# **PROYECTO DE CONSERVACIÓN, RESTAURACIÓN Y REFUNCIONALIZACIÓN DEL EDIFICIO DE LA PRIMERA IGLESIA BAUTISTA DE MORELIA**

TESIS QUE PARA OBTENER EL GRADO DE:  
ESPECIALISTA EN RESTAURACIÓN DE SITIOS Y MONUMENTOS

MORELIA MICHOACÁN, DICIEMBRE DE 2013

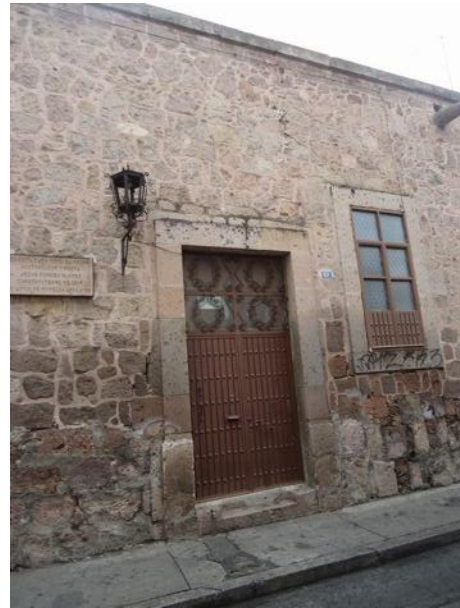
Imagen 100.- Vista parcial de la fachada poniente . Fuente: Arq. E. Gabriela Rodríguez Romero

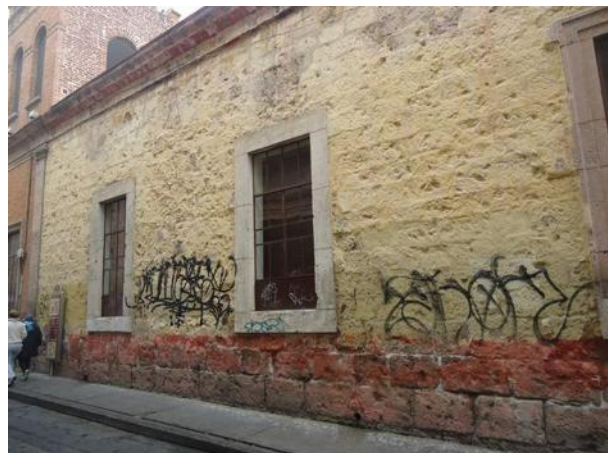
Imagen 101.- Vista parcial de la fachada poniente . Fuente: Arq. E. Gabriela Rodríguez Romero

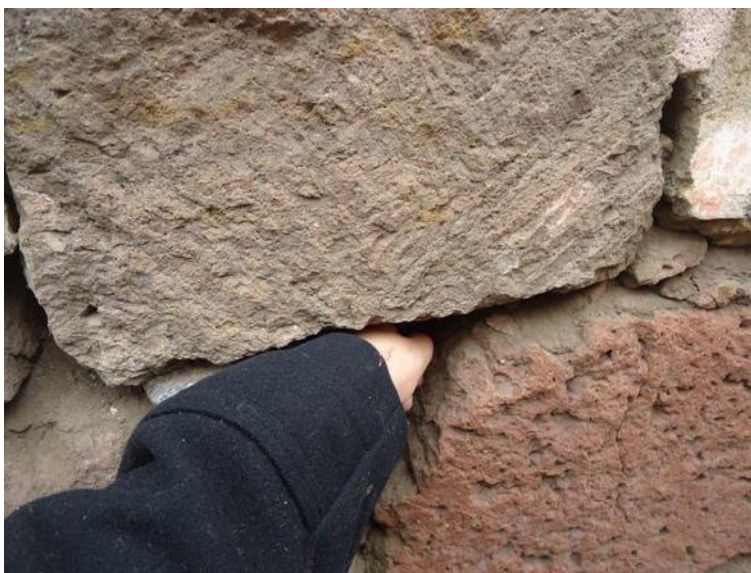
Imagen 106.- Detalle de disgregación del material de la fachada oriente. Fuente: Arq. E. Gabriela Rodríguez Romero

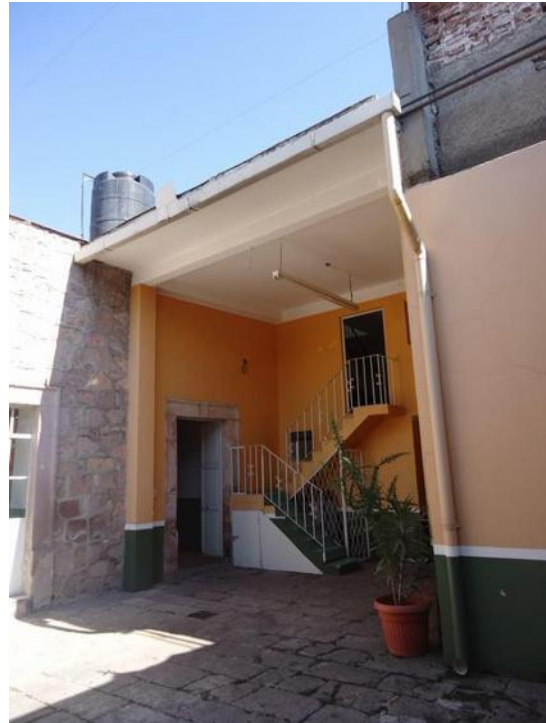
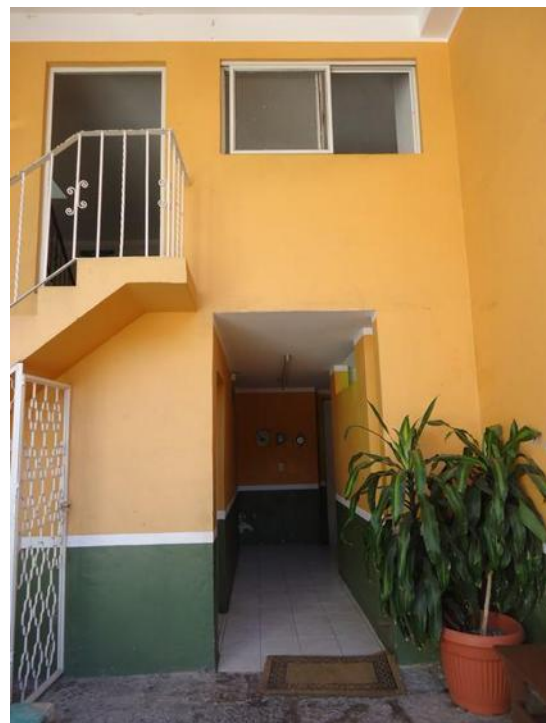
servicios, sin embargo, no se hizo respetando la tipología ni la morfología del inmueble, se trató de dar una solución funcional, pero no se integra de manera armónica al conjunto. De igual manera, el salón N° 5, en primer nivel, sobre los módulos de sanitarios, cumple una función, pero no está integrado, pareciera que hablamos de dos o mas construcciones completamente independientes una de otra

Imagen 107.- Integración de nuevos elementos en primer patio. Fuente: Arq. E. Gabriela Rodríguez Romero

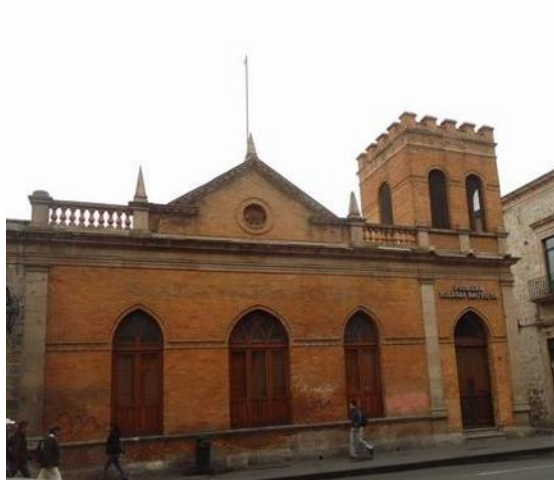
FIG. 1. FACHADA AV. MADERO # 350

| DETERIORO | AGENTE PROBABLE | CAUSA PROBABLE | DETALLE FOTOGRÁFICO |
|---|---|---|---|
| Grietas y fisuras | Antrópicos ( hombre) | vandalismo | |

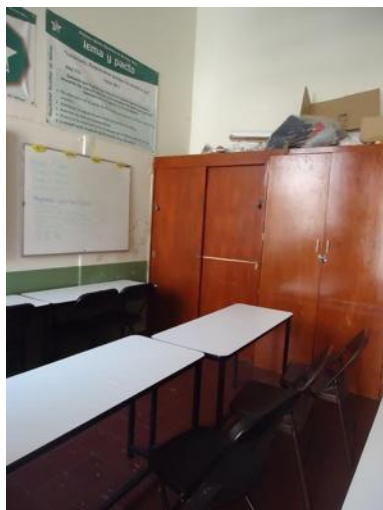
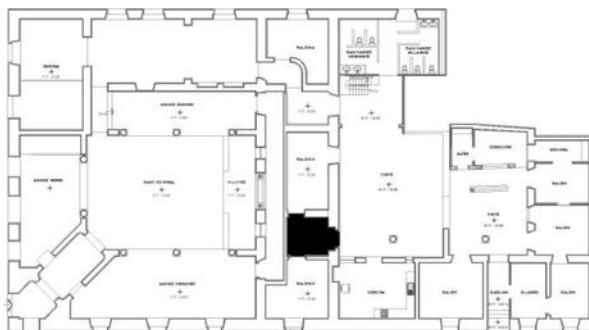
| NOMBRE DEL LOCAL: | Nº DE LOCAL | Nº DE FICHA |
|---|---|---|
| Salón 02 | 11 | 11 |

| DETERIORO | AGENTE PROBABLE | CAUSA PROBABLE | DETALLE FOTOGRÁFICO |
|---|---|---|---|
| Desprendimiento de aplanados | Abiótico, químico | Humedad por capilaridad, reacción de la cantería con el agua | |

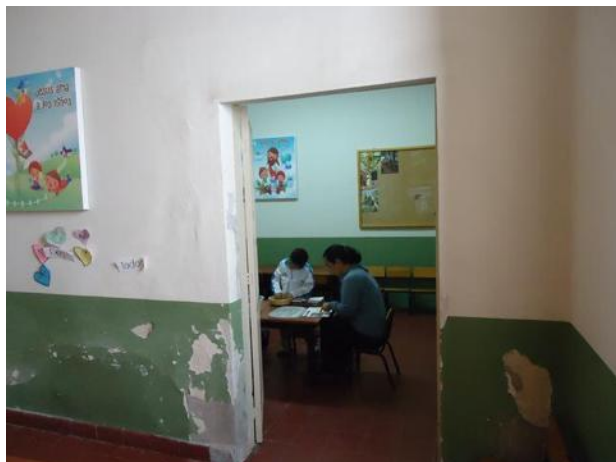
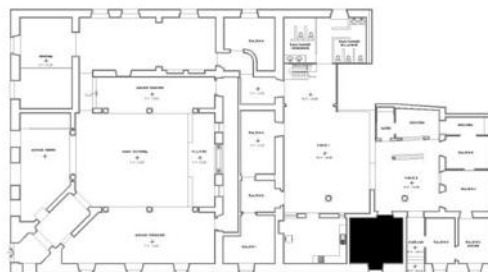
| NOMBRE DEL LOCAL: | Nº DE LOCAL | Nº DE FICHA |
|---|---|---|
| Salón 05 | 15 | 13 |

| DETERIORO | AGENTE PROBABLE | CAUSA PROBABLE | DETALLE FOTOGRÁFICO |
|---|---|---|---|
| Desprendimiento de aplanados | de Abiótico Agua, agentes Químicos | Humedad por capilaridad, aplanado de cemento | |
| Deterioro en dinteles | Abiótico, antrópico | Humedad por capilaridad, falta de mantenimiento | |
| Grietas y fisuras | Abiótico, Químico | Humedad, sales en muros | |

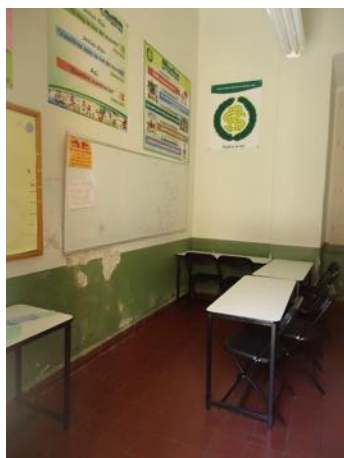
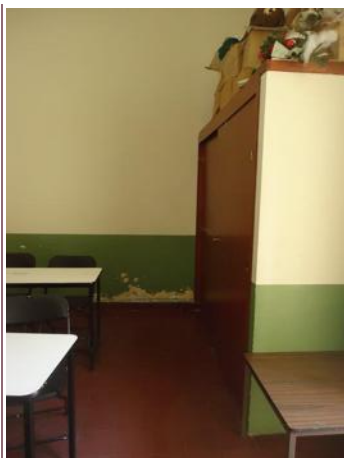
| NOMBRE DEL LOCAL: | Nº DE LOCAL | Nº DE FICHA |
|---|---|---|
| Salón 05 | 15 | 14 |

| DETERIORO | AGENTE PROBABLE | CAUSA PROBABLE | DETALLE FOTOGRÁFICO |
|---|---|---|---|
| Deterioro en dinteles | Abiótico | Humedad por capilaridad | |
| Grietas y fisuras | Abiótico, Químico | Humedad, sales en muros | |

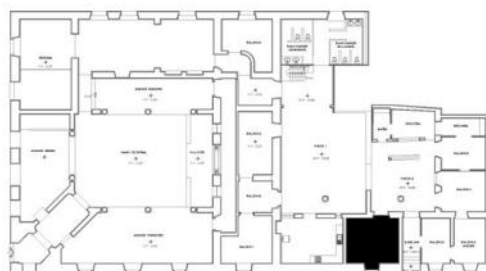
| DETERIORO | AGENTE PROBABLE | CAUSA PROBABLE | DETALLE FOTOGRÁFICO |
|---|---|---|---|
| Desprendimiento aplanados | de Abiótico, Químicos | agentes Humedad por capilaridad, aplanado de cemento | |

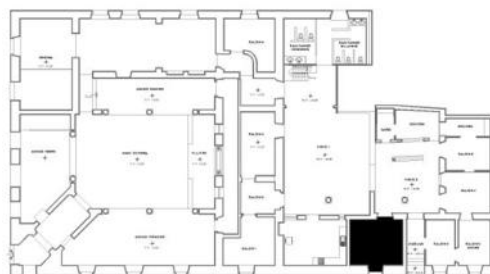
| NOMBRE DEL LOCAL: | Nº DE LOCAL | Nº DE FICHA |
|---|---|---|
| Salón 06 y anexo | 17 y 18 | 15 |

| DETERIORO | AGENTE PROBABLE | CAUSA PROBABLE | DETALLE FOTOGRÁFICO |
|---|---|---|---|
| Desprendimiento de aplanados | de Abiótico, Químicos, agentes | Humedad por capilaridad, aplanado de cemento | |
| Deterioro en dinteles | Abiótico | Humedad por capilaridad | |
| Grietas y fisuras | Abiótico, Químico | Humedad, sales en muros | |

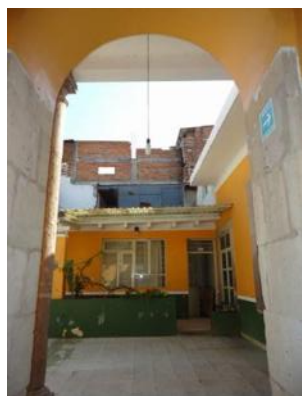
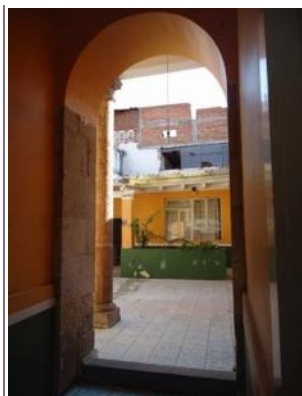
| NOMBRE DEL LOCAL: | Nº DE LOCAL | Nº DE FICHA |
|---|---|---|
| Patio 02 | 23 | 18 |

| DETENERIO | | AGENTE PROBABLE | | CAUSA PROBABLE | | DETALLE FOTOGRÁFICO | |
|---|---|---|---|---|---|---|--|
| Deterioro en dinteles | Antropico | Abiótico, Biotico, Químicos | agentes | Humedad, por capilaridad | planas superiores de cemento | | |
| Presencia de vegetales | Antropico | Abiótico, Biotico, Químicos | agentes | Humedad, por capilaridad | planas superiores de cemento | | |
