# UNIVERSIDAD MICHUACANA DE SAN NICOLÁS HIDALGO

### Proyecto de Restauración y Reciclaje de Casa Habitación en Puruándiro, Michoacán

DIEGO PANTOJA ITURBIDE

MORELIA, MICHUACÁN. SEPTIEMBRE DEL 2014

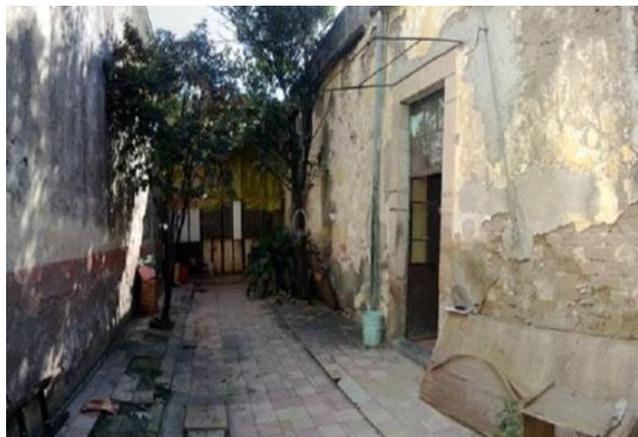
**Fig. 14** Materiales y sistemas constructivos del patio lateral del inmueble  
**Foto:** Diego Pantoja I. Diciembre, 2013

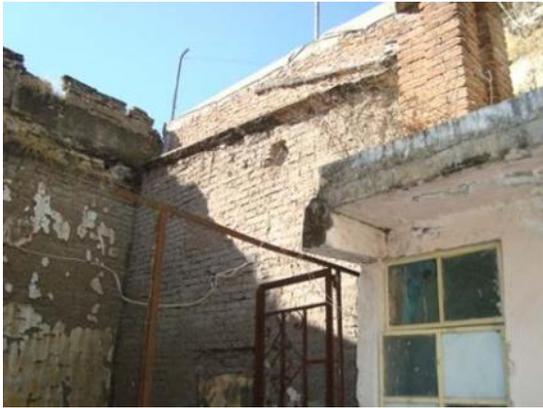
Fig. 15 Sistema constructivo en muros  
Foto: Diego Pantoja I. Enero, 2014

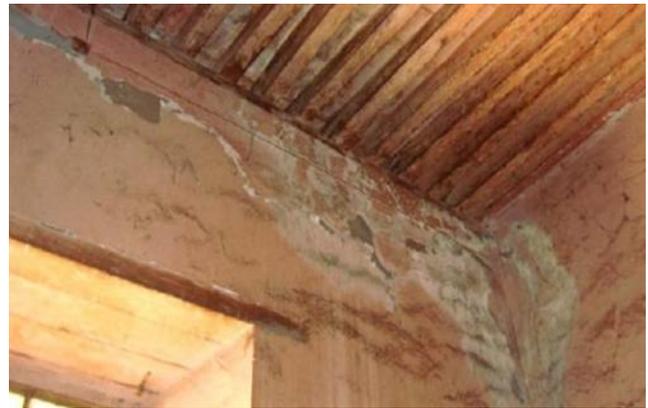
Fig. 16 Sistema de viguería y apoyos de carga  
Foto: Diego Pantoja I. Enero, 2014

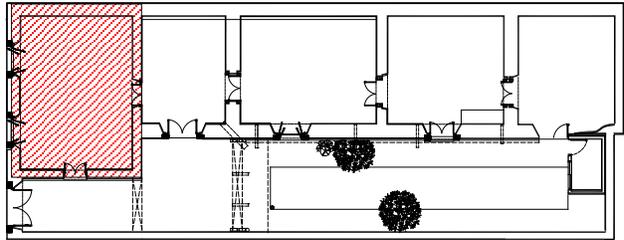
FICHA DE REGISTRO DE DETERIOROS Y ALTERACIONES					
CLAVE FICHA	FDYA-03	CLAVE ESPACIO	E-03	USO ACTUAL	Estética
CROQUIS GENERAL			OBSERVACIONES GENERALES

<p>El espacio esta conservado pero con múltiples alteraciones en los muros y fisuras en los marcos de cantería</p>		
ALTERACIÓN O DETERIORO EN MURO					
Tipo	Efecto	Causa	Agente		
Alteración	Aplanados en muros con mortero-arena	Incompatibilidad de materiales	Antrópico		
Partida	Foto				
Acabados/aplanados

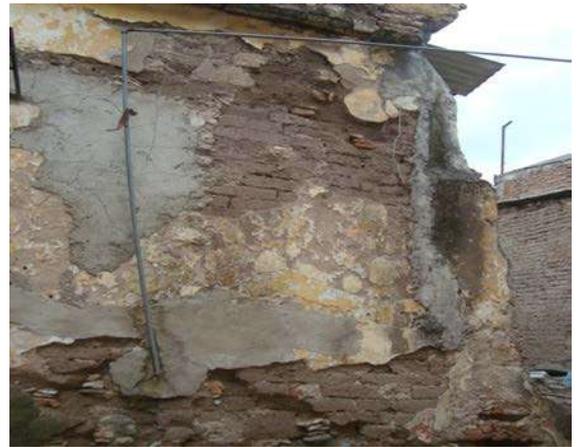
Fig. 38 El adobe empleado como materia prima en muros de carga y el mortero industrial como material para los repellados improvisados.  
Foto: Diego Pantoja Iturbide, Octubre 2013.

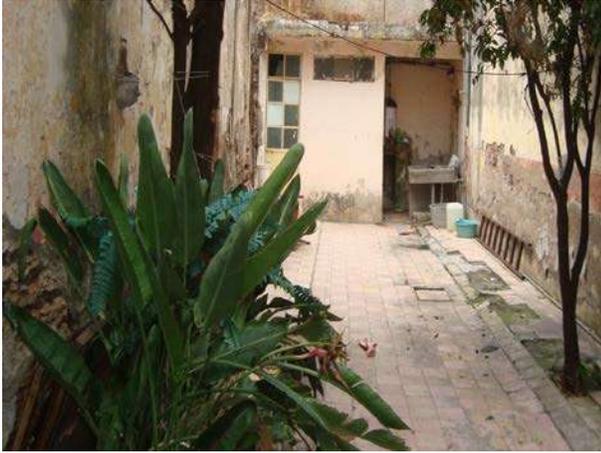
**Fig. 39** Firme de concreto simple, pintura vinílica y pisos de pasta. (En color rojo y blanco).  
**Foto:** Diego Pantoja Iturbide, Octubre 2013.

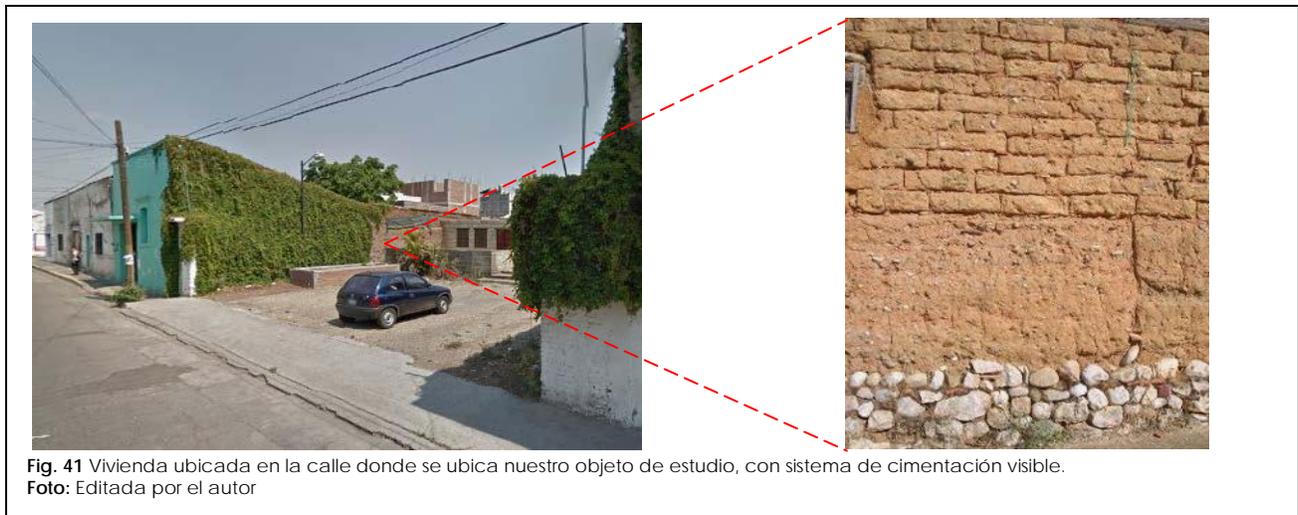
“La cimentación sobre la que se desplanta la vivienda es sobre piedra braza o bola de la región (roca ígnea) con una profundidad de 80 cm de en promedio. Este cimiento corrido de 50 cm de espesor promedio, está compuesto por piedra asentada con mortero de cal - arena o en algunos casos con arcilla y funciona como la base de donde se desplantará el muro de adobe”.<sup>7</sup>

Fig. 41 Vivienda ubicada en la calle donde se ubica nuestro objeto de estudio, con sistema de cimentación visible.  
Foto: Editada por el autor

Iniciaremos con la cimentación que es parte sustancial de toda construcción, misma que no es visible pero en base a casos análogos (Ver figura 41) se planteó hipotéticamente el sistema constructivo que se cree pueda tener, así mismo se proponer un proyecto arqueológico para ubicar en puntos estratégicos calas de observación mismas que permitirán conocer el sistema de cimentación empleado, además se reforzó la hipótesis sobre la cimentación con los trabajos inéditos elaborados por Alberto Bedolla Arroyo y que

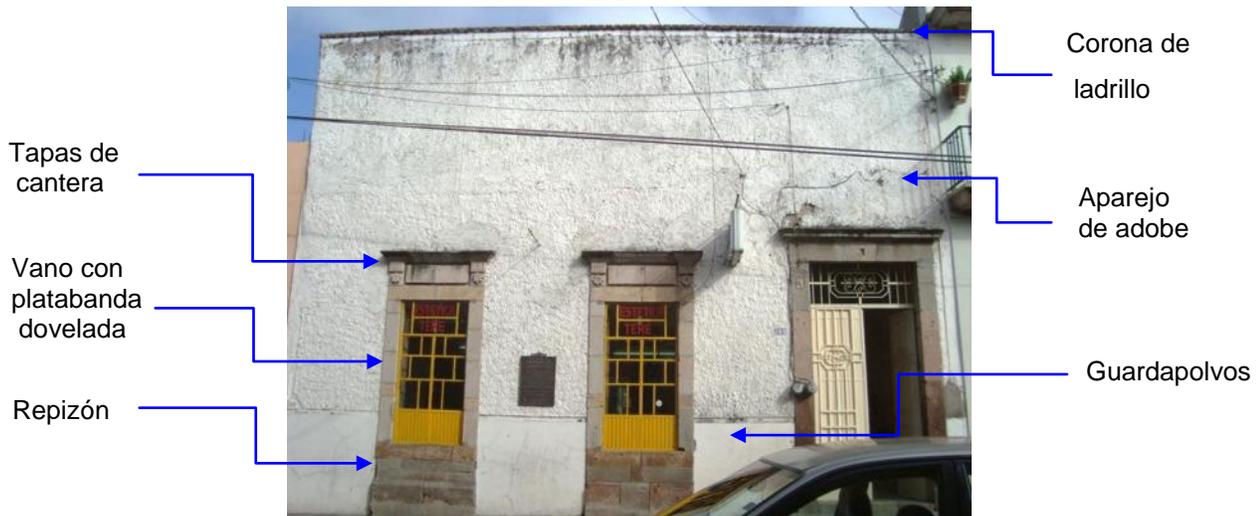
En lo que respecta a las puertas, estas fueron sustituidas por otras de forja. Por fortuna entre todos los espacios ubicados al poniente, conservan sus elementos a pero con proporciones muy diferentes a las del resto y con diferente sistemas constructivo de cerramiento. Aunque la vivienda es muy sencilla la mayoría de los espacios se distribuyen en torno al patio, lamentablemente la ventilación e iluminación no son suficientes para dar servicio a las diversas áreas, ya que si bien las puertas y ventanas tienen elementos que facilitarían la iluminación no se logra este objetivo (Ver figura 43).

Fig. 43 Fachada principal del inmueble  
Foto: editada por el autor

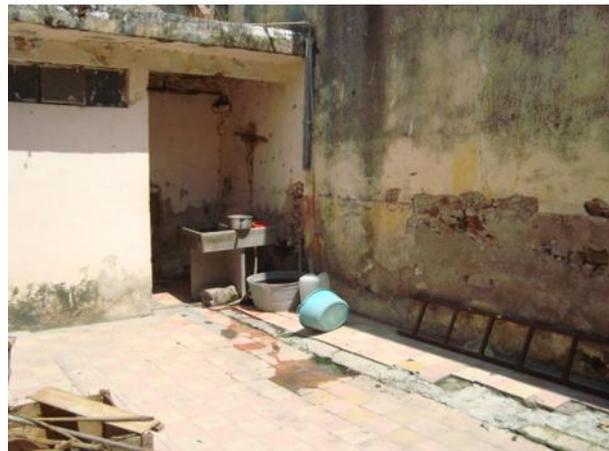
En el caso de la instalación de agua potable se aprecio que el servicio llega al a toma domiciliaria (Ver Plano INS-01) y de ahí al medidor para seguir su recorrido y abastecer directamente un tinaco de aproximadamente 150 litros para finalmente por gravedad distribuir el agua en el baño y en las dos llaves de nariz del patio (Ver fig. 45). Es destacado comentar que la instalación es aparente y no se afectó al inmueble para su inserción (Ver fig. 46).

Fig. 46 Instalación hidráulica visible en patio lateral.  
Foto: Diego Pantoja Iturbide, Octubre 2013.

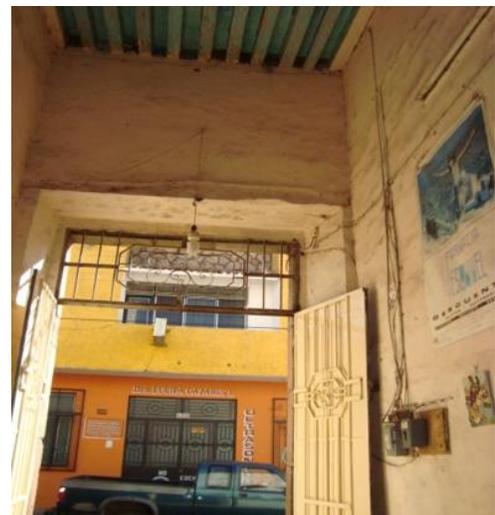
En este caso el tipo de instalación es monofásico, tiene dos medidores (uno para la vivienda y otro para la estérica) y está constituida cada una por su propio medidor, que se ubican al exterior de la casa. Al interior se puede observar un centro de carga con una pastilla de 30 amperes, cableado, apagadores, contactos y cableado del número doce, que se distribuye por todo el inmueble en pisos, muros y vigería (Ver fig. 47 y 48). Aunque dichas instalaciones se encuentran muy deterioradas siguen funcionando y dando el servicio para el que fueron insertados y así responder a las necesidades de la sociedad demandante por mejorar su estado de vida, para así cambiar de candiles o velas a la energía eléctrica que obviamente tiene mayores beneficios.

Fig. 48 Ubicación del centro de carga y una pastilla de 30 Amperes.  
Foto: Diego Pantoja Iturbide, Noviembre 2014.

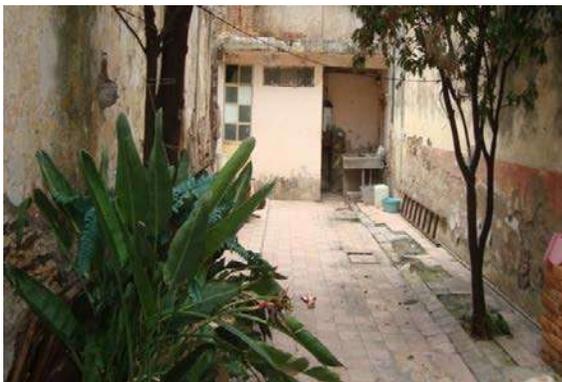
Fig. 54 Jardinera ubicada en piso del patio lateral  
Foto: Diego Pantoja Iturbide, Diciembre 2013.

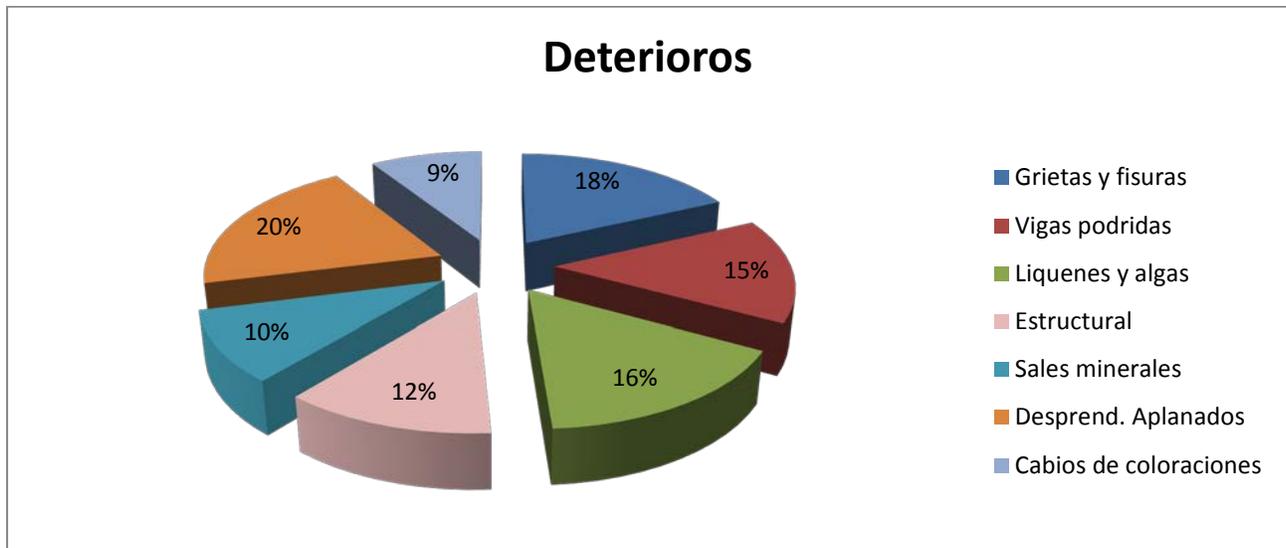
Dentro de los deterioros registrados en de la vivienda se logró identificar que el más común es el desprendimiento de aplanados y/o afectaciones relacionadas con los muros, con uno 20% de los deterioros totales registrados en los levantamientos de campo, seguido con un 18% por grietas y fisuras, posteriormente detectamos que el 16% está representado por la presencia de líquenes y algas, muy próximo a este deterioro está el desperfecto en vigas consecuencia de microorganismo con un %15. Precedido de las fallas estructurales con un

12% y finalmente los cambios registrados con menor frecuencia en el inmueble son la presencia de sales minerales y cambios de coloraciones con un 10% y 9% respectivamente (Ver fig. 58).

Fig. 58 Grafica de los deterioros encontrados y registrados en el inmueble.  
Esquema: elaborado por el autor

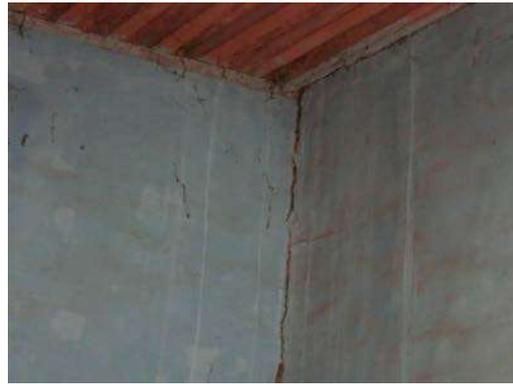
Siguiendo con las afectaciones en los apoyos podemos citar también la presencia de manchas negras (Ver fig. 63) y/o verdes creadas por microorganismo. En lo referente a las grietas y fisuras (Ver fig. 64) son generadas causas como la reestructuración de apoyos para recibir la sobrecubierta y los asentamientos del terreno por factores ya comentados anteriormente. Las manchas por el cochambre en la cocina son originadas por las grasas al momento de cocinar los alimentos.

**Fig. 64** Grisetas y fisuras ocasionadas por hundimientos laterales.  
**Foto:** Diego Pantoja Iturbide, Mayo 2014.

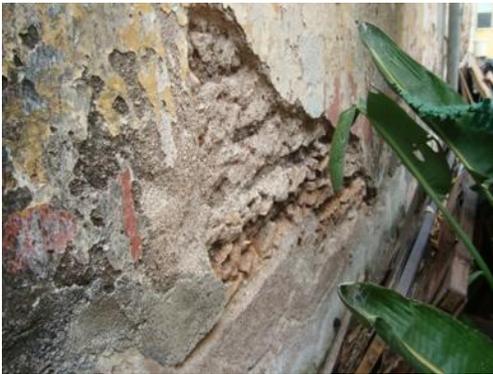
El escombros de los muros colapsados en la recámara localizadas al norte del inmueble estaban generando severas humedades y consecuentemente a ello es que se genero el desprendimiento de los elementos que conforman el muro (Ver fig. 65). Pero es a causa del cambio en el sistema constructivo de pisos que la humedad haciende por los apoyos, ya que si bien es sabido, este sistema constructivos en particular tiene que llevar un sobrecimiento de piedra y posteriormente el muro, para proteger a este último de la humareda o en un sentido más amplio por el agua. Otro daño ocasionado por la ausencia de aplanados e intemperismo de muros es el que se suscita en el espacio ubicado a un costado del baño, ya que esta área no cuenta con una cubierta como el resto de los espacios del edificio que le permitan al muro ser resguardado y por ende protegido de la incidencia del sol, la humectación del agua de lluvias etc. (Ver fig. 66).

Fig. 65 Desprendimiento de aplanados por la humedad.  
Foto: Diego Pantoja Iturbide, Mayo 2014.

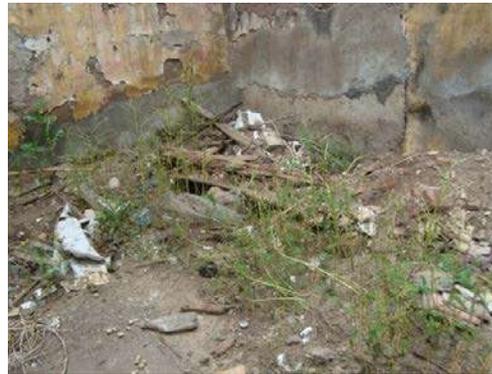
Cabe señalar que en la habitación ubicada junto al baño está siendo afectada por el escabro de los muros colapsados, dicho material además de dañar la superficie del mosaico está ocasionando humedad a los muros de adobe. Así pues la falta de mantenimiento y sobre todo la limpieza ha generado una serie de costras en el mosaico de cemento. Después del primer levantamiento de deterioros en pisos, se observaron varias piezas rotas lo que indica que las afectaciones siguen y lo más idóneo es pensar él un nuevo uso que de alguna manera garantice la permanencia del edificio.

Fig. 66 Escombros de muros colapsados afectando a los apoyos que permanece en pie.  
Foto: Diego Pantoja Iturbide, Diciembre 2014.

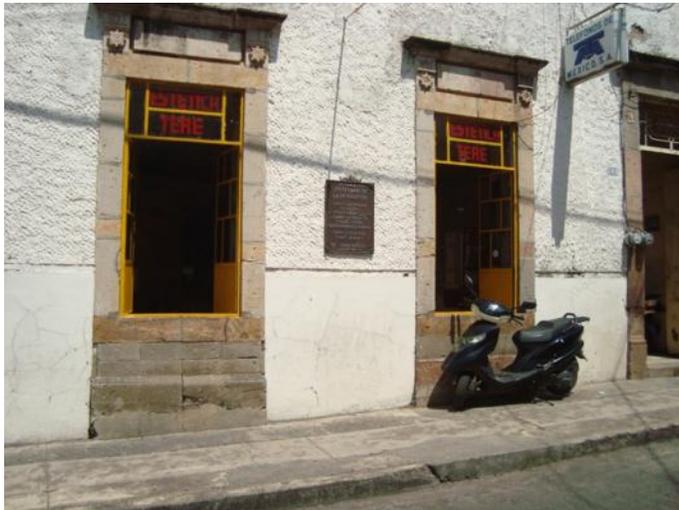
Las fallas más común en las piedras que conforman los cerramientos del edificio fueron principalmente por la pérdida del mortero (junta) entre pieza y pieza, generando así grandes concentraciones de esfuerzos mismos que se reflejan en la aparición de grietas o desconchamientos, comúnmente denominadas por su fisonomía "dientes de tiburón", es en los vanos de puertas y ventanas exteriores de la fachada donde se pueden observar principalmente estas afectaciones.<sup>2</sup>

Fig. 69 Vanos que presentan humedad ascencial y despostillamiento de piedras de cantera.

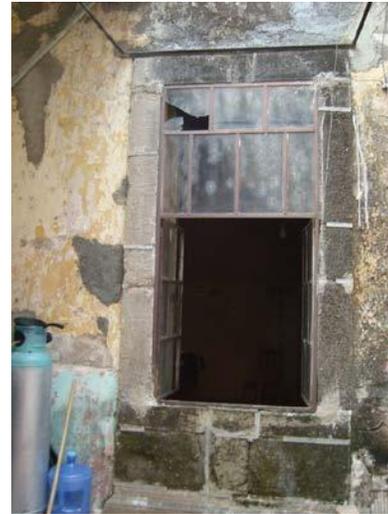
Curiosamente solo en los cerramientos que tiene cierta relación con el patio presentan manchas negras, verdes y cafesosas cuyo denominador común de causa, es el agua, esto se debe en gran medida a la falta de mantenimiento y a la mala colocación de las bajadas pluviales y peor aun si estas se encuentran tapadas tal como sucede en nuestro caso de estudio. Estas manchas no son más que líquenes y hongos, que poco a poco van degenerando la piedra mediante su pulverización (Ver fig. 69). Las fisuras, los despostillamientos, el cambio de coloración en las piedras así como la humedad ascencial son los principales daños que se presentan en todos los vanos del edificio con excepción del cerramiento localizado a un costado del pórtico, quizá su buen estado se debe a que es el único que está en un lugar protegido del intemperismo (Ver fig. 70).

Fig. 70 Vano de ventana con manchas generadas por microorganismos.

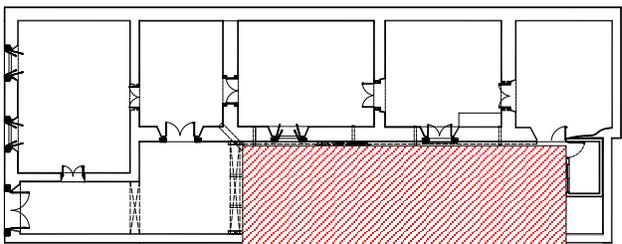
CLAVE FICHA	LMSC-10	CLAVE ESPACIO	E-10	USO ACTUAL	Patio
-------------	---------	---------------	------	------------	-------

APOYOS					
Tipo		Trabajo		Estado	
	Continuos		Carga		Conservado
	Aislados		Divisorio		Deteriorado
Material base		Acabado inicial		Acabado final	
	Adobe		Aplanado arcilla-paja-agua		Pintura a la cal
	Mampostería de adobe		Aplanado mortero-arena		Pintura vinílica
	Tabique rojo recocido		Aparente		Azulejo
	Otro		Otro		Aparente
Observaciones	Tiene un gran desprendimiento de aplanados todos los muros de este espacio.

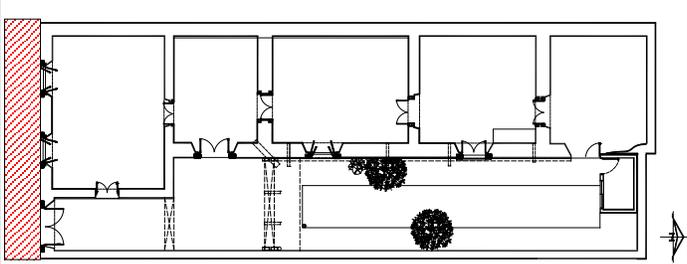
CLAVE FICHA	FDYA-01	CLAVE ESPACIO	E-01	USO ACTUAL	Fachada
-------------	---------	---------------	------	------------	---------

<p>El espacio tiene un considerable desplome, fisuras en el apoyo corrido, marcos de los cerramientos, así como presencia de manchas negras.</p>

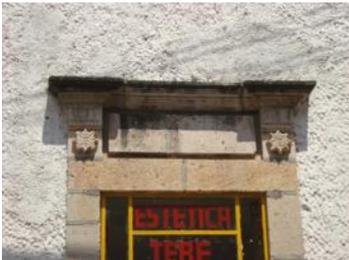
ALTERACIÓN O DETERIORO EN MURO			
Tipo	Efecto	Causa	Agente
Deterioro	Fisuras y manchas negras	Humedad	Climático
Partida	Foto		
Estructura / Muros

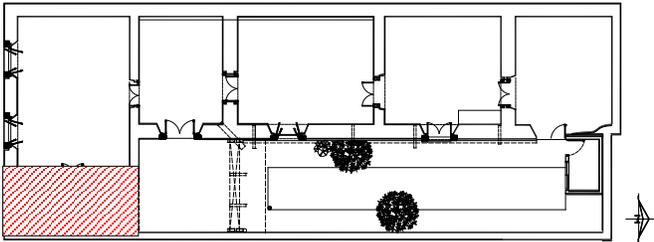
CLAVE FICHA	FDYA-02	CLAVE ESPACIO	E-02	USO ACTUAL	Zaguán
-------------	---------	---------------	------	------------	--------

<p>Este espacio tiene alteración y deterioros principalmente en los muros y cubierta.</p>

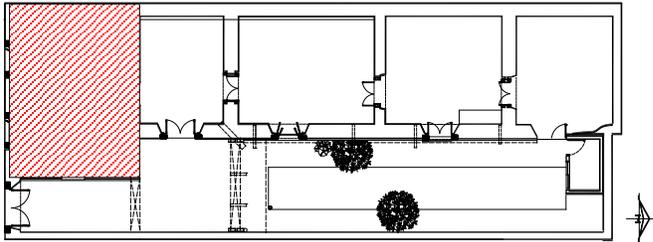
FICHA DE REGISTRO DE ALTERACIONES Y DETERIOROS					
CLAVE FICHA	FDYA-03	CLAVE ESPACIO	E-03	USO ACTUAL	Estética

<p>El espacio esta conservado pero con múltiples alteraciones en los muros y fisuras en los marcos de cantería</p>

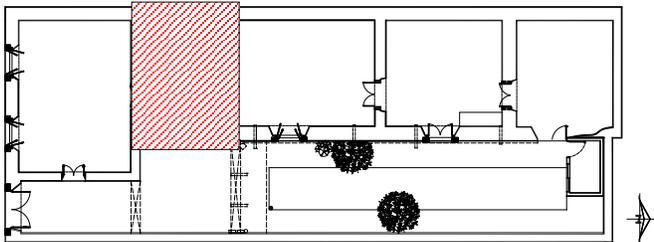
FICHA DE REGISTRO DE ALTERACIONES Y DETERIOROS					
CLAVE FICHA	FDYA-04	CLAVE ESPACIO	E-04	USO ACTUAL	Habitación 1

<p>El espacio presenta una gran cantidad de afectaciones tanto en muros como en la vigería consecuencia de la humedad</p>

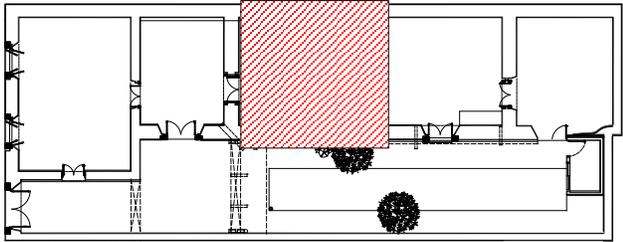
FICHA DE REGISTRO DE ALTERACIONES Y DETERIOROS					
CLAVE FICHA	FDYA-05	CLAVE ESPACIO	E-05	USO ACTUAL	Habitación 2

<p>En esta área se observa una considerable grieta en la esquinas del muro poniente, diversas alteraciones con mortero-arena, manchas de grasa o aceite y desprendimiento de aplanados.</p>

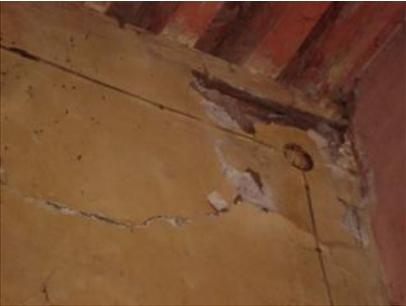
ALTERACIÓN O DETERIORO EN CUBIERTA			
Tipo	Efecto	Causa	Agente
Deterioro	Desprendimiento de aplanados y putrefacción de madera	Gárgolas tapadas y agrietamientos en la cubierta	Climático y saprofitos
Partida	Foto		
Estructura/ cubiertas

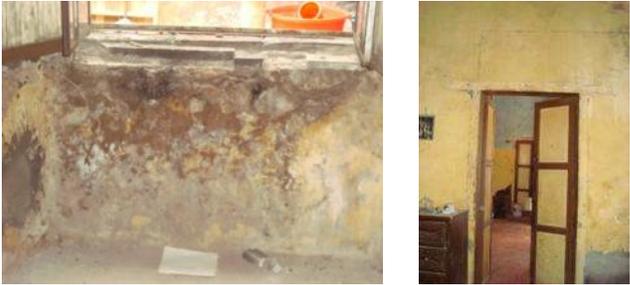
ALTERACIÓN O DETERIORO EN VANOS			
Tipo	Efecto	Causa	Agente
Deterioro	Degradación en la cantera	Humedad ascensional y hongos	Climático, saprofitos y humanos
Partida	Foto		
Acabados/aplanados

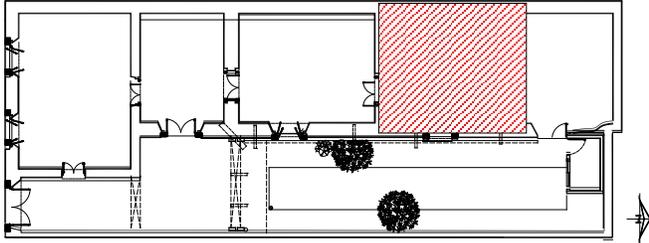
CLAVE FICHA	FDYA-06	CLAVE ESPACIO	E-06	USO ACTUAL	Cocina
-------------	---------	---------------	------	------------	--------

<p>El espacio presenta gran deterioro por la humedad ascencial, sales y falta de mantenimiento.</p>

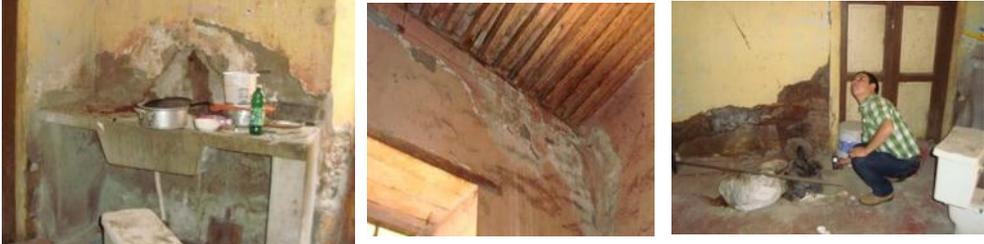
Tipo	Efecto	Causa	Agente
Deterioro	Presencia de sales, desprendimiento de aplanados	Humedad	Climático y antropico
Partida	Foto		
Acabados/ aplanados

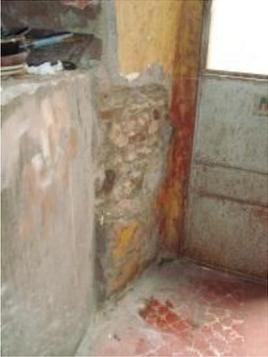
Tipo	Efecto	Causa	Agente
Deterioro	Desprendimiento de aplanados, humedad ascencial	Humedad y falta de mantenimiento	Climático y Antrópico
Partida	Foto		
Acabados/aplanados

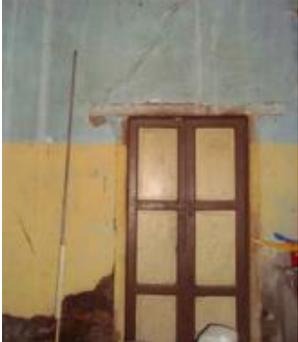
ALTERACIÓN O DETERIORO EN VANOS			
Tipo	Efecto	Causa	Agente
Deterioro	Desprendimiento de aplanados y presencia de fisuras en dintel	Humedad y vibraciones	Antrópico y climático
Partida	Foto		
Herrería/ carpintería

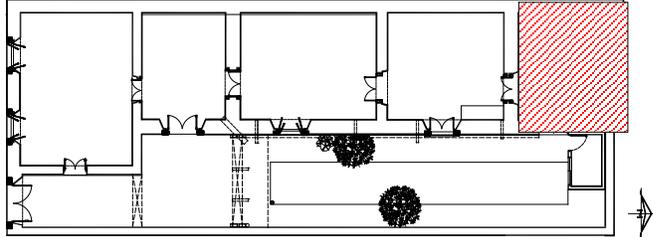
FICHA DE REGISTRO DE ALTERACIONES Y DETERIOROS					
CLAVE FICHA	FDYA-07	CLAVE ESPACIO	E-07	USO ACTUAL	Habitación 3

<p>Este espacio es el más deteriorado de toda la vivienda, ya que no cuenta con cubierta y tiene un gran desprendimiento de los aplanados en todos sus muros</p>

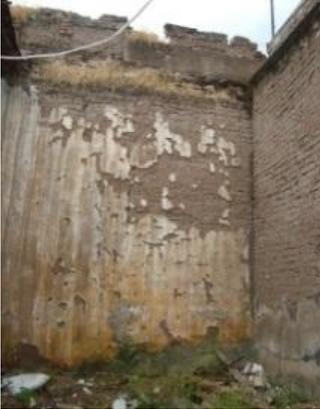
ALTERACIÓN O DETERIORO EN MURO			
Tipo	Efecto	Causa	Agente
Deterioro	Desprendimiento de aplanados	Humedad y la falta de mantenimiento	Antrópico y climático
Partida	Foto		
Acabados / aplanados

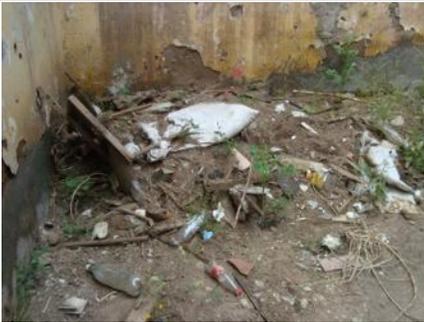
ALTERACIÓN O DETERIORO EN PISOS			
Tipo	Efecto	Causa	Agente
Deterioro	Acumulación de escombros en pisos de mosaico	Colapsó de la cubierta	Antrópico
Partida	Foto		
Estructura/ pisos

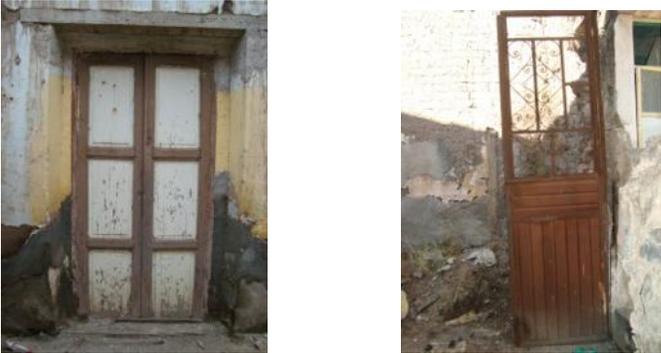
ALTERACIÓN O DETERIORO EN VANOS			
Tipo	Efecto	Causa	Agente
Deterioro	Falta de herrería y cerramientos	Falta de mantenimiento y humedad y colapso de la cubierta	Antrópico y Climático
Partida	Foto		
Herrería /carpintería

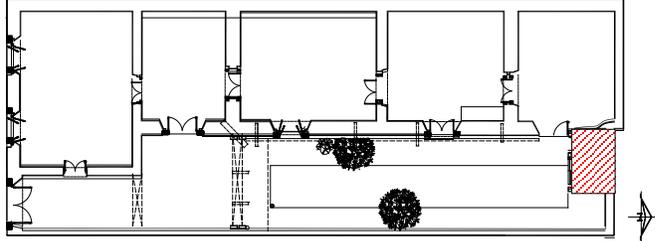
CLAVE FICHA	FDYA-08	CLAVE ESPACIO	E-08	USO ACTUAL	Baño
-------------	---------	---------------	------	------------	------

<p>Este espacio a pesar de que es relativamente más moderno no es la excepción del deterioro debido a la falta de mantenimiento y abandono del inmueble</p>

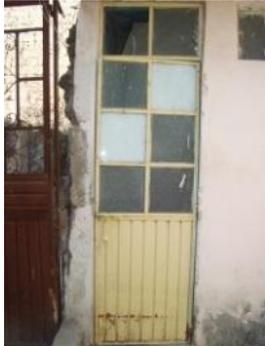
Tipo	Efecto	Causa	Agente
Alteración	Afectación al partido arquitectónico original	La necesidad de un nuevo espacio	Antrópico
Partida	Foto		
Estructura /albañilería

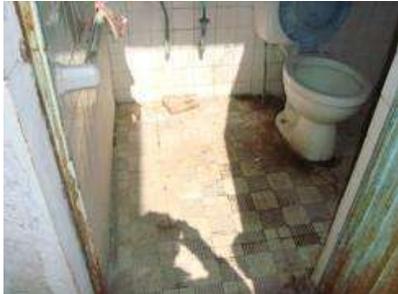
Tipo	Efecto	Causa	Agente
Alteración	Afectación al piso original	Adaptación de espacios	Antrópico
Partida	Foto		
Estructura /albañilería

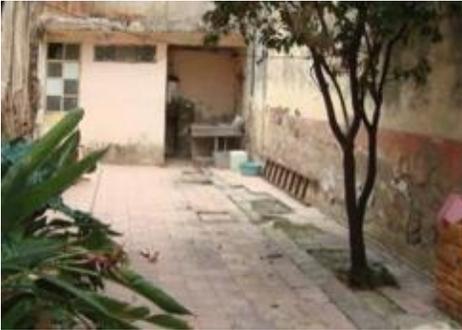
ALTERACIÓN O DETERIORO EN CUBIERTA			
Tipo	Efecto	Causa	Agente
Alteración	Fisuras en la parte superior	Baja calidad de los materiales y falta de impermeabilizante	Antrópico
Partida	Foto		
Estructura /albañilería

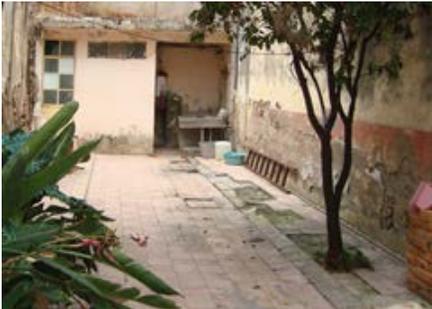
ALTERACIÓN O DETERIORO EN VANOS			
Tipo	Efecto	Causa	Agente
Deterioro	Desprendimiento de concreto en la trabe	Mala calidad en los materiales	Antrópico
Partida	Foto		
Estructura /albañilería

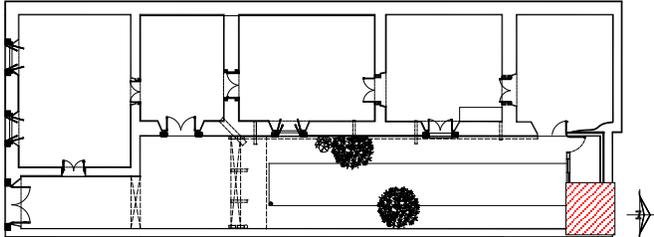
FICHA DE REGISTRO DE ALTERACIONES Y DETERIOROS					
CLAVE FICHA	FDYA-09	CLAVE ESPACIO	E-09	USO ACTUAL	Lavadero

<p>El espacio es reducido pero debido a la falta de mantenimiento presenta gran deterioro</p>

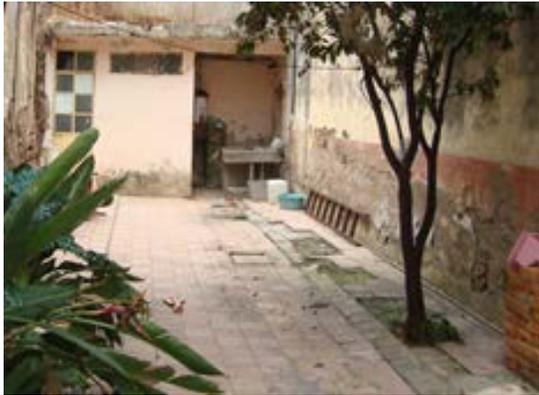
ALTERACIÓN O DETERIORO EN MURO			
Tipo	Efecto	Causa	Agente
Deterioro	Desprendimiento de aplanados	humedad	Antrópico y climático

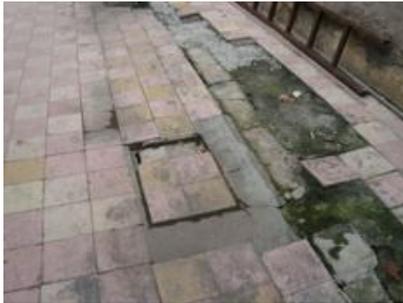
ALTERACIÓN O DETERIORO EN PISOS			
Tipo	Efecto	Causa	Agente
Deterioro	Acomodo del terreno	Mala calidad de los materiales y excavación para introducción instalación sanitaria.	Antrópico
Partida	Foto		
Estructura /albañilería

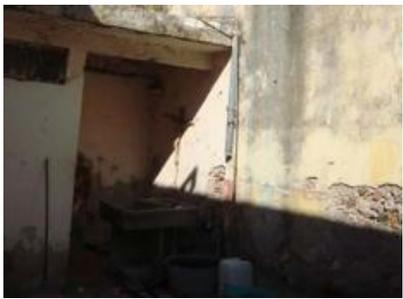
ALTERACIÓN O DETERIORO EN CUBIERTA			
Tipo	Efecto	Causa	Agente
Deterioro	Manchas negras	Humedad por la lluvia e insolación	Climático e insolación
Partida	Foto		
Estructura /albañilería

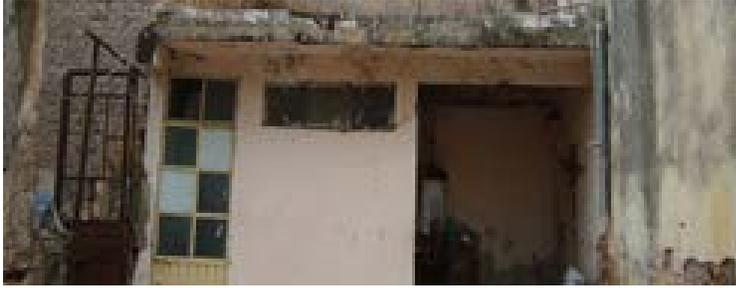
ALTERACIÓN O DETERIORO EN VANOS			
Tipo	Efecto	Causa	Agente
Deterioro	Presencia de salitre	humedad	Climático e insolación
Partida	Foto		
Estructura /albañilería

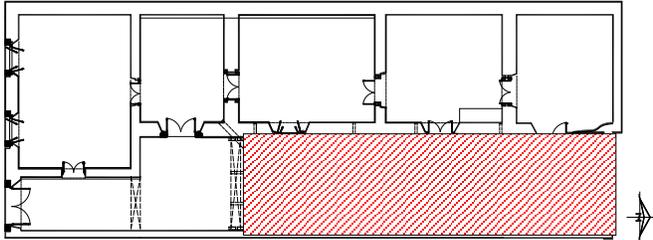
FICHA DE REGISTRO DE ALTERACIONES Y DETERIOROS					
CLAVE FICHA	FDYA-10	CLAVE ESPACIO	E-10	USO ACTUAL	Patio

<p>Seguido de la habitación número 3, este espacio es el segundo más afectado por el desprendimiento de aplanados, manchas por salitre y humedad ascencial.</p>

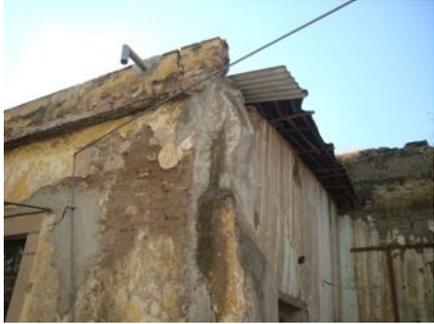
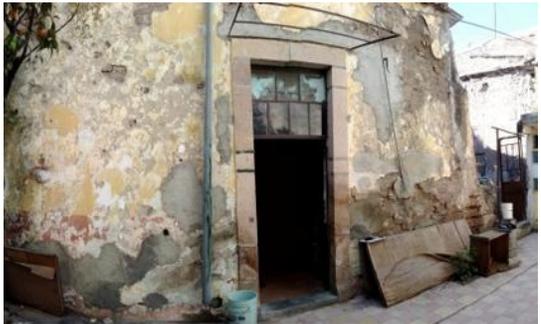
ALTERACIÓN O DETERIORO EN MURO			
Tipo	Efecto	Causa	Agente
Deterioro	Desprendimiento de aplanados, presencia de salitre	La humedad y la insolación	Climático e insolación
Partida	Foto		
Estructura/aplanados

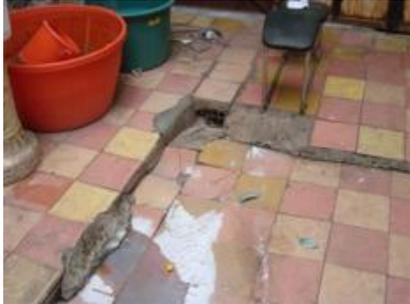
ALTERACIÓN O DETERIORO EN PISOS			
Tipo	Efecto	Causa	Agente
Deterioro	Cambio en el nivel de piso	Filtración de agua	Antrópico y climático
Partida	Foto		
Estructura/pisos

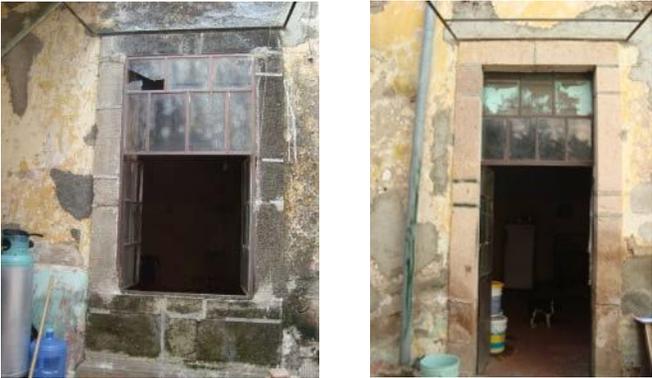
ALTERACIÓN O DETERIORO EN VANOS			
Tipo	Efecto	Causa	Agente
Deterioro	Presencia de microflora y desprendimiento de aplanados	Humedad ascensional y falta de mantenimiento	Antrópico, saprofito y eutróficos
Partida	Foto		
Estructura/ cerramientos

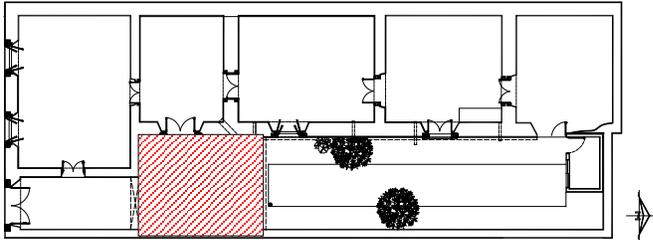
FICHA DE REGISTRO DE ALTERACIONES Y DETERIOROS					
CLAVE FICHA	FDYA-12	CLAVE ESPACIO	E-12	USO ACTUAL	Pórtico
CROQUIS GENERAL			OBSERVACIONES GENERALES

<p>En este espacio y debido al gran deterioro en la cubierta podría ser el segundo en colapsar, por la putrefacción en la veguería, además del desprendimiento de los aplanados que es considerable.</p>		
ALTERACIÓN O DETERIORO EN MURO

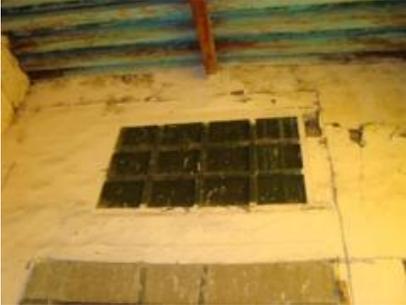
Tipo	Efecto	Causa	Agente
Deterioro	Viguería dañada y agrietamiento en los aplanados y desprendimiento de los mismos	Humedad y hongos	climático
Partida	Foto		
Acabados/pintura

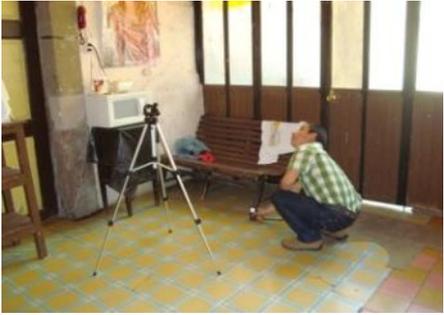
ALTERACIÓN O DETERIORO EN PISOS			
Tipo	Efecto	Causa	Agente
Alteración	alteración del piso original	Firme de concreto y mosaico	Antrópico
Partida	Foto		
Estructura / pisos

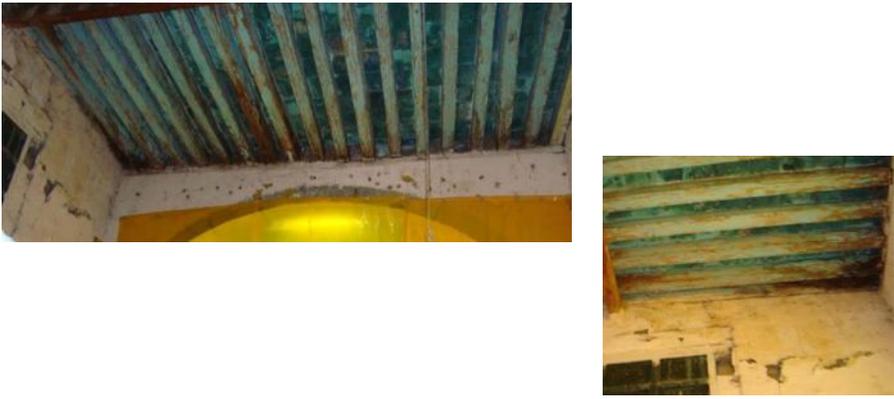
ALTERACIÓN O DETERIORO EN CUBIERTA			
Tipo	Efecto	Causa	Agente
Deterioro	Deterioro en los cabezales de la viguería	humedad	Antrópico, climático, saprofitos y heterotróficos
Partida	Foto		
Estructura / cubierta

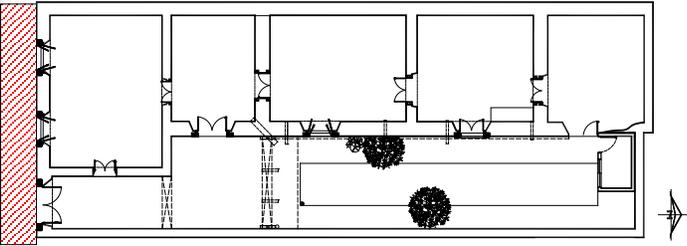
FICHA DE REGISTRO Y LEVANTAMIENTO DE MATERIALES Y SISTEMAS CONSTRUCTIVOS					
CLAVE FICHA	LMSC-01	CLAVE ESPACIO	E-01	USO ACTUAL	Fachada

APOYOS		
Tipo	Trabajo	Estado
<input type="checkbox"/> Continuos	<input type="checkbox"/> Carga	<input type="checkbox"/> Conservado
<input type="checkbox"/> Aislados	<input type="checkbox"/> Divisorio	<input type="checkbox"/> Deteriorado
Material base	Acabado inicial	Acabado final
<input type="checkbox"/> Adobe	<input checked="" type="checkbox"/> Aplanado arcilla-paja-agua	<input type="checkbox"/> Pintura a la cal
<input checked="" type="checkbox"/> Mampostería de adobe	<input type="checkbox"/> Aplanado mortero-arena	<input type="checkbox"/> Pintura vinílica
<input type="checkbox"/> Tabique rojo recocido	<input type="checkbox"/> Aparente	<input type="checkbox"/> Azulejo
<input type="checkbox"/> Otro	<input type="checkbox"/> Otro	<input type="checkbox"/> Aparente
Observaciones	Tiene un gran desprendimiento de aplanados.
