Universidad Michoacana de San Nicolás de Hidalgo
Facultad de Arquitectura
División de Estudios de Posgrado

Tesina para obtener el Diploma de Especialista en Restauración de Sitios y
Monumentos Históricos

PROYECTO DE RESTAURACIÓN DE CASA HABITACIÓN SIGLO XVIII EN EL CENTRO HISTÓRICO DE LA CIUDAD DE MORELIA, MICHOACÁN

Morelia, Michoacán, Diciembre de 2014

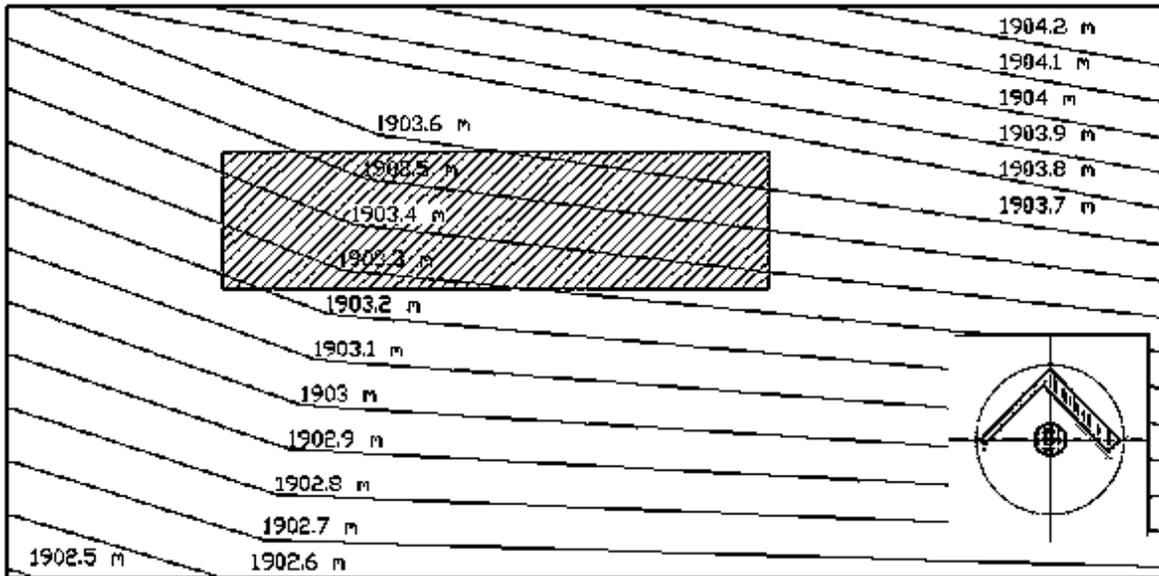
Figura 16 Curvas de nivel en el área de estudio. Elaboración propia.

En la Figura 16 se puede observar una distribución a cada 10 cm entre las curvas de nivel del terreno donde se encuentra el inmueble. Presenta un desnivel de aproximadamente 30 cm. Por lo que se deduce que los escurrimientos de la lluvia hacia el subsuelo, deben ser lentos y constantes. Por lo tanto existirá humedad, por absorción de los materiales que considerar.

No se observan problemas de deslizamiento del terreno en la zona pues la pendiente no es lo suficientemente pronunciada ($\sim S \leq 1\%$) para rebasar el límite de fricción entre las partículas del suelo. Sin embargo al estar conformado principalmente por arcillas expansivas, el suelo al saturarse con agua y desplazando los vacíos existentes, se convierte en un suelo impermeable, y por lo tanto retiene por más tiempo el agua, sin poder descender por gravedad como es naturalmente.

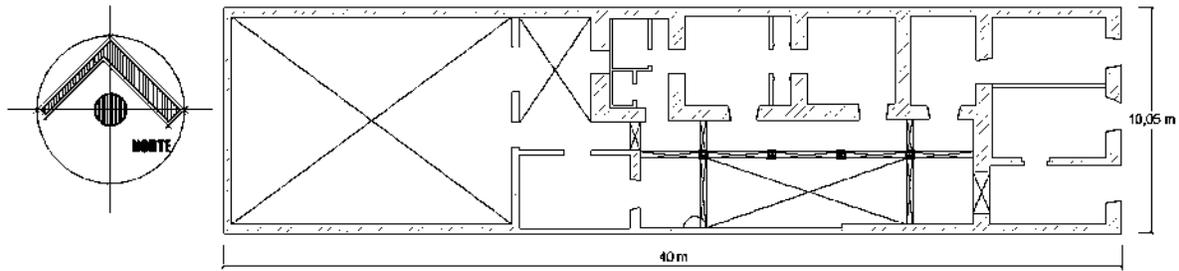
Figura 26 Elementos agregados al inmueble. Elaboración propia.

En éste caso particular, de acuerdo a la tipología de casa habitación y a los materiales y sistemas constructivos de la época, se pueden considerar elementos que no corresponden a las estructura ni naturaleza del inmueble; como es, muros de mampostería de ladrillo, elementos de refuerzo, así como construcciones adosadas, completamente fuera del contexto.

En la figura 26 es posible observar las dimensiones de los elementos que constituyen el inmueble en estudio, se aprecia el espesor de los muros notablemente menor en los elementos agregados posteriormente, siendo el espesor promedio de muro entre setenta y ochenta centímetros, esto con el fin de dividir los espacios para satisfacer las necesidades que fueron surgiendo con el tiempo.

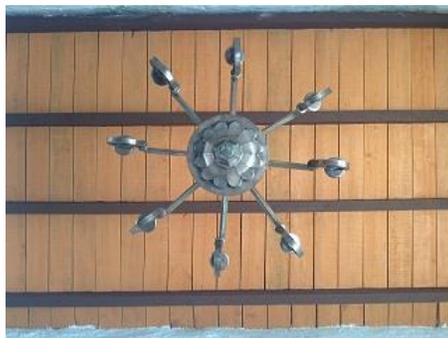
Causa: Desconocimiento del sistema constructivo original

Detalles: La cubierta fue sustituida por una losa de concreto armado que yace sobre un entablado y vigería.

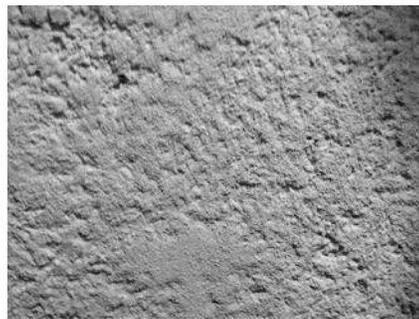
2.- ALTERACION DEL SISTEMA CONSTRUCTIVO

Causa: Desconocimiento del sistema constructivo original

Detalles: Se sustituyó el aplanado original por uno de mortero cal-arena.

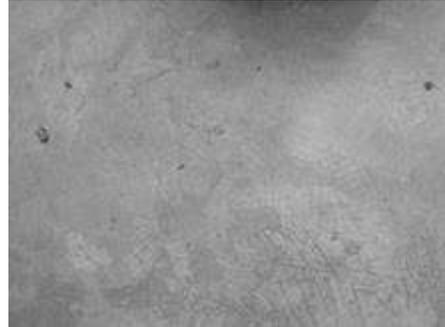
3.- ALTERACION DEL NIVEL DE PISO

Causa: Desconocimiento del sistema constructivo original

Detalles: Se sustituyó el piso original con un entortado de cemento-arena con acabado pulido.

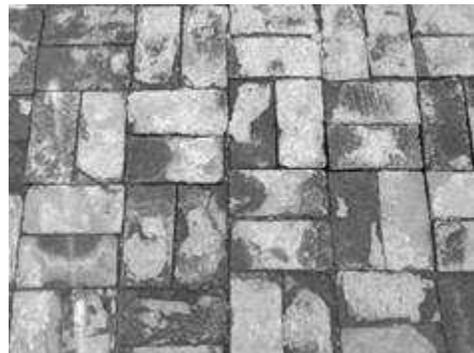
Causa: Elevación del nivel del suelo con terrado.

Detalles: Se aprecia una notable alteración del nivel de piso y un re-acomodo de los ladrillos.

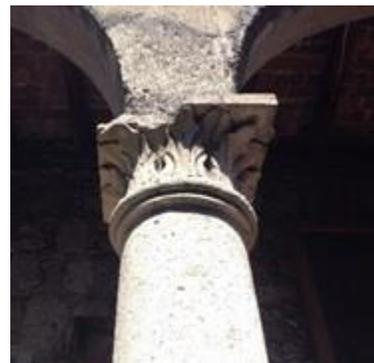
2.- RUPTURA EN COLUMNAS DE PIEDRA

Causa: Descuido

Detalles: Ruptura en capitel de columna a causa de mal cuidado al hacer una intervención.

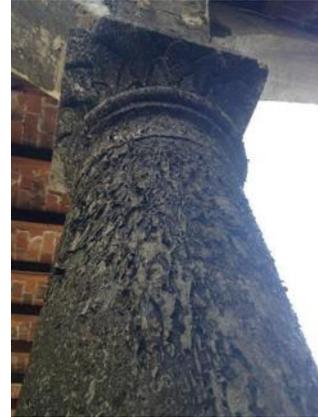
3.- PRESENCIA DE HONGOS Y LIQUENES

Causa: Lluvia, Humedad, Ubicación.

Detalles: Una gran cantidad de líquenes y hongos habitan en esta columna a lo largo del fuste y capitel

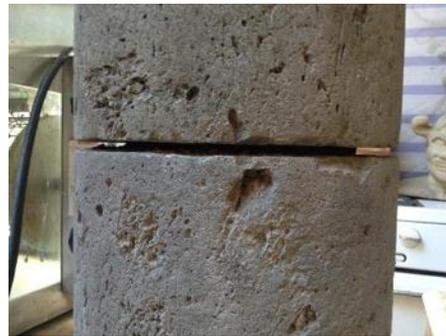
4.- PERDIDA DE JUNTAS EN COLUMNAS

Causa: Asentamiento diferencial, Intemperismo (Lluvia)

Detalles: El mortero de secado lento utilizado, es desplazado a causa de asentamiento de las piezas, generando una mala distribución de esfuerzos.

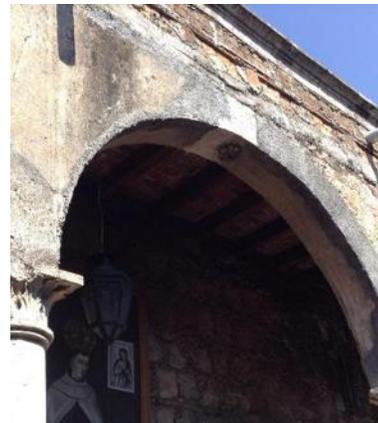
5.- ALTERACION EN LA ARCADA

Causa: Desconocimiento del sistema constructivo original

Detalles: Se sustituyó la piedra de la arcada por ladrillo, aplanado cemento-arena y vigas de concreto

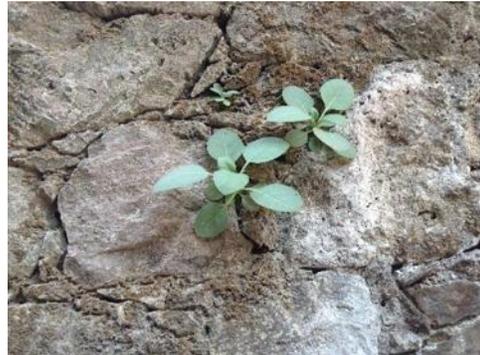
Causa: Humedad, Lluvia, Perdida de aplanado.

Detalles: Existen indicios de vegetación creciendo fuera del muro así como musgo.

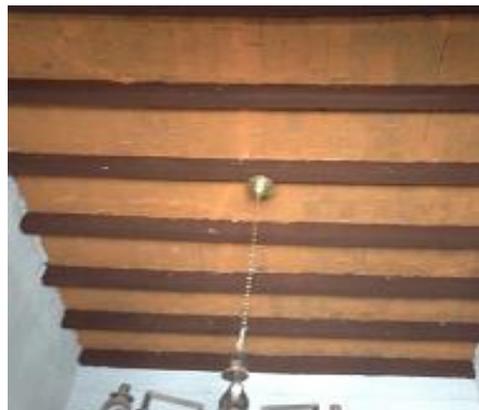
Causa: Desconocimiento del sistema constructivo original

Detalles: La cubierta tradicional de terrado fue sustituida con una losa de concreto reforzado sobre la viguería y cama de ladrillos

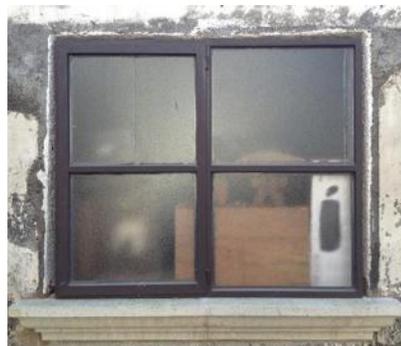
2.- ALTERACION EN VANOS

Causa: Desconocimiento del sistema constructivo original

Detalles: Se rellenó una puerta con ladrillo para ser convertida en una ventana.

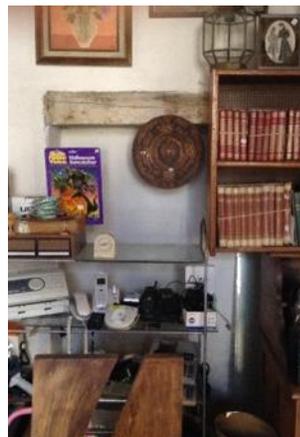
4.- PUERTA TAPIADA

Causa: Desconocimiento del sistema constructivo original

Detalles: Se observa una puerta tapiada que conserva un dintel de madera.

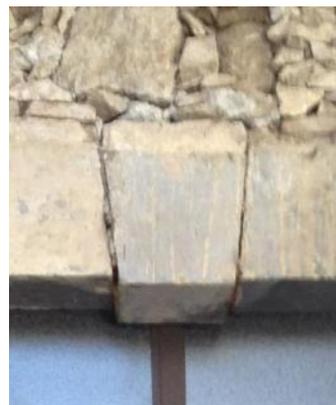
5.- CLAVE DESPLAZADA EN MARCO ADINTELADO

Causa: Desplazamiento de los muros

Detalles: La clave se encuentra desplazada a causa de la liberación al cambiar el terrado por losa de concreto.

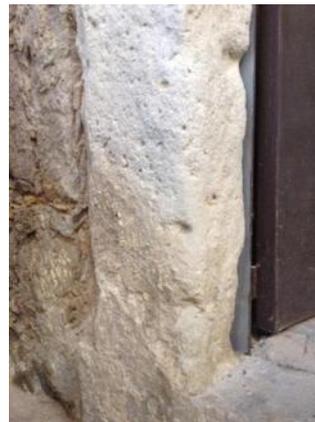
6.- DISGREGACION DE PIEDRA

Causa: Lluvia, Temperatura, Humedad.

Detalles: Al parecer las jambas de este marco adintelado se han ido disgregando al paso del tiempo a causa del intemperismo.

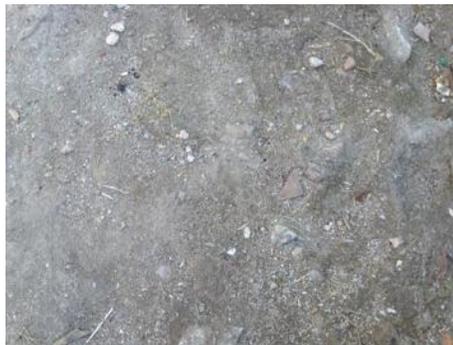
Causa: Acumulación de material retirado en techumbres

Detalles: Se colocó todo el terrado cumulado de las cubiertas reemplazadas en esta área. Subiendo drásticamente su nivel.

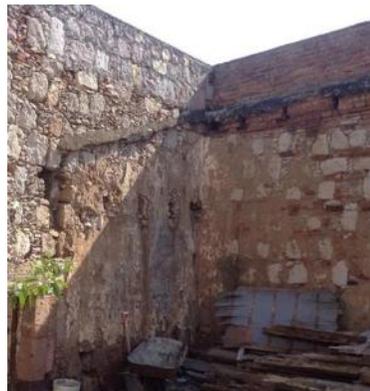
2.- ALTERACION DE CUBIERTAS

Causa: Riesgo de colapso

Detalles: La cubierta del área se retiró, sin embargo quedan indicios que era de viguería con teja de barro

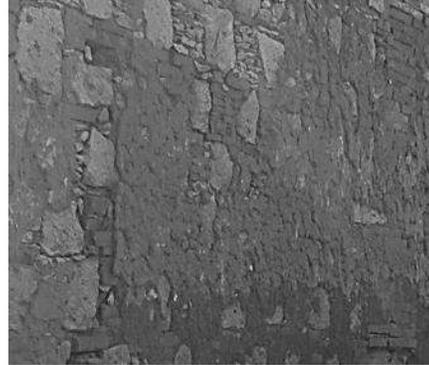
3.- DESPRENDIMIENTO DEL APLANADO

Causa: Contacto directo con lluvia, Humedad, vegetación y fauna.

Detalles: El aplanado se desprendió por intemperismo, además de contar con nidos de palomas y gran variedad de flora en el entorno.

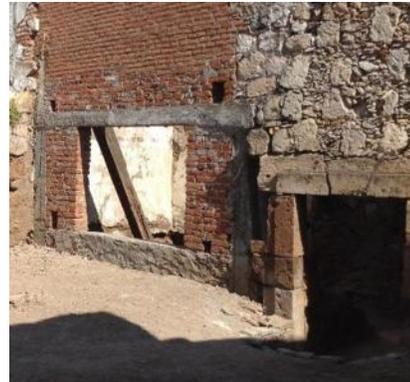
4.- ALTERACION DEL SISTEMA CONSTRUCTIVO

Causa: Desconocimiento del sistema constructivo original

Detalles: La pared de mampostería de piedra faltante fue reemplazada por una de ladrillo rojo y concreto, generando cambios en la estructura.

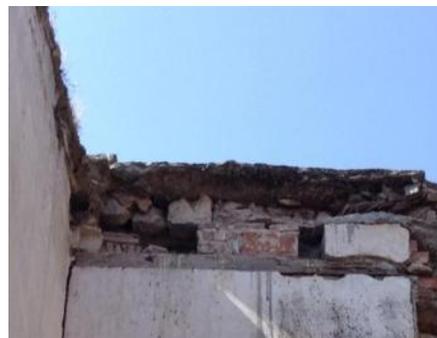
Causa: Intemperismo (Lluvia, Humedad),
Flora y Fauna salvaje.

Detalles: La cubierta en esta zona fue perdida y retiraron sus restos por inestabilidad estructural. Se asume que era de vigería con terrado y ladrillo rojo recocido.

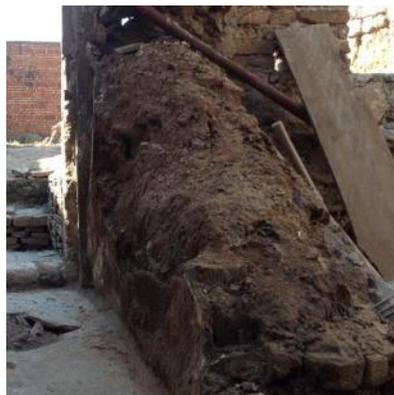
2.- FALTANTE DE MURO

Agente: Agentes físicos

Causa: Intemperismo (Lluvia,
Humedad)

Detalles: El muro faltante era de adobe con mampostería de piedra y era parte del muro de mayor longitud del inmueble.

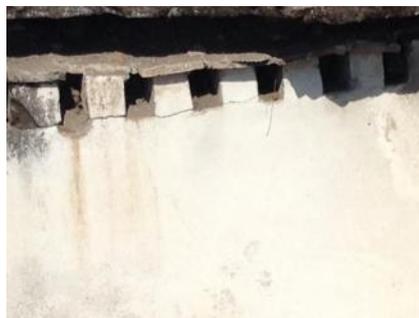
Causa: Intemperismo (Lluvia, Humedad),
Flora y Fauna salvaje.

Detalles: La cubierta en esta zona fue perdida y contiene nidos de una gran cantidad de palomas.

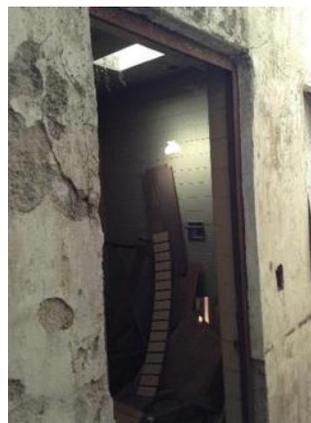
2.- ALTERACION ESPACIAL

Agente: Antrópico

Causa: Intervención de modificación por
necesidad espacial.

Detalles: Se construyó un baño completo de
muros de ladrillo con mortero cemento-
arena y una losa de concreto armado.
El interior está cubierto de azulejo y
mosaico

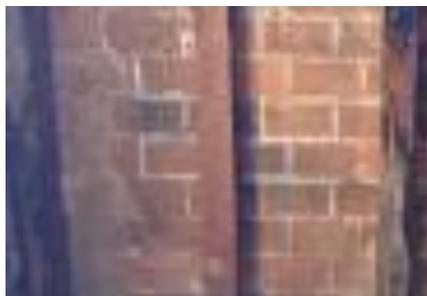
Causa: Desconocimiento del sistema constructivo original

Detalles: La cubierta tradicional de terrado fue reemplazada por una losa de concreto armado de espesor considerable.

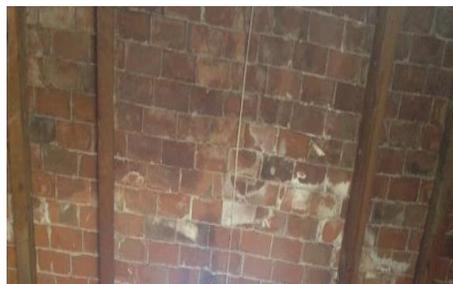
2.- FALTANTE DE VIGAS

Agente: Antrópico

Causa: Desconocimiento del sistema constructivo original

Detalles: Se retiraron varias vigas de madera de 15 x 20cm en la cubierta al reemplazar la cubierta original.

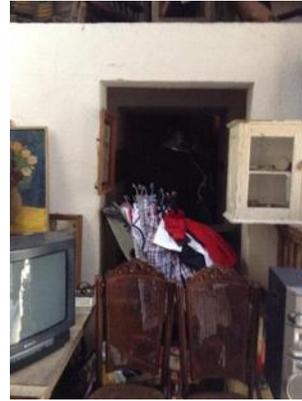
3.- ALTERACION ESPACIAL

Agente: Antrópico

Causa: Desconocimiento del sistema constructivo original

Detalles: Dentro del espacio se construyó otra pequeña sección de ladrillo rojo con losa de concreto. Uno de los espacios cuenta con terminado de azulejo

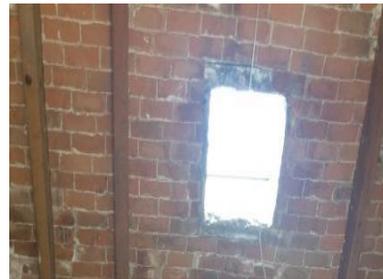
4.- ALTERACION EN LA CUBIERTA

Agente: Antrópico

Causa: Desconocimiento del sistema constructivo original

Detalles: Se modificó la cubierta, suprimiendo una pequeña área de ella, para un tragaluz.

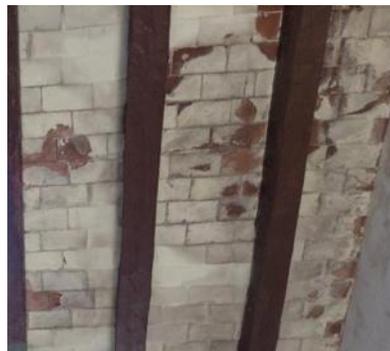
Causa: Desconocimiento del sistema constructivo original

Detalles: La cubierta tradicional de terrado fue reemplazada por una losa de concreto armado de espesor considerable.

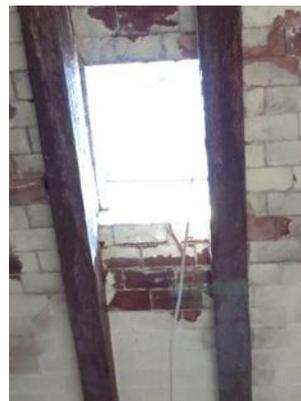
2.- ALTERACION EN LA CUBIERTA

Agente: Antrópico

Causa: Desconocimiento del sistema constructivo original

Detalles: Se dejó un tragaluz de aproximadamente 1m x 0.5m en la losa de concreto armado colada sobre la vigería.

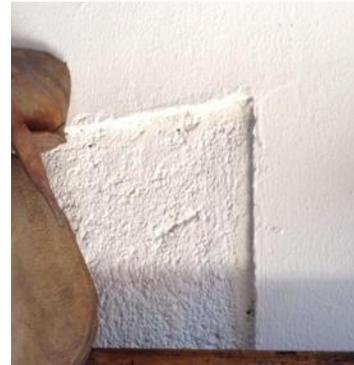
3.- PUERTA TAPIADA

Agente: Antrópico

Causa: Necesidad espacial

Detalles: La puerta Este del espacio, fue tapiada con ladrillo rojo y mortero cemento-arena. Conectaba dos habitaciones en su interior.

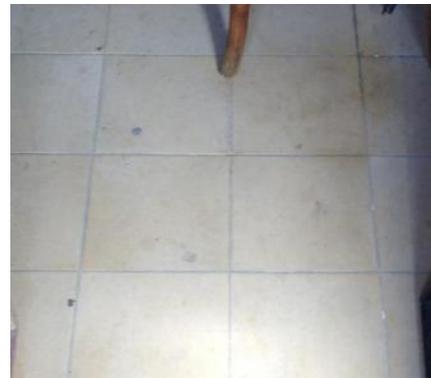
4.- ALTERACION DE PISO

Agente: Antrópico

Causa: Desconocimiento del sistema constructivo original

Detalles: El piso fue intervenido colocando una losa de concreto con mosaico, sobre tierra apisonada.

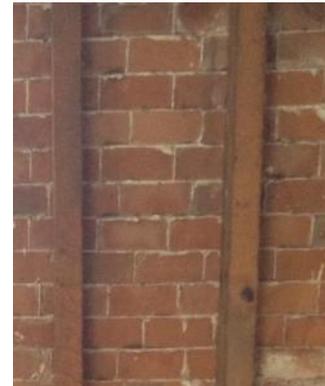
Causa: Desconocimiento del sistema constructivo original

Detalles: La cubierta tradicional de terrado fue reemplazada por una losa de concreto armado de espesor considerable.

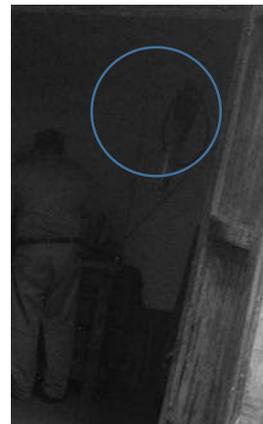
2.- PUERTA TAPIADA

Agente: Antrópico

Causa: Necesidad espacial

Detalles: La puerta Oeste del espacio, fue tapiada con ladrillo rojo y mortero cemento-arena. Conectaba dos habitaciones en su interior.

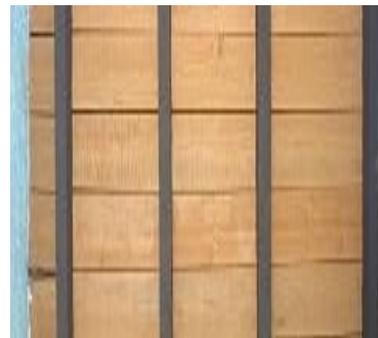
Causa: Desconocimiento del sistema constructivo original

Detalles: La cubierta original fue sustituida por una de concreto armado que yace sobre un entablamento y vigería.

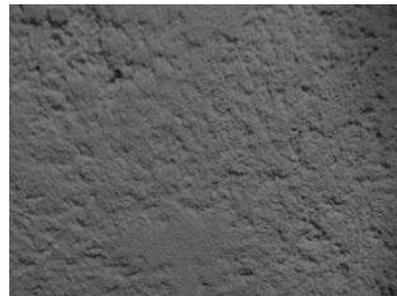
2.- SUSTITUCION DE APLANADO

Agente: Antrópico

Causa: Desconocimiento del sistema constructivo original

Detalles: Gran parte del aplanado original de este espacio fue sustituido por un aplanado de cemento-arena.

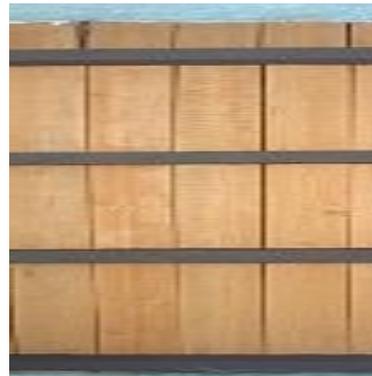
Causa: Desconocimiento del sistema constructivo original

Detalles: La cubierta original fue sustituida por una de concreto armado que yace sobre un entablamento y vigería.

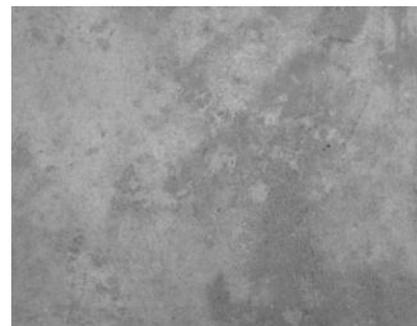
2.- ALTERACION DEL PISO

Agente: Antrópico

Causa: Desconocimiento del sistema constructivo original

Detalles: El piso original fue sustituido por un firme de cemento-arena pulido

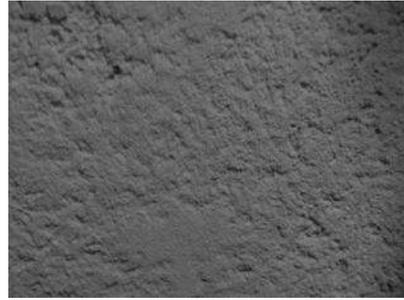
3.- SUSTITUCION DE APLANADO

Agente: Antrópico

Causa: Desconocimiento del sistema constructivo original

Detalles: Gran parte del aplanado original de este espacio fue sustituido por un aplanado de cemento-arena.
