PROYECTO DE RESTAURACIÓN CASA HABITACIÓN SIGLO XVIII,
MORELIA, MICHOACÁN

Reciclaje y puesta en valor de la porción #186 del inmueble original
en calle Andrés Quintana Roo, Centro Histórico

Tesina para obtener el Diploma de Especialista en
Restauración de Sitios y Monumentos

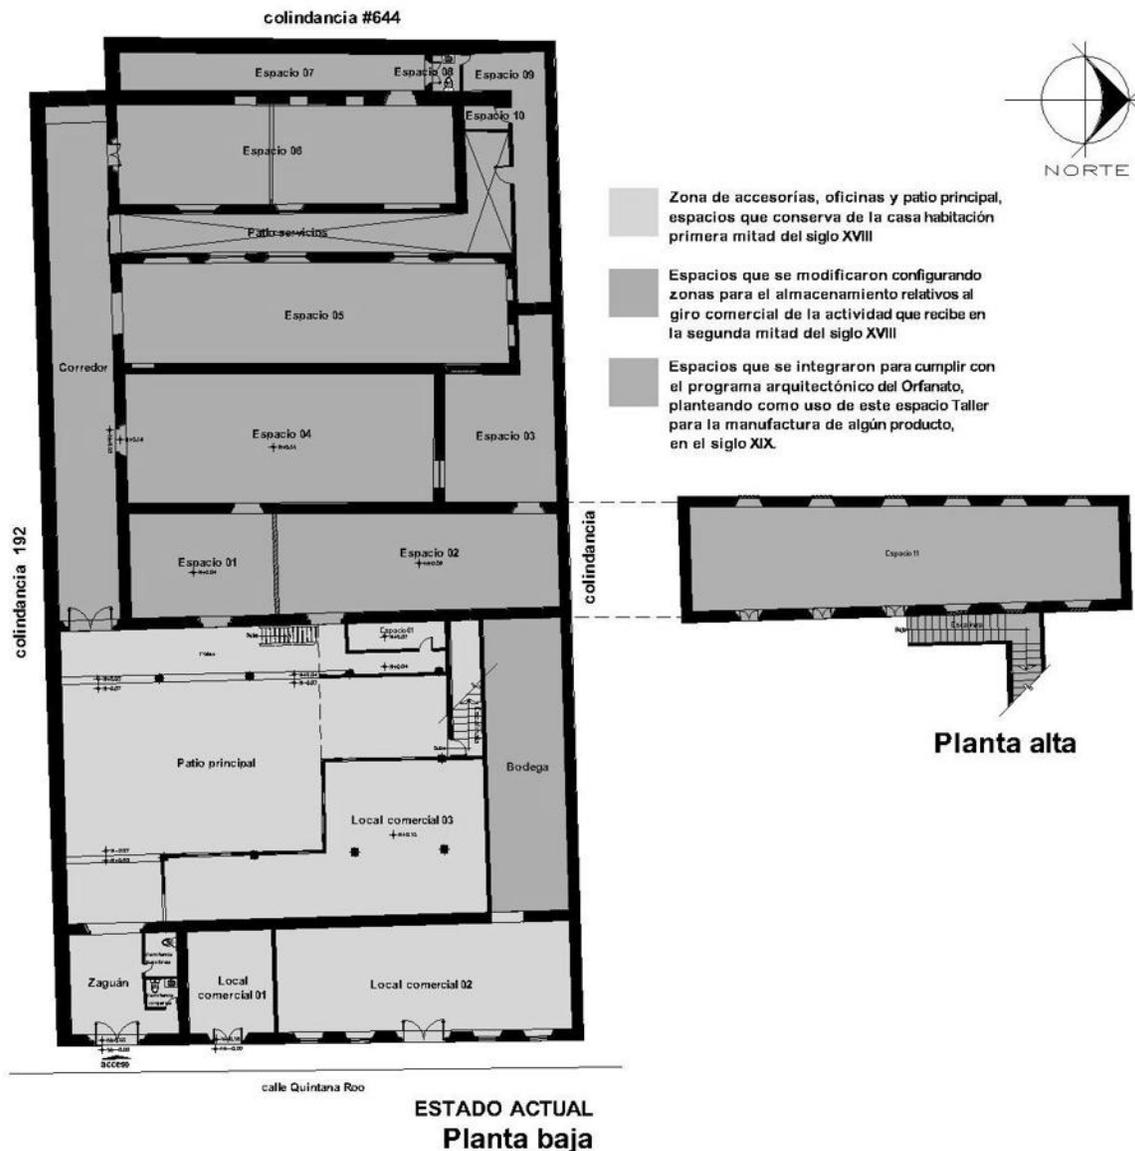
Para el siglo XX, se conserva el área comercial que ocupa la porción frontal del inmueble y el uso del inmueble en su totalidad es comercial, aprovechando las zonas de bodegas anteriormente dormitorios, para arrendar estos espacios como zonas de almacenaje. Ver imagen 30.

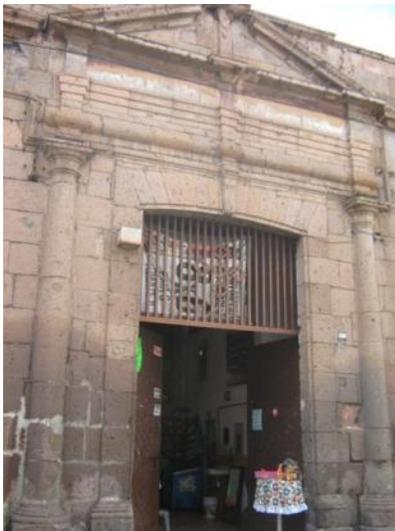
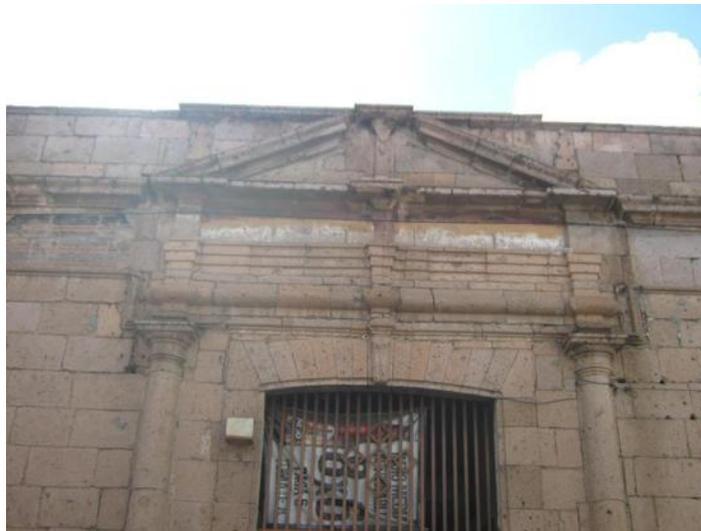
Imágenes 35, 36. Fachada principal de inmueble, acceso al inmueble. Fuente: ABG.

La fachada en su extensión original muestra diversas alteraciones espaciales, así lo arroja la unidad formal del objeto. Existe continuidad en la sillería de cantería que presenta un opus pseudoisodomus. El portón central que da acceso al inmueble #186 cuenta con un marco dovelado de cantería con un arco escarzano con un detalle en relieve sobre la clave, a los costados de este marco se ubican columnas adosadas al muro que forman parte del labrado de los misma sillería que conforma la fachada, sobre estas columnas se ubica un entablamento con afinidad de igual forma al estilo toscano por la sobriedad en su conformación de líneas muy definidas y una geometría muy sencilla. Por último rematando el entablamento se ubica un frontón recto abierto en la parte superior con el mismo estilo y sencilla geometría de la cornisa del entablamento, al centro de este elemento un detalle sobre relieve decorando este elemento.

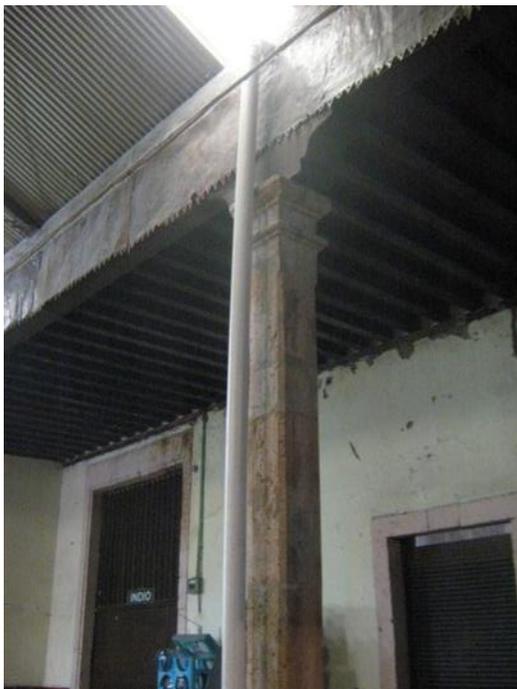
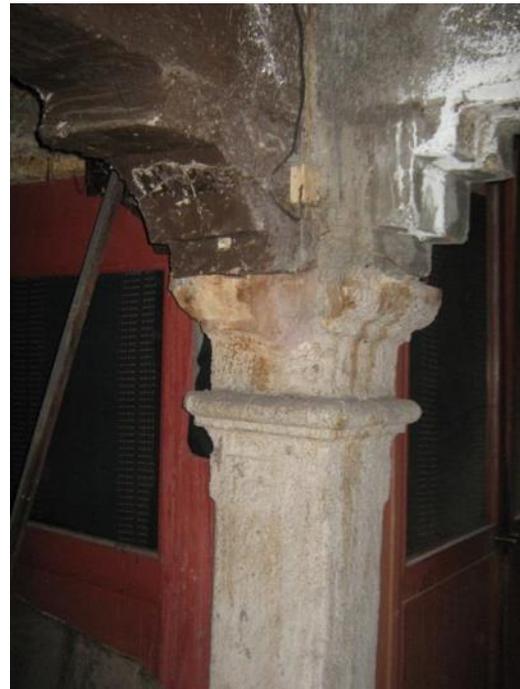
Imágenes 51. 52 Apoyos aislados de cantería. Fuente: ARG

En los apoyos aislados encontramos los pilares de cantería del patio principal, de los cuales se conserva la mayoría de ellos excepto uno que se ubicaba en el límite del patio sobre el paramento sur. Los pilares se ubicaban en el perímetro del patio en la transición de los corredores, estos corredores espacios cubiertos a diferencia del patio central.

Sobre los apoyos aislados de cantería se ubican algunas de las zapatas de madera de gran sección que servían de soporte para las gualdras de madera sobre las que se colocaba la sucesión de vigería de las cubiertas de los corredores.

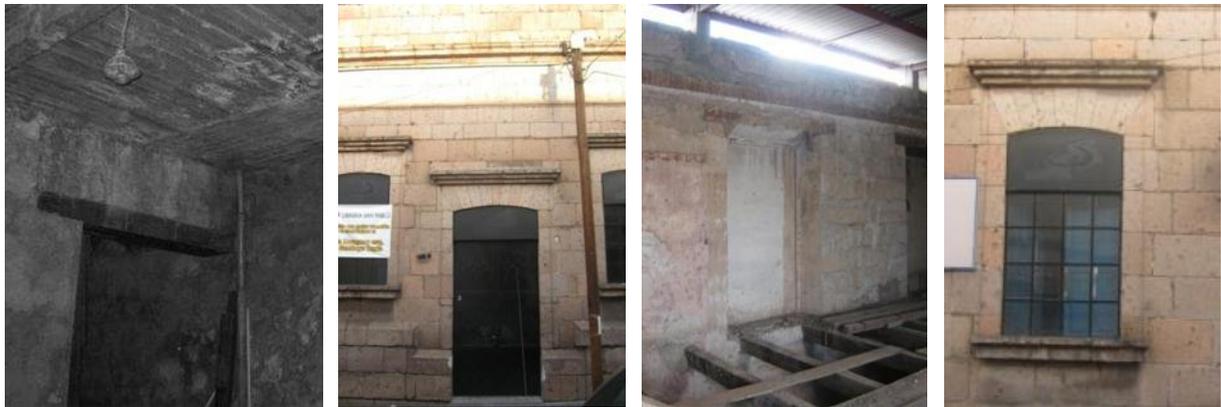
Imágenes 53, 54, 55, 56. Vanos y cerramientos. Fuente: ABG.

Los vanos de puertas al interior del inmueble, ubicados en muros originales entiéndase de 80 o 60 cms de espesor se trata de vanos con derrames y marcos dovelados compuestos por jambas y platabandas de cantería, de esta forma se pudo determinar cuáles vanos de los que presenta el inmueble son de manufactura contemporánea al no presentar las características mencionadas.

Los cerramientos que se observan en algunos vanos se tratan de dinteles de madera, aunque por la configuración y las zonas en las que se encuentran dispuestos parecen no pertenecer al partido original y ser producto de las transformaciones espaciales que se han suscitado en el inmueble.

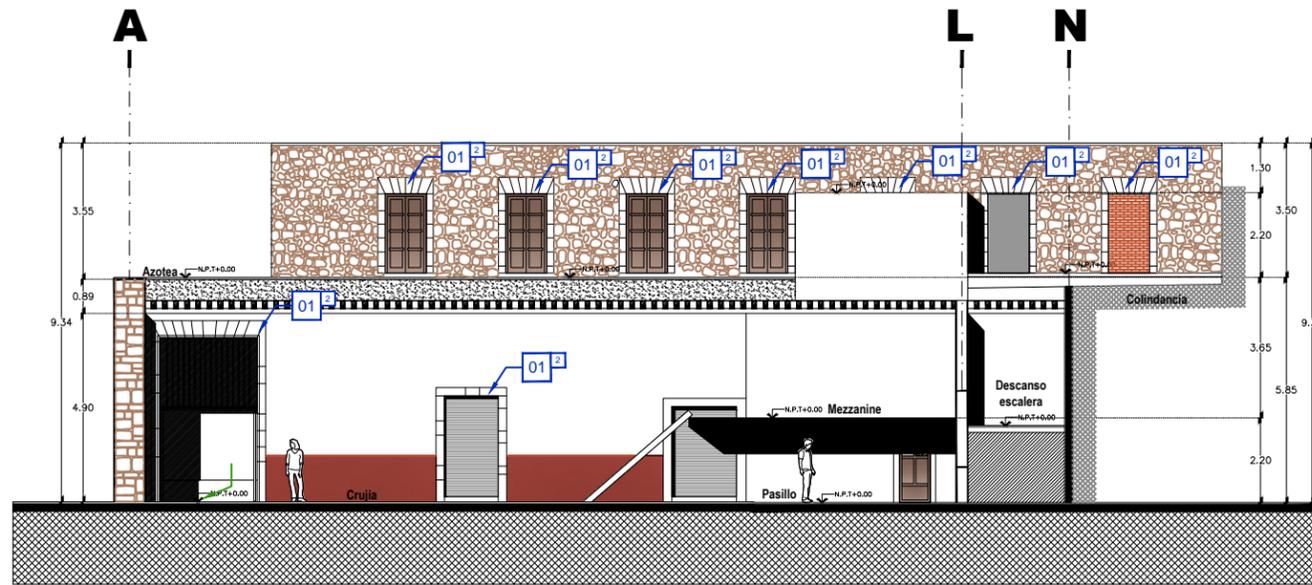
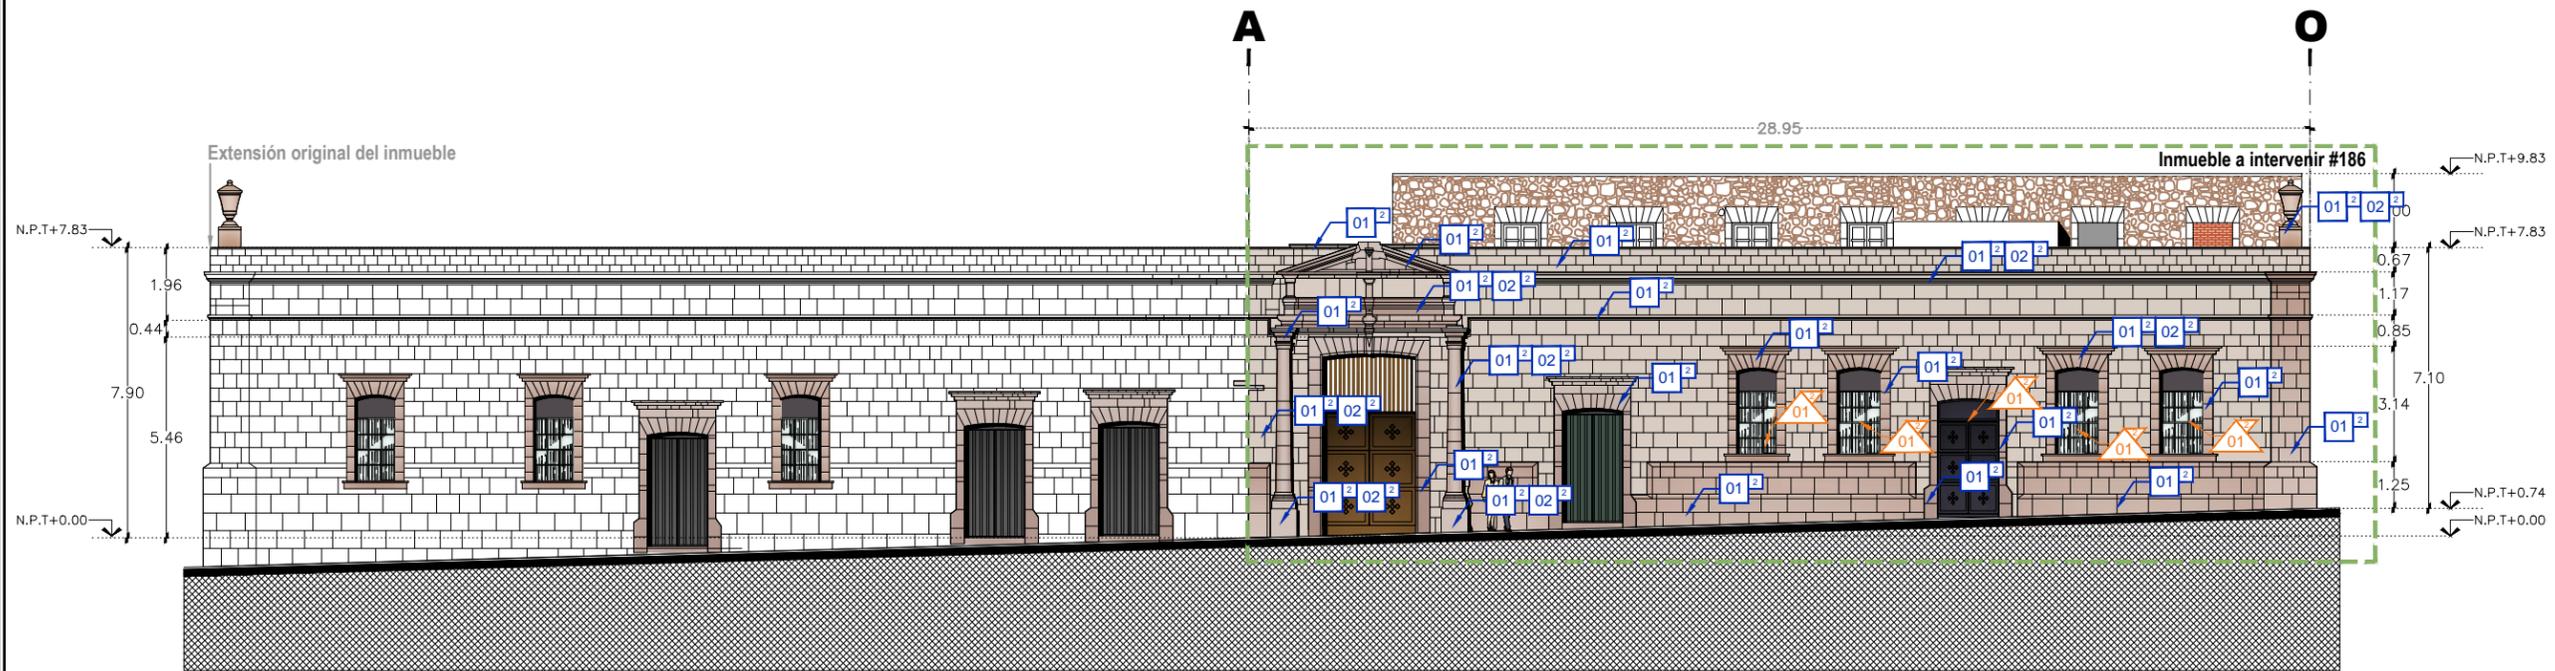
CLAVE DEL PLANO: **INT.08.40**

corte c-c' y fachada, actividades de intervención-CONSOLIDACIONES Y REINTEGRACIONES-

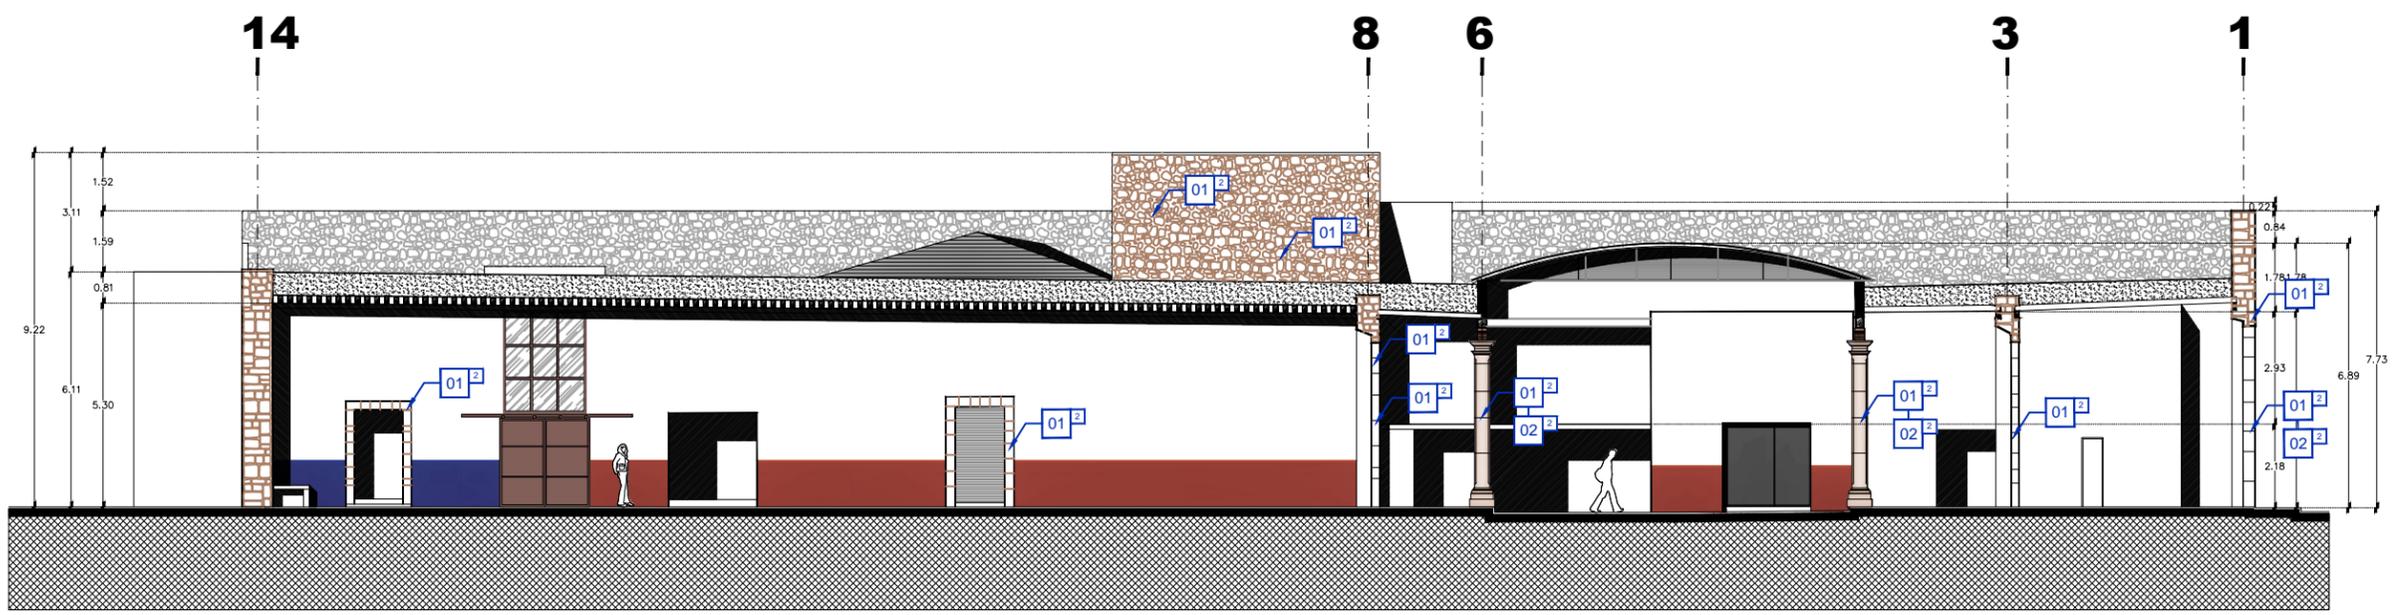
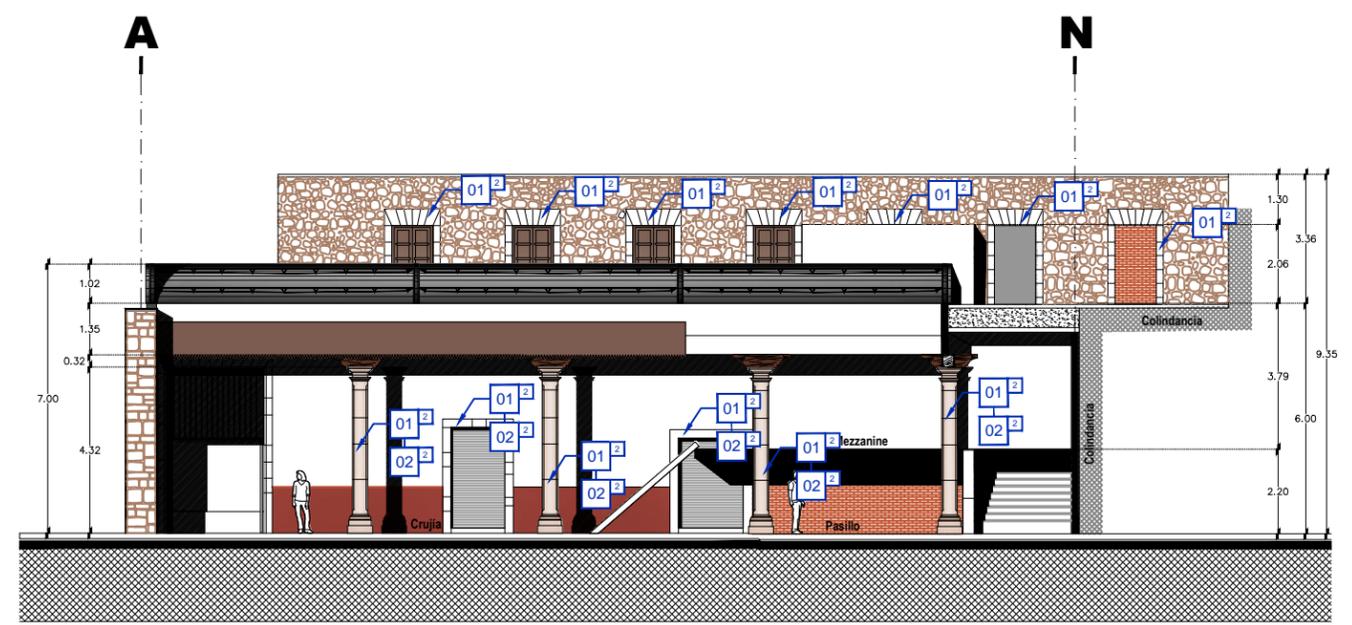
CLAVE DEL PLANO:
INT.12.44

cortes, actividades de intervención-CONSOLIDACIONES Y REINTEGRACIONES-
