PROYECTO DE RESTAURACIÓN Y ESTABILIZACIÓN SISMORRESISTENTE

# CAPILLA DE SAN GABRIEL

LOS REYES DE SALGADO, MICHOACÁN

**Tesina que para obtener el grado de  
Especialista en Restauración de Sitios y  
Monumentos presenta**

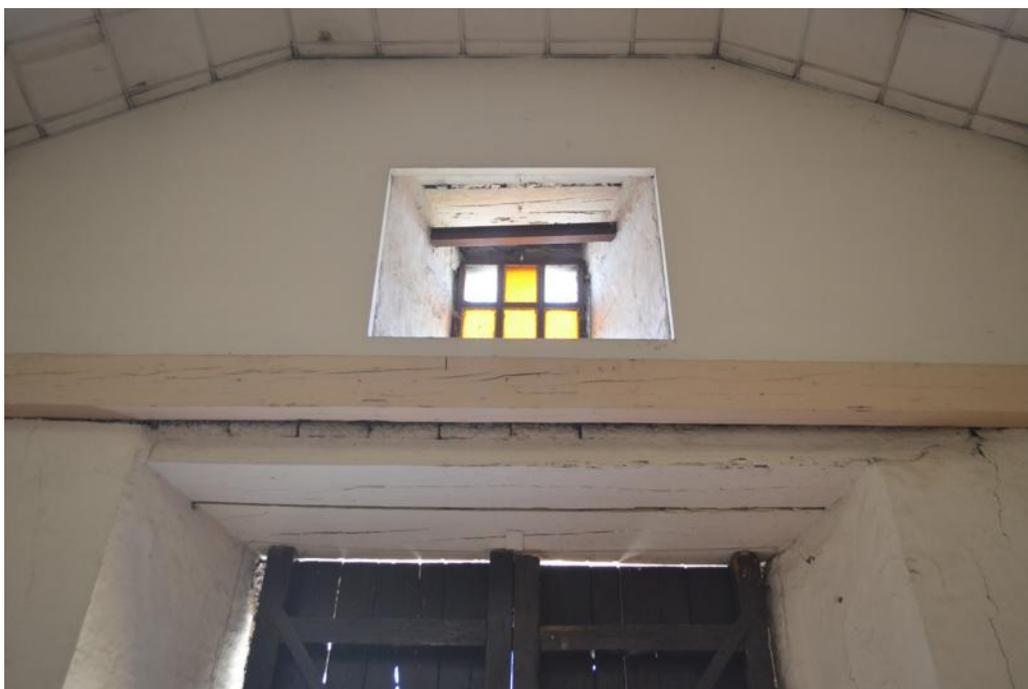
**Figura 3.2**  
Interior del muro de portada.  
Abril de 2015  
Foto: Elesban Nochebuena Mora

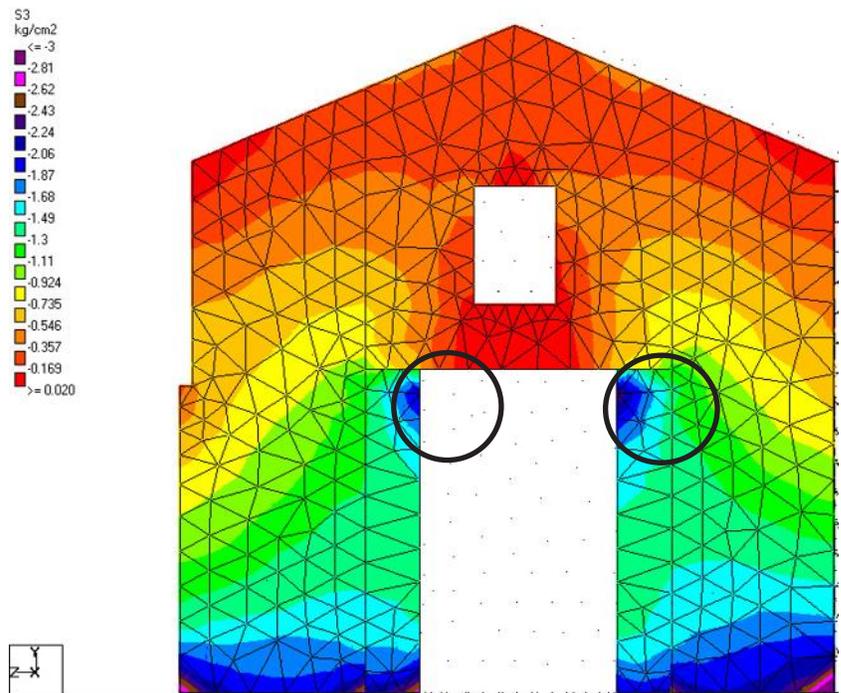
**Figura 3.14**  
Distribución de fuerzas por acción de las cargas gravitatorias en el muro de la portada.

en la base de los muros -el valor máximo a la compresión es de entre 2 y 3 kg/cm<sup>2</sup>-, principalmente en las cuatro esquinas, donde el esfuerzo es absorbido eficientemente por el sobrecimiento y las cadenas de ángulo de cantería.

También se encontraron fuerzas tensionales máximas de 0.03 kg/cm<sup>2</sup> sobre el vano de la puerta principal, donde los dinteles de madera se encargan de resistirlas. En las jambas de este vano, justo bajo los puntos de apoyo de los dinteles, existe una concentración de esfuerzos de compresión de casi 2.50 kg/cm<sup>2</sup> (ver figura 3.14). De igual manera, en las jambas de la ventana del oratorio esta fuerza es de aproximadamente 2.00 kg/cm<sup>2</sup> (ver figura 3.15). El resto de la estructura está sometida a compresiones no mayores de 1.60 kg/cm<sup>2</sup>, muy por debajo de los 3 kg/cm<sup>2</sup>, valor máximo permisible de la mampostería de adobe. De esta forma, el modelo numérico muestra que la capilla se comporta de manera satisfactoria cuando sólo están involucradas las fuerzas que se producen por su propio peso.

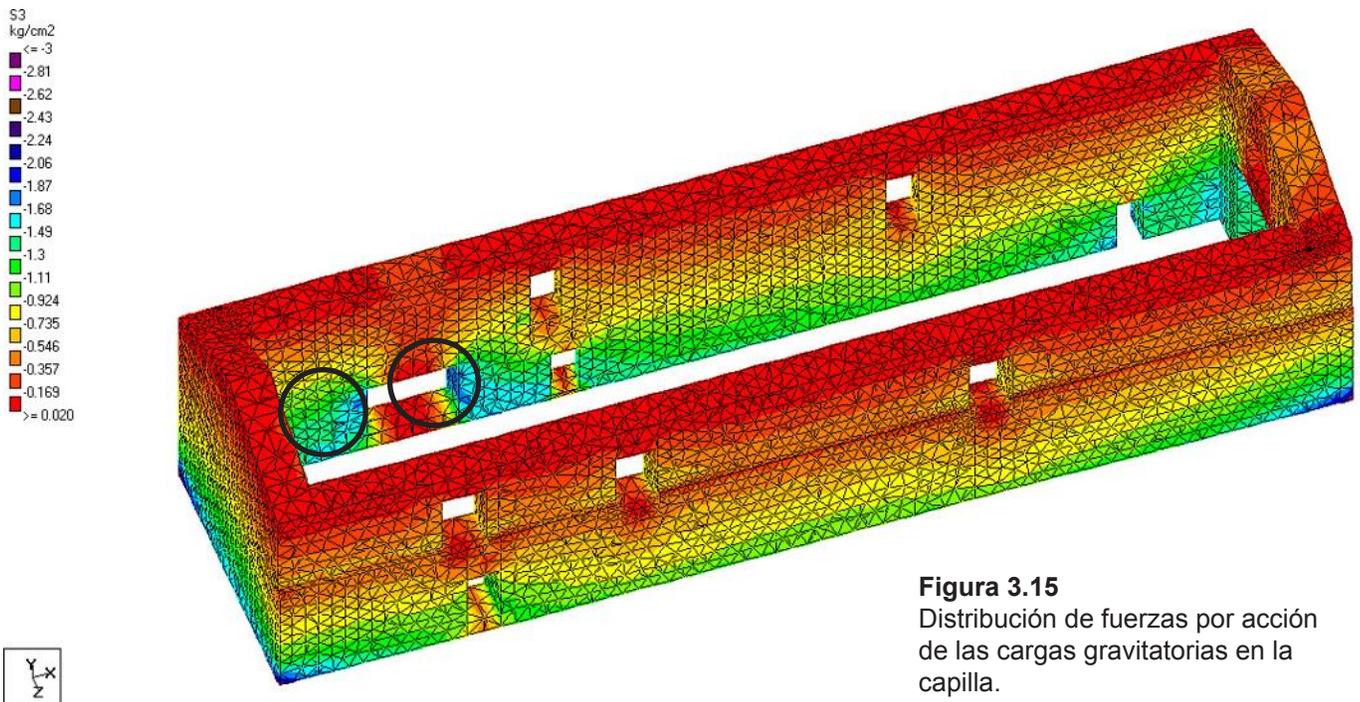
**Figura 3.15**

El análisis por cargas gravitatorias incluyó el peso propio de los muros, considerando al inmueble y al suelo como estáticos. Las figuras 3.14 y 3.15 revelan la distribución de las reacciones en la estructura; el color rojo indica las zonas donde la compresión es menor, mientras que el magenta y el violeta señalan aquéllas expuestas a las mayores fuerzas. Los resultados arrojados muestran que los elementos se encuentran bajo esfuerzos de compresión. El valor máximo obtenido fue de 3.40kg/cm<sup>2</sup>

Distribución de fuerzas por acción de las cargas gravitatorias en la capilla.

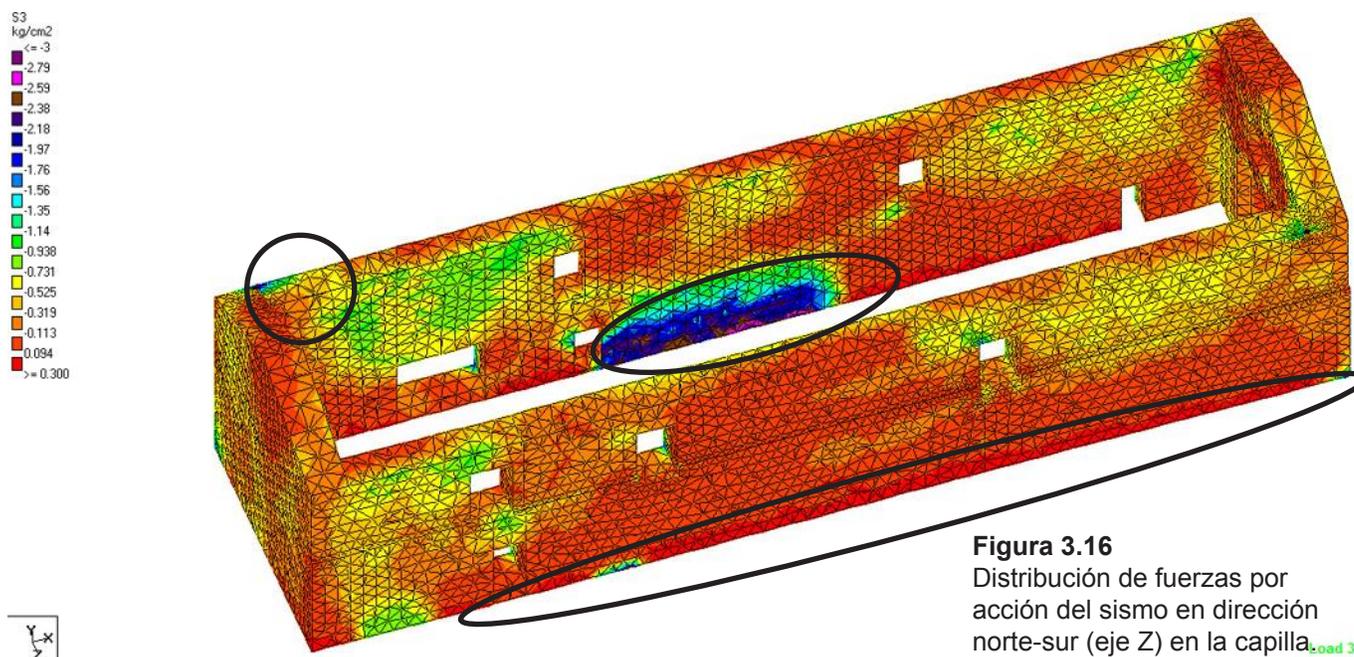
**Figura 3.16**  
Distribución de fuerzas por acción del sismo en dirección norte-sur (eje Z) en la capilla. Load 3

106 fuerzas de compresión mayores a  $4 \text{ kg/cm}^2$  (ver figura 3.16), principalmente en el muro norte donde la zona se extiende aproximadamente por 10 m lo que mostraría daños por aplastamiento (ver figura 3.17). Tanto en el muro norte como en el sur, por el exterior, se presentan tensiones aproximadas a  $1.00 \text{ kg/cm}^2$ , en estos sectores se formarían grietas importantes, principalmente en la zona de transición del sobrecimiento de piedra al muro de adobe.

De acuerdo con el análisis dinámico, el muro presentó problemas de estabilidad. Las fuerzas de compresión se concentraron al centro de la base del muro, en una franja de aproximadamente 10.00 m, mientras que la tensión se extendió a todo lo largo de la parte inferior en la cara contraria del muro. Los valores del estudio sobrepasan la capacidad portante del material, lo que produciría daños graves con un posible colapso por volteo al centro del muro (ver figuras 3.16 y 3.17 en el capítulo 3). El flujo de las fuerzas alrededor de los vanos no es una amenaza.

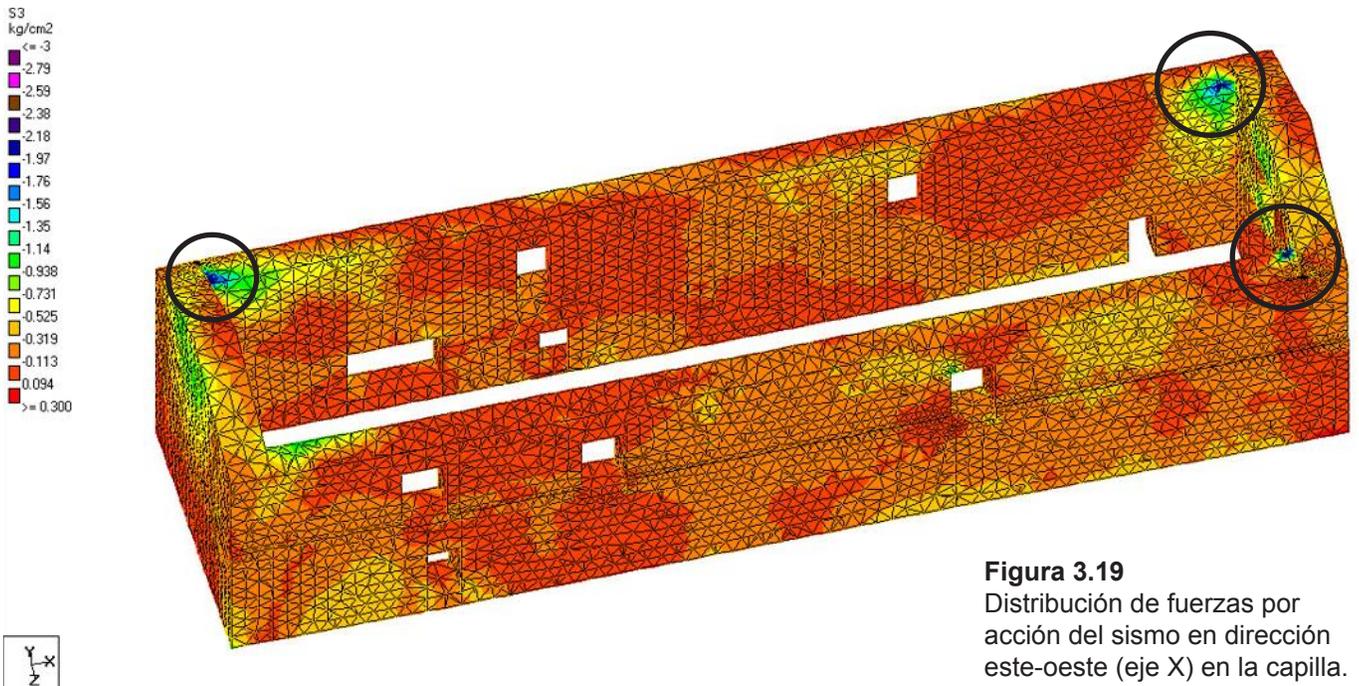
El muro de la portada tiene probabilidades de sufrir daños, sobretodo en la base de las jambas de la puerta, donde las fuerzas de tensión y compresión están cerca del límite permitido lo que produciría fisuras (ver figura 3.18). La esquina sureste también está sometida a esfuerzos que rebasan los valores lo que provocaría una probable separación del muro sur y el muro testero al desprenderse la esquina. Cuando el sismo se aplicó en dirección este-oeste (eje X), las fuerzas de compresión se dirigieron al interior de las cuatro esquinas en las coronas de los muros, lo que puede causar algunos desprendimientos de material por aplastamiento (ver figura 3.19).

**Figura 3.19**  
Distribución de fuerzas por acción del sismo en dirección este-oeste (eje X) en la capilla.

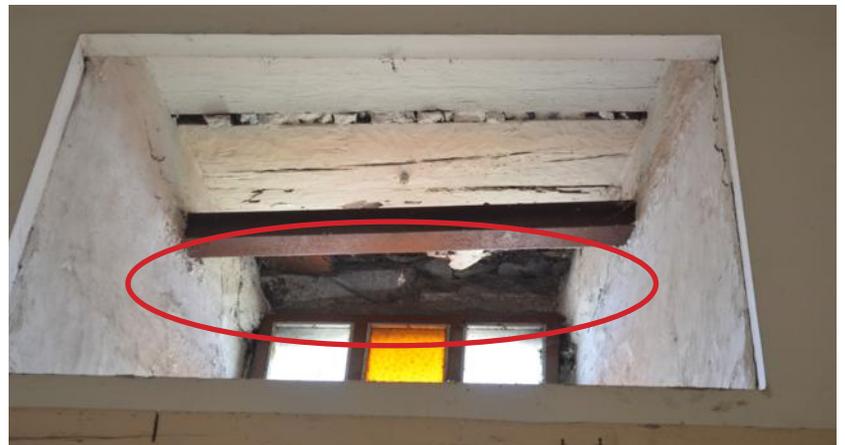
**Figura 4.3**

Falta de viga en el dintel de la ventana coral.

invadidos por xilófagos; sin embargo, no ha sido posible determinar el grado de deterioro, examen que se haría por medio de ultrasonido. La trabazón entre las piedras de los rellenos sobre los dinteles ha permitido que la ausencia de una viga en la ventana coral no haya sido suficiente para producir el colapso del piñón (ver figura 4.3). Existe incompatibilidad entre la cadena de concreto armado que corona el muro y el adobe, lo que podría producir una separación en caso de terremoto al ser materiales con distinta rigidez. El análisis por sismo mostró daños de moderados a graves en la base de las jambas por aplastamiento y tracción, lo que puede producir desprendimiento de material (ver figura 3.18 en el capítulo 3). El mismo daño apareció en la parte superior donde se une con los muros formeros, compresiones altas que pueden traer como consecuencia la desconexión al generarse grietas por aplastamiento. La inexistencia de cerramiento o gualdra en la cara exterior ha provocado que agentes como la lluvia, el aire y aves estén degradando el muro y que pierda masa (ver figura 4.2).

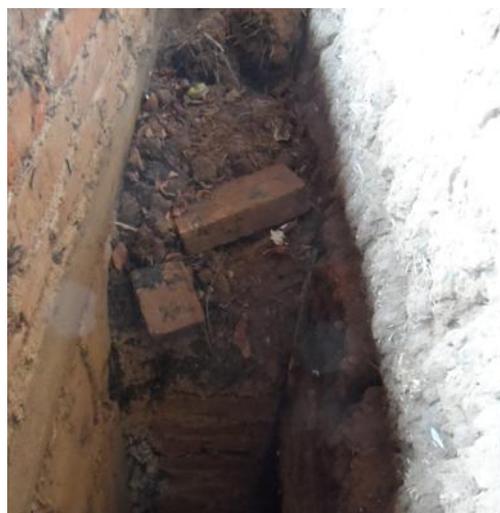
**Figura 4.5**  
Escombros y basura dentro de la junta.  
Noviembre de 2014.  
Foto: Elesban Nochebuena Mora

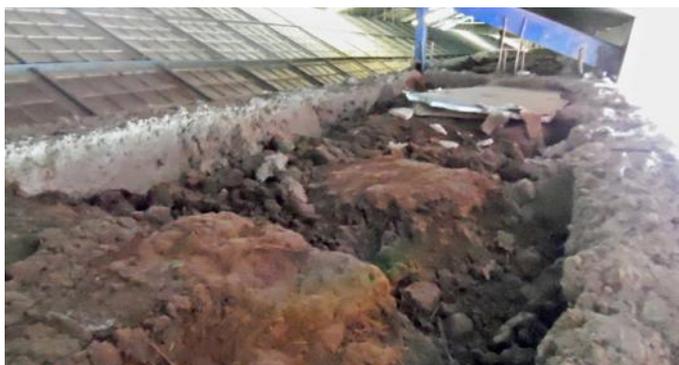
**Figura 4.6**  
Disgregación en la corona del muro norte.  
Noviembre de 2014.  
Foto: Elesban Nochebuena Mora

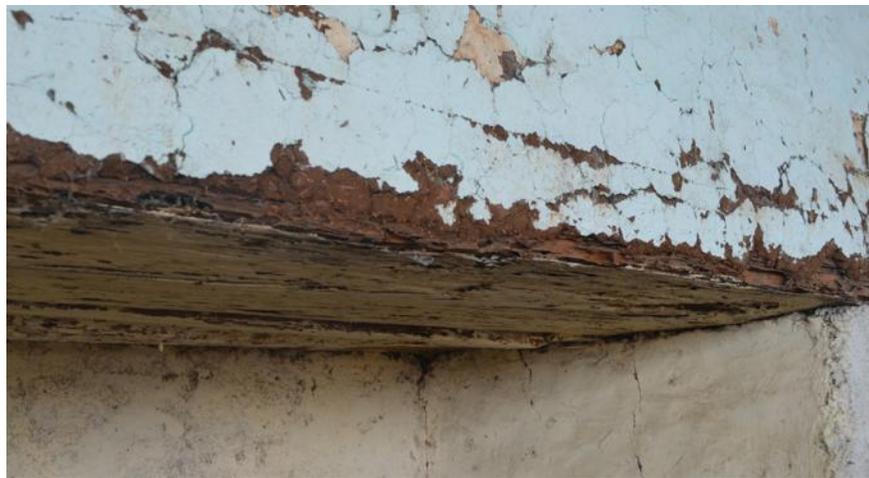
Deterioro de los dinteles de madera por termitas.

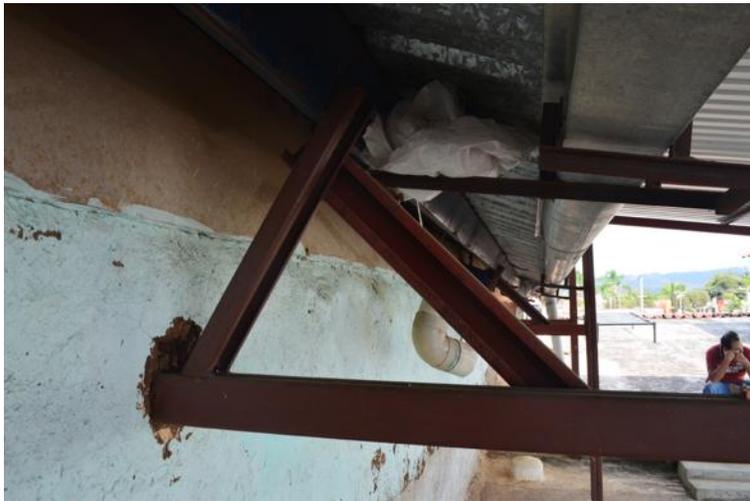
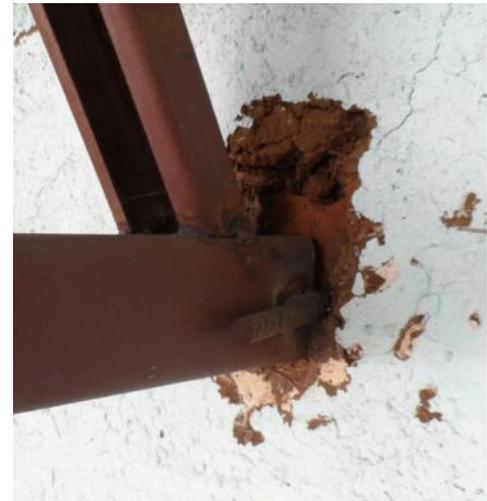
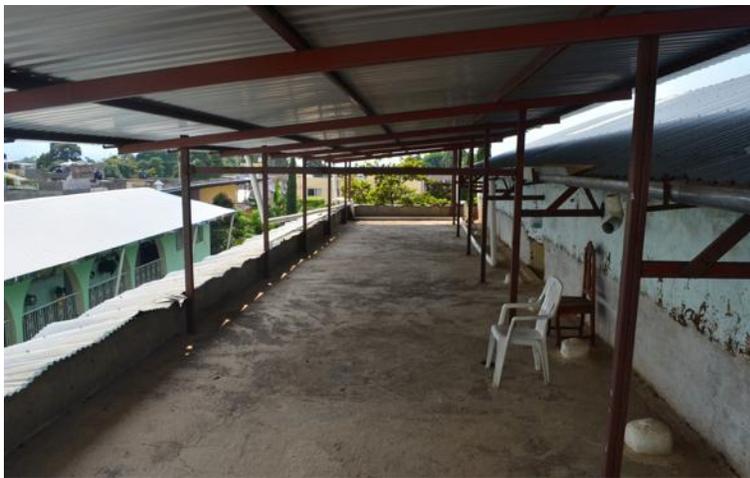
**Figura 4.12**

Por otro lado, se incrustaron varillas y otros elementos de acero en el muro de adobe que sirven de “apoyo” para la estructura metálica de la cubierta que se encuentra en la azotea del edificio del convento. Aunque todavía no se presentan problemas visibles, estos elementos pueden traer como consecuencia un desgarre o volteo de la parte superior del muro sur cuando exista una fuerza grande por la acción del viento sobre dicha cubierta (ver figura 4.12).

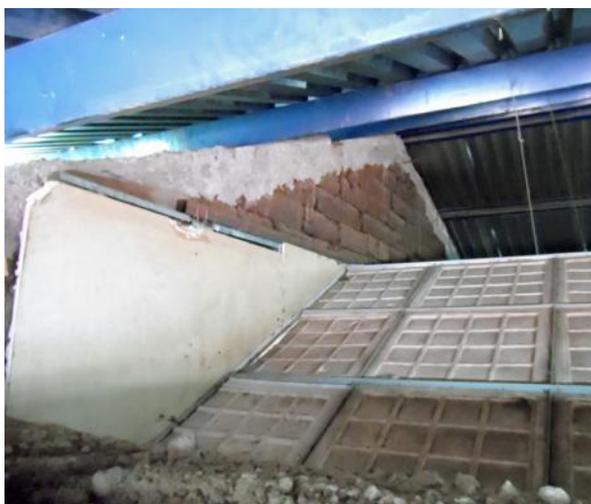
**Figura 4.14**  
Interior del muro testero. Se observa el lambrín de panel de yeso y parte del bastidor.  
Noviembre de 2014.  
Foto: Elesban Nochebuena Mora

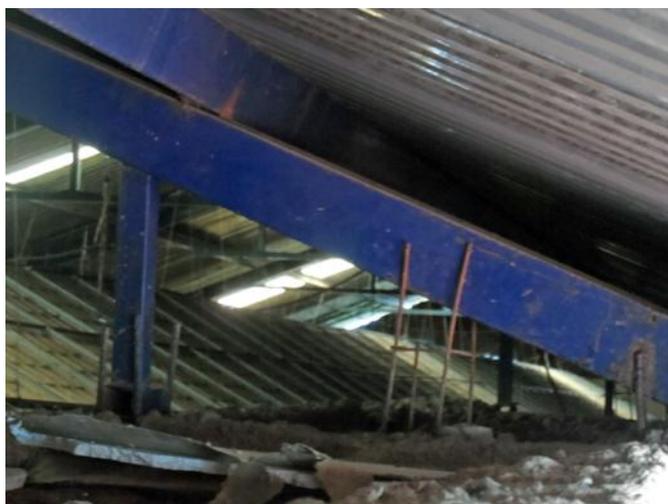
**Figura 4.15**  
Conexión de los largueros a las cadenas de concreto.

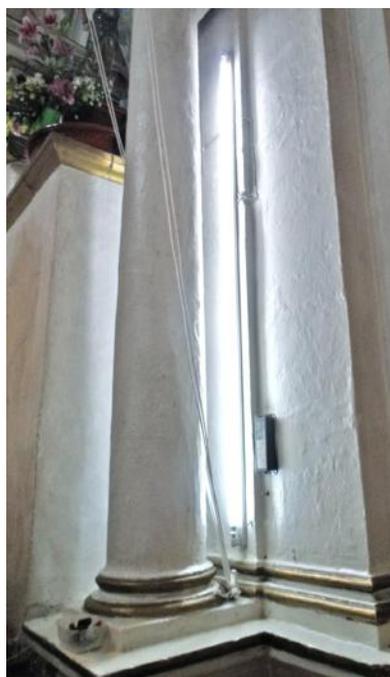
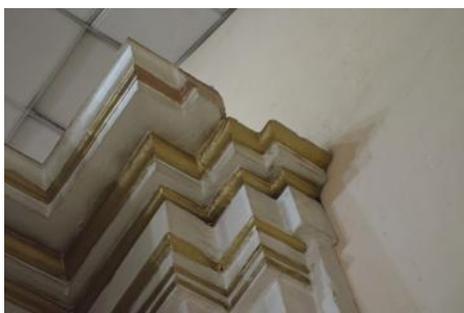
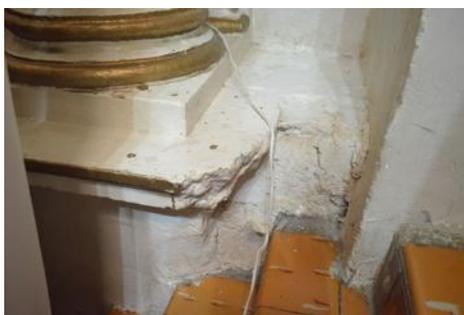
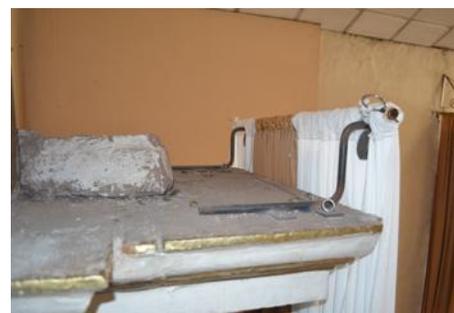
**Figura 4.19**

- a) Instalación eléctrica.
- b) Pieza faltante en la cornisa sur.
- c) Deterioro en el pedestal de la columna norte.
- d) Colocación de pénsulas en las cornisas de las columnas.

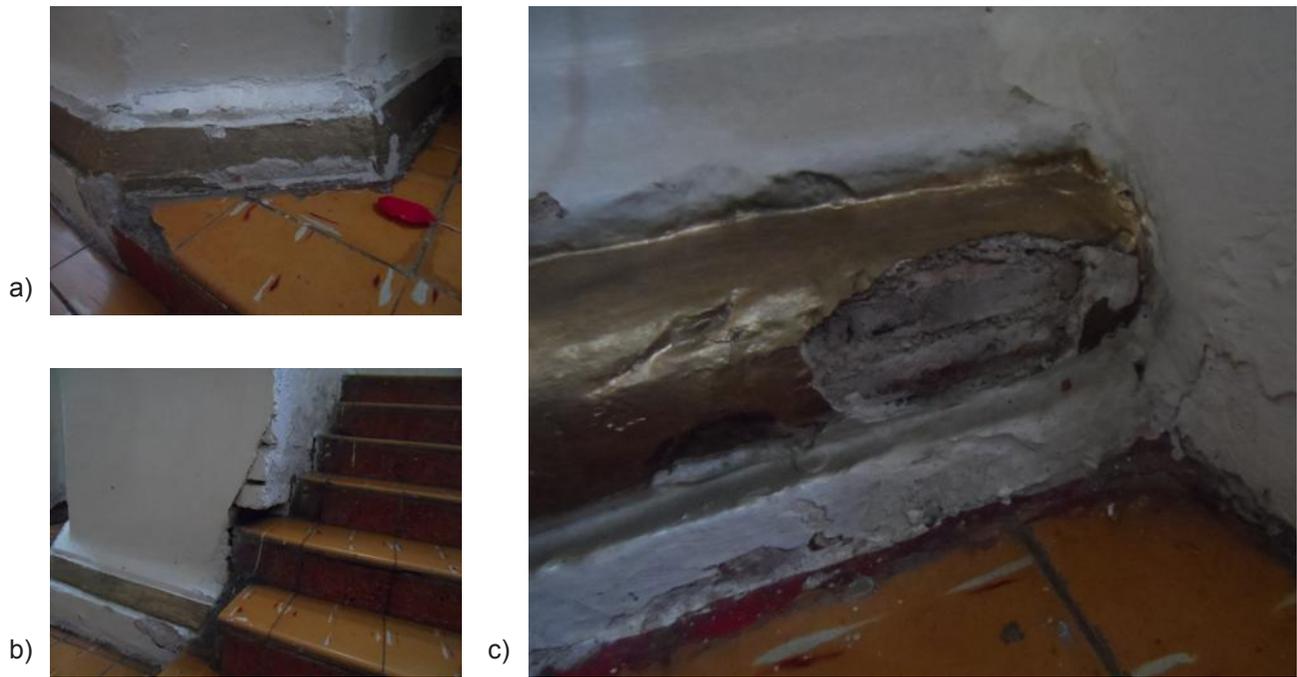
**Figura 4.20**

Alteraciones en el tabernáculo.

Este elemento se encuentra cubierto con pintura de esmalte color blanco, rosa y dorado, ocultando por completo las molduras y el laminado de cantería rosa. En general se encuentra en buenas condiciones a excepción de algunas zonas en la base, donde las distintas capas de pintura se están desprendiendo por la disgregación de las piezas de cantería y de las juntas. La causa probable del deterioro es el agua utilizada durante la limpieza y el trapeado del piso, que es absorbida por capilaridad y la pintura no permite una evaporación adecuada.

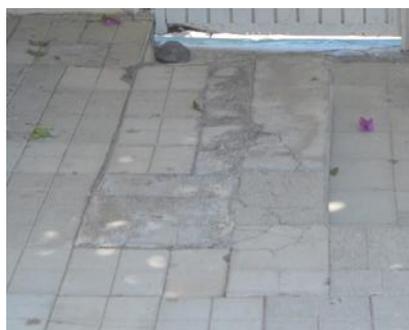
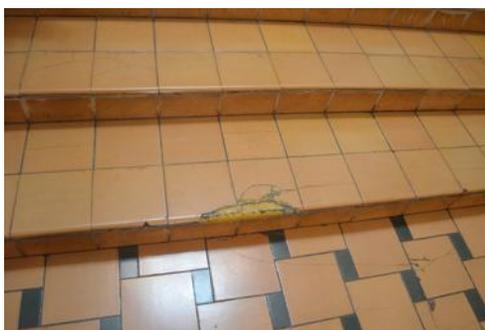
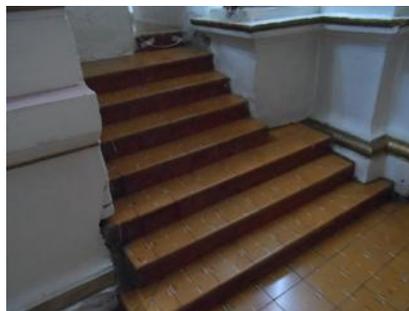
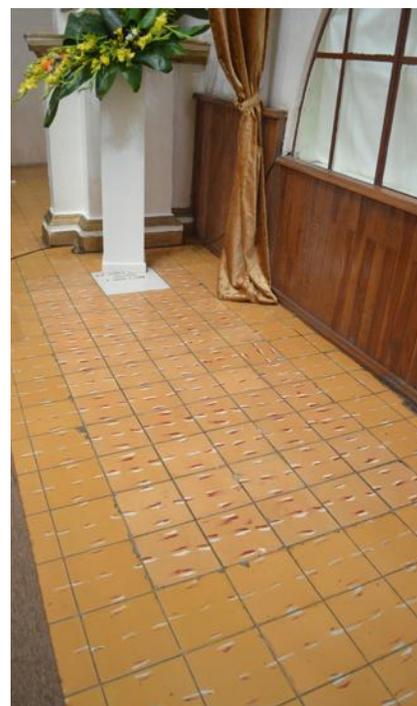
**Figura 4.21**

- a) Deterioro en el piso de la escalinata de acceso.
- b) Mosaicos estrellados y/o sustituidos en la nave.
- c) Escalinata entre el retablo y el tabernáculo.
- d) Cambio de piso para introducir una tumba en 1989.

El antiguo piso de piedra de la entrada fue sustituido por mosaico de pasta de cemento color blanco en formato 20x20cm. La mayoría de las piezas presentan grietas, hundimientos, algunas fueron sustituidas por otros mosaicos, y en otros casos los huecos fueron rellenados con mortero cemento-arena siguiendo el diseño del piso. Las causas son el tránsito, hundimiento del relleno de las escalinatas y el descuido.

En cuanto a la nave, se cambió el piso de tablonés de madera sobre durmientes por un firme de concreto con mosaico de pasta de cemento en formatos 20x20cm y 5x10cm. La mayor parte de las piezas está en buenas condiciones. Las juntas están manchadas o desgastadas consecuencia de la edad del material. Algunas piezas están estrelladas, hay huecos en los que se colocó mosaico con otro tono de amarillo o se rellenaron con mortero de cemento-arena. La mayor parte del daño fue provocado al cambiar la cubierta cuando las herramientas y otros objetos pesados caían de los andamios.

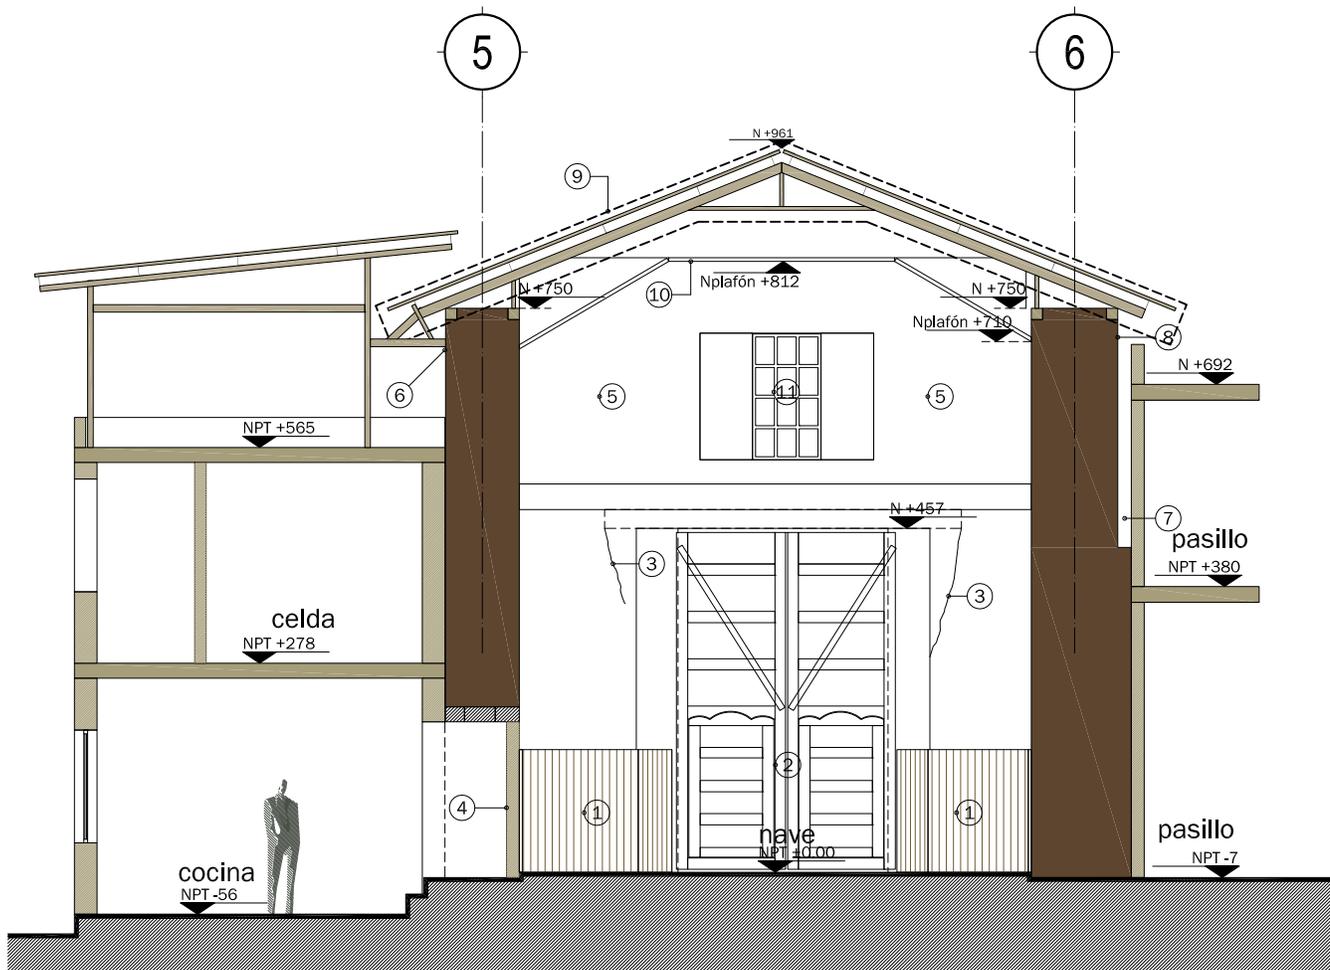
5. Grietas alrededor del vano de la ventana por incompatibilidad de materiales al construir el nuevo vano con tabique rojo recocido, concreto y terminado con mortero cemento-arena.

11. Instalación de centro de carga de 8 circuitos empotrado en el muro de adobe.
12. Grietas derivadas de incompatibilidad de materiales al construir los vanos con tabique rojo recocido y concreto.

13. Grietas derivadas de incompatibilidad de materiales al rellenar con mortero cemento-arena los vacíos dejados por las vigas de madera del coro.

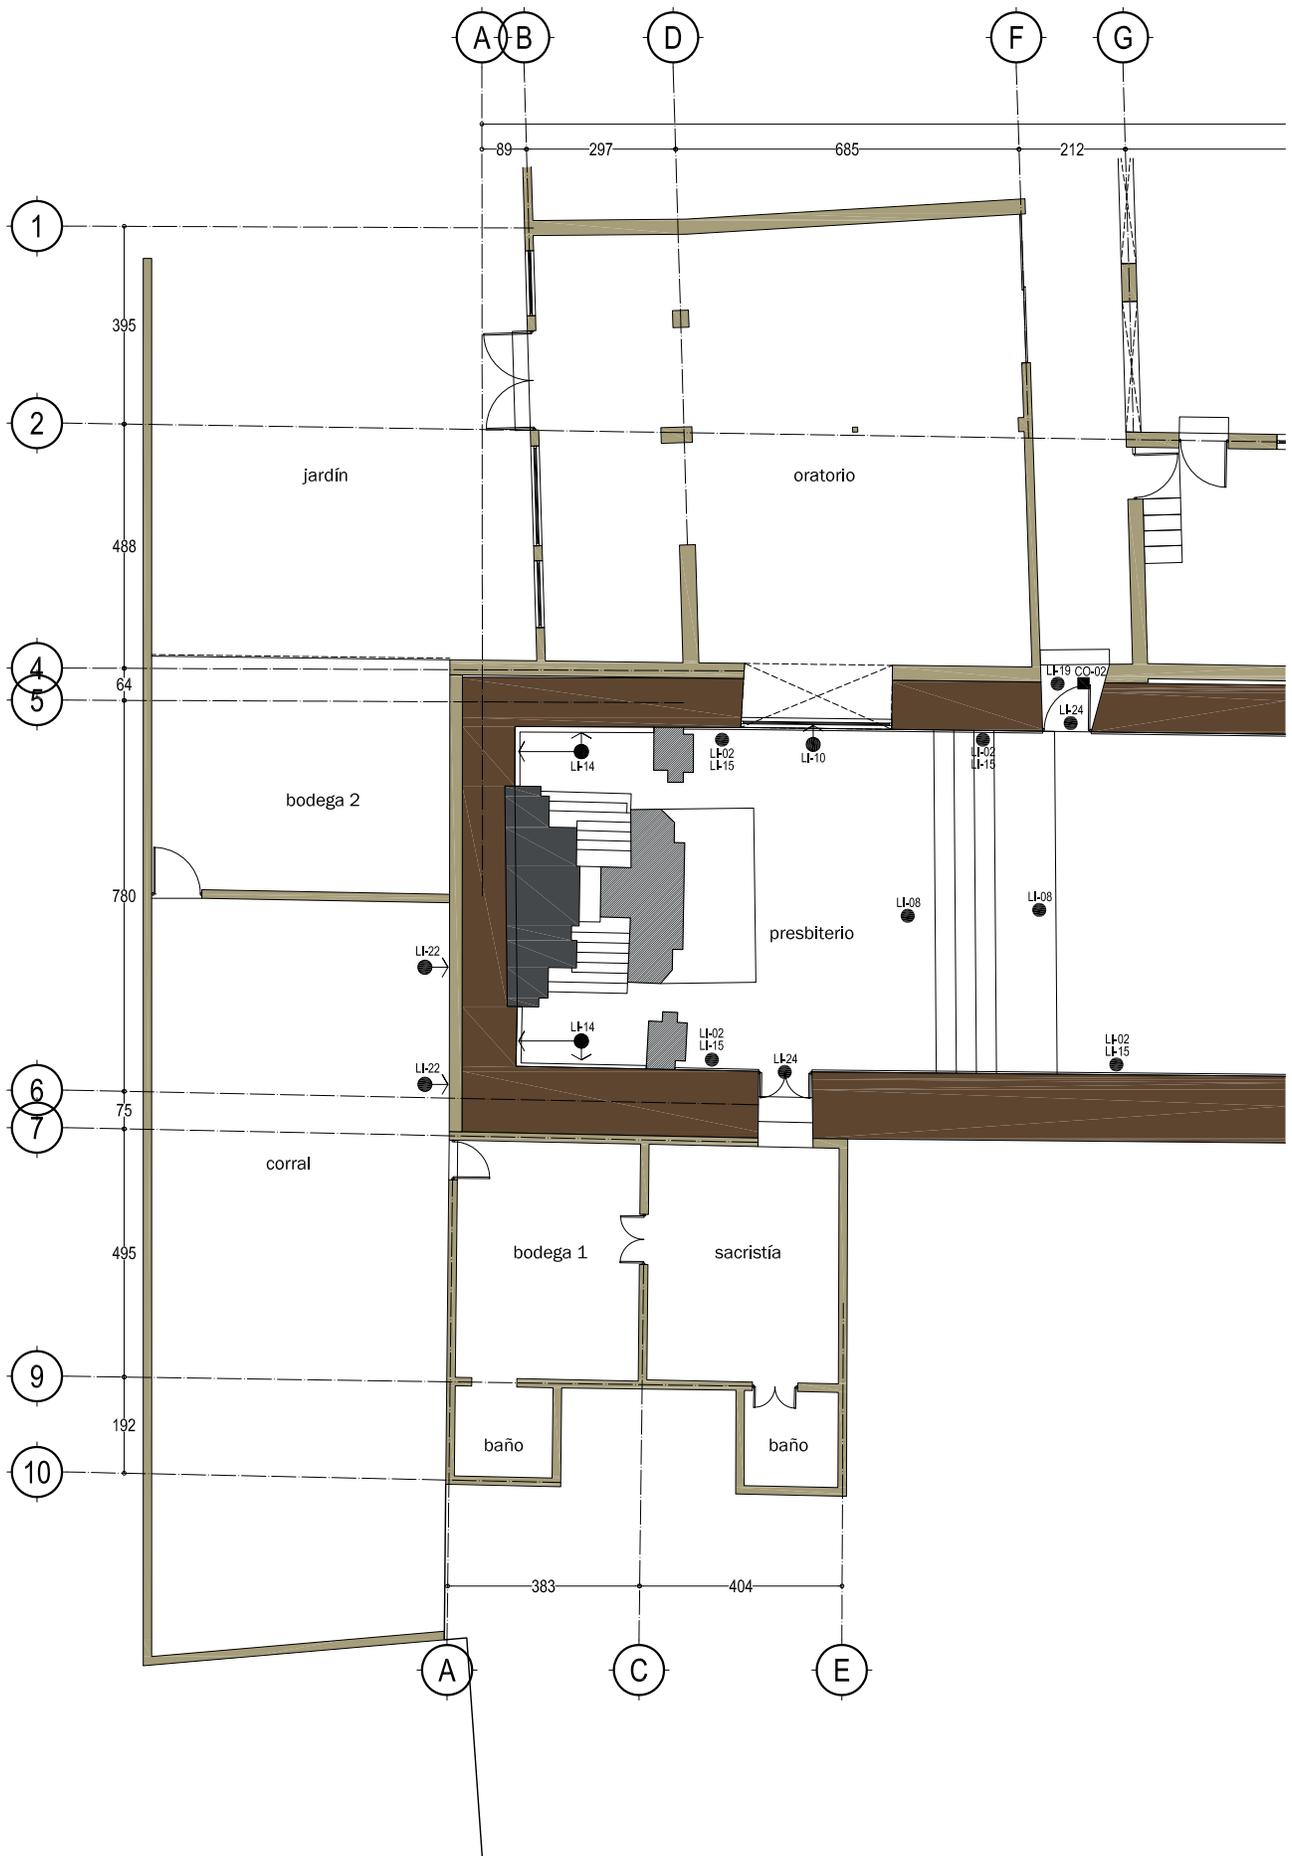
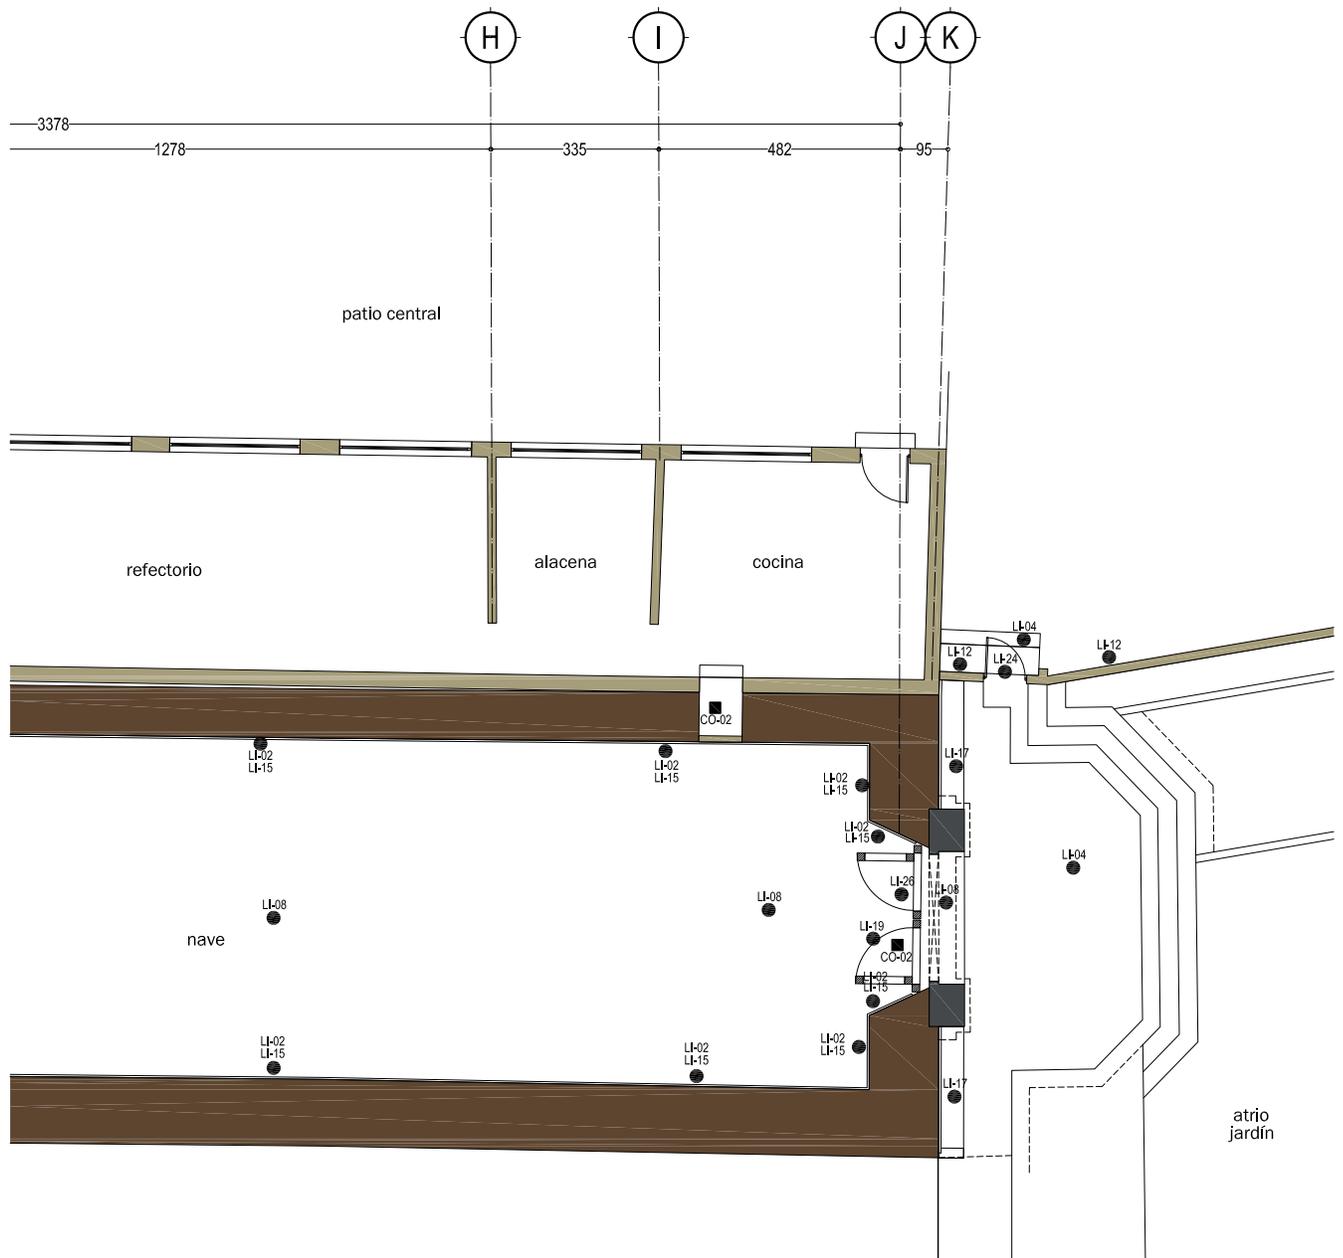
**Portada**  
 Registro de alteraciones  
 y deterioros  
 esc. 1:50

- Relleno o piezas moldeadas con mortero de cemento-arena, que fueron dañadas por destrucción y descuido.
- Elementos faltantes o piezas fracturadas, por destrucción, descuido e introducción de clavos, tornillos, grapas, etc.
- Tambor fabricado con pedacera de tabique rojo recocido y sillerejos de cantería.
- Manchas y coloraciones debido a la presencia de líquenes y humedad.
- Elementos pintados con pintura vinílica.
- Pintura plateada en aerosol
- Disgregación de cantería por eflorescencia
- Alambre recocido sujeto con clavos
- Inserción de clavos y tornillos.
- Grietas en la cantería.
- Nivel superior de la eflorescencia debido a encharcamientos.
- Tendido de cableado eléctrico sin canalización que alimenta a dos focos.
- La mayoría de las juntas está disgregada, sobre todo aquéllas de las cornisas y pedestales.
- Rastros de pintura a la cal color rojo, blanco y amarillo

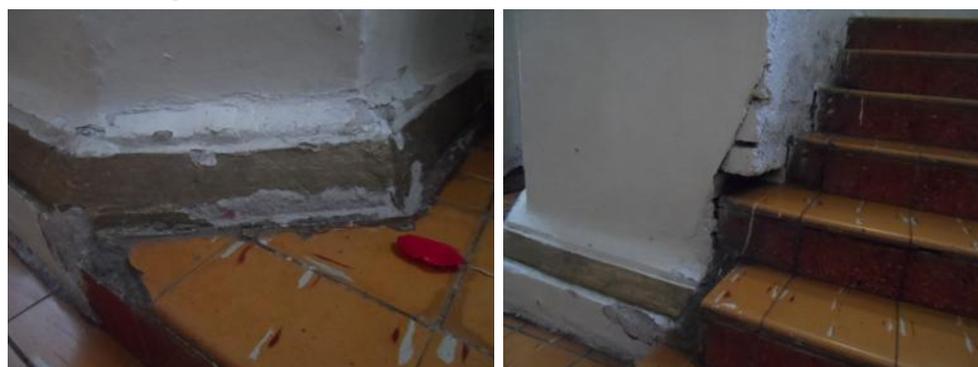
No. de ficha 13

ALTERACIONES Y DETERIOROS											CAUSA														
	Agregados	Alteraciones en niveles de piso	Apertura de vanos	Cambio de apariencia	Cambio de sistema constructivo	Deformación y abultamientos de muros	Desgaste	Desprendimientos aplanados y pintura	Disgregación de juntas	Disgregación de piedra	Eflorescencia	Elementos ornamentales incompletos	Erosión del adobe	Filtraciones	Grietas	Inserciones de elementos metálicos	Introducción de nuevas instalaciones	Manchas y coloraciones	Pérdida de lignina	Piso dañado	Presencia de polvo y basura	Putrefacción	Remoción o demolición de elementos	Subfluorescencia	Sustitución de piezas	Vanos tapiados
Agua/lluvia							X	X	X	X																
Aves																										
Termitas																										
Bacterias/Hongos																										
Líquenes																										
Falta de mantenimiento												X														
Malas intervenciones				X

Sales							X	X	X	X																
Defectos de origen									X	X																
Características inherentes del material																										
Asoleamiento																										
Uso				X			X	X	X	X	X															
Ampliaciones y/o remodelaciones																										
Incompatibilidad de materiales																										
Oxidación																										
Descuidos y destrucción				X			X	X	X	X	X															
Porosidad de la piedra																										
Estancamiento del agua																										
Elementos faltantes del sistema constructivo original																										
Sobrecargas/Esfuerzos altos de compresión o tensión																										
Humedad							X	X	X	X																
Acidos																										
Absorción por capilaridad							X	X	X	X

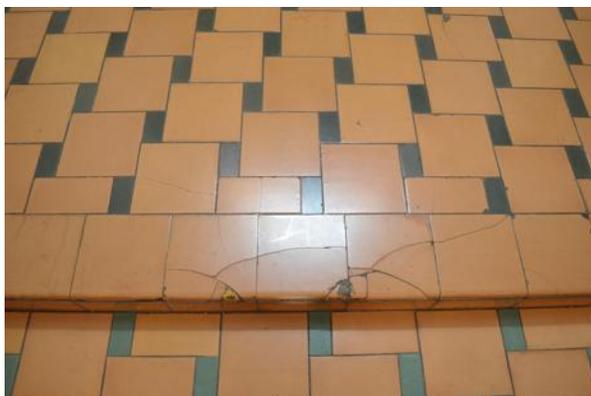
ALTERACIONES Y DETERIOROS																										
	Agregados	Alteraciones en niveles de piso	Apertura de vanos	Cambio de apariencia	Cambio de sistema constructivo	Deformación y abultamientos de muros	Desgaste	Desprendimientos aplanados y pintura	Disgregación de juntas	Disgregación de piedra	Eflorescencia	Elementos ornamentales incompletos	Erosión del adobe	Filtraciones	Grietas	Inserciones de elementos metálicos	Introducción de nuevas instalaciones	Manchas y coloraciones	Pérdida de lignina	Piso dañado	Presencia de polvo y basura	Putrefacción	Remoción o demolición de elementos	Subflorescencia	Sustitución de piezas	Vanos tapiados	
<b>AGENTE</b>				X														X									
Agua/lluvia				X														X									
Aves																											
Termitas																											
Bacterias/Hongos																											
Líquenes																											
Falta de mantenimiento

Malas intervenciones	X																										
Sales																											
Defectos de origen																											
Características inherentes del material																											
Asoleamiento																											
Uso				X														X									
Ampliaciones y/o remodelaciones	X			X	X															X					X		
<b>CAUSA</b>																											
Incompatibilidad de materiales																											
Oxidación																											
Descuidos y destrucción																				X					X		
Porosidad de la piedra																											
Estancamiento del agua																											
Elementos faltantes del sistema constructivo original																											
Sobrecargas/Esfuerzos altos de compresión o tensión																											
Humedad				X														X									
Acidos																											
Absorción por capilaridad

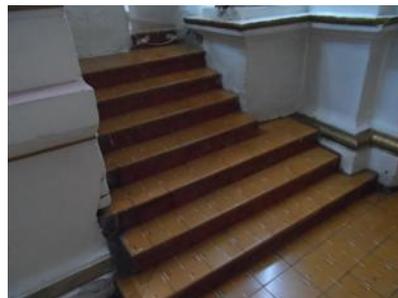
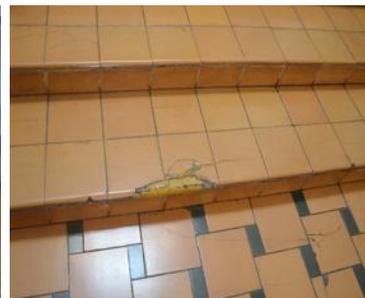
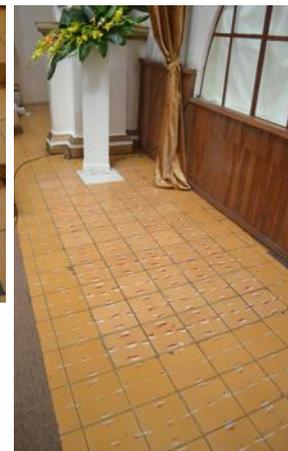
ALTERACIONES Y DETERIOROS																										
	Agregados	Alteraciones en niveles de piso	Apertura de vanos	Cambio de apariencia	Cambio de sistema constructivo	Deformación y abultamientos de muros	Desgaste	Desprendimientos aplanados y pintura	Disgregación de juntas	Disgregación de piedra	Eflorescencia	Elementos ornamentales incompletos	Erosión del adobe	Filtraciones	Grietas	Inserciones de elementos metálicos	Introducción de nuevas instalaciones	Manchas y coloraciones	Pérdida de lignina	Piso dañado	Presencia de polvo y basura	Putrefacción	Remoción o demolición de elementos	Subfluorescencia	Sustitución de piezas	Vanos tapiados	
Agua/lluvia				X														X									
Aves																											
Termitas																											
Bacterias/Hongos																											
Líquenes																											
Falta de mantenimiento																											
Malas intervenciones	X	X

Sales																											
Defectos de origen																											
Características inherentes del material																											
Asoleamiento																											
Uso					X												X	X									
Ampliaciones y/o remodelaciones	X	X		X	X															X					X		
Incompatibilidad de materiales																											
Oxidación																											
Descuidos y destrucción																				X					X		
Porosidad de la piedra																											
Estancamiento del agua																											
Elementos faltantes del sistema constructivo original																											
Sobrecargas/Esfuerzos altos de compresión o tensión																											
Humedad							X												X								
Acidos																											
Absorción por capilaridad

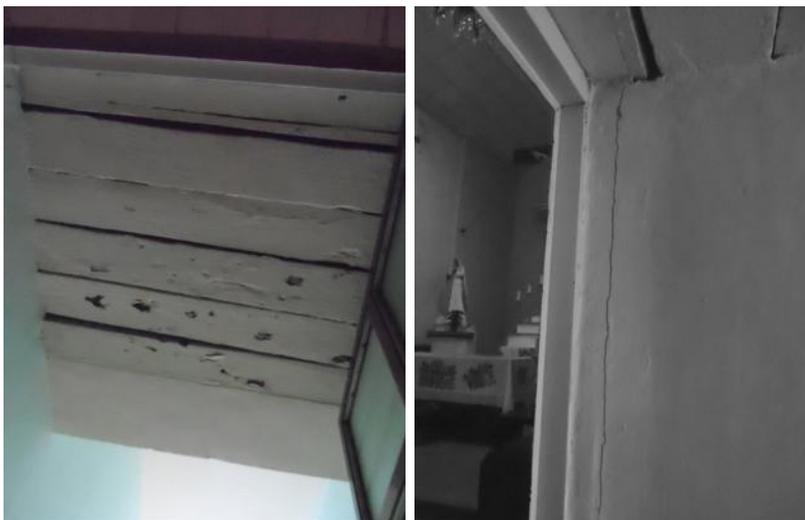
<b>Elemento</b>	ORATORIO Y PASILLO	<b>Fecha</b>	14-nov-2014	<b>No. de ficha</b>	16
-----------------	--------------------	--------------	-------------	---------------------	----

ALTERACIONES Y DETERIOROS																										
	Agregados	Alteraciones en niveles de piso	Apertura de vanos	Cambio de apariencia	Cambio de sistema constructivo	Deformación y abultamientos de muros	Desgaste	Desprendimientos aplanados y pintura	Disgregación de juntas	Disgregación de piedra	Eflorescencia	Elementos ornamentales incompletos	Erosión del adobe	Filtraciones	Grietas	Inserciones de elementos metálicos	Introducción de nuevas instalaciones	Manchas y coloraciones	Pérdida de lignina	Piso dañado	Presencia de polvo y basura	Putrefacción	Remoción o demolición de elementos	Subflorescencia	Sustitución de piezas	Vanos tapiados	
<b>AGENTE</b>																											
Agua/lluvia																											
Aves																											
Termitas																							X				
Bacterias/Hongos																							X				
Líquenes																											
Falta de mantenimiento																							X

Malas intervenciones	X																										
Sales																											
Defectos de origen																											
Características inherentes del material																											
Asoleamiento																											
Uso	X		X	X																							
Ampliaciones y/o remodelaciones	X		X		X										X									X			
<b>CAUSA</b>																											
Incompatibilidad de materiales	X		X												X												
Oxidación																											
Descuidos y destrucción					X																		X	X			
Porosidad de la piedra																											
Estancamiento del agua																											
Elementos faltantes del sistema constructivo original																											
Sobrecargas/Esfuerzos altos de compresión o tensión																											
Humedad																											
Acidos																											
Absorción por capilaridad

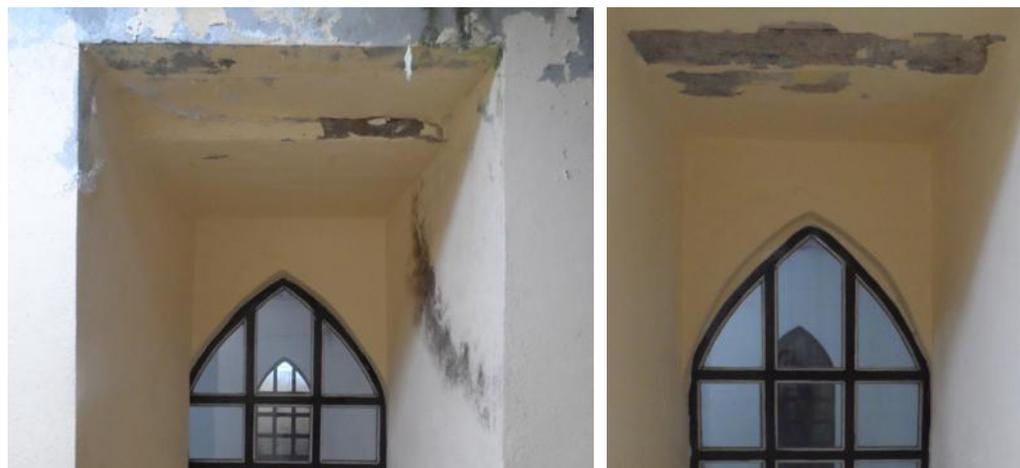
**No. de ficha** 17

<b>ALTERACIONES Y DETERIOROS</b>																									
	Agregados	Alteraciones en niveles de piso	Apertura de vanos	Cambio de apariencia	Cambio de sistema constructivo	Deformación y abultamientos de muros	Desgaste	Desprendimientos aplanados y pintura	Disgregación de juntas	Disgregación de piedra	Eflorescencia	Elementos ornamentales incompletos	Erosión del adobe	Filtraciones	Grietas	Inserciones de elementos metálicos	Introducción de nuevas instalaciones	Manchas y coloraciones	Pérdida de lignina	Piso dañado	Presencia de polvo y basura	Putrefacción	Remoción o demolición de elementos	Subfluorescencia	Sustitución de piezas	Vanos tapiados
<b>AGENTE</b>							X			X			X					X								
Agua/lluvia							X			X			X					X								
Aves																										
Termitas																										
Bacterias/Hongos/Hongos							X											X								
Líquenes																										
Falta de mantenimiento							X			X			X					X

Malas intervenciones							X			X			X					X								
Sales							X			X																
Defectos de origen							X			X			X					X								
Características inherentes del material																										
Asoleamiento																										
Uso																										
Ampliaciones y/o remodelaciones							X			X			X	X				X								
<b>CAUSA</b>																										
Incompatibilidad de materiales							X			X			X	X												
Oxidación																										
Descuidos y destrucción							X			X			X					X								
Porosidad de la piedra																										
Estancamiento del agua							X			X			X					X								
Elementos faltantes del sistema constructivo original							X			X			X					X								
Sobrecargas/Esfuerzos altos de compresión o tensión																										
Humedad							X			X			X					X								
Acidos																										
Absorción por capilaridad
