FACULTAD DE ARQUITECTURA

TESINA

## **PROYECTO DE RESTAURACIÓN Y ADECUACIÓN DE USO ACTUAL DEL PALACIO DE HUITZIMÉNGARI EN PÁTZCUARO MICHOACÁN**

MORELIA, MICHOACÁN. ENERO DEL 2016

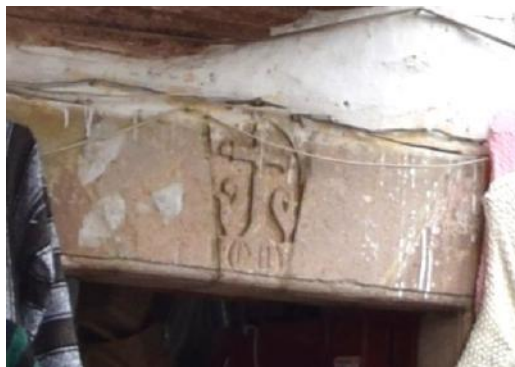
En el año de 1932 se modifica uno de los vanos realizados en 1711, dividiendo el acceso en dos, de allí se vuelve complicado la datación exacta de las intervenciones, más según los esquemas de Juan Carlos Guzmán, son el agregado de muebles sanitarios, así como la implementación de un uso comercial, específicamente una lonchería, que sigue funcionando hasta el día de hoy, dentro de los espacios XV y XVI, las que seguramente fueron de alto impacto sobre el inmueble, pues significaron además de un uso inadecuado, la adecuación de instalaciones antes inexistentes.

**Imagen 07.** Datación en clave de vano. Foto: Perdomo/Tello, Marzo 2015

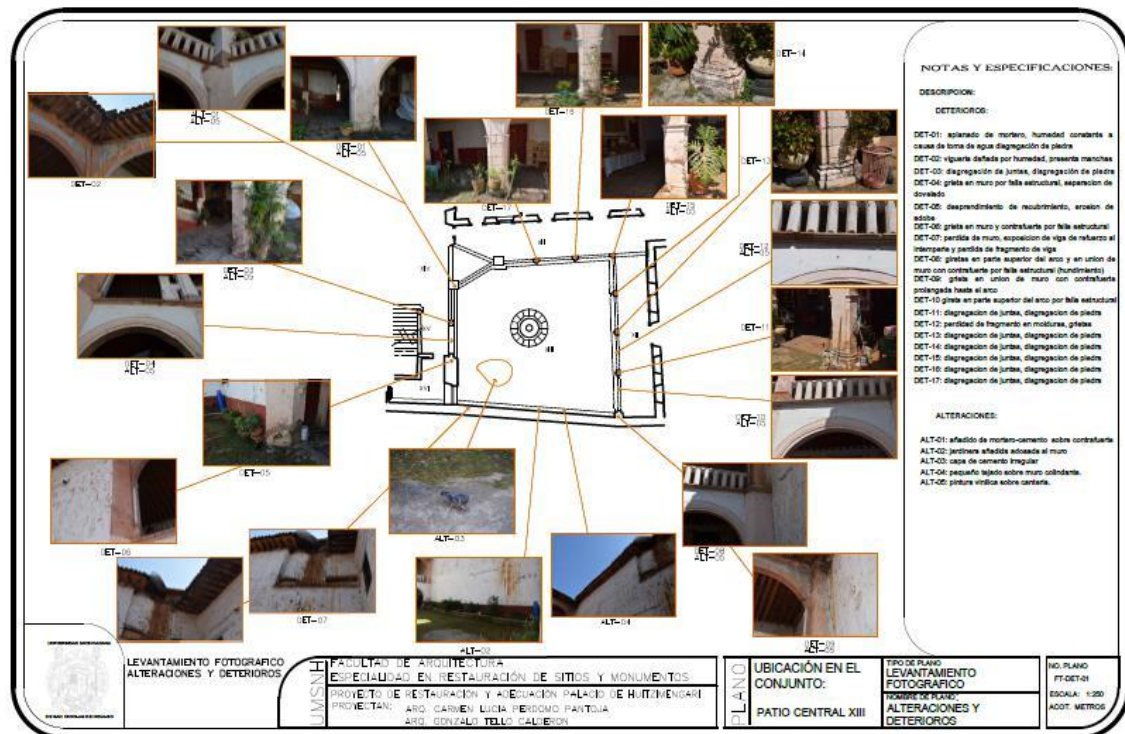
Imagen 14. Ficha de levantamiento fotográfica tipo 2: Alteraciones y Deterioros. Patio principal

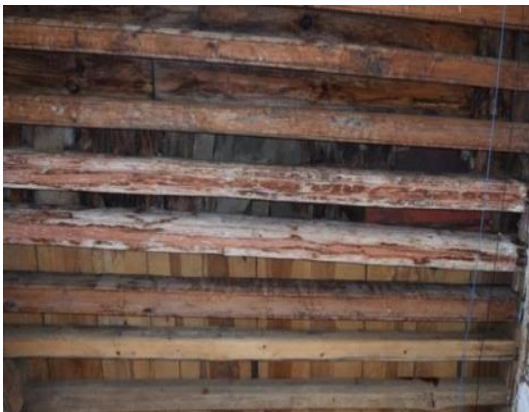
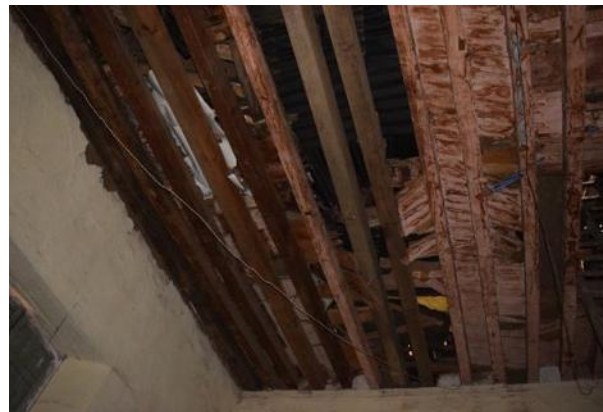
Gran parte de los entrepisos de la planta alta que soportan la cubierta se encuentran en muy malas condiciones, el tablado que soporta el terrado presenta deterioros a causa de humedad la cual se ve reflejada en pigmentación y manchas en la madera así como putrefacción y perdidas parciales, aunado de la escases de terrado en la capa superior del tablado, el cual en gran parte del entrepiso es insipiente o nulo, afectando la estructura y disposición original, en el ala sur el tablado de entrepiso soporta una carga añadida, debido a una mala intervención que consta de una plancha de concreto macizo de aproximadamente 35 centímetros y la viguería del corredor sur que descansa sobre parte del mismo tablado poniendo en riesgo la estructura.

**Imágenes 23 y 24.** Fotografías viguería de entrepiso PB. Fuente: Perdomo/Tello Marzo 2015

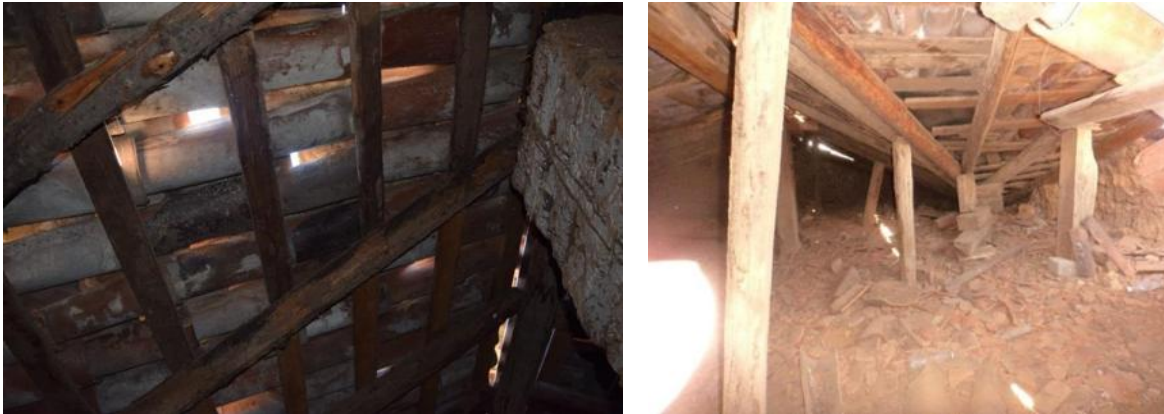
Lo que refiere a la cubierta se encuentra en malas condiciones esto a consecuencia del hundimiento general del edificio provocando desnivelaciones, las cuales son resueltas parcialmente por los usuarios interviniéndola de una manera equivocada poniendo en riesgo la estabilidad de la misma, actualmente la cubierta se encuentra soportada por un sistema de apuntalamiento a base de pies derechos los cuales se encuentran calzados con arrastres de madera no adecuados, pilares y muros de adobe los cuales tienen derrumbes y disgregación restándole apoyos a la cubierta a base de morillos, fajillas y teja de barro.

Imágenes 25 y 26. Fotografías cubierta vista interior. Fuente: Perdomo/Tello Marzo 2015

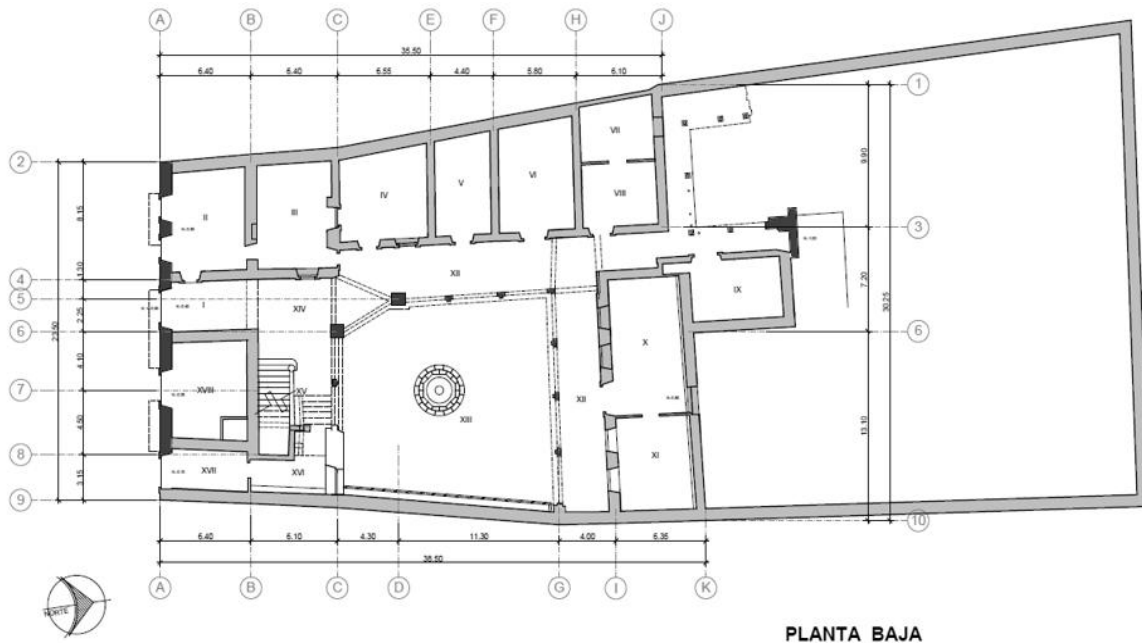
$$I_{mx} = A_{mx}/A_t = 110.53/1051.88 = 0.105 > 0.1 \text{ OK!}$$

$$I_{mx} = A_{my}/A_t = 110.90/1051.88 = 0.105 < 0.1 \text{ NO PASA!}$$

Se requiere otro tipo de análisis más refinado!

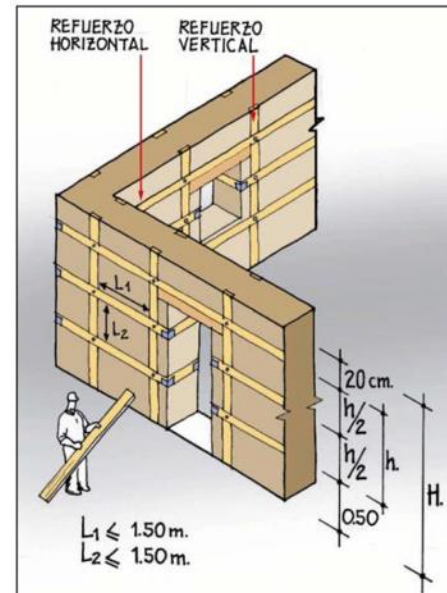
**Imágenes 31.** Refuerzo estructural con madera  
Fuente: Manual para la rehabilitación de viviendas construidas en adobe y tapia pisada

Se propone el refuerzo en muros de adobe a base de estructuras de madera integrada aprovechando el gran espesor de los muros lo cual permite la implementación de este método de refuerzo estructural.

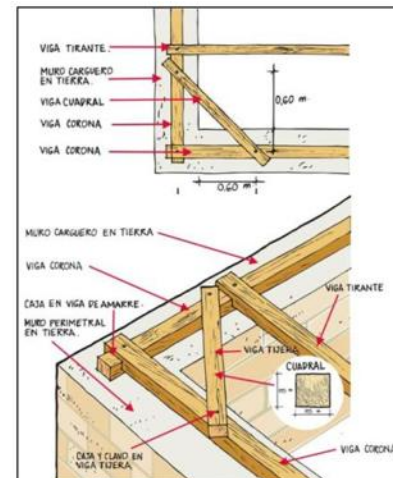
**Imágenes 32.** Refuerzo estructural con madera  
Fuente: Manual para la rehabilitación de viviendas construidas en adobe y tapia pisada

De igual manera se implementará el método de vigas corona en entrepisos, el cual consiste en la instalación de vigas sobre los muros cargueros las cuales sirven de apoyo directo a las vigas cargueras de entrepiso, transmitiendo las cargas tanto verticales como horizontales a los muros cargueros y consolidando los muros entre sí con la unión de las vigas coronas esquinadas.

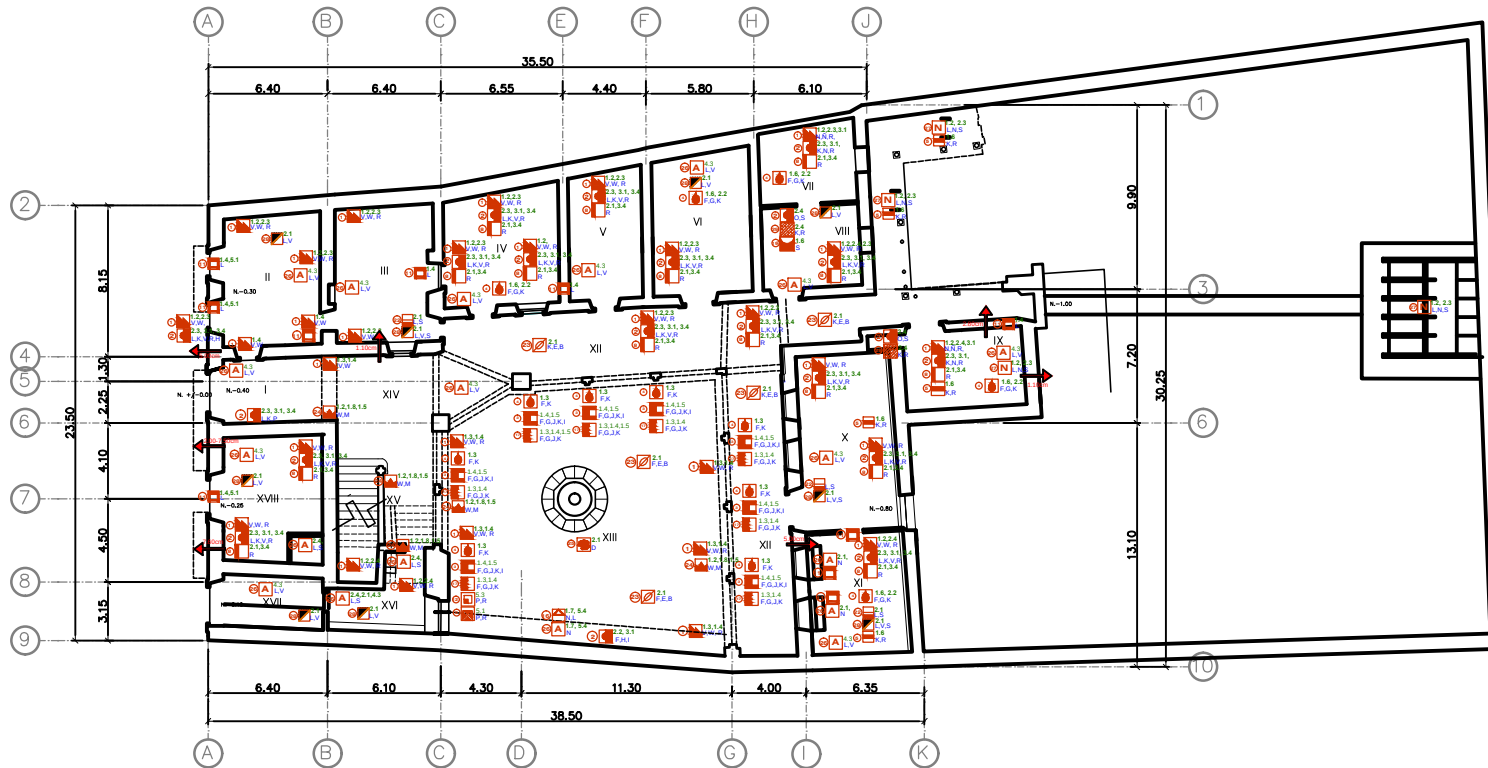
## PLANTA BAJA

#### ALTERACIONES Y DETERIOROS FISICOS

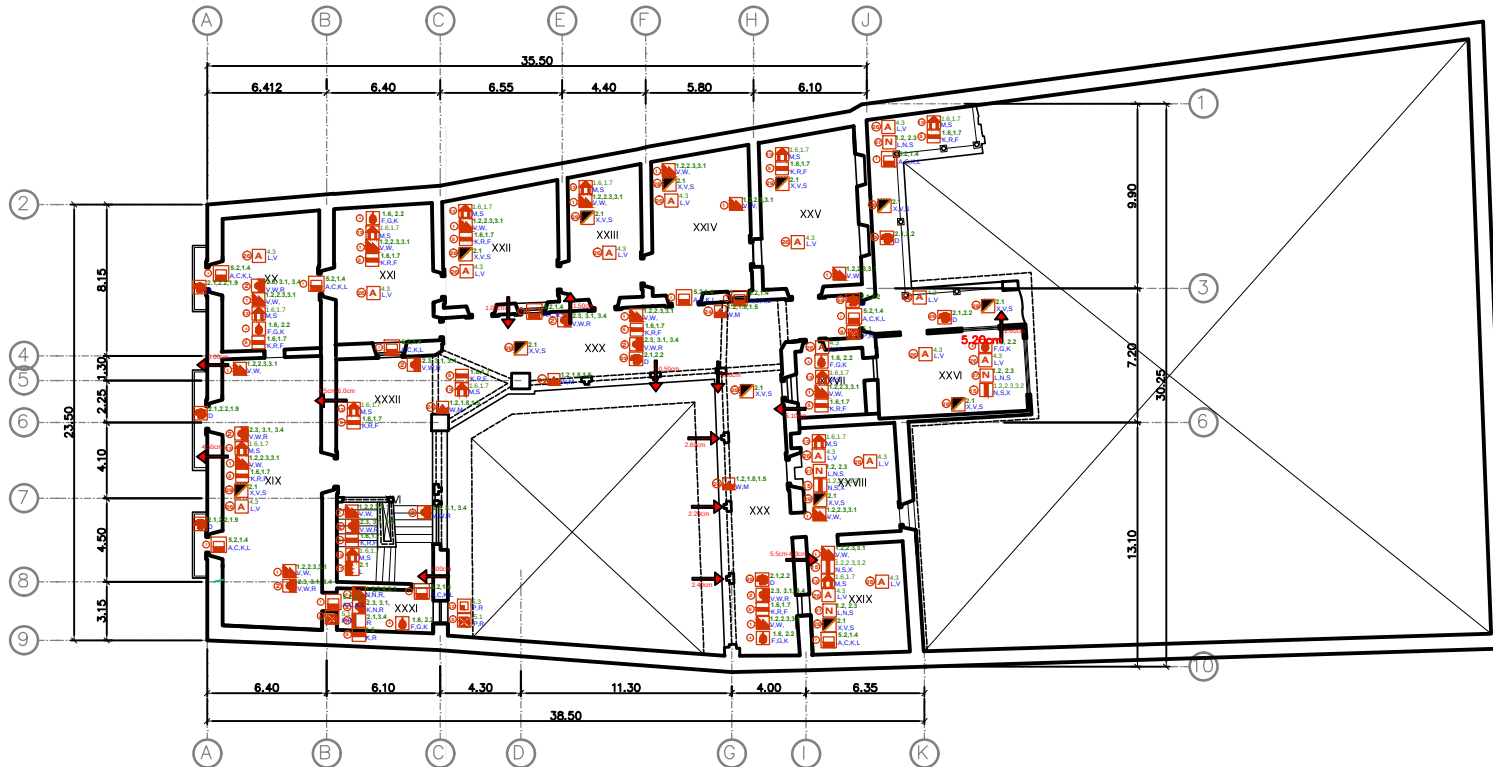
## PLANTA ALTA

#### ALTERACIONES Y DETERIOROS FISICOS

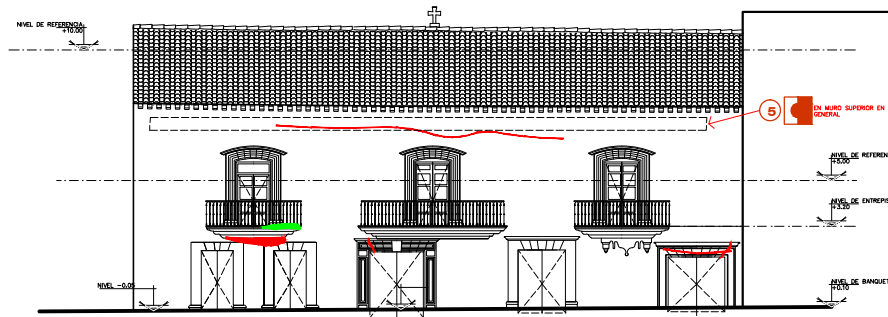
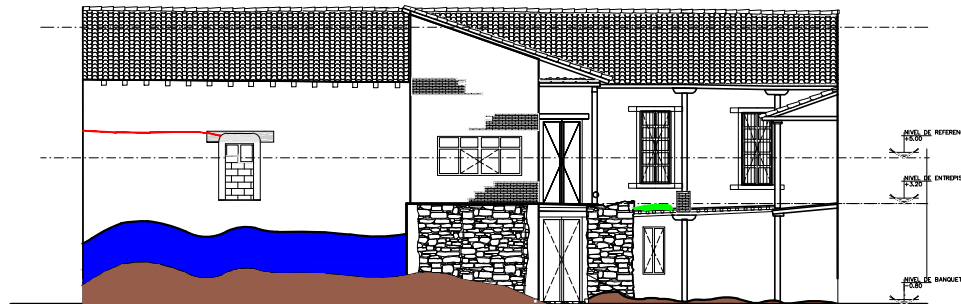
### ALTERACIONES Y DETERIOROS FISICOS
