**Nuevo Uso de Casa Cural,
en Vista Hermosa, Michoacán.**

Para obtener el Grado de Especialista en
Restauración de Sitios y Monumentos Históricos.

Morelia, Michoacán. Febrero 2019

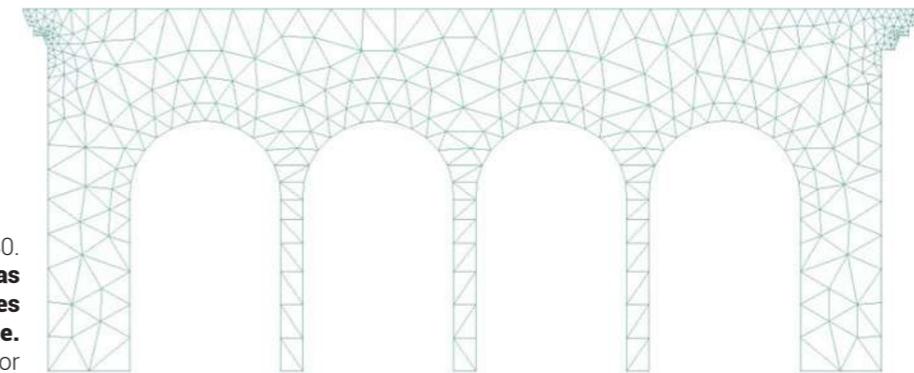
El análisis de cargas gravitacionales sobre el inmueble, se realizó con la ayuda del software "GiD" y "Staad", primeramente se enmalló con nodos que sirvieran como referencias de análisis, para posteriormente aplicarle materiales y el peso de estos; el resultado fue una análisis de cargas gravitacionales con su propio peso sobre el inmueble, este se comporta de manera satisfactoria ante la acción de cargas producidas por su propio peso.

Cabe mencionar que se le aplicaron valores reales a la arcada principal del inmueble, es decir, se le dió un espesor de 30cm, como originalmente fue concebido, y se aplicaron los valores del módulo de elasticidad, módulo de poisson y valor de cortante de la arcilla, material con el que está concebida la obra arquitectónica; de esta manera se pueden obtener valores reales y muy aproximados a la realidad.

Figura 30.
Análisis de cargas gravitacionales sobre el inmueble.
Elaborada por Gerardo García

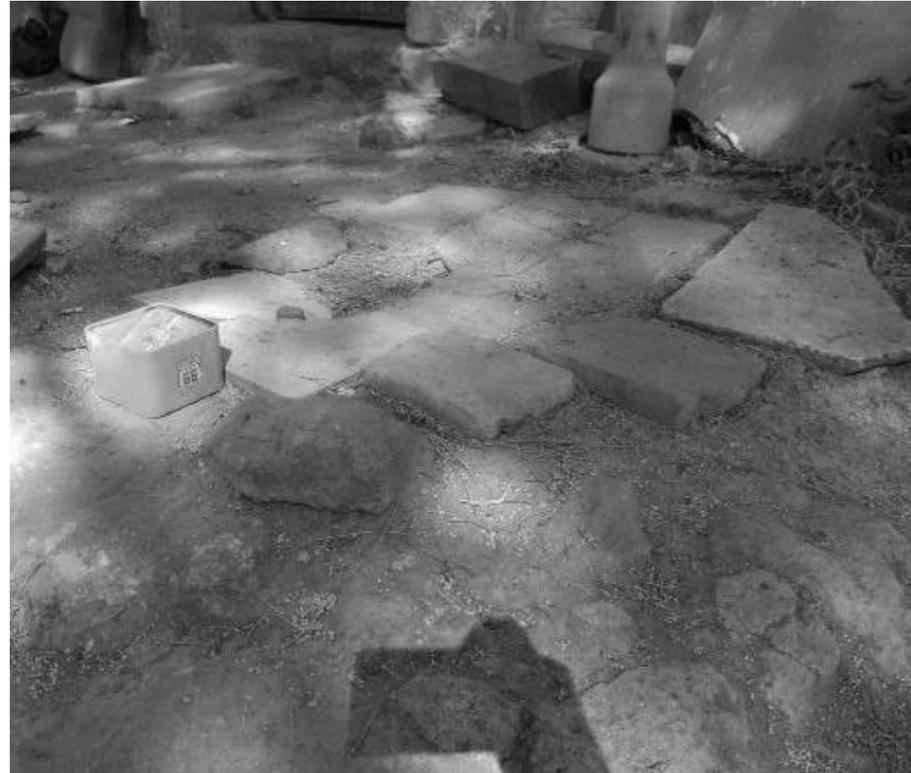
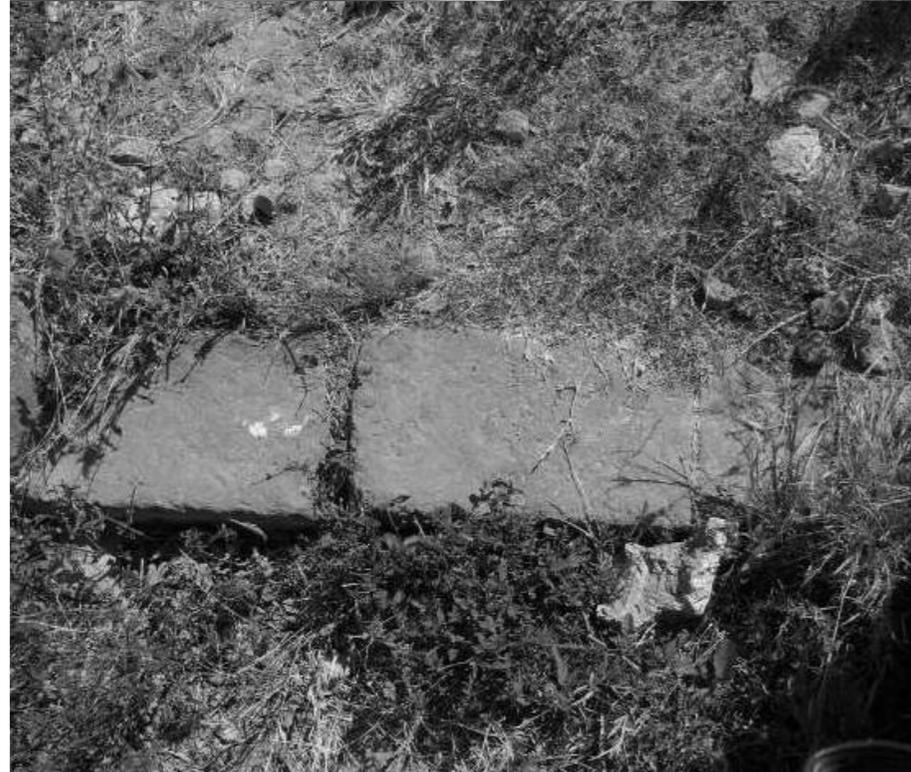
Los pisos se han perdido en casi toda su totalidad del inmueble, las piezas originales han sido saqueadas o deshechas por efectos del intemperismo, puesto que no se cuenta con techumbres que lo protejan de este; el hecho de que no se tengan techumbres, también ha ocasionado que las aguas se infiltren en el subsuelo y crezca macroflora y microflora en toda la casa cural. La contaminación a base de basura es también un afectante del deterioro tan drástico de los pisos.

Figura 33.
**Estado actual de pisos
 del inmueble.**
 Tomada por
 Ruth Fuentes

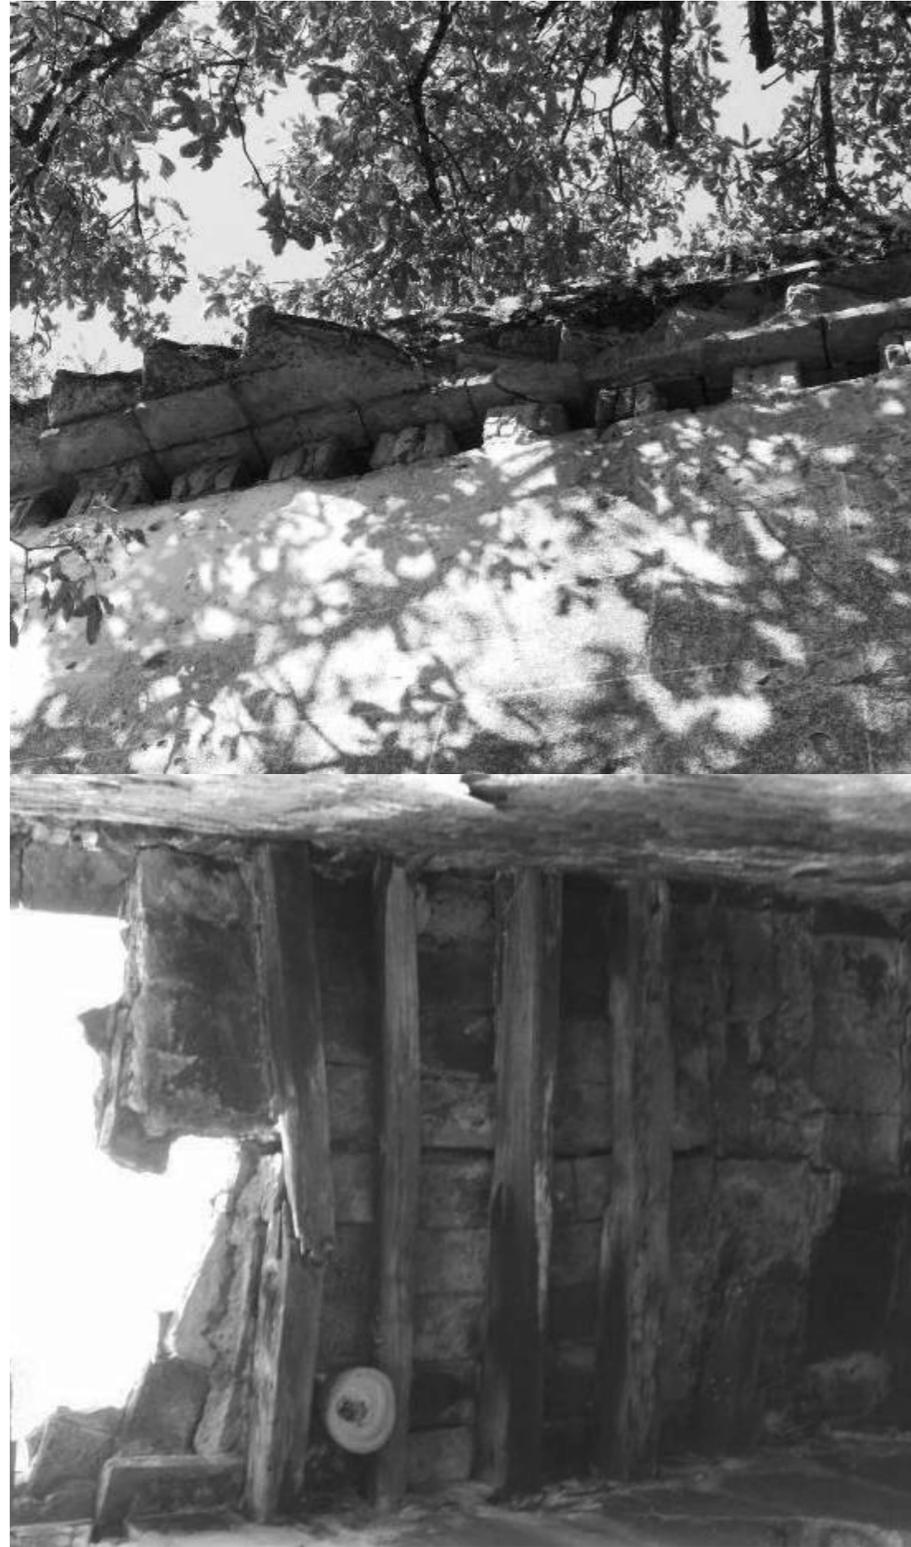
Hay una pequeña parte del inmueble en la que aún existe la cubierta de vigas de madera, en el portal del acceso principal; sin embargo, se encuentra muy deteriorada por los afectantes previamente mencionados.

La cubierta de vigueta y bovedilla, se encuentra en buen estado de conservación; es una estructura estable y preservada, el deterioro es la oxidación presente en algunas partes de las láminas de zinc.

Figura 35.
**Estado actual de cubiertas
 del inmueble.**
 Tomada por
 Ruth Fuentes

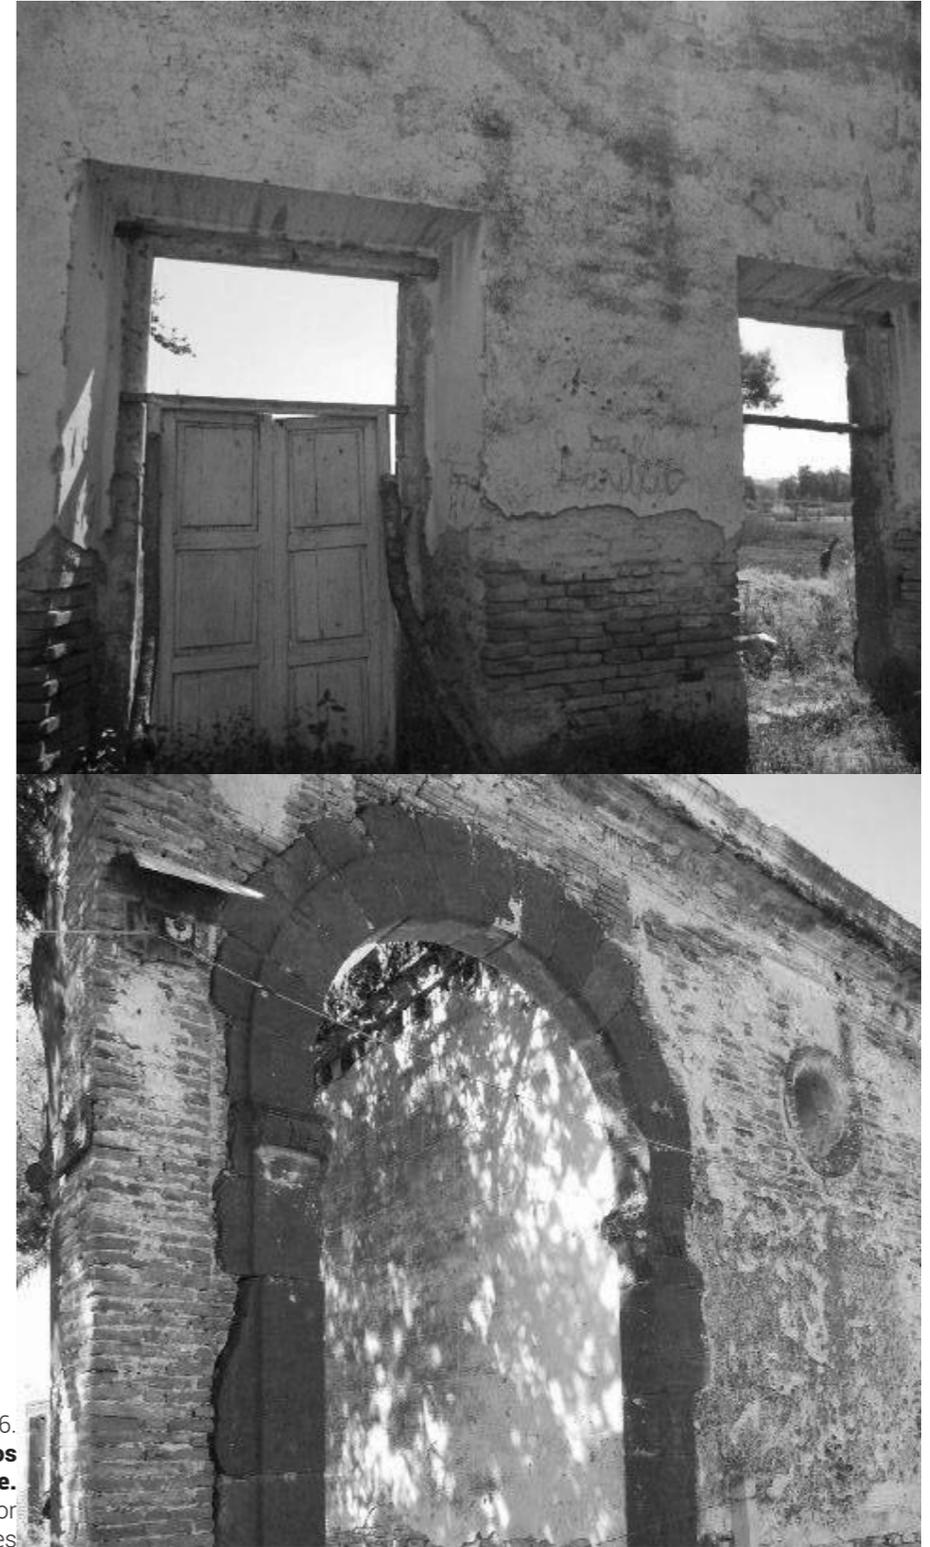
Los cerramientos son a base de piedra de cantería, por lo tanto no han sufrido mucho a causa del intemperismo al que están expuestos, sin embargo, presentan daños por capilaridad y salinidad a causa de humedades. Algunas de las piezas de dovelas o dinteles han sufrido fracturas por los movimientos de los muros, sin embargo, no han sido fracturados.

Figura 36.
**Estado actual de vanos
 del inmueble.**
 Tomada por
 Ruth Fuentes

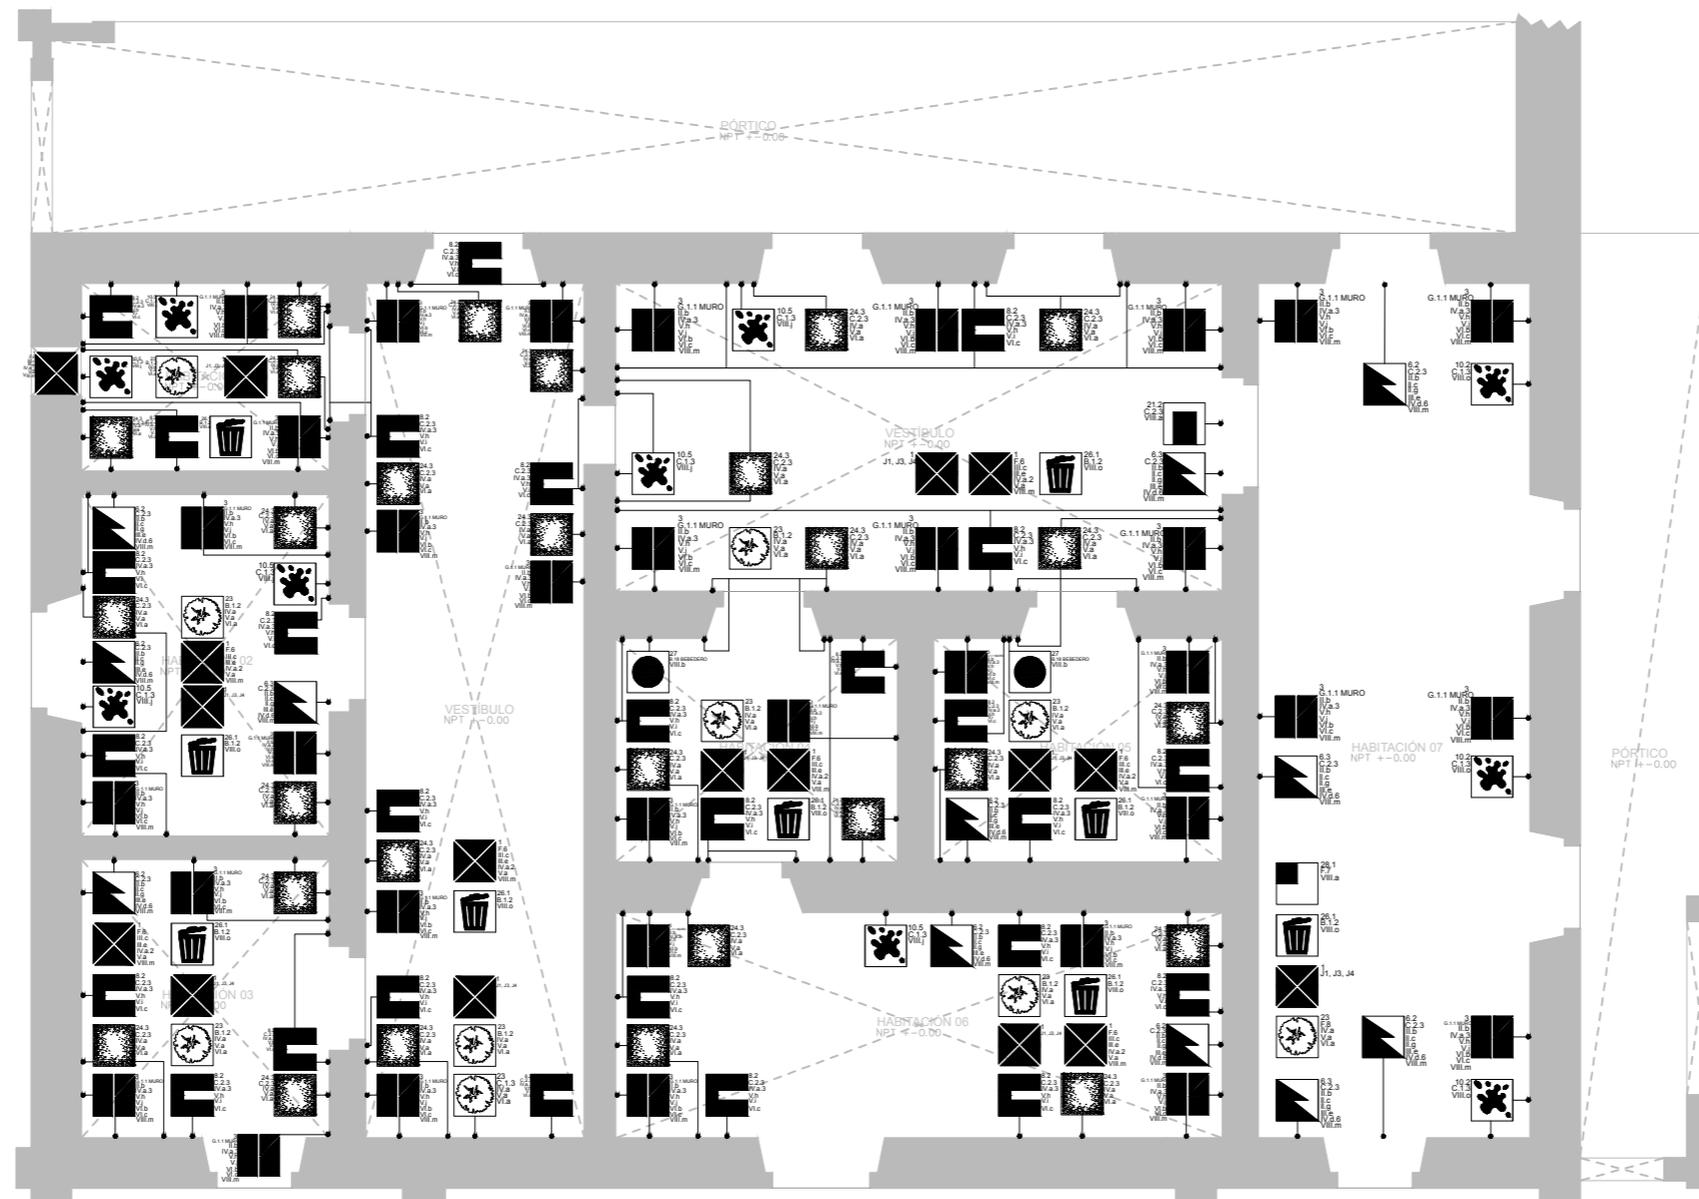
PLANTA BAJA INT
0202_CC ESCALA 1:100

1. DAÑOS Y DETERIOROS PLANTA BAJA INTERIOR

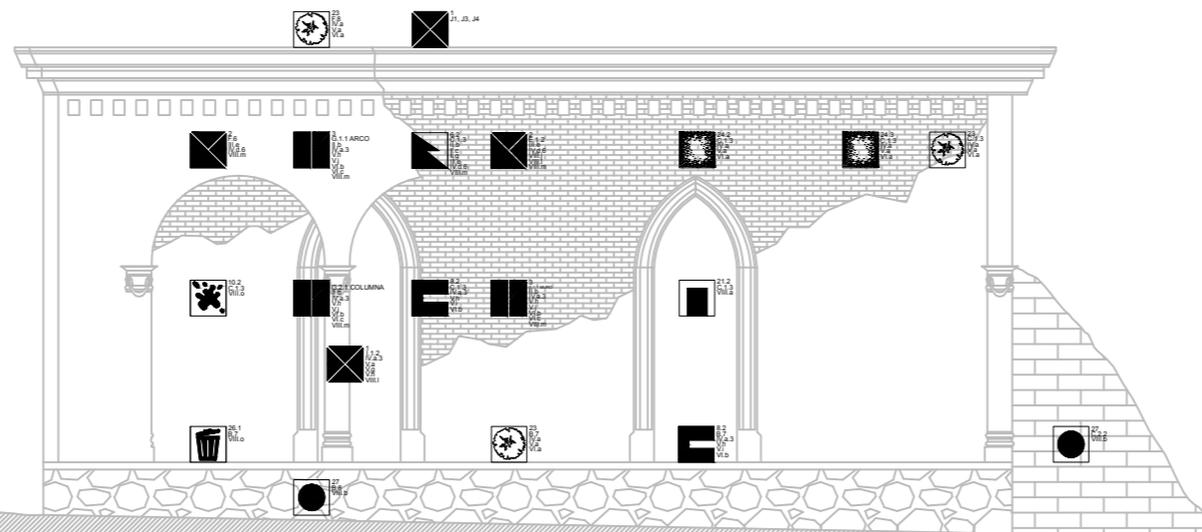
ALZADO NORESTE
0203_CC ESCALA 1:100

1. DAÑOS Y DETERIOROS ALZADO NORESTE

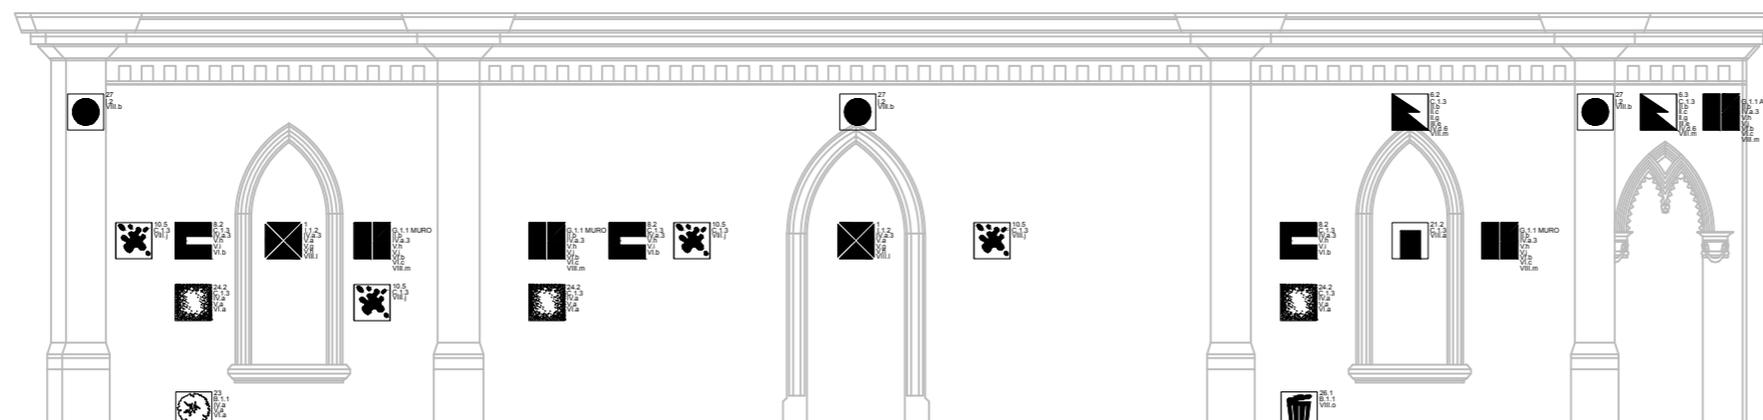
ALZADO SURESTE
0204_CC ESCALA 1:100

1. DAÑOS Y DETERIOROS ALZADO SURESTE

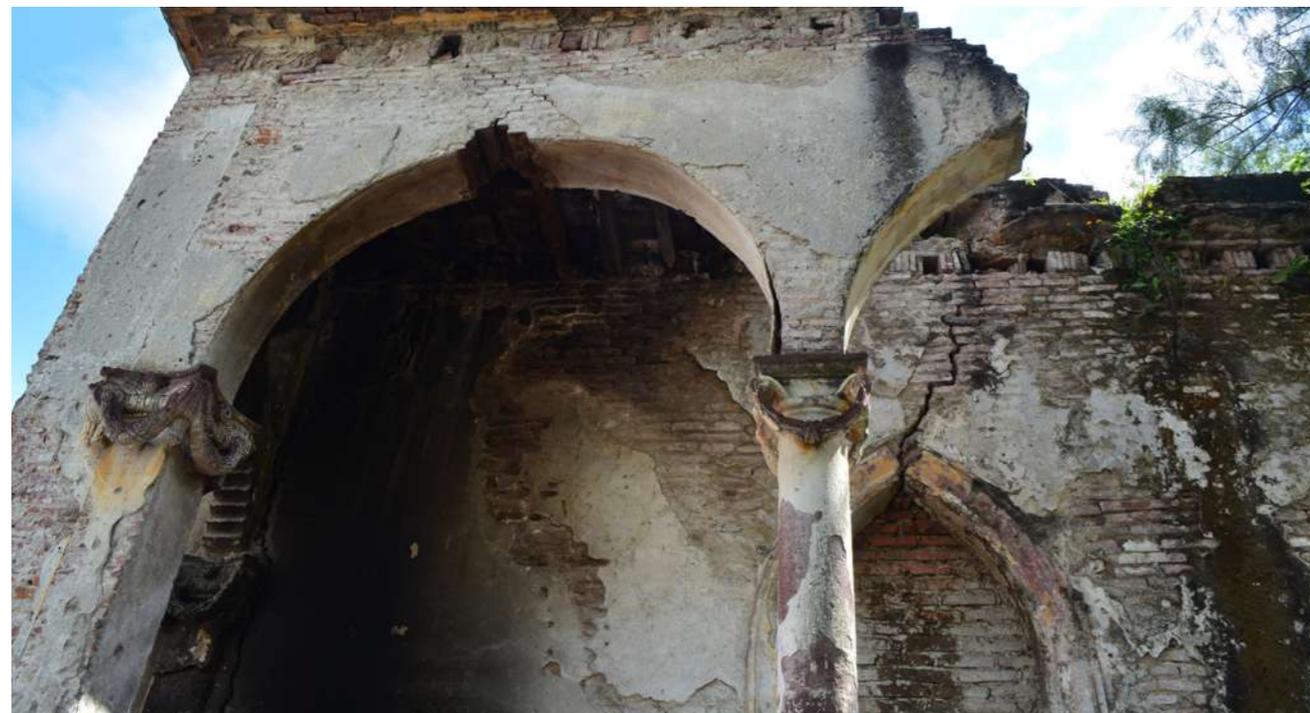
FF_02 FICHA FOTOGRÁFICA

Vista de la fachada principal del conjunto arquitectónico, en la cual se puede apreciar el estilo arquitectónico neogótico al que pertenece, con arcos ojivales, de medio punto, y ornamentos de capitel alucivos a elementos florales. Así mismo, se puede apreciar el grave estado de deterioro que presenta el inmueble, con desprendimiento de materiales, fracturas estructurales y derrumbes totales y parciales.

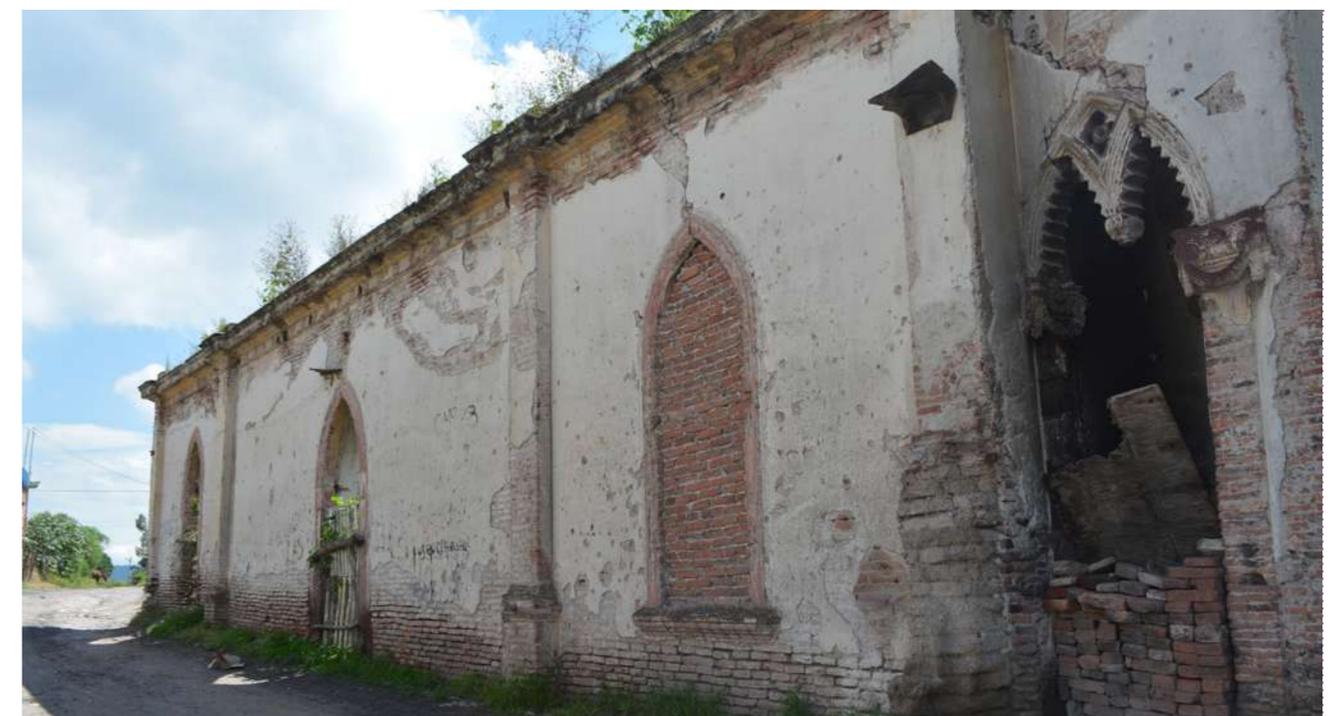
FF_03 FICHA FOTOGRÁFICA

Vista de la fachada sureste de la obra arquitectónica, se pueden apreciar vanos de sección neogótica, pilastras de ladrillo recubiertas por una mezcla de cal y arena, así como cornisas características de este estilo arquitectónico.

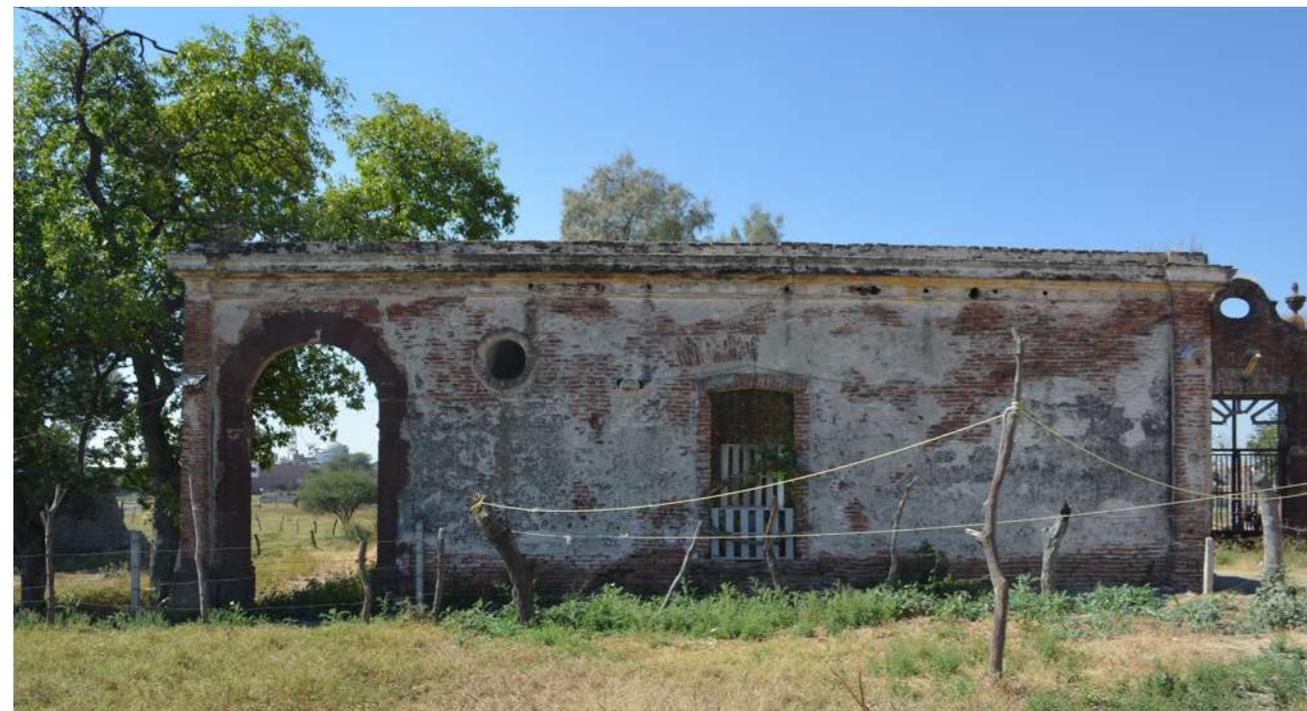
FF_04 FICHA FOTOGRÁFICA

Vista de la fachada suroeste de la obra arquitectónica, se pueden apreciar un vano perteneciente a una ventana de arco rebajado, otro vano pequeño y circular en la parte superior del edificio, y un arco de medio punto hecho a base de sillares de cantería. Así mismo, se muestra el desgaste y desprendimiento de los acabados originales, dejándose el sistema constructivo aparente a base de ladrillos de barro rojo; y además se observa un contexto a base de pastizal sin mantenimiento alguno.

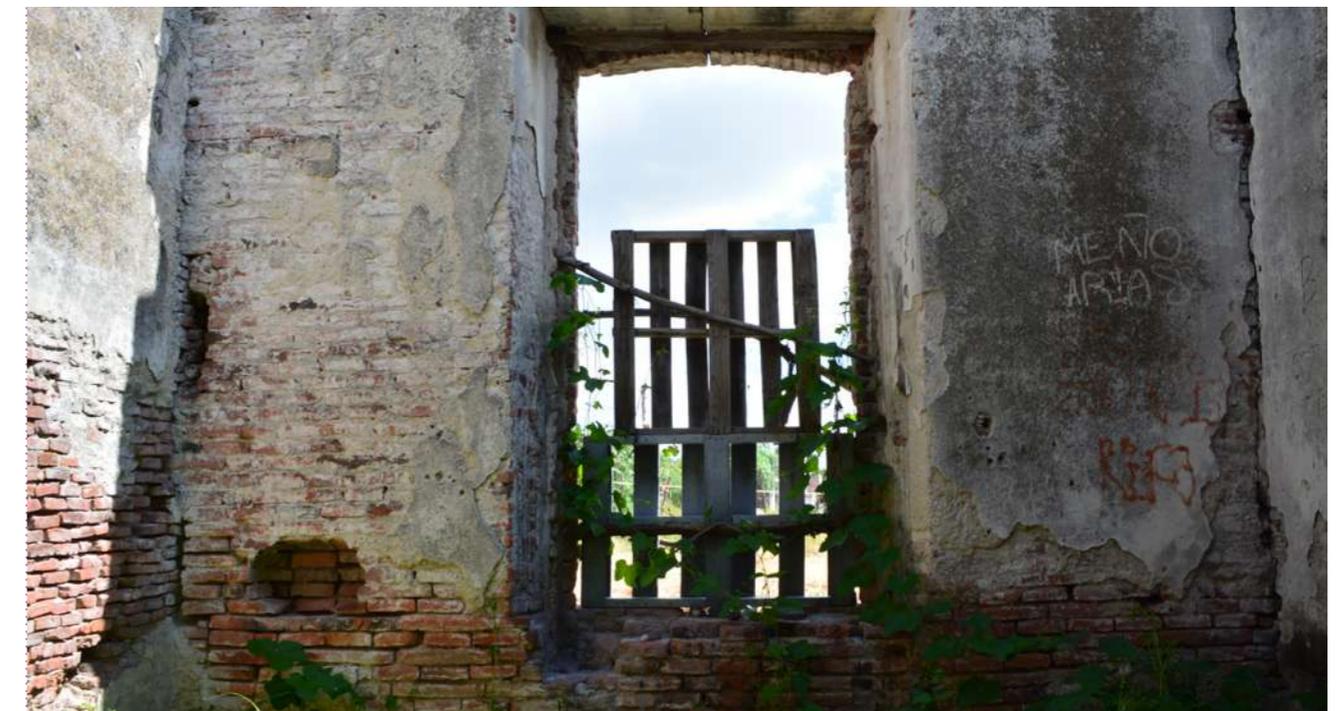
FF_05 FICHA FOTOGRÁFICA

Vista interior de la habitación 09 del conjunto arquitectónico, en la fotografía se puede apreciar el vano de una ventana de arco rebajado con derrame más ancho hacia el interior, los muros presentan pérdida de materiales y daños antrópicos a causa del mal uso del inmueble y a la mala ejecución del sistema constructivo con tabiques de barro.

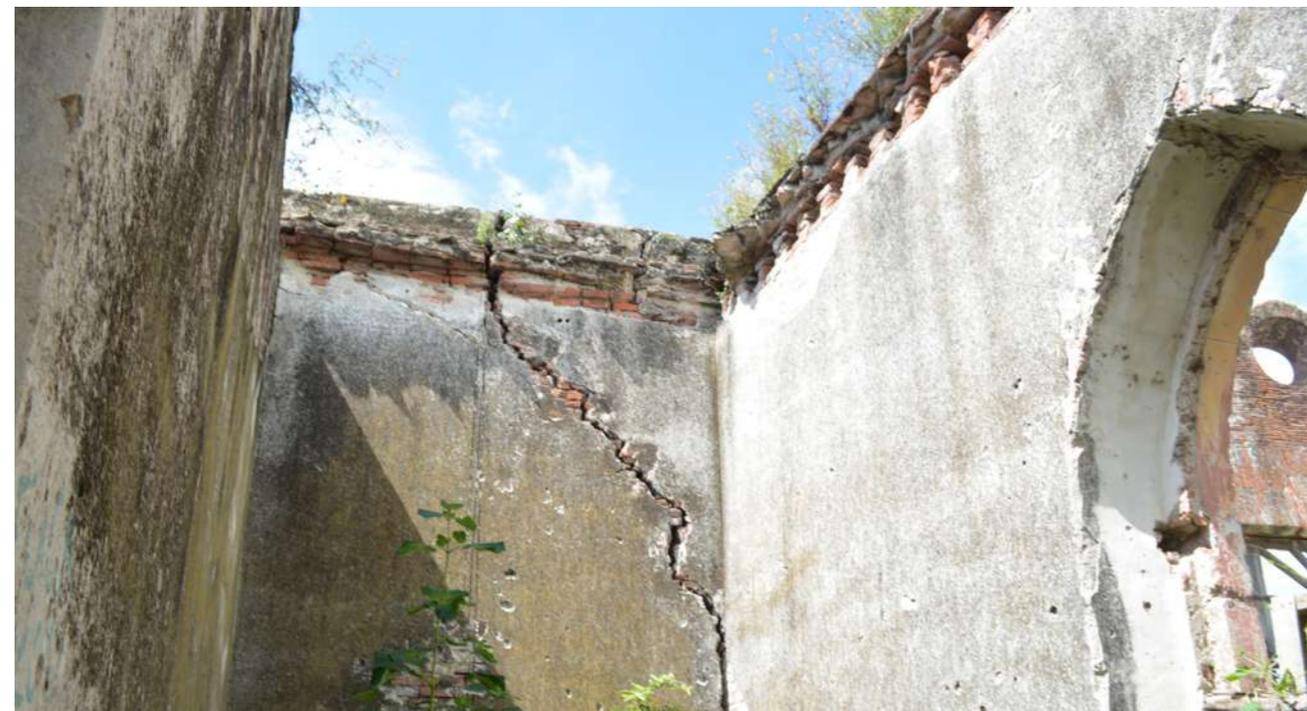
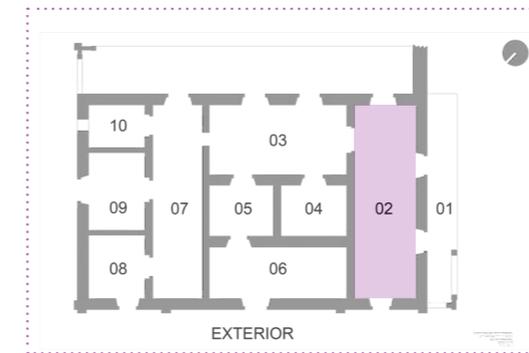
FAD_01 FICHA ALTERACIONES Y DETERIÓROS

Espacio:
 Habitación 02

_Falta total de instalaciones eléctricas, hidráulicas y sanitarias. **Agente:** Antrópico.

_Grieta vertical en muro de carga de tabique, **a causa** de malas adherencias entre elementos, falta de juntas de tabiques, no contar con traslapes, empujes laterales, asentamientos de terreno y vibraciones de tránsito. **Agente:** Antrópico, abiótico.

_Grieta diagonal en muro de carga de tabique, **a causa** de malas adherencias entre elementos, falta de juntas de tabiques, no contar con traslapes, empujes laterales, asentamientos de terreno y vibraciones de tránsito. **Agente:** Antrópico, abiótico.

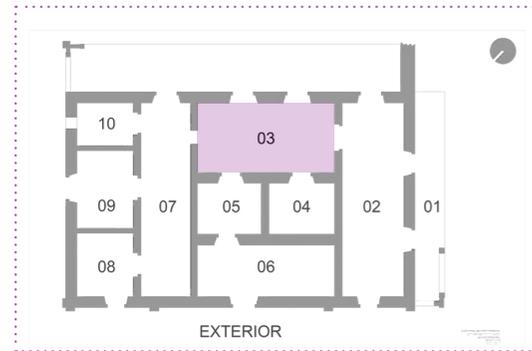
Espacio:
 Habitación 03

_Falta total de instalaciones eléctricas, hidráulicas y sanitarias. **Agente:** Antrópico.

_Grieta diagonal en muro de carga de tabique, **a causa** de malas adherencias entre elementos, falta de junteos de tabiques, no contar con traslapes, empujes laterales, asentamientos de terreno y vibraciones de tránsito. **Agente:** Antrópico, abiótico.

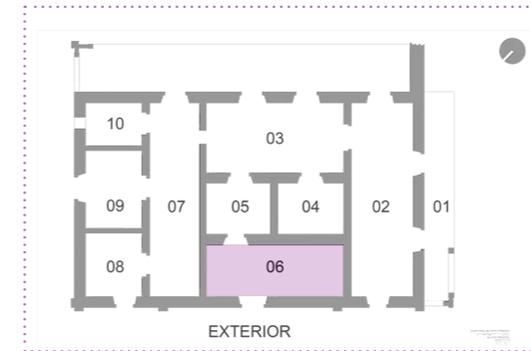
Espacio:
 Habitación 06

Vista interior de la habitación 06 del conjunto arquitectónico, en la fotografía se puede apreciar el vano de un acceso en forma ojival a base de ladrillos rojos recocidos, también se distingue una grieta prolongada desde la parte superior donde originalmente existía una cubierta de vigas de madera. El aplanado de los muros aún se mantiene en su mayoría, sin embargo presenta una gran cantidad de líquen en toda su extensión.

_Falta total de instalaciones eléctricas, hidráulicas y sanitarias. **Agente:** Antrópico.

_Grieta vertical en muro de carga de tabique, **a causa** de malas adherencias entre elementos, falta de junteos de tabiques, no contar con traslapes, empujes laterales, asentamientos de terreno y vibraciones de tránsito. **Agente:** Antrópico, abiótico.

_Grieta diagonal en muro de carga de tabique, **a causa** de malas adherencias entre elementos, falta de junteos de tabiques, no contar con traslapes, empujes laterales, asentamientos de terreno y vibraciones de tránsito. **Agente:** Antrópico, abiótico.

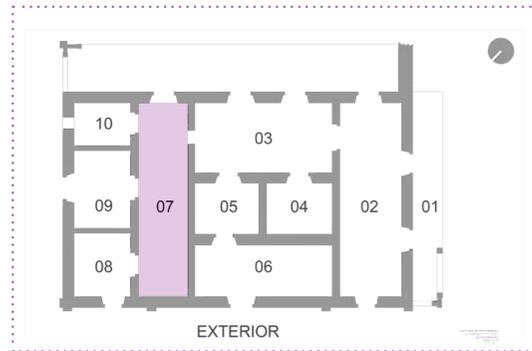
Espacio:
Habitación 07

_Falta total de instalaciones eléctricas, hidráulicas y sanitarias. **Agente:** Antrópico.

_Microflora de líquen en muro de fachada de tabique, **a causa** de humedad, lluvia y animales. **Agente:** Biótico, abiótico.

_Basura en firme de concreto, **a causa** de mal uso del espacio. **Agente:** Antrópico.

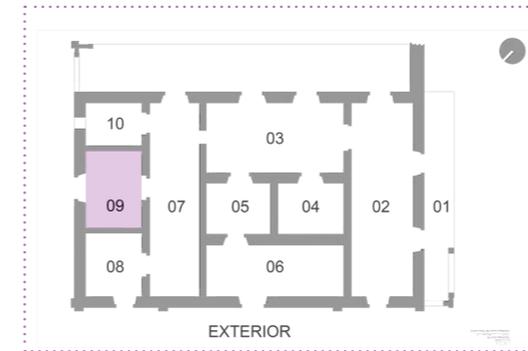
Espacio:
Habitación 09

_Falta total de instalaciones eléctricas, hidráulicas y sanitarias. **Agente:** Antrópico.

_Grieta vertical en muro de carga de tabique, **a causa** de malas adherencias entre elementos, falta de juntas de tabiques, no contar con traslapes, empujes laterales, asentamientos de terreno y vibraciones de tránsito. **Agente:** Antrópico, abiótico.

_Grieta diagonal en muro de carga de tabique, **a causa** de malas adherencias entre elementos, falta de juntas de tabiques, no contar con traslapes, empujes laterales, asentamientos de terreno y vibraciones de tránsito. **Agente:** Antrópico, abiótico.

_Microflora de líquen en muro de fachada de tabique, **a causa** de humedad, lluvia y animales. **Agente:** Biótico, abiótico.

_Basura en firme de concreto, **a causa** de mal uso del espacio. **Agente:** Antrópico.

Inyección de grietas en muros de bloques de arcilla, a base de brocha y aire a presión intermedia, lavando la grieta con alcohol etílico y agua al 10%, colocando pedacería de basalto o teja de barro con inyección con poliductos de ¾" a cada metro con una lechada de tierra cernida. Incluye materiales, mano de obra especializada, herramienta, equipo de protección, maquinaria y andamios necesarios para su ejecución.
