Universidad Michoacana de San Nicolás de Hidalgo

TESINA

Restauración del conjunto religioso de Jéruco Michoacán e integración a su entorno urbano

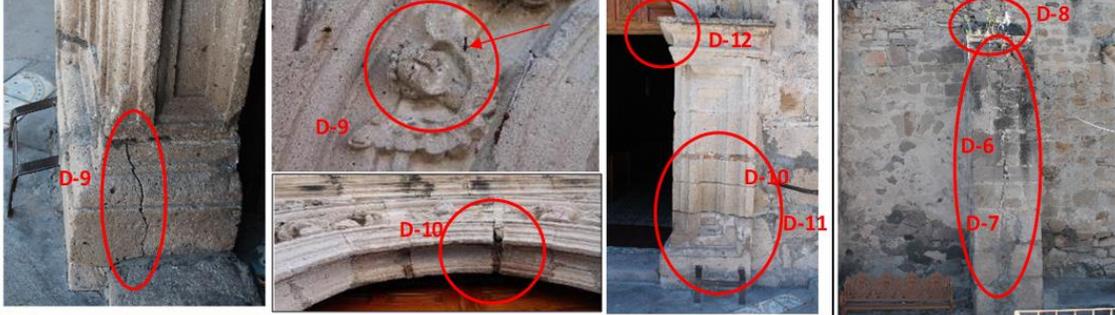
Fig. 59 Ficha de levantamiento de deterioros y alteraciones. Fuente: elaborado por autor

PARTIDA	EFECTO	CAUSA	AGENTE	CLAVE FOTO	FOTOGRAFÍAS
APOYOS CONTINUOS	Grietas	Intemperismo	Abiótico-químico y físico	D-1

Perdida de recubrimiento	Intemperismo	Abiótico-químico y físico	D-2	
	Manchas y suciedad	Intemperismo y microflora parásita	Biótico y abiótico	D-3	
	Disgregación de juntas, pulvulencia y exfoliación	Intemperismo	Abiótico-químico y físico	D-4	
ORNAMENTACIÓN	Fractura de elemento de cantería	Intemperismo	Bióticos	D-5

APOYOS ADOSADO AL MURO	Grietas	Intemperismo	Abiótico-químico y físico	D-6	
	Disgregación de juntas y exfoliación	Intemperismo	Abiótico-químico y físico	D-7	
	Manchas y suciedad	Intemperismo y microflora parásita	Biótico y abiótico	D-8	
VANOS Y CERRAMIENTOS	Fractura y desgaste de elementos de cantería	Intemperismo	Abiótico y antrópico	D-9

Disgregación de juntas	Intemperismo	Abiótico-químico y físico	D-10

Eflorescencia	Intemperismo	Abiótico-químico y físico	D-11	
	Fractura de molduras	Intemperismo	Abiótico-químico y físico	D-12

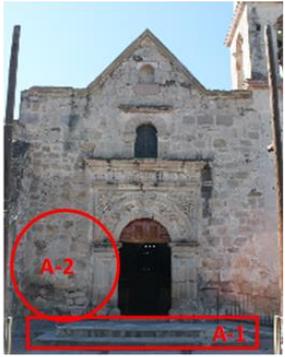
Fig. 60 Ficha de levantamiento de deterioros y alteraciones. Fuente: elaborado por autor

ELABORA: Arq. Juan Carlos Calderón Araujo		Fecha de elaboración Enero 2019			
REGISTRO DE ALTERACIONES					
ESPACIO	Capilla Sn Juan de Bautista fachada oriente, principa	FICHA N°	004	CLAVE	LDA.004
PARTIDA	ALTERACIÓN		CLAVE FOTO		
PISOS	Plancha con escalones de concreto en entrada principal.		A-1

APOYOS CONTINUOS	Restauración de juntas y aplanados con mortero de cemento		A-2		
APOYOS AISLADOS	Restauración de grietas y juntas con mortero de cemento		A-3		
OBSERVACIONES

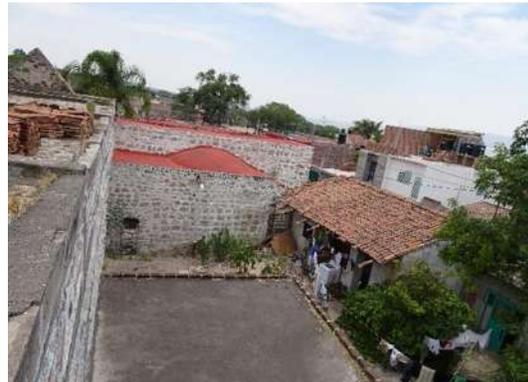
Fig. 67 Área invadida del atrio. Fuente: fotos del autor

Al lado norte de la capilla de San Juan se localiza una pequeña edificación de reciente construcción, es de tabique con aplanado y sistema constructivo de concreto armado, alberga una bodega y un baño para hombres y otro para mujeres con sus respectivas instalaciones hidrosanitarias y eléctricas. El área posterior del conjunto religioso, localizada al poniente y al sur-poniente, no está aún bien delimitada, debido a invasiones vecinales y se encuentra en trámites legales, por lo que no existe muro perimetral, ocasionando basura y maleza invasiva.

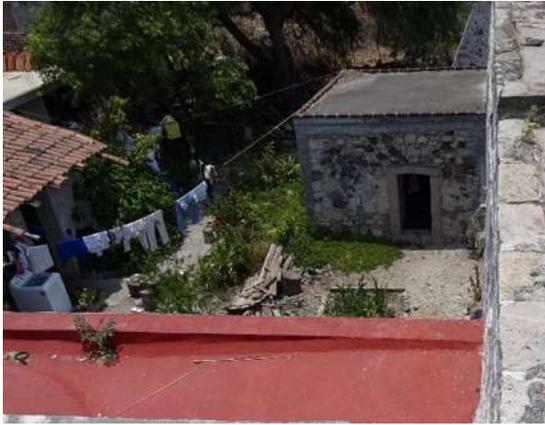
Fig. 76 Puerta de sacristía sin acceso, capilla San Juan, invasión vecinal. Fuente: foto del autor

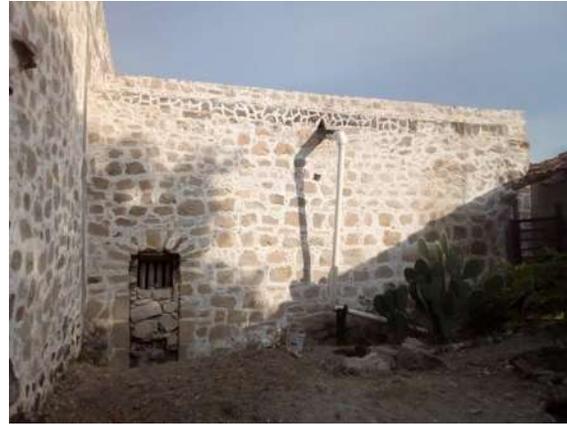
La capilla de la Virgen de Guadalupe también tiene su único acceso por el atrio, ya que la puerta que conduce al mismo patio de la sacristía de la capilla de San Juan esta tapiada y convertida en ventana, al parecer desde hace mucho tiempo cubierta de tierra hasta la base de la ventana (fig. 77). Una vez accediendo por la puerta principal del atrio hacia la capilla se localiza la primera pequeña crujía con cubierta de viguería e inmediatamente después sin ninguna separación más que un cambio de nivel aproximado de 0.10 m por medio de un escalón de piedra, está el altar con su ábside y cúpula de media naranja. A la derecha y norte del altar a través de un vano adintelado conopial fracturado se accede a un pequeño espacio que se piensa fue la sacristía y es el lugar donde se localiza la antigua puerta tapiada (ver figs. 71 y 75).

Fig. 77 Puerta tapiada sin acceso por la invasión vecinal, capilla de Guadalupe. Fuente: foto del autor

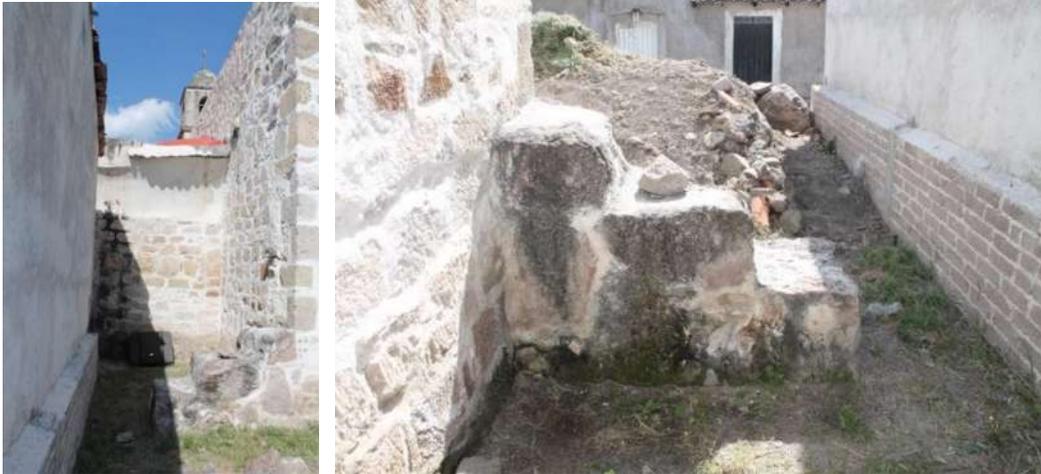
Fig. 86 Cimentación y muro inconcluso detrás de la capilla de Guadalupe. Fuente: fotos del autor

La infraestructura comprende la cimentación, la cual en ambas capillas es continua y de piedra irregular de la región unida con mortero de cal-arena. Aunque no se hicieron calas arqueológicas de la profundidad de la cimentación debido al tiempo, costo y permisos que implican realizarlas, se puede suponer en base a como se acostumbraban realizar las edificaciones en el siglo XVI, que la cimentación era una proporción del 10% de la altura del muro y de su mismo ancho, como una continuación. En el caso del conjunto religioso de Jéruco los muros tienen una altura de 6.5 y 7.75 varas castellanas respectivamente las capillas (ver fig. 74), por lo que su cimentación debe tener una profundidad aproximada de 0.8 varas o su equivalente a 0.675 m. Además, existe el vestigio físico de un muro inconcluso detrás de la capilla de Guadalupe, donde se puede observar, si se excava superficialmente, parte de la cimentación y su continuación al muro. (fig. 86)

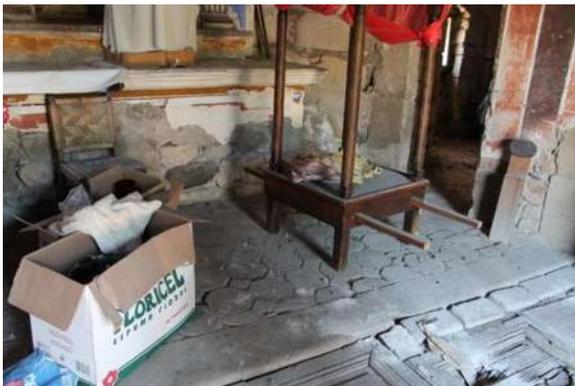
Fig. 87 Piso de loseta y tierra de capilla de Guadalupe.
Fuente: fotos del autor

Anteriormente eran de loseta de barro en ambas capillas y actualmente solo la capilla de Guadalupe conserva algunos vestigios en mal estado, el resto del piso es tierra y algunas tarimas de madera (fig. 87). La capilla de San Juan Bautista, tanto en la nave como la sacristía, tiene el mismo piso de cerámica recientemente colocado con motivos florales en color verde y ocre (fig.88). Fuera de las capillas en el atrio es adoquín color rosa y concreto en la parte central.

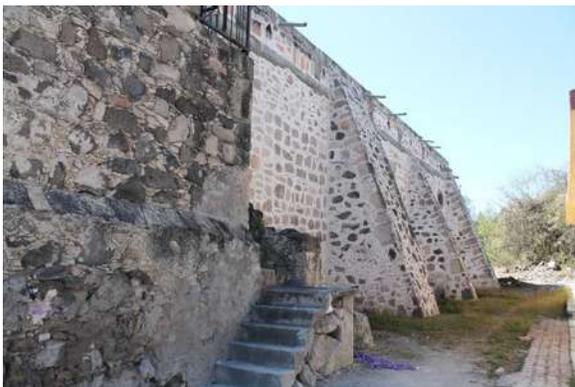
Fig. 89 Contrafuertes fachada norte. Fuente fotos del autor

Para reforzar la estabilidad del conjunto religioso en los muros laterales de ambas capillas existen estribos de piedra unidos con mortero cal-arena y restaurados recientemente, algunos con mortero de cemento y otros con cal-arena (fig. 89).

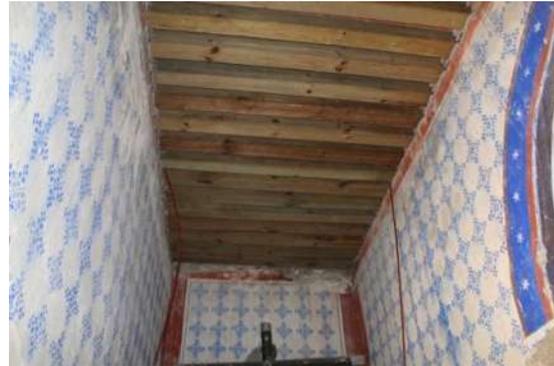
Fig. 92 Cubierta de capilla de Guadalupe, interior. Fuente: fotos del autor

crujía tiene una pequeña bóveda en la sacristía y cúpula de media naranja en el ábside, de piedra, unida con cal-arena; por la parte exterior la bóveda es plana y toda la cubierta tiene impermeabilizante acrílico color rojo con algunas grietas en la unión de las crujiás (figs. 91 y 92).

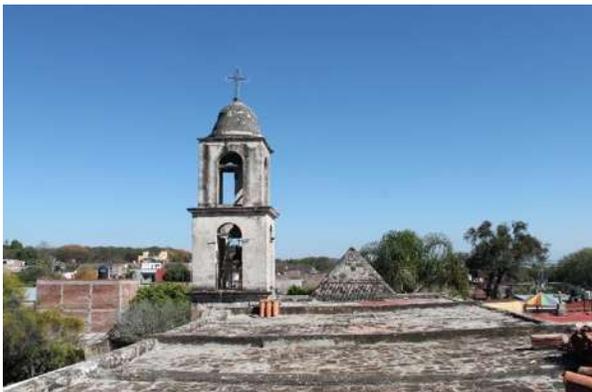
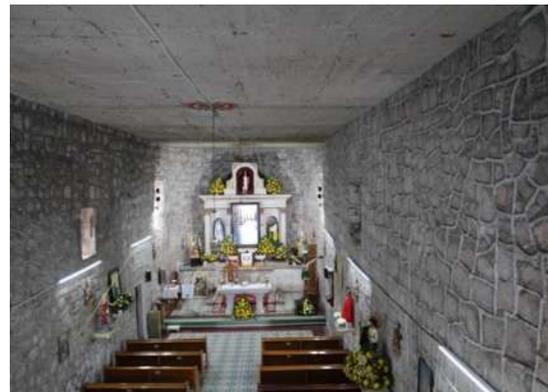
La capilla de San Juan Bautista tiene cubierta de concreto armado, tepetate y ladrillo con impermeabilizante acrílico en mal estado. Las traveses de concreto que estabilizan la cubierta están expuestas por encima de ésta y obstaculizan la bajada de agua. Por dentro no cuenta con ningún tipo de recubrimiento la cubierta (figs. 93 y 94).

Fig. 93 Cubierta de capilla de San Juan, exterior e interior. Fuente: fotos del autor

Fig. 94 Cubierta de capilla de San Juan, exterior e interior. Fuente: fotos del autor

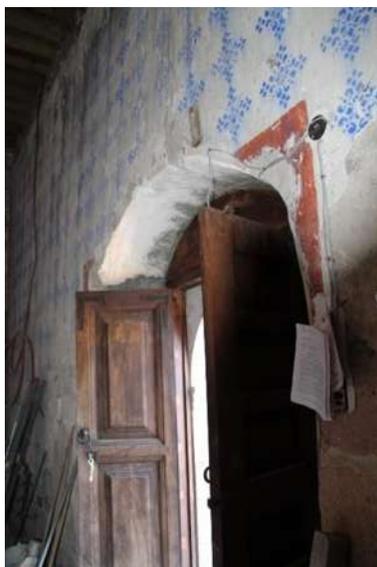
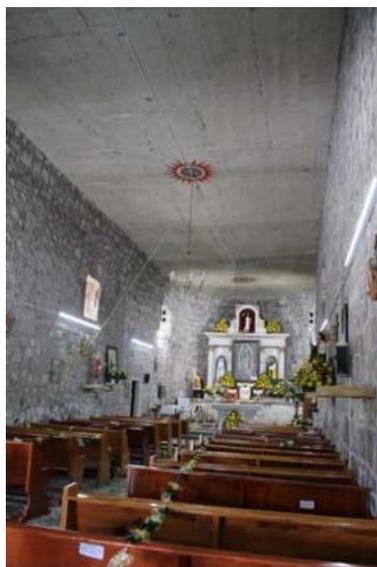
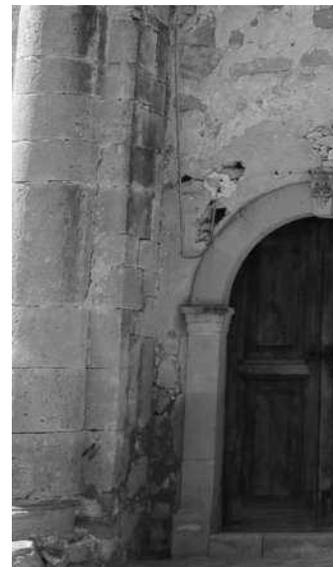
La **instalación eléctrica** en muy básica y sencilla, se identificó lo siguiente: panel de control, cableado expuesto, apagadores y contactos y luminarias interiores y exteriores. El cableado en su mayoría es visible en ambas capillas, ya que no se han ranurado los muros en su parte interior y exterior, únicamente en las áreas alteradas que se ha utilizado concreto, específicamente las cubiertas, es que se ha ahogado poliducto color naranja para realizar las bajadas de corriente eléctrica hasta algunas luminarias interiores, siendo visibles en los muros y ocultas en cubiertas. Los contactos y apagadores son visibles en ambas capillas, con excepción de la sacristía de la capilla de San Juan, donde sus muros están recubiertos de yeso y la instalación eléctrica es oculta (figs. 99 a 101).

Fig. 99 Instalación eléctrica de cableado externo en interior de capilla de Guadalupe. Fuente: foto del autor

Fig. 100 Instalación eléctrica de cableado externo en interior de capilla de San Juan. Fuente: foto del autor

Fig. 101 Instalación eléctrica cableado expuesto en capilla de Guadalupe. Fuente: foto del autor

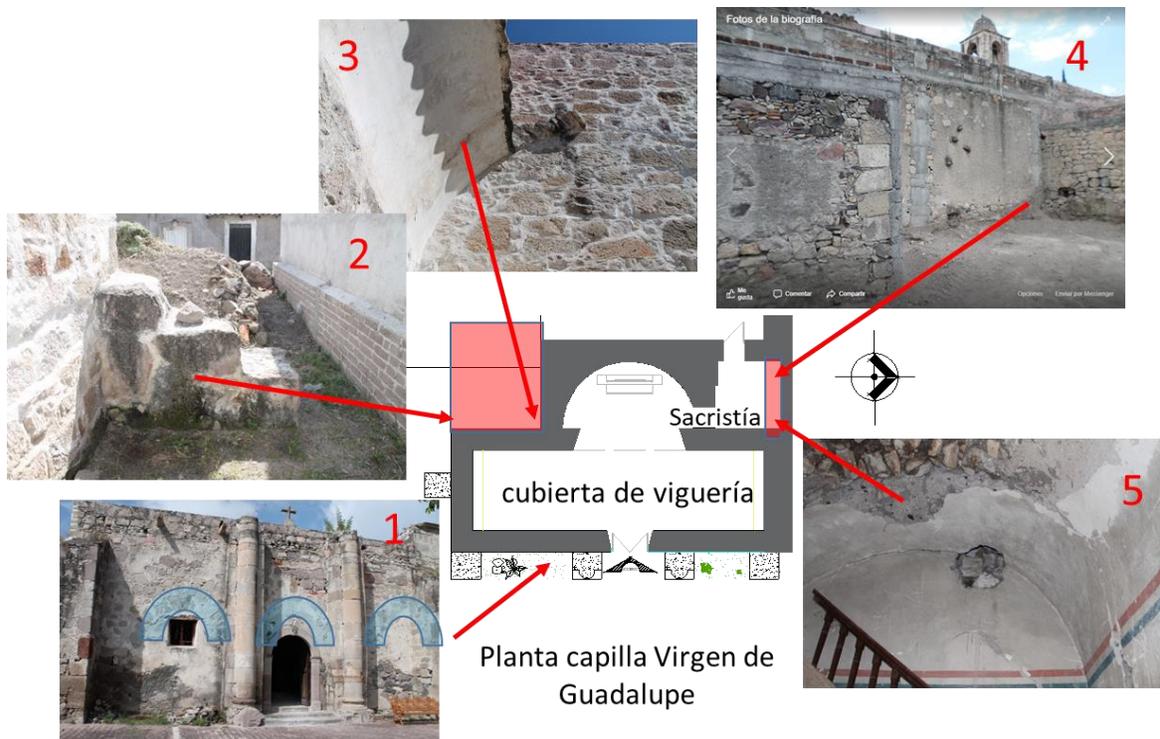
Fig. 104 Observación visual y propuesta de calas arqueológicas en capilla de Guadalupe. Fuente; elaboró autor

2- La cimentación es continua, se requiere una cala dentro de propiedad privada contigua.

3- Se piensa que este elemento sería el inicio de una bóveda por detrás de la capilla. Se requiere cala para saber si existe inserción de piedra.

4- El muro lateral sur de la capilla de San Juan está inserto en la sacristía de la capilla de Guadalupe. Se requiere cala para saber la medida exacta e identificar la diferencia en los materiales

5- La viga del coro de la capilla de San Juan está inserta en el muro de la sacristía y es evidente la diferencia de tipo de piedra en la bóveda, así como los 0.80 m de inserción en el muro de 1,20 m de la capilla de San Juan, sumado al agrietamiento ocasionado exactamente en la unión. Se requiere realizar una cala con el debido andamiaje, cimbra y equipo de seguridad.

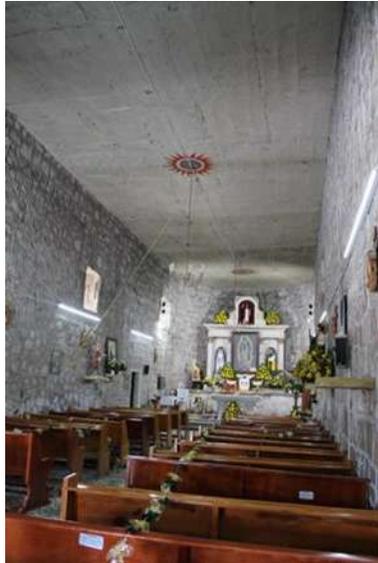
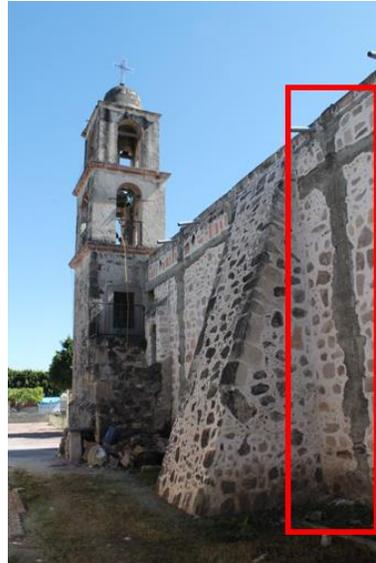
2- Otro punto importante a tomar en cuenta para la estructura del inmueble es la modificación y alteración que tuvo la cubierta de la capilla de San Juan, el cambio de vigería de madera por el concreto armado, es considerado por el ISCARSAH como una acción mecánica estática directa de cargas aplicadas,⁹⁸ lo cual puede generar problemas en un sismo de magnitud fuerte, ya que aunque la cubierta de concreto está ligada y sostenida por traveses y columnas también de concreto armado, existe incompatibilidad de materiales, y el movimiento sísmico puede ocasionar daños en los muros de piedra o en la cubierta de concreto, por lo tanto es importante analizar el peso de la losa de concreto que se transmite a los muros de piedra y a la cimentación de piedra de la capilla, la cual es del 10% de la altura de sus muros de 7.45 m. Las columnas de concreto armado están insertas

en los apoyos continuos de carga de piedra de 1.20 m de ancho de la capilla, los cuales además cuentan con estribos que ayudan a su estabilidad. A continuación, se presenta el cálculo del peso volumétrico del inmueble que servirá para realizar el análisis por cargas gravitacionales y posteriormente realizar el análisis sísmico por medio del método simplificado.

Fig. 109 Cubierta de concreto armado. Fuente: foto del autor

Fig. 110 Traveses y castillos de concreto armado. Fuente: foto del autor

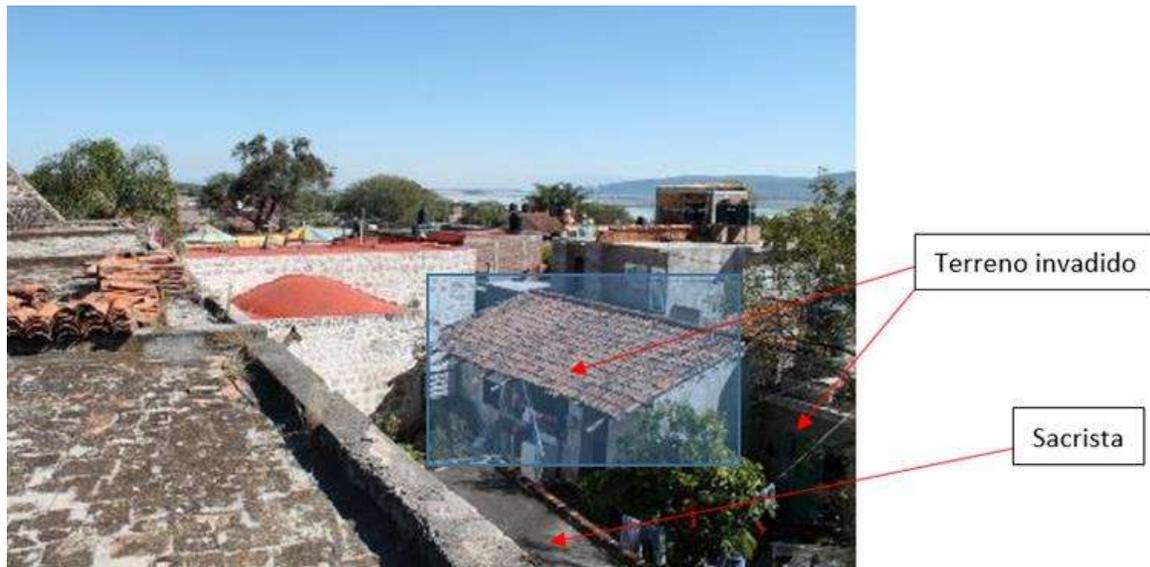
El inmueble es propiedad federal según la Constitución mexicana en su artículo 27 y es monumento histórico según la Ley Federal sobre Monumentos y Zonas Arqueológicas, Artísticas e Históricas, pero es administrado aun por los frailes agustinos. No se localizaron escrituras y la historia catastral es muy controvertida y confusa, además existe una invasión en el terreno del atrio al costado sur del templo; el municipio comentó que se ha tratado de rescatar, sin ningún resultado ya que el estado no puede acreditar la propiedad y el invasor cuenta con escrituras. La invasión se observa claramente ya que la puerta de la sacristía conduce directamente al patio trasero de la vivienda, impidiendo tener acceso por ese lugar al atrio, (fig. 110).

Fig. 115 Invasión del atrio por vivienda. Fuente: foto del auto

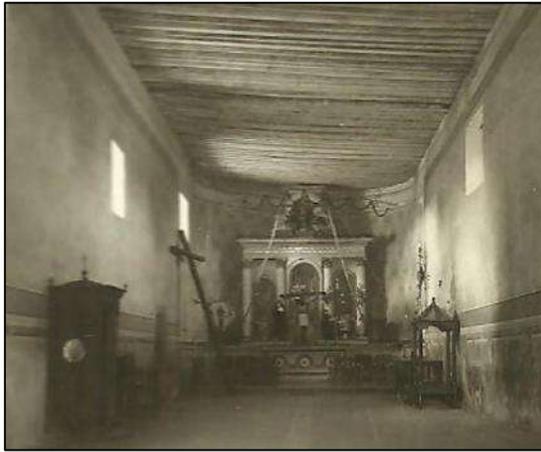
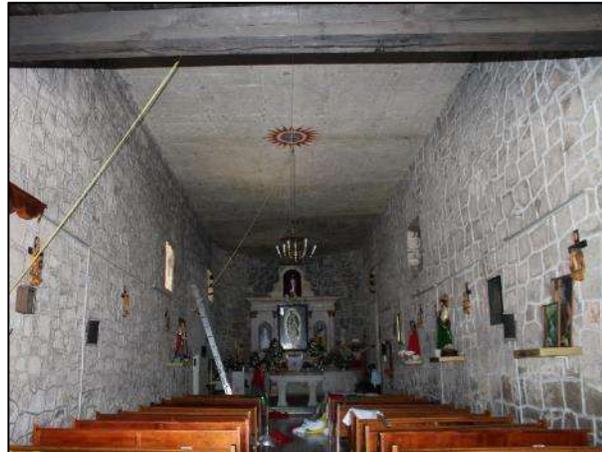
- En 1970 se sustituyó la cubierta de viguería de madera por una losa de concreto armado, sostenida y reforzada por columnas y trabe de cerramiento de concreto armado en todo su perímetro. Según comentarios de los pobladores también tenía cielo raso de tela decorada con pinturas y contaba con aplanado cal-arena en muros interiores.

Fig. 116 Interior de capilla San Juan Bautista, 1944. Muros aplanados con cal-arena. Fuente INAH

Fig. 117 Interior de capilla San Juan Bautista, 2019 Fuente: foto del autor

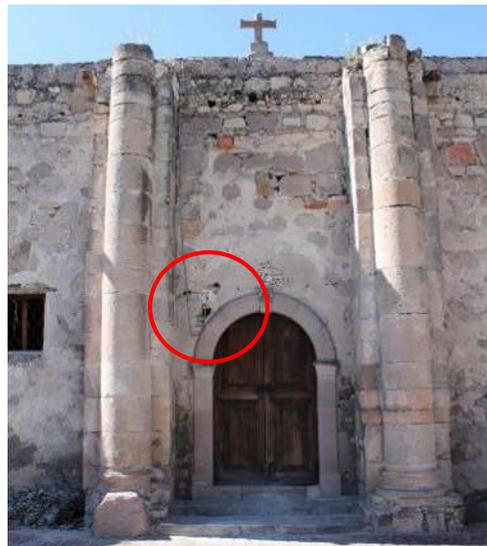
- Presencia de vegetación parásita en mampostería de los estribos de fachada, (fig.135)
- Disgregación de juntas y mampostería fracturada en pilastras adosadas, intervenida con mortero de cemento-arena, así como elementos de instalación eléctrica expuesta que bajan de azotea por el muro de la fachada principal, (fig.136).

Fig. 138 Instalación eléctrica expuesta. Fuente: foto del autor

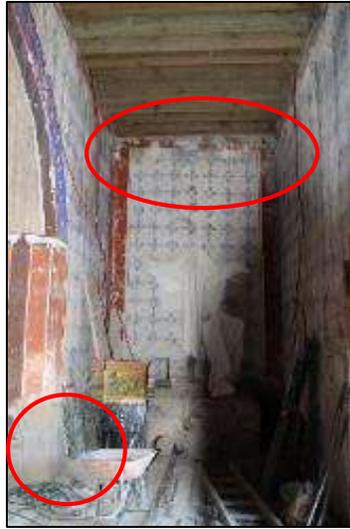
- Disgregación de juntas y pérdida de aplanados en muros y cubiertas. El aplanado y juntas aún se conservan de mortero cal-arena, pero en varios lugares esta suelto y por desprenderse, cabe mencionar que todo el aplanado que aún se conserva cuenta con pintura decorativa, la cual tiene manchas de humedad y salitre, (fig. 139 y 140).
- Pulvulencia y exfoliación en piedra de vanos, muros y bóveda, (fig. 141, 143 y 144).

Fig. 140 Salitre en muro de cubierta restaurada. Fuente: Foto del autor

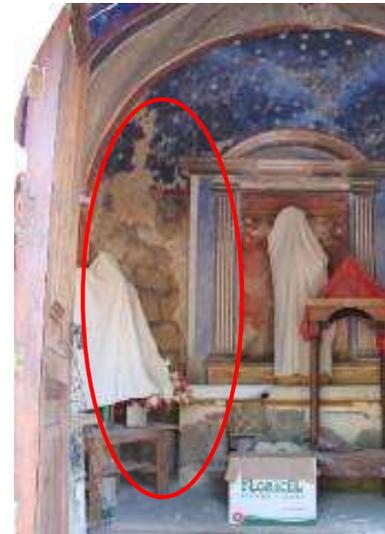
Fig. 141 Disgregación de juntas y pérdida de aplanados. Fuente: Foto del autor

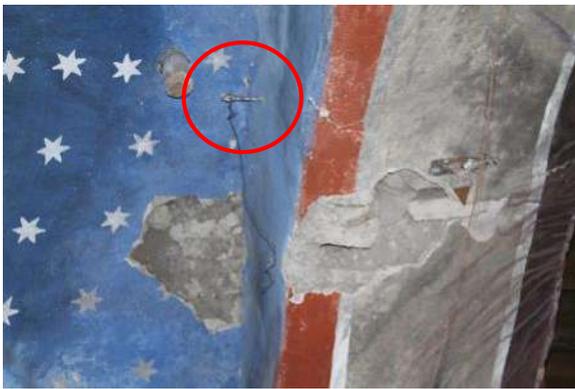
Fig. 142 Clavos, alambres, y pérdida de aplanados. Fuente: Foto del autor

- Fractura de dintel de forma conopial, en vano de entrada a sacristía, la cual llega a la bóveda que ha perdido el recubrimiento y presenta disgregación de juntas, (fig.139, 143 y 145).
- Clavos, alambre y cable eléctrico expuesto, debido al agente antrópico, (fig.142)

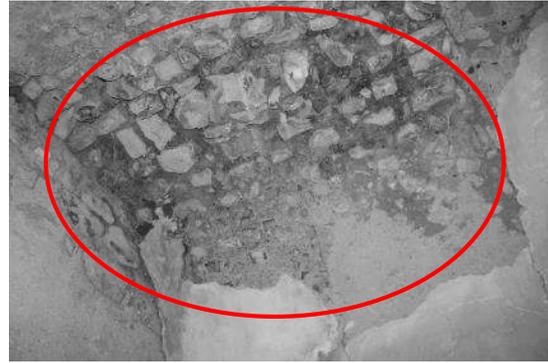
Fig. 145 Disgregación de juntas y pérdida de aplanados en bóveda de sacristía. Fuente: Foto del autor

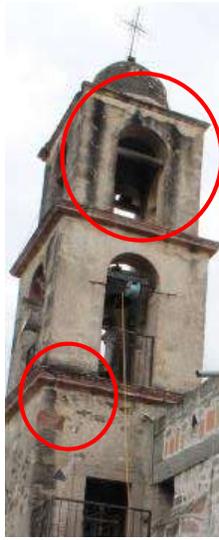
- Disgregación de juntas, grietas y pérdida de aplanados, mismos que en algunas áreas han repuesto con mortero de cemento-arena, lo que a su vez genera presencia de sales que dañan la piedra, (fig.146).
- Fracturas o despostillamiento de cornisas, lo cual ocasiona que los escurrimientos se filtren por las hendiduras y manchen la superficie del material, así como generar el ambiente idóneo para los agentes bióticos y la reproducción de hongos, líquenes y manchas negras, (fig.147 y 148).

Fig. 147 Manchas negras, hongos y disgregación de junta. Foto del autor

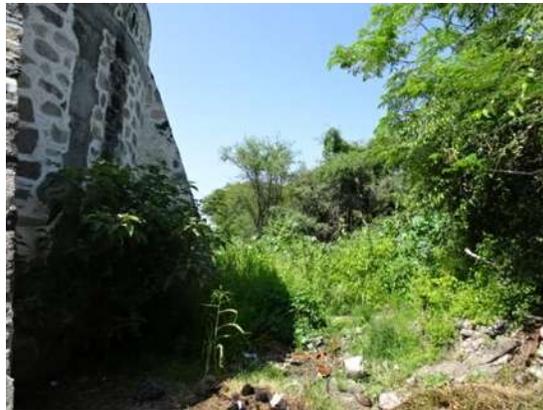
Fig. 150 Lado poniente de atrio. Fuente: foto del autor

En general se encuentra en buen estado de conservación, sin embargo, únicamente se encuentra limpio el frente, y el resto requiere mantenimiento y limpieza, ya que existe mucha vegetación parásita al lado de los muros y la tierra del piso ha cubierto una pequeña porción en la parte baja del muro, ocasionando humedad y eflorescencia (fig.150).

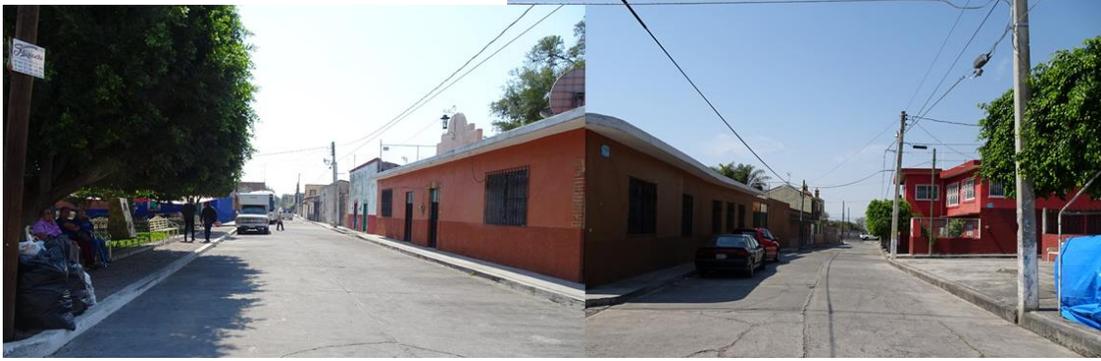
- 1- Construcciones de un mismo nivel: lo ideal es que todas las construcciones del pueblo, por lo menos las que se encuentran en las calles principales y de remate visual al conjunto religioso, sean de la misma altura, sin embargo, actualmente está fuera de toda posibilidad, ya que implicaría la destrucción de varias viviendas y la oposición de sus propietarios. Lo deseable es que por lo menos se pinten con los colores propuestos las construcciones de las calles con remate visual al conjunto religioso.

Fig. 153 Imagen urbana actual de Jéruco, con edificaciones de diferentes niveles. Fuente: foto del autor

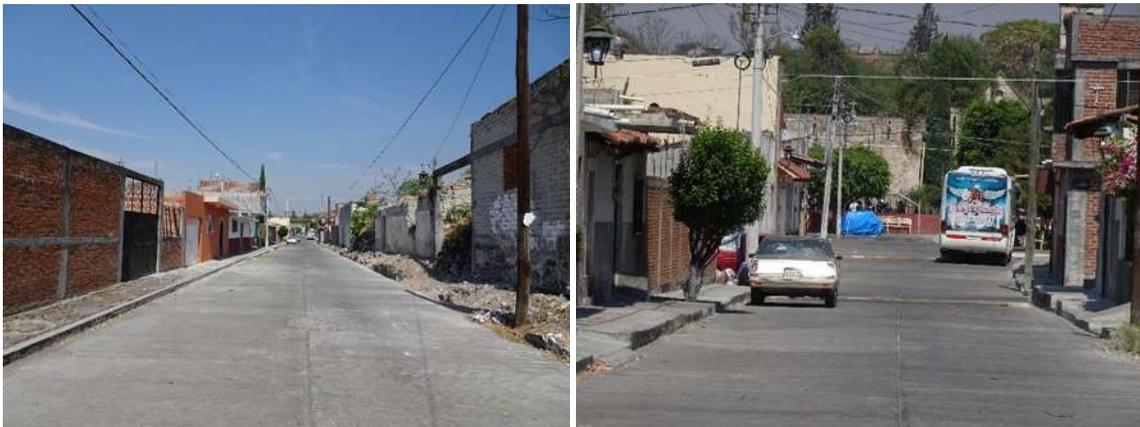
Fig. 154 Edificaciones de tabique sin recubrimiento, en calles con remate visual al conjunto religioso. Fuente: fotos del autor

2- Aplanado y recubrimiento de fachada principal en edificaciones que no lo tengan. Aproximadamente el 50% de las edificaciones sobre las calles principales donde se está proponiendo el cambio de imagen urbana son de tabique o tabicón y no cuentan con ningún tipo de recubrimiento. Se propone que el recubrimiento sea a base de cal-arena adicionando color mineral para lograr una Imagen urbana homogénea.

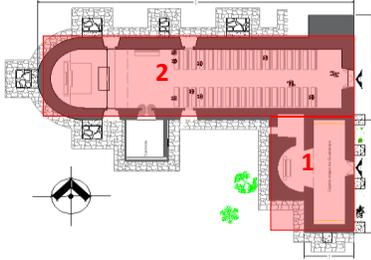
ESPACIO	Azoteas	FICHA N°	005	CLAVE	LF.005
---------	---------	----------	-----	-------	--------

Únicamente las azoteas de la capilla de la virgen de Guadalupe tienen impermeabilizante acrílico. La azotea de la capilla de San Juan se encuentra en mal estado de mantenimiento y requiere impermeabilización

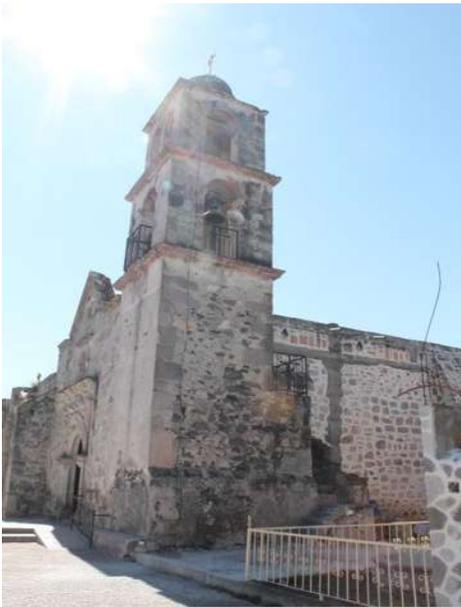
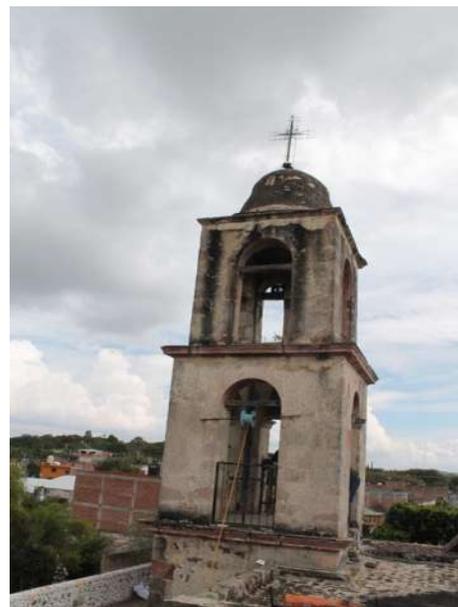
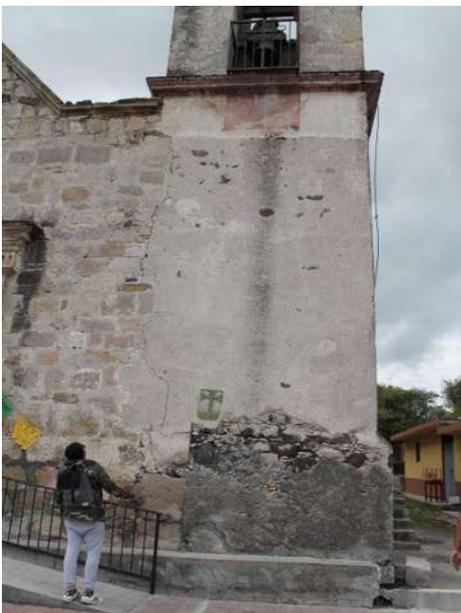
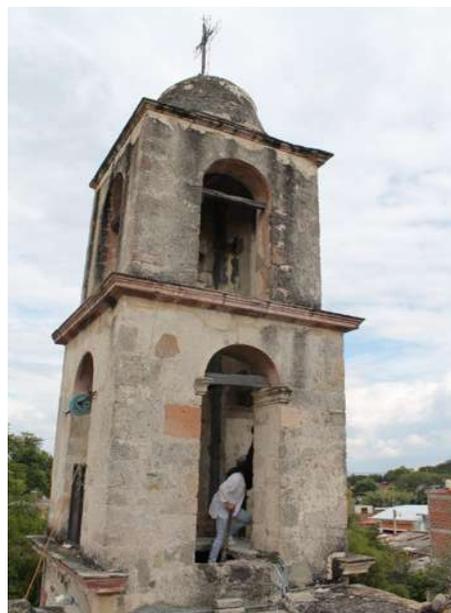
ESPACIO	Torre Campanario	FICHA N°	006	CLAVE	LF.006
---------	------------------	----------	-----	-------	--------

La torre campanario se compone de tres cuerpos y remata con un cupulin sobre el cual hay una cruz de herrería. En cada uno de sus lados del segundo y tercer cuerpo se localizan vanos en forma de arco de medio punto y separando cada uno de los cuerpos tiene una pequeña cornisa de piedra a manera de ornamentación. El sistema constructivo es a base de mampostería de piedra junteada y recubierta con mortero de cal-arena. Actualmente cuenta con algunas alteraciones de elementos de concreto armado.

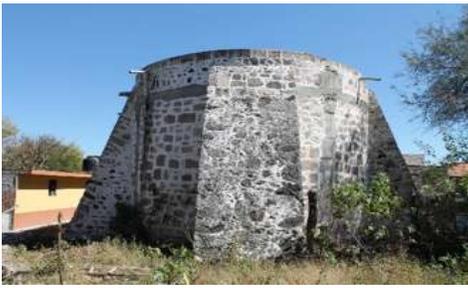
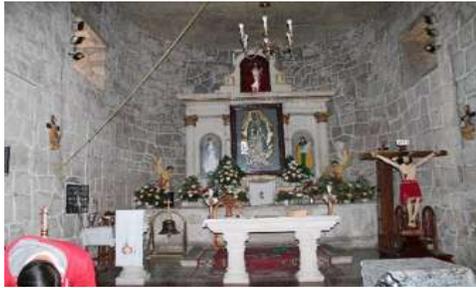
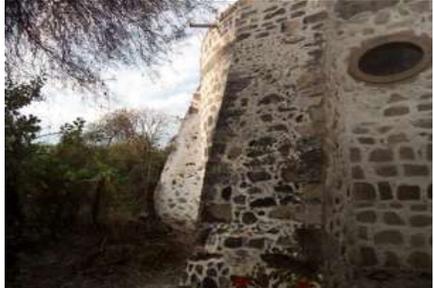
ESPACIO	Capilla Sn Juan Bautista Ábside	FICHA N°	006	CLAVE	LMSC.006
----------------	--	-----------------	------------	--------------	-----------------

CUBIERTAS					
TIPO DE CUBIERTA					
Inclinada		Bóveda		Perdida	
Plana	XXX	Cúpula		Otra	
Materiales base		Acabado inicial		Acabado final	
Viguería de Madera con tapa de ladrillo		Enladrillado con Petatillo		Impermeabilizado acrílico	XXX
Losa de Concreto armado	XXX	Aplanado de Yeso		Pintura Vinílica	
Piedra irregular		Aplanado Cal - Arena		Pintura Decorativa	
INSTALACIONES					
Eléctrica	visible	oculta			
Hidráulica	visible	oculta			
Sanitaria	visible	oculta			
OBSERVACIONES					
El Ábside cuenta con un contrafuerte de piedra junteado con cal-arena, además el muro de piedra semi circular tiene trabe de cerramiento de concreto armado y también al lado del contrafuerte existen columnas de concreto armado, debido al cambio de cubierta de concreto armado realizado en 1970

APOYOS			VANOS		
Muros de piedra de cantera irregular unidos con cal - arena, con un espesor aproximado 1.20 m y altura de 7.45 m. Contrafuerte de 1.80 de ancho de piedra unida con cal-arena. Trabe de cerramiento y columnas de concreto armado

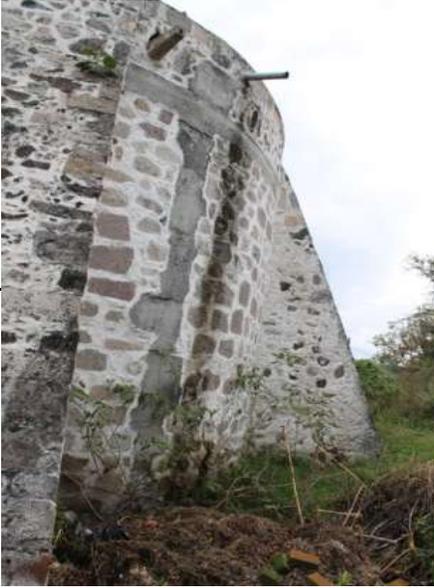
Ventana oval al costado sur del ábside, es de piedra junteada con cemento-arena y por dentro es abocinada y de concreto

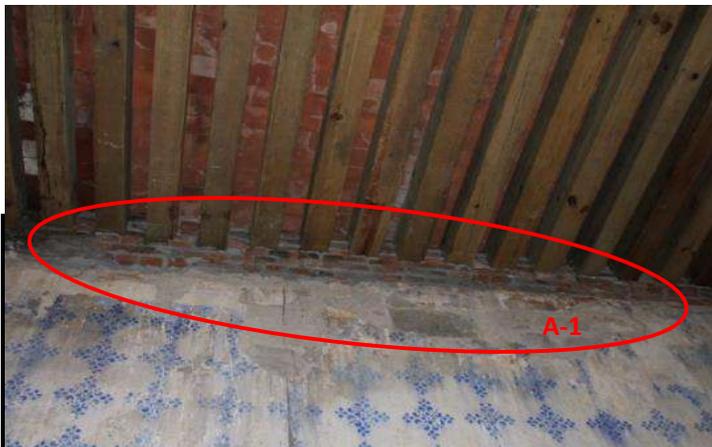
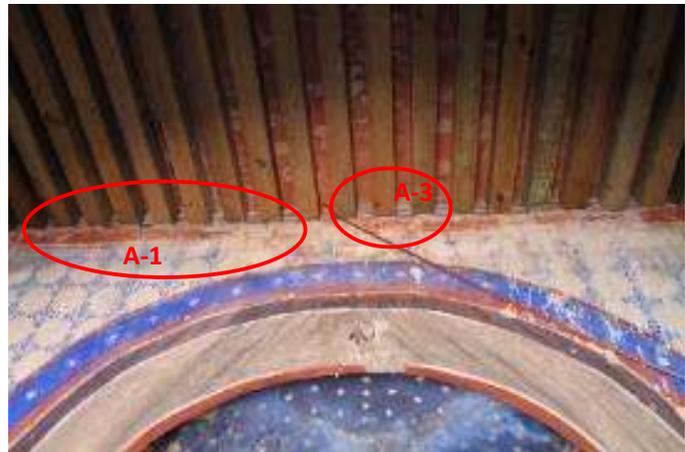
ESPACIO	Capilla Virgen de Guadalupe, interior 1er cuerpo	FICHA N°	001	CLAVE	AVG1CP.001
PARTIDA	ALTERACIÓN		CLAVE FOTO		
CUBIERTA	La cubierta se restauró en 2013, sustituyendo la vigería original que estaba en mal estado, por vigería de madera nueva, con tapa de ladrillo y tepetate, sin embargo se colocó una sobre cubierta de concreto armado con impermeabilizante acrílico. No se colocó viga de arrastre y las vigas están descansando directamente sobre el muro de piedra, con tabique rojo a su alrededor, unido con mortero de cemento, para lograr la altura deseada de la cubierta.		A-1		
VANOS Y CERRAMIENTOS	No se sabe como era originalmente el vano de la puerta del acceso principal de la capilla de Guadalupe, sin embargo existe una fotografía de 1940 (ver reconstrucción histórica) donde el vano aparece cuadrado con un enmarcamiento de polín y dintel de madera.		A-2		
INSTALACIONES Y COMPLEMENTOS	Instalaciones eléctricas expuestas		A-3

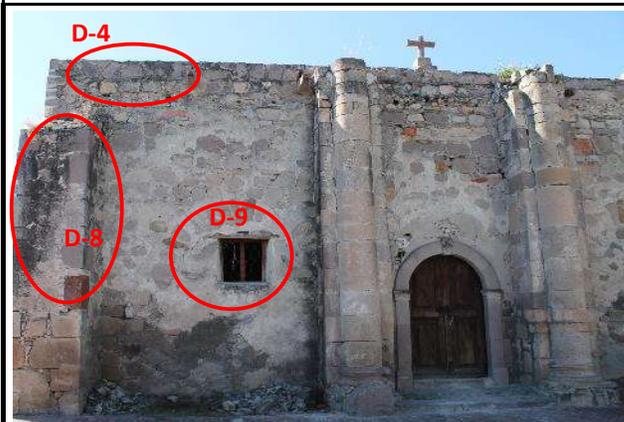
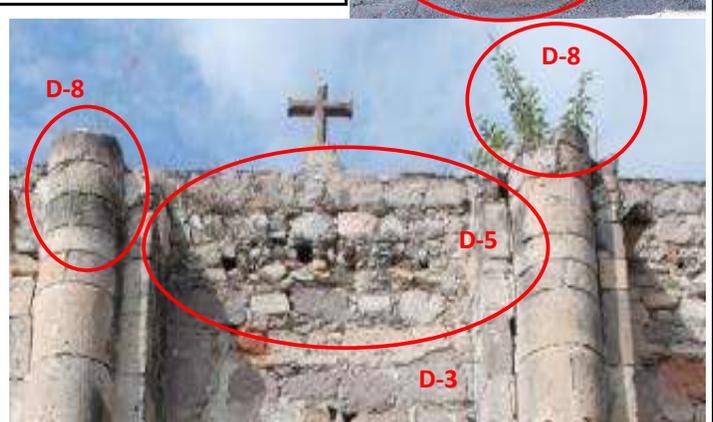
ESPACIO	Capilla de Guadalupe fachada oriente, principal	FICHA N°	003	CLAVE	LDA.003
---------	---	----------	-----	-------	---------

PARTIDA	EFECTO	CAUSA	AGENTE	CLAVE FOTO	FOTOGRAFIAS
PISOS	Desgaste en escalones de adoquín y concreto	Intemperismo	Antrópico	D-1	
APOYOS CONTINUOS	Grietas	Intemperismo	Abiótico-químico y físico	D-2	
	Perdida de recubrimiento	Intemperismo	Abiótico-químico y físico	D-3	
	Manchas y suciedad	Intemperismo y microflora parásita	Biótico	D-4	
	Disgregación de juntas y exfoliación	Intemperismo	Abiótico-químico y físico	D-5	
APOYOS ADOSADO AL MURO	Pulvurulencia	Intemperismo	Abiótico-químico y físico	D-6	
	Disgregación de juntas y exfoliación	Intemperismo	Abiótico-químico y físico	D-7	
	Manchas y suciedad	Intemperismo y microflora parásita	Biótico	D-8	
VANOS Y CERRAMIENTOS	Putrefacción y deformación de enmarcamiento y dintel de madera	Intemperismo, humedad, falta de mantenimiento	Abiótico químico y físico y bióticos (polilla, hongo)	D-9

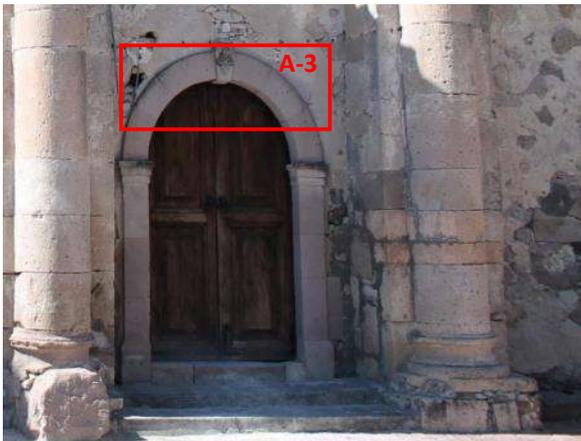
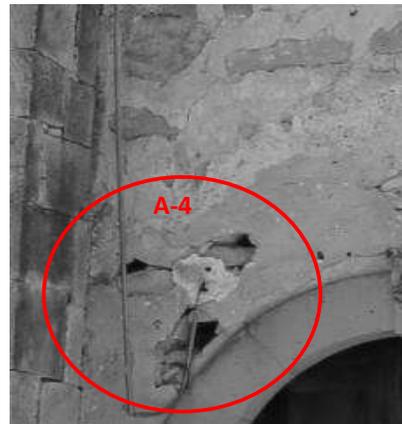
ESPACIO	Capilla de Guadalupe fachada oriente, principal	FICHA N°	003	CLAVE	LDA.003
PARTIDA	ALTERACIÓN		CLAVE FOTO		
APOYOS CONTINUOS	Restauración de grietas y juntas con mortero de cemento		A-1		
APOYOS AISLADOS	Restauración de grietas y juntas con cemento		A-2		
VANOS Y CERRAMIENTOS	No se sabe como era originalmente el vano de la puerta del acceso principal de la capilla de Guadalupe, sin embargo existe una fotografía de 1940 (ver reconstrucción histórica) donde el vano aparece cuadrado con un enmarcamiento de polín y dintel de madera.		A-3		
INSTALACIONES Y COMPLEMENTOS	Instalación eléctrica expuesta		A-4		
OBSERVACIONES

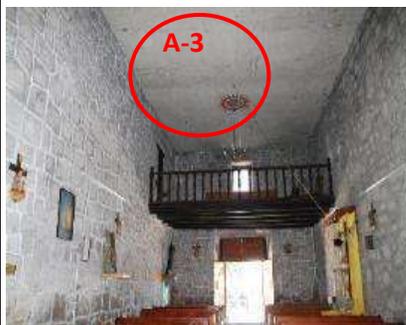
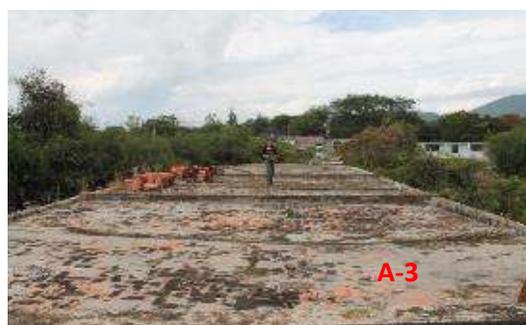
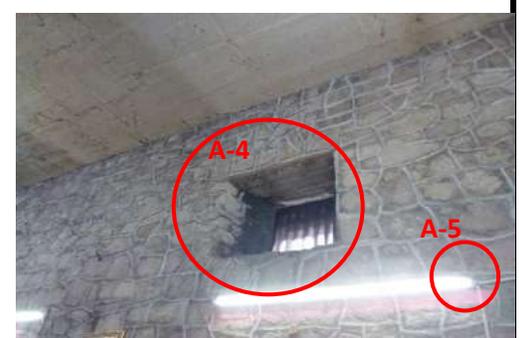
ESPACIO	Capilla San Juan Bautista, nave principal y sacristía	FICHA N°	005	CLAVE	LAD.005
PARTIDA	ALTERACIÓN		CLAVE FOTO		
PISOS	La nave y sacristía tienen piso cerámico y en fotos de 1940 aparece loseta de barro o piedra. (ver capítulo de reconstrucción histórica)		A-1		
APOYOS CONTINUOS	Alteraciones en 1970, se colocaron elementos estructurales de columnas y trabe de cerramiento de concreto armado insertas en el muro de piedra de la capilla de San Juan, en todo el perímetro de la nave. En el año 2014 se consolidaron todos los muros y contrafuertes, excepto la fachada principal oriente, pero no se recubrió el interior y exterior con ningún material.		A-2		
CUBIERTA	Losa de concreto armado recubierta con tepetate y ladrillo e impermeabilizante acrílico muy deteriorado. Esta alteración fue realizada en 1970.		A-3		
VANOS Y CERRAMIENTOS	Las ventanas laterales tienen enmarcamiento de diversos materiales, (piedra, madera y concreto), solo el vano de la puerta de fachada principal se encuentra con los materiales y sistema constructivo original.		A-4

INSTALACIONES Y COMPLEMENTOS	La instalación eléctrica se encuentra expuesta sobre los muros y la cubierta		A-5		
OBSERVACIONES					
El coro no es el original y se colocó recientemente

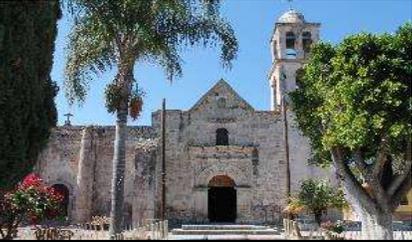
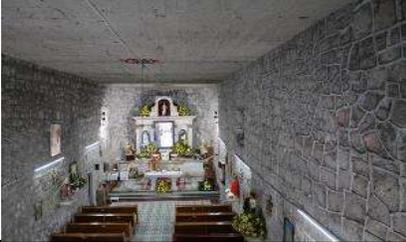
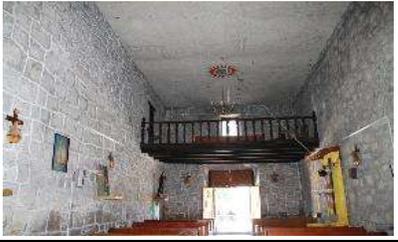
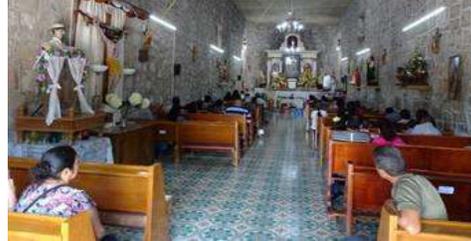
Elementos del Templo de San Juan Bautista

Pisos:	Distribución espacial:	Observaciones:
Tierra // Concreto/ / Madera/ / Loseta // Mosaico / XX / Otros:	Original / XX / Tradicional / / Modificada / /	El estado de conservación del templo es bueno. Los muros y contrafuertes fueron restaurados mediante una consolidación con cal apagada y arena en el 2014. La cubierta original de viguería y ladrillo tuvo una alteración en 1970, se cambio por concreto armado y en los muros de piedra de 1.20 m de ancho se insertaron traveses y columnas también de concreto armado, ligadas a la cubierta.

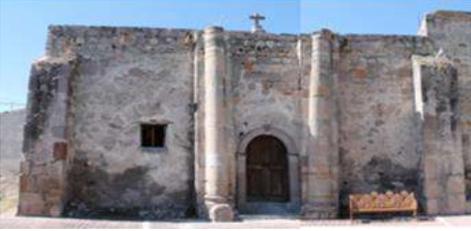
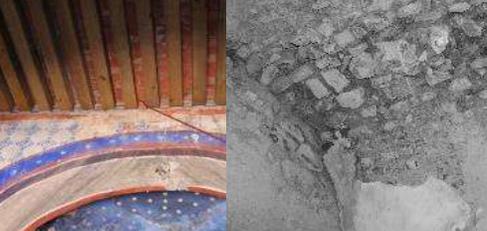
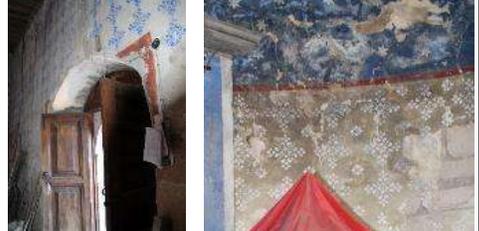
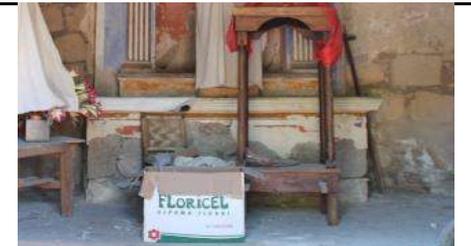
Elementos de la Capilla de la Virgen de Guadalupe

Pisos:	Distribución espacial:	Observaciones:
Tierra / XX / Concreto/ / Madera / XX / Loseta / XX / Mosaico / / Otros:	Original / XX / Tradicional / / Modificada / /	El estado de conservación de esta capilla es regular. La cubierta de viguería del primer cuerpo fue restaurada en 2013, pero los muros interiores de toda la capilla presentan disgregación de aplanado y pérdida de pintura mural. Además el vano de la puerta de la sacristía, que es un arco conopial, está fracturado debido a la humedad

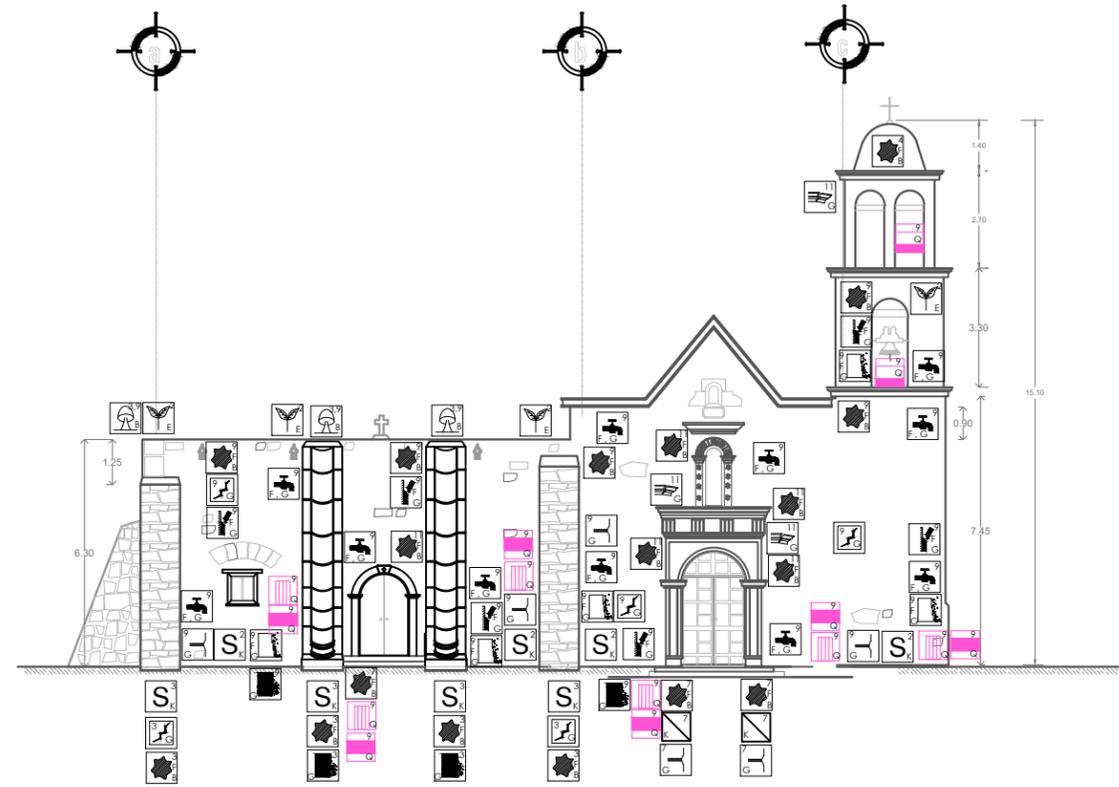
Fachada Principal (Oriente)

PRESENCIA DE SALES	JUNTAS DE CEMENTO
PRESENCIA DE VEGETACIÓN	APLANADO DE CEMENTO
DESGASTE POR ABRASIÓN	CUBIERTA CONCRETO ARMADO
GRIETAS Y FISURAS	ELEMENTO CONCRETO ARMADO
FALTANTE DE ELEMENTO	PISO CERÁMICO
HUMEDAD	PINTURA ACRÍLICA
MANCHAS	
ELEMENTO AGREGADO	
DESPRENDIMIENTO DE APLANADO	
FALTANTE DE PISO	
CUBIERTA EN MAL ESTADO	
EFLORESCENCIA	
EXFOLIACIONES	
DESPLOME Y DESNIVEL	
DISREGGACIÓN DE JUNTA	
FRACTURA	
DESPOSTILLAMIENTO DE MATERIAL	
PIEDRA FRACTURADA	
FRACTURA DE MOLDURA	
PRESENCIA DE HONGOS	
PUERTA EN MAL ESTADO	
PULVURENCIA	
FALTANTE DE APLANADO	
SUPERPOSICIÓN DE CONCRETO SOBRE BALDOSA	
CUBIERTA AGREGADA

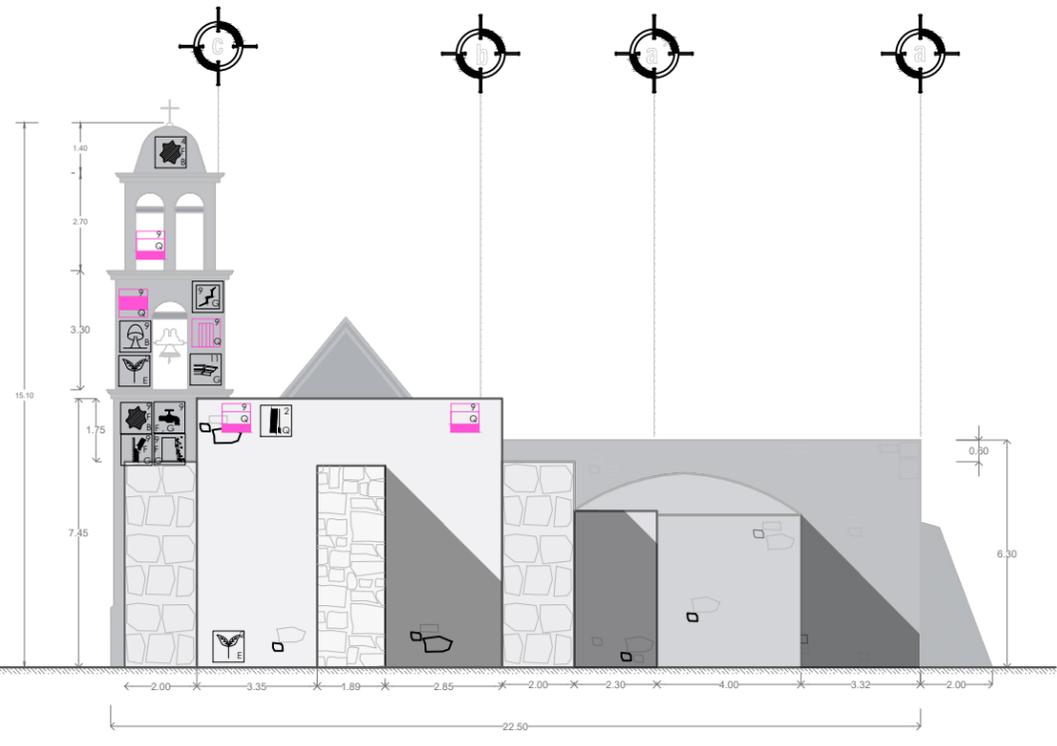
Fachada Poniente

PRESENCIA DE SALES	JUNTAS DE CEMENTO
PRESENCIA DE VEGETACIÓN	APLANADO DE CEMENTO
DESGASTE POR ABRASIÓN	CUBIERTA CONCRETO ARMADO
GRIETAS Y FISURAS	ELEMENTO CONCRETO ARMADO
FALTANTE DE ELEMENTO	PISO CERÁMICO
HUMEDAD	PINTURA ACRÍLICA
MANCHAS	
ELEMENTO AGREGADO	
DESPRENDIMIENTO DE APLANADO	
FALTANTE DE PISO	
CUBIERTA EN MAL ESTADO	
EFLORESCENCIA	
EXFOLIACIONES	
DESPLOME Y DESNIVEL	
DISGREGACIÓN DE JUNTA	
FRACTURA	
DESPOSTILLAMIENTO DE MATERIAL	
PIEDRA FRACTURADA	
FRACTURA DE MOLDURA	
PRESENCIA DE HONGOS	
PUERTA EN MAL ESTADO	
PULVULENCIA	
FALTANTE DE APLANADO	
SUPERPOSICIÓN DE CONCRETO SOBRE BALDOSA	
CUBIERTA AGREGADA

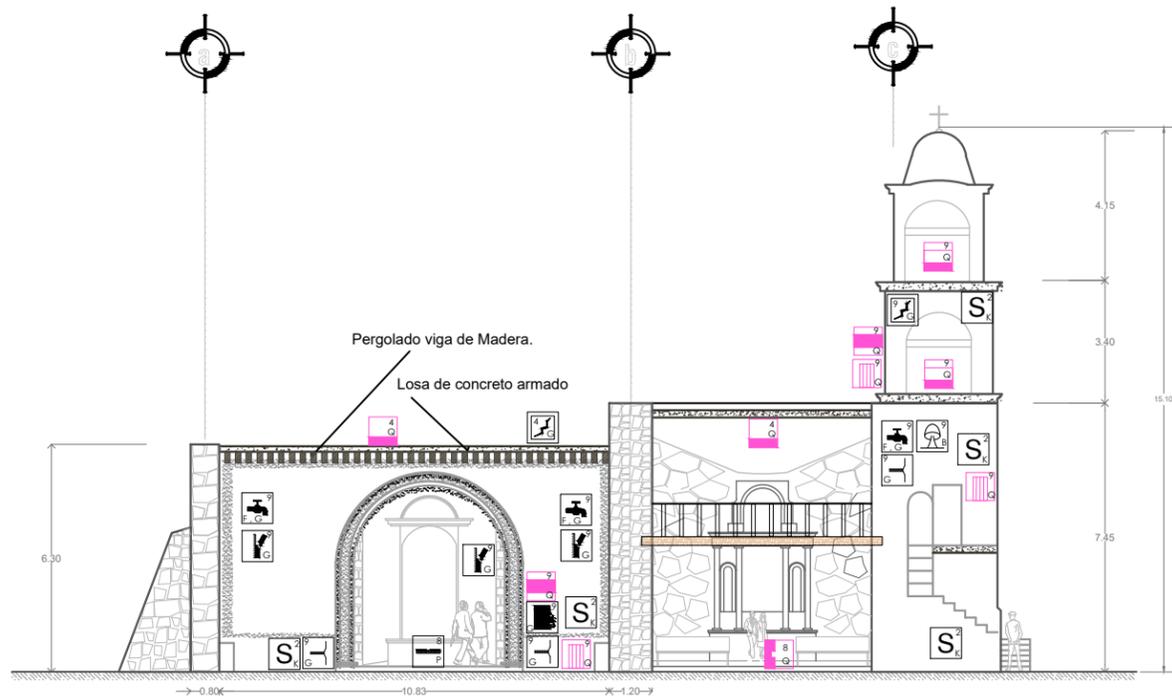
Capilla Virgen de Guadalupe
Corte transversal a - a'

PRESENCIA DE SALES		JUNTAS DE CEMENTO
	PRESENCIA DE VEGETACIÓN		APLANADO DE CEMENTO
	DESGASTE POR ABRASIÓN		CUBIERTA CONCRETO ARMADO
	GRIETAS Y FISURAS		ELEMENTO CONCRETO ARMADO
	FALTANTE DE ELEMENTO		PISO CERÁMICO
	HUMEDAD		PINTURA ACRÍLICA
	MANCHAS		
	ELEMENTO AGREGADO		
	DESPRENDIMIENTO DE APLANADO		
	FALTANTE DE PISO		
	CUBIERTA EN MAL ESTADO		
	EFORESCENCIA		
	EFOLOCACIONES		
	DESPLOME Y DESNIVEL		
	DISGREGACIÓN DE JUNTA		
	FRACTURA		
	DESPOSTILLAMIENTO DE MATERIAL		
	PIEDRA FRACTURADA		
	FRACTURA DE MOLDEURA		
	PRESENCIA DE HONGOS		
	PUERTA EN MAL ESTADO		
	PULVURULENCIA		
	FALTANTE DE APLANADO		
	SUPERPOSICIÓN DE CONCRETO SOBRE BALDOSA		
	CUBIERTA AGREGADA
