Tesina titulada:

**PROYECTO DE INTEGRACIÓN DE LA ANTIGUA ESCUELA 20 DE  
NOVIEMBRE EN LA TENENCIA DE SANTA MARÍA**

**Especialidad en Restauración en Sitios y Monumentos**

**Morelia Michoacán, febrero 2020**

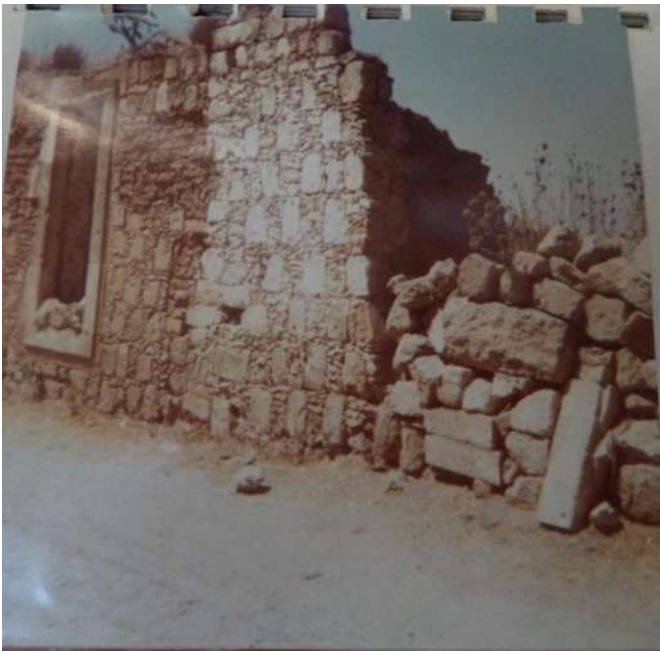
Fotografía del estado anterior del inmueble, antes de los arreglos.

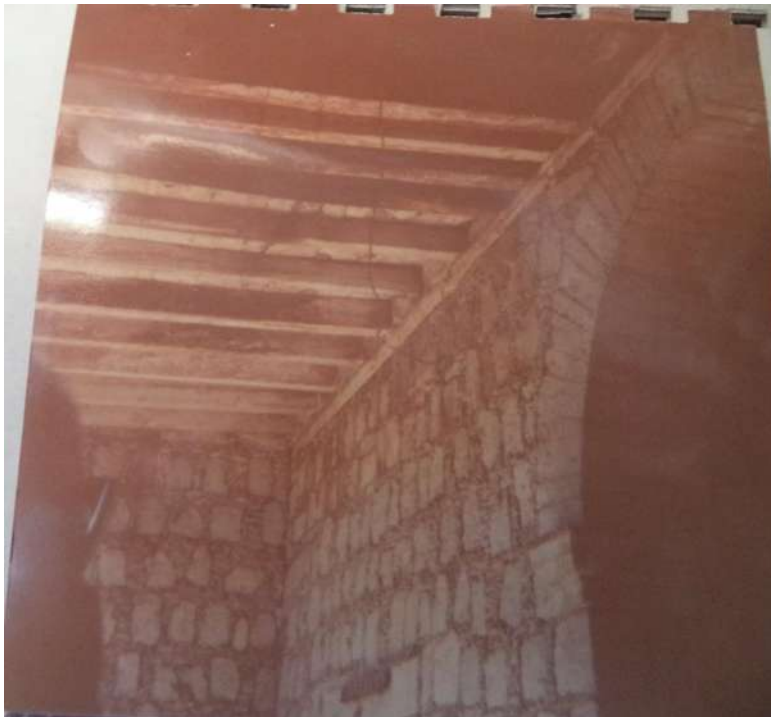
Imagen del interior de la escuela en donde se puede apreciar la vigería del corredor, la cual ha perdido por completo.

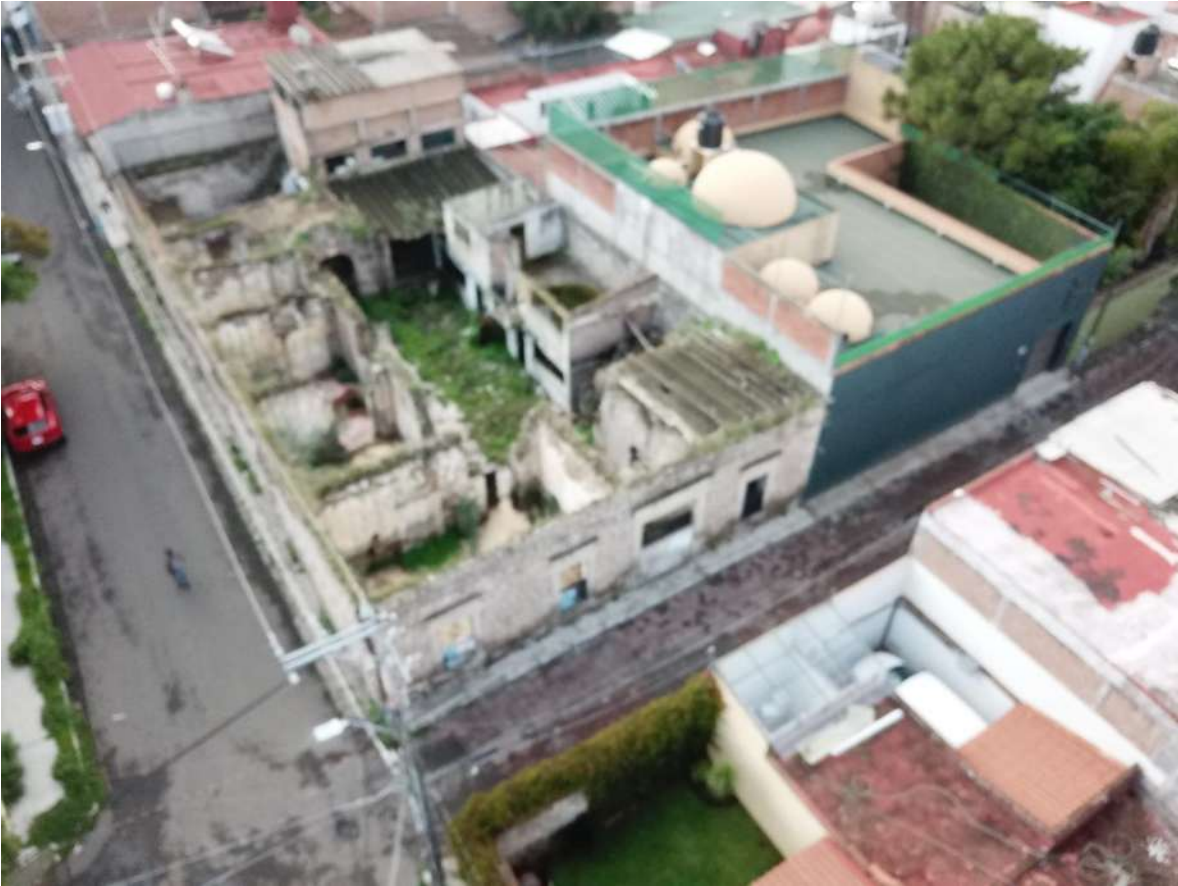
Por el hecho de no contar con el equipo y reducido tiempo para llevar a cabo estos estudios, se hizo en visita de prospección con Guillermo Martínez Ruíz, titular de la materia: Comportamiento estructural y criterios de reestructuración en edificaciones históricas, en donde se pudo observar el estado en el que se encuentra el inmueble, detectándose de manera especial dos secciones de muro con desplomos.

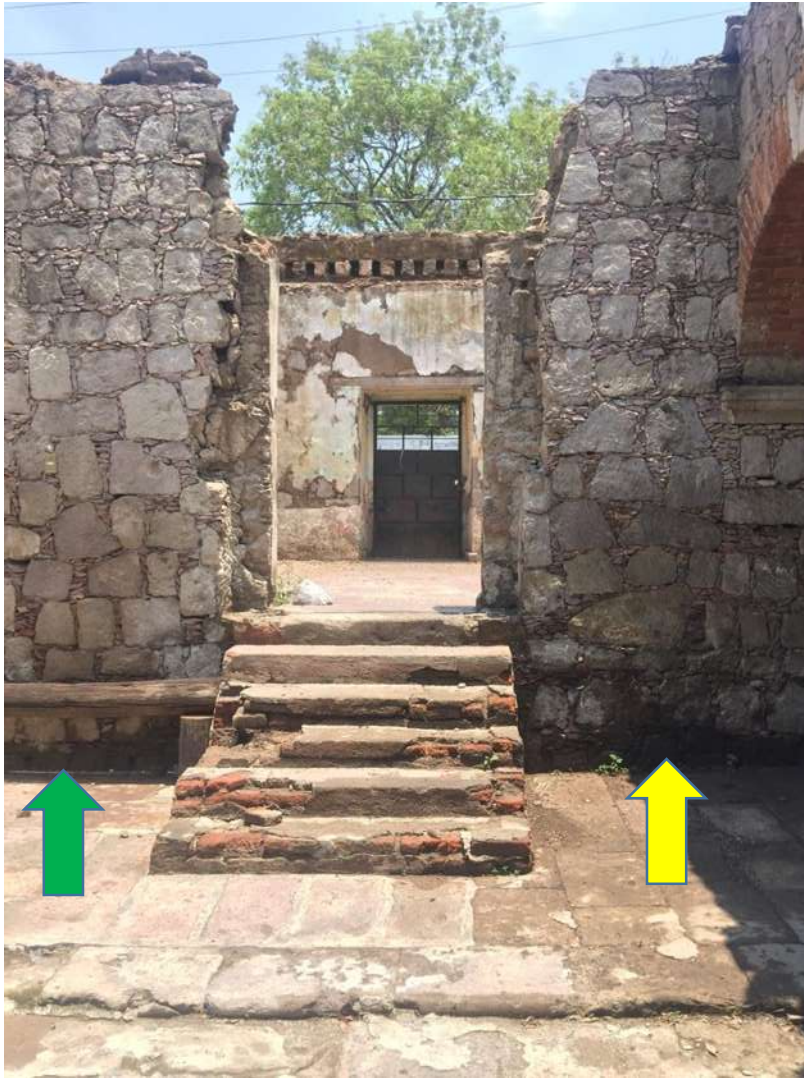
Muro con desplome mayor a 5cm

Los desplomos detectados se encuentran en el muro que se aprecia en la imagen anterior, para lo cual se midieron por dos métodos, con el uso de plomada haciendo mediciones a 50 centímetros del piso, 1 metro, 1.50, 2.00, 2.50, 3.00 y 3.50 de altura. Y además mediante lazer, solo que el problema que se tuvo fue que conforme fue siendo mayor la luz del día se hizo muy compleja su correcta medición, por lo cual se hizo también con plomada.

Se detectaron que en la parte en donde aparece la flecha en color verde, se encontraron desplomos de milímetros, mientras que en donde se aprecia la flecha en color amarillo, los desplomos fueron de varios centímetros, motivo por el cual se dictamina que será conveniente el desmontar el muro, esto es el numerar las piedras para bajarlas y volver a eleborar el muro reintegrando las piezas originales en su posicion original.

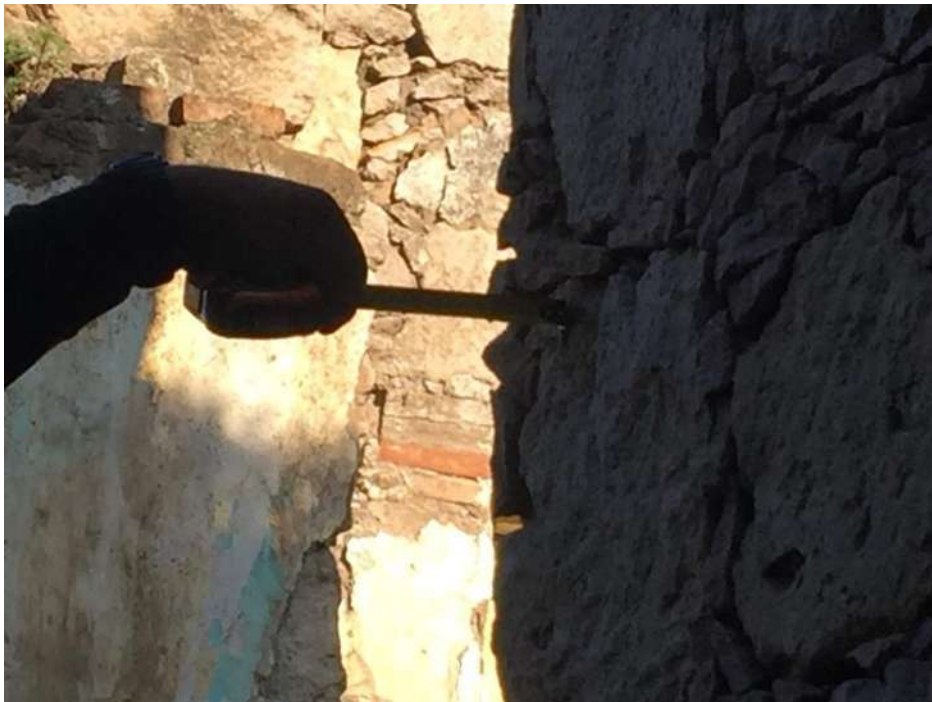
En la imagen se puede ver que mientras no hay mucha luz, es posible hacer las mediciones mediante rayo láser.

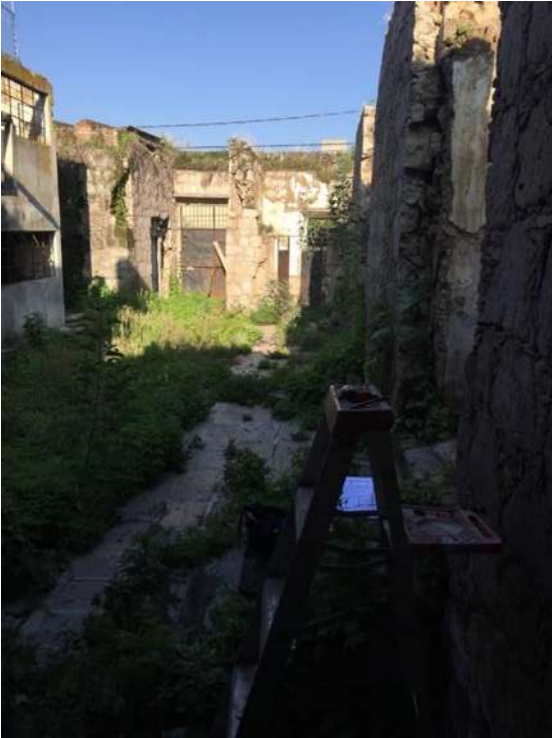
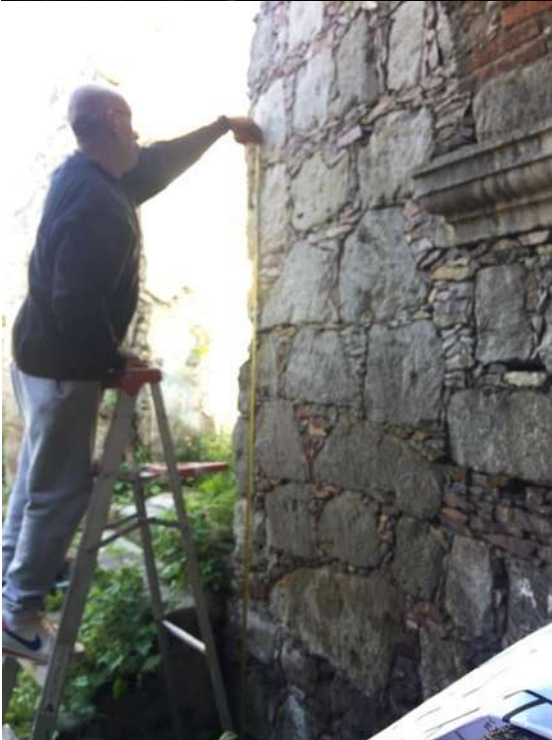
Imagen en donde se puede apreciar que se están marcando las diferentes alturas a las que se tomaros medias mediante el uso de la plomada.

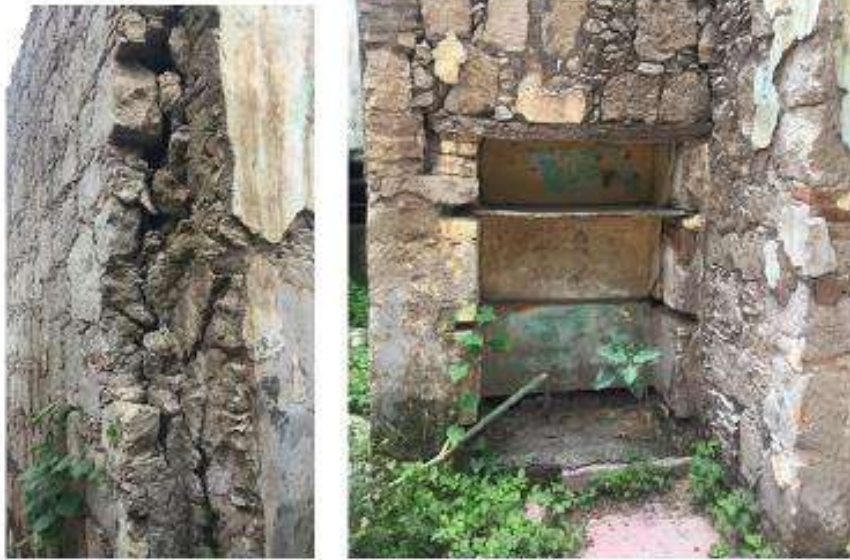
Evidentes grietas en muros

Para llevar a cabo este procedimiento de desmonte y restitución del mismo se acudió a expertos en el ramo. Gloria Angélica Álvarez y Alfonso Pacheco,<sup>63</sup> arquitectos que cuentan con gran experiencia en obras de restauración recomendando llevarlo a cabo de la siguiente manera:

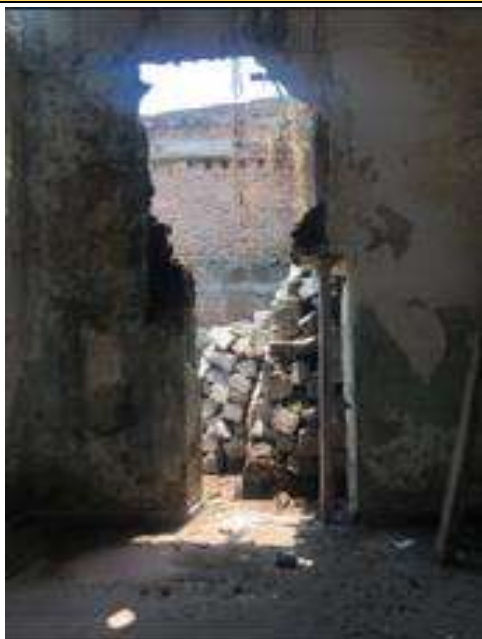
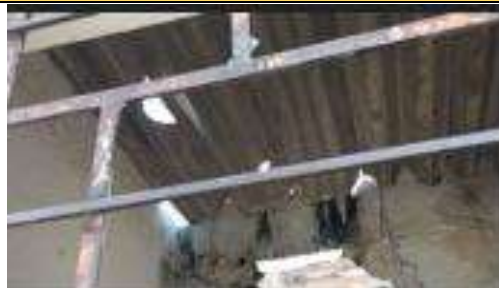
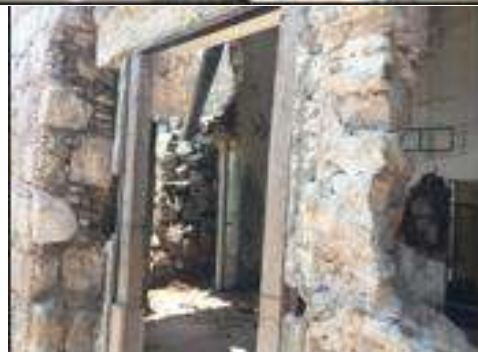
<b>ELEMENTO</b>	<b>ESPACIO 1</b>	<b>FICHA N°</b>	<b>01-PB</b>	<b>CLAVE</b>	<b>P.B.</b>
-----------------	------------------	-----------------	--------------	--------------	-------------

- 1) Falta de cubierta de terrado en el espacio.
- 2) Falta de dos marcos de cantería en puertas del interior, y desprendimientos de piezas de cantería de la parte superior de las platabandas
- 3) Cubierta de lámina de asbesto facturada y con faltantes.
- 4) Pérdida de aplanados

<b>Hipótesis 1</b>	<b>Falta de mantenimiento en cubiertas, lo que provoca humedades, que al ser permanentes generan la érdida de cabezas de las vigas y como consecuencia el colapso de la cubierta.</b>
<b>Hipótesis 2</b>	<b>Por vandalismo, pérdida de marcos de cantería de puertas interiores, provocando el desprendimiento de los elementos de cantería de la parte superior, perdiéndose no solo los marcos, además el desprendimiento de canterías.</b>
<b>Hipótesis 3</b>	<b>Fractura en lámina de asbesto, debido al excesivo peso de la lámina y una irregular resistencia de muros por falta de elementos perdidos por desprendimientos y falta de mantenimiento, se ha fracturado la lámina fracturado las</b>
<b>Hipótesis 4</b>	<b>Debido a la falta de mantenimiento, humedades y falta de elementos de cantería sus aplanados han tenido desprendimientos.</b>

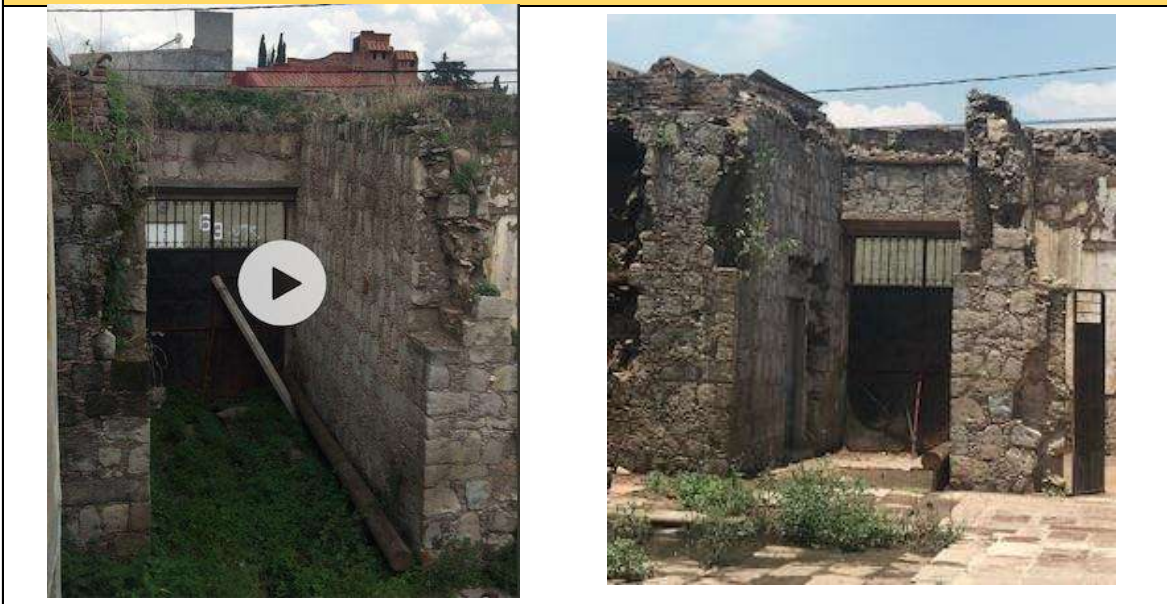
ELEMENTO	ESPACIO 2	FICHA N°	02-PB	CLAVE	P.B.
<p>UBICACIÓN:</p>

- 1) Falta de cubierta de terrado en el espacio.
- 2) Falta de placas de cantería en piso
- 3) Presencia de flora parásita

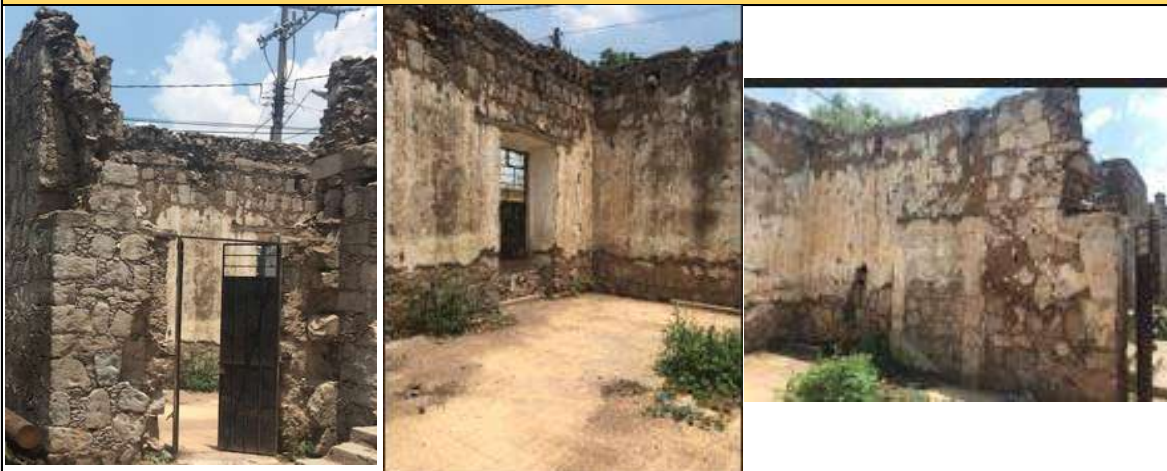
ELEMENTO	ESPACIO 3	FICHA N°	03-PB	CLAVE	P.B.
<p>UBICACIÓN</p>

- 1) Falta de cubierta de terrado en el espacio.
- 2) Falta de marco de cantería en puerta interior, y desprendimientos de piezas de cantería de la parte superior de platabanda
- 3) Desprendimiento de aplanados en el interior del espacio 3
- 4) Presencia de flora parásita en piso y parte superior de muros
- 5) Puerta de intercomunicación tapiada

<b>Hipótesis 4</b>	<b>Presencia de flora parásita en parte superior de muros y en pisos, debido a la pérdida de la cubierta, el inmueble se ha ido degradando y creciendo en su interior flora parásita y líquenes.</b>
--------------------	--

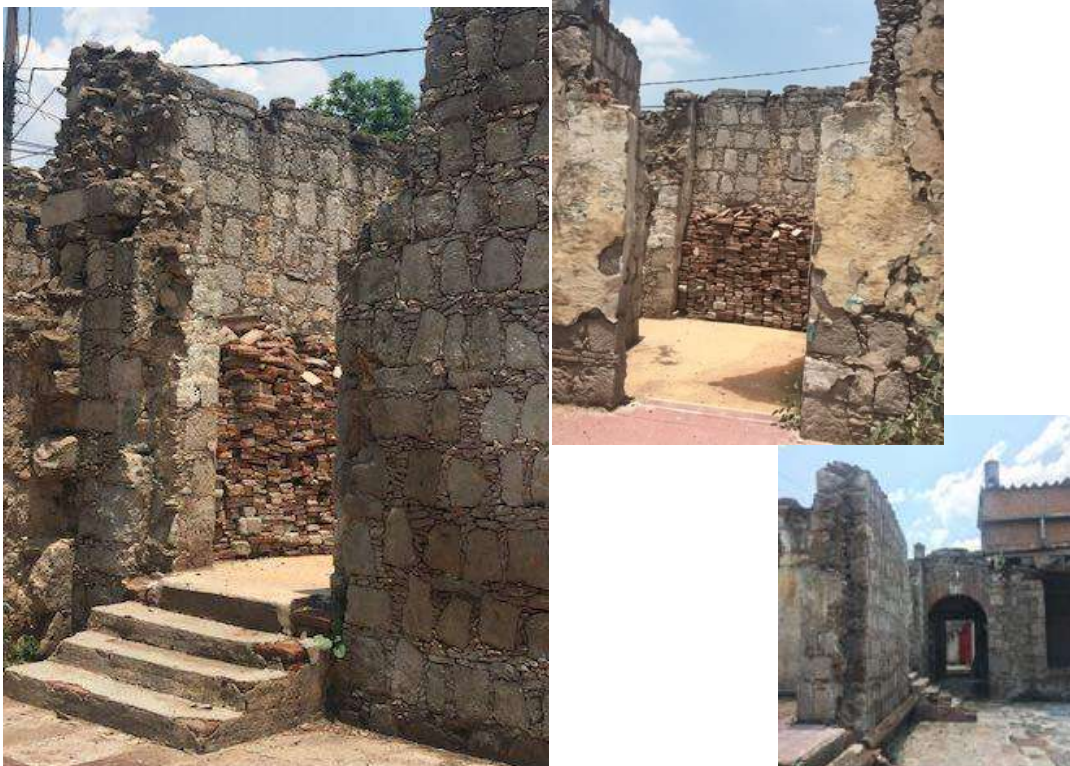
ELEMENTO	ESPACIO 4	FICHA N°	04-PB	CLAVE	P.B.
UBICACIÓN

- 1) Falta de cubierta de terrado en el espacio.
- 2) Falta de dos marcos de cantería en puertas del interior, y desprendimientos de piezas de cantería de la parte superior de las platabandas
- 3) Desprendimiento de aplanados en el interior del espacio 4
- 4) Presencia de flora parásita en piso y parte superior de muros
- 5) Alteración en nivel original, mediante relleno y colocación de piso de mosaico

<b>Hipótesis 4</b>	<b>Presencia de flora parásita en parte superior de muros y en pisos, debido a la pérdida de la cubierta, el inmueble se ha ido degradando y creciendo en su interior flora parásita y líquenes.</b>
--------------------	--

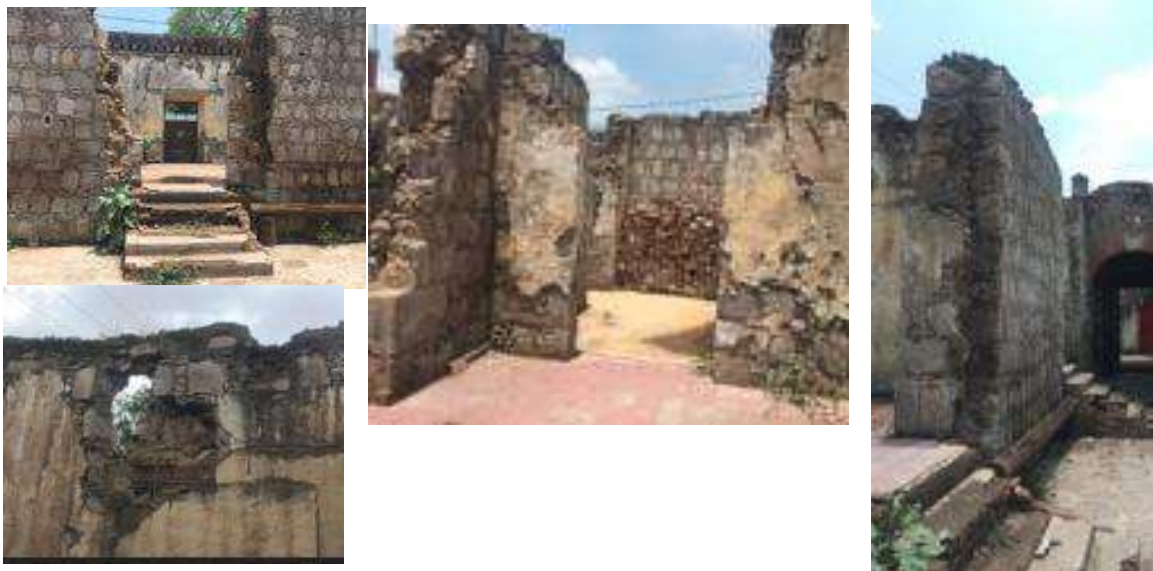
ELEMENTO	ESPACIO 5	FICHA N°	05-PB	CLAVE	P.B.
<p>UBICACIÓN</p>

- 1) Falta de cubierta de terrado en el espacio.
- 2) Falta de marco de cantería en puerta de acceso y desprendimientos de piezas de cantería de la parte superior de las platabandas
- 3) Desprendimiento de aplanados en el interior del espacio 5
- 4) Presencia de flora parásita en parte superior de muros y piso.
- 5) Alteración en nivel original, mediante relleno y colocación de piso de mosaico

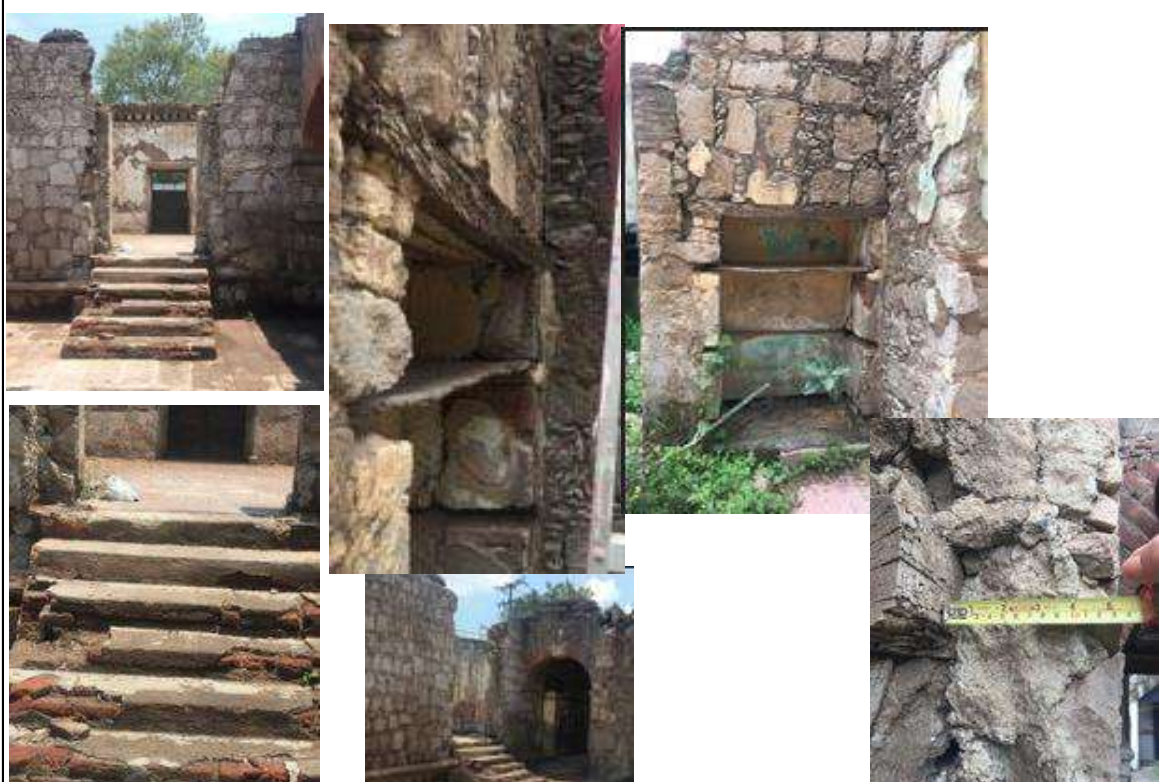
ELEMENTO	ESPACIO 6	FICHA N°	06-PB	CLAVE	P.B.
UBICACIÓN

- 1) Falta de cubierta de terrado en el espacio.
- 2) Falta de dos marcos de cantería en puertas del interior, y desprendimientos de piezas de cantería de la parte superior de las platabandas
- 3) Desprendimiento de aplanados en el interior del espacio 6 e importantes grietas en muro con entrepaños.
- 4) Presencia de flora parásita en parte superior de muros y piso.
- 5) Alteración en nivel original, mediante relleno y colocación de piso de mosaico

<b>Hipótesis 3</b>	<b>3) El muro demampostería de cantería que se encuentra a ambos lados del acceso desde el patio se encuentra con grietas y desplome, ya que el faltar las jambas y dintel del acceso, el espacio del entrepaño mide 40 centímetros, qudando en algunas partes solo 7 centímetros de mampostería al faltar tambien la cantería del marco de la puerta. Además que al estar sin ninguna protección en su cubierta, el muro ha perdido parte de su relleno y presenta desplome. Tiene partes aun con aplanado con mortero de arena y cal con pintura como acabado final</b>
--------------------	---

<b>Hipótesis 4</b>	<b>4) Presencia de flora parásita en parte superior de muros y en pisos, debido a la pérdida de la cubierta, el inmueble se ha ido degradando y creciendo en su interior flora parásita y líquenes.</b>
--------------------	---

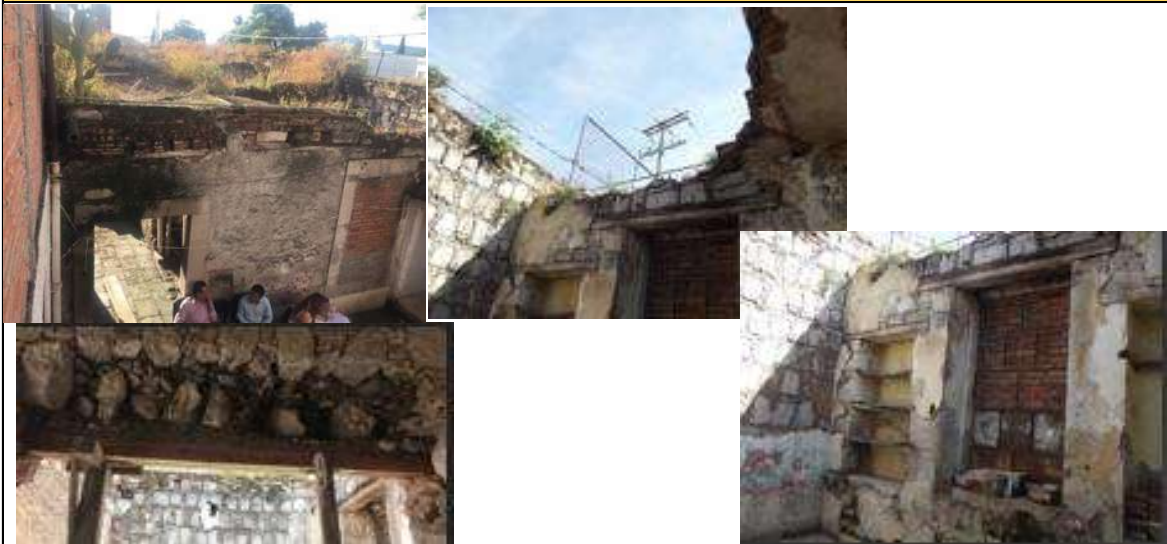
ELEMENTO	ESPACIO 7	FICHA N°	07-PB	CLAVE	P.B.
<p>UBICACIÓN</p>

- 1) Falta gran parte de la cubierta en el espacio.
- 2) Falta de dos marcos de cantería en puertas del interior, y desprendimientos de piezas de cantería de la parte superior de las platabandas, parcialmente apuntalado.
- 3) Desprendimiento de aplanados en el interior del espacio 7
- 4) Presencia de flora parásita en piso y parte superior de muros
- 5) Ventana tapiada

<b>Hipótesis 3</b>	<b>Fractura en lámina de asbesto, debido al excesivo peso de la lámina y una irregular resistencia de muros por falta de elementos perdidos por desprendimientos y falta de mantenimiento, se ha fracturado la lámina fracturado las</b>
--------------------	--

<b>Hipótesis 4</b>	<b>Presencia de flora parásita en parte superior de muros y en pisos, debido a la pérdida de la cubierta, el inmueble se ha ido degradando y creciendo en su interior flora parásita y líquenes.</b>
--------------------	--

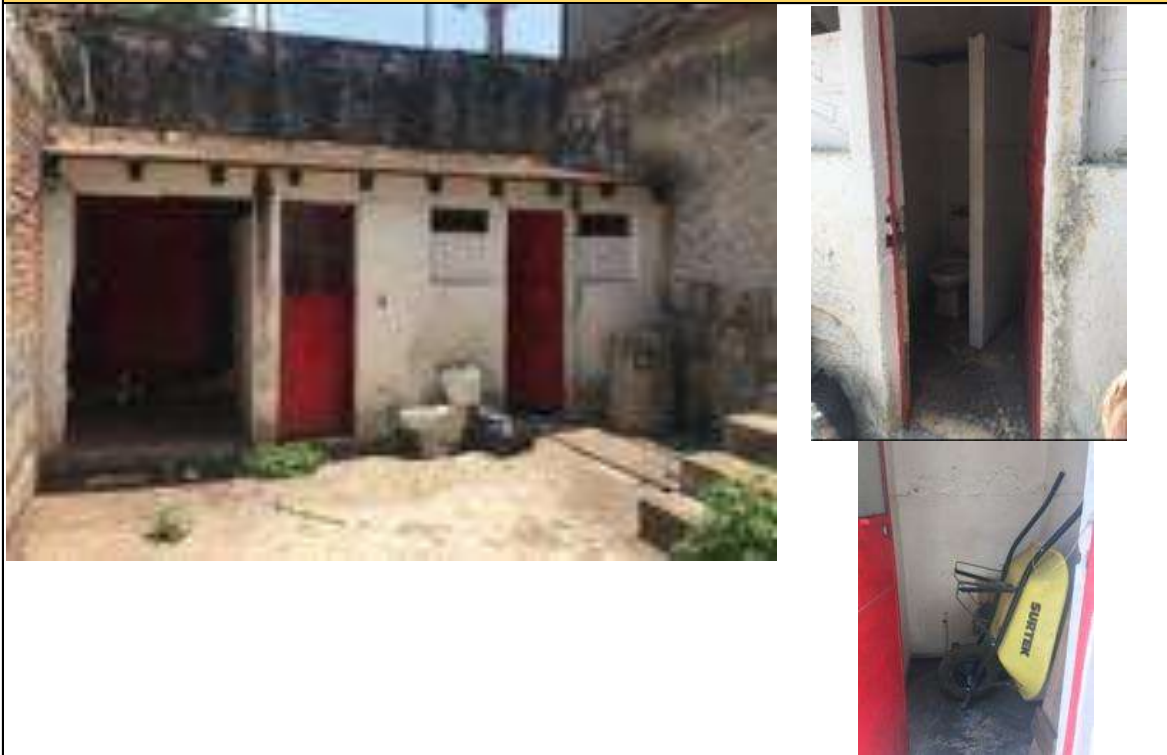
ELEMENTO	ESPACIO 8	FICHA N°	08-PB	CLAVE	P.B.
UBICACIÓN

- 1) Espacio deteriorado y poco salubre para ser sanitario
- 2) No tiene iluminación, posible robo de cableado
- 3) Falta de mantenimiento en el espacio y presencia de líquenes.

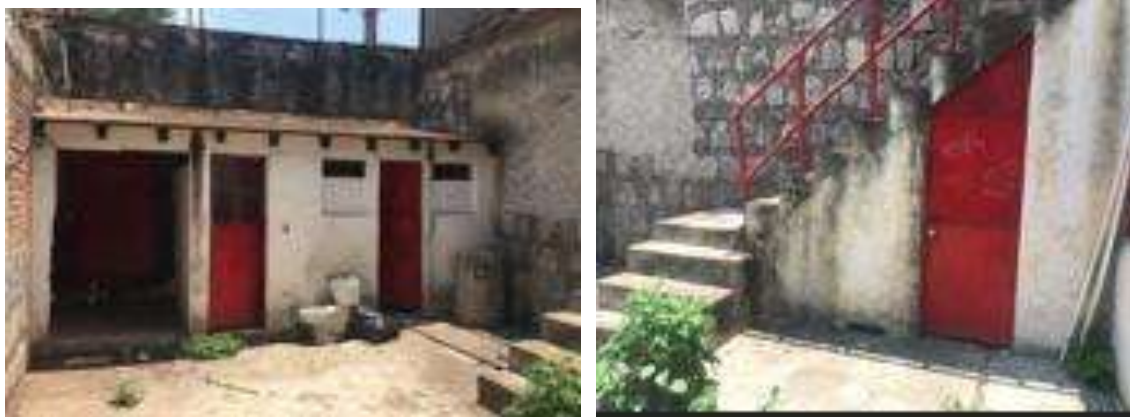
ELEMENTO	ESPACIO 9	FICHA N°	09-PB	CLAVE	P.B.
UBICACIÓN

- 1) Desprendimiento de aplanados y pintura
- 2) Presencia de líquenes y flora parásita

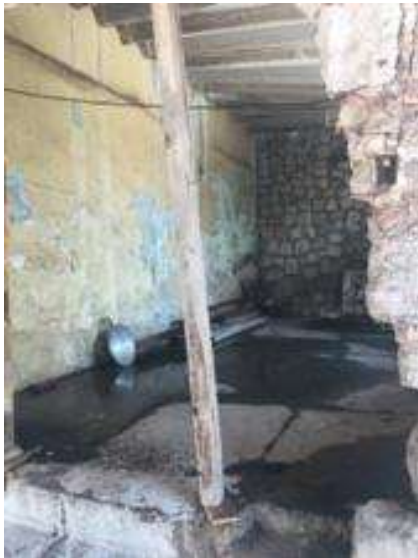
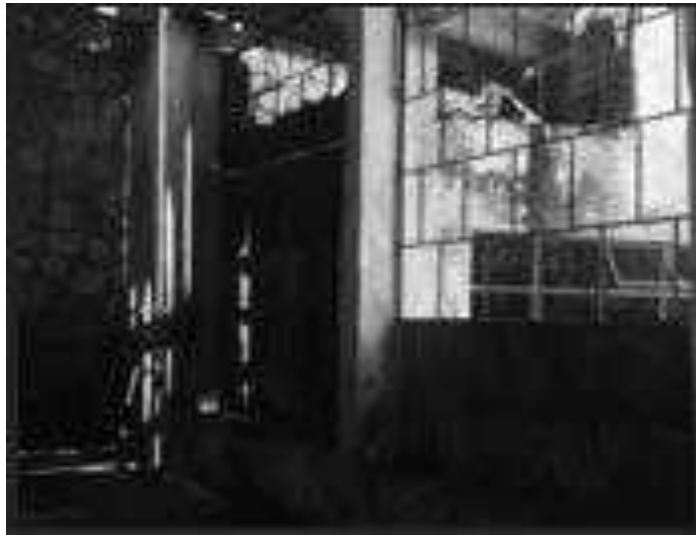
ELEMENTO	ESPACIO 11	FICHA N°	11-PB	CLAVE	P.B.
UBICACIÓN

- 1) Falta de cubierta de terrado en el espacio.
- 2) Falta de marco de cantería en puerta de acceso, y desprendimientos de algunas piezas de cantería de la parte superior de la platabanda, parcialmente apuntalado
- 3) Cubierta de lámina de asbesto facturada y con faltantes.
- 4) Faltantes de elementos en ventanal y vidrios rotos.

<b>Hipótesis 1</b>	Falta de mantenimiento en cubiertas, lo que provoca humedades, que al ser permanentes generan la pérdida de cabezas de las vigas y como consecuencia el colapso de la cubierta.
<b>Hipótesis 2</b>	Por vandalismo, pérdida de marcos de cantería de puertas interiores, provocando el desprendimiento de los elementos de cantería de la parte superior, perdiéndose no solo los marcos, provocando daños estructurales en mampostería.
<b>Hipótesis 3</b>	Fractura en lámina de asbesto, debido al excesivo peso de la lámina y una irregular resistencia de muros por falta de elementos perdidos por desprendimientos y falta de mantenimiento, se ha fracturado la lámina fracturado las
<b>Hipótesis 4</b>	Falta de mantenimiento y vandalismo.

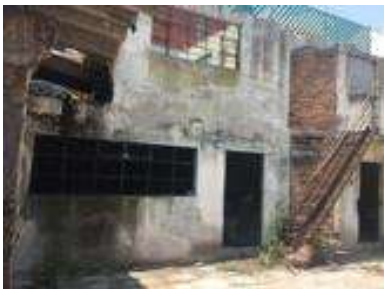
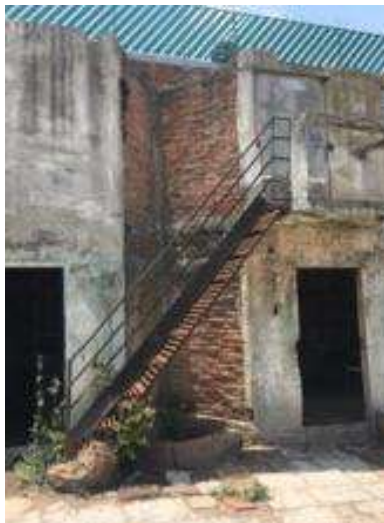
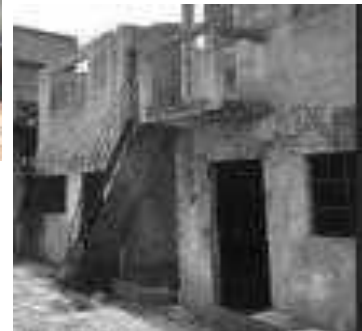
ELEMENTO	ESPACIO 12	FICHA N°	12-PB	CLAVE	P.B.
UBICACIÓN

- 1) Humedad y estancamiento de agua por minaciones en cubierta
- 2) Falta de puertas de acceso a salones, así como ventanas sin vidrios.
- 3) Falta de aplanados en muro de mampostería de cantería y muro de tabique
- 4) Importante presencia de musgo en piso y líquenes en cubierta

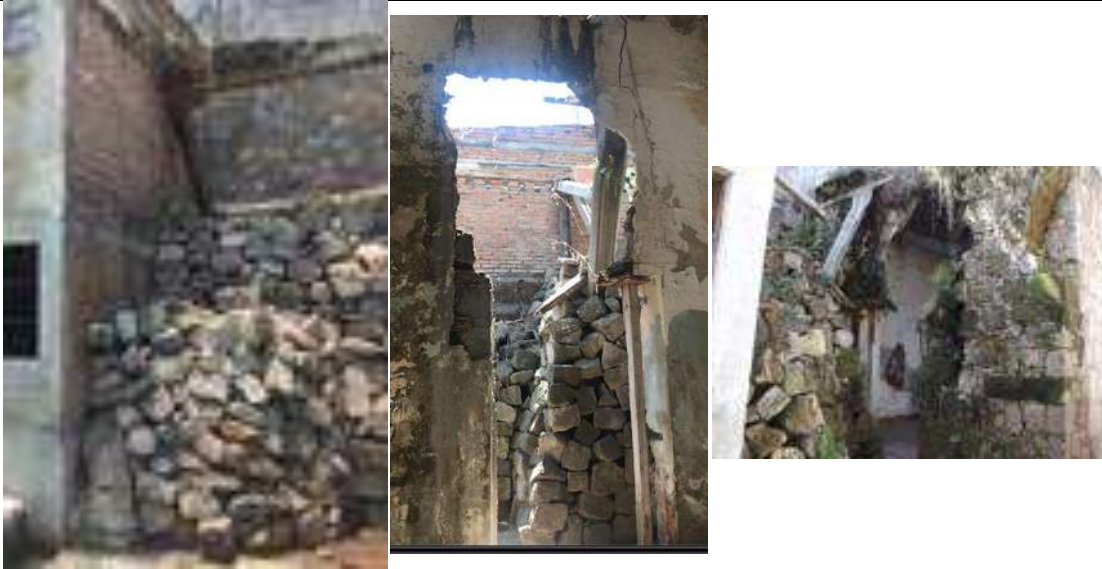
ELEMENTO	ESPACIO 13	FICHA N°	13-PB	CLAVE	P.B.
----------	------------	----------	-------	-------	------

- 1) Falta de cubierta de terrado en el espacio.
- 2) Gran concentración de humedad en tiempo de lluvia
