**Rescate de vacíos urbanos en la calle Nicolás Romero,
Centro, Morelia Michoacán.**

Tesina que para obtener el grado de Especialista en Restauración de
Sitios y Monumentos presenta:

Arq. Luis Rodrigo Ibáñez Alarcón.

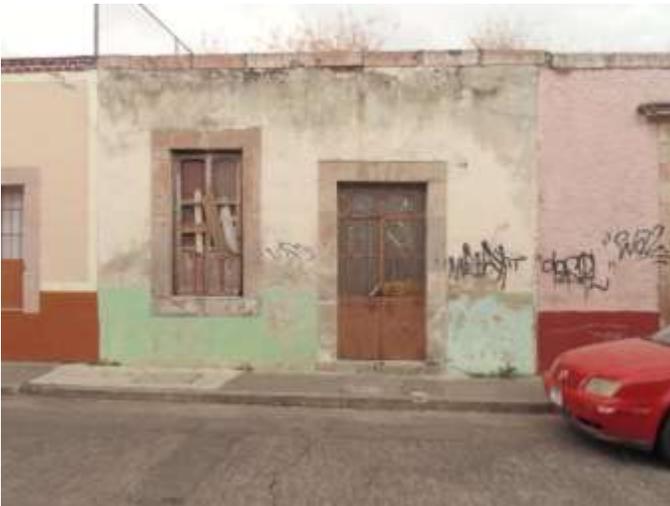
Fotografía 5. Fachada del inmueble. Tomada por el autor

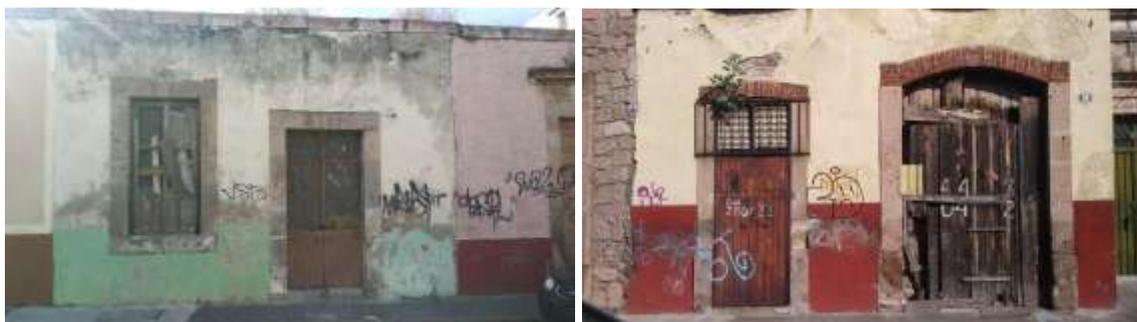
En la calle Nicolás Romero, vemos principalmente la tipología de casa gemelas en una versión reducida propia del siglo XIX o XX con fachadas aplanadas con jambas y dinteles de sillarejo liso. Aun en el estado de abandono se puede intuir que algunas de las casas tienen cubiertas hechas a base de viguería de madera y sus muros son de adobe. (Ver fotografía 7.)

Fotografía 7. Estado actual de las viviendas abandonadas. Tomada por el autor

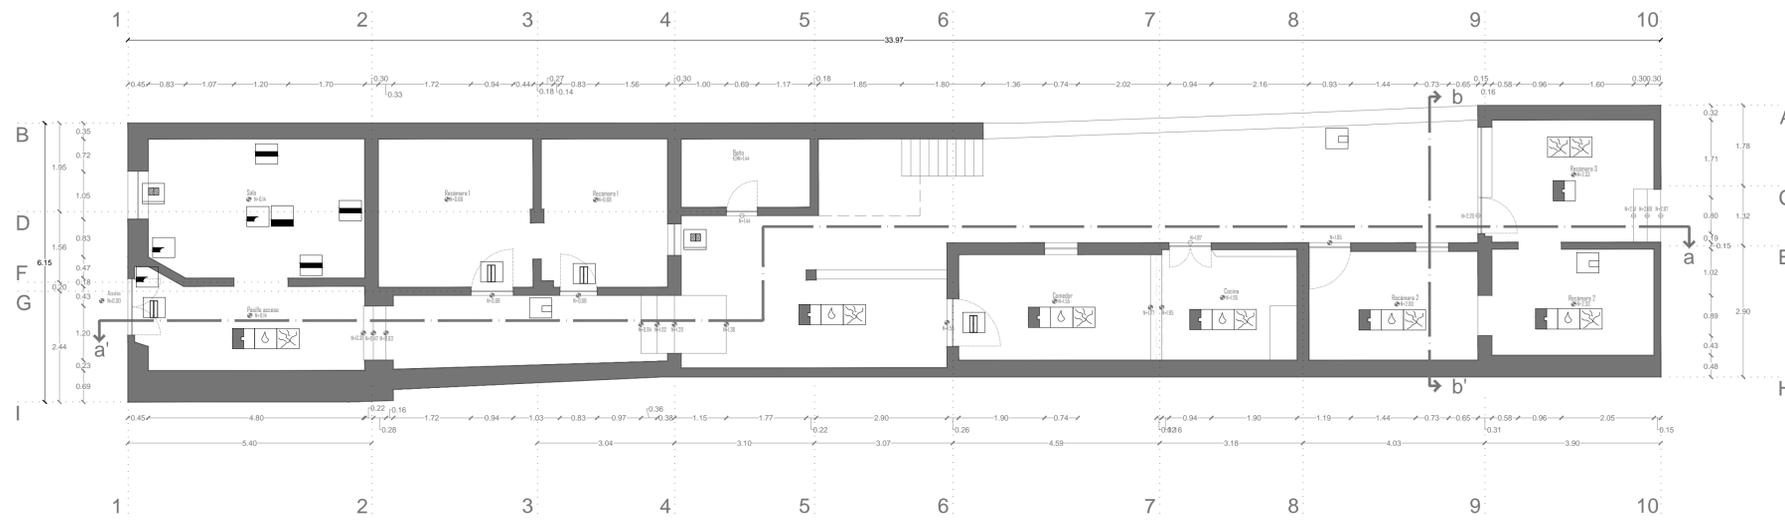
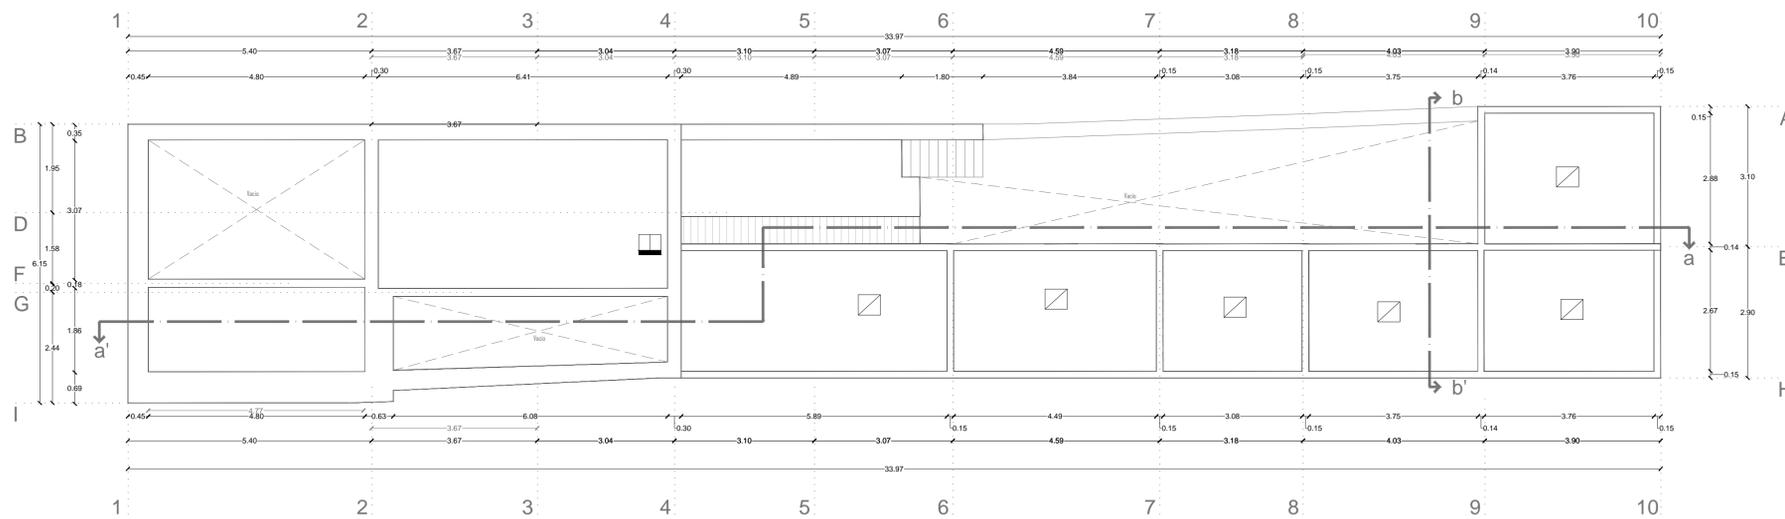
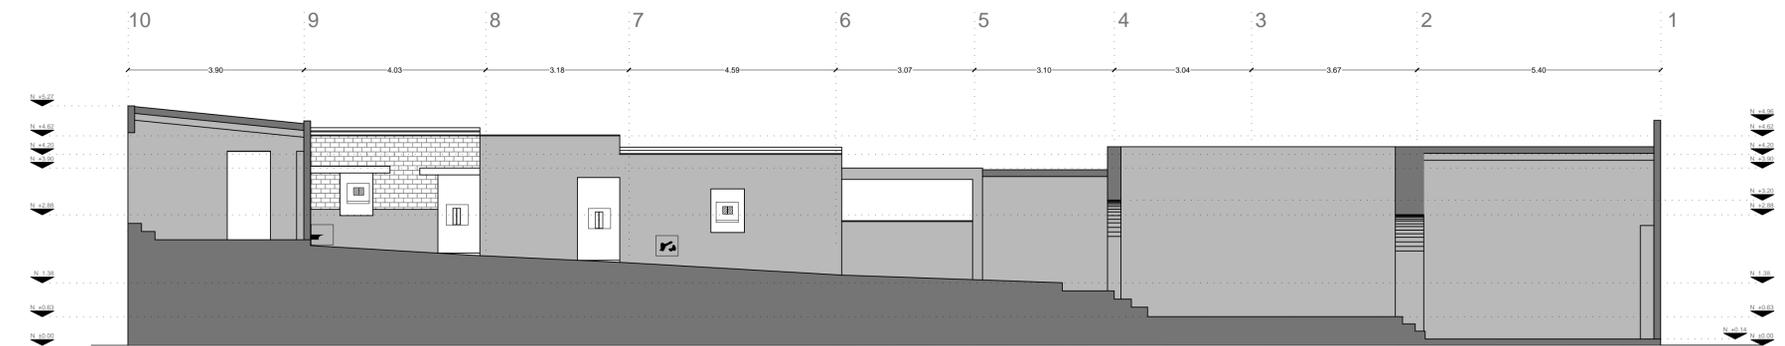
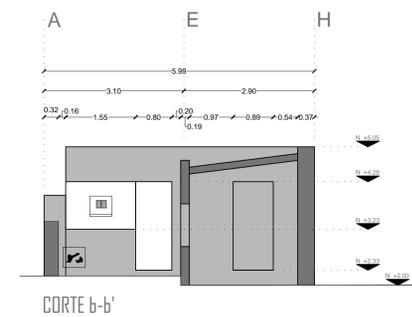
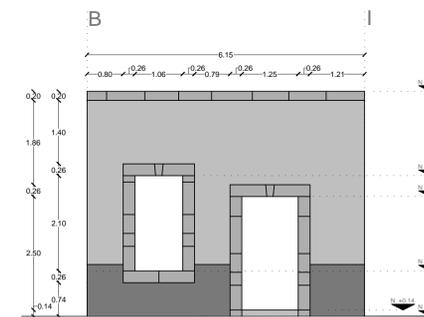
alteraciones y deterioros

- juntas erosionadas
- presencia de humedad
- exfoliación de cantería
- grietas
- hundimiento
- faltante de mantenimiento en ventanas
- faltante de mantenimiento en puertas
- desprendimiento en pisos
- alteración en nivel de piso
- piso dañado o faltantes
- graffiti
- presencia de macroflora
- desgaste de escalón
- presencia de hongos y/o microflora
- integración de aplanados industriales
- pulvurulencia
- despostillamiento de material
- fractura en la clave de cubierta
- herrería en mal estado
- integración de elementos metálicos
- sobreposición de aplanados y pintura
- puerta tapeada
- daño considerable en vigería

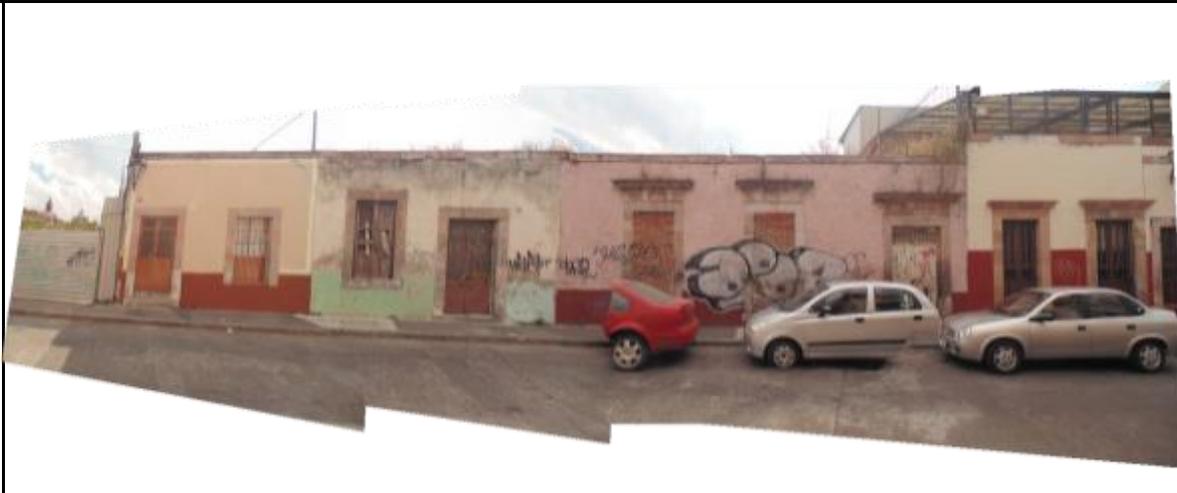
Número:	1	Dirección:	Calle Nicolás Romero #87. Centro histórico		
Localidad:	Morelia.	Municipio:	Morelia.	Estado:	Michoacán.

Foto tomada desde la calle, en la que se aprecia la fachada de la vivienda y sus colindancias.

Fachada conformada por puerta de acceso y ventana con jambas y dinteles de cantería de sillareco de cantería.

Presenta aplanado de mortero a base de cemento.

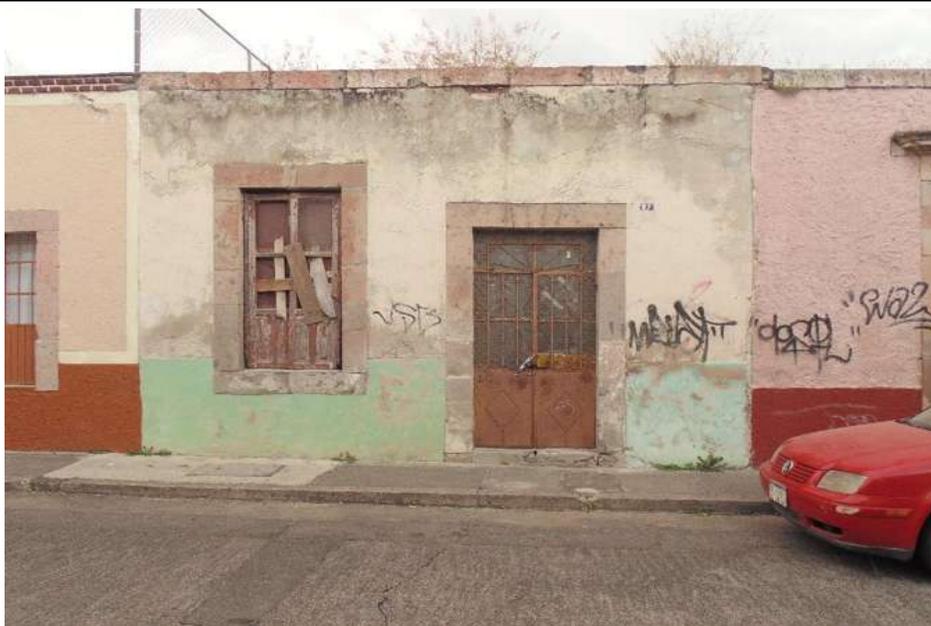
Número: 3 Dirección: Calle Nicolás Romero #87. Centro histórico
Localidad: Morelia. Municipio: Morelia. Estado: Michoacán.

Foto tomada desde la calle, en la que se aprecia la fachada de la vivienda.
Fachada conformada por puerta de acceso y ventana con jambas y dinteles de cantería de sillareco de cantería.
Presenta aplanado de mortero a base de cemento. Presenta crecimiento de flora en la cornisa.

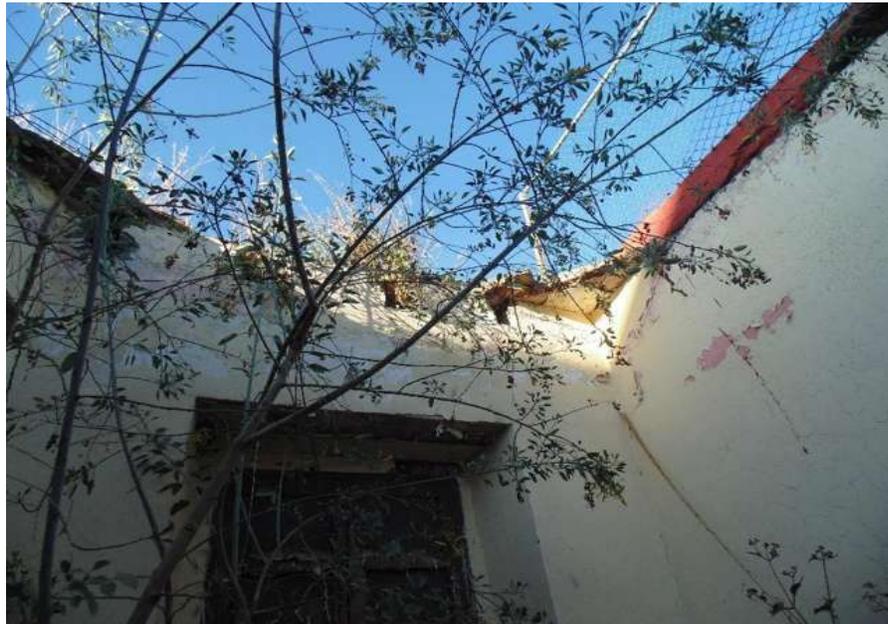
Número: **6** Dirección: **Calle Nicolás Romero #87. Centro histórico**
Localidad: **Morelia.** Municipio: **Morelia.** Estado: **Michoacán.**

Foto tomada desde el interior de la sala, se aprecia el desplome de la cubierta y el crecimiento de flora al interior del cuarto.

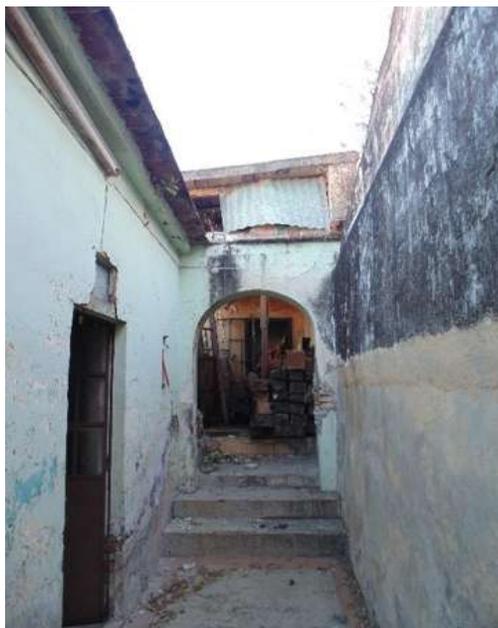
Número: 7 Dirección: Calle Nicolás Romero #87. Centro histórico
Localidad: Morelia. Municipio: Morelia. Estado: Michoacán.

Foto tomada desde el primer arco de acceso hacia el segundo arco, se aprecia el segundo pasillo de acceso, el cual no lleva cubierta, presenta micro flora en muros por humedad provocada por el interperismo y sobre el dintel del acceso del segundo cuarto vemos pérdida de aplanados y agrietamiento.

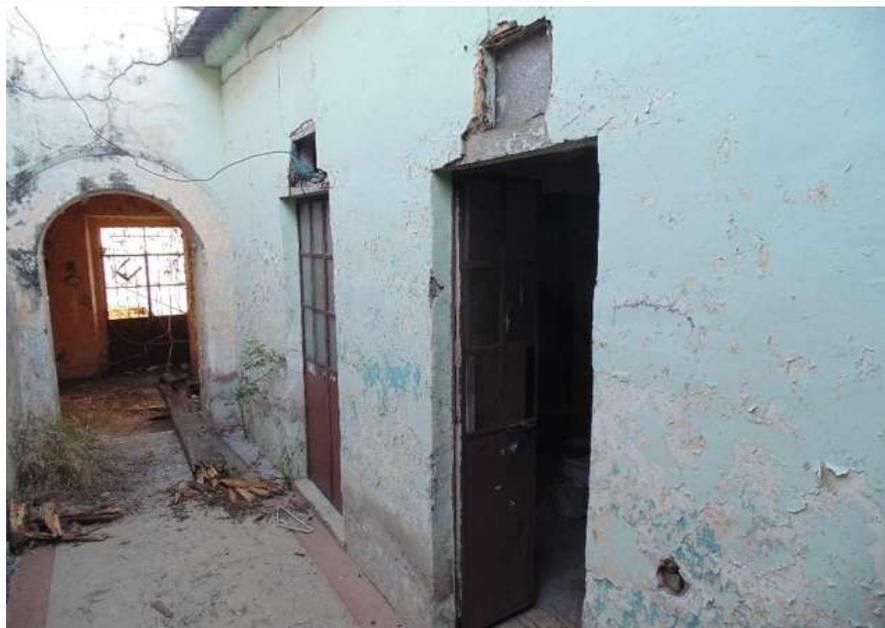
Número: 8 Dirección: Calle Nicolás Romero #87. Centro histórico
Localidad: Morelia. Municipio: Morelia. Estado: Michoacán.

Foto tomada desde de la segunda parte del pasillo de acceso hacia la puerta de acceso, se aprecia el acceso hacia el segundo cuarto. Se aprecia agretamiento y desprendimiento de pintura vinil.

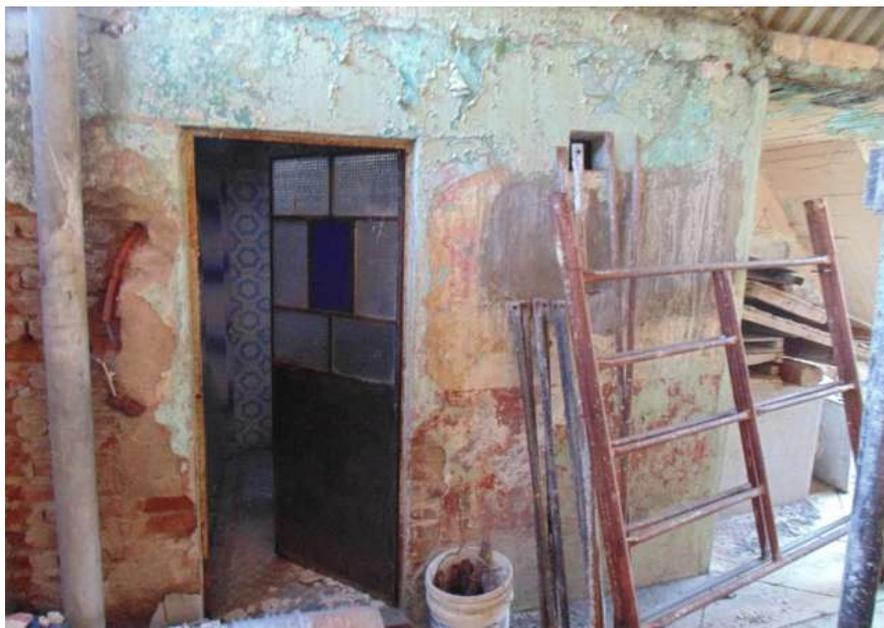
Número: 9 **Dirección:** Calle Nicolás Romero #87. Centro histórico
Localidad: Morelia. **Municipio:** Morelia. **Estado:** Michoacán.

Foto del acceso al baño, se observa pérdida de acabados y pintura, se evidencia sistema constructivo a base de tabique de barro re cocido.

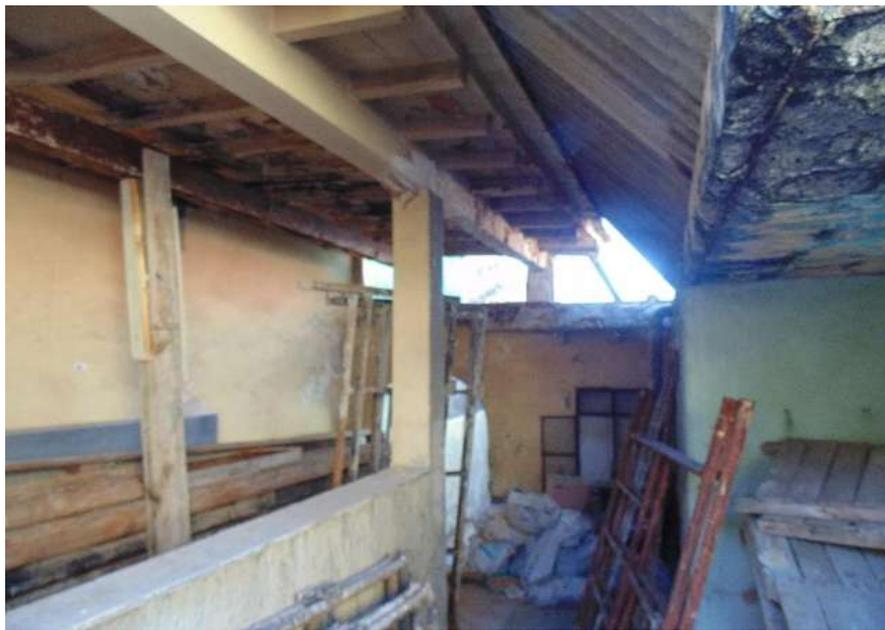
Número: 10 Dirección: Calle Nicolás Romero #87. Centro histórico
Localidad: Morelia. Municipio: Morelia. Estado: Michoacán.

Foto tomada del patio posterior hacia el pasillo de acceso, se aprecia cubierta de concreto por lo que se puede intuir es producto de una etapa posterior de construcción.

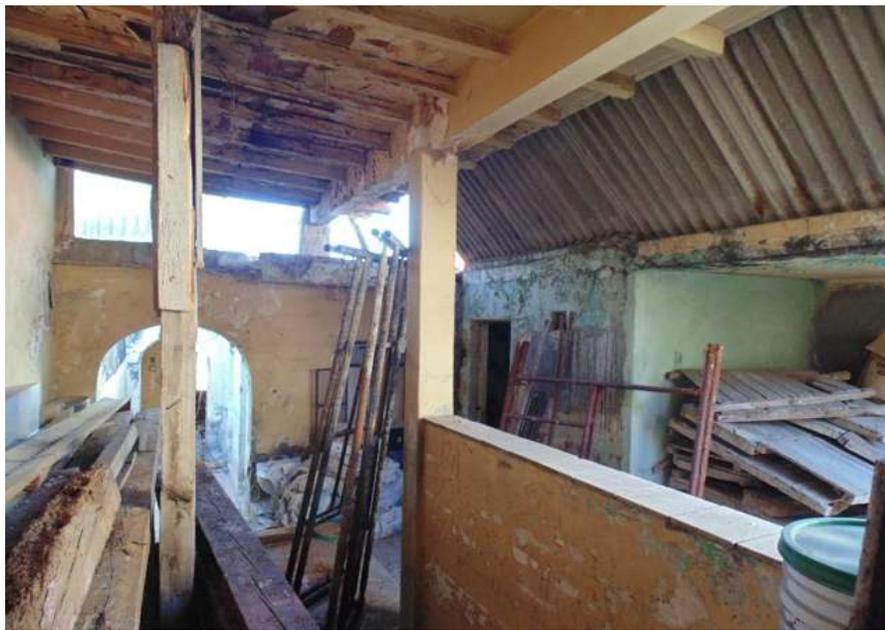
Número: II Dirección: Calle Nicolás Romero #87. Centro histórico
Localidad: Morelia. Municipio: Morelia. Estado: Michoacán.

Foto tomada del patio posterior hacia el pasillo de acceso, se aprecia cubierta de concreto por lo que se puede intuir es producto de una etapa posterior de construcción.

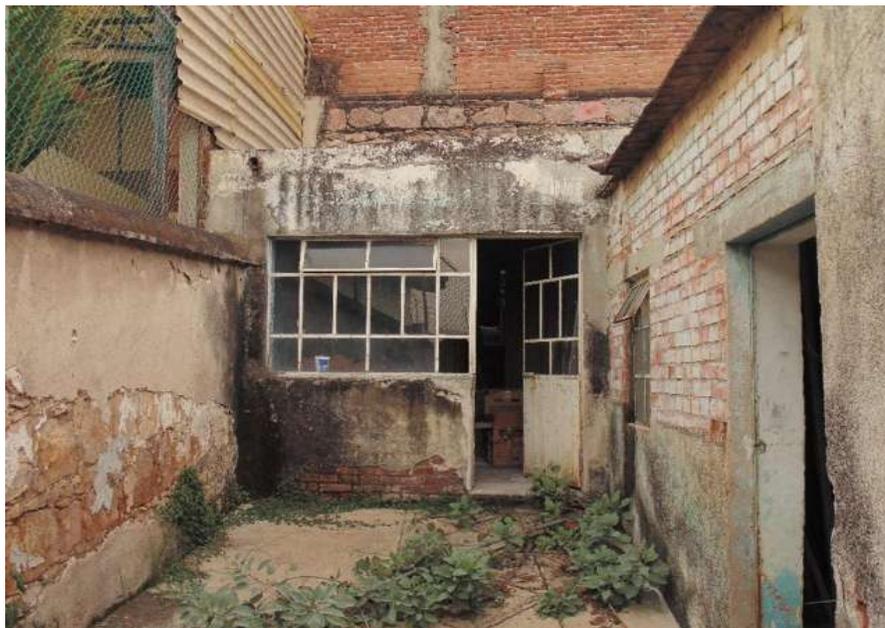
Número: 12 Dirección: Calle Nicolás Romero #87. Centro histórico
Localidad: Morelia. Municipio: Morelia. Estado: Michoacán.

Foto del patio posterior hacia los cuartos de atrás, se aprecia sistema constructivo de muros de tabique de barro re cocido, pérdida de aplanados y crecimiento de flora en el patio.

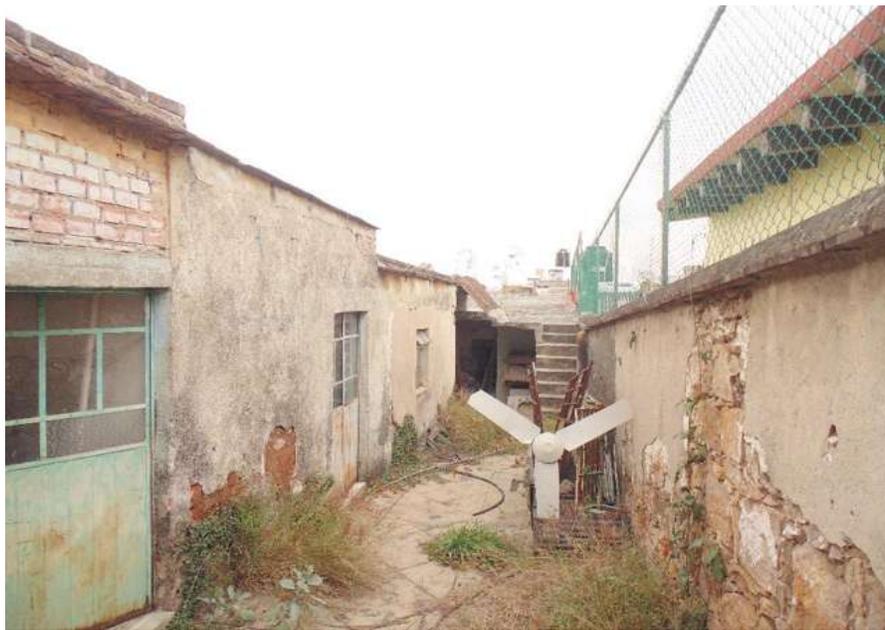
Número: 13 Dirección: Calle Nicolás Romero #87. Centro histórico
Localidad: Morelia. Municipio: Morelia. Estado: Michoacán.

Foto del patio posterior hacia el norte, se aprecia sistema constructivo de muros de tabique de barro re cocido, pérdida de aplanados y crecimiento de flora en el patio.

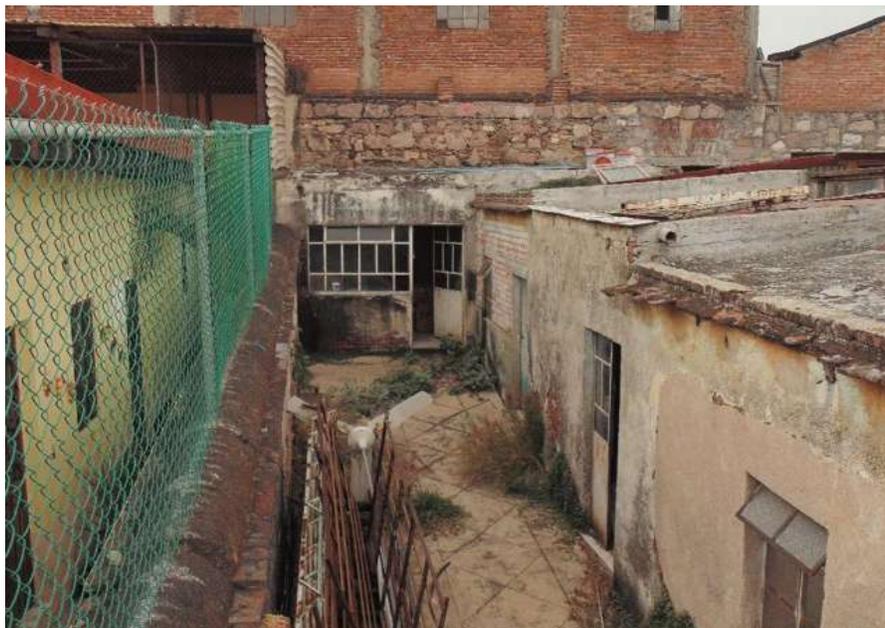
Número: 14 Dirección: Calle Nicolás Romero #87. Centro histórico
Localidad: Morelia. Municipio: Morelia. Estado: Michoacán.

Foto tomada desde la cubierta del baño hacia el patio posterior, se aprecia sistema constructivo de muros de tabique de barro re cocido, pérdida de aplanados y crecimiento de flora en el patio.

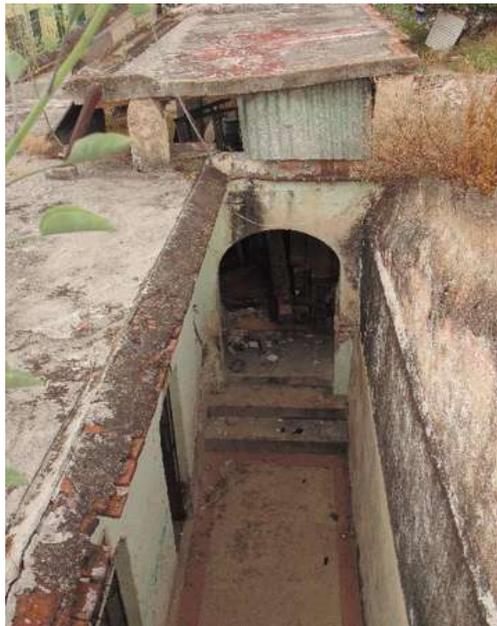
Número: 15 **Dirección:** Calle Nicolás Romero #87. Centro histórico
Localidad: Morelia. **Municipio:** Morelia. **Estado:** Michoacán.

Foto tomada desde la azotea hacia la segunda parte del pasillo de acceso, se observa el crecimiento de flora y el mal estado del impermeabilizante en cubierta.

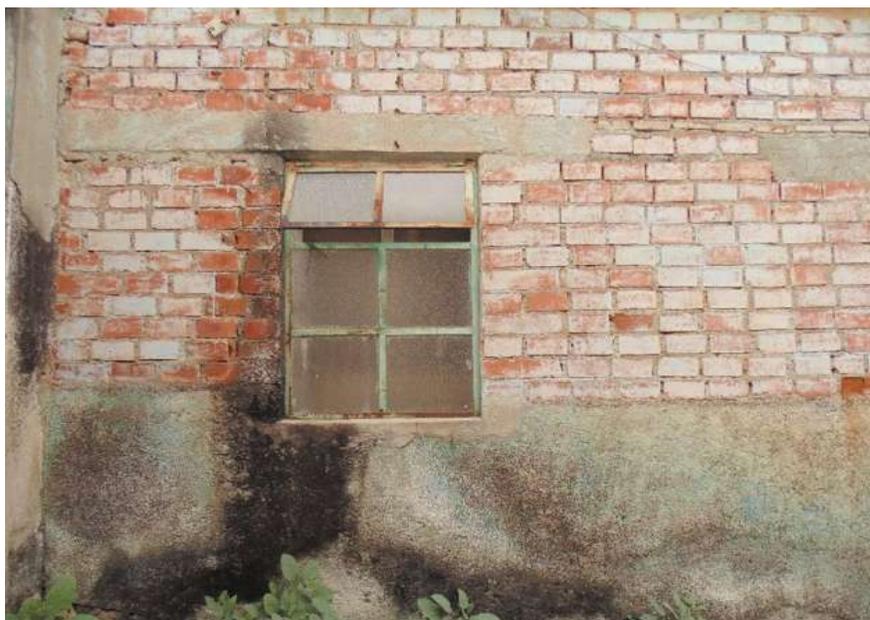
Número: 17 **Dirección:** Calle Nicolás Romero #87. Centro histórico
Localidad: Morelia. **Municipio:** Morelia. **Estado:** Michoacán.

Foto tomada en el segundo patio hacia la recámara. Se observa el sistema constructivo de tabique rojo recocido, así como la humedad en los muros por interperie.

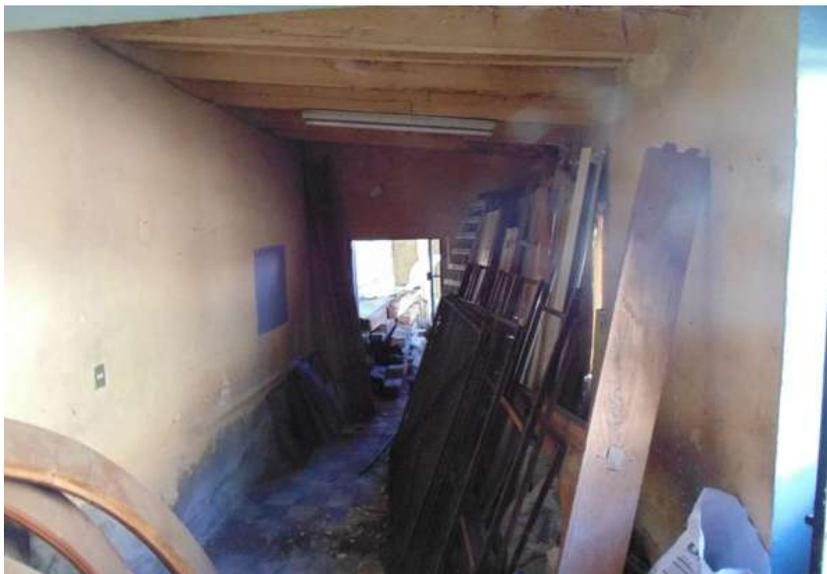
Número: 22 Dirección: Calle Nicolás Romero #87. Centro histórico
Localidad: Morelia. Municipio: Morelia. Estado: Michoacán.

Foto de conjunto en el que se observa la falta de impermeabilizante en cubiertas, lo cual provoca las humedades en interiores.
