# UNIVERSIDAD MICHOACANA DE SAN NICOLÁS DE HIDALGO

Especialidad en Restauración de Sitios y Monumentos.

Tesina:

## Proyecto de restauración del Museo de Historia Natural “Manuel Martínez Solórzano”

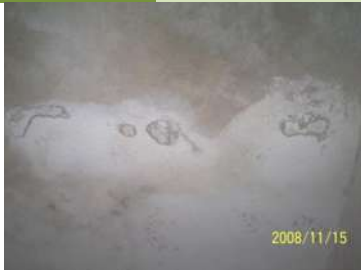
FOTO 2

Humedad en los muros proveniente del subsuelo, la cual ocasiona sales minerales que brotan por esta misma razón.

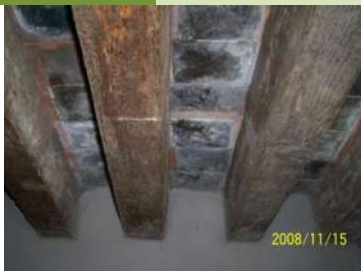
FOTO 3

Falta de mantenimiento en el envigado y sobre la tapa de barro rojo recocido

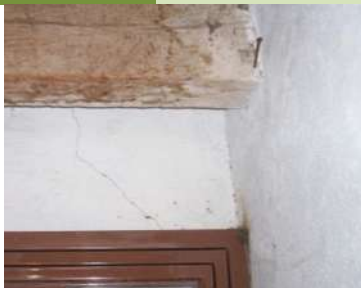
Grieta en muro, consecuencia de asentamientos en el terreno lo que se presenta en diferentes zonas del edificio.

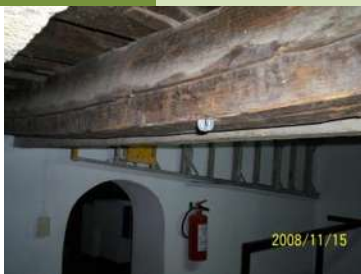
**FOTO 5**

Falta de mantenimiento en el envigado, al igual que cuenta con deformaciones y aberturas, producto del contacto con la humedad.

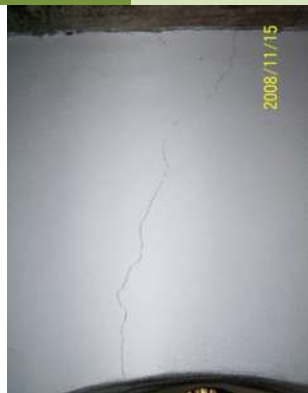
Grieta en muro, consecuencia de asentamientos en el terreno lo que se presenta en diferentes zonas del edificio. Este problema se presenta con continuidad sobre los marcos de puertas y ventanas del inmueble.

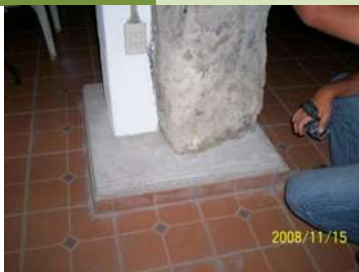
**FOTO 8**

Presencia de elementos que no conforman la estructura original del edificio como lo es la colocación del piso de cerámica y el castillo adosado al pedestal de cantera.

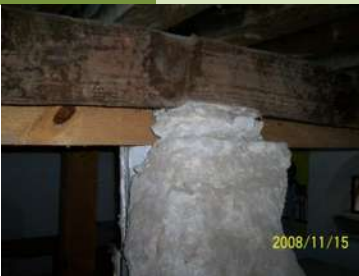
**FOTO 9**

Como lo mencionamos en la foto anterior, la presencia de nuevos elementos constructivos que conforman la estructura original del edificio están ocasionando que el edificio funcione en todo su conjunto de manera diferente, como lo muestra esta imagen con la deformación de la viga.

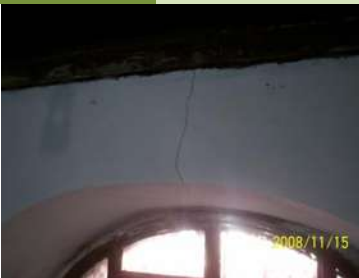
**FOTO 10**

Grieta en muro, consecuencia de asentamientos en el terreno lo que se presenta en diferentes zonas del edificio. Este problema se presenta con continuidad sobre los marcos de puertas y ventanas del inmueble.

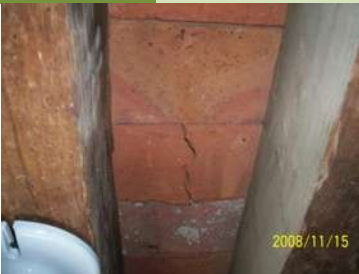
Falta de mantenimiento en el envigado, al igual que cuenta con deformaciones y aberturas, producto del contacto con la humedad y la fractura de la tapa de barro rojo.

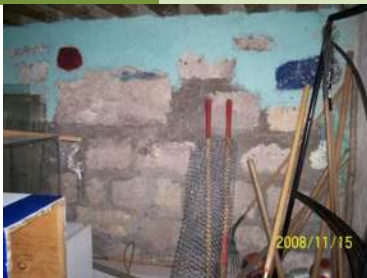
FOTO 12

El muro norte de esta área muestra la falta de aplanado y el rejunteo de color azul que se muestra en la imagen es de cemento, lo cual ocasiona que la cantera no pueda evaporar la humedad.

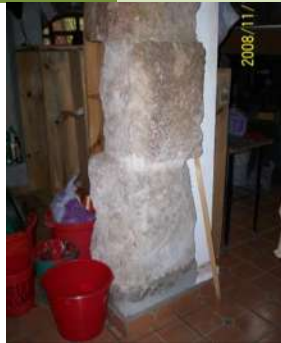
FOTO 13

El asentamiento del terreno y los nuevos materiales colocados en estos espacios y adosados en algunos elementos, así como el paso del tiempo ocasionan desplazamientos como se ve en esta imagen en la que se refleja el movimiento de una de las piezas del pedestal de cantera.

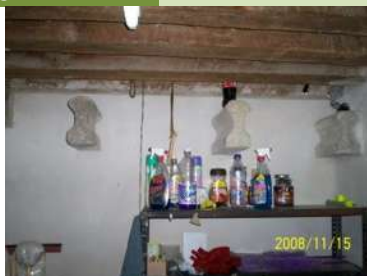
FOTO 14

Presencia de elementos que no conforman la estructura original del edificio como lo son las viguetas de concreto armado, las cuales fueron colocadas perforando los muros de cantera, cargas extras a los muros.

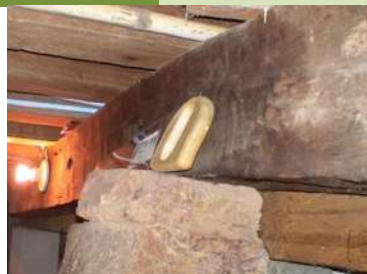
Presencia de nuevos elementos constructivos que conforman la estructura original del edificio que ocasionan que el edificio funcione en todo su conjunto de manera diferente, como lo muestra esta imagen con la deformación de la viga.

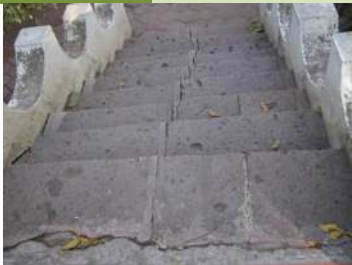
FOTO 19

Presencia de grieta transversal en cada uno de los escalones ocasionados por el asentamiento del terreno y por el nivel de acceso el cual es un relleno de piedra y arena mezclada con cal.

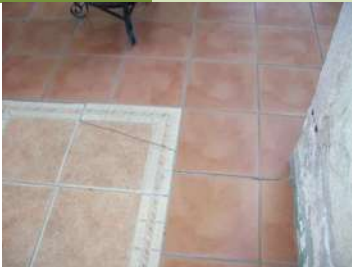
FOTO 20

Presencia de grietas sobre el piso y el firme de la plataforma de acceso, ocasionadas por el asentamiento del terreno y por el nivel de acceso el cual es un relleno de piedra y arena mezclada con cal.

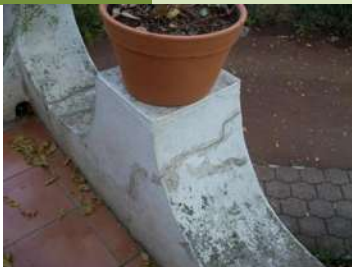
FOTO 21

Presencia de grietas en murete perimetral de la plataforma de acceso, ocasionadas por el asentamiento del terreno y por el nivel de acceso el cual es un relleno de piedra y arena mezclada con cal.

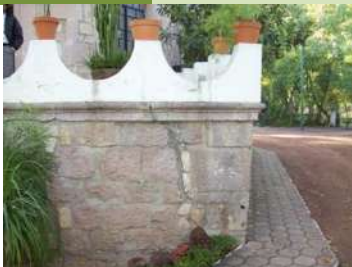
Presencia de grietas en el muro de contención de la plataforma de acceso, ocasionadas por el asentamiento del terreno y por el nivel de acceso el cual es un relleno de piedra y arena mezclada con cal.

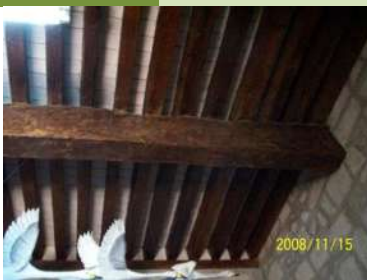
**FOTO 23**

Presencia de elementos que no conforman la estructura original del edificio como lo es la colocación de una trabe de concreto armado de 20x40cm.

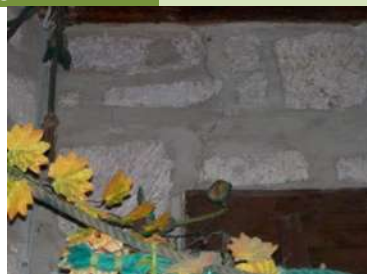
Presencia de grietas en los muros, consecuencia de asentamientos en el terreno lo que se presenta en diferentes zonas del edificio y la inserción de nuevos elementos constructivos. Este problema se presenta con continuidad sobre los marcos de puertas y ventanas y vértices del inmueble.

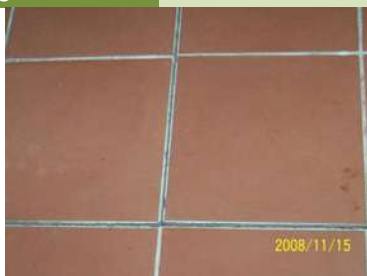
**FOTO 25**

Desprendimiento de piso y el firme, ocasionadas por el asentamiento del terreno y movimientos del entrepiso.

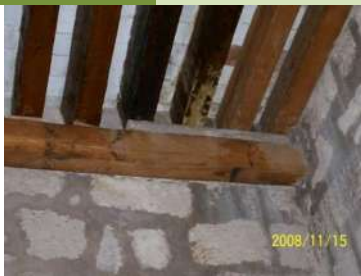
**FOTO 26**

Falta de mantenimiento en el envigado y los arrastres, al igual que cuenta con deformaciones y aberturas, producto del contacto con la humedad al igual que el deterioro de las tapas de barro rojo.

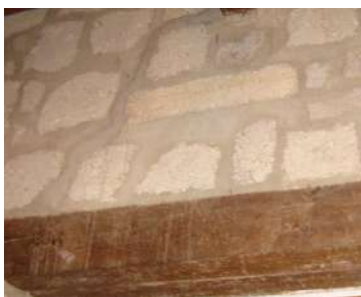
**FOTO 27**

Presencia de grietas en los muros, consecuencia de asentamientos en el terreno lo que se presenta en diferentes zonas del edificio y la inserción de nuevos elementos constructivos. Este problema se presenta con continuidad sobre los marcos de puertas y ventanas y vértices del inmueble. Cabe mencionar que las grietas ya habían sido selladas con anterioridad.

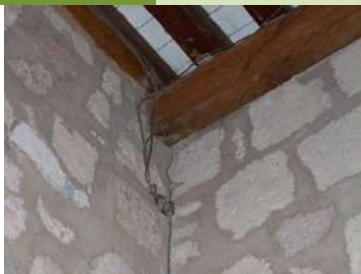
**FOTO 28**

Cableado de instalación eléctrica visible y en mal estado, lo que puede ocasionar incendio pues se encuentra colocado sobre la vigería de madera.

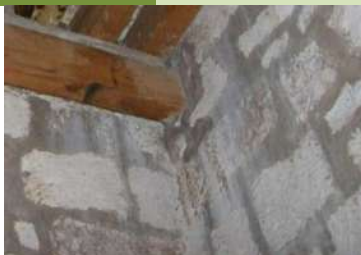
**FOTO 29**

Presencia de manchas en muro de cantera, ocasionados por el contacto con la humedad.

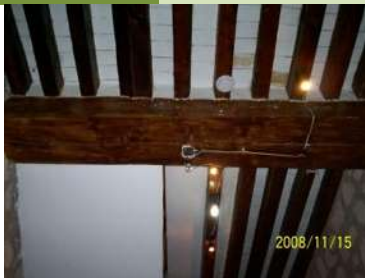
**FOTO 30**

Presencia de elementos que no conforman la estructura original del edificio como lo es la colocación de una trabe de concreto armado de 30x40cm.

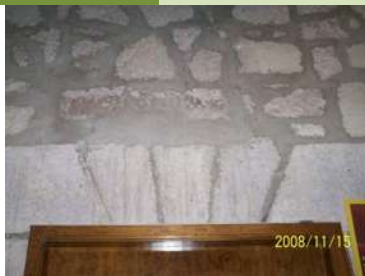
**FOTO 31**

Desplazamiento de dintel de marco de puerta, como continuación de grieta en muro.

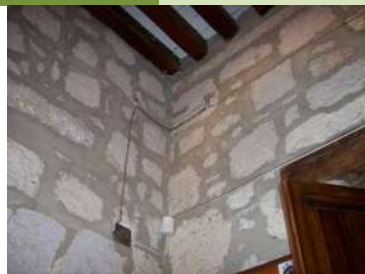
**FOTO 32**

Cableado de instalación eléctrica visible y en mal estado, lo que puede ocasionar incendio pues se encuentra colocado cercano a la viguería de madera.

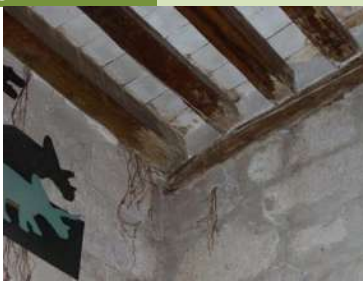
FOTO 33

Presencia de vegetación, manchas en muro de cantera y falta de mantenimiento en el envigado y los arrastres, al igual que cuenta con deformaciones y aberturas, producto del contacto con la humedad al igual que el deterioro de las tapas de barro rojo.

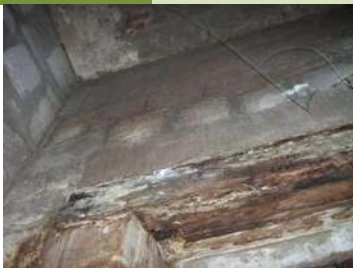
FOTO 35

Presencia de manchas en muro de cantera, falta de mantenimiento en arrastre que enmarca la ventana y la presencia de una grieta que arranca desde el mismo elemento de madera, estos deterioros se originan por el contacto con la humedad y los asentamientos en el suelo del inmueble.

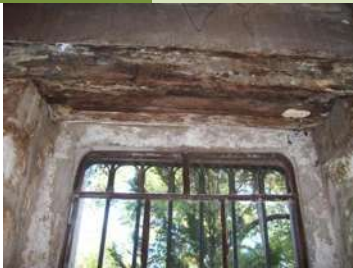
FOTO 36

Falta de mantenimiento en arrastre de madera que enmarca la ventana al igual que el marco y que tiene ya la presencia de hongos, el marco de herrería el cual se encuentra en proceso de oxidación y estos deterioros se originan por la exposición con la humedad.

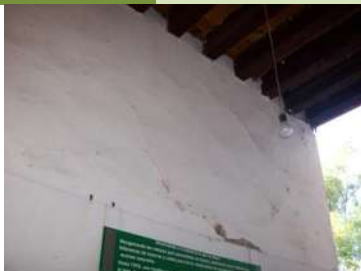
FOTO 37

Desprendimiento de aplanados, debido al contacto con la humedad y grietas.

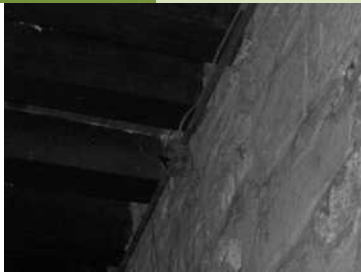
FOTO 38

Cableado de instalación eléctrica visible y en mal estado, lo que puede ocasionar incendio pues se encuentra colocado sobre la viguería de madera. Esta imagen demuestra la ausencia de un arrastre de madera para ayudar a recibir las cargas.

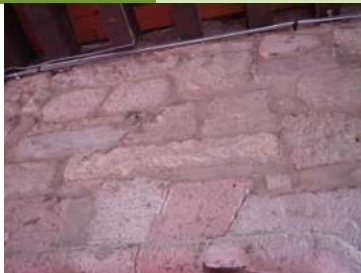
FOTO 39

Esta imagen nos muestra las grietas sobre el muro de cantera y la fractura sobre la moldura de cantera, estas ocasionadas por el asentamiento del terreno al igual que nos sigue demostrando la ausencia de arrastres de madera para amortiguar las cargas en esta zona del edificio.

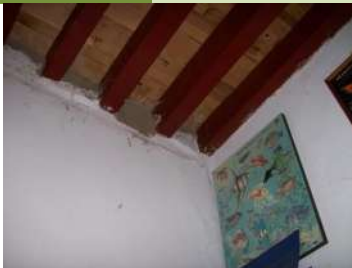
FOTO 40

Mostramos los rellenos de cemento que se realizó en las entrecalles del envigado al igual que el desprendimiento de aplanados, los cuales tienen como agente el contacto con la humedad que se presenta en el sitio.

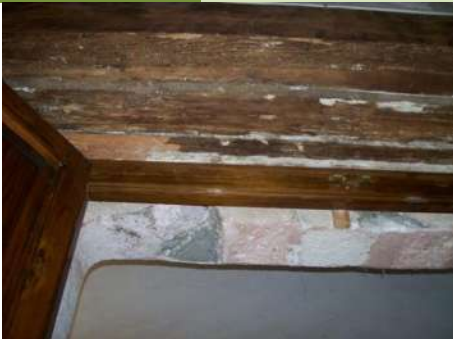
FOTO 42

Arrastre de madera en mal estado por la falta de mantenimiento.

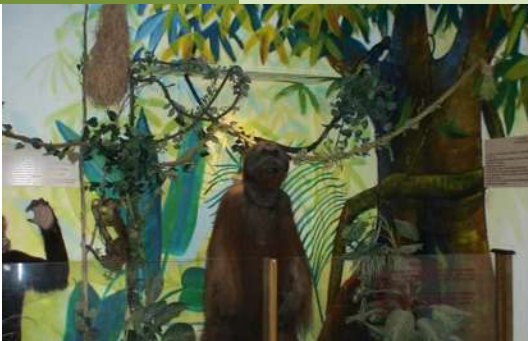
FOTO 44

Transformación de los espacios debido a los vanos tapiados.

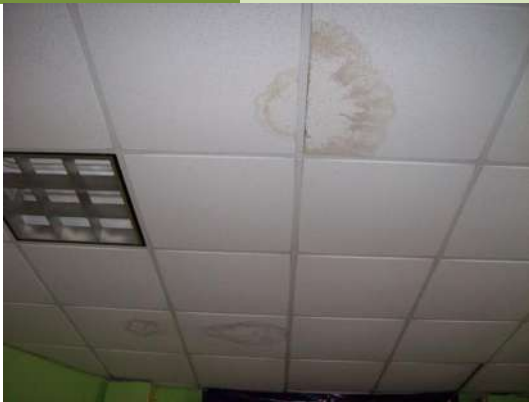
**FOTO 49**

Presencia de humedad en plafones, ocasionados por las filtraciones existentes en las juntas de lámina de la cubierta.

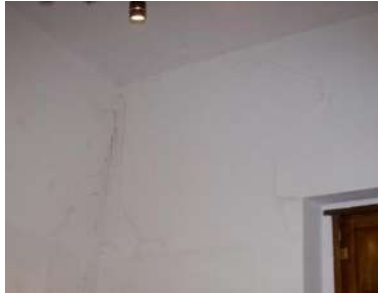
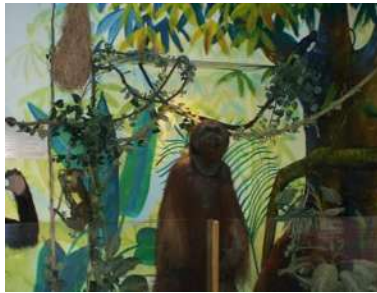
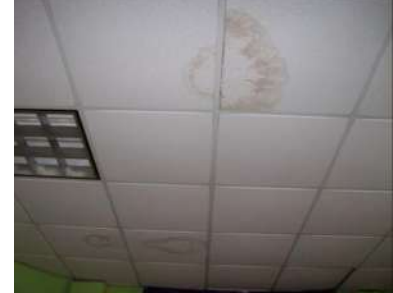
**ELEMENTOS PREDOMINANTES**

Los principales elementos de deterioros encontrados dentro de esta planta son quizás, la existencia de una substitución de cubiertas pues la loza de azoteas es de concreto armado lo que está ocasionando debedlo a la altura del inmueble, del terreno donde se encuentra asentado y la adhesión de un nuevo espacio al edificio las continuas grietas y fisuras que se ubican en el edificio. Otro problema pero este de aspecto funcional es la existencia de algunos vanos tapiados o clausurados en su caso, esto debido a la transformación de las áreas para realizar exposiciones permanentes lo cual obstruye el acceso a otros espacios para su correcto mantenimiento.

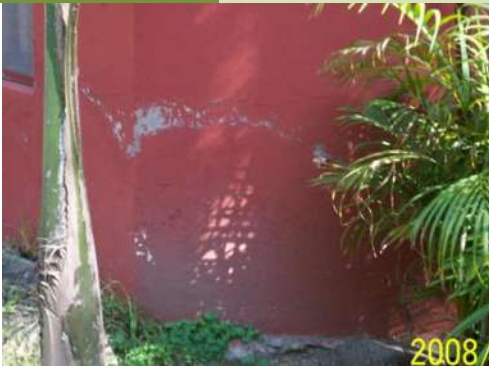
**FOTO 54**

Presencia de humedad en los muros por capilaridad, debido a la cantidad de agua acumulada en el suelo.

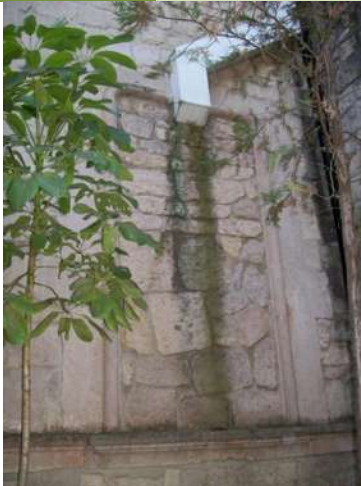
FOTO 58

Presencia de un vano tapiado y reutilizado como chimenea, obstruyendo su función visual y funcional original del edificio.

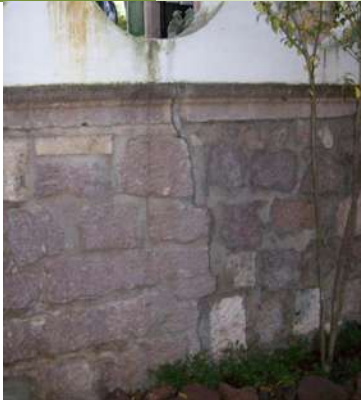
FOTO 59

Presencia de grietas en nivel de acceso, provocadas por el asentamiento del terreno.

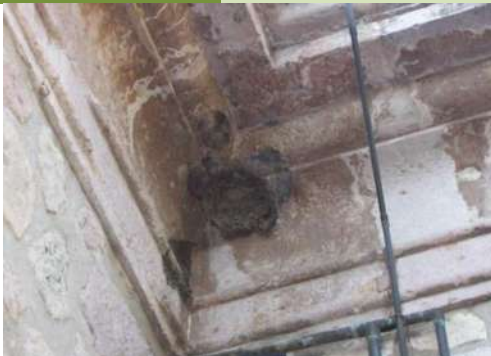
**FOTO 64**

Presencia de una plaga de avispas en el muro, provocada por el abandono del espacio, debido a que comúnmente se encuentra clausurada la puerta de acceso al balcón.

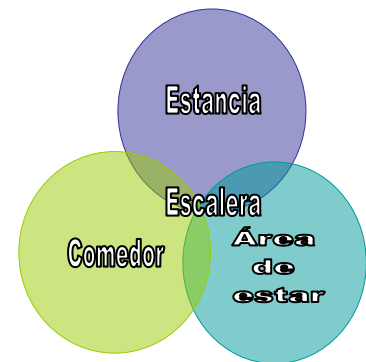
Zonificación-planta baja.

- El espacio ocupado por la cocina se encuentra en un estado de deterioro importante y también presenta clausura de la ventana orientada en la fachada sur.

- La recamara principal fue dividida, nuevamente vemos una ventana clausurada.
- La sala que da a la fachada norte nuevamente encontramos clausurada una ventana y un balcón que se encuentra totalmente deteriorado por falta de mantenimiento.

- La sala sur presenta el mismo problema que la norte, un balcón y una ventana clausurada.
- En la fachada poniente abrieron una de las ventanas para hacer el añadido apoyándolo en la estructura, tienen la función de cuarto actividades para los niños.

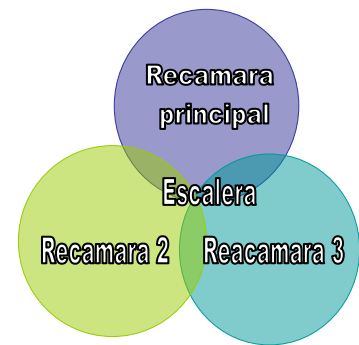
Zonificación-planta alta

En la planta alta podemos encontrar los mismos casos, los balcones están clausurados, abandonados y deteriorados por falta de mantenimiento, dentro de los espacios baja la temperatura y hasta un poco húmedos debidos a que la mayoría de las ventanas están clausuradas también para poder exponer los elementos.

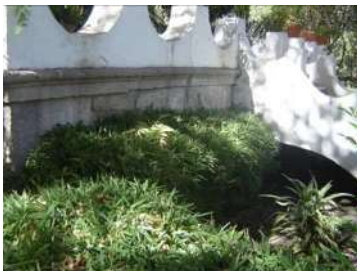
Muro de tabique rojo recocado asentado con aplanado de mortero y acabado con pintura Vinílica. Presenta grietas, producto del movimiento que presenta la plataforma de nivelación.

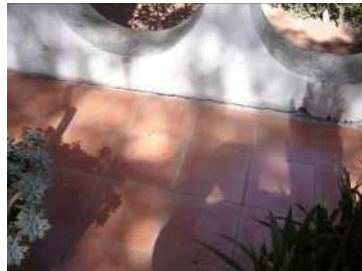
Piso de loseta, presentando desprendimientos y fracturas, producto del movimiento que presenta la plataforma de nivelación.

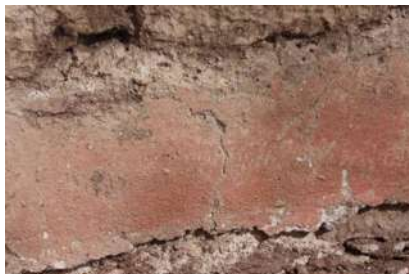
IM-13 Restos de aplanados (muro sur)

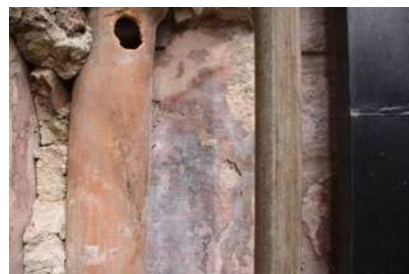
IM-14 Restos de aplanados (muro sur-oriente)

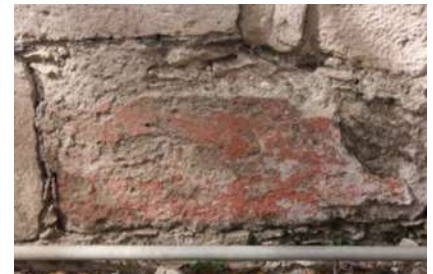
IM-15 Restos de aplanados (muro oriente)

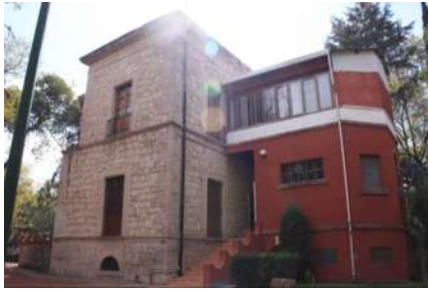
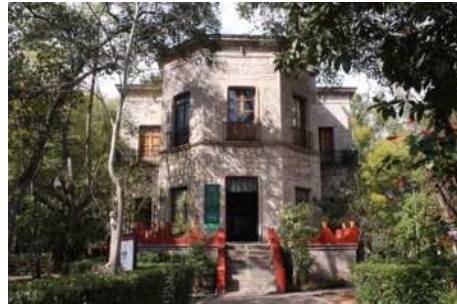
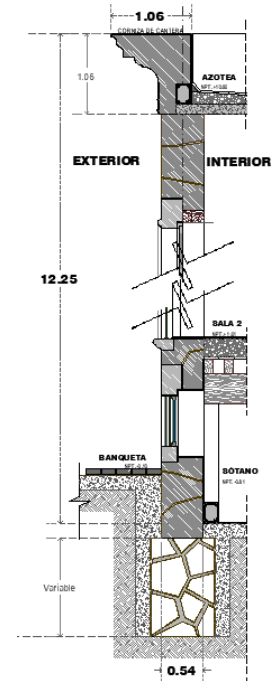
**1.- La dimensión de los muros.** La esbeltez de los paramentos de este edificio, pues estructuralmente no cuenta con las dimensiones correctas como para aguantar la carga a una altura superior a los 12 metros de altura arrancando desde el sótano y más que remata con una cornisa que mide el doble del grosor del muro.

Fachada oriente y norte

Detalle-Corte por fachada

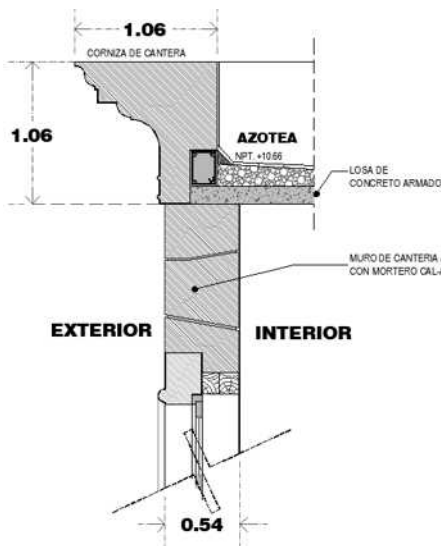
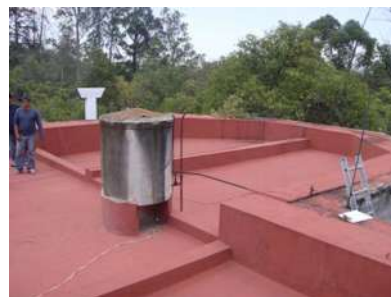
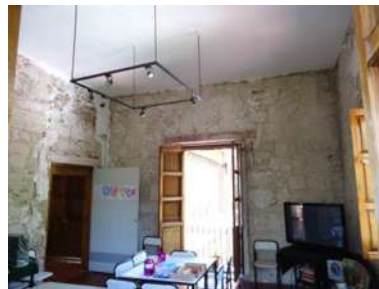
IM-36

**2.- La estructura de concreto armado en la losa de azoteas.** Este sistema constructivo, el cual se comienza a utilizar ya en el siglo XX, es parte primordial del deterioro estructural que acosa a este edificio. El grado de carga estructural que emite al resto de la estructura de cantería es demasiado para el poco peralte de los muros de cantería y la altura en la que está.

Por falta de evidencias físicas y bibliográficas se ignora si dicha estructura fue colocada durante la construcción de la planta alta o si tuvo sistema de vigería y terrado y esta se retiró para colocar el concreto armado. Cabe hacer mención mientras se realizaba una prospección en la sala norte de la planta alta pues la fueron retirados los aplanados de los muros, teniendo como resultado que no se encontraron encofrados ni evidencia de que hubo ménsulas de madera.

Losa de azoteas-sala norte PA

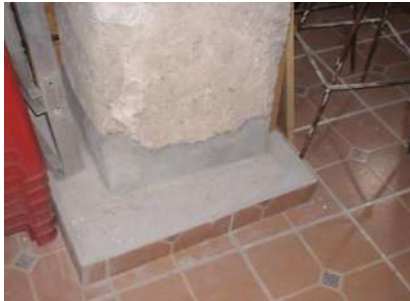
IM-39

**3.- La colocación de la loseta cerámica en el sótano.** Este elemento pareciera que no afecta mucho al inmueble pero, al colocar el piso de loseta cerámica en el sótano hizo un cambio en la temperatura ambiente de este espacio al igual que la humedad, lo que ha acelerado el deterioro de las vigas de la cubierta de entrepiso entre el sótano y la planta baja.

Piso del sótano y pedestal de cantera

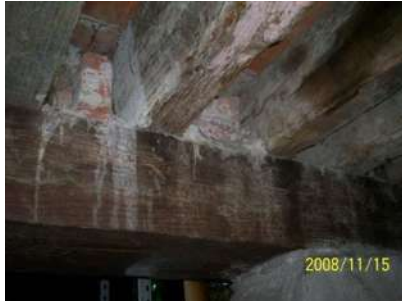
IM-40

Deterioro en vigería

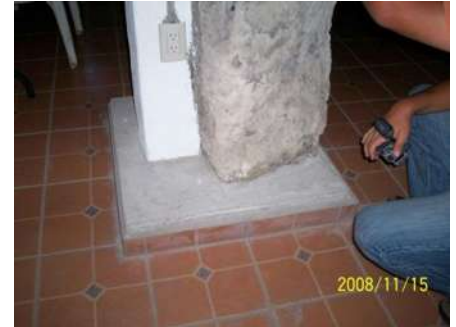
IM-41

Pedestal de cantera

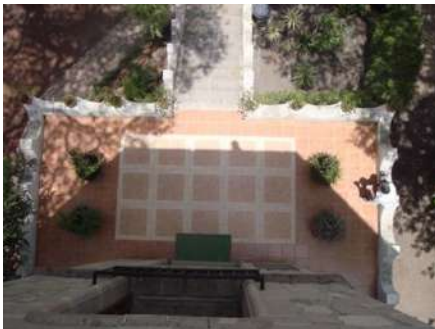
IM-42

**4.- Zócalo de acceso.** Este espacio se presume que de igual manera sea parte de alguna etapa constructiva posterior a la primera, pues presenta problemas de asentamiento, agrietamientos, desplazamientos y separación de la estructura original del edificio.

Zócalo de acceso

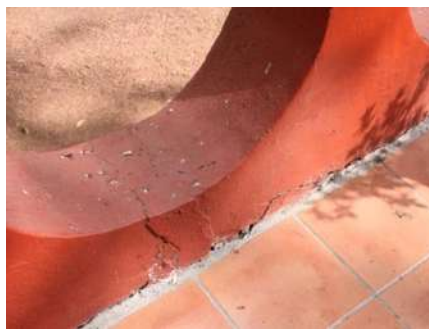
IM-43

Murete agrietado.

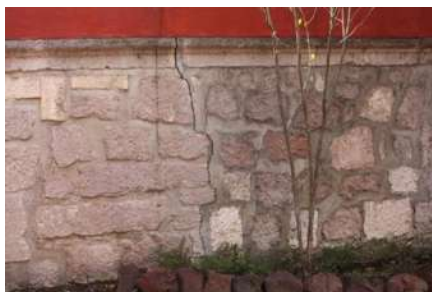
IM-45

Grieta en costado norte.

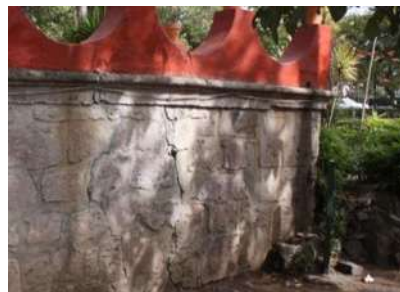
IM-46

Grieta en costado sur.

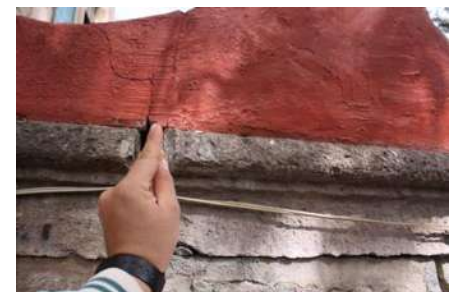
IM-47

Grieta en murete.

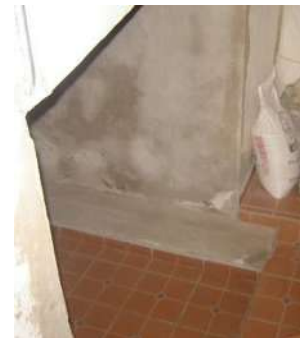
La humedad sube por todo el peralte.

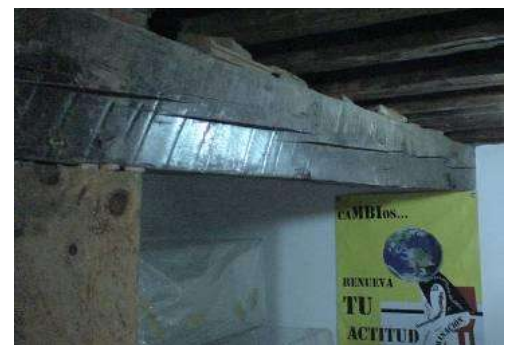
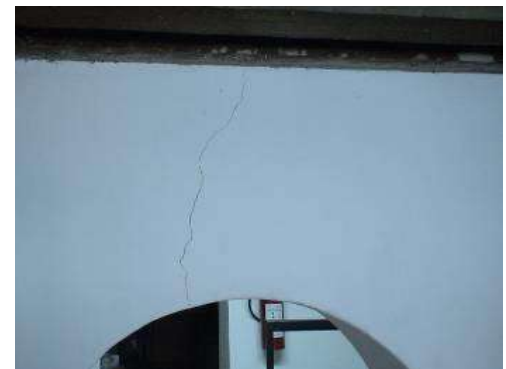
Grieta en muros.

Abiótico – físico. Falla Estructural

Falla Estructural. Carga en exceso

Carga excesiva en muros desde el muro desde azotea.

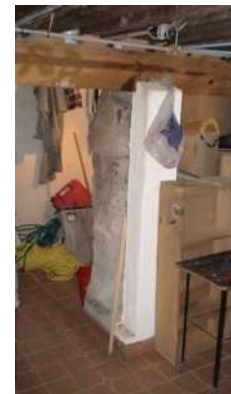
En este deterioro sólo se presenta para este tipo de columnas en todo el sótano.

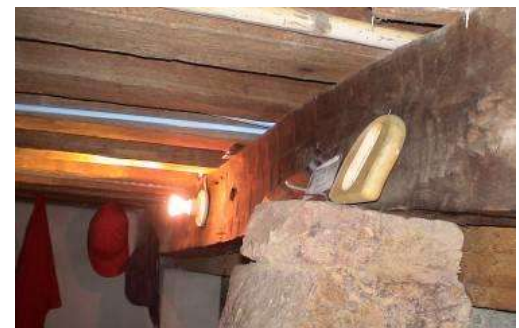
Humedad, falta de mantenimiento y Falla Estructural.

Se ubican deformaciones en el sistema de vigería debido a la carga excesiva proveniente de las dos plantas y la losa de azoteas, incluyendo con la humedad dentro del espacio.

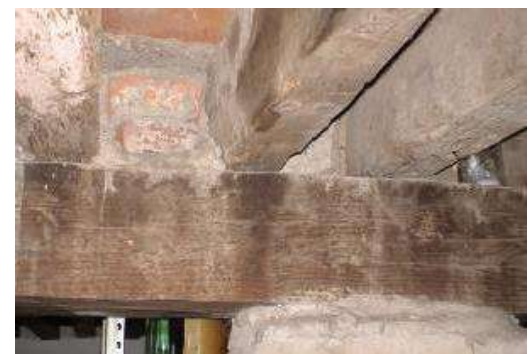
Este deterioro se presenta en todas las vigas de este espacio

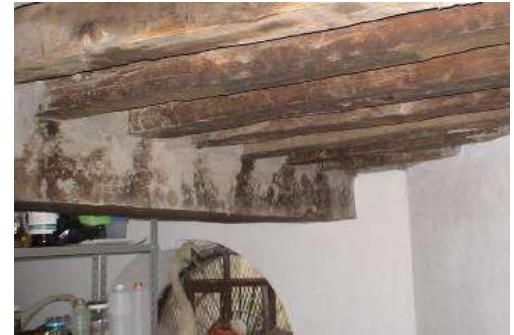
En este deterioro se presenta en todas las vigas de este espacio.

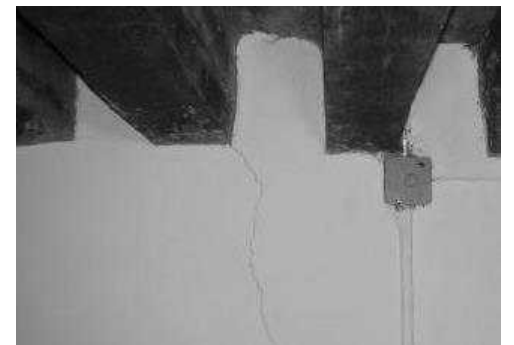
Grietas en muros

Abiótico – físico. Falla Estructural.

Falla Estructural. Carga en exceso.

Carga excesiva en muros desde las dos plantas y la losa de azoteas.

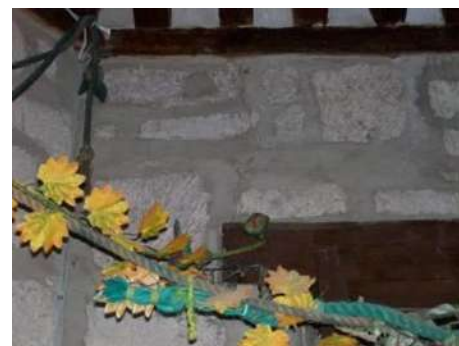
Este tipo de deterioro se presenta en todos los muros de esta sala de exhibición.

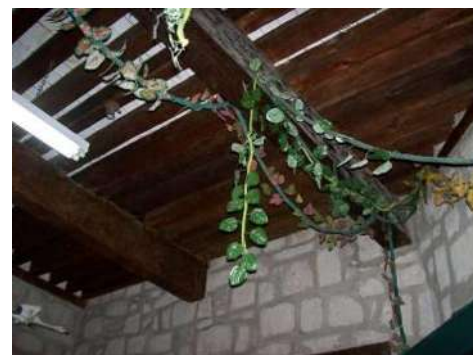
Este deterioro está en toda la sala de exhibición.

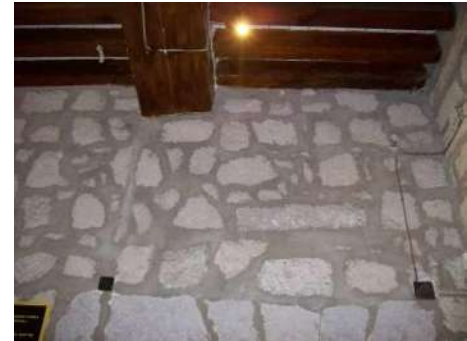
Grieta en muro.

Abiótico – físico. Falla estructural

Falla estructural. Carga en exceso

Carga excesiva en muros desde la planta alta y losa de azotea de concreto armado.

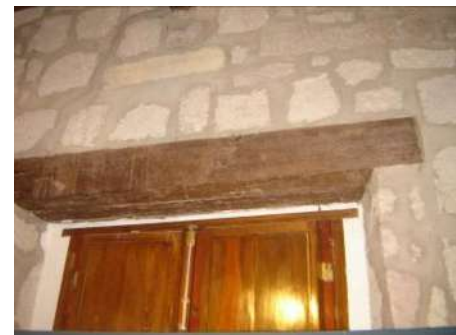
Este deterioro se presenta desde la fachada suroriental.

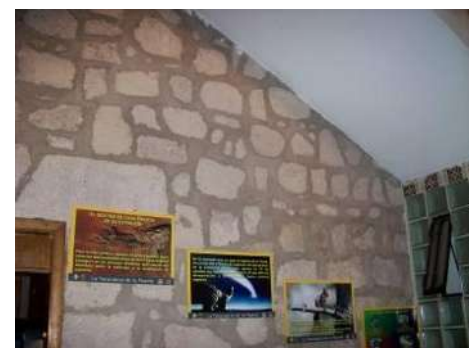
Este tipo de deterioro está en todas las caras de esta área del vestíbulo.

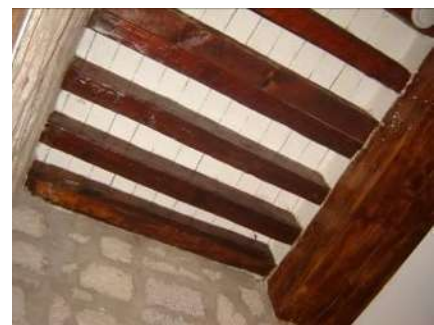
Un mal en trabajo en sentido estructural, pues no trabajan a la par la madera con el concreto armado.

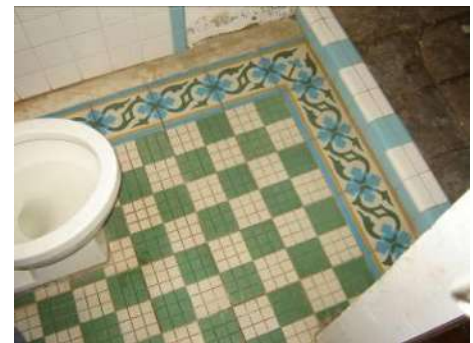
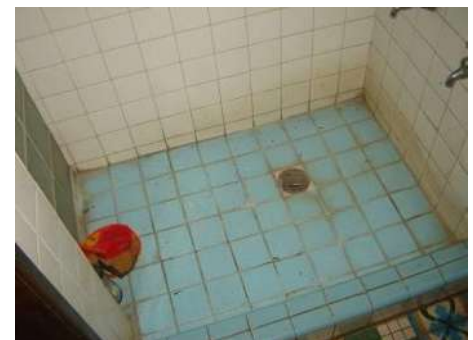
Falta de mantenimiento e higiene.

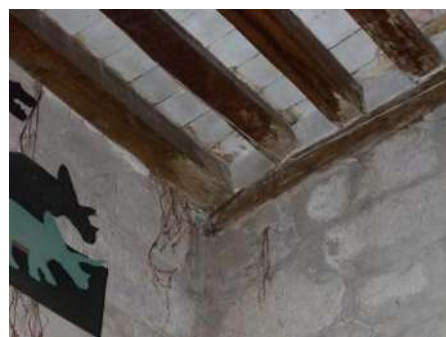
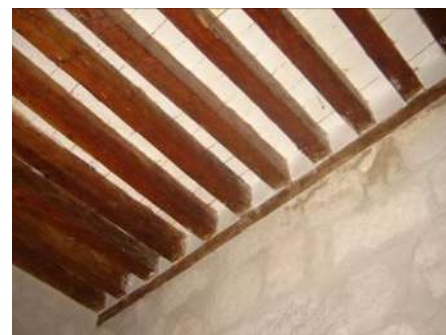
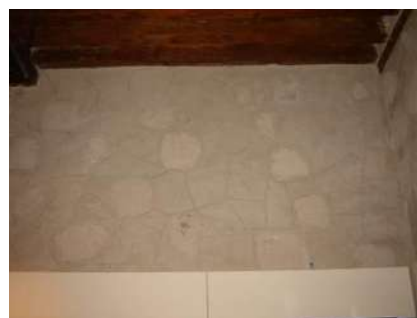
Las raíces corrompieron los muros y afecta al funcionamiento estructural

Este tipo de deterioro está en toda la sala.

La humedad absorbe en los muros.

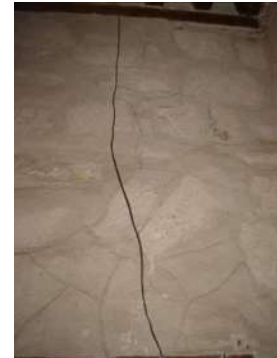
Grieta en muros

Abiótico – físico. Falla Estructural

Falla Estructural. Carga en exceso

Carga excesiva en muro desde la planta alta y losa de concreto armado de azoteas.

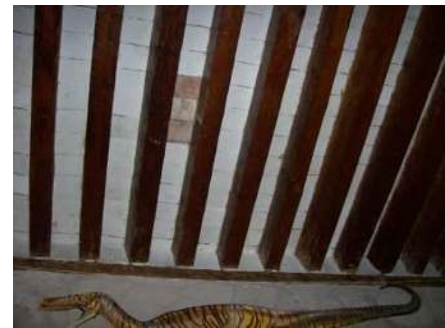
Mala calidad de la pintura Vinílica y falta de mantenimiento.

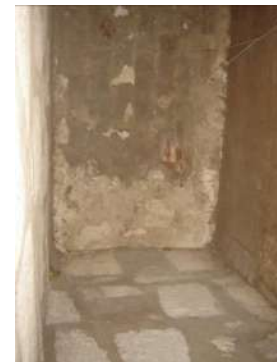
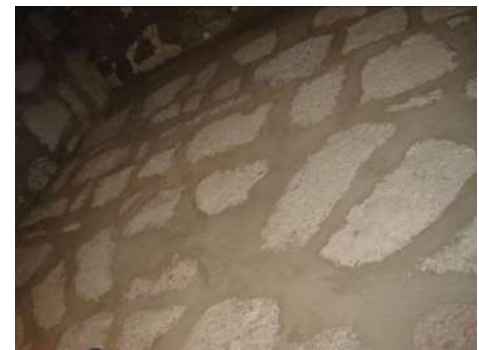
Este tipo de deterioro está en todas las caras de esta área.

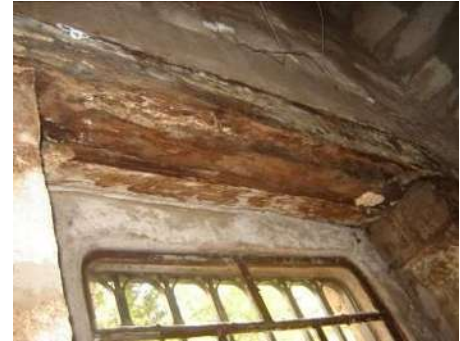
El deterioro se presenta en los dos dinteles de madera de las ventanas.

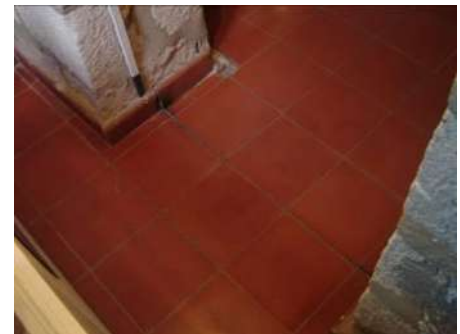
Tránsito de usuarios y falta de mantenimiento.

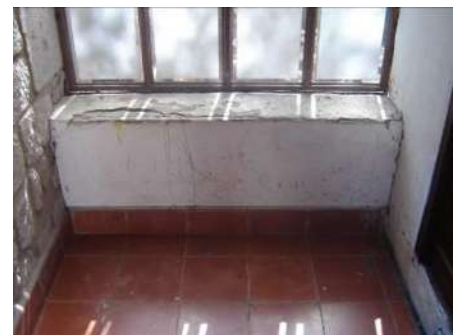
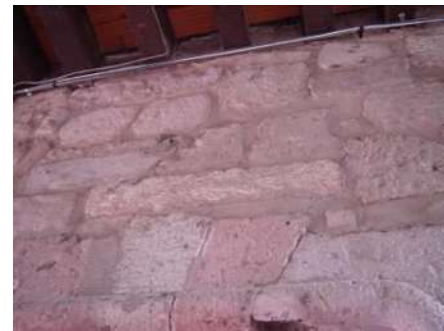
El muro presenta grietas y desprendimientos de aplanado, y trabaja independiente.

Grieta en muros

Falla Estructural. Carga en exceso

Carga excesiva en muro desde la planta alta y losa de concreto armado de azoteas.

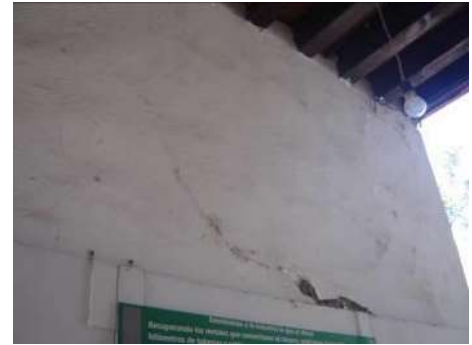
Desprendimiento y grietas en aplanados y muros.

La humedad proviene de las aguas de lluvia incrustada en los muros.

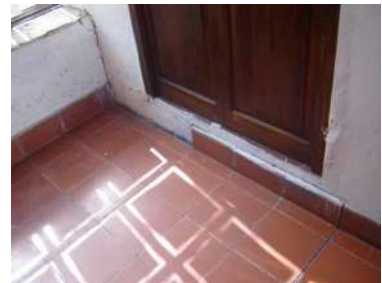
Tránsito de usuarios y falta de mantenimiento.

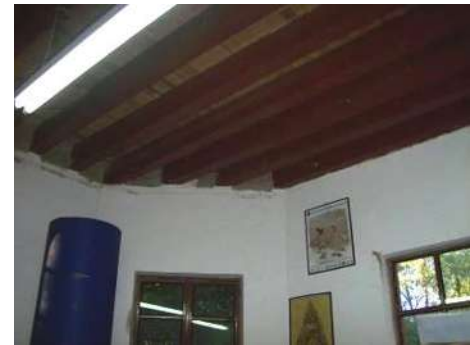
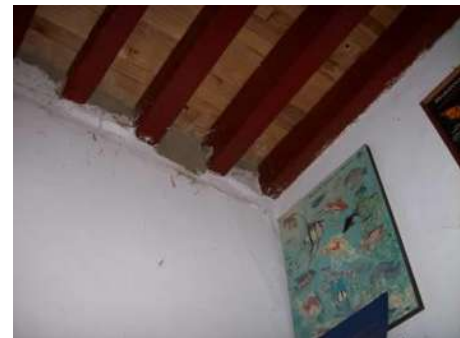
Desprendimiento y grietas en aplanados y muros.

Mala intervención.

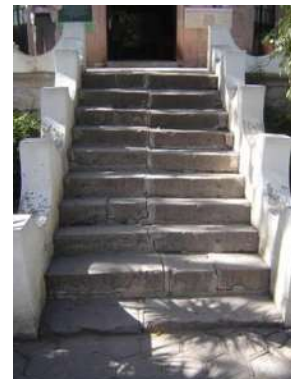
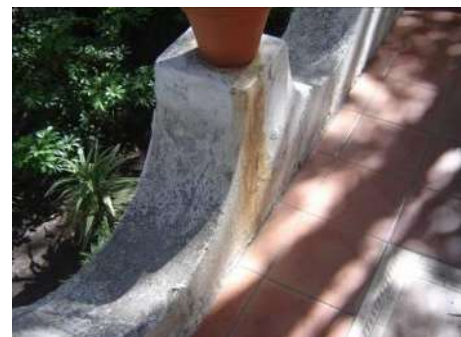
La humedad se presenta en todo el aplanado del zócalo de acceso.

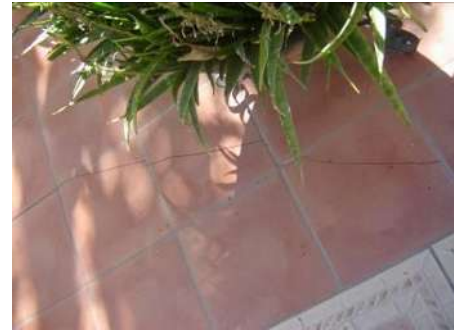
Grietas en el piso (vibra el piso).

Falla estructural, problemas de asentamiento del relleno.

Estas grietas aparecieron a consecuencia de la mala nivelación y compactación del relleno de esta plataforma de acceso, lo que ha producido asentamientos en diferentes sectores.

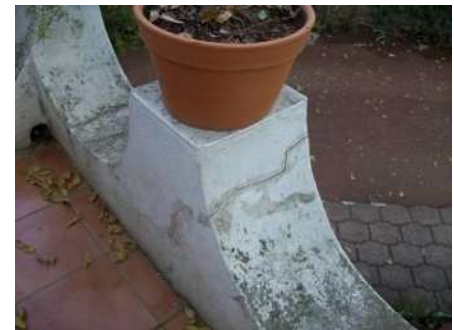
Humedad, por filtración de agua de lluvia en los muros.

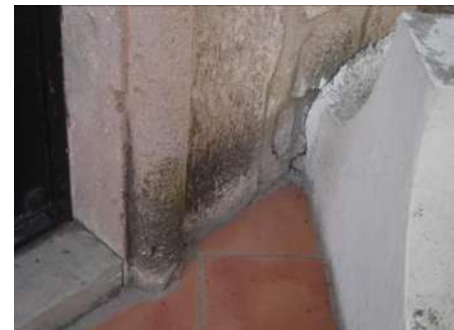
El deterioro se presenta en la parte inferior de los muros en todo lo exterior.

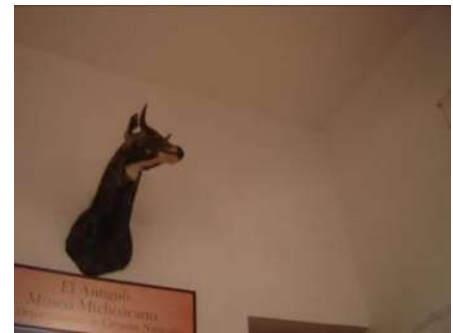
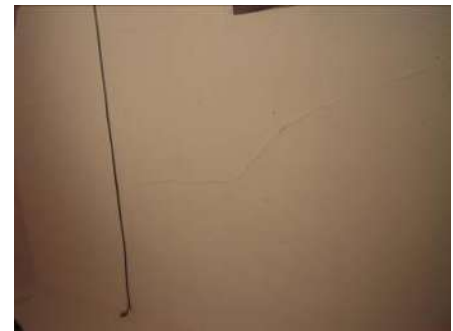
Grieta en muro.

Falla Estructural. Carga en exceso

Carga excesiva en muros proveniente de la losa de concreto.

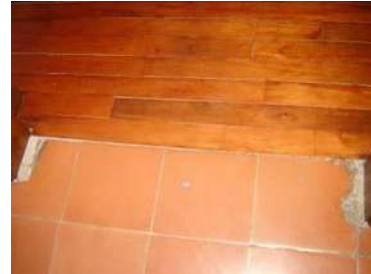
Algunas piezas presentan desgastes y desprendimiento.

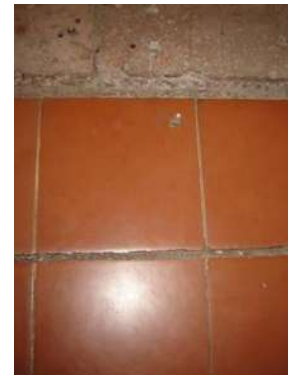
En esta parte del deterioro algunas piezas presentan desprendimiento desde el entrepiso de concreto.

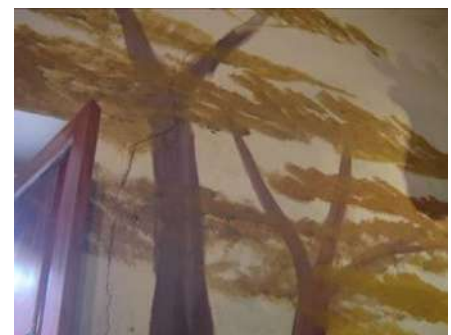
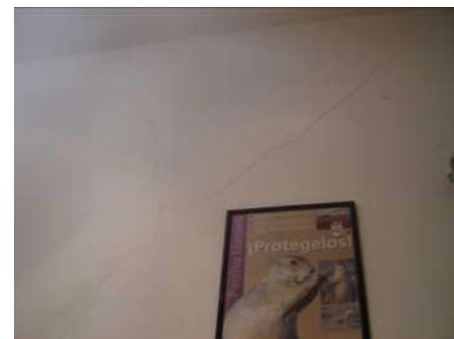
Grieta en muro y en pintura mural.

Falla Estructural. Carga en exceso.

Grieta en muro.

Carga excesiva en muros proveniente de la losa de concreto.

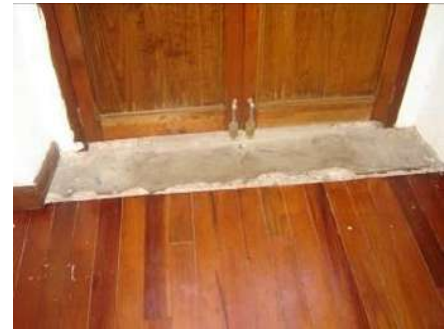
Solo se presentan en la parte donde se encuentran las puertas hacia los balcones.

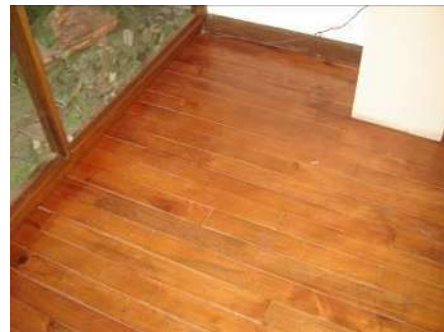
Tránsito de usuarios, uso.

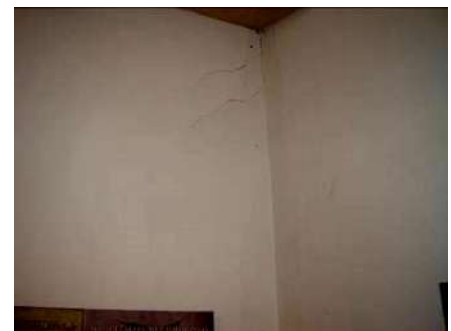
Grieta en muro.

Falla Estructural. Carga en exceso

Falta de mantenimiento adecuado.

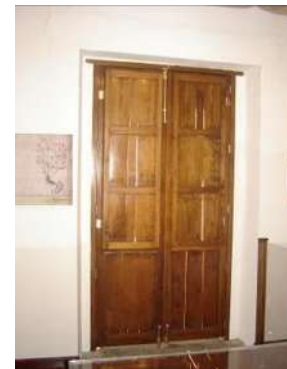
Solo se presentan en la parte donde se encuentran las puertas hacia los balcones.

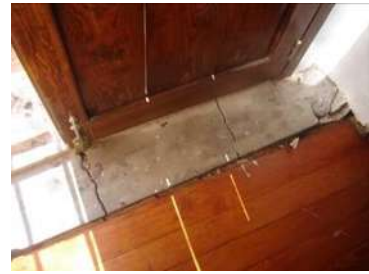
La humedad proviene de la fachada sur.

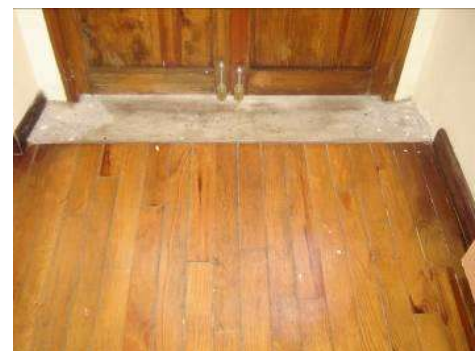
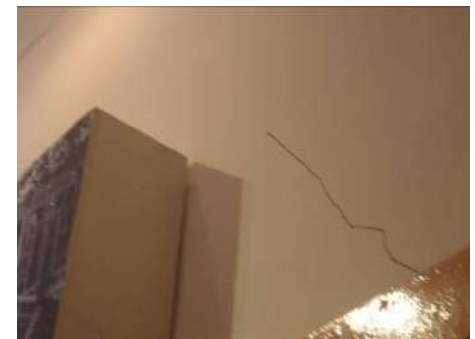
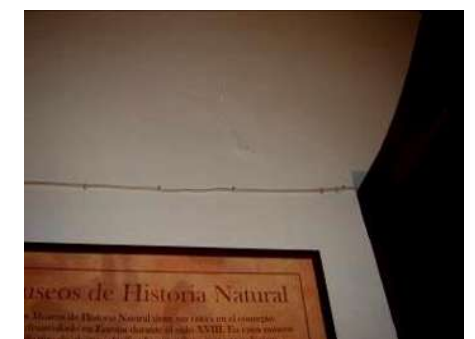
Grieta en muro.

Abiótico – físico. Falla Estructural

Falla Estructural. Carga en exceso.

Este deterioro se presenta en todas las vigas de este espacio

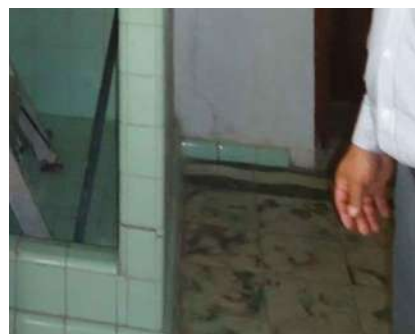
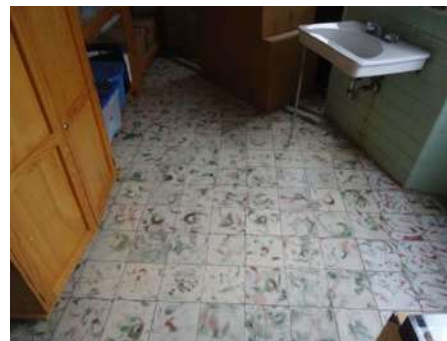
Grieta en muro.

Abiótico – físico. Falla Estructural

Falla Estructural. Carga en exceso.

Humedad y falta de mantenimiento e higiene.

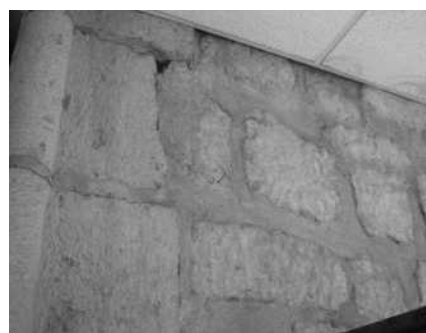
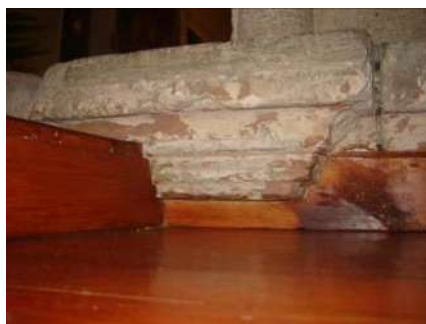
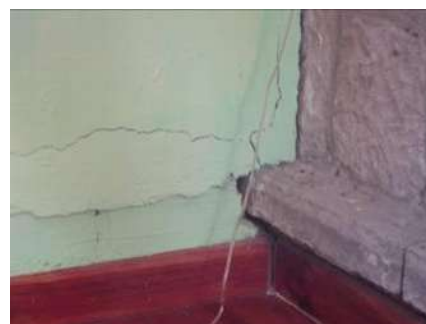
Este tipo de deterioro está una sola cara.

La humedad proviene de la fachada norte.

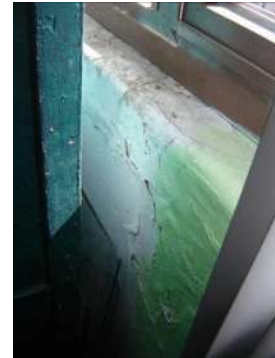
La humedad proviene de la fachada sur.

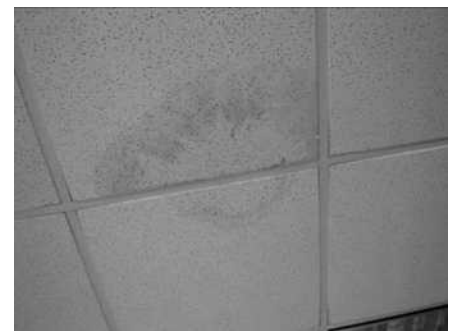
Humedad e infiltración de agua de lluvia.

Varias piezas de este elemento se encuentran en malas condiciones.

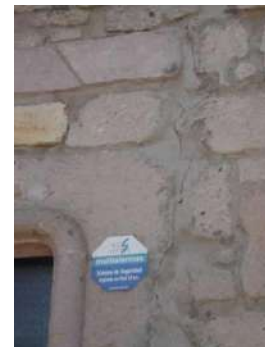
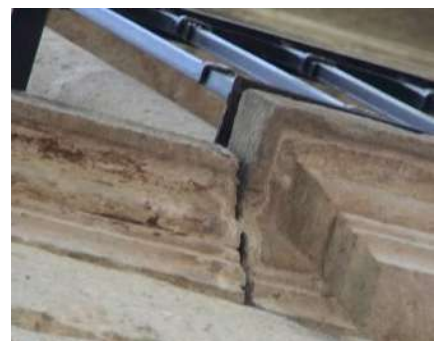
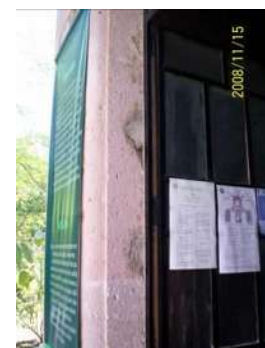
Grietas en juntas de sillares de piedra de cantería labrada.

Abiótico – físico: Falla estructural

Falla estructural, exceso de carga en muros provenientes de la losa de concreto de azotea.

La junta presenta disgregación.

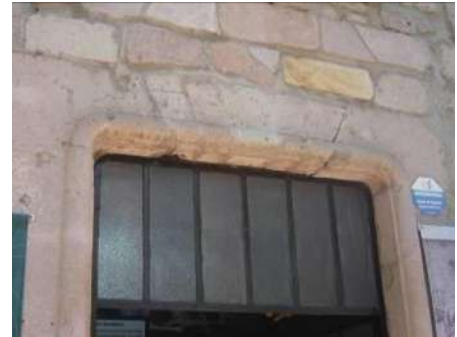
Abiótico – físico: Falla estructural.

Falla estructural.

Exceso de carga en muros provenientes de la losa de concreto de azotea.

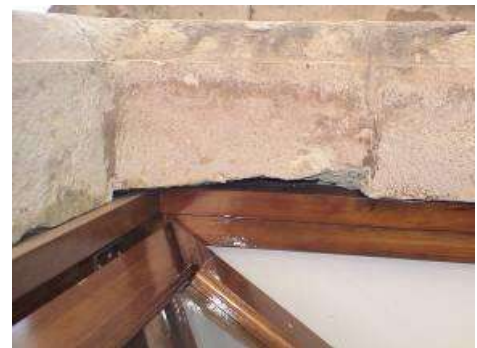
Abiótico – físico: Falla estructural

Falla Estructural.

La junta y la pieza de cantera presentan, disgregación.

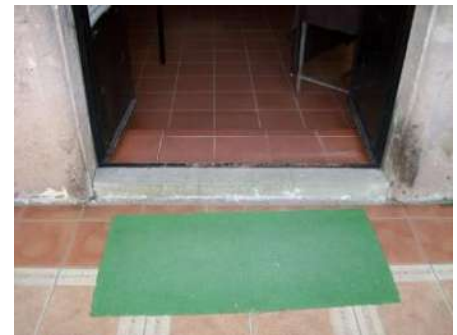
El deterioro se presenta en la parte inferior de los muros en todo lo exterior.

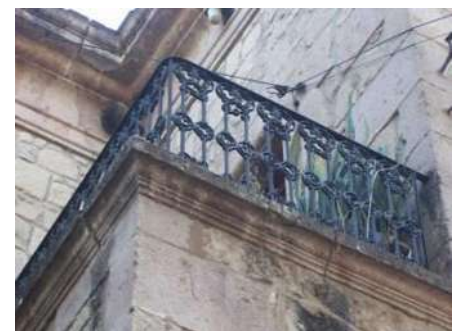
La humedad es constante pues en el balcón se escurre el agua de lluvia para el desalojo.

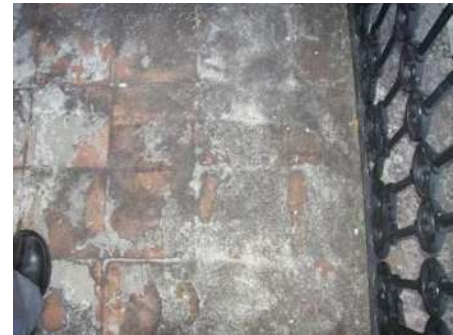
Este deterioro se presenta en los 2 balcones.

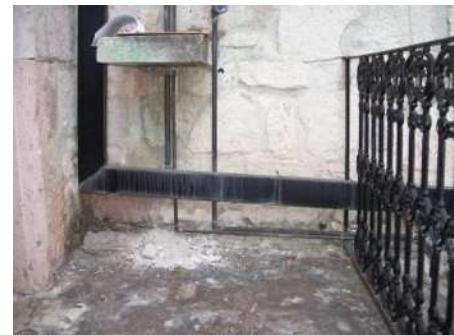
Mala intervención.

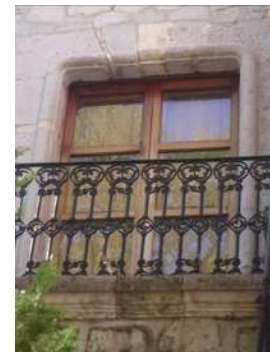
En este marco se cambió una sola pieza del marco de piedra de cantería.

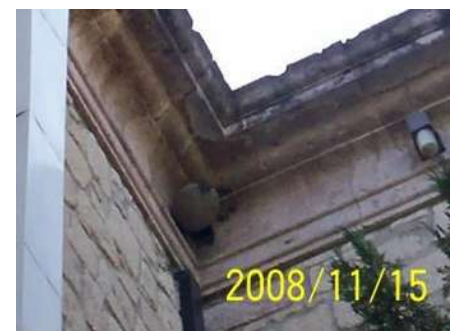
En los balcones se encuentran 2 panales, uno de ellas se encuentra destruido y solamente queda uno en funcionamiento.

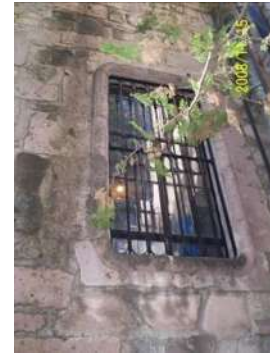
Humedad por condensación, percolación de agua de lluvia y viento.

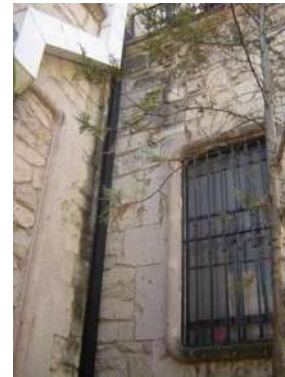
Humedad por condensación, percolación de agua de lluvia y viento.
