# UNIVERSIDAD MICHOACANA DE SAN NICOLÁS DE HIDALGO

Especialidad en Restauración de Sitios y Monumentos.

Tesina:

## Proyecto de restauración del Museo de Historia Natural “Manuel Martínez Solórzano”

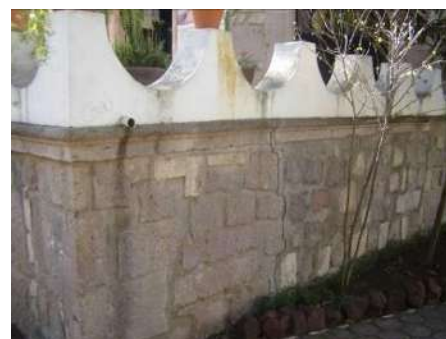
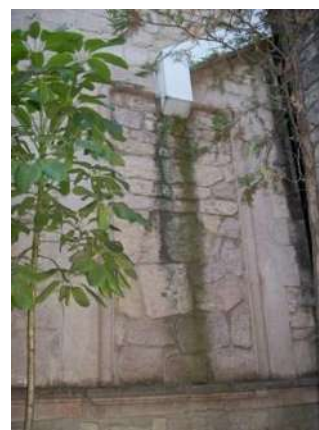
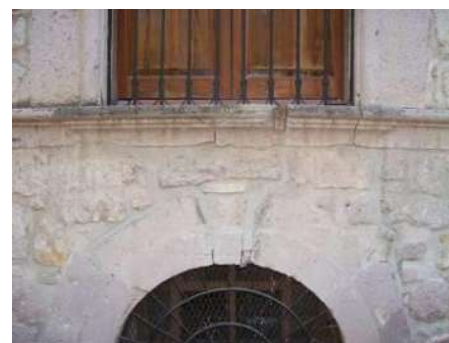
Grieta en muro.

Falla Estructural. Carga en exceso

Deterioro producto de desplazamientos en el relleno del interior del zócalo y separación de la estructura principal.

Grietas en juntas de sillares de piedra de cantería

Falla estructural, carga en exceso.

Hipotéticamente la carga excesiva proviene desde la losa de concreto en azotea.

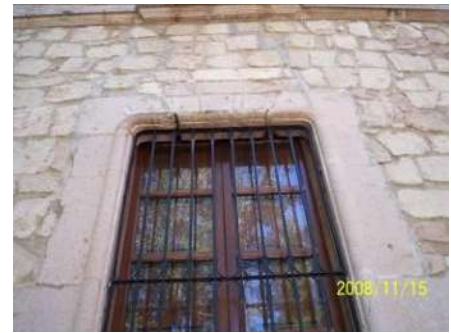
Grietas en muros

Falla estructural, carga en exceso.

Hipotéticamente la carga excesiva proviene desde la losa de concreto en azotea.

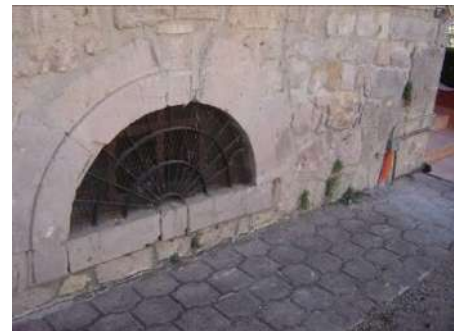
Humedad por agua de lluvia y condensación.

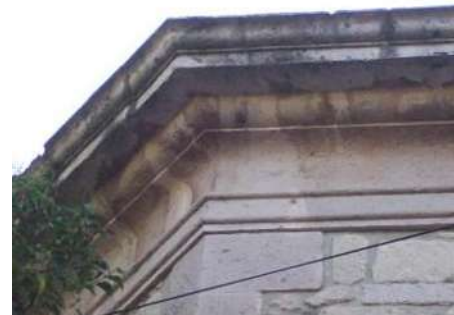
Las juntas presentan disgregación.

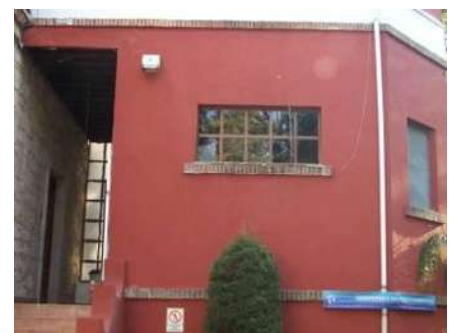
Grietas en muros

Falla estructural, carga en exceso.

Hipotéticamente por asentamientos diferenciales y la separación de la estructura original.

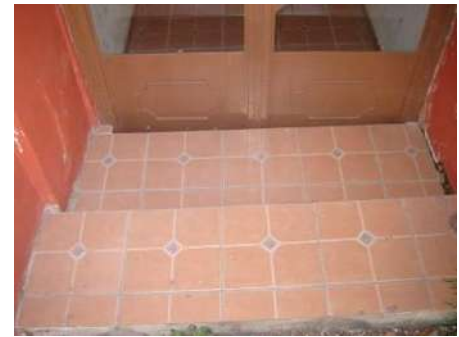
Algunas piezas presentan desgastes.

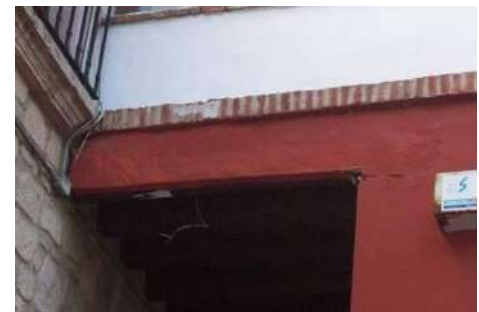
Humedad por capilaridad ascendente del muro y agua de lluvia.

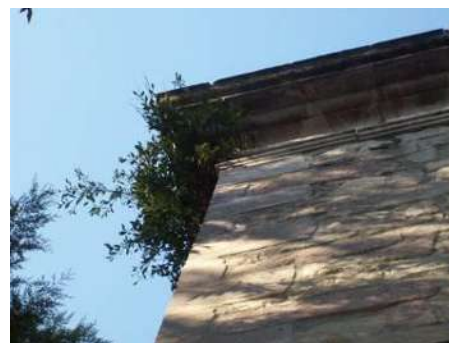
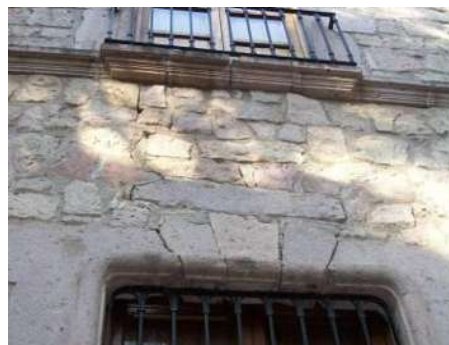
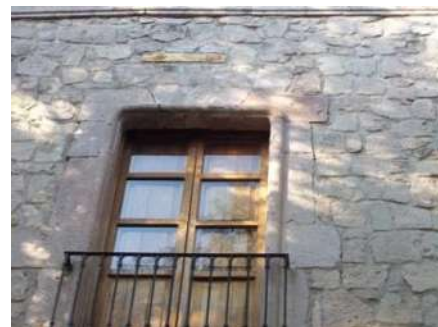
Grietas en juntas de sillares de piedra de cantería.

Abiótico – físico: Falla estructural

Falla estructural, carga en exceso.

Hipotéticamente la carga excesiva proviene desde la losa de concreto en azotea.

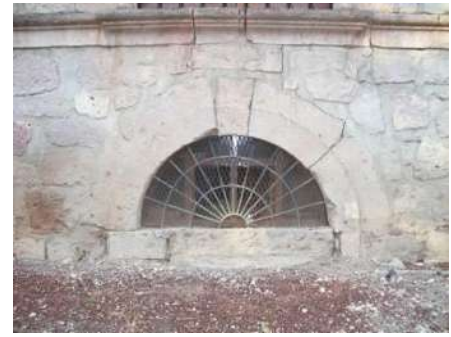
Las juntas presentan disgregación.

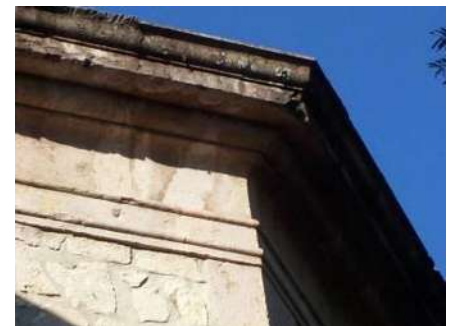
Grieta en muro.

Abiótico – físico. Falla Estructural

Falla Estructural. Carga en exceso

Deterioro producto de desplazamientos en el relleno del interior del zócalo y separación de la estructura principal.

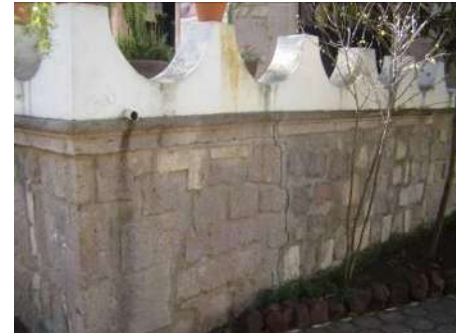
Grietas en muros

Abiótico – físico: Falla estructural

Falla estructural, carga en exceso.

Hipotéticamente por asentamientos diferenciales y la separación de la estructura original.

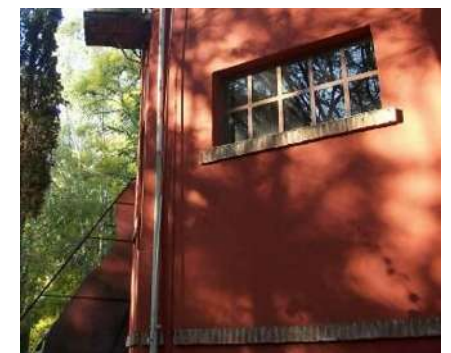
Grietas en muros

Abiótico – físico: Falla estructural

Falla estructural, carga en exceso.

Hipotéticamente por asentamientos diferenciales y la separación de la estructura original.

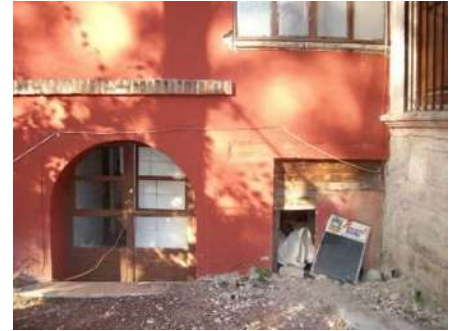
Humedad por capilaridad ascendente del muro y agua de lluvia.

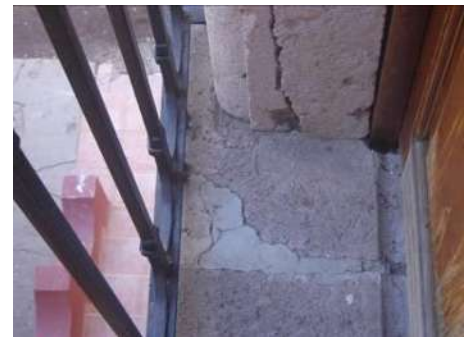
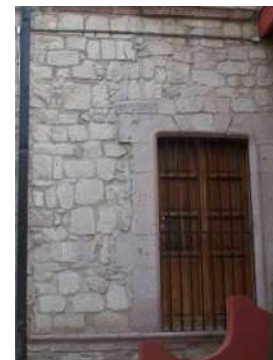
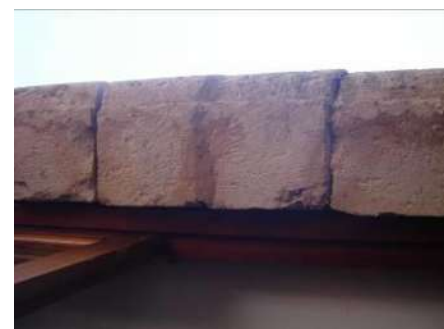
### TIPO DE DETERIORO:

Abiótico – físico: Falla estructural

Falla estructural, carga en exceso.

Hipotéticamente la carga excesiva proviene desde la losa de concreto en azotea.

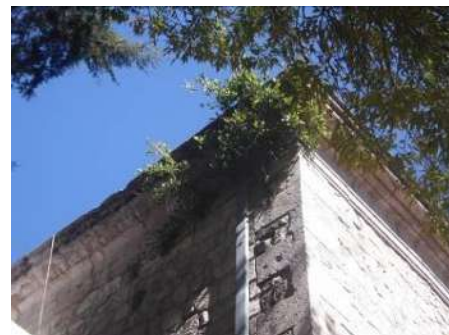
La humedad es constante y como se encuentra el edificio en medio de un bosque, el arrastre de semillas ya sea por vientos o por especies animales que habitan en este espacio.

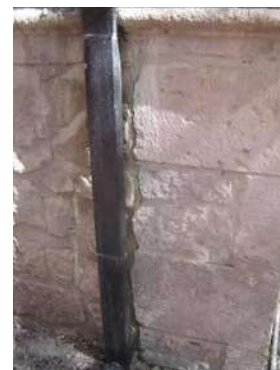
El tubo es de hierro fundido.

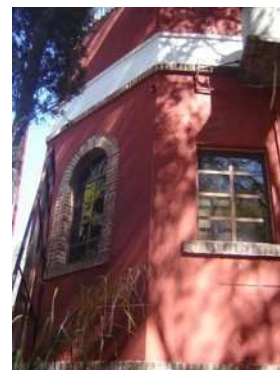
Grieta en muro.

Abiótico – físico. Falla Estructural

Falla Estructural. Carga en exceso

Deterioro del asentamiento y separación de la estructura principal.

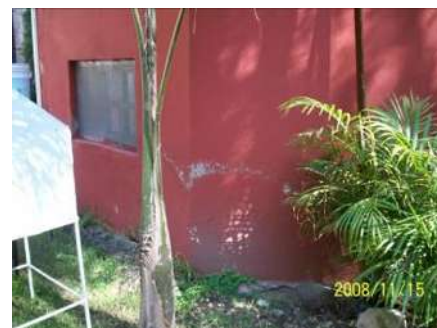
La humedad sube hasta 1.00 metro de altura.

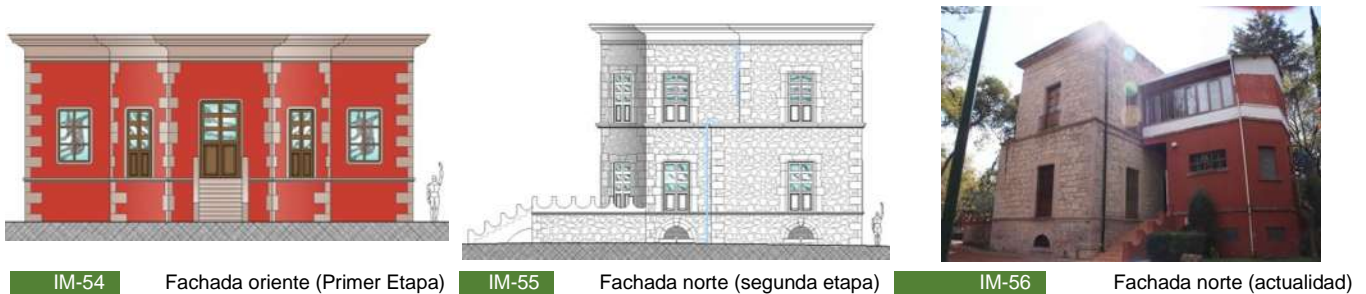
IM-54 Fachada oriente (Primer Etapa) IM-55 Fachada norte (segunda etapa) IM-56 Fachada norte (actualidad)

Como ya se mencionó en el capítulo de la historia constructiva de este inmueble, dentro de su concepción original pudo haber sido conformado únicamente de un sótano y una planta arquitectónica, por eso el peralte de los muros que en su idea original no se proyectó para soportar una planta alta y mucho menos una losa de concreto armado.

Esta losa de concreto armado al igual que sus traveses invertidos producen un peso volumétrico mayor al que genera la cubierta de entrepiso que es de vigería con terrado y si a esto se le añade la altura de los muros y su esbeltez lo que provoca que las cargas transmitidas al suelo sea demasiada, lo que produce una serie de fisuras que corren de forma vertical por los muros que transmiten desde la parte superior de los muros hasta el suelo que se podría interpretar como un efecto de compresión a la estructura principal del edificio.

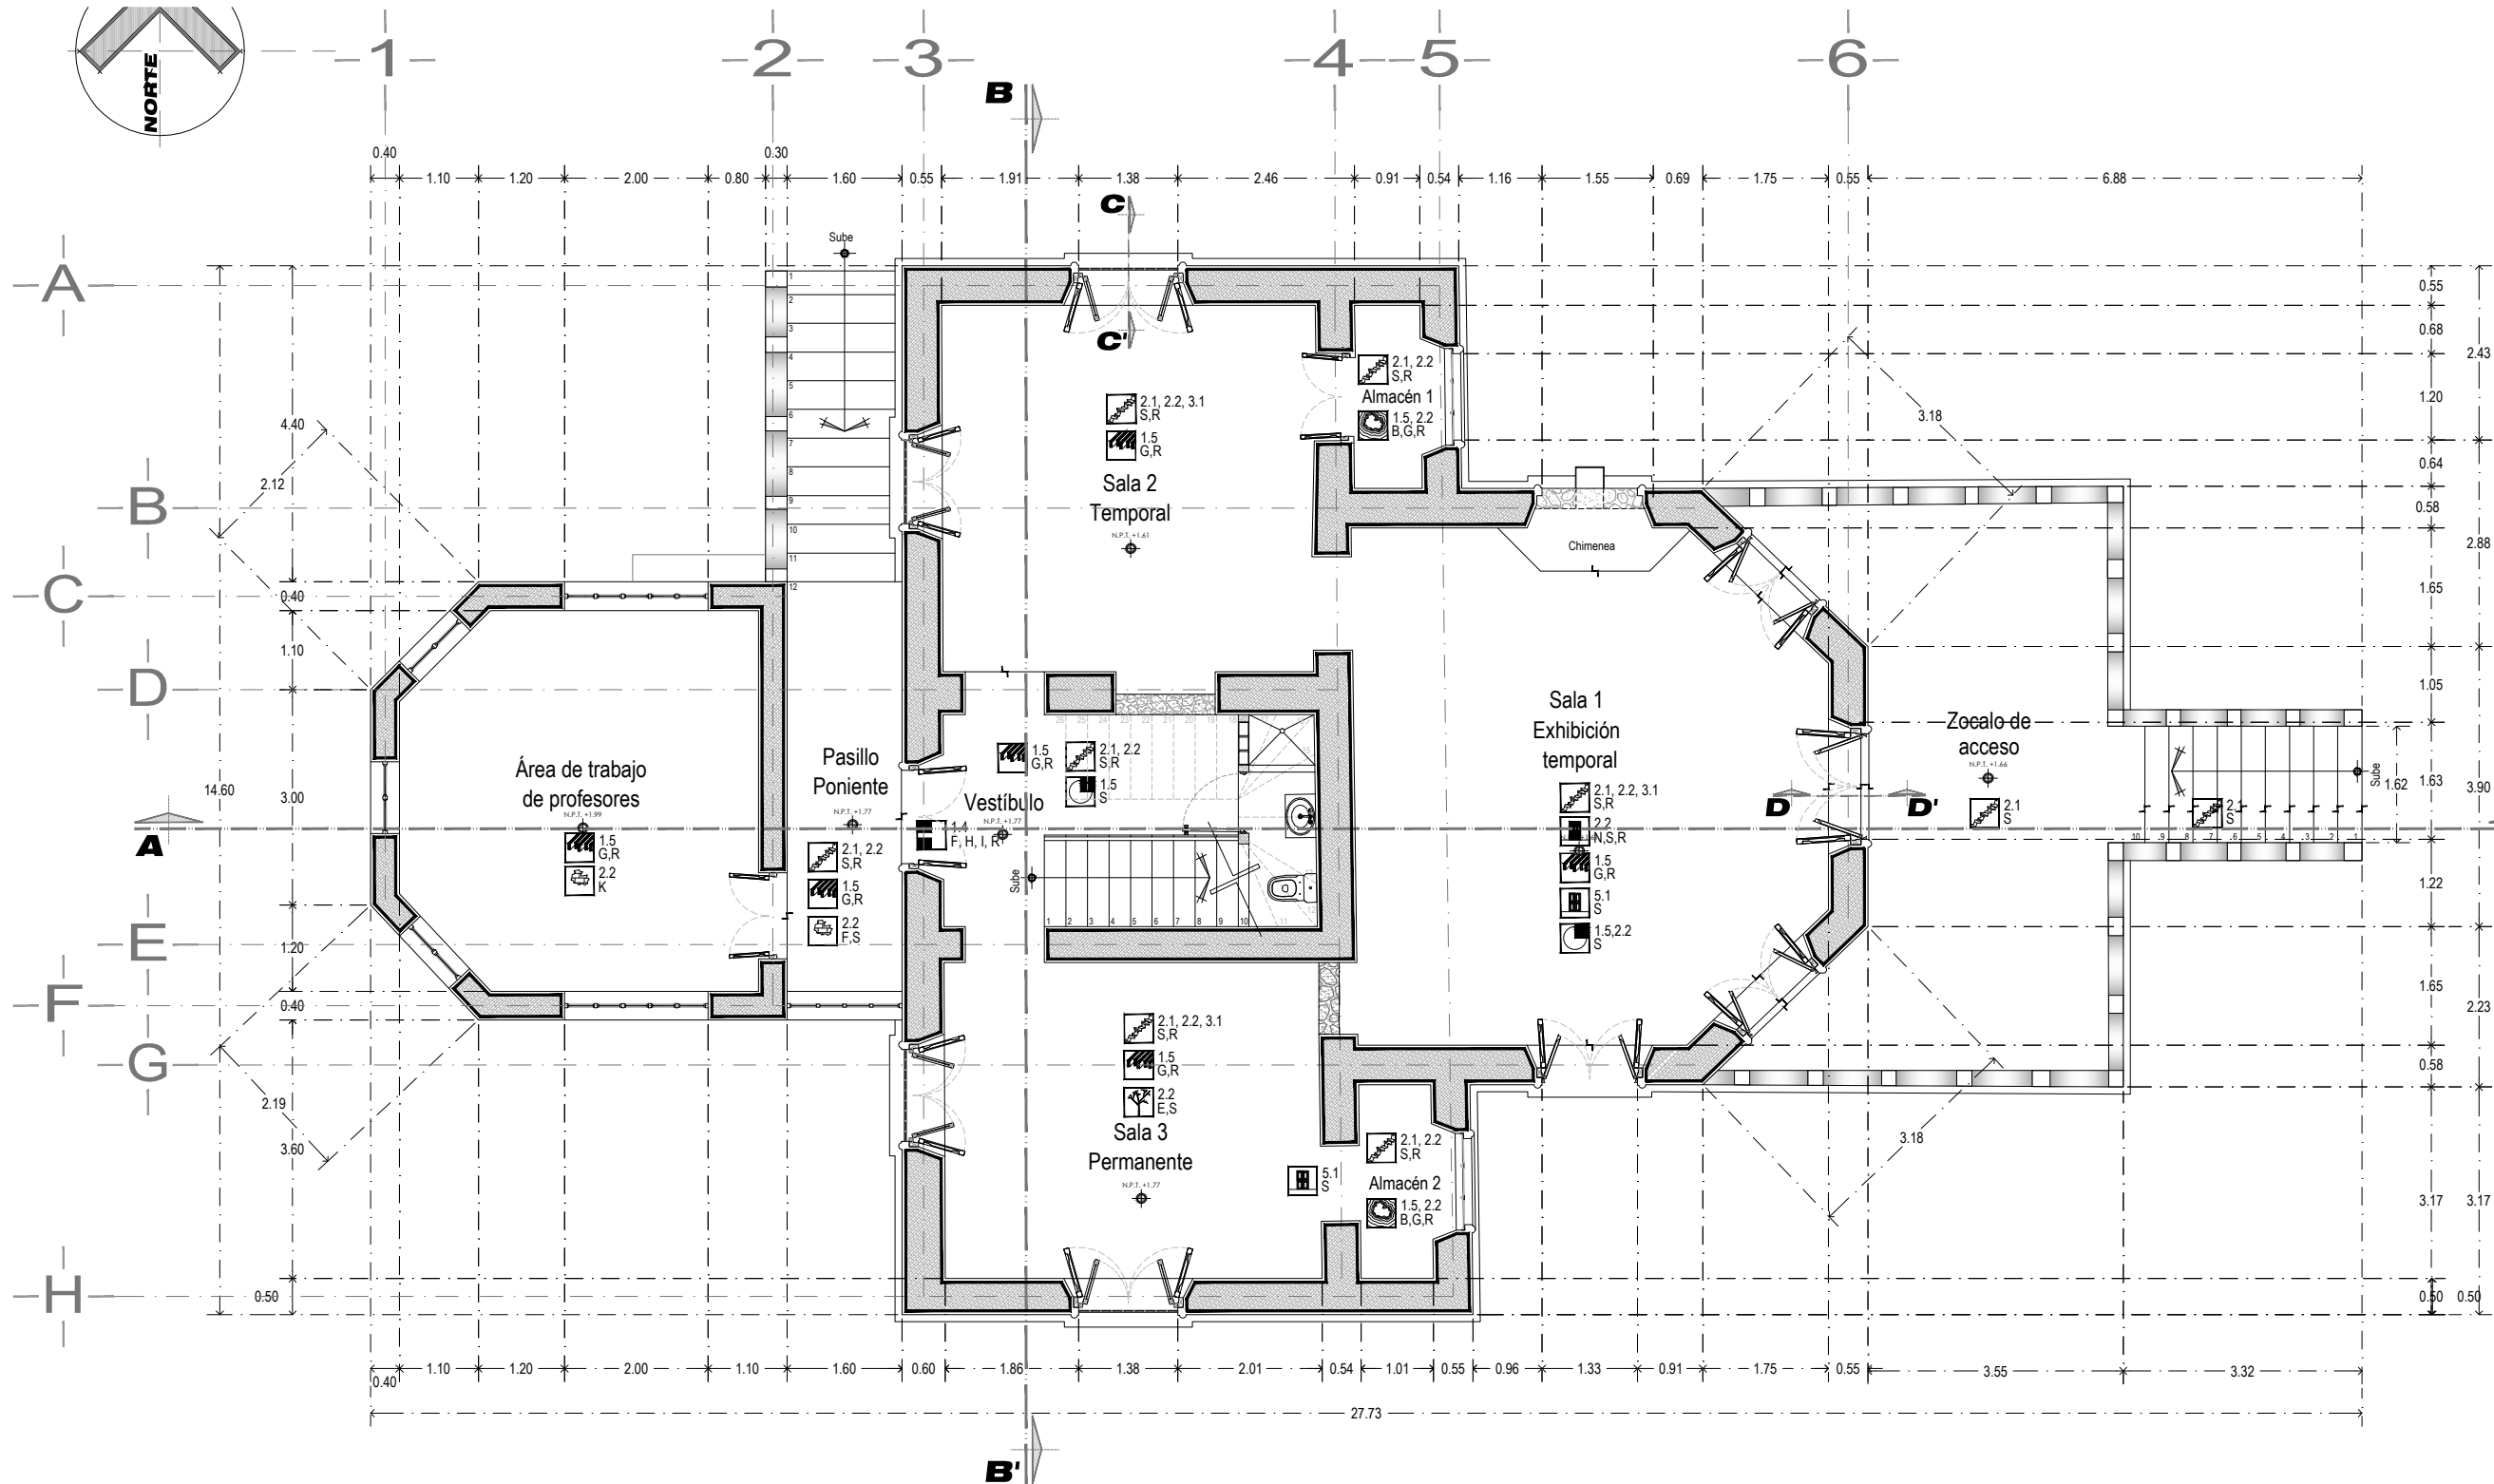
PLANO: ALTERACIONES Y DETERIOROS  
**PLANTA SÓTANO**

- VANO TAPIADO.
- AGREGADOS.
- DESPRENDIMIENTO DE APLANADOS.
- HUMEDAD.
- FALTANTE DE ELEMENTO.
- PRESENCIA DE PLANTAS.
- PRESENCIA DE SALES.
- FALTANTE DE APLANADO.
- DISREGGACION DE MATERIALES.
- DETERIORO EN MADERA.
- JUNTAS EROSIONADAS.
- PRESENCIA DE ESCOMBRO.
- FALTANTE DE BAJANTE.
- FALTANTE DE PISO.
- PRESENCIA DE APLANADO ORIGINAL.
- EXFOLIACION DEL LADRILLO.
- FALTANTE DE PUERTA.
- FALTANTE DE VENTANA.
- DETERIORO EN LADRILLO.
- FALTANTE DE CUBIERTAS.
- FALTANTE DE ENRASES Y ENTORTADOS.
- FALTANTE DE IMPERMEABILIZACION.
- GRIETA.
- MANCHAS EN ELEMENTOS.
- PRESENCIA DE HONGOS Y LIQUENES.
- FRACTURA DE ELEMENTOS.
- DESPLOME DE PARAMENTOS.
- PRESENCIA DE PLAGAS.

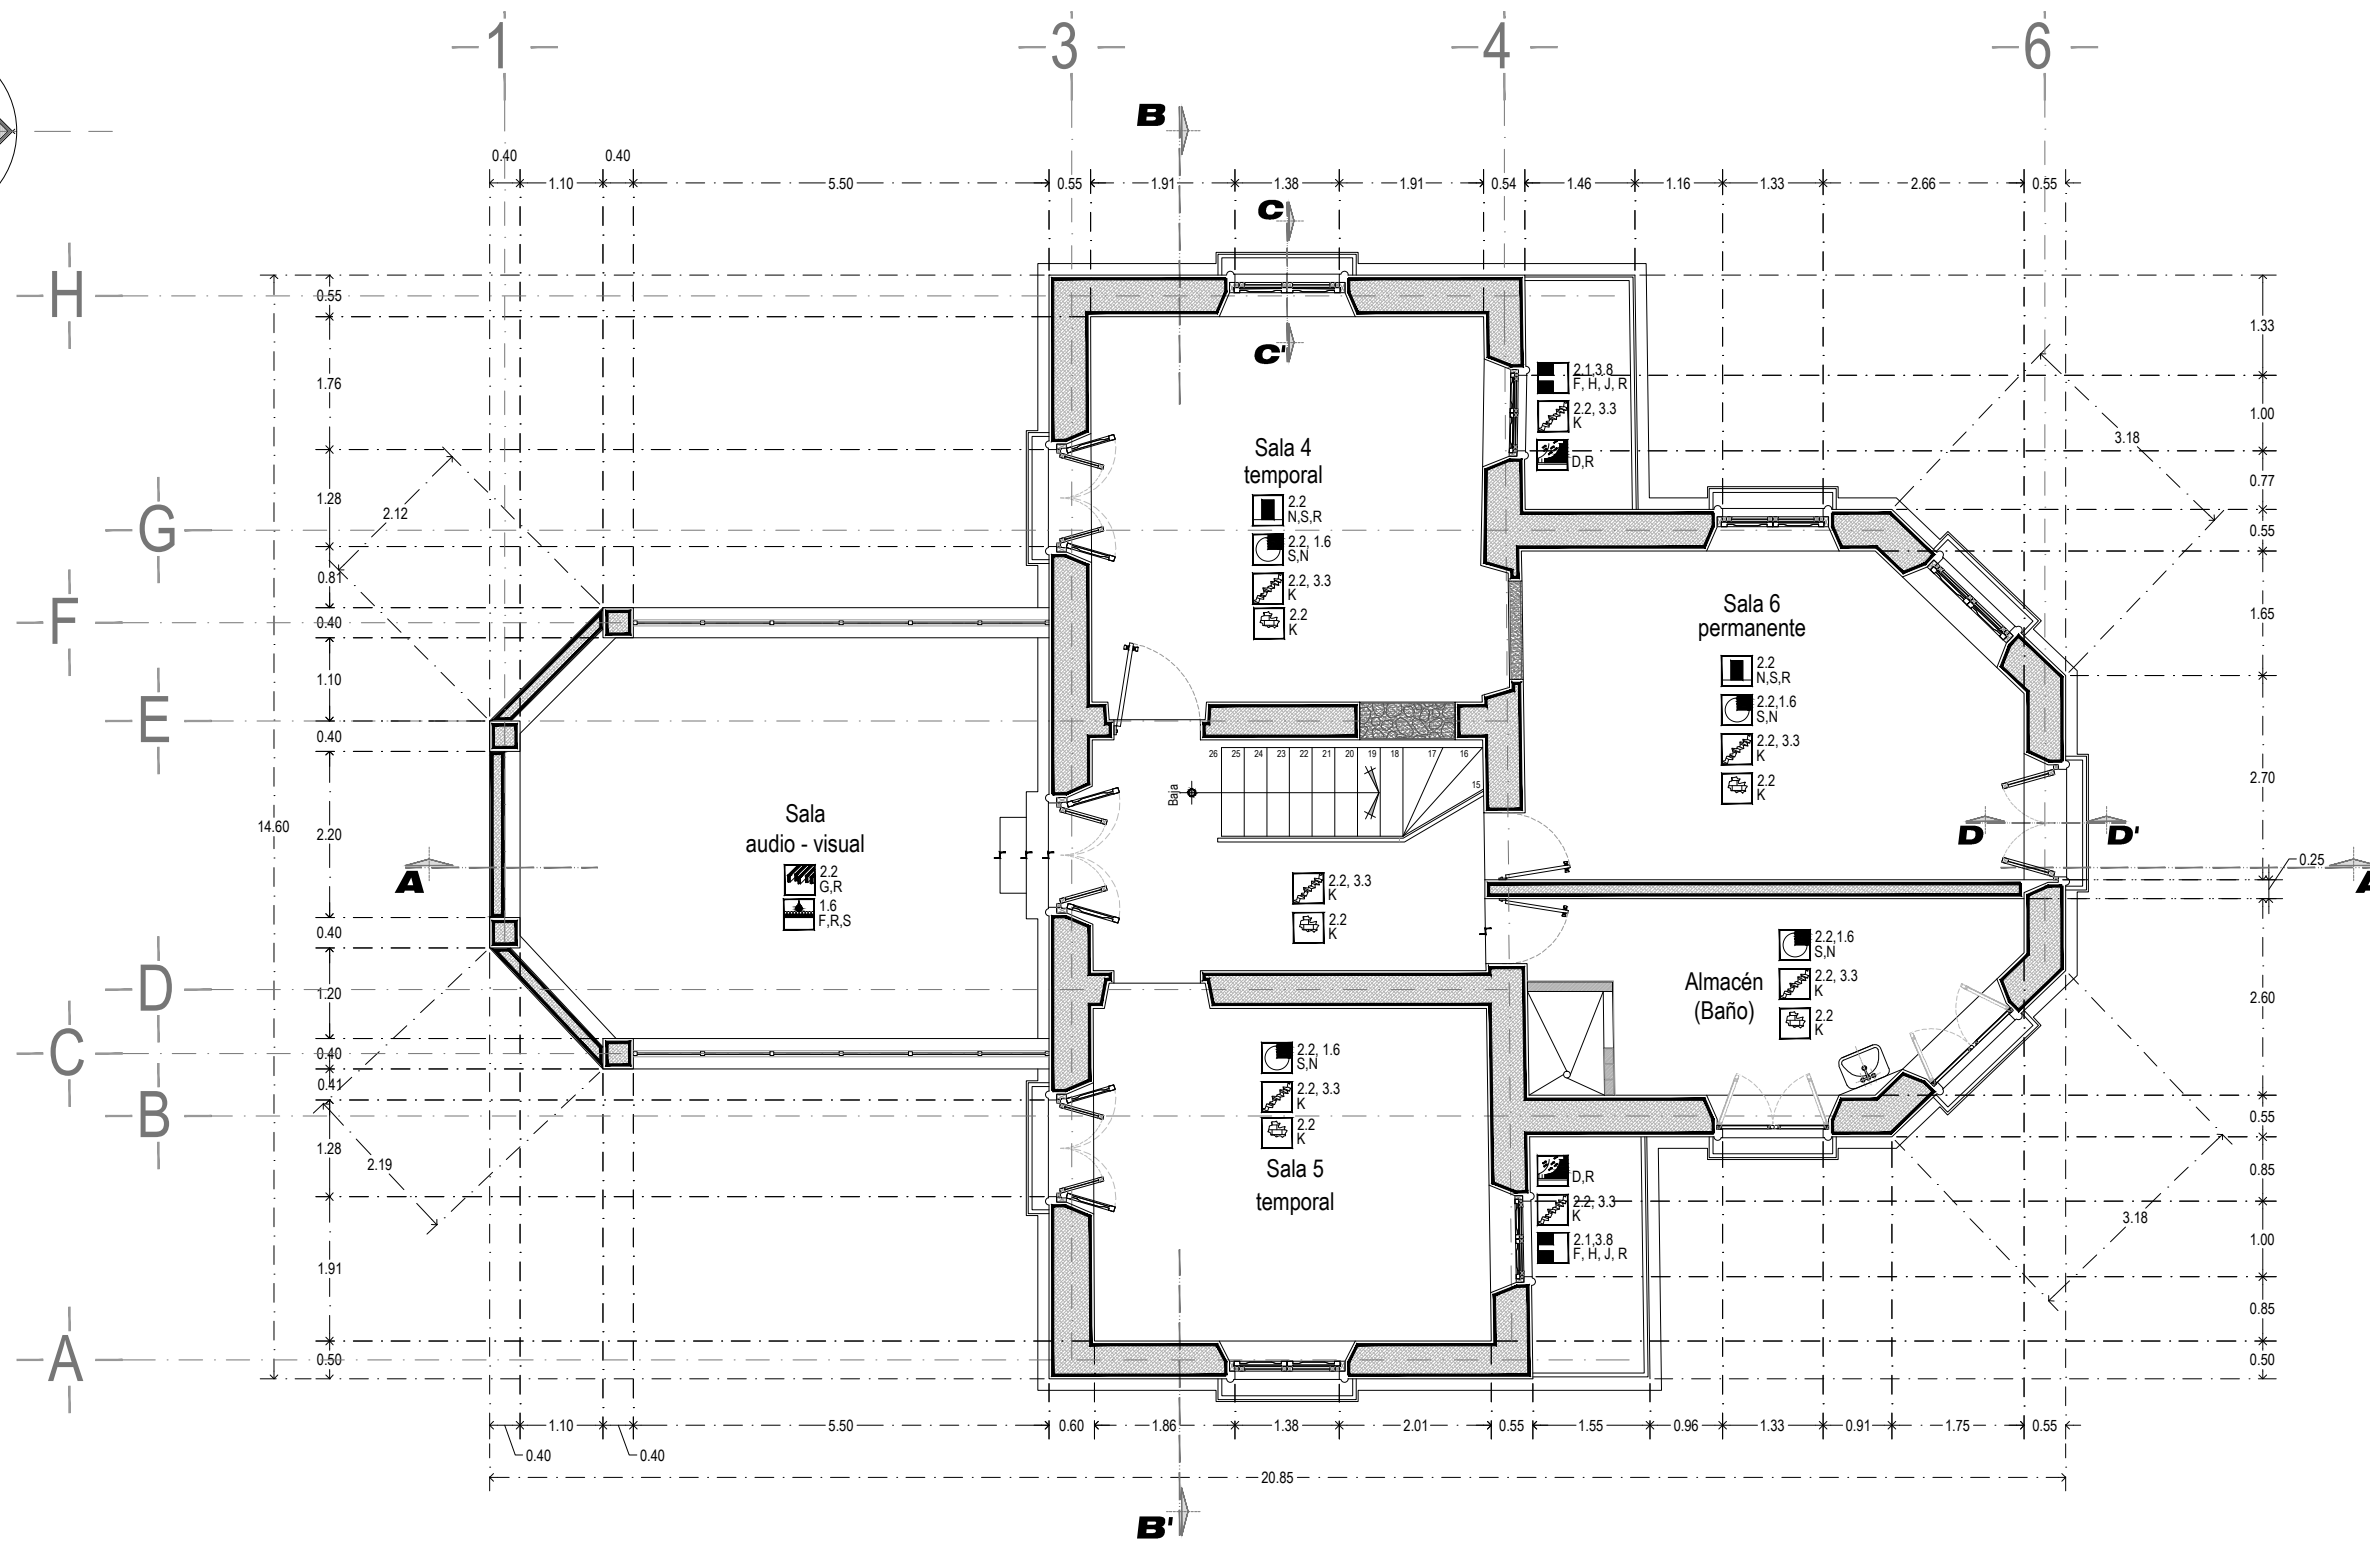
PLANO: ALTERACIONES Y DETERIOROS

- VANO TAPIADO.
- AGREGADOS.
- DESPRENDIMIENTO DE APLANADOS.
- HUMEDAD.
- FALTANTE DE ELEMENTO.
- PRESENCIA DE PLANTAS.
- PRESENCIA DE SALES.
- FALTANTE DE APLANADO.
- DISREGAGACIÓN DE MATERIALES.
- DETERIORO EN MADERA.
- JUNTAS EROSIONADAS.
- PRESENCIA DE ESCOMBRO.
- FALTANTE DE BAJIANTE.
- FALTANTE DE PISO.
- PRESENCIA DE APLANADO ORIGINAL.
- EXFOLIACIÓN DEL LADRILLO.
- FALTANTE DE PUERTA.
- FALTANTE DE VENTANA.
- DETERIORO EN LADRILLO.
- FALTANTE DE CUBIERTAS.
- FALTANTE DE ENRASES Y ENTORTADOS.
- FALTANTE DE IMPERMEABILIZACIÓN.
- GRIETA.
- MANCHAS EN ELEMENTOS.
- PRESENCIA DE HONGOS Y LIQUENES.
- FRACTURA DE ELEMENTOS.
- DESPLOME DE PARAMENTOS.
- PRESENCIA DE PLAGAS.

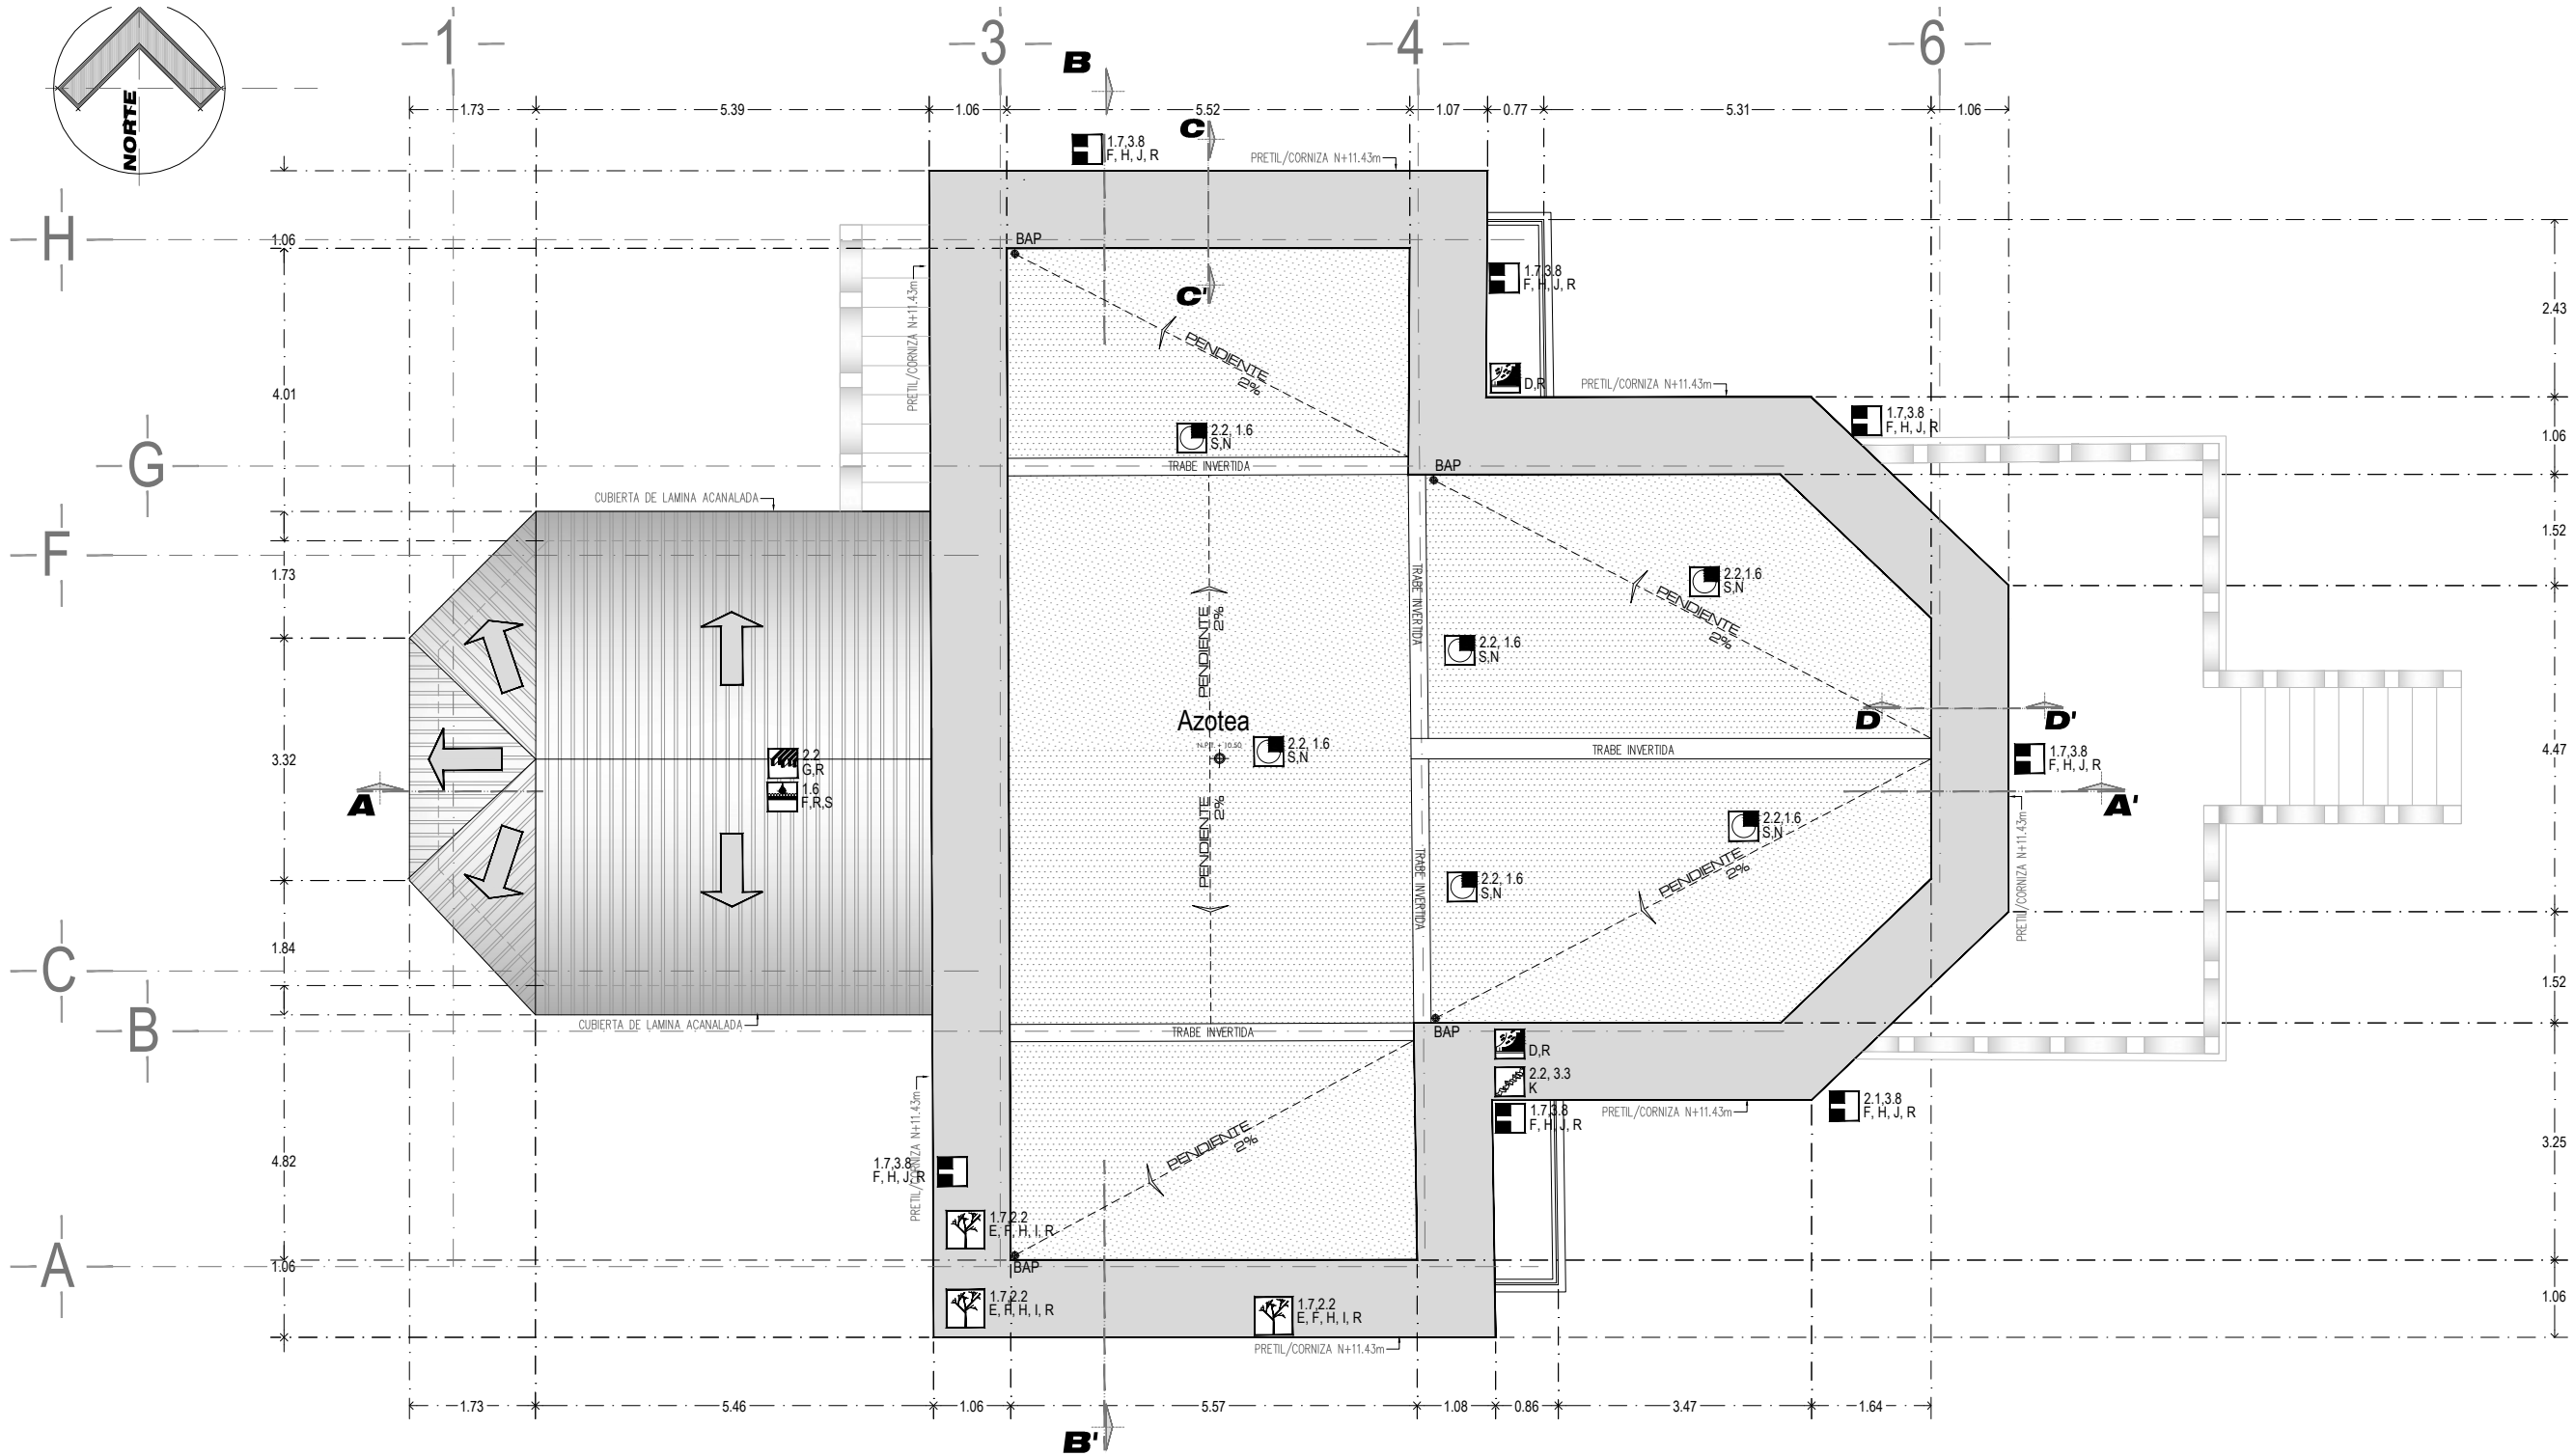
PLANO: ALTERACIONES Y DETERIOROS

- VANO TAPIADO.
- AGREGADOS.
- DESPRENDIMIENTO DE APLANADOS.
- HUMEDAD.
- FALTANTE DE ELEMENTO.
- PRESENCIA DE PLANTAS.
- PRESENCIA DE SALES.
- FALTANTE DE APLANADO.
- DISREGGACION DE MATERIALES.
- DETERIORO EN MADERA.
- JUNTAS EROSIONADAS.
- PRESENCIA DE ESCOMBRO.
- FALTANTE DE BAJANTE.
- FALTANTE DE PISO.
- PRESENCIA DE APLANADO ORIGINAL.
- EXFOLIACION DEL LADRILLO.
- FALTANTE DE PUERTA.
- FALTANTE DE VENTANA.
- DETERIORO EN LADRILLO.
- FALTANTE DE CUBIERTAS.
- FALTANTE DE ENRASES Y ENTORTADOS.
- FALTANTE DE IMPERMEABILIZACION.
- GRIETA.
- MANCHAS EN ELEMENTOS.
- PRESENCIA DE HONGOS Y LIQUENES.
- FRACTURA DE ELEMENTOS.
- DESPLOME DE PARAMENTOS.
- PRESENCIA DE PLAGAS.

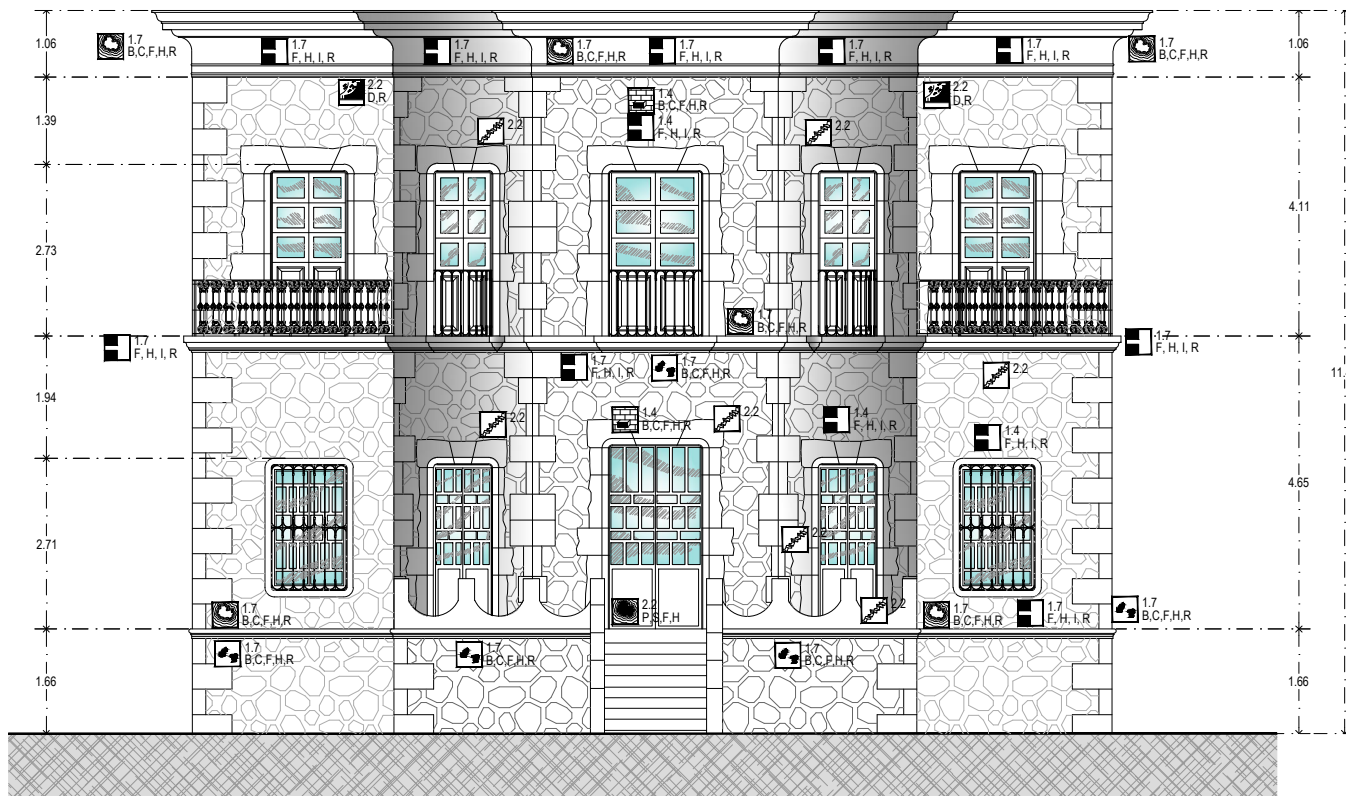
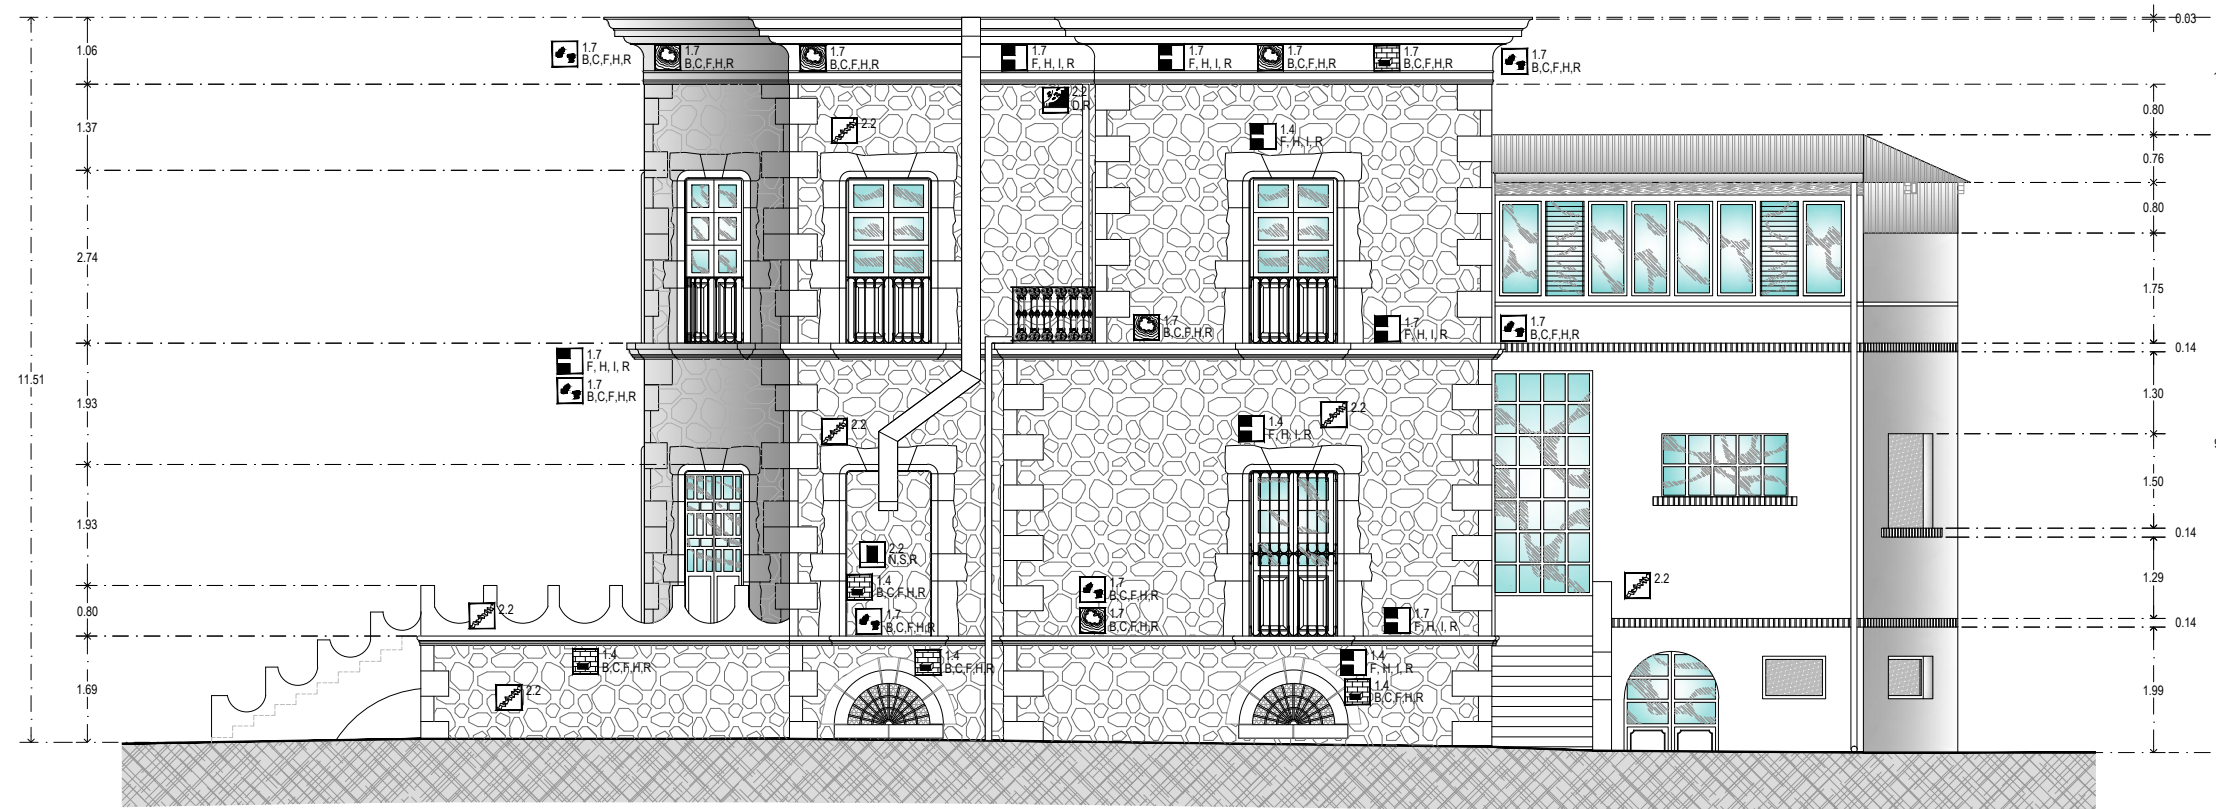
PLANO:  
ALTERACIONES Y DETERIOROS  
FACHADAS ORIENTE Y NORTE

VANO TAPADO.
	AGREGADOS.
	DESPRENDIMIENTO DE APLANADOS.
	HUMEDAD.
	FALTANTE DE ELEMENTO.
	PRESENCIA DE PLANTAS.
	PRESENCIA DE SALES.
	FALTANTE DE APLANADO.
	DISCREGACIÓN DE MATERIALES.
	DETERIORO EN MADERA.
	JUNTAS EROSIONADAS.
	PRESENCIA DE ESCOMBRO.
	FALTANTE DE BAJANTE.
	FALTANTE DE PISO.
	PRESENCIA DE APLANADO ORIGINAL.
	EXFOLIACIÓN DEL LADRILLO.
	FALTANTE DE PUERTA.
	FALTANTE DE VENTANA.
	DETERIORO EN LADRILLO.
	FALTANTE DE CUBIERTAS.
	FALTANTE DE ENRASES Y ENTORTADOS.
	FALTANTE DE IMPERMEABILIZACIÓN.
	GRIETA.
	MANCHAS EN ELEMENTOS.
	PRESENCIA DE HONGOS Y LIQUENES.
	FRACTURA DE ELEMENTOS.
	DESPLOME DE PARAMENTOS.
	PRESENCIA DE PLAGAS.

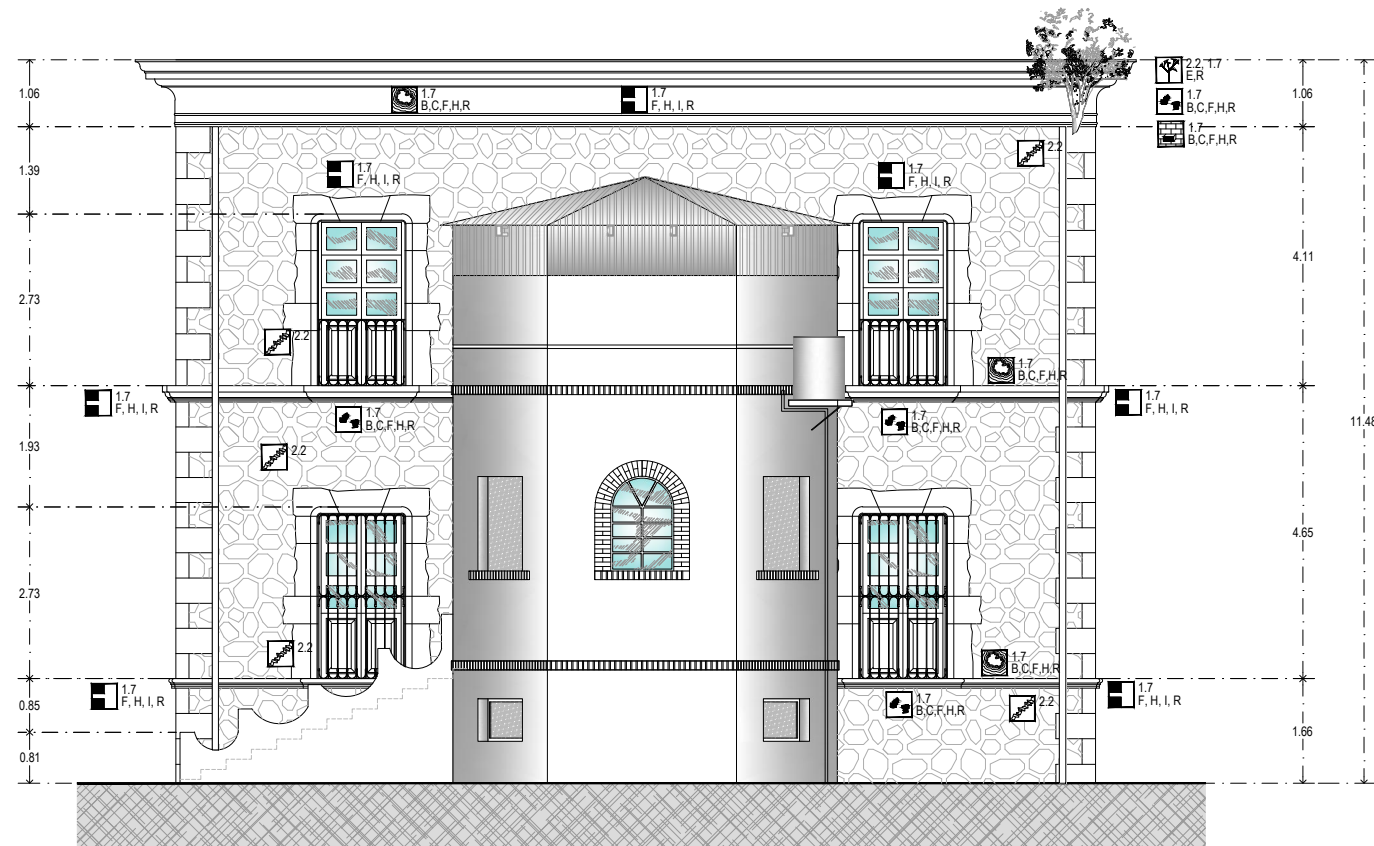
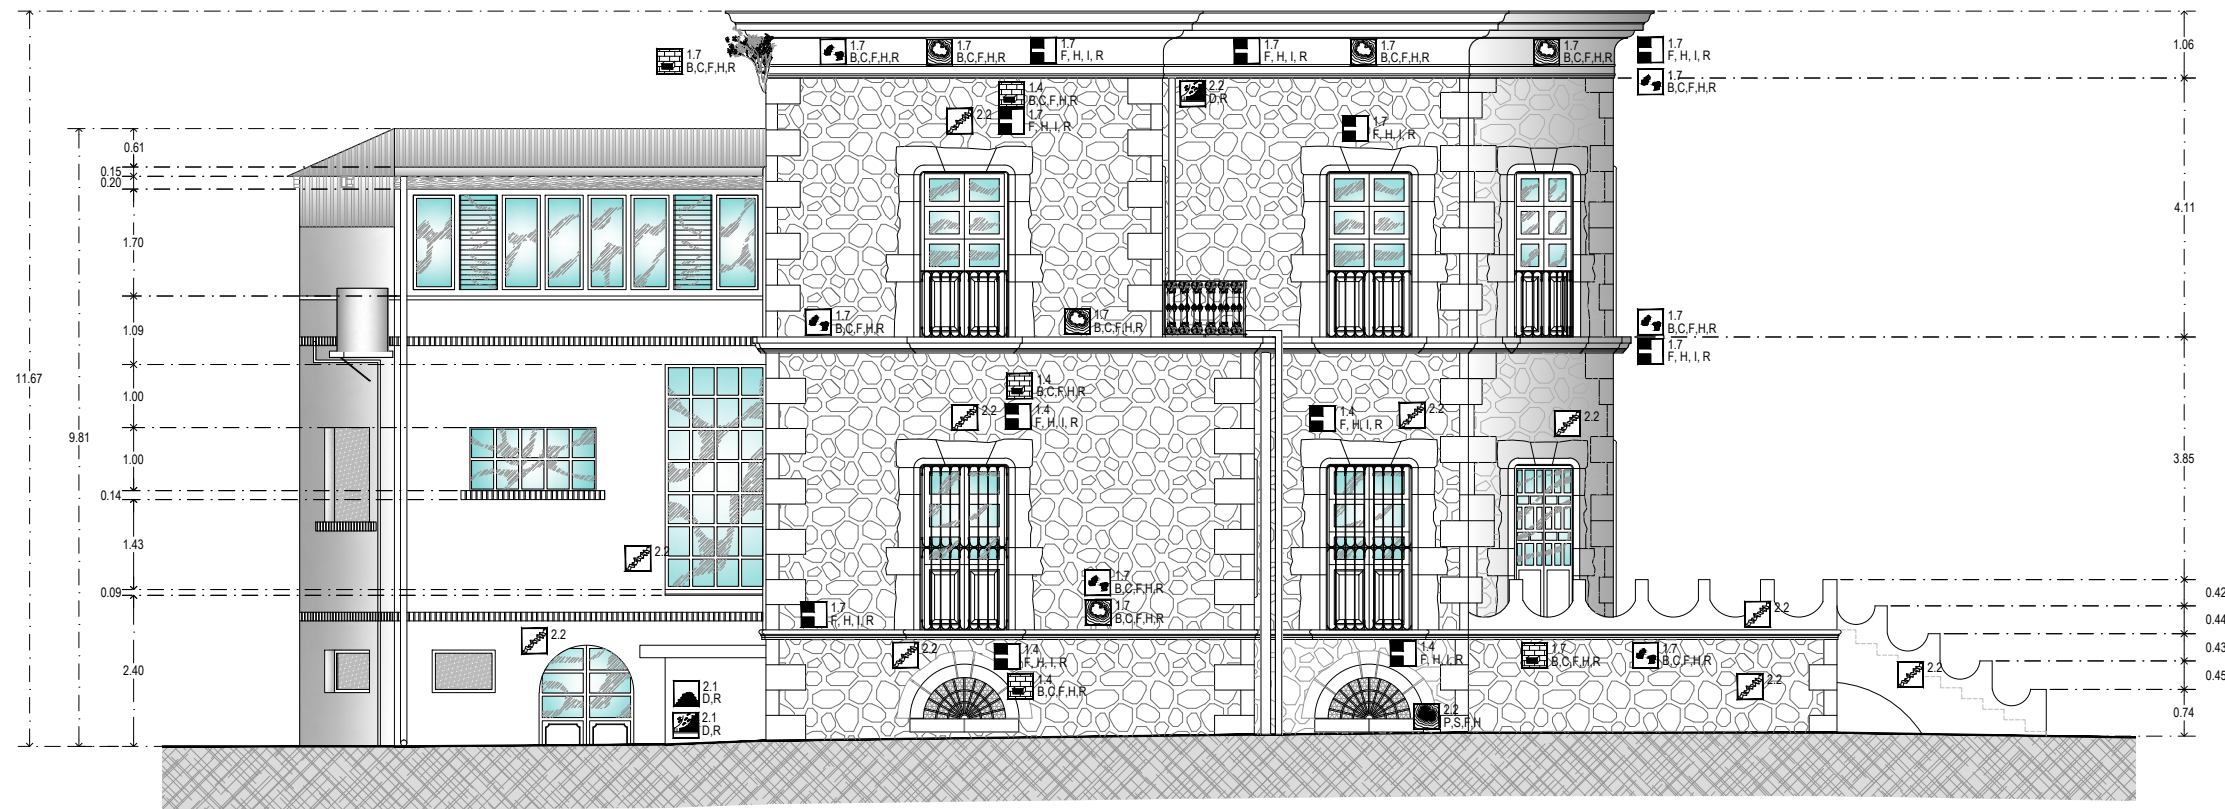
PLANO: ALTERACIONES Y DETERIOROS  
FACHADAS PONIENTE Y SUR

- VANO TAPADO.
- AGREGADOS.
- DESPRENDIMIENTO DE APLANADOS.
- HUMEDAD.
- FALTANTE DE ELEMENTO.
- PRESENCIA DE PLANTAS.
- PRESENCIA DE SALES.
- FALTANTE DE APLANADO.
- DISGREGACIÓN DE MATERIALES.
- DETERIORO EN MADERA.
- JUNTAS EROSIONADAS.
- PRESENCIA DE ESCOMBRO.
- FALTANTE DE BAJANTE.
- FALTANTE DE PISO.
- PRESENCIA DE APLANADO ORIGINAL.
- EXFOLIACIÓN DEL LADRILLO.
- FALTANTE DE PUERTA.
- FALTANTE DE VENTANA.
- DETERIORO EN LADRILLO.
- FALTANTE DE CUBIERTAS.
- FALTANTE DE ENRASES Y ENTORTADOS.
- FALTANTE DE IMPERMEABILIZACIÓN.
- GRIETA.
- MANCHAS EN ELEMENTOS.
- PRESENCIA DE HONGOS Y LIQUENES.
- FRACTURA DE ELEMENTOS.
- DESPLOME DE PARAMENTOS.
- PRESENCIA DE PLAGAS.
