Proyecto de Restauración y Reciclaje de la Casa Habitacional Familia Torres
Garibay, Pátzcuaro, Michoacán

Para obtener el grado de Especialista en Restauración de Sitios y Monumentos

Morelia, Michoacán de Ocampo. Diciembre de 2020.

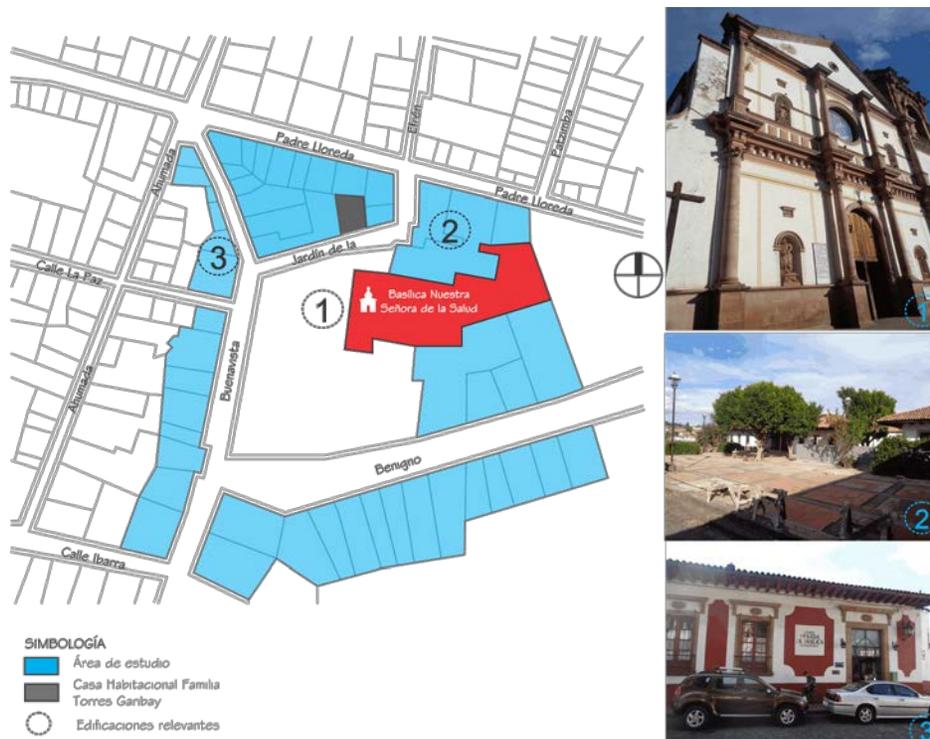
Fig. 31. Edificaciones relevantes. Fuente: Plano e imágenes elaborado por GALS.

De las tres edificaciones, resalta la restauración que se desarrolla en el inmueble destinado a la rehabilitación y el buen estado de conservación que presenta el Hotel Posada de la Basílica. Sin embargo la Basílica presenta deterioro de aplanados, presencia de suciedad y manchas de humedad en fachadas exteriores.

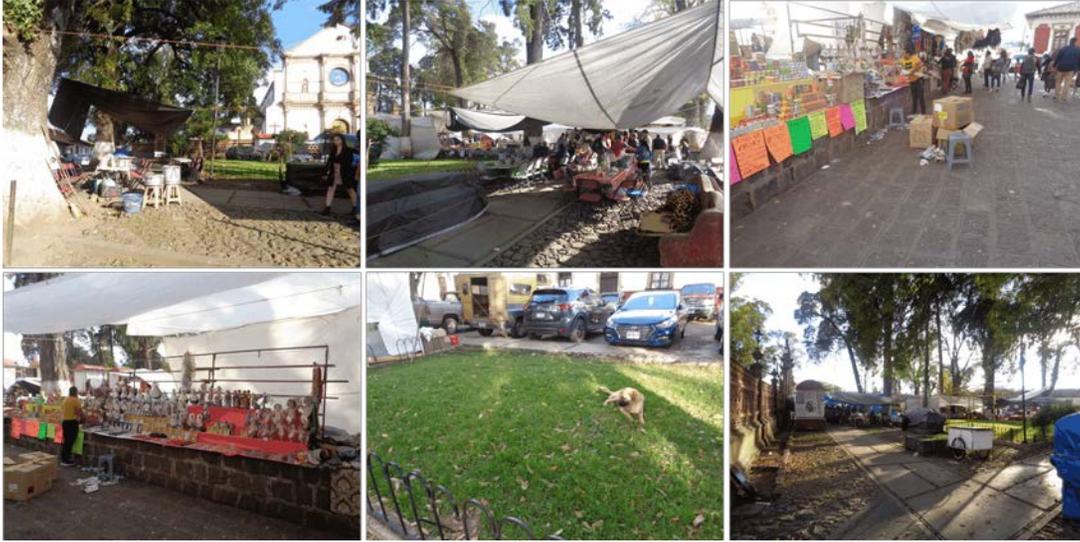
Fig. 32. Espacio público. Fuente: Imágenes tomadas por GALS, diciembre de 2019.

El principal espacio público presente en el área de estudio, es la Plaza de la Basílica conocido comúnmente como Jardín de la Basílica. En él se congregan gran cantidad de transeúntes tanto nativos como turistas que intercambian con el comercio informal que se ha establecido en la zona. Este comercio informal impide la lectura clara del espacio público provocando inicialmente desorientación espacial.

La poca organización del espacio comercial, ha derivado en el deterioro del mobiliario urbano dentro de la plaza y los elementos de protección de la jardinería.

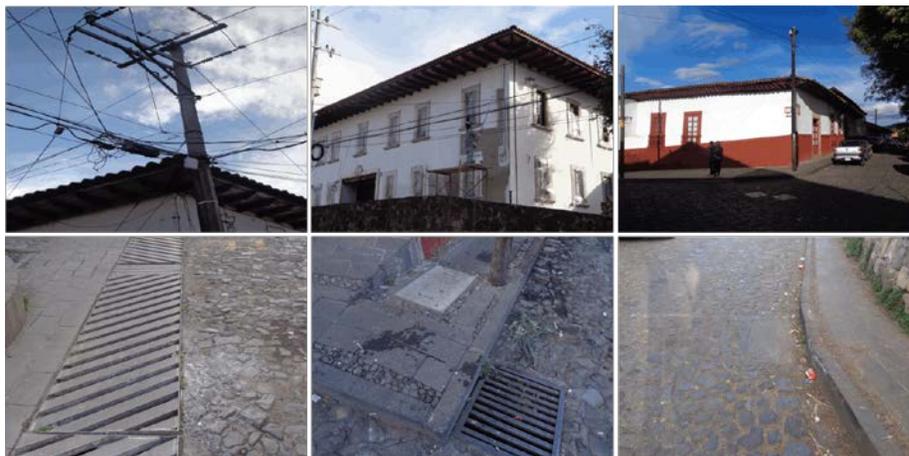
Fig. 33. Infraestructura presente en el área. Fuente: Imágenes tomadas por GALS, diciembre de 2019.

En el área de estudio se aprecia la presencia de toda la infraestructura necesaria para el desarrollo de las actividades y el adecuado funcionamiento de estas. Sin embargo se aprecia desorden en la distribución aérea del cableado tanto eléctrico como telefónico que otorgan al lugar de una imagen comprometida y que podría presentar riesgos ante eventos naturales.

El drenaje de las aguas pluviales se realiza mediante caída libre hacia coladeras en las avenidas que se encuentran en las zonas bajas del área de estudio. Aunque la mayoría se encuentran obstruidas por la presencia de residuos sólidos.

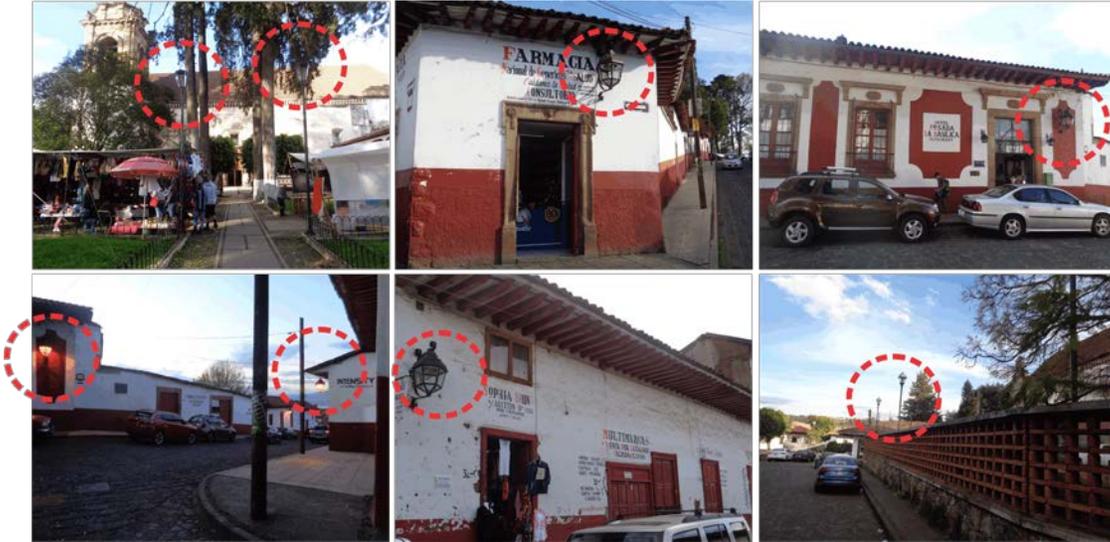
Fig. 34. Alumbrado público. Fuente: Imágenes tomadas por GALS, diciembre de 2019.

Por otro lado, el alumbrado público es deficiente y la Plaza de la basílica presenta carencia de iluminación en horario de la noche producto de acciones vandálicas sobre sus lámparas. En algunas fachadas se presenta una lámpara adosada que ofrece una luz tenue y que se proyecta sobre la calle de forma focalizada.

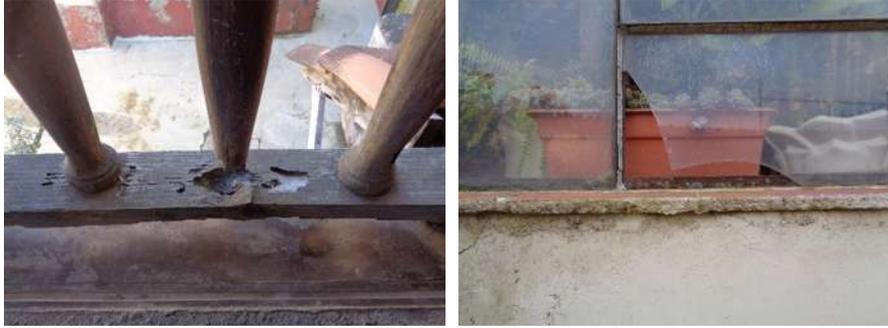
En cuanto a la carpintería en puertas, ventanas se aprecia en gran parte de esta, la presencia de insectos y en varadas al exterior, falta de partes de elementos por pudrición e interperismo. La herrería se encuentra conservada y la cristalería presenta algunas faltas de elementos sobre todo en muro cortina del patio interior.

Fig.100 y 101. Ejemplo de pérdida parcial de elementos. Fuente: Imágenes tomadas por GALS, diciembre de 2019.

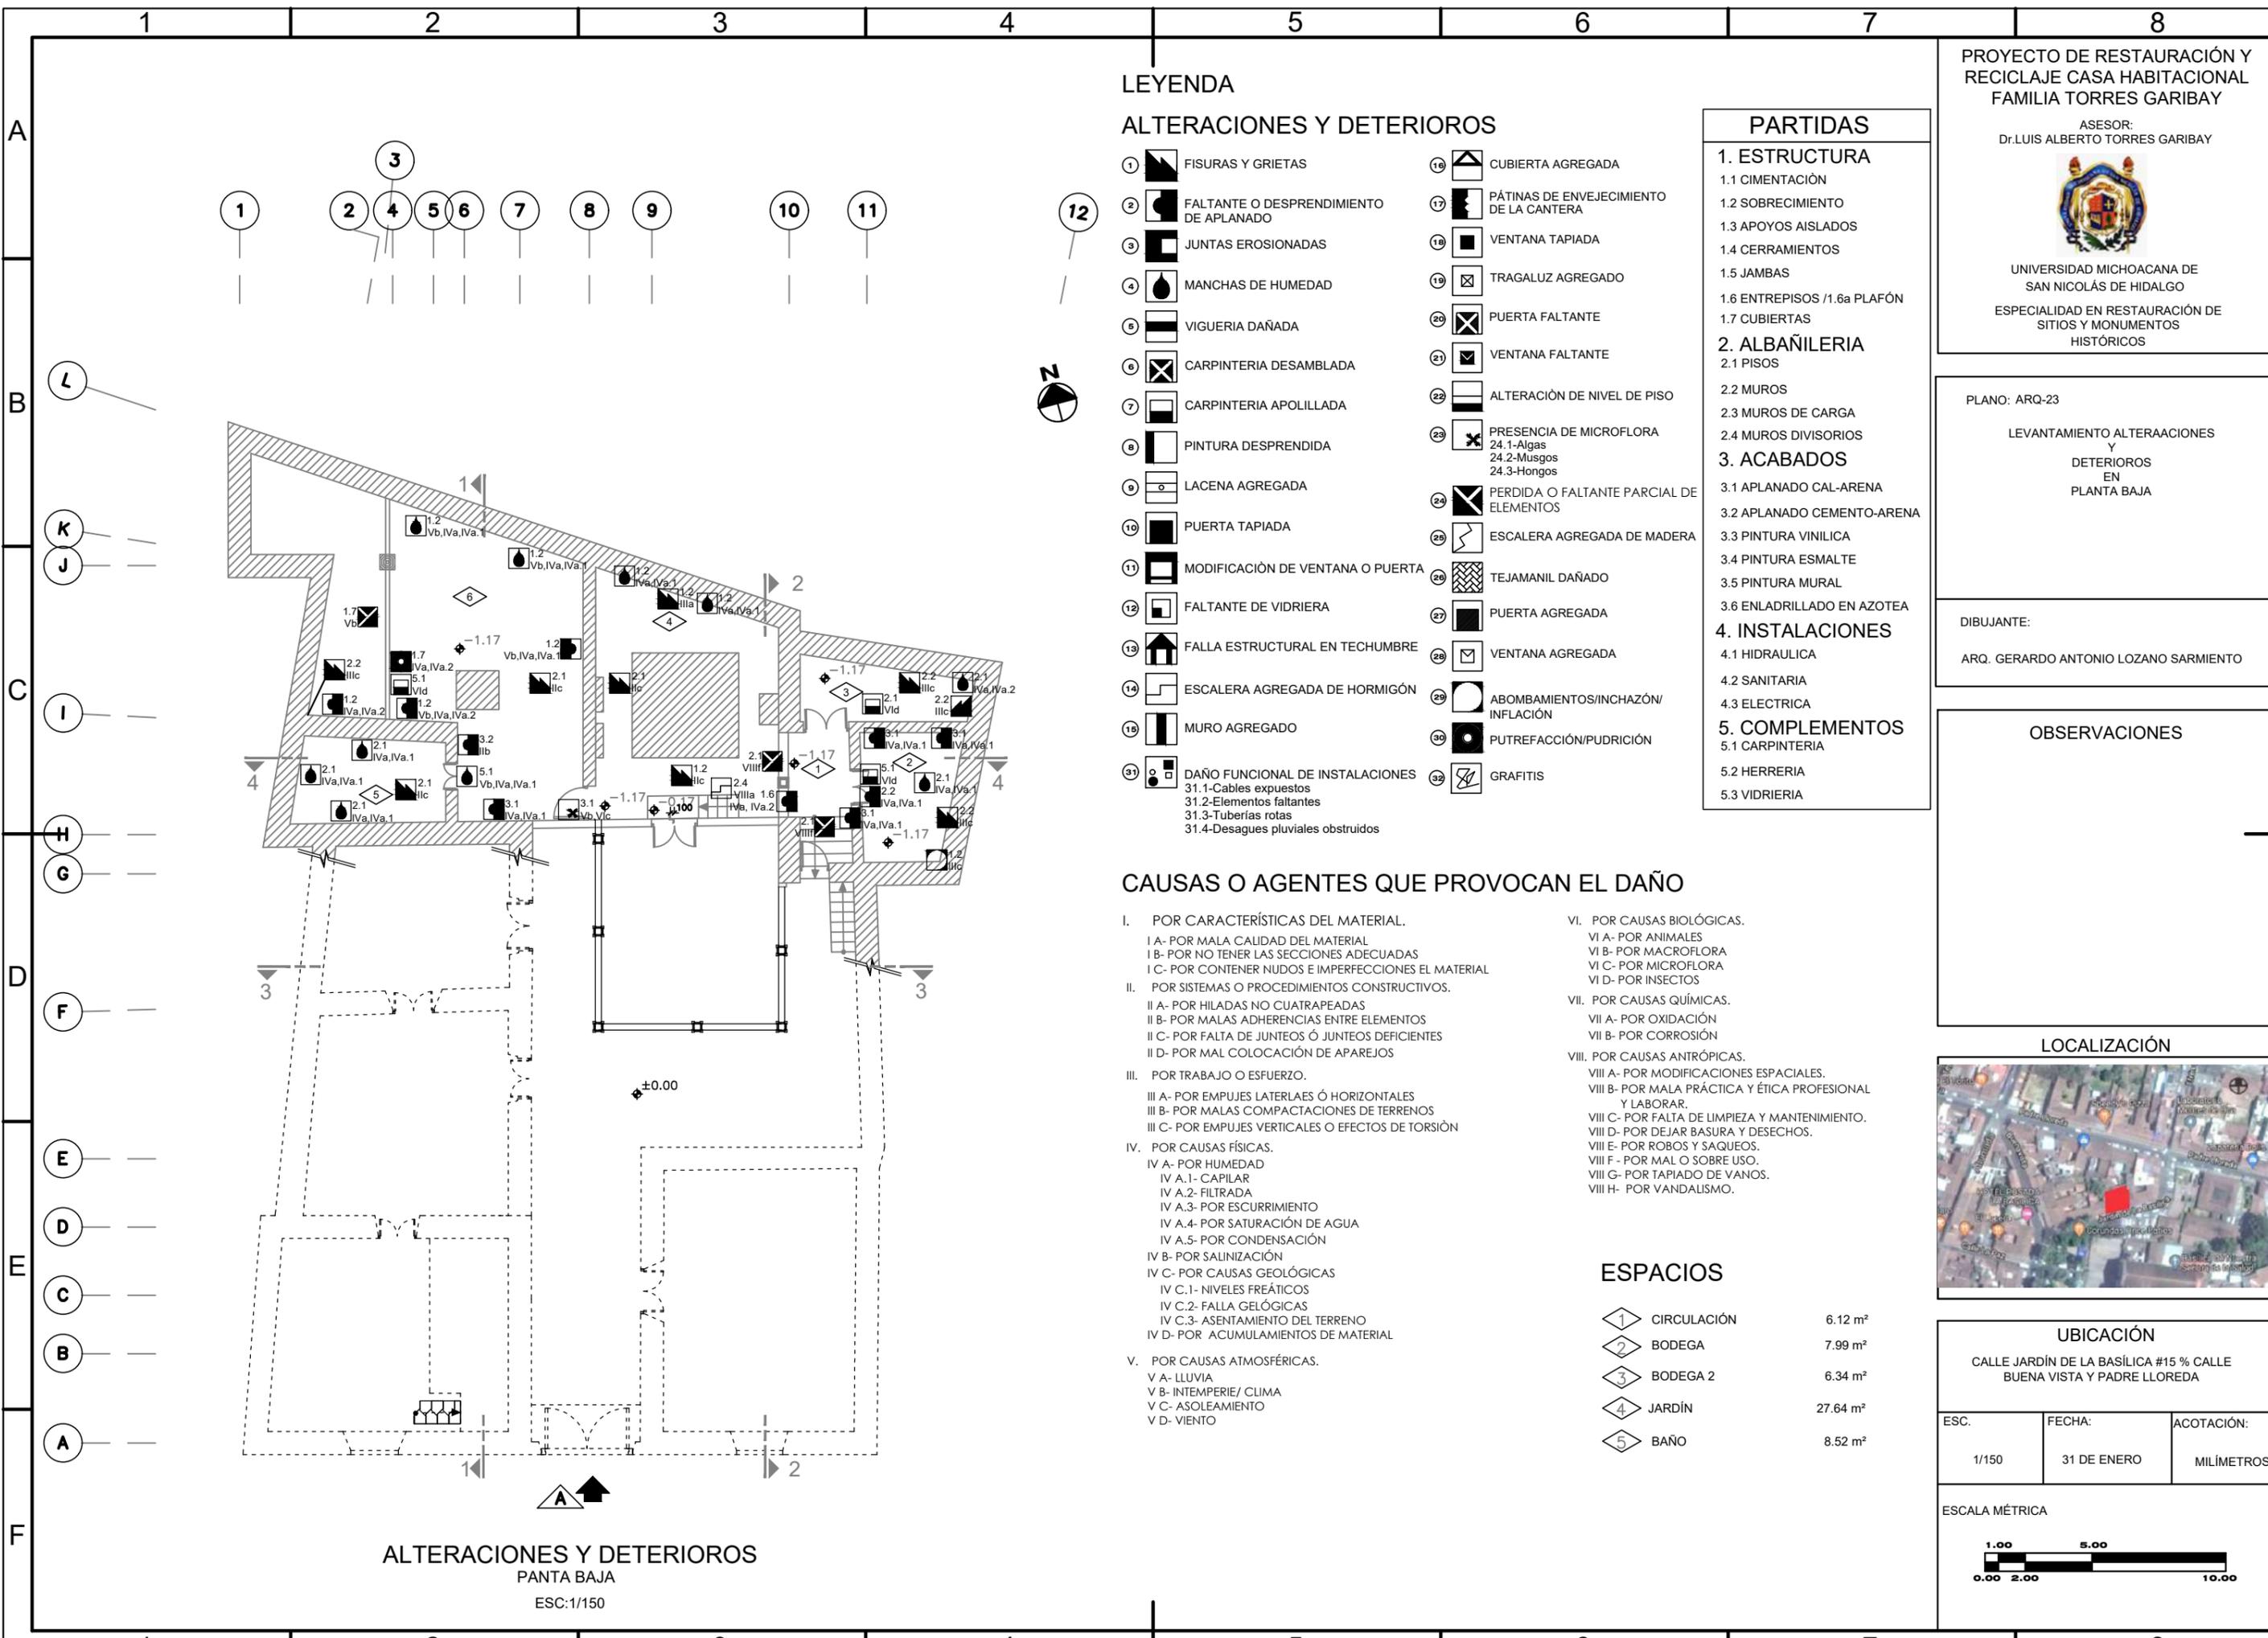
ALTERACIONES Y DETERIOROS
PANTA BAJA
ESC:1/150

LEVANTAMIENTO ALTERAACIONES Y DETERIOROS EN PLANTA BAJA

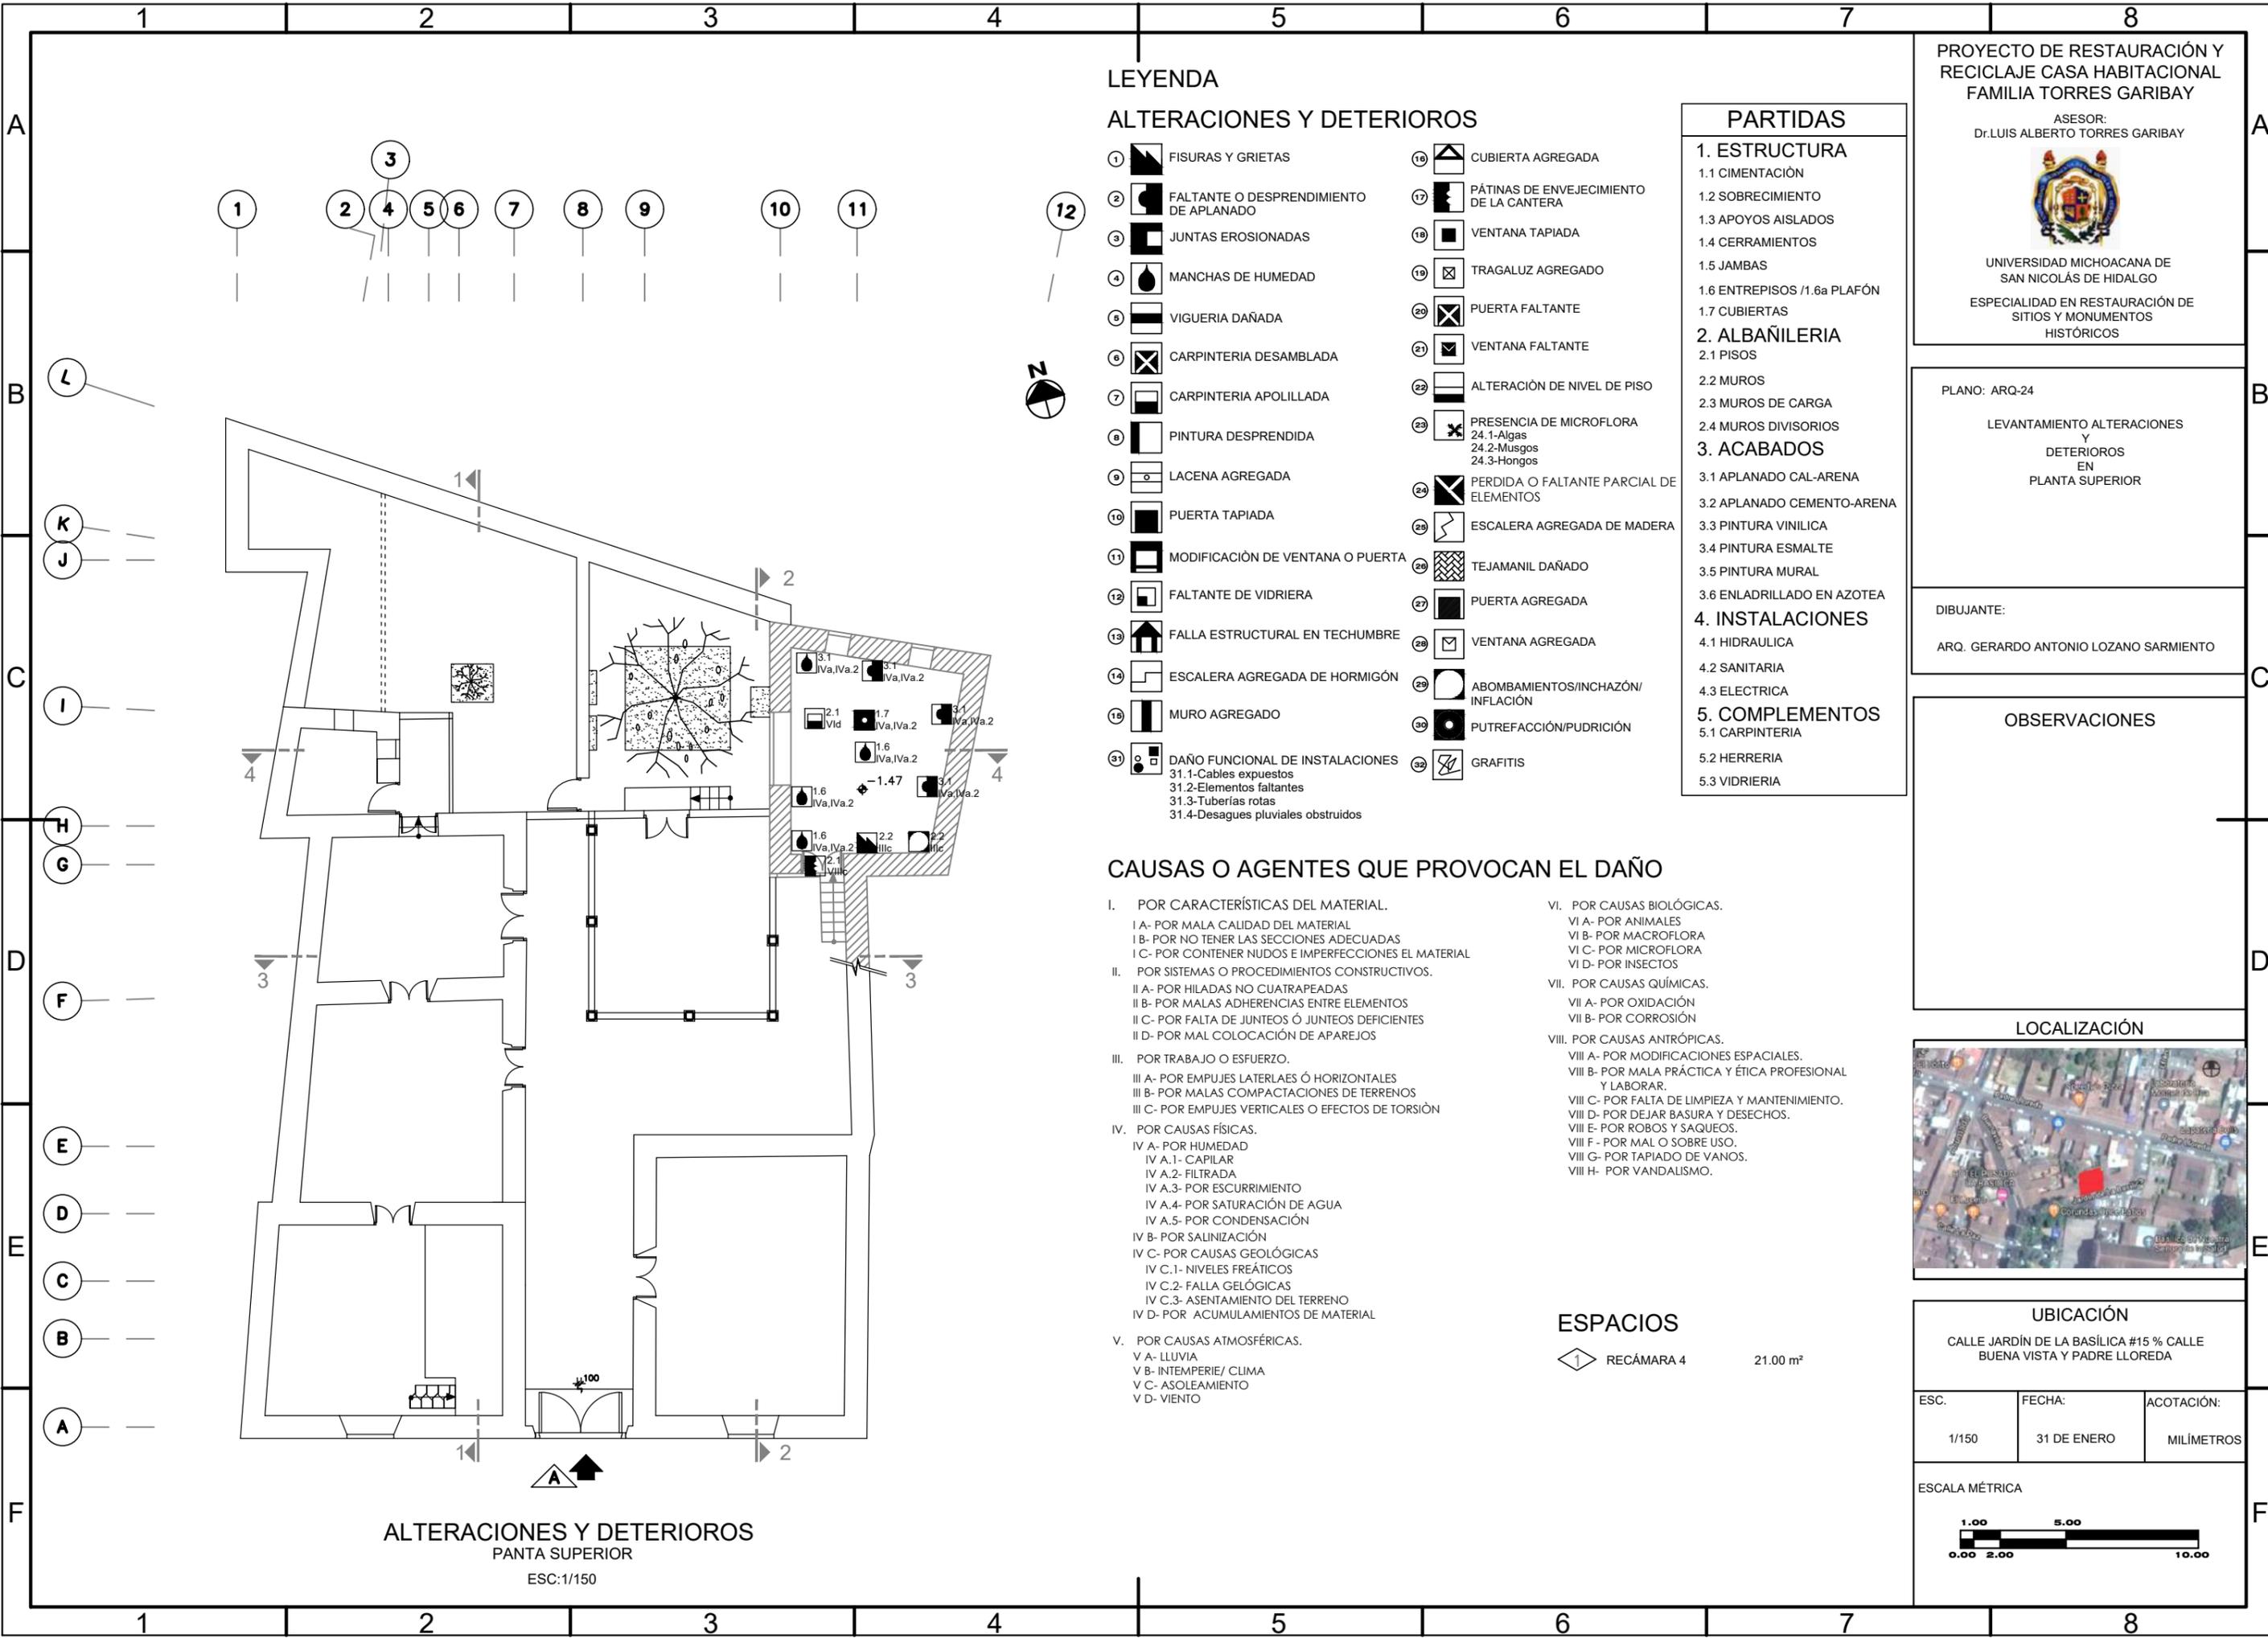
ALTERACIONES Y DETERIOROS
 PANTA SUPERIOR
 ESC:1/150

LEVANTAMIENTO ALTERACIONES Y DETERIOROS EN PLANTA SUPERIOR

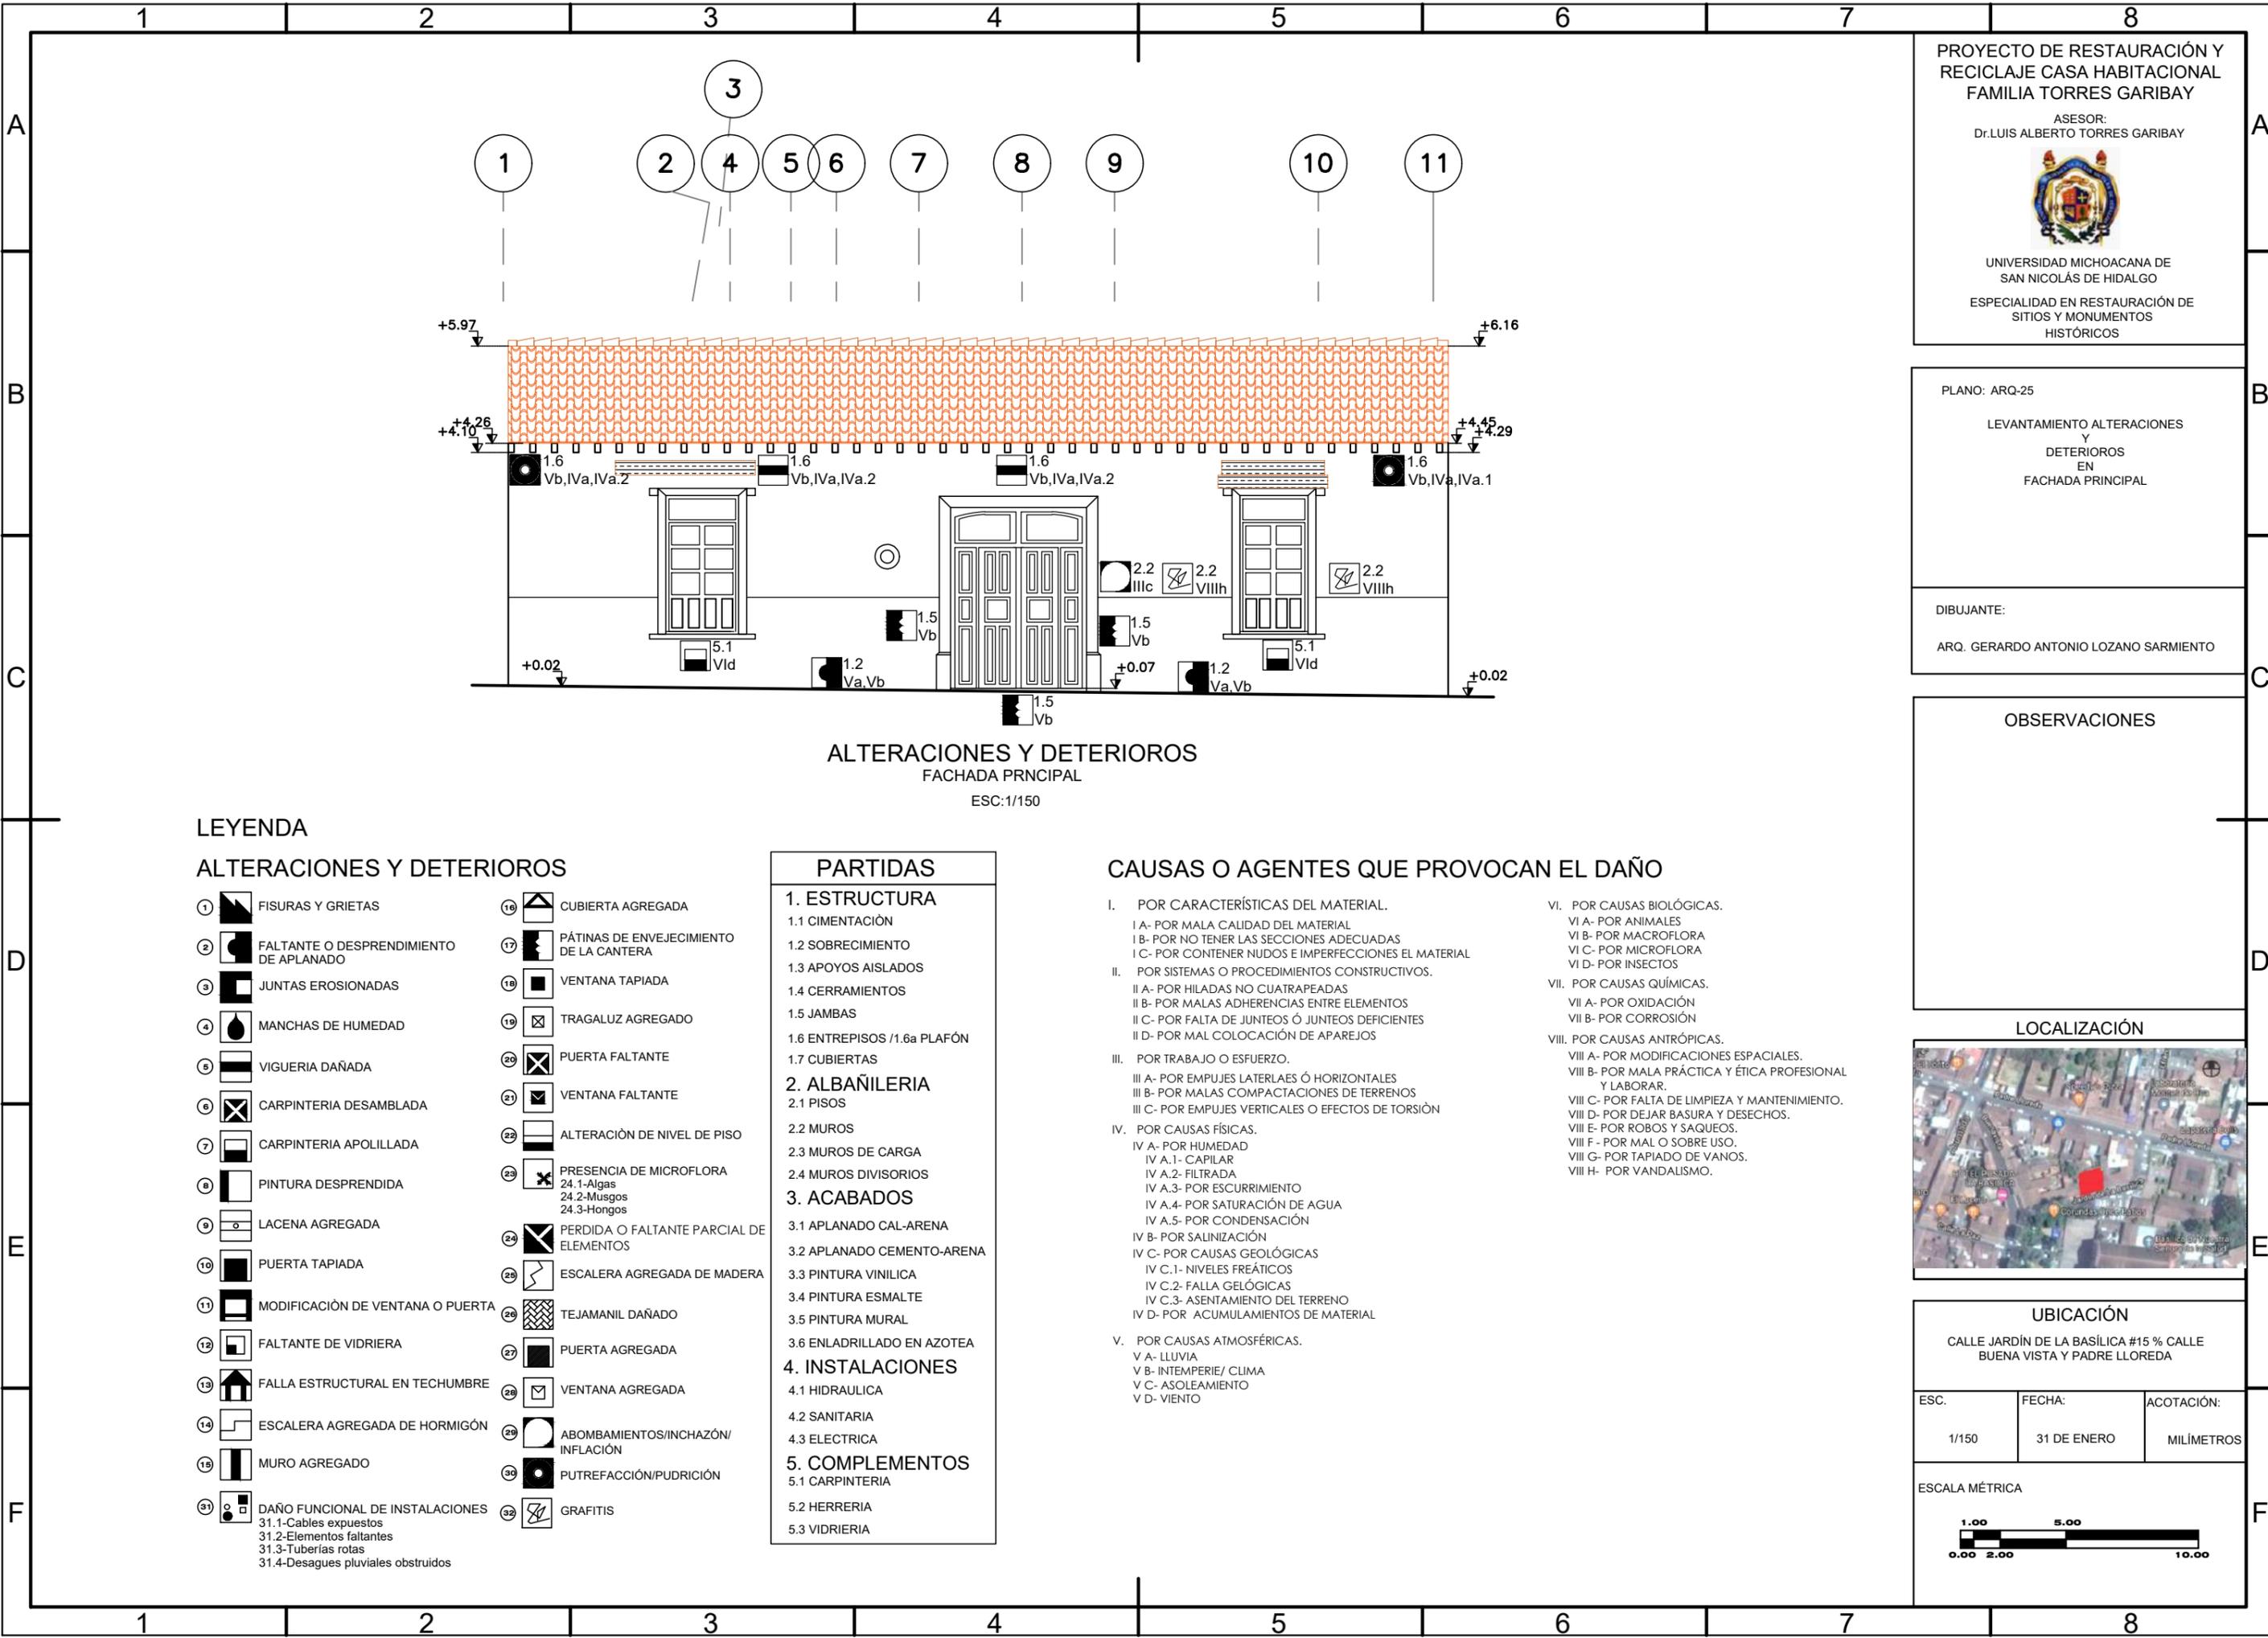
ALTERACIONES Y DETERIOROS FACHADA PRINCIPAL
ESC:1/150

LEVANTAMIENTO ALTERACIONES Y DETERIOROS EN FACHADA PRINCIPAL

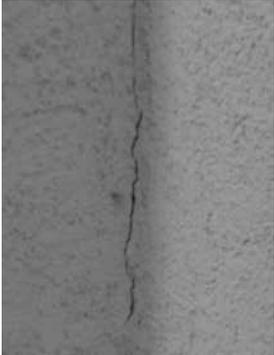
PARTIDA: Estructura/Muros	DETALLE FOTOGRÁFICO:
TIPO DE ALTERACIÓN O DETERIORO: Fisura

AGENTE: Por trabajo o esfuerzo	
CAUSA: Por empujes verticales o efectos de torsión

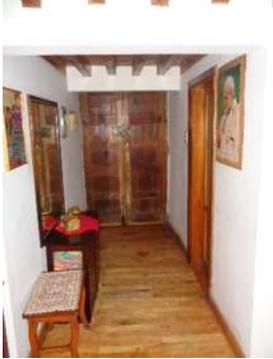
<p>PARTIDA: Estructura/Muros</p>	<p>DETALLE FOTOGRÁFICO:</p>
<p>TIPO DE ALTERACIÓN O DETERIORO: Incorporación de muro de bloque de 0.20cm</p>

<p>AGENTE: Antrópico</p>	
<p>CAUSA: Por modificaciones espaciales</p>

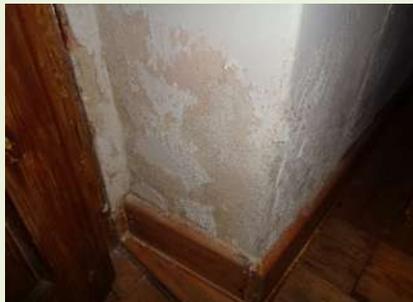
PARTIDA: Estructura/Sobrecimientos	
TIPO DE ALTERACIÓN O DETERIORO: Manchas de humedad	
AGENTE: Físicas

<p>CAUSA: Por humedad capilar</p>	<p>DETALLE FOTOGRÁFICO:</p>

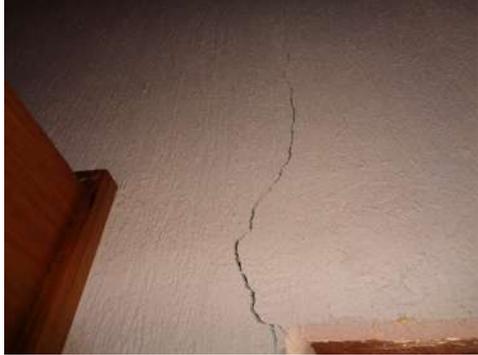
TIPO DE ALTERACIÓN O DETERIORO: Grieta	
AGENTE: Por trabajo o esfuerzo	
CAUSA: Por empujes verticales o efectos de torsión

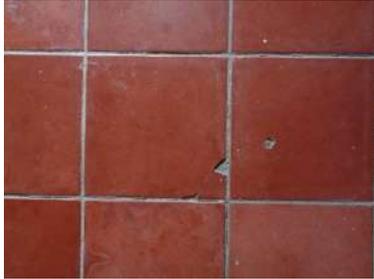
<p>PARTIDA: Albañilería/Pisos</p>	<p>DETALLE FOTOGRÁFICO:</p>
<p>TIPO DE ALTERACIÓN O DETERIORO: Pérdida o faltante de elementos</p>

<p>AGENTE: Antrópico</p>	
<p>CAUSA: Por impacto</p>

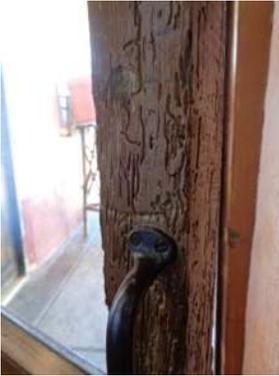
<p>PARTIDA: Complementos/Carpintería</p>	<p>DETALLE FOTOGRÁFICO:</p>
<p>TIPO DE ALTERACIÓN O DETERIORO: Carpintería apollillada</p>

<p>AGENTE: Biológico</p>	
<p>CAUSA: Por insectos</p>

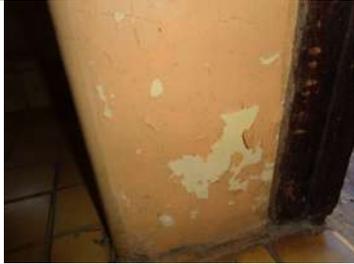
PARTIDA: Estructura/Jambas	DETALLE FOTOGRÁFICO:
TIPO DE ALTERACIÓN O DETERIORO: Desprendimiento de pintura	
AGENTE: Físicas	
CAUSA:

<p>Humedad por condensación</p>

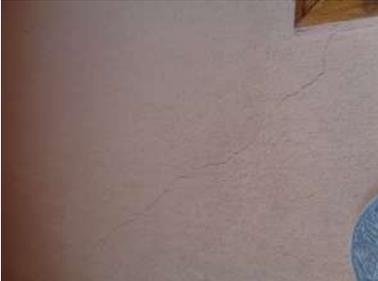
PARTIDA: Estructura/Muro de carga	DETALLE FOTOGRÁFICO:

TIPO DE ALTERACIÓN O DETERIORO: Fisura/Grieta	
AGENTE: Por trabajo o esfuerzo	
CAUSA: Empujes verticales o efectos de torsión

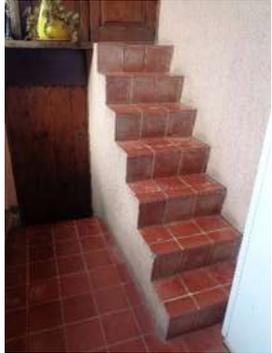
PARTIDA: Estructura/Muro de cargas	DETALLE FOTOGRÁFICO:

TIPO DE ALTERACIÓN O DETERIORO: Agrego de escalera de hormigón	
AGENTE: Antrópico	
CAUSA: Modificaciones espaciales

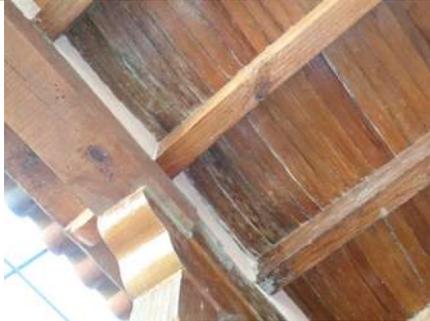
PARTIDA: Estructura/Plafón	DETALLE FOTOGRÁFICO:
TIPO DE ALTERACIÓN O DETERIORO: Tejamanil dañado	
AGENTE: Físico	
CAUSA: Humedad infiltrada

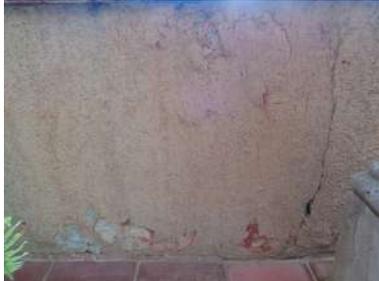
<p>PARTIDA: Estructura/Muros divisorios</p>	<p>DETALLE FOTOGRÁFICO:</p>
<p>TIPO DE ALTERACIÓN O DETERIORO: Manchas de Humedad</p>

<p>AGENTE: Física</p>	
<p>CAUSA: Por capilaridad</p>

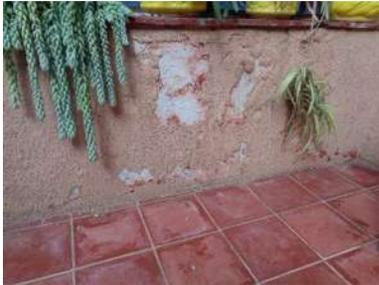
<p>PARTIDA: Estructura/Muros divisorios</p>	<p>DETALLE FOTOGRÁFICO:</p>
<p>TIPO DE ALTERACIÓN O DETERIORO: Manchas de Humedad</p>

<p>AGENTE: Física</p>	
<p>CAUSA: Por capilaridad</p>

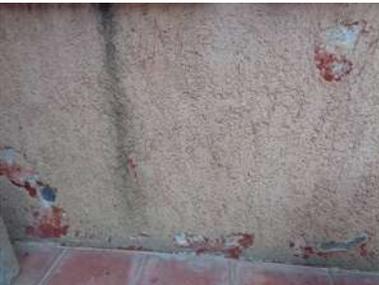
<p>PARTIDA: Estructura/Muros divisorios</p>	<p>DETALLE FOTOGRÁFICO:</p>
<p>TIPO DE ALTERACIÓN O DETERIORO: Manchas de Humedad</p>

<p>AGENTE: Física</p>	
<p>CAUSA: Por capilaridad</p>

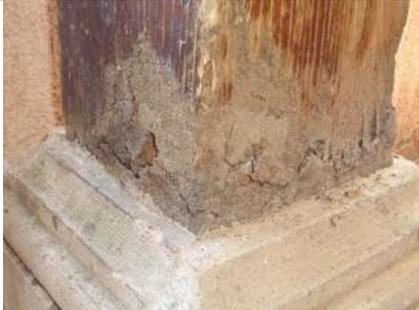
<p>PARTIDA: Estructura/Apoyo aislado</p>	<p>DETALLE FOTOGRÁFICO:</p>
<p>TIPO DE ALTERACIÓN O DETERIORO: Pudrición</p>	
<p>AGENTE:</p>

Física, Atmosférica

CAUSA: Humedad por capilaridad

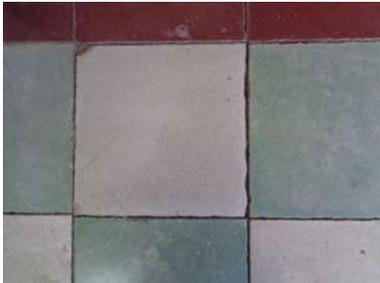
PARTIDA: Albañilería/Pisos	DETALLE FOTOGRÁFICO:

TIPO DE ALTERACIÓN O DETERIORO: Juntas erosionadas	
AGENTE: Por trabajos o esfuerzos	
CAUSA: Por empujes laterales o horizontales

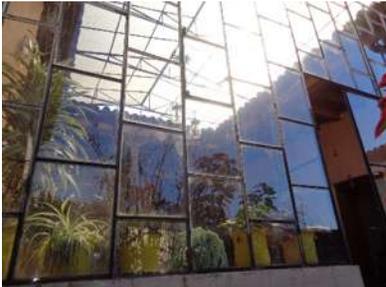
PARTIDA: Estructura/Muro divisorio	DETALLE FOTOGRÁFICO:

TIPO DE ALTERACIÓN O DETERIORO: Muro agregado	
AGENTE: Antrópico	
CAUSA: Por modificaciones espaciales

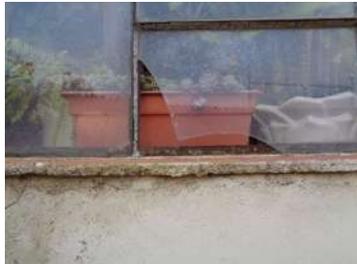
PARTIDA: Complementos/Vidriería	DETALLE FOTOGRÁFICO:

TIPO DE ALTERACIÓN O DETERIORO: Faltante de vidriera	
AGENTE: Antrópico	
CAUSA: Por impacto

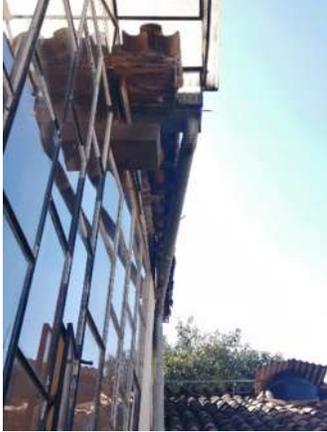
PARTIDA: Estructura/Cubiertas	DETALLE FOTOGRÁFICO:
-----------------------------------------	-----------------------------

<p>TIPO DE ALTERACIÓN O DETERIORO: Podrición</p>

<p>AGENTE: Físico</p>	
<p>CAUSA: Por humedad debido a intemperie</p>

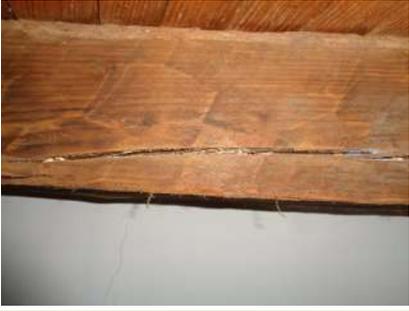
<p>PARTIDA: Estructura/Plafón</p>	<p>DETALLE FOTOGRÁFICO:</p>
<p>TIPO DE ALTERACIÓN O DETERIORO: Viguería dañada</p>

<p>AGENTE: Por trabajo o esfuerzo</p>	
<p>CAUSA: Por empujes verticales o efectos de torsión</p>

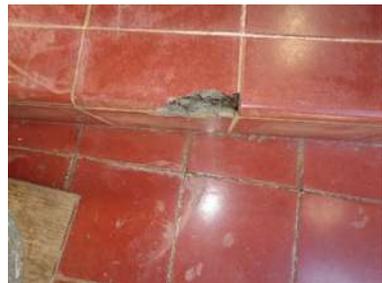
PARTIDA: Albañilería/Pisos	DETALLE FOTOGRÁFICO:
TIPO DE ALTERACIÓN O DETERIORO: Pérdida o faltante parcial de elementos

AGENTE: Antrópico	
CAUSA: Por impacto

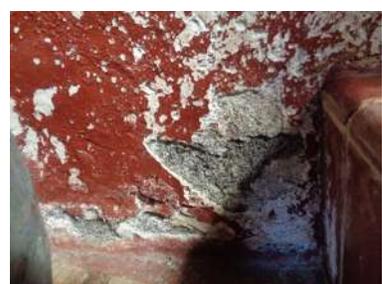
PARTIDA: Estructura/Muro	DETALLE FOTOGRÁFICO:
TIPO DE ALTERACIÓN O DETERIORO: Faltante o desprendimiento de aplanado

AGENTE: Físico	
CAUSA: Humedad capilar

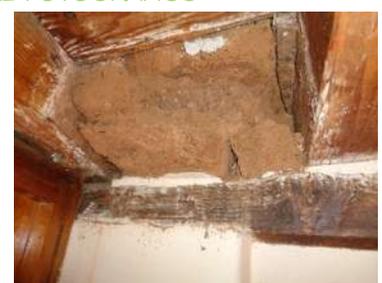
PARTIDA: Estructura/Plafón	DETALLE FOTOGRÁFICO:
TIPO DE ALTERACIÓN O DETERIORO: Faltante o desprendimiento de aplanado

AGENTE: Físico	
CAUSA: Humedad por filtración

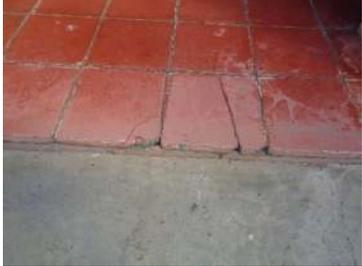
<p>PARTIDA: Albañilerías/Pisos</p>	<p>DETALLE FOTOGRÁFICO:</p>
<p>TIPO DE ALTERACIÓN O DETERIORO: Pérdida o faltante parcial de elementos</p>

<p>AGENTE: Antrópico</p>	
<p>CAUSA: Por impacto</p>

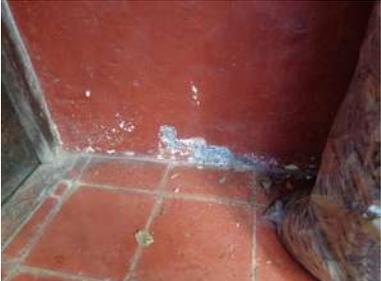
<p>PARTIDA: Estructura/Muros</p>	<p>DETALLE FOTOGRÁFICO:</p>
<p>TIPO DE ALTERACIÓN O DETERIORO: Faltante o desprendimiento de aplanado</p>

<p>AGENTE: Físico</p>	
<p>CAUSA: Humedad por capilaridad</p>

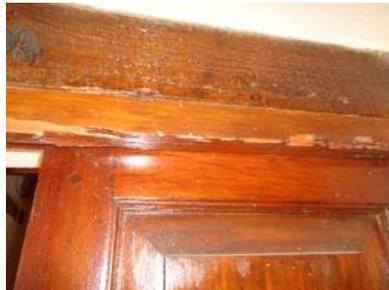
PARTIDA: Complementos/Carpintería	DETALLE FOTOGRÁFICO:

TIPO DE ALTERACIÓN O DETERIORO: Carpintería apollada	
AGENTE: Biológicas	
CAUSA: Por insectos

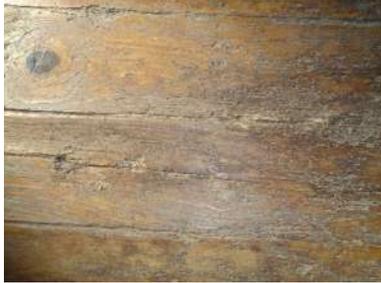
<p>PARTIDA: Acabados/Pisos</p>	<p>DETALLE FOTOGRÁFICO:</p>
<p>TIPO DE ALTERACIÓN O DETERIORO: Carpintería apolillada</p>

<p>AGENTE: Biológica</p>	
<p>CAUSA: Por insectos</p>

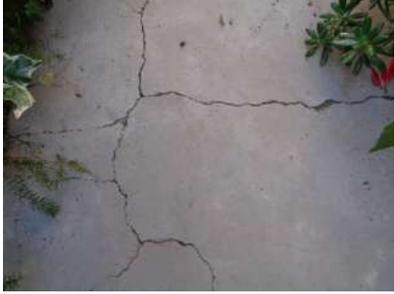
<p>PARTIDA: Albañilería/Pisos</p>	<p>DETALLE FOTOGRÁFICO:</p>
<p>TIPO DE ALTERACIÓN O DETERIORO: Fisura/Grieta</p>

<p>AGENTE: Por Sistemas o procedimientos constructivos</p>	
<p>CAUSA: Por falta de hiladas de junteos o junteos deficientes</p>

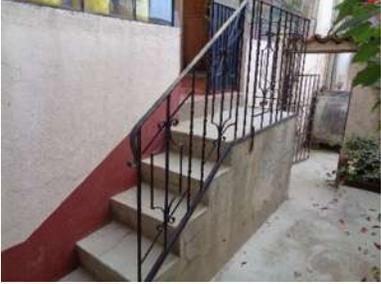
<p>PARTIDA: Estructura/Muro divisorio</p>	<p>DETALLE FOTOGRÁFICO:</p>
<p>TIPO DE ALTERACIÓN O DETERIORO: Escalera de hormigón agregada</p>

<p>AGENTE: Antrópico</p>	
<p>CAUSA: Modificaciones espaciales</p>

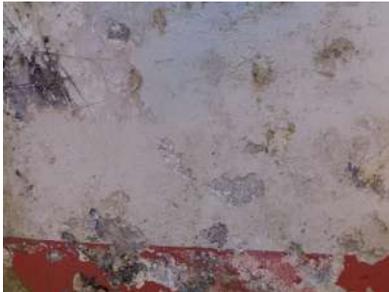
PARTIDA: Estructura/Muros	DETALLE FOTOGRÁFICO:
TIPO DE ALTERACIÓN O DETERIORO: Faltante o desprendimiento de aplanado

AGENTE: Física	
CAUSA: Humedad por capilaridad

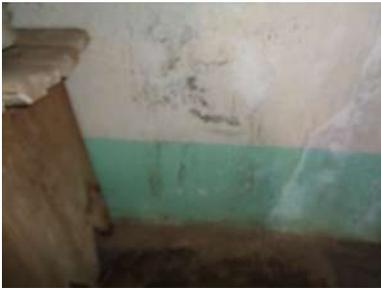
PARTIDA: Estructura/Sobrecimientos	DETALLE FOTOGRÁFICO:

TIPO DE ALTERACIÓN O DETERIORO: Manchas de Humedad	
AGENTE: Física	
CAUSA: Humedad por capilaridad

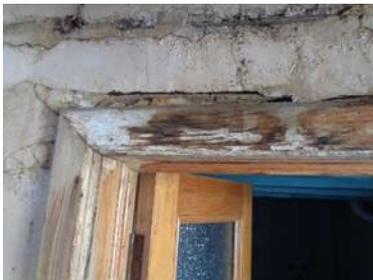
PARTIDA: Estructura/Sobrecimientos	DETALLE FOTOGRÁFICO:

TIPO DE ALTERACIÓN O DETERIORO: Manchas de Humedad	
AGENTE: Física	
CAUSA: Interpenismo, Humedad por filtración

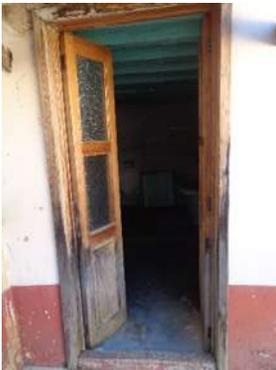
PARTIDA: Complemento/Carpintería	DETALLE FOTOGRÁFICO:

TIPO DE ALTERACIÓN O DETERIORO: Putrición	
AGENTE: Física	
CAUSA: Interpenismo, Humedad por filtración

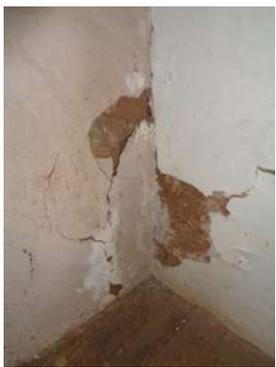
PARTIDA: Estructura/Muro de carga	DETALLE FOTOGRÁFICO:

TIPO DE ALTERACIÓN O DETERIORO: Abombamiento/Hinchazón/Inflación	
AGENTE: Por trabajo o esfuerzo	
CAUSA: Empujes verticales o efectos de torsión

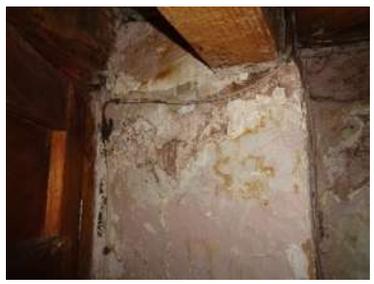
PARTIDA: Estructura/Muro de carga	DETALLE FOTOGRÁFICO:

TIPO DE ALTERACIÓN O DETERIORO: Manchas de Humedad	
AGENTE: Física	
CAUSA: Humedad por capilaridad

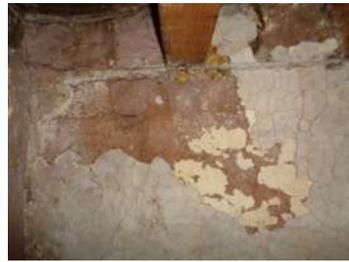
PARTIDA: Estructura/Muro de carga	DETALLE FOTOGRÁFICO:

TIPO DE ALTERACIÓN O DETERIORO: Manchas de Humedad	
AGENTE: Física	
CAUSA: Humedad por capilaridad

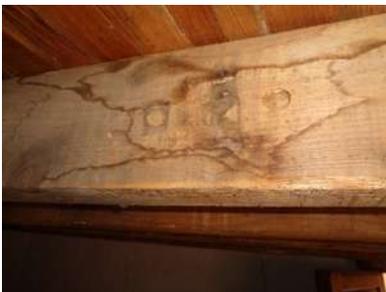
PARTIDA: Estructura/Plafón	DETALLE FOTOGRÁFICO:

TIPO DE ALTERACIÓN O DETERIORO: Mancha de humedad	
AGENTE: Físico	
CAUSA: Humedad por filtración

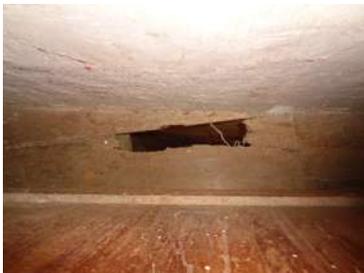
PARTIDA: Albañilería/Pisos	DETALLE FOTOGRÁFICO:

TIPO DE ALTERACIÓN O DETERIORO: Pérdida o faltante parcial de elementos	
AGENTE: Físico	
CAUSA: Humedad por filtración

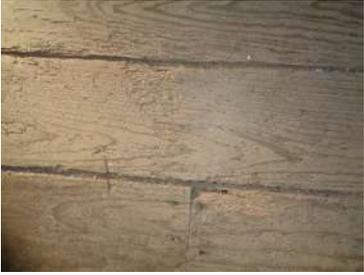
<p>PARTIDA: Albañilería/Pisos</p>	<p>DETALLE FOTOGRÁFICO:</p>
<p>TIPO DE ALTERACIÓN O DETERIORO: Carpintería apolillada</p>

<p>AGENTE: Biológicas</p>	
<p>CAUSA: Por insectos</p>

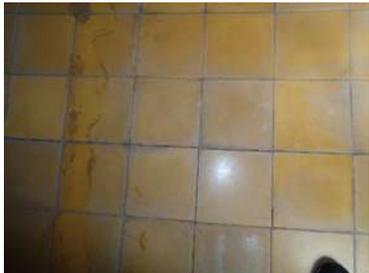
PARTIDA: Albañilería/Pisos	DETALLE FOTOGRÁFICO:

TIPO DE ALTERACIÓN O DETERIORO: Juntas erosionadas	
AGENTE: Por trabajo o esfuerzo	
CAUSA: Por empujes laterales o horizontales

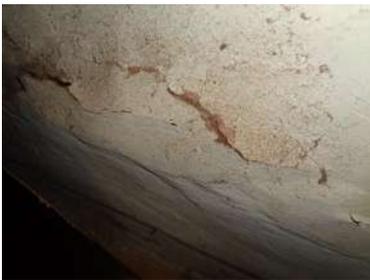
PARTIDA: Estructura/Sobrecimientos	DETALLE FOTOGRÁFICO:

TIPO DE ALTERACIÓN O DETERIORO: Abombamiento/Hinchazón/Inflación	
AGENTE: Por trabajo o esfuerzo	
CAUSA: Empujes verticales o efectos de torsión

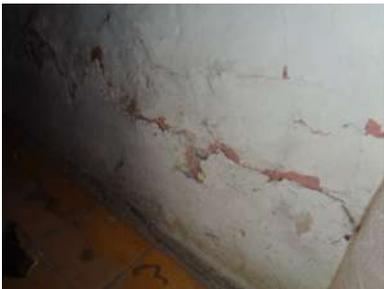
PARTIDA: Estructura/Muro de carga	DETALLE FOTOGRÁFICO:

TIPO DE ALTERACIÓN O DETERIORO: Abombamiento/Hinchazón/Inflación	
AGENTE: Por trabajo o esfuerzo	
CAUSA: Empujes verticales o efectos de torsión

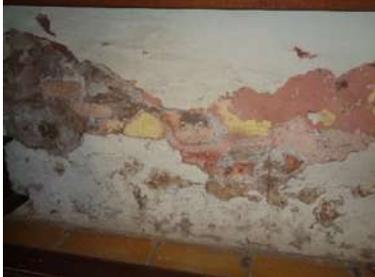
<p>PARTIDA: Estructura/Sobrecimientos</p>	<p>DETALLE FOTOGRÁFICO:</p>
<p>TIPO DE ALTERACIÓN O DETERIORO: Faltante o desprendimiento de aplanado</p>

<p>AGENTE: Física</p>	
<p>CAUSA: Humedad por capilaridad</p>

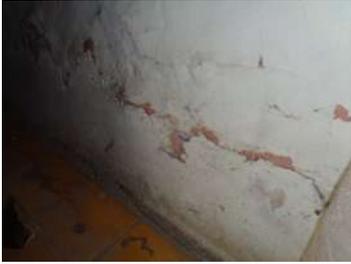
<p>PARTIDA: Estructura/Muro de carga</p>	<p>DETALLE FOTOGRÁFICO:</p>
<p>TIPO DE ALTERACIÓN O DETERIORO: Abombamiento/Hinchazón/Inflación</p>

<p>AGENTE: Por trabajo o esfuerzo</p>	
<p>CAUSA: Empujes verticales o efectos de torsión</p>

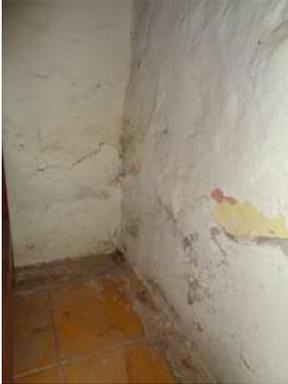
<p>PARTIDA: Estructura/Sobrecimientos</p>	<p>DETALLE FOTOGRÁFICO:</p>
<p>TIPO DE ALTERACIÓN O DETERIORO: Manchas de Humedad</p>

<p>AGENTE: Física</p>	
<p>CAUSA: Humedad por capilaridad</p>

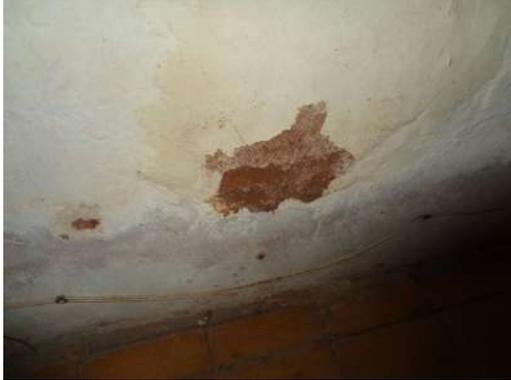
<p>PARTIDA: Estructura/Sobrecimientos</p>	<p>DETALLE FOTOGRÁFICO:</p>
<p>TIPO DE ALTERACIÓN O DETERIORO: Manchas de Humedad</p>

<p>AGENTE:</p> <p>Física</p>

<p>CAUSA:</p> <p>Humedad por capilaridad</p>	
<p>PARTIDA:</p> <p>Estructura/Sobrecimientos</p>	<p>DETALLE FOTOGRÁFICO:</p>

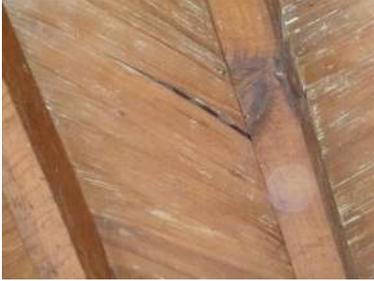
<p>TIPO DE ALTERACIÓN O DETERIORO:</p> <p>Manchas de Humedad</p>	
<p>AGENTE:</p> <p>Física</p>	
<p>CAUSA:</p> <p>Humedad por capilaridad</p>

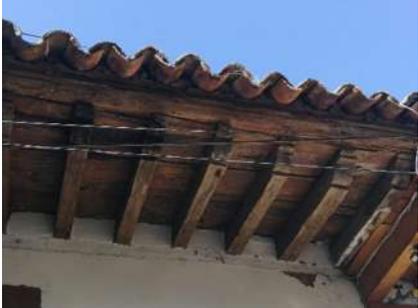
TIPO DE ALTERACIÓN O DETERIORO: Viguera dañada	
AGENTE: Física	
CAUSA: Humedad por filtración

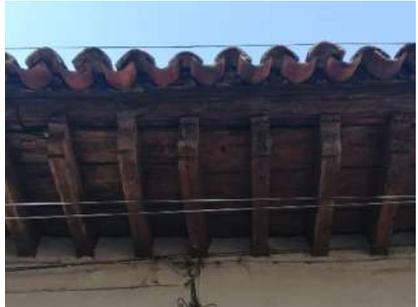
<p>PARTIDA: Estructura/Plafón</p>	<p>DETALLE FOTOGRÁFICO:</p>
<p>TIPO DE ALTERACIÓN O DETERIORO: Viguería dañada</p>

<p>AGENTE: Física</p>	
<p>CAUSA: Humedad por filtración</p>

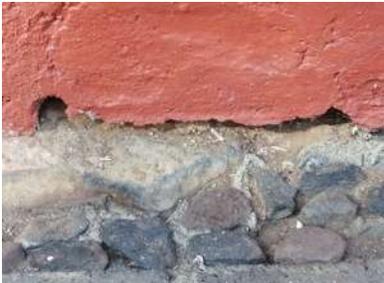
<p>PARTIDA: Estructura/Sobrecimientos</p>	<p>DETALLE FOTOGRÁFICO:</p>
<p>TIPO DE ALTERACIÓN O DETERIORO: Faltante o desprendimiento de aplanado</p>

<p>AGENTE: Física</p>	
<p>CAUSA: Interperismo, Humedad por capilaridad</p>

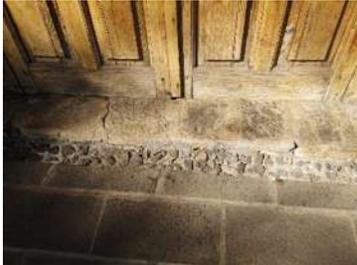
PARTIDA: Albañilería/Pisos	DETALLE FOTOGRÁFICO:

TIPO DE ALTERACIÓN O DETERIORO: Patina de envejecimiento	
AGENTE: Atmosférica	
CAUSA: Interperismo/Clima
