# LA CASA TORRES: PROYECTO DE RESTAURACIÓN Y NUEVO USO

Tesina para obtener el grado de Especialista en Restauración de Sitios y Monumentos Históricos

**Presenta: Arq. Laura Beatriz Monforte Peña**

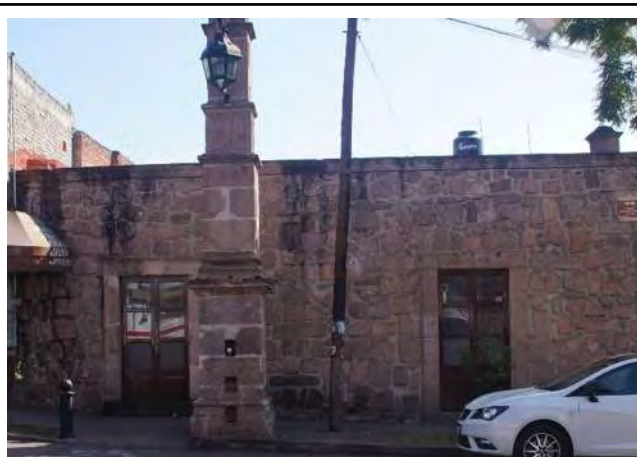
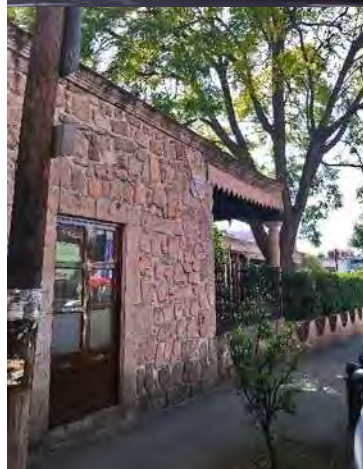
**FAD-01**

Espacio: Fachada noroeste

**Falta de aplanados.** Causa: mala  
intervención. **Agente:** Humano.

**Barandal de herrería.** Causa: mala  
intervención. **Agente:** Humano.

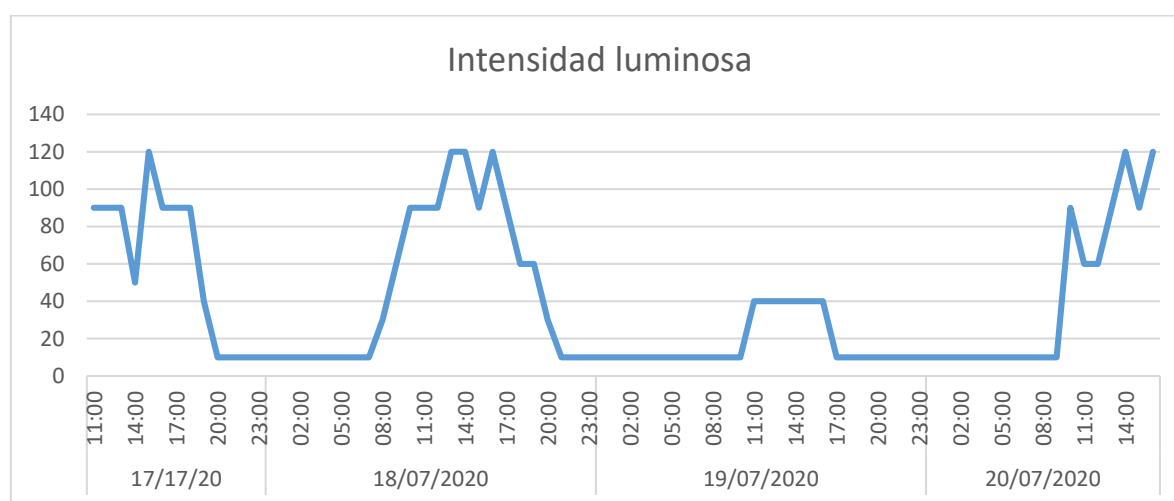
Figura 38: Gráfica Intensidad lumínica. Fuente: Laura Monforte

Los resultados son más variables debido a que durante el día solo depende de la luz natural y si es un día nublado o despejado, también depende de la dirección de la luz según la hora del día. Los valores más altos fueron de 120lux por poco tiempo y los más bajos de 40lux dependiendo del transcurso y clima del día.

El comedor y la cocina presentan características muy similares a la sala, por lo tanto, resultados similares. La cocina a pesar que también cuenta con ventanas al sureste no funcionan muy bien en cuanto a iluminación debido a que de este la se encuentra la terraza del patio, lo cual impide una buena iluminación

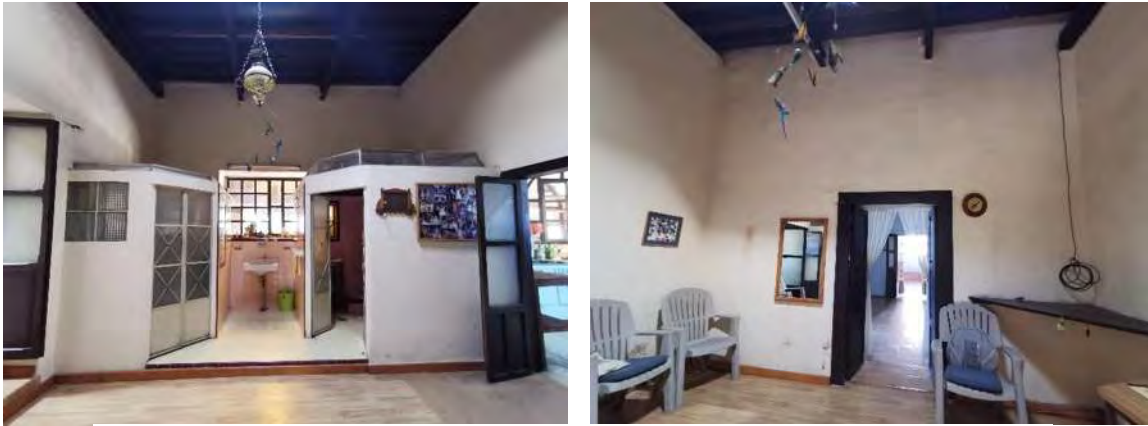
Figura 39: Baño. Fuente: Laura Monforte

El tercer espacio fue modificado en 1960, anteriormente se usaba como una habitación con un vano al sureste de 2.50m de altura, posteriormente se improvisó un baño, lo cual afectó el espacio, el tamaño del vano se redujo a 1.5m y se abrió un domo en el techo. El total de las dimensiones de la habitación es de 5.30m por 4.40m por 4m de altura. Las subdivisiones para el baño son de 2m por 2m para la regadera y 1.5 por 2m para el inodoro, ambos con una altura de 2.2m.

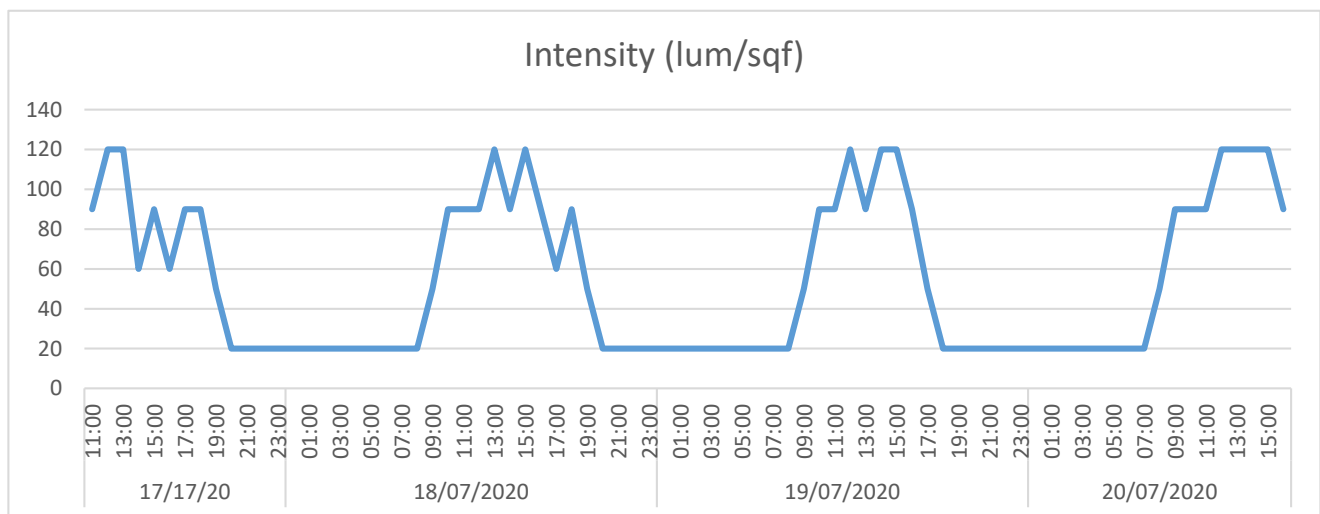
Figura 40: Gráfica Intensidad lumínica. Fuente: Laura Monforte

Los valores más altos fueron de 120lux y los más bajos de 50lux durante el día, este espacio se encuentra por debajo del nivel recomendado la mayor parte del tiempo, de 100lux para baños. Además, en el interior de cada cubículo es más oscuro y depende mayormente de luz artificial.

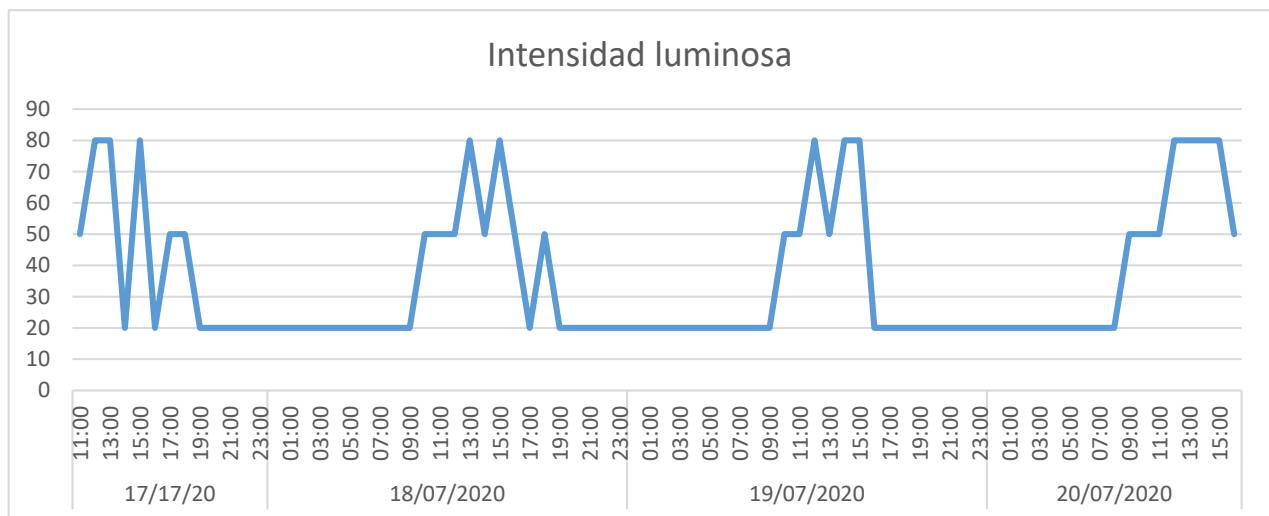
Figura 42: Gráfica Intensidad lumínica. Fuente: Laura Monforte

Se observa en los resultados que solo en algunos momentos del día alcanza un valor de 80lux, muy bajo para actividades cotidianas, esto se debe a que ambas ventanas siempre tienen las cortinas extendidas porque el muro de la ventana del noroeste está alineado al paramento y la otra venta, a pesar que la visual se dirige al jardín, la orientación perjudica por el exceso de asoleamiento en esa dirección.

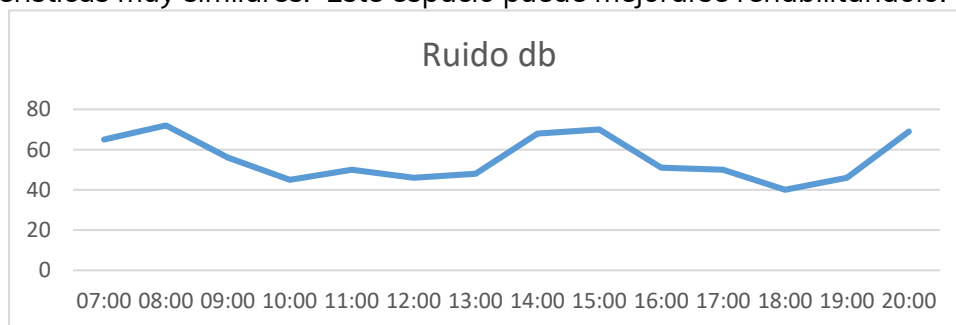
Figura 63: Gráfica intensidad del ruido habitación 2. Fuente: Laura Monforte

Esta es la habitacion con mayor potencial de disconfort acustico. En los resultados se observa que el valor mayor fue de 72db, en los momentos de mayor tráfico, cuando pasaba un camión grande o una motocicleta demasiado ruidosa y el menor valor fue de 40 el tráfico era muy ligero y solamente pasaba algún vehículo de repente. Habian momentos de silencio y los ruidos perjudiciales fueron solo en los momento de mayor tráfico. Hasta el momento se puede marcar estos resultados como una debilidad para este espacio y la habitación de su lado derecho, debido a que cuentan con características muy similares. Este espacio puede mejorarse rehabilitandolo.

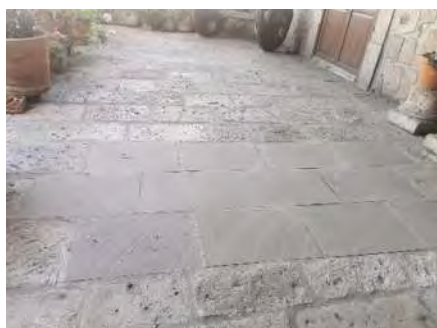
Figura 69: Piso de baldosa de cantera.  
Fuente: Laura Monforte

En el inmueble solo se encuentran cuatro variantes de pisos, dos de ellos originales y dos modificados por las intervenciones a las cuales sometieron los espacios. El primer piso original, ubicado en las áreas exteriores, es de baldosa de cantera, asentado sobre terreno natural, rejuntado con mortero de cal arena. Presenta daños de desgaste y pérdida de juntas debido al uso y por el desgaste de los años de uso. El segundo piso original, se encuentra en el interior del edificio, específicamente en la sala, comedor, cocina y recámara 4, se trata de un piso de pasta de 20x20cm desgastado por el paso de los años, se encuentra en colores verde, rojo y blanco.

Los pisos se encuentran en buen estado, no hay presencia de hundimientos u otros deterioros. El único punto negativo que tienen es el desgaste de las baldosas de piedra, otro punto negativo es la variedad de pisos que desde una perspectiva estética no todos van acorde a un mismo estilo.

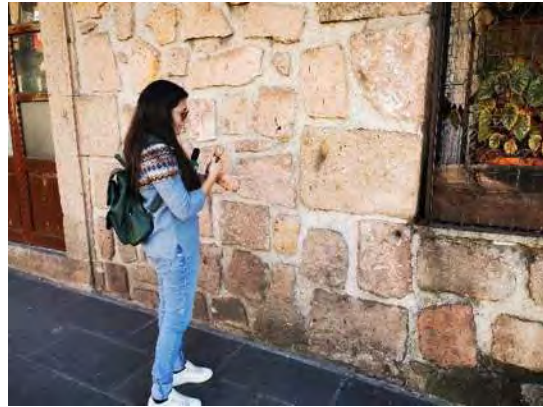
Figura 76: Muro de mampostería de piedra irregular, sin aplanado.

Los apoyos corridos están conformados por los muros, los originales, que también son los que conformar la mayor parte del esqueleto, son de mampostería de piedra irregular, en el interior cuentan con aplanado de cal-arena, en algunos espacios es de cemento arena y en el exterior carecen del aplanado, se encuentra expuesta la piedra de cantera. La medida de todos los muros de mampostería de piedra es de 60cm de espesor. Durante los años 50's cuando la casa fue remodelada, se integraron muros para dividir algunos espacios, estos fueron contruidos de ladrillos de tabique rojos de 12cm de espesor con aplanado de cementos arena.

Los deterioros encontrados en muros interiores son pocos, los daños menores se tratan de que en algunos muros de mampostería de piedra de cantera se puede encontrar manchas de humedades o desprendimientos del acabado; el daño mayor es sobre grietas, debido a la sobrecarga de los muros al cambiar el sistema estructural, agregando vigas de hacer, de las cubiertas que estos muros de apoyo cargan, cabe aclarar que estas grietas que se formaron en los muros fueron revisadas e inyectadas hace algunos años en una intervención anterior. Los muros exteriores no cuentan con acabado, por lo tanto, presenta humedades y manchas por contaminación.

Para evitar la humedad se preferirá colocar aplanados en los muros de cantería, con previa limpieza para evitar que continúe el deterioro de los materiales por la exposición al exterior. En cuanto a los muros divisorios de los baños, que en su momento se pensaron como provisionales, en la propuesta de nuevo uso deberá realizarse o una reubicación o bien un mejoramiento de los baños que acorde a los sistemas constructivos y materiales del inmueble permita diseñar un espacio con mejor calidad y privacidad para los usuarios.

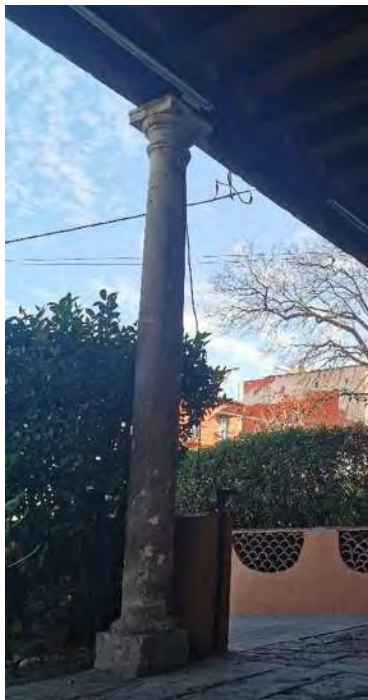
Figura 77: Columna de sillares de piedra

Los apoyos aislados están conformados por dos tipos de columnas, el primer tipo se ubica en el pórtico de la fachada principal, se trata de columnas circulares de sillares de piedra labrada de cantería sin recubrimientos con juntas de cal-arena, sobre ella se asientan zapatas que madera, las cuales reciben las traveses. El segundo tipo se ubica en el patio y se trata de columnas cuadradas de madera, sobre ellas zapatas de madera que reciben las traveses de madera.

Por su parte las columnas, hablando únicamente de las de piedra de circulares de sillares de piedra labrada de cantería sin recubrimientos con juntas de cal-arena, se encuentran en buenas condiciones estructurales, únicamente, debido a su exposición en el exterior tienen algunas manchas de suciedad y de humedad por las lluvias. Por otro lado, las columnas de madera presentan desprendimiento y deterioro del material impidiendo que puedan cargar por si solas con la cubierta, por esta razón se hizo una intervención y se colocaron algunas columnas de acero y concreto, pero no se intervino las columnas de madera.

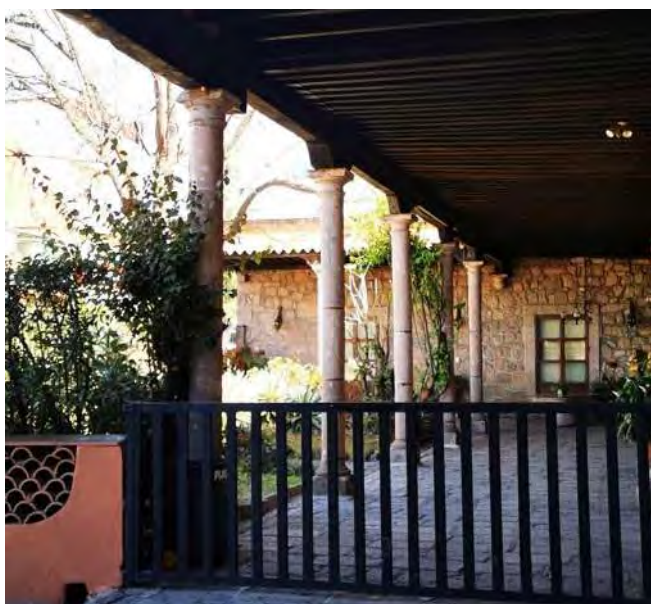
Figura 79: Trabes de madera  
Fuente: Laura Monforte

El inmueble cuenta con varios sistemas de cerramientos, sobre las columnas circulares de piedra se encuentran trabes de madera para salvar los claros en las terrazas. Otro sistema de cerramiento que se utiliza es la platabanda dovelada para los marcos de puertas y ventanas, sobre jambas de piedra, en algunos casos se utiliza cerramientos de madera y únicamente para una ventana y tres puertas se utiliza el sistema de arco, solo en uno de ellos se aprecia las dovelas del arco, en los otros casos se encuentran recubiertos por aplanado cemento-arena.

Los cerramientos se encuentran en buen estado estructural, lo que cabe destacar en este apartado es que en el pórtico una trabe de madera fue cambiada por una trabe de concreto en una intervención anterior, aunque actualmente la columna de piedra no presenta daños por posible sobrecarga se debe vigilar y revisar que en un futuro tampoco los presente.

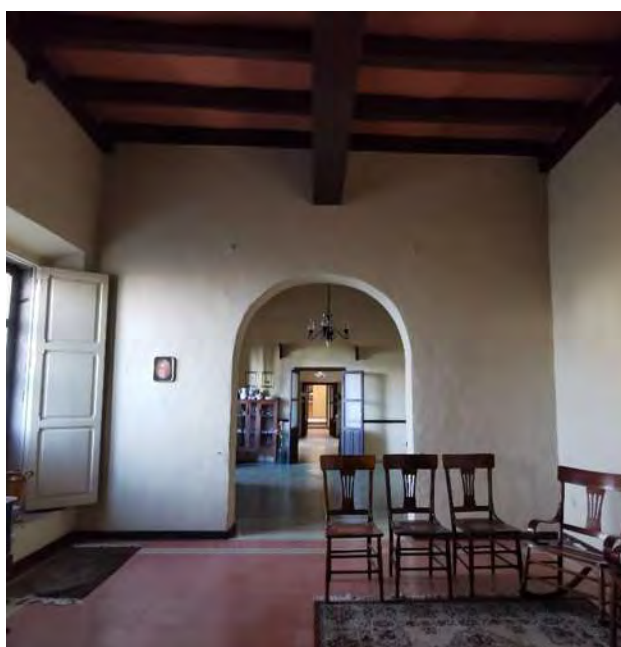
Figura 84: trabe de acero en cubierta  
Fuente: Laura Monforte

Dentro del inmueble existen tres tipos de cubiertas, la primera está compuesta por un sistema de viguería de madera, tapa de tabiques rojo y terrado, soportadas sobre muros de mampostería de piedra o traveses de madera, son parte del sistema constructivo original. Cabe destacar que estas cubiertas fueron intervenidas y cambiaron su sistema, al agregar vigas de acero en sentido contrario a las vigas de madera.

Como se mencionó en el análisis de materiales y sistemas constructivos, las cubiertas intervenidas se les añadió vigas de acero en el sentido contrario a las vigas de madera, causando grietas en muros, las cuales cabe destacar que están parchadas, fueron intervenidas hace algunos años atrás. Los ladrillos de las cubiertas presentan

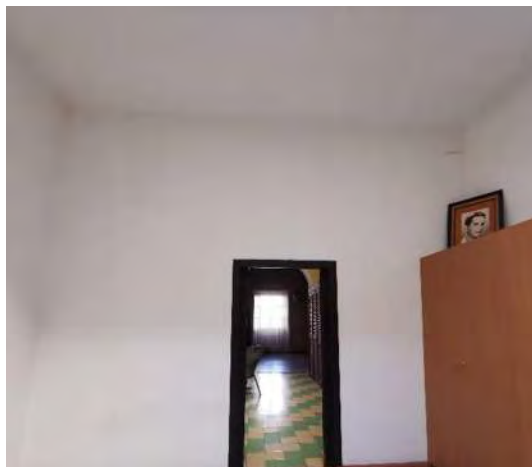
Figura 86: espacio con cubierta de vigueta y bovedilla. Fuente: Laura Monforte

El segundo sistema fue integrado en una modificación de los años 50's, se trata de viguetas de concreto prefabricadas y bovedillas de concreto vibro-comprimido, estas cubiertas se encuentran apoyadas sobre muros de mampostería de piedra de 60cm de espesor. El tercer tipo de cubierta se encuentra en la terraza del patio, se trata de cartón y lamina sobre vigas de madera, fue construida en los 50's, no tiene valor histórico.

humedades. Las losas de vigueta y bovedilla de concreto presentan grietas en los acabados que nacen del vértice de los domos.

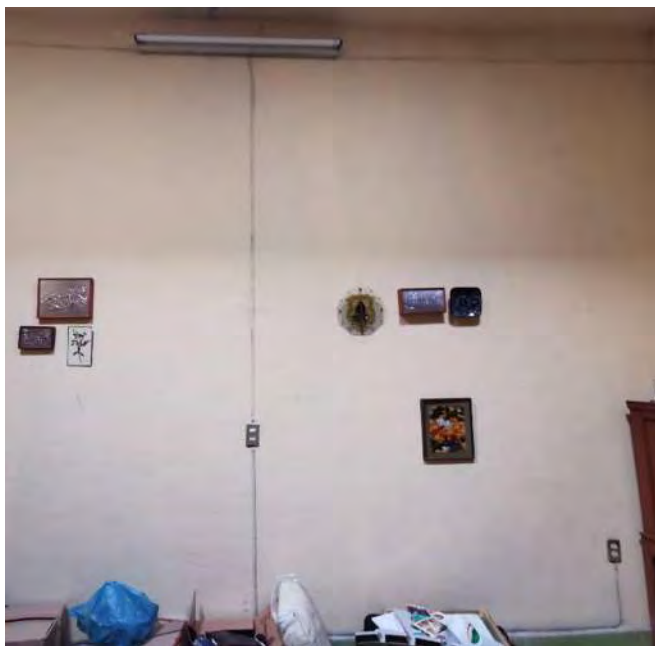
Si bien las instalaciones eléctricas cumplen con su función, ya que todos los espacios del edificio cuentan con electricidad e iluminación artificial, el cableado en la mayoría de los casos es aparente, en algunos casos esta al interior de una canaleta aparente sobre el muro, otro punto negativo de las instalaciones eléctricas es que en algunos lugares los cables quedan simplemente colgados al aire. En algunos espacios la instalación es más contemporánea que en otras.

Figura 87: Lámpara, cableado y contacto eléctrico. Fuente: Laura Monforte

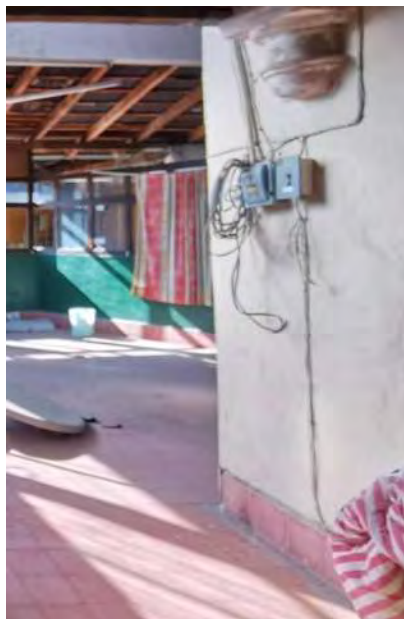
Figura 88: Centro de carga  
Fuente: Laura Monforte

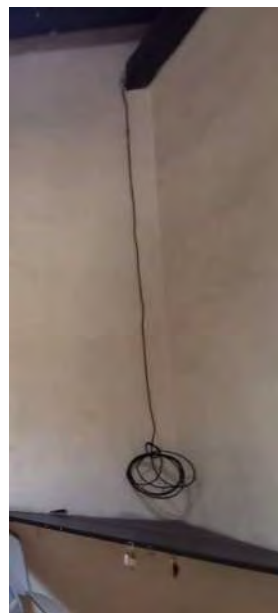
Figura 89: Cables expuestos  
Fuente: Laura Monforte

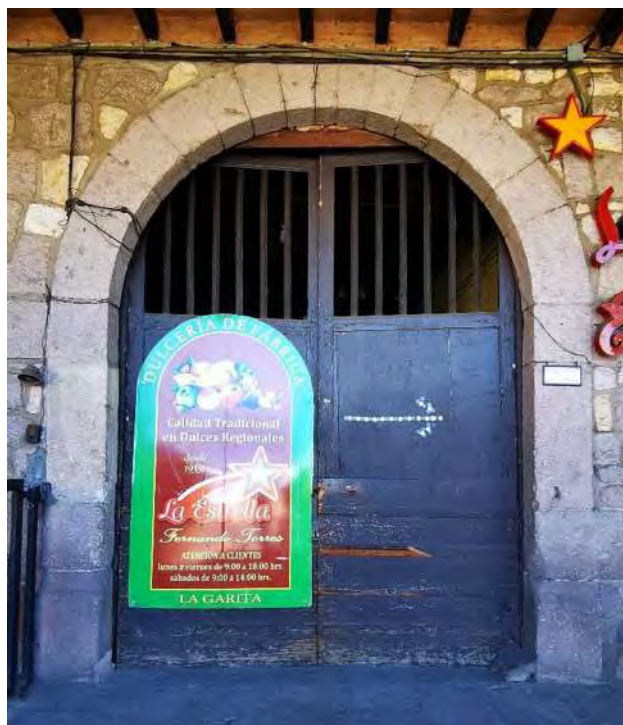
Figura 96: Puerta en arco de fachada principal  
Fuente: Laura Monforte

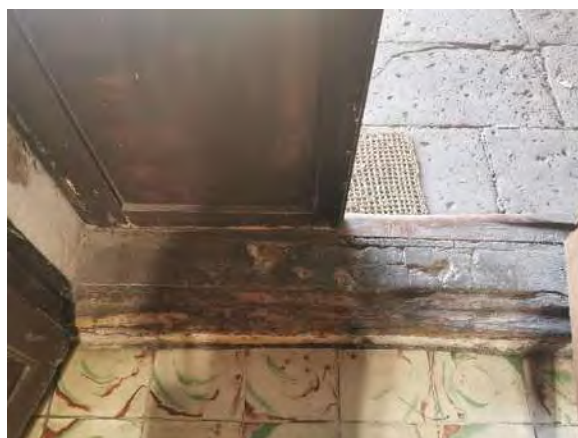
Figura 98: marco inferior de puerta  
Fuente: Laura Monforte

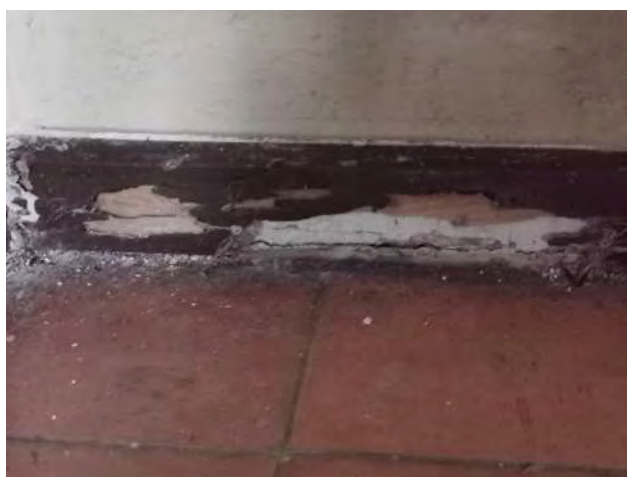
En cuanto a la carpintería comenzando con las puertas y ventanas, todas están hechas de madera, en la fachada principal todas siguen un mismo diseño, a excepción de una, son de color café y todas se encuentran en buen estado, los únicos detalles que tienen son rallones superficiales. Los marcos de puertas y ventanas igualmente se encuentran en buen estado en general, pero en la parte inferior, dado que esta en el suelo ha tenido un mayor desgaste por el uso a lo largo de los años. Las ventanas de la cocina son de diseño y forma diferente a las de la fachada principal, pero se encuentran en buen estado. Los zoclos de madera presentan daños y desprendimientos.

Figura 101: Zoclo de madera  
Fuente: Laura Monforte

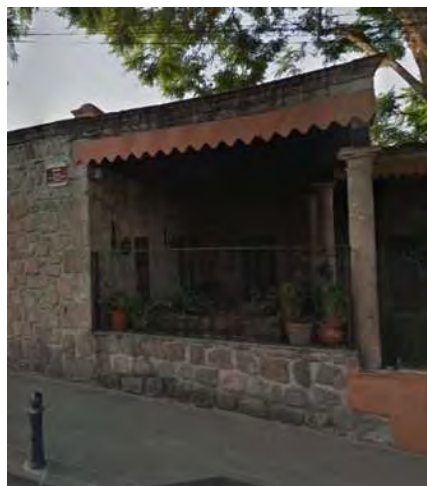
El inmueble cuenta con poca herrería, la mayoría fue agregada después de los años 50's, pero hay dos elementos que son originales, el primero es el lambrequín, el cual está hecho de lámina de un color rojizo, se encuentra ubicado en la fachada principal, en su mayoría se encuentra en buen estado, solo en uno de los laterales se encuentra dañado, desprendido del muro. El segundo elemento de herrería es el protector de la ventana de la habitación 6. Los otros elementos de herrería, los contemporáneos, que se encuentran en el edificio son barandales colocados como protección en la terraza de la fachada noroeste.

Figura 103: Lambrequín de lámina y barandal  
Fuente: Laura Monforte

Los complementos originales se encuentran en un estado bueno-regular, la madera de puertas y ventanas están en buenas condiciones y conservada, al igual que los vidrios. El lambrequín presenta desprendimientos en algunas partes y está algo oxidado. La cornisa de la fachada principal tiene manchas por humedad y fracturas en algunas partes. La herrería está en buenas condiciones, el único detalle es la herrería contemporánea que en cuanto a estética no va en armonía con el estilo del inmueble.

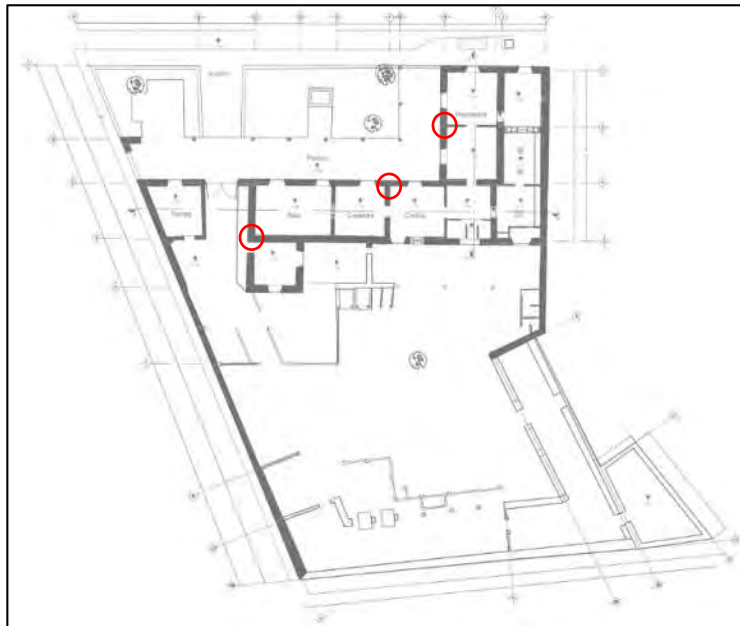
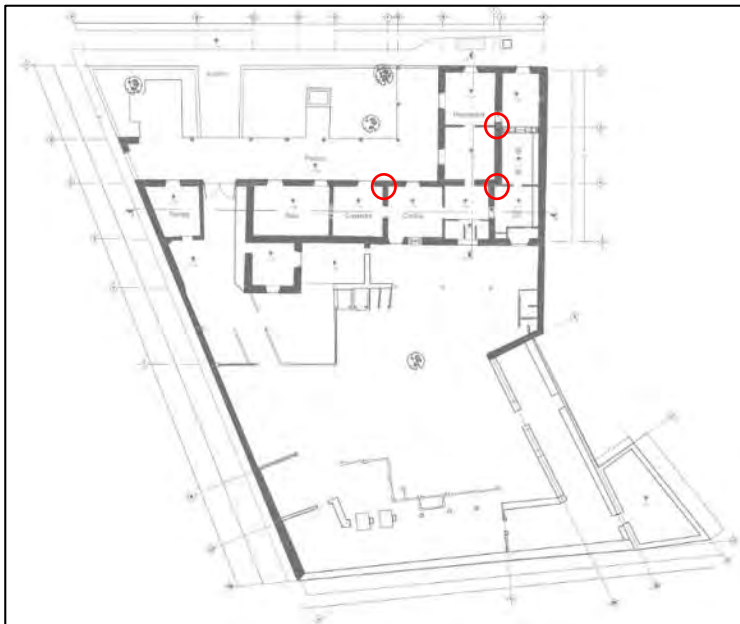
Figura 105: Propuestas de calas de cimentación y cubierta. Fuente: Laura Monforte

- Cimentación: se proponen las calas arqueológicas en la cimentación, debido a que se desconoce de qué tipo sea y su nivel de seguridad. Hipotéticamente en el análisis de materiales y sistemas constructivos se asumió que se trataba de muro corrido de mampostería irregular, pero con las calas se pretende corroborarlo.
- Cubierta: se propone las calas arqueológicas en la cubierta, con el objetivo de visualizar detalladamente el sistema constructivo de la cubierta y asegurarse de si las pendientes para bajadas pluviales sufrieron alguna modificación, y el que

● Propuesta de sitios para calas de cimentación

● Propuesta de sitios para calas de cubierta

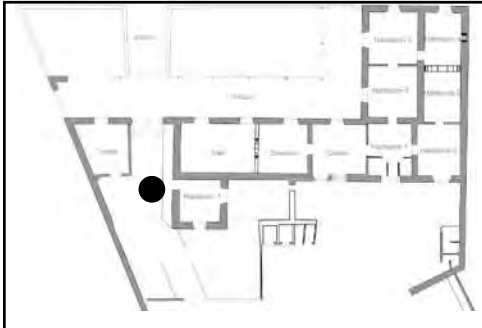
**FAD-04**

**Columna de acero.** Causa: mala  
intervención. Agente: Humano.
