PROYECTO DE RESTAURACIÓN Y ADECUACIÓN DE LAS OFICINAS DE TESORERÍA DE LA UMSNH

TESIS PARA OBTENER EL GRADO DE: ESPECIALISTA EN RESTAURACIÓN DE SITIOS Y
MONUMENTOS

PRESENTA: ARQ.LAURA RODRÍGUEZ MARTÍNEZ

MORELIA MICHOACÁN; FEBRERO DEL 2021

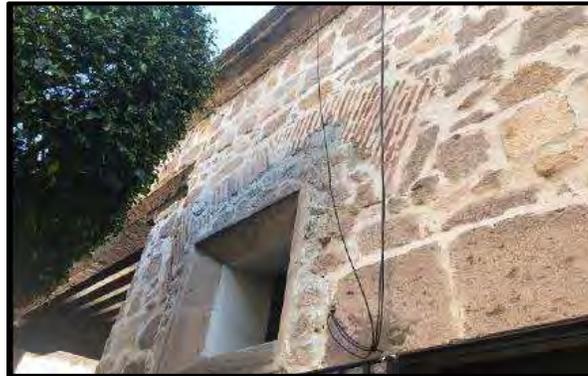
Figura 40. Alteraciones en la edificación original observables desde el patio.
Fuente: MAIRSM

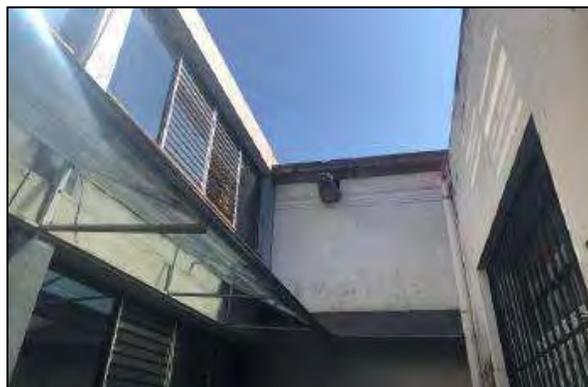
Se continuó con el acceso al interior del edificio, donde el zaguán desemboca en un patio en forma de “L”, desde el que se pueden observar a simple vista los cambios que ha tenido el edificio en sus usos a lo largo del tiempo. (Figura 14) Son observables las reminiscencias de malas intervenciones en las secciones a la intemperie, así como los anexos que no comparten el sistema constructivo ni los materiales de la construcción original. (Figura 14).

Figura 41. Anexos con sistema constructivo no compatible
Fuente: MAIRSM

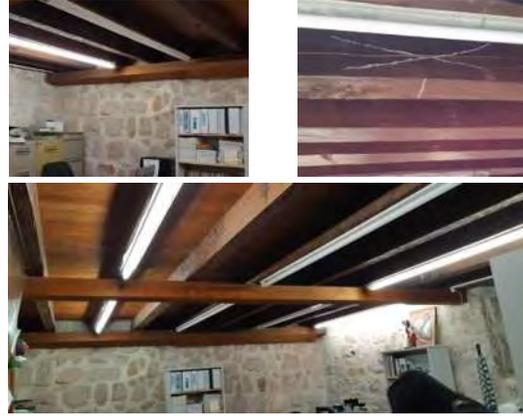
Cubiertas					
Tipo de cubierta			Estado		Registro fotográfico
	Tapanco		Estructural	PA, PB	Conservado
	Doble altura		Divisorio		Deteriorado
	Plana		Falso plafón		
Material Base		Acabado inicial		Acabado Final	
PA	Viguería de madera con tapa de ladrillo		Yeso		Madera
PB	Viguería de madera con tapa de Madera		Recubrimiento de morteros		Pintura vinílica
	Tablaroca		Terrado de cementante	PB,PA	Aparente
otro:		Otro:		Otro:	
Observaciones		Las vigas de la planta baja fueron insertadas directamente en el muro, no cuenta con vigas de arrastre para distribución uniformes de carga.

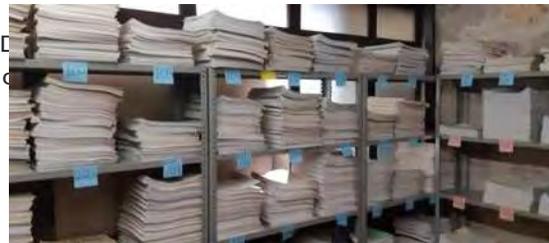
Observaciones: El espacio E-02 está delimitado por cuatro muros, de los cuales solo el muro 2 es estructural y los muros 1, 3, 4 son divisorios.

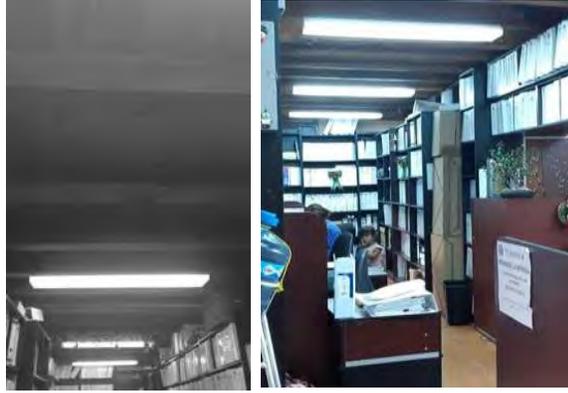
Cubiertas					
Tipo de cubierta			Estado		Registro fotográfico
	Tapanco		Estructural	PB,PA	
	Doble altura		Divisorio		Deteriorado
	Plana		Falso plafón		
Material Base		Acabado inicial		Acabado Final	
PA	Viguería de madera con tapa de ladrillo		Yeso		Madera
PB	Viguería de madera con tapa de Madera		Recubrimiento de morteros		Pintura vinílica
	Tablaroca		Terrado de cementante	PB,PA	Aparente
otro:		Otro:		Otro:	
Observaciones		Las vigas de la planta baja fueron insertadas directamente en el muro, no cuenta con vigas de arrastre para distribución uniformes de carga.

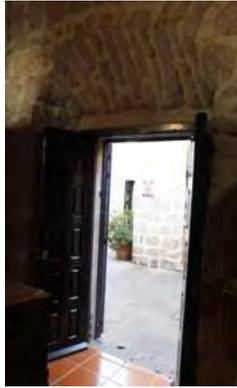
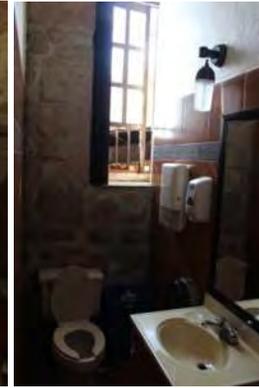
VANOS					
Cerramientos			Edo. de conservación		Registro fotográfico
	Arco		Platabanda monolitica	5,6	Conservado
6	Dintel	5	Platabanda dobelas o ladrillo		Deteriorado
Material Base		Acabado intermedio		Acabado Final	
5,6	Cantería		Recubrimiento de cal-arena		Pintura a la cal
	Ladrillo		Recubrimiento mortero-arena		Pintura vinílica
	Madera		Recubrimiento de yeso		Pintura esmalte
	Ninguno	5,6	Labrada	5,6	Aparente
otro:		Otro:		Otro:	
Observaciones		El marco 5, cuenta con capialzado a forma de abocinamiento curvo.

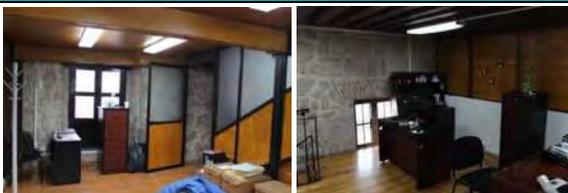
Observaciones En el espacio E-07, Se observan manchas en muros o apoyos continuos, a la altura de piso de tapanco, causados muy probablemente por rose de los utensilios de limpieza del piso con estos.

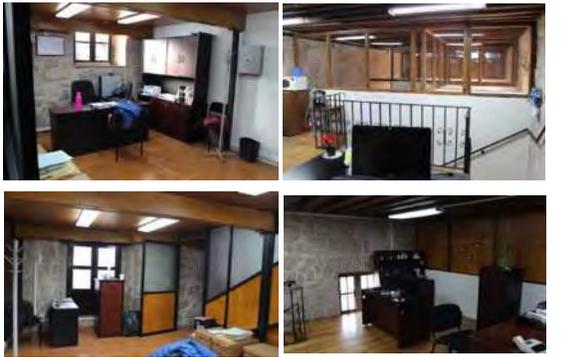
Observaciones Los vanos de ventanas se encuentran divididos a casi la mitad del claro por la planta adaptada a manera de tapanco, en el 6, la ventana se observa deteriorada por posible contacto con la intemperie.

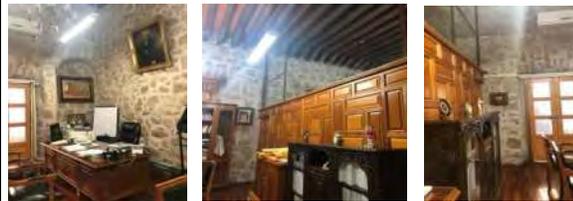
Observaciones El espacio E-14 está delimitado por cuastro muros, de los cuales los muros 1,3 y 4 son estructurales y el muro 2 es divisorio.

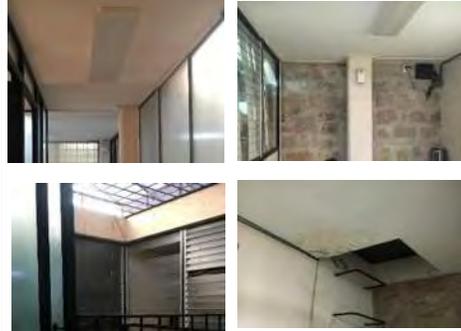
Observaciones La cubierta de concreto armado no tiene mayores deterioros más que en la parte del acceso a la azotea, pues presenta manchas de humedad. En la parte del tragaluz tiene algunas filtraciones a falta demantenimiento.

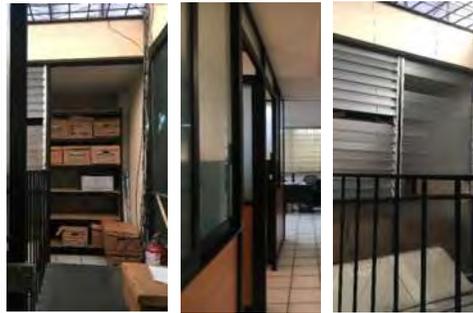
Observaciones Los vanos del espacio no cuenta con cerramientos exprofeos,si no que rematan directamente con los antepecos de las cancelerías o la cubierta.

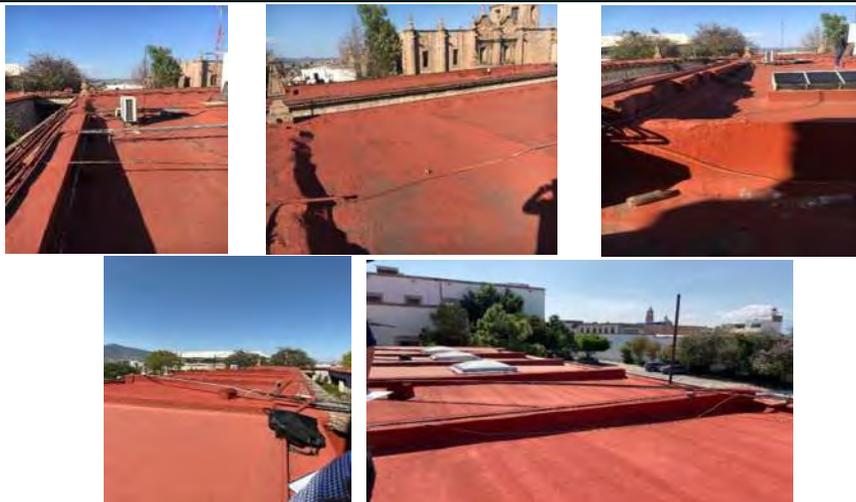
Observaciones: La planta de azotea fue alterada en su configuración espacial original; al integrarse vigas de concreto armado y tragaluces, tiene como recubrimiento final impermeabilizante. Presenta instalaciones especiales, para confort de espacios administrativos. La mayor parte del área se encuentra en buen estado, sin embargo, se requiere mantenimiento.

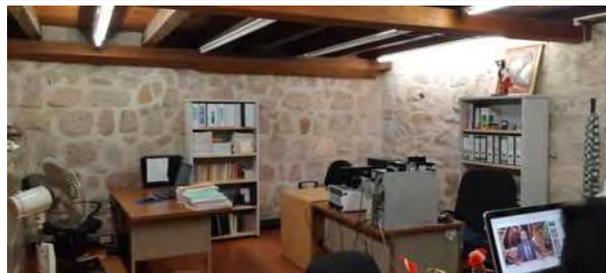
El sentido de la vigería no sigue el sentido de la vigería superior. La vigería insertada, no cuenta con viga de arrastre, lo que puede generar futuros problemas estructurales.

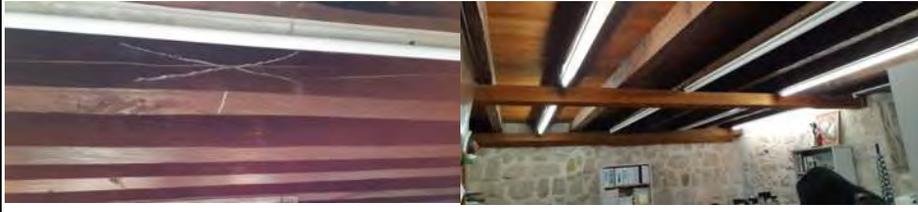
Alteración o deterioro en cubierta			
Descripción	En la vigería del tapanco tiene vencimientos por fatigas, ya que algunas vigas presentan agrietamientos horizontales.		
Tipo	Efecto	Causa	Agente
Vencimiento del material por fatiga.	Agrietamiento de la vigería de la planta superior	Vencimiento del material por fatiga, debido a que la separación entre vigas alcanza los 50 cm.	Estructural.
Observaciones	Registro fotográfico

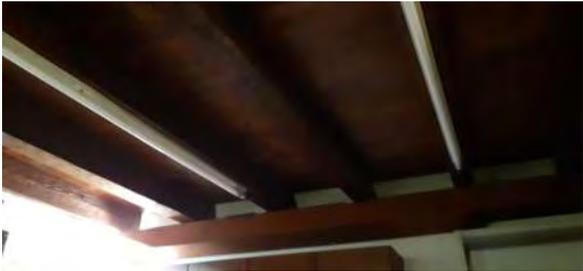
Alteración o deterioro en cubierta			
Descripción	Este espacio es producto la integración de un tapanco a media altura del espacio.		
Tipo	Efecto	Causa	Agente
Alteración espacial	Modificación de la disposición espacial.	Necesidades espaciales del uso actual	Antrópico
Observaciones:	Registro fotográfico		
El sentido de la vigería no sigue el sentido de la vigería superior. La vigería insertada, no cuenta con viga de arrastre, lo que puede generar futuros problemas estructurales.

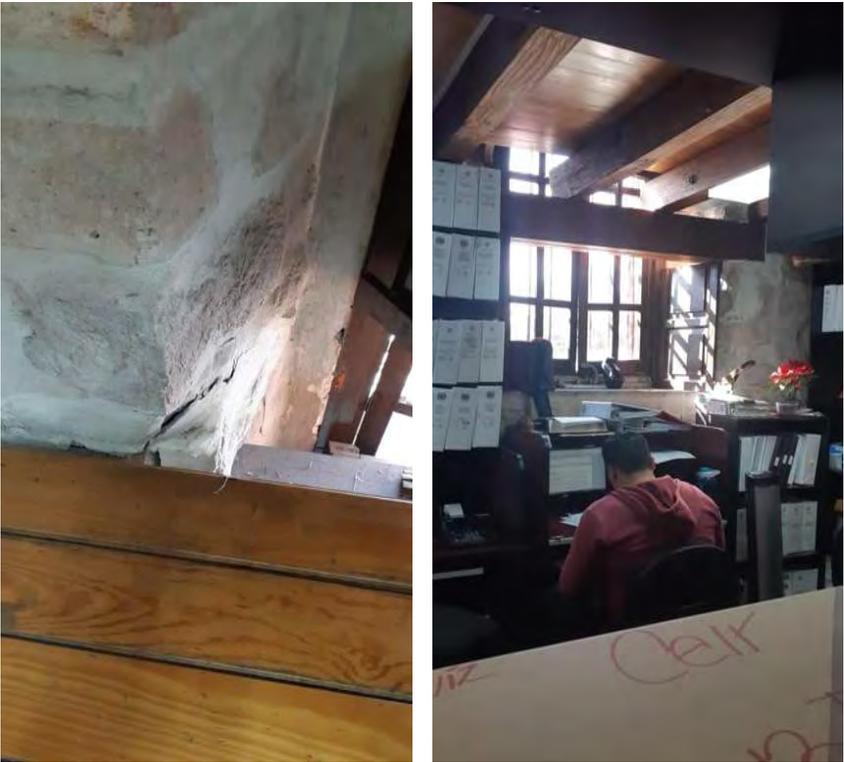
Alteración o deterioro en cubierta			
Descripción	Alteración espacial en el área E-04, donde se ha integrado un tapanco; el sistema constructivo no es el adecuado para la integración, ya que la vigería se apoya directamente sobre la Ignimbrita de los muros, sin viga de arrastre, lo que causa agrietamiento en algunos de los puntos de apoyo.		
Tipo	Efecto	Causa	Agente
Alteración espacial.	Modificación de la disposición espacial, integración de tapanco.	Necesidades espaciales del uso actual	Antrópico
Observaciones	Registro fotográfico

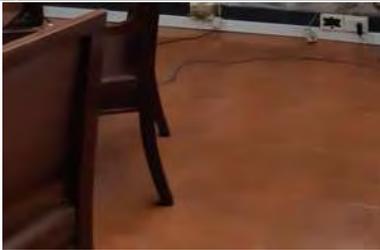
Descripción	El piso original ya no se conserva y fue remplazado por un piso de loceta cerámica.		
Tipo	Efecto	Causa	Agente
Alteración Material	Sustitución de pisos y niveles originales	Necesidades espaciales del uso actual	Antrópico

Observaciones:	Registro fotográfico
Los pisos se encuentran con buen estado de conservación.

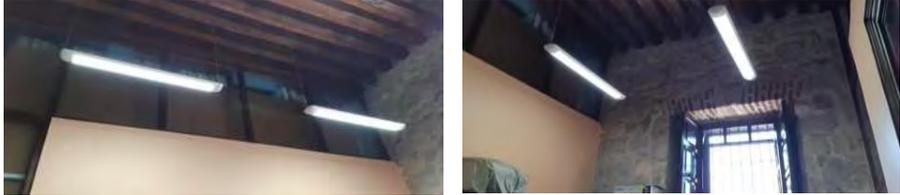
Alteración o deterioro en cubierta			
Descripción		Manchas por humedad y saturación de sales en el enladrillado de la cubierta; posible saturación del terrado a causa de filtraciones de humedad en la planta de azotea.	
Tipo	Efecto	Causa	Agente
Alteración Física	Proliferación de humedades y sales en el enladrillado de la cubierta	Saturación del terrado por humedades en la planta de azotea	Abiótico
Observaciones		Registro fotográfico

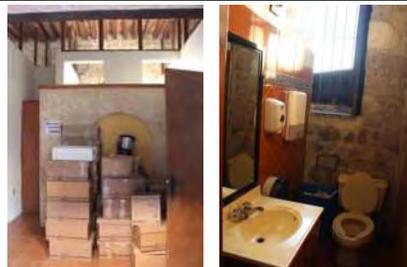
Descripción	Se realizó la alteración del piso original, pues se sustituyó por uno elaborado a base de losetas cerámicas.		
Tipo	Efecto	Causa	Agente
Alteración en piso.	Se realizó la alteración del piso original, pues se sustituyó por uno elaborado a base de losetas cerámicas.	Necesidades del nuevo uso del inmueble, posible deterioro del piso anterior.	Antrópico
Alteración espacial	Modificación de la disposición espacial, integración de núcleos de sanitarios y almacén.	Necesidades espaciales del uso actual.	Antrópico

se tuvo probablente que hacer una alteración en el terreno natural para la colocación de la tubería de aguas negras de los dos núcleos sanitarios incluidos en este espacio.

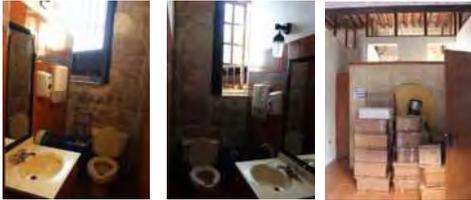
Descripción	Se realizó la integración de muros divisorios a base de tabique rojo recocido enmarcados por estructura de concreto armado, así como cancelería de madera con vidrio. Se observa la ligera pérdida de juntas por materiales deficientes en un rejunteo.		
Tipo	Efecto	Causa	Agente
Deterioro.	Pérdida de juntas.	Rejunteos con materiales deficientes.	Antrópico.
Deterioro.	Fisuras en muro	Posible aparición por cambio de uso.	Antrópico.

Alteración espacial.	Modificación de la disposición espacial. Se adaptaron nuevos muros.	Necesidades espaciales del uso actual.	Antrópico.
Observaciones	Registro fotográfico		
Se dividió el claro del vano de la ventana, con la inclusión de un muro justo al centro de este.

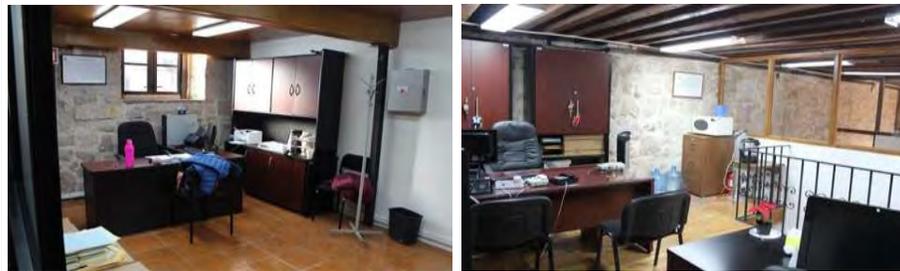
Tipo	Efecto	Causa	Agente
Alteración en piso.	Se sustituyó el piso original por uno de losetas cerámicas.	Necesidades espaciales del uso actual, o deterioro del anterior.	Antrópico
Alteración espacial.	Modificación de la disposición espacial, integración de tapanco.	Necesidades espaciales del uso actual.	Antrópico

El piso a forma de tapanco, está soportado por vigas formadas por perfiles metálicos montén, y estos a su vez sobre columnas que están ancladas al piso, formadas de PRT.

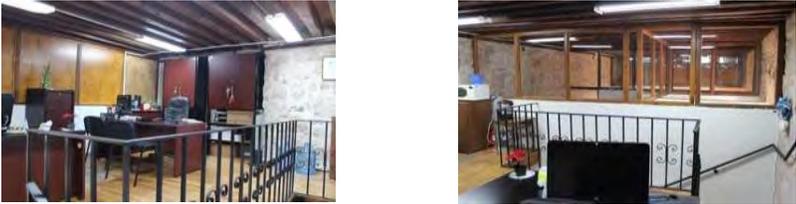
Alteración o deterioro en cubierta			
Descripción	En la vigería del tapanco se anclaron las luminarias así como la cancelería de madera y vidrio.		
Tipo	Efecto	Causa	Agente
Alteración.	Anclaje de instalación eléctrica y cancelería en vigería de cubierta.	Necesidad de anclaje de instalaciones a en la parte superior.	Antrópico.
Observaciones	Registro fotográfico

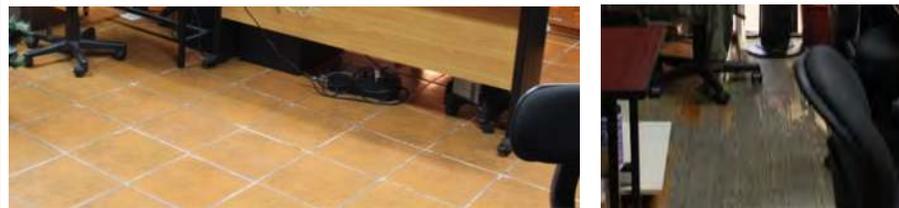
Tipo	Efecto	Causa	Agente
Alteración y deterioro material	Cambio de piso	Percepción espacial distinta	Humano

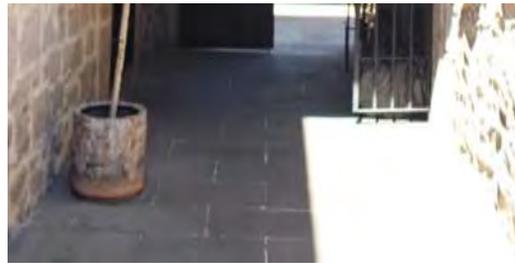
Descripción	El piso tiene un ligero color oscuro posiblemente por la intensidad de su uso y por el paso del agua cuando llueve.		
Tipo	Efecto	Causa	Agente
Deterioro	Manchas en la piedra	Cambio de coloración en la piedra	Agua

Es probable que no se trate del piso que originalmente fue colocado cuando se contruyó el edificio, sin embargo al ser un espacio cubierto, se encuentra en un poco mejor condición que el patio y el exterior del inmueble.

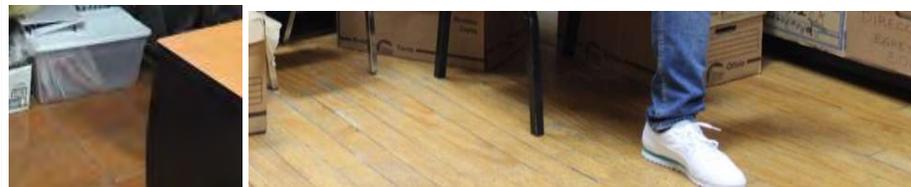
Tipo	Efecto	Causa	Agente
Alteración de material	Cambio de piso	Percepción espacial distinta	Humano

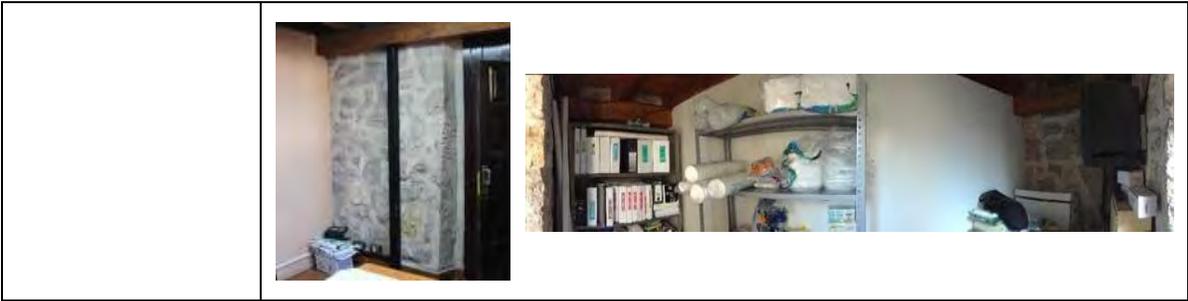
Descripción El espacio original está modificado a través de un muro de tablaroca (muro 5) que divide el espacio en una oficina y una pequeña bodega (fotografía derecha).

Tipo	Efecto	Causa	Agente
Alteración espacial	Divide el espacio	Muro de tablaroca modifica la dimensión del espacio	Humano

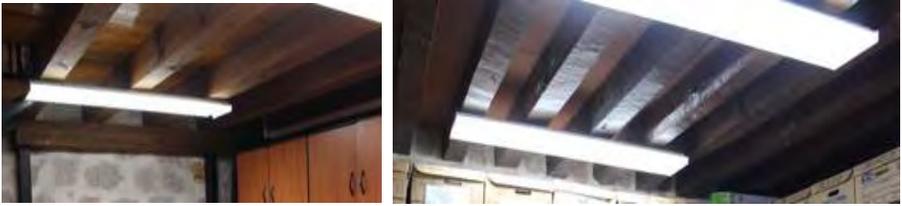
Descripción	El entrespiso que divide la Planta Baja y la Planta Alta (fotografía izquierda) es una alteración espacial que modifica la percepción original de esta área del inmueble.		
Tipo	Efecto	Causa	Agente
Alteración espacial	Percepción del espacio diferente por nuevo uso	Lámparas en sentido opuesto a las vigas acentuando más su presencia	Humano

En general no se observa mayor deterioro en ninguna de las cubiertas.

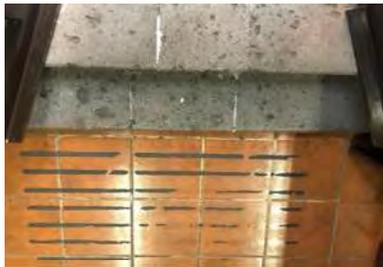
Descripción	Colocación de loseta cerámica y cinta antiderrapante		
Tipo	Efecto	Causa	Agente
Alteración material	Cambio de piso original por loseta cerámica en todo el espacio	Remodelación del espacio por cambio de uso	Antrópico

Observaciones:	Registro fotográfico
Se observa un cambio de nivel en el espacio con respecto al patio por el que se accede, además de contar con líneas de cinta antiderrapante en el área de los accesos.

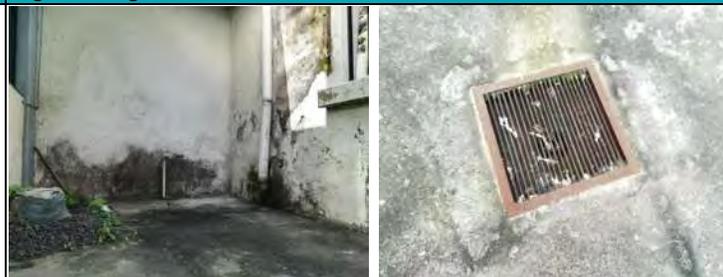
Tipo	Efecto	Causa	Agente
Deterioro en piso	Presencia de humedad, macroflora, y tierra	Intemperismo, humedad y falta de mantenimiento	Físico, biológico y antrópico

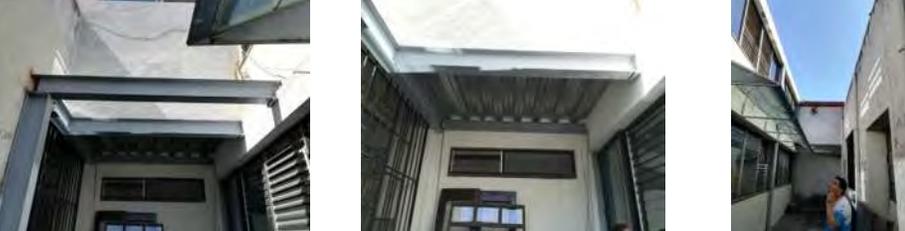
Alteración o deterioro en cubierta			
Descripción	Se realizó la integración de una estructura ortogonal de acero cuya vigería y losa de acero sirve para el entepiso del sanitario en la siguiente planta. Así como integración de un alero de policarbonato.		
Tipo	Efecto	Causa	Agente
Alteración espacial	Modificación en la disposición espacial.	Necesidades espaciales del uso actual	Antrópico
Observaciones	Registro fotográfico		
Se integró una columna de acero tipo IPR, así como vigería de las mismas características. Donde se apoya una losa de acero.

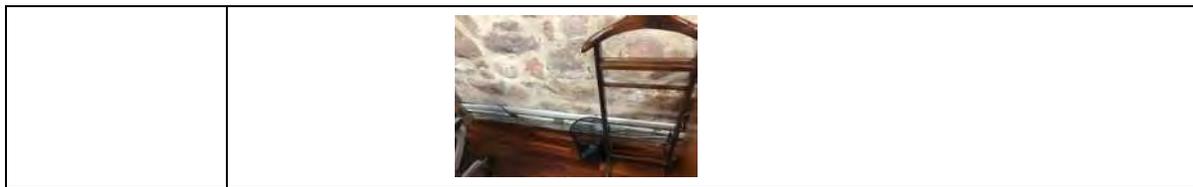
Observaciones	Registro fotográfico				
Descripción	Colocación de instalación eléctrica y de circuito cerrado.				
Tipo	Efecto	Causa	Agente		
Alteración del muro por instalación.		Mala intervención	Antrópico.		
Observaciones	Registro fotográfico

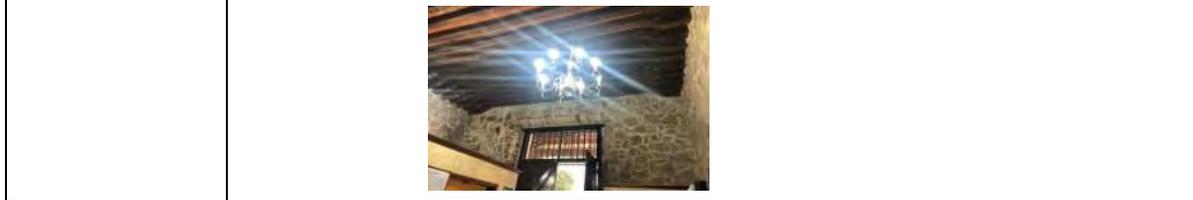
Descripción Por motivos del uso actual se debieron de intalar lamparas y candelabros sujetas a las vigas de madera.

Tipo	Efecto	Causa	Agente
Vencimiento del material por fatiga.		Necesidades de iluminacion del uso actual.	Antropico

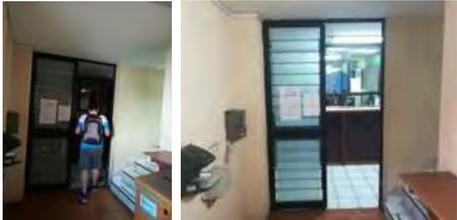
Alteración o deterioro en cubierta			
Descripción	La cubierta se encuentra en buen estado. Cuenta con una integración en la cubierta b para segundo nivel. Integración de equipo y repisas por adecuación a nuevo uso.		
Tipo	Efecto	Causa	Agente
Alteración espacial	Integración de cubierta para ampliación a segundo nivel	Adecuación de uso actual	Antrópico
Alteración espacial	Integración de equipo, instalaciones y repisas	Adecuación por nuevo uso	Antrópico
Registro fotográfico			
Cubierta de concreto armado repisas y equipo de trabajo.

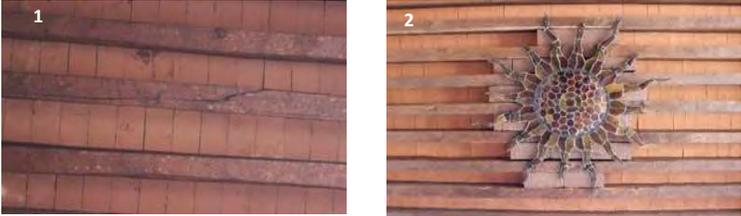
Alteración o deterioro en cubierta			
Descripción	Algunas vigas tienen fisuras en su lecho inferior (Foto 1).		
Tipo	Efecto	Causa	Agente
Alteración material	Fisura en viga	Posible sobrecarga en azota por uso	Atrópico
Descripción	Se añadió una lampara con figura de sol con piezas de vidrio de diferentes colores.		
Tipo	Efecto	Causa	Agente
Alteración espacial	Percepción del espacio	Nuevo elemento decorativo y de iluminación	Atrópico
Observaciones	Registro fotográfico

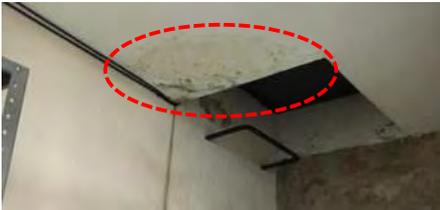
Alteración o deterioro en cubierta			
Descripción	<p>Cubierta de concreto armado, el unico deterioro que se detecto fue en el acceso a la loza, en el que se encuentran</p>		
Tipo	Efecto	Causa	Agente
<p>Alteración material</p>	<p>Manchas de humedad y desprendimiento de aplanado</p>	<p>Humedad por capilaridad</p>	<p>Químico</p>
Observaciones	Registro fotográfico		
<p>La cubierta en general se encuentra en buen estado, el unico deterioro que se detecto esta en el acceso a la zotea.</p>

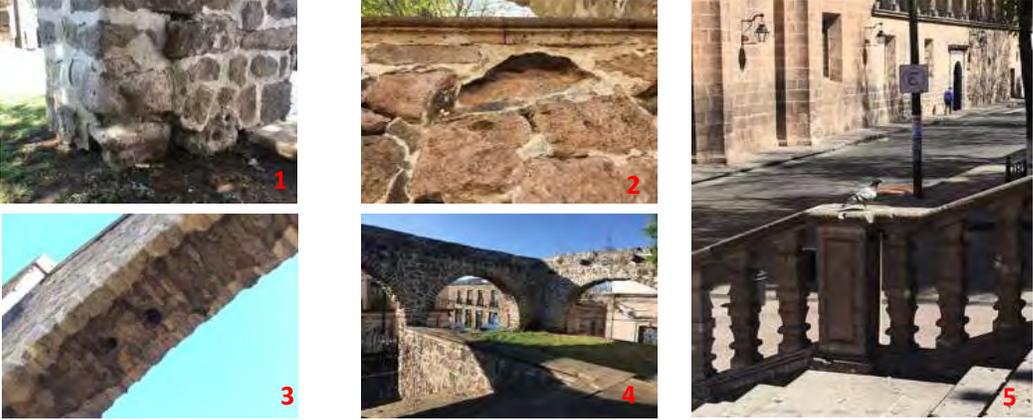
ALTERACIÓN O DETERIORO EN MUROS			
Descripción	Se observan deterioros en muros cuya patología se refiere a diferentes agentes: mecánicas, físicas, biológicas, químicas y animales		
Tipo	Efecto	Causa	Agente
Alteración	1) Alveolación	Degradación de la piedra por causa del aire y agua	Físico
Alteración	2) Exfoliación	Degradación de la piedra por causa de contaminantes	Químico
Deterioro	3) Organismos insectos	Aparición de panales de abejas sobre el material	Biológico
Deterioro	4) Macroorganismos	Aparición de hierba entre juntas de materiales	Biológico
Deterioro	5) Macroorganismos	Deterioro de la piedra ignibrita por palomas	Animal
Registro Fotográfico
