Tesina

PROYECTO DE RESTAURACIÓN Y CONSERVACIÓN DEL EX CONVENTO DE SAN MIGUEL ARCÁNGEL DE CHARO, MICHOCÁN.

Arq. Franklin Sánchez Pérez.

Morelia, Michoacán. Septiembre 2021

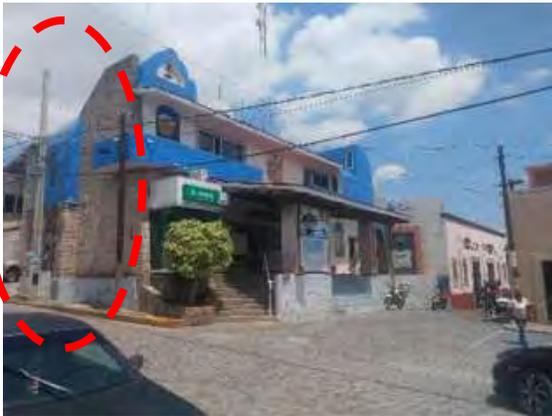
FOTOGRAFÍA 41 INFRAESTRUCTURA Y EQUIPAMIENTO URBANO, TOMADA POR FSP.

En el área de estudio se aprecia la presencia de toda la infraestructura necesaria para el desarrollo de las actividades y el adecuado funcionamiento de estas. Sin embargo se aprecia desorden en la distribución aérea del cableado tanto eléctrico como telefónico, que son de forma aérea utilizando los postes de concreto para el suministro eléctrico y postes de madera para el tendido del cableado telefónico; lo anterior sin duda otorga al lugar de una imagen comprometida, que en caso de algún desastre natural podrían ser causas de riesgos.

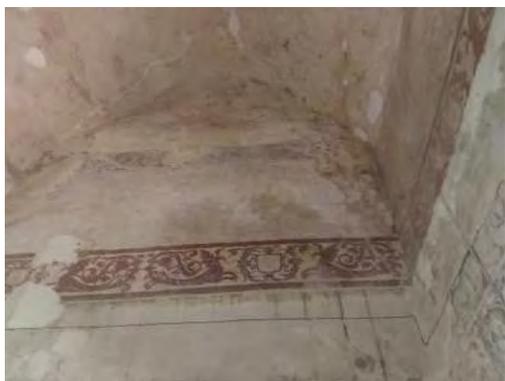
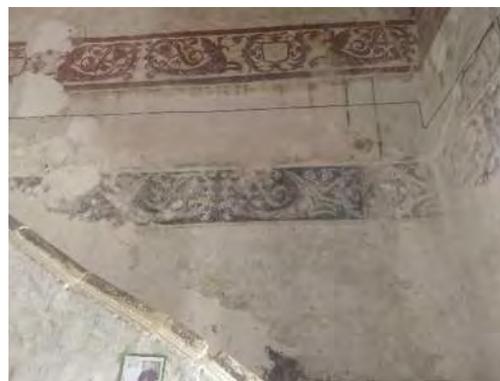
FOTOGRAFÍA 84 IMAGEN DEL INMUEBLE, PINTURA AL FRESCO, FUENTE: TOMADA POR FSP.

Las pinturas que decoraban los muros y la bóveda de las escaleras del coro, no se pueden identificar por su mal estado de conservación y pérdida de los frescos; en las escaleras para subir al coro, quedan sólo restos de estas pinturas. Con base en lo anteriormente descrito, se hace evidente que el ex Convento de San Miguel Arcángel es un lugar representativo de la historia, identidad y cultura; aunado a todo lo que representa para la población de Charo, Michoacán, razones por las cuales es una necesidad conservar este inmueble patrimonio de nuestro país, logrando ser una parte importante de la historia de la época de la conquista y colonización de nuestra nación; si bien actualmente no funge como convento, continua funcionando como iglesia perteneciente al catolicismo.⁴¹

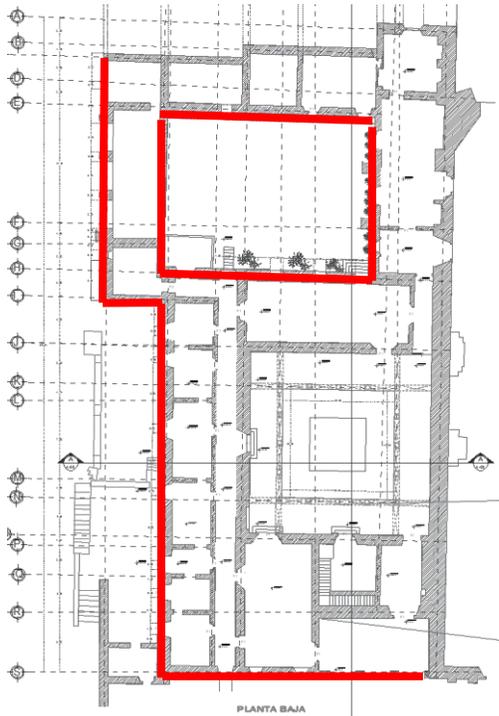
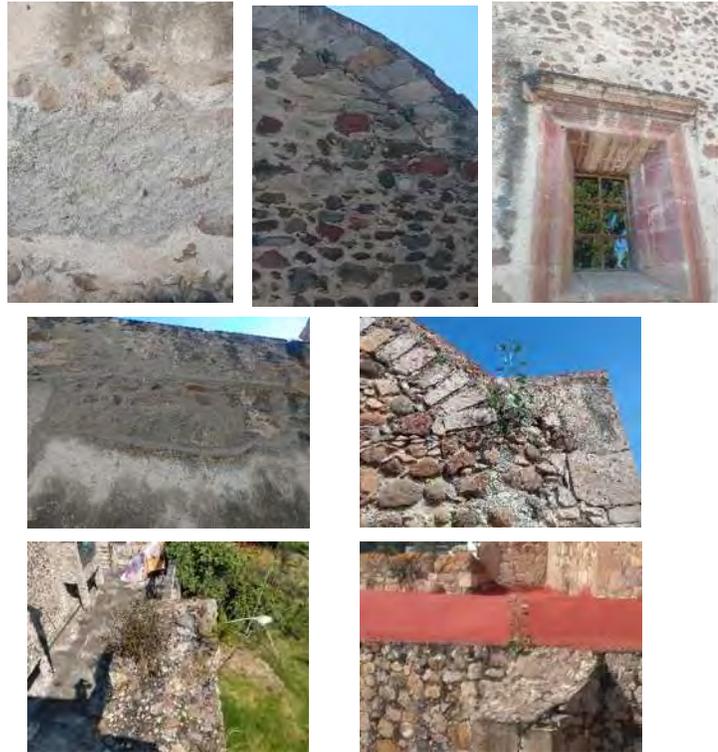
Hacia el interior del inmueble nos encontramos con un sistema constructivo a base de apoyos corridos (muros), los cuales se encuentran recubiertos por un aplanado de cal-arena, en los cuales podemos encontrar pinturas al fresco, estos se encuentran principalmente en el patio central, deambulatorio, escaleras y sala contemplatoria. En donde podemos encontrar:

- Grietas, ocasionadas por el mismo desgaste y uso desde su fabricación,
- Una constante de estos muros, es el desprendimiento de aplanados, ocasionados también por el uso y desgaste de los mismos.
- Podemos encontrar de deterioros ocasionados por agentes antrópicos, mediante la incorporación de aplanados de yeso, mortero y cemento portland, en los muros que cuentan con caras hacia el exterior, estos desprendimientos son también

ocasionados por la infiltración de agua pluvial, debido a la pérdida de junta y a que no tiene una protección (aplanado), lo que ocasiona la aparición de humedad en los muros.

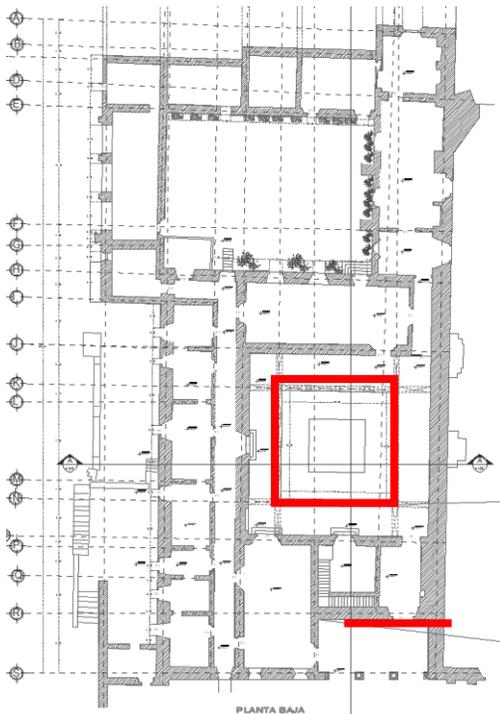
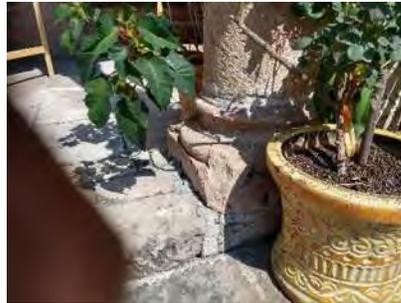
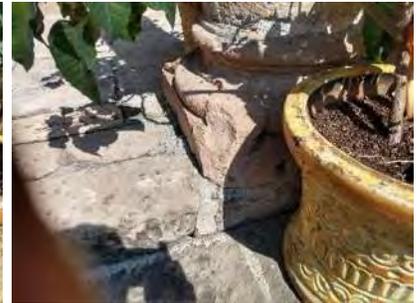
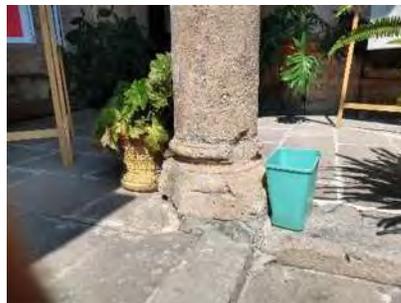
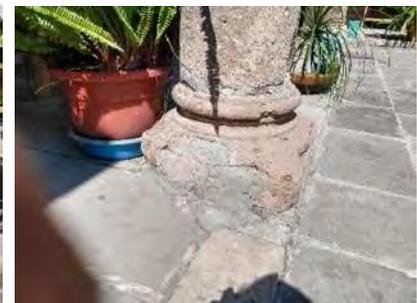
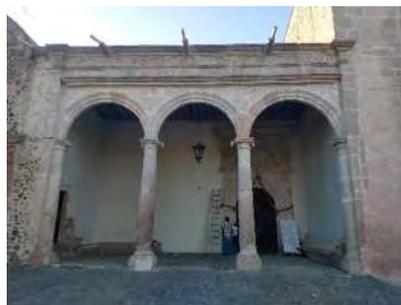
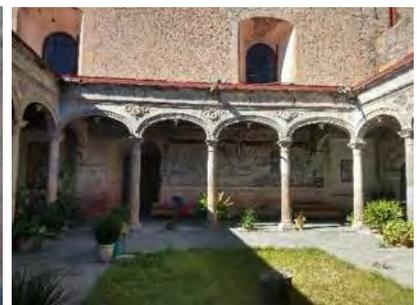
Con respecto a los apoyos aislados, podemos encontrar que pérdida de acabado, exfoliaciones, erosiones y desprendimiento de material, lo anterior debido a los agentes antrópicos como la falta de mantenimiento, malas intervenciones y al agente biológico del intemperismo de estos elementos. Estos deterioros se presentan principalmente en su base y capitel.

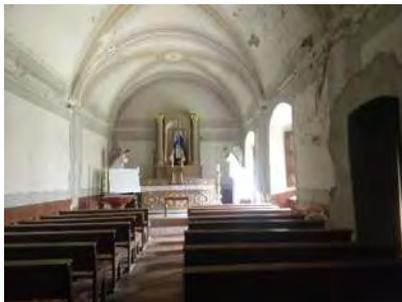
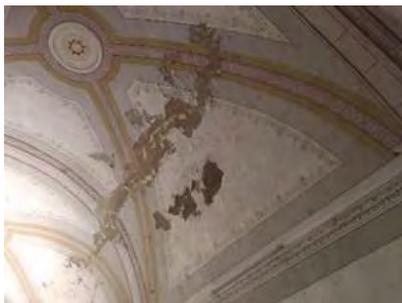
Capilla bautismal.

En este tipo de cubierta se encuentra de manera general en buenas condiciones, pero se presentan agrietamientos y desprendimiento de aplanados de Carl-arena, ocasionados por la filtración de agua, esto además ha ocasionado la presencia de humedad y eflorescencias.

Lo anterior ha permitido que la pintura que existe en la bóveda de la capilla bautismal, la pintura vinílica con la que se encuentra decorada, así como en la bóveda de la sacristía, esta pintura este sufriendo desprendimientos del aplanado, mientras que en la bóveda de la sala contemplativa, que hoy se usa como salón, así como en la de las escaleras para el coro de la iglesia, la pintura mural al fresco, este deteriorada y existan desprendimientos de aplanados. Cabe mencionar que los desprendimientos de aplanado de las bóvedas, ya se han remplazado por aplanados de cal, sin embargo, la pintura al fresco de los murales no.

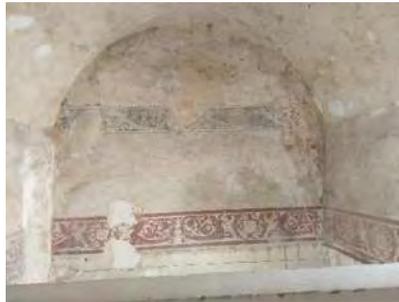
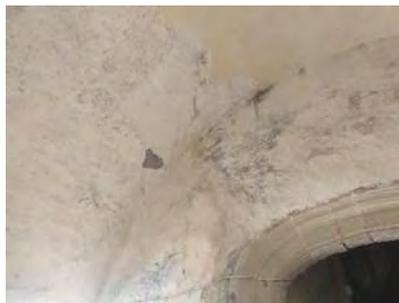
Antecoro y escaleras.

De igual forma, se pueden observar eflorescencias ocasionadas por la filtración de agua por la azotea, si bien ya no existe esta filtración, que seguramente se reparó en intervenciones anteriores, estas no culminaron con los trabajos de restauración para eliminar estas eflorescencias. Cabe mencionar que las bóvedas del inmueble, en la parte que corresponde a la azotea, ya cuentan con trabajos que permitieron eliminar la filtración de agua que ocasiono las humedades en muros y cubiertas. Lo anterior aunado a la falta de mantenimiento ha deteriorado en alto grado, los murales de la escalera y la sala contemplativa.

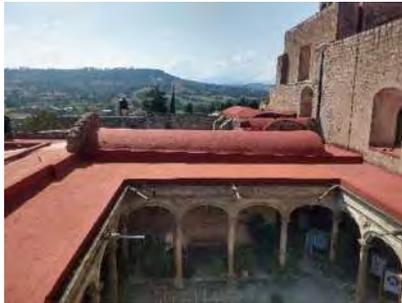
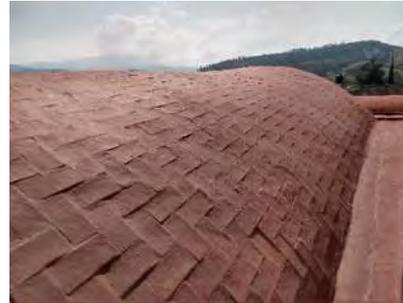
La azotea cuenta con un terminado de ladrillo de barro rojo recocido y un acabado final de impermeabilizante acrílico color terracota, este acabado lo podemos encontrar tanto en las cubiertas planas como en las bóvedas de cañón.

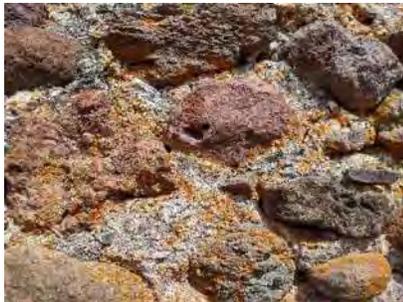
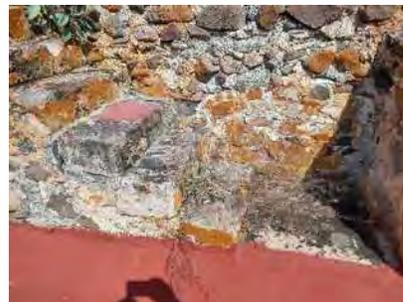
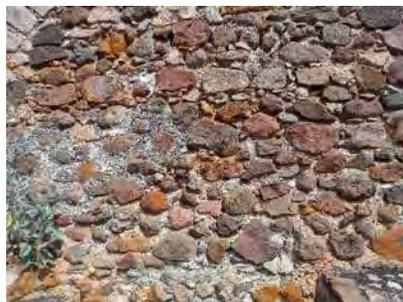
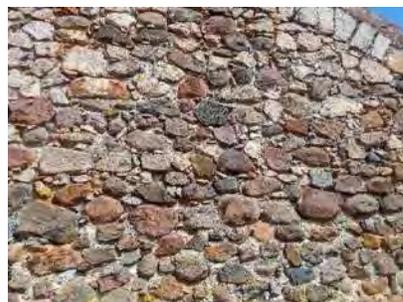
En esta área del inmueble podemos encontrar agentes bióticos de microorganismos como los líquenes y musgos, derivados de la falta de protección de los muros (aplanados) dejando la piedra que conforma los muros y pretilos del inmueble expuesta de manera directa a la luz solar, viento, agua pluvial etc.

De igual manera podemos encontrar la presencia de agentes bióticos de organismos superiores como la aparición de vegetación; estas las encontramos principalmente en los pasos para las bajadas de aguas pluviales, sin embargo, podemos encontrar de igual forma en las juntas de los muros de mampostería irregular.

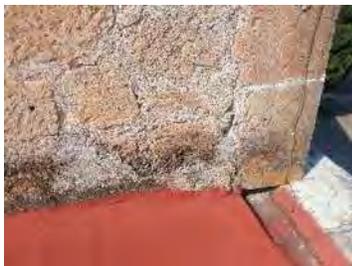
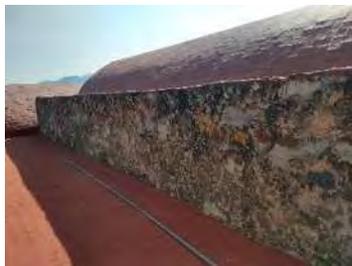
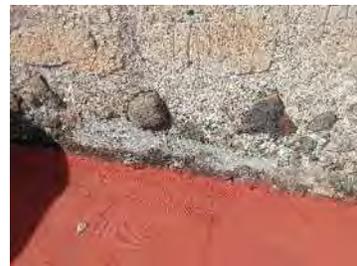
Como se mencionó anteriormente, la azotea cuenta con un acabado final de impermeabilizante acrílico color terracota, el cual fue aplicado alrededor de cuatro o cinco años atrás, de acuerdo con la información que proporcionó el párroco de la iglesia, el cual en términos generales se encuentra en buenas condiciones, sin embargo, requiere de mantenimiento, ya que existen zonas en las que comienza a desprenderse, cabe recalcar que este trabajo de enladrillado e impermeabilizado ha terminado en gran medida con la filtración de agua que sufría el inmueble y es causante de varios deterioros hacia el interior del mismo.

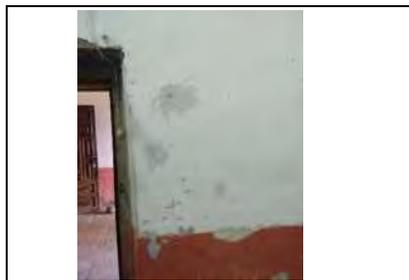
ESPACIO:	DEAMBULATORIO	
FICHA N°	12	
CLAVE:	EXCONVENTO-CHARO-12	
		LOCALIZACIÓN.

OBSERVACIONES:	Se requiere realizar un estudio mas a fondo para identificar las causas de las manchas que se presentan en los muros de estas áreas, presuntamente pueden ser por la infiltración de aguas pluviales y escurrimientos sobre las caras exteriores que colindan con el huerto del ex convento.
2.- DESCRIPCIÓN DEL SISTEMA CONSTRUCTIVO:	
Esta área cuenta con una cimentación corrida de piedra de mampostería irregular, continuando con muros de carga de mampostería de pirdra irregular, asentada con cal-arcilla y un acabado final de cal-arcilla con pintura al fresco en muros.	
La cubierta de esta area es de vigueria de 5"x8" de madera, contando con una tapa de tejamanil, un rellano de terrado, capa de confinamiento de concreto y un acabado final de ladrillo rojo recocido, colocado

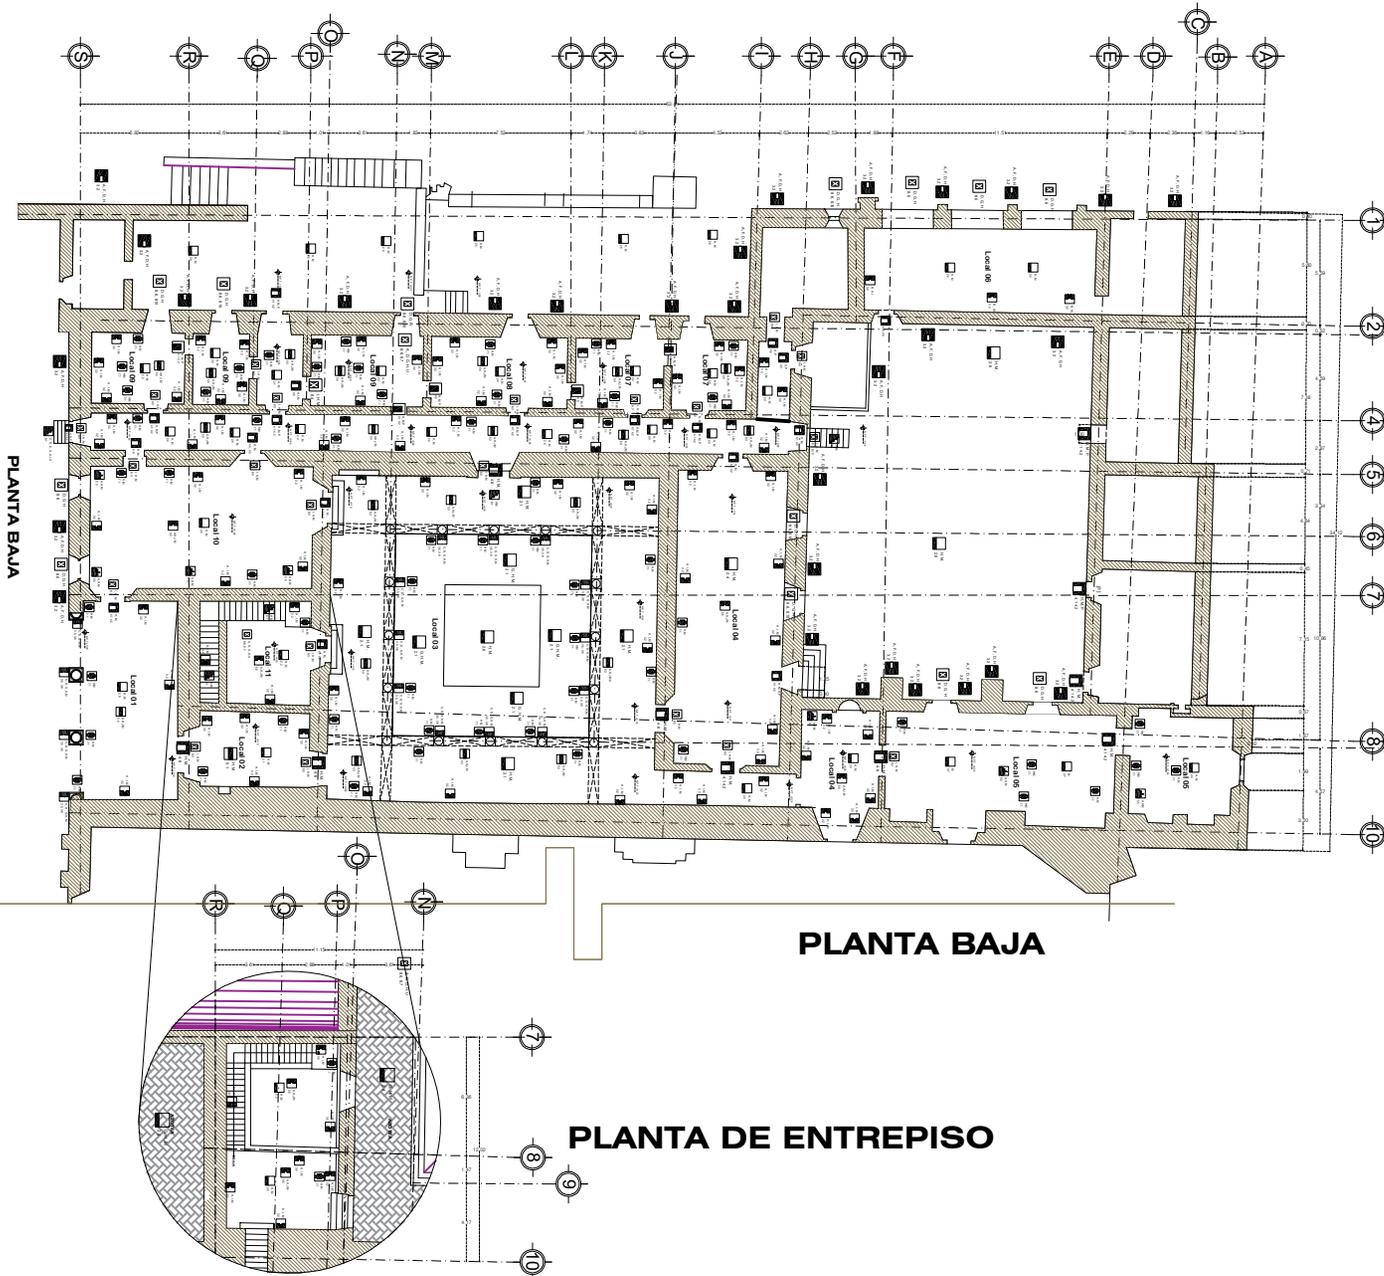
PLANO DET-01

- F. Faltante de muro.
- F. Faltante de grutas.
- F. Agujero o despegamiento de piedra.
- F. Faltante o desprendimiento de aljapones.
- Juntas erosionadas.
- Manchas por incendio o humedad.
- Agregados.
- Puerta dañada.
- Viguería dañada o faltante.
- Techumbre dañada.
- Escalera deteriorada.
- Cables y tuberías dañadas.
- Plafón dañado o faltante.
- Alteración nivel de piso.
- Piso dañado o faltante.
- Módulo dañado o faltante.
- Jambas o dintel dañados.
- Puerta dañada o faltante.
- Ventana dañada o faltante.
- Elemento de hierro dañado o faltante.
- Faltante de vidriera.

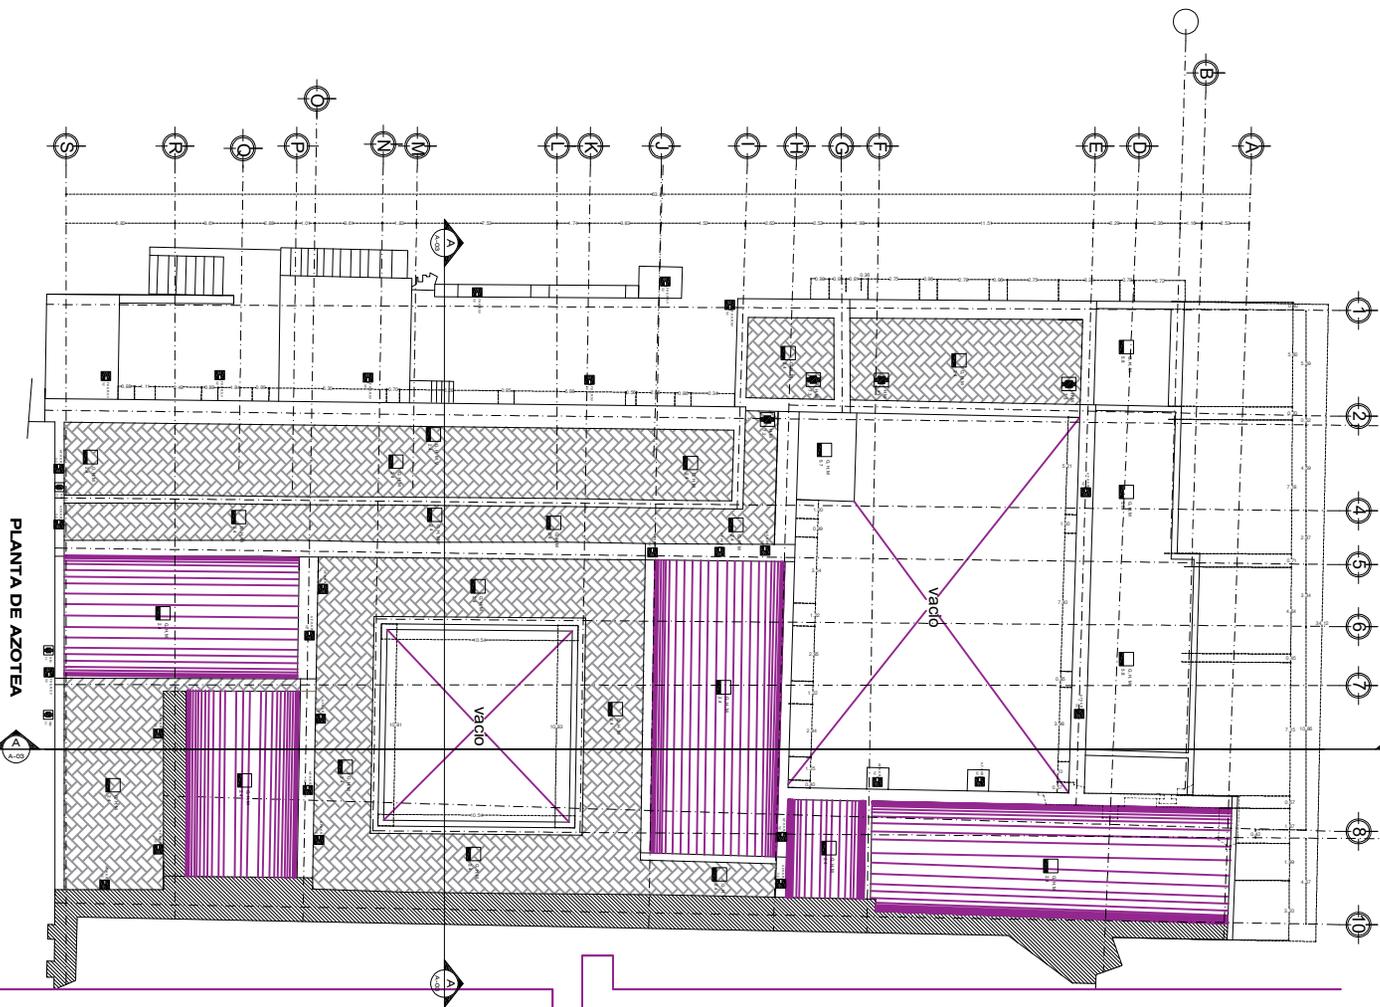
PLANTA DE AZOTEA

- F. Faltante de muro.
- G. Fisuras y grietas.
- H. Ruptura o despegamiento de piedra.
- I. Faltante o desprendimiento de aljapones.
- J. Juntas erosionadas.
- K. Manchas por incendio o humedad.
- L. Agregados.
- M. Puntos dañados.
- N. Viguería dañada o faltante.
- O. Techumbres dañadas.
- P. Escalera deteriorada.
- Q. Cables y tuberías dañadas.
- R. Flujón dañado o faltante.
- S. Alteración nivel de piso.
- T. Piso dañado o faltante.
- U. Moldura dañada o faltante.
- V. Jambas o dintel dañados.
- W. Puerta dañada o faltante.
- X. Ventana dañada o faltante.
- Y. Elemento de hierro dañado o faltante.
- Z. Faltante de vidriería.

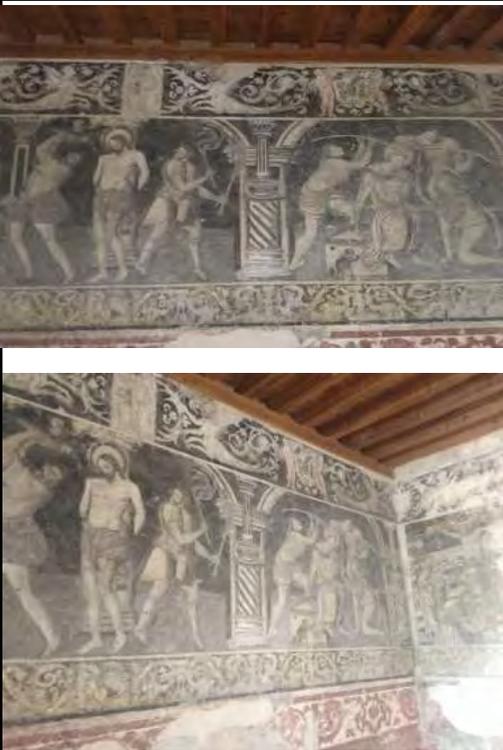
CONDICIÓN GENERAL		DETERIOROS MINIMOS			
		DESCRIPCIÓN DEL CONTEXTO		Las pinturas del vestíbulo del convento corresponden al pasaje de la Biblia conocido como la pasión de Cristo, siendo uno de los			
		CONDICIONES DEL CONTEXTO					
		INTEMPERIE	<input type="checkbox"/>	PROTECCIÓN ARTIFICIAL	<input checked="" type="checkbox"/>	VEGETACIÓN CERCANA	<input type="checkbox"/>
		DESCRIPCIÓN DEL ELEMENTO, ALTERACIONES Y/O MODIFICACIONES					
		<ul style="list-style-type: none"> • La Flagelación de Cristo: Dos personajes flagelan a Jesús mientras un tercero aparece sentado en el trono, probablemente Pilato. • La Coronación: Se observa a Cristo sentado y con las manos atadas mientras tres figuras le colocan una corona de espinas en la frente. Este pasaje bíblico se encuentra enmarcado por dos cenefas, la superior de color negro y la inferior de color rojo. • Las cenefas descritas con anterioridad se presume que fueron incorporadas en una temporalidad posterior a la pintura mural principal sin que se encontrara alguna documentación que lo asegure.

CAUSAS DE DETERIOROS					
		AGENTES AMBIENTALES	<input type="checkbox"/>	AGENTES BIOLÓGICOS	<input type="checkbox"/>	FACTORES HUMANOS	<input type="checkbox"/>
		DESASTRES NATURALES	<input type="checkbox"/>	DETERIORO POR FALTA DE MANTENIMIENTO	<input checked="" type="checkbox"/>	OTROS	<input type="checkbox"/>
INTERVENCIONES	DESCONOCIDO						
OBSERVACIONES	Esta pintura mural cuenta con deterioros menores, la falta de mantenimiento a ocasionado el desprendimiento del recubrimiento del muro sobre el cual se realiza la tecnica de la pintitura al fresco. Estos desprendimientos se han sustituido por un recubrimiento nuevo de cal areana, pero la pintura mural no presenta ninguna intervencion visible

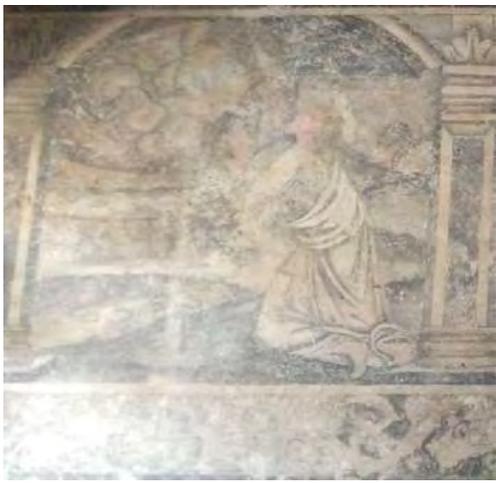
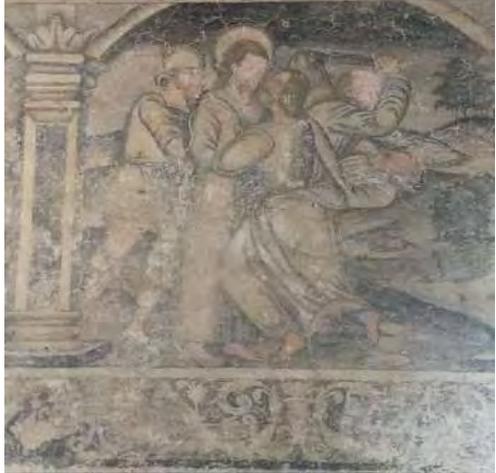
CONDICIÓN GENERAL		DETERIOROS MINIMOS			
		DESCRIPCIÓN DEL CONTEXTO		Las pinturas del vestíbulo del convento corresponden al pasaje de la Biblia conocido como la pasión de Cristo, siendo uno de los relatos más importantes del cristianismo.

CONDICIONES DEL CONTEXTO					
		INTEMPERIE	<input type="checkbox"/>	PROTECCIÓN ARTIFICIAL	<input checked="" type="checkbox"/>	VEGETACIÓN CERCANA	<input type="checkbox"/>
		DESCRIPCIÓN DEL ELEMENTO, ALTERACIONES Y/O MODIFICACIONES					
		<ul style="list-style-type: none"> • La Oración en el Huerto: Situada en el lado oeste junto a la puerta de acceso al claustro, representa la figura de Jesús rezando en el huerto de olivos de Getsemaní. • El Prendimiento: Se representa la traición de Judas Iscariote a Jesús mediante el beso con el que lo señala ante los fariseos, mientras sus discípulos lo defienden. Este pasaje bíblico se encuentra enmarcado por dos cenefas, la superior de color negro y la inferior de color rojo. • Las cenefas descritas con anterioridad se presume que fueron incorporadas en una temporalidad posterior a la pintura mural principal sin que se encontrara alguna documentación que lo asegure.

CAUSAS DE DETERIOROS					
		AGENTES AMBIENTALES	<input type="checkbox"/>	AGENTES BIOLÓGICOS	<input type="checkbox"/>	FACTORES HUMANOS	<input type="checkbox"/>
INTERVENCIONES		DESASTRES NATURALES	<input type="checkbox"/>	DETERIORO POR FALTA DE MANTENIMIENTO	<input checked="" type="checkbox"/>	OTROS	<input type="checkbox"/>
		DESCONOCIDO					
OBSERVACIONES		Esta pintura mural cuenta con deterioros menores, lo que ocasionado el desprendimiento del recubrimiento del muro sobre el cual se realiza la técnica de la pintura al fresco. Estos desprendimientos se han sustituido por un recubrimiento nuevo, pero la pintura mural no presenta ninguna intervención visible.

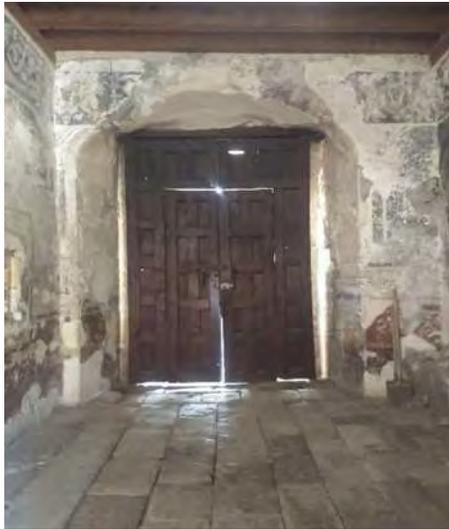
CONDICIÓN GENERAL		DETERIOROS MINIMOS			
		DESCRIPCIÓN DEL CONTEXTO		Las pinturas del vestíbulo del convento corresponden al pasaje de la Biblia conocido como la pasión de Cristo, siendo uno de los relatos más importantes del cristianismo.			
		CONDICIONES DEL CONTEXTO					
		INTEMPERIE	<input type="checkbox"/>	PROTECCIÓN ARTIFICIAL	<input checked="" type="checkbox"/>	VEGETACIÓN CERCANA	<input type="checkbox"/>
		DESCRIPCIÓN DEL ELEMENTO, ALTERACIONES Y/O MODIFICACIONES					
		<ul style="list-style-type: none"> • Pintura no identificada: Debido al mal estado de conservación no es posible identificar con exactitud esta pintura. 					
		CAUSAS DE DETERIOROS					
		AGENTES AMBIENTALES	<input type="checkbox"/>	AGENTES BIOLÓGICOS	<input type="checkbox"/>	FACTORES HUMANOS	<input type="checkbox"/>

DESASTRES NATURALES	<input type="checkbox"/>	DETERIORO POR FALTA DE MANTENIMIENTO	<input checked="" type="checkbox"/>	OTROS	<input type="checkbox"/>		
INTERVENCIONES	DESCONOCIDO						
OBSERVACIONES

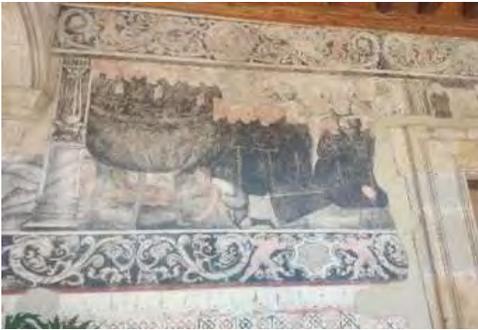
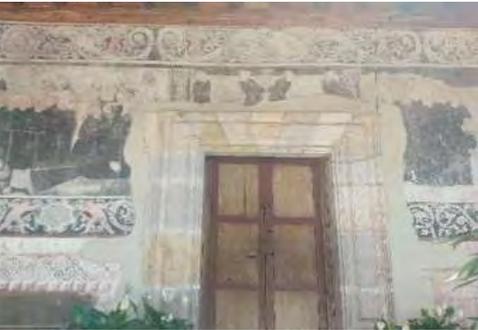
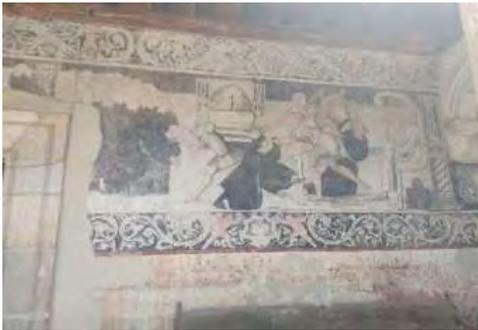
CONDICIÓN GENERAL		DETERIOROS MINIMOS			
		DESCRIPCIÓN DEL CONTEXTO		En este mural de dos secciones, podemos ver la representación de los martirios de los frayles agustinos.			
		CONDICIONES DEL CONTEXTO					
		INTEMPERIE	<input type="checkbox"/>	PROTECCIÓN ARTIFICIAL	<input checked="" type="checkbox"/>	VEGETACIÓN CERCANA	<input type="checkbox"/>
		DESCRIPCIÓN DEL ELEMENTO, ALTERACIONES Y/O MODIFICACIONES					
<p>Los murales correspondientes al muro norte del claustro, se refieren a dos martirios de frailes agustinos. En uno se representa un soldado de armadura que toma por el hábito, a los religiosos prisioneros donde los verdugos armados con espadas, les cortan la cabeza. Mientras que el cuerpo de un fraile se encuentra en el suelo degollado, mientras que al fondo de una puerta, aparece el cuerpo de cristo crucificado, destacando sobre una extraña montaña.</p> <p>Mientras que en la otra parte de la pintura mural encontramos a los agustinos arrodillados y con las manos juntas, los cuales esperan el momento en que los introduzcan dentro de un gran cazo, en el cual se encuentran algunos de sus compañeros religiosos, los cuales son cocidos. Mientras que sus verdugos se encuentran atizando el fuego.</p> <p>Cada escena está enmarcada por dos columnas laterales y dos frisos, uno superior y otro inferior, donde aparecen escudos, monjas y ángeles desnudos.</p>

CAUSAS DE DETERIOROS							
AGENTES AMBIENTALES	<input type="checkbox"/>	AGENTES BIOLÓGICOS	<input type="checkbox"/>	FACTORES HUMANOS	<input type="checkbox"/>		
DESASTRES NATURALES	<input type="checkbox"/>	DETERIORO POR FALTA DE MANTENIMIENTO	<input checked="" type="checkbox"/>	OTROS	<input type="checkbox"/>		
INTERVENCIONES	DESCONOCIDO						
OBSERVACIONES

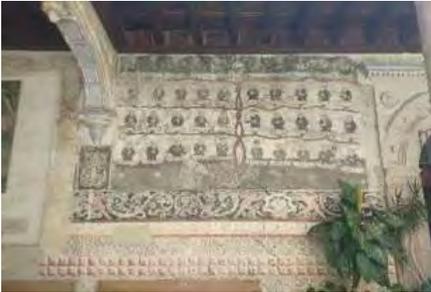
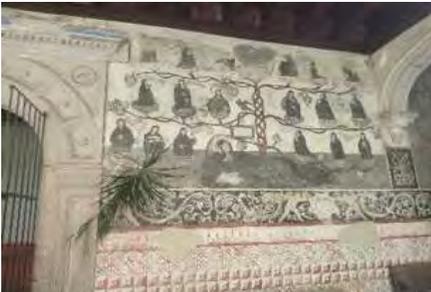
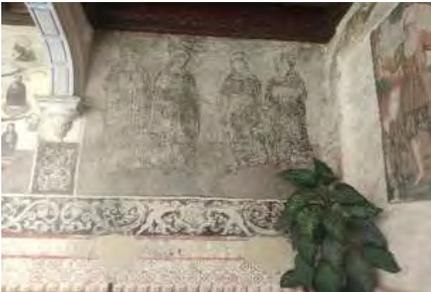
CONDICIÓN GENERAL		DETERIOROS MINIMOS			
		DESCRIPCIÓN DEL CONTEXTO		Se muestran a manera de arbol genealogico, los principales Santos, Obispos y escritores; así como las religiosas agustinos.			
		CONDICIONES DEL CONTEXTO					
		INTEMPERIE	<input type="checkbox"/>	PROTECCIÓN ARTIFICIAL	<input checked="" type="checkbox"/>	VEGETACIÓN CERCANA	<input type="checkbox"/>
		DESCRIPCIÓN DEL ELEMENTO, ALTERACIONES Y/O MODIFICACIONES					
<p>El muro oriente del claustro el cual colinda con las celdas y el deambulatorio del conjunto conventual, este mural se encuentra dividido en dos grandes lienzos divididos una puerta central, abierta en arco de medio punto. Al centro de esta podemos identificar una decoración en forma de concha; de igual forma podemos encontrar en las enjutas encerrados en discos, encontramos el corazón agustino. Mientras que a uno y otro lado de esta puerta central, se extienden los frescos de este muro.</p> <p>Es así que en uno de estos frescos se expone como surge un árbol del pecho de San Agustín, quien yace tendido en la parte inferior. De las ramas del árbol agustiniano de donde brotan una gran cantidad de flores, de donde surgen los cuerpos de los principales santos, obispos y escritores agustinos en una actitud de oración.</p> <p>El otro mural corresponde a las religiosas, donde un árbol surge de igual forma que el anterior de del pecho de Santa Mónica, madre del Santo fundador, que acostada sostiene su cabeza con una mano y hojea un libro con la otra. Las ramas del árbol forman un entretejido central del cual surgen tres brazos vegetales, tres hacia la derecha y tres hacia la izquierda; donde las monjas agustinas se encuentran arrodillas sobre las flores del árbol. En este árbol genealógico femenino existen ramas onduladas donde se identifican frutos que parecen granadas y grandes hojas.</p>

CAUSAS DE DETERIOROS							
AGENTES AMBIENTALES	<input type="checkbox"/>	AGENTES BIOLÓGICOS	<input type="checkbox"/>	FACTORES HUMANOS	<input type="checkbox"/>		
DESASTRES NATURALES	<input type="checkbox"/>	DETERIORO POR FALTA DE MANTENIMIENTO	<input checked="" type="checkbox"/>	OTROS	<input type="checkbox"/>		
INTERVENCIONES	DESCONOCIDO						
OBSERVACIONES

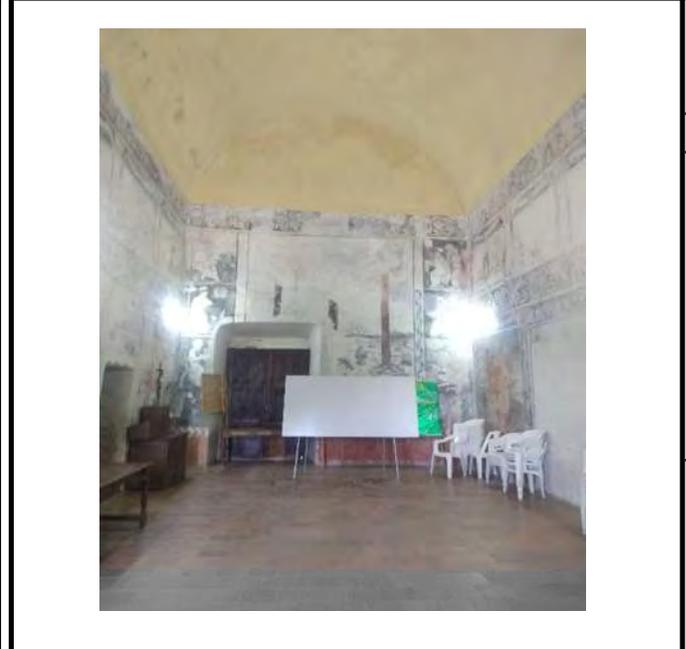
CONDICIÓN GENERAL		DETERIOROS CONSIDERABLES	
		DESCRIPCIÓN DEL CONTEXTO		Se representan en este mural a religiosos agustinos que enmarcan al parecer un paisaje de Charo del siglo XVI	
		CONDICIONES DEL CONTEXTO

CAUSAS DE DETERIOROS			
		AGENTES AMBIENTALES		AGENTES BIOLÓGICOS	
		DESASTRES NATURALES		DETERIORO POR FALTA DE MANTENIMIENTO	
				X	
INTERVENCIONES		DESCONOCIDO			
OBSERVACIONES

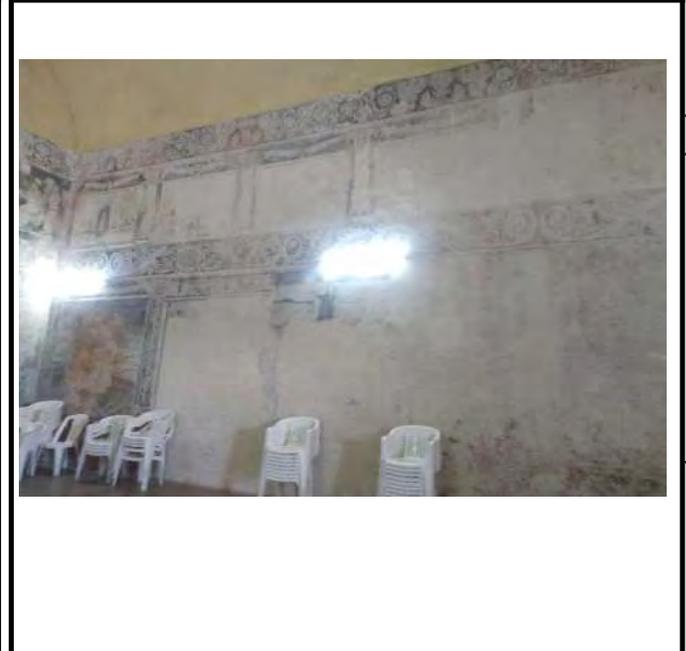
CONDICIÓN GENERAL		DETERIOROS MINIMOS			
		DESCRIPCIÓN DEL CONTEXTO		Las pinturas del muro poniente del refectorio no se pueden identificar por su mal estado de conservación

CAUSAS DE DETERIOROS					
		AGENTES AMBIENTALES	<input type="checkbox"/>	AGENTES BIOLÓGICOS	<input type="checkbox"/>	FACTORES HUMANOS	<input type="checkbox"/>
INTERVENCIONES		DESASTRES NATURALES	<input type="checkbox"/>	DETERIORO POR FALTA DE MANTENIMIENTO	<input checked="" type="checkbox"/>	OTROS	<input type="checkbox"/>
		DESCONOCIDO					
OBSERVACIONES

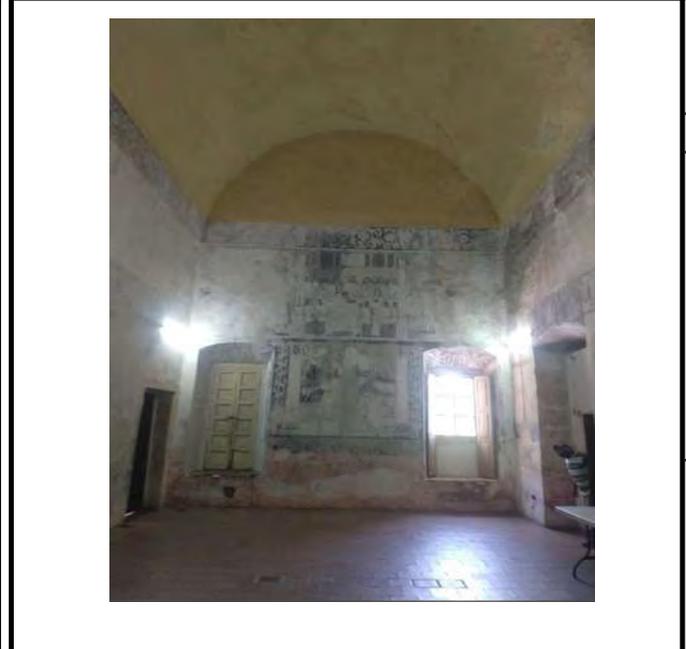
N° DE FICHA	11	FECHA	MAYO 2021
LOCALIZACIÓN DEL INMUEBLE			
ESTADO	MICHOACÁN		
MUNICIPIO	CHARO		
POBLACIÓN	CHARO		
CALLE Y NUM.	AV. MORELOS PONIENTE S/N		
COLONIA	CENTRO

CONDICIÓN GENERAL		DETERIOROS CONSIDERABLES			
		DESCRIPCIÓN DEL CONTEXTO		Se conservan algunas imágenes de gran interés como el bautismo de Jesús, la última cena y la conversión de San Pablo.			
		CONDICIONES DEL CONTEXTO					
		INTEMPERIE	<input type="checkbox"/>	PROTECCIÓN ARTIFICIAL	<input checked="" type="checkbox"/>	VEGETACIÓN CERCANA	<input type="checkbox"/>
		DESCRIPCIÓN DEL ELEMENTO, ALTERACIONES Y/O MODIFICACIONES					
<p>En el muro norte del refectorio podemos identificar cuatro diferentes escenas bíblicas, donde tres de ellas se encuentran en la parte superior, mientras que la cuarta se encuentra en la parte inferior entre las dos ventanas abocinadas que dan hacia el atrio del conjunto conventual.</p> <p>En la parte superior al centro del claro, podemos encontrar la escena de la última cena de Jesucristo con sus doce apóstoles. La última cena es lo que llamamos la última cena que Jesús comió con Sus discípulos antes de ser traicionado y arrestado.</p> <p>Al lado derecho de la escena de la última cena, podemos encontrar la representación pictórica donde Juan el bautista bautiza en el río Jordán a Jesús. El Bautismo es el sacramento por el cual el hombre nace hacia la vida espiritual, por medio del agua y la invocación a la Santísima Trinidad: Padre, Hijo y Espíritu Santo. El bautismo es una figura simbólica de identificación espiritual del creyente con la muerte, sepultura y resurrección de Jesús.</p> <p>Del lado izquierdo de la escena central del mural, se ve lo que en algún momento fue alguna otra escena bíblica, sin embargo debido a su fuerte deterioro no es posible definir a que se refiere, sin embargo se pueden identificar dos siluetas humanas, donde una se encuentra con las manos en oración, mientras que la silueta del fondo se aprecia que contiene una túnica de color negra.</p> <p>Mientras tanto la escena de la parte inferior del mural, hace referencia a la conversión de San Pablo.</p>

CAUSAS DE DETERIOROS							
AGENTES AMBIENTALES	<input type="checkbox"/>	AGENTES BIOLÓGICOS	<input type="checkbox"/>	FACTORES HUMANOS	<input type="checkbox"/>		
DESASTRES NATURALES	<input type="checkbox"/>	DETERIORO POR FALTA DE MANTENIMIENTO	<input checked="" type="checkbox"/>	OTROS	<input type="checkbox"/>		
INTERVENCIONES	DESCONOCIDO						
OBSERVACIONES

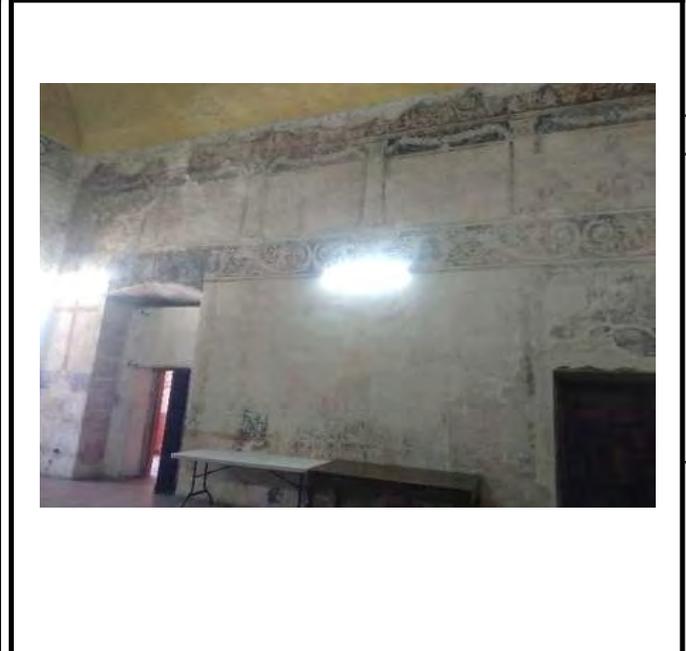
DATOS DE IDENTIFICACIÓN		PINTURA MURAL DEL EXCONVENTO DE CHARO			
ELABORÓ		Franklin Sánchez Pérez.			
FICHAS DE REGISTRO DE PINTURA MURAL					
IMÁGENES A DETALLE		ESTADO DE CONSERVACIÓN			
		CONDICIÓN GENERAL	DETERIOROS MINIMOS		
		DESCRIPCIÓN DEL CONTEXTO	Las pinturas del muro poniente del refectorio no se pueden identificar por su mal estado de conservación		
		CONDICIONES DEL CONTEXTO			
		INTEMPERIE	<input type="checkbox"/>	PROTECCIÓN ARTIFICIAL	<input checked="" type="checkbox"/>
			<input type="checkbox"/>	VEGETACIÓN CERCANA	<input type="checkbox"/>
		DESCRIPCIÓN DEL ELEMENTO, ALTERACIONES Y/O MODIFICACIONES			
		<p>La pintura mural que se encuentra en el muro oriente del refectorio, no puede ser identificada con exactitud.</p> <p>Sin embargo se hace evidente la división de dos zonas principales, una inferior donde podemos identificar al parecer la representación de la virgen maría con una corona sosteniendo al niño Jesús en brazos, estos se encuentran sobre una nube y un trono, mientras se representan diferentes hombres a sus pies y en la parte superior en cada extremo superior de la escena, se muestran dos ángeles sobre una nube cada uno, quienes ven la adoración de la virgen y el niño.</p> <p>Mientras que en la parte superior de la pintura mural podemos encontrar, lo que en algún momento pudo existir diferentes escenas de frailes agustinos, las cuales en su mayoría ya no existen, estas supuestas representaciones de escenas, se separan por columnas laterales con dos frisos, uno superior y otro inferior, donde aparecen escudos, hojas, ramas y ángeles.</p>

CAUSAS DE DETERIOROS			
		AGENTES AMBIENTALES	<input type="checkbox"/>	AGENTES BIOLÓGICOS	<input type="checkbox"/>
		DESASTRES NATURALES	<input type="checkbox"/>	DETERIORO POR FALTA DE MANTENIMIENTO	<input checked="" type="checkbox"/>
	<input type="checkbox"/>	FACTORES HUMANOS	<input type="checkbox"/>		
	<input type="checkbox"/>	OTROS	<input type="checkbox"/>		
INTERVENCIONES	DESCONOCIDO				
OBSERVACIONES

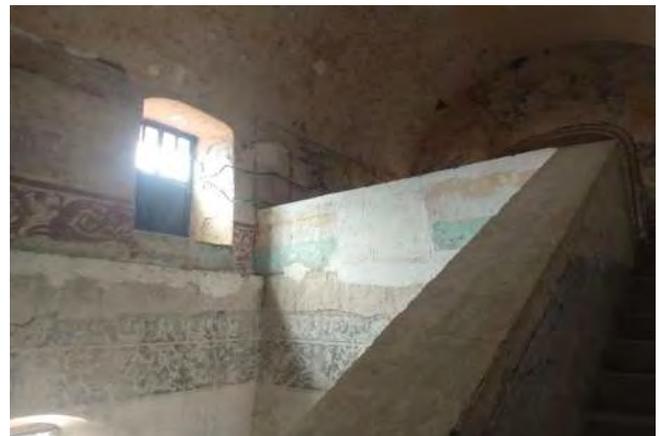
N° DE FICHA	14	FECHA	MAYO 2021
LOCALIZACIÓN DEL INMUEBLE			
ESTADO	MICHOACÁN		
MUNICIPIO	CHARO		
POBLACIÓN	CHARO		
CALLE Y NUM.	AV. MORELOS PONIENTE S/N		
COLONIA	CENTRO

CAUSAS DE DETERIOROS							
AGENTES AMBIENTALES	<input type="checkbox"/>	AGENTES BIOLÓGICOS	<input type="checkbox"/>	FACTORES HUMANOS	<input type="checkbox"/>		
DESASTRES NATURALES	<input type="checkbox"/>	DETERIORO POR FALTA DE MANTENIMIENTO	<input checked="" type="checkbox"/>	OTROS	<input type="checkbox"/>		
INTERVENCIONES	DESCONOCIDO						
OBSERVACIONES
