**Proyecto de Intervención, Adecuación y Acondicionamiento de la
Casa Anexa al Museo del Estado en Morelia, Michoacán
(Edificio de reserva técnica)**

Tesina

Casa Anexa al Museo del Estado de Michoacán

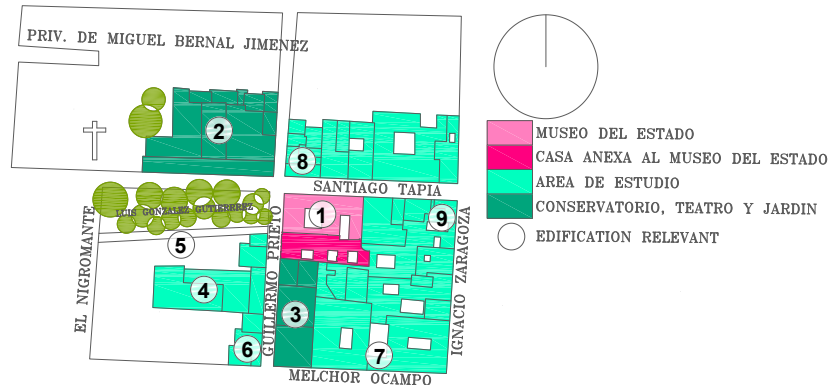
FIGURA 44. Edificaciones relevantes. Fuente: Plano METR, fotografías Google earth, septiembre 2021.

De las edificaciones relevantes, resalta que todas se encuentran en buen estado de conservación, presentando solamente deterioro de aplanados, suciedad, manchas de humedad y en general daños por intemperismo.

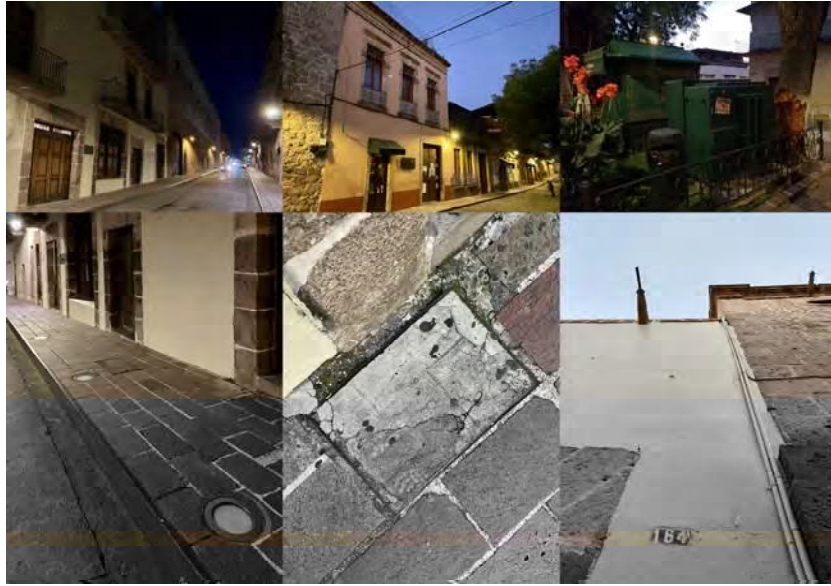
Por otro lado, en cuanto a electricidad y alumbrado público, el cableado eléctrico es subterráneo en toda la Zona de Monumentos, aunque la mayoría de la red de alimentación del sistema no se aloja en los ductos, sino que se mantiene en forma aérea, adosándose a los muros, cornisas y pretilas de los inmuebles. En el área de estudio se observa que el alumbrado público es deficiente y la CAMEM, el Museo del Estado y el contexto en general presenta carencia de iluminación en horario de la noche, producto de acciones vandálicas sobre sus lámparas. En la mayoría de las fachadas, se presenta una lámpara adosada que ofrece una luz tenue y que se proyecta sobre la calle de forma focalizada; También se cuenta con reflectores en las banquetas, pero en esta zona nunca son prendidos. En algunas partes del jardín Luis González se observa una improvisada distribución aérea de cableado eléctrico y también la colocación de un transformador eléctrico que ha dañado algunas especies vegetales.

FIGURA 46. Infraestructura y alumbrado público presente el área de estudio. Fuente: Fotografías tomadas por RGM & METR, septiembre 2021.

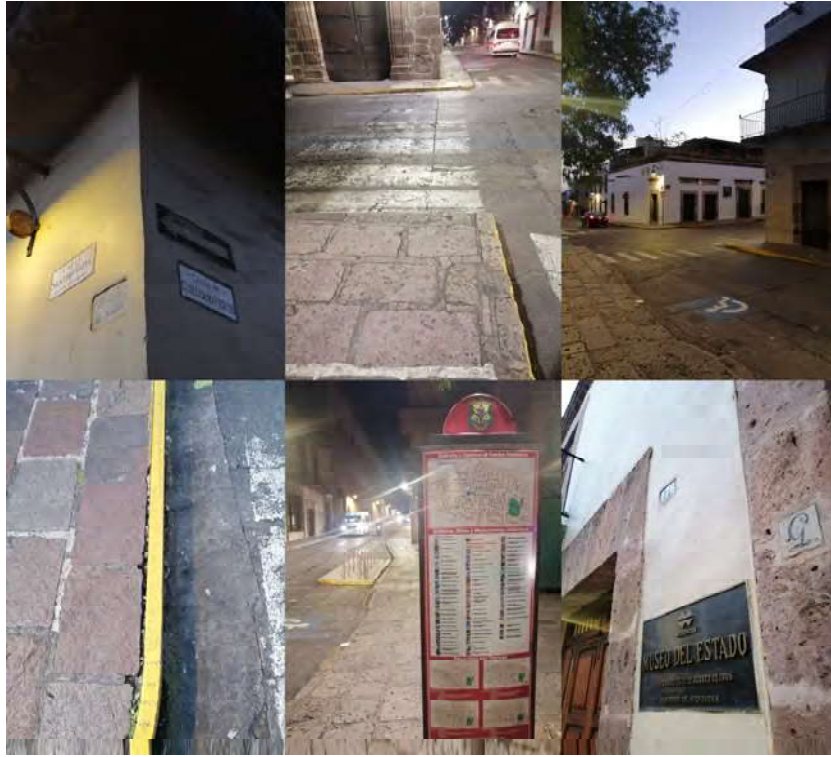
La señalética en el área de estudio es bastante, se evidencian señales de nombre de vialidades (Antiguas y actuales), de direccionalidad, de pasos peatonales y rampas para personas con discapacidades, los bordes de las banquetas tienen una placa de acero y están pintados de amarillo, e inclusive al frente del Museo del Estado hay una mampara informativa en donde muestra edificios y sitios en la Zona de Monumentos Históricos ubicados en un mapa. Cabe mencionar que los pasos peatonales y en general toda la señalética en el suelo luce sin mantenimiento. Los edificios principales cuentan con placas decorativas que ofrecen información sobre el nombre del inmueble y datos históricos en algunos de ellos. Los comercios cuentan con señalética en letreros regulados en forma, color y tamaño, aunque algún tipo de retroiluminación en los mismos afecta la imagen urbana del conjunto del área.

FIGURA 48. Tipo de señalética existente. Fuente: Fotografías tomadas por RGM & METR, septiembre 2021.

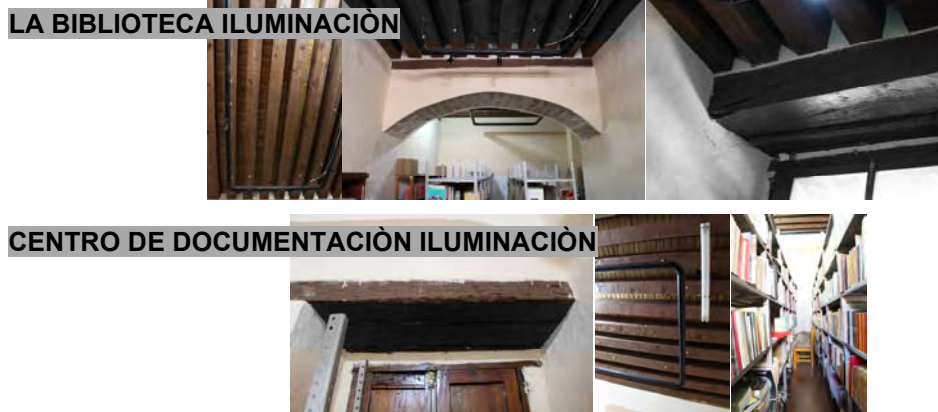
FIGURA.78 Iluminación natural y artificial al interior de la biblioteca y centro de documentación en verano. Fuente: Imágenes tomadas por METR agosto 2021

Para las bibliotecas y salas de estudio, los parámetros recomendados son entre 300 y 750 luxes. La biblioteca central y el centro de documentación de la CAMEM muestra, según la simulación en illuminance que los valores de iluminación natural no llegan a los valores recomendados en invierno y tampoco en verano, ya que el color amarillo muestra el límite superior de iluminación recibida y reflejada equivalente a 200 lux, el color rojo tiene un valor igual a 100 lux y el tono verde un valor similar a 60 lux y el azul un valor de 20 lux.

La grafica de intensidad de la iluminación de la biblioteca central, muestra unos picos de iluminación marcados cuando se abre las puertas o ventanas del espacio a la iluminación natural. Con base en lo anterior, se tiene que la iluminación natural recibida al interior de la biblioteca y el centro de documentación con las puertas abiertas o cerradas es deficiente para las actividades que se desarrollan dentro de él.

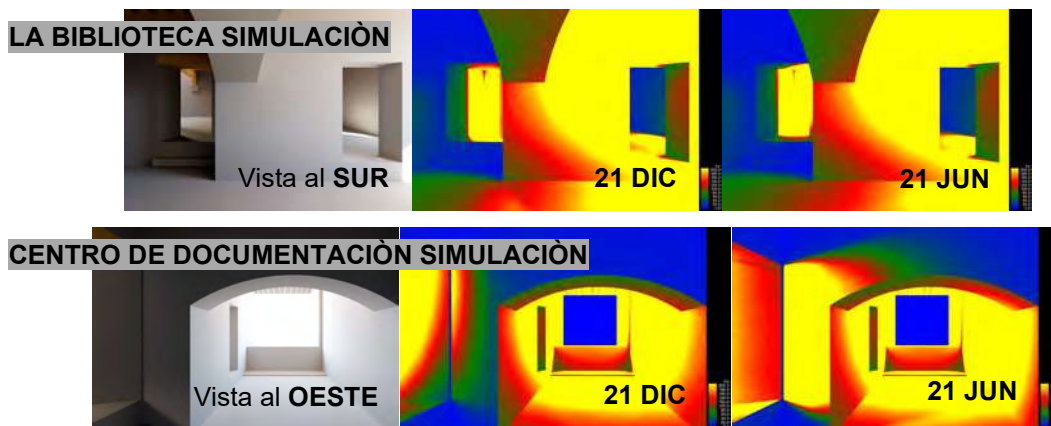
FIGURA.79 Simulación de iluminación natural en la biblioteca y centro de documentación el 21 de diciembre y 21 de junio a las 12 del día. Fuente: Imágenes simuladas por METR 2021 Software autodesk illuminance.

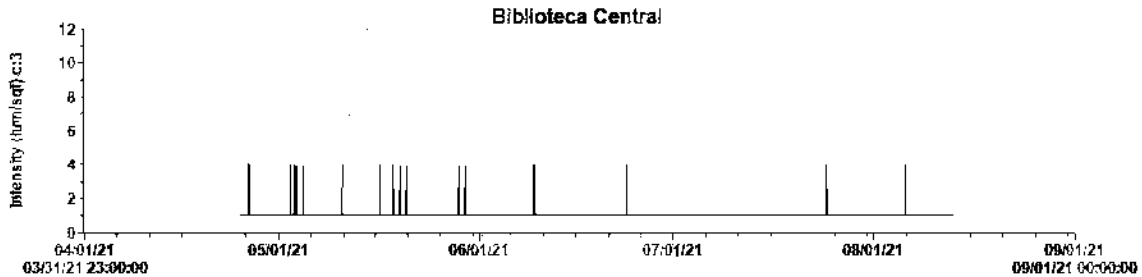
Por otra parte, de acuerdo a los monitoreos realizados con los hobos en el sitio los valores de iluminación son aún más bajos, ya que se registraron valores que van de los 0 lux a los 12 lux, estos valores comparados con illuminance son muy distintos, lo que es razonable

debido a que en los monitoreos los espacios permanecen en su uso habitual y en los vanos se cuenta con ventanas y contraventanas de madera.

FIGURA.80 Resultados del monitoreo de intensidad de iluminación con los Hobo Ware dentro de la biblioteca y centro de documentación. Fuente: Monitoreo del 1 de mayo del 2021 al 1 de agosto del 2021. Asesoría por Simancas Jovane y Becerra Santacruz

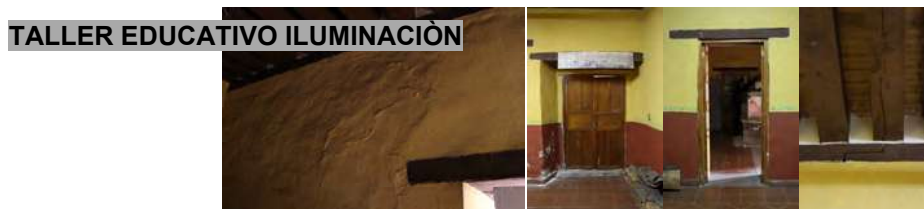
FIGURA.81 Iluminación natural y artificial al interior del taller educativo, en la imagen se localizan también dos de las tres puertas con las que cuenta el espacio. Fuente: Imágenes tomadas por METR agosto 2021

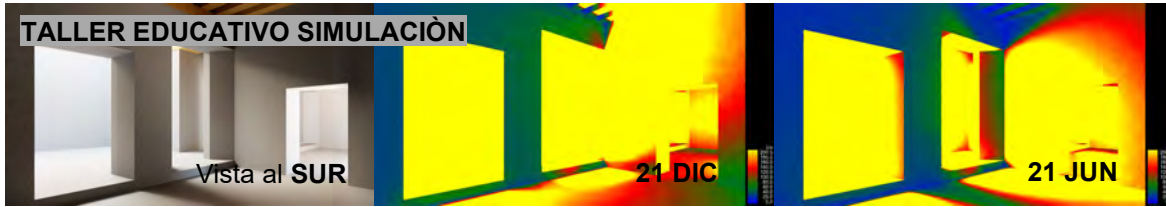
Respecto a la iluminación natural del taller educativo, en la simulación mostró valores iguales o inferiores a 200 luxes tanto en invierno como en verano en la vista al sur, llegando a ser 0 luxes en la parte alta de los muros y los techos de vigería en el mes de junio.

FIGURA.82 Simulación de iluminación natural en el taller educativo el 21 de diciembre y 21 de junio a las 12 del día. Fuente: Imágenes simuladas por METR 2021 Software autodesk illuminance.

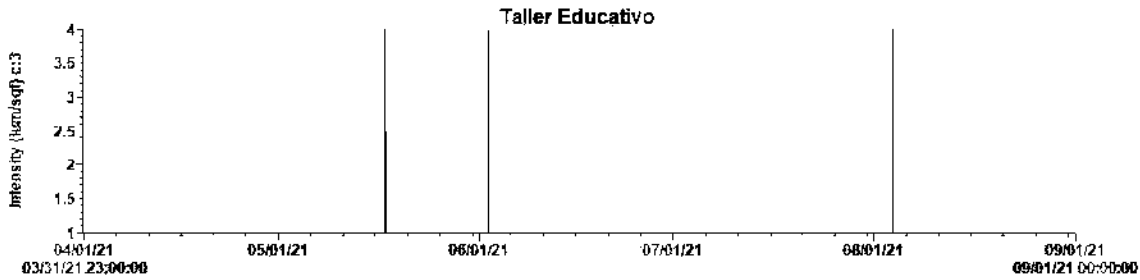
A continuación, en la gráfica de intensidad de iluminación que arroja el monitoreo interior del taller educativo, se registraron valores de 1 lux a 4 lux, mostrando picos esporádicos cuando las puertas son abiertas, ya que es un espacio que mayormente permanece cerrado.

FIGURA.83 Resultados del monitoreo de intensidad de iluminación con los Hobo Ware dentro del Taller Educativo. Fuente: Monitoreo del 1 de mayo del 2021 al 1 de agosto del 2021. Asesoría por Simancas Jovane y Becerra Santacruz

Las recomendaciones internacionales de iluminación, indican que, para un alumbrado general en aulas de plástica y técnicas manuales, los valores deben ser de 500 a 1000 lux por la precisión visual que requieren dichas actividades. Por lo tanto, se tiene que en el taller educativo no se cumplen los parámetros recomendados con la iluminación.

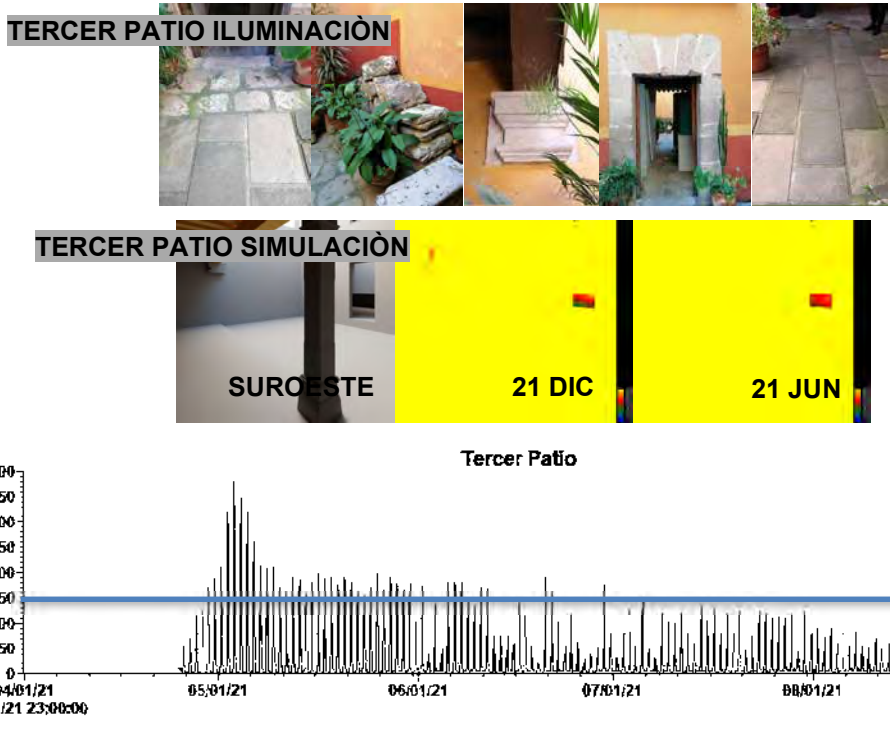
Respecto a los patios interiores, se ve bien integrarlos a las recomendaciones internacionales para las áreas de paso y circulaciones que sugieren entre 150 y 700 lux. En el tercer patio, de ubicación al Este en la CAMEM, en cuanto a la simulación en illuminance se tienen valores mayores a 200 lux, tanto el 21 de diciembre como el 21 de junio. Dato que se corrobora en los monitoreos del espacio en donde en el mes de mayo se llega hasta los 400 lux, en junio a los 200 lux descendiendo en julio y agosto hasta los 120 luxes. Los valores son lógicos debido a la presencia de las lluvias y nubosidades veraniegas en la ciudad de Morelia.

FIGURA.84 Iluminación natural en el tercer patio / Simulación de iluminación natural en el tercer patio el 21 de diciembre y 21 de junio a las 12 del día / Resultados del monitoreo de intensidad de iluminación con los Hobo Ware en el tercer patio. Fuente: Imágenes tomadas por METR agosto 2021 / Imágenes simuladas por METR 2021 Software autodesk illuminance / Monitoreo del 1 de mayo del 2021 al 1 de agosto del 2021. Asesoría por Simancas Jovane y Becerra Santacruz

De acuerdo a los datos de iluminación natural arrojados, tanto en la simulación como en el monitoreo se tiene que el tercer patio cumple con los parámetros de las recomendaciones internacionales, pero se mantiene en el límite inferior. Sin embargo, en el Segundo patio, las condiciones de iluminación natural son diferentes; está ubicado en la parte central al Sur de la CAMEM y los valores arrojados en la simulación del modelo virtual en los días 21 de diciembre y junio, aunque sobrepasan los 200 lux no llegan a los 250 lux, datos que se corroboran en el monitoreo interior con el hobo (véase gráfica intensidad del segundo patio).

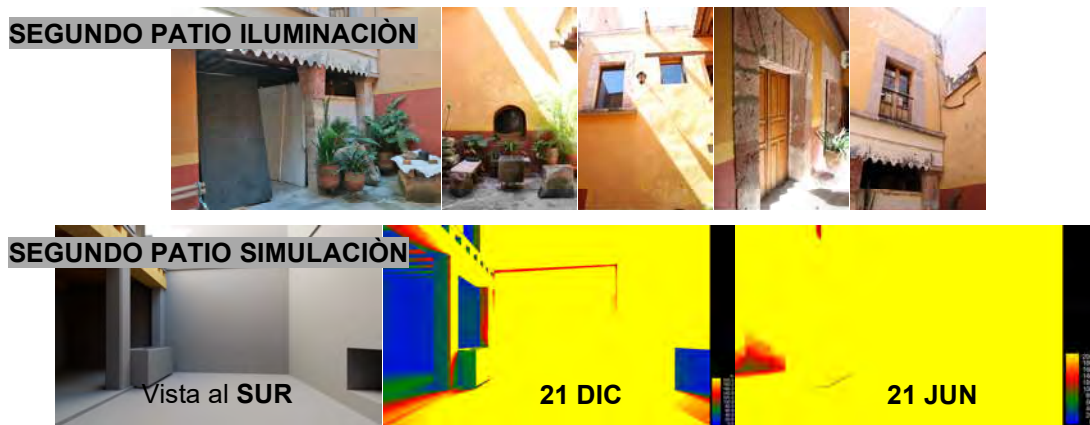
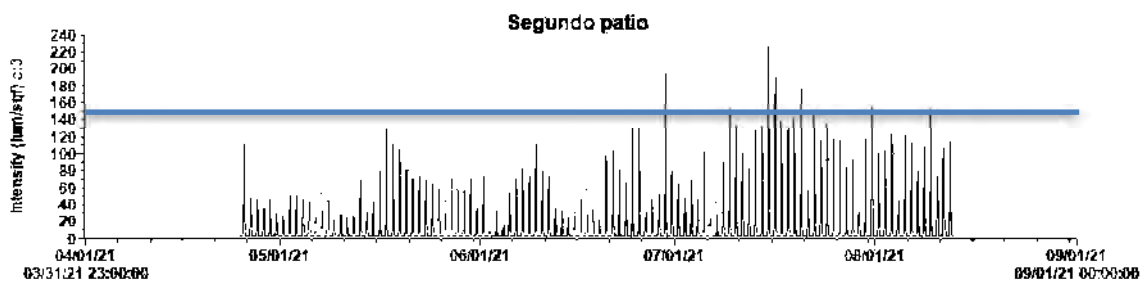
FIGURA.85 Iluminación natural en el segundo patio / Simulación de iluminación natural en el segundo patio el 21 de diciembre y 21 de junio a las 12 del día / Resultados del monitoreo de intensidad de iluminación con los Hobo Ware en el segundo patio. Fuente: Imágenes tomadas por METR agosto 2021 / Imágenes simuladas por METR 2021 Software autodesk illuminance / Monitoreo del 1 de mayo del 2021 al 1 de agosto del 2021. Asesoría por Simancas Jovane y Becerra Santacruz

En la gráfica correspondiente al monitoreo del segundo patio se tiene que la iluminación natural llega a un máximo de 240 lux entre el mes de julio y agosto llegando a valores bajos en mayo y junio. De acuerdo a los datos arrojados por la simulación y el monitoreo, se tiene que el espacio si cumple con el mínimo de iluminación pero que en estos meses se encuentra cerca del límite bajo permitido.

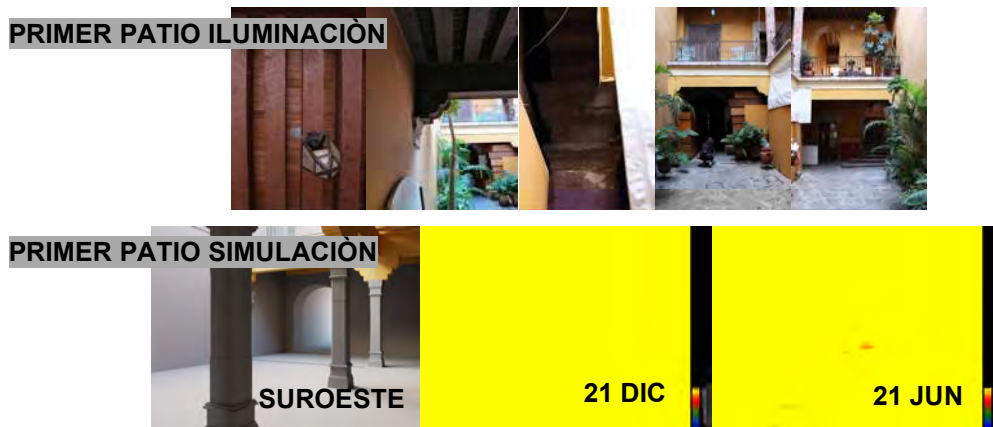
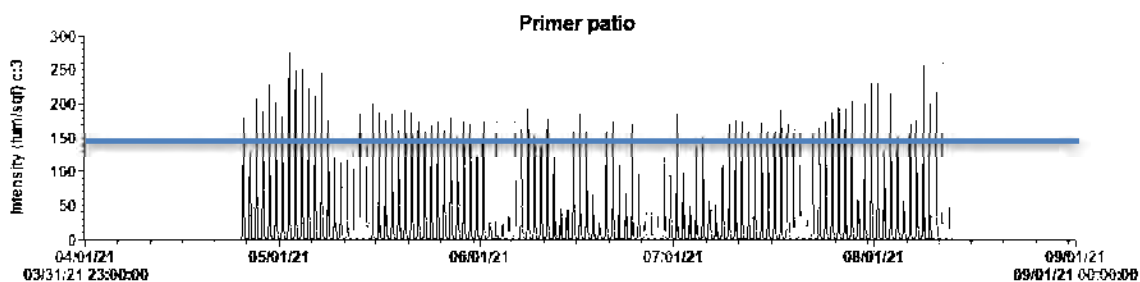
Finalmente, en el primer patio que se ubica al sur y poniente de la CAMEM se tiene que los valores de acuerdo a la simulación virtual también sobrepasan los 200 lux. Los datos mencionados se corroboran con el monitoreo del espacio ya que se llega a los 300 lux en los meses de mayo y agosto. Cabe señalar que este patio se mantiene con una iluminación natural más equilibrada y constante que el segundo y tercer patio (véase grafica de intensidad del primer patio).

FIGURA.86 Iluminación natural en el primer patio / Simulación de iluminación natural en el primer patio el 21 de diciembre y 21 de junio a las 12 del día / Resultados del monitoreo de intensidad de iluminación con los Hobo Ware en el primer patio. Fuente: Imágenes tomadas por METR agosto 2021 / Imágenes simuladas por METR 2021 Software autodesk illuminance / Monitoreo del 1 de mayo del 2021 al 1 de agosto del 2021. Asesoría por Simancas Jovane y Becerra Santacruz

En la gráfica de intensidad de iluminación del primer patio se tiene que en los meses de mayo, junio, julio y agosto se sobrepasa los 150 lux. No obstante, la mayoría de la iluminación natural se mantiene por debajo de este valor; haciendo de este espacio un sitio que cumple la normativa internacional pero que se mantiene en el límite bajo.

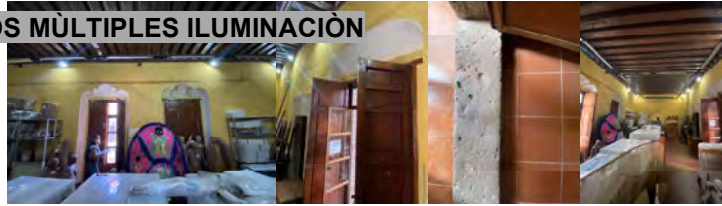
SALÓN DE USOS MÚLTIPLES ILUMINACIÓN

El salón de usos múltiples es un espacio ubicado en la planta alta, en la fachada poniente de la CAMEM; actualmente se usa como almacén mayoritario de obras de arte de grandes dimensiones, y sala para brindar conferencias y talleres a grupos grandes, por lo tanto, se toma como sala de conferencias y los parámetros de iluminación recomendados son entre 200 y 1000 lux.

FIGURA.87 Iluminación natural en el salón de usos múltiples. Fuente: Imágenes tomadas por METR agosto 2021

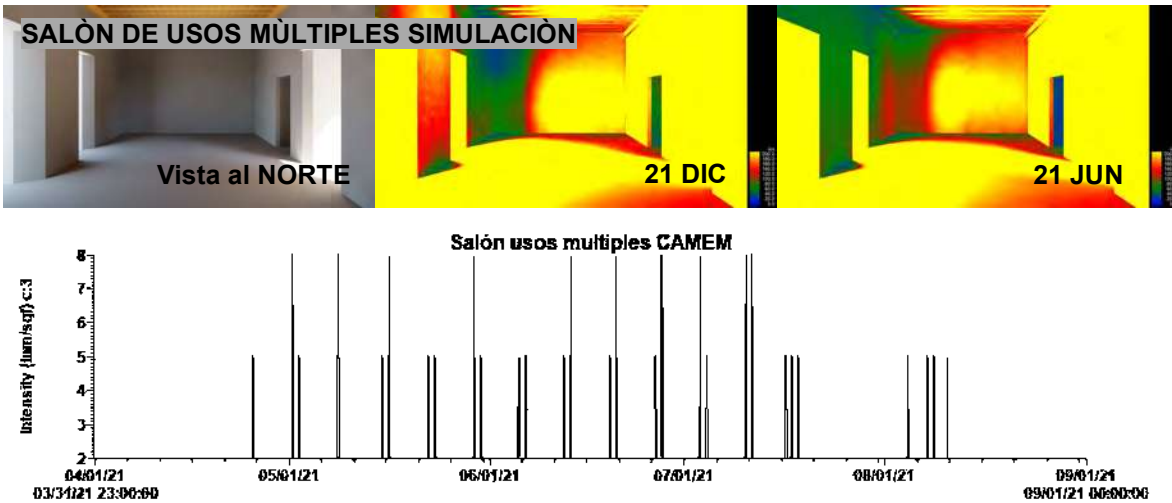
De acuerdo a la simulación digital, se tiene que el espacio llega a los 200 lux durante el mes de diciembre a las 12 del día con mayor facilidad que en el mes de junio a la misma hora, siendo el color amarillo del estudio el que presenta cambios de intensidad. No obstante, de acuerdo a los monitoreos interiores del espacio este se percibe como un espacio oscuro que en sus valores máximos llega únicamente a los 8 luxes. (véase grafica de intensidad de iluminación en el salón de usos múltiples CAMEM).

FIGURA.88 Simulación de iluminación natural en el salón de usos múltiples el 21 de diciembre y 21 de junio a las 12 del día / Resultados del monitoreo de intensidad de iluminación con los Hobo Ware en el salón de usos múltiples. Fuente: Imágenes simuladas por METR 2021 Software autodesk illuminance / Monitoreo del 1 de mayo del 2021 al 1 de agosto del 2021. Asesoría por Simancas Jovane y Becerra Santacruz

En las recomendaciones internacionales citadas para el salón se tiene que el resultado de simulación si cumple medianamente con los parámetros, es decir con las puertas y ventanas abiertas, pero que, con las puertas y ventanas como se usan actualmente no cumple con dichos parámetros.

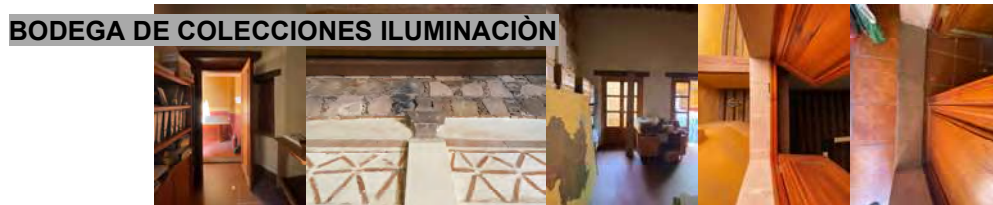
Ahora bien, en la bodega de colecciones sucede un caso similar al del salón de usos múltiples. Es un espacio ubicado en la planta alta y parte posterior (Orientación Este) de la CAMEM, su uso actual, es en donde se almacenan e inventarían las colecciones de arte; La iluminación natural la recibe del oeste y en la simulación digital se refleja como un espacio iluminado en el mes de junio que llega a valores superiores a los 200 lux y menos iluminado en el mes de diciembre predominando los valores por debajo de los 100 lux.

FIGURA.89 Iluminación natural en la bodega de colecciones. Fuente: Imágenes tomadas por METR agosto 2021

Sin embargo, de acuerdo a las recomendaciones de iluminación natural al ser un espacio de archivos y almacenes, los niveles demandados por norma son entre los 100 y 400 lux por lo que, de acuerdo a la simulación la bodega en invierno está en el límite inferior. Cabe señalar, que la simulación como ya se ha mencionado es sin obstrucciones en las ventanas y de acuerdo al monitoreo real este es un espacio oscuro que no llega ni a los 8 lux. (véase grafica de intensidad de Bodega de colecciones CAMEM).

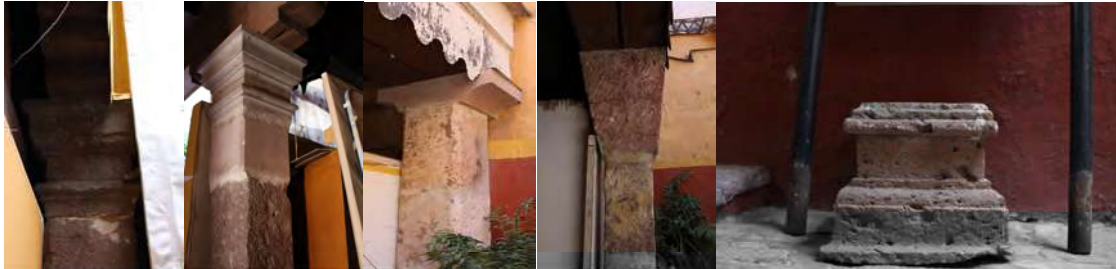
Fig.111 Registro fotográfico de apoyos aislados CAMEM. Fotografía: METR

En las siguientes fotografías se puede observar algunos de los pilares encontrados y analizados en el inmueble caso de estudio, se ve que algunos de los elementos aislados han sido intervenidos y sustituidos.

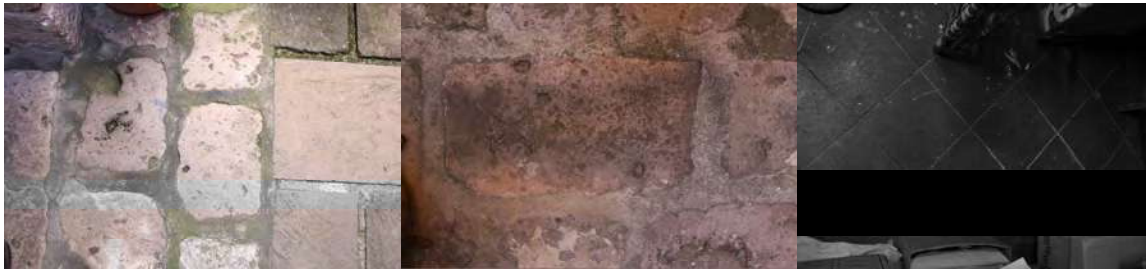
El piso en general está hecho sobre un pedraplén. Los pisos en los espacios exteriores, los patios, pórticos y las circulaciones originalmente eran de loseta de cantería; y en las habitaciones, servicios y crujías en general era de mosaico de pasta de cemento. En la actualidad después de la restauración de 1993, se siguen conservando estos materiales, sin embargo, de acuerdo a los procesos constructivos si se nota la diferencia y sustitución de muchas piezas, aunque sea un material similar.

Fig. 116 Baldosa de cantería en patios en donde se nota la sustitución de piezas, piso de mosaico de pasta de cemento. Fotografía: METR

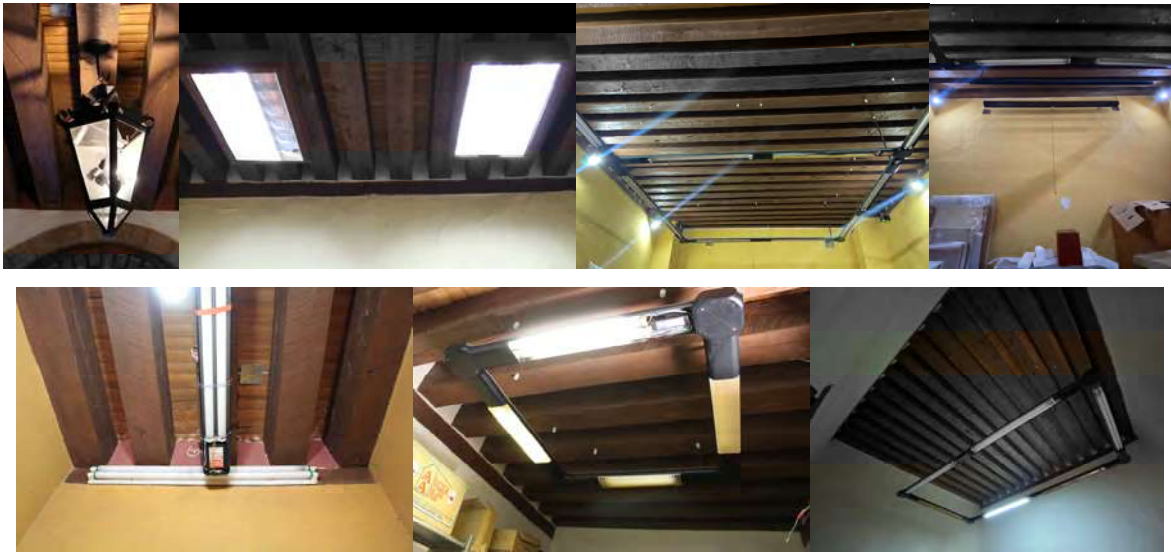
Las instalaciones eléctricas en su mayoría se desarrollan colgantes en cada espacio como una lampara perimetral que compone un cuadrado colgante con tubos fluorescentes o como tubos adosados a las vigas de la cubierta. En la sala de usos múltiples, oficinas, nichos y escaleras principales se tiene iluminación dirigible. En el área de consulta, se tienen lámparas rectangulares fluorescentes con refractores y en las circulaciones se tienen candiles colgantes. En la mayoría de los espacios, las lámparas no funcionan completamente y ya tienen el cableado expuesto. Además, que 5 de los ocho candiles están rotos.

Fig.117 *Instalaciones eléctricas de iluminación en distintos espacios al interior de la CAMEM. Fotografía: METR*

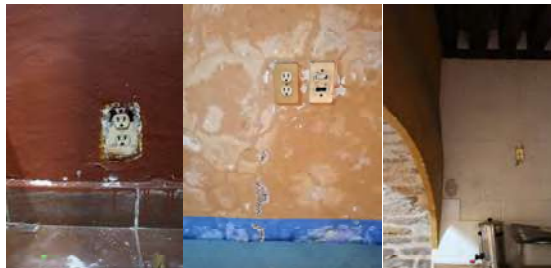
Los contactos y apagadores de las distintas zonas principalmente en la planta baja, se han dañado debido a la humedad de los muros que ha ascendido por capilaridad.

Fig.118 *Instalaciones eléctricas contactos y apagadores en distintos espacios al interior de la CAMEM. Fotografía: METR*

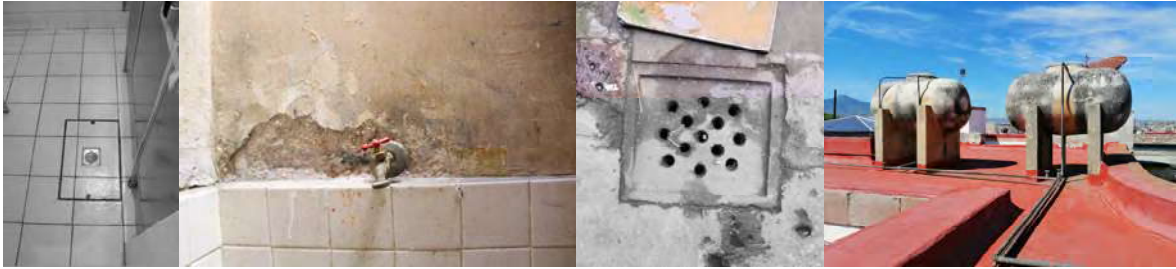
Las instalaciones hidrosanitarias se encuentran empotradas en los muros y debajo de los pisos de las zonas húmedas. En la planta baja hasta el fondo se tienen los baños para hombres y mujeres en donde se puede observar un registro sanitario de drenaje. En general las instalaciones de los baños se ven en buen estado ya que corresponden a la última restauración de la CAMEM en donde se pusieron completamente nuevas. En el área de la cocina, se puede observar tubería de agua empotrada en los muros que se ve dañada por la humedad. En los patios, se observan coladeras de cantera que desembocan en la red principal del drenaje. En la azotea se tienen dos tinacos de asbesto de 1100 litros de capacidad que dan servicio a la casa por medio de tuberías de fierro y cobre.

Fig. 119 Registro sanitario en baños posteriores, llave de nariz en séptico de cocina, coladera de cantera en segundo patio y tinacos de asbesto en azotea con instalación de cobre de 3/4". Fotografía: METR

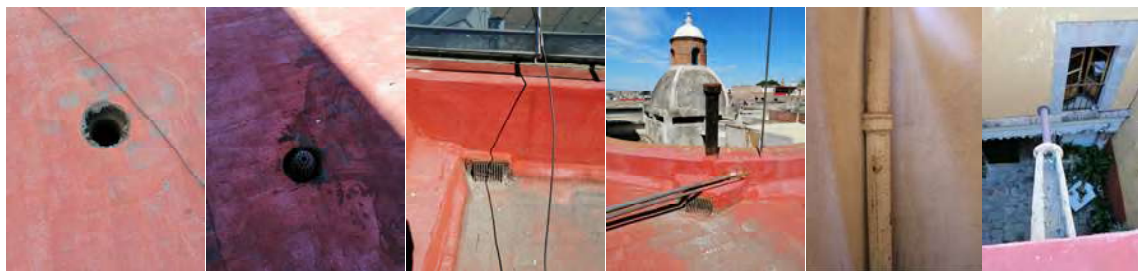
En las cubiertas de la azotea se encuentran las instalaciones de evacuación pluvial las que se desarrollaban por medio de gárgolas hacia la fachada principal y los patios, pero que posteriormente se empotraron en los muros. La CAMEM, tiene cuatro bajadas de agua pluvial en la azotea, dos que están en la parte central de la cubierta (una con rejilla y otra sin rejilla) y que bajan por el área de las crujiás, una tercera que baja por el espacio de la escalera de servicio y que está adosada a un muro y una cuarta que baja al área de los baños. Cabe señalar que estas bajadas pluviales conducen el líquido directamente a la red de drenaje.

Fig. 120 Bajadas de agua pluvial en azotea, tubería expuesta y bajada pluvial por medio de una gárgola hacia un patio interior que ha sido cancelada en la última restauración en 1993. Fotografía: METR

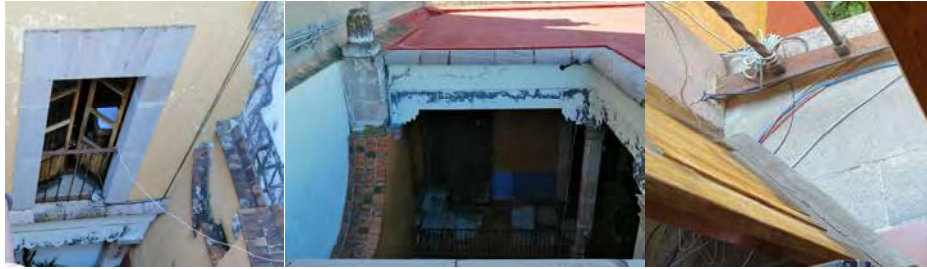
El internet llega por medio de cables de fibra óptica que se han colocado de manera improvisada en los distintos espacios en donde se ha tenido la demanda de conexión por el personal administrativo del Museo del Estado.

Fig. 121 Cables de telecomunicaciones e internet que se han colocado desde la azotea al interior de los espacios que lo requieren. Fotografía: METR

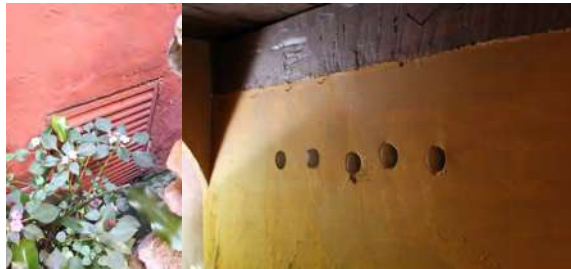
Para el abatimiento de aguas freáticas, se tiene una red de drenaje de aireación en los muros perimetrales la que recibe el agua freática que tiende ascender por capilaridad; esta red tiene respiraderos en los muros, lo que permite la circulación del aire y produce la conducción de humedad. Sin embargo, hace 29 años que se colocó el sistema y no se tiene registro de haberle brindado mantenimiento, por tal motivo se cree que es la razón de que varios muros tengan humedad ascendente.

Fig.122 Respiraderos de una red de drenaje de aireación en los muros perimetrales en la CAMEM. Fotografía: METR

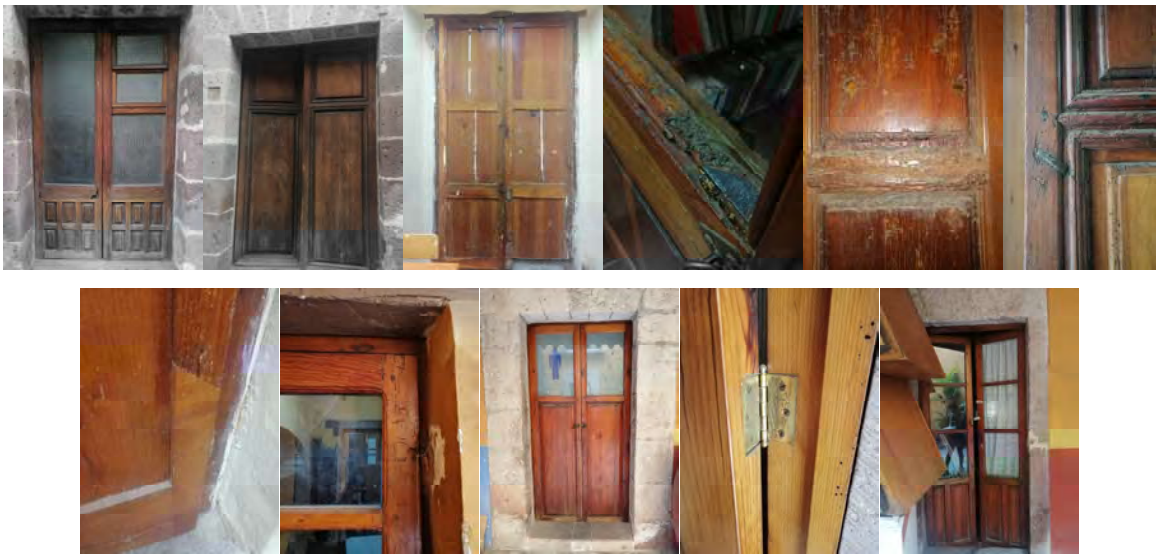
La carpintería está conformada por puertas, ventanas y contraventanas de madera, en algunos casos con paños de vidrio fijo y en otros solo tableradas sin decoración. Se nota que hay algunas puertas que son originales y otras que han sido intervenidas o completamente sustituidas, es posible identificar las más antiguas por el estado de conservación, manufactura y por el tipo de herrajes y cerrojos.

Fig. 123 Arriba, elementos de carpintería presumiblemente más antigua debido a manufactura y estado de conservación, abajo elementos de carpintería renovados o sustituidos. Fotografía: METR

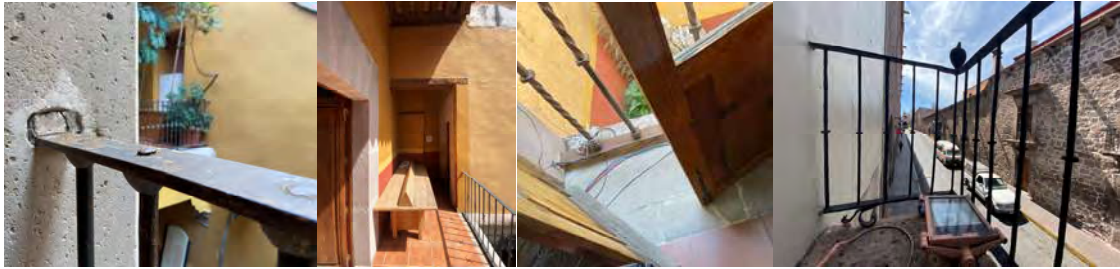
El resto de la herrería son barandales de hierro y ventanas contemporáneas colocados en la restauración del año de 1993. Los barandales con perillas se ubican en el primer y tercer patio y por supuesto también en los balcones repisa de la fachada principal. En las ventanas balcón de la bodega de colecciones y de la dirección se tienen barandales hacia los patios. En algunos elementos de hierro forjado, se nota que hay incompatibilidad de material con los pilares de cantera y se han colocado algunos elementos de refuerzo a los mismos.

Fig. 126 Registro fotográfico del resto de los barandales de hierro en los distintos espacios en la planta alta de la CAMEM. Fotografía: RGM & METR

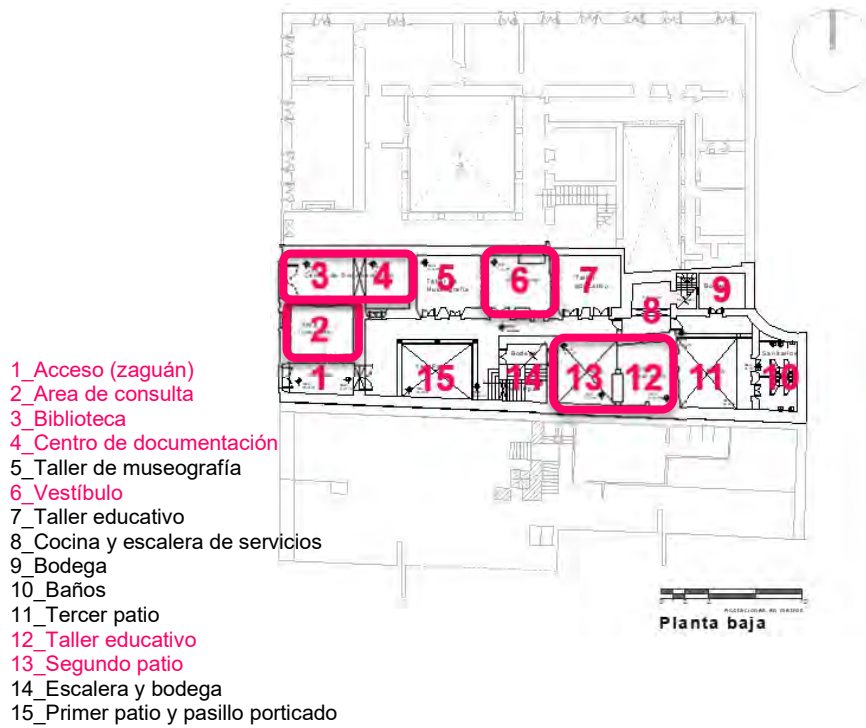
Fig. 128 Distribución arquitectónica numerada de la planta baja de la CAMEM en donde se destacan los espacios con alteraciones estructurales visibles. Elaboró: METR

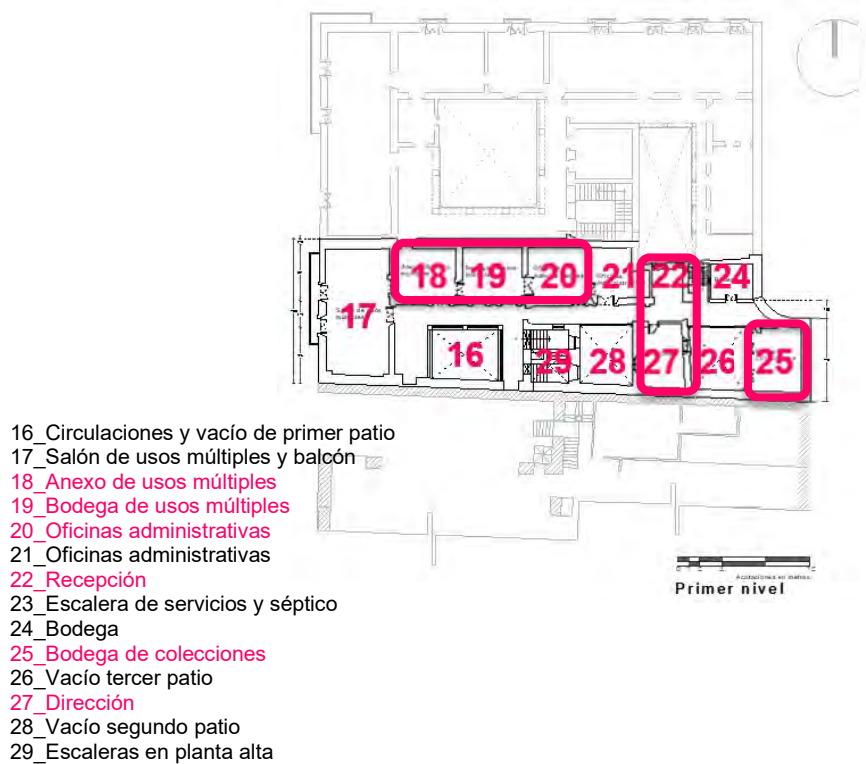
Fig. 129 Distribución arquitectónica numerada de la planta alta de la CAMEM en donde se destacan los espacios con alteraciones estructurales visibles. Elaboró: METR

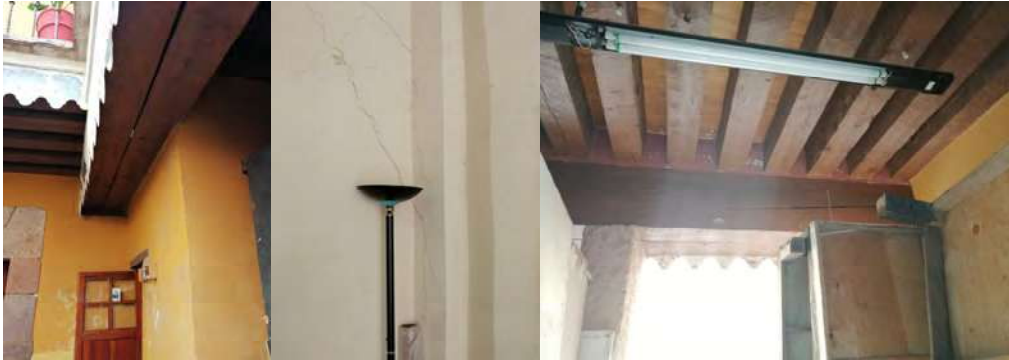
En el espacio que comparten el taller educativo y el segundo patio en planta baja tiene un sistema de soporte con base en dos pilares sobre las que se soporta una gualdra y sobre ella el entrepiso. Como espacio en la parte de arriba, se encuentra la dirección del Museo del Estado, este espacio (la dirección) llama la atención por que presenta distintas grietas en sus muros, y analizando la viga en la parte baja se percibe partida por la mitad. En este diagnóstico se infiere que las grietas presentadas en la parte superior se deben a los movimientos en la gualdra que soporta el espacio, y se cree que uno de los motivos que lo

han generado es el aumento de terrados en la azotea por el cambio de pendientes de las bajadas de agua pluvial.

Fig. 133 Registro fotográfico de la conexión de taller educativo y segundo patio en donde se observa la gualda que sostiene al entepiso, así como la dirección en planta alta (Arriba del taller educativo) CAMEM. Elaboró: METR

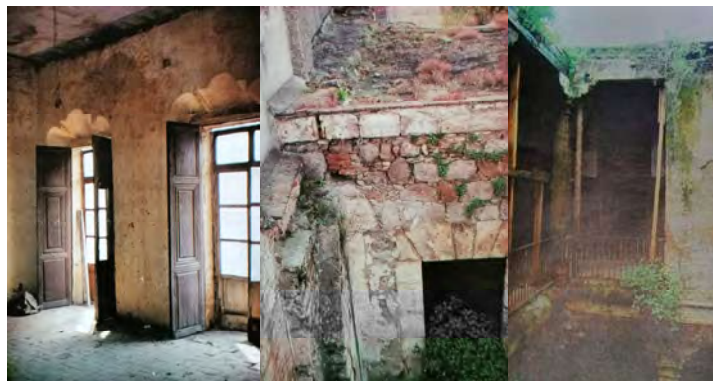
Al momento de comenzar la intervención, en octubre de 1993, se encontró que las cubiertas estaban parcialmente derrumbadas, la totalidad de la vigería de cubierta en avanzado estado de putrefacción, las plantas proliferaban y empujaban con sus profundas raíces los sillares de los muros que habían sido rejuntados con morteros de cemento que aceleraban el transporte de humedad a través de las piedras, y la pérdida progresiva de aplanados de cal con pintura decorativa.

Fig. 146 Fotografías del estado de abandono de la CAMEM antes de la intervención de la intervención en 1993. Fuente: Vargas Jaime, el monumento que volvió a nacer

La inestabilidad de la estructura, se reflejaba en severas grietas que atravesaban de lado a lado los muros, sumando a las manchas por escurrimiento y parches de cemento en los aplanados que se encontraron por inmueble. Los pilares perdieron estabilidad y resistencia por el efecto erosivo del agua y las sales que los invadían, al grado de fracturarse la piedra y desaparecer las molduras de los capiteles de pilares, las gárgolas se encontraron en el suelo, los marcos de puertas desnivelados y sardineles perdidos.

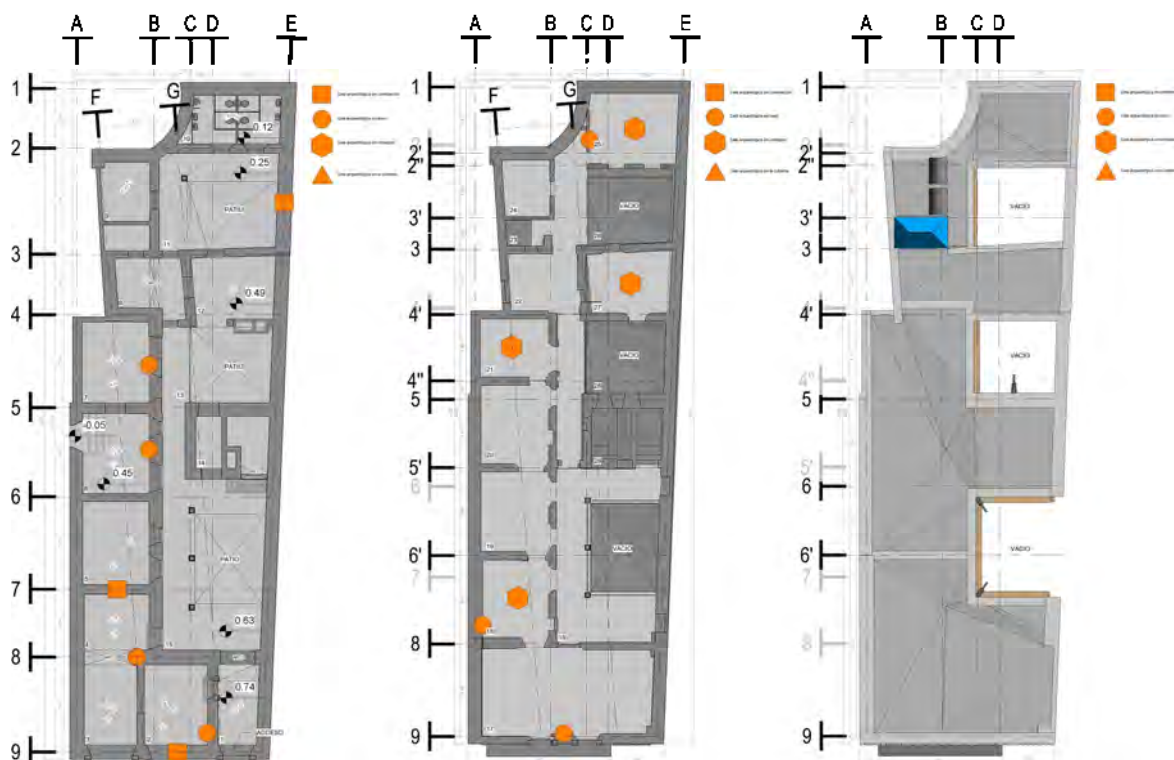
Entrepiso; Es preciso conocer con certidumbre el espesor de los entrepisos debido a que existen diferentes niveles de piso terminado en la planta alta, y se asume que en ciertas zonas se excede el grosor necesario existiendo una innecesaria carga muerta. Por lo anterior, se propone realizar calas en varios puntos señalados en la figura 149.

Fig. 149 Áreas propuestas para realizar calas arqueológicas de cimentación, muros, entrepisos y cubiertas en planta baja, planta alta y azotea. Elaboró: METR

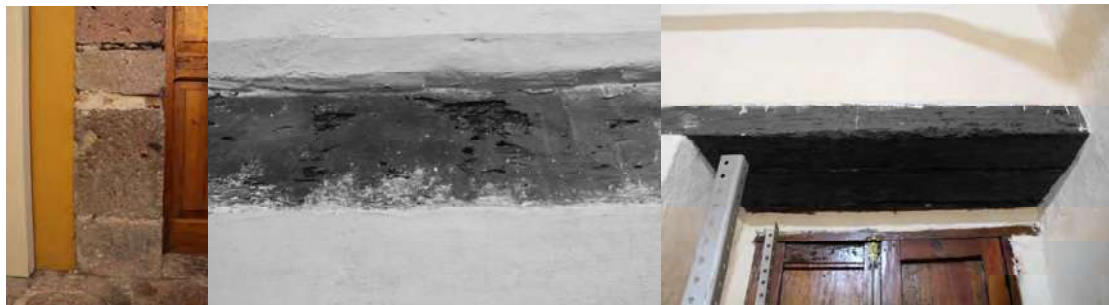
Los vanos y cerramientos, mayormente están enmarcados por jambas y platabandas doveladas de cantería labrada tanto en los espacios interiores como en los exteriores, las cuales presentan pátinas de envejecimiento por el paso del tiempo, así como estragos del intemperismo, además de alteraciones antrópicas de intervención con materialidad no compatible como el cemento. Se observa en varios casos la presencia de sales producidas por humedades capilares y organismos inferiores como insectos en la madera.

Fig. 155 Vano enmarcado con platabanda dovelada en donde se identifica exfoliación de la junta que ha sido rellenada con cemento y está generando incompatibilidad de materiales generado por un factor antrópico. En la segunda y tercera imagen se observan efectos de organismos inferiores sobre los cerramientos de madera de algunos vanos. Fuente: Fotografía tomada por RGM & METR 2021

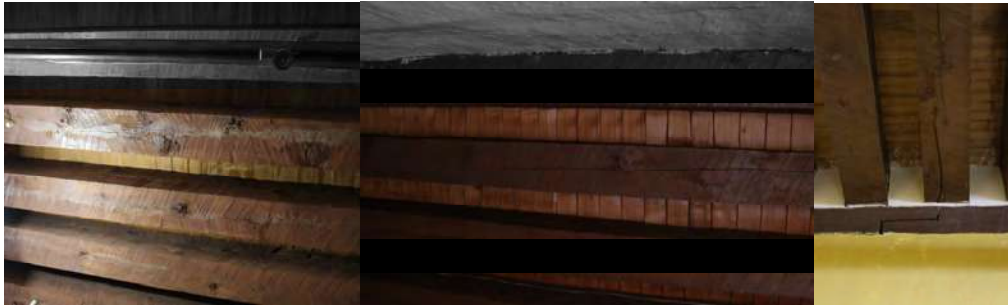
Existen espacios en el entrepiso en donde la tapa de ladrillo está quebrada, faltan piezas y tiene manchas de agentes abióticos como el agua pluvial produciendo humedad. En el área del centro de documentación y vestíbulo se encuentran vigas que presentan fisuras estructurales en su peralte y parte inferior, por exceso de carga muerta; lo que se puede

considerar como un factor antrópico ya que ahí estaba ubicada antes la biblioteca por decisiones humanas.

Fig. 159 Entrepisos y cubiertas en dónde se puede observar vigas partidas a la mitad debido al peso de carga muerta al que en algún momento fueron sujetas por agentes antrópicos. Fuente: Fotografía tomada por RGM & METR 2021

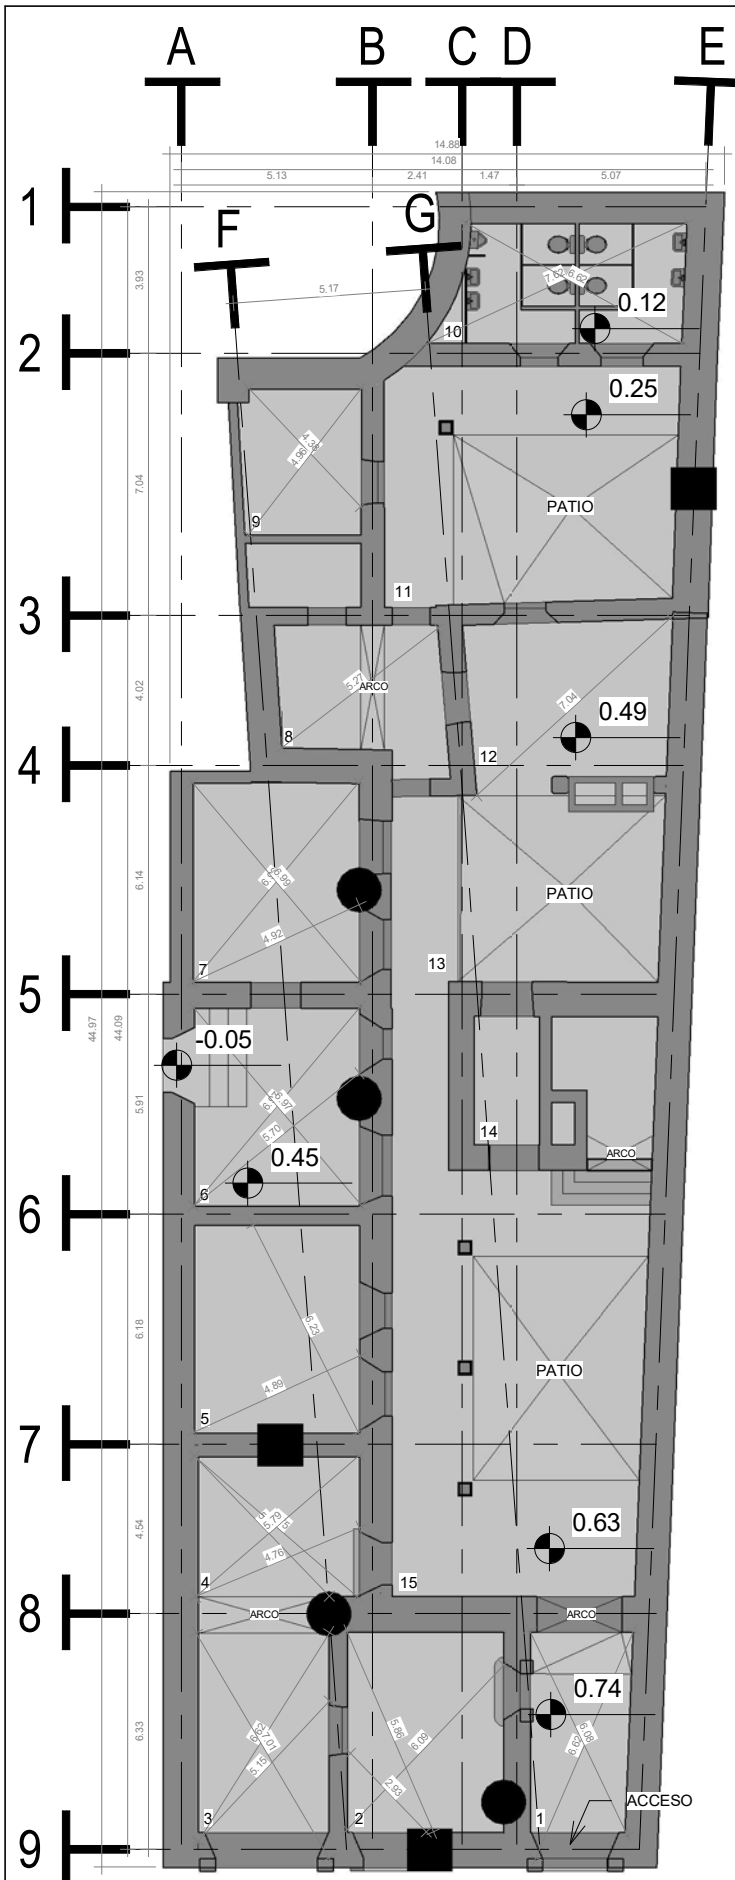
Calas arqueológicas Pb

- Cala arqueológica en cimentación
- Cala arqueológica en muro
- Cala arqueológica en entrespiso
- Cala arqueológica en la cubierta
