**Proyecto de Intervención, Adecuación y Acondicionamiento de la
Casa Anexa al Museo del Estado en Morelia, Michoacán
(Edificio de reserva técnica)**

Tesina

Casa Anexa al Museo del Estado de Michoacán

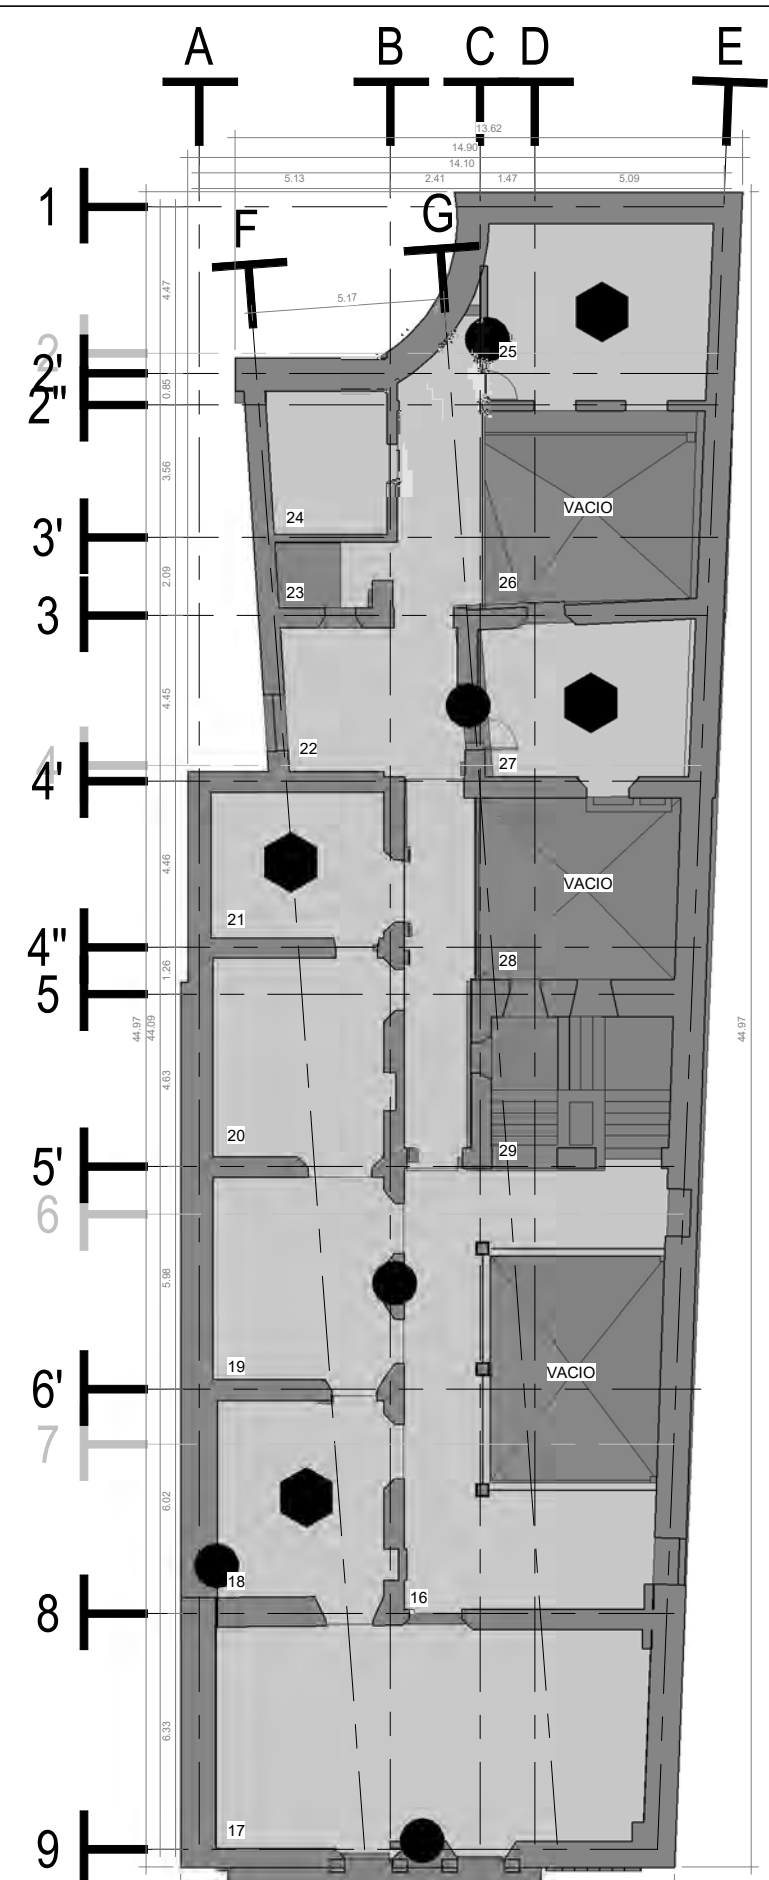
Calas arqueológicas Et

- Cala arqueológica en cimentación
- Cala arqueológica en muro
- Cala arqueológica en entrespiso
- Cala arqueológica en la cubierta

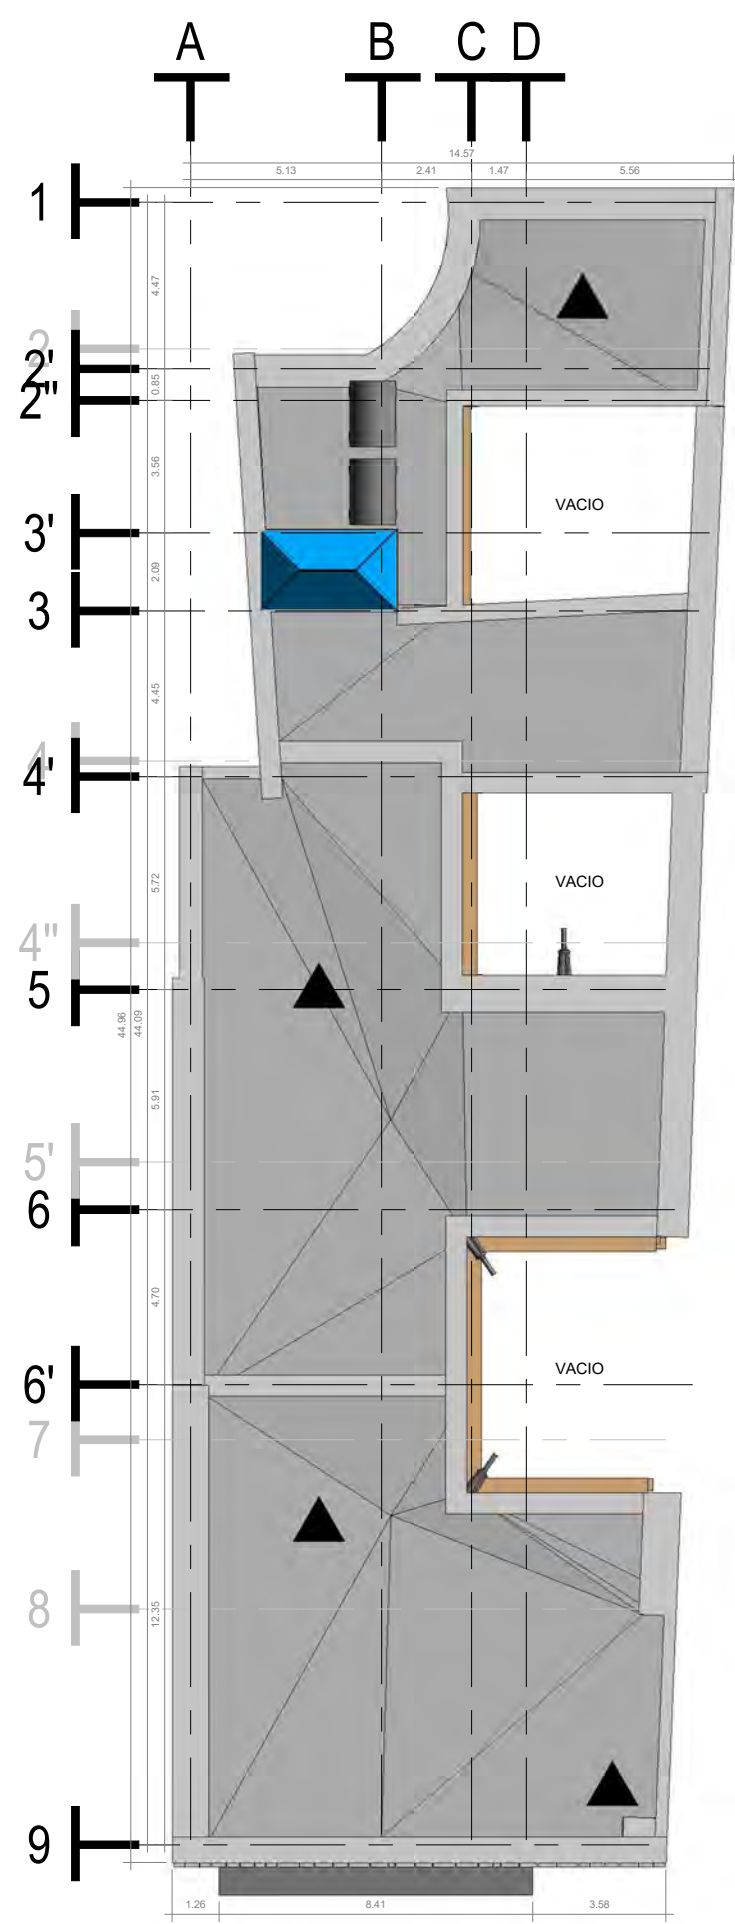
1 Calas arqueológicas Az
1: 200

- Cala arqueológica en cimentación
- Cala arqueológica en muro
- ⬡ Cala arqueológica en entresijo
- ▲ Cala arqueológica en la cubierta

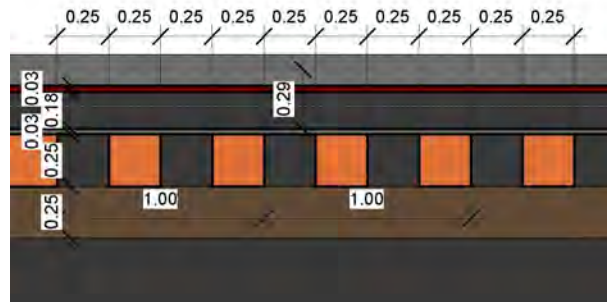
Fig. 25 Corte del sistema de cubierta de azotea. CAMEM.
 Elaboró: METR

De la figura 24 se puede apreciar que en 1 metro de ancho caben dos vigas de madera con la escuadría considerada, para las cuales utilizaremos los siguientes valores conservadores de esfuerzos permisibles:

Para el análisis de la viga se considera como su claro la longitud libre más la mitad de cada apoyo lo cual da un total de 5.23 metros. Por otro lado, la carga actuante sobre cada viga es la correspondiente a su ancho tributario que son 50 centímetros indicado en la figura 24 y 25

En este caso en la CAMEM sobre algunas de las vigas si gravitan algunos elementos estructurales o no estructurales que sufren agrietamiento producto de la deflexión de la viga (muros divisorios), por lo que utilizaremos la segunda de las expresiones anteriores:

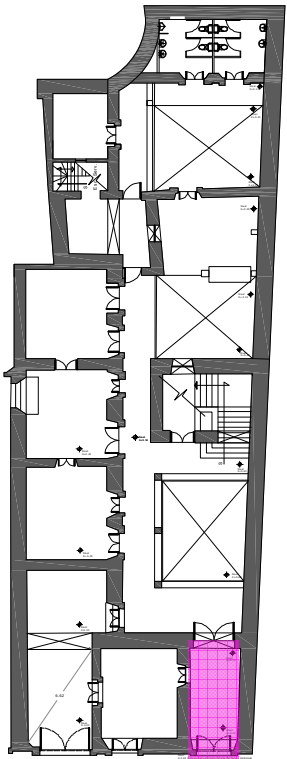
REGISTRO DE DETERIOROS					
Uso original		Zaguán		Clave de ficha PB_D_01	
Uso actual		Acceso		Clave de espacio PB_01	
Partida	Efecto	Causa	Agente	Clave_F	Croquis de localización
Pisos	Piso alterado	Deterioro	Antrópico	PBD_01-1

Piso manchado	Falta de mantenimiento	Antrópico	PBD_01-1	
	Otro				
Apoyos continuos	Disgregación de material en aplanados	Humedad	Agua	PBD_01-1	
	Desprendimiento de aplanados	Humedad	Agua	PBD_01-1	
	Otros				
Apoyos aislados					
	Otro				
Cubierta					
Instalaciones y complemento	Instalación hidráulica dañada	Deterioro por uso	Biologico		
Observaciones
