**UNIVERSIDAD MICHOACANA DE SAN NICOLÁS DE HIDALGO**

***“DISTRITO HIDROMÉTRICO PILOTO EN LA CIUDAD DE  
PÁTZCUARO PARA LA RECUPERACIÓN DE  
AGUA POTABLE”.***

**TESIS**

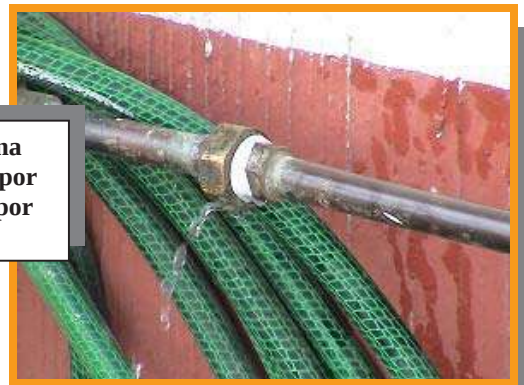
**Fuga en el cuadro de una toma domiciliar causa por falta de mantenimiento por parte de los usuarios**

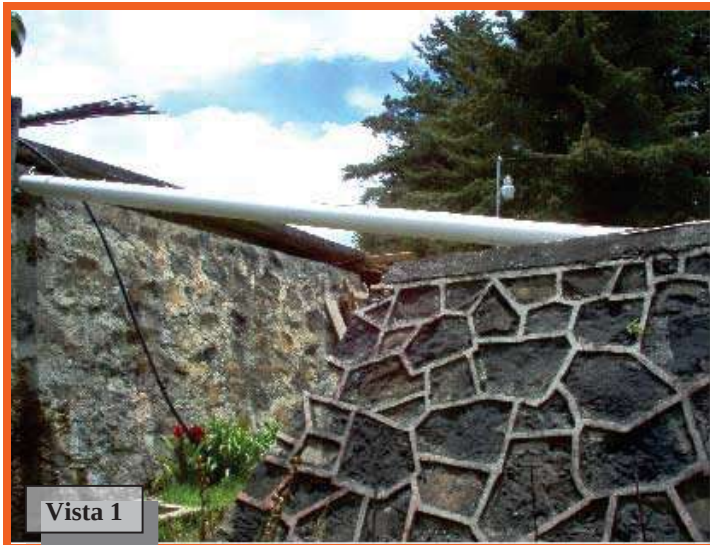
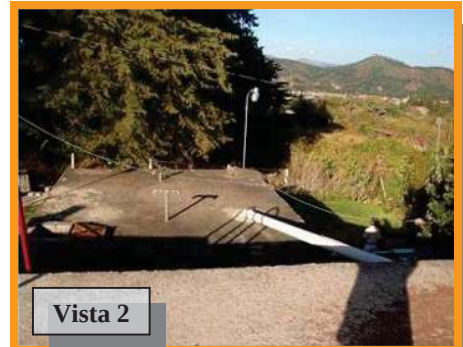
Vista 1

**Tubería de excedencias de PVC 6" que se utiliza para el llenado del tanque de menor capacidad desde el tanque de mayor capacidad**

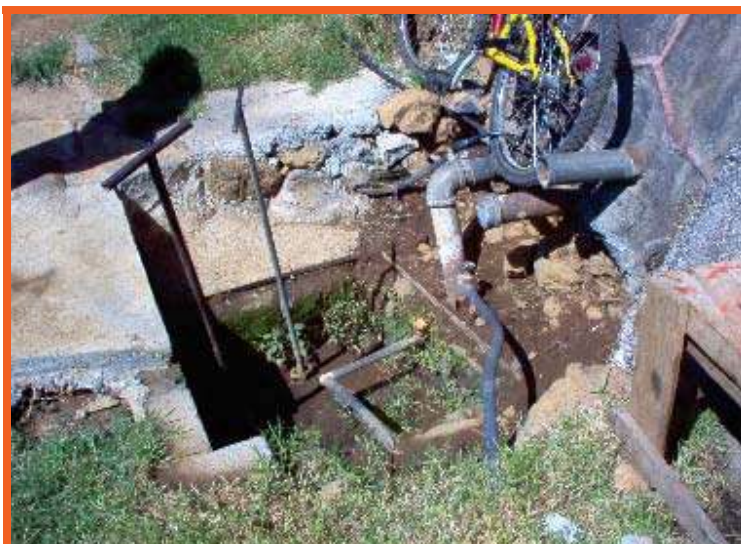
**Abastecimiento de agua al tanque chico a través de la salida que suministra la red**

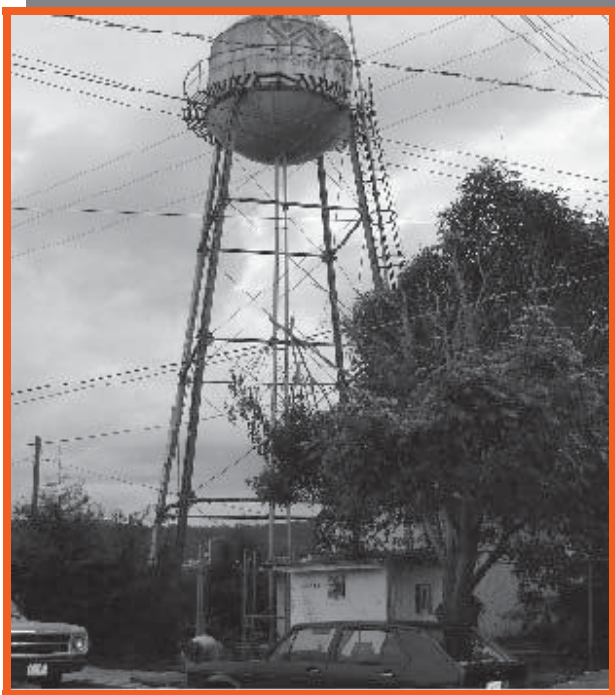
**Tanque elevado y cisterna de almacenamiento para el rebombeo que suministra de agua a la colonia Infonavit 2. Edad de 13 años con capacidad de 60m<sup>3</sup>**

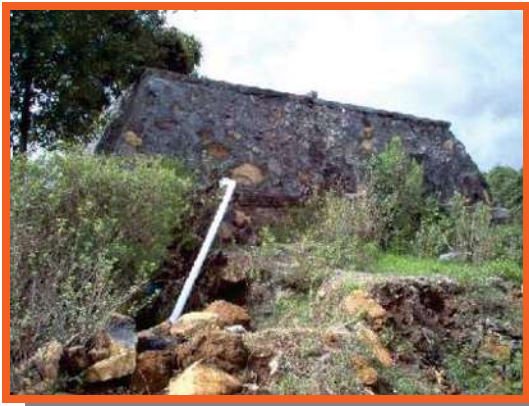
Existe un tanque mas que se ubica en la colonia Eréndira tres, pero este tanque actualmente esta sin uso, aunque esta conectado a la red de distribución, este no se utiliza debido a que no se tiene la manera de abastecerlo de agua. Este tanque lo construyeron con capital de los propios vecinos y con el apoyo del ramo33 del H.Ayuntamiento, la intención era tener un servicio de agua mas eficiente, ya que esta zona, es un extremo del distrito hidrométrico, donde la cantidad de agua así como la presión con que llega es muy poca. Cuando se construyó este tanque se tuvo la intención de que se suministrara de agua a través de un pozo que se comenzó a perforar, denominado “Potrero del Agua”, pero dicho pozo no dió agua con lo cual no se le pudo dar operación a este tanque.

Actualmente este tanque está sin uso y la comunidad vecina ha pedido que se le de operación pero dado que no se tiene la posibilidad de abastecerlo, aun no han establecido una solución para la operación de este tanque.

**Tanque sin uso en la Colonia  
Eréndira III.  
Vista 1**

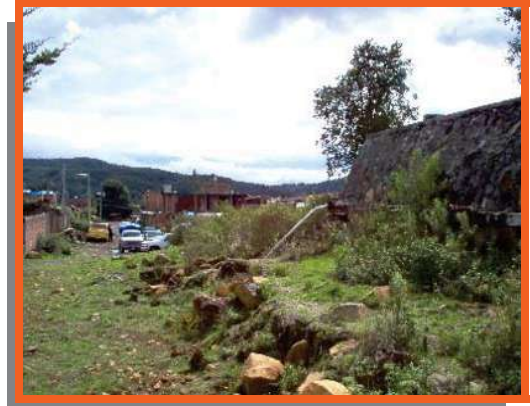
**Tanque sin uso en la Colonia  
Eréndira III.  
Vista 2**

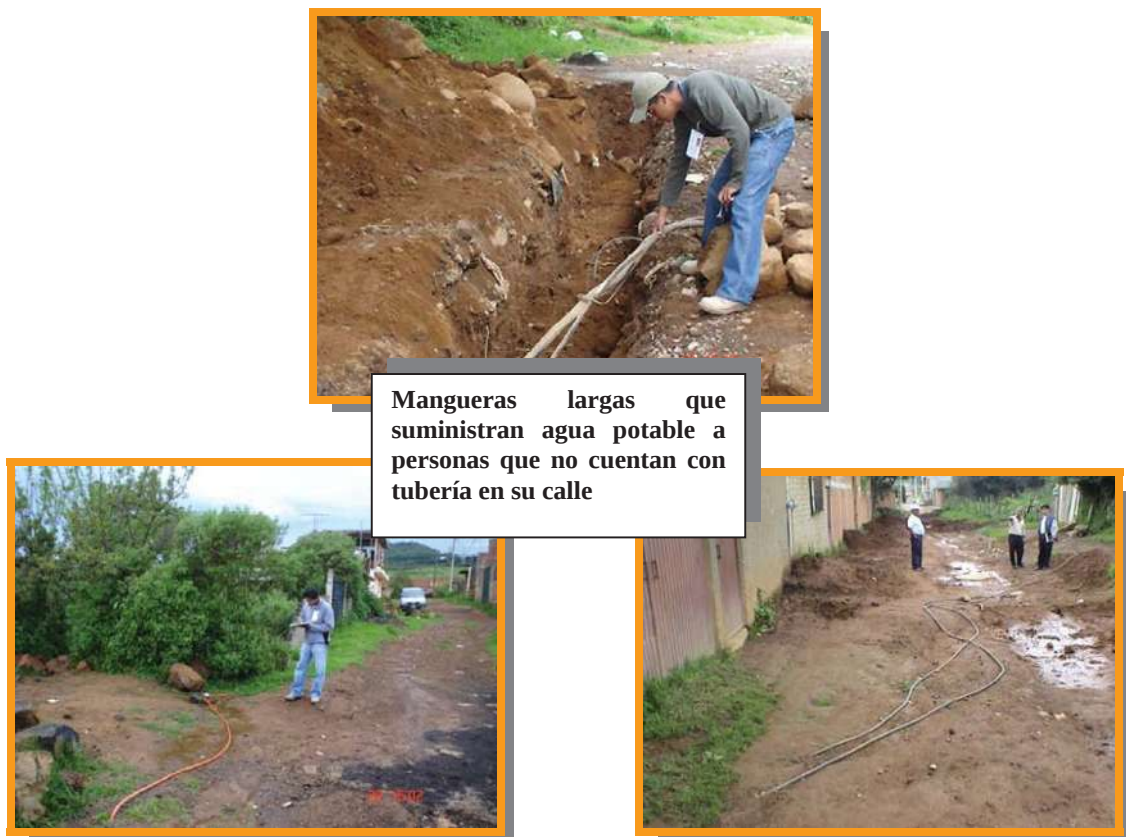
De todas las tomas visibles podemos observar que la situación de las tomas domiciliarias se encuentran en mal estado en el mejor de los casos, ya que algunos predios no cuentan siquiera con cuadro de llegada o mínimo una llave que corte el suministro del agua hacia el predio, muchos se encuentran solamente con un doblez en el extremo de la manguera que suministra de agua al

predio y cortan el suministro colocando un taponamiento de madera en el extremo de la manguera que en la mayoría de las veces este no cierra herméticamente.

Ya que muchos predios no cuentan con tubería de la red de distribución en su calle, muchas tomas de agua potable llegan a los predios a través de manguera negra que se conectan a la red de distribución desde otras calles contiguas, al ser estas mangueras muy largas y estar sujetas al constante paso de vehículos sobre la superficie que las protege, estas se perforan continuamente dando origen a otra nueva fuga.

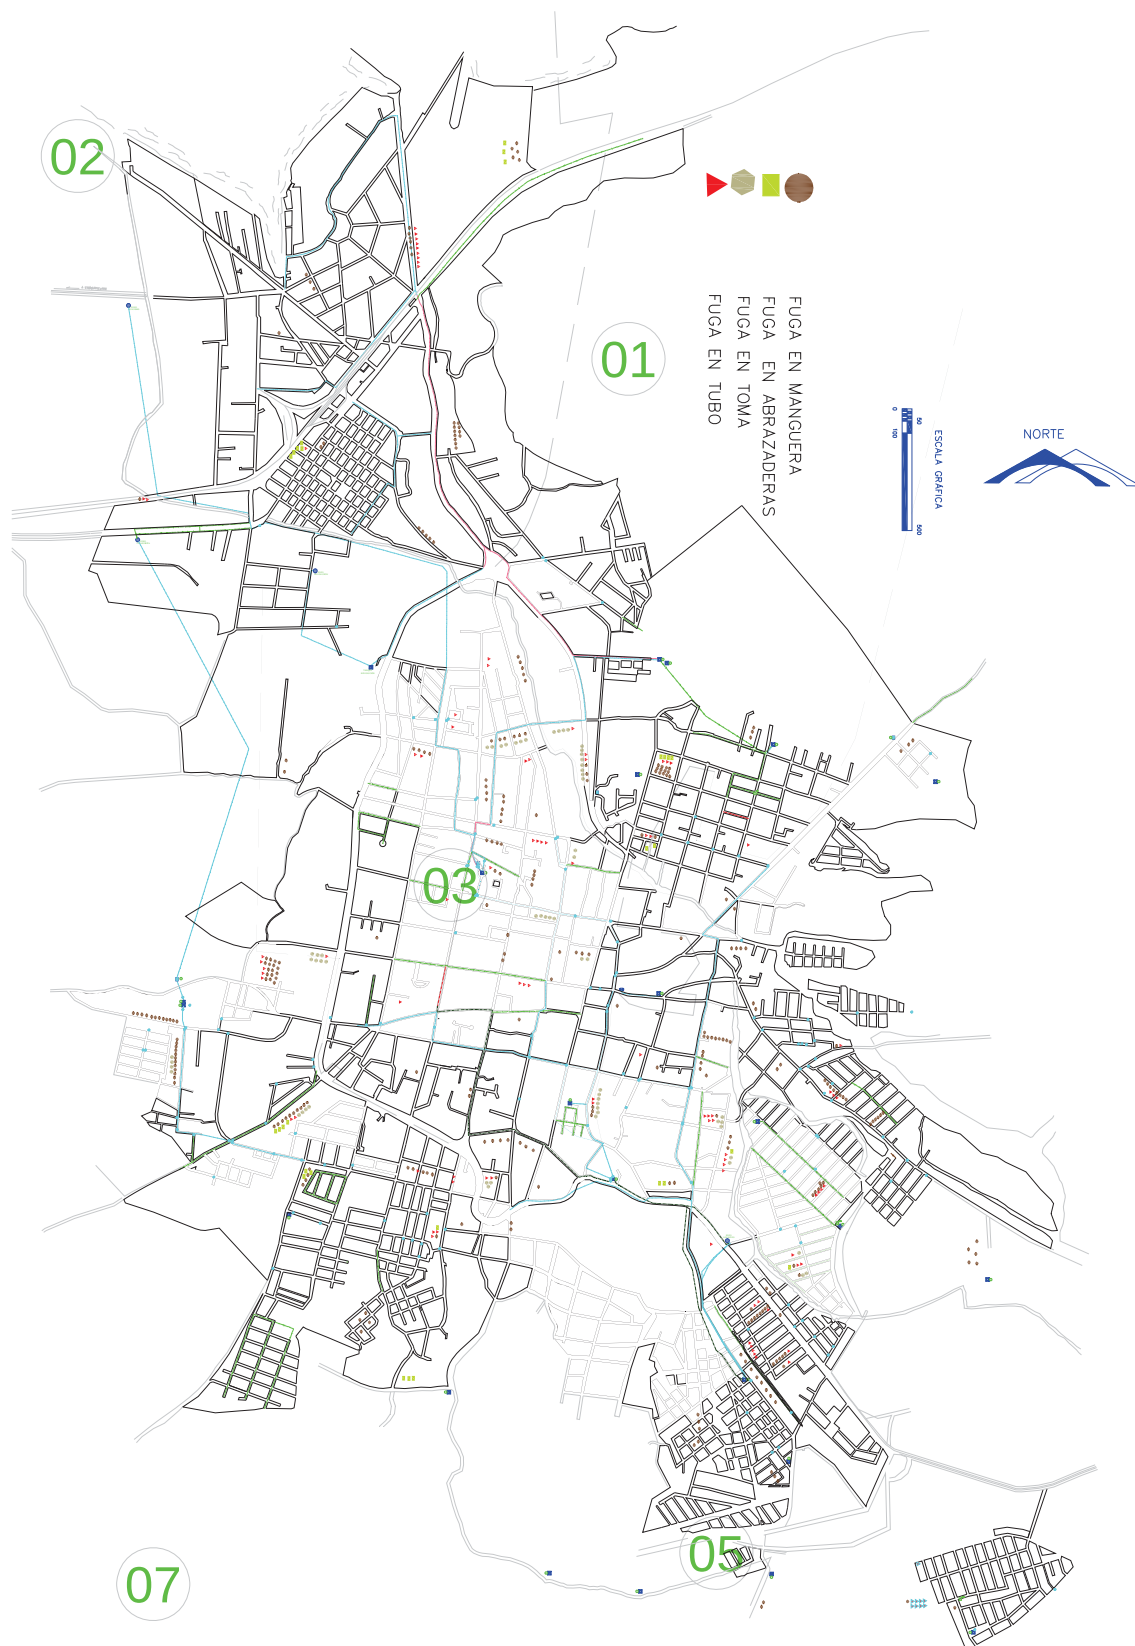
En la ciudad de Pátzcuaro se repararon en promedio mensual 71 fugas comprendidas en líneas de distribución y tomas domiciliarias en el año 2004 y 75 fugas hasta el segundo trimestre del 2005.

En la figura siguiente se muestra la localización de las fugas reparadas hasta el segundo trimestre del año 2005, así como la zona de mayor incidencia de fugas localizadas y reparadas por el OOAPAS de Pátzcuaro.

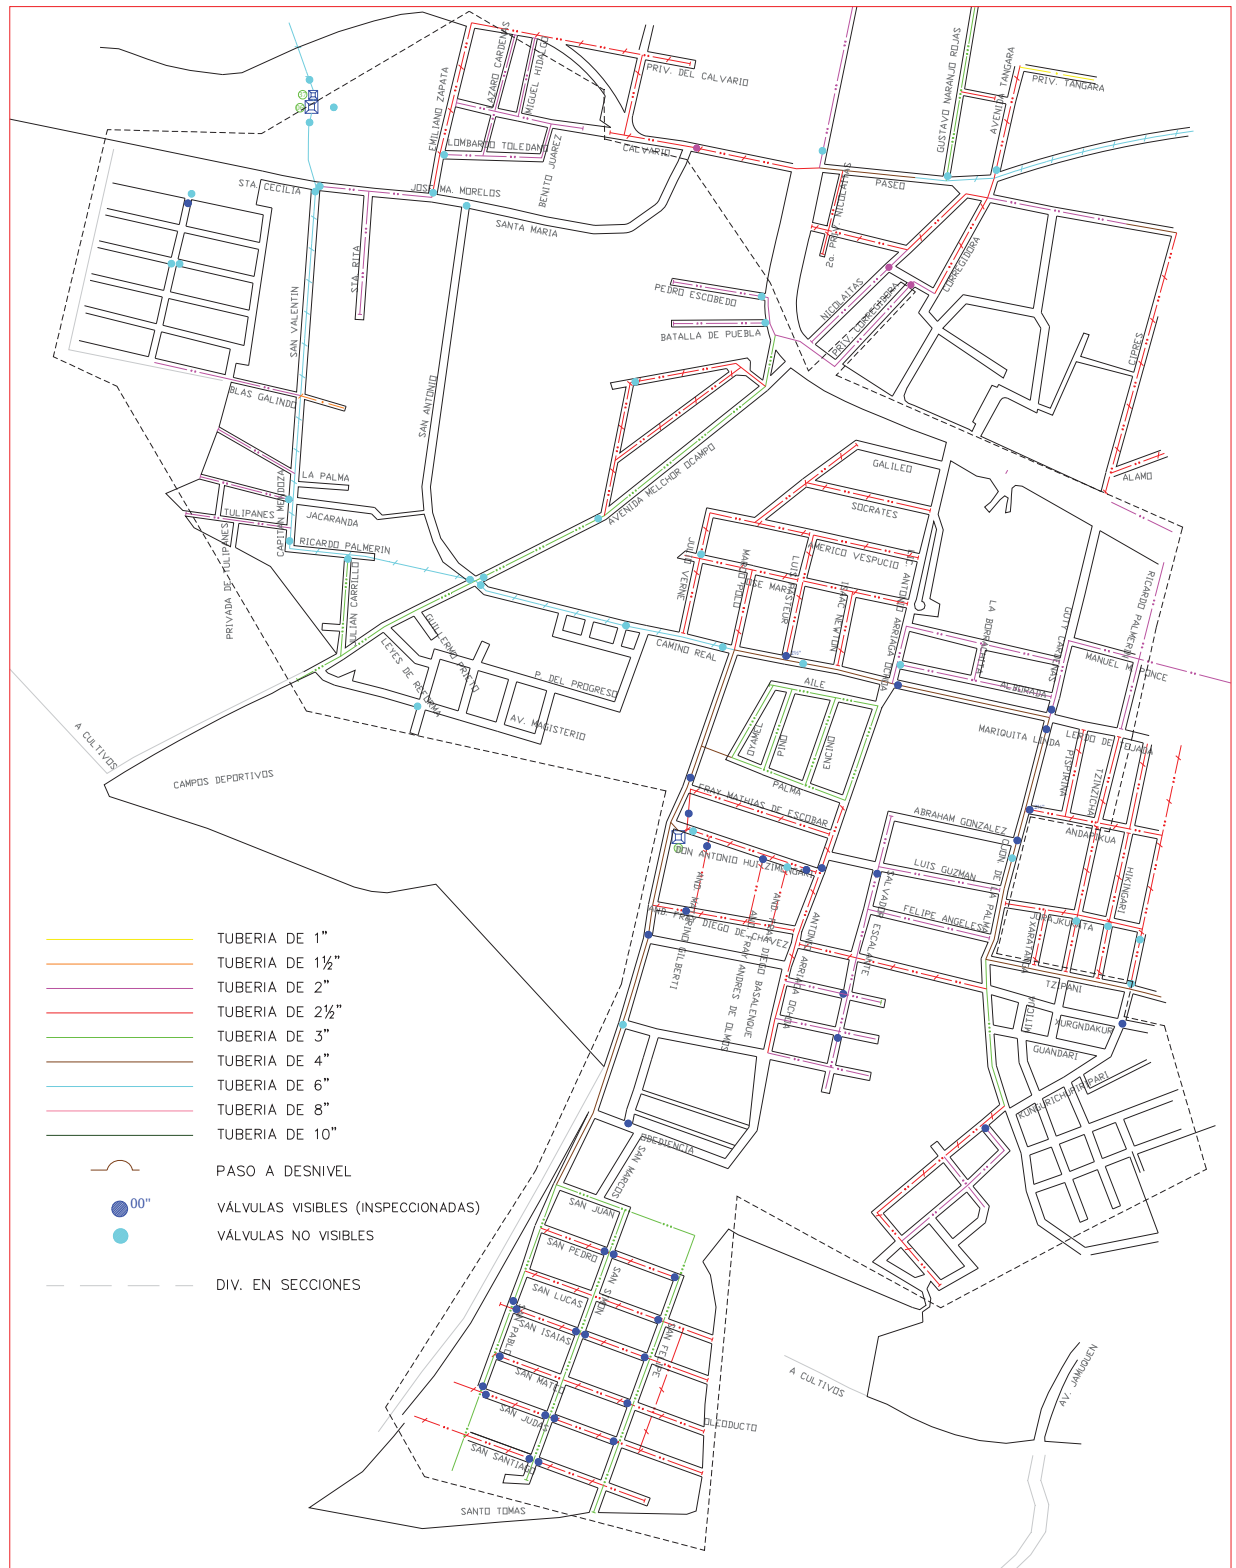
Vemos en el plano que la tubería de la zona del Distrito Hidrométrico, se comprende de tubería que varía desde 6" de diámetro hasta 2" de diámetro con material de PVC aunque se especifica que existe tramos de tubería donde el material es de asbesto-cemento, no se señala su ubicación.

La tubería principal se comprende de 6" y 3" de diámetro a la salida de cada uno de los tanques de almacenamiento y entrada de alimentación de la tubería a la infraestructura de distribución; esta línea de 6" de diámetro es una de las tuberías principales de la red de agua potable del Distrito Hidrométrico, esta se distribuye desde el tanque de almacenamiento de mayores dimensiones, atravesando un predio habitable y siguiendo por la calle de San Valentín en la colonia Lomas del Calvario, en esa misma dirección en la calle Capitán Mendoza y siguiendo hasta el final de la calle donde cambia de dirección con un codo de 90° hacia la calle privada Ricardo Palmerín en la colonia Camelinás, en esta dirección atraviesa predios habitables hasta llegar a la Av. Melchor Ocampo, donde cruza y se distribuye siguiendo por toda la calle Camino Real hasta llegar al cruce con la calle Marco Polo donde la tubería cambia de diámetro de 6" a 4" con material de PVC en dos direcciones, una sobre la calle Lerdo de Tejada y en dirección de la calle Marco Polo hasta llegar a la colonia Llanos de La Virgen, donde se distribuye con tubería de PVC 3" y PVC 2 1/2". A lo largo de todo el recorrido de la tubería principal, se observan conexiones y distribución de la red con tubería de 3, 2 1/2" y 2" de diámetro, conjuntamente en la infraestructura de distribución se marcan 74 válvulas en todo el sector del Distrito Hidrométrico.

Como podemos observar en el plano anterior, la información que se muestra carece de aspectos básicos como el material del cual se conforma cada uno de los tramos de la tubería de la red de distribución de agua potable de todo el sector, porque se sabe según información de OOAPAS de Pátzcuaro que aún existe una gran cantidad de tubería de asbesto-cemento distribuida en toda la ciudad de Pátzcuaro, así como conexiones de mangueras las cuales no se marcan en el plano anterior.

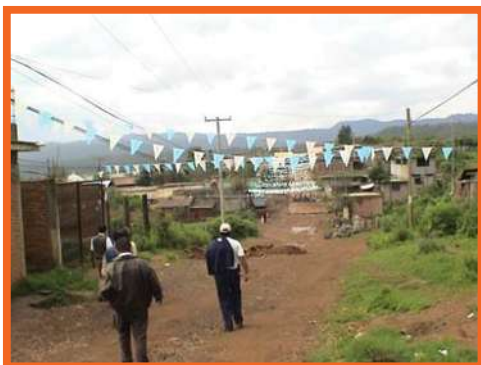
La zona que comprende el Distrito Hidrométrico Itzi-Huriata, cuenta con la mayoría de las calles sin pavimentación, algunas otras con empedrado y solo unas pocas a base de concreto hidráulico. Principalmente en las colonias Camelinas, Llanos de la Virgen, Lomas del Calvario, Jamuquén, Eréndira 4, y la gran mayoría la pavimentación es a base de empedrado, lo cual provoca que con el paso de vehículos pesados se tenga un alto riesgo de que se puedan dañar las tuberías de la infraestructura de distribución de agua potable.

Calle San Valentín, al fondo se observan avances en pavimentación a base de empedrado. Calle donde se sitúa la línea principal de 6" de diámetro

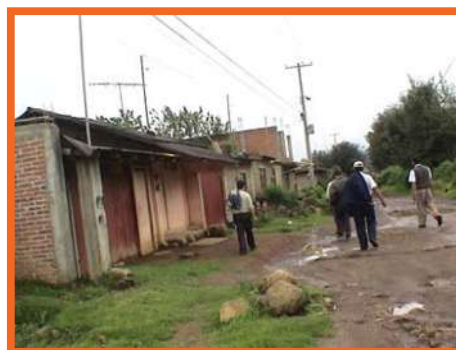
Calle Camino Real colonia las Palmas, donde cambia de diámetro la línea principal de 6" a 4" de diámetro

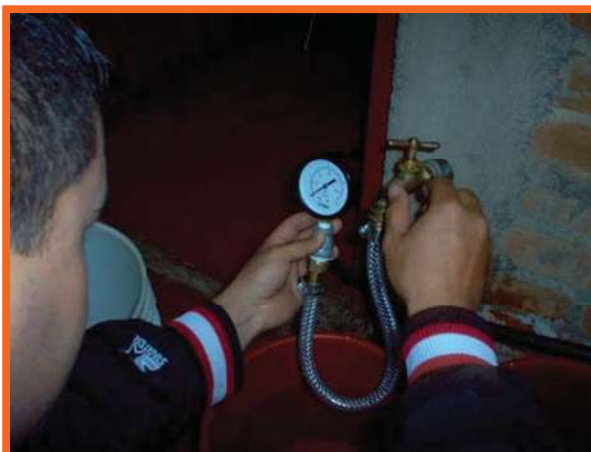
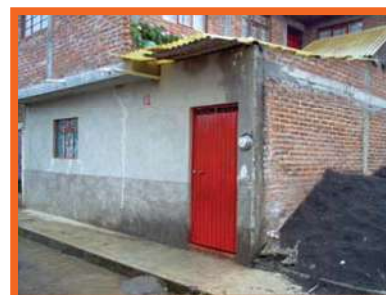
Toma de presiones en la calle Kurendakua en la colonia Erendira 1, donde se observa que la presión es baja

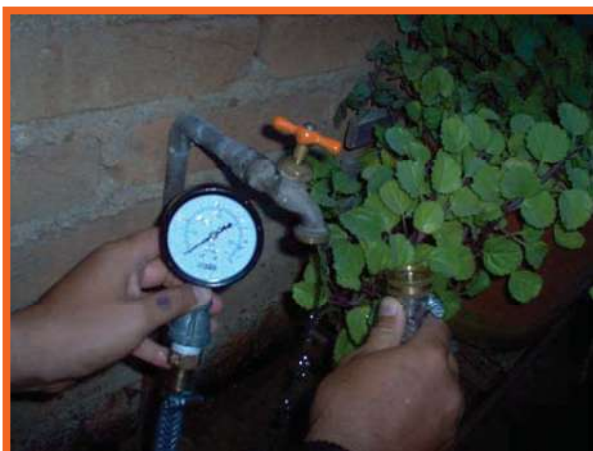
Toma de presión en una toma domiciliaria con lecturas bajas

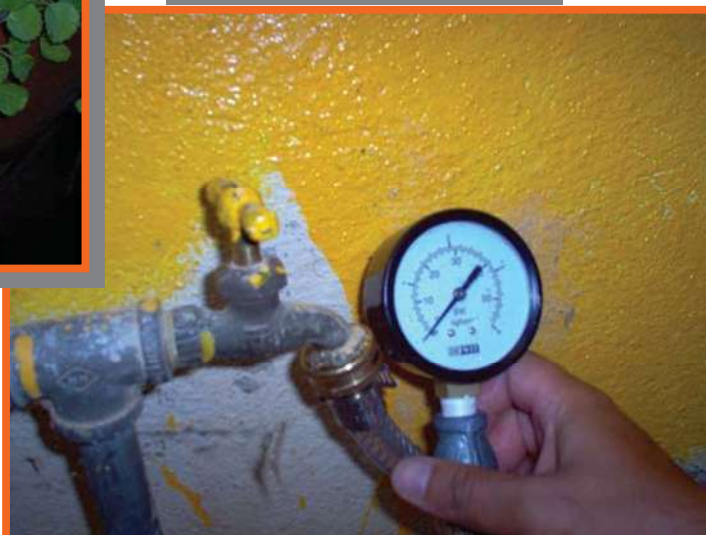
Toma de presión en una toma domiciliaria donde el manómetro no alcanza a registrar la lectura a consecuencia de la baja presión con que llega el agua.

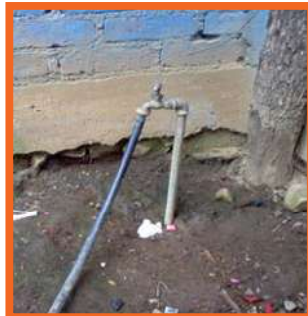
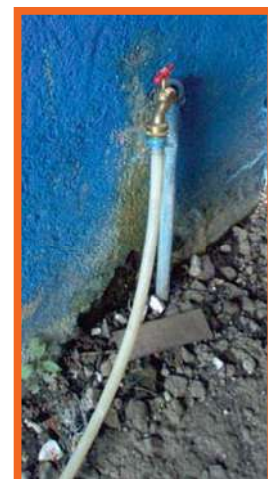
**Tipo de tomas domiciliaria de agua potable que predomina en la zona del Distrito Hidrométrico.**

Aunque existen tomas en buen estado, la gran mayoría las podemos clasificar como deficientes, ya que muchas de ellas presentan fugas, algunas otras no funcionan sus llaves o no cierran herméticamente, algunas otras se encuentran con reparaciones deficientes, incluso se encontró con tomas enterradas en el suelo en las cuales se tuvo que excavar para poder ubicarlas.

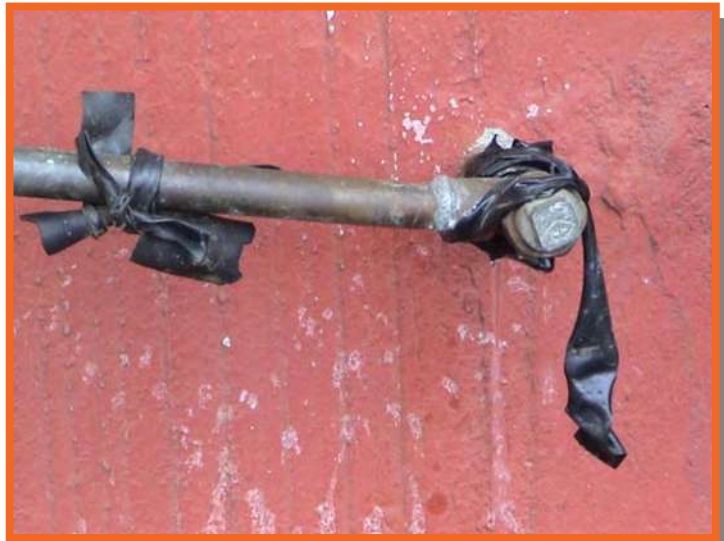
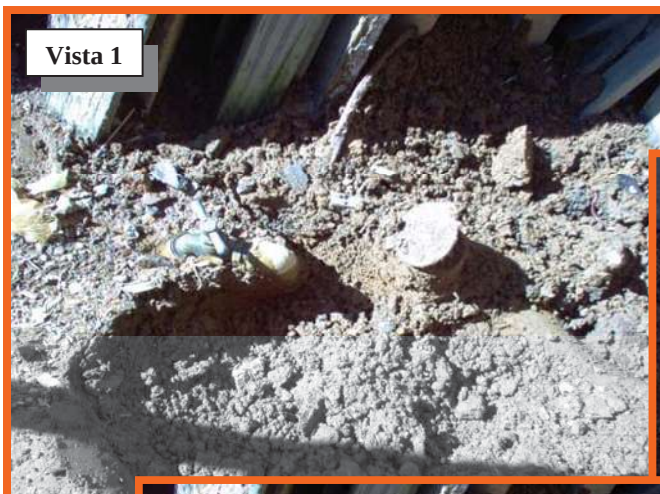
**Vista 1**

**Toma domiciliaria enterrada entre el lodo con medidor sin funcionamiento**

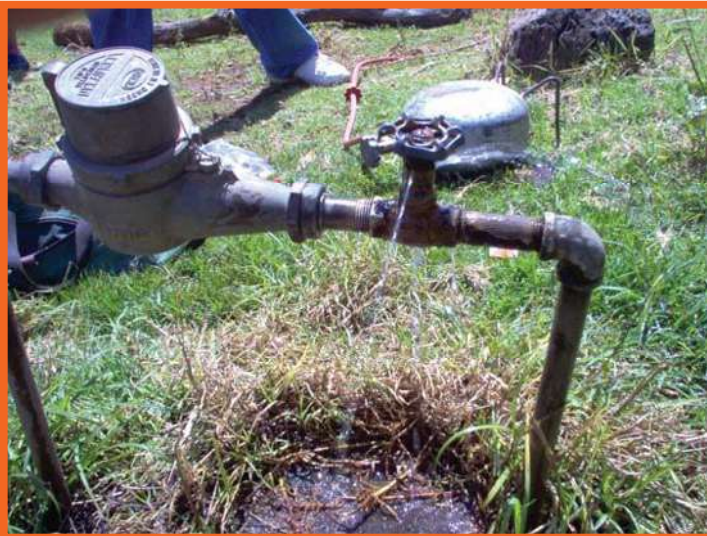
En toda la zona del Distrito Hidrométrico solo existe una pequeña cantidad de tomas domiciliarias que cuentan con micro medidor de agua potable, solamente 104 predios cuentan con ellos, de los cuales ninguno funciona; el 95 % aproximadamente de estos medidores son de la marca CICASA aproximadamente del año 1990, que a la fecha cumplen con una edad de 15 años, y que según especificaciones de los fabricantes el micro medidor CICASA tiene una vida útil de 5 años.

**Medidor CICASA existente en la mayoría de las tomas que cuentan con el; ningún micro medidor funciona.**

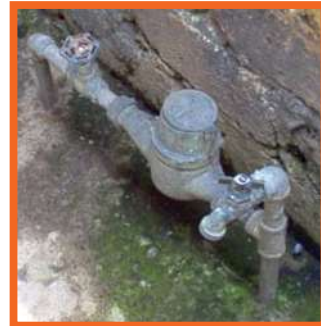
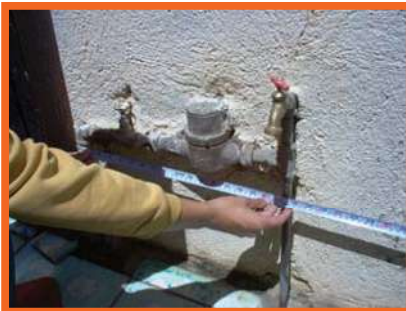
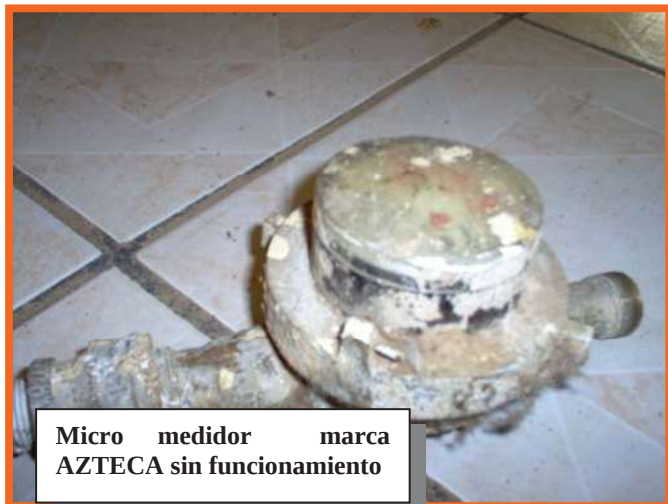
**Micro medidor marca AZTECA sin funcionamiento**

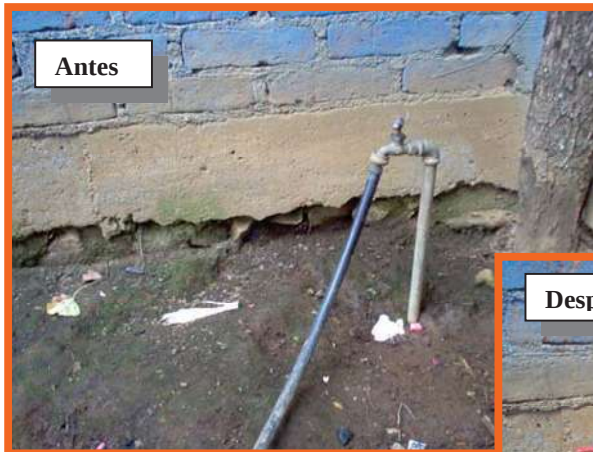
Vista de una toma domiciliaria actual y de las mas comunes en la zona del Distrito Hidrométrico.

A continuación podemos ver como se veía una toma domiciliaria antes y después de la colocación de un micro medidor. La colocación del micro medidor, conllevó la colocación de una válvula expulsora de aire, así como la colocación de una llave de globo o de paso y la llave nariz nueva, conjuntamente con tubería de cobre nueva.

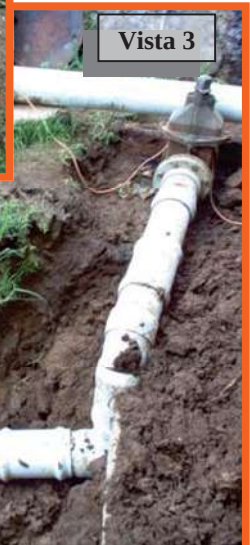
Vista 3

Instalación del macro medidor de 6" de diámetro en la salida de alimentación de la infraestructura de distribución del tanque de mayores dimensiones.

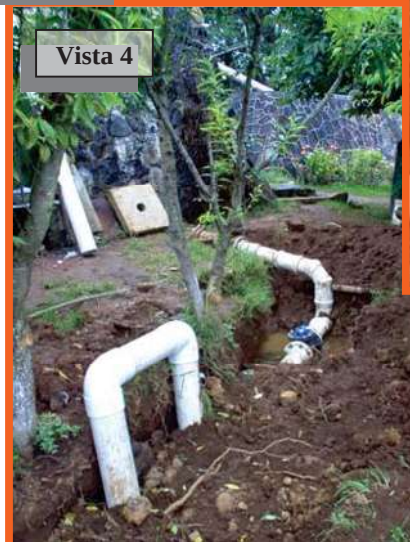
Vista 4

Conformación del Sifón para que el macro medidor trabaje bajo condiciones de ahogamiento para su buen funcionamiento.

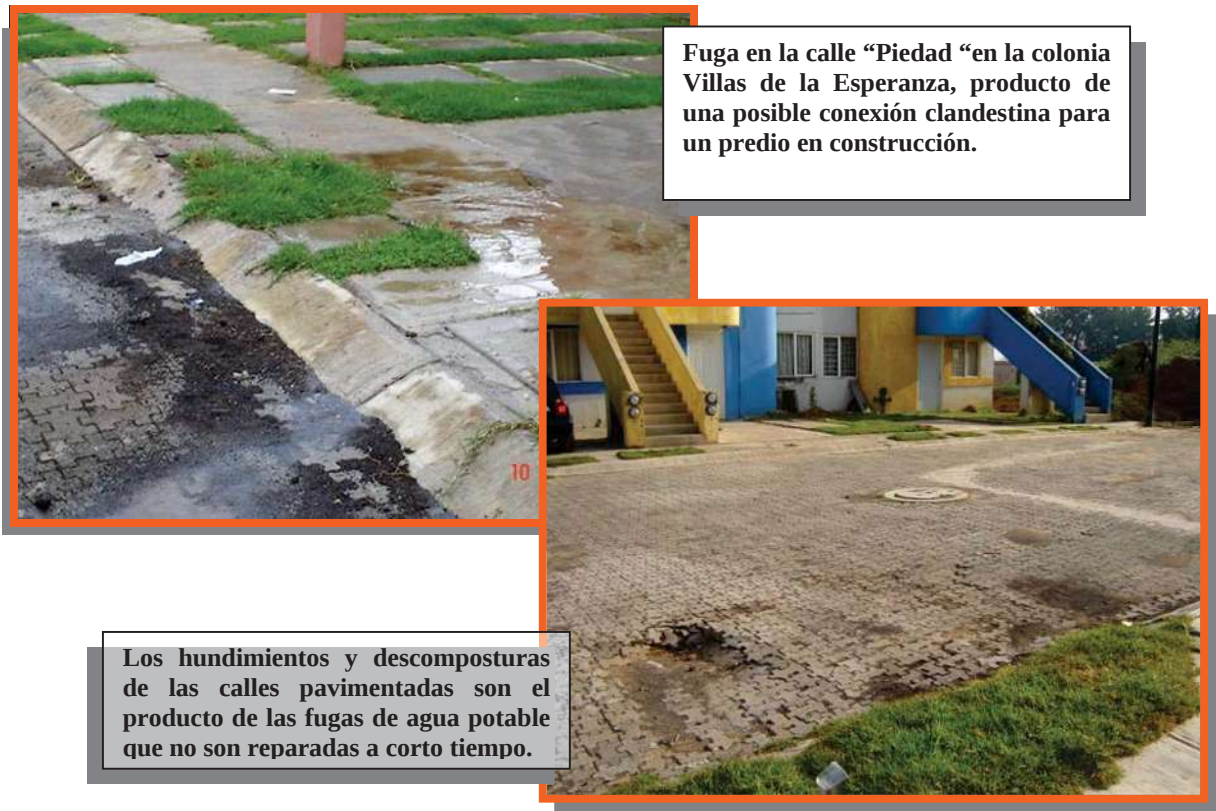
Revisando por calle por calle, se observaron fugas que afloraban provenientes de la red de distribución. Muchas de las fugas visible fueron ignoradas por el OOAPAS Pátzcuaro, como ejemplo la fuga de la calle “Piedad” frente al nro. 17 en la colonia “Villas de la Esperanza” donde

se percibe un hundimiento en la calle debido a la fuga que permaneció por demasiado tiempo y que al no ver ninguna solución por parte del organismo operador, el propio usuario reparó la fuga.

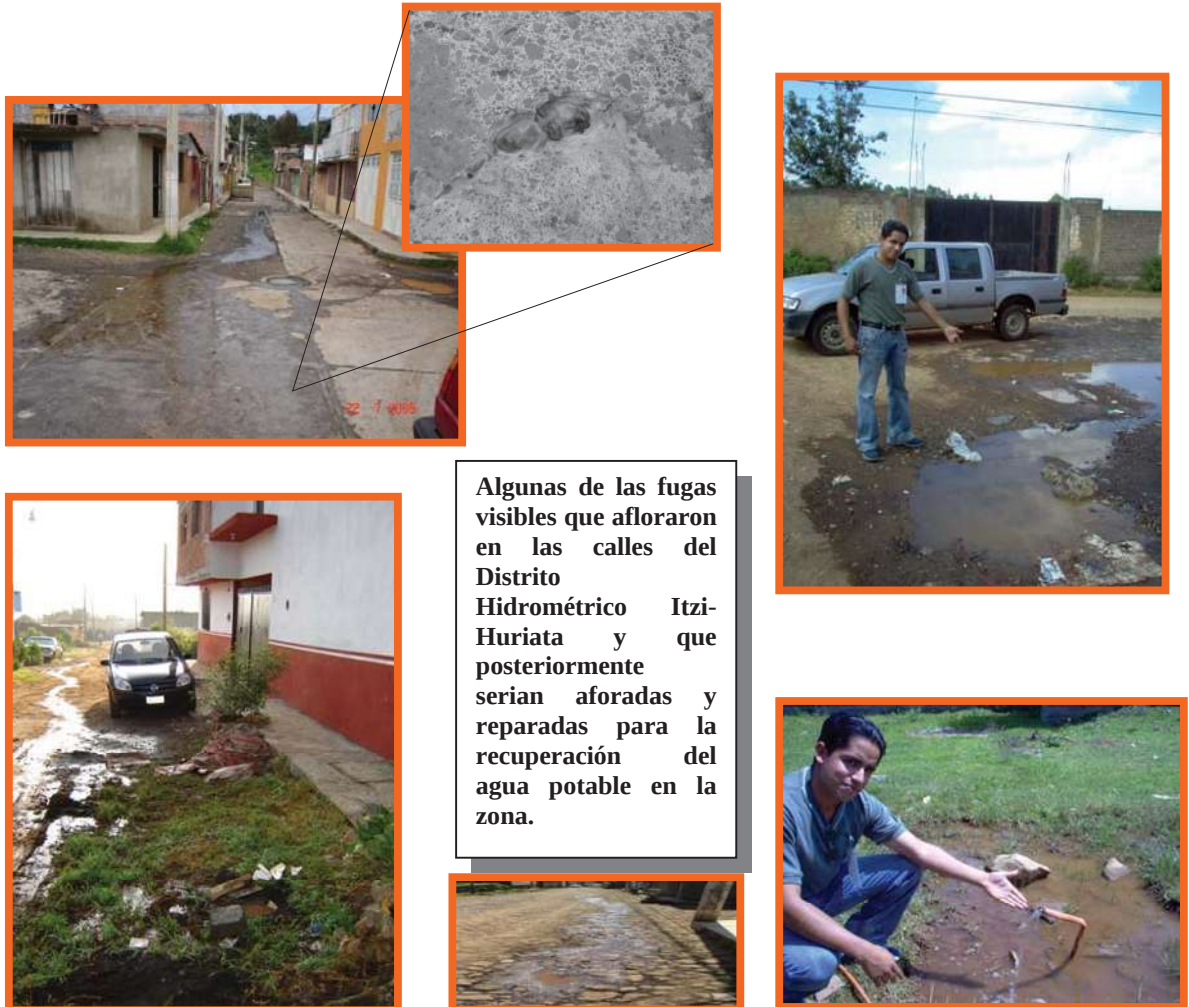
Cabe mencionar que algunas de estas fugas solamente eran visibles en el lapso de tiempo que se les suministraba agua potable a la zona que les tocaba de acuerdo al horario establecido con el tandeo implementado en el distrito Hidrométrico Itzi-Huriata. También debemos mencionar que otras fugas si permanecieron constantemente tirando el liquido sin parar la mayor parte del

tiempo, ya que algunas de estas se encontraban en la línea principal que distribuye al Distrito Hidrométrico como ejemplo en la calle “San Valentín” esquina con “Ricardo Palmerín”.

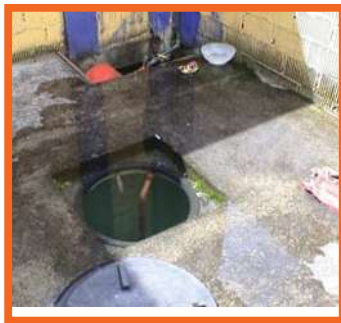
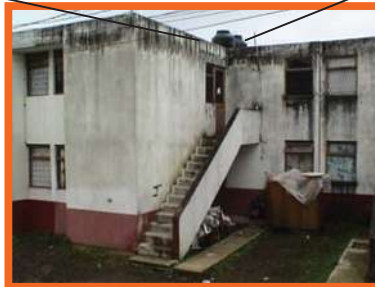
**Tipo de fugas por desperdicios frecuentes en predios deshabitados y con sus conexiones de agua potable intradomiciliarias en mal estado.**

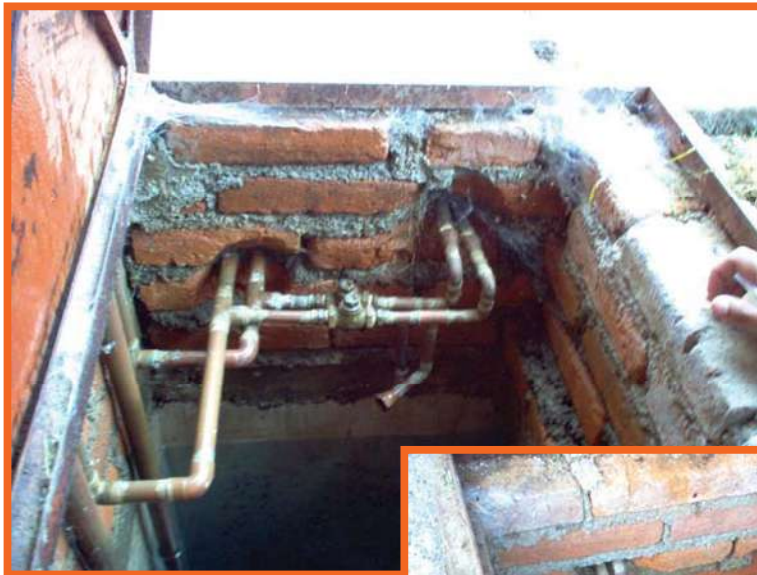
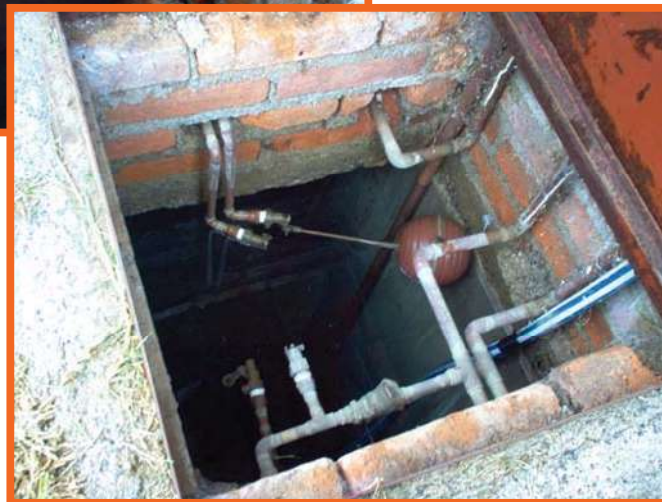
Podemos ver claramente la situación en la que se encuentran estas cisternas donde prácticamente se desperdicia una gran cantidad de agua potable, y que se resolvería al instalar flotadores en ellas, pero al no haber un cobro por volumen, los usuarios no lo toman en cuenta (mala cultura del agua).

**Cisternas sin flotadores, uno de los principales desperdicios de agua potable en el Distrito Hidrométrico Itzi - Huriata**

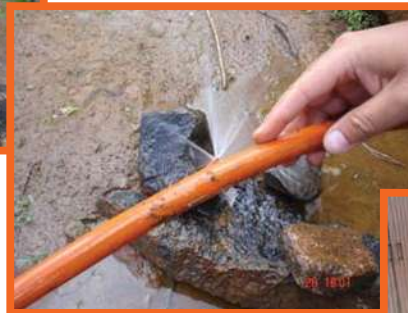
**Fugas frecuentes en mangueras largas que son utilizadas para el abastecimiento de predios lejanos o que en su calle no cuentan con infraestructura de distribución de agua potable (tubería principal)**

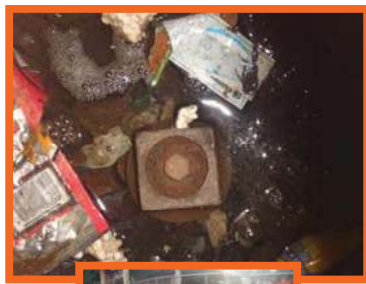
En las válvulas de seccionamiento se detectaron visiblemente la presencia de fugas y azolve, Como ya mencionamos todas las válvulas están sujetas a una estricta operación y manipulación diariamente ya que el suministro de agua potable en toda la zona es a base de tandeos, por lo que en algunas de las válvulas podemos observar el deterioro de estas ya que se puede apreciar claramente la presencia de fugas.

Fugas en válvulas de seccionamiento, causada por falta de mantenimiento en las mismas y excesiva manipulación.

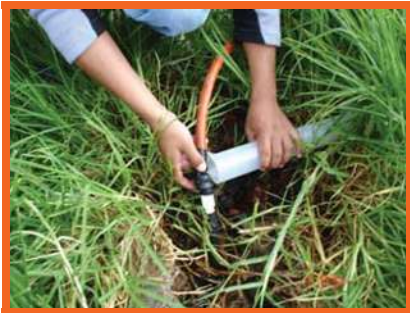
Aforo de una fuga visible empleando una probeta graduada y un cronometro

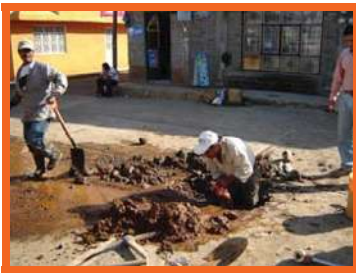
Trabajo de reparación de una fuga en la calle Kungurikua. Gasto aforado = 0.40lts/seg

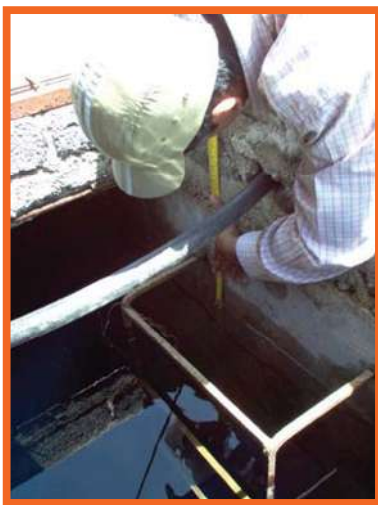
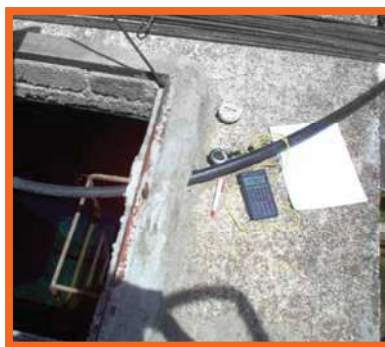
Trabajos de aforo del gasto de las fugas en los tanques de regularización del Calvario

De los registros del aforo se observo que el tanque de mayores dimensiones perdió 2,8475 litros en 1 hora y 58 minutos lo que en promedio se tiene que se pierden por fugas diariamente 24 litros por minuto o bien aproximadamente 0.5 litros por segundo y que si hablamos de que el tanque esta funcionando las 24 horas del día, entonces se están desperdiciando diariamente 34.8 m<sup>3</sup> por día.

Lo más recomendable seria impermeabilizar los tanques, pero sabemos que esto implica recursos económicos. Debido a que las fugas más relevantes en los tanques del Calvario se encuentran en los primeros 0.40m de la parte superior de las paredes, es recomendable mantener el nivel del tanque a no más de 2.50m de tirante de agua evadiendo así las fugas relevantes. Esta solución repercutiría en el recuperación de agua, así como en un incremento de trabajo para el operador, ya que tendría que cuidar el nivel de los tanques para que no llegue el nivel de agua a las fugas relevantes.

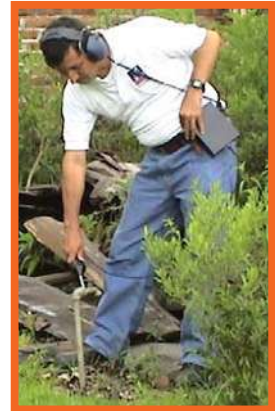
**Detección de fugas en tomas domiciliarias con GEÓFONO**

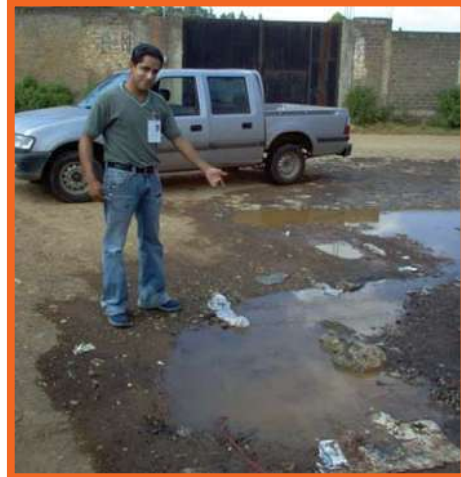
**AFLORAMIENTO DE UNA FUGA;  
CALLE MELCOR OCAMPO**

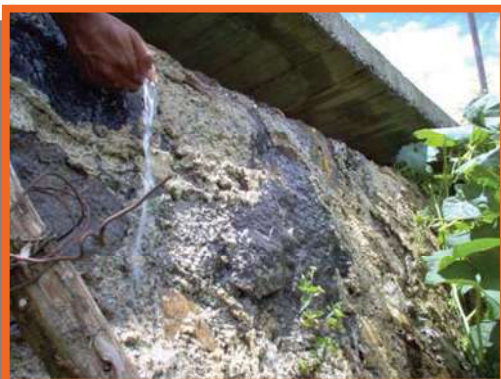
**FUGAS EN TANQUES**

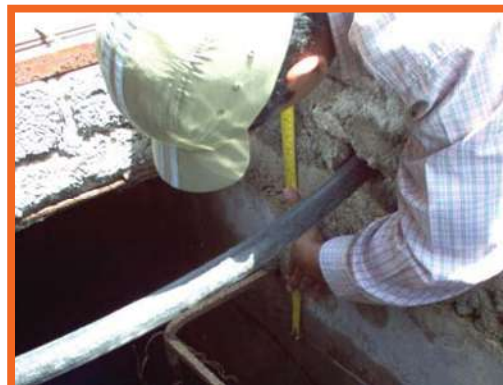
**AFORO DE FUGAS EN TANQUES**
