**UNIVERSIDAD MICHOACANA DE SAN
NICOLAS DE HIDALGO**
FACULTAD DE INGENIERÍA CIVIL

**“ANÁLISIS DEL ESTADO ACTUAL DEL
SISTEMA DE AGUA POTABLE DE LA
POBLACIÓN DE NUEVO SAN JUAN
PARANGARICUTIRO Y ALTERNATIVAS DE
SOLUCIÓN”**

TESIS PROFESIONAL

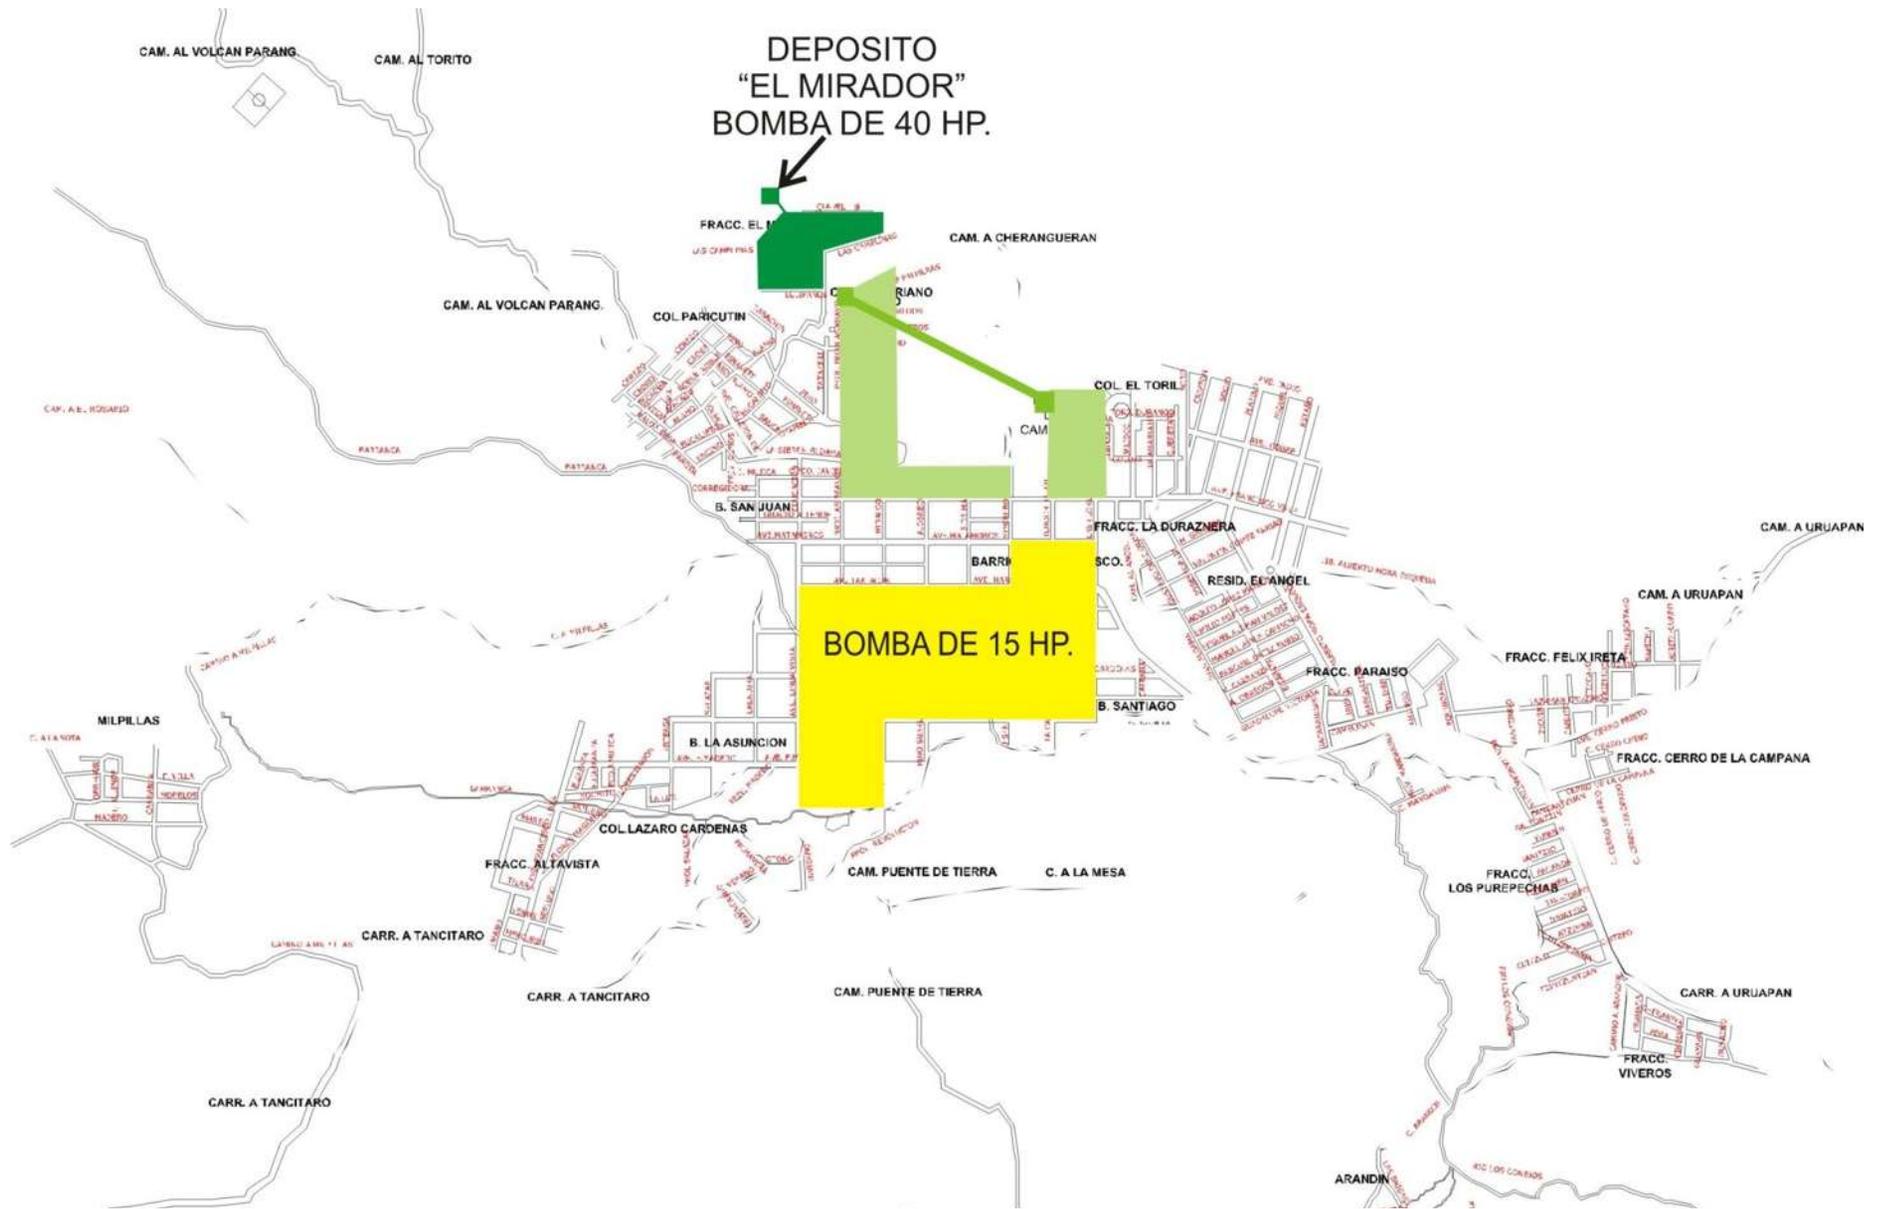
BOMBA SUMERGIBLE # 8	40.0 HP.	DEPOSITO “BACHILLERES” Y “MIRADOR”

Cobertura de servicios del Tanque “El Mirador”-“Bachilleres”, alimentado con un equipo de bombeo de 40 HP, Así como el bombeo directo a la red por una bomba de 15 HP

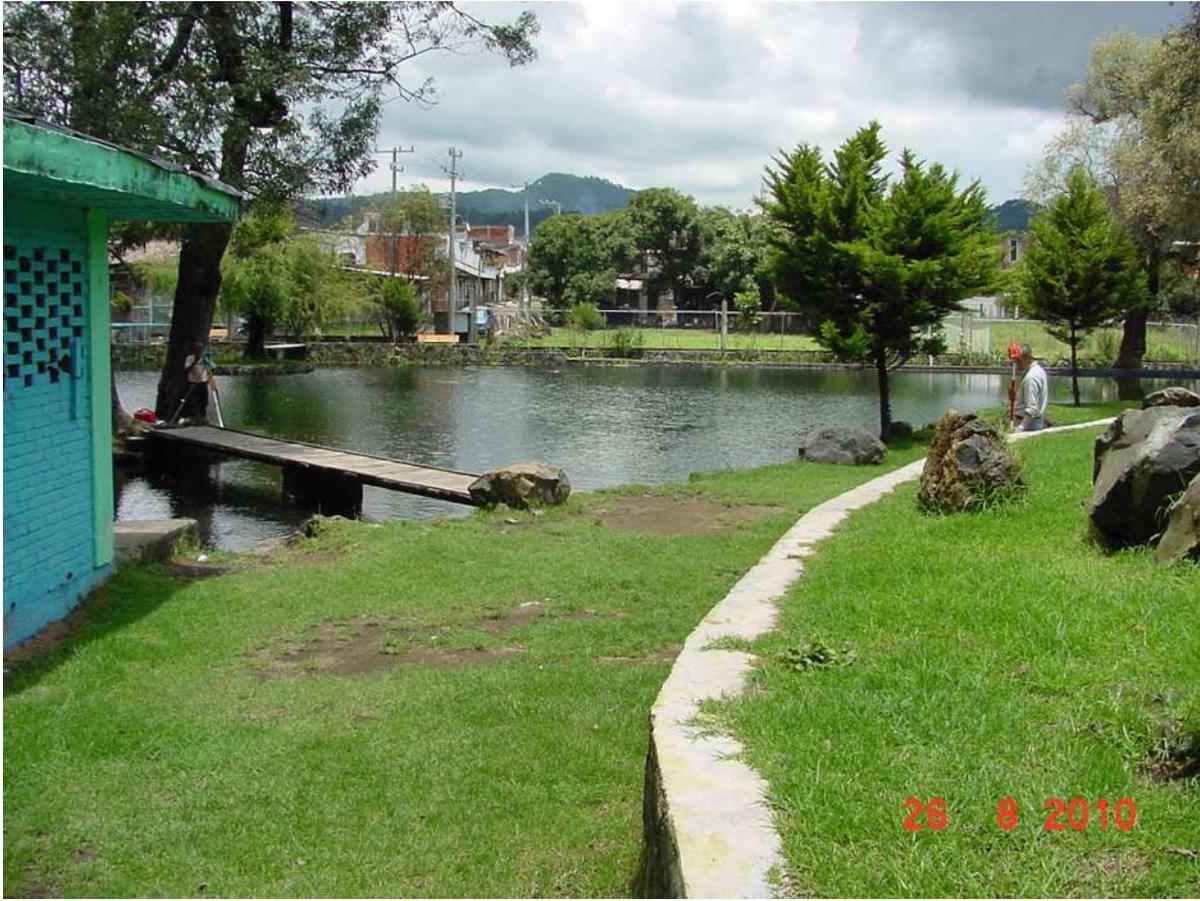
Figura 4.1.1. Manantial “Los Conejos” o “El Lago”

Fuentes de abastecimiento: Manantial “Los conejos” o “El lago Ahuanintzaro” figura 4.1.1, manantial “El papalote” figura 3.5.2, y un pozo profundo particular en el fraccionamiento “La duraznera”, que no tiene uso dado que no se cuenta con título de concesión.

El manantial “Los conejos” o “El lago”, tiene una estación de bombeo con 4 equipos de bombeo que alimentan a diferentes tanques, a continuación se hace una descripción breve de cada uno de estos equipos.

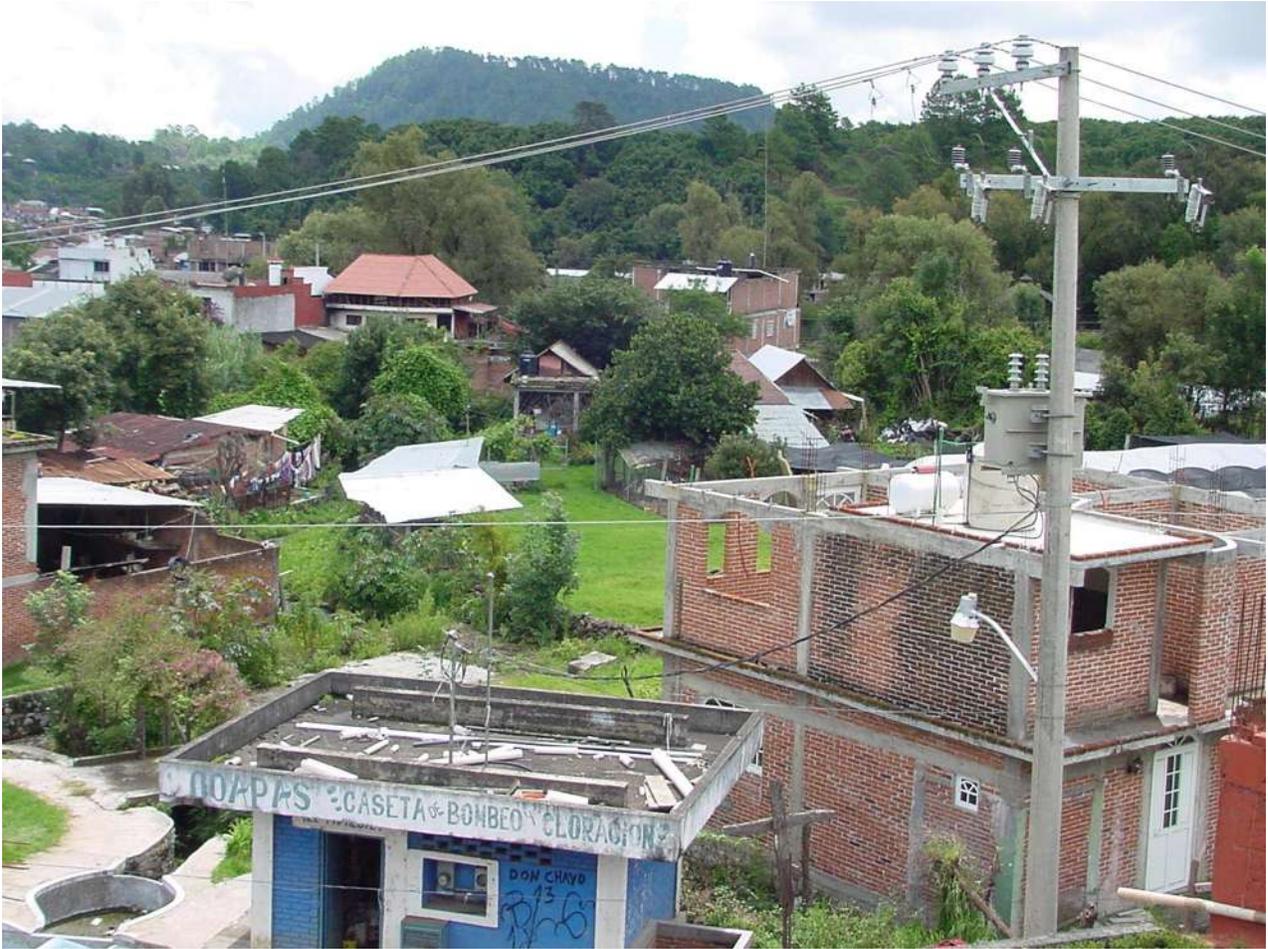
Figura 4.1.2. Manantial “El papalote”

El manantial “El papalote” tiene una estación de bombeo con 4 equipos de bombeo que alimentan a diferentes tanques y zonas de la red de agua potable, a continuación se hace una descripción breve de cada uno de estos equipos.

- Bomba de 15 HP vertical y abastece a tanque “Las rosas”
- Bomba de 15 HP es sumergible y abastece directamente a la red de distribución
- Bomba de 7.5 HP, es sumergible y abastece directamente a la red de distribución
- Bomba de 2 HP, vertical y abastece al auditorio

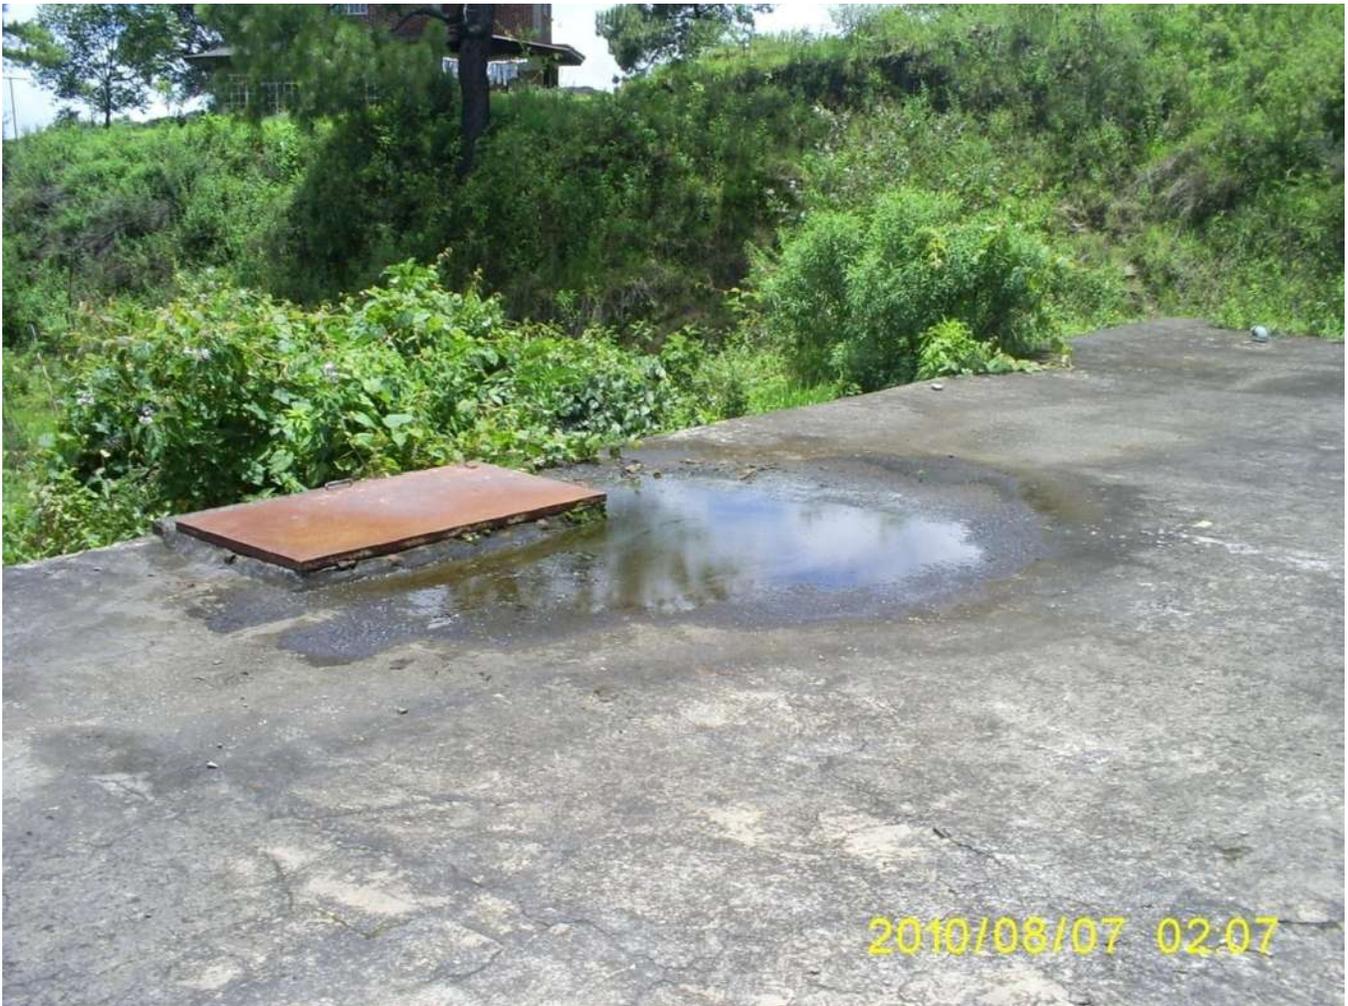
Figura 4.5.1 Tanque “El mirador”

- Tanque “El mirador”, de 12x12x2.5 m, es abastecido por el manantial “Los conejos” y abastece a fraccionamiento el mirador y a la magueyera.

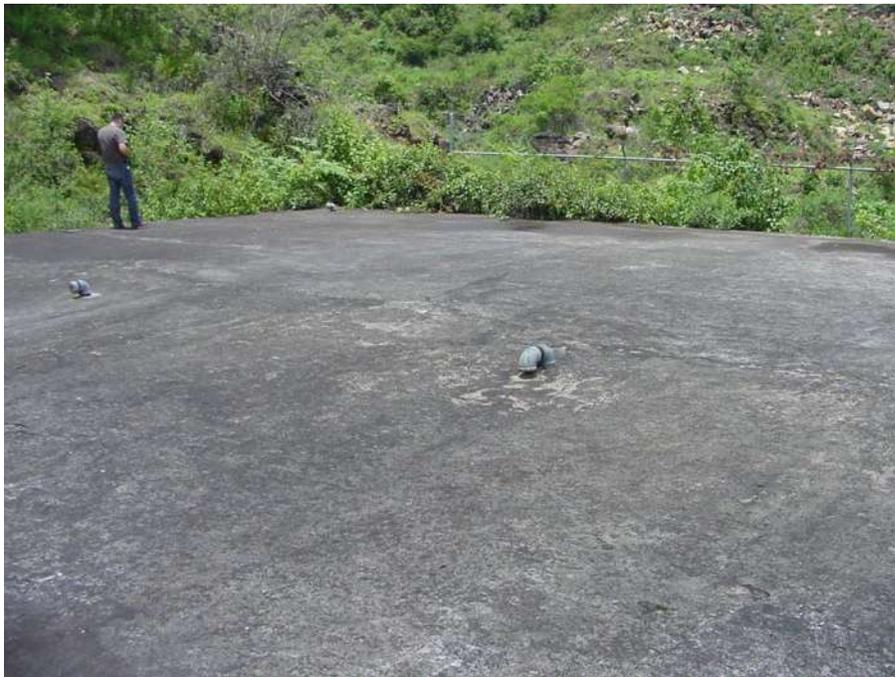
Figura 4.5.3 Tanque “Paricutín”

- Tanque “Paricutín”, de 17x17x2.5 m, es abastecido por el Manantial “Los conejos” a través de una bomba de 50 HP y abastece a Colonia Paricutín y parte norte de los barrios de San Mateo y San Francisco.

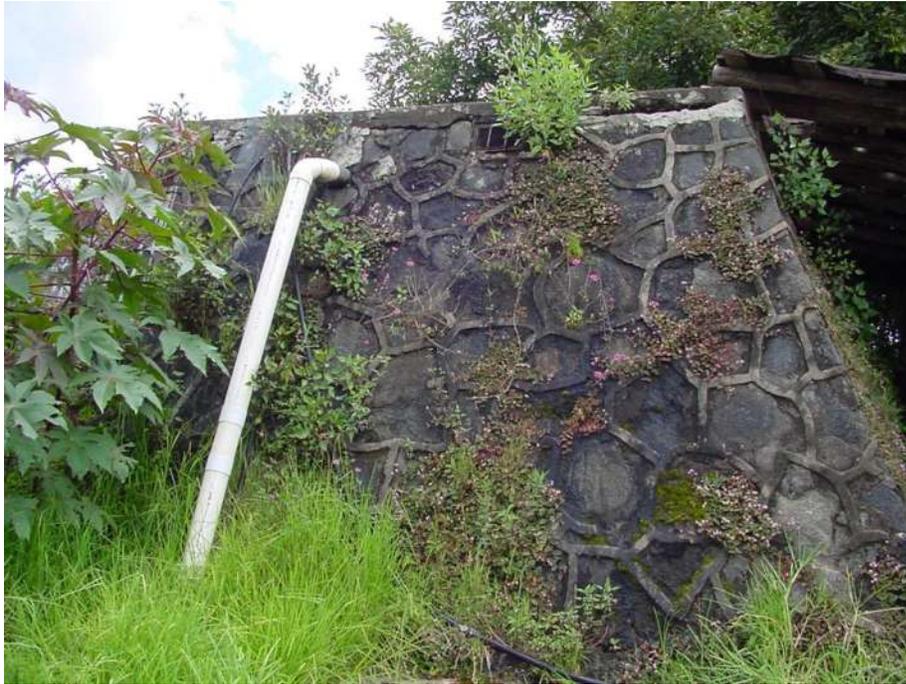
Figura 4.5.4 Tanque “Las rosas”

- Tanque “Las Rosas”, de 12x12x2.5 m, es abastecido por el manantial “El papalote”, y abastece a una porción del barrio la Asunción y viviendas del camino de tierra

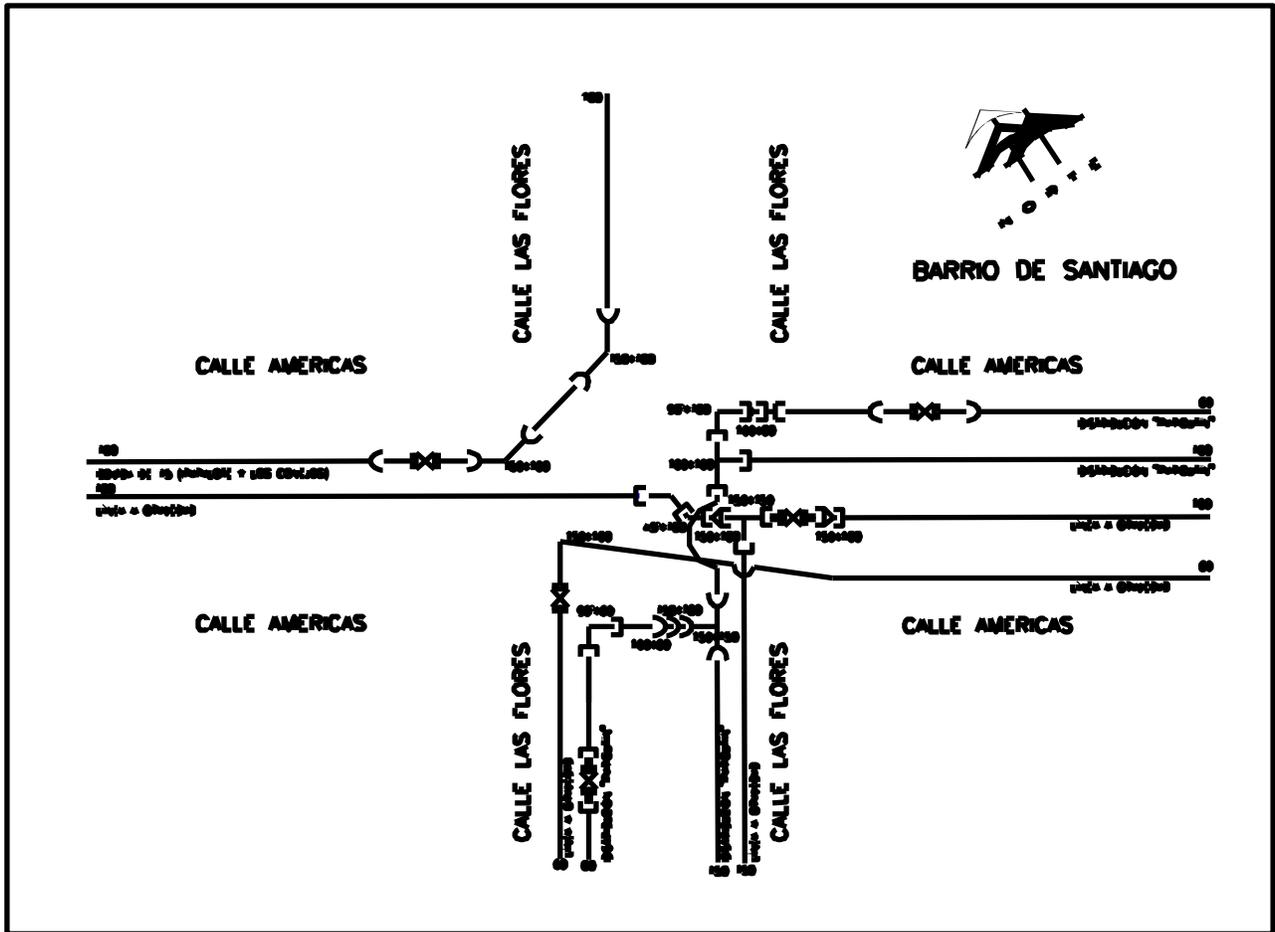
- Línea de distribución de asbesto cemento de 6 pulgadas (150 mm), proveniente del tanque Paricutín, para después regresarse reducida a 2 ½ pulgadas (60 mm), de PVC y después nuevamente la tubería de asbesto cemento de 6 pulgadas (150 mm), se reduce a 4 pulgadas (100 mm), y se bifurca hacia el lado este del crucero, una de ellas es de PVC y la otra de asbesto cemento.

Como puede verse las líneas presentan una gran diversidad en diámetros y en tipo de materiales, lo que ha originado a través del tiempo diferentes problemáticas en la operación y en el mantenimiento, así mismo, el regresar el flujo disminuyendo el diámetro origina grandes pérdidas de carga que afectan a la correcta distribución del vital líquido.
