**UNIVERSIDAD MICHOACANA DE SAN NICOLÁS DE  
HIDALGO**

**TESIS**

**“ESTUDIO DE LOS MECANISMOS DE FALLA DE LOS  
TALUDES DE LA CARRETERA CUPUÁN DEL RIO –  
TUMBISCATÍO DE RUIZ DEL TRAMO 40+000 AL 52+000”**

Enero 2017

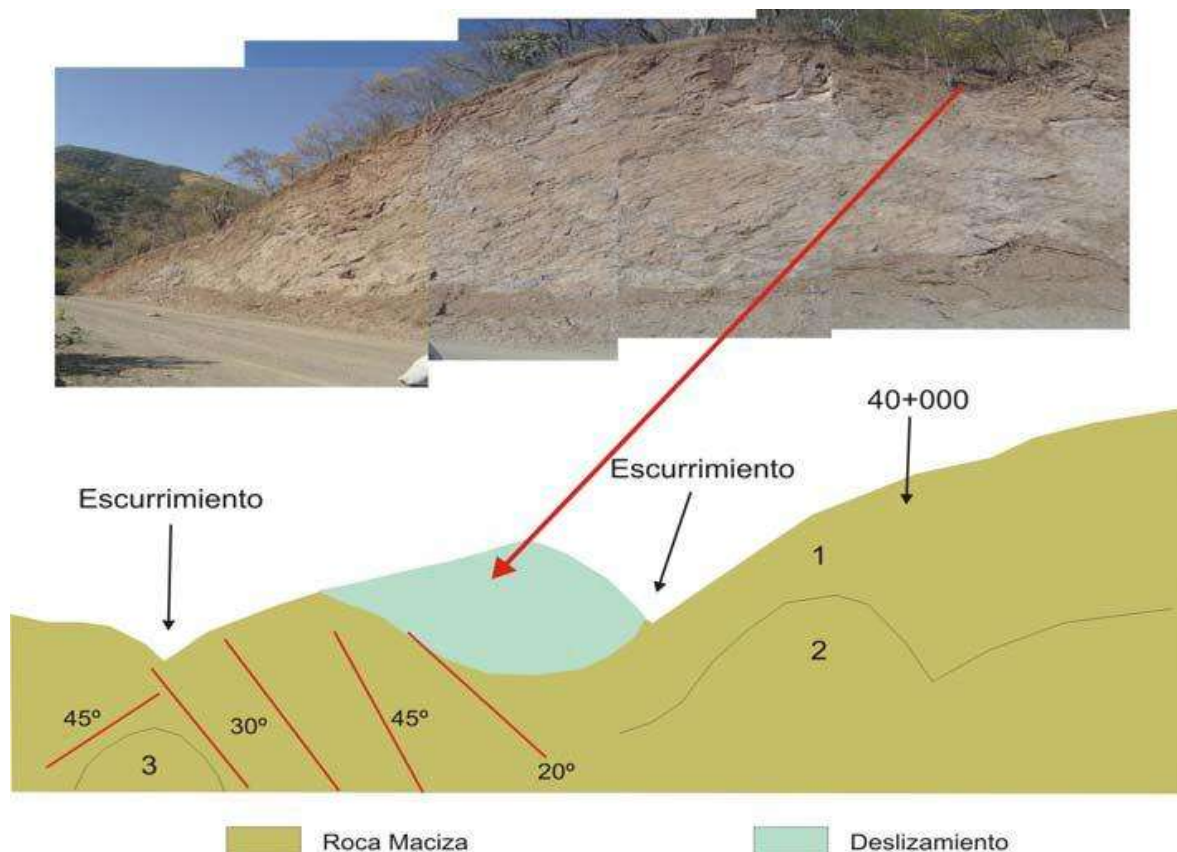
En este corte se puede observar que en general, está constituido por una roca andesita, la cual se encuentra alterada y en algunos sitios muy oxidada. Llegando al color ocre. En la parte baja se aprecia que la roca está muy fracturada, lo que debilita el talud y esto puede provocar que se tenga caída de fragmentos de rocas.

En este corte se han presentado dos tipos de movimientos, en la parte superior se presentó un deslizamiento del tipo cuña, mientras en la parte baja se presentó un deslizamiento planar, los dos tipos de movimientos fueron en roca. Además, se pueden ver algunas discontinuidades en la roca, como se puede apreciar en la (Figura 3-1)

Figura 3-1 - Perfil del talud uno, donde se indican los cambios litológicos y las estructuras que están involucradas. (Chávez y Arreygue 2009)

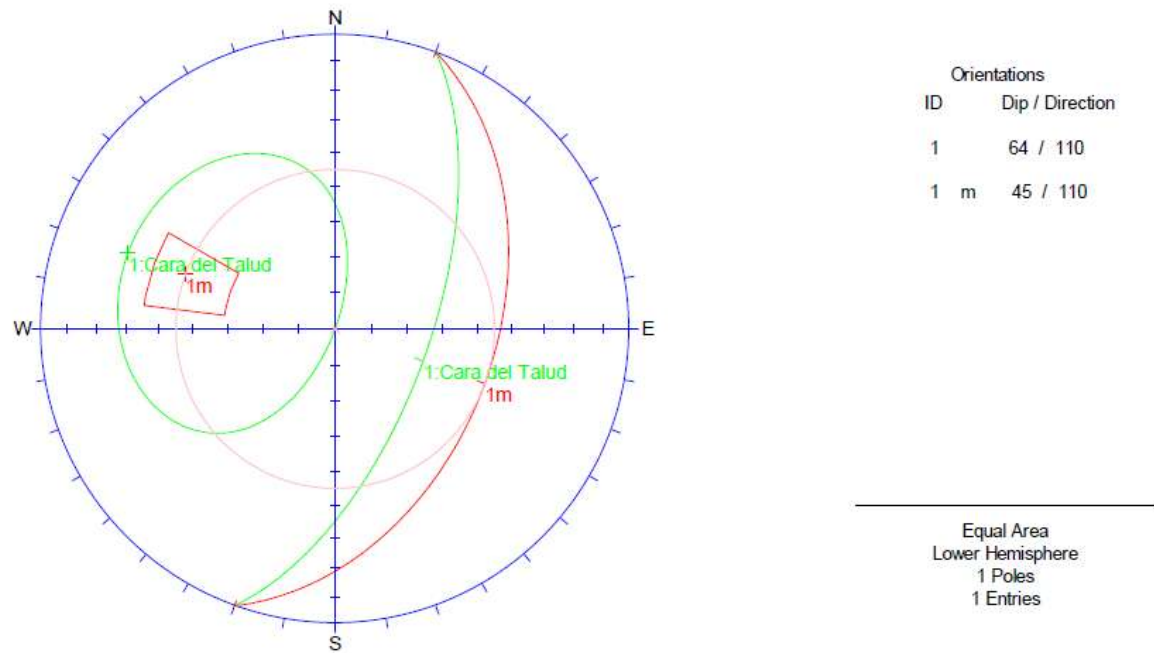
con la información recabada en campo. Y se presentan en la (Figura 3-2) y (Figura 3-3) los análisis, en ambos se observa que está al límite la estabilidad por falla planar.

Figura 3-3 *Análisis de estabilidad del talud 1 lado izquierdo zona crítica. (Chávez y Arreygue 2009)*

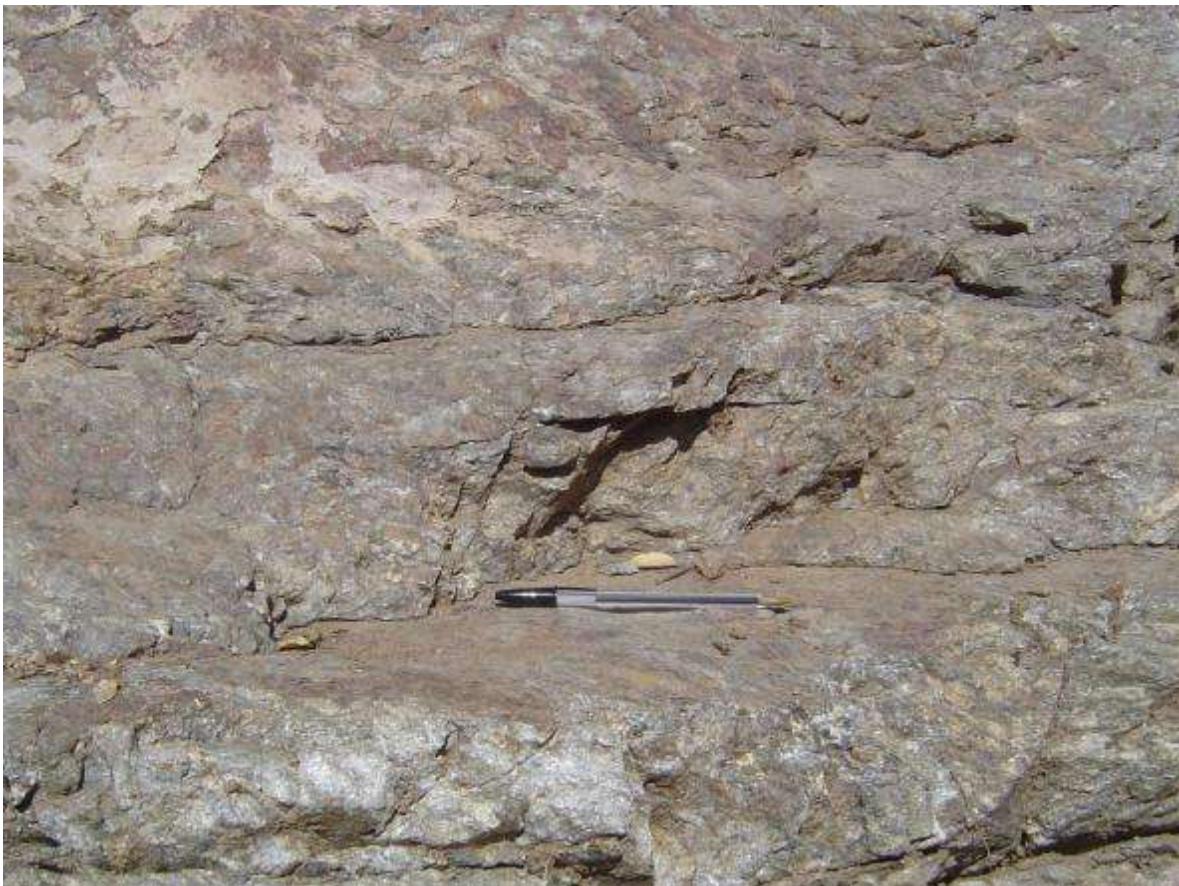
Las discontinuidades de esta zona son lisas onduladas, sin relleno, con un JRC de 15 ver ( Figura 3-4). Con la información anterior se infiere un ángulo de fricción pico de  $45^\circ$ . Y con esto se puede ver que la resistencia al corte depende sólo de la fricción. Causando con esto que los boques estén en equilibrio crítico. Generando el problema de que en presencia de agua de lluvia se podría presentar presiones de poro en las discontinuidades y esto llegaría a iniciar otro movimiento.

Figura 3-4. *Detalla de las discontinuidades del talud 1. (Chávez y Arreygue 2009)*

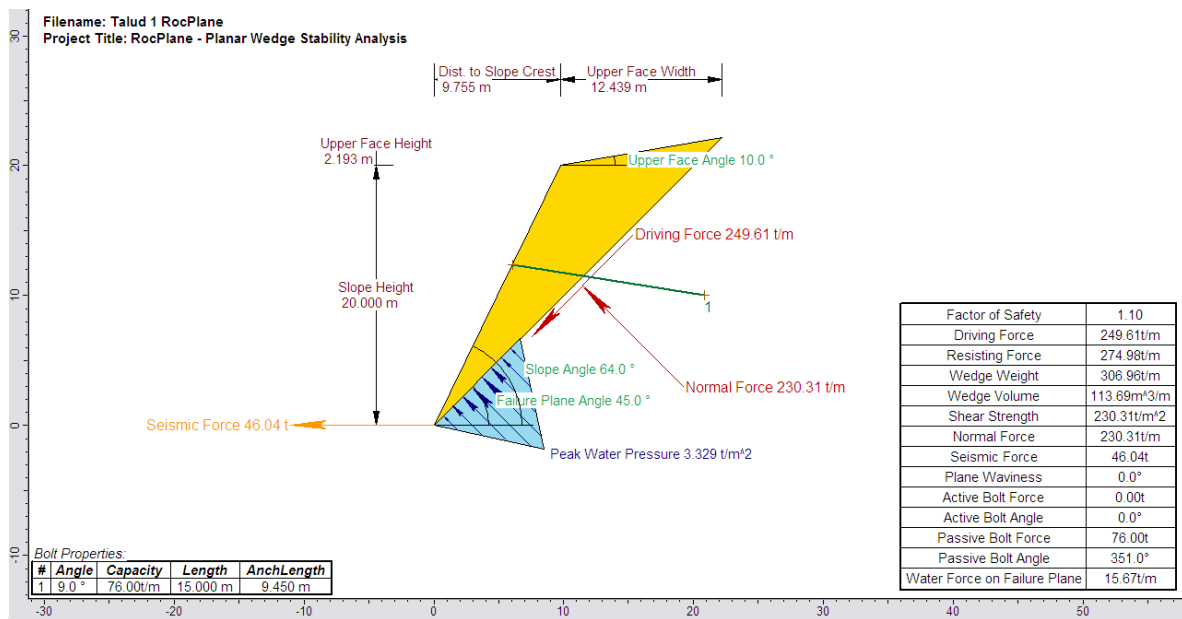
Con los datos anteriores se realizó un análisis de estabilidad de taludes proponiendo una falla tipo planar. El talud se encontraba en equilibrio límite, además se consideró la presencia de agua en la discontinuidad al 30% y un coeficiente sísmico de 0.15g horizontal ver ( Figura 3-5).

Figura 3-5. Análisis de estabilidad del Talud 1. (Chávez y Arreygue 2009).

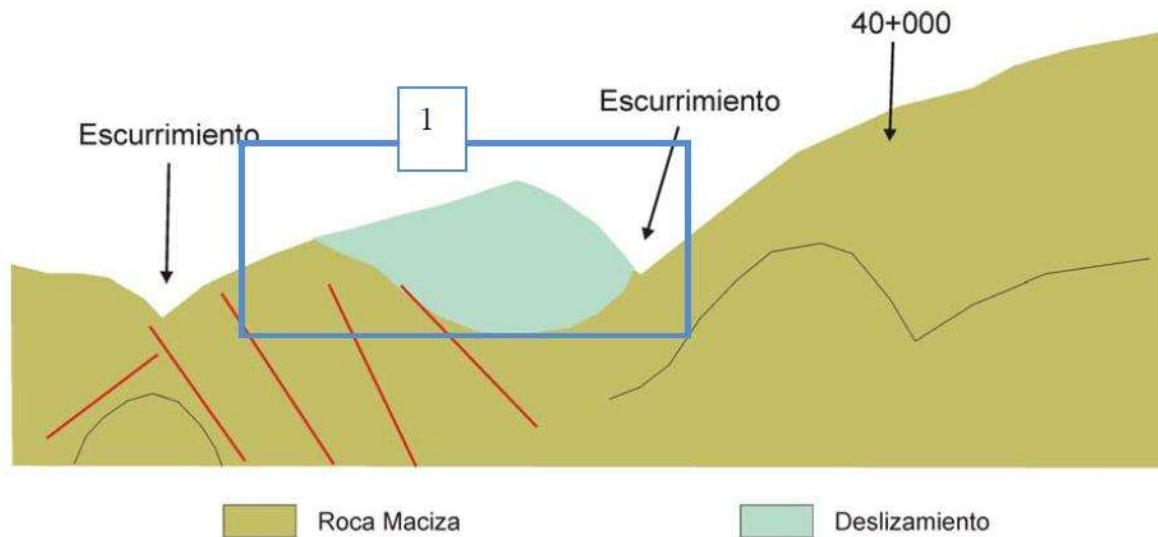
Figura 3-6 detalles del perfil y la litología del talud 1 (Chávez y Arreygue 2009).

### 3.1.1.3 Recomendaciones de estabilización, talud 1.

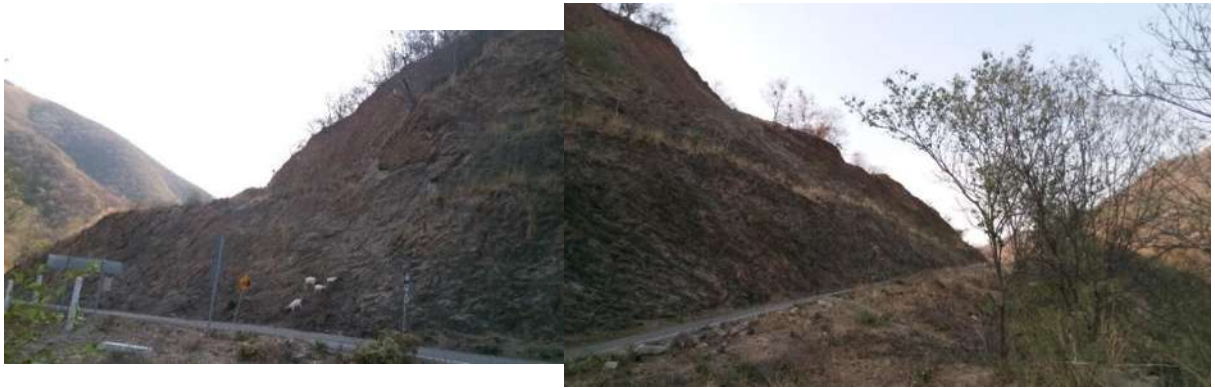
El talud uno, a 7 años de su construcción, presenta un estado estable, esto se puede ver en la (Figura 3-7)

*Figura 3-7 fotografías del talud uno del 2017 donde se puede ver la forma y estado en que se encuentra.*

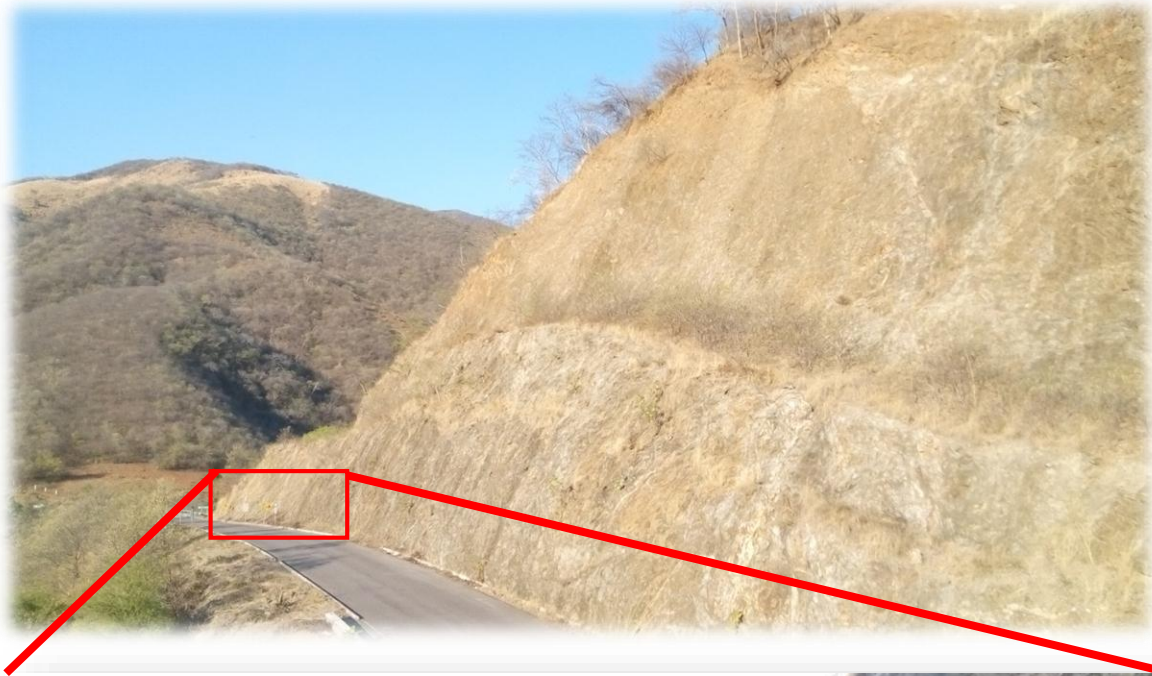
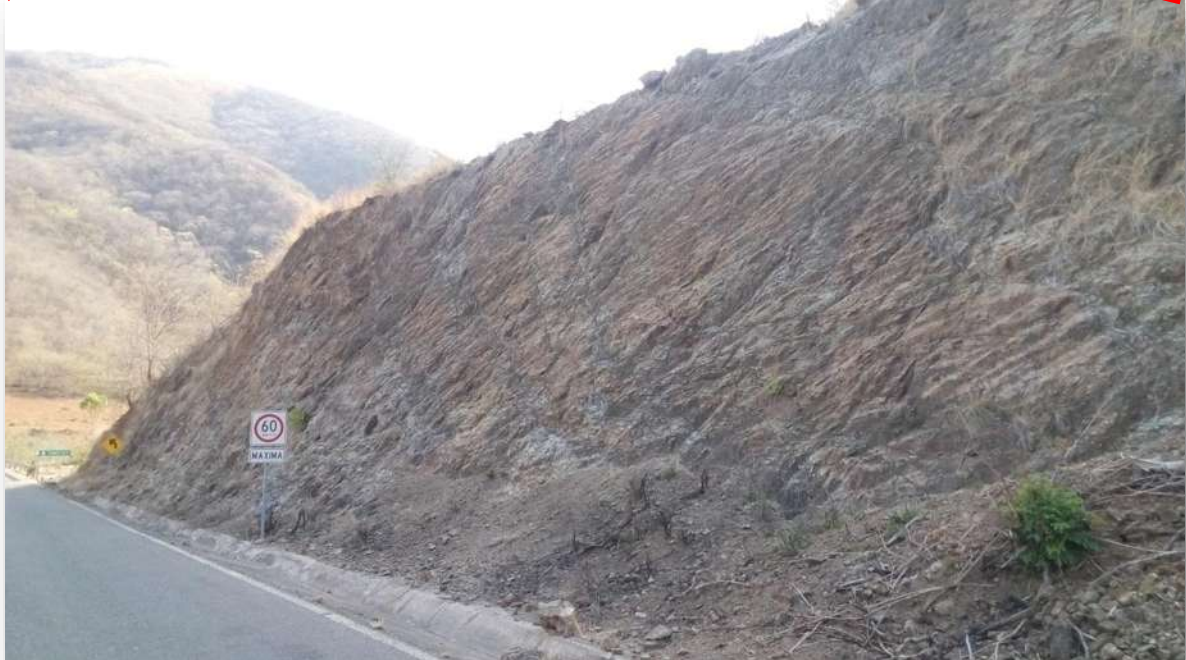
La parte izquierda del talud uno ha presentado movimientos pequeños de roca y suelo. A este corte se le construyó una berma para su mejoramiento, la cual está funcionando adecuadamente, ya que la altura del corte es muy grande la berma se construyó a la mitad aproximadamente, para los caídos de la parte más alta, esto se puede ver en la (Figura 3-8)

*Figura 3-8 fotografía de la parte izquierda del talud 1 donde se ve la berma y un movimiento de suelo.*

En la (Figura 3-8) se muestra la parte izquierda del talud, donde es fácil ver que este corte tiene una altura considerablemente grande, e identificar la berma que está construida aproximadamente a la mitad de la altura del talud, al igual que se puede observar que existen movimientos de material de roca y suelo.

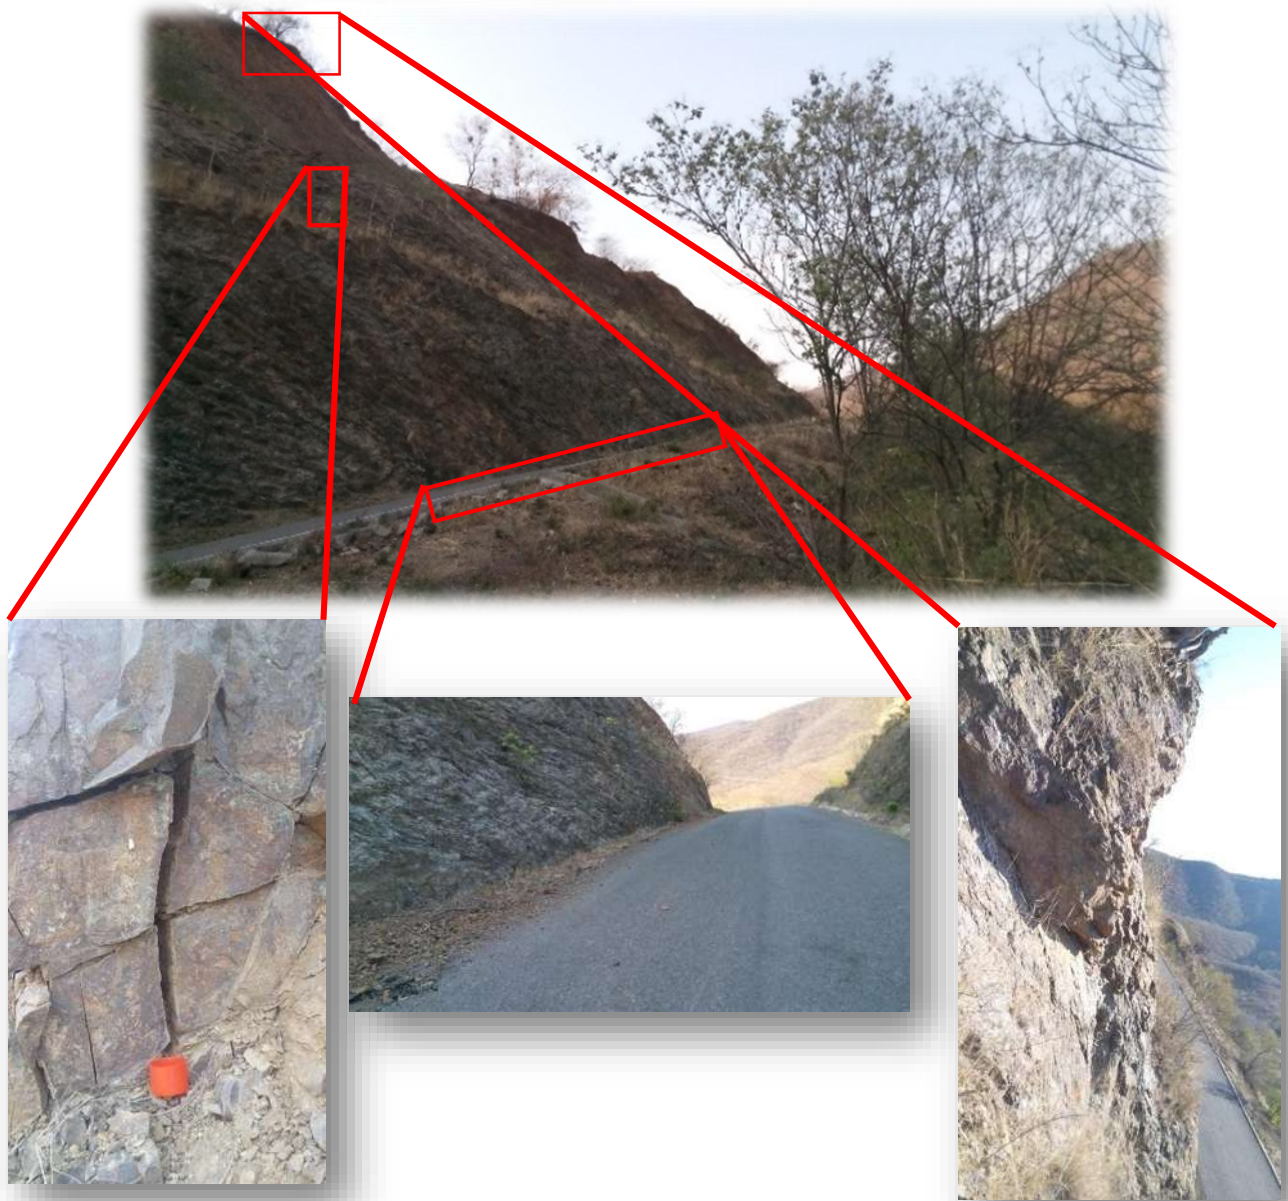
En la parte de la derecha al inicio del talud no fue construida la berma y esta parte es crítica, ya que presenta rocas muy fracturadas en la zona más alta del talud a punto de caer; son rocas de tamaños considerables que pueden provocar el bloqueo por completo de la vialidad en la situación más favorable, pero pueden provocar un accidente mayor si un vehículo circula en ese momento por la vialidad. También presenta muchos caídos de roca hacia la zona de rodamiento y cunetas de desagüe, esto se puede ver en la (Figura 3-9)

*Figura 3-9 fotografías de la parte derecha del talud 1 donde se puntualizan problemas importantes.*

En la (Figura 3-9) podemos apreciar que en la parte de la derecha del talud se presentan problemas más graves, que, en la parte de la izquierda, esto porque no tiene la berma y los caídos de la roca son directos a la zona de rodamiento y cunetas de desagüe. Esta parte del corte es muy peligrosa, ya que presenta rocas en la zona alta que están a punto de caer y son un riesgo latente para los conductores que, en el caso más favorable, al circular se encontrarán con la roca obstruyendo el camino, el cual sería un problema porque no hay visibilidad suficiente para frenar, ya que se encuentra en una curva y podría provocar un

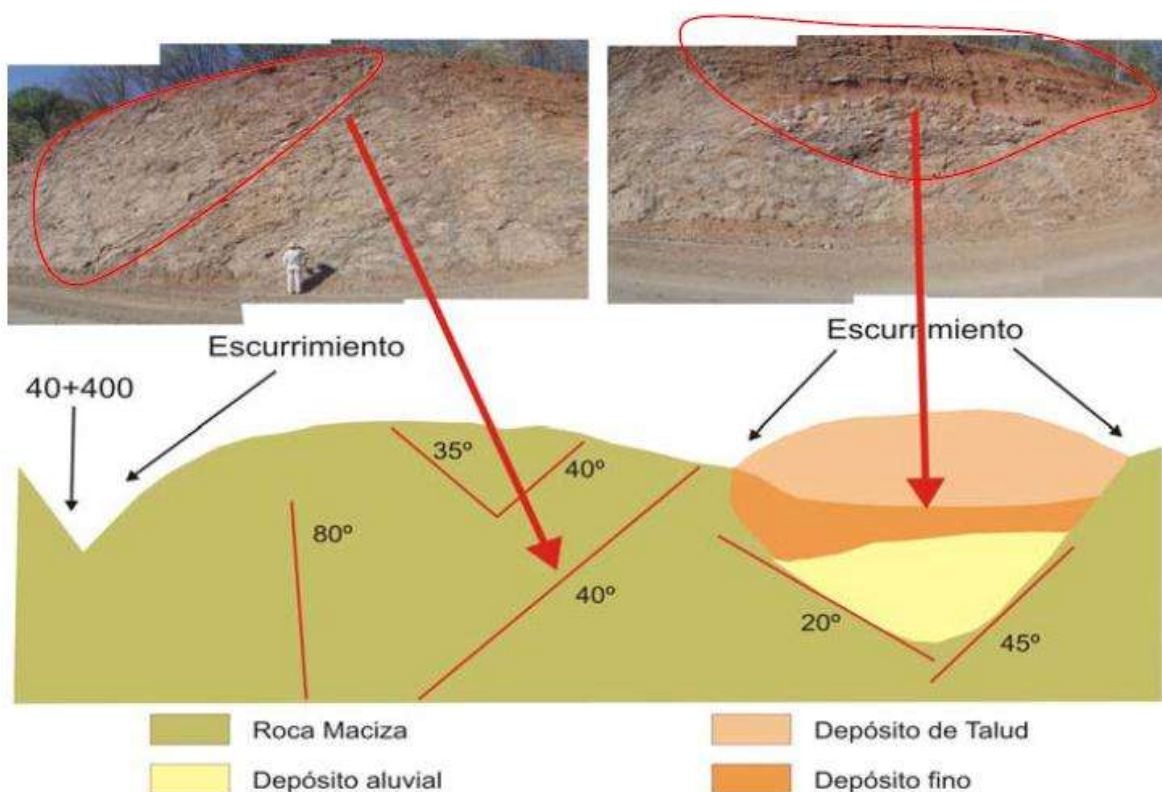
En el perfil de la (Figura 3-10), del lado derecho se pueden ver un material de talud con fragmentos de roca de dimensiones media y con aristas, además este estrato se encuentra cementado en una matriz de material fino de color rojo.

En la parte intermedia se tiene un depósito de material granular y fino de color rojo, del lado izquierdo del talud se observa que la mayor parte de la roca es una andesita, la cual está muy alterada y muy fracturada lo que provoca que su color sea ocre, presenta muchas discontinuidades que son causantes de que la roca se fragmente. Se tiene una discontinuidad preferencial que corta todo el talud, como se puede observar en la (Figura 3-10)

Figura 3-10 Perfil del talud dos, donde se indican los cambios litológicos y las estructuras que están involucradas. (Chávez y Arreygue 2009).

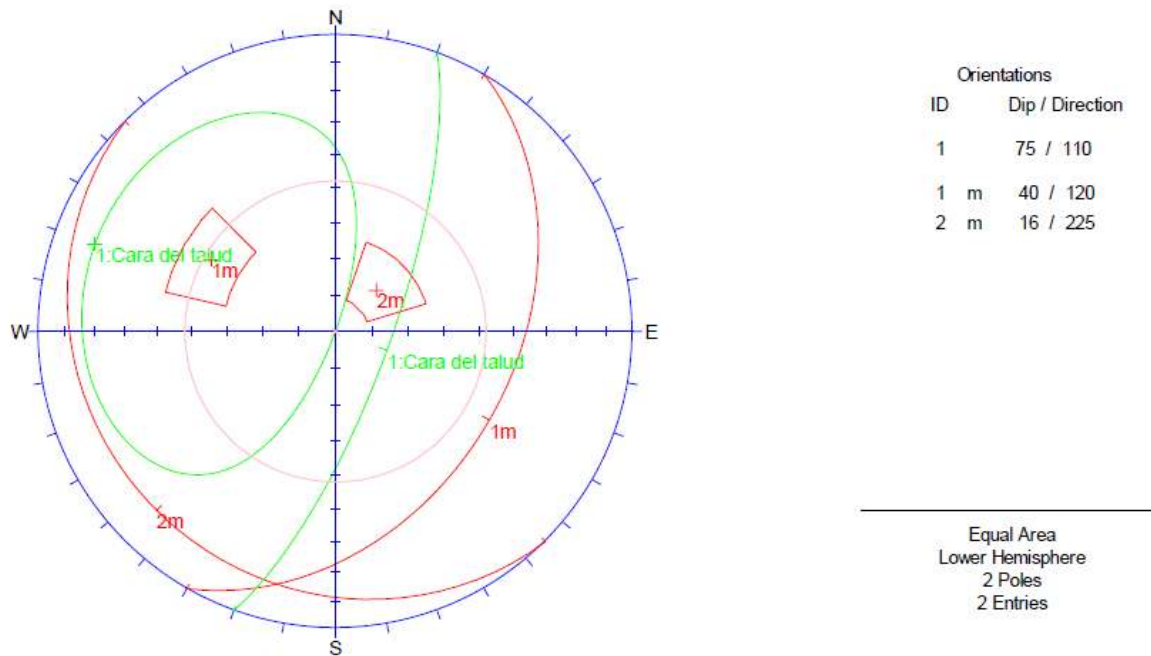
Se obtuvo de campo un JRC= 6-8, lo cual corresponde a un ángulo de fricción pico de  $42^\circ$ . En esta zona se realizó un análisis de estabilidad cinemático el cual se presenta en la (Figura 3-11). Se observa que la discontinuidad mencionada prácticamente se encuentra en equilibrio crítico, la presencia de flujo de agua puede empeorar las condiciones y provocar un deslizamiento importante en la zona.

Figura 3-11 Análisis de estabilidad cinemático del talud 2, zona central. (Chávez y Arreygue 2009).

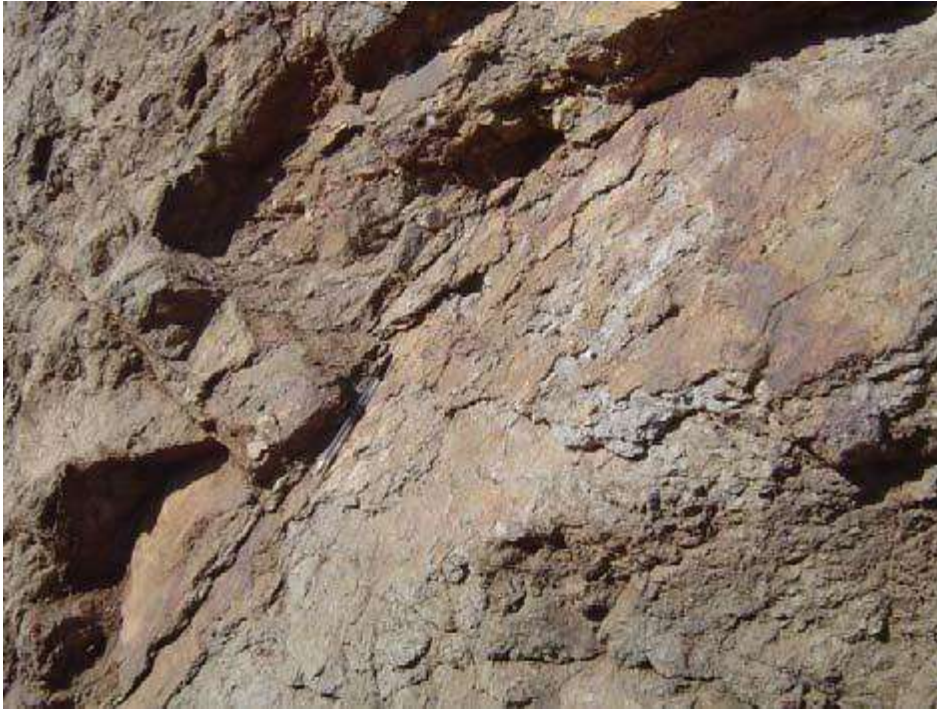
Figura 3-12 Detalle de discontinuidad, talud 2. (Chávez y Arreygue 2009).

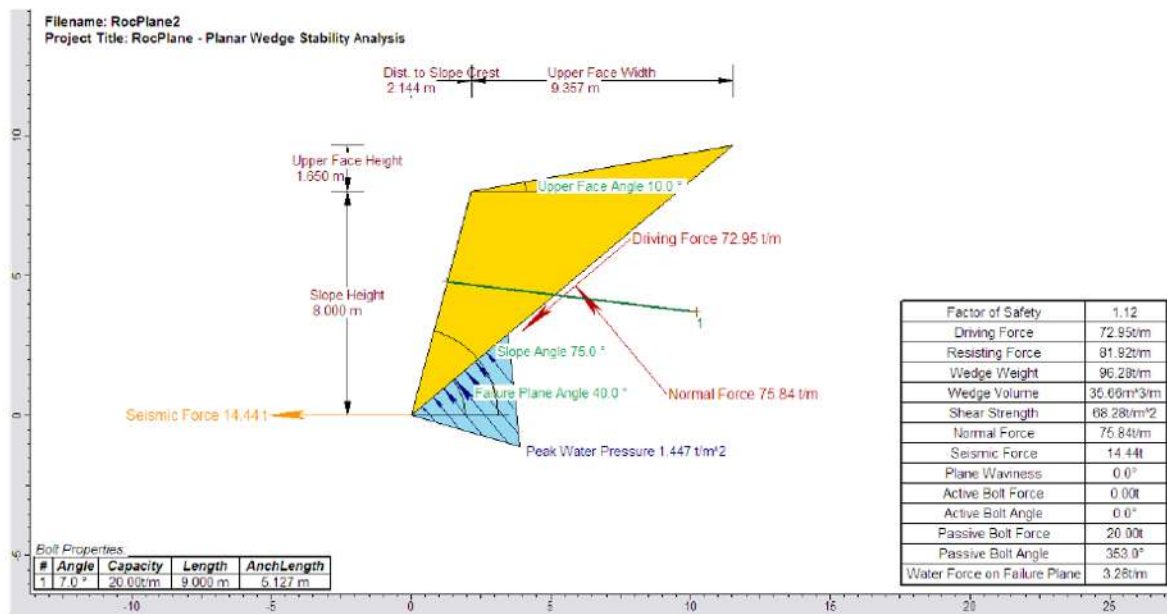
Figura 3-13 Análisis de estabilidad de taludes para el talud 2, en zona crítica de la izquierda. (Chávez y Arreygue 2009).

En la (Figura 3-13), se presenta el análisis de estabilidad de talud bajo las condiciones mencionadas. Se observa que se necesita una fuerza de anclaje de 20 toneladas por metro.

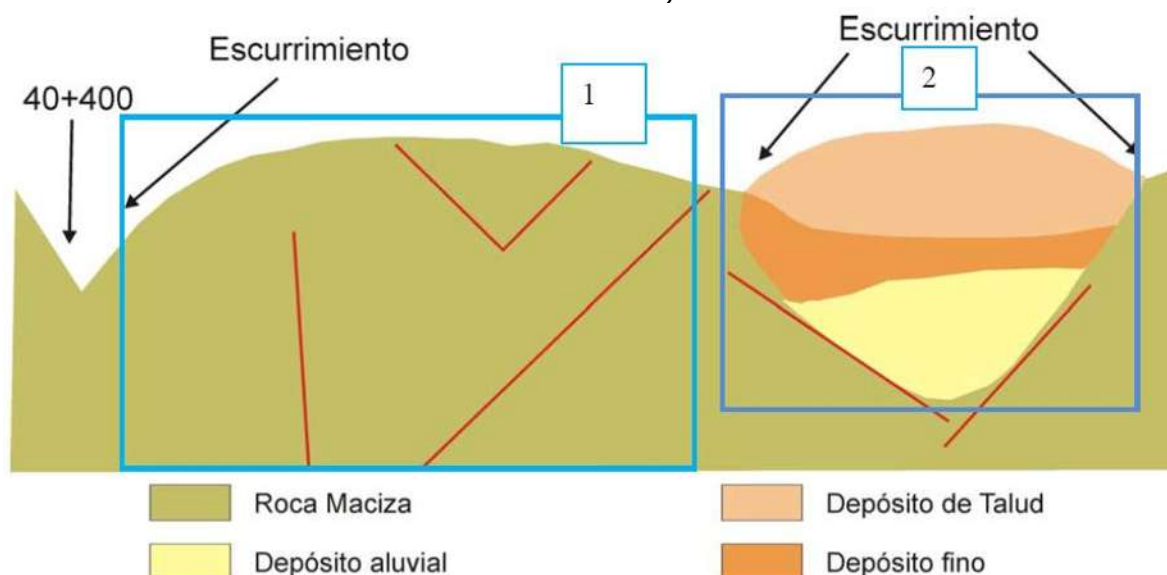
Figura 3-14 identificación de las zonas donde se propone mejoramiento o se proponen métodos de estabilización (Chávez y Arreygue 2009).

### 3.2.1.3 Recomendaciones de estabilización, talud 2.

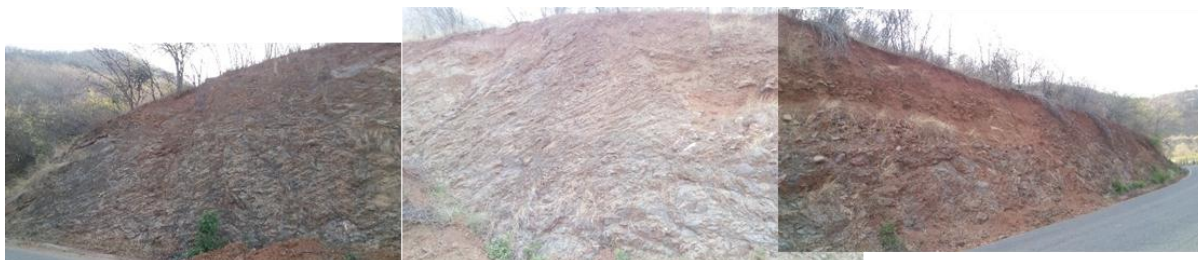
El talud dos, presenta condiciones estables tiene un deslizamiento de tipo cuña que provoca la obstrucción de la cuneta de desagüe y algunos caídos de rocas en la zona de rodamiento y cuneta de desagüe, esto se puede ver en la (Figura 3-15)

*Figura 3-15 fotografías del talud 2 tomadas el 2016 donde muestra el estado que presenta actualmente.*

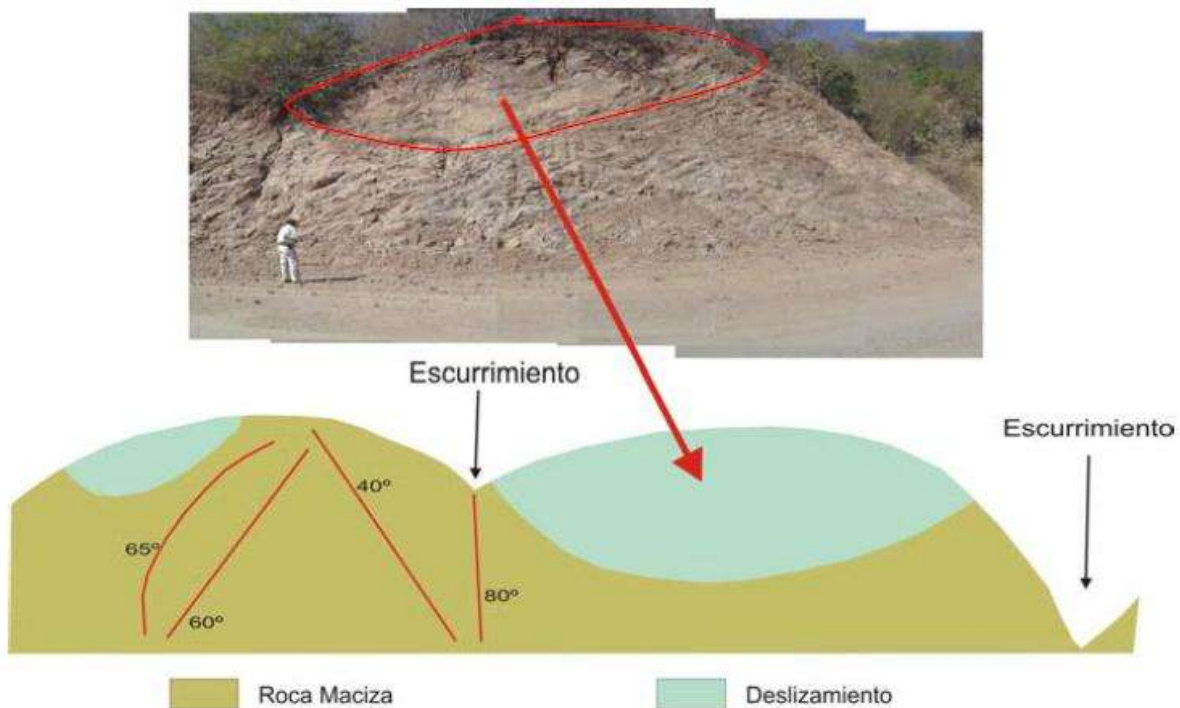
En la (Figura 3-18) se observa que éste talud está formado por una roca del tipo andesita, la cual tiene un intemperismo muy acelerado y esto ha hecho que la roca se vaya alterando y fracturada, lo que ha provocado que la roca se vaya debilitando. Además, se tienen la presencia de algunas discontinuidades, las cuales de una manera u otra favorecen el desprendimiento de rocas, ya que sobre el camino se pueden ver pequeños fragmentos de roca que constantemente están cayendo.

Figura 3-18 Perfil del talud tres, donde se indican los cambios litológicos y las estructuras que están involucradas (Chávez y Arreygue 2009)

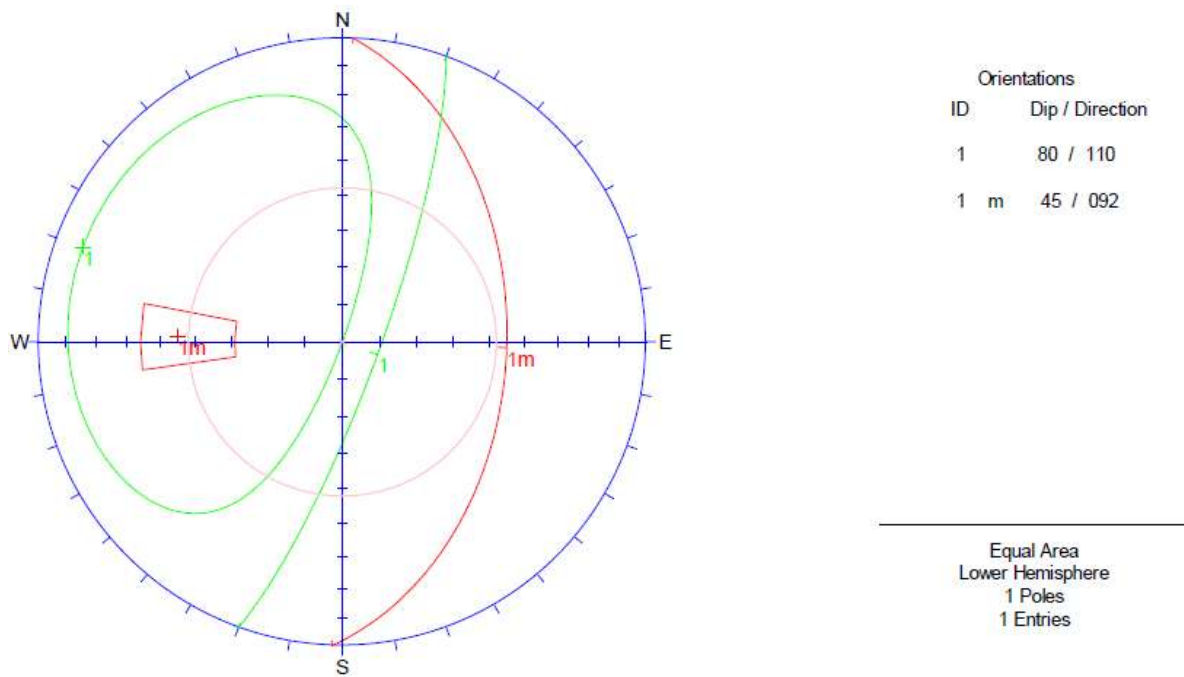
De acuerdo a la información recolectada en campo se realizó un análisis de estabilidad de taludes en la zona crítica. El ángulo de fricción pico se estimó de  $42^\circ$ , y se presenta la posibilidad de falla planar en la parte central superior del talud como se muestra en la figura (Figura 3-19).

Figura 3-19 Análisis de estabilidad de taludes cinemático en la zona crítica del talud 3. (Chávez y Arreygue 2009).

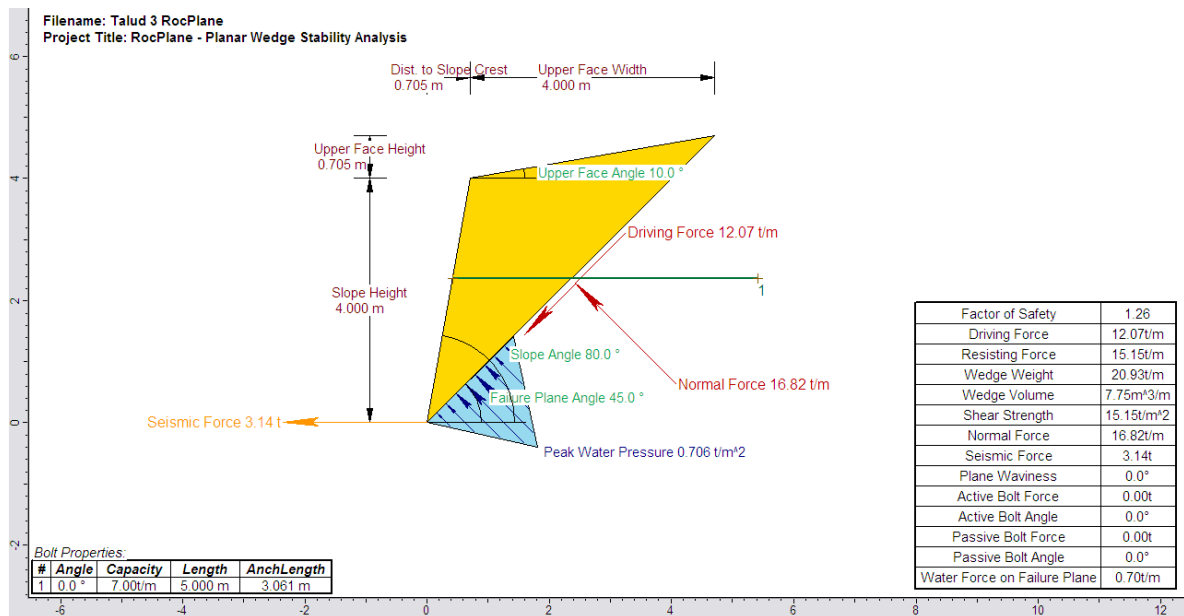
Posterior Se realizó un análisis de estabilidad de taludes en la zona crítica, con una altura aproximada de 4 m, y en el resultado del análisis, se observa que es necesaria una fuerza de anclaje de 7 toneladas por metro de ancho. (Figura 3-20),

Figura 3-20 Análisis de estabilidad de taludes en el talud 3. (Chávez y Arreygue 2009).

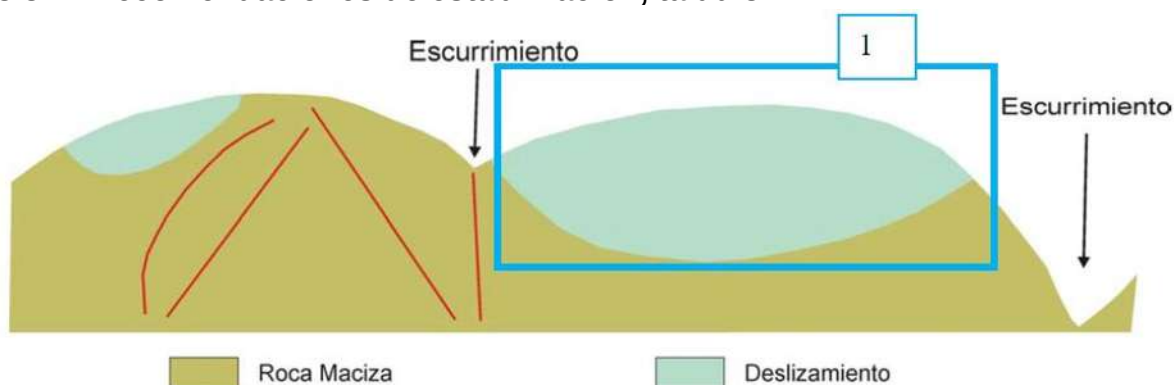
Figura 3-21 identificación de las zonas de riesgo del talud y lugares donde se necesita mejoramiento. (Chávez y Arreygue 2009).

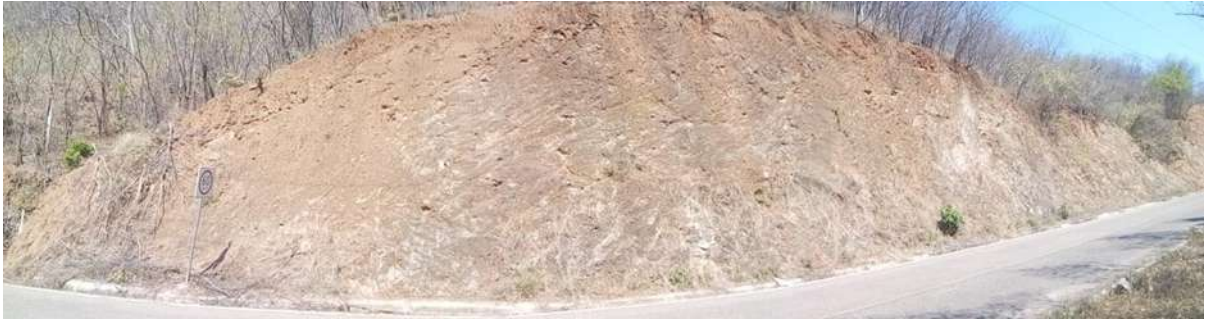
Como se puede ver con claridad en la (Figura 3-22) la cual nos muestra el talud en su totalidad. Este presenta condiciones estables, solo se puede ver algunos caídos de roca a las cunetas de desagüe. La roca que se encuentra en este corte, es una roca sana puesto que no tiene zonas de falla, solo presenta un grado de intemperización considerable, el cual está causando que se desintegren pequeñas partes de ella y está por gravedad caigan a las cunetas.

*Figura 3-22 fotografía panorámica del talud tres*

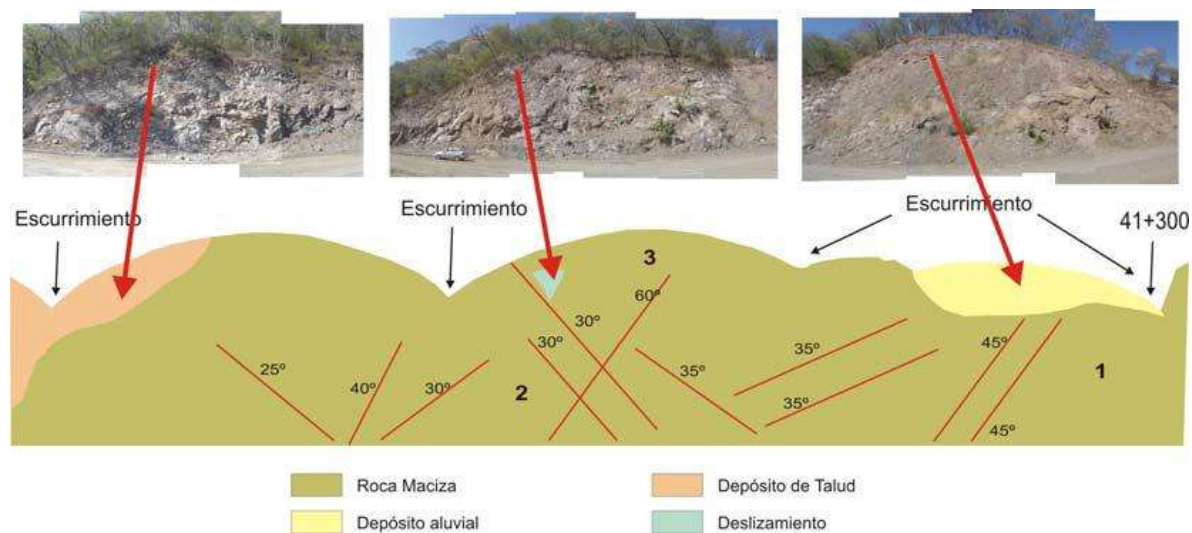
Este corte se caracteriza principalmente por una roca del tipo andesita, con un intemperismo alto, así como muy fracturada, de color ocre. También se tienen diferentes discontinuidades, algunas de mayor importancia y otras no tanto. Estas discontinuidades ayudan a que la roca se fracture y que en algunos casos han provocado los deslizamientos de los tipos planar y cuña. Del lado derecho y en la parte superior se puede ver un material aluvial, este depósito se puede apreciar con materiales de diversos tamaños, que corresponden a materiales de diferentes eventos, además no tienen aristas y se encuentran cementados por materiales granulares y finos. En la parte superior del lado izquierdo se tiene un depósito de talud, con fragmentos de rocas pequeños, además este estrato se encuentra cementado en una matriz de material de color blanco. Todo lo anterior se puede observar en la (Figura 3-23).

Figura 3-23 Perfil del talud cuatro, se indican los cambios litológicos y las estructuras que están involucradas. (Chávez y Arreygue 2009).

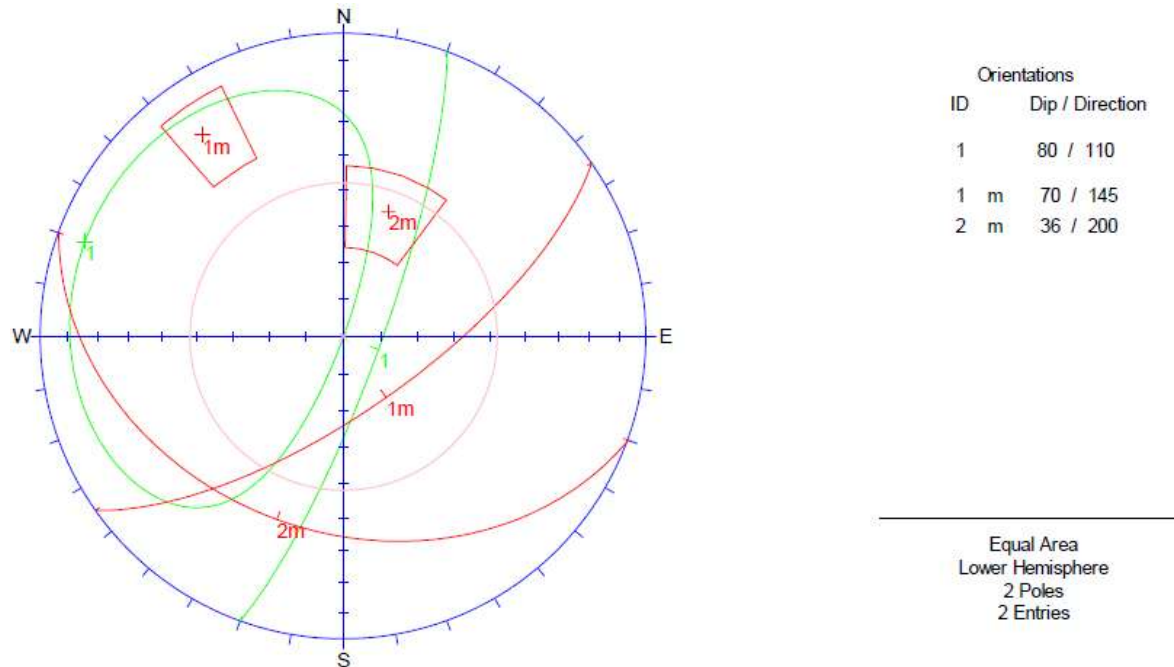
En la (Figura 3-24) y (Figura 3-25) se muestran los análisis cinemáticos, tomado un ángulo de fricción pico de 42. Se observa en los análisis que existe la posibilidad de falla planar.

Figura 3-24 Análisis cinemático del lado derecho del talud. (Chávez y Arreygue 2009).

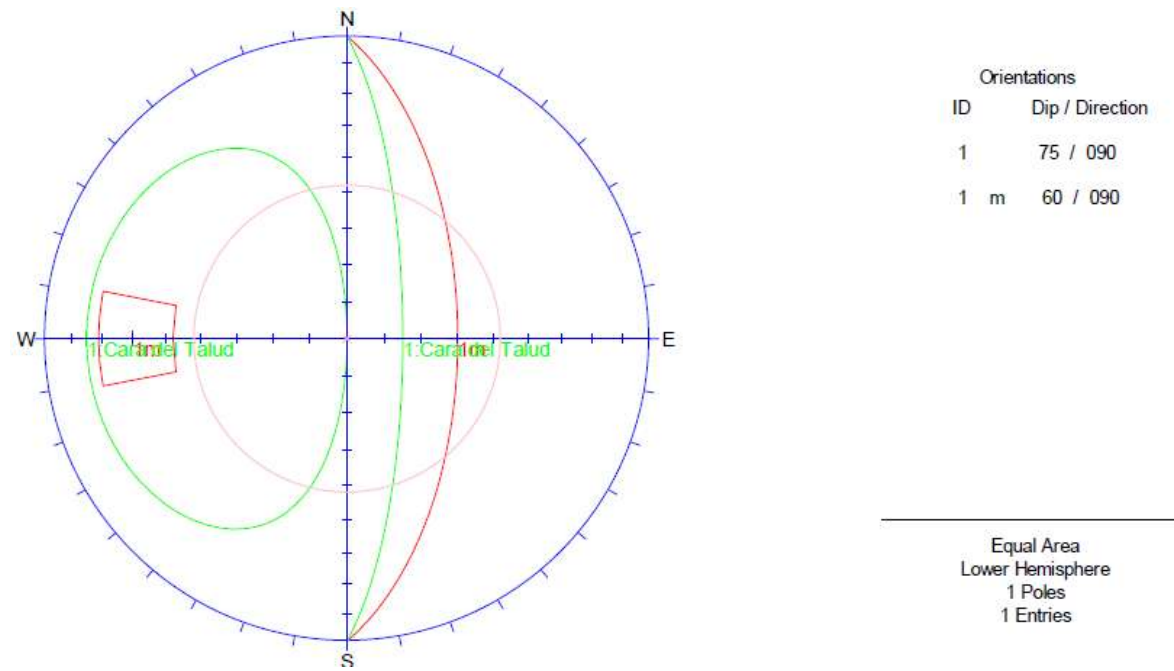
Figura 3-25 Análisis de estabilidad cinemático del talud 4, lado izquierdo. (Chávez y Arreygue 2009).

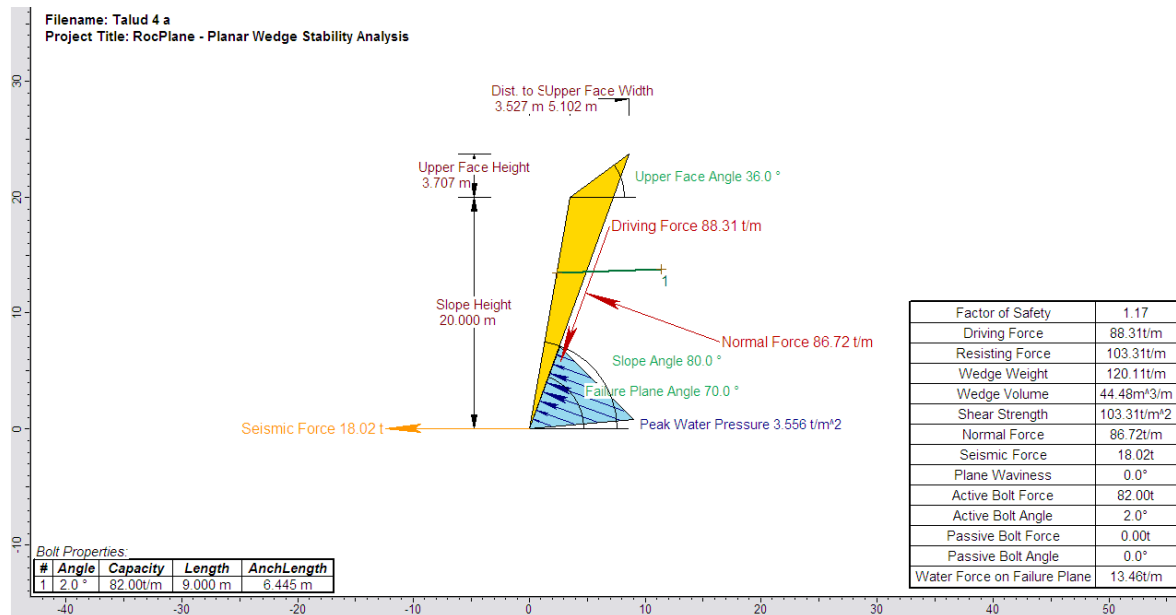
Se realizaron análisis sólo en los extremos que son los más críticos según los análisis cinemáticos. Los resultados se presentan (Figura 3-26) y (Figura 3-27) la zona del talud en su parte derecha necesita una densidad de refuerzo de 82 t/m de ancho. En el lado izquierdo se requiere una densidad de refuerzo de 168 t/m, más que en la anterior debido a la inclinación de las discontinuidades.

Figura 3-26 Análisis de estabilidad de talud 4 lado derecho. (Chávez y Arreygue 2009).

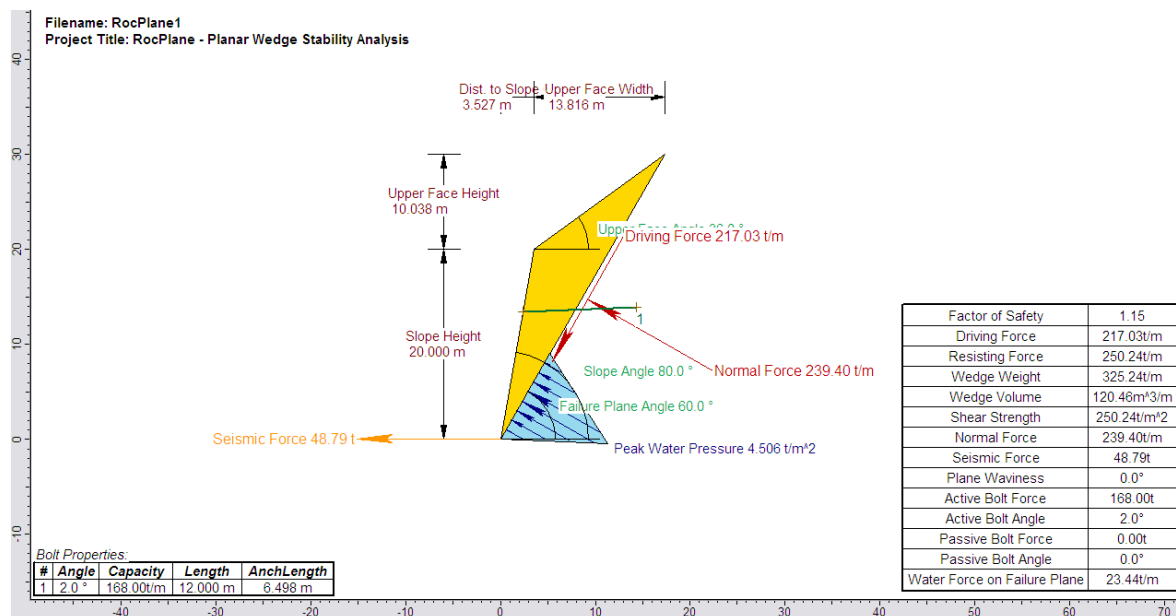
Figura 3-27 Análisis de estabilidad de talud del talud 4, lado izquierdo. (Chávez y Arreygue 2009).

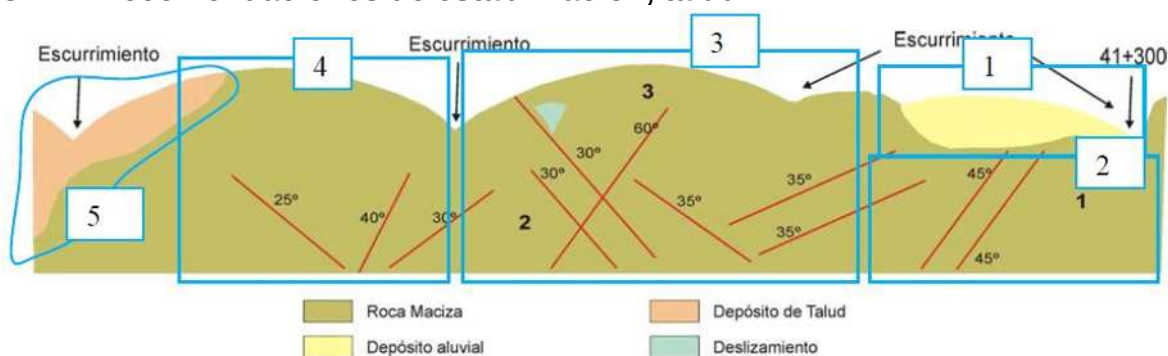
Figura 3-28 identificación de las zonas donde se necesita tratamiento. (Chávez y Arreygue 2009).

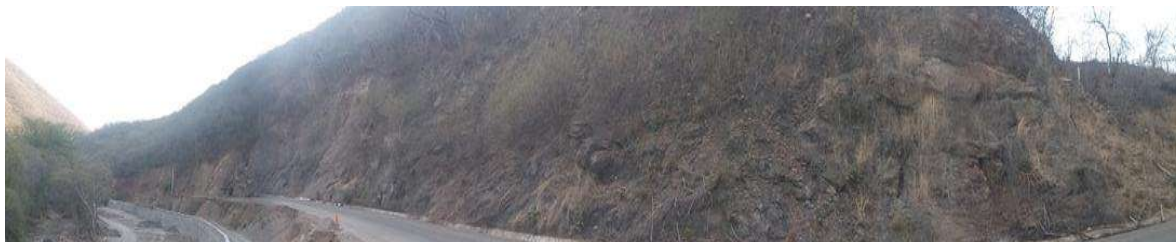
*Figura 3-29 fotografía panorámica de las condiciones del talud cuatro en el año 2016*

Como se puede observar en la (Figura 3-29) el corte presenta inestabilidad, debido a que la roca que lo forma está totalmente agrietada y presenta caídos a la zona de rodamiento y cunetas de desagüe, la vialidad ha sido cerrada en muchas ocasiones por obstrucción total de alguna roca de tamaño grande que ha logrado caer hasta la zona de rodamiento. Pero a este corte le agregamos otro problema, está en contacto con un río y cuando se presenta la corriente de agua derivada de una tormenta grande, este río ha logrado llevar el agua hasta la zona de la vialidad, ya que, con la construcción del talud, fue tapado el paso del río y reencausado, pero la obra de reencause no fue lo suficiente para dar abasto con la cantidad de agua que circula con la corriente. Estos dos problemas han causado que la vialidad en esta zona sea un riesgo para el conductor.
