**UNIVERSIDAD MICHOACANA DE SAN NICOLÁS DE  
HIDALGO**

**TESIS**

**“ESTUDIO DE LOS MECANISMOS DE FALLA DE LOS  
TALUDES DE LA CARRETERA CUPUÁN DEL RIO –  
TUMBISCATÍO DE RUIZ DEL TRAMO 40+000 AL 52+000”**

Enero 2017

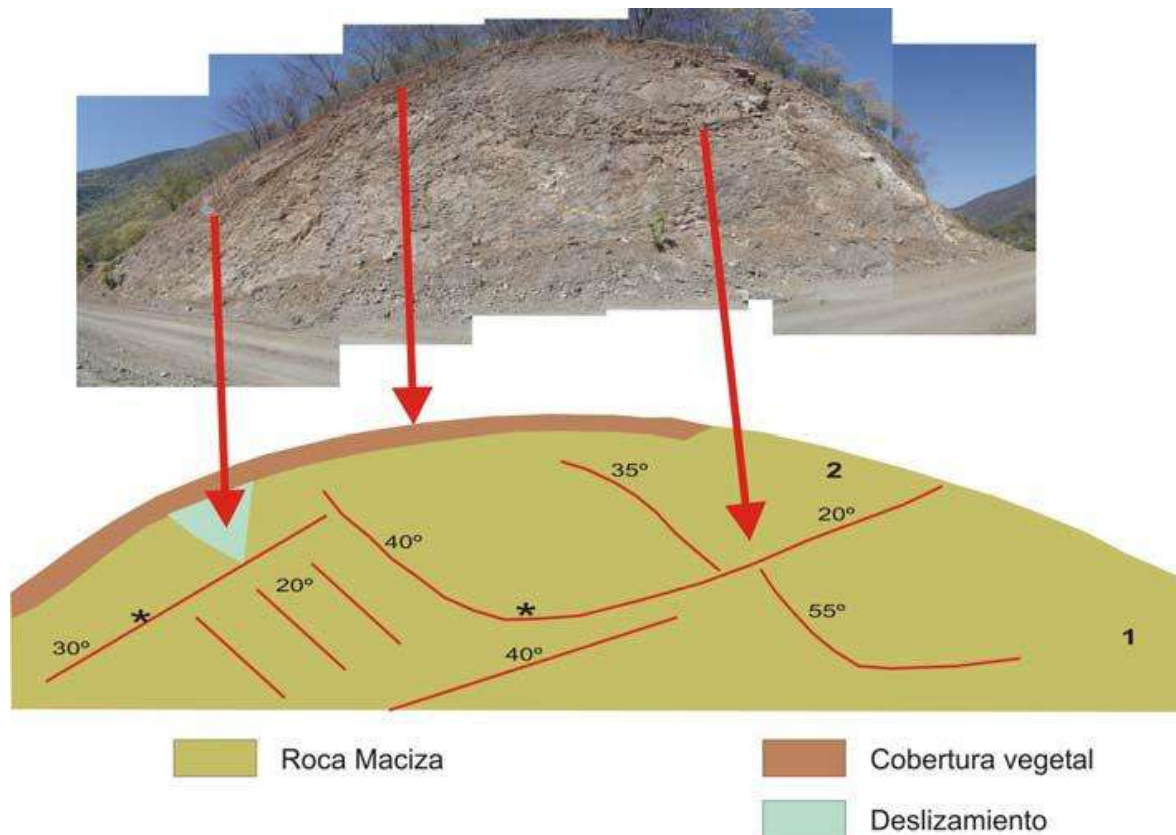
El macizo rocoso está compuesto por roca poco alterada y fracturada de color ocre. Los signos de asteriscos en las discontinuidades muestran, que estas dos discontinuidades tienen rellenos de arcilla, material triturado y algo de fragmentos pequeños de roca ver la (Figura 3-33).

Figura 3-33 Perfil del talud cinco, se indican los cambios litológicos y las estructuras que están involucradas. (Chávez y Arreygue 2009).

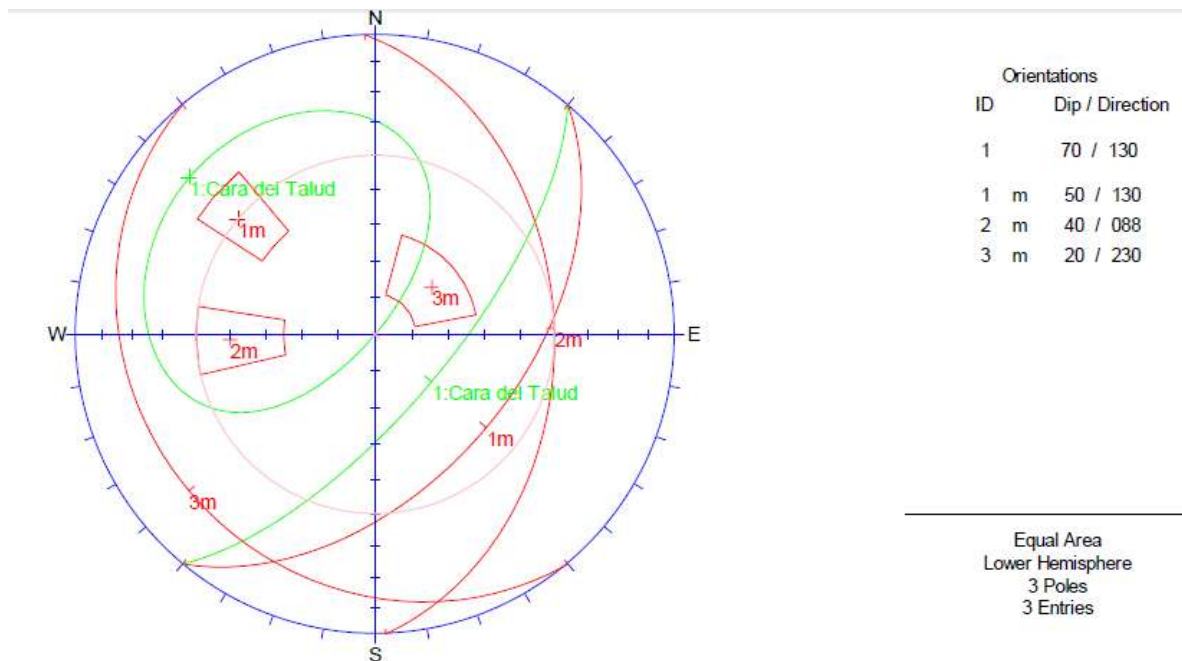
En la zona se realizó un análisis cinemático con las de discontinuidades propensas a que se produjera un caído. El ángulo de fricción pico se estimó en 50°, ver (Figura 3-34), donde se observa que la discontinuidad que aparece en arco está en equilibrio límite.

Figura 3-34 Análisis de Estabilidad cinemático para el talud No. 5. (Chávez y Arreygue 2009).

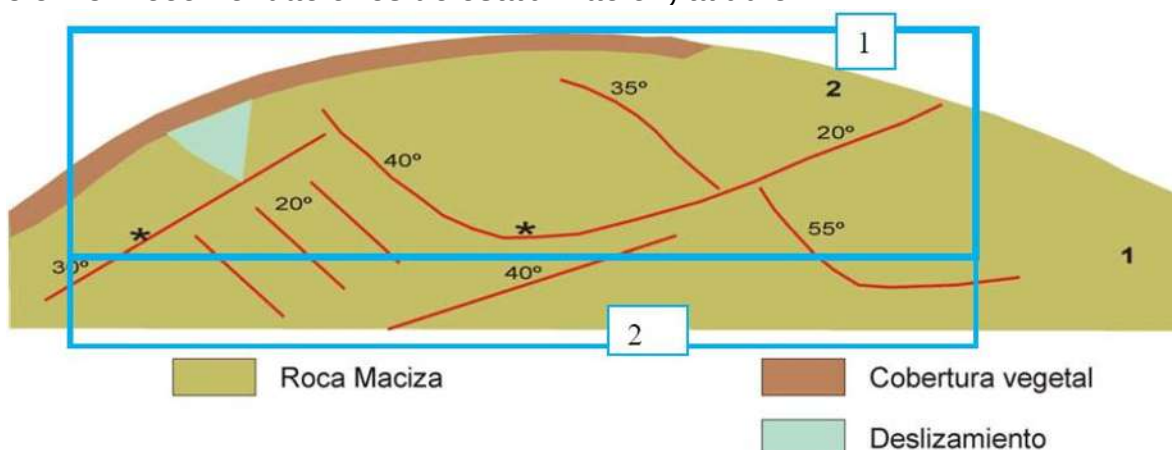
Figura 3-36 identificación de zonas de estabilización. (Chávez y Arreygue 2009).

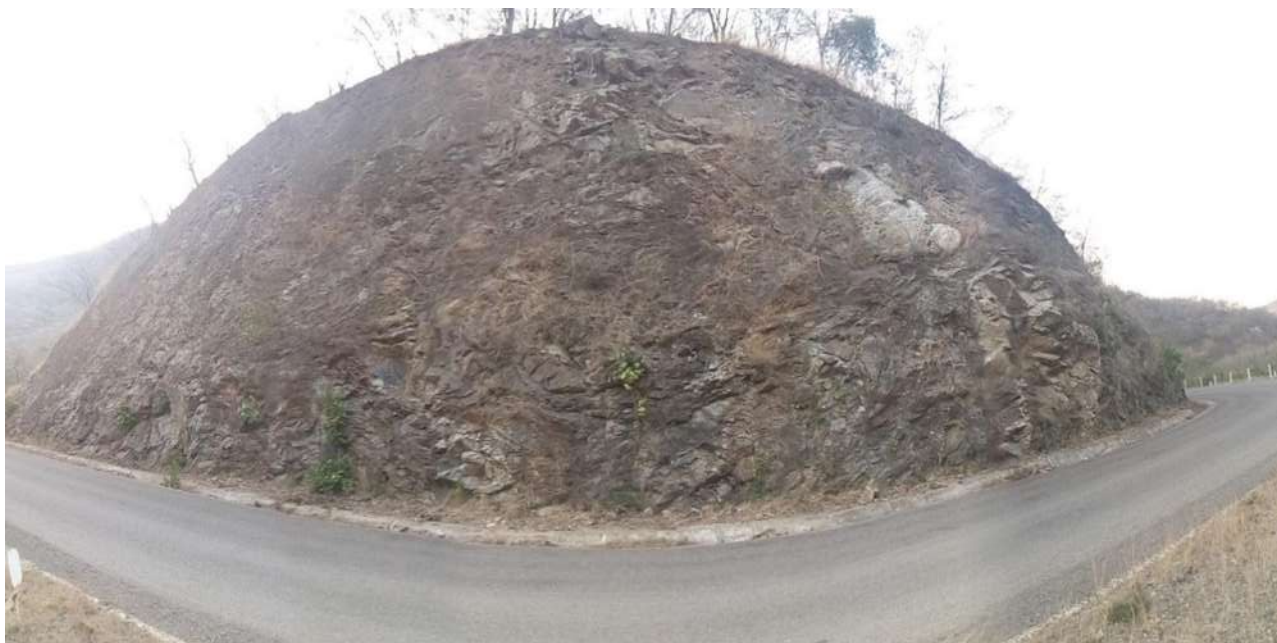
Este talud presenta una condición estable, el único problema que se muestra en este corte son caídos no muy constantes a la zona de rodamiento y cunetas de desagüe; tales caídos son rocas pequeñas que no presentan problemas graves. Esto es fácil de ver en la (Figura 3-37)

*Figura 3-37 fotografía panorámica de la totalidad del talud 5 tomada en el 2016*

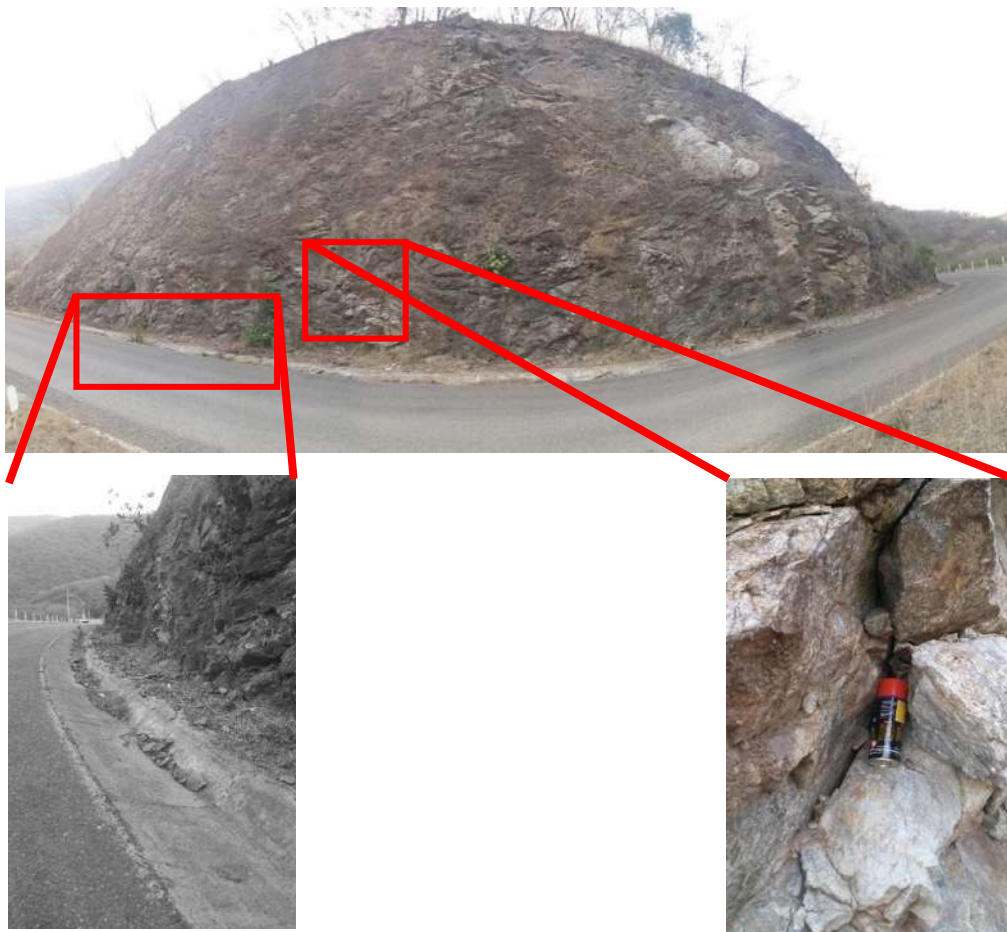
*Figura 3-38 Identificación del estado que presenta el corte.*

Como se puede advertir en la (Figura 3-38) el corte presenta mayormente condiciones estables, salvo los problemas ya antes mencionados. No le fue colocado ningún medio de estabilización como le fue recomendado, por ello presenta estos pequeños inconvenientes.

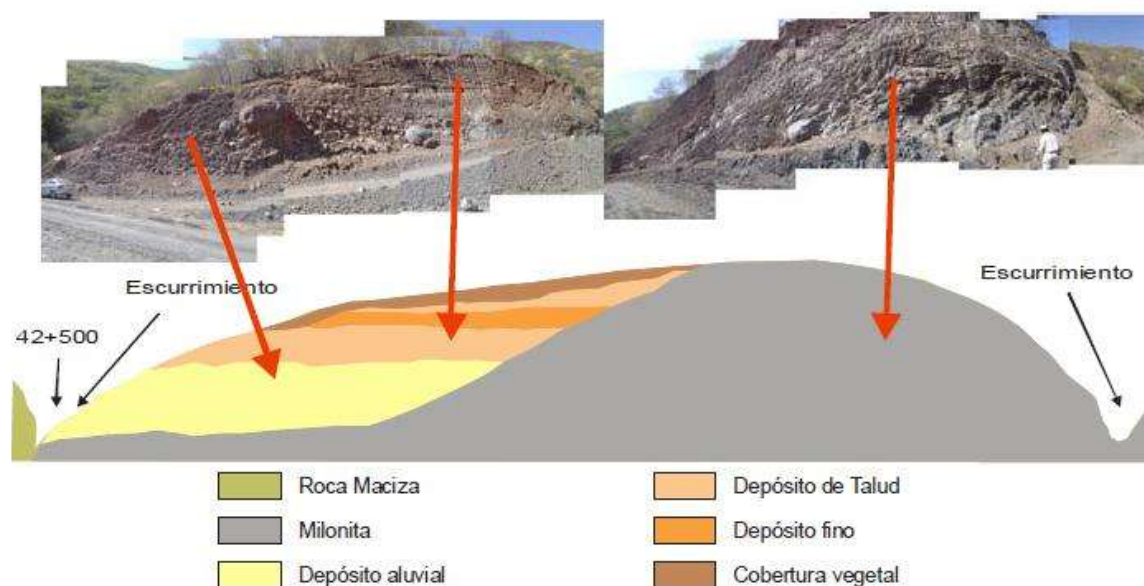
Está constituido por varios materiales, los cuales están depositados en diferentes formas, del lado derecho principalmente y en la base de todo el talud se observa un material color negro el cual corresponde a una milonita. Del lado izquierdo se tienen diferentes estratos de material depositados horizontalmente. El estrato inferior corresponde a un depósito de material aluvial. Enseguida, se tiene un depósito de material de talud de fragmentos de roca. Por último, en la parte superior se puede ver un estrato de material de cobertura vegetal todo esto se puede apreciar en la (Figura 3-39)

Figura 3-39 Perfil del talud seis, se indican los cambios litológicos y las estructuras que están involucradas. (Chávez y Arreygue 2009).

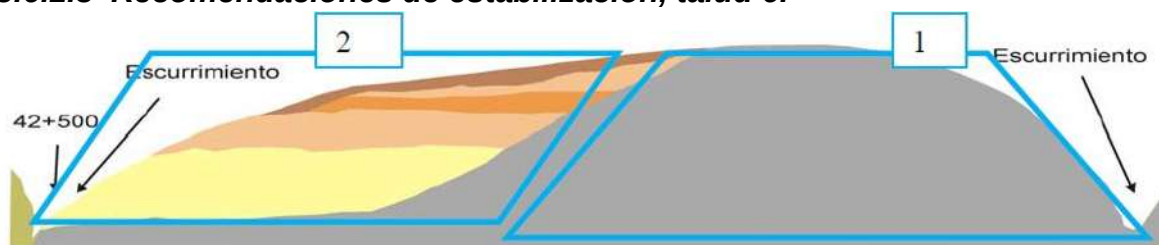
Figura 3-40 identificación de zonas donde se proponen mejoramientos. (Chávez y Arreygue 2009).

En el presente talud no presenta problemas solo se recomienda proteger la roca contra desprendimientos superficiales y de la intemperie todo el talud.

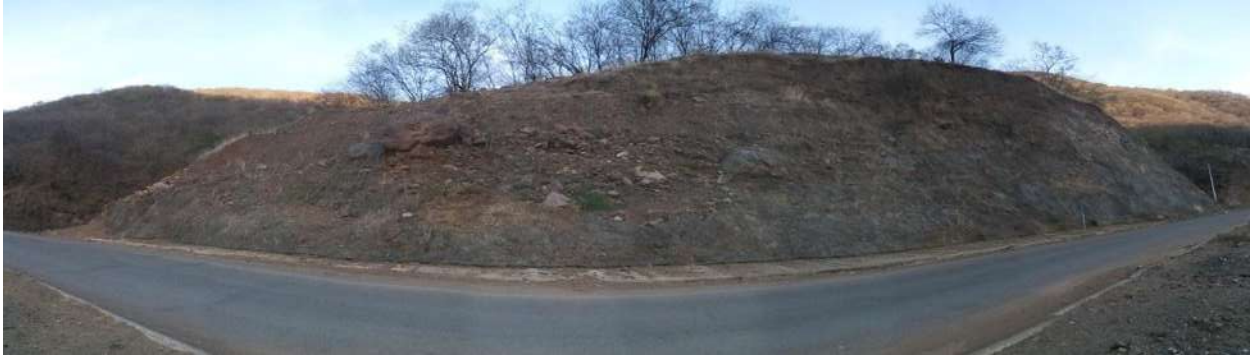
Este corte presenta condiciones estables en su totalidad, no se le ha reportado ningún problema. Cuenta con una malla de triple torsión, la cual le da las condiciones de estabilidad que tiene este talud. Esto se puede ver con claridad en la (Figura 3-41).

*Figura 3-41 fotografía del talud 6 donde se ve su estado tomada en el 2016.*

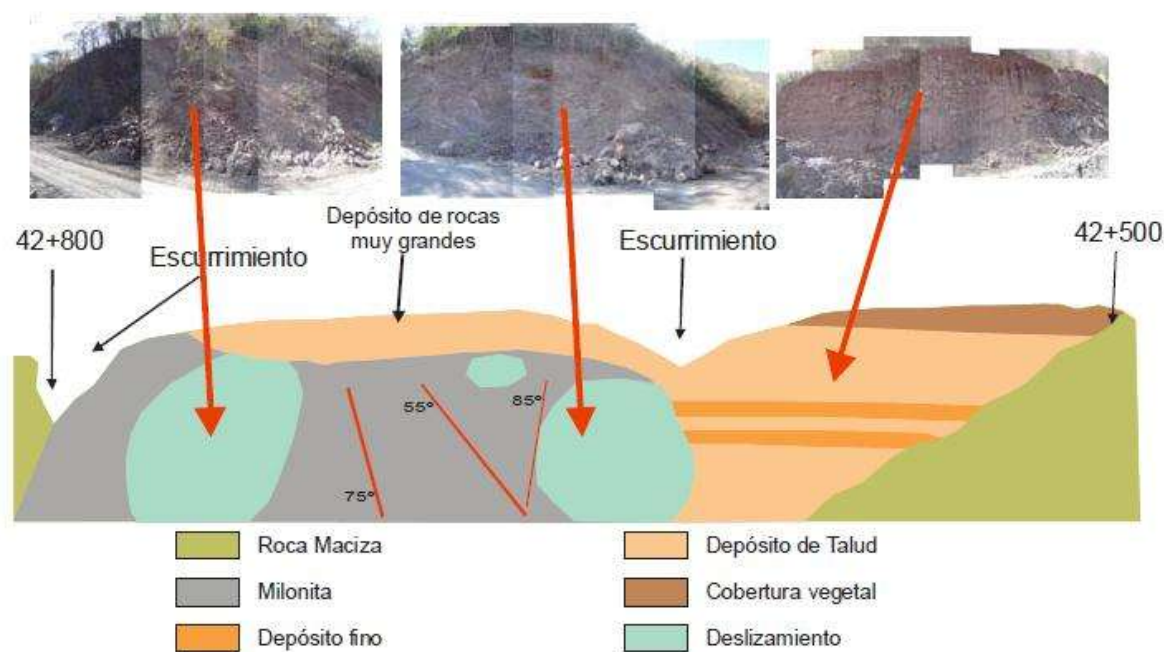
En el perfil de la (Figura 3-42) se pueden ver diferentes materiales, del lado derecho se tiene la andesita, la cual está intemperizada y muy fracturada, por lo que se observa muy debilitada. En seguida, se tiene un gran depósito de material de talud color rojizo. En medio de éste nivel se tienen dos niveles horizontales de un depósito granular y fino de color rojizo, con espesores reducidos. En la parte inferior del lado izquierdo se tiene la roca negra del tipo milonita (roca metamórfica) muy estratificada, donde se pueden ver que la dirección de las estratificaciones está a favor del corte, por lo que se puede facilitar que se presenten deslizamientos sin ningún problema. Arriba del material negro se tiene un depósito de talud con fragmentos de rocas de dimensiones pequeñas empacadas en una matriz rojiza. En la parte superior de todo este corte se puede observar un macizo rocoso muy fracturado y dañado, donde se tienen bloques muy grandes que están próximos a caer

Figura 3-42 Perfil del talud siete, se indican los cambios litológicos y las estructuras que están involucradas. (Chávez y Arreygue 2009).

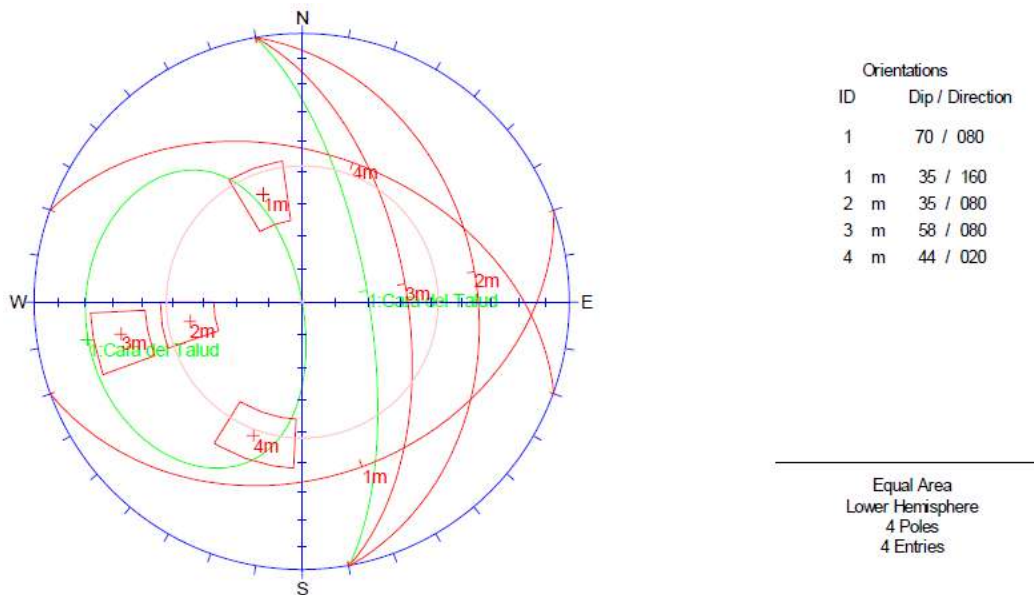
se estimó en  $42^\circ$ . De lo que resultó el análisis cinemático de la (Figura 3-43), en el cual se observa claramente de que existe posibilidad de falla planar.

Figura 3-43 Análisis cinemático del talud 7b. Falla planar. (Chávez y Arreygüe 2009).

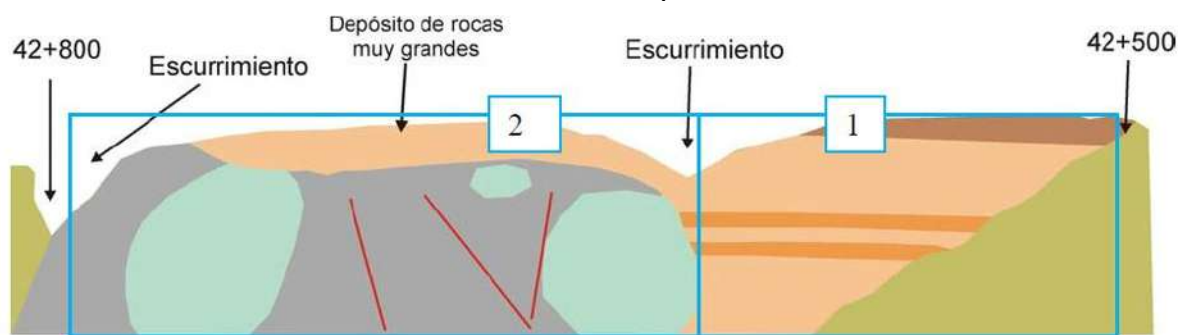
Figura 3-45 identificación de las zonas donde necesita ser estabilizado. (Chávez y Arreygue 2009).

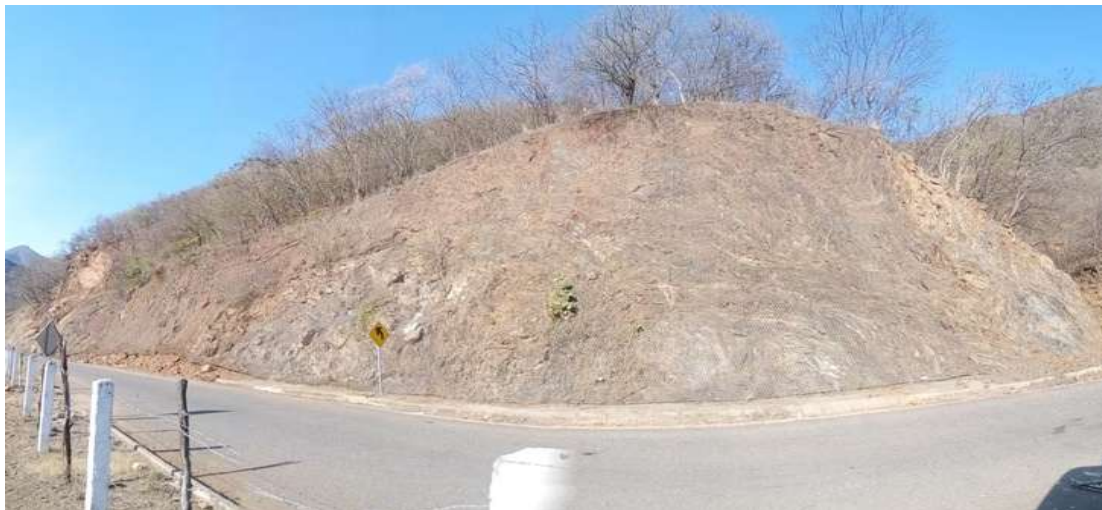
Este corte demuestra condiciones estables con algunos problemas como son pequeños deslizamientos de suelo que han tapado un carril de circulación de la vialidad y la cuneta de desagüe. Esto es más fácil de verse en la (

*Figura 3-46 imagen panorámica del estado que presenta el talud 7 en el 2016*

A este corte le fue colocada una malla de triple torsión, la cual en unas partes sigue funcionando, pero en la mayoría ha sido vencida por el peso del material y este ha logrado llegar hasta la cuneta y la zona de rodamiento de la vialidad.

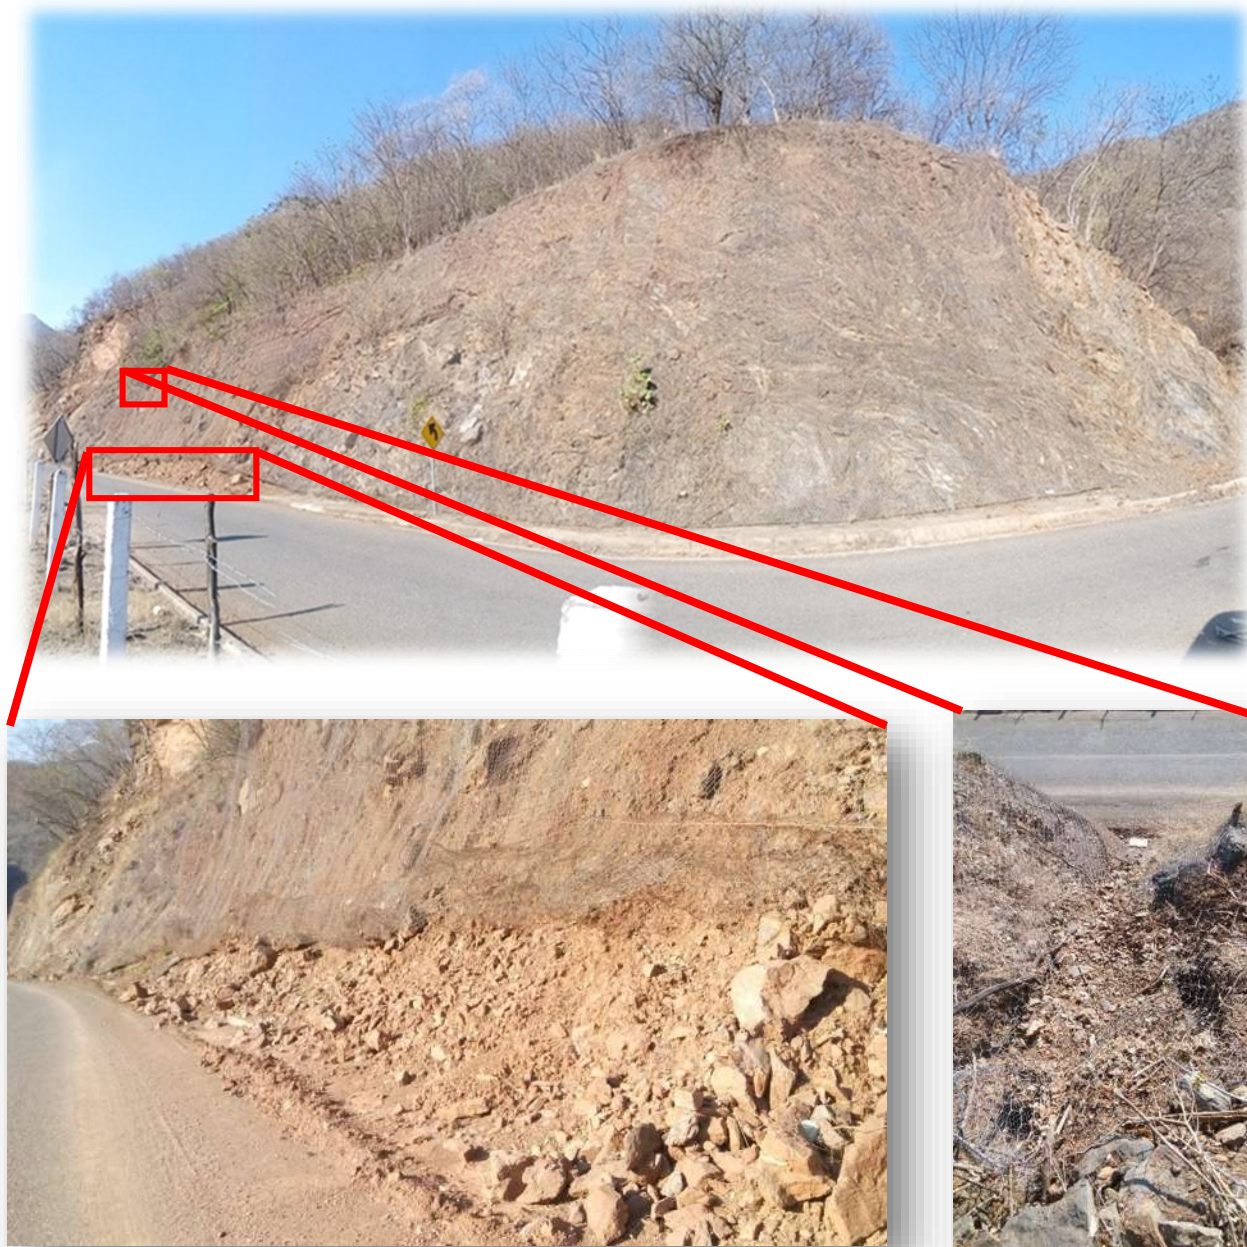
*Figura 3-47 imagen donde se puntualizan zonas de problemas*

En la (Figura 3-47) es posible ver que se han producido deslizamientos de suelo y rocas los cuales han logrado vencer la malla de triple torsión y alcanzado a llegar hasta la zona de rodamiento y tapar las cunetas de desagüe, al igual que se puede observar que ya han sido removidos para permitir el paso a los vehículos. En esta misma imagen se presenta un punto donde se puede ver que el agua ha arrastrado material y ha logrado pasar por encima de la malla y esta materia ha caído hasta la zona de rodamiento y provocado la obstrucción de la vialidad.

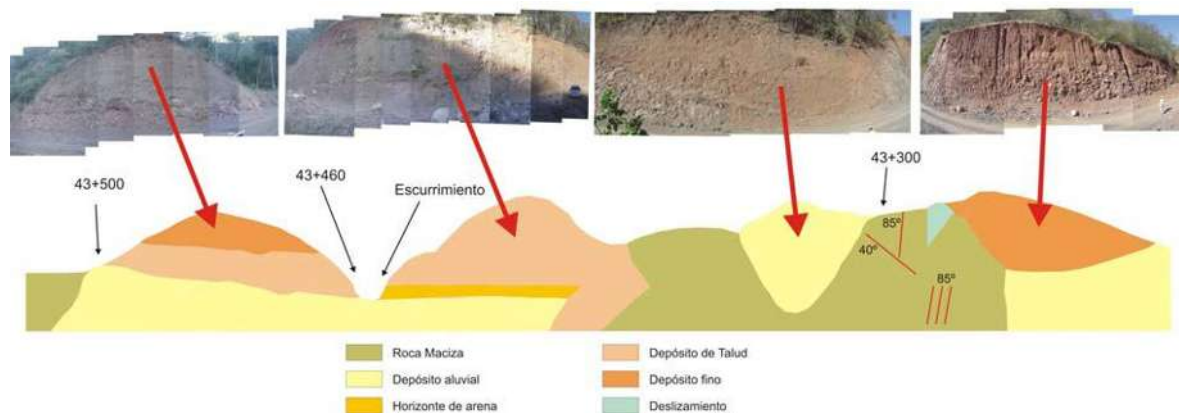
Se muestra la (Figura 3-48) en la cual se puede ver que, en la parte inferior del lado derecho, se tiene un depósito aluvial con fragmentos de roca de diferentes dimensiones. En la parte superior se tiene un estrato de material fino (arena, limo y arcilla). La parte central del lado derecho se tiene la andesita muy alterada, fracturada, y en algunos sitios muy estratificada. En la parte alta de la roca se tiene un tipo paleocanal, pero con depósito de talud y con material de diferentes tamaños (pocos fragmentos grandes), que tienden a ser alargados en general y cementados en una matriz fina de color rojiza; la dirección de éste es 100°, buzamiento de 165° e inclinación de 70°. El lado izquierdo en la parte inferior se puede ver un estrato de material aluvial. En la parte superior de la parte central se tiene un pequeño estrato horizontal de arena. En cambio, en la parte superior de todo el lado izquierdo se tiene un depósito de talud que va del color café claro hasta el rojizo. Del lado izquierdo se indica que en la parte superior se tiene un depósito de material más fino (arena, limo y arcilla) que tiende al color rojizo, ya que no se alcanzan a percibir fragmentos de roca.

Figura 3-48 Perfil del talud ocho, se indican los cambios litológicos y las estructuras que están involucradas. (Chávez y Arreygue 2009).

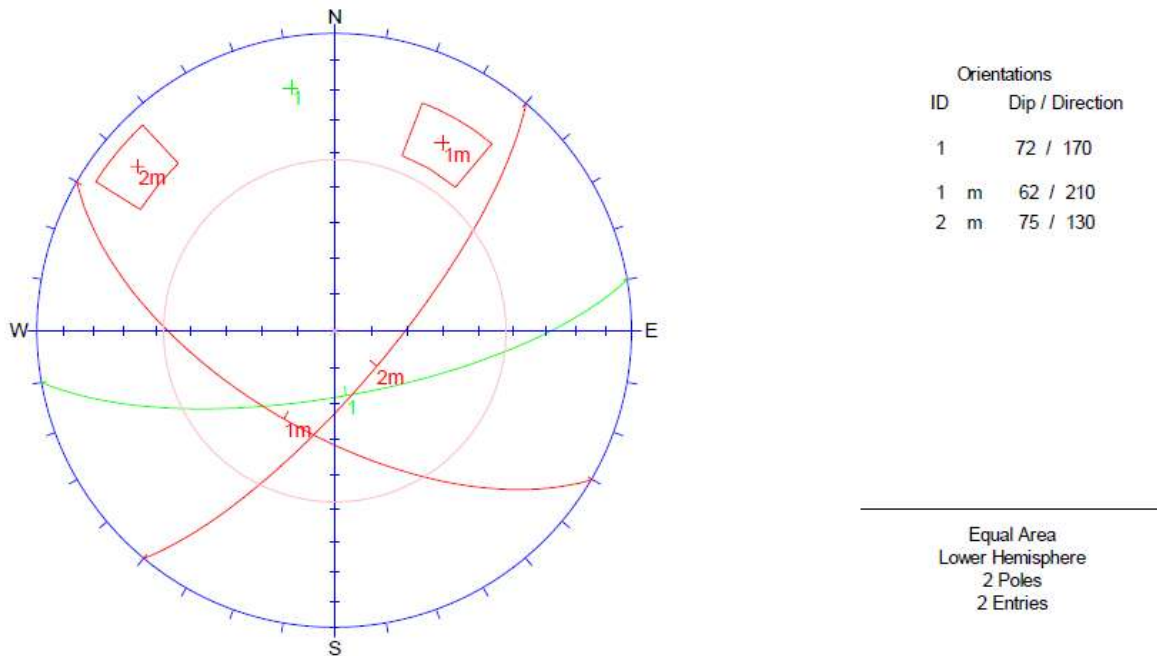
En la zona central se realizó un análisis adicional de estabilidad cinemático, con un ángulo de fricción pico  $42^\circ$ . En la (Figura 3-49).se observa que se puede presentar falla en cuña.

Figura 3-49 Análisis de estabilidad cinemático para el talud 8b. En cuña. (Chávez y Arreygue 2009).

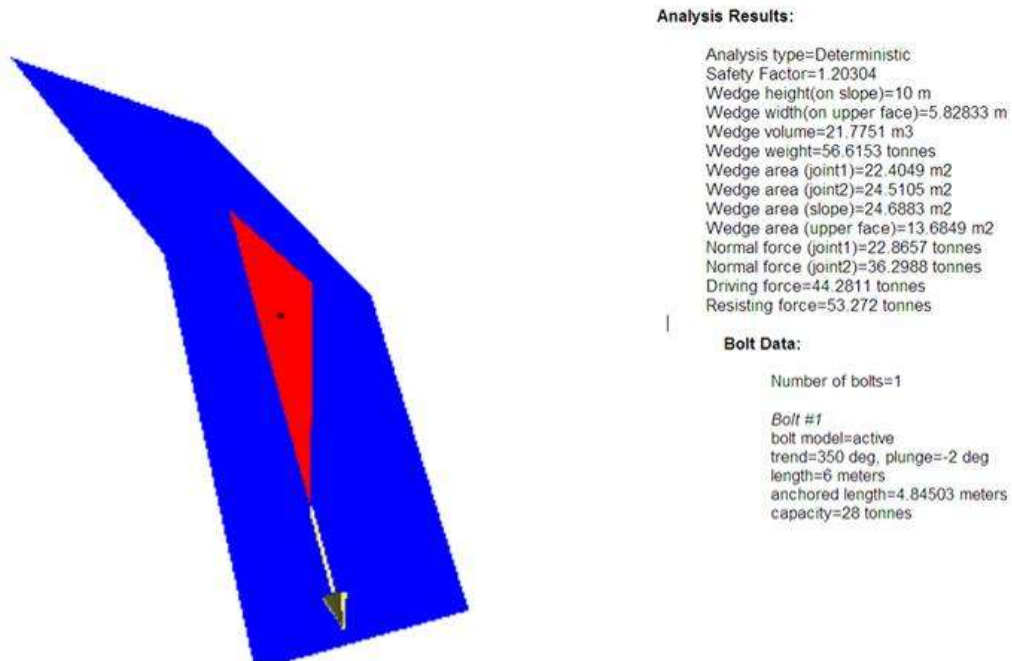
Para esta zona se realizó un análisis de estabilidad y los resultados se muestran en la (Figura 3-50). Se observa que se necesitan 28 toneladas para estabilizar la zona.

Figura 3-50 Resultados del análisis de estabilidad en cuña.

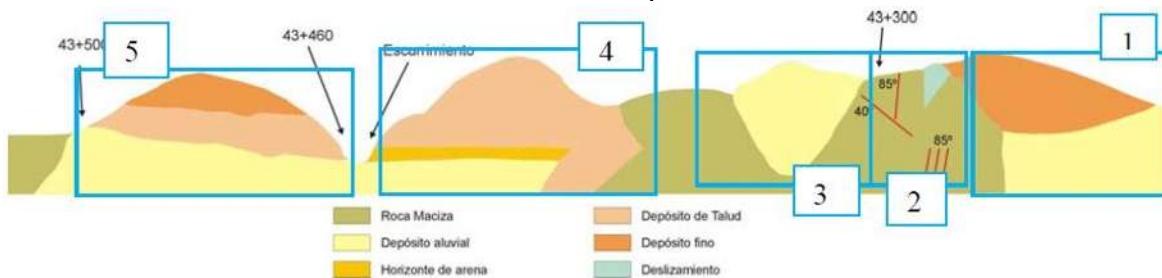
Figura 3-51 identificación de las zonas donde se necesita el refuerzo y que tipo de este. (Chávez y Arreygue 2009).

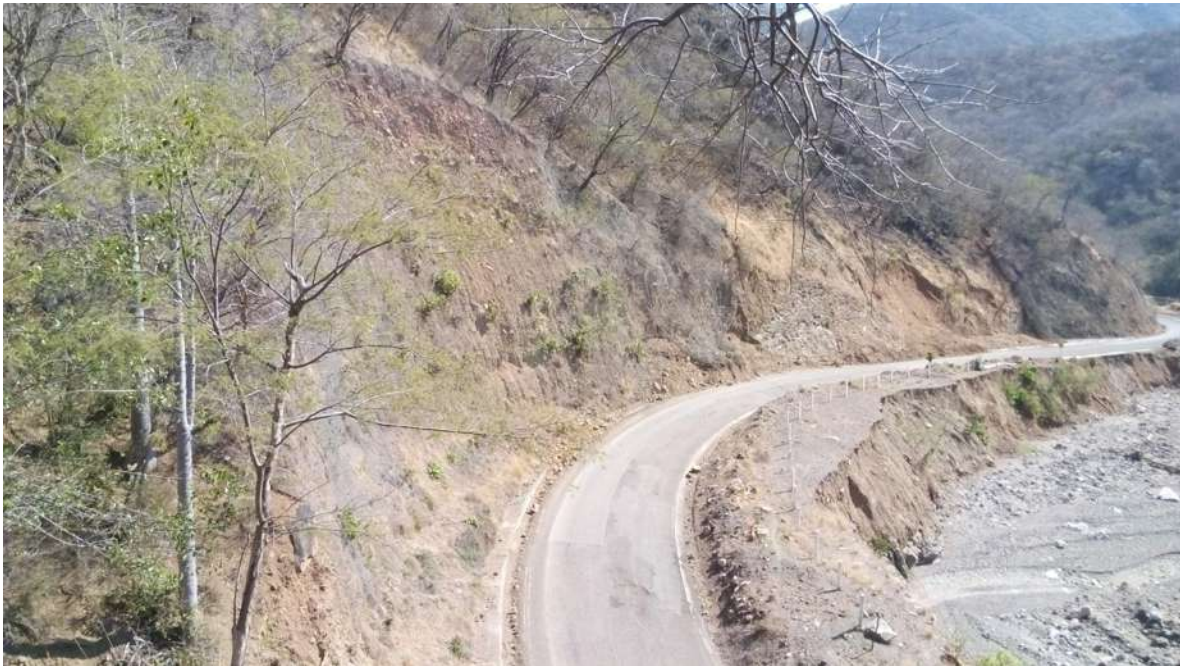
El talud ocho muestra condiciones inestables se puede ver con claridad en la (Figura 3-52), ya que es común que se presenten movimientos de materiales que cubren la carretera por completo e impidan el paso de los vehículos, este corte representa un peligro latente, ya que en cualquier momento puede presentar deslizamientos porque el material que lo forma está a punto de caer y con la presencia de lluvia este peligro aumenta al filtrarse el agua en el material se llega a crear la presión de poro y hacer que el material, que en su mayoría es suelo, se comporte como un fluido y al no tener la inclinación adecuada se produzca un deslizamiento el cual es capaz de llegar hasta la carretera y depositarse en la misma tomando el ángulo de reposo que es necesario. En este punto de la vialidad ha sido necesario en muchas ocasiones cerrar para mover el material de un deslizamiento.

A este corte le fue colocada una malla de triple torsión colgada para su mejoramiento la cual no fue suficiente, ya que ha sido vencida por el peso del material y en la actualidad ya no funciona.

*Figura 3-52 fotografía panorámica de talud 8 tomada en 2016*

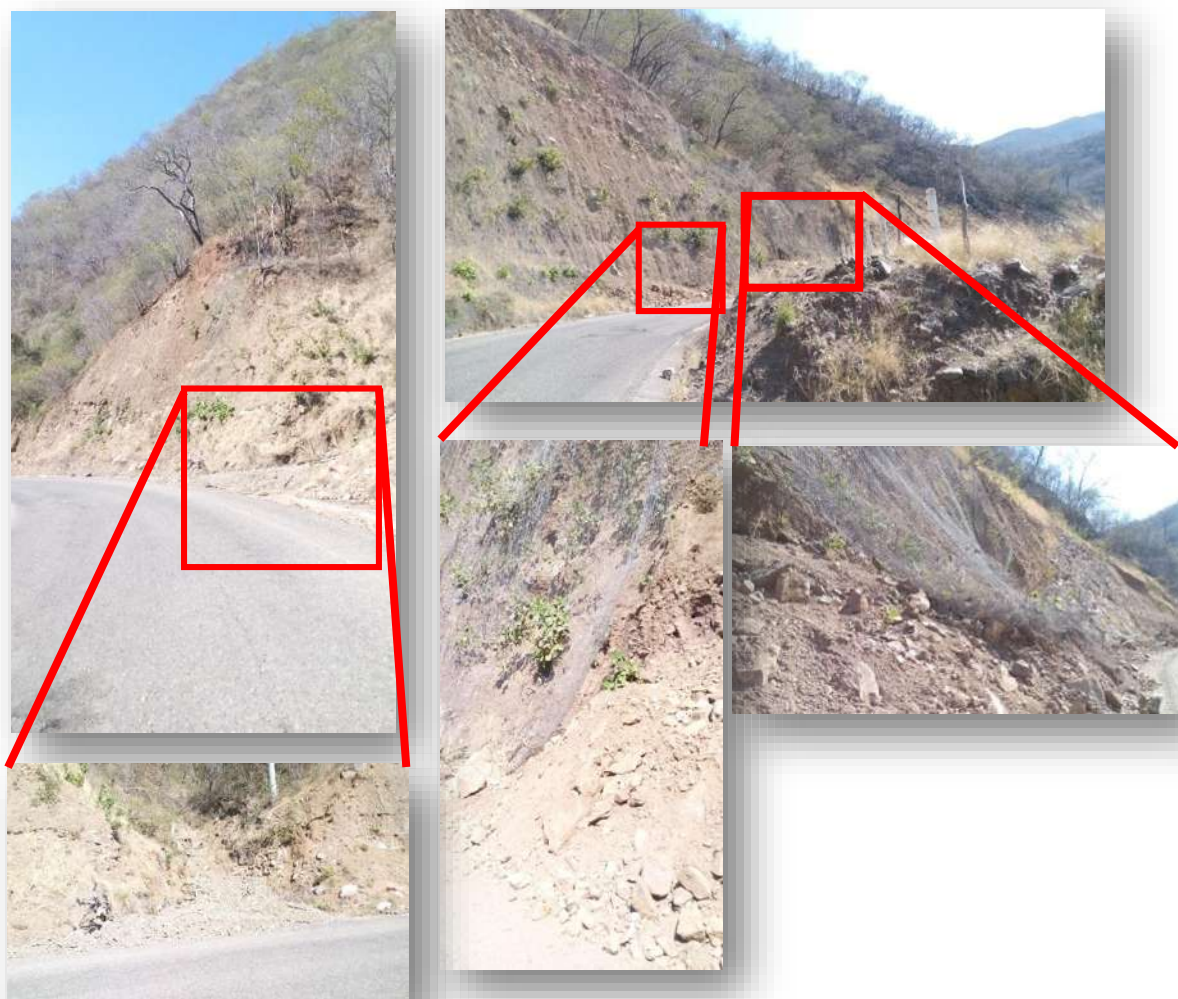
En la (Figura 3-53) se puede ver que el corte presenta muchos deslizamientos de suelo los cuales ya han sido removidos para permitir el paso de los vehículos. También es posible observar que la malla de triple torsión ha dejado de funcionar que no fue un método suficiente de mejoramiento que era necesario complementarlo con algún otro.

En la (Figura 3-53) también podemos ver que el material esta inestable que es un peligro latente ya que está a punto de presentarse otros deslizamientos y tapar la vialidad de nuevo. Se ve que presenta un escurrimiento donde ha sido arrastrado material de la parte más alta y depositado sobre la vialidad, esto a causa de que la obra de desagüe de ese escurrimiento ya fue totalmente tapada por el material del talud y el flujo que ahora escurre tiene que pasar por la carretera y la imposibilita para la circulación cada vez que llueve. Las cunetas de desagüe de este corte están totalmente tapadas por material de este mismo, por ello no funcionan cuando se requiere que desalojen el agua que llueve y esto provoca que la carpeta asfáltica se dañe por problemas de humedad y empiecen a aparecer baches en esta zona.

*Figura 3-53 puntualización de los problemas del talud 8 en la zona de la derecha.*

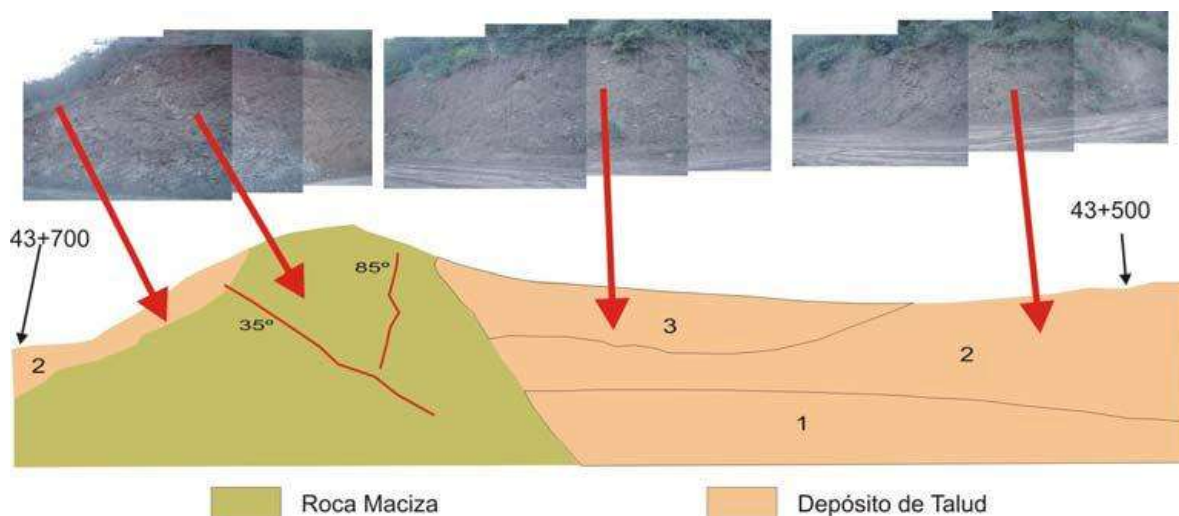
Como se muestra en la (Figura 3-54) en el lado derecho se tiene un depósito de talud el cual está dividido en tres partes: el primero es un depósito con fragmentos de roca de dimensiones entre grandes y medios, el segundo corresponde a un depósito con fragmentos medianos empacados en una matriz de arena y limo de color rojo; el tercer nivel es un depósito de gravas empacadas en una matriz de arena y limo de color rojizo. En cambio, el lado derecho se observa que está constituido de la andesita fracturada y con pocas discontinuidades.

Figura 3-54 Perfil del talud nueve, se indican los cambios litológicos y las estructuras que están involucradas. (Chávez y Arreygue 2009).

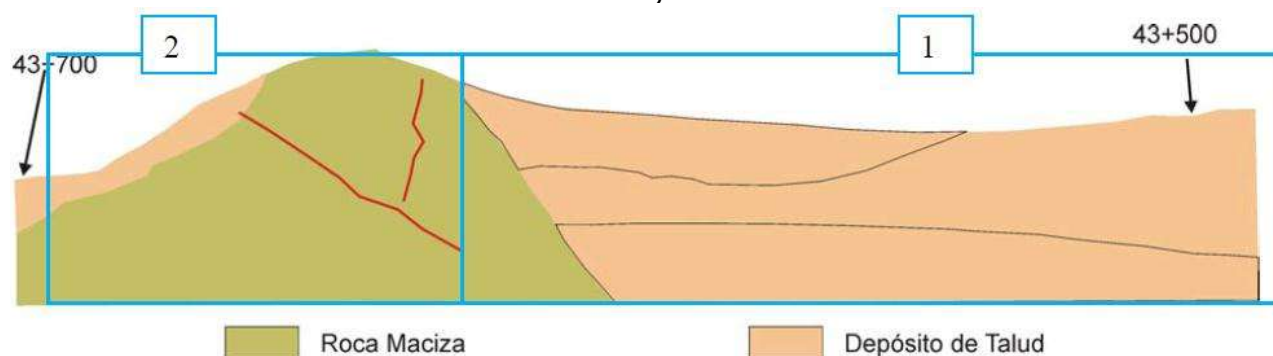
Este corte tiene susceptibilidad a la erosión progresiva, ya que tiene un ángulo de  $37^\circ$ . Por lo cual posteriormente se pueden generar movimientos importantes si no se confina.

Figura 3-55 puntualización de zonas donde se debe de implementar un medio de estabilización para el talud. (Chávez y Arreygue 2009).

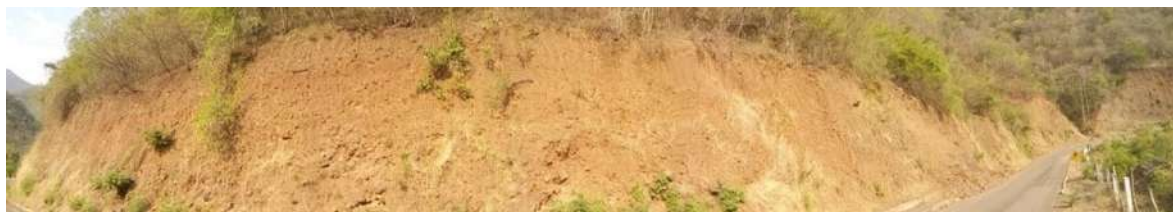
Figura 3-56 foto panorámica del talud 9 tomada en el 2016.

El corte nueve a 7 años de su construcción presenta en una de sus partes inestabilidad ya que este punto está compuesto de un suelo al cual no le fue colocado ningún medio de estabilización y presenta deslizamientos capases de obstruir la vialidad y evitar el paso de vehículos, (Figura 3-56).

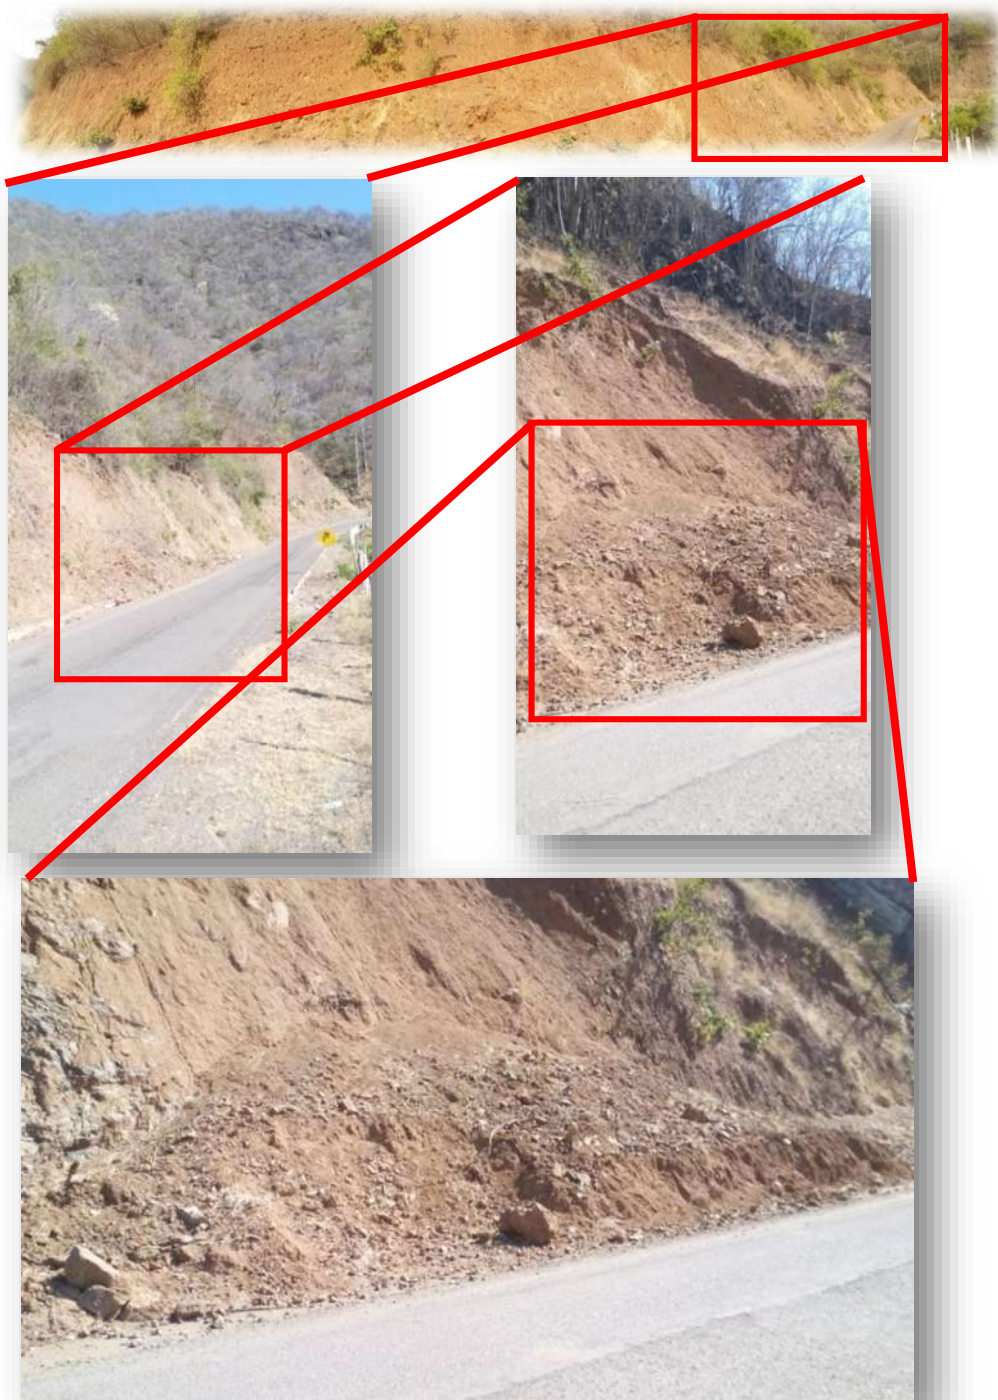
*Figura 3-57 puntualización de los problemas que presenta el talud 8 en el 2016*

En la (Figura 3-57) se puede ver como el corte presenta deslizamientos grandes que en su momento cubrieron por completo la vialidad, los cuales ya fueron removidos para permitir el paso de vehículos, pero en cualquier momento se puede presentar otro deslizamiento y más si se presenta lluvia.

Como se puede ver en la (Figura 3-57) los deslizamientos son de suelo y son deslizamientos de una magnitud grande capaces de obstruir la vialidad por completo.

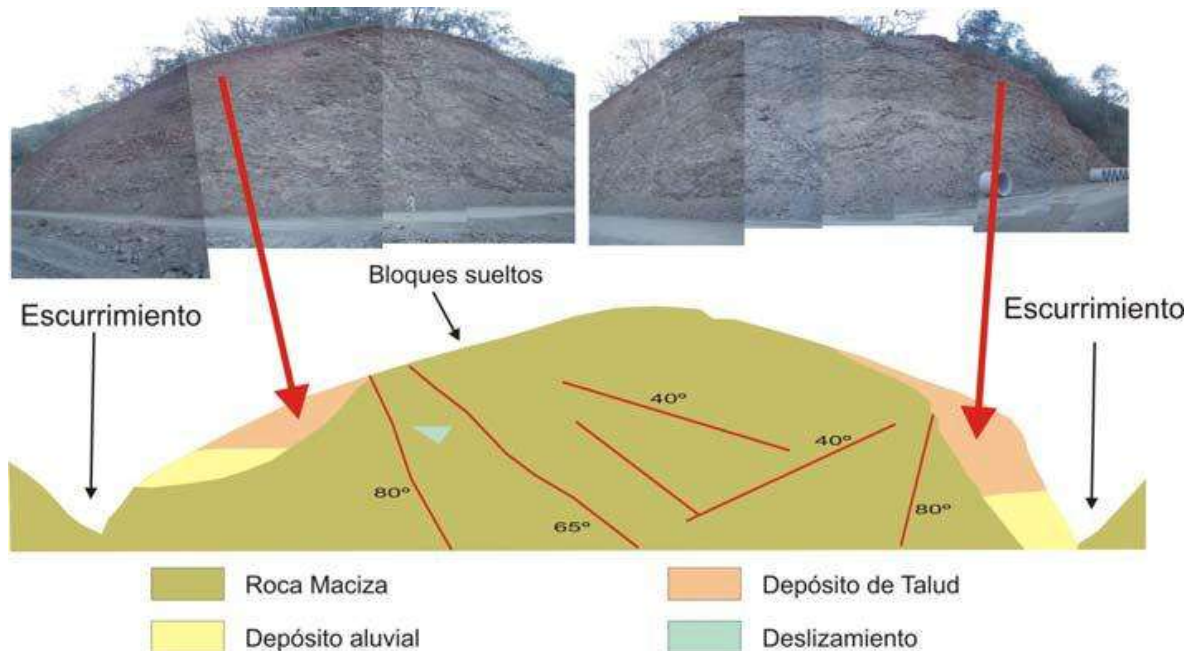
En el perfil de la (Figura 3-58) se puede ver del lado derecho que se tienen dos cambios litológicos, el primero (abajo) es un depósito aluvial formado principalmente por bloques de dimensiones grandes, que también se tienen fragmentos más pequeños e incluso gravas, todos ellos están empacados en una matriz fina. El estrato superior es un depósito de talud, principalmente formado por gravas que están empacados en una matriz fina de color rojizo. En el lado izquierdo se tienen también dos litologías diferentes, el inferior corresponde también a un depósito aluvial formado principalmente por bloques de roca y empacados en una matriz fina. El otro estrato es un depósito de talud de término medio y empacado en matriz granular de color rojo.

Figura 3-58 Perfil del talud diez, se indican los cambios litológicos y las estructuras que están involucradas. (Chávez y Arreygue 2009).

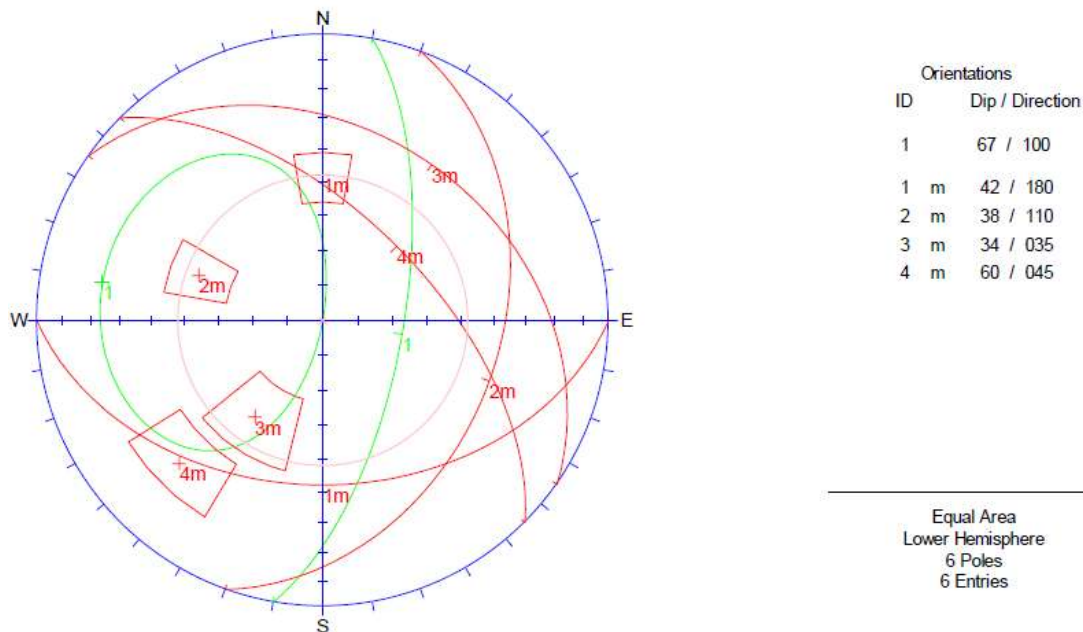
Se realizó un análisis cinemático, con un ángulo de fricción pico de  $42^\circ$ . El cual es presentado en la (Figura 3-59), donde se puede ver que la discontinuidad 2m está como a  $4^\circ$  del equilibrio límite en falla planar.

Figura 3-59 Análisis de estabilidad de talud cinemático. Falla planar. (Chávez y Arreygue 2009).

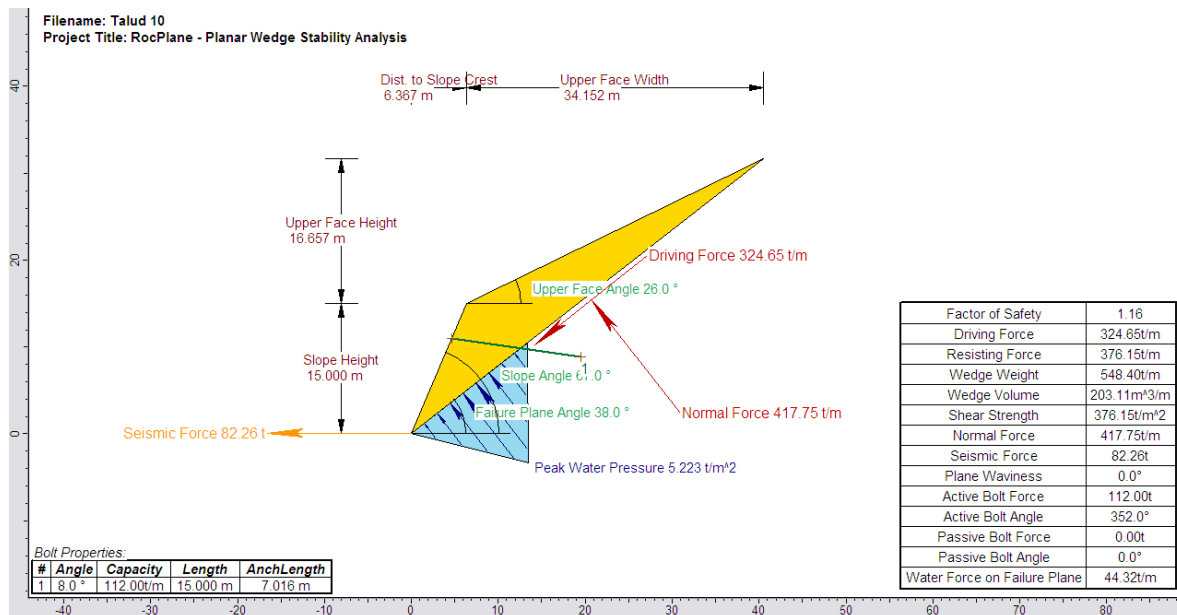
Se realizó el análisis con una altura de 15 m. El ángulo de estabilidad de talud de la parte superior es de  $26^\circ$ . El resultado del análisis nos indica que es necesario colocar un refuerzo por 112 t/m en la parte superior.

Figura 3-60 Análisis de estabilidad de la parte superior del talud 10. (Chávez y Arreygue 2009).

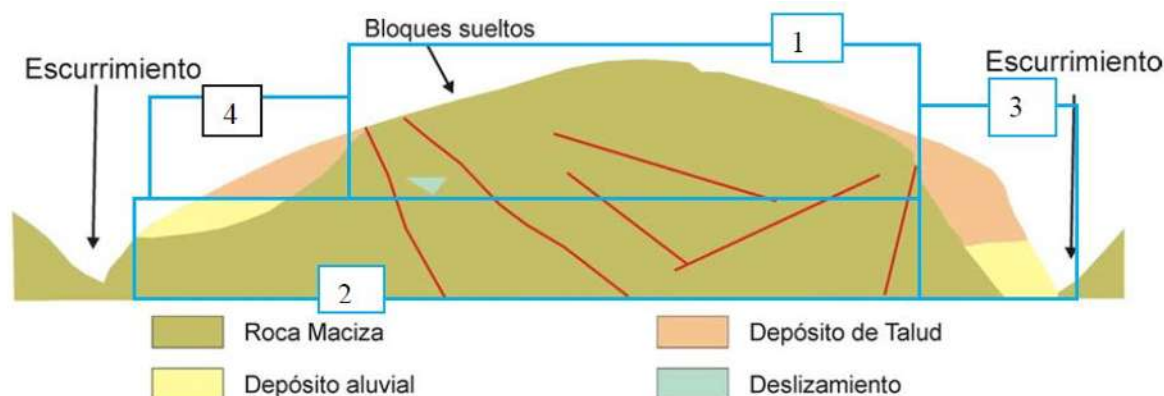
Figura 3-61 identificación de los puntos donde es necesario algún método de estabilización (Chávez y Arreygue 2009).
