**UNIVERSIDAD MICHOACANA DE SAN NICOLÁS DE  
HIDALGO**

**TESIS**

**“ESTUDIO DE LOS MECANISMOS DE FALLA DE LOS  
TALUDES DE LA CARRETERA CUPUÁN DEL RIO –  
TUMBISCATÍO DE RUIZ DEL TRAMO 40+000 AL 52+000”**

Enero 2017

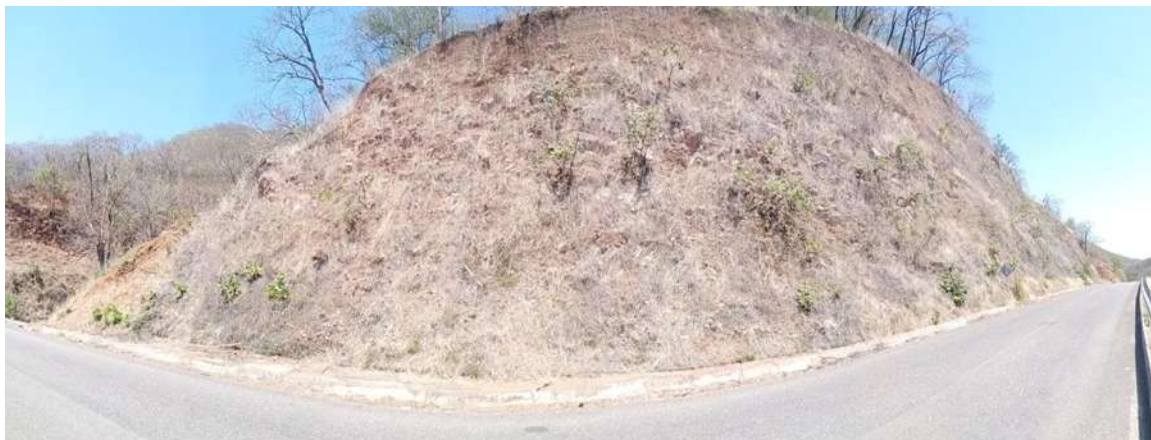
El talud diez está estable, esto se puede ver en la (Figura 3-62). En esta imagen panorámica de este corte vemos como el talud presenta condiciones estables, se ve que el corte tiene una malla de triple torsión y la materia vegetal que en él ha crecido le proveen refuerzo, estos dos medios han logrado mantener estable y en apariencia agradable a este talud. Solo presenta caídos de roca en las cunetas de desagüe estos fragmentos provienen de la parte superior del corte los cuales no son detenidos en la malla.

*Figura 3-62 foto panorámica del talud 10 tomadas en el 2016.*

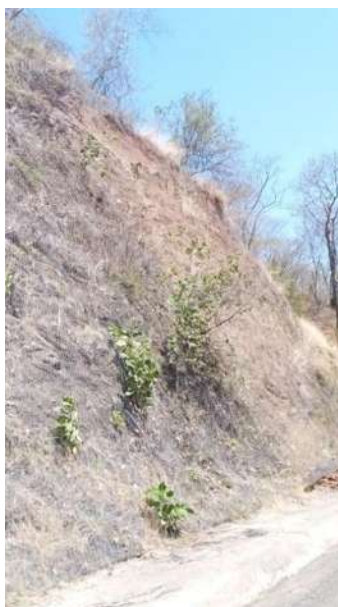
A este talud le fue colocada una malla de triple torsión como medio de estabilización, la cual con la ayuda de la vegetación que ha nacido en el corte funciona muy bien y mantiene al mismo en condiciones estables y de una apariencia segura esto lo puedes ver con mayor claridad en la (Figura 3-63)

*Figura 3-63 imagen del estado que presenta el talud 10 en el 2016*

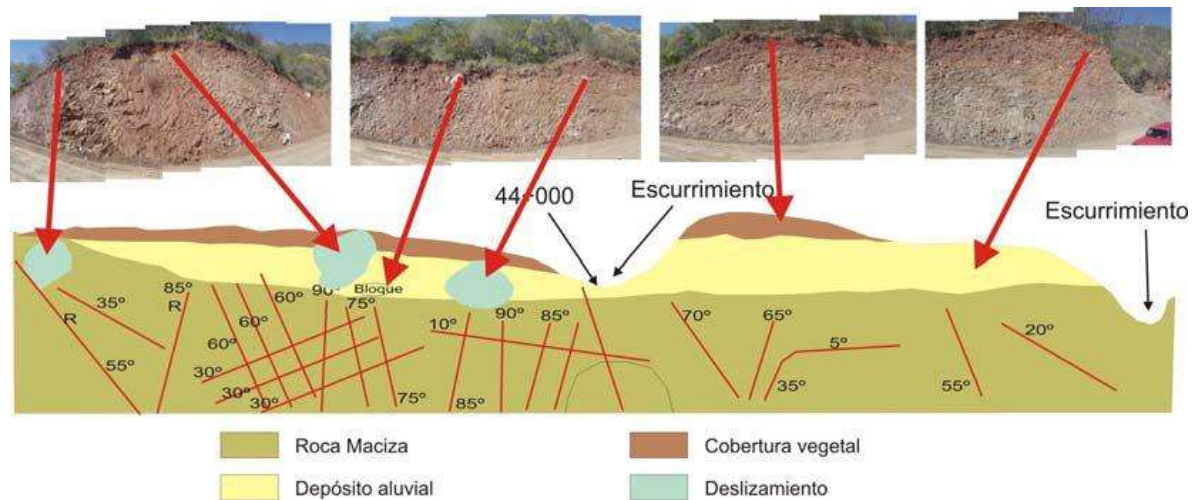
En la (Figura 3-64) se puede apreciar que toda la parte baja del talud está formada por andesita, en este caso la roca está alterada y muy fracturada. En la parte intermedia se tiene un estrato formado por depósitos aluviales con fragmentos de roca, así como de gravas y cementado en material fino. Éste talud tiene bastantes discontinuidades que están afectando a la roca. Principalmente del lado izquierdo. Se tienen algunas discontinuidades con la presencia de rellenos que van desde una grava hasta llegar a una arcilla (marcados con una R).

Figura 3-64 Perfil del talud once, se indican los cambios litológicos y las estructuras que están involucradas. (Chávez y Arreygue 2009).

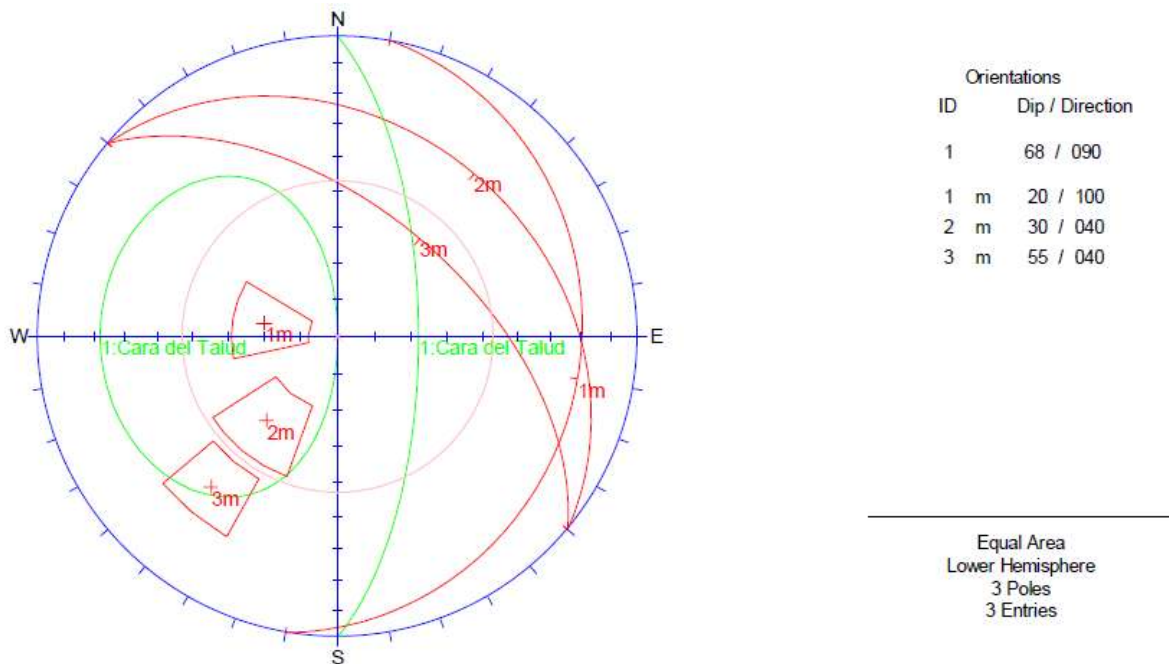
Se realizaron los análisis de estabilidad cinemáticos en las zonas más críticas las cuales se localizan en el lado izquierdo del talud. Dichos análisis se presentan en la (Figura 3-65) y en la (Figura 3-66). En ambos casos se utilizó un ángulo de fricción pico de  $42^\circ$  con cohesión cero. Se observa claramente que en ambos casos se puede presentar falla tipo planar.

Figura 3-65 Análisis de estabilidad del talud 11c. Falla planar. (Chávez y Arreygue 2009).

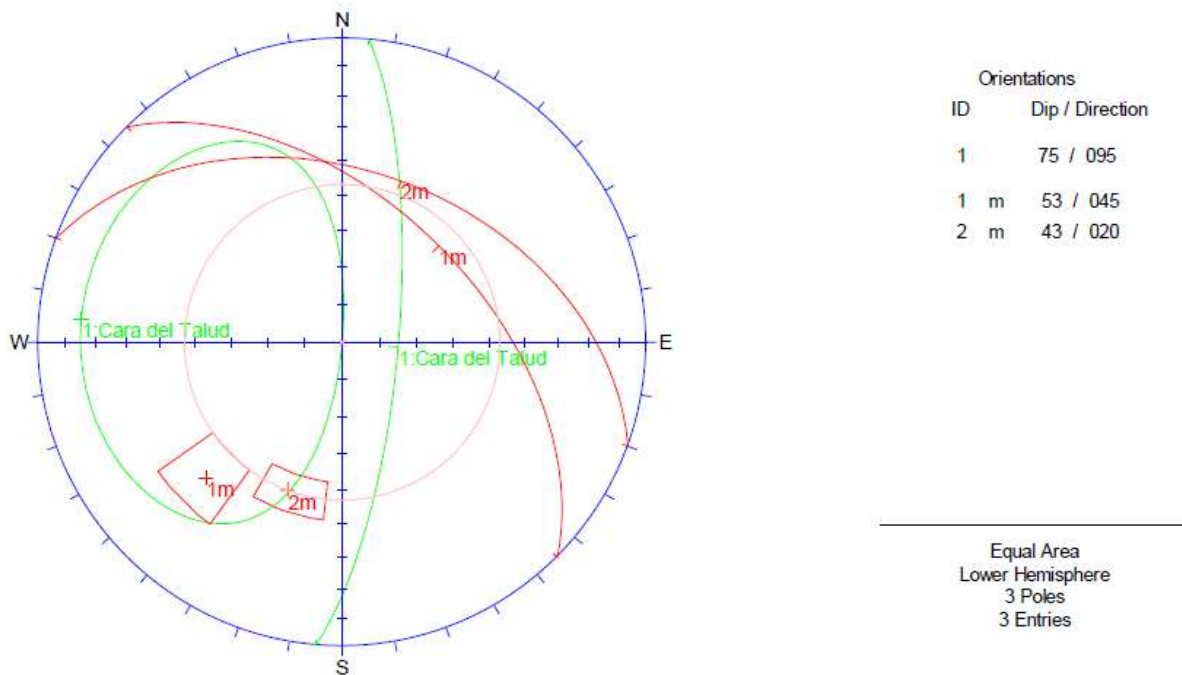
Figura 3-66 Análisis de estabilidad del Talud 11d. Falla planar. (Chávez y Arreygue 2009).

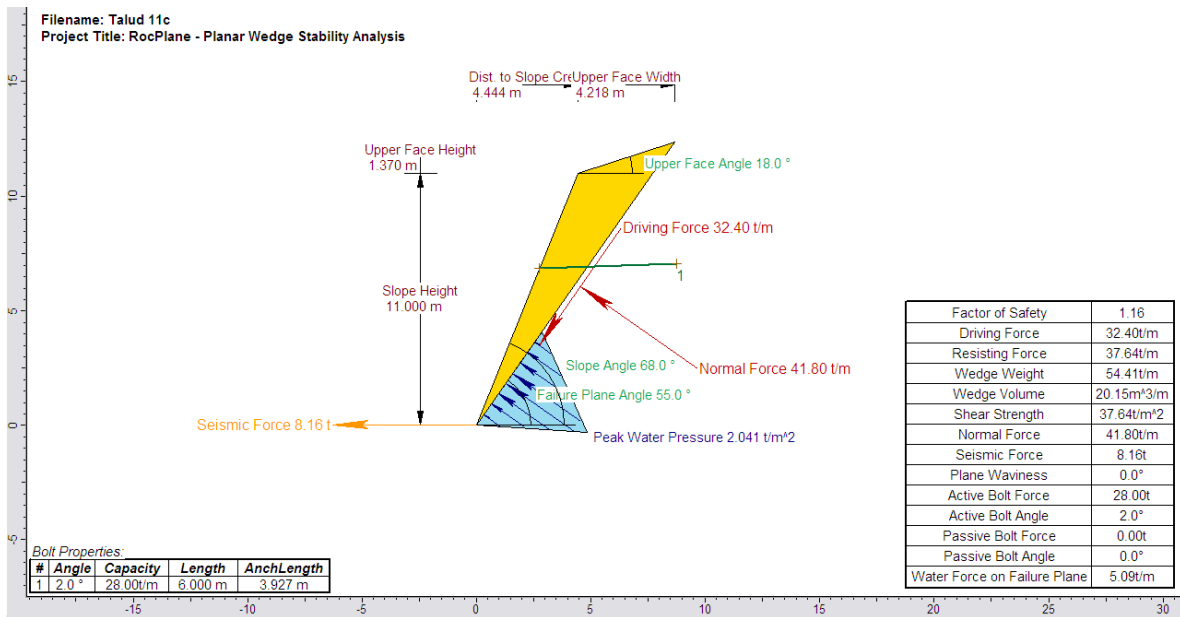
Posterior mente se realizó un análisis de estabilidad de talud para las zonas antes mencionadas para así poder determinar la cantidad de anclaje necesario. Se observa en los resultados que es necesario realizar un refuerzo de 28 t/m en el talud 11c y en el 11d, se necesita un refuerzo de 56 t/m. los resultados se presentan en (Figura 3-67) y (Figura 3-68)

Figura 3-67 Análisis de estabilidad del talud 11c. Falla planar. (Chávez y Arreygue 2009).

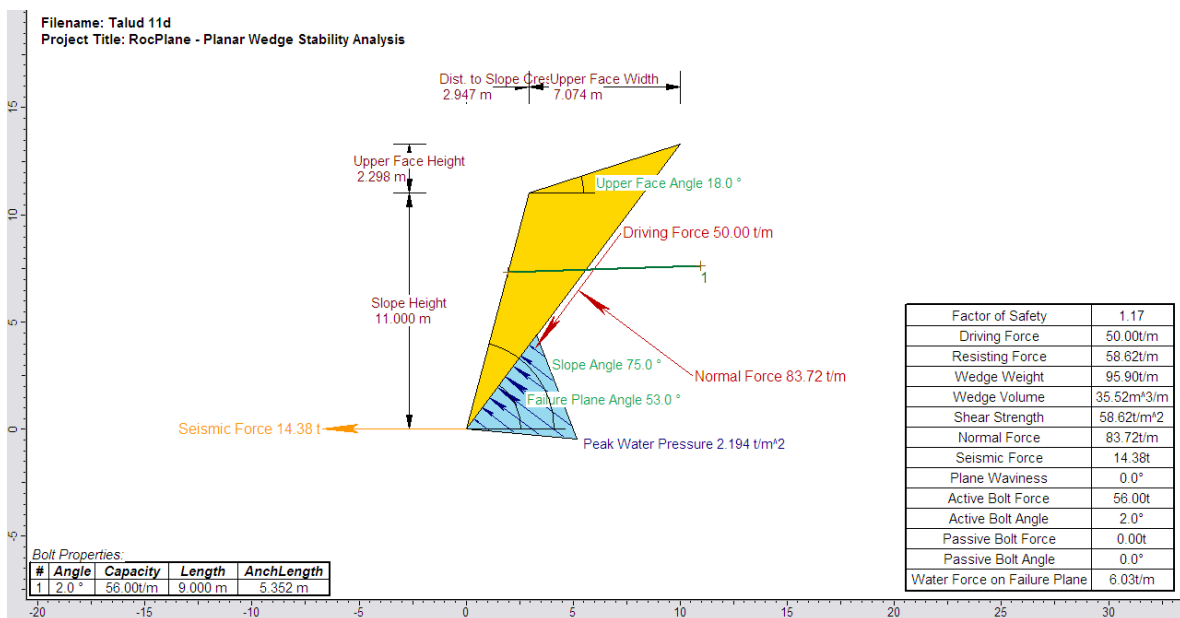
Figura 3-68 Análisis de estabilidad del talud 11d. Falla planar. (Chávez y Arreygue 2009).

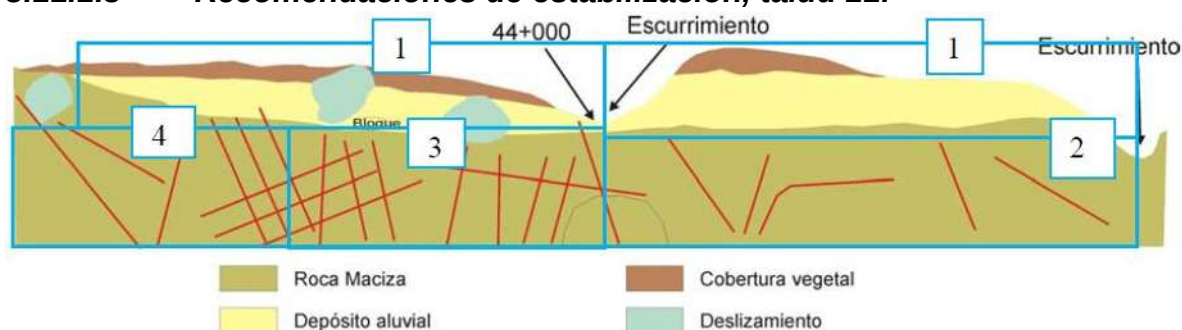
Figura 3-69 identificaciones de las zonas donde el talud 11 necesita un método de estabilización. (Chávez y Arreygue 2009).

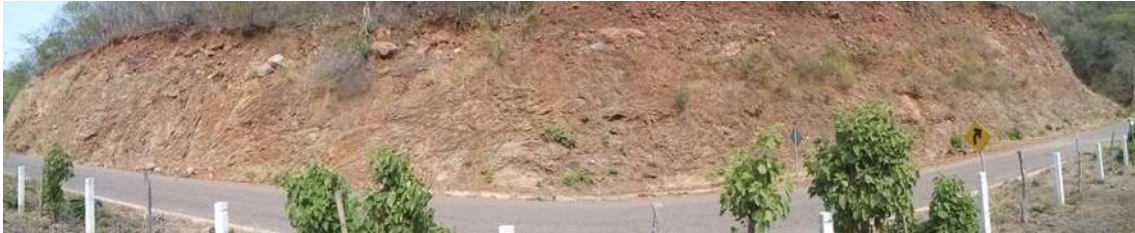
El talud once presenta condiciones estables no muestra problemas graves, solo tiene caídos de rocas las cuales llegan hasta las cunetas de desagüe y zona de rodamiento, esto es fácil verlo en la (Figura 3-70).

Como es fácil de apreciar, el corte no presenta ningún medio de estabilización, ya que no fue tomado ningún medio de los que fueron propuso en la (Tabla 3-11), si hubieran tomado en cuenta las indicaciones no habría problemas de caídos.

*Figura 3-70 fotografía panorámica que muestra el estado que tiene el talud 11 en el 2016 a 7 años de su construcción.*

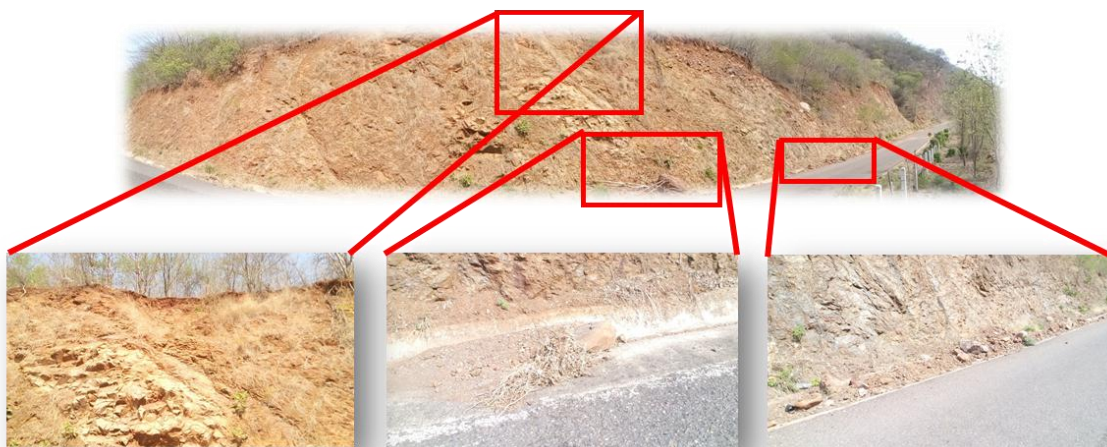
En la (Figura 3-71) se puede ver los problemas que presenta este corte, los cuales son, que la roca presenta muchas grietas y se está deteriorando por causa del intemperismo, y esto provoca que se presenten pequeños movimientos. Otro de los problemas es que la roca también se deteriora en pequeños fragmentos y estos caen, provocando que se tape la vialidad al igual que las cunetas de desagüe y el material de suelo que presenta en la capa vegetal en la cima de corte es arrastrado por el escurrimiento de agua de lluvia y este se deposita en las cunetas de desagüe.

Como se ve en (Figura 3-71) el corte no presenta ningún medio de estabilización lo único que a la actualidad le ayuda es la vegetación que le ha nacido la cual le provee de un soporte a la roca para que esta no se deslice con facilidad.

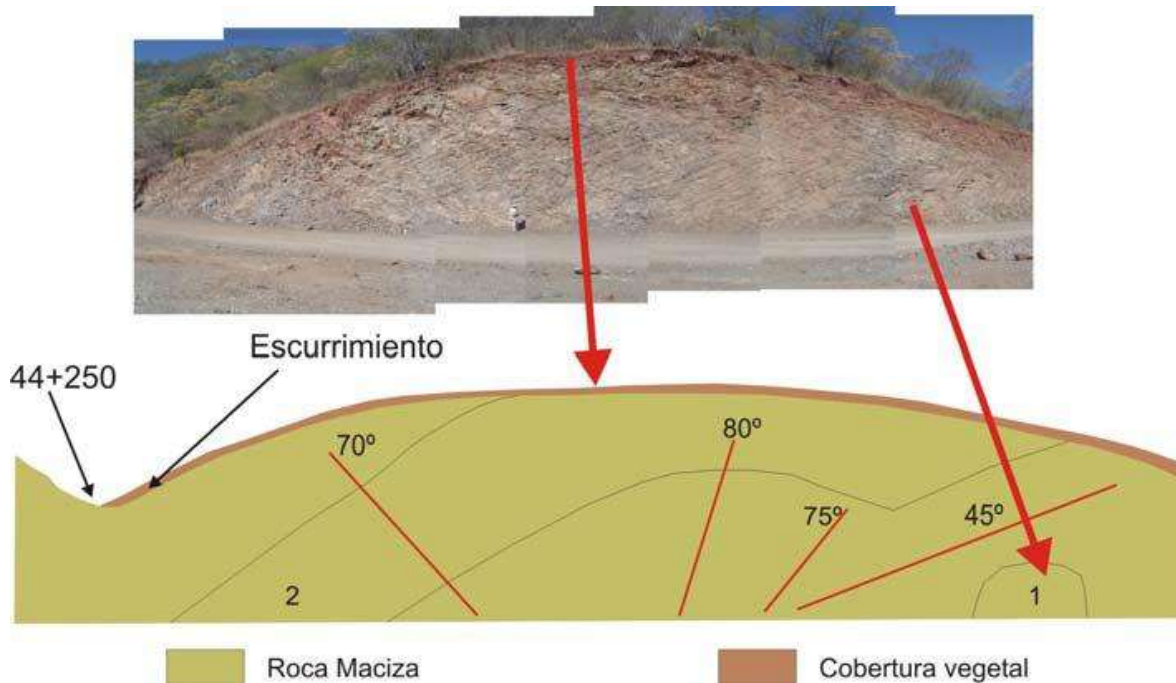
En la (Figura 3-72) se puede ver que el corte está formado por una roca poco alterada y muy fracturada. Por lo que su resistencia es elevada. Se tienen pocas discontinuidades, que en este caso afectan poco.

El talud tiene tendencia a desgranarse en su zona fracturada, hecho que más adelante puede provocar problemas de estabilidad mayor. Así que se recomienda proteger contra el intemperismo.

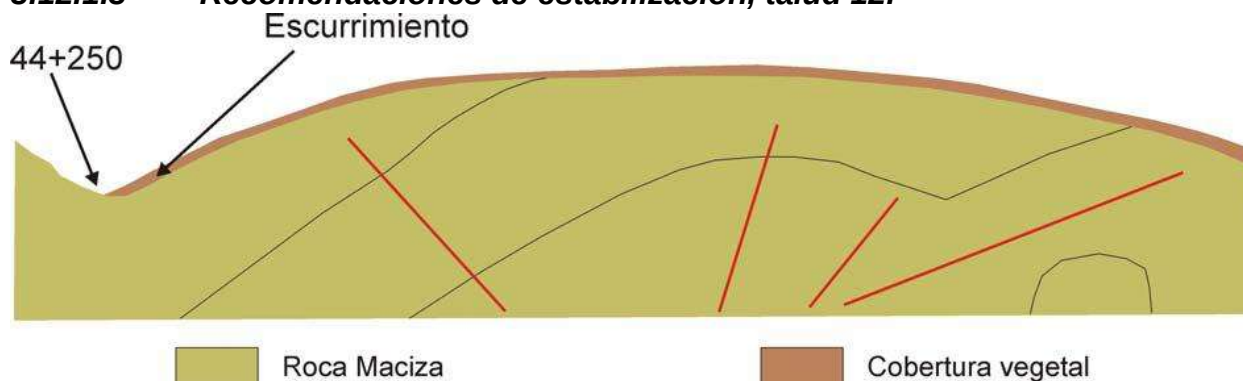
Figura 3-73 identificaciones de las zonas donde se requieren tratamientos de estabilización en el talud 12 (Chávez y Arreygue 2009).

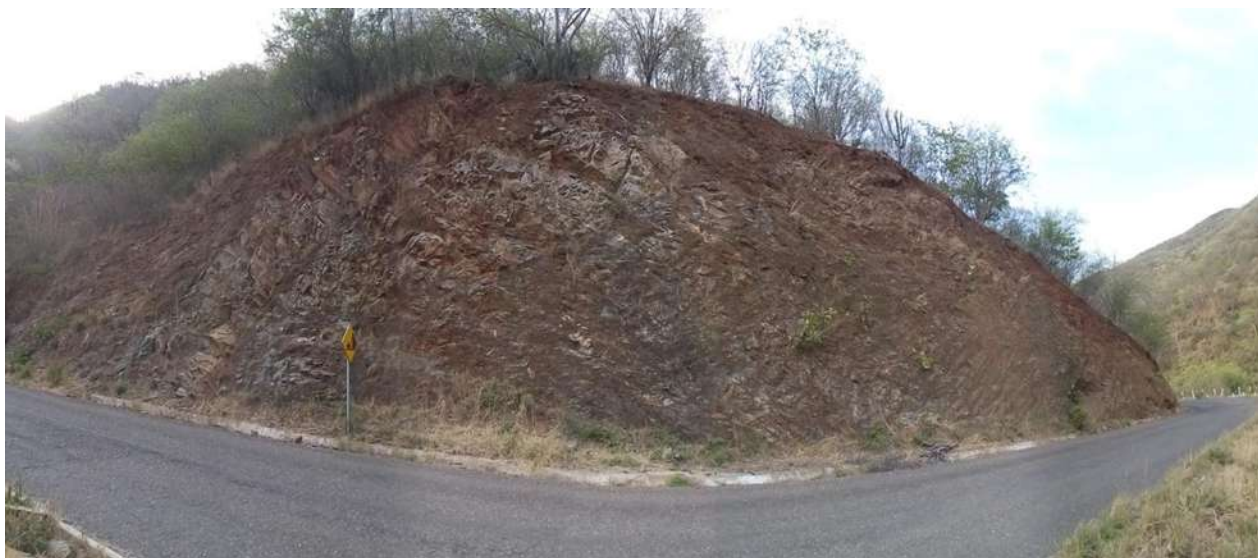
El talud 12 presenta condiciones estables, a 7 años de su construcción, al ser una roca en su totalidad está aún estable, solo tiene problemas de intemperismo por causa del medio ambiente, la roca se degrada al ser intemperizada y provoca caídos a la zona de rodamiento y cunetas de desagüe. Es el único problema que se pudo ver en este corte y es fácil de apreciarlo en la (Figura 3-74)

Figura 3-74 imagen panorámica del talud doce tomada en el 2016

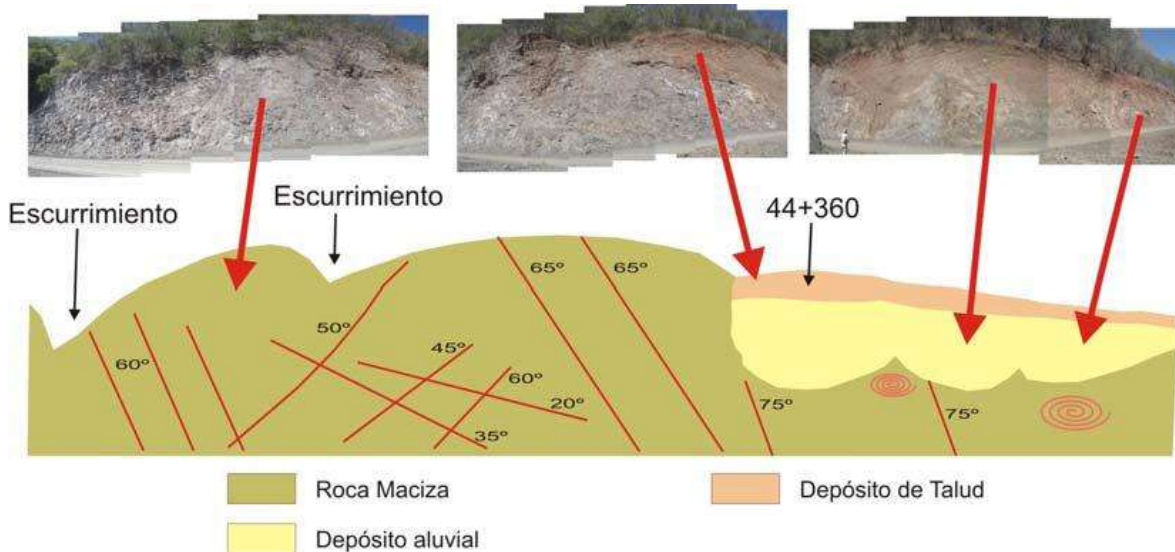
En la (Figura 3-76), se puede ver que en este corte la parte inferior del lado derecho es roca del tipo andesita, alterada y fracturada, con discontinuidades que tienden a la vertical, además se tienen dos formaciones de roca mejor conocidas como cebollitas, las cuales también están muy alteradas. En la parte intermedia del mismo lado, se tiene un paleocanal formado principalmente de material granular de color café claro. En la parte superior se tiene un depósito de talud formado por gravas empacadas en materiales finos que tienden al color café claro. Y el lado izquierdo está formado todo por roca. Por esto mismo es la parte que tiene más discontinuidades, presentándose al centro dos discontinuidades preferenciales.

Figura 3-76 Perfil del talud trece, se indican los cambios litológicos y las estructuras que están involucradas. (Chávez y Arreygue 2009).

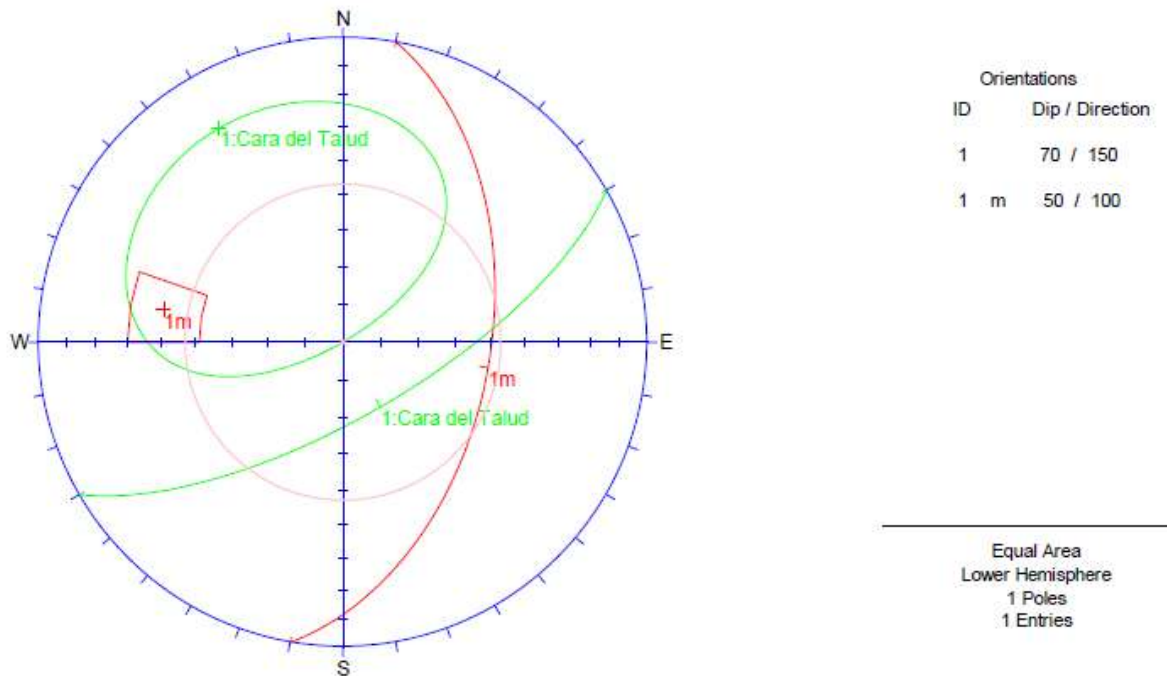
Se realizó en la parte media y la parte izquierda un análisis de estabilidad para las discontinuidades que pueden causar inestabilidad del talud cinemático. El ángulo de fricción pico se determinó de  $42^\circ$ . Los cuales se muestran en la (Figura 3-77) y (Figura 3-78). En ellos se observa que existe posibilidad de falla planar.

Figura 3-77 *Estabilidad de taludes cinemático del talud 13b. Falla planar. (Chávez y Arreygue 2009).*

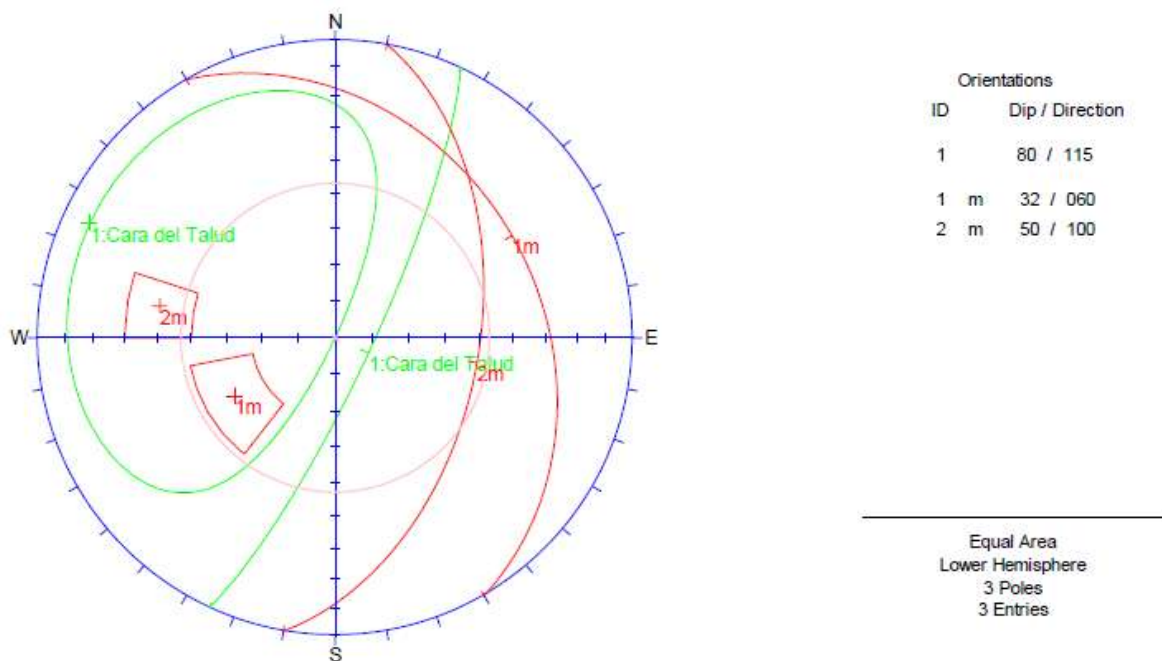
Figura 3-78 *Estabilidad de taludes cinemático del talud 13c. Falla planar. (Chávez y Arreygue 2009).*

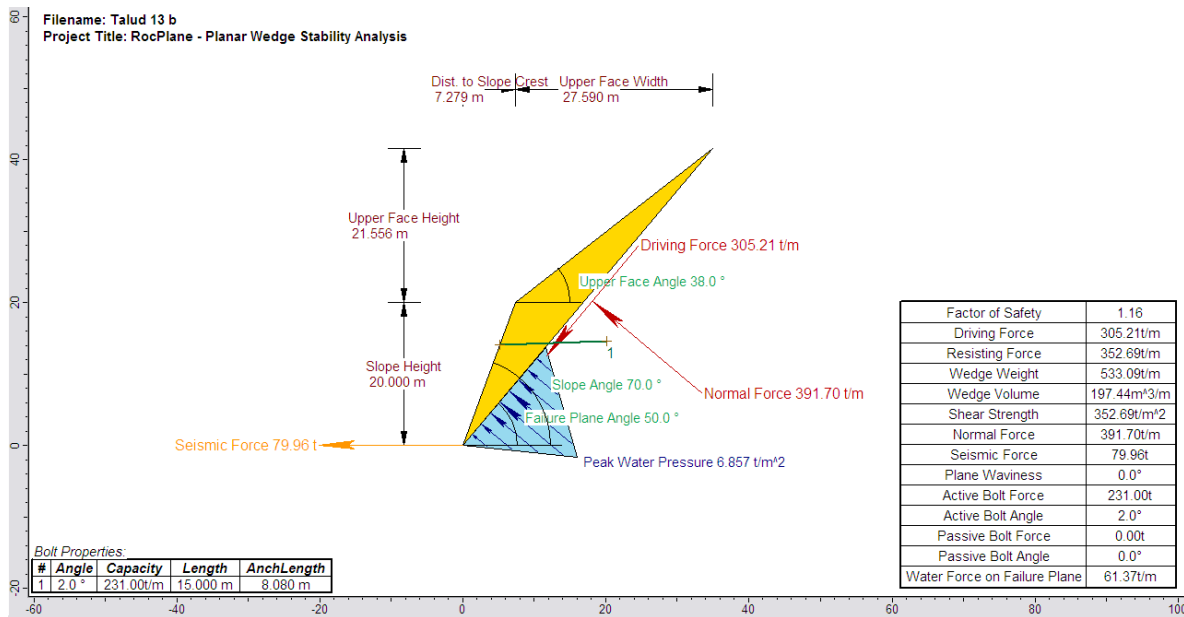
Al realizar los análisis que se muestran en las (Figura 3-79) y (Figura 3-80). Se requiere de un refuerzo de 231 ton/m y de 112 ton/m en las zonas críticas de los taludes 13b y 13c.

Figura 3-79 Análisis de estabilidad del Talud 13b, falla planar. (Chávez y Arreygue 2009).

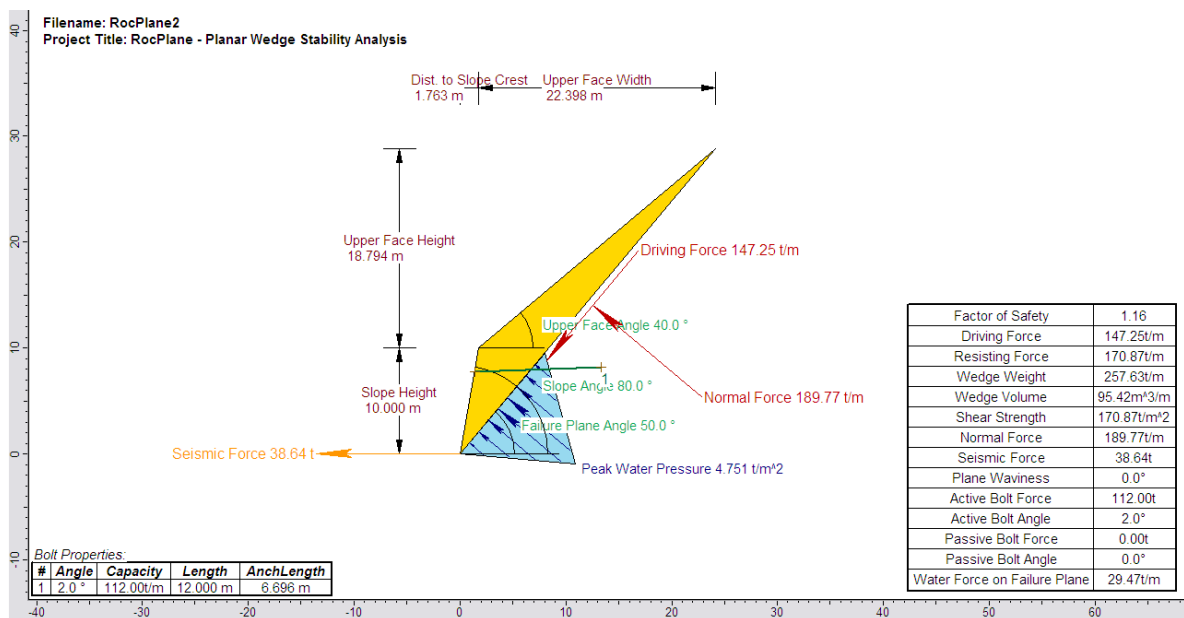
Figura 3-80 Análisis de estabilidad del talud 13c. Falla planar. (Chávez y Arreygue 2009).

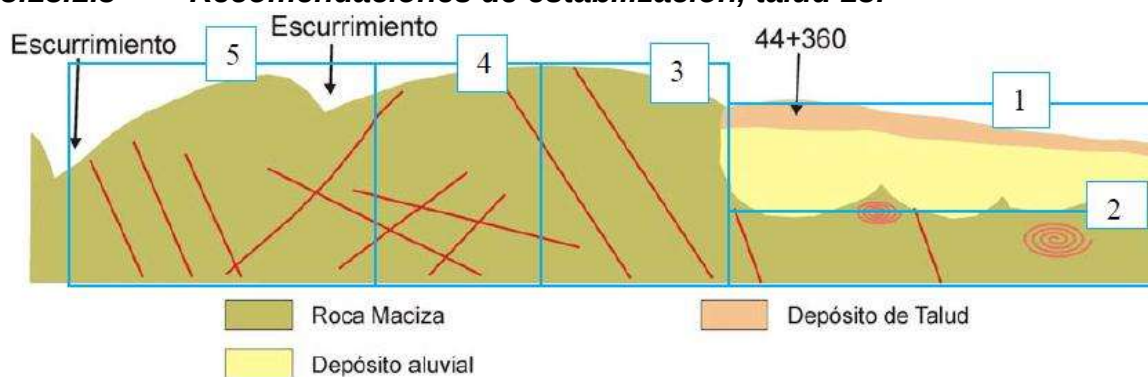
Figura 3-81 identificaciones de zonas donde se necesita tratamiento del talud 13 (Chávez y Arreygue 2009).

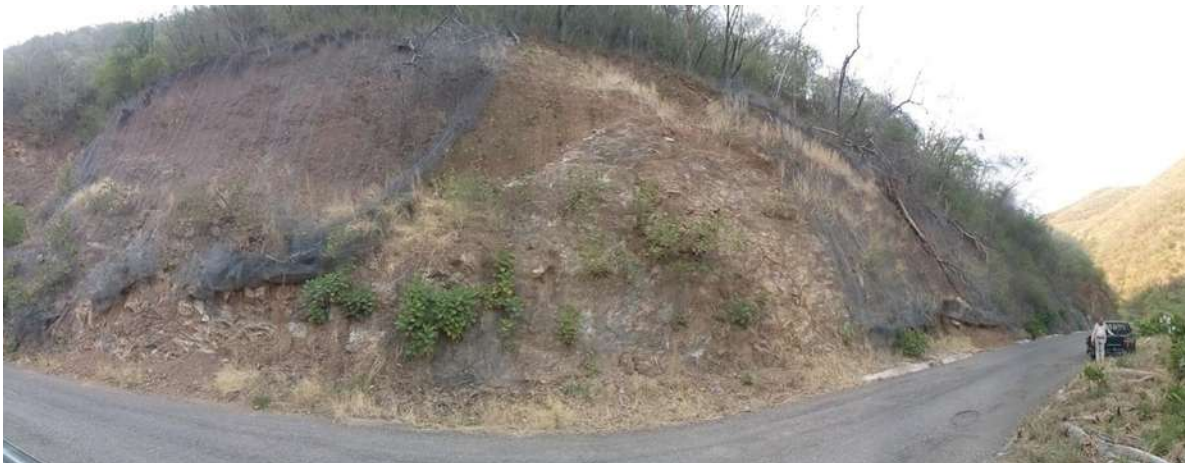
Figura 3-82 fotografía panorámica del talud 13 tomada en el 2016 siete años después de su construcción.

El talud trece, a 7 años de su construcción, presenta condiciones mayormente estables, solo demuestra algunos puntos donde la malla que tiene como medio de tratamiento, ha sido vencida por el peso del material y en estas partes el material ha cubierto las cunetas de desagüe. Esto se puede percibir con claridad en la (Figura 3-82).

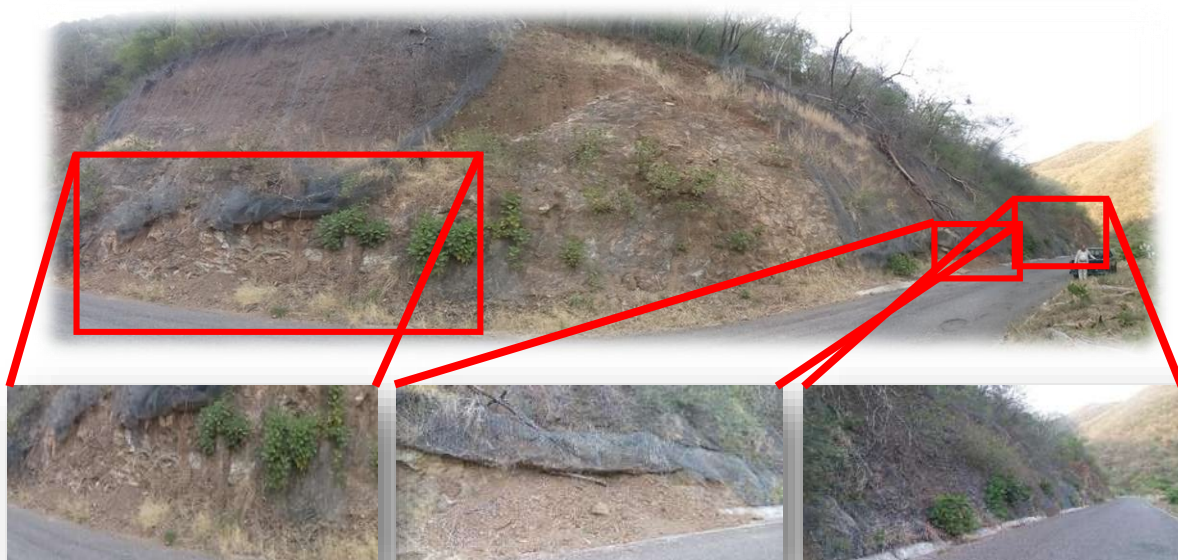
Figura 3-83 identificaciones de zonas de problemas del talud trece en el 2016.

Como se puede ver en la (Figura 3-83) el talud presenta una malla de triple torsión de estabilización la cual ya dejó de funcionar, esto a causa de que el peso del material ya la rompió y está tapando las cunetas de desagüe.

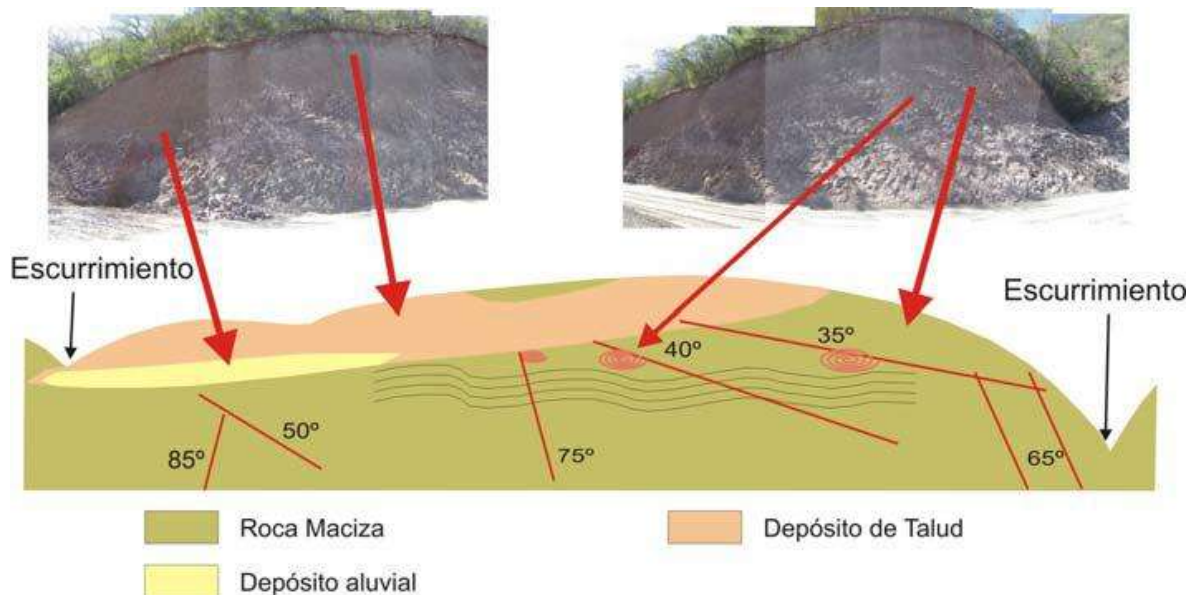
Este talud está constituido principalmente de roca en toda su base, la cual está alterada y fracturada por lo que su tonalidad tiende al color ocre. Al centro del macizo se encuentran algunos pliegues que van en sentido horizontal y que a estos pliegues los están cortando algunas discontinuidades. Del lado izquierdo en la parte intermedia se tiene un estrato que corresponde a un depósito aluvial. En la parte superior del mismo lado se tiene un depósito de talud con material pequeño. Ver la (Figura 3-84)

Figura 3-84 Perfil del talud catorce, se indican los cambios litológicos y las estructuras que están involucradas. (Chávez y Arreygue 2009).

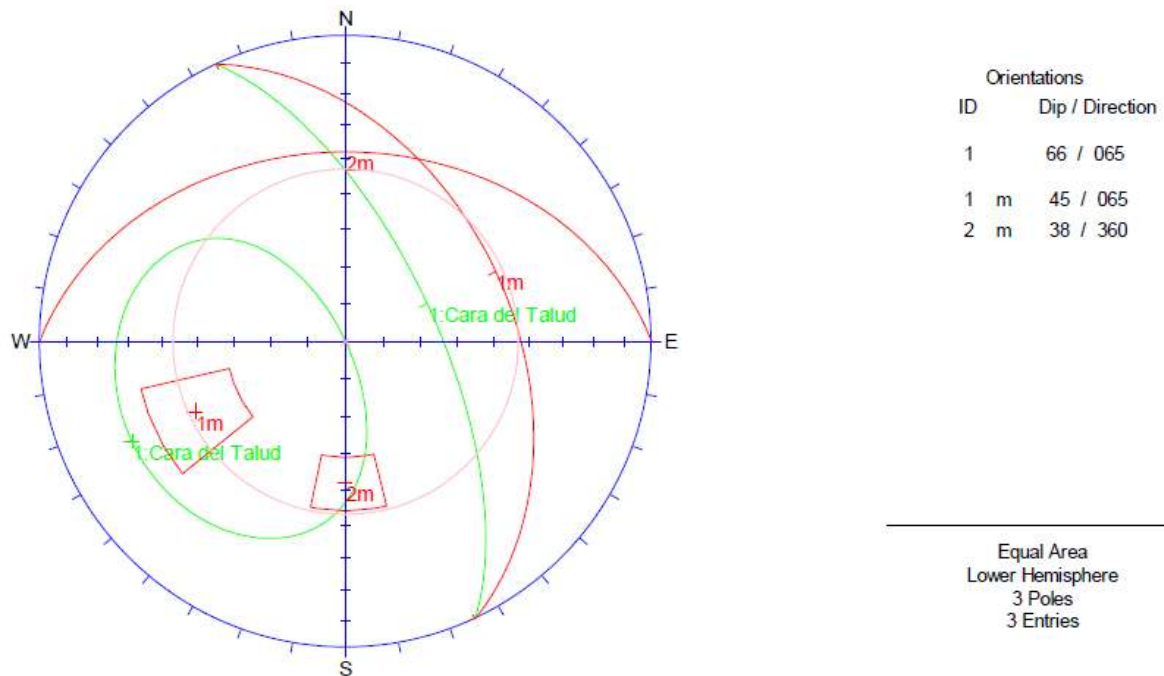
Figura 3-85 Estabilidad de taludes cinemático del talud 14. Falla planar. (Chávez y Arreygue 2009).

Se realiza un análisis de estabilidad cinemático para la zona de la derecha. Se determinó que el ángulo de fricción pico era de  $48^\circ$ . En la (Figura 3-85), se presentan los resultados de los análisis donde se observa que el talud prácticamente está en equilibrio crítico.

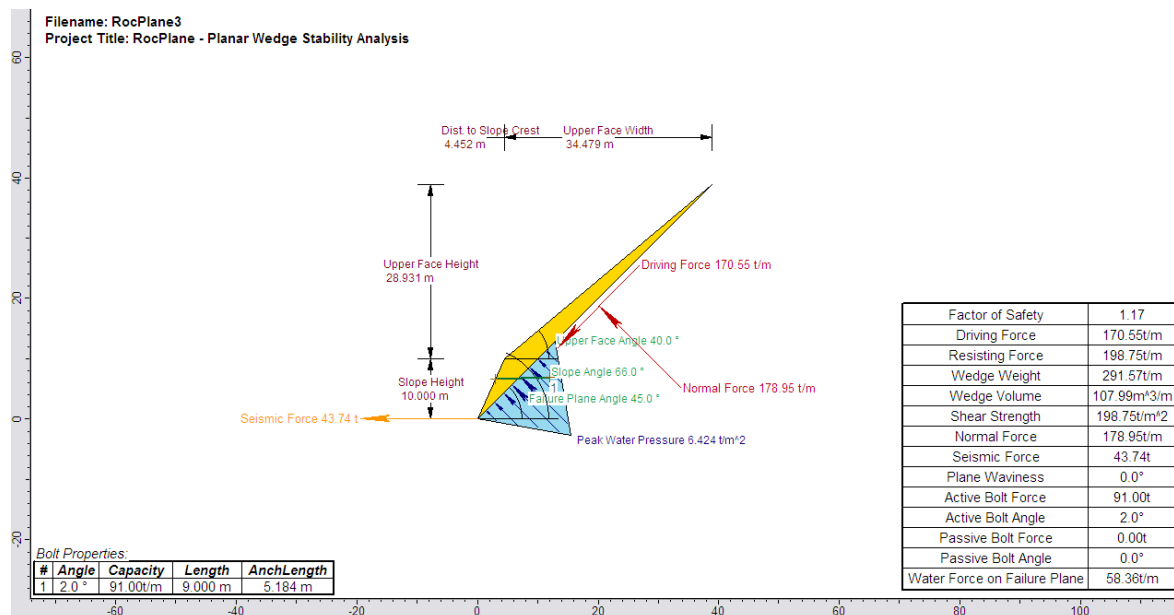
Figura 3-86 Resultados del análisis de estabilidad para el talud 14. Falla planar. (Chávez y Arreygue 2009).

Previo a esto se realizó un análisis de estabilidad en el cual se observa que es necesario reforzar con un 91 t/m, para prevenir cualquier eventualidad. (Figura 3-86)

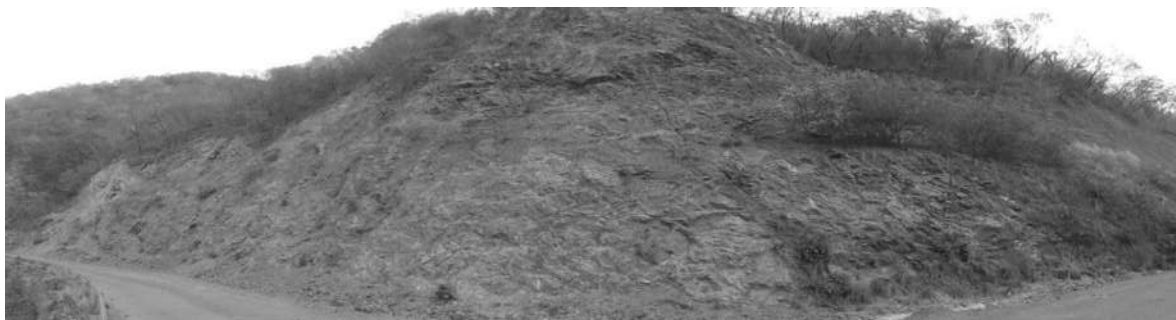
Figura 3-88 fotografía panorámica del talud catorce tomadas en el 2016.

Este corte presenta condiciones inestables, esto se puede ver en la (Figura 3-88), la cual nos muestra que el talud presenta muchos movimientos de material. El corte está compuesto casi en su totalidad por una roca, la cual presenta graves problemas de intemperismo. La roca está degradándose en muchas grietas y está formando planos de falla, lo cual está provocando que la roca este fallando. El material está constantemente cayendo a la zona de rodamiento.

Este corte es monitoreado por el municipio, ya que continuamente tapa la vialidad con algún deslizamiento, los cuales son más frecuentes en temporadas de lluvia.

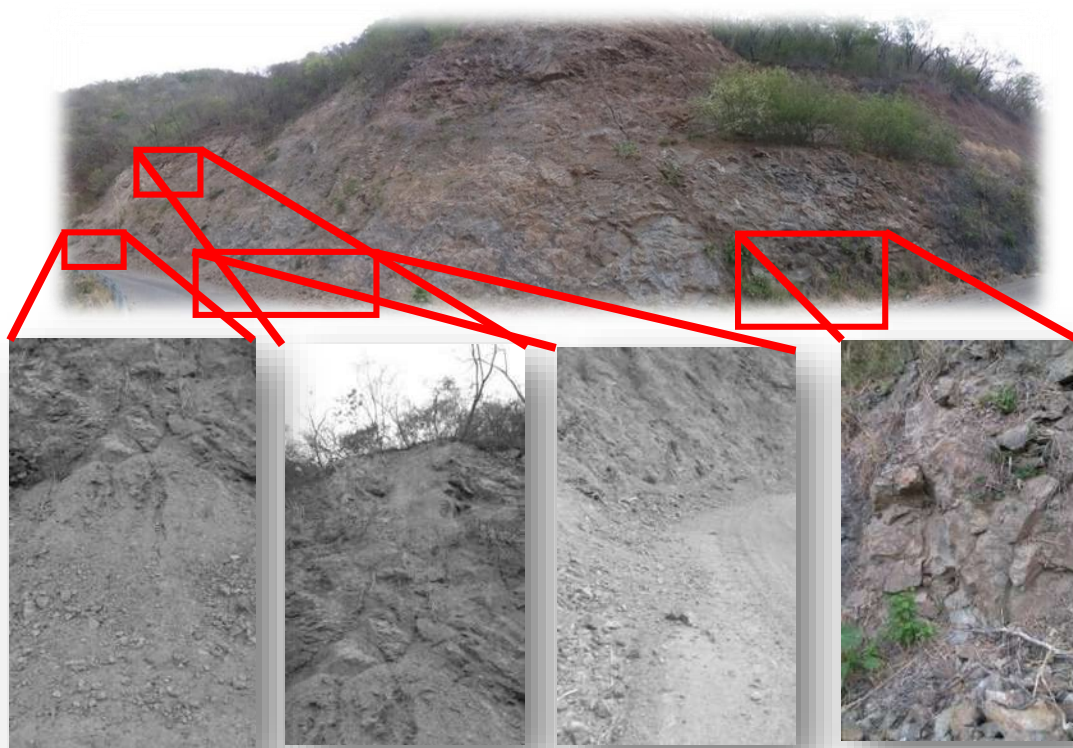
Figura 3-89 imágenes que puntualiza los problemas que presenta el talud 14 en el 2016.

Como podemos ver en (Figura 3-89) el talud presenta muchos problemas de deslizamientos que son continuos, debido a que el corte no presenta ningún medio de estabilización y tiene graves problemas de intemperismo; si a esto le agregamos la lluvia, este talud se vuelve un peligro latente para el público que circula por esta vialidad, al pasar por este corte, da una sensación de inseguridad, esto debido a que el talud está constantemente cayendo, incluso, se puede escuchar como siempre están rodando rocas.

También podemos ver en la (Figura 3-89) que ya no son visibles las cunetas de desagüe, porque el material que cae ya las ha tapado en su totalidad.

Se muestra en la (Figura 3-89) detalles de algunos deslizamientos de tipo planar que se están presentando, y como el material proveniente de estos deslizamientos ha tapado la vialidad en muchas ocasiones y ha provocado daños en la carpeta asfáltica. En esta zona ya no se encuentra carpeta asfáltica ya que ha sido removida junto con el material de los deslizamientos, solo se puede ver una terracería en todo el trayecto de este talud.

El talud catorce presenta graves problemas de inestabilidad, dichos problemas son a causa de que no le fue colocado ningún medio de estabilización en el tiempo adecuado cuando fue construido, desde entonces el intemperismo ha logrado deteriorar la roca que aparece en el corte, y como consecuencia del deterioro de la roca, el cual es muy grande, ha empezado a fallar y caer a la zona de rodamiento provocando con esto que la vialidad quede totalmente tapada impidiendo la circulación de vehículos por ella.

Como ejemplo, si se hubiera tomado en cuenta los métodos de estabilización que son marcados en la (Tabla 3-14) para cada zona del corte, este talud tendría una apariencia estable y no presentaría ningún problema, porque si se hubiera colocado la malla combinada con los anclajes y el remover los materiales de la parte alta del corte nos habría evitado que el talud presentara deslizamientos o material arrastrado en la vialidad, y si se hubiera utilizado el concreto lanzado la roca no presentaría problemas de intemperismo y esta no estaría fallando constantemente.

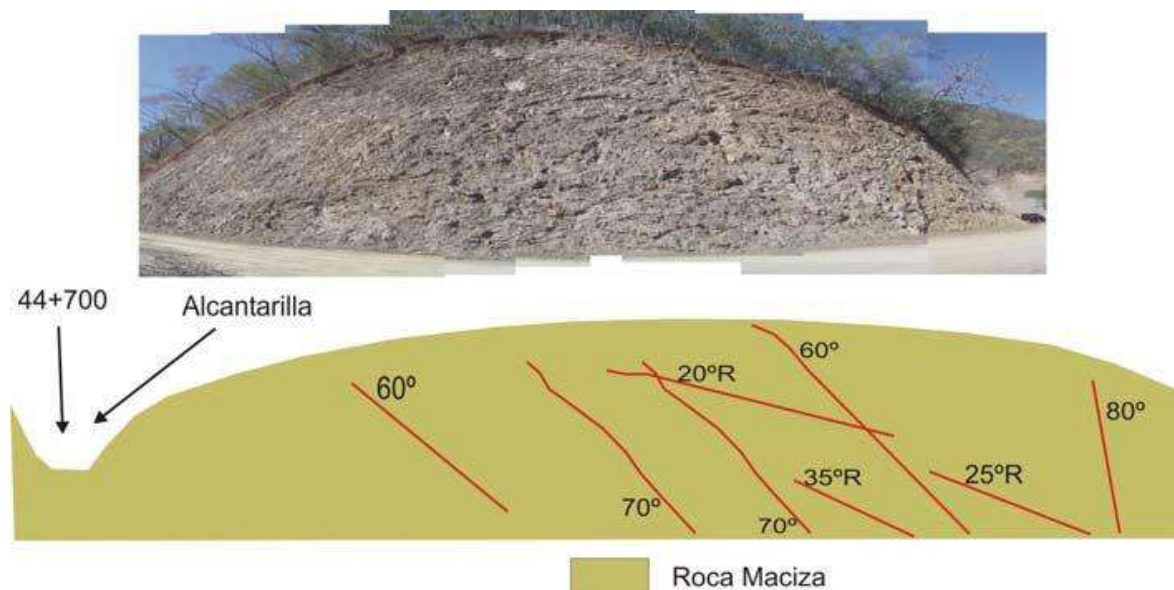
Figura 3-90 Perfil del talud quince, se indican los cambios litológicos y las estructuras que están involucradas. (Chávez y Arreygue 2009).

Dicho talud está formado de roca andésitica, la cual está alterada y por ende se observa la oxidación de la roca, además está muy fracturada. Asimismo, se pueden ver algunas discontinuidades que están afectando de la inclinación del talud (Figura 3-90).

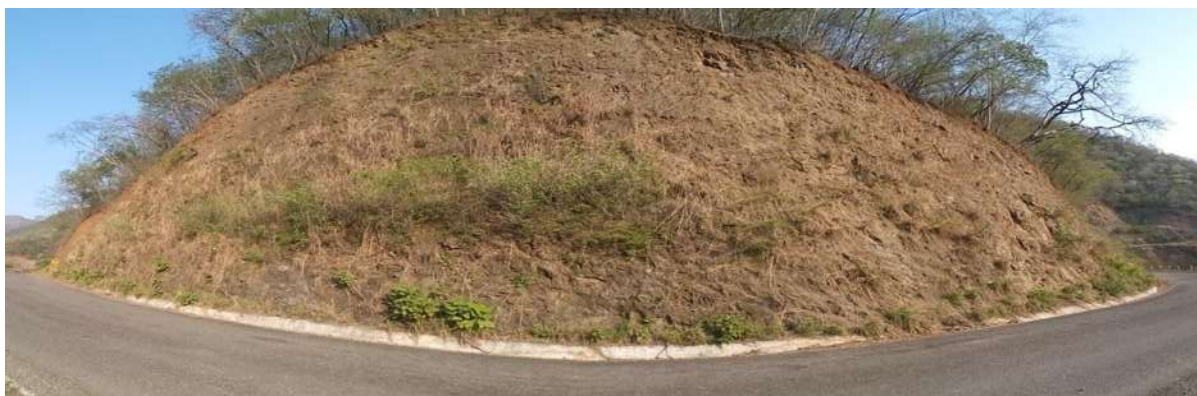
Figura 3-92 imagen panorámica del talud 15 tomada en el 2016.

El talud 15 presenta condiciones estables, solo aparecen unas cuantas rocas, que están depositadas en la cuneta de desagüe. El corte en su totalidad es de roca la cual ha resistido el intemperismo y aunque presenta muchas grietas por causa del mismo aún no ha presentado problemas de algún deslizamiento capaz de tapan la vía. El corte a su paso presenta una sensación de seguridad, esto porque no son muy visibles las grietas y presenta materia vegetal, esto se puede ver con claridad en la (Figura 3-92).

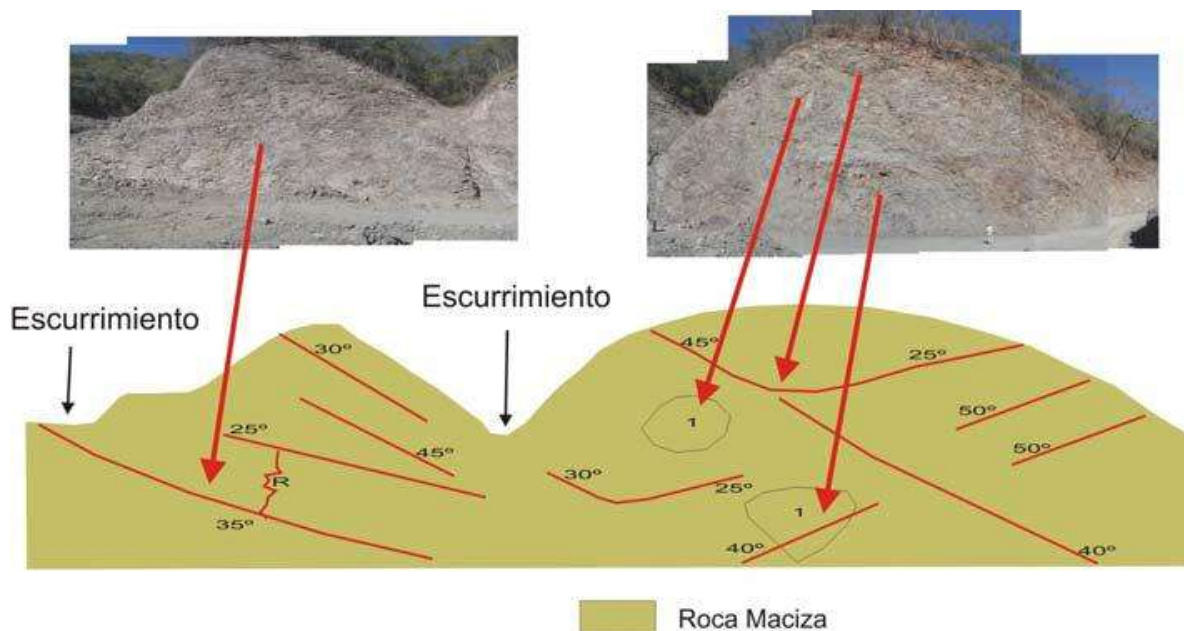
Figura 3-94 Perfil del talud dieciséis, se indican los cambios litológicos y las estructuras que están involucradas. (Chávez y Arreygue 2009).

Está formado únicamente por una roca andésita sea la cual se encuentra muy alterada con fracturamientos, además la roca está intemperizada por lo que le da una tonalidad de oxidación. Presenta bastantes discontinuidades que están afectando al macizo rocoso. Ver (Figura 3-94)

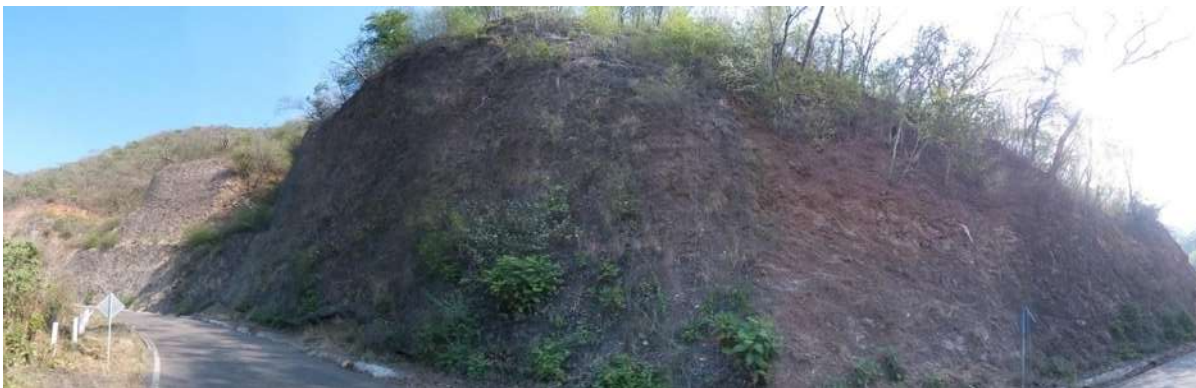
*Figura 3-96 imagen panorámica del talud 16 tomada el 2016.*

El talud presenta condiciones estables, este corte tiene una malla de triple torsión anclada para su mejoramiento, la cual ya ha sido vencida en muchos puntos del corte provocando que el material que esta malla contenía caiga a las cunetas de desagüe, esto es fácil ver en la (Figura 3-96).
