**UNIVERSIDAD MICHOACANA DE SAN NICOLÁS DE  
HIDALGO**

**TESIS**

**“ESTUDIO DE LOS MECANISMOS DE FALLA DE LOS  
TALUDES DE LA CARRETERA CUPUÁN DEL RIO –  
TUMBISCATÍO DE RUIZ DEL TRAMO 40+000 AL 52+000”**

Enero 2017

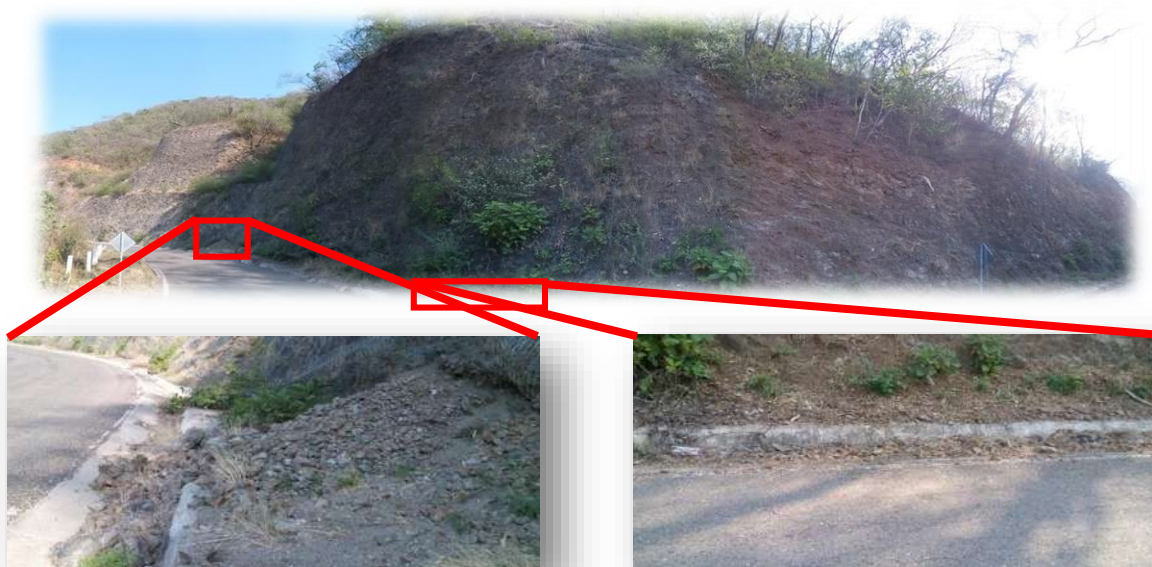
*Figura 3-97 imágenes que muestran el estado del talud 16 tomadas en el 2016.*

En la (Figura 3-97) se puede ver con claridad que el estado del talud es estable, esto gracias a que le fue colocado una malla de triple torsión y si le aunamos que presenta materia vegetal con estos dos medios de estabilización el corte presenta buenas condiciones de estabilidad, el talud presenta problemas en las zonas donde la malla ya fue vencida por el peso del material y este ha logrado llegar a las cunetas de desagüe.

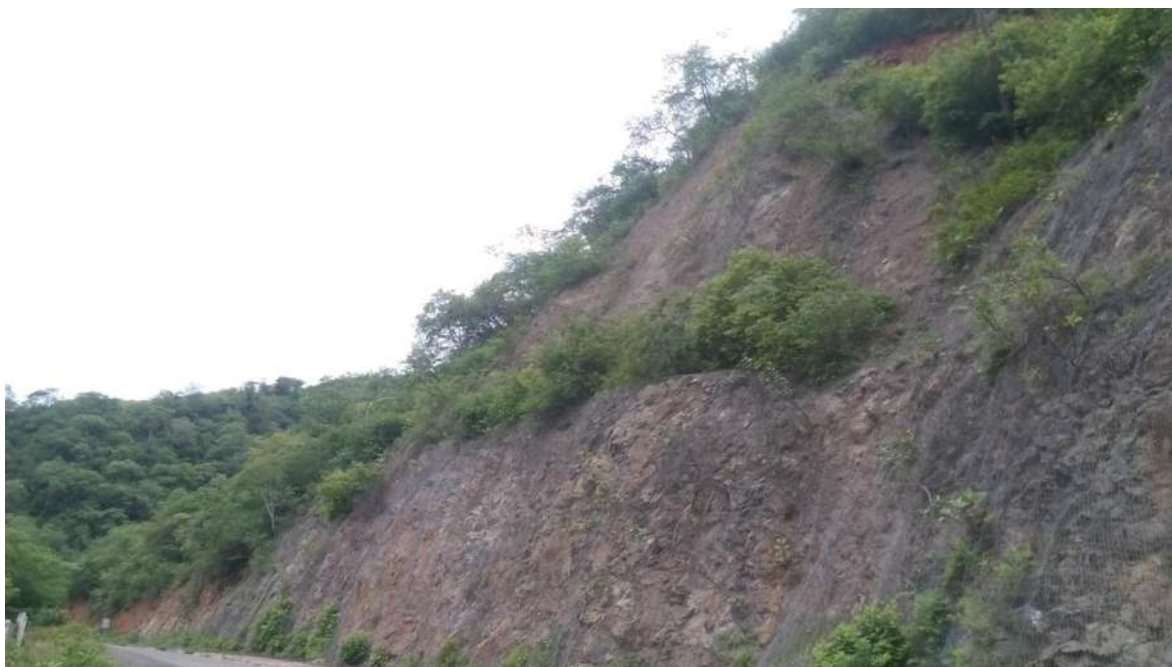
*Figura 3-98 imagen panorámica del talud 17 tomada el 2016.*

En el talud fueron colocados y construidos los siguientes medios para su estabilización: se colocó una malla de triple torsión colgada y una berma a una altura más o menos de la mitad del corte, posteriormente se agregó vegetación la cual ha dado refuerzo a los medios que le fueron colocados a este corte, todo esto se puede apreciar en la (Figura 3-98)

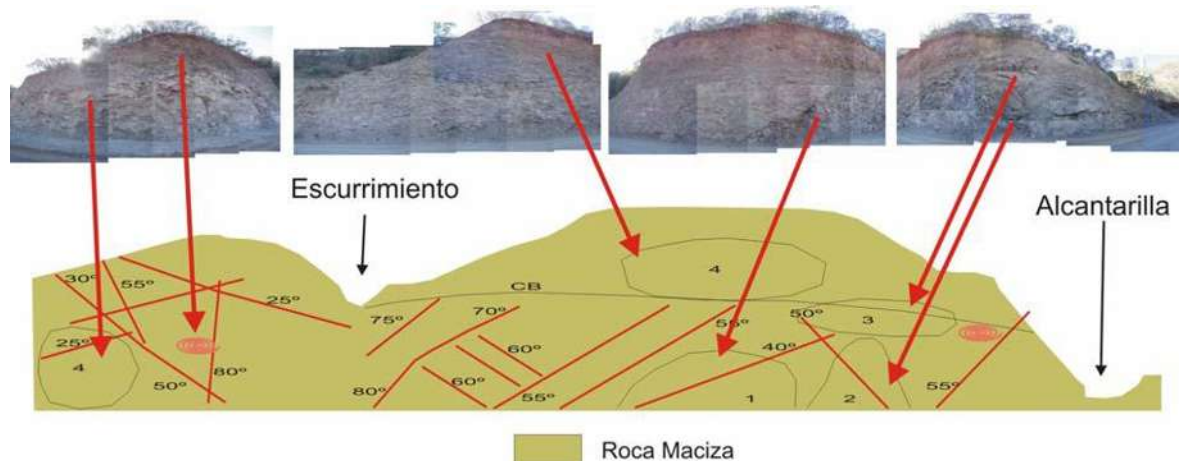
Figura 3-100 Perfil del talud dieciocho, se indican los cambios litológicos y las estructuras que están involucradas. (Chávez y Arreygue 2009).

Toda la base del corte está constituida por roca gris, la cual está muy fracturada así como muy alterada. En la parte alta del macizo rocoso se puede ver un estrato con espesor de aproximadamente 30 cm de color blanco que tiene las letras CB, éste corresponde a una caliza. Del lado izquierdo la roca es más compacta, pero tiende a estar muy fracturada. Además, se tienen diferentes discontinuidades en todas direcciones lo que hace que el macizo rocoso se está debilitando. También se ven algunas rocas con formaciones de cebollitas, las cuales están completamente alteradas, lo que hace que se estén fracturando, todo esto se puede apreciar en la (Figura 3-100).

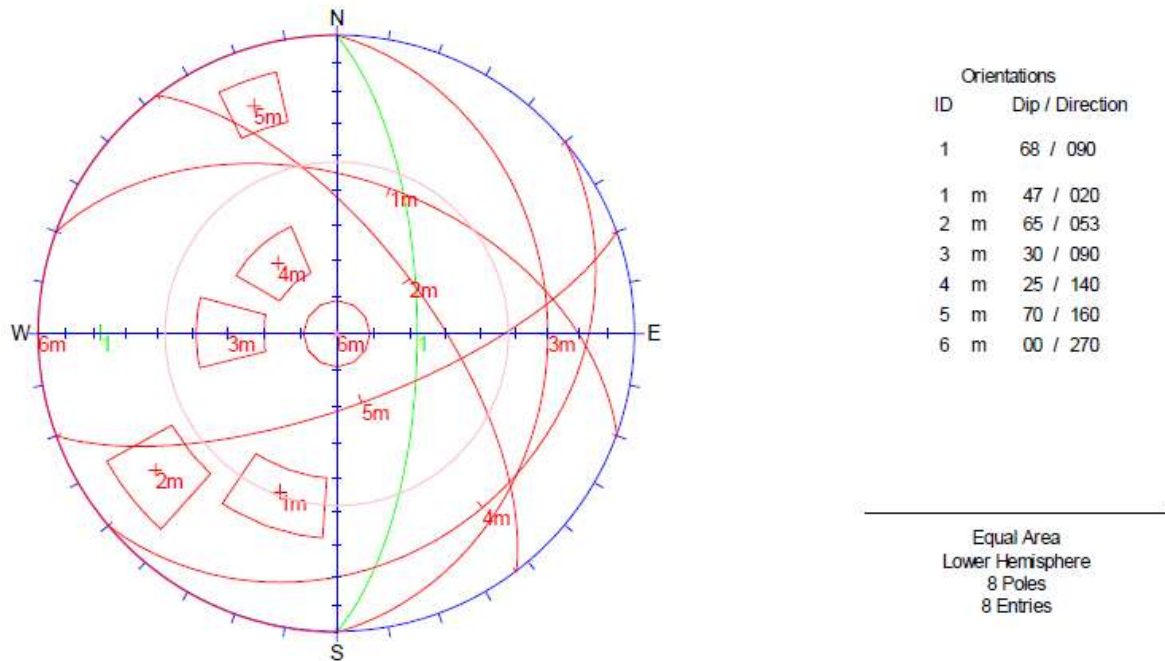
Figura 3-101 Análisis de estabilidad cinemático del talud 18. Falla cuña. (Chávez y Arreygue 2009).

Se realizaron análisis de estabilidad cinemáticos para diferentes secciones del talud 18. En los cuales se observa que se pueden presentar deslizamientos, planares y en cuña a lo largo de toda la zona. Un ejemplo de estos análisis se muestra en la (Figura 3-101)

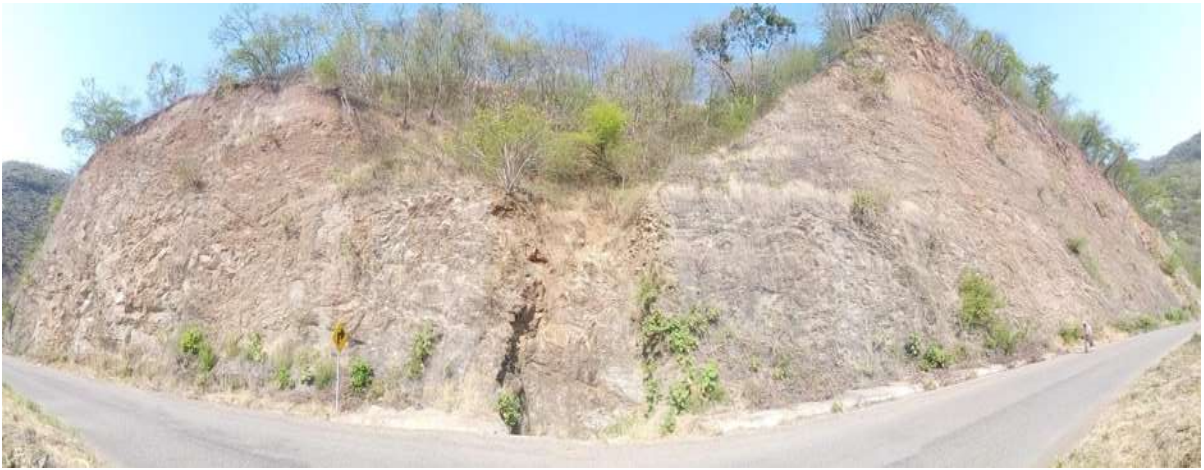
*Figura 3-104 imagen panorámica del talud 18 tomada el 2016.*

Este corte presenta condiciones estables en su totalidad, ya que le fue colocada una malla de triple torsión para su estabilización la cual esta funcionando de forma adecuada y mantiene al talud en condiciones óptimas de estabilización esto se puede ver en la (Figura 3-104), a parte de la malla la materia vegetal que el corte presenta es un medio que le es de mucha ayuda para mantener sus condiciones de estabilidad.

Si se hubieran tomado en cuenta más medios de estabilización el talud tendría, además de estar estable en la actualidad, la apariencia de estarlo por mucho tiempo más. Por ejemplo, si hubieran utilizado el concreto lanzado no habría ningún problema del intemperismo y la roca no estaría degradándose.

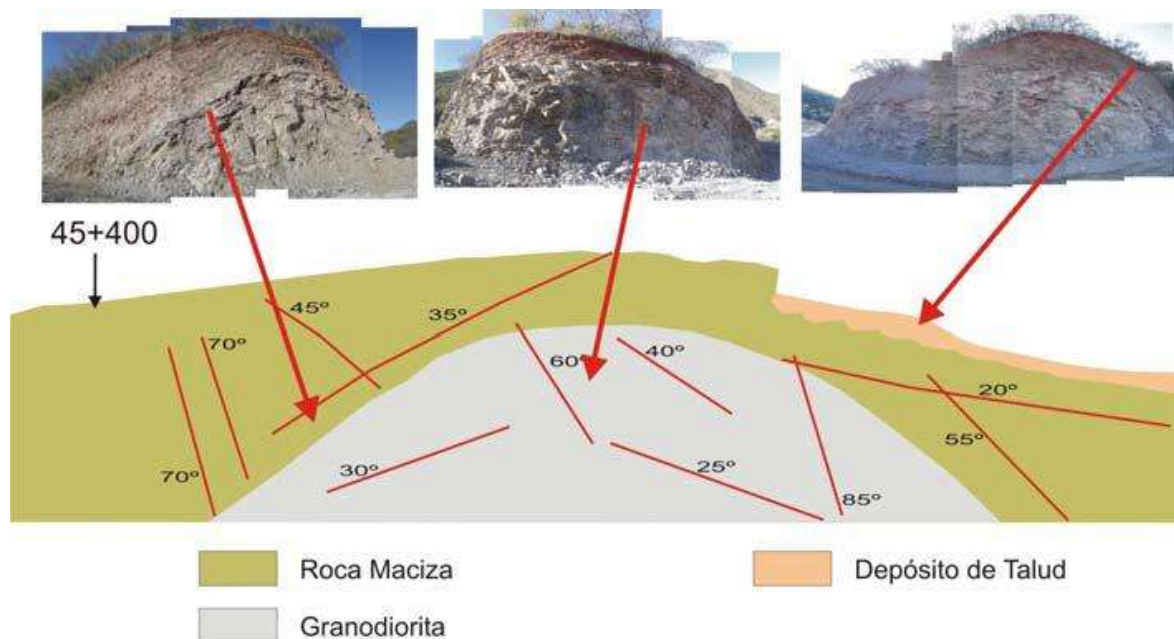
Figura 3-106 Perfil del talud diecinueve, se indican los cambios litológicos y las estructuras que esta involucra. (Chávez y Arreygue 2009).

Se puede apreciar una forma de domo en la parte central la cual está formada por una roca intrusiva del tipo granito-granodiorita con un espesor considerable y muy fracturado de color gris claro. Sobre este domo se tiene la andesita, la cual está fracturada haciendo bloques de dimensiones medianos. En la parte superior del lado derecho se tiene un estrato de depósito de talud con material granular, con espesor pequeño de color rojizo. Ver (Figura 3-106).

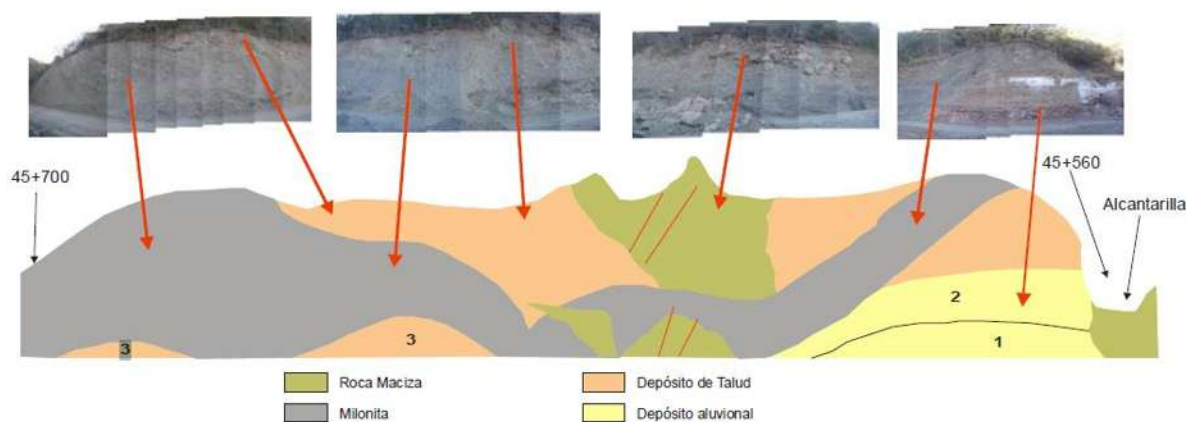
Figura 3-109 Perfil del talud veinte, se indican los cambios litológicos y las estructuras que están involucradas. (Chávez y Arreygue 2009).

Se puede apreciar que el talud está formado por diferentes materiales, los cuales no tienen una secuencia muy clara, acentuación se tratara de identificarlos lo más preciso posible, del lado derecho en la parte baja, se tiene un depósito aluvial el cual está formado por fragmentos de rocas menores a  $1.5 \text{ m}^3$  de espesor, los cuales están empacados en una matriz arenosa de color rojo. En la parte superior de este estrato se tiene un depósito de talud con fragmentos de roca medianos y chicos empacados en una matriz de grava y arena de color café claro. En todo el talud se puede apreciar un estrato color oscuro con una forma rara, el cual es una milonita (roca metamórfica) muy estratificado, su espesor es muy variable, pero su longitud es impresionante. Al centro del corte se puede ver que en la parte superior se tiene unos depósitos de talud con fragmentos de roca medianos y cementados en arena y grava de color café claro. Cortando este depósito se tiene una roca del tipo andesita maciza la cual esta fracturada pero poco intemperizada. Del lado izquierdo se puede ver un depósito de talud de material más granular entre arenas, limos y arcillas de color café claro, el cual está muy cementado. Todo esto se puede observar con mayor claridad en el perfil de la (Figura 3-109)

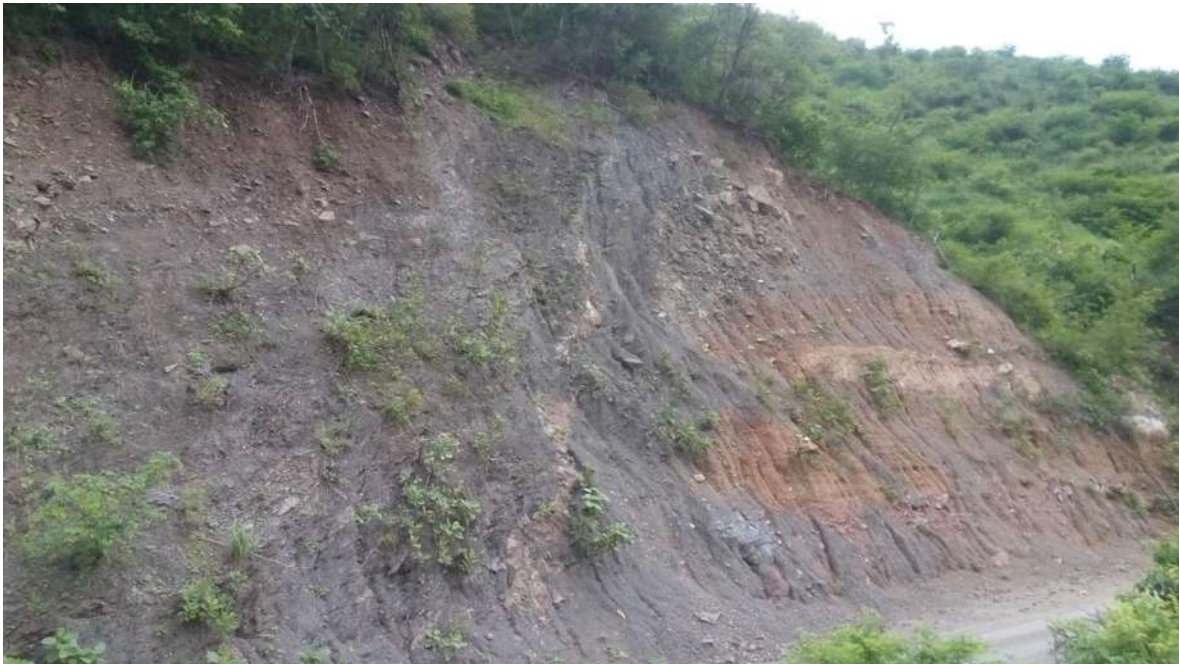
*Figura 3-113 detalle de la parte de la derecha del talud 20.*

En la (Figura 3-113) es fácil ver que este corte presenta muchos escurrimientos de agua, los cuales están provocando que en temporada de lluvias el talud se vaya disgregando en el mejor de los casos, pero también puede provocar que se presenten deslizamientos de suelo los cuales son de una magnitud capaz de bloquear la vialidad por días, ya que las cantidades de suelo y fragmentos de roca que los forman son grandes y su remoción es tardada.

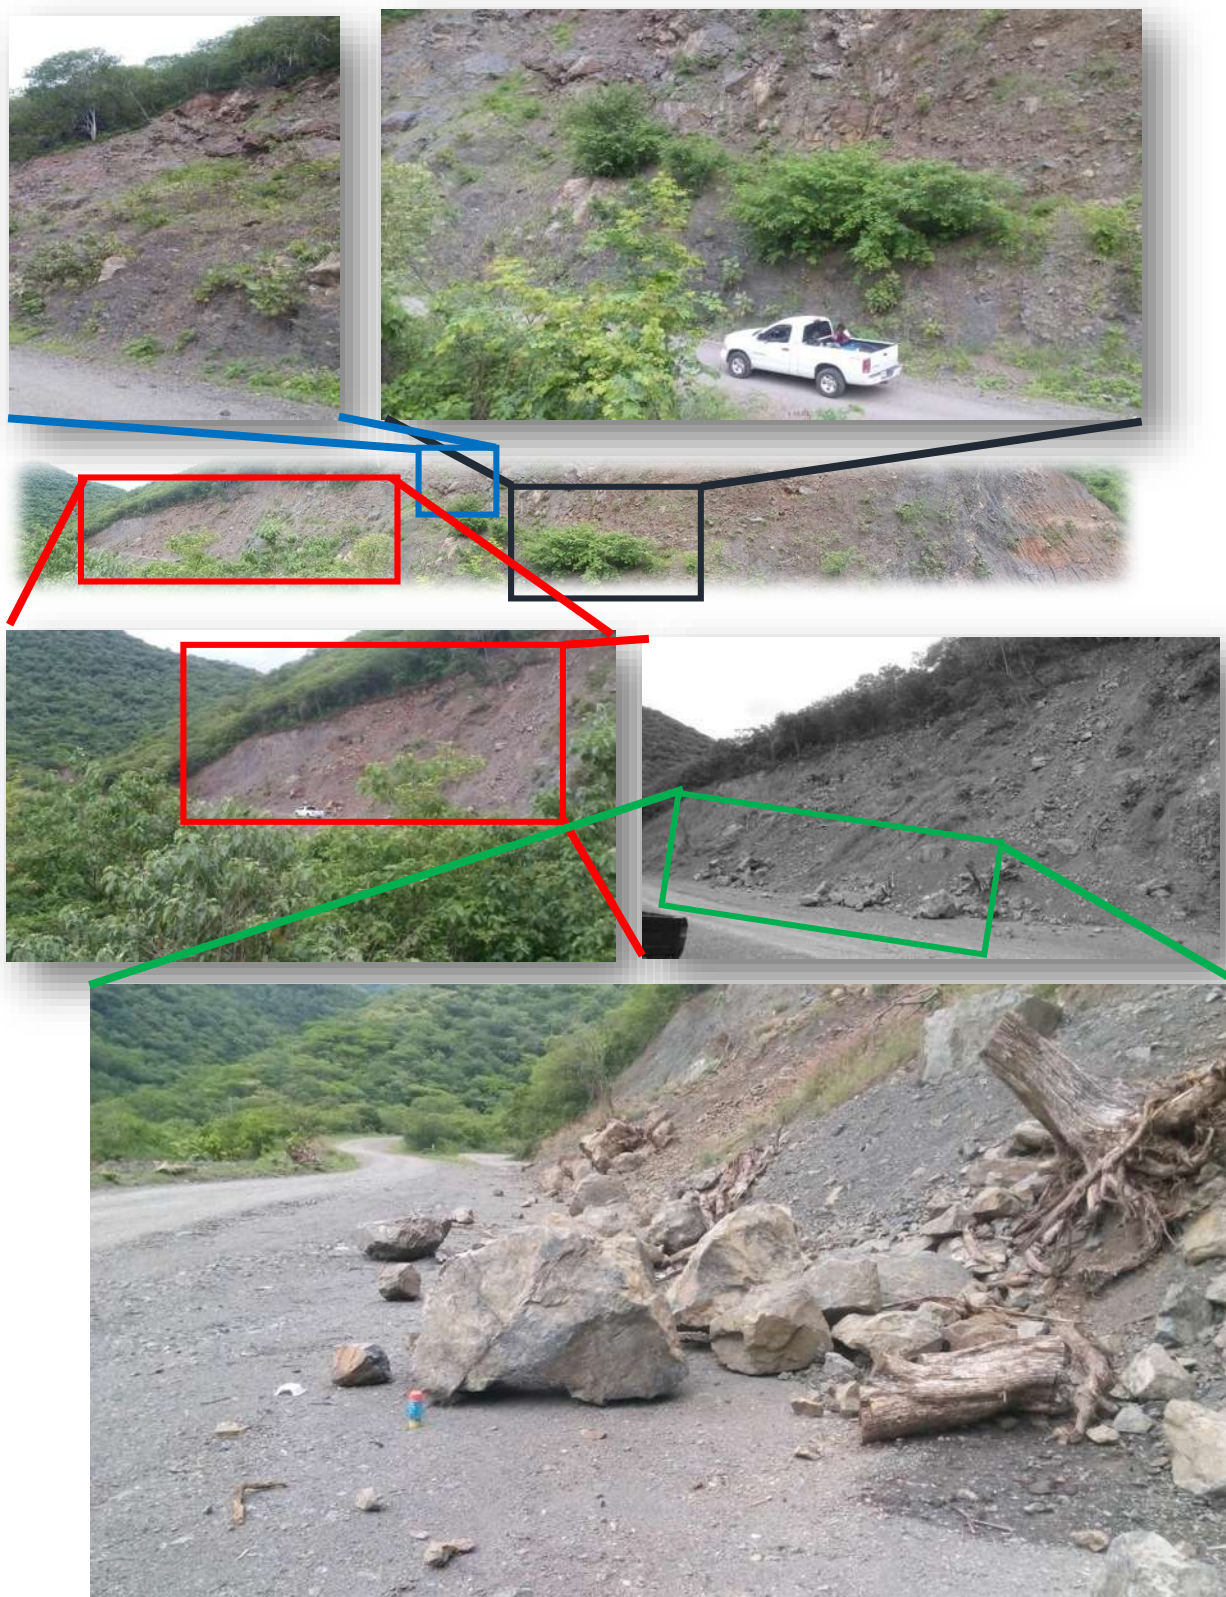
Figura 3-114 detalles de toda la parte izquierda del talud donde se muestran los problemas que presenta (2016).

En la (Figura 3-114) se puede ver que el corte de lado derecho presenta muchos problemas, en principio es fácil ver que el corte es muy alto y que en la parte más elevada se encuentran grandes bloques de roca que están a punto de caer y que son un peligro latente para el pasajero que circule por esta vialidad, ya que dichos bloques son de dimensiones grandes capaces de aplastar un carro. También se puede ver que en la parte final del lado izquierdo, está un gran deslizamiento de tipo rotacional de suelo, el cual ha movido grandes cantidades de material de suelo y fragmentos grandes de roca, es fácil comparar la magnitud de este deslizamiento ya que se tiene como referencia una camioneta. También a más detalle se puede ver la magnitud de los fragmentos de roca los cuales son de dimensiones grandes.

En esta parte de la carretera ya no se encuentra carpeta asfáltica ya que los deslizamientos antes ocurridos y que han sido removidos han dañado por completo la carpeta y solo existe una terracería por donde circulan los vehículos.

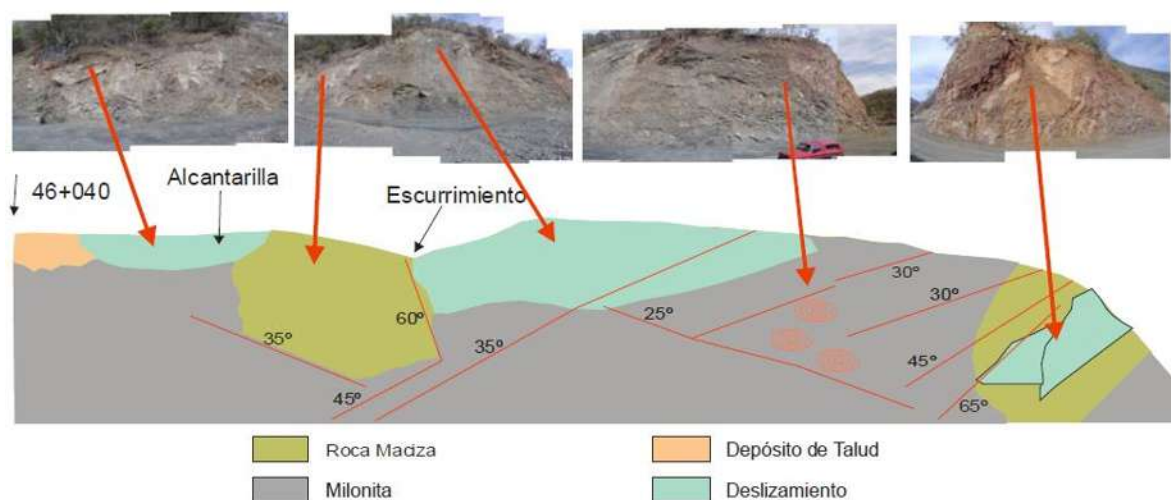
Figura 3-115 Perfil del talud veintiuno, se indican los cambios litológicos y las estructuras que están involucradas. (Chávez y Arreygue 2009).

El corte en su mayoría está caracterizado por roca de color negro lo que indica que se trata de una milonita (roca metamórfica), el cual está muy estratificado y alterado, lo que hace que la roca se vaya lajeando poco a poco, además sus planos están a favor del corte, lo que hace que más fácilmente se deslicen. En este mismo material se observan formaciones de cebollitas, las cuales están muy dañadas por la intemperización. Al lado (izquierdo) se tiene un macizo rocoso fracturado con una tonalidad rojiza. Y en la parte baja de este mismo lado se tiene un depósito de talud con pequeños fragmentos de roca de color rojizo (Figura 3-115).

En la (Figura 3-115) se puede ver que ya se han producido muchos deslizamientos. En el lado derecho se han presentado dos deslizamientos en masa, uno del tipo planar y el segundo del tipo cuña, al centro del talud y en la parte superior se tiene un gran deslizamiento superficial del tipo traslativo, con profundidad promedio de un metro y medio, en la parte superior se localizan cuatro pequeños deslizamientos superficiales, según la clasificación son del tipo traslativos.

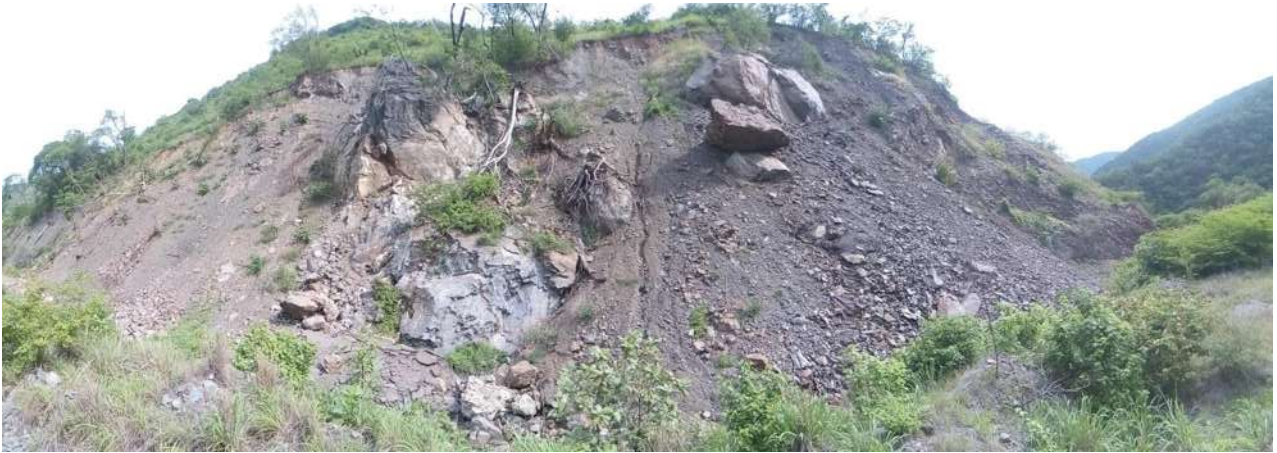
Este corte es uno de los más problemáticos en el tramo que se está estudiando. Presenta condiciones inestables en su totalidad, tanto que la vialidad en la zona donde aparece este corte está cerrada al tránsito vial, para la circulación de los vehículos les fue construida una terracería radiando el corte, ya que esto fue más fácil y seguro que remover el material de los muchos deslizamientos que en esta zona se han producido. Este talud ha destruido por completo todas las obras que a esta parte de la carretera le fueron construidas, ya no existe carpeta asfáltica ni cunetas de desagüe. Le fue en su principio colocada una malla colgada de triple torsión como medio de estabilización, la cual, como es evidente, no fue capaz de logra esto, puesto que no era el medio adecuado para lograr la estabilidad de este corte. De esta malla no queda ningún punto en el talud, fue destruida y arrastrada con el material que tapa la vialidad. Se muestra en la (Figura 3-124) una imagen del estado actual de este corte donde se pueden ver muchos de los problemas que fueron mencionados y a continuación se presentan más a detalle los puntos que son más importantes.

*Figura 3-124 fotografía panorámica del estado actual del talud 21 tomada en el 2016.*

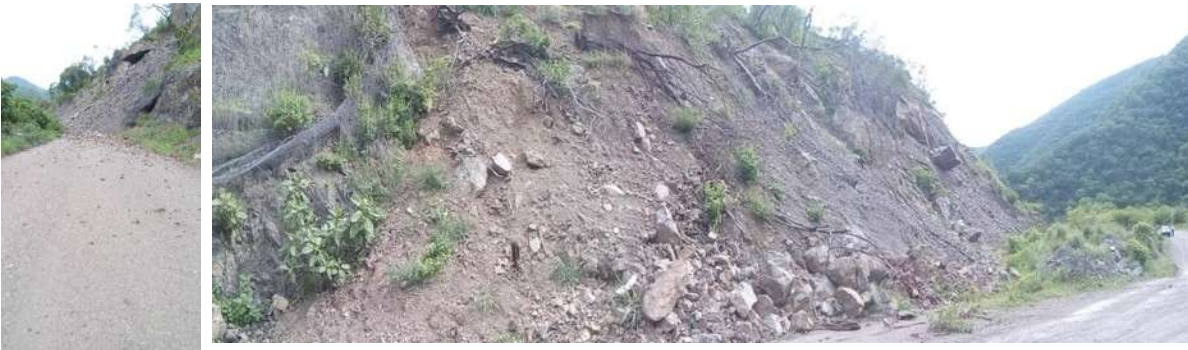
*Figura 3-125 imágenes representativas del estado en el que se encuentra el talud 21.*

En la (Figura 3-125) es fácil ver que la vialidad está en su totalidad cubierta por material del talud, el cual ha sido producto de muchos deslizamientos que en esta zona se han presentado, también se pudo ver que para la circulación de los vehículos fue necesario abrir una terracería alterna que rodea el talud, puesto que es más seguro para el conductor. En la zona se siguen produciendo deslizamientos con la presencia de lluvia.

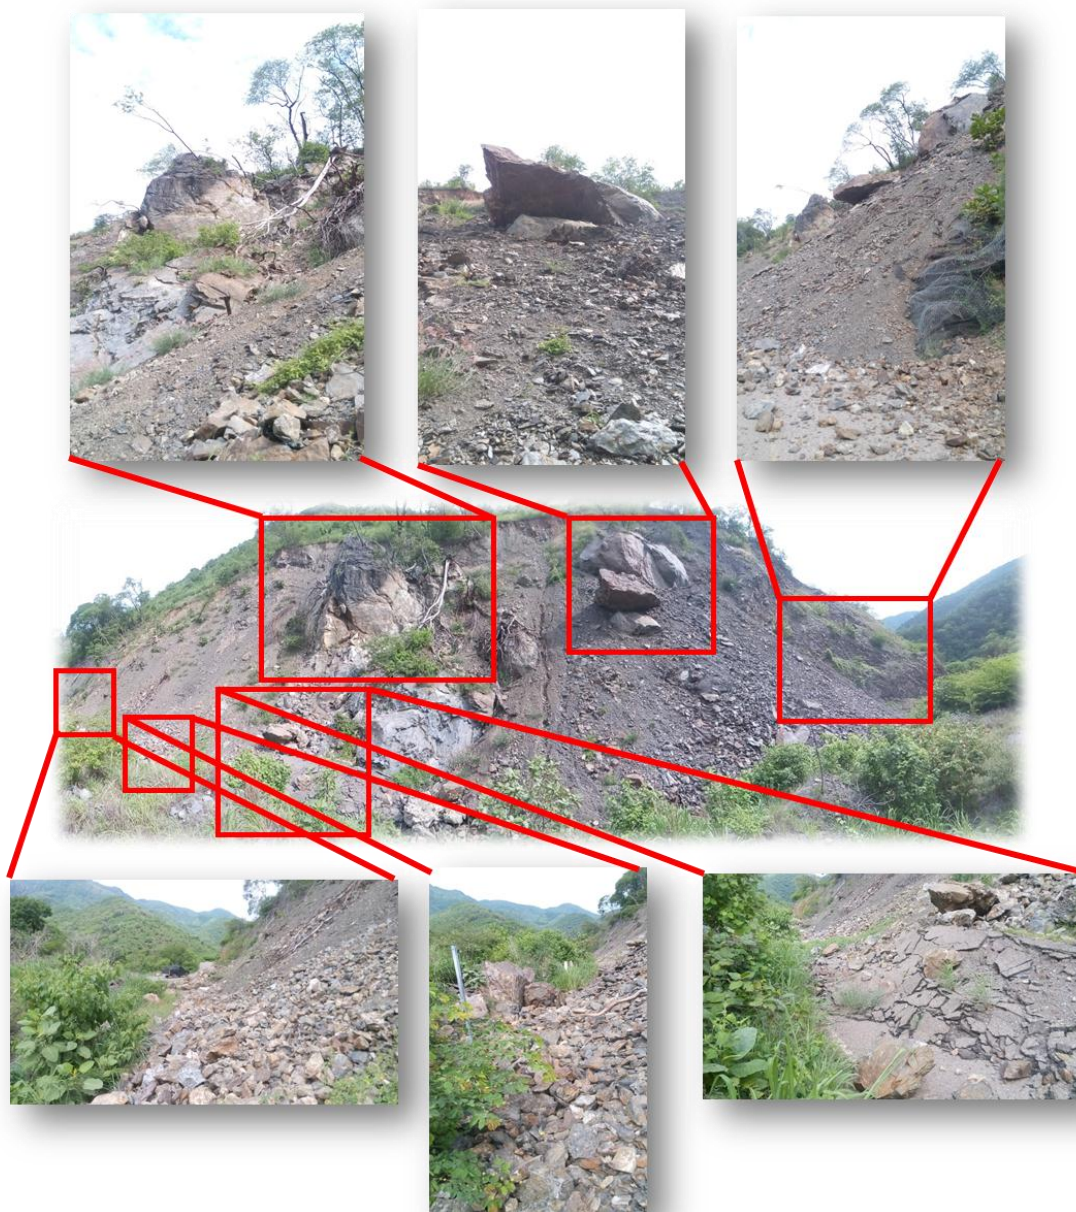
Como se puede ver en la (Figura 3-126) el corte es un deslizamiento en su totalidad, ha tenido problemas de movimiento de material y esto ha provocado que una gran cantidad de materia de roca y suelo estén obstruyendo la vialidad y sean los acusantes de la destrucción de la carpeta asfáltica y cunetas de desagüe, también estos movimientos han provocado que la malla que le fue colocada para la estabilidad de este talud este totalmente destruida y sin ninguna funcionalidad en la actualidad. En esta misma figura se puede apreciar que los riesgos que presenta en la actualidad para los conductores son grandes, puesto que se aprecian grandes rocas a punto de caer capaces de aplastar un vehículo entero, ya que dichas rocas son de un tamaño superior al de un vehículo, y aunque le fue construida una terracería rodeando al corte esta terracería está cerca del talud y una roca de esta magnitud es capaz de llegar hasta el punto donde se localiza la

terracería provocando con esto la obstrucción de la misma y en un caso extremo un accidente mortal para los pasajeros que circulen por esta vía.

*Figura 3-126 detalles de los problemas que presenta el talud 21 en el 2016.*

En la (Figura 3-126) se puede ver en los detalles de la parte de abajo el estado actual que presenta la zona por donde era la vialidad, en estos detalles podemos apreciar que la carpeta asfáltica está totalmente destruida al igual que el señalamiento vial que existía en esta zona y que la vialidad está completamente obstruida por material de roca y suelo impidiendo con esto la circulación vial por la

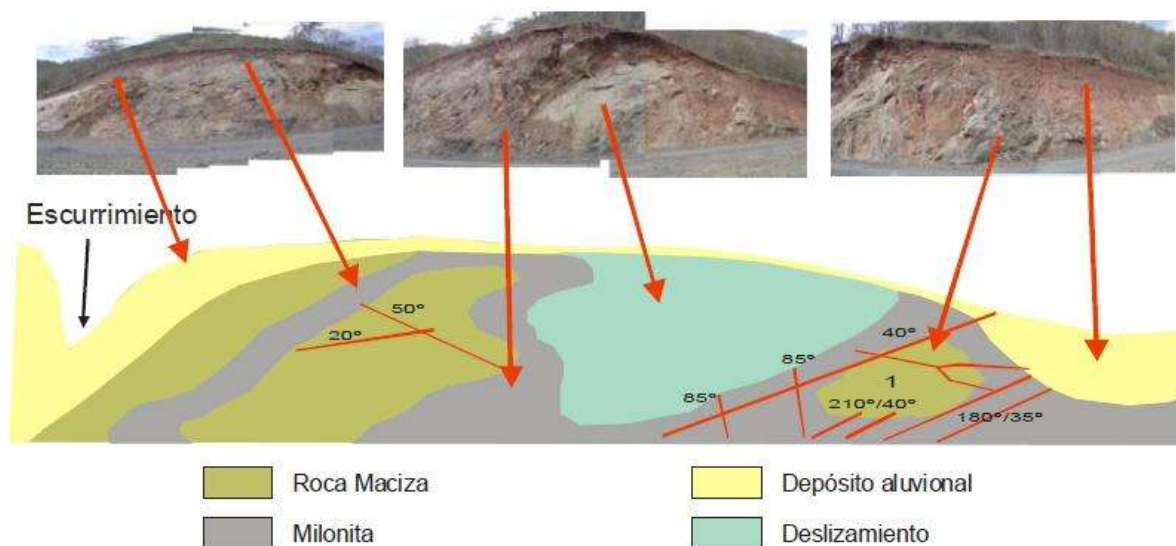
Figura 3-127 Perfil del talud veintidós, se indican los cambios litológicos y las estructuras que están involucradas. (Chávez y Arreygue 2009).

Se tiene que el lado derecho y en la parte superior se observa un depósito aluvial de color rojizo con fragmentos de roca pequeños. Este depósito también se puede ver en toda la parte alta del talud y que llega hasta el lado izquierdo, siendo del mismo tipo. La roca que predomina en casi todo el talud es de milonita, el cual está completamente alterado lo que ha hecho que se vaya estratificando y lajeando. Ver (Figura 3-127)

Del lado derecho, en esta zona existe un bloque de roca fracturado y alterado, que está siendo afectado por algunas discontinuidades. Del lado izquierdo se ve otro macizo rocoso del mismo tipo, pero con menos discontinuidades que afectan a la roca. Ver (Figura 3-127)

Al centro del talud se tiene un deslizamiento grande, el cual fue a causa de un deslizamiento de cuña y un deslizamiento planar, que con el tiempo se unieron conformando uno solo. Ver (Figura 3-127).

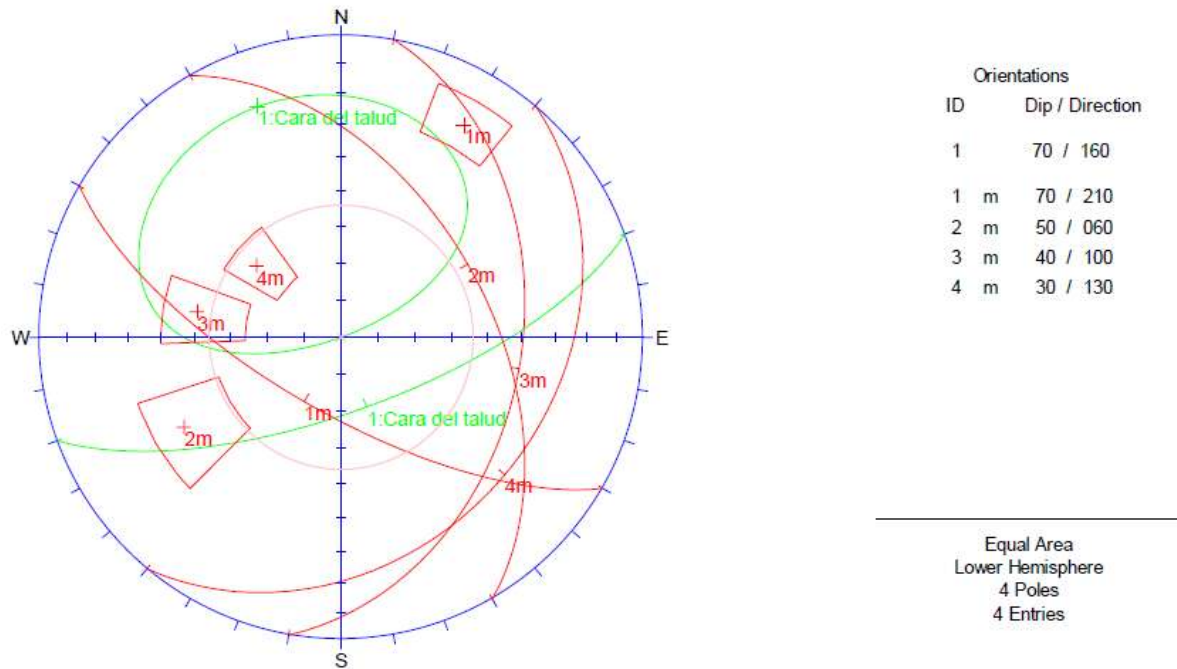
Figura 3-128 Análisis de estabilidad cinemático del talud 22 Falla planar. (Chávez y Arreygue 2009).

Los análisis cinemáticos que se muestran en la (Figura 3-128) indican que existe equilibrio límite.

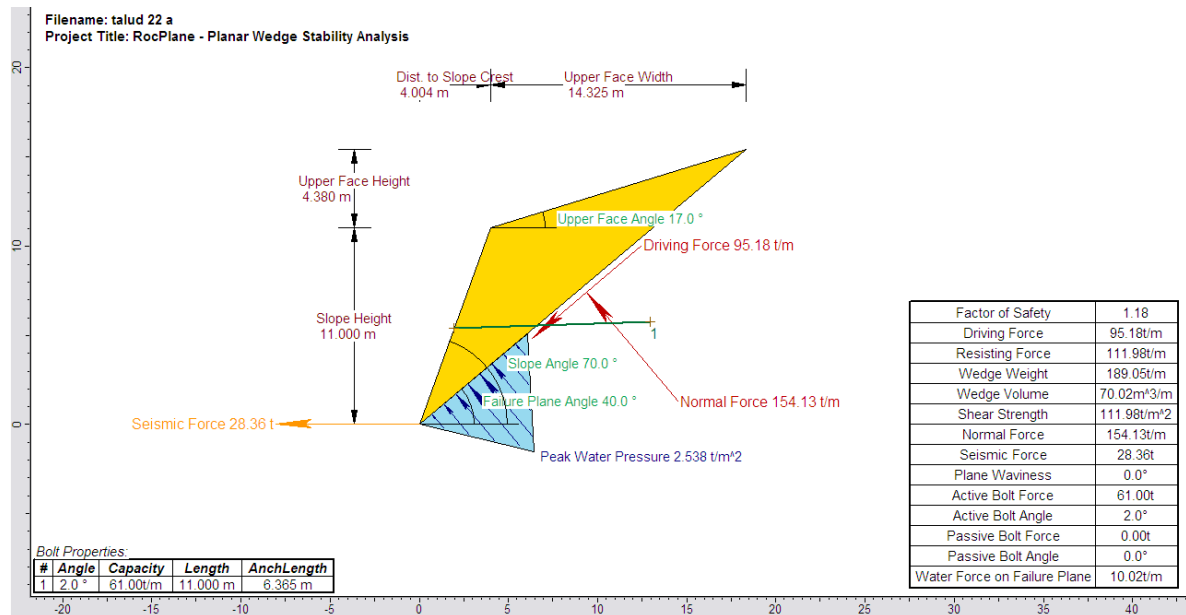
Figura 3-129 Análisis de estabilidad del talud 22 Falla planar. (Chávez y Arreygue 2009).

Por lo anterior se realiza un análisis de estabilidad cinemática del talud 22 y se obtuvo que es necesario un refuerzo de 61 ton/m en todo el talud. Los resultados se muestran en la (Figura 3-129)

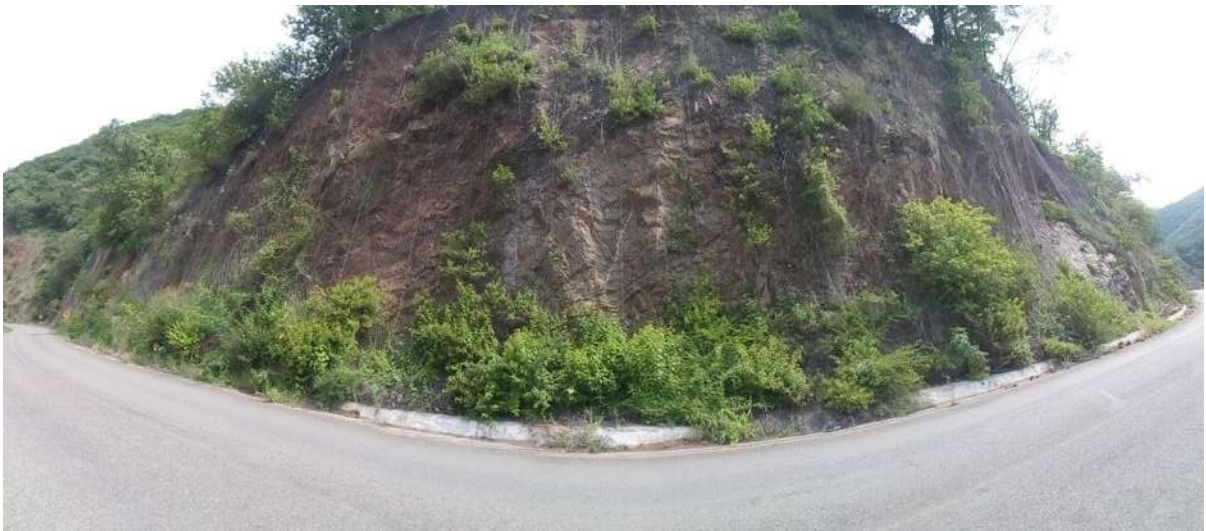
El talud 22 presenta condiciones mayormente estables. Este corte presenta problemas de caídos, las cuales obstruyen la vialidad y las cunetas de desagüe en ocasiones. En este talud fue colocada una malla de triple torsión para su mejoramiento la cual está funcionando adecuadamente aunada a la malla se ha presentado materia vegetal que es de gran ayuda para mantener la estabilidad de este corte, todo esto se puede ver con claridad en la (Figura 3-132).

*Figura 3-132 fotografía panorámica del talud 22 tomada en el 2016.*

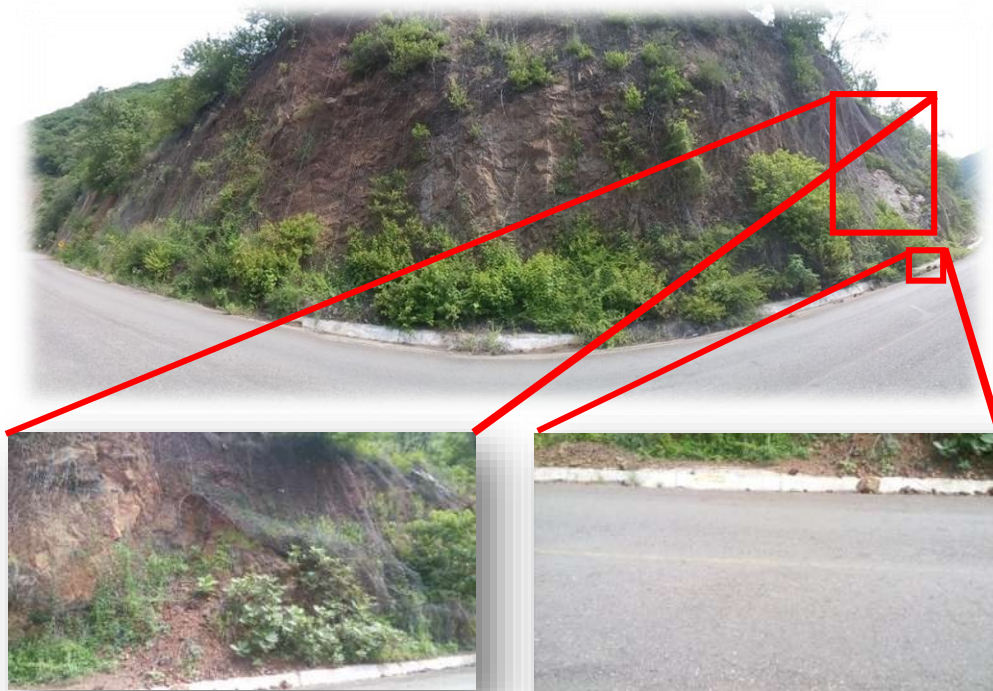
En la (Figura 3-133) se puede ver que el corte presenta un pequeño deslizamiento en forma de cuña de lado derecho en la parte baja, este pequeño movimiento ha provocado la ruptura de la malla de triple torsión en esa zona y que el material caiga en las cunetas de desagüe. También es claro ver que el corte no presenta riesgos para los conductores, ya que en su mayoría está cubierto de materia vegetal, la cual es de gran ayuda para mantener la estabilidad de este corte y da una apariencia de seguridad al pasar por este lugar.

*Figura 3-133 detalles del talud 22. Fotografías tomadas en el 2016.*

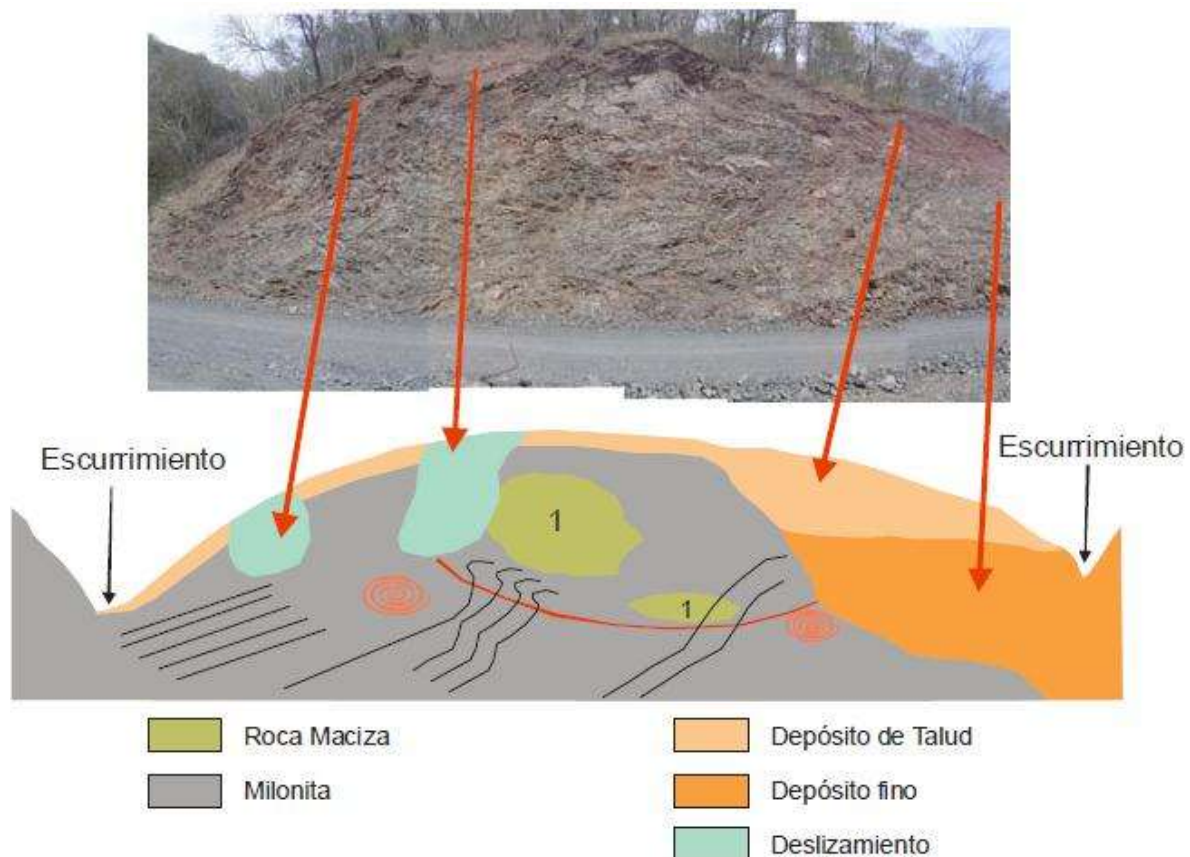
Figura 3-134 Perfil del talud veintitrés, se indican los cambios litológicos y las estructuras que están involucradas. (Chávez y Arreygue 2009).

Del lado derecho en la parte baja se puede ver un depósito de material granular, el cual está empacado en una matriz fina. En la parte superior se tiene un depósito de talud con fragmentos de roca chicos empacados en una matriz fina de color rojo. Este depósito también se aprecia en la parte alta del talud, pero con un espesor reducido, hasta llegar al lado izquierdo que es donde se pierde. Al centro se tienen bloques de roca fracturada y que en algunos sitios está maciza, pero se tienen algunos fragmentos que están próximos a caer. Se puede observar que el resto del corte está compuesto principalmente de milonita (roca metamórfica) muy estratificado lo que ha dado paso a que se vea completamente lajeado y se esté desintegrando. Ver (Figura 3-134)

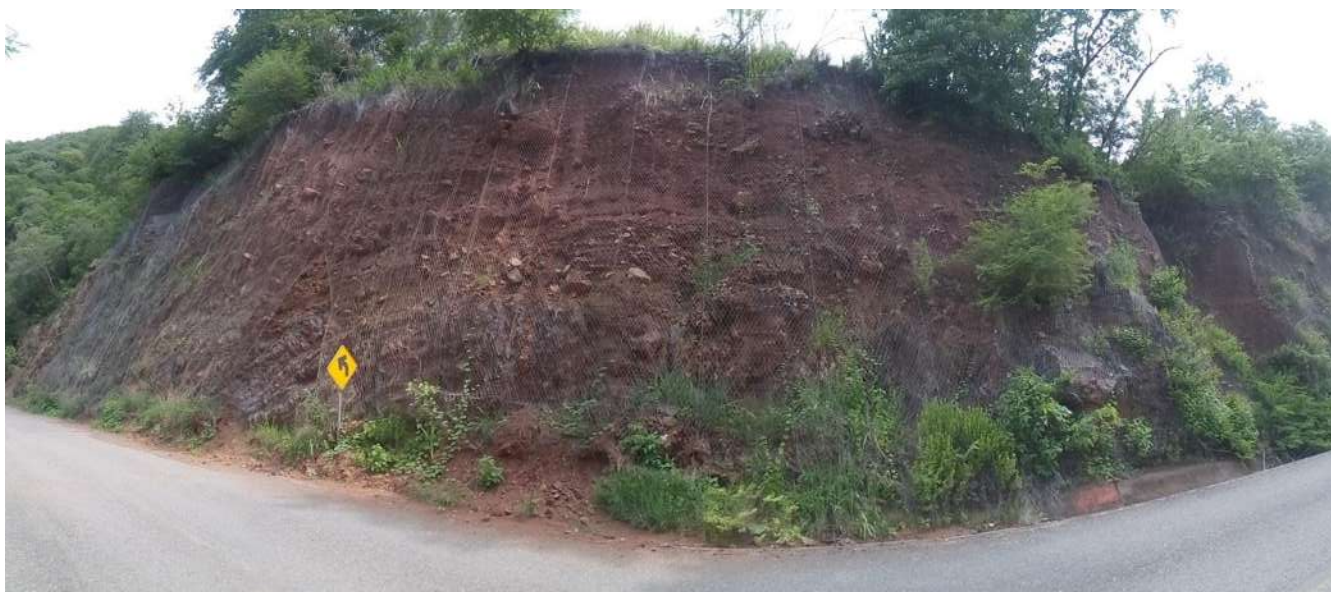
El talud 23 presenta condiciones estables, solo se tiene un gran deterioro de la zona donde se presenta el depósito de talud, ya que en este lugar se ve como el material se ha estado desprendiendo constantemente en cantidades pequeñas. A este corte le fue colocada una malla de triple torsión colgada para su

estabilización, la cual en la parte baja, en casi la totalidad del talud, ha sido ya vencida por el peso del material que ha estado cayendo y este material a tapado las cunetas de desagüe, todo esto se puede ver con mayor claridad en la (Figura 3-137)

*Figura 3-137 fotografía panorámica del estado del talud 23 tomada en el 2016.*

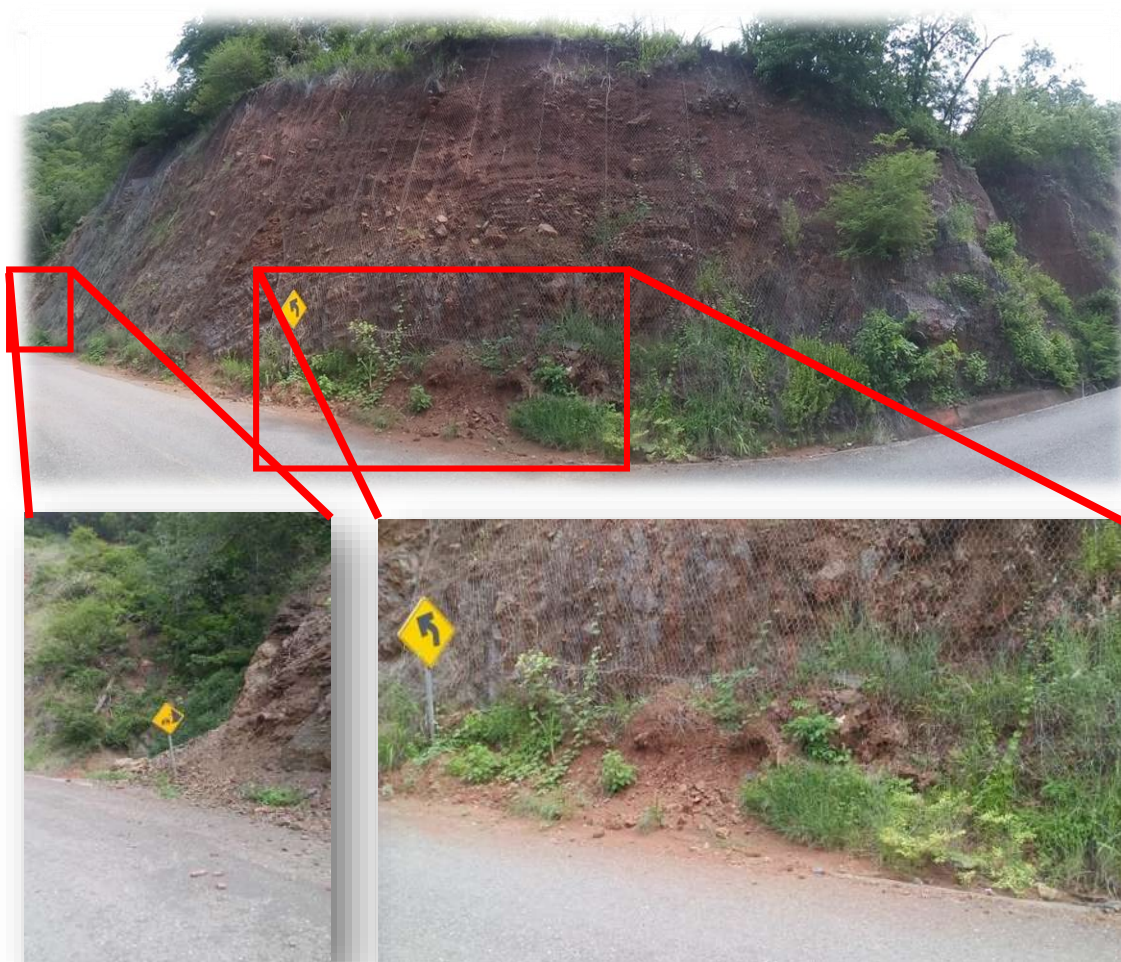
En la (Figura 3-138) se puede ver con mayor claridad en los detalles que la malla ya ha sido vencida por el peso del material de depósito de talud y que está tapando las cunetas de desagüe. Al igual se ve que las condiciones de este corte son estables y no representa ningún riesgo para los conductores que circulan por esta vialidad.

*Figura 3-138 detalles del estado en que se encuentra el talud 23 en el 2016.*

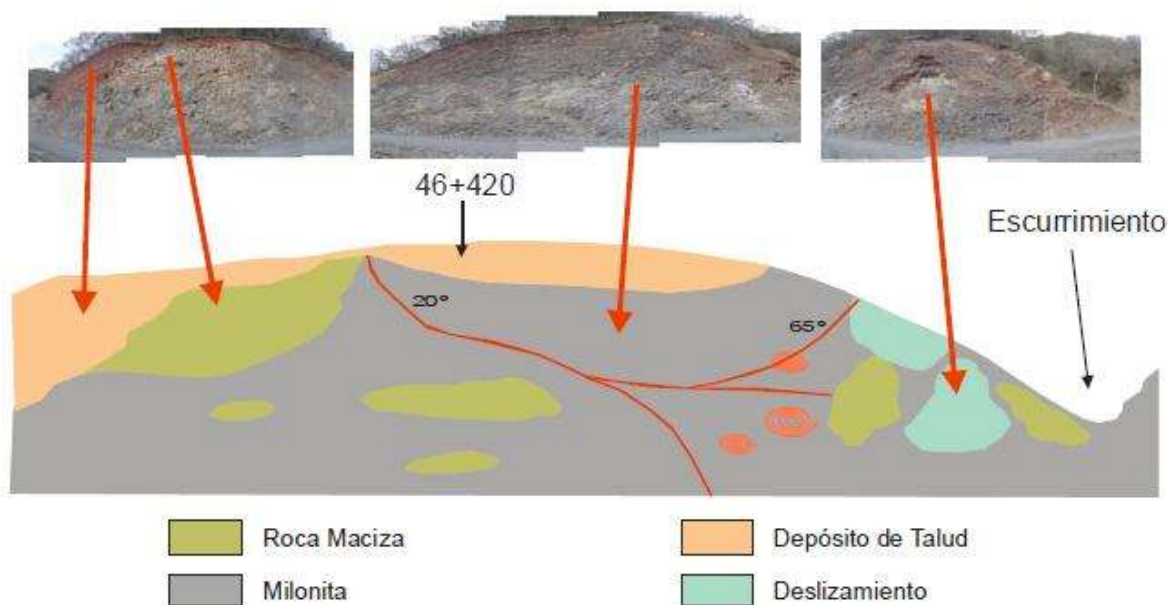
Figura 3-139 Esquema del talud veinticuatro, se indican los cambios litológicos y las estructuras que están involucradas. (Chávez y Arreygue 2009).

En general este corte está formado por la milonita la cual está completamente estratificado, lo que indica el alto intemperismo que ha sufrido. Además tienen pequeños pliegues, principalmente del lado derecho, así como pequeñas formaciones de cebollitas. En la parte superior del centro y lado izquierdo se tiene un depósito de talud formado por fragmentos de roca pequeños y empacaos en una matriz de arena-arcilla de color rojizo. Ver (Figura 3-139)

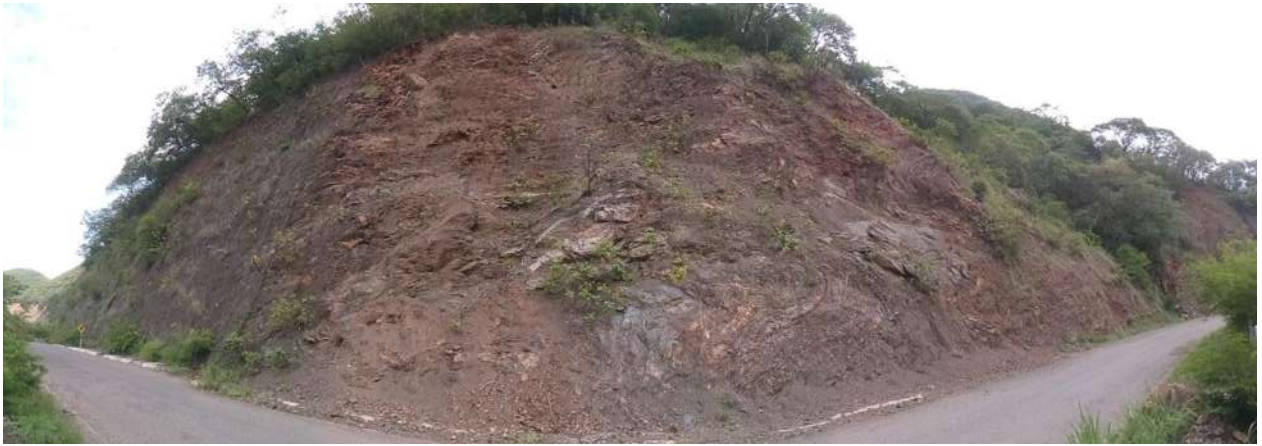
El talud 24 presenta condiciones mayormente estables, solo presenta dos pequeños movimientos y muchas rocas que se han desprendido de este mismo, las cuales han logrado alcanzar la zona de rodamiento, en este corte le fue colocada una malla de triple torsión colgada para su mejoramiento, la cual ya en un 50% está sin funcionar, puesto que ha sido vencida por el peso del material. El corte presenta materia vegetal que le ha estado proporcionando refuerzo para evitar más desprendimientos. Ver (Figura 3-141)

*Figura 3-141 imagen panorámica del talud 24 donde se aprecia el estado actual tomada en el 2016.*
