**UNIVERSIDAD MICHOACANA DE SAN NICOLÁS DE  
HIDALGO**

**TESIS**

**“ESTUDIO DE LOS MECANISMOS DE FALLA DE LOS  
TALUDES DE LA CARRETERA CUPUÁN DEL RIO –  
TUMBISCATÍO DE RUIZ DEL TRAMO 40+000 AL 52+000”**

Enero 2017

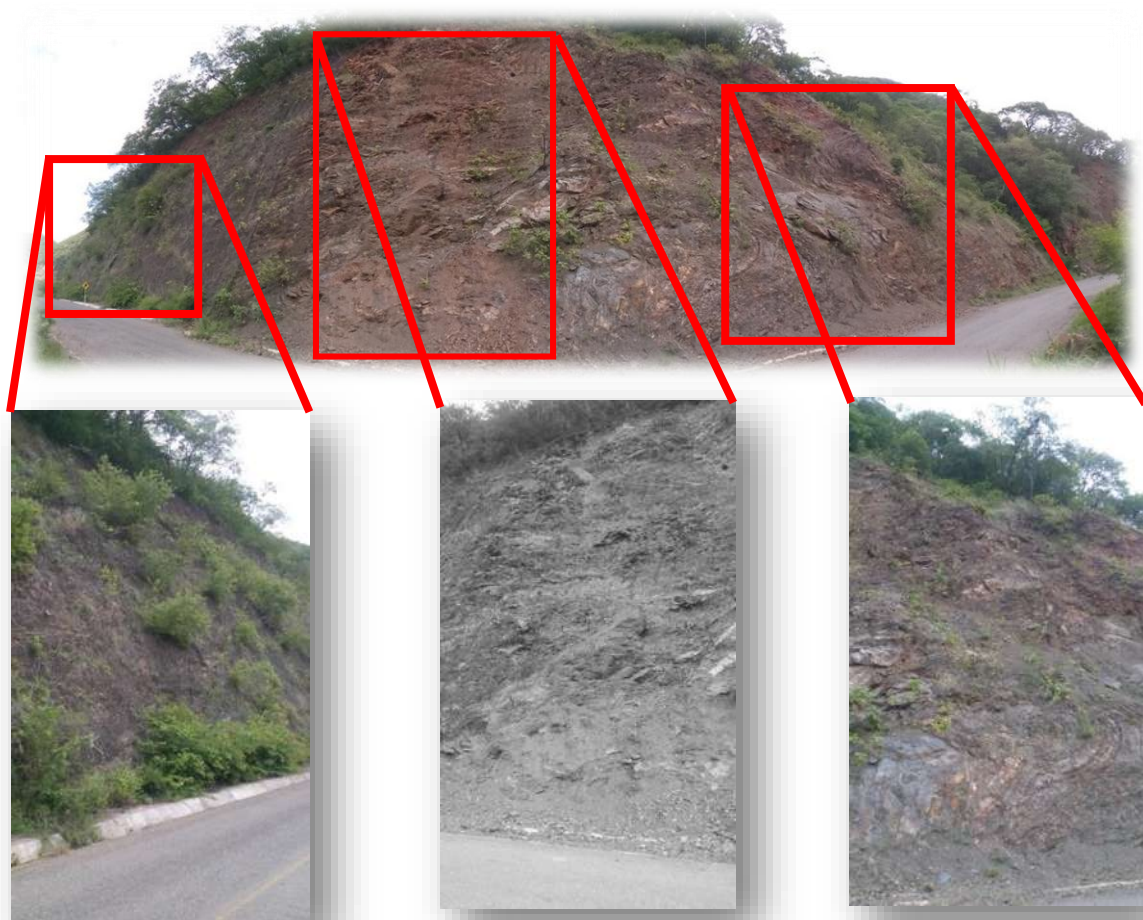
*Figura 3-142 identificación de los detalles del talud 24 en el 2016.*

Como se puede ver en la (Figura 3-142) el corte ha presentado dos pequeños movimientos de roca y suelo los cuales han sido de tipo cuña, el material de estos movimientos está tapando las cunetas de desagüe.

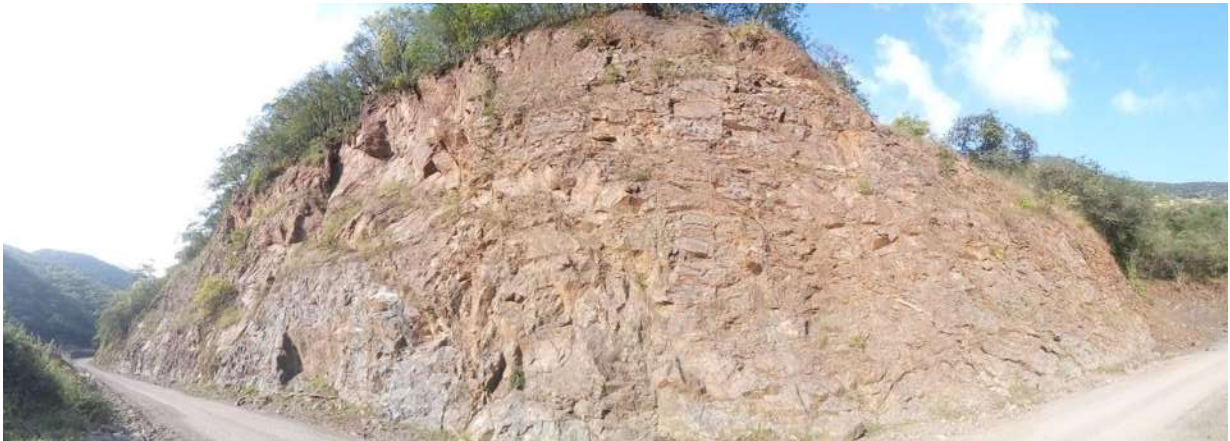
*Figura 3-143 imagen panorámica del estado actual del talud en el 2016*

En la (Figura 3-143) se puede ver con claridad que este talud está conformado en su totalidad por una roca, la cual está muy intemperizada y agrietada, en este corte se han presentado muchos deslizamientos de tipo planar y cuña, lo cual ha provocado que el material desprendido obstruya la vialidad en muchas ocasiones.

Los tipos de falla que se han presentado en este corte son de tipo cuña y planar, esto debido a que el talud está compuesto de una roca; las fallas que se han suscitado han sido provocadas por un gran número de grietas que se encuentran en este talud, las cuales forman planos de falla.

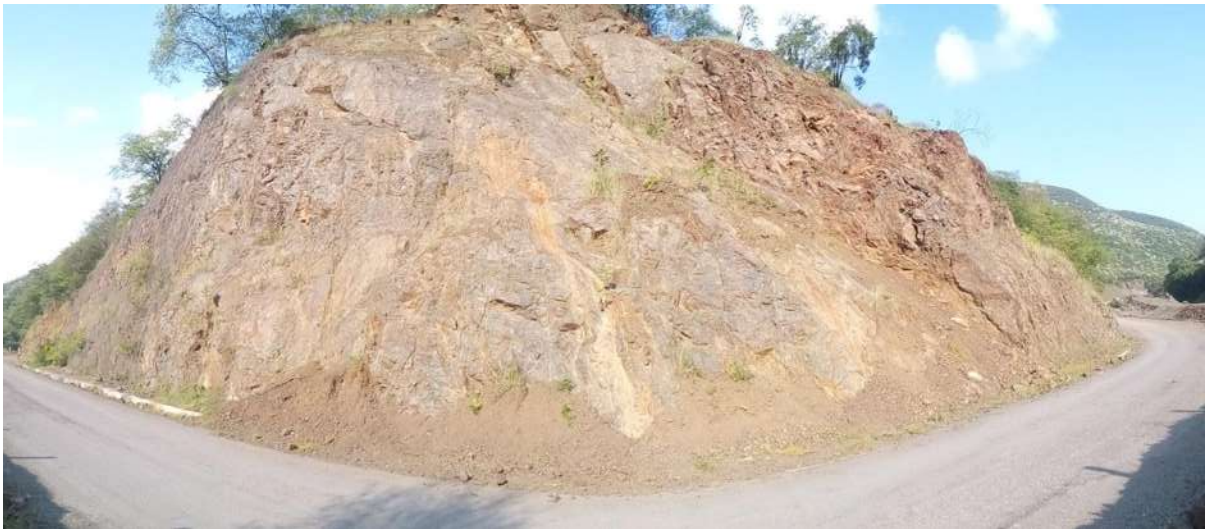
*Figura 3-145 imagen panorámica del estado actual del talud faltante 2 en el 2016*

Este talud está compuesto en su totalidad por una roca, la cual presenta problemas de intemperismo y por ello se está fracturando, esta roca también tiene muchas grietas las cuales han formado planos de falla y han provocado muchos deslizamientos unos de tipo cuña y otros de tipo planar esto se puede ver con claridad en la (Figura 3-145).

El corte que se presenta en la (Figura 3-145) en la actualidad está inestable debido a que con presencia de agua se producen con mucha facilidad deslizamientos y desprendimientos de fragmento de roca que tapan la vialidad e impiden la circulación de los vehículos

El talud que se muestra en la (Figura 3-145) tiene 7 años de su elaboración y en este periodo ha presentado muchos deslizamientos, el constructor considero desde su elaboración que este corte era estable y decidió que no era necesario utilizar ningún método de estabilización, a causa de esto este corte ha presentado grandes movimientos de rocas y representa un peligro constante para los conductores y personas que circulan por esta vialidad.

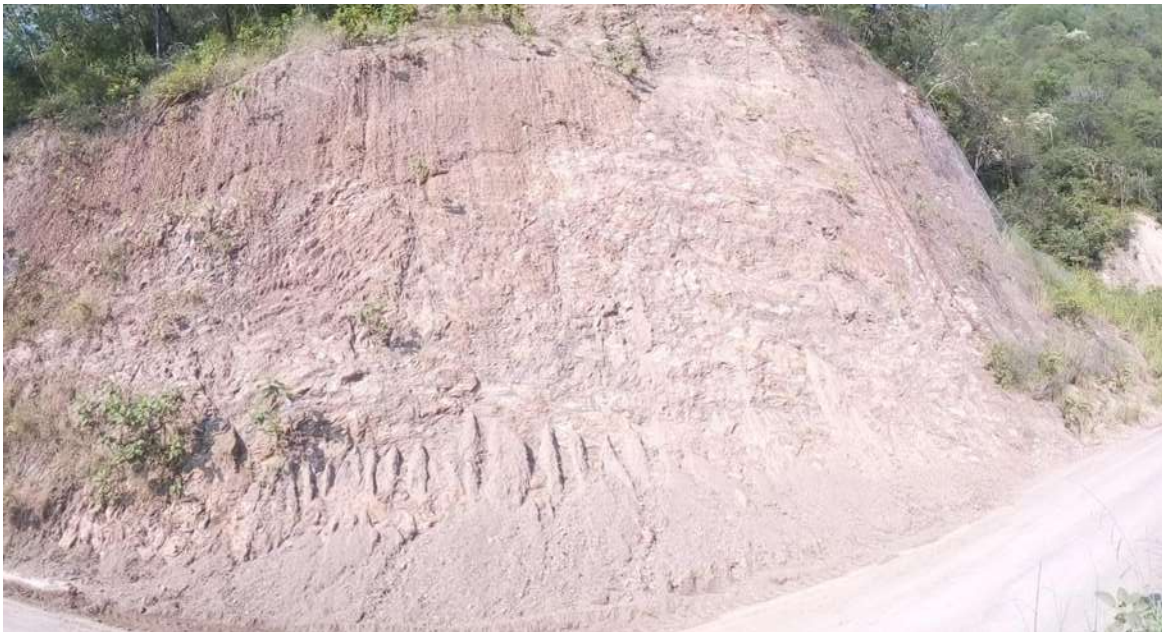
*Figura 3-147 imagen panorámica del estado actual del talud faltante 3 en el 2016*

El corte que se muestra en la (Figura 3-147) está compuesto de tres tipos de materiales. La parte baja y media de todo el corte está conformada por una roca milonita, la cual presenta problemas de intemperismo y se está disgregando. En la parte alta del lado derecho del talud tenemos un depósito de talud, el cual constantemente está disgregándose y por ello continuamente están rodando pequeñas rocas y material y en la parte alta del lado izquierdo aparece material fino el cual presenta muchos escurrimientos, por lo que podemos deducir que en presencia de agua este material se ha deslizado.

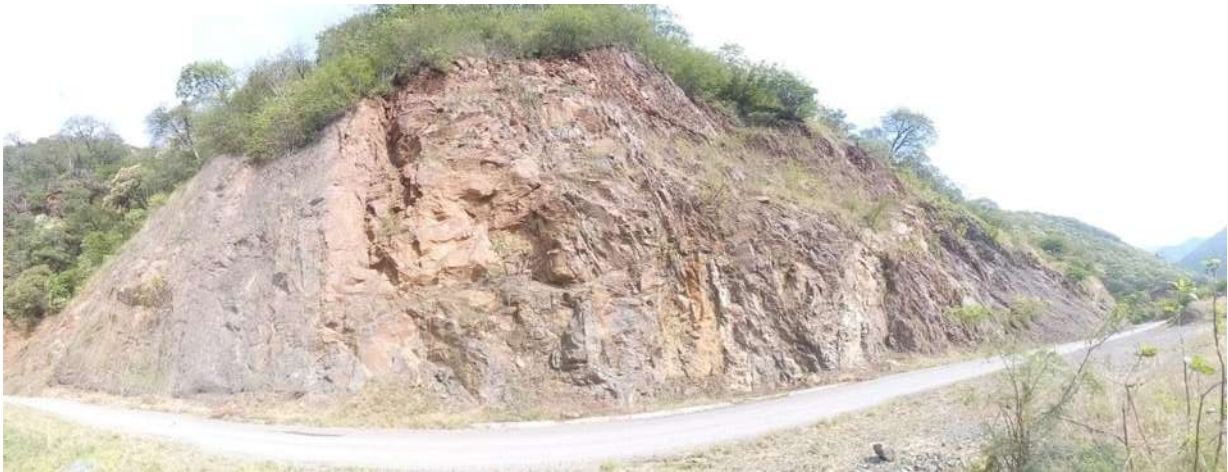
*Figura 3-148 imagen panorámica del estado actual del talud faltante 4 en el 2016*

El corte que se muestra en la (Figura 3-148) está construido de dos tipos de material, casi la totalidad está formado por una roca maciza y en la parte del lado izquierdo en una pequeña esquina se encuentra un depósito de material fino de color rojizo compuesto de arcilla y limo.

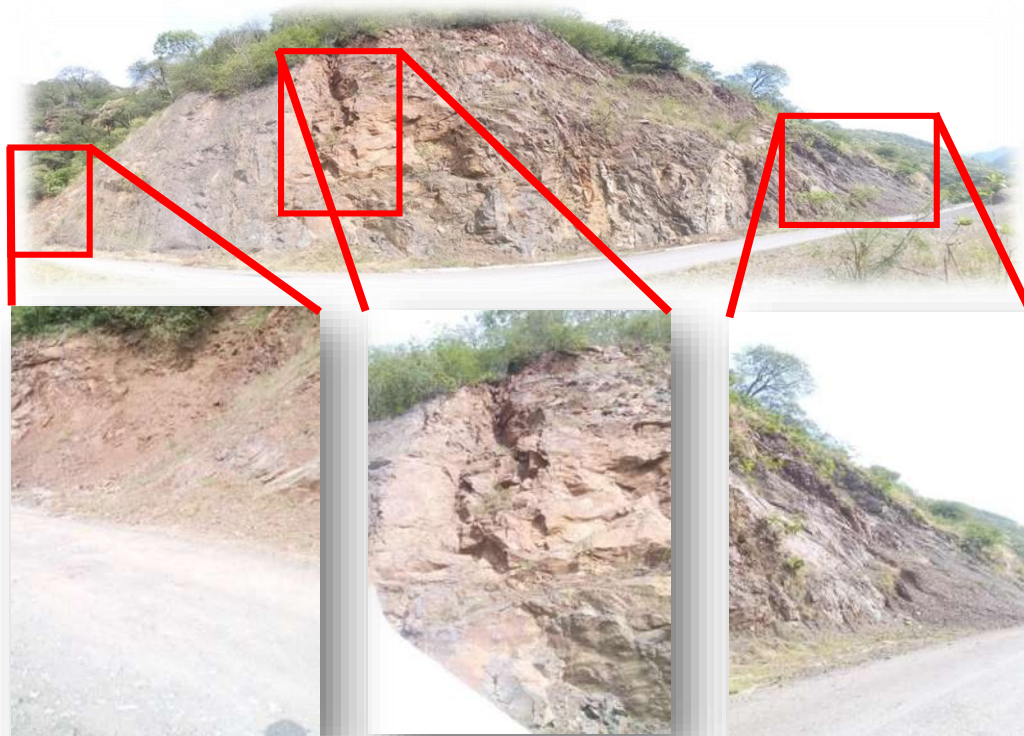
*Figura 3-149 detalles de los problemas que presenta el talud en la actualidad (2016)*

Este talud ha presentado grandes deslizamientos de tipo cuña y tipo circular, las cantidades de material que se han desprendido han sido grandes y capaces de impedir la circulación de los vehículos, en esta parte de la vialidad donde se localiza este talud, las cunetas de desagüe están totalmente obstruidas por el material de algún deslizamiento que se ha producido anteriormente, todo esto se puede ver con mayor claridad en la (Figura 3-149).

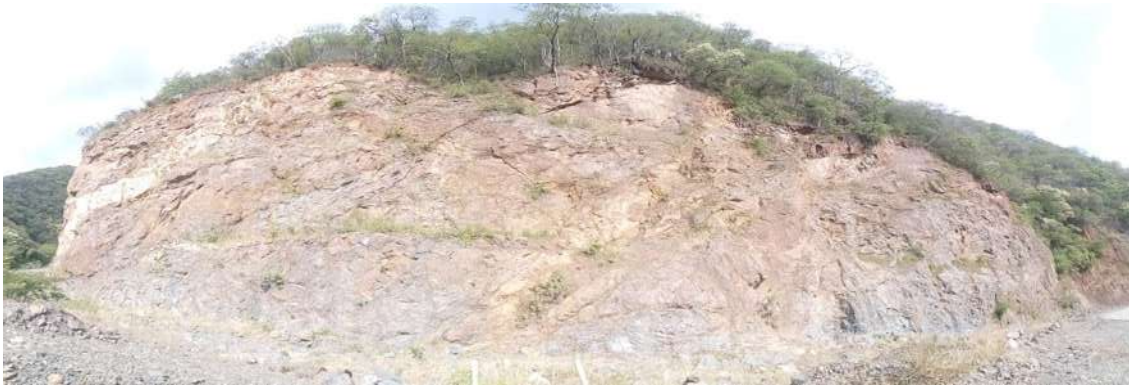
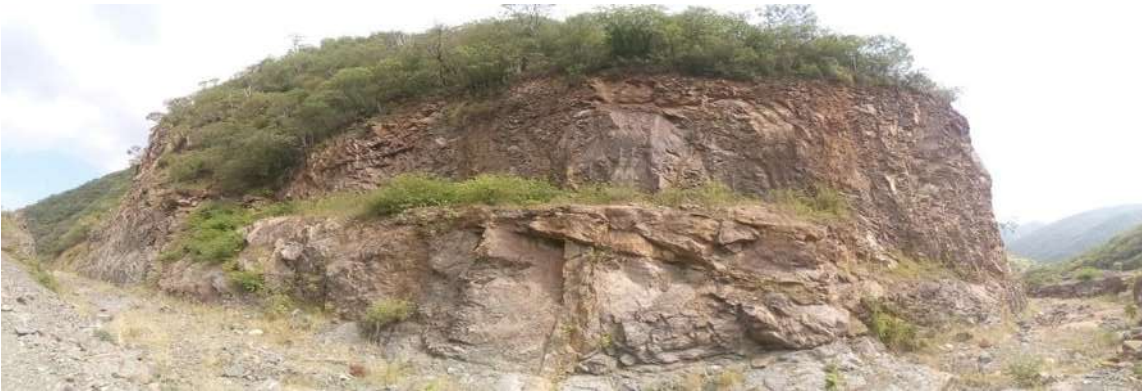
Como se puede ver en la (Figura 3-150) el corte está en una curva muy extensa y en su totalidad está formado de roca, la cual se encuentra muy agrietada e intemperizada. Este talud esta inestable, en él se han producido muchos deslizamientos de tipo cuña y planar, las cantidades de material de roca que se han desprendido han sido muy grandes, las cuales taparon la vialidad y destruyeron por completo la carpeta asfáltica, en este punto fue más fácil y sobretodo seguro construir una terracería alterna para la circulación de los vehículos, ya que por donde fue trazada la carretera es imposible circular y muy riesgoso porque constantemente se están produciendo desprendimientos de rocas de tamaños considerablemente grandes, los cuales representan un riesgo para los pasajeros que circulan.

Este talud presenta una dirección del buzamiento de  $248^{\circ}$  y un buzamiento de  $82^{\circ}$ .

*Figura 3-150 imagen panorámica del estado actual del talud faltante 5 en el 2016*

En la (Figura 3-150) es fácil apreciar que el talud presenta muchas fracturas y que por causa de ello se han formado planos de falla de donde se han producido deslizamientos.

El talud que se presenta en la (Figura 3-150) fue cimentado hace 7 años, el constructor considero que este corte era estable que no necesitaba un estudio para conocer su estabilidad ni que requería de algún método para lograr la misma. Sin embargo, esto no fue cierto, este corte desde su construcción ha estado inestable y la prueba de ello es que es uno de los cortes más peligroso de esta vialidad. Donde la carretera ya no existe, ha sido necesario construir una terracería muy peligrosa para la circulación de los vehículos. Esta zona de la carretera es uno de los puntos con más riesgo de circular, por un lado, el coste representa el riesgo de que te caiga una roca ya que no está estable y por otro lado la terracería es muy angosta y está muy cerca del despeñadero puede caer si no se conduce con mucha precaución.

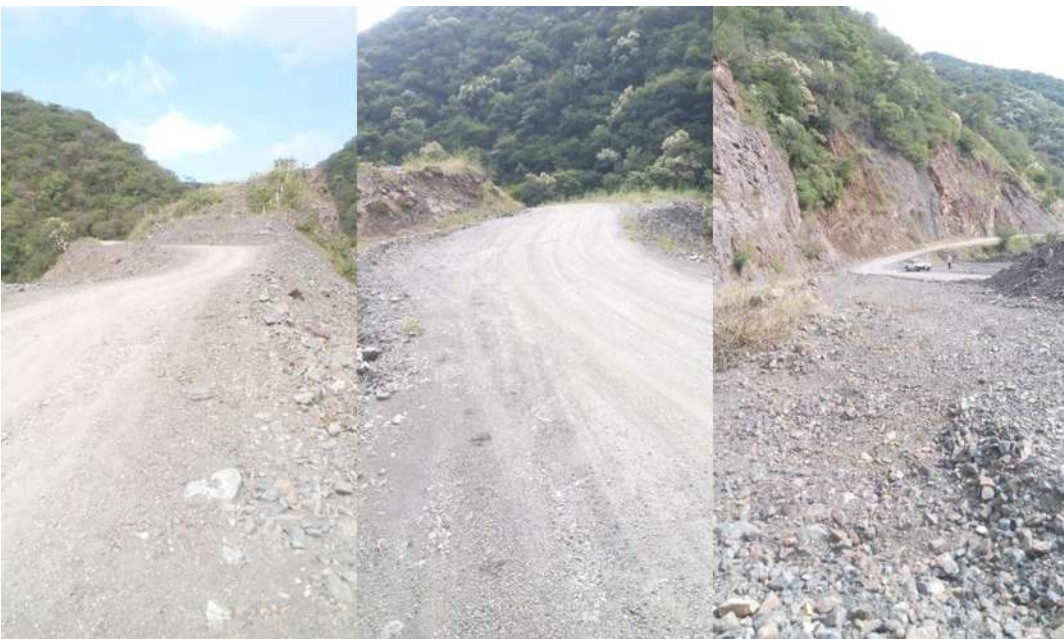
*Figura 3-151 detalle de cómo se ve la terracería la cual está sobre el material del corte.*

Es claro ver en la (Figura 3-151) que la terracería es muy angosta y peligrosa ya que dicha terracería está construida sobre el material de los deslizamientos y está muy cerca del barranco, en este punto es casi imposible que circulen dos vehículos en un mismo tiempo y es un problema muy grave encontrarte con un vehículo, ya que el retroceder es peligroso.

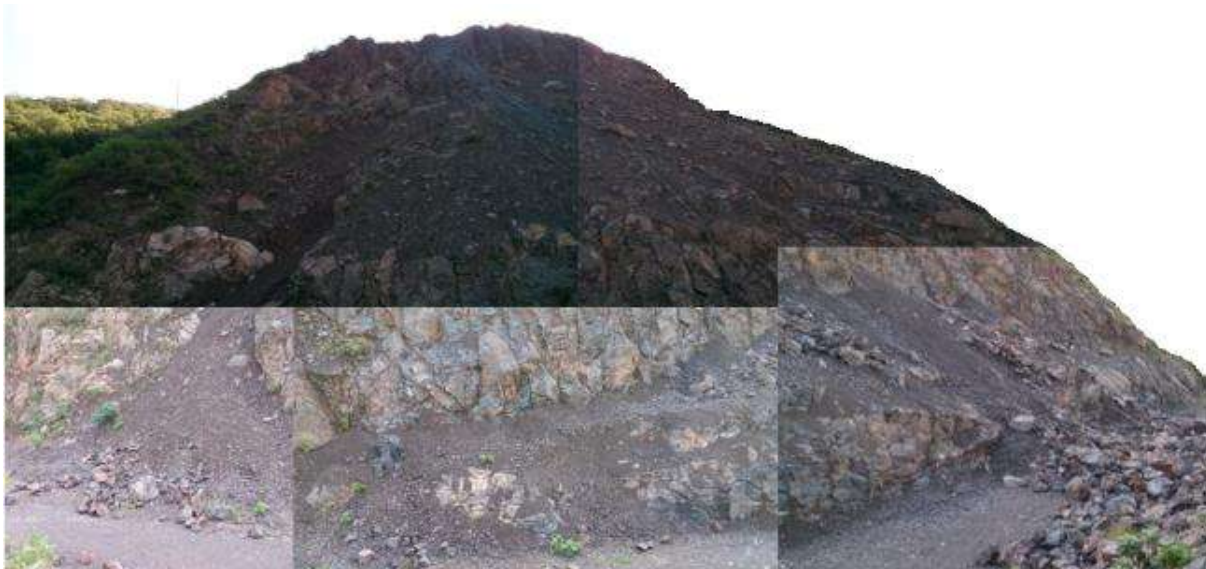
Figura 3-152 imagen panorámica del estado actual del talud faltante 6 en el 2016

En talud que se muestra en la (Figura 3-152) es el corte más grande de esta vialidad y el más peligroso, desde su construcción ha presentado condiciones inestables ya que han ocurrido deslizamientos durante estos 7 años. Está compuesto de roca maciza y de depósitos de material fino. En la parte donde se localiza este corte ya no existe la carpeta asfáltica y la circulación de los vehículos ya no es posible por donde se trazó la carretera en un inicio, ya que esta zona se encuentra obstruida por el material de los muchos deslizamientos que se han suscitado en este corte. En la actualidad, para que circulen los vehículos, se ha construido una terracería, la cual representa un peligro para los conductores porque es muy angosta y está muy cerca del talud en un costado, por lo que se genera el peligro de que le pueda caer una roca a un vehículo y del otro costado se encuentra el despeñadero. Circular por este sitio es un riesgo muy grande.

Este talud presenta una dirección del buzamiento de  $289^{\circ}$  y un buzamiento de  $73^{\circ}$ .

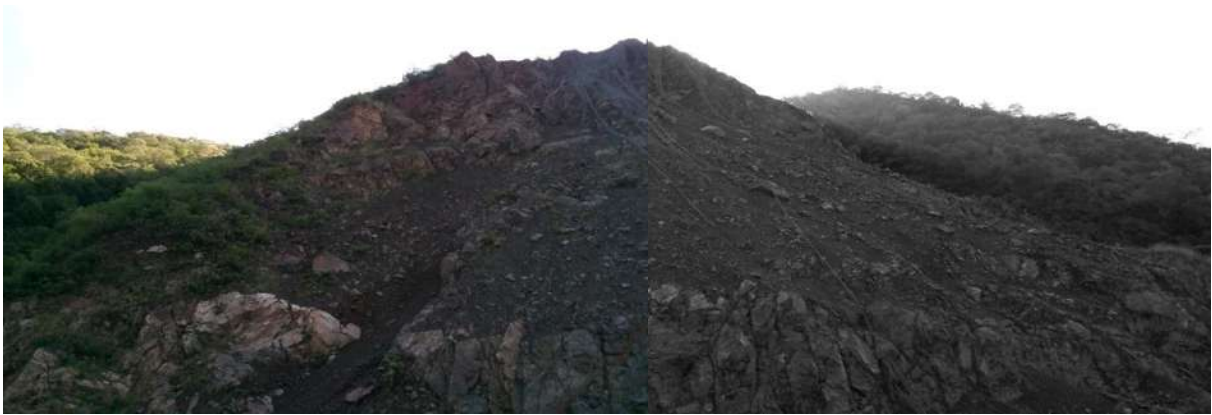
*Figura 3-153 detalle que muestra la in estabilidad del talud.*

Como se puede ver en la (Figura 3-153) el talud esta inestable, continuamente se están presentando deslizamientos de material o desprendimientos de rocas grandes que ruedan por la acción de la gravedad. Al ser este corte muy grande las cantidades de materiales que se obtienen en un deslizamiento son muy grandes y por ello han cubierto por completo la vialidad esto se puede ver con claridad en la (Figura 3-154), aquí podemos apreciar que ya no hay ningún indicio de la carpeta asfáltica ni siquiera señal de que por ahí pasaba la vialidad en su inicio. También se puede ver que uno de los problemas más grandes que ha tenido este corte es que presenta muchas fracturas y estas están rellenas de material fino, el cual, en presencia de agua, ha reaccionado y ha provocado los desprendimientos de las rocas y los deslizamientos del talud, los tipos de movimiento de material que se han suscitado en este corte son de tipo cuna y planar.

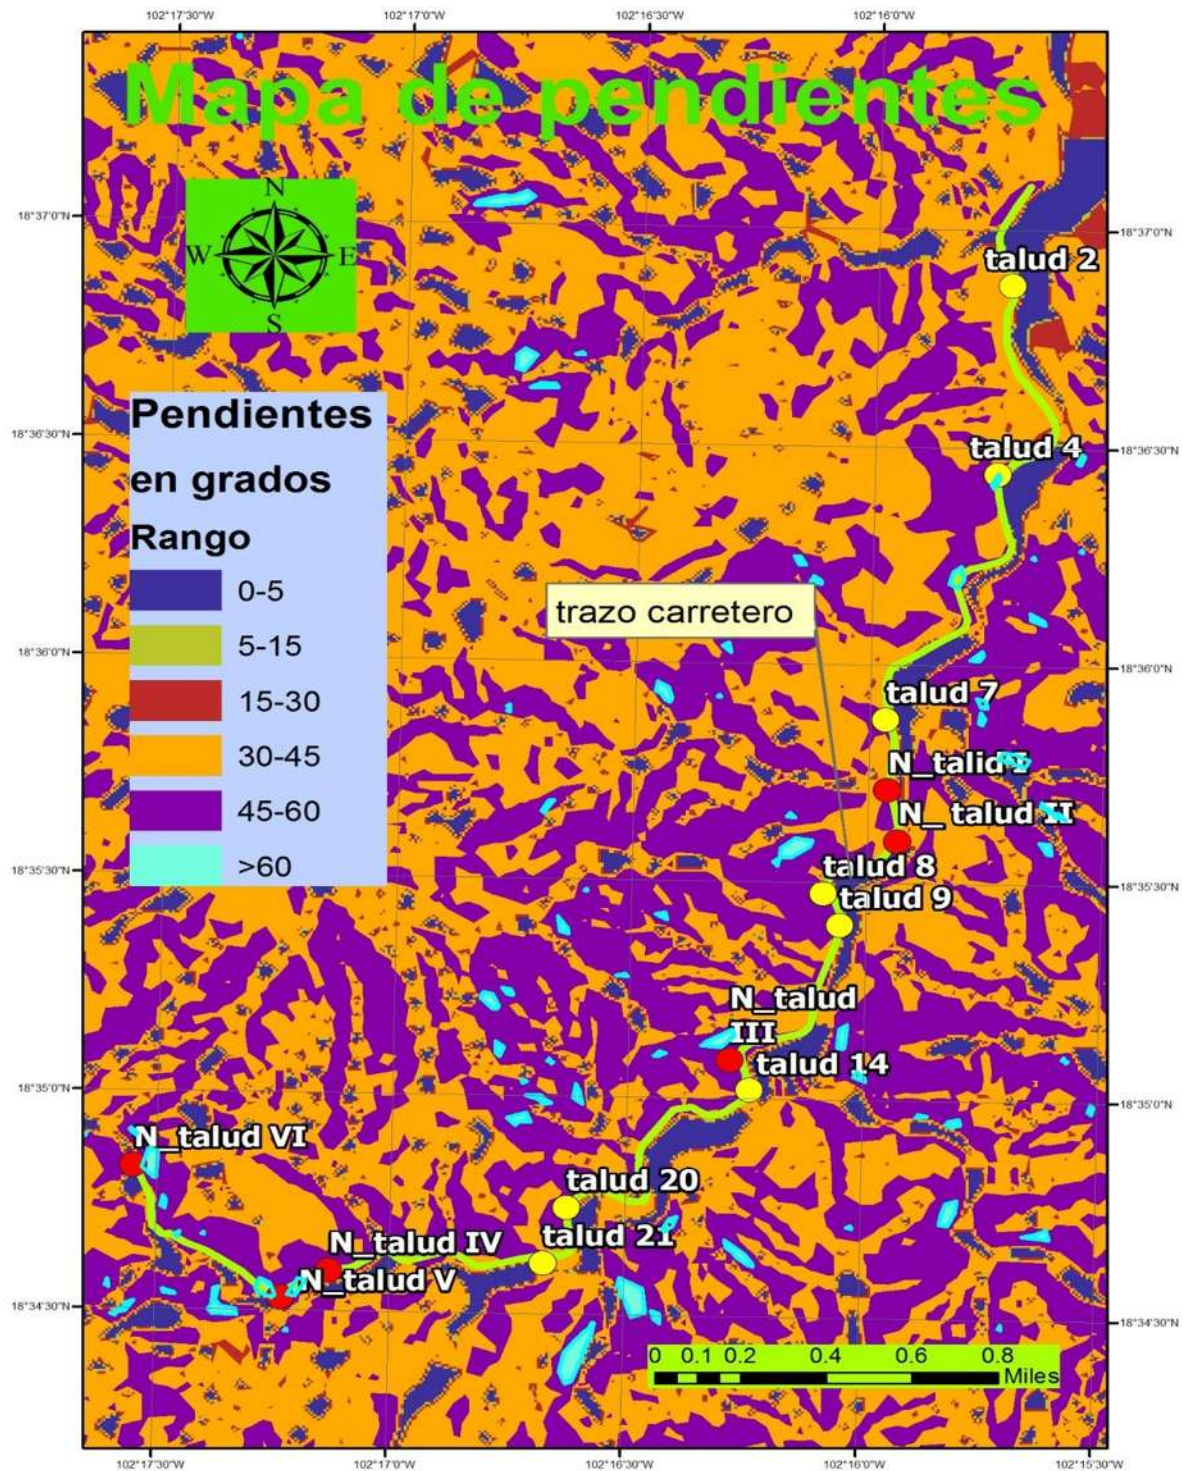
Figura 4-1 localización de los costes con problemas dentro del mapa de pendientes.

En la (Figura 4-1) se puede ver cuál es la ubicación de cada uno de estos cortes y se puede analizar cuáles son las pendientes de las laderas donde se realizaron los mismos. Se puede percibir con claridad en la (Figura 4-1) que las zonas donde se localizan los taludes con mayores problemas, son zonas donde se presentan las pendientes con inclinaciones mayores, las cuales están en los rangos de 45-60 grados y en algunos puntos de estos taludes hay inclinaciones mayores a los 60 grados. Con ello podemos deducir que uno de los factores que influyen en la inestabilidad de los taludes es la inclinación del terreno natural donde se realizarán los cortes, ya que el terreno presenta pendientes fuertes en estado natural. Al abrir el corte se tendrá que estabilizar con una inclinación mucho mayor a estas, por ello es necesario que a los taludes les sea construido o colocado un método de estabilidad, ya que para las inclinaciones a las que se deberán de dejar los taludes, será muy difícil que el material que forma a estos mismos quede en reposo. Tal vez a simple vista al abrir el corte se aprecie que los taludes están estables, sin embargo, con un factor externo que sea capaz de aumentar el peso del material o funcione como deslizante en grietas se pueden producir grandes movimientos de materiales. Este factor en esta vialidad y en muchas otras es la presencia de agua. Y esto se puede comprobar porque la mayoría de los movimientos que se han suscitado en esta vialidad han sido en temporada de lluvia y se han presentado cuando está precipitando.

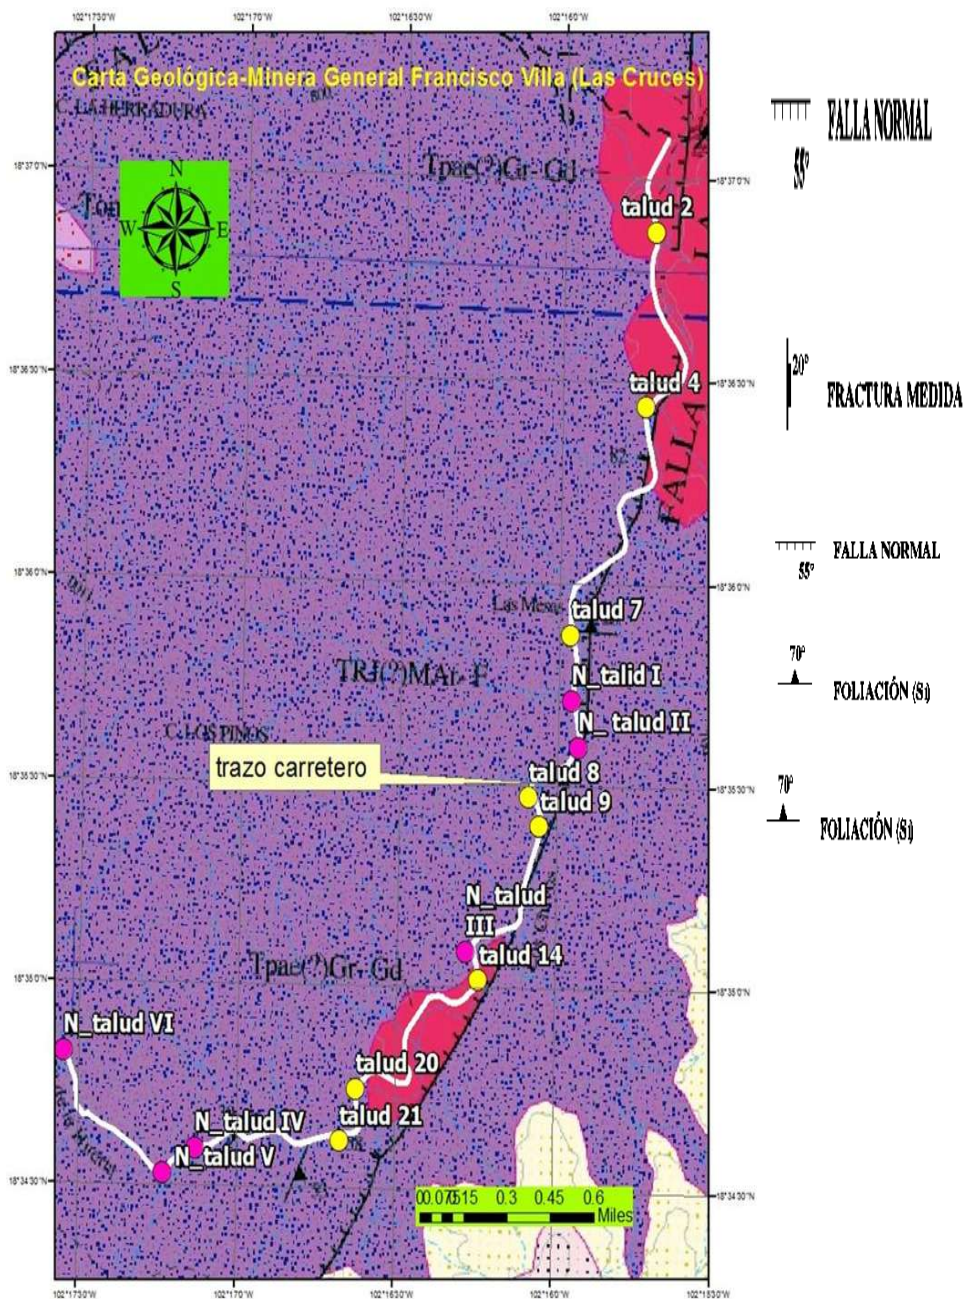
Figura 4-2 carta geológica minera las cruces identificación de problemas estructurales en los taludes.

donde es construida la carretera. Ver (Figura 4-2) en la cual se puede apreciar los taludes con mayor problema y la carta geológica, las distancias de los cortes a los problemas estructurales geológicos van desde 0 m hasta 1000 m.

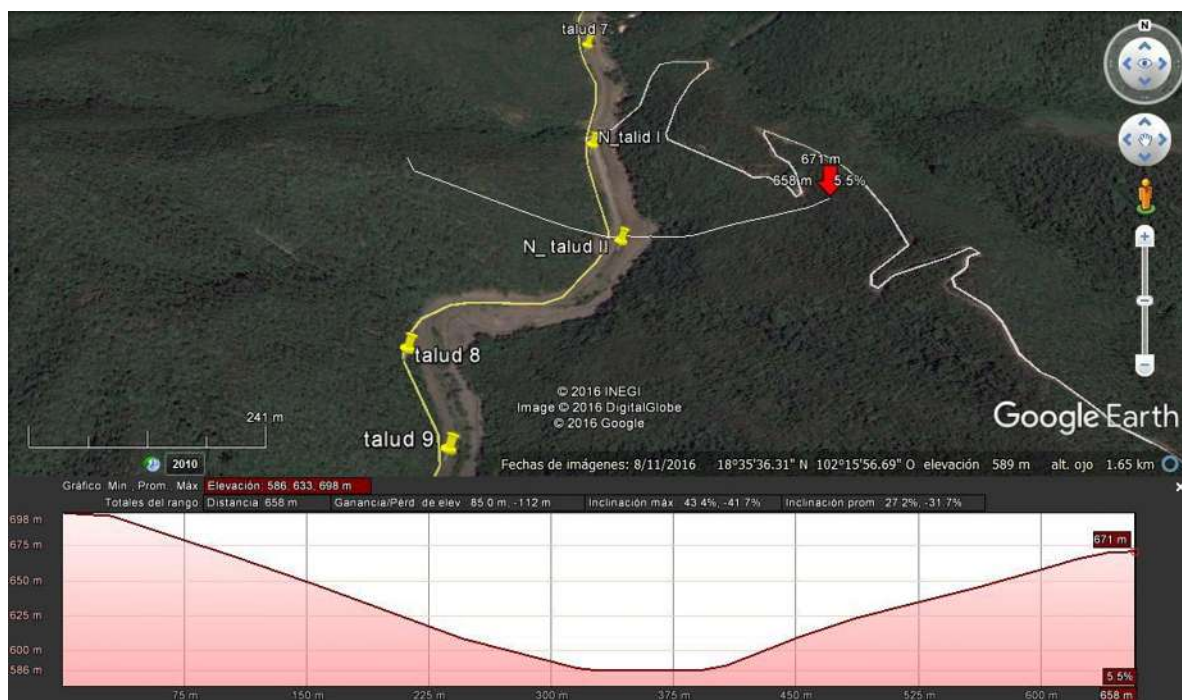
Uno de los problemas estructurales que es de mayor importancia para la estabilidad de los taludes, es la falla normal que está marcada en la carta geológica minera las Cruces y que va a lo largo de todo nuestro tramo carretero en estudio, en algunos puntos donde se han presentado problemas, esta falla está a una distancia de 0 metros. Por lo cual para analizar si la falla es causante de la inestabilidad de algunos taludes se realizó un perfil topográfico para ver el desplazamiento de los dos bloques que forman la falla, esto se puede observar en (Figura 4-3). Donde se aprecia que no existe desplazamiento entre bloques, ya que no se presenta ninguna discontinuidad en el perfil como se esperaba. Por ello se realizaron muchos más perfiles y el resultado es el mismo, no presenta ninguna discontinuidad, con esto se considera que la falla normal no tiene influencia en la inestabilidad de los taludes y esto nos dice que los problemas geológicos estructurales de la zona donde se construyó la vialidad no tiene responsabilidad alguna con la problemática que se está presentando de inestabilidad de taludes.

Figura 4-3 perfil topográfico de un punto en el tramo carretero donde se muestra que no existe discontinuidad por la falla normal.
