Universidad Michoacana de San Nicolás de  
Hidalgo

Facultad de Ingeniería Civil

# **Edificio reforzado con muros y contravientos sometido a los sismos de 1985 y 2017**

**TESIS**

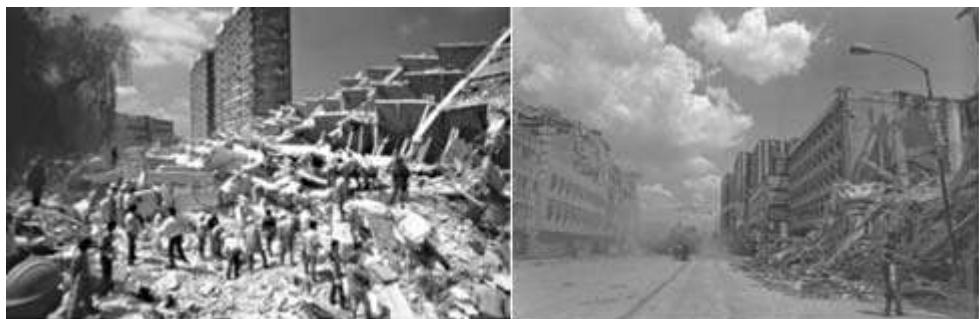
*Figura 1.3-Daños en los edificios en la Ciudad de México (Cires. 2018)*

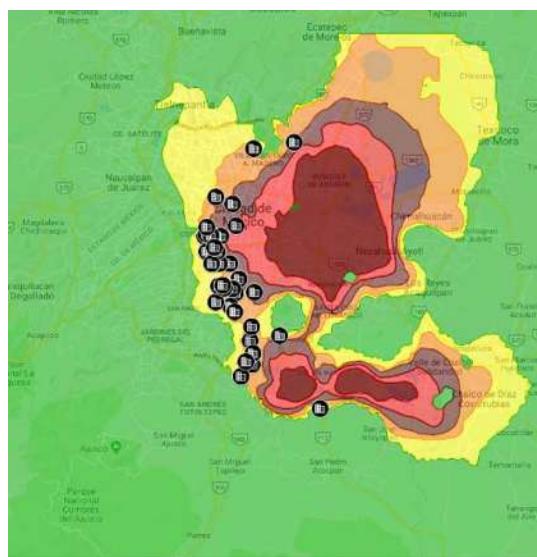
Figura 1.7- Edificios colapsados en la Ciudad de México (<https://www.sismosmexico.org/mapas>)

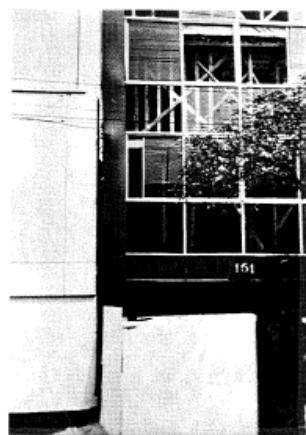
*Figura 3.14—Separación de la estructura con el edificio vecino*

Los desplazamientos generados por el sismo del 1985 provocaron que esta estructura chocará con el edificio vecino, lo cual hizo que la columna A-1 (ver Figura 2.2) del nivel 2, sufriera grandes daños por el contacto con la losa del otro edificio. En la Figura 3.13 se muestra el desplazamiento absoluto del edificio, en donde se observa que el desplazamiento total es de 0.25m, mientras que la separación del edificio con el otro era menor, aproximadamente 0.05m (ver Figura 3.14) y representado en la Figura 3.13 como una línea recta paralela al tiempo.

En esta figura se puede ver claramente que el desplazamiento total de la estructura rebasó ampliamente la separación entre los dos edificios, por lo que resultó inevitable que la columna mencionada tuviera un impacto con la losa del edificio vecino. Como se ve en la misma figura, los desplazamientos del sismo de 2017 alcanzaron 0.01m, sin embargo, en este último evento no se observó daño por el choque con el edificio vecino.

Como el edificio sufrió un choque con el edificio vecino el cual hizo que la columna (A-1) sufriera daños por el contacto con la losa de la otra estructura, se revisa también el desplazamiento de la estructura reforzada en el **piso 3** para comparar con el obtenido con la estructura original. En la Tabla 4.4 se presenta el desplazamiento promedio de este edificio, que es de 8.2 cm, mientras que en el sismo del 1985 fue de 25cm, y con esto podemos concluir que es más difícil que el edificio sufra golpeteo con el edificio vecino.

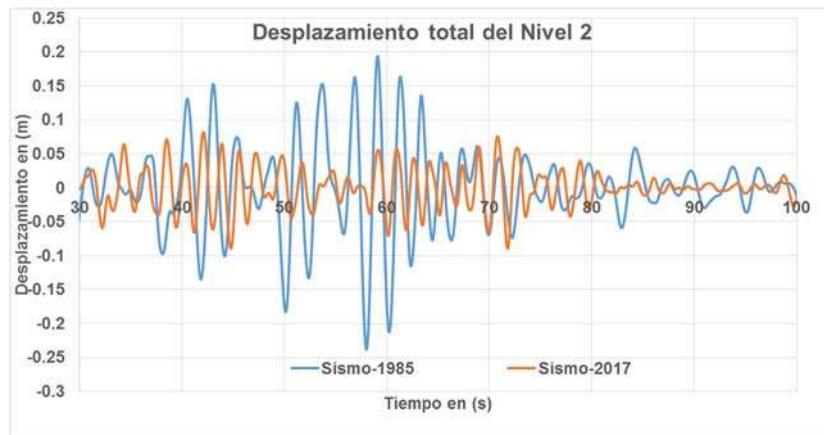
Figura 3.15-Desplazamiento en nivel 2, sismos de 1985 y 2017, registro de la SCT

Como se puede observar en la Figura 3.15 el desplazamiento máximo fue de 0.23m aproximadamente, este es el desplazamiento que experimentó la columna (D-3) ubicada en el nivel 2. Pero como ya se mencionó anteriormente existía un muro ligado a la columna que cubría hasta la mitad de la altura, dando origen a una columna corta. Además, el paño exterior del muro coincidía con la fachada, quedando excéntrico con respecto al eje de la columna, lo que le provocó torsión al elemento.

En cuanto al piso 2 donde la columna sufrió daños ya no hay necesidad de analizarlas porque en esta nueva estructura ya se quitaron los muros que estaban a media altura de las columnas

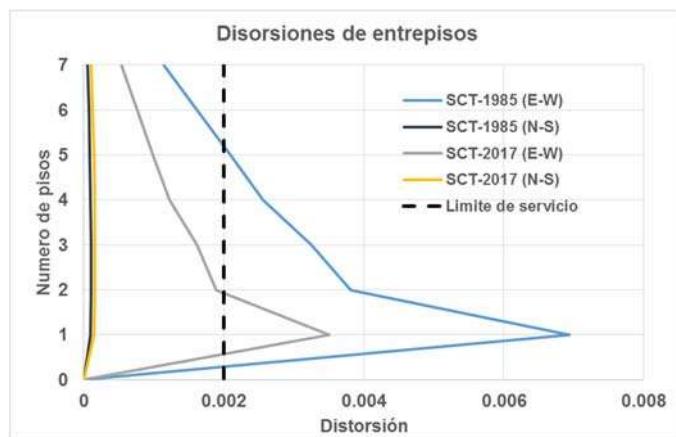
Figura 3.16– Distorsión de entrepisos, sismos de 1985 y 2017

También es importante revisar las distorsiones que tiene cada uno de los entrepisos. En la Figura 3.16 se puede ver que en el nivel uno rebasa el límite permisible de servicio de 0.002 (NTC, 2017), lo que pudo haber provocado algún daño en los elementos no estructurales durante el sismo de 1985. Para el sismo de 1985, componente (E-W), la distorsión rebasó el límite permisible en los primeros 5 pisos, y la mayor distorsión se encuentra en el primer nivel de 0.007.

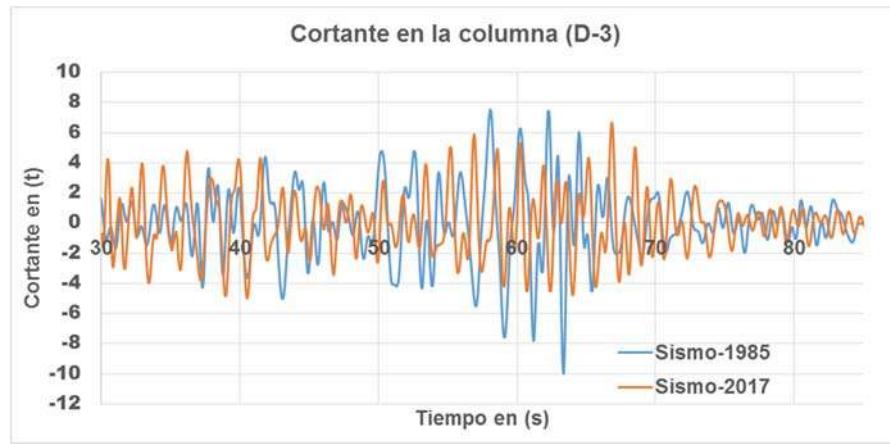
Figura 3.23– Cortante en la columna (D-3), sismos de 1985 y 2017 en dirección E-W

La columna (D-3), es la que sufrió daños debido a la presencia de un muro que lo hizo comportarse como una columna corta. Los resultados de aplicar el sismo de 1985 en la dirección E-W se muestran en las Figura 3.23 y en la primera de ellas se puede observar claramente que esta columna recibió una fuerza cortante de 10 t. En la Figura 3.24 se aprecia que el momento que experimentó esta columna fue de 1.12 t-m. Al considerar el sismo de 2017 el cortante actuante máximo es de 6.2 t el cual es ligeramente mayor que el de 1985 y el momento es de aproximadamente 0.8 t-m.

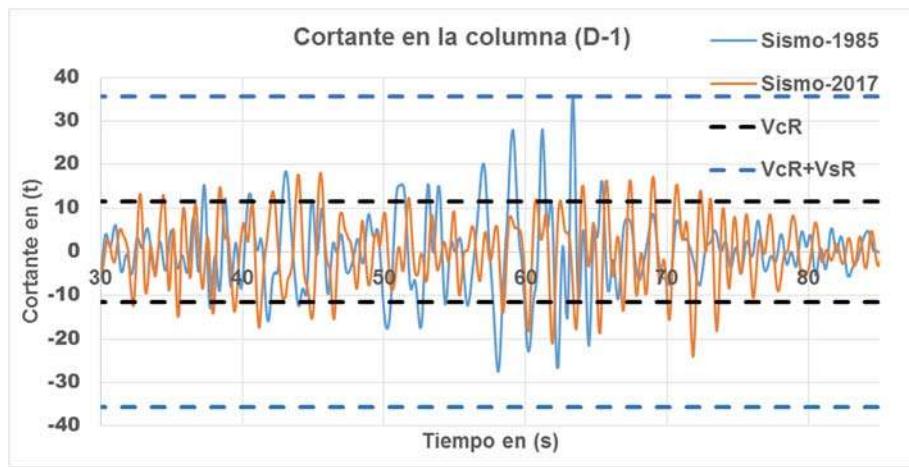
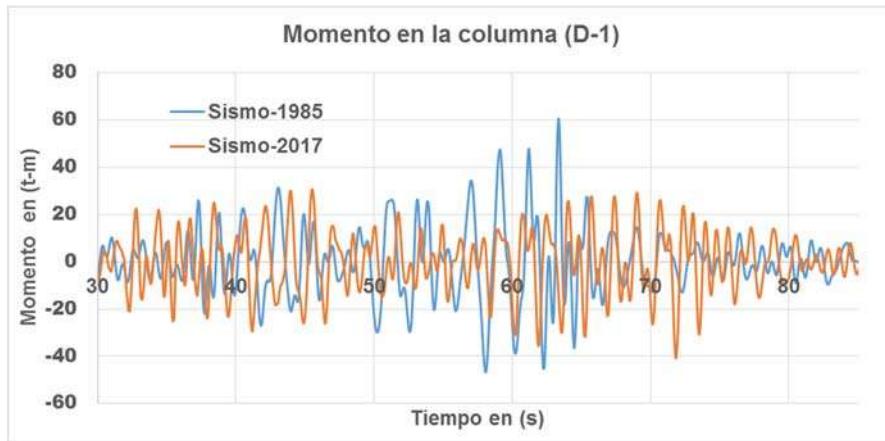
En las siguientes figuras se muestra la historia en el tiempo de los elementos mecánicos y las resistencias de las columnas mencionadas en la tabla anterior. Como se ve en la Figura 3.25, la columna (D-1) absorbió un cortante máximo de 35.7 t y un momento de 60 t-m para el sismo del 1985 y en cuanto al sismo del 2017 fue de 22 t de cortante y 40.1 t-m de momento flexionante (ver Figura 3.25 y Figura 3.26).

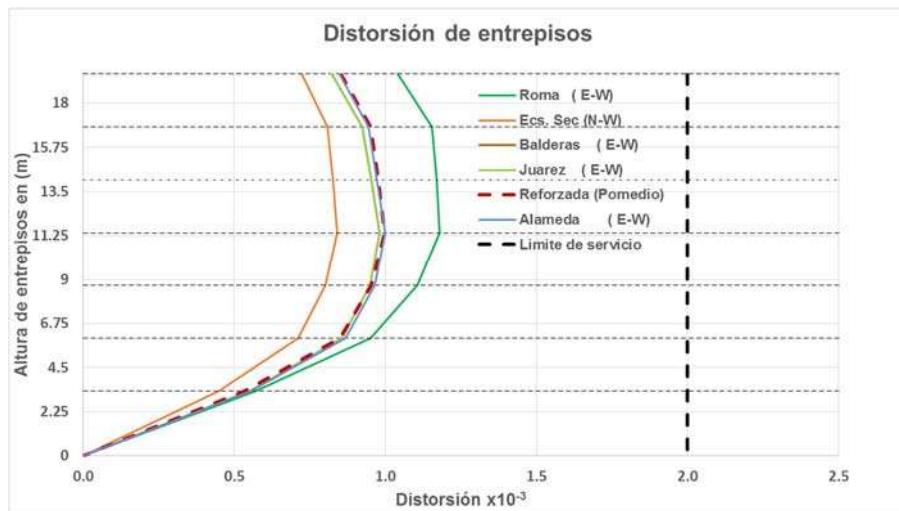
Figura 4.12– Distorsión de entrepisos

En la siguiente Figura 4.12 se presentan las distorsiones de los entrepisos del edificio reforzado, que, como se puede ver, redujeron mucho respecto al original y el comportamiento es muy diferente. La deriva máxima se presenta en el piso 4 mientras que en el edificio original se presenta en el piso 1. Gracias a la presencia de los muros, la distorsión permisible no se excede en ninguno de los entrepisos y alcanza un valor máximo de 0.12 %

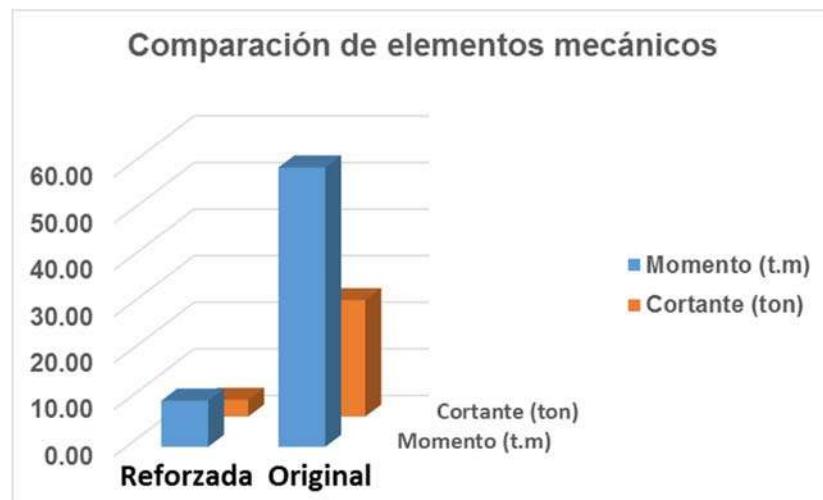
*Figura 4.13– Comparación de elementos mecánicos en las columnas del primer nivel*

En la Figura 4.13 se presentan los elementos mecánicos que experimentaron las columnas del primer nivel. Como ya se mencionó anteriormente en estos análisis se tomaron en cuenta varios registros para tener más información del comportamiento de la estructura y al final promediar todos los resultados de cada registro para compararlas con la respuesta del edificio original. Así como se muestra en la figura la comparación de los dos resultados, una para el edificio reforzado y la otra sin reforzamiento y gráficamente vemos que los resultados del edificio mejorado dio resultados mucho más pequeños, lo

que nos ayuda a concluir que el incremento de rigidez del edificio fue efectivo y mejoró bastante el comportamiento dinámico del inmueble.

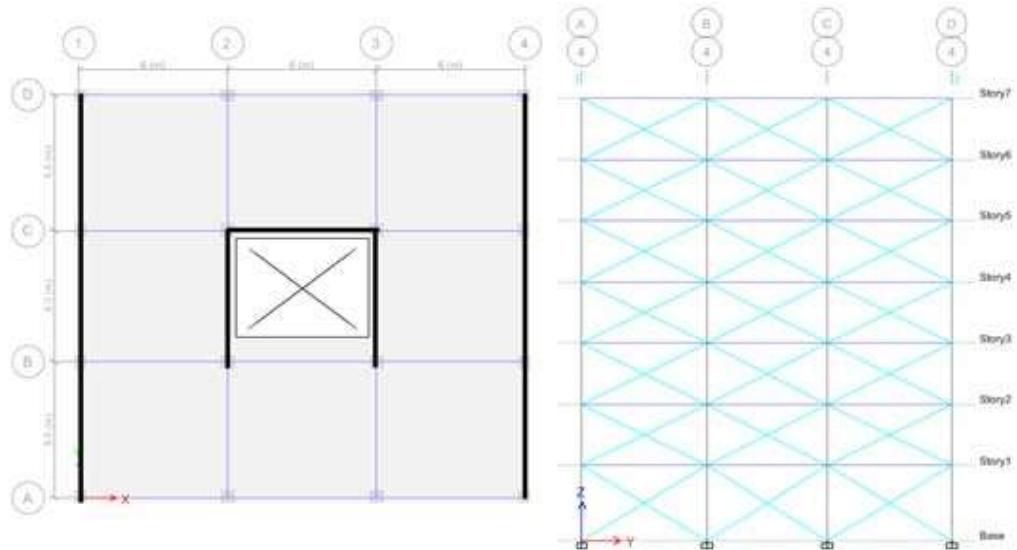
Figura 5.4– Planta y elevación del edificio reforzado por contraventos

En la fachada del edificio (eje A) no es posible colocar contraventos porque se impediría el acceso al estacionamiento, a la entrada peatonal y se obstruye la visibilidad en los niveles superiores, ya que se trata de la fachada principal del edificio y es la zona que ofrece mayores posibilidades de iluminación natural para el inmueble.

Como en la fachada del edificio (eje A) no es posible poner contraventos, se propone colocarlos en los ejes 1 y 4 y alrededor del elevador, excepto en el eje B tramo (2-3) porque es la entrada al elevador. En la Figura 5.4 se muestran las ubicaciones de los contraventos, en planta representadas con línea negra y en elevación representadas como líneas inclinadas formando una ("X").

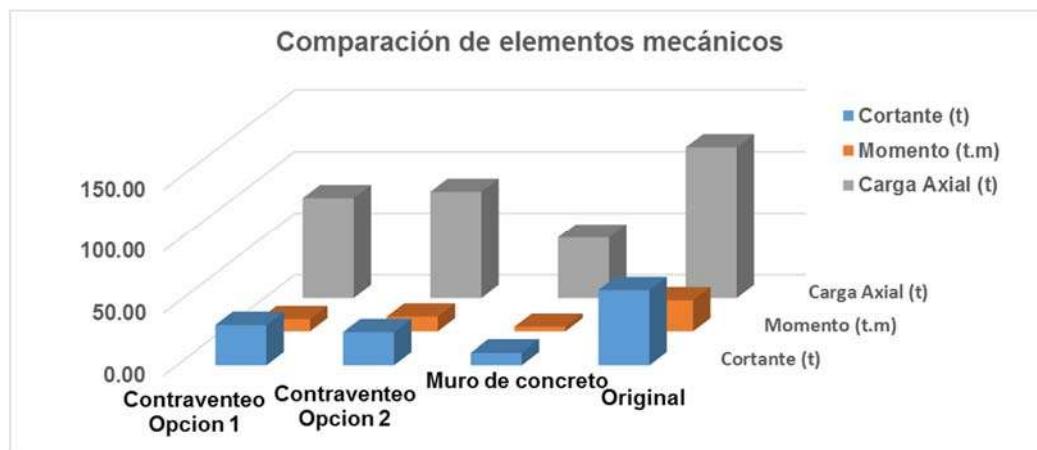
Figura 5.12– Comparación de elementos mecánicos

En esta sección se presentan los resultados del análisis de la columna (D-1), ya que, como se menciona anteriormente, las columnas que absorbieron más elementos mecánicos en todos los casos fueron las de esquina, por esta razón se tomó como representativo el elemento mencionado para el edificio. En la Figura 5.12 podemos observar con la opción 1 se obtiene un momento de 32.2 t-m, 9.78 t de cortante y 81 t de carga axial, para la opción 2 se tiene un momento de 26.2 t-m, 11.82 t de cortante y 86.37 de carga axial, mientras que para el modelo reforzado con muros de concreto los resultados son muy diferentes, el momento es de 9.93 t-m, 3.62 t de cortante y con carga axial de 49.02 t.

De acuerdo con estos resultados podemos observar que la técnica de reforzamiento con concreto reforzado generó resultados más aceptables de elementos mecánicos y en cuanto a las dos opciones de contraventos los resultados son similares a pesar de que en la opción dos, las columnas no fueron reforzadas y los contraventos son de sección de acero más ligeras.

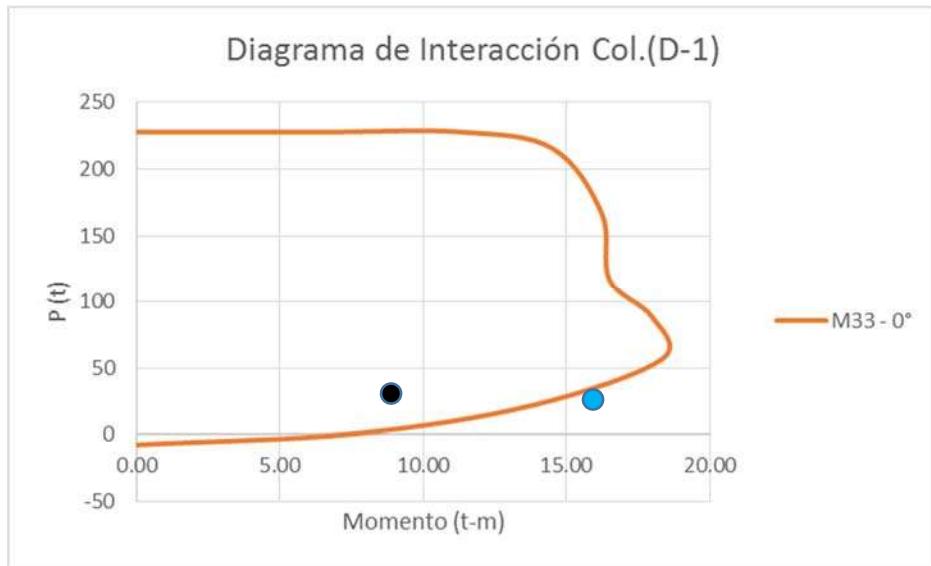
Figura 5.13- Diagrama de interacción de la columna original (D-1) y elementos mecánicos en el edificio original (círculo azul) y en el edificio con la segunda opción de contraventeo (círculo negro)

Como se observa en el diagrama de interacción, se excede la resistencia de la columna en el edificio original (círculo azul). En el caso del contraventeo opción 2, en la que tampoco se refuerzan las columnas, la resistencia excede la demanda (círculo negro), por lo tanto, no es necesario incluir algún refuerzo en las columnas existentes.

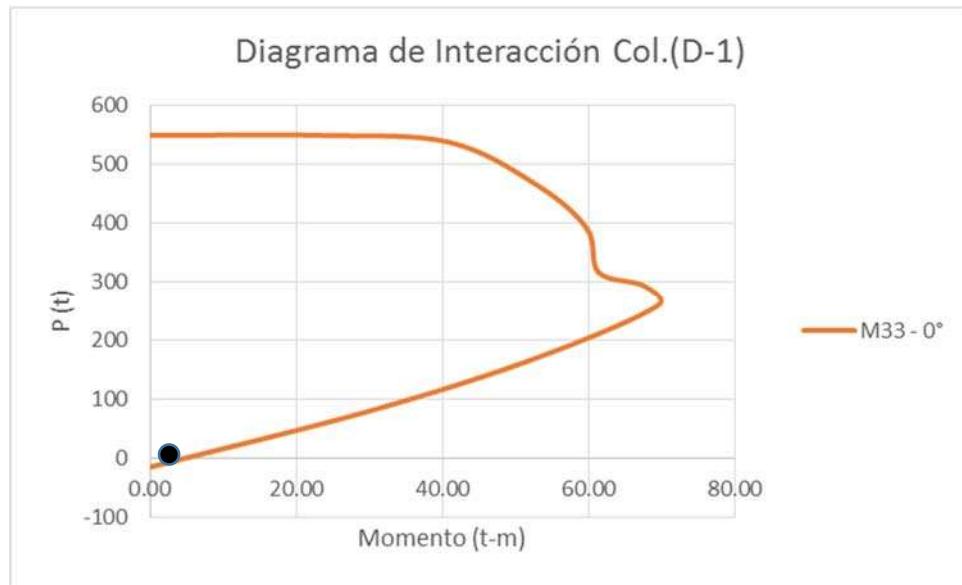
Figura 5.14- Diagrama de interacción de la columna reforzada por concreto (D-1)

Como se observa en el diagrama de interacción, al incluir los muros y encamisar las columnas, se cumple con la resistencia necesaria (círculo negro).

El segundo caso que se muestra en la Figura 5.14 corresponde a los diagramas de interacción de las columnas reforzadas mediante encamisado de concreto, que es la opción que se empleó cuando la estructura se reforzó con muros de concreto.

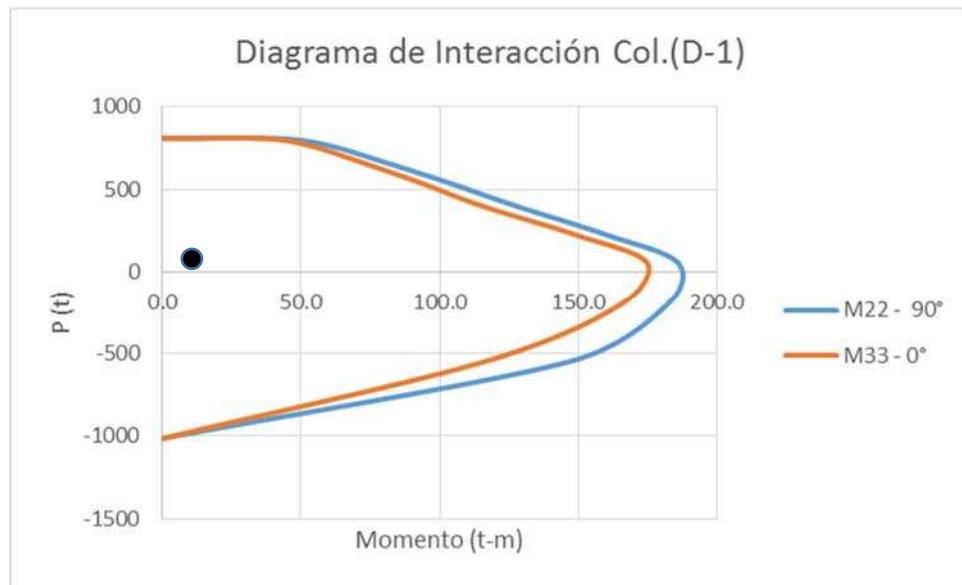
Figura 5.15- Diagrama de interacción de la columna reforzada con acero (D-1)

En el caso del contraventeo opción 1, el refuerzo propuesto cumple sobradamente con la resistencia requerida (círculo negro).

Por último, se presentan los diagramas de interacción de las columnas reforzadas de acuerdo con la opción 1 de contraventeo que consiste en la adición de ángulos y soleras.
