# Universidad Michoacana de San Nicolas de Hidalgo

FACULTAD DE ARQUITECTURA

**“Mejoramiento de La Imagen Urbana de La Plaza y Los Portales de Tacambaro, Mich.”**

**PARA OBTENER EL TITULO DE ARQUITECTO**

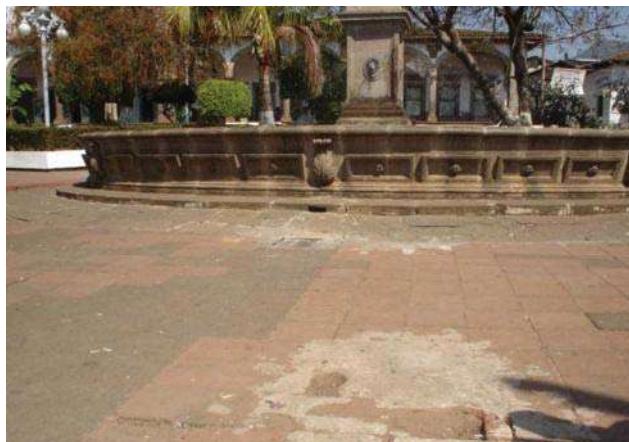
En el interior de la plaza se encuentra una jardinera de forma Decimonónica (Siglo XIX), la cual contiene una fuente circular al centro que actualmente está en funcionamiento, sin embargo esta en condiciones desfavorables debido a humedad por la falta de mantenimiento. Los pisos en el contorno de la fuente están deteriorados por la humedad y tiene intervenciones de reparación con materiales inadecuados tales como cemento-arena. Al costado Oriente de la jardinera se encuentra un hemiciclo y al Poniente un área de esparcimiento. Las circulaciones de la jardinera son en forma de cruz y hacia los accesos de la plaza en diagonal.

Foto 2. Imagen de la fuente de la Plaza Benito Juárez.

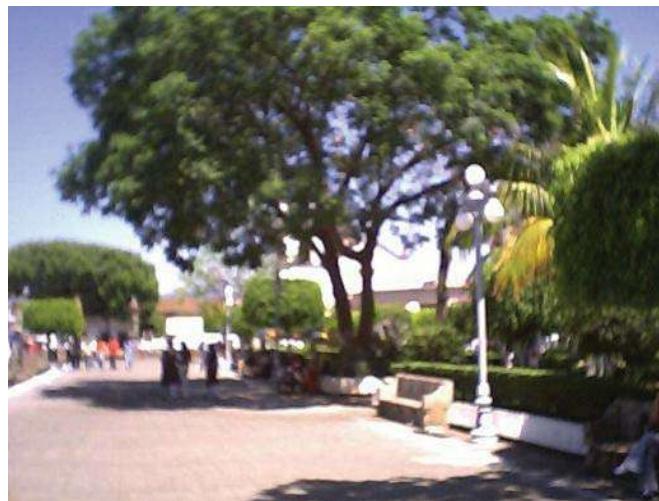
Hacía el norte colinda con el Portal Galeana, en cual esta constituido por 4 edificios en los cuales predominan los de dos niveles, en el primer edificio de oriente a poniente de este portal, la fachada esta constituida por dos arcos rebajados. En las demás edificaciones de este portal la arquería es de medio punto que descansa sobre columnas cilíndricas de basamento cuadrado, en los límites de cada edificio se encuentran los contrafuertes. Las edificaciones de dos niveles tienen vanos verticales enmarcados con cantera y balcones hechos de herrería artística.

Foto 4.- Imagen del lado Norte de la Plaza de Tacambaro, Mich.

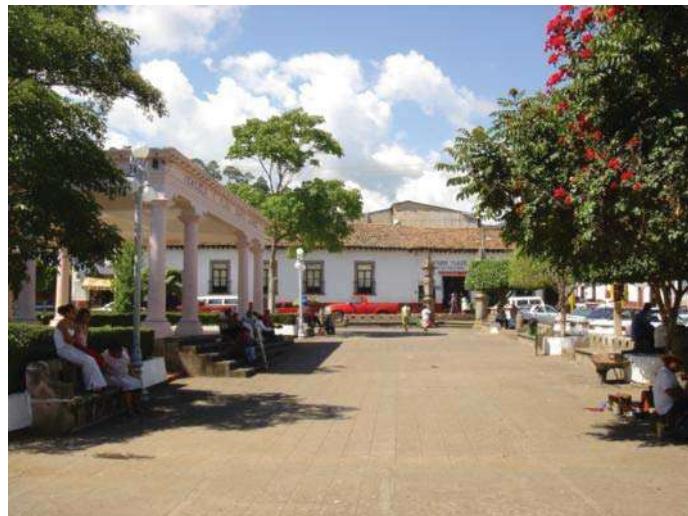
Hacia el Oriente colinda con La Catedral de Tacambaro y su plaza, También se encuentra un Hemiciclo de forma de un medio circulo el cual se aprecia que recientemente fue intervenido; en el se llevan a cabo eventos socio-culturales actualmente.

Foto 5.- Vista desde el lado Oriente de la Plaza Benito Juárez, donde se aprecia el Hemiciclo.

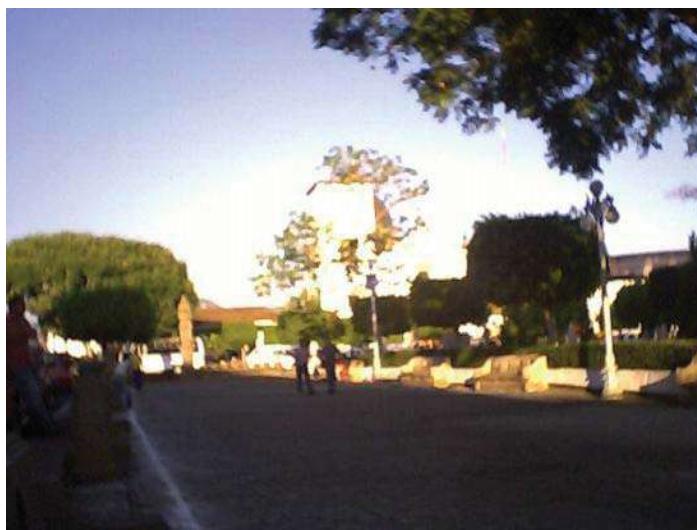
Hacia en sur colinda con el Portal Dr. Miguel Silva, este pórtico esta constituido por 4 edificios de los cuales los dos centrales son de dos niveles y en los extremos son de un nivel, la arquería de este pórtico esta compuesta por arcos de medio punto de cantera aparente para los tres primeros

Foto 6.- Vista desde el lado Sur de la Plaza Benito Juárez.

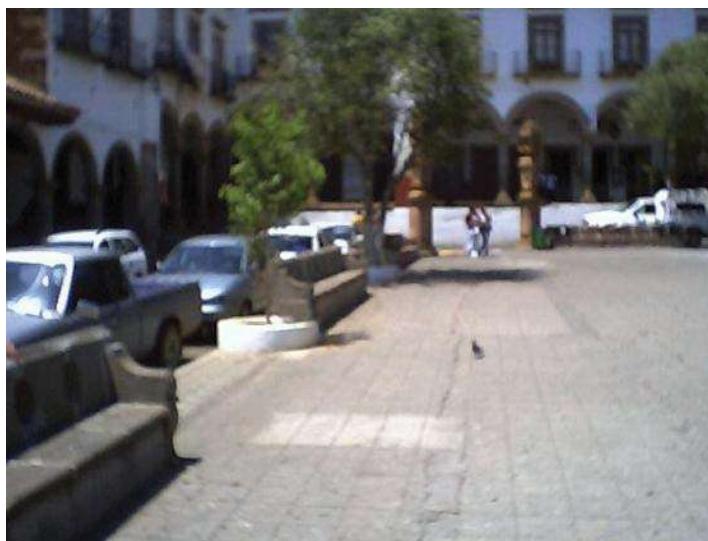
Hacia el poniente, Colinda con el Portal Codallos el cual esta constituido por 3 edificaciones las cuales puntualizando de sur a norte la primera de un solo nivel y las otras dos de dos niveles. La arquería de este pórtico está formada por arcos de medio punto de cantera aparente, los aplanados de estas edificaciones son de mezcla de cal-arena, las edificaciones de dos niveles tienen vanos verticales enmarcados en cantera aparente, en los marcos el dintel tiene una pequeña cornisa y los balcones son de herrería artística.

Foto 7.- Vista desde lado poniente de la Plaza Benito Juárez de Tacambaro, Mich.

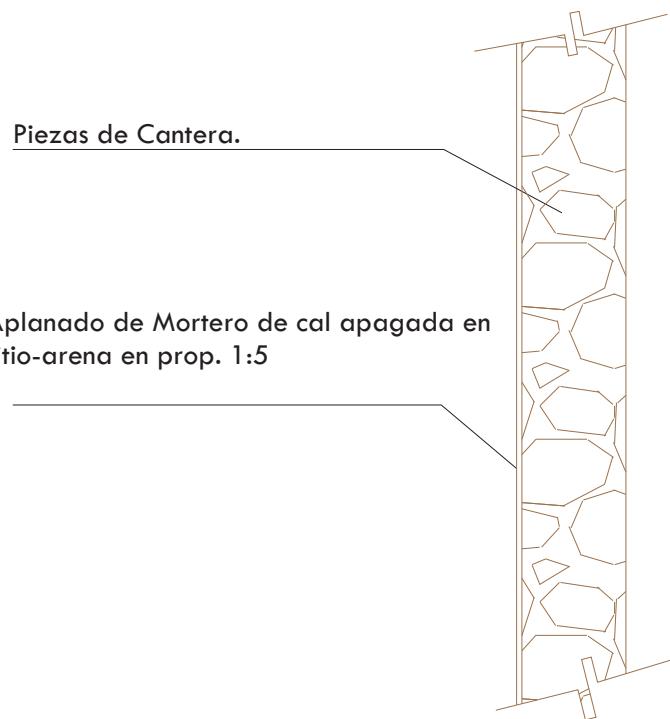
Foto 27.- Imagen donde se muestra el deterioro de alguno de los elementos de Cantería del Portal Galeana.

**Consolidaciones.-** Se deberán lavar todos los elementos de cantería con jabón neutro y agua destilada con cepillo hasta la extracción de la mugre y grasas, hacer un cuidadoso análisis de las piezas rotas o deterioradas esto con la finalidad de valorar el estado de deterioro de cada una de las piezas. Con esto se podrá determinar si se restituye o se repara.

Las piezas de cantería serán adheridas con caseína y la junta entre pieza y pieza será cubierta con mortero de cal apagada en sitio con polvo de la misma cantera. Este mismo sistema deberá emplearse para todos los casos de los elementos de cantería que se encuentren deteriorados o en su caso deban restituirse
