UNIVERSIDAD MICHOACANA DE SAN NICOLÁS DE HIDALGO

TESIS QUE PARA OBTENER EL TÍTULO DE ARQUITECTO PRESENTAN:

**PROYECTO DE RESTAURACIÓN DEL TEMPLO DEL
SEÑOR DE LA DIVINA CLEMENCIA Y CASA CURAL EN
VILLA MADERO, MICHOACÁN.**

MORELIA, MICHOACÁN, NOVIEMBRE 2010.

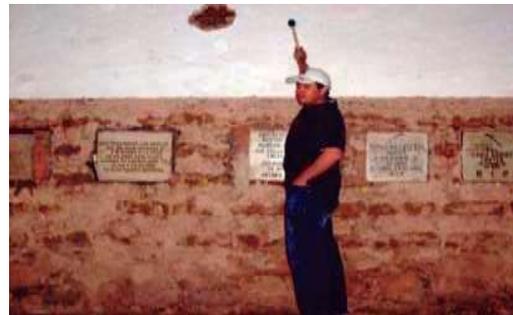
Fig. 41 Revisión del estado de conservación de los aplanados. Fuente: Cuevas Catalina, diciembre 2009.

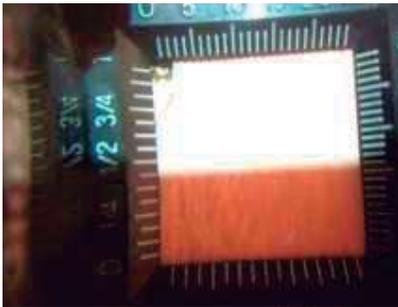
Fig. 43. Uso de cuenta hilos para la medición de fisuras. Fuente: Holguín Ramón, diciembre 2009.

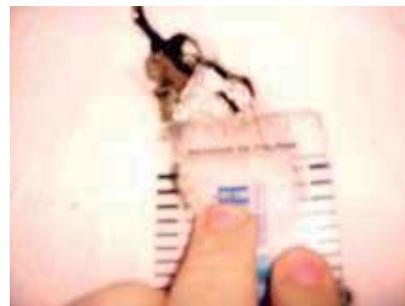
Fig. 46. Registro de fracturas con grietómetro. Fuente: Holguín Ramón, diciembre 2009.

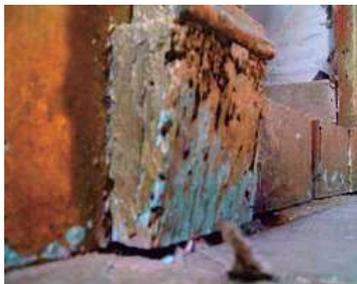
Uno de los principales factores que afectan el inmueble, son los hongos y animales, ya que al estar en constante humedad y teniendo agujeros en la lámina, el agua se introduce y afecta la madera de la estructura; los palomos, golondrinas, murciélagos, y pájaros crean sus nidos afectando la cantera de la fachada y la misma madera, los insectos y las termitas atacan la madera dejando las famosas cavernitas.³¹

Fig.48 Retablo principal del Templo. Fuente: Tamayo Andrea, octubre 2009.

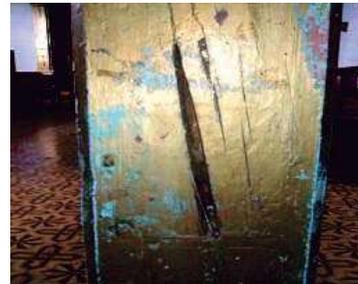
Fig. 49. Columna que sostiene el sotocoro. Fuente: Tamayo Andrea, octubre 2009

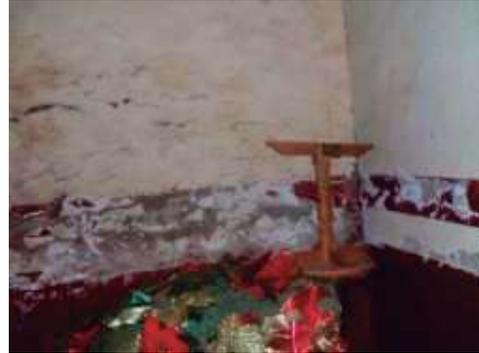
Fig. 51. Muro de de la sacristía. Fuente: Santibañez Ivett, Octubre 2009.

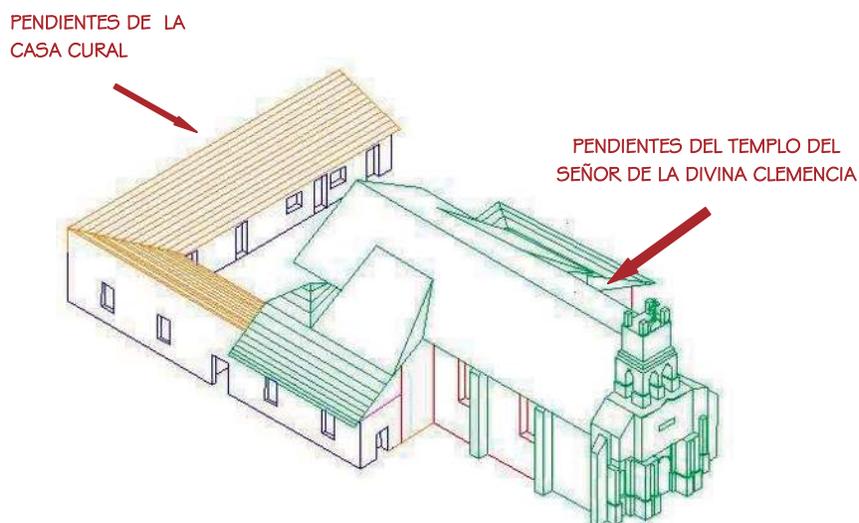
Fig.90. Precipitación. Fuente: Elaborado por las autoras, junio 2010.

El grado de precipitación que se tiene en el pueblo afecta al Templo, presentándose filtraciones a través de la cubierta llegando hasta el plafón, el cual se ha ido separando por el grado de humedad que contiene.

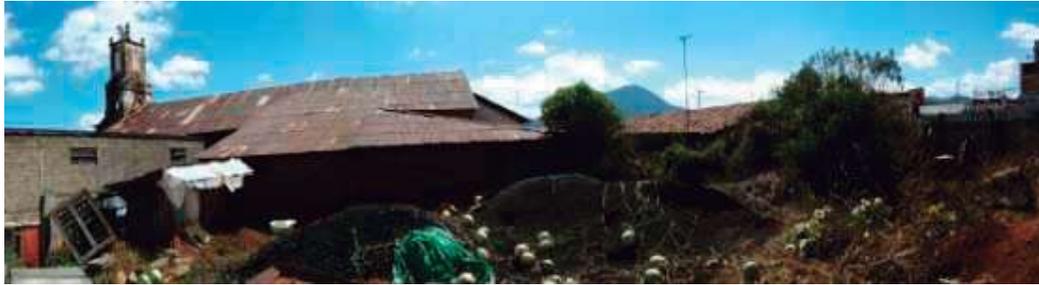
Fig.91. Vista de la techumbre del Templo a dos aguas. Fuente: Tamayo Andrea, marzo 2010.

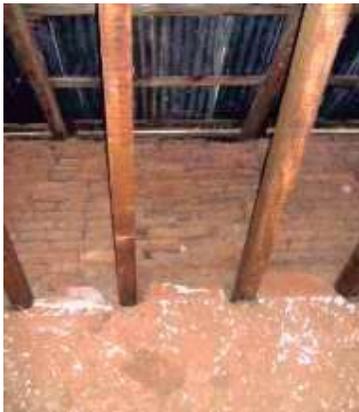
En lo referente al sistema de cubierta de los espacios de sacristía y baptisterio, estos son un sistema de media tijera, largueros y caballete, en cuyo lecho inferior cuenta con un sistema de tapas de tabla, aun que éste no cuenta con un sistema de terrado, lo que deja a los muros sin la rigidez necesaria, ya que no cuenta con un sistema de tejado que establezca estos apoyos continuos (Fig. 116, 117 y 118).

Fig. 116 Imagen de la cubierta de la sacristía. Fuente: Holguín Ramón, diciembre 2009.

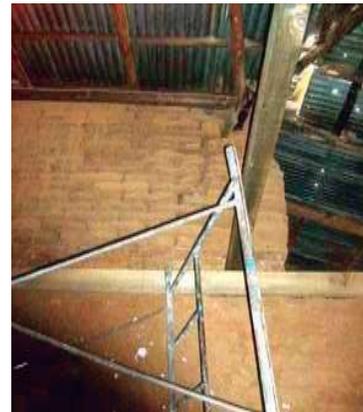
Fig. 117 Cubierta del salón de catecismo. Fuente: Holguín Ramón, diciembre 2009.

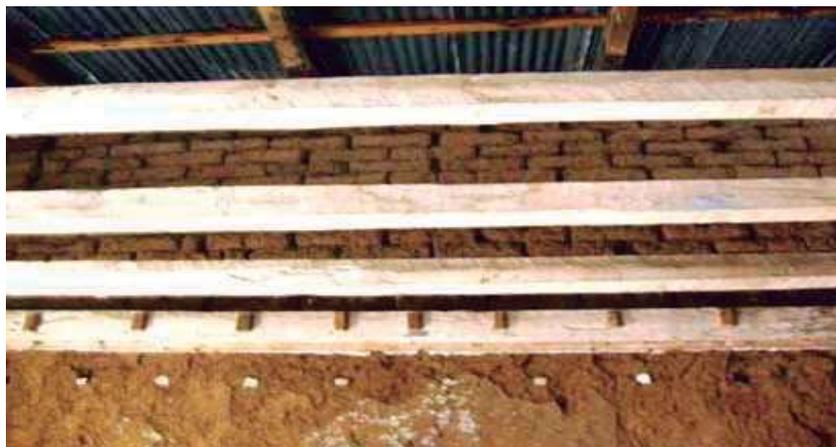
Fig. 118 Vista de la cubierta del baptisterio. Fuente: Holguín Ramón, diciembre 2009.

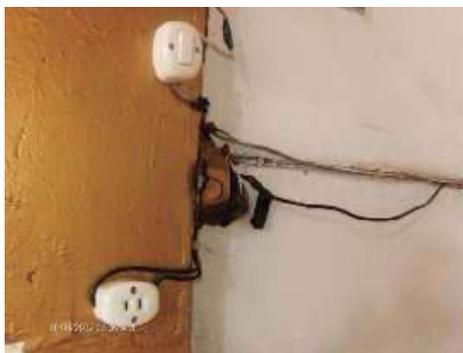
Existen contactos y apagadores para encender el retablo principal; así como puede observarse la instalación en techo sobre el plafón (Fig. 119 y 120).

Fig. 119. Instalación eléctrica en el interior del Templo. Fuente: Licea Ludivina, noviembre 2009.

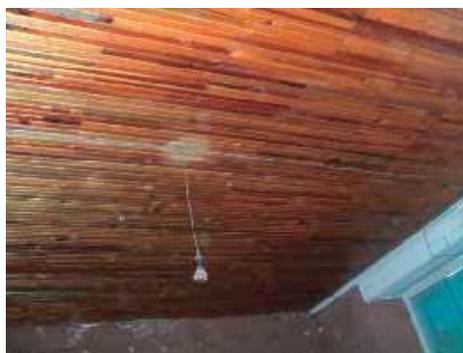
Fig. 120. Instalación eléctrica en el techo de la sacristía. Fuente: Holguín Ramón, noviembre 2009.

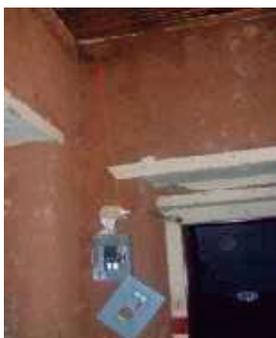
Fig. 122. Instalación de expuesta, en sacristía. Fuente: Holguín Ramón, enero 2009.

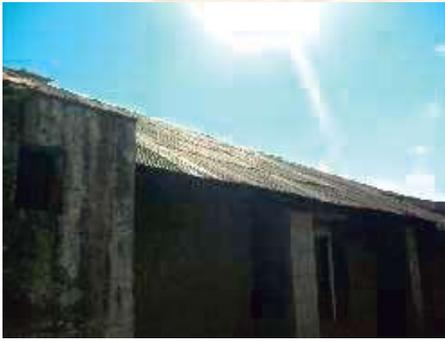
La disposición actual de cubiertas en el templo (lámina de zinc) y Casa Cural (lámina de zinc y tejas) conduce a un sistema de desagüe que corre directamente al piso, es probable que antiguamente se tenía el mismo desalojo de aguas pluviales, sin embargo, el cambio de pavimentos ha provocado una alteración en dichos escurrimientos, ya que se conducen puntualmente a los caudales, y no como antes que se absorbía por el suelo natural (Fig. 124 y 125).

Fig. 124. Inclinación de la cubierta del templo de lámina de zinc del templo. Fuente: Tamayo Andrea, diciembre 2009.

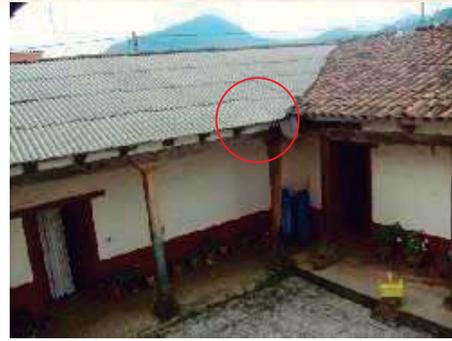
Fig. 125. Nótese el desagüe de agua pluvial. Fuente: Holguín Ramón, diciembre 2009.

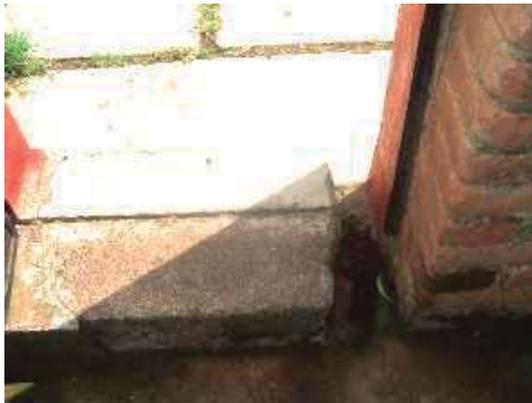
En la figura 126 se observa que debido a que el agua caía al piso se optó por ranurar el quicio que conduce del atrio al templo a los anexos o baptisterio por la parte lateral, esto, para evitar el encharcamiento en el pasillo. En la figura 127 se observa un desagüe del área de colindancia.

Fig. 126. Acceso lateral derecho cortado para desagüe pluvial. Fuente: Holguín Ramón, enero 2009.

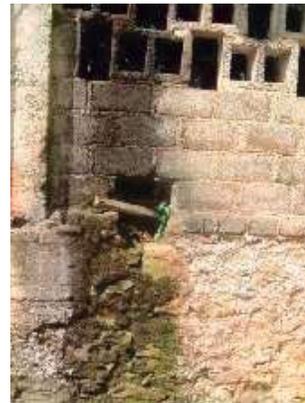
Fig. 127. Desagüe de la parte lateral derecha del exterior del templo. Fuente: Holguín Ramón, enero 2009.

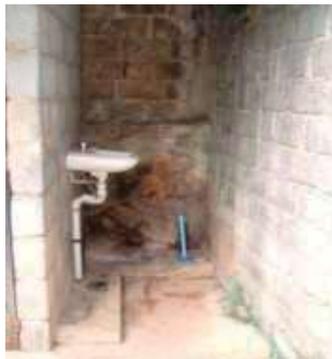
En las imágenes 128 y 129 se muestran la instalación de PVC para drenaje, localizada en la base del muro; y la instalación de cobre para la instalación hidráulica, en el acceso al baptisterio.

Fig. 128. Instalación de drenaje de PVC EN sanitarios. Fuente: Santibáñez Ivett, enero 2010.

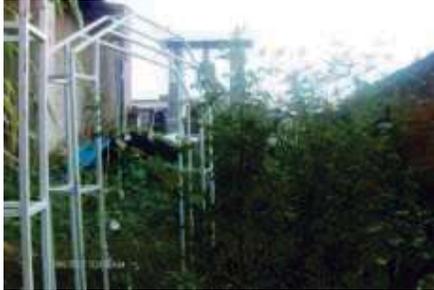
A pesar de que se cuenta con espacios dedicados a áreas verdes, estos no han sido utilizados como tal ya que el espacio es destinado para almacenar vigas, fierros y elementos olvidados (Fig. 134), se desconoce la justificación de la construcción de la puerta localizada en el jardín, (Fig. 135), ya que además de no ser de fácil acceso debido que no tiene escalones y el peralte es de 35cm, actualmente se encuentra clausurada presentando un alto grado de deterioro y oxidación.

Fig. 134. Área de jardín. Fuente: Licea Ludivina, noviembre 2009

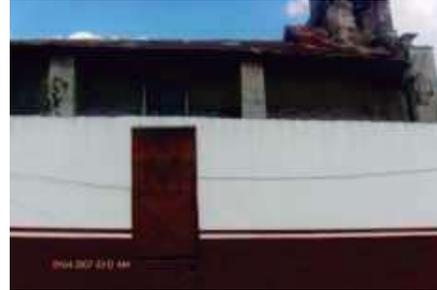
Fig. 135. Puerta de acceso por la calle Niños Héroes. Fuente: Licea Ludivina, noviembre 2009

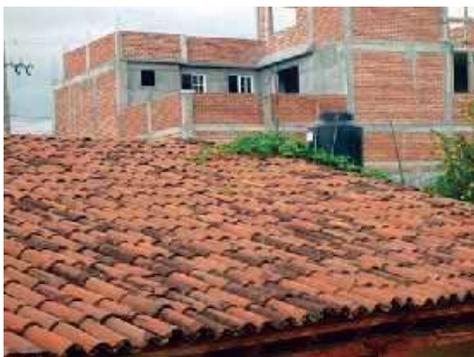
En lo correspondiente a la Casa Cural, el sistema de tejado se aprecia en buen estado, no obstante manchas que se han registrado en las tapas y cabezas de las vigas, acusan la filtración de agua, por lo que puede existir desacomodo de las piezas.

Fig. 147. Vista de techumbre de la Casa Cural.
Fuente: Holguín Ramón, enero 2010.

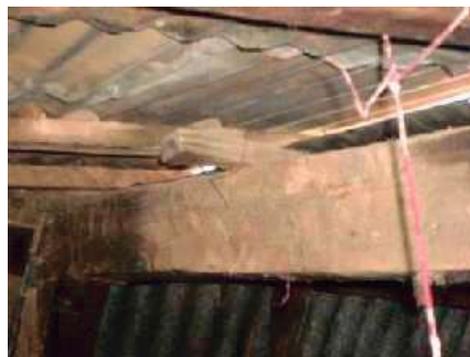
Fig. 148. Deformaciones y manchas en armadura de cubierta.
Fuente: Holguín Ramón, enero 2010.

La madera de las estructuras de ambas cubiertas, se encuentra atacada por insectos, lo que probablemente ha debilitado las propiedades mecánicas del material. De igual forma, la acumulación de deyecciones de fauna nociva, permite el crecimiento de hongos y otros organismos bióticos que pueden generar el deterioro de la albura y el duramen.

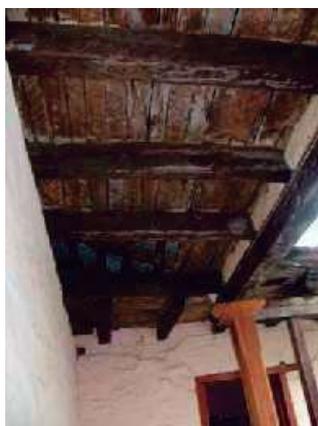
Fig. 149. Situación de la cubierta del alero de pilar.
Fuente: Holguín Ramón, enero 2010.

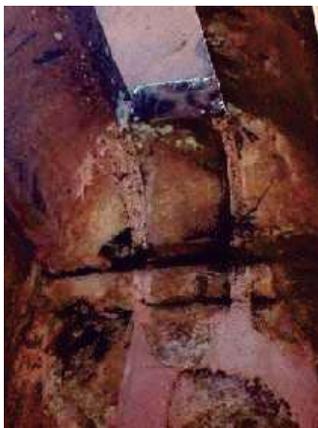
Muros de piedra: presenta mayormente problema de humedad y deterioro de sus características físicas, así como pérdida de juntas. En cuanto a sillarejos y sillares, estos muestran deterioro por sales hidrosolubles, así como por efectos de líquenes, algas y hongos. Cuenta con pérdida parcial de elementos por acción humana. Asimismo se aprecian depósito de tierra y suciedad (Fig. 151, 152 y 153).

Fig. 152. Hongos y líquenes en salientes de la piedra del frontispicio. Fuente: Holguín Ramón, diciembre 2009.

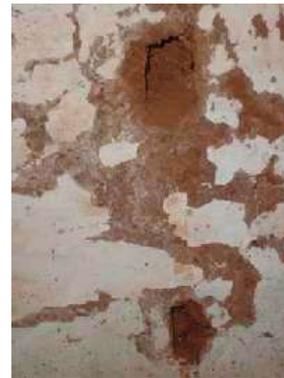
Fig. 161. Desprendimientos en muro del camarín. Fuente: Holguín Ramón, diciembre 2009.

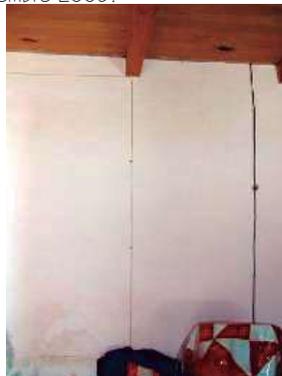
En cuanto a la Casa Cural: se aprecian eflorescencias, manchas y desprendimientos en las partes bajas de los muros. En la accesoría, cocina y habitaciones II y III, se develan fracturas y agrietamientos, generados por asentamientos de la cimentación, así como falta de arrastre y pérdida de sección del muro en la corona. Lo que ha generado una discontinuidad en el sistema de apoyos teniendo riesgo de colapso de la cubierta. De igual manera, el muro sur cuenta con un desplome cercano a los 7 cm. debido al giro de las cimentaciones por sobrecargas en la calle.

Fig. 162. Manchas y fisuras en el muro poniente de la recámara II. Fuente: Holguín Ramón, diciembre 2009.

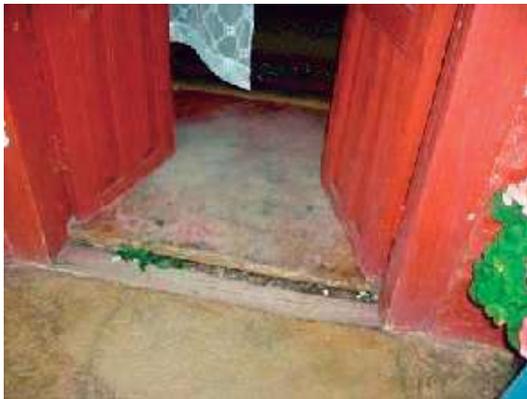
En la Casa Cural, todos los pavimentos, exteriores e interiores, cuentan con agrietamientos y fisuras, además de socavaciones producto de la consolidación del suelo, teniendo como consecuencia una mayor capacidad de filtración de agua pluvial hacia el subsuelo, alterando las características del mismo.

Fig. 167. Pavimentos de la cocina de la Casa Cural, observe la relación con las instalaciones. Fuente: Holguín Ramón, diciembre 2009.

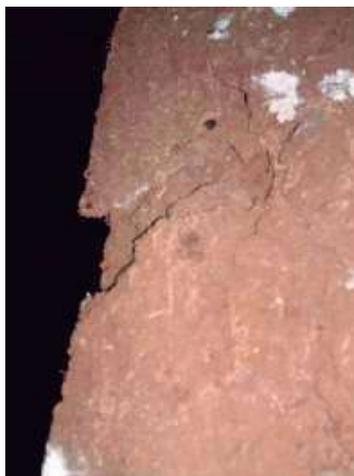
En caso contrario, los recubrimientos de arcilla con los que cuentan la sacristía, baptisterio y salones de catecismo, han permitido la liberación de humedad, quedando estos muros en buen estado de conservación, en lo que corresponde a humedades.

Fig. 169. Desprendimientos en los aplanados de arcilla en la sacristía. Fuente: Holguín Ramón, enero, 2010.

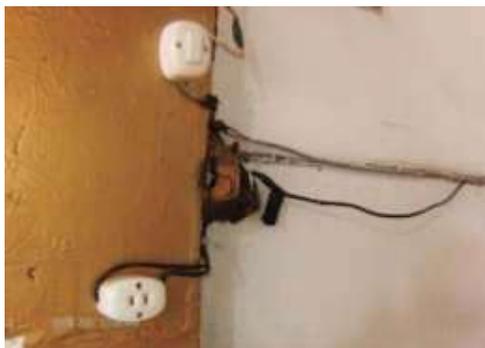
En el caso de instalaciones eléctricas, al estar expuestas, sin ninguna protección, éstas generan corto circuito, lo que acarrearía incendios.

Fig. 177. Instalación eléctrica expuestas en el interior del templo. Fuente: Licea Ludivina, diciembre 2010

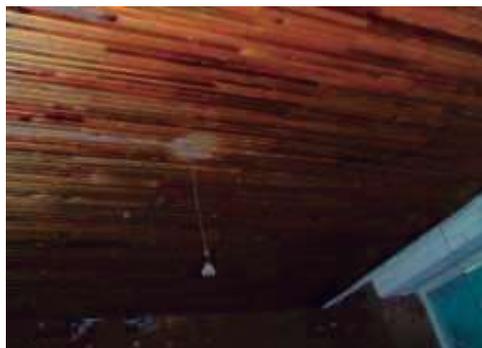
Fig. 178. Instalación eléctrica aparente en el techo de la sacristía. Fuente: Holguín Ramón, diciembre 2010

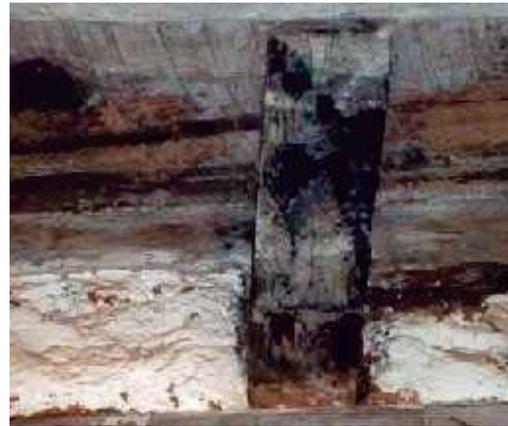
Al igual que los apoyos aislados, al ser de madera las carpinterías se encuentran expuestas al ataque de xilófagos, aumentando la degradación por la exhibición a la humedad directa, por lo que se aprecian pérdida de masa y corrimiento de lignina en los exteriores. En el caso de los interiores, esto elementos se aprecian con ataques de insectos.

Fig. 180. Manchas por hongos en los canes del alero.
Fuente: Holguín Ramón, diciembre 2009

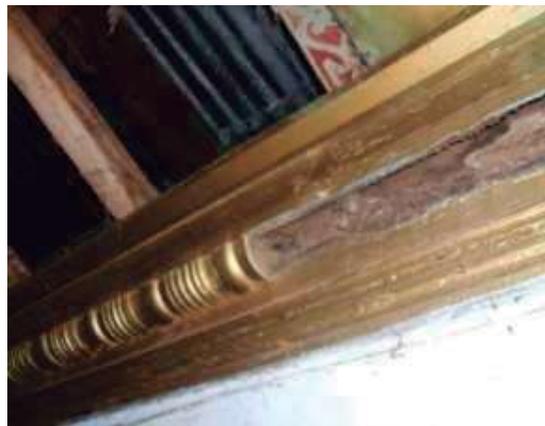
Fig. 181. Molduras en la nave del templo atacada por insectos. Fuente: Tamayo Andrea, noviembre 2009.

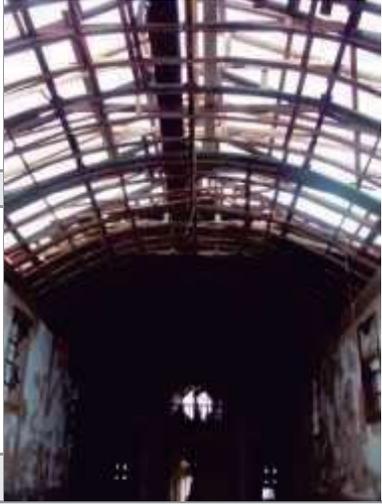
PRELIMINARES		CLAVE: P-05
DEFINICIÓN:	IMAGEN:	
Inspección y refuerzo de la estructura de soporte de la cubierta de lámina en la nave del Templo.

MATERIALES:		
HERRAMIENTA Y EQUIPO:		
PROCEDIMIENTO DE EJECUCIÓN:		
Se observará a detalle si los elementos estructurales se encuentran dañados o deformados por esfuerzos, cargas, agentes bióticos, abióticos y/o antrópicos.		
PRUEBAS, TOLERANCIAS Y NORMAS:		
La inspección será realizada por personal del INAH en presencia de las autoridades del Ayuntamiento.		
FORMAS DE MEDICIÓN DE PAGO:		
Por metro cuadrado (M2).

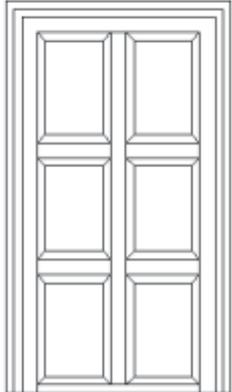
LIBERACIONES		CLAVE: L-01	
DEFINICIÓN:	IMAGEN:		
Liberación de puertas de madera de pino. Incluye material, herramienta, mano de obra, equipo y traslado a taller.

MATERIALES:			
HERRAMIENTA Y EQUIPO:			
Equipo de carpintero.			
PROCEDIMIENTO DE EJECUCIÓN:			
Se desmontarán todas las puertas de madera, teniendo cuidado de no dañar marcos, muros y puertas durante el procedimiento.			
PRUEBAS, TOLERANCIAS Y NORMAS:			
El desmontaje, traslado y tratamiento se realizará con autorización del INAH.			
FORMAS DE MEDICIÓN DE PAGO:			
Por pieza (Pza), incluye material, herramienta, mano de obra, equipo y traslado a taller.

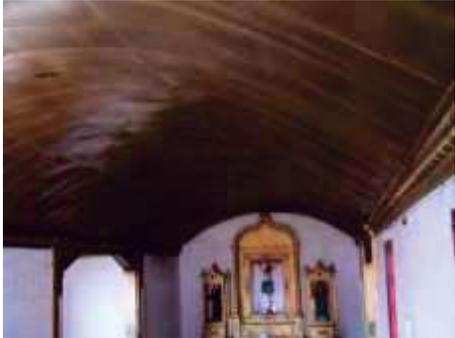
LIBERACIONES		CLAVE: L-05
DEFINICIÓN:	IMAGEN:	
Liberación de cubierta de plafón de madera comprimida de la nave principal, sacristía y baptisterio. Incluye retiro de la estructura de soporte y acarreo de material a un punto de la obra.

MATERIALES:		
HERRAMIENTA Y EQUIPO:		
Cinzel, carretilla, martillo, cuerdas, escalera, andamio.		
PROCEDIMIENTO DE EJECUCIÓN:		
Se procederá con el retiro del plafón, quitando las grapas cuidadosamente pieza a pieza, se bajarán procurando no dañar pisos y aplanados.		
PRUEBAS, TOLERANCIAS Y NORMAS:		
El desmontaje, traslado y tratamiento se realizará con autorización y supervisión del INAH.		
FORMAS DE MEDICIÓN DE PAGO:		
Por metro cuadrado (M2), incluye mano de obra, herramienta, equipo y acarreo de escombros.

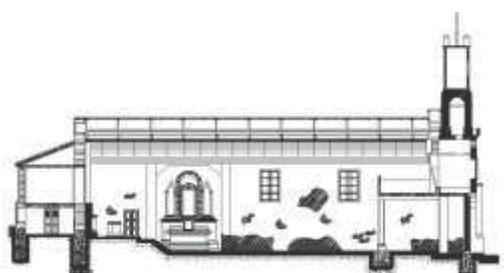
LIBERACIONES		CLAVE: L-06
DEFINICIÓN:	IMAGEN:	
Retiro de aplanados sobre muros de mampostería de adobe. Incluye herramienta, equipo y acarreo de escombros.

MATERIALES:		
HERRAMIENTA Y EQUIPO:		
Cinzel, carretilla, escalera, andamio, pala, camión de volteo, mazo, barra.		
PROCEDIMIENTO DE EJECUCIÓN:		
Se demolerán los aplanados utilizando un mazo de madera y cinzel, liberándolo a base de golpe rasante cuidando de no dañar la estructura del edificio; se deberá retirar inmediatamente el escombros, evitando la acumulación de desechos. Incluye mano de obra, equipo y andamiaje necesario, así como la carga y extracción fuera de la obra del material producto de la demolición.		
PRUEBAS, TOLERANCIAS Y NORMAS:		
Se cuidará que la zona a intervenir esté perfectamente demarcada. Las autoridades del INAH señalarán donde se liberarán los aplanados, así como el procedimiento a seguir y materiales que se utilizarán.

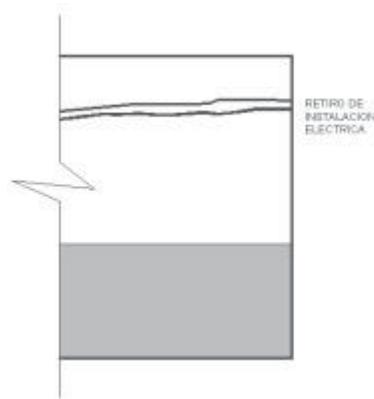
LIBERACIONES		CLAVE: L-07
DEFINICIÓN:	IMAGEN:	
Clausura de instalaciones eléctricas e hidráulicas en mal estado y provisionales. Incluye retiro de escombros y basura fuera de la obra. Materiales, mano de obra, herramienta y equipo necesarios.

MATERIALES:		
HERRAMIENTA Y EQUIPO:		
Equipo de electricista. Pala, carretilla, escoba, desarmador, alicates, martillo.		
PROCEDIMIENTO DE EJECUCIÓN:		
Se retirará toda la instalación existente en el conjunto con la debida precaución para evitar daños en muros o superficies que obstruyan las actividades para realizar esta acción. La liberación de las instalaciones se efectuará primero en las que se encuentran fuera de servicio, en seguida se procederá con las que estén superpuestas a elementos arquitectónicos importantes, que estén colgadas o den mal aspecto al inmueble y que se han integrado a este sin orden o calidad de trabajo.		
PRUEBAS, TOLERANCIAS Y NORMAS:

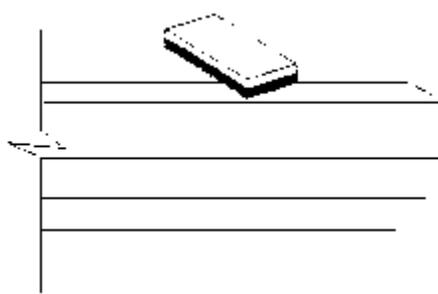
LIBERACIONES		CLAVE: C-17
DEFINICIÓN:	IMAGEN:	
<p>Limpieza de elementos de cantería. Incluye material, mano de obra, herramienta y equipo.</p>

MATERIALES:		
<p>Agua limpia (sin sales) destilada, amoníaco, ácido muriático, jabón neutro.</p>		
HERRAMIENTA Y EQUIPO:	<p>Cepillos de cerdas naturales, cubetas, escalera, andamio.</p>	
PROCEDIMIENTO DE EJECUCIÓN:		
<p>En fachada: eliminar fuente de deterioro (humedad). Limpiar con cepillo en seco (tierra, microflora, humedad, etc.). Se aplica la sustancia (detergente) limpiando y lavando. Al final retirando el total del jabón. Proporción 5 litros de agua por ¼ de jabón.</p> <p>También se puede lavar con agua y amoníaco, proporción de un amoníaco por 10 de agua y después lavar con jabón neutro y agua destilada o pura (sin sales).</p> <p>En bases de retablos y pilastras: se retirarán todas las capas de pintura siguiendo con el procedimiento ya descrito.</p>

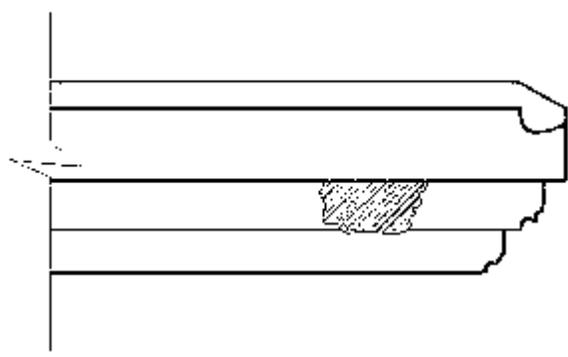
CONSOLIDACIONES		CLAVE: C-01
DEFINICIÓN:	IMAGEN:	
Restauración de baldosas de cantería fracturadas, a base de caceinato de calcio incluye materiales, mano de obra, herramienta y equipo necesarios para su consolidación.

MATERIALES:		
Agua destilada, caceinato de calcio, alcohol etílico, timol algodón.		
HERRAMIENTA Y EQUIPO:		
Equipo de canterero, guantes quirúrgicos, recipientes de plástico, perilla de hule con pipeta.		
PROCEDIMIENTO DE EJECUCIÓN:		
Se iniciará con la limpieza del área afectada con agua, posteriormente se mezclará el polvo de cantera con una solución a base de caceinato de calcio, alcohol etílico, y timol.		
PRUEBAS, TOLERANCIAS Y NORMAS:		
Estos procedimientos se realizarán con autorización del INAH.		
FORMAS DE MEDICIÓN DE PAGO:		
Por metro cuadrado (M2), incluye materiales, mano de obra, herramienta, andamios y equipo necesarios.

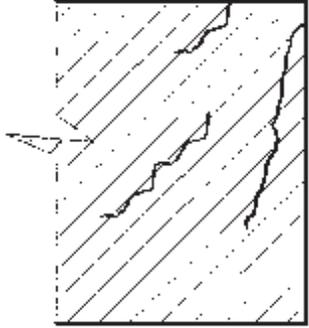
CONSOLIDACIONES		CLAVE: C-02
DEFINICIÓN:	IMAGEN:	
Inyección de grietas en muros de mampostería de adobe. Incluye material, mano de obra, herramienta, equipo y andamiaje necesarios.

MATERIALES:		
Agua limpia, tubos flexibles de plástico, tambo de 200lts, expansor Sika C 500g, cemento portland, arena de banco y alcohol.		
HERRAMIENTA Y EQUIPO:	Equipo de albañil, pala, carretilla, compresor, embudo, andamio.	
PROCEDIMIENTO DE EJECUCIÓN:		
Las grietas se lavarán con agua antes de la inyección, se retirará el material suelto de los labios y el interior de la grieta; se lavará con agua y alcohol, se recalza la grieta reponiendo la cara del paramento con parches de mortero-cal-arena. Simultáneamente se dejarán incrustados tramos de tubo de plástico de 12mm de diámetro @ 30 o 40 cm, igualando el ancho del sillar o de la parte media de la oquedad, hasta sobresalir unos 20cm del paramento del muro, una vez fraguados los parches se inyectará la lechada por los tubos empezando por la manguera que se encuentra más abajo, manteniendo esta inyección hasta la saturación de la misma; se taponea la manguera o se amarra y se procede a inyectar la siguiente manguera.

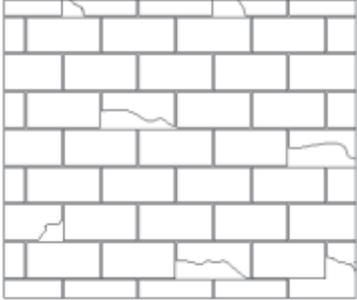
CONSOLIDACIONES		CLAVE: C-03
DEFINICIÓN:	IMAGEN:	
Consolidación de muros de mampostería de adobe. Incluye materiales, mano de obra, herramienta, andamios y equipo necesarios.

MATERIALES:		
HERRAMIENTA Y EQUIPO:		
Equipo de albañil.		
PROCEDIMIENTO DE EJECUCIÓN:		
Se aplicarán nuevos elementos de adobe tratando de asegurar su permanencia al colocarlos , será necesario analizar perfectamente su eficiencia comprobada científicamente y garantizada experimentalmente, así como los efectos secundarios que puedan causar, ya sean a corto, mediano y largo plazo.		
PRUEBAS, TOLERANCIAS Y NORMAS:		
Estos procedimientos se realizarán con autorización del INAH.		
FORMAS DE MEDICIÓN DE PAGO:		
Por metro cuadrado (M2), incluye materiales, mano de obra, herramienta, andamios y equipo necesarios

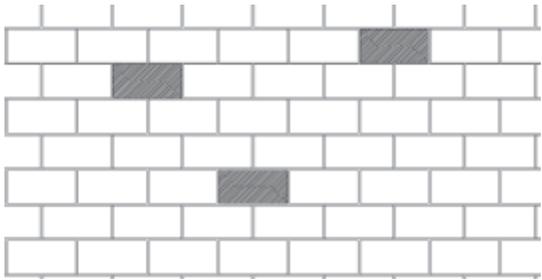
REINTEGRACIONES		CLAVE: R-03
DEFINICIÓN:	IMAGEN:	
Integración de masa en muros de adobe. Incluye el suministro y la colocación, materiales, mano de obra, herramienta, equipo y retiro de escombros.

MATERIALES:		
Tierra de la región, agua, cal, baba de nopal, estacas de madera		
HERRAMIENTA Y EQUIPO:	Equipo de albañil.	
PROCEDIMIENTO DE EJECUCIÓN:	Se repondrá la masa perdida con listones de adobe, con la intención de reemplazar las partes donde no hay, será necesario que esta reintegración sustituya las funciones de los que en la actualidad ya no la realicen, siempre y cuando tengan las mismas características y se integren armónicamente al conjunto.	
PRUEBAS, TOLERANCIAS Y NORMAS:	La zona a intervenir será supervisada por el INAH.	
FORMAS DE MEDICIÓN DE PAGO:	Por metro cuadrado (M2.), incluye materiales, mano de obra, herramienta y equipo necesarios para su ejecución.
