## "RESTAURACIÓN DEL SANTUARIO DE LA VIRGEN DE GUADALUPE"

(TEMPLO SAN DIEGO)

TESIS PARA OBTENER EL TÍTULO DE ARQUITECTO

MORELIA MICHOACÁN, MÉXICO AGOSTO DEL 2016

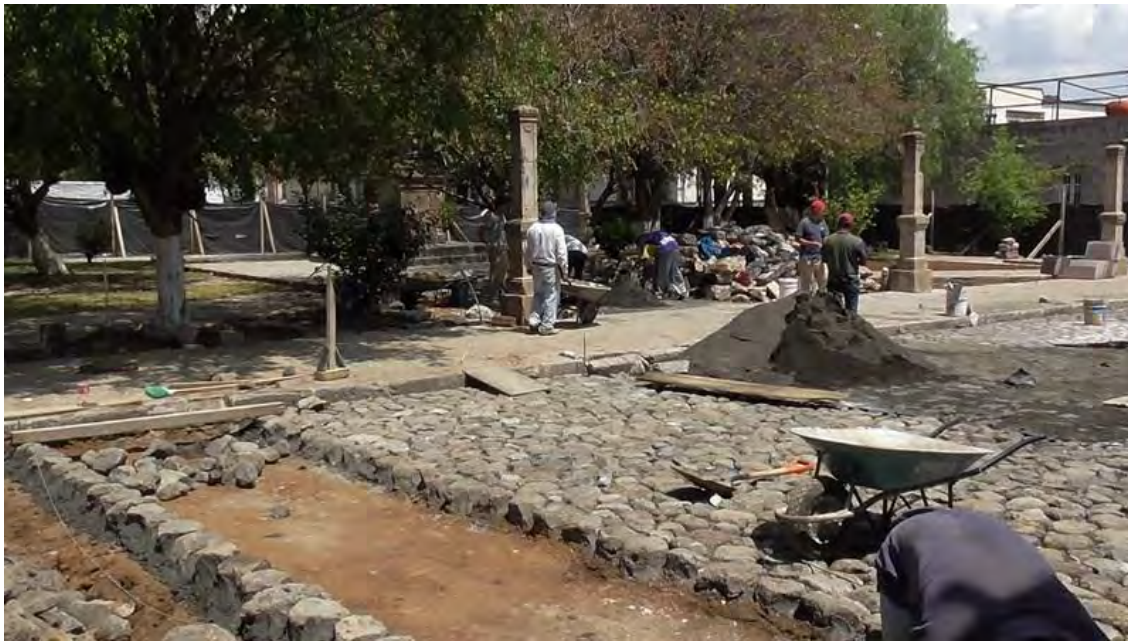
*Imagen.19.- Fechad del Santuario de la Virgen de Guadalupe. (San Diego).construcción de tapial y calle restauración. Titulo.- Cesar Iván Villegas Pintor*

Se inicia con la construcción del tapial para la protección de la obra, no siempre puede ser con lámina o triplay, muchas veces se utiliza lona para aminorar los costos.

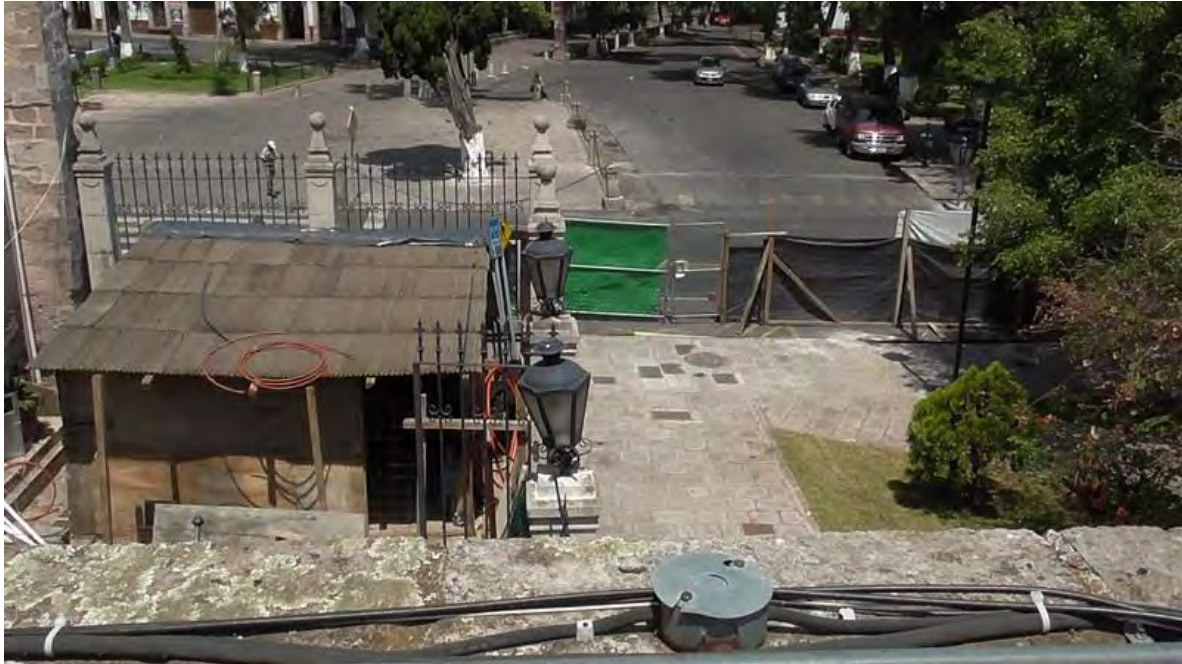
*Imagen.20.- Construcción de Bodega. Fechad del Santuario de la Virgen de Guadalupe. (San Diego). Tomas por CIVP.*

Se empieza con la colocación de la bodega paro poner todo el material a resguardo o en protección, para poder tener el equipo requerido en obra y no estarlo llevando y trayendo ya que eso eleva costos y tiempo perdido.

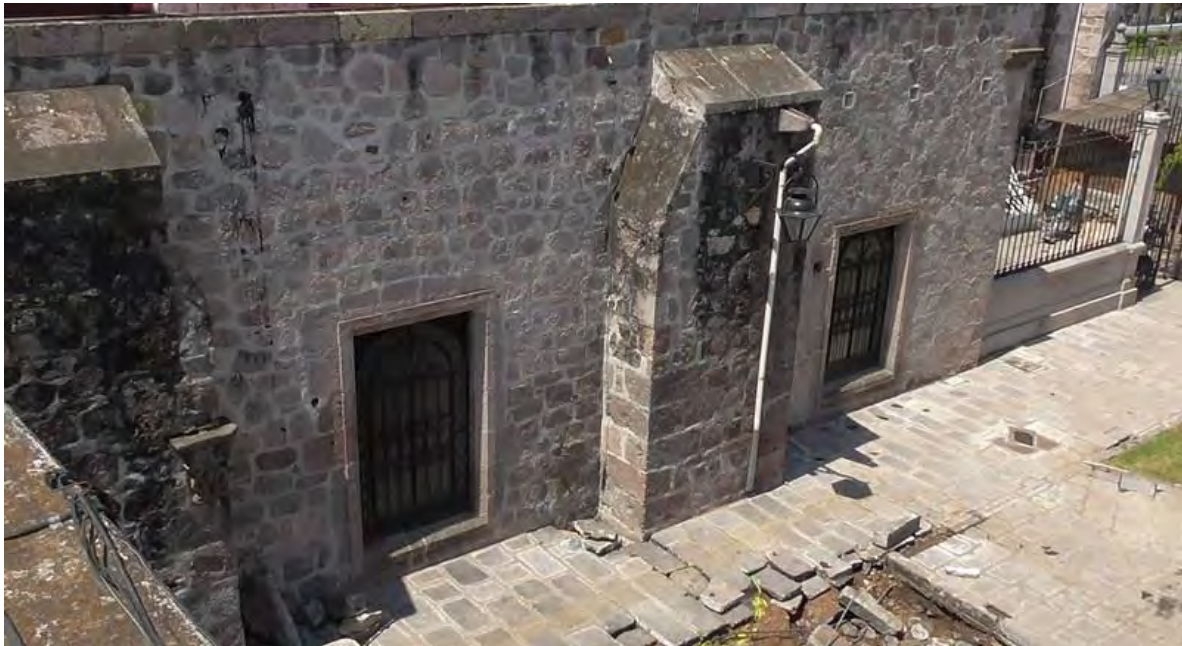
*Imagen.21.-Levantamiento y reconocimiento de los trabajos a realizar. Fechad del Santuario de la Virgen de Guadalupe. (San Diego). Tomada por CIVP.*

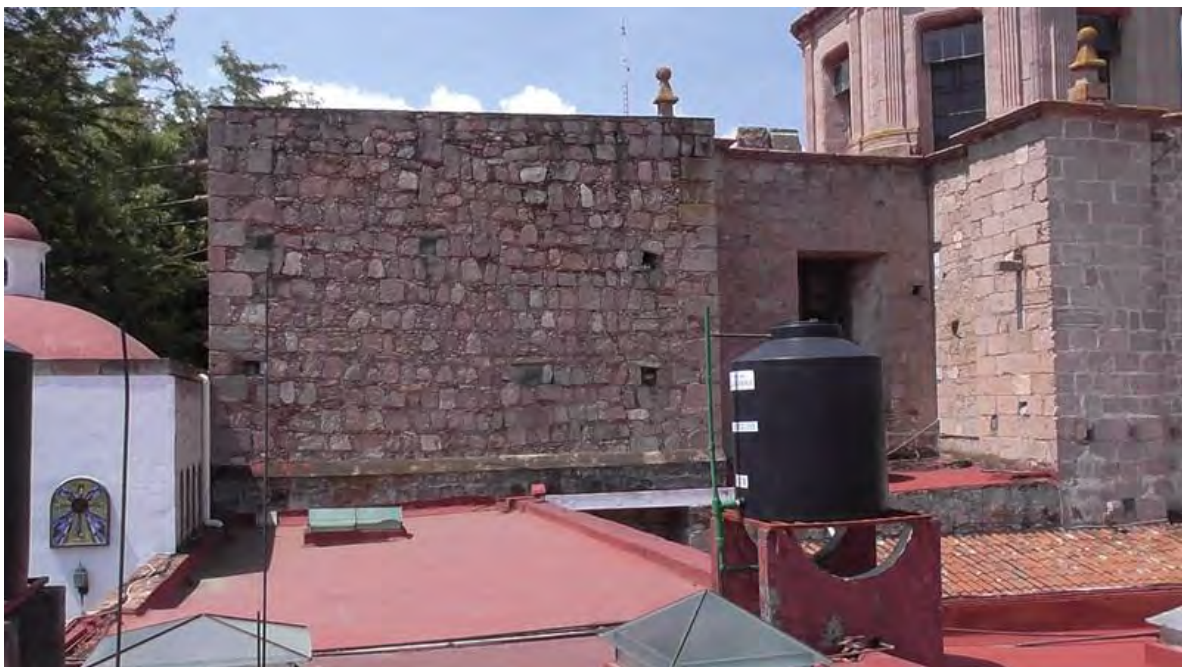
En este punto se ven los diferentes daños que ha tenido la fachada por y lo dañado que se encuentra la cantera, por todo el tiempo que tiene, hay muchos factores que la deterioran, como los cambios climáticos, las aves, el moho, y las semillas que se pueden llegar a incrustar en las ranuras y pueden hacer raíces.

*Imagen.22.-Levantamiento y reconocimiento de los trabajos a realizar. Fachad del Santuario de la Virgen de Guadalupe. (San Diego). Tomada por CIVP.*

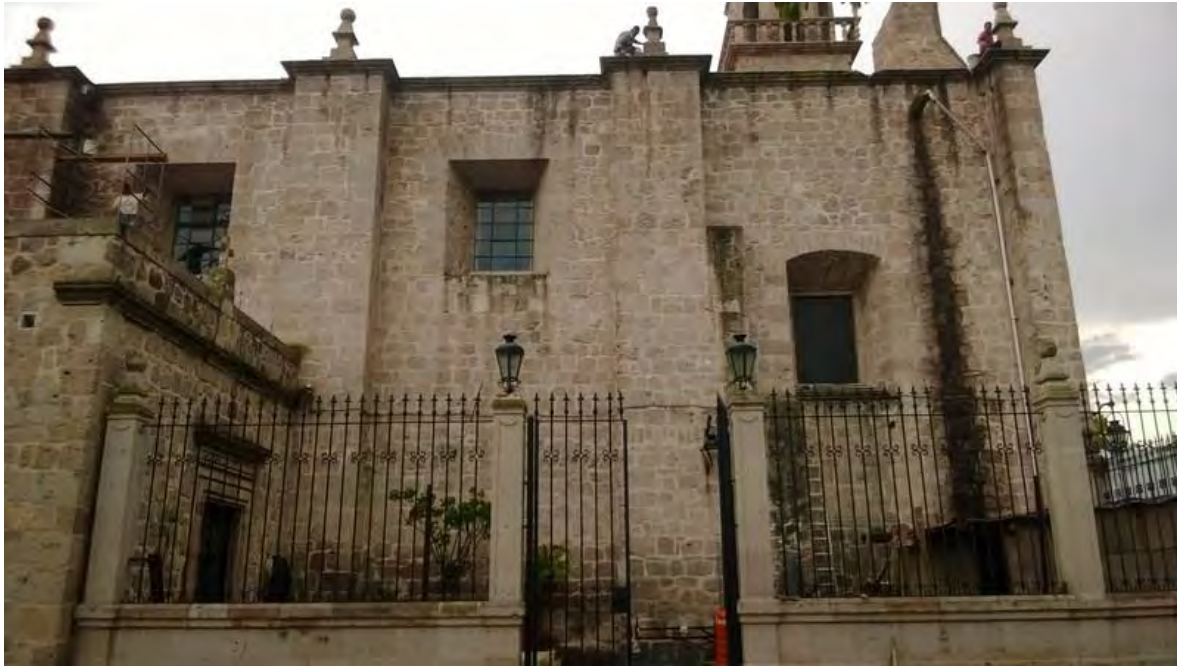
En esta imagen se puede apreciar lo deteriorado que se encuentra la fachada lateral y el extenso trabajo a realizar, la supervisión de en todo momento tiene que estar en la obra por la importancia de ser un Templo del siglo XVIII.

*Imagen.23.-Levantamiento y reconocimiento de los trabajos a realizar. Fachad del Santuario de la Virgen de Guadalupe. (San Diego). Tomada por CIVP.*

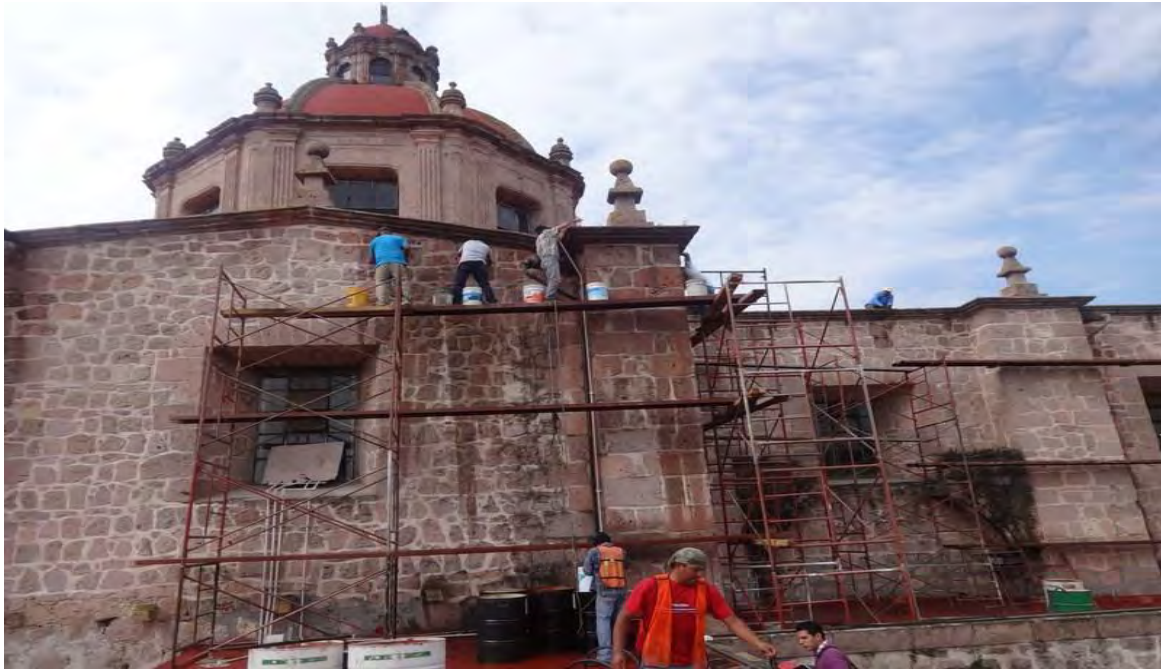
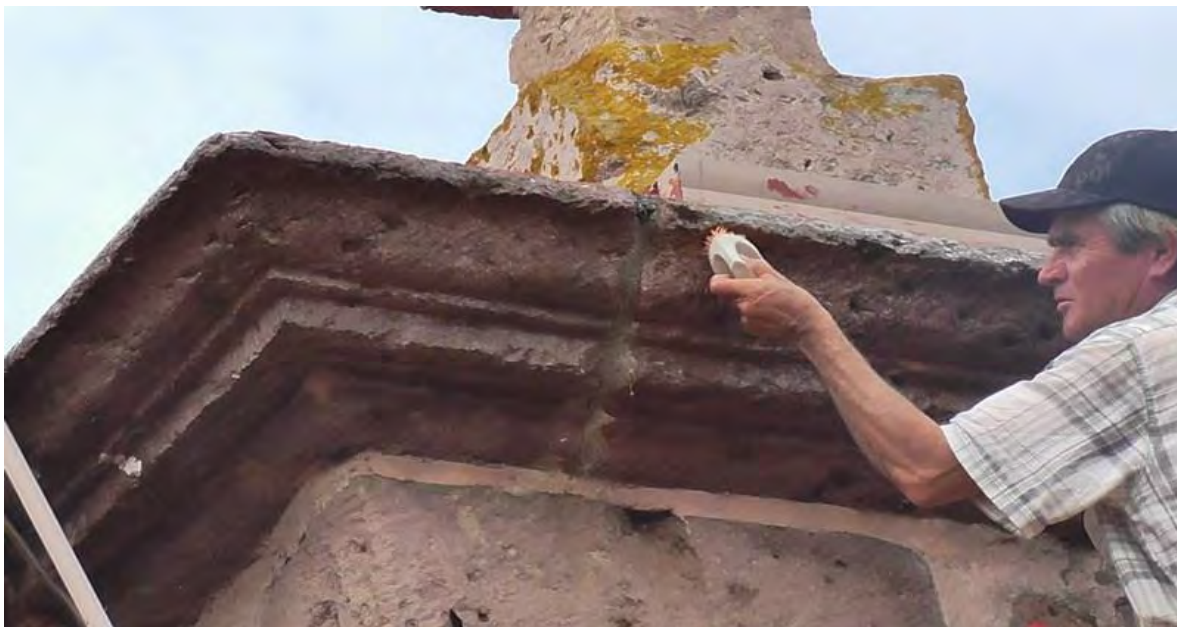
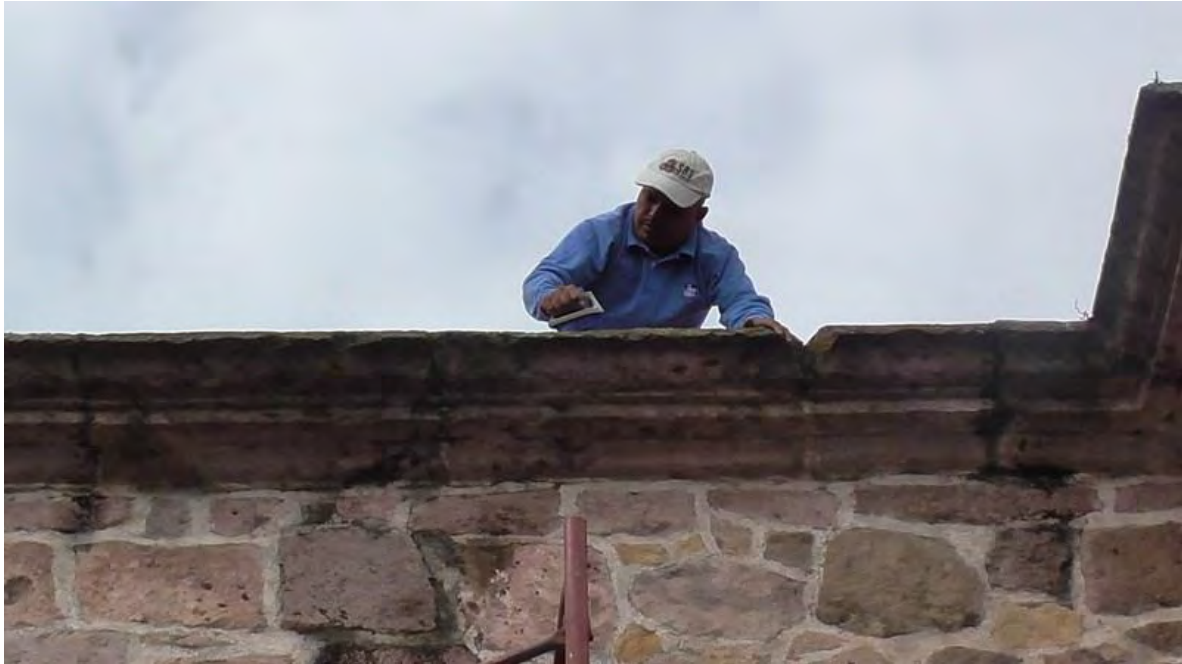
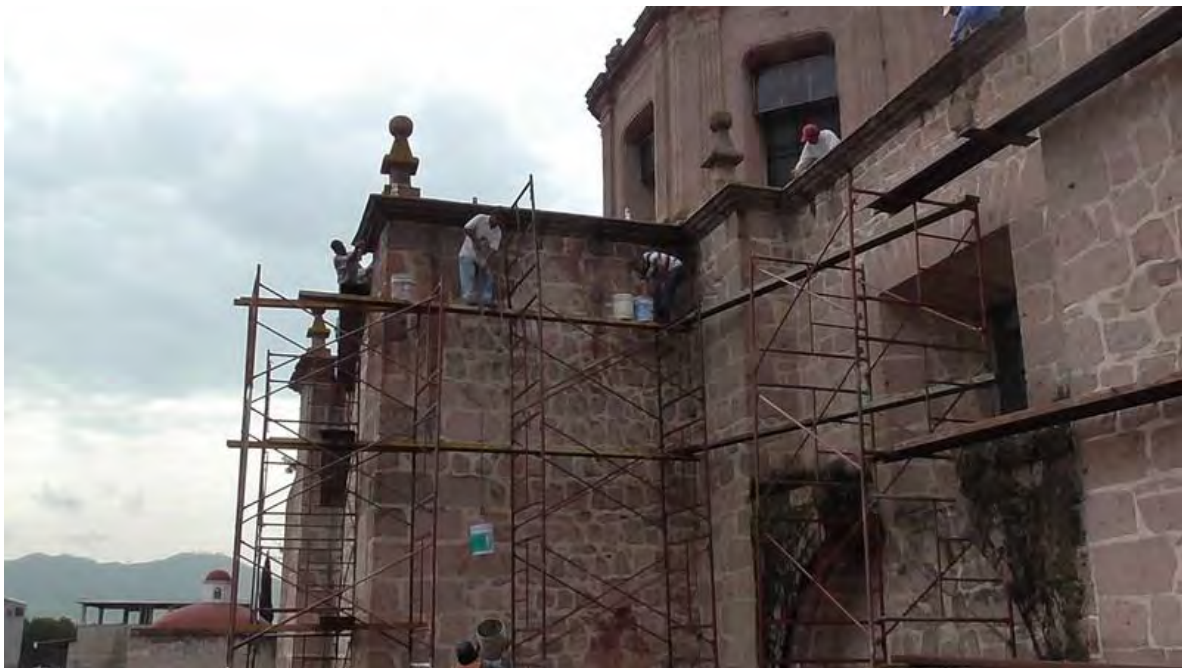
En todo este proceso se empieza con la limpieza y tallado de la cantera para poder quitar, toda la impureza que tiene o que se le ha llega a generar en el paso de los años, algo muy importante es que la cantera no puede ser lijada, no puede ser tallada con cepillo de cerdas metálicas, picada por algún cincel o espátula y mucho menos utilizar algún producto químico que remueva la lama o moho, porque esto puede ocasionar el deterioro de la cantera ya que las características de estos productos llegan a dañar las propiedades de la piedra y no puede ser sustituida.

*Imagen.27.- Limpieza y mano de obra califica para los trabajos a realizar. Fechad del Santuario de la Virgen de Guadalupe. (San Diego). Tomada por CIVP.*

*Imagen.28.- Limpieza y mano de obra califica para los trabajos a realizar. Fechad del Santuario de la Virgen de Guadalupe. (San Diego). Tomada por CIVP.*

*Imagen.29.- Limpieza y mano de obra califica para los trabajos a realizar. Fechad del Santuario de la Virgen de Guadalupe (San Diego). Tomada por CIVP.*

*Imagen.30.- Limpieza y mano de obra califica para los trabajos a realizar. Fechad del Santuario de la Virgen de Guadalupe. (San Diego). Tomada por CIVP.*

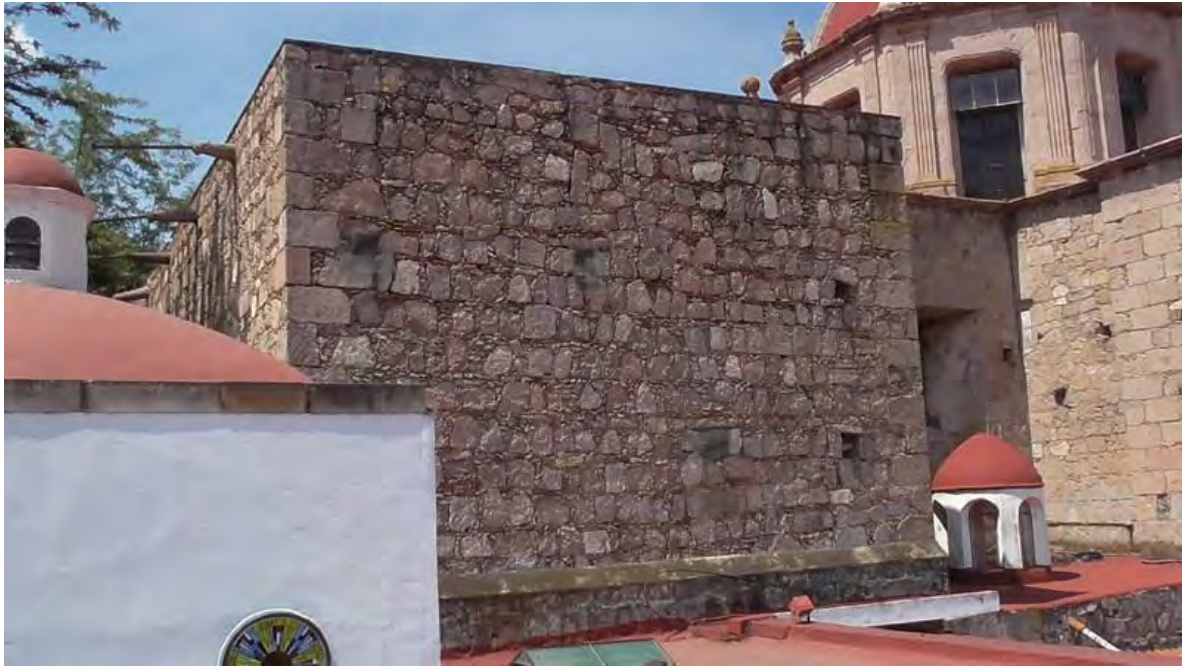
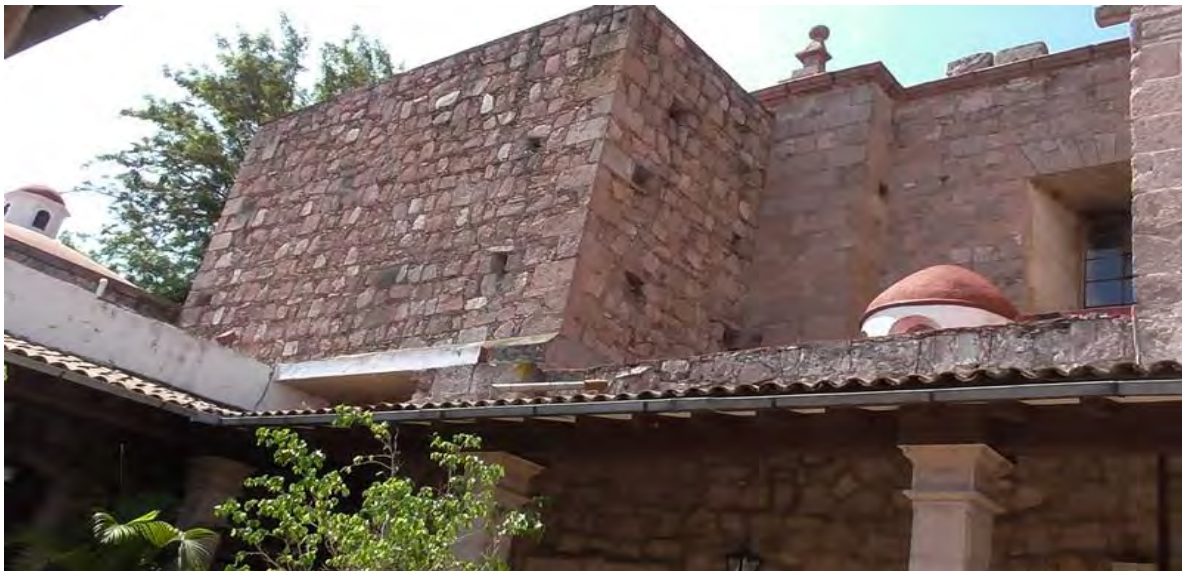
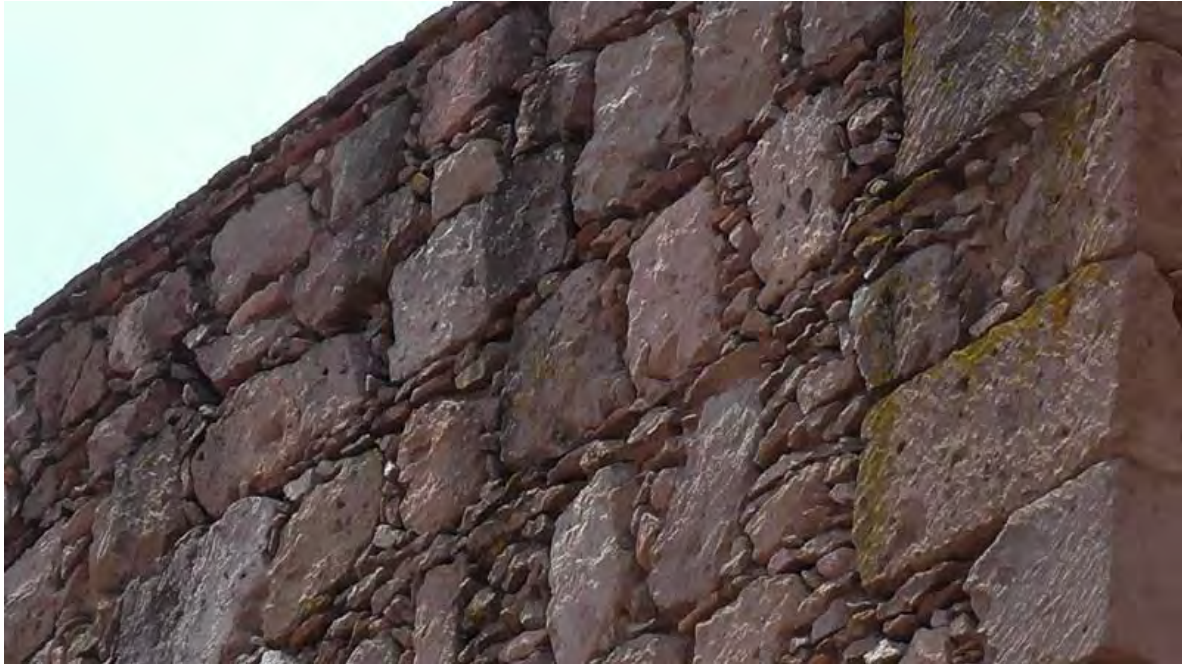
En este proceso, ya que esta la limpieza del edificio y el área ha rejuntar se inicia por las partes más afectadas, la consolidación de piedras y el retiro de malla, nidos de pagos y cuerpos extraños que se encuentren clavados en la fachada, todo esto debe ser retirado con sumo cuidado, los animales reintegrados a su fauna y entorno natural, los cuerpos extraños como clavos, varillas o palos no deberán ser substraídos con martillo, deberán ser capados o cortados al ras por medio de segueta o disco de corte sin dañar la cantera.

*Imagen.45-.Rejunteo y Consolidación de piezas para realiza los trabajos. Fechad del Santuario de la Virgen de Guadalupe. (San Diego). Tomada por CIVP.*

*Imagen.46-.Rejunteo y Consolidación de piezas para realiza los trabajos. Fechad del Santuario de la Virgen de Guadalupe. (San Diego). Tomada por CIVP.*

*Imagen.47.-Rejunteo y Consolidación de piezas para realiza los trabajos. Fechad del Santuario de la Virgen de Guadalupe. (San Diego). Tomada por CIVP.*

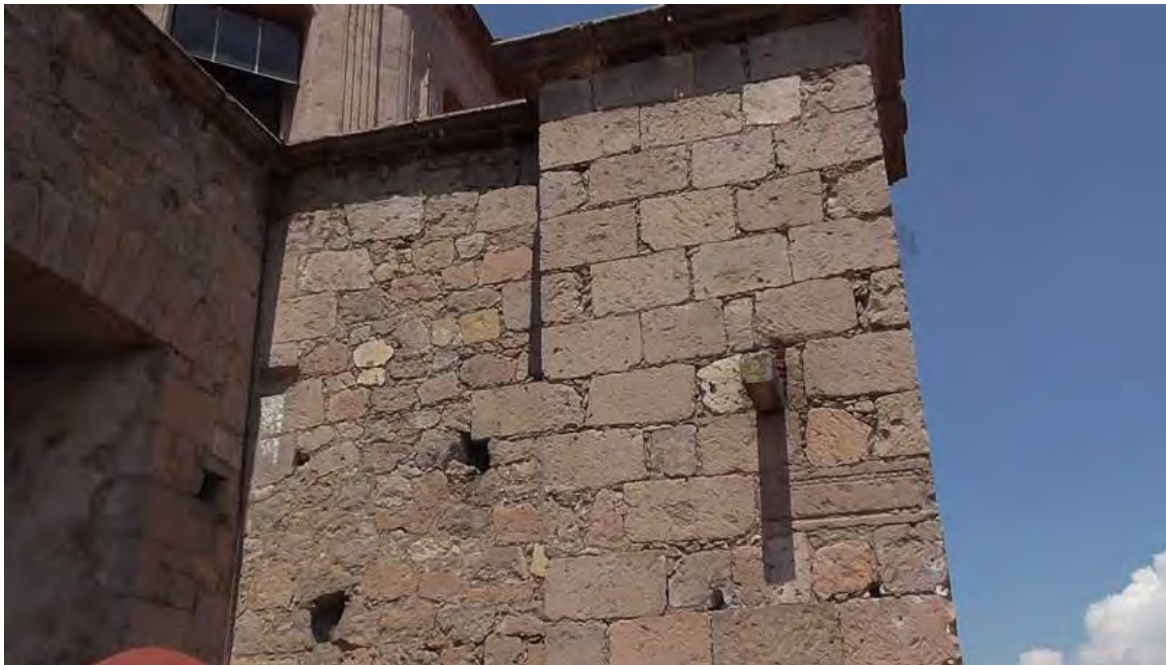
Como podemos apreciar en las imágenes, parte de la fachada ha sido dañada por el pasar de los años ha sufrido el desgaste de sus gustas y erosión de ellas, que han provocado que los animales aniden en ellas, esto provoca que cada día queden más expuestas a la intemperie y pueda subir el edificio un colapso por diferentes causas naturales, así que es sumamente importante consolidarlas.

*Imagen. ,48-.Rejunteo y Consolidación de piezas para realiza los trabajos. Fechad del Santuario de la Virgen de Guadalupe. (San Diego). Tomada por CIVP.*

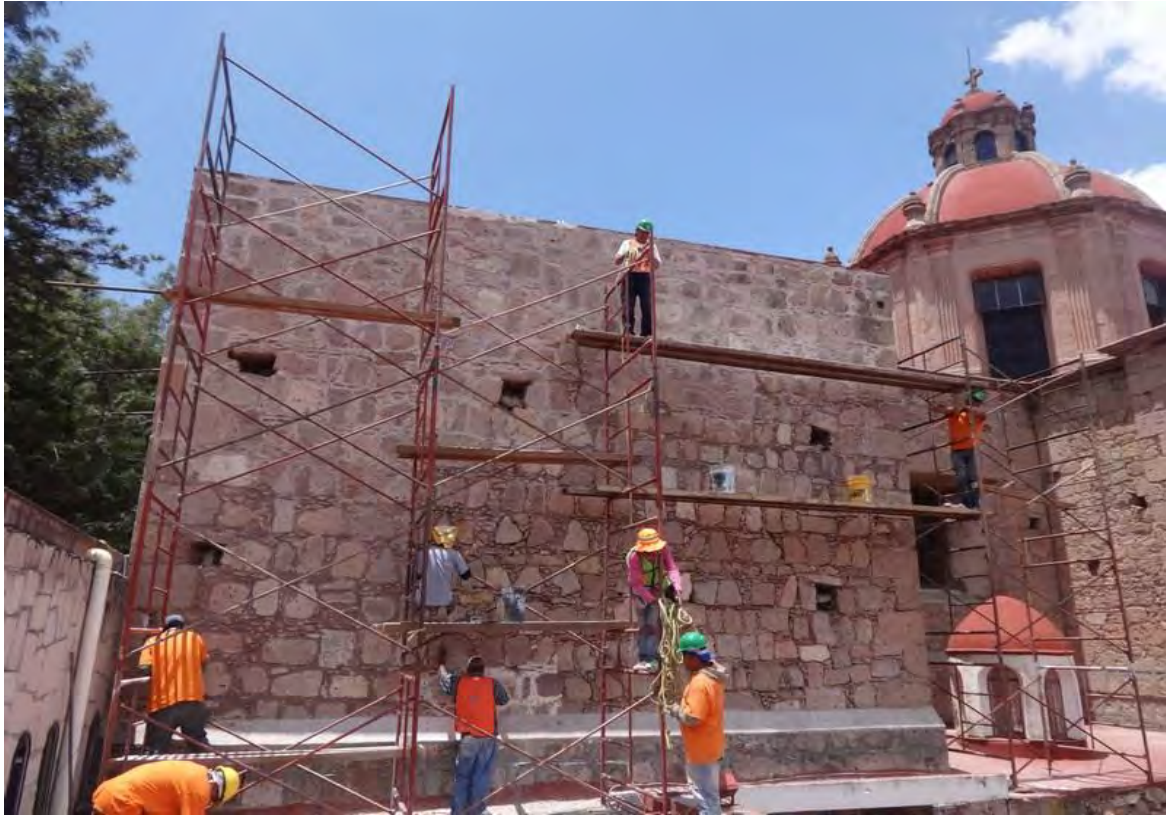
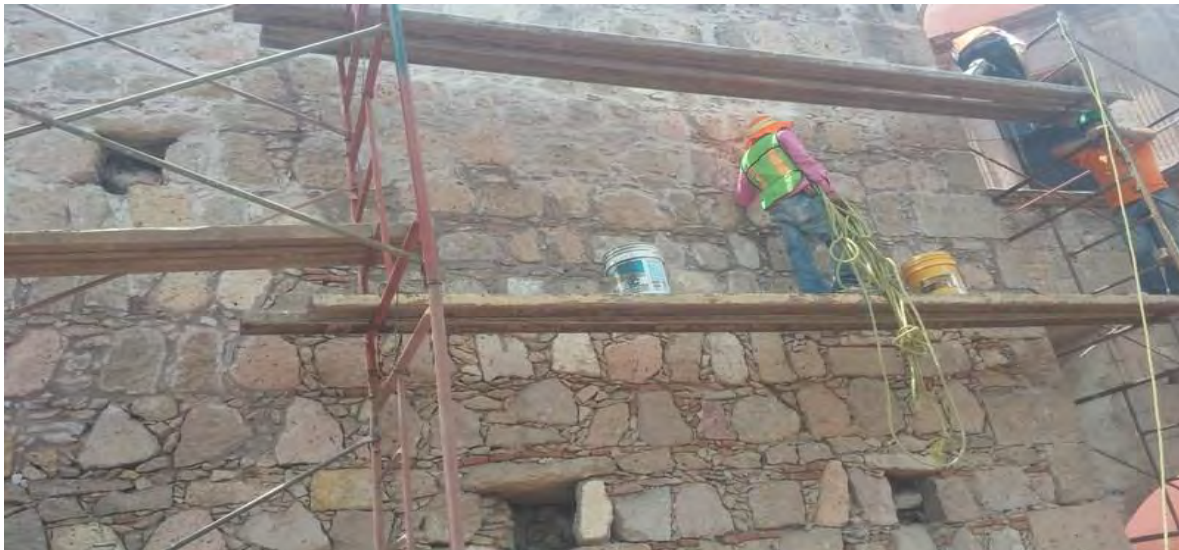
*Imagen.49.-Rejunteo y Consolidación de piezas para realiza los trabajos. Fechad del Santuario de la Virgen de Guadalupe. (San Diego). Tomada por CIVP.*

Estas dos imágenes se puede apreciar el proceso de rejunteo y consolidación de las piedras, también se puede preciar el remplazo de las piezas de cantera faltantes para la protección de la fachada.

*Imagen.50.-Rejunteo y Consolidación de piezas para realiza los trabajos. Fechad del Santuario de la Virgen de Guadalupe. (San Diego). Tomada por CIVP.*

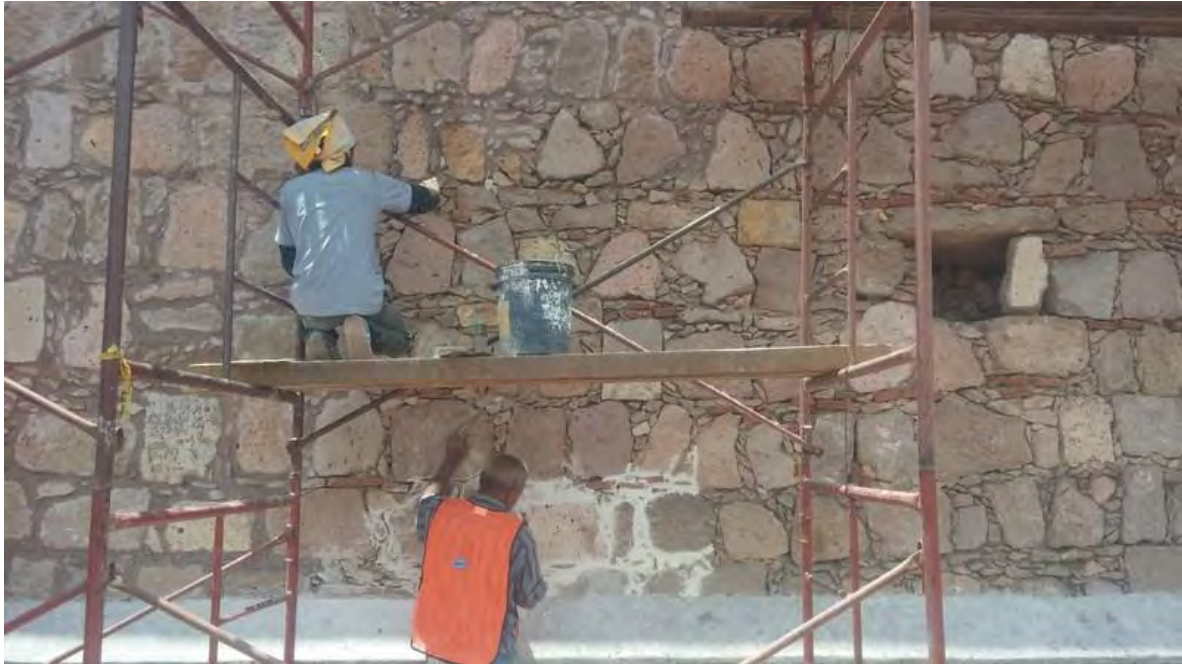
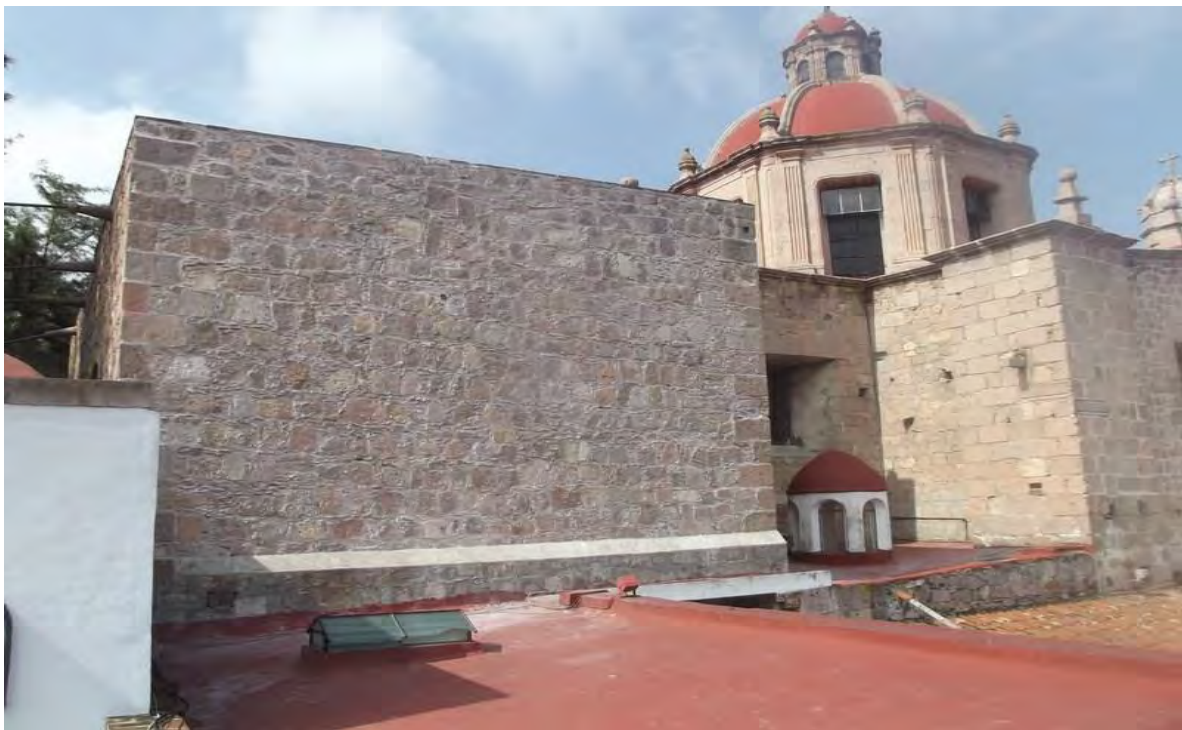
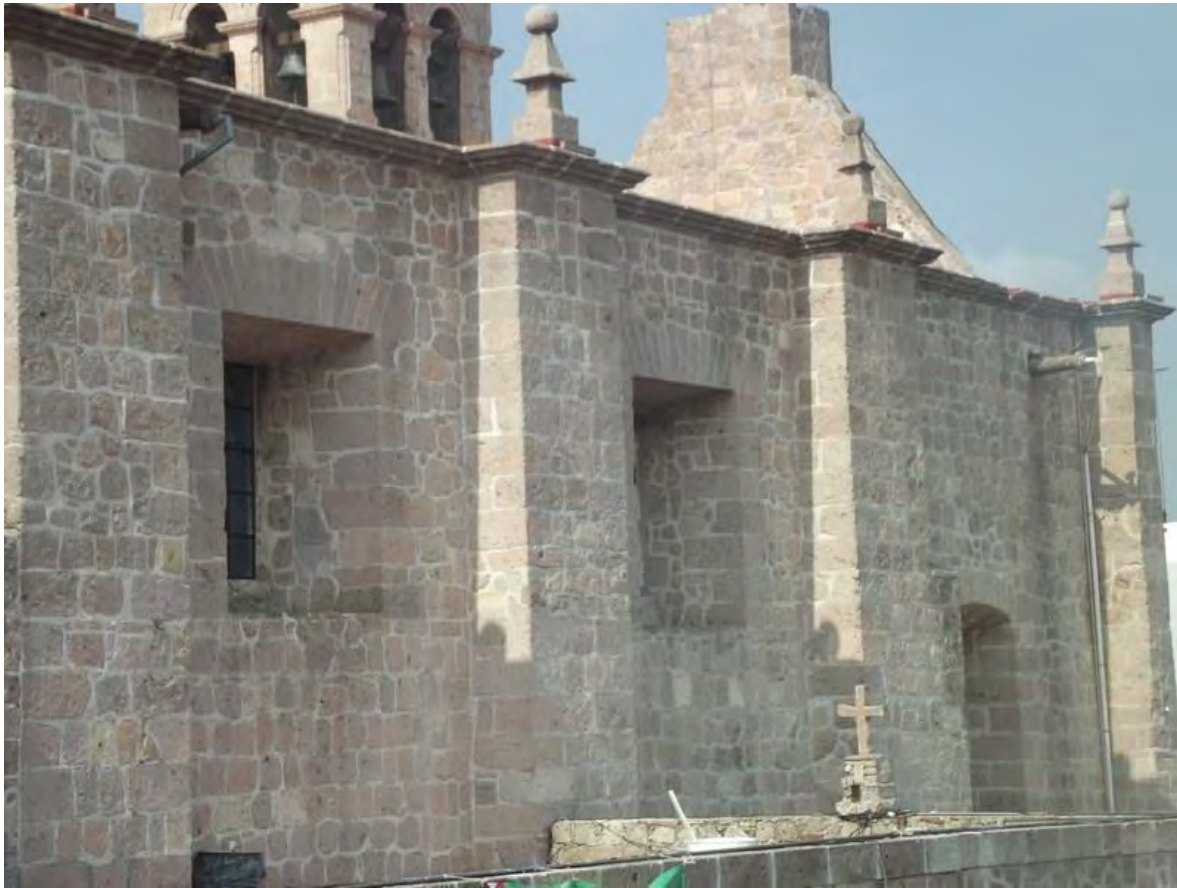
*Imagen.51.-Rejunteo y Consolidación de piezas para realiza los trabajos. Fechad del Santuario de la Virgen de Guadalupe. (San Diego). Tomada por CIVP.*

*Imagen.52.-Rejunteo y Consolidación de piezas para realiza los trabajos. Fechad del Santuario de la Virgen de Guadalupe. (San Diego). Tomada por CIVP.*

*Imagen.53.-Rejunteo y Consolidación de piezas para realiza los trabajos. Fechad del Santuario de la Virgen de Guadalupe. (San Diego). Tomada por CIVP.*

Las últimas fotos es el proceso final del rejunteo y consolidación, a pesar de que la fachada ya estaba lavada con jabón neutro y canasol, se le aplica otra vez la limpieza para volver a quitar las impurezas.

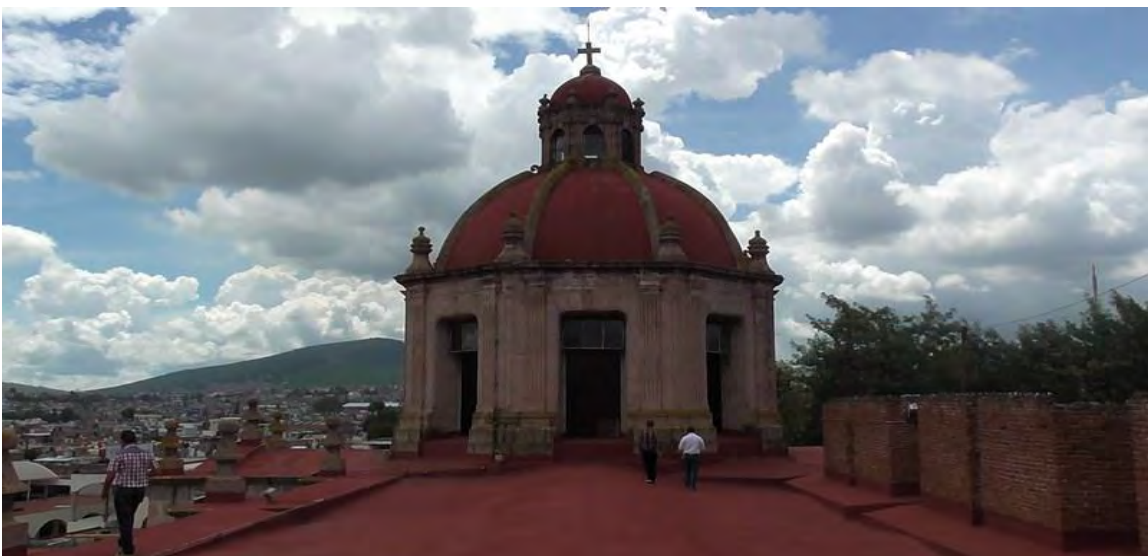
*Imagen.62.-Limpieza de plantas y Consolidación de piezas para realiza los trabajos. Fechad del Santuario de la Virgen de Guadalupe. (San Diego). Tomada por CIVP.*

En esta cúpula que fue restaurada por el exterior fue puesto una dedicación especial para poderla dejar como era antes, ya que estaba demasiada deteriorada por el paso de los años. Se empezó con la limpieza con cepillo, agua, Gabón neutro y canasol, para quitar primordialmente toda la impureza y moho que tenga.

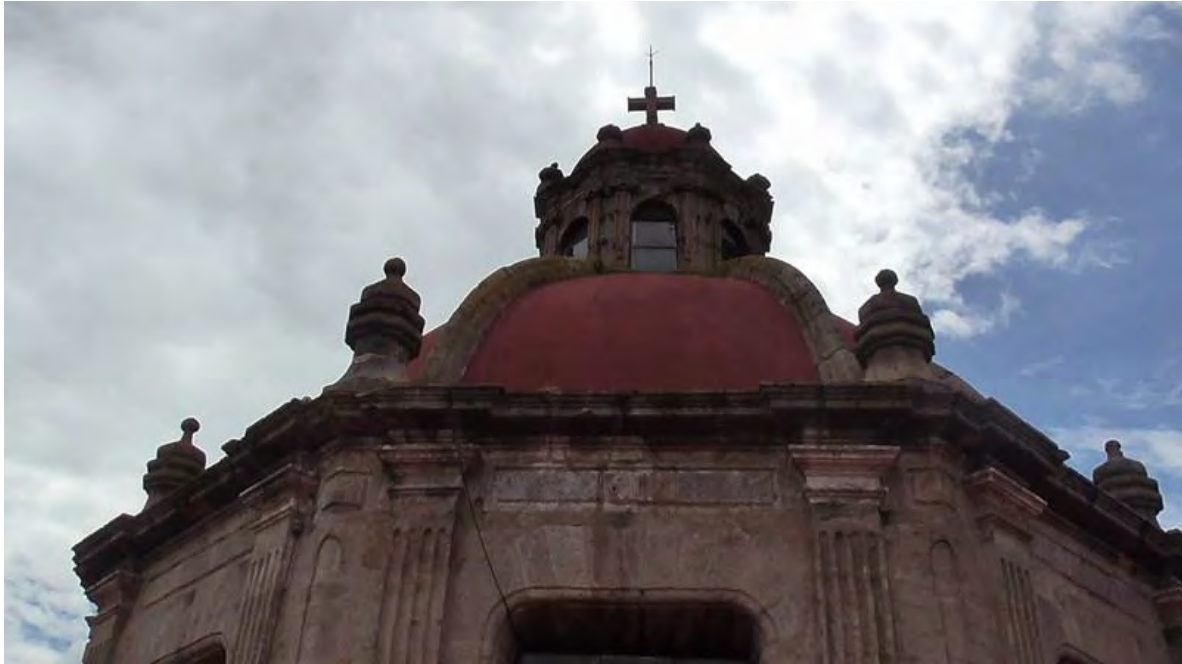
*Imagen.63.-Limpieza de plantas y Consolidación de piezas para realiza los trabajos. Fechad del Santuario de la Virgen de Guadalupe. (San Diego). Tomada por CIVP.*

En la cúpula e igual que la torre se le dio un limpieza, para retirar toda vegetación que afecta al edificio, también todas las aves como son palomas y su popo que es muy dañina para la cantera.

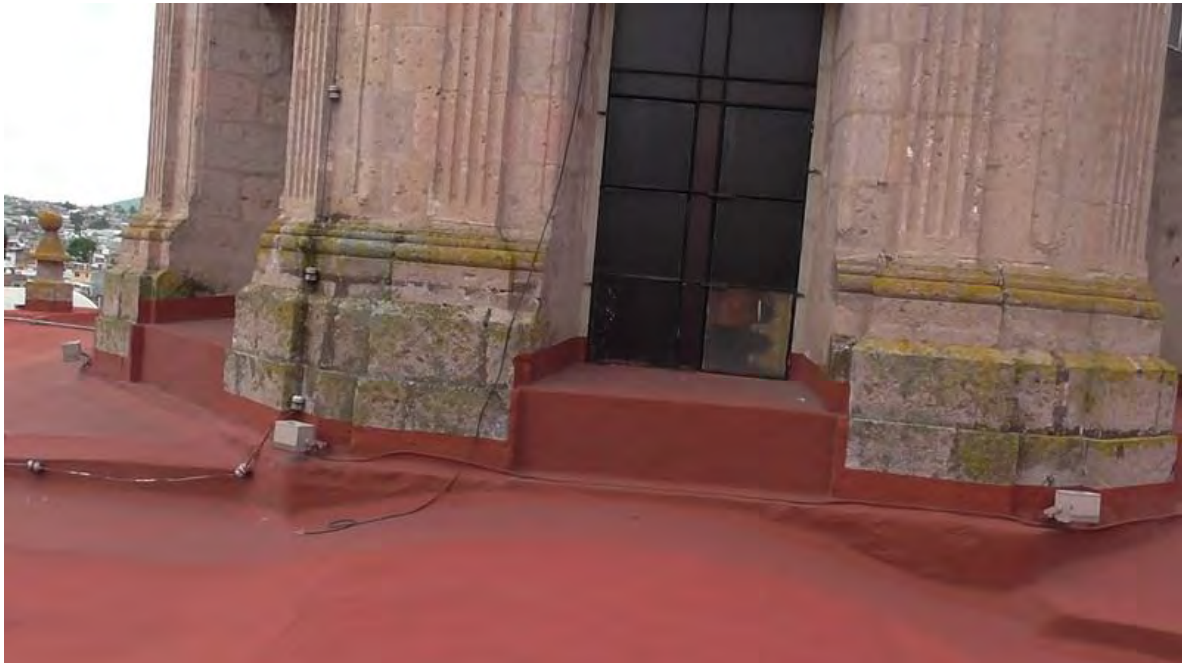
*Imagen.64.-Limpieza de plantas y Consolidación de piezas para realiza los trabajos. Fechad del Santuario de la Virgen de Guadalupe. (San Diego). Tomada por CIVP.*

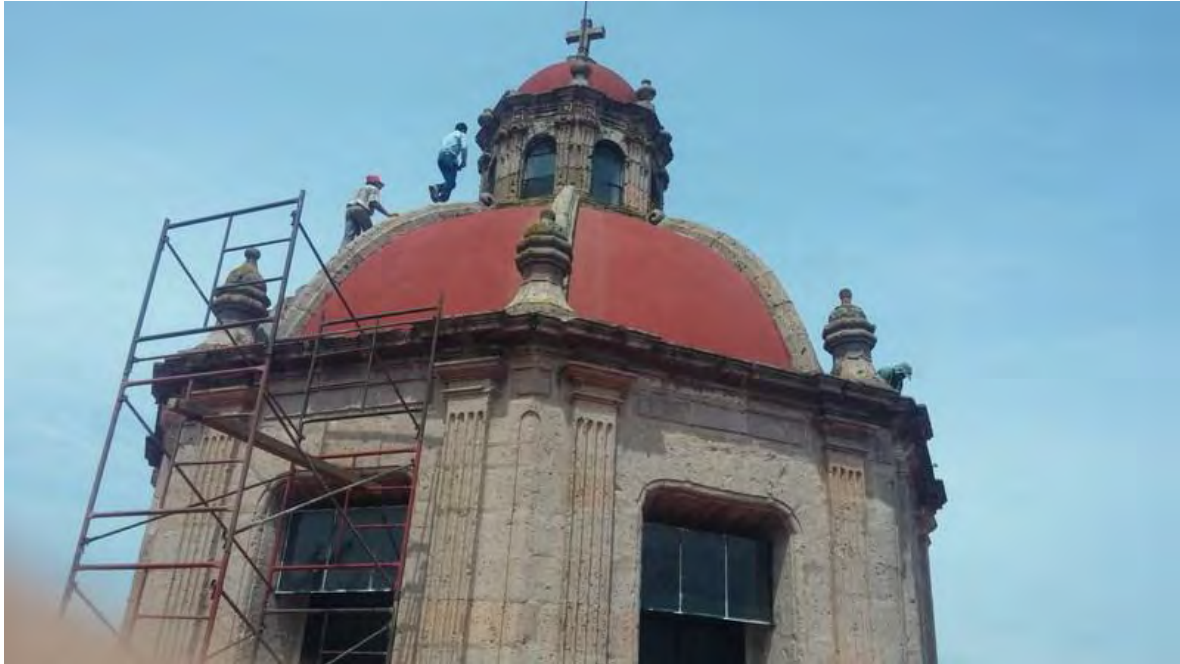
*Imagen.65.-Limpieza de plantas y Consolidación de piezas para realiza los trabajos. Fechad del Santuario de la Virgen de Guadalupe. (San Diego). Tomada por CIVP.*

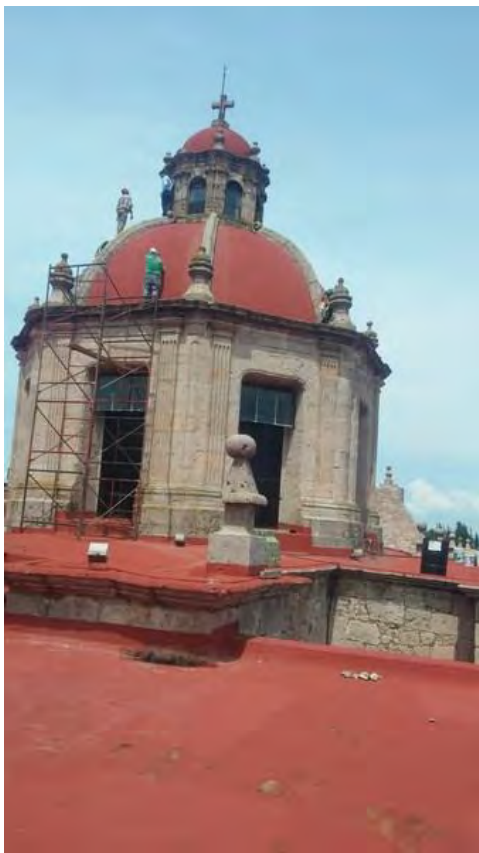
*Imagen.66.-Limpieza de plantas y Consolidación de piezas para realiza los trabajos. Fechad del Santuario de la Virgen de Guadalupe. (San Diego). Tomada por CIVP.*

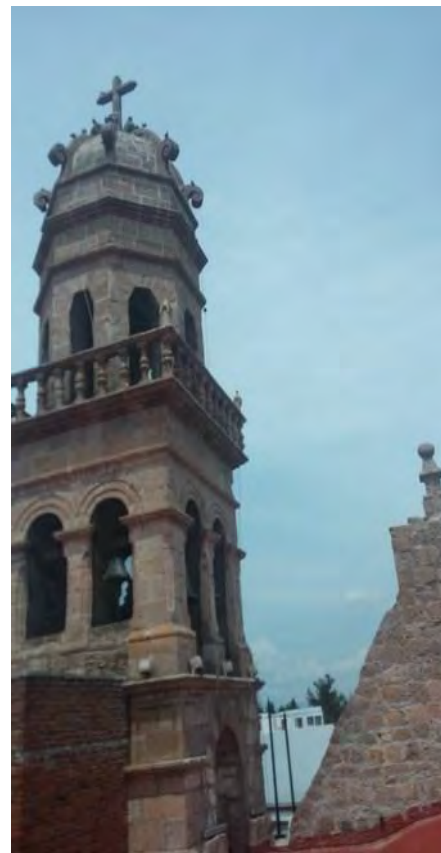
*Imagen. 67.-Limpieza de plantas y Consolidación de piezas para realiza los trabajos. Fechad del Santuario de la Virgen de Guadalupe. (San Diego). Tomada por CIVP.*

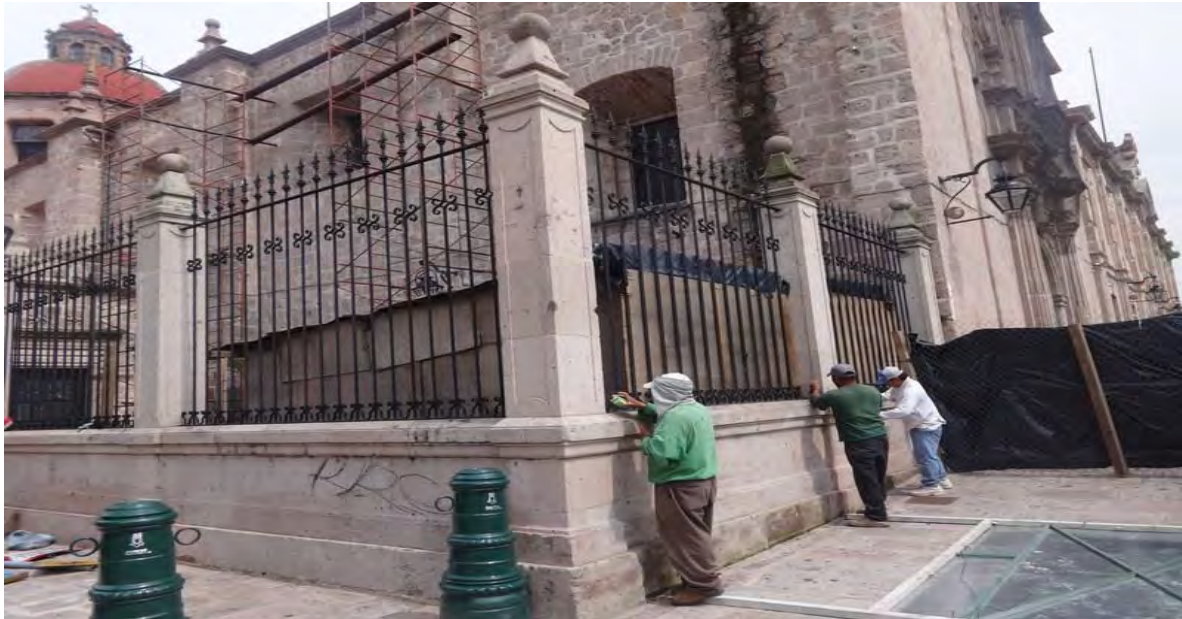
*Imagen.68.-Limpieza de Herrería y pintura para realiza los trabajos. Fechad del Santuario de la Virgen de Guadalupe. (San Diego). Tomada por CIVP.*

La pintura de la herrería en este trabajo no tubo mayo problema fue algo muy sesillo pero a la vez delicado, por el motivo que tenía que ser con demasiado cuidado y no manchar la cantera, por el hecho que ya no se le quitaría, el maestro pintor en esto fue sumamente cuidadoso y metódico para este trabajo, sencillo pero difícil.

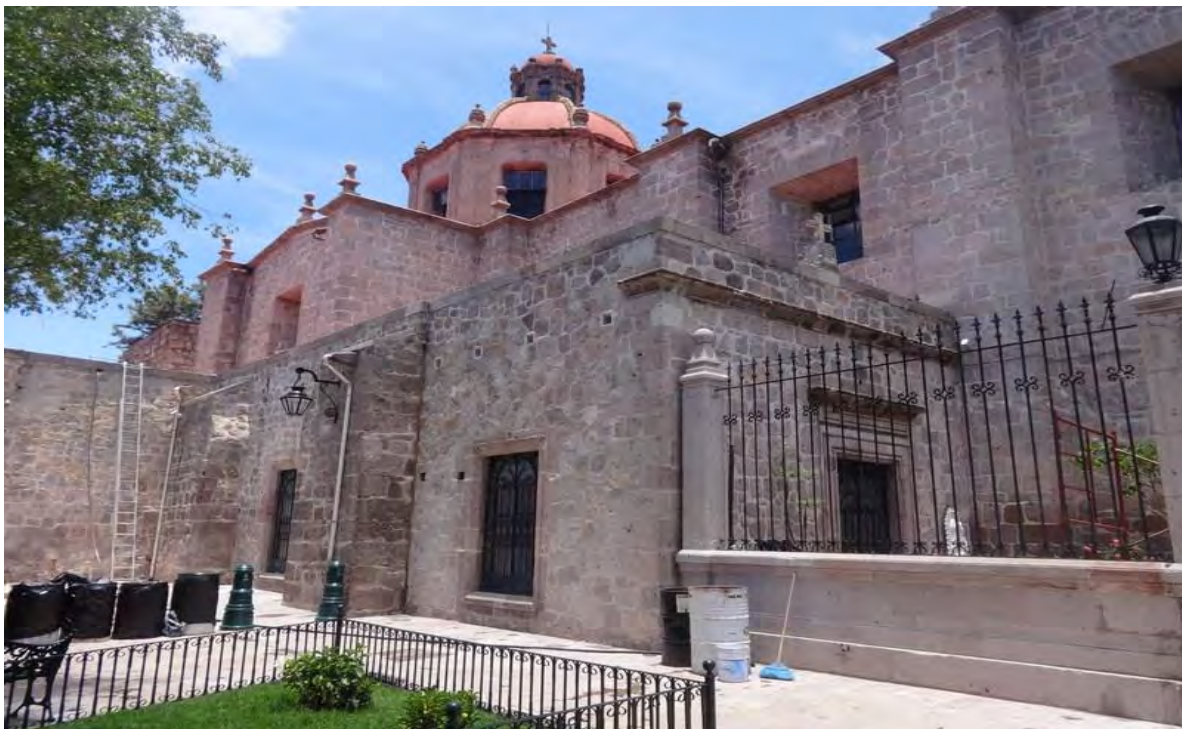
*Imagen.69.-Limpieza de Herrería y pintura para realiza los trabajos. Fechad del Santuario de la Virgen de Guadalupe. (San Diego). Tomada por CIVP.*

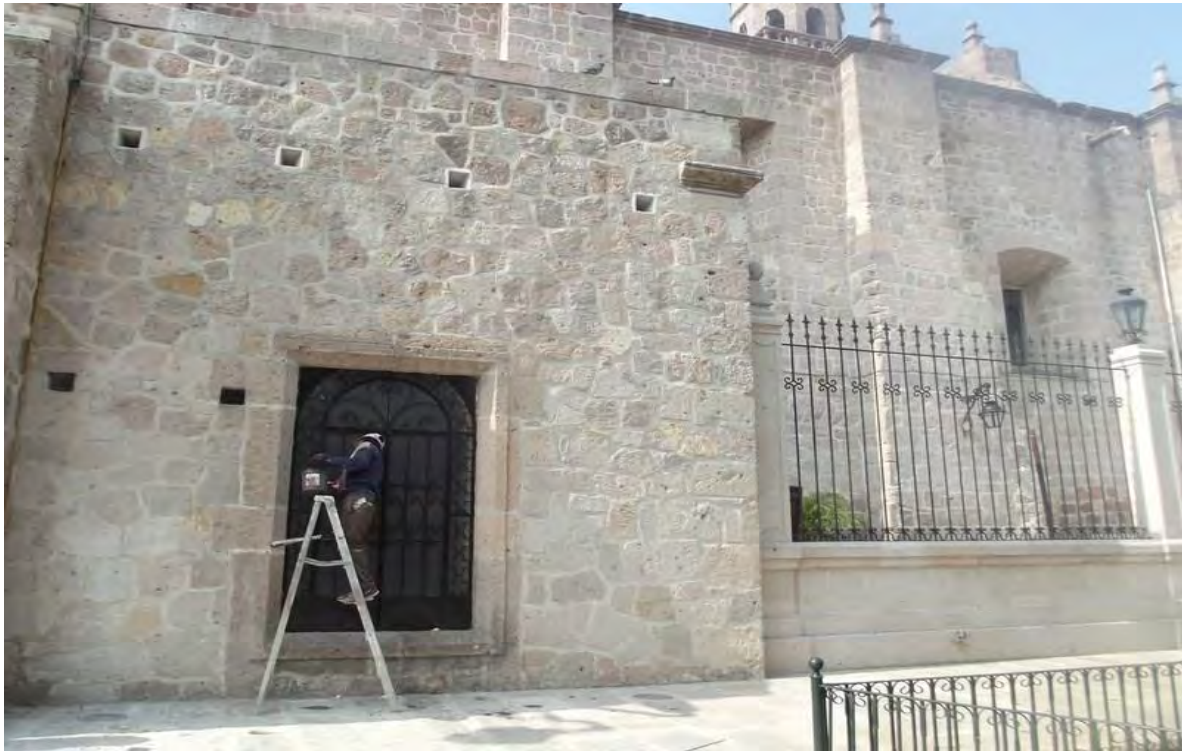
*Imagen.70.-Limpieza de Herrería y pintura para realiza los trabajos. Fechad del Santuario de la Virgen de Guadalupe. (San Diego). Tomada por CIVP.*

Esta limpieza se hizo con removedor base agua y liga para poder quitar toda la pintura. Este proceso de pintura fue el último que se llevo a cabo para mantener la limpieza de la obra y no manchar los elementos.
