## "RESTAURACIÓN DEL SANTUARIO DE LA VIRGEN DE GUADALUPE"

(TEMPLO SAN DIEGO)

TESIS PARA OBTENER EL TÍTULO DE ARQUITECTO

MORELIA MICHOACÁN, MÉXICO AGOSTO DEL 2016

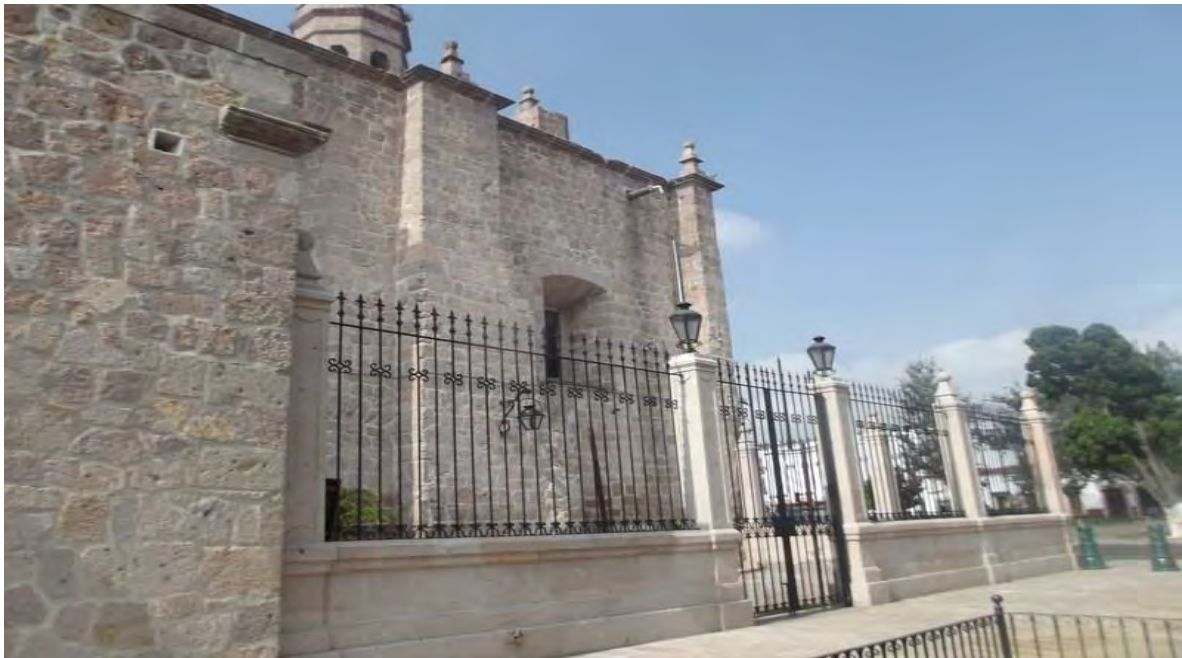
*Imagen.71.-Limpieza de Herrería y pintura para realiza los trabajos. Fechad del Santuario de la Virgen de Guadalupe. (San Diego). Tomada por CIVP.*

Esta limpieza se hizo con removedor base agua y liga para poder quitar toda la pintura. Este proceso de pintura fue el último que se llevo a cabo para mantener la limpieza de la obra y no manchar los elementos.

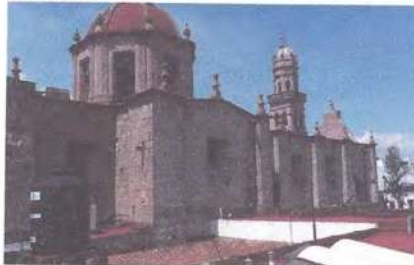
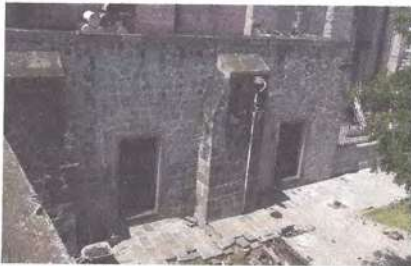
Foto previa a inicio

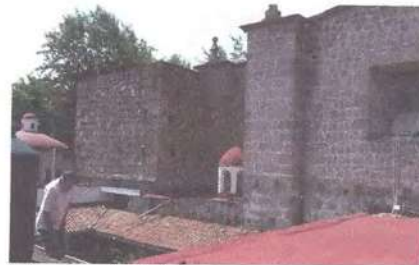
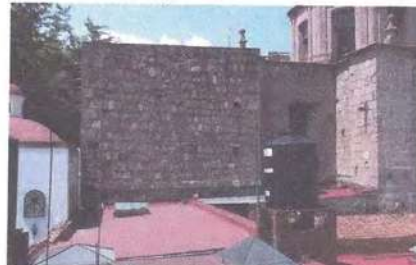
Fotos previas a los trabajos

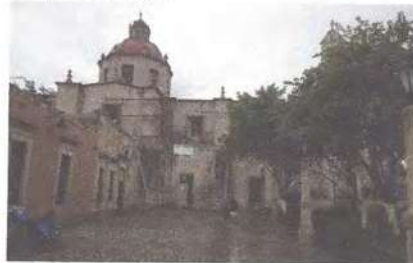
Limpieza en muros y cornisas

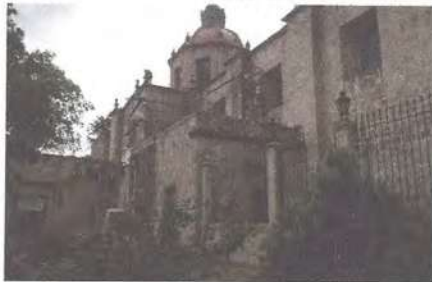
Limpeza en elementos de cantería

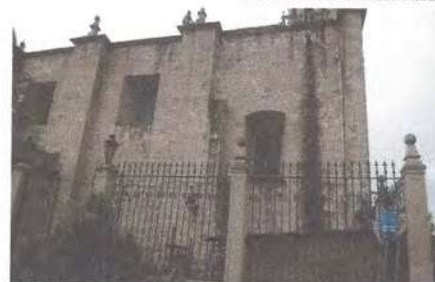
Limpeza en cornisas y muros

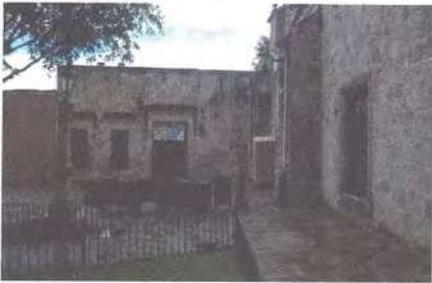
Limpeza en muro y cornisa

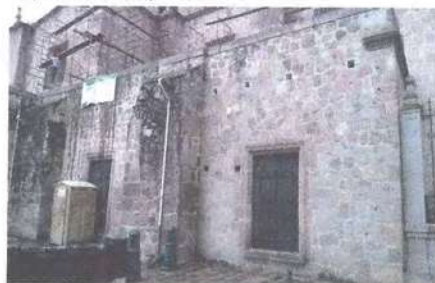
Limpeza en fachas norte

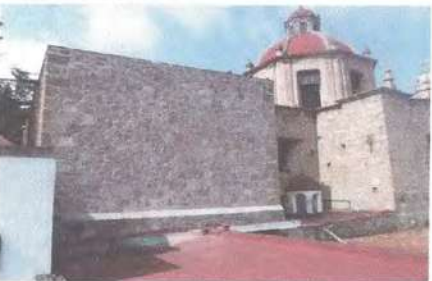
Integración de junta entre sillares

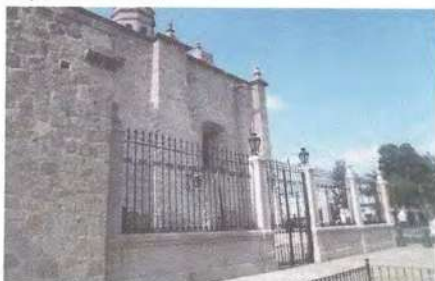
Trabajos de limpieza finalizados

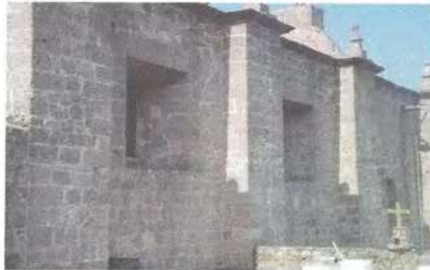
Limpieza en muros terminada

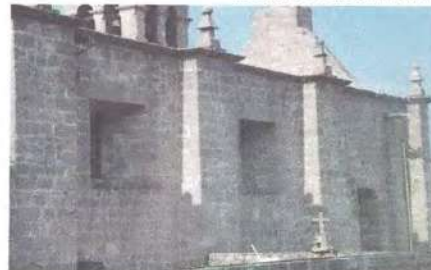
Limpieza en muro y cornisa concluida

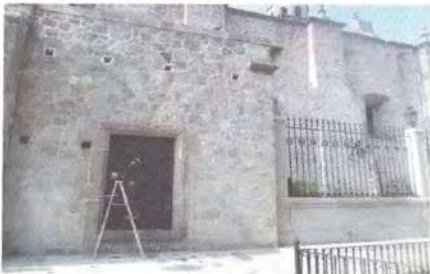
Limpieza y pintura en elementos de herrería

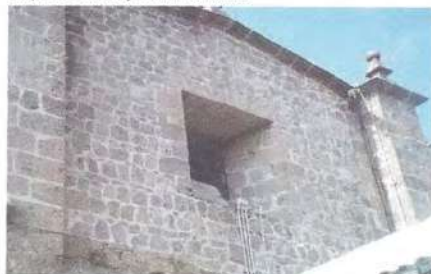
Trabajos terminados de limpieza

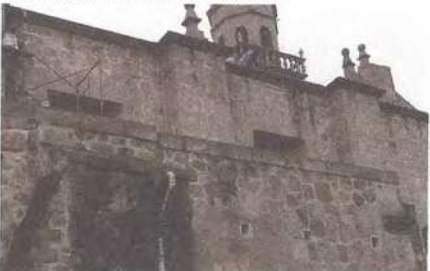
Limpieza de cornisas

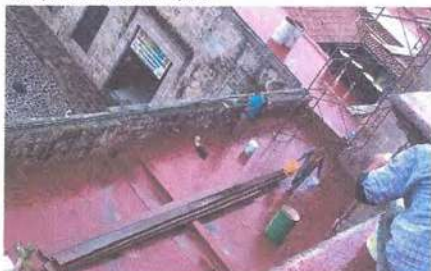
Limpieza de muros en pretil

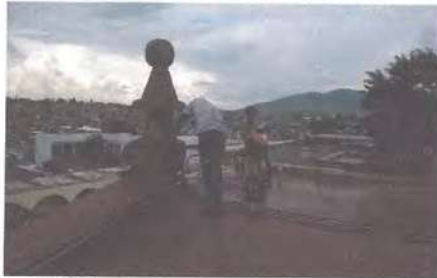
Limpeza de pinaculos en comisa

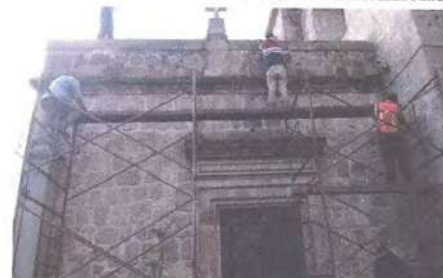
Limpeza de muro y comisa

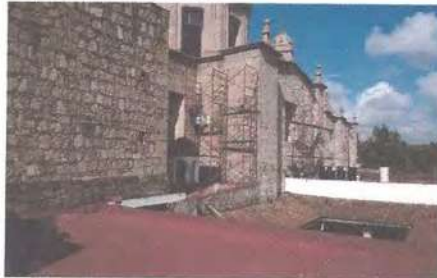
Limpezas fachada norte

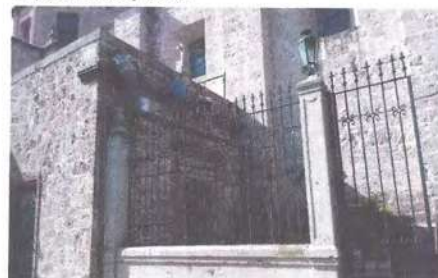
Limpeza de comisa
