Universidad Michoacana de San Nicolás de Hidalgo

**FACULTAD DE ARQUITECTURA**

**LA TRANSFORMACIÓN DE LA VIVIENDA  
PURÉPECHA EN LA COMUNIDAD DE STA.  
CRUZ TANACO.**

Registro fotografico de transformaciones  
estructurales y materiales de la vivienda  
Purepecha.

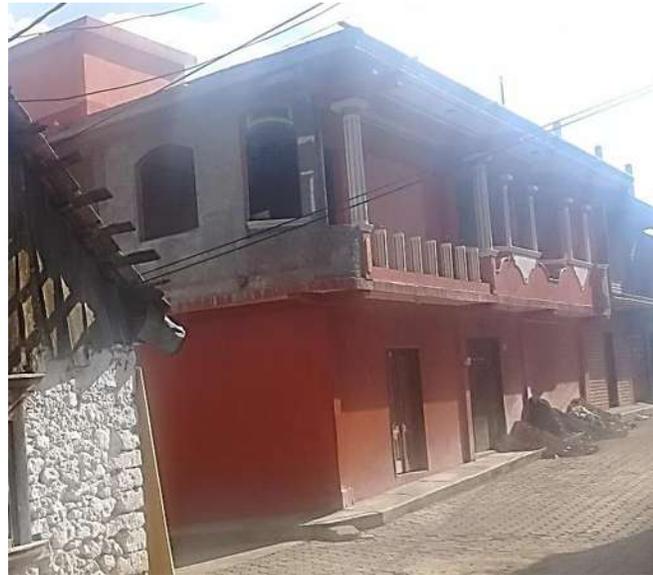
diseño lo vi en internet, ya vez que ahora, todo se saca de ahí, y como todo va cambiando, por eso decidí por ese diseño, y le dije al albañil como lo quería”.<sup>54</sup> (Imagen 22)

**IMAGEN 22.-** Vivienda actual en Santa Cruz Tanaco, diseño extraído de internet.

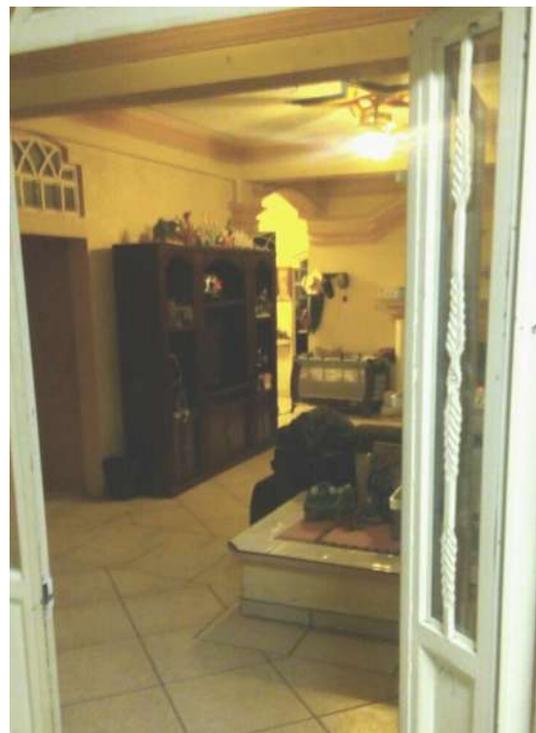
Otro ejemplo donde se opta por construir con diseños y materiales actuales, es la casa compacta en donde ya no existe el patio (*ekuarhu*), incluso el sistema constructivo cambió al igual que su esquema espacial, el Profesor José Luis Álvarez Paramo habitante de la comunidad y director de la escuela primaria expresa: “decidimos construir este tipo de casa, porque a uno le va gustando lo nuevo, pero estoy consciente del gran valor que tienen las casas de adobe que existentes aún en la comunidad”.<sup>55</sup> (Imagen 23)

**IMAGEN 23.-** Vivienda compacta, propiedad: Prof. José Luis Álvarez Páramo.

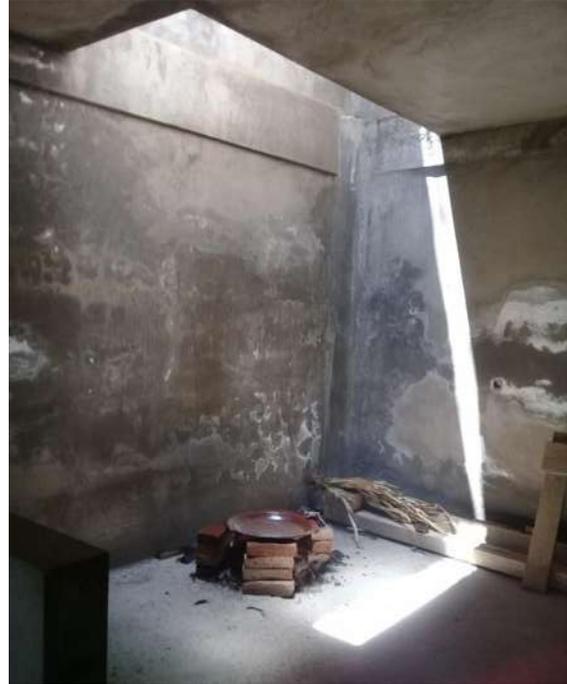
**IMAGEN 24.-** Vivienda compacta y reducido donde ya no existe el patio y el solar. Santa Cruz Tanaco.

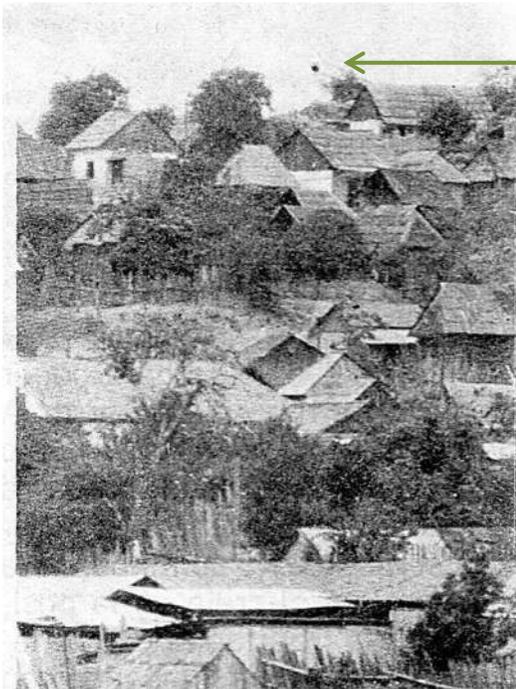
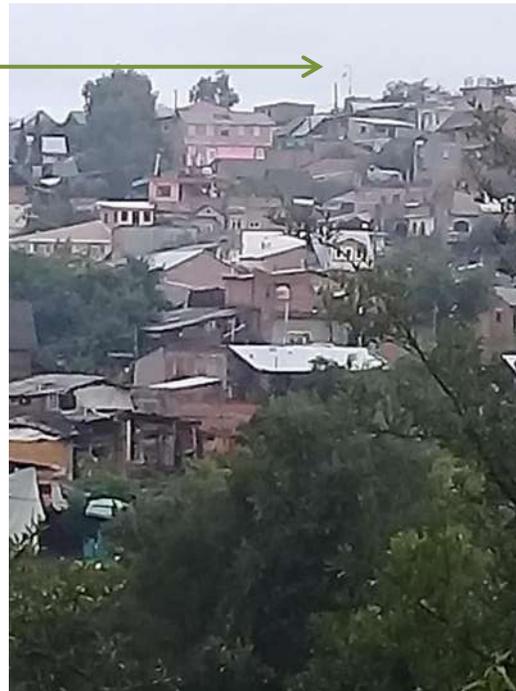
notorias en la comunidad son las de adobe. Se hace notar en las siguientes imágenes, en la imagen 31 se hace notar las trojes con su cubierta a 4 aguas con tejamanil, la cerca de madera, tablas o tachones, se observa también el *inchokurini*, que en la comunidad de Tanaco se refiere al área de cultivo de maíz, el cambio en el paisaje vernáculo de la comunidad de Tanaco, el crecimiento poblacional y por lo tanto el aumento de viviendas y el cambio de las mismas, la sustitución de las viviendas de madera por materiales actuales como el tabique y en cubiertas losa y la mina galvanizada. (Imagen 34 y 35)

**IMAGEN 34.-** "Tanaco en 1980". Fuente: Empresa Forestal Comunal de Santa Cruz Tanaco. Santa Cruz Tanaco. SEPAC 1980. Pag. 25.

**IMAGEN 35.-** "Tanaco en la actualidad". Fuente, Briseida Alvarez Blas, Febrero de 2018.

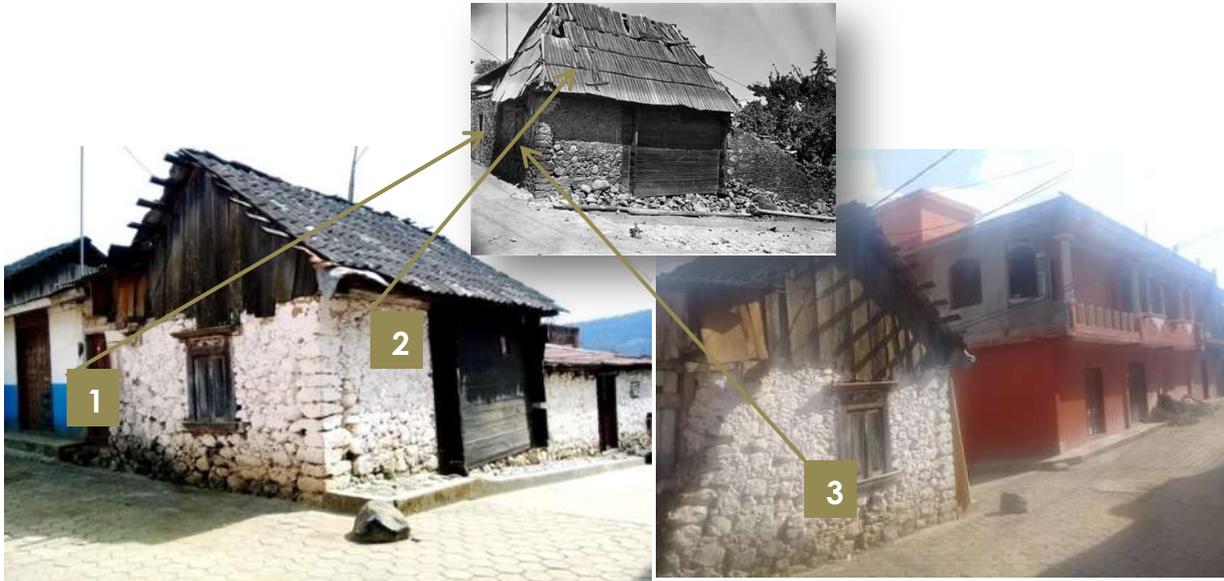
Construida aproximadamente en el año de 1940, la tipología inicial de la vivienda es la “troje”, para posteriormente añadir mampostería de piedra de la región pegada con mezcla de barro. No afectando en la cubierta ya que tiene las características de la troje; de cuatro pendientes muy peraltadas, sobre estos varios largueros y fajillas para encima colocar el tejamanil.

**IMAGEN 37.-** Vivienda Tradicional Transformada. (Vivienda 1)

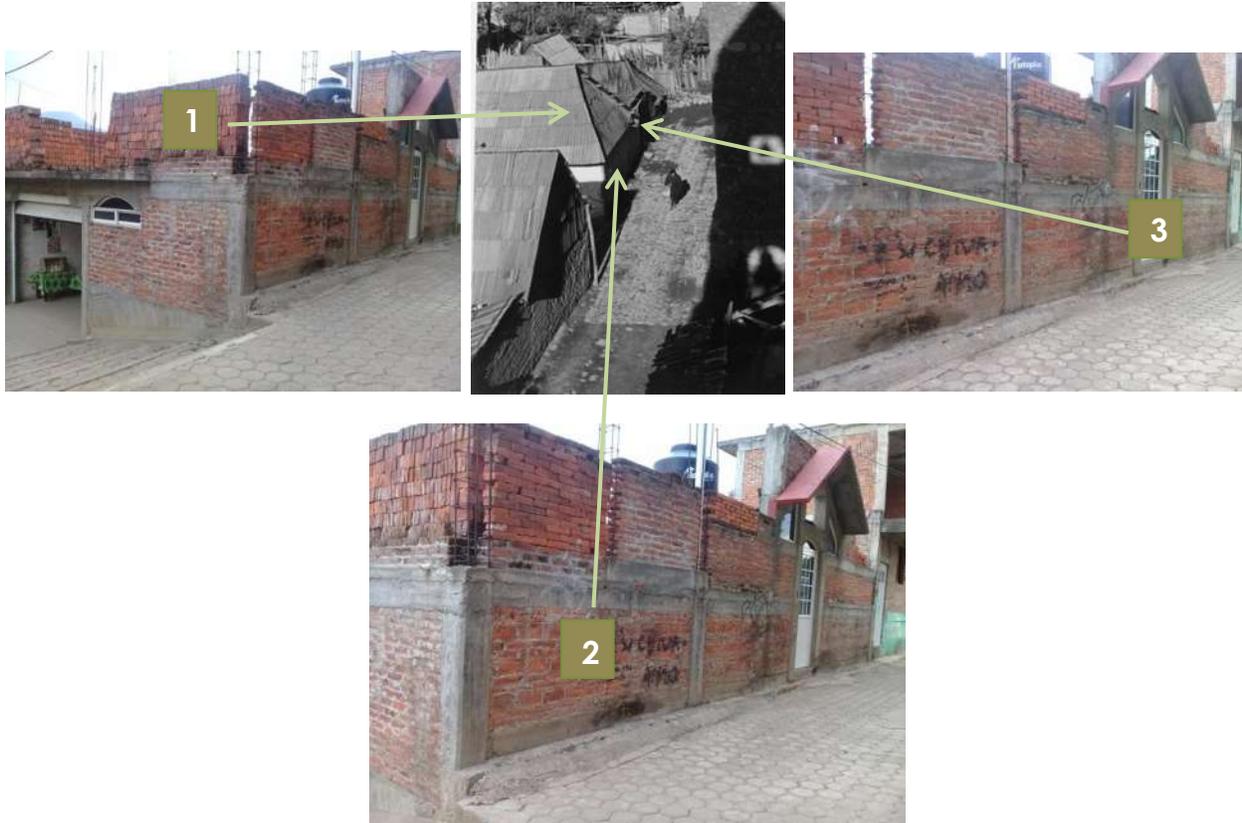
**IMAGEN 39.-** Transformación de vivienda tradicional (vivienda 2).

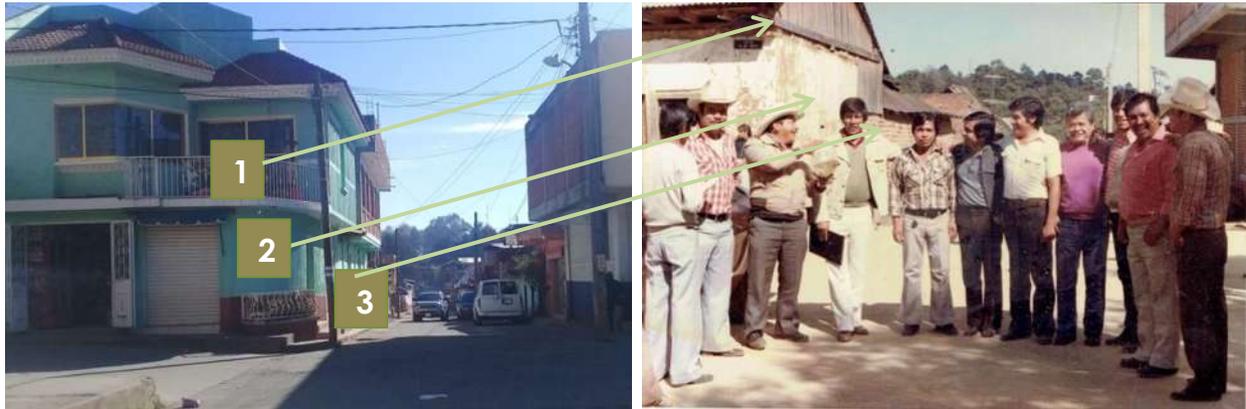
Una fecha exacta o aproximada de la construcción de la vivienda no se pudo obtener, ya que los dueños actuales compraron el lote con la vivienda ya construida, esta vivienda, es tradicional porque cumple con el sistema constructivo que consta de cimentación con mampostería de piedra y lodo, muros de adobe de 60 cm de espesor y la cubierta de viguería de madera fajillas y teja de asbesto, lo más probable es que originalmente la cubierta fue de tejamanil, al fondo al igual que en las otras viviendas analizadas, también contaba con una barda de adobe y aunado a esta el tejaban con cubierta a una sola agua con tejamanil que da hacia la calle.

**IMAGEN 41.-** "Vivienda tradicional transformada" (vivienda 3)

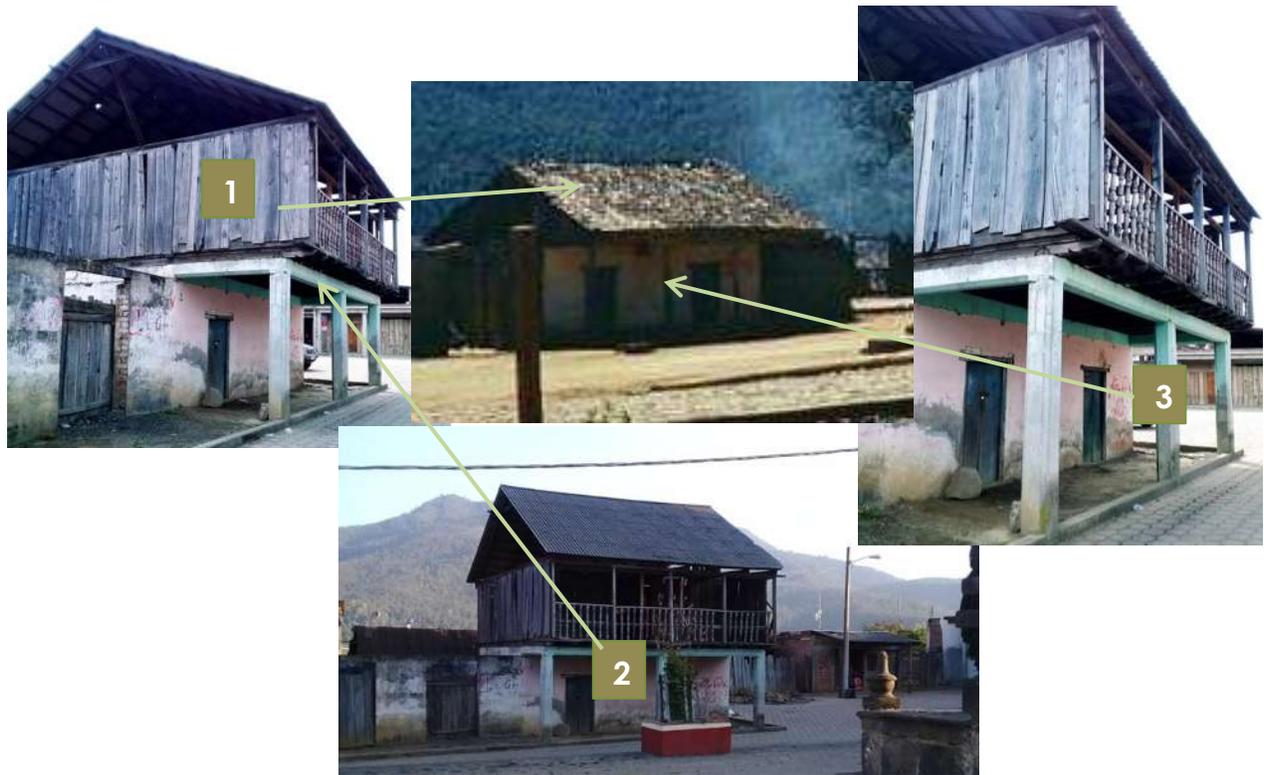
**IMAGEN 43.-** Vivienda tradicional transformada, (vivienda 4).

1. Destrucción total de la cubierta a dos aguas.
2. Destrucción total de arrastre de madera.
3. Destrucción total de las columnas.

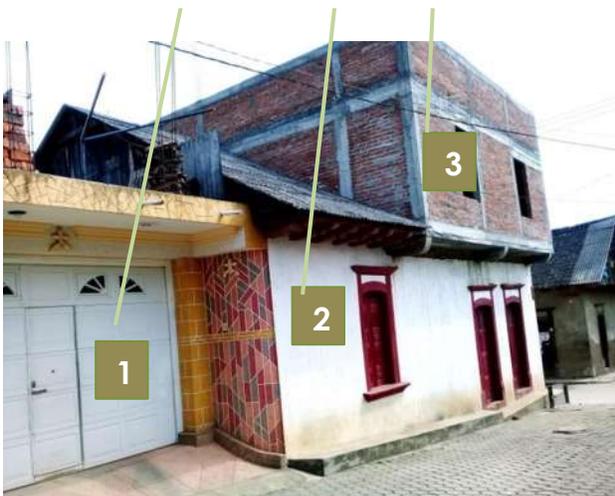
**IMAGEN 47.-** "Vivienda tradicional transformada" 2018. (Vivienda 5)

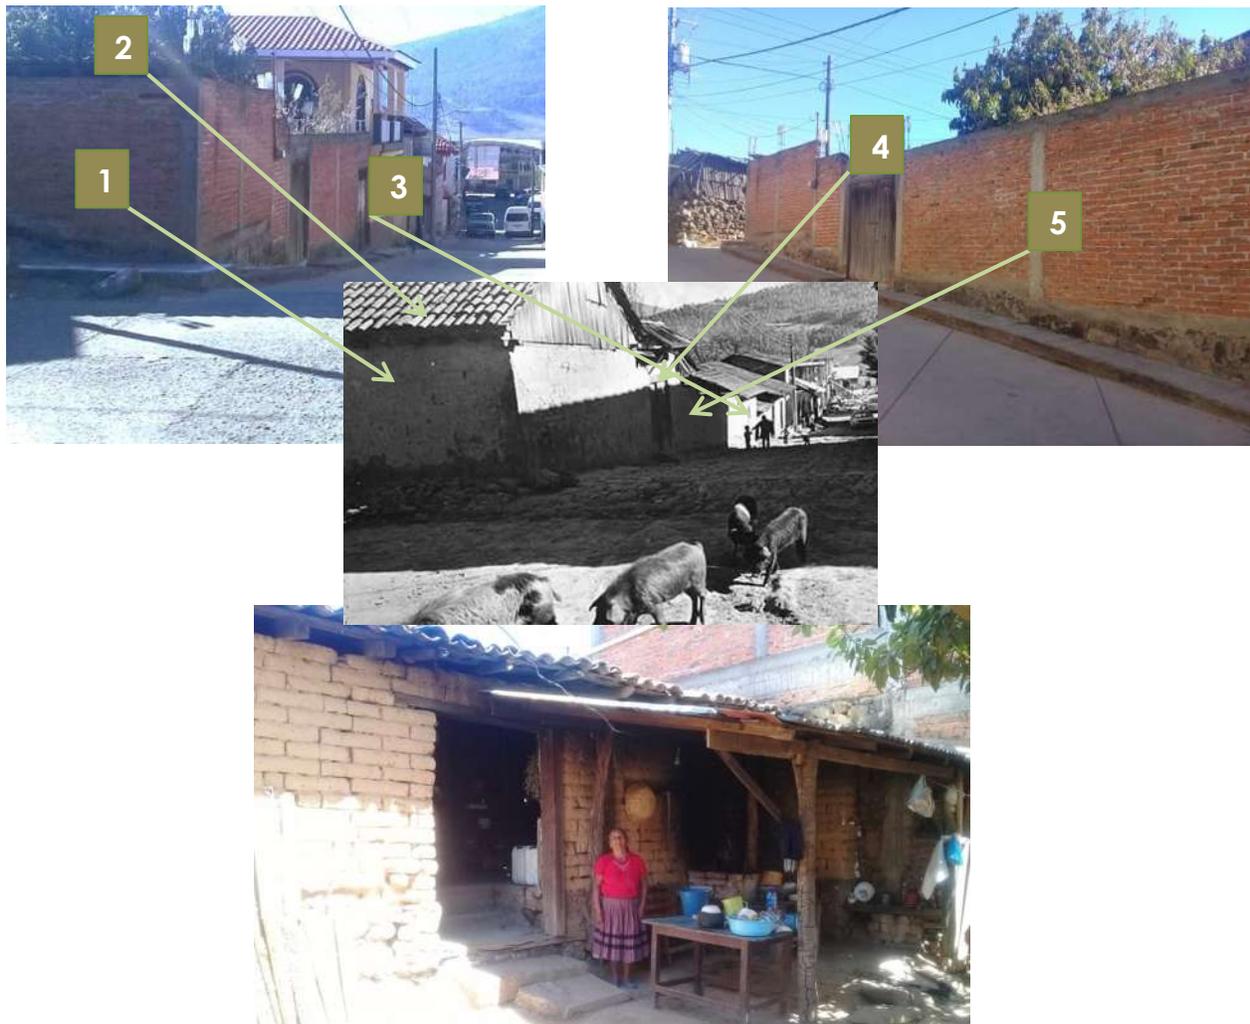
Construcción tradicional que data del año de 1958, construido por un comunero de la región de la Cañada de los once Pueblos, con cimentación de mampostería de piedra con lodo, con muros de adobe con cubierta de teja de barro, aunque inicialmente esta era de tejamanil, en la esquina se muestra el cuarto de la familia, siguiendo el tejaban de acceso al predio o solar, por consiguiente una barda de adobe y al final la cocina, en esta descripción e imagen podemos apreciar la delimitación, la vivienda se encuentra alineada con la calle.

**IMAGEN 51.-** "Fotografías de transformación de la vivienda tradicional" (vivienda 6).
