Facultad de Arquitectura.

TESIS

**PROPUESTA URBANA  
PARA LA  
ACCESIBILIDAD AL  
ASILO HOGAR DEL  
CRISTO ABANDONADO  
"PAZ Y BIEN" EN LA  
COLONIA JUAREZ.**

MORELIA, MICHOACÁN, AGOSTO DE 2018

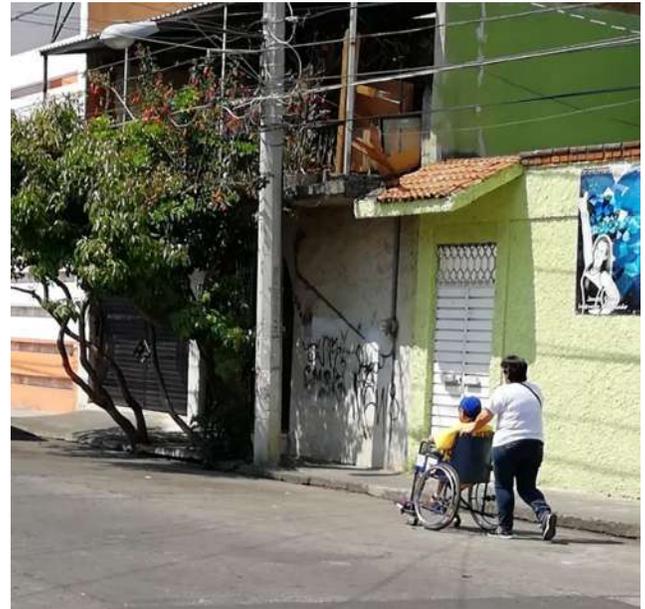
Al ser un peligro evidente, muchas de las personas que transitan estas vialidades usan sillas de ruedas por lo tanto al no tener banquetas óptimas para personas con discapacidades muchas de ellas optan por no usarlas

Imagen 27. Imagen de accesibilidad al asilo, calle Ocampo. Marzo 2018. Fuente: Autor.

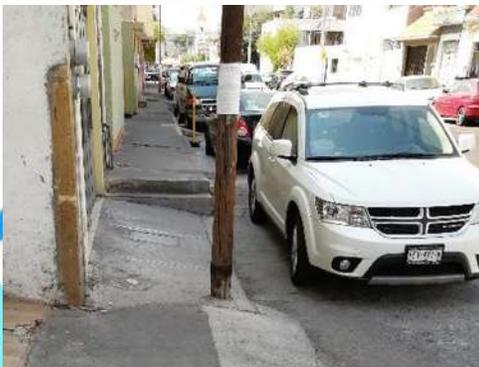
Imagen 37. Imagen de obstrucción vial en la accesibilidad al asilo, en la calle Ocampo. Marzo 2018. Fuente: Autor.

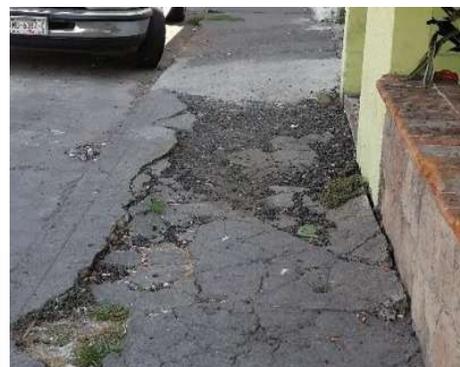
Imagen 38. Imagen de problemática en las banquetas, en la calle Ocampo. Marzo 2018. Fuente: Autor.

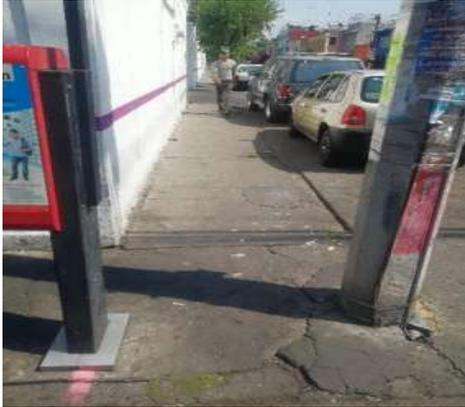
Imagen 39. Imagen de problemática en bahías de ascenso y descenso y obstrucción por postes de luz y servicios públicos, en la calle Ocampo y Zamora. Marzo 2018. Fuente: Autor.

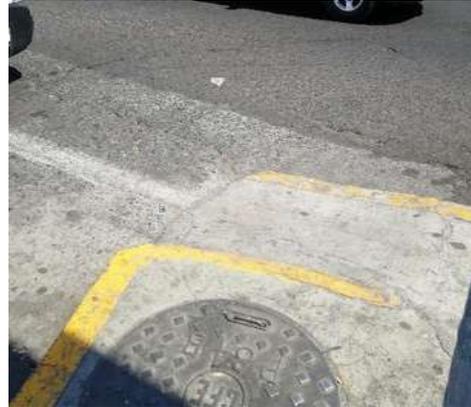
Imagen 40. Imagen de problemática en los cruces peatonales por mal estado de las bahías. Marzo 2018. Fuente: Autor.

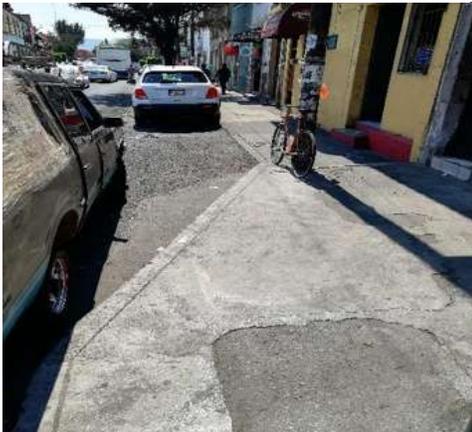
Imagen 41. Imagen de problemática por obstrucción de postes de luz, en la calle Manuel Muñiz. Marzo 2018. Fuente: Autor.

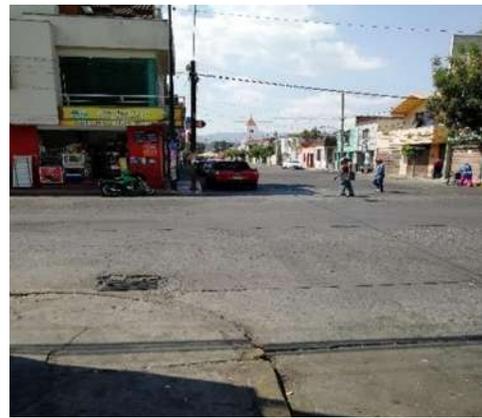
Imagen 42. Imagen de problemática en los cruces peatonales, en las calles Ocampo, Zamora y Jaconá. Marzo 2018. Fuente: Autor.

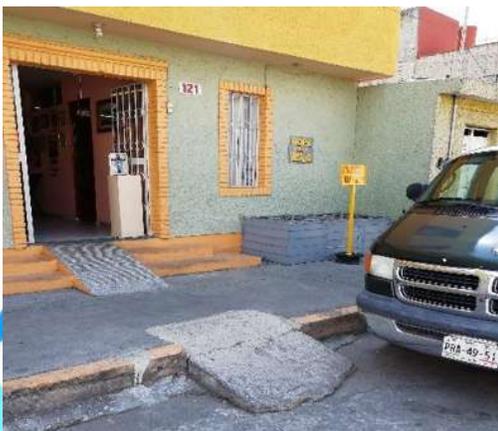
Imagen 43. Imagen de problemática en la accesibilidad al asilo. Marzo 2018. Fuente: Autor.

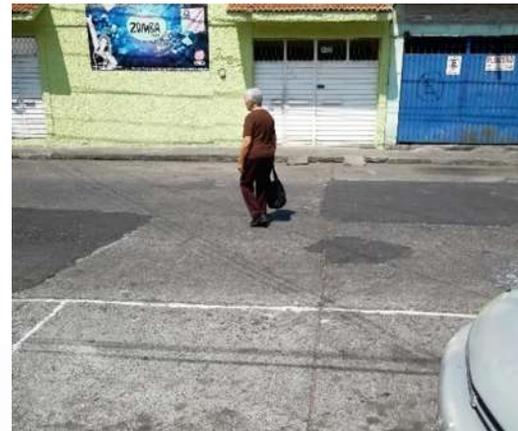
Imagen 44. Imagen de accesibilidad al asilo, en la calle Ocampo. Marzo 2018. Fuente: Autor.

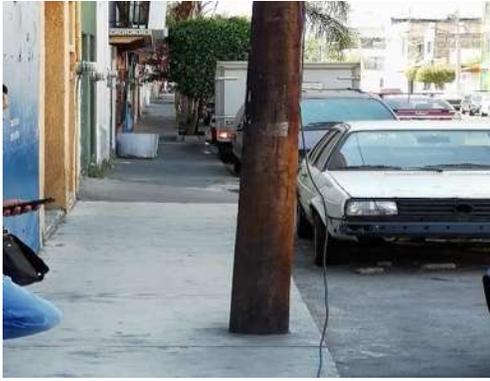
Imagen 45. Imagen de reducción de banquetas por postes de luz, a la accesibilidad al asilo, en la calle Zamora. Marzo 2018. Fuente: Autor.

Como se pudo observar en las imágenes anteriores, las vías secundarias están en extremo deterioradas lo cual produce una zona poco transitable para las personas de la tercera edad y a esto sumándole el riesgo por ser de doble sentido vial, por el hecho de que la mayoría usa bastón o silla de ruedas por alguna dificultad física. Las calles resultan afectadas en el hecho de que se reduce su espacio por los postes y vegetación que se encuentra y por las rampas o bordes que los vecinos tienen afuera de sus casas.

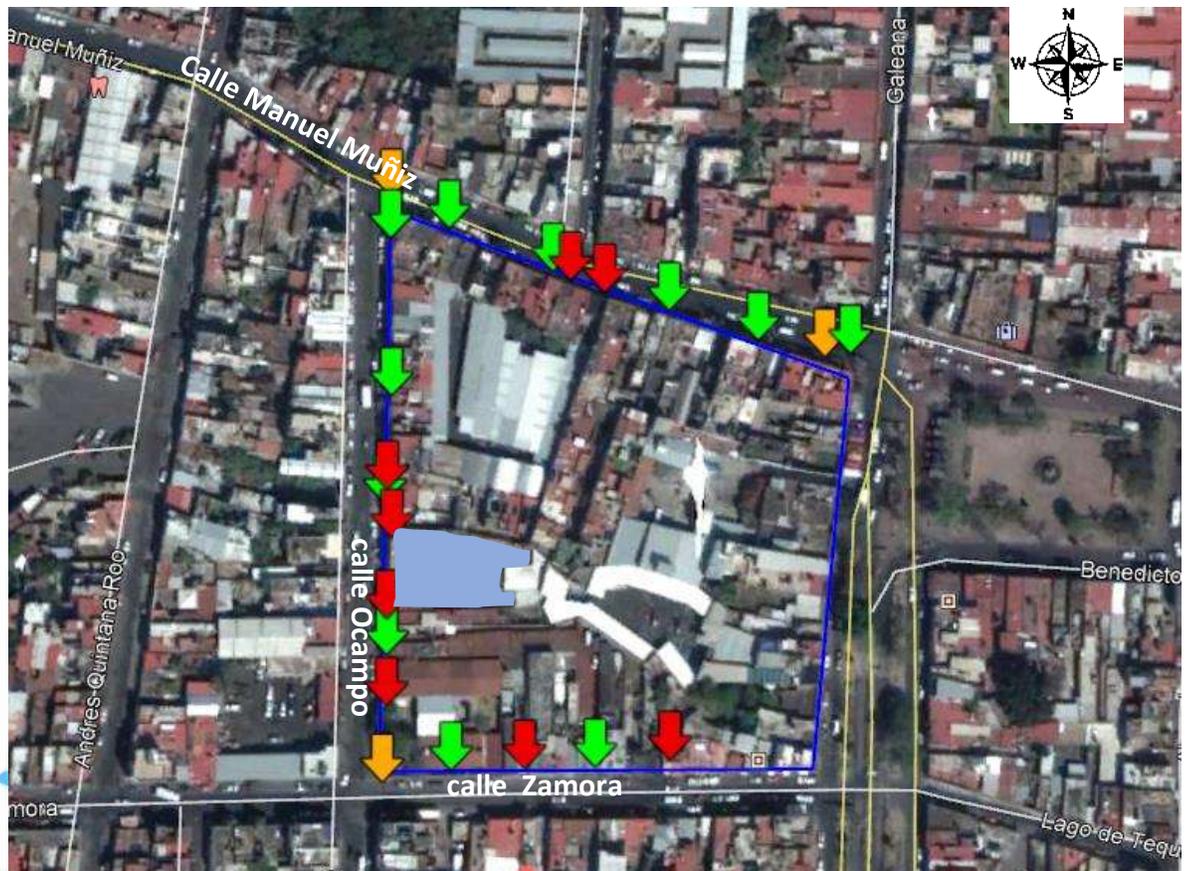
Al haber definido el espacio público para poder delimitarlo y así mismo entender que tenemos que hablar de vialidades, calles y andadores es por ello que en la siguiente imagen se muestra las diferentes ubicaciones de los diferentes tipos de obstrucciones en la actualidad con las que inciden todos los días las personas de la tercera edad en el radio de giro en el que ellos interactúan.

Imagen 51. Imagen de plano de elementos a evaluar abril 2018. Fuente: Google Earth y edición del autor.

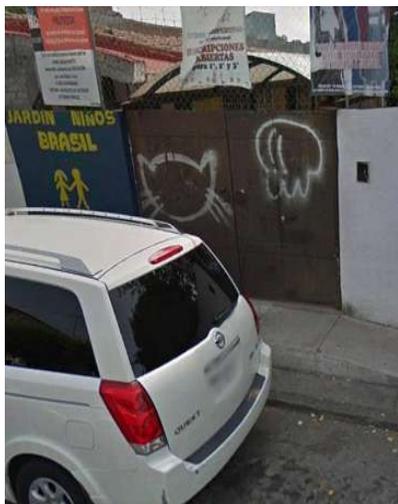
Imagen 52. Imagen de obstrucción en las banquetas por rampas. Junio 2018. Fuente: Autor.
