# RESTAURACIÓN Y RECICLAJE DE VIVIENDA EN EL CENTRO HISTÓRICO DE MORELIA MICHOCÁN

Tesis que para obtener el Título de  
Licenciatura en Arquitectura

Teresa García Bustos

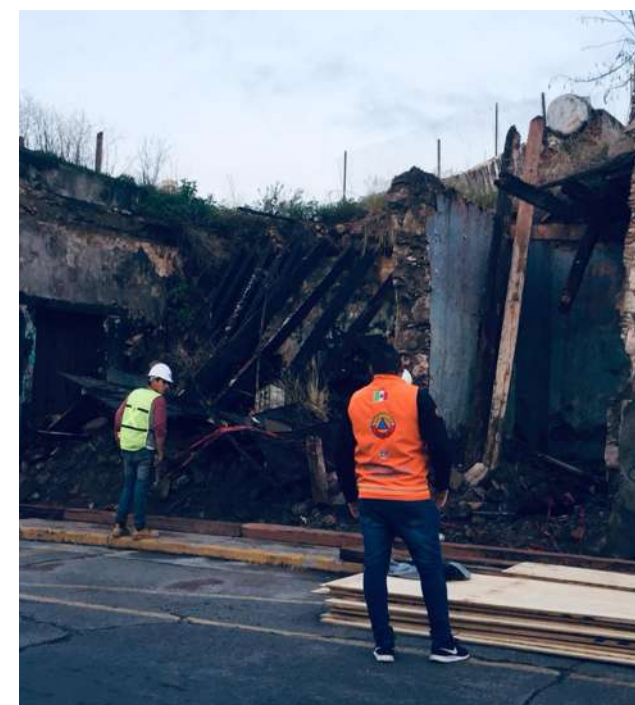
En la actualidad, el inmueble, caso de estudio de esta intervención, se encuentra en abandono y presenta alteraciones espaciales y conceptuales, así como pérdida de partes de sus materiales y sistemas constructivos originales, por lo que es urgente elaborar una propuesta de intervención mediante un proyecto de restauración respetuoso. El estado actual de la vivienda es de franco deterioro, tal como se puede apreciar en las siguientes imágenes, donde observamos que el inmueble ya no cuenta con una de las fachadas, ni cubiertas en algunas partes de su construcción.

Fotografía 1: Fachada Este Fuente: Coordinación del centro histórico

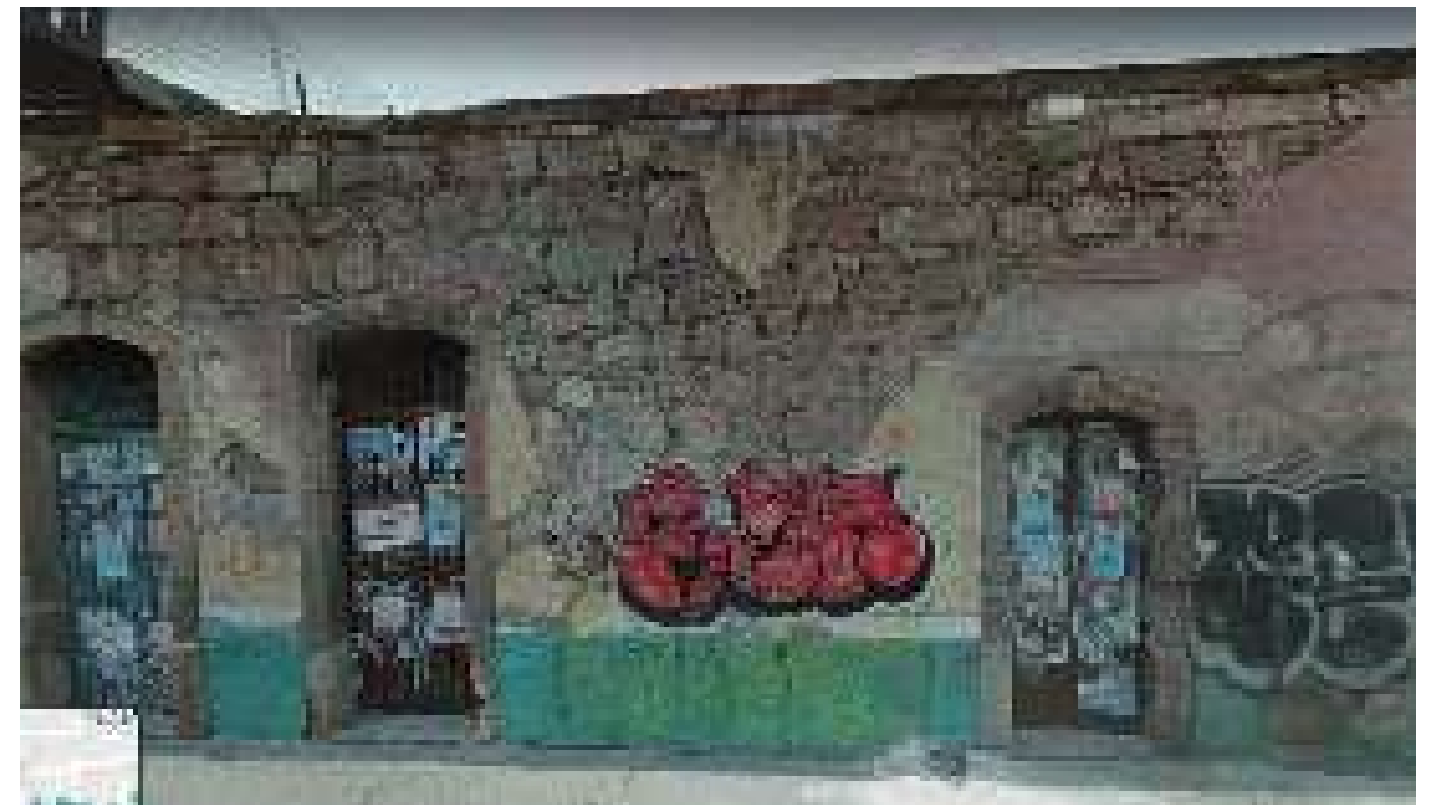
La fachada Sur cuenta con dos puertas simétricas y una más pequeña, los tres vanos son de cantería labrada con cerramiento de piedra cantera y cerramiento en arco escarzano, esta fachada no cuenta con ventanas, los acabados de la misma están desprendidos, por lo cual se puede observar que los muros son de cantería.

Fotografía 4: Fachada Sur. Fuente: [www.google.com.mx/maps/@19.7057151,-101.1865221,3a,90y,359.61h,89.95t/data=!3m6!1e1!3m4!1sfqn8sFR1X8yxG4wuj0J-xg!2e0!7i13312!8i6656](https://www.google.com.mx/maps/@19.7057151,-101.1865221,3a,90y,359.61h,89.95t/data=!3m6!1e1!3m4!1sfqn8sFR1X8yxG4wuj0J-xg!2e0!7i13312!8i6656)

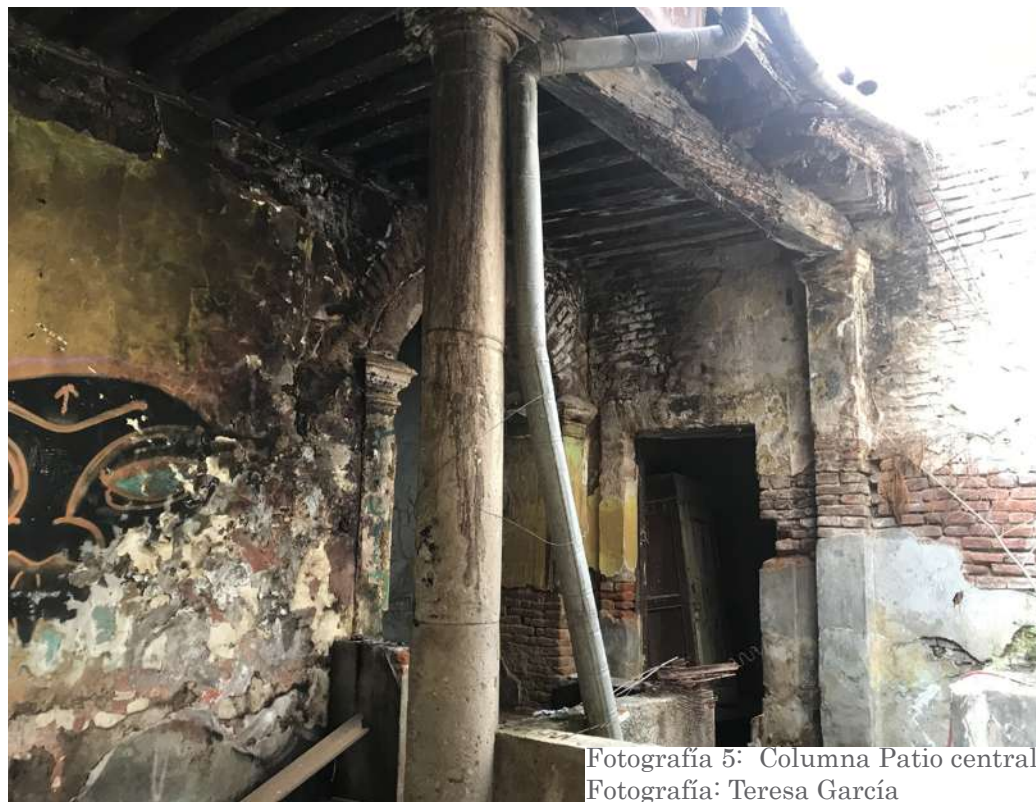
Fotografía 5: Columna Patio central.  
Fotografía: Teresa García

En su interior cuenta con un patio principal, éste se compone de dos corredores unidos por una columna de piedra de cantería labrada de capitel toscano que sostiene vigas y la cubierta del corredor de viguería de madera con tapa de ladrillo y terrado.

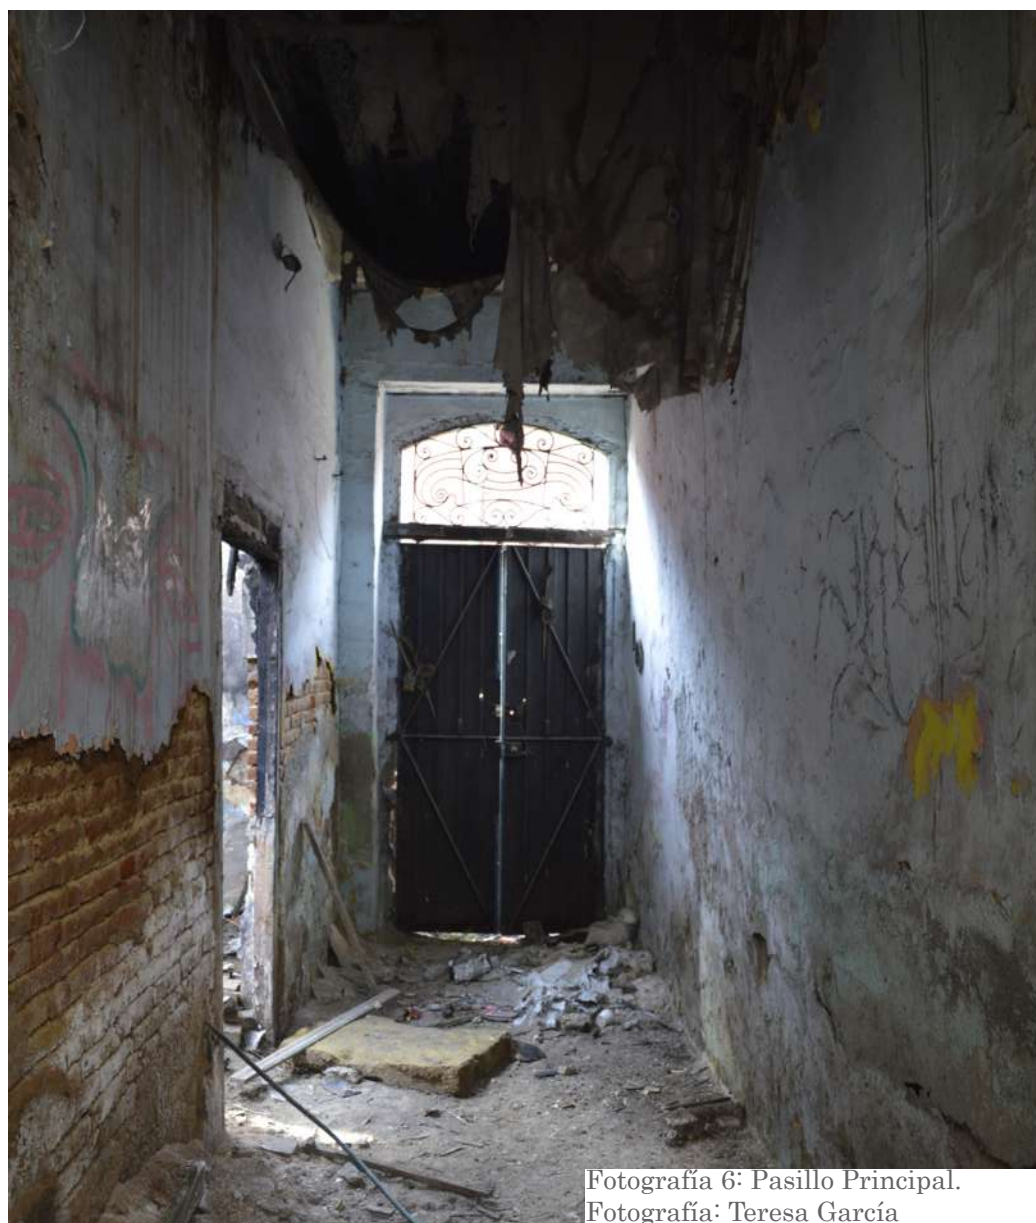
Fotografía 6: Pasillo Principal.  
Fotografía: Teresa García

El patio conecta el pasillo de acceso principal, dos habitaciones y el sanitario, este último ya no cuenta con cubierta, y los muebles sanitarios se encuentran destruidos, también se puede observar parte de la instalación sanitaria, así como escombros y desprendimiento de los acabados, que nos permite identificar que el muro es de tabique rojo.

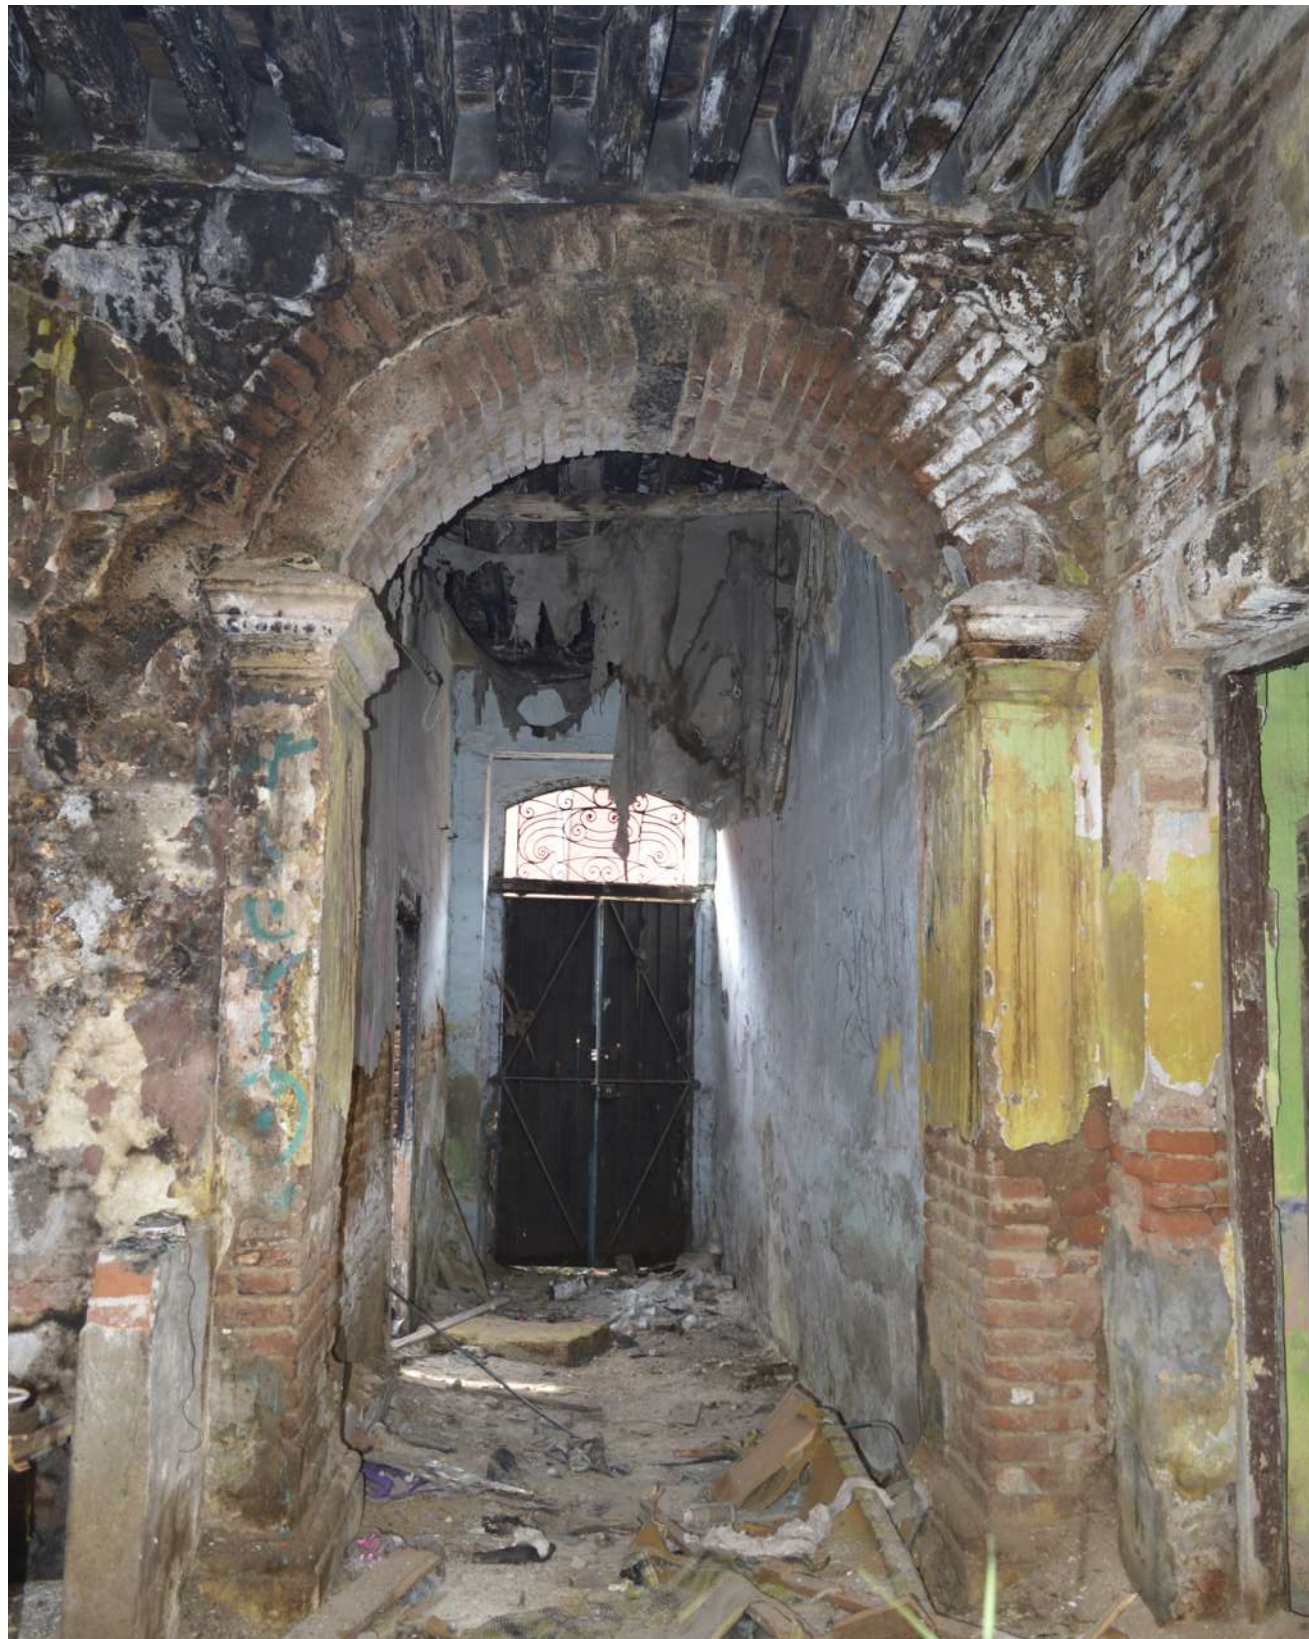
Fotografía 8: Arco pasillo principal. Fotografía: Teresa García

El pasillo principal aún conserva su losa, sin embargo, los acabados de los muros se están cayendo, este pasillo conecta la vivienda con una de las habitaciones y el patio central, accediendo a este mediante un arco construido de ladrillo.

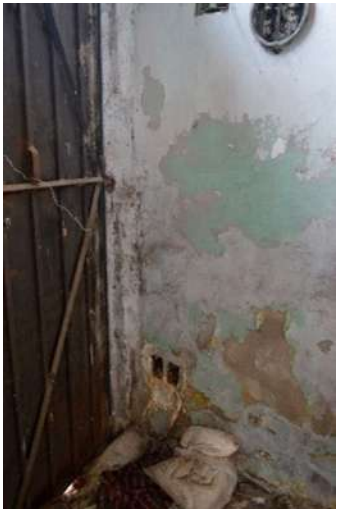
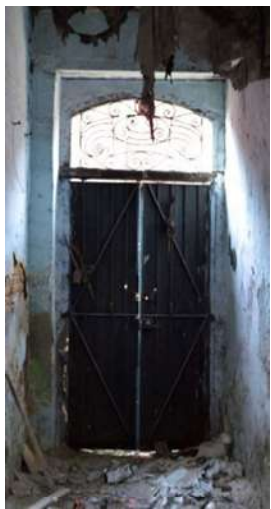
| APOYOS | CERRAMIENTOS | CUBIERTA |
|---|---|---|
| muro de mamposteria de piedra de canteria asentado y junteado con mortero-cemento-cal-arena, con acabado en pintura vinilica | Dintel de madera, en su exterior el cerramiento es de canteria | Losa de terrado en estado ruinoso, con vigueria de madera |

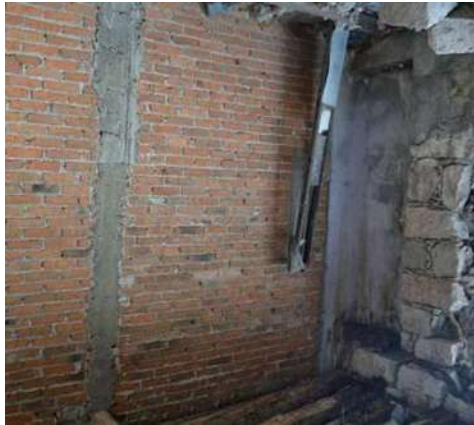
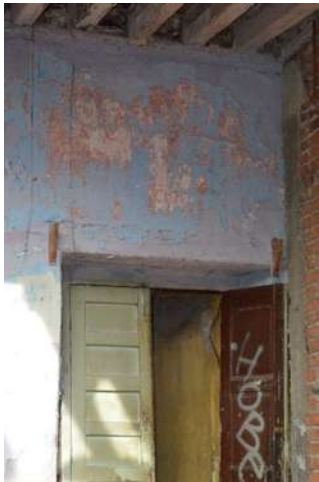
| APOYOS | CERRAMIENTOS | CUBIERTA |
|---|---|---|
| Muros de mamposteria de piedra de canteria, en alguas zonas ya no existen los acabados, mientras que en otras los acabados son de pintura vinilica. Muros de tabique rojo recocido sin acabados | Dintel de madera | actualmente ya no cuenta con cubierta |

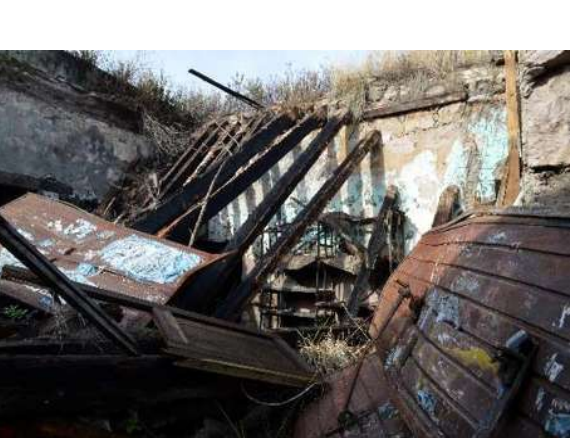
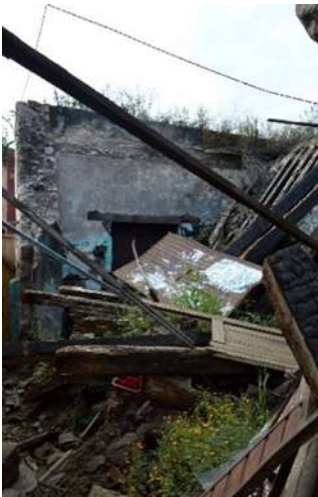
| APOYOS | CERRAMIENTOS | CUBIERTA |
|---|---|---|
| muros de mamposteria de piedra de canteria, acabados en pintura vinilica | cuenta con tres vanos los cuales tienen dintel de madera | No existe |

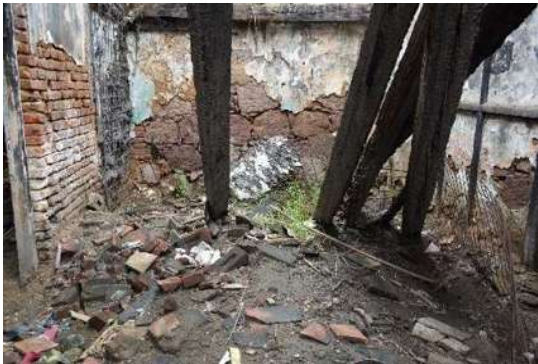
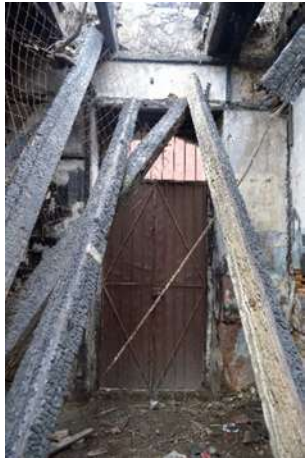
| APOYOS | CERRAMIENTOS | CUBIERTA |
|---|---|---|
| Muro de mamposteria de piedra de canteria y muro de tabique rojo recocido, ambos muros con acabados en pintura vinilica desgastada | dintel de madera | No existe |

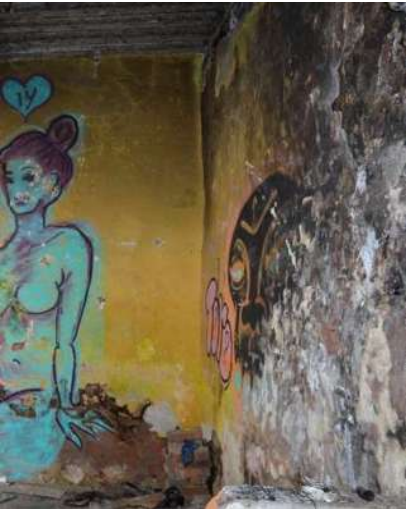
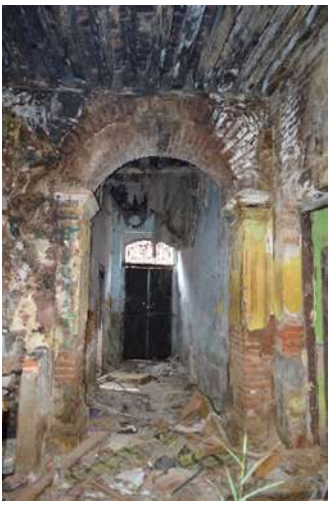
| | | |
|---|---|---|
| muros de mamposteria de piedra de canteria con acabados en pintura vinilica | Arco de Tabique rojo cocido, con columnas de tabique rojo recocido, acabados en pintura vinilica desgastada | losa de terrado con vigueria de madera |

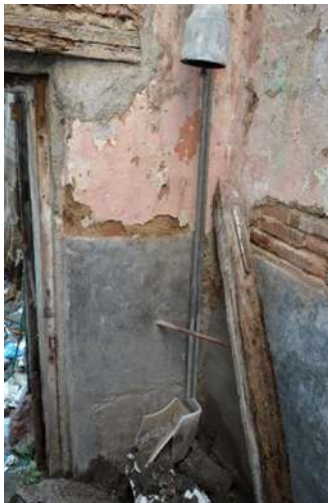
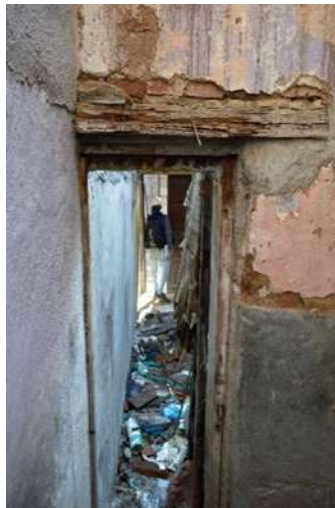
| VANOS | | | | |
|---|---|---|---|---|
| Muro de tabique rojo recocido,<br>con acabados en pintura vinilica | | dintel de madera | no existe | |

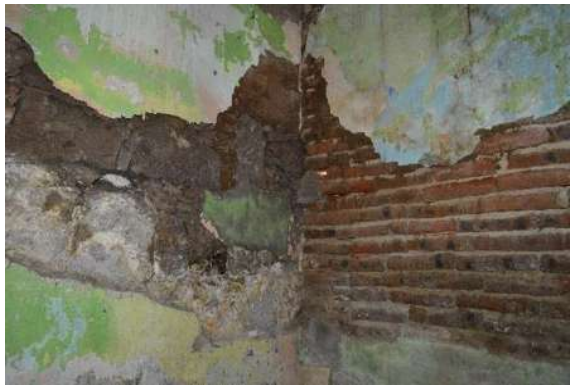
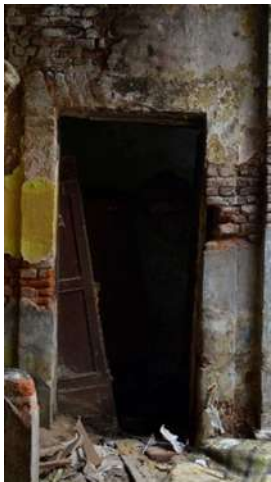
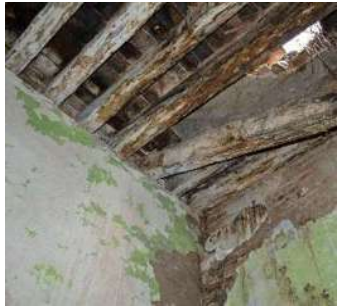
| APOYOS | CERRAMIENTOS | CUBIERTA |
|---|---|---|
| Muro de mamposteria de piedra de cantera y muro de tabique rojo recocido, con acabados desgastados en pintura vinilica | Dinterl de madera, en su exterior el cerramiento es de tabique | losa de terrado con vigueria de madera, en estado de deterioro |

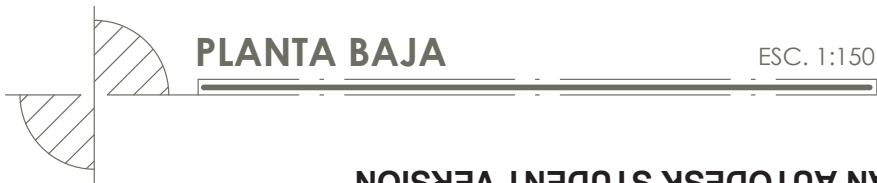
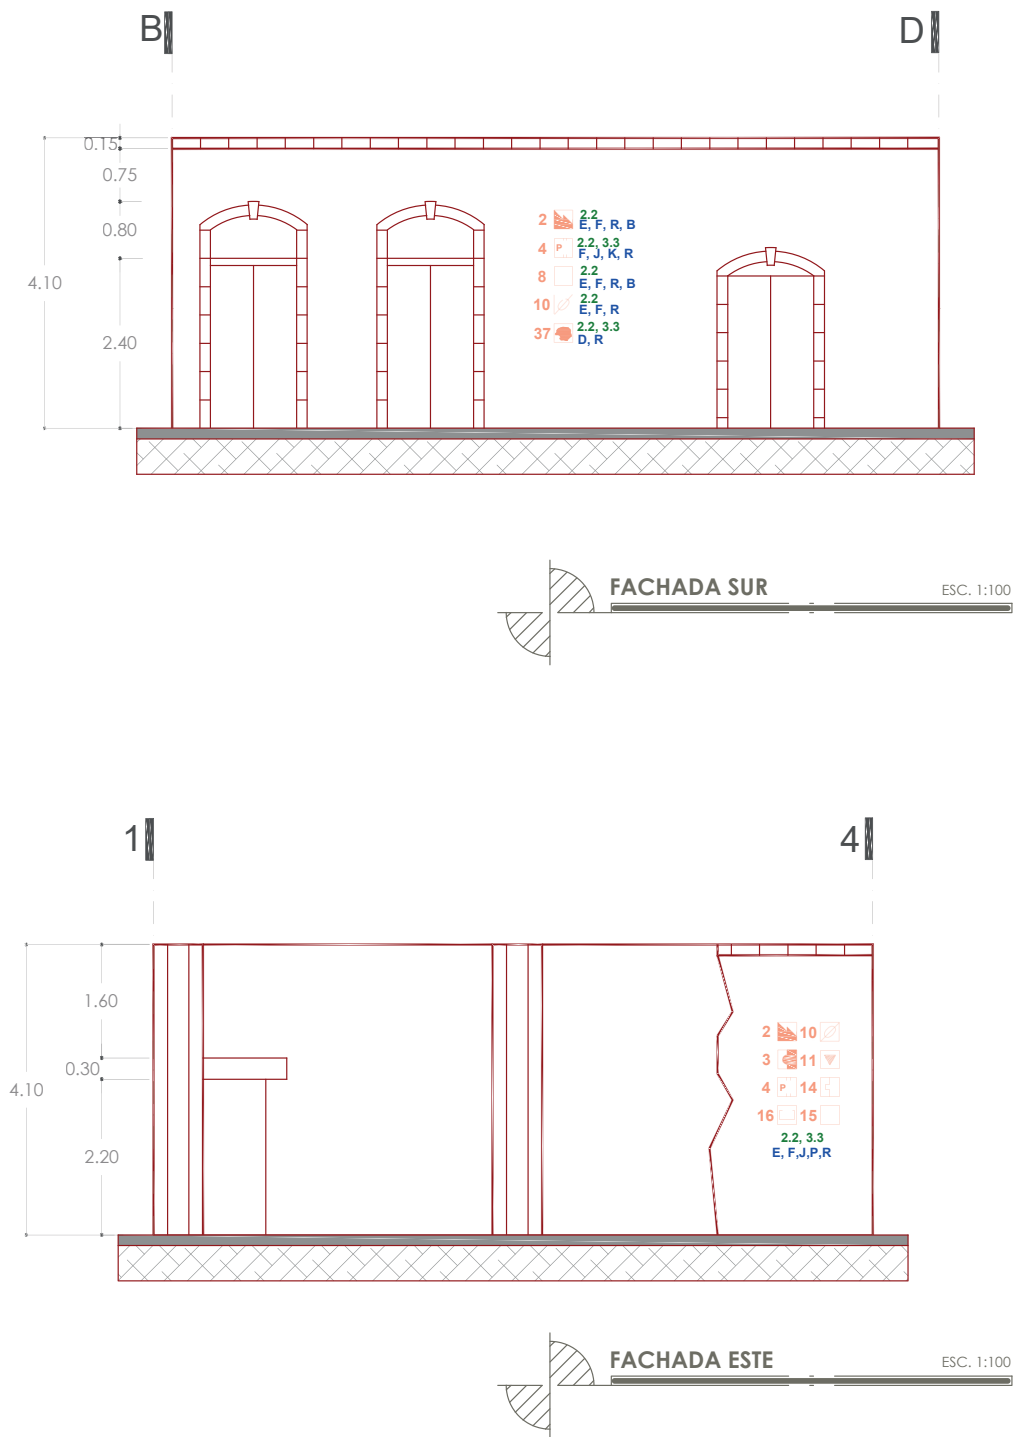
CLAVE: ARQ-09

PLANTA  
ARQUITECTONICA  
ALTERACIONES  
Y  
DETERIOROS

- 2 FISURAS Y GRIETAS
- 3 FALTANTE O DESPRENDIMIENTO DE APLANADO
- 4 PERDIDA DE PINTURA
- 8 PRESENCIA DE HUMEDAD
- 10 PRESENCIA DE MICROFLORA
- 11 PRESENCIA DE SALES
- 12 VANO TAPIADO
- 13 HUNDIMIENTO
- 14 PERDIDA DE CANTERIA
- 15 DESPLOMES
- 16 DESGASTE EN CANTERIA
- 17 PRESENCIA DE MUGRE
- 19 PRESENCIA DE FAUNA NOCIVA
- 20 EXFOLIACION DE CANTERIA
- 21 HUMEDAD
- 22 DESGASTE DE HERRAJES
- 24 VIGUERÍA DAÑADA
- 25 CARPINTERÍA DESAMBLADA
- 26 CARPINTERÍA APOLLILLADA
- 27 PINTURA DESPRENDIDA
- 28 PUERTA TAPIADA
- 29 MODIFICACIÓN DE VENTANA O PUERTA
- 30 FALTANTE DE VIDRIERA
- 31 FALLA ESTRUCTURAL EN TECHUMBRE
- 32 EXFOLIACIÓN Y PULVERULENCIA DE PIEDRA DE CANTERÍA
- 33 CIELO RASO DAÑADO
- 34 PUERTA FALTANTE
- 35 ALTERACIÓN DE NIVEL DE PISO
- 36 RUPTURA DE CANTERÍA
- 37 MANCHAS POR EXCREMENTO DE PALOMAS
- 38 PERDIDA DE MORTERO EN JUNTAS
