Imagen urbana y el uso de las azoteas en el centro
histórico de Morelia, México.

Tesis

Nimsi Marisol Reyes Carlon

Morelia Michoacán, diciembre 2020

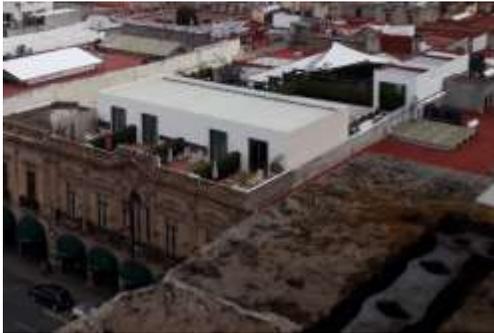
Podemos apreciar algunos ejemplos de este crecimiento de los predios que se ha dado sobre las propias azoteas, el primer ejemplo se encuentra ubicado en torno al Monumento Histórico de Catedral, en donde podemos apreciar una construcción de

un nuevo nivel sobre la azotea (Ver Ilustración 29, clave de ficha Hc-07).

Ilustración 29: Av. Madero Poniente, entorno al Monumento Histórico Catedral en el centro histórico de la ciudad de Morelia; la azotea se encuentra ocupada podemos apreciar un nivel de color blanco sobre la azotea (por la autora 04/Oct/2019).

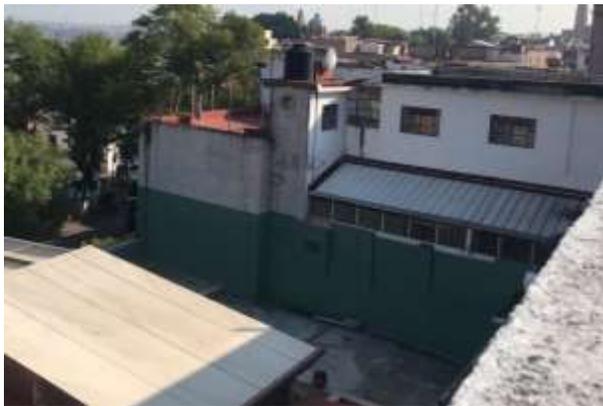
El segundo está ubicado en torno al Monumento Histórico de las Rosas, se puede visualizar el crecimiento que ha tenido el edificio con tabique y un techado de lámina, el crecimiento es visible desde un ángulo diagonal (ver Ilustración 30, clave de ficha Hr-03).

Ilustración 30: Calle Luis González Gutiérrez, entorno al Monumento Histórico de las Rosas, en el centro histórico de la ciudad de Morelia, el crecimiento en este predio es visible (Fotografía tomada en trabajo cooperativo en el taller “Fábrica Urbana” 2019).

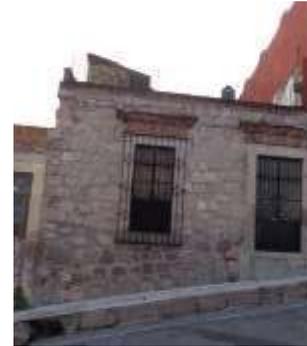
Ilustración 31: Calle Benito Juárez, entorno al Monumento Histórico del Carmen en el centro histórico de la ciudad de Morelia; el módulo de crecimiento en este es visible desde cualquier ángulo visual (por la autora, 14/Ags/2020).

ver un pequeño módulo de construcción de tabique techado con lámina (Ver Ilustración 31, clave de ficha Hm - 03a).

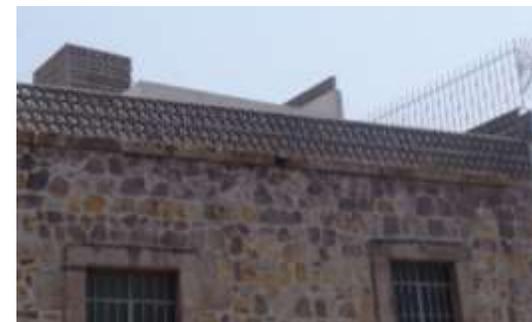
Encontramos este cuarto ejemplo entorno al Monumento Histórico Villalongín podemos apreciar un nivel construido sobre la azotea (Ver Ilustración 32, clave de ficha Hv - 02a).

Ilustración 32: Calle Aquiles Serdán, en el entorno al Monumento Histórico de Villalongín en el centro histórico de la ciudad de Morelia; el nivel construido sobre la azotea es visible (por la autora, 19/May/2020).

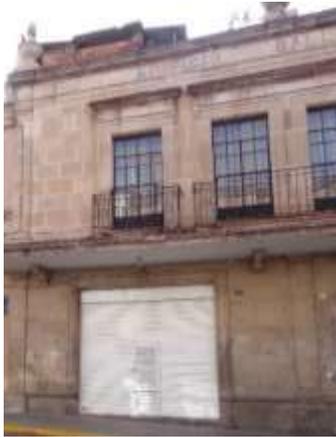
Como último nuestro quinto ejemplo entorno al Monumento Histórico de San Agustín, podemos apreciar la construcción sobre la azotea es visible desde cualquier ángulo una construcción de tabique rojo cubierta con lona de color negro. (Ver Ilustración 33, clave de ficha Hs-02b).

Ilustración 33: Calle Abasolo, dentro del barrio de Guadalupe, ubicado en el centro histórico de la ciudad de Morelia; podemos apreciar un elemento sobre la azotea (por la autora, 08/Agt/2020)

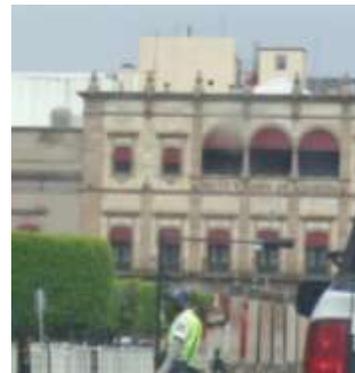
ejemplo en el entorno a Monumento Histórico la catedral de Morelia, sobre la calle Abasolo encontramos el hotel Virrey de Mendoza sobre la azotea se puede apreciar dos módulos de crecimiento los cuales son visible únicamente al retirarnos una distancia considerable de manera frontal a la fachada (Ver Ilustración 34, clave de ficha Hc-05).

Ilustración 34: Calle Abasolo, en el contexto del Monumento Histórico de Catedral, ubicado en el centro histórico de la ciudad de Morelia; este predio es un templo del crecimiento sobre la azotea (por la autora, 26/Jul/2020)

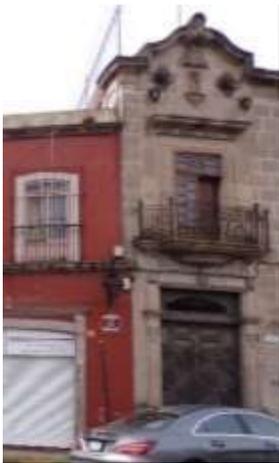
Como una segunda representatividad de los usos de azotea he elegido la clasificación de terraza que ha obtenido 21% lo cual corresponde a 18 predios, un ejemplo sobresaliente es un predio ubicado en el entorno a Monumento Histórico de San Agustín, podemos apreciar que la fachada parece como si fueran dos niveles, pero no es así, el edificio es de un nivel y sobre la azotea se encuentra una terraza techada, en la parte frontal tiene una serie de cortinas de lona color guinda (Ver Ilustración 35, clave de ficha Hs-05).

Ilustración 35: Av. Morelos Norte esquina con calle de Rayón, en el entorno del Monumento Histórico del Carmen ubicado en el centro histórico de la ciudad de Morelia; este edificio utiliza su azotea dentro de la clasificación de Seguridad el cual se puede apreciar en esta imagen (por la autora 08/Ags/2020)

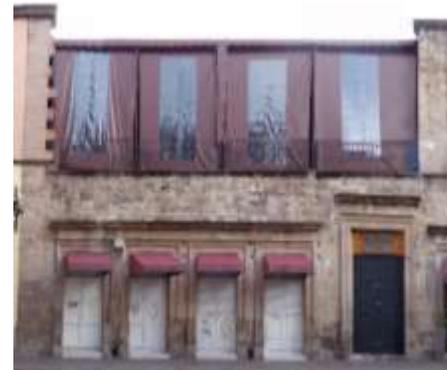
azotea en las dos colindancias malla ciclonica como elemento de seguridad (Ver Ilustración 36, clave de ficha Hm - 07a).

Ilustración 36: Calle Corregidora, en el entorno del Monumento Histórico de San Agustín ubicado en el centro histórico de la ciudad de Morelia; este edificio utiliza su azotea dentro de la clasificación de terraza el cual se puede apreciar en esta imagen (por la autora 14/Ags/2020)

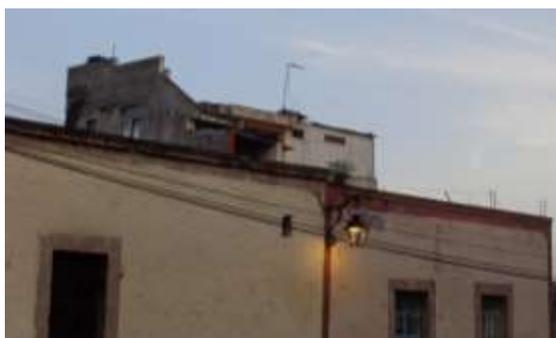
Un ejemplo sobresaliente dentro de la clasificación del “uso de crecimiento” que obtuvo un porcentaje de 46% que representa 9 predios; el ejemplo es una vivienda, ubicada en torno al Monumento Histórico del Carmen; podemos apreciar una construcción sobre la azotea, que hace que este predio entre dentro de la clasificación de crecimiento (Ver Ilustración 37, clave de ficha Hm - 01a).

Ilustración 37: Calle Benito Juárez , ubicada en el contexto del Monumento Histórico del Carmen dentro del centro histórico de la ciudad de Morelia; esta azotea se encuentra utilizada como crecimiento donde se puede apreciar el nivel (por la autora 14/Ags/ 2020).

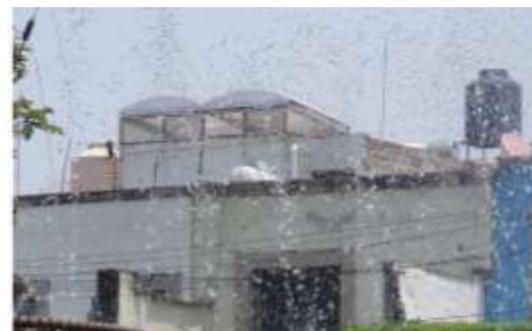
Monumentos Históricos de Villalongín (Ver Ilustración 38, clave de ficha Hv-02c).

Ilustración 38: Calle Aquiles Serdán, en el contexto de Villalongín ubicado en el centro histórico de la ciudad de Morelia; en la azotea se encuentra una estructura por ello este predio corresponde a la clasificación de terraza (por la autora, 19/May2020).

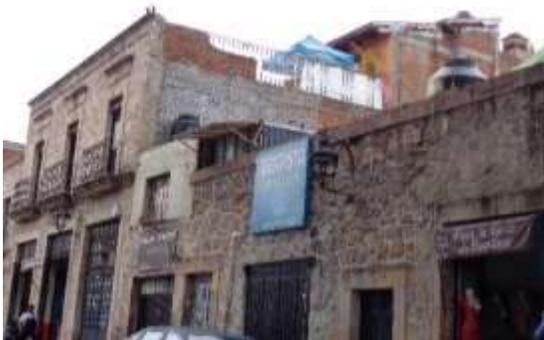
Podemos apreciar algunos ejemplos de este crecimiento de las viviendas que se ha dado sobre las propias azoteas, el primero ubicado en el barrio de Capuchinas, donde se puede ver claramente que tiene una construcción reciente sobre la azotea (Ver Ilustración 39, clave de ficha Bc-02).

Ilustración 39: Calle Velázquez de León, barrio de Capuchinas en el centro histórico de la ciudad de Morelia; la azotea se encuentra ocupada por un módulo de crecimiento permanente (por la autora, 04/Jul/2020).

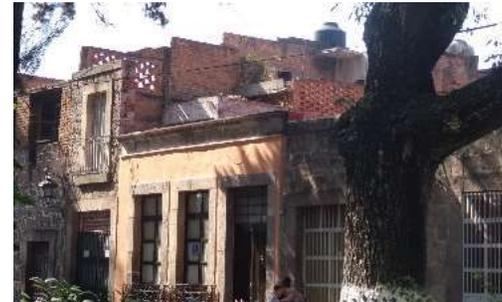
El segundo está ubicado en el barrio de la Soterraña, se puede apreciar de igual manera una serie de construcciones sobre la azotea (ver Ilustración 40, clave de ficha Bs – 02a).

Ilustración 40: Calle Guerrero, barrio de la Soterraña en el centro histórico de la ciudad de Morelia, el crecimiento en este predio es visible (por la autora, 29/May/2020).

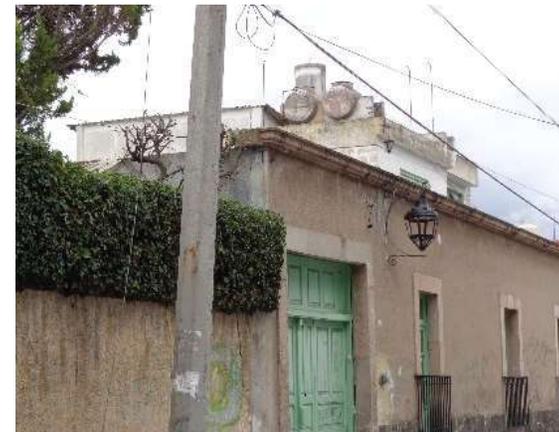
En el tercer ejemplo ubicado en el barrio extinto de Guadalupe, se puede ver una construcción de color blanco que sobresale al eje de la fachada (Ver Ilustración 41, clave de ficha Bg – 02b).

Ilustración 41: Calle Revillagigedo, ex barrio de Guadalupe en el centro histórico de la ciudad de Morelia; el nivel construido sobre la azotea es visible se encuentra pintado de color blanco (por la autora, 25/Jun/2020).

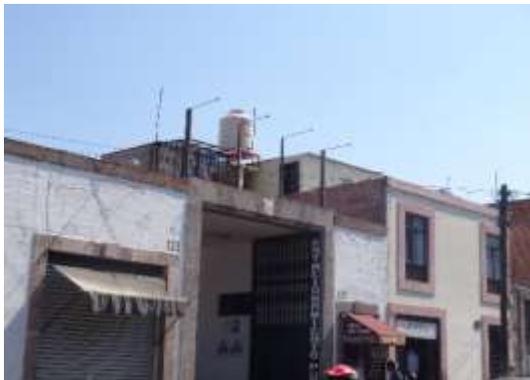
Ilustración 58: Predio en la calle Benedicto López, sector Independencia ubicado en el límite del centro histórico de la ciudad de Morelia; en la azotea se encuentran elementos de crecimiento visibles desde este ángulo visual (por la autora 28/Mar/2020).

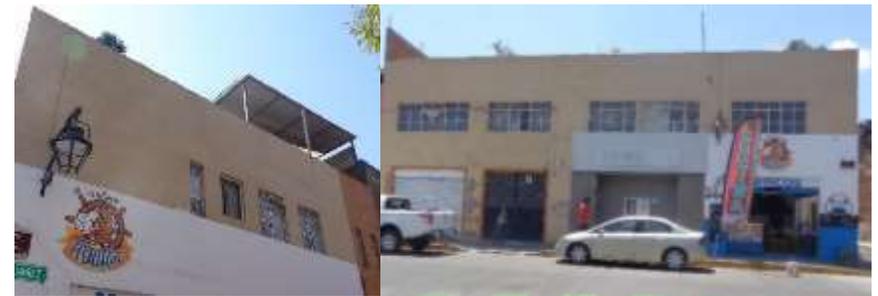
Ilustración 57: Predio en Av. Héroes de Nocupétaro, sector República ubicado en el límite del centro histórico de la ciudad de Morelia; en la azotea se encuentran estructura ligera, la cual no es visible desde cualquier ángulo visual (por la autora 19/May/2020).

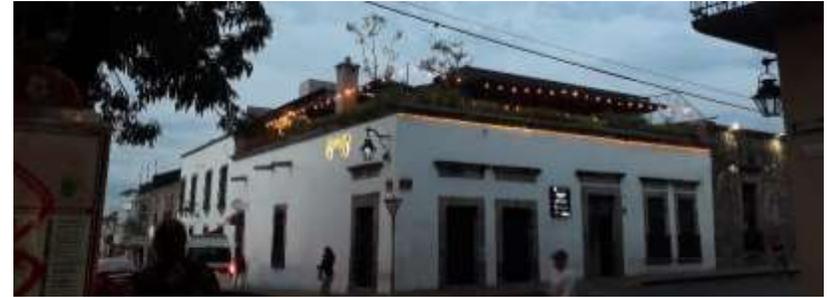
Ilustración 61: Calle Guillermo Prieto, entorno al Monumento Histórico de la plaza de las Rosas, podemos ver que este predio sobre su azotea tiene una estructura destinado el espacio hacia un uso comercial (por la autora 04/Oct/2019).

Por último en el caso del Límite de la zona de Monumentos Históricos lo obtenido refleja que el asunto de uso de azoteas se inclina más hacia un sentido comercial, así mismo con lo observado en campo podríamos decir que en muchos casos se encuentra en pérdida la imagen tradicional con el intento fallido de integrar nuevos niveles o elementos sobre las azoteas (Ver Ilustración 61).

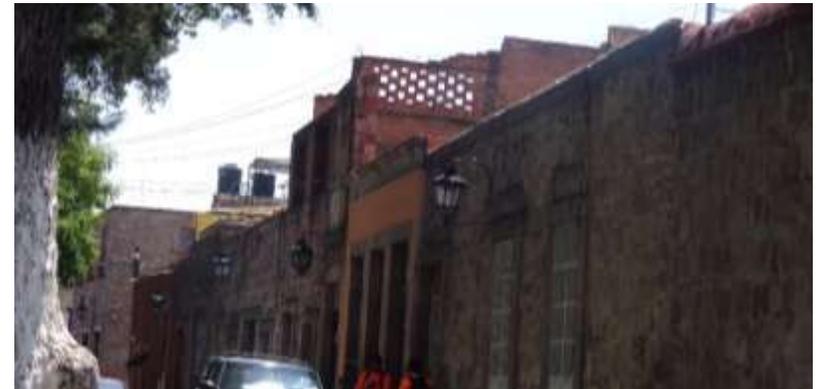
En lo que corresponde a la zona de barrio conforme a lo obtenido la balanza del uso se inclina a cuestiones domésticas y al crecimiento de los predios, podía interpretarse como que las necesidades específicas de las personas que habitan estos predios generan este crecimiento (Ver Ilustración 60).

Ilustración 60: Calle Guerrero, dentro de la zona de Barrio de la Soterraña, podemos ver diversos módulos de crecimiento sobre las azoteas (por la autora 04/Abr/2020).

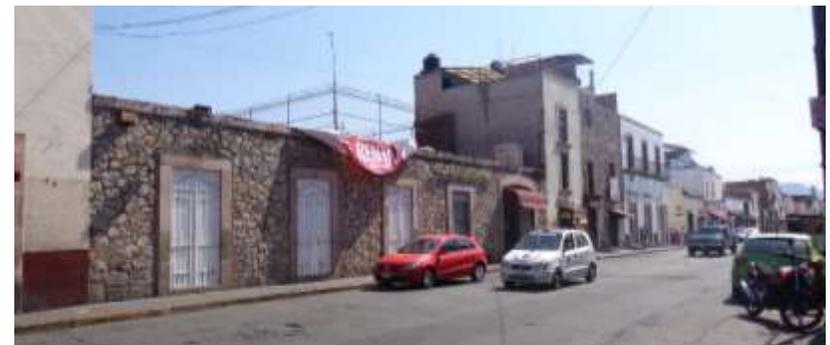
Dentro del entorno de Monumentos Históricos la relación del uso se inclina considerablemente a “uso comercial” que puede interpretarse como el intento por explotar el monumento histórico económicamente (Ver Ilustración 59).

Ilustración 59: Calle Benedicto López, sector Independencia en Limite de la zona de Monumentos Históricos, podemos ver que las azoteas tienen diversos usos dentro de nuestra clasificación (por la autora 04/Oct/2019).

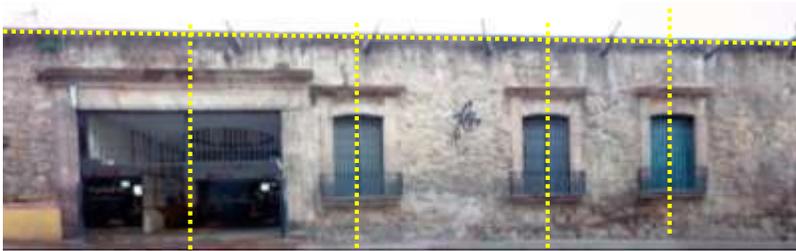
El primer ejemplo que se citara es un predio entorno al Monumento Histórico de las rosas, (Ver Ilustración 62, clave de ficha Hr-04); se puede apreciar el eje horizontal de la fachada, pero no se distingue alguna construcción sobre este eje.

Ilustración 62: Predio en calle Guillermo Preto, entorno al Monumento Histórico de las Rosas, ubicado en el centro histórico de la ciudad de Morelia; se puede visualizar un eje en sentido horizontal y cuatro en sentido vertical (por la autora 14/Ags/2020).

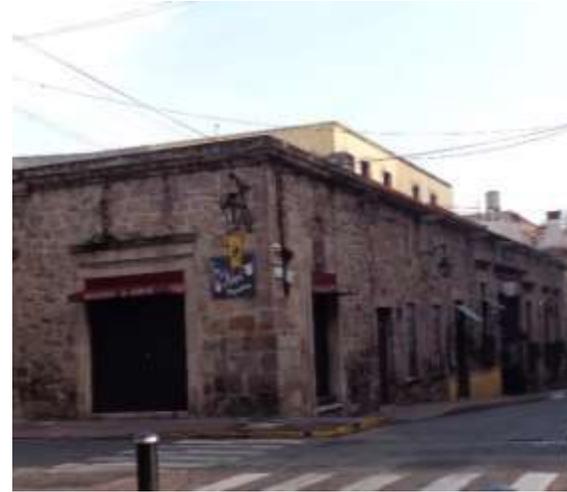
En este ejemplo al visualizar el predio desde otro ángulo en diagonal podemos apreciar una construcción sobresaliente que es de materiales perdurables, está recubierto y se encuentra pintado con color rosa pálido; la intención de utilizar este color

fue para que no alterara cromáticamente el contexto, ya que la fachada es de mampostería de cantera aparente, la construcción sobresale en el entorno, es visible y altera la imagen urbana de la zona (Ver Ilustración 63, clave de ficha Hr-04).

Ilustración 63: Predio en calle Guillermo Preto, entorno al Monumento Histórico de las Rosas, ubicado en el centro histórico de la ciudad de Morelia; en la azotea se encuentran construido un nivel, la cual es visible desde cualquier ángulo en diagonal hacia el predio (por la autora 14/Ags/2020).

Al ver la construcción pensamos en someterla a la suposición de pretender quitarla y concluimos en que sería casi imposible, ya que dejaría rastros de su preexistencia o simplemente sería costoso retirarla; por ello este predio y esta construcción sobre la azotea es irreversible por el tipo de materiales implementados.

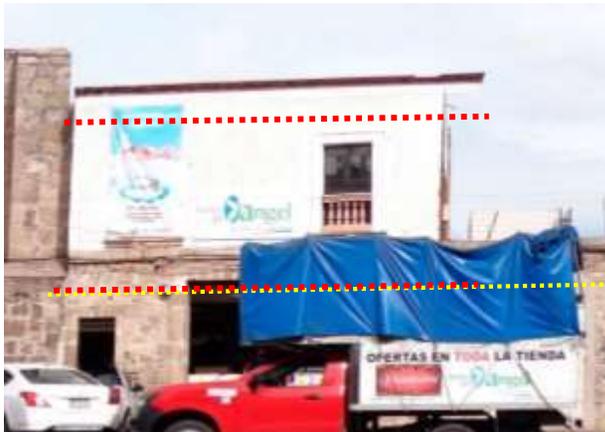
Ilustración 64: Predio en Av. Morelos Norte, entorno al Monumento Histórico del Carmen, ubicado en el centro histórico de la ciudad de Morelia; se puede apreciar el eje horizontal del edificio (por la autora 08/Ags/2020).

Podemos apreciar en la imagen el eje horizontal de la fachada marcado con una línea amarilla punteada y dos ejes de color rojo, el superior marca la altura visible de la estructura teniendo como base el eje horizontal de color amarillo, esa misma altura fue marcada por el eje inferior de color rojo teniendo como base el nivel de banqueta terminado (Ver Ilustración 64, clave de ficha Hm - 05);), esto nos hace saber que la altura del nivel de

la construcción sobre la azotea es igual a la altura de lo que ahora es el primer nivel.

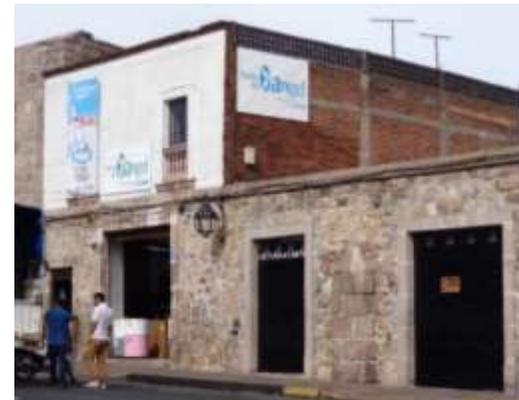
Si tratamos de visualizar la construcción sobre la azotea de este predio, desde un ángulo visual en sentido diagonal podemos apreciar que la construcción está conformada por materiales con un considerable periodo de vida, no se encuentra recubierto el tabique, únicamente en la parte que corresponde a la fachada y pintado de color blanco; la intención de utilizar este color fue para tratar de hacer que sea menos percibida en el contexto, ya que la fachada es de mampostería de cantera, la construcción sobresale en el entorno, es visible y altera la imagen urbana de la zona (Ver Ilustración 65, clave de ficha Hm - 05).

Ilustración 65: Predio en Av. Morelos Norte, entorno al Monumento Histórico del Carmen, ubicado en el centro histórico de la ciudad de Morelia; en la azotea se encuentran construido un nivel de tabique (por la autora 08/Ags/2020).

Al tratar de analizar la construcción sobre la azotea, se concluyó que el nivel sobre la azotea es irreversible; por el tipo de material en su composición.

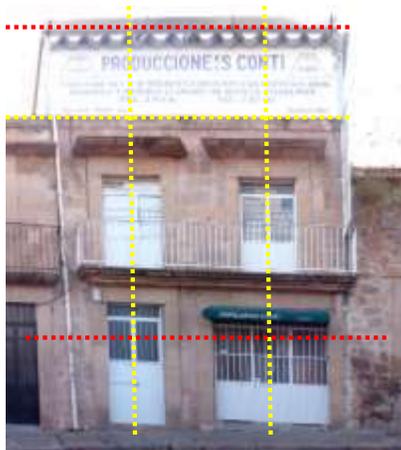
Ilustración 66: Predio sobre la calle Guillermo Prieto, entorno al Monumento Histórico de las Rosas, ubicado en el centro histórico de la ciudad de Morelia; se puede apreciar el eje horizontal del edificio (por la autora 14/Ags/2020).

Podemos apreciar en la imagen el eje horizontal de la fachada marcado con una línea amarilla punteada y dos ejes de color rojo, el superior marca la altura visible de la construcción teniendo como base el eje horizontal de color amarillo, esa misma altura fue marcada por el eje inferior de color rojo teniendo como base el nivel de banqueta terminado (Ver Ilustración 66, clave de ficha Hr-06);, esto nos hace saber que la altura del nivel de la construcción sobre la azotea es proporcional a dos tercios de la altura del nivel inferior.

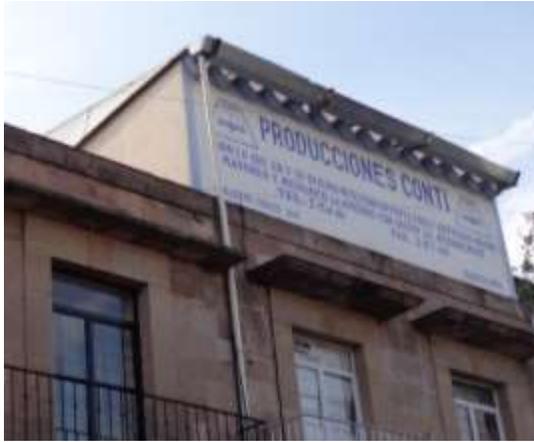
Si tratamos de analizar la construcción sobre la azotea de este predio, desde un ángulo visual en sentido diagonal hacia el predio, podemos apreciar que el nivel agregado está construido en los laterales con un muro de tabique recubierto y pintado de color blanco, en la fachada de igual manera conformado por los mismos materiales y techado con lámina metálica, cuando se construyó el nivel no se consideró algún tipo de integración plástica y/o cromática, la construcción sobresale en el contexto, es visible y altera la imagen urbana de la zona (Ver Ilustración 67, clave de ficha Hr-06). Este ejemplo se tomó para representar las estructuras reversibles; bajo el criterio que hace referencia a si la construcción puede retirarse dejando que el conjunto del edificio pueda regresar al estado anterior a la alteración.

Ilustración 67: Predio sobre la calle Guillermo Prieto, entorno al Monumento Histórico de las Rosas, ubicado en el centro histórico de la ciudad de Morelia; se puede apreciar la construcción en la azotea del edificio a base diversidad de materiales (por la autora 14/Ags/2020).

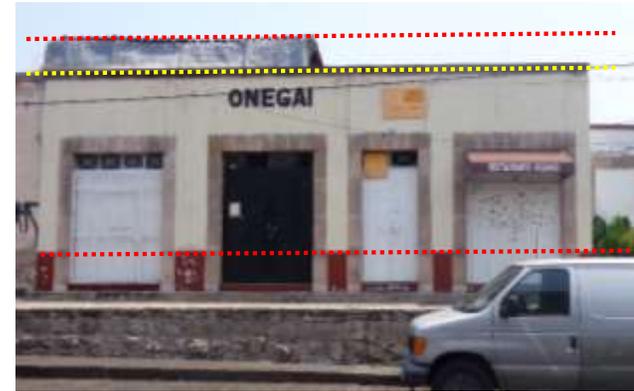
Como segundo ejemplo en la clasificación de “estructuras reversibles” se consideró un predio en donde la azotea tiene un nivel construido a base de láminas metálicas, se encuentra ubicado en el entorno al Monumento Histórico del Jardín de Villalongín, la construcción es visible desde cualquier ángulo, no tiene ninguna relación modular con la fachada o los elementos en ésta.

Podemos apreciar algunos ejes compositivos en sentido horizontal de la fachada marcado con una línea amarilla punteada y dos ejes de color rojo, el superior marca la altura visible de la construcción teniendo como base el eje horizontal de color amarillo, esa misma altura fue marcada por el eje inferior de color rojo teniendo como base el nivel de banqueta

terminado (Ver Ilustración 68, clave de ficha Hv - 02a);), esto nos hace apreciar que la altura de la estructura sobre la azotea es proporcional a la franca pintada sobre la fachada.

Ilustración 68: Predio sobre la calle Aquiles Serdan, en entorno al Monumento Histórico de Villalongín, ubicado en el centro histórico de la ciudad de Morelia; se puede apreciar el eje horizontal del edificio (por la autora 14/Ags/2020).

Si tratamos de analizar la construcción sobre la azotea de este predio, podemos apreciar que el nivel agregado está construido utilizando como muros, lámina metálica, la cual se encuentra techada con el mismo material de los muros. Esta estructura no cumple con algún tipo de integración cromática, ni plástica (Ver Ilustración 64, clave de ficha Hr-06). Esta construcción se considera reversible, por el tipo de material implementado, ya que es fácil de desmontar.

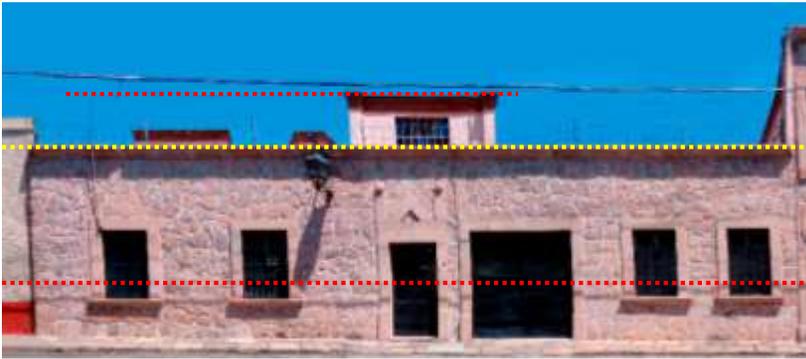
Como primer ejemplo en la clasificación de estructura irreversible tenemos un predio ubicado en el hoy extinto barrio de Guadalupe (Ver Ilustración 69, clave de ficha Bg-03); se puede apreciar que sobre el eje horizontal de la fachada se distinguen dos construcciones de materiales, la del lado derecho sobresale en mayor altura que la del lado izquierdo.

Ilustración 69: Calle Revillagigedo ubicada en el barrio de Guadalupe, centro histórico de Morelia; podemos apreciar la fachada con tres ejes en sentido horizontal, el eje de color amarillo corresponde a la fachada, los dos ejes de color rojo marcan la altura de la estructura (por la autora 28/Mar/2020).

En este ejemplo podemos apreciar que la construcción más sobresaliente es con materiales perdurables, está recubierto y se encuentra pintado con color rosa pálido; la intención de utilizar este color fue para que se integrara cromáticamente con la fachada, la construcción sobresale por la ventana que se encuentra centrada en la construcción y por las molduras de color café, los módulos que encuentran en el lateral derecho con

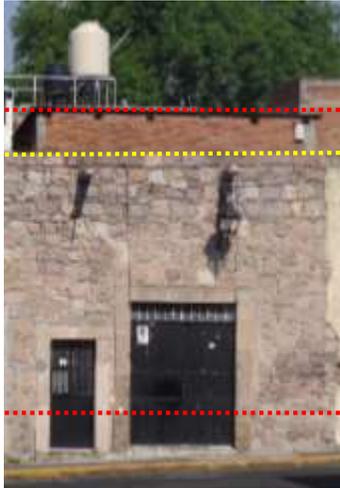
Ilustración 70: Calle Andrés Quintana Roo ubicada en el barrio de la Soterraña, centro histórico de la ciudad de Morelia; se puede apreciar la una construcción sobre la azotea; así mismo algunos ejes compositivos de la fachada (por la autora 04/Abr/2020).

Podemos apreciar en la imagen el eje horizontal de la fachada marcado con una línea amarilla punteada y dos ejes de color rojo, el superior marca la altura visible de la estructura teniendo como base el eje horizontal de color amarillo, esa misma altura fue marcada por el eje de color rojo inferior teniendo como base el nivel de banqueta terminado (Ver Ilustración 71, ficha Bs - 04b), esto nos hace saber que la altura de la estructura no es proporcionada con ningún elemento de la fachada. Este ejemplo se consideró dentro de esta clasificación debido a las características de los materiales que se utilizaron en la

construcción del nivel sobre la azotea, por ello complicaría retirar esta construcción.

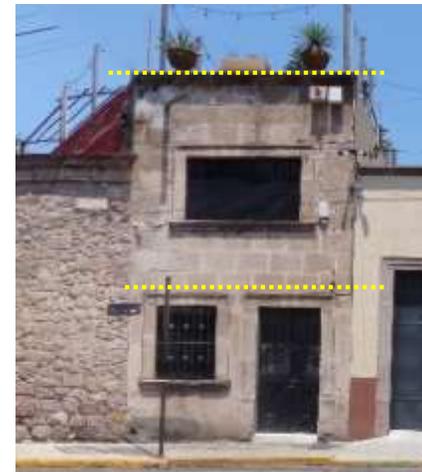
Ilustración 71: Calle Andrés Quintana Roo ubicada en el barrio de la Soterraña, centro histórico de la ciudad de Morelia; se puede apreciar la estructura de la azotea en el lado superior izquierdo de la fachada (por la autora 04/Abr/2020).

Podemos ver que la fachada cuenta con dos ejes compositivos, no se ha marcado ningún eje con respecto a la altura de una estructura como en los casos anteriores, el motivo es ya que la estructura se encuentra en la parte posterior de la fachada si se tomara en cuenta la altura de la estructura viendo la fachada desde un ángulo frontal no nos mostraría ningún resultado viable, porque aun viendo la fachada desde un ángulo frontal la terraza se encuentra en perspectiva (Ver Ilustración 72, clave de ficha Bs-04a).

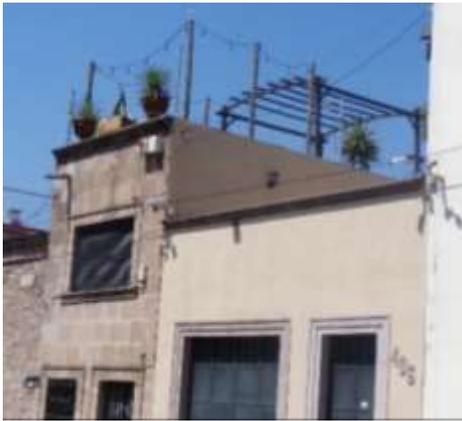
Ilustración 72: Calle Andrés Quintana Roo ubicada en el barrio de la Soterraña, centro histórico de la ciudad de Morelia; la estructura de la azotea es visible (por la autora 04/Abr/2020).

Al ver la fachada desde un ángulo frontal podemos apreciar que en la parte más cercana a la fachada plantas de ornato; si vemos la fachada desde un ángulo visual en un sentido diagonal podemos apreciar una estructura de metal color gris sin ningún material adicional en la composición de la estructura (Ver Ilustración 72, clave de ficha Bs-04a).

Este ejemplo se retomó dentro de esta clasificación de “estructuras reversibles”, bajo el criterio de considerar retirar la estructura, sería fácil desmontarla y no presentaría esto alguna alteración perjudicial en el edificio.

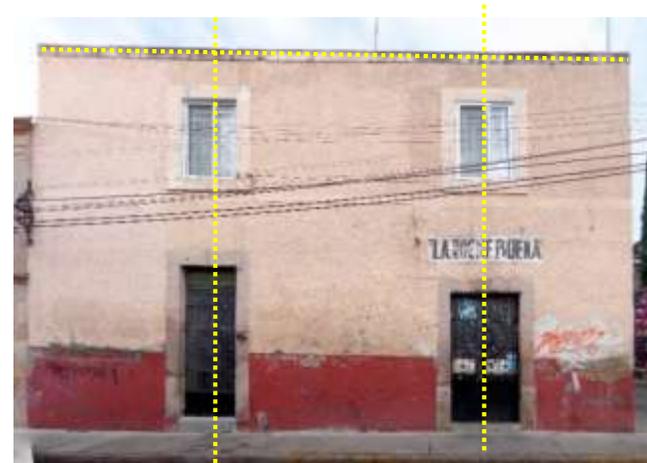
El segundo ejemplo que retomaremos será una estructura sobre la azotea, su composición es de lámina, el predio se encuentra ubicado en el barrio de Capuchinas (Ver Ilustración 73, clave de ficha Bc-01). Podemos ver una estructura de metal y lámina de policarbonato, se encuentra en la parte posterior de la azotea alejada de la fachada.

Ilustración 73: Calle Velázquez de León ubicada en el barrio de Capuchinas centro histórico de la ciudad de Morelia; ejes compositivos de la fachada en sentido horizontal y vertical (por la autora 25/Jun/2020).

Viendo la fachada desde un ángulo frontal podemos ver los ejes compositivos uno en sentido horizontal y dos ejes en sentido vertical que corresponden a una ventana en la parte superior y una puerta en la parte inferior intersectando justo a la mitad; es

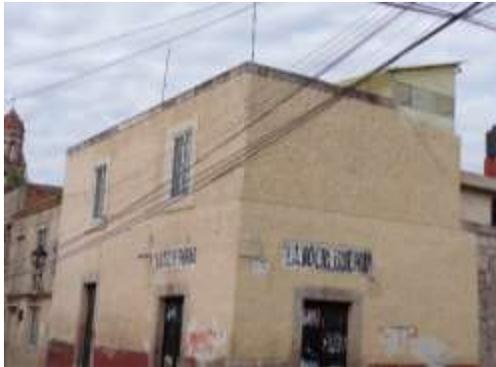
Ilustración 74: Calle Velázquez de León ubicada en el barrio de Capuchinas centro histórico de la ciudad de Morelia; en esta imagen podemos apreciar la estructura en la parte posterior de la fachada (por la autora 04/Jul/2020).

La estructura en la azotea se encuentra en la parte posterior de la azotea con respecto a la fachada que da hacia la calle Velázquez de León. Esta estructura está compuesta por perfiles metálicos y cubierta por láminas en lo que serían los muros y así mismo techado. Los colores de las láminas son tonos claros los cuales son blancos y tonos amarillos, no son muy sobresalientes y van de acuerdo con la tonalidad de la fachada ya que este también es un tono claro. El techo de la estructura se encuentra a un agua con la inclinación hacia dentro del predio (Ver ilustración 74, clave de ficha Bc-01). Si en algún momento se planteara retirar la construcción, no sería tan complicado por el tipo de materiales de construcción; se podría

desmontar fácilmente; por este motivo se consideró como una estructura reversible.

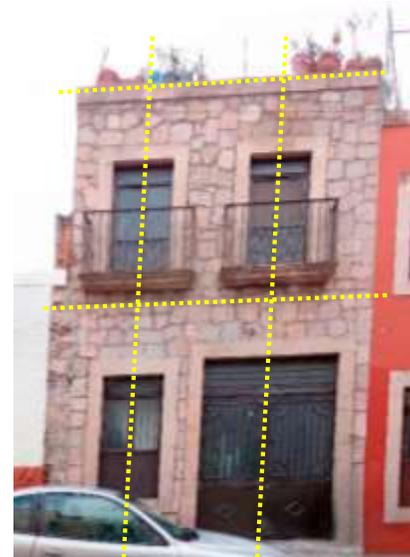
Un tercer ejemplo que retomaremos un predio que sobre su azotea se encuentra es una estructura con lona, la cual sería fácil de desmontar, por ello se considera reversible, este edificio se encuentra ubicado en el barrio de Capuchinas (Ver Ilustración 75, clave de ficha Bc-02); podemos apreciar en la azotea una estructura cubierta de lona.

Ilustración 75: Calle Velázquez de León ubicada en el barrio de Capuchinas, centro histórico de la ciudad de Morelia; la fachada tiene dos ejes en sentido horizontal y dos en sentido vertical, la estructura no es visible (por la autora, 04/Jul/2020).

Podemos ver que la fachada tiene dos ejes horizontales y dos ejes verticales los cuales intersectan dos ventanas en ambos niveles en el lateral izquierdo y el del lateral derecho una ventana en el nivel superior y un portón en el nivel inferior;

podemos ver en la azotea desde este ángulo plantas de ornato en el área más próxima a la fachada.

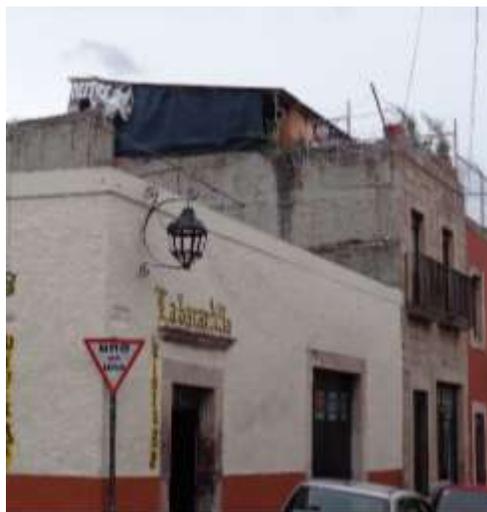
Ilustración 76: Calle Velázquez de León ubicada en el barrio de Capuchinas, centro histórico de la ciudad de Morelia; desde este ángulo se puede apreciar una estructura ligera cubierta con lona (por la autora 04/Jul/2020).

La estructura no la podemos analizar desde un ángulo frontal a la fachada por no ser visible, si vemos el edificio desde otro ángulo podemos apreciar claramente la estructura en la azotea en la parte posterior con respecto a la fachada; la lona que recubre la estructura es de color azul, es muy llamativo y no existe ninguna relación de colores con la fachada del edificio (Ver Ilustración 76, clave de ficha Bc-02).

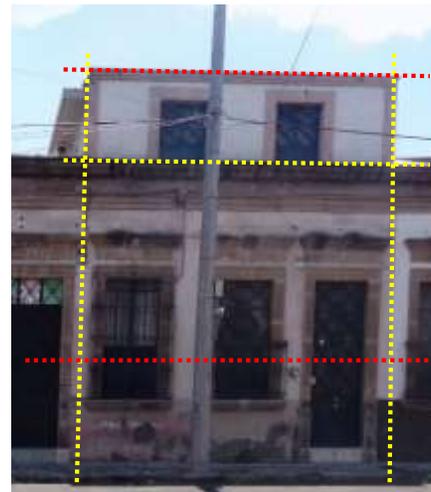
Como primer ejemplo en la clasificación de estructura irreversible, tenemos un predio ubicado en el sector Revolución (Ver Ilustración 77, clave de ficha Dv-03b); en este edificio se puede apreciar construcción de materiales duraderos, con una losa de concreto.

Ilustración 77: Calle 5 de febrero, límite del sector Revolución, en el centro histórico de la ciudad de Morelia; uso de azotea con estructura perdurable (por la autora, 2020, 04/04/2020).

Al ver el predio desde un ángulo frontal podemos apreciar la estructura construida de materiales duradero como tabique; tiene un acabado con pintura de color blanco lo cual genera una armonía con los colores de la fachada, la estructura tiene dos ventanas.

El módulo de la estructura corresponde con los dos ejes laterales que corresponden con las colindancias; los ejes compositivos son tres en sentido horizontales, el primero de la fachada se encuentra marcado con una línea amarilla de manera punteada y dos ejes de color rojo, el superior marca la altura visible de la estructura teniendo como base el eje horizontal de color amarillo, esa misma altura fue marcada por el eje de color rojo inferior teniendo como base el nivel de banquetta terminado (Ver Ilustración 78, clave de ficha Dv-03b). Este ejemplo se consideró dentro de esta clasificación debido a las características de los materiales que se utilizaron en la construcción del nivel sobre la azotea, por ello complicaría retirar esta construcción.

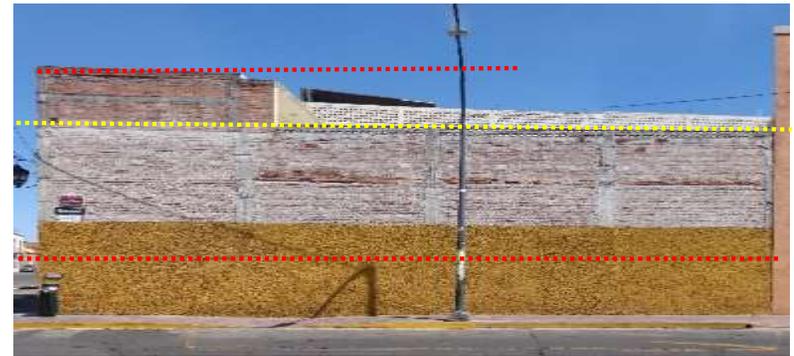
Como segundo ejemplo, tenemos un edificio utilizado como parte de una escuela privada, ubicado en el sector Nueva España (Ver Ilustración 78, clave de ficha Dn-02); en este edificio se puede apreciar construcción que continuó en la azotea del

edificio, la construcción es de tabique rojo recocado en combinación con tabique extruido.

Ilustración 78: Calle Antonio Álzate, dentro del límite Nueva España ubicado en el centro histórico de la ciudad de Morelia; en la imagen se ve claramente el crecimiento del edificio (por la autora 28/Mar/2020).

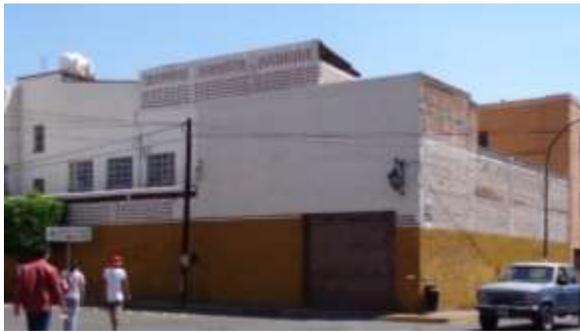
El módulo de la estructura construida con tabique rojo recocado que no contaba con ningún recubrimiento y tabique extruido pintado de color blanco el cual se mezcla cromáticamente con la fachada; los ejes compositivos son tres en sentido horizontales, el primero de la fachada se encuentra marcado con una línea amarilla de manera punteada y dos ejes de color rojo, el superior marca la altura visible de la estructura teniendo como base el eje horizontal de color amarillo, esa misma altura fue marcada por el eje de color rojo inferior teniendo como base el nivel de banquetta terminado, la fachada cuenta con una franja de color mostaza en la parte inferior, el ultimo eje mencionado

no cuenta con la misma altura de la estructura (Ver Ilustración 79, clave de ficha Dn-02).

Ilustración 79: Calle Antonio Álzate, dentro del límite Nueva España ubicado en el centro histórico de la ciudad de Morelia; podemos apreciar los ejes compositivos de la fachada y la estructura perdurable (por la autora 28/Mar/2020).

Este ejemplo se consideró dentro de esta clasificación debido a las características de los materiales que se utilizaron en la construcción del nivel sobre la azotea, por ello complicaría retirar esta construcción.

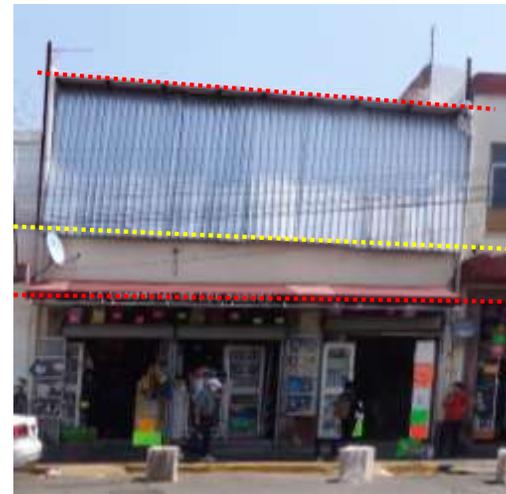
Como primer ejemplo en la clasificación de estructura reversible que obtuvo un menor porcentaje de incidencia, tenemos un predio ubicado en el sector Independencia (Ver Ilustración 80, clave de ficha Di-04b); en la azotea podemos apreciar una estructura en forma de cubo recubierto por lámina, así mismo techada con lámina, es visible desde cualquier ángulo ya sea frontal o diagonal hacia la fachada.

Ilustración 80: Av. Lázaro cárdenas, sector Independencia correspondiente a la clasificación del límite ubicado en el centro histórico de la ciudad de Morelia; podemos ver en la imagen algunos ejes compositivos de la fachada (Por la autora 04/Abr/2020).

La fachada se encuentra constituida en una parte notable de lámina, el primer eje de la fachada se encuentra marcado con una línea amarilla de manera punteada nos indica en donde termina la sección de la fachada y en donde inicia la estructura con lámina, así mismo dos ejes de color rojo, el superior marca

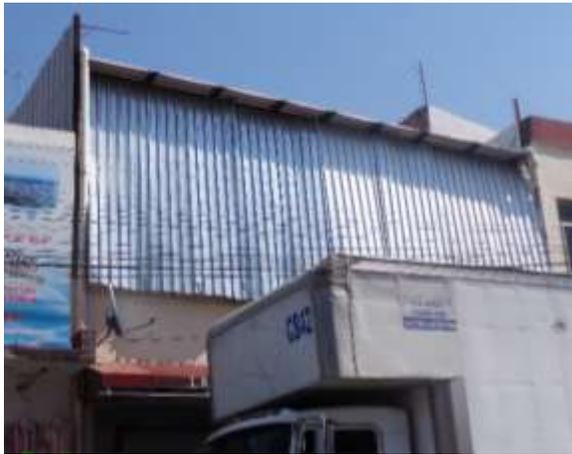
la altura visible de la estructura teniendo como base el eje horizontal de color amarillo, esa misma altura fue marcada por el eje de color rojo inferior teniendo como base el nivel de banqueta terminado, que coincide con el eje de las lonas en la fachada (Ver Ilustración 81, clave de ficha Di-04b).

Ilustración 81: Av. Lázaro Cárdenas, sector Independencia correspondiente a la clasificación de límite ubicado en el centro histórico de la ciudad de Morelia; Se puede apreciar que la estructura se encuentra recubierta con lámina metálica en los lados y en el techado (Por la autora 04/Abr/2020).

La estructura sobre la azotea no cuenta con ningún recubrimiento de pintura el color predominante es el de la lámina la cual tiene un gran peso visual, la fachada es de color rosa pálido, lo cual impide que exista una armonía cromática (Ver Ilustración 78, clave de ficha Di-04b). Esta construcción se considera reversible, por el tipo de material implementado, ya que es fácil de desmontar.

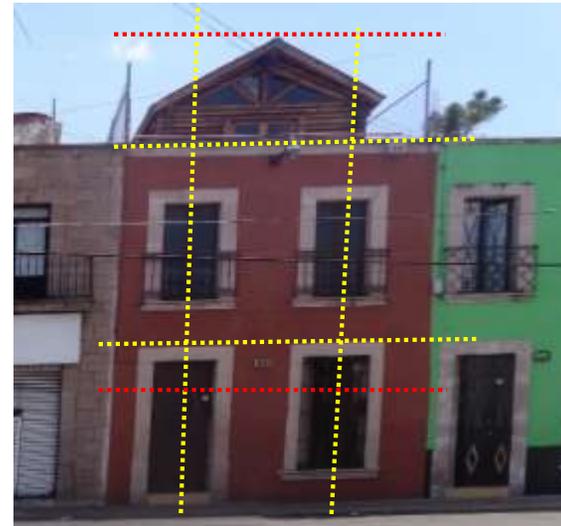
Como un segundo ejemplo que retomaremos, es un predio que sobre la azotea tiene una construcción de madera, tenemos un predio ubicado en el sector Independencia (Ver Ilustración 82, clave de ficha Dv-04a); podemos apreciar sobre la azotea una cabaña de madera.

Ilustración 82: Calle 5 de febrero, en el límite dentro del sector Revolución, ubicado en el centro histórico de la ciudad de Morelia; podemos apreciar los ejes compositivos de la fachada como también el eje que marca la altura de la fachada (por la autora 29/May/2020).

La fachada cuenta con cuatro ejes compositivos, dos en sentido horizontal y dos en sentido vertical, estos últimos dos ejes no coinciden con nada en la fachada; los ejes compositivos son cuatro en sentido horizontales, los dos ubicados en el área central de la fachada se encuentra marcado con una línea amarilla de manera punteada y dos ejes de color rojo en la parte inferior que marca la altura de la estructura desde el nivel de banqueta terminado y superior que marca la altura de la

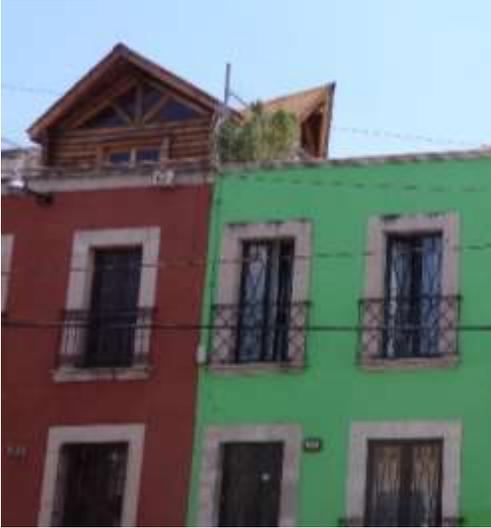
estructura desde el eje de la fachada, como base el eje horizontal de color amarillo, esa misma altura fue marcada por el eje de color rojo inferior teniendo como base el nivel de banqueteta terminado (Ver Ilustración 83, clave de ficha Dv-04a).

Ilustración 83: Calle 5 de febrero, en el límite dentro del sector Revolución, ubicado en el centro histórico de la ciudad de Morelia; la estructura sobre la azotea en sentido diagonal se aprecia claramente los materiales de construcción el cual es madera (por la autora 29/May/2020).

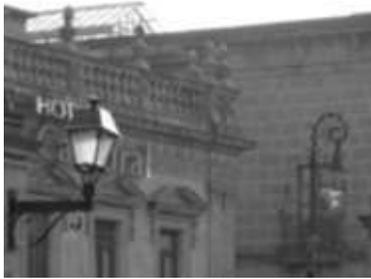
Ilustración 84: Av. Francisco I. Madero Poniente, entorno a Monumento Histórico de Catedral, ficha Hc – 07; sobre la azotea encontramos un predio con un tragaluz a base de perfiles metálicos y vidrio considerado como estructura reversible (Por la autora 14/Ags/2020).

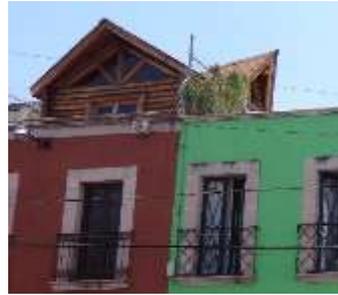
Ilustración 85: Calle 5 de Febrero, ubicada en el sector Revolución en el límite de la zona de Monumentos Históricos, ficha Dv-04a, podemos ver una estructura de madera sobre la azotea, considerado como estructura reversible (Por la autora 04/Abr/2020).

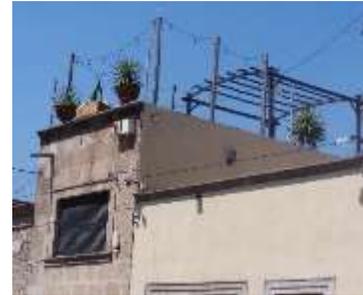
Ilustración 88: Calle Andrés Quintana Roo, ubicado dentro de la zona de Barrio de la Soterraña, ficha Bs – 04a; sobre la azotea podemos apreciar una estructura de perfiles metálicos, considera reversible (Por la autora 04/Abr/2020).

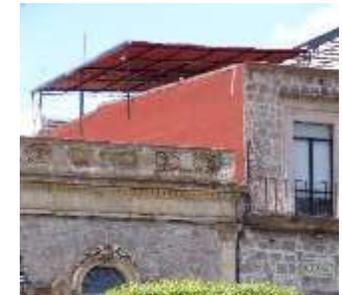
Como se evidencio al inicio de este capítulo la menor incidencia fue de predios con “estructuras Reversibles”, se tiene una coincidencia con la mayor diversidad de materiales compositivos; los materiales con menos ejemplos de representación son estructuras con vidrio (Ver Ilustración 84) y estructuras de madera (Ver Ilustración 85), con una incidencia media se encuentran estructuras ligera con variaciones de materiales(Ver ilustración 86), así mismo estructuras con lona (Ver Ilustración 87) y estructuras ligeras a base de perfiles metálicos únicamente (Ver Ilustración 88); la mayor incidencia de estructuras con lámina consideradas reversibles (Ver Ilustración 89).

Ilustración 89: Av. Francisco I. Madero Oriente, ubicado en el entorno al Monumento Histórico de Villalón, ficha Hv - 06b; en la azotea podemos apreciar una estructura a base de perfiles metálicos y techado con lamina de metal, considerada estructura reversible (por la autora 26/Jul/2020).

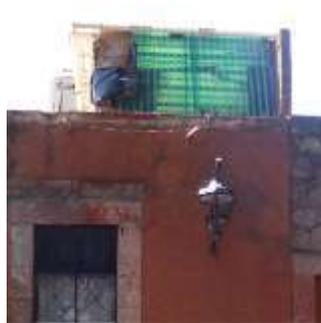
Ilustración 86: Calle Guerrero, ubicado dentro de la zona de Barrio de la Soterraña, ficha Bs - 02a; sobre la azotea podemos ver una construcción con diferentes materiales como tabique y lamina, considerado como estructura reversible (Por la autora 29/May/2020).

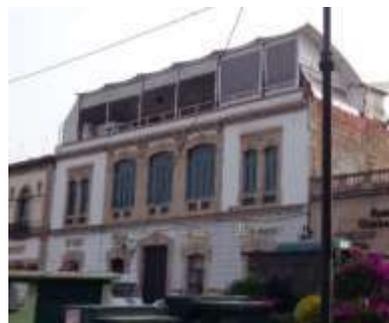
Ilustración 87: Av. Morelos Sur, ubicado en el entorno al Monumento Histórico de Catedral, ficha Hc-01; sobre la azotea encontramos una estructura a base de perfiles metálicos recubierta con lona, considerada como estructura reversible (por la autora 08/Mar/2020)

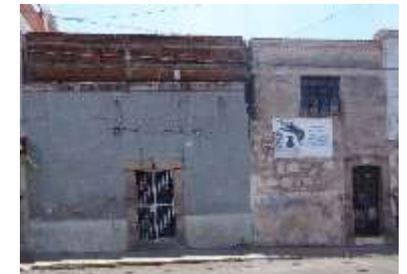
De acuerdo con lo obtenido y citado al inicio del capítulo se especifica que mayor cantidad de predios con la característica de ser “estructuras Irreversibles “; en su totalidad son predios construidos a base de tabique rojo recocido en algunos predios con recubrimientos y en muchos casos sin recubrimiento alguno (Ver Ilustración 90 y 91).

Ilustración 91: Calle 5 de Febrero, ubicada en el sector Revolución en el límite de la zona de Monumentos Históricos, ficha Dv - 02b, podemos ver un nivel sobre la azotea de tabique, considerado como estructura irreversible (Por la autora 04/Abr/2020).

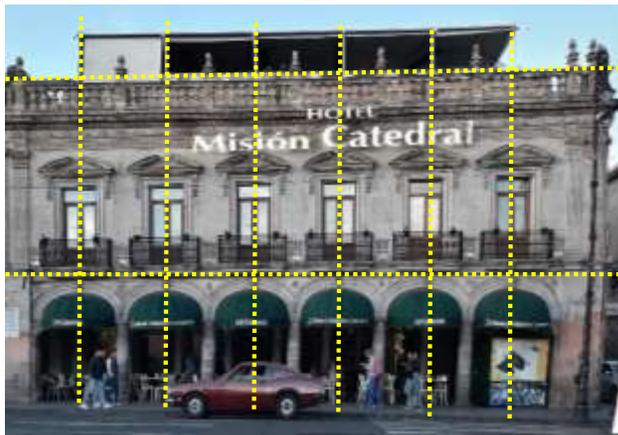
El primer ejemplo que abordaremos se encuentra ubicado en el entorno a Monumento Histórico Catedral, sobre la azotea podemos ver desde un ángulo frontal una estructura a base de perfiles metálicos y lona de color blanco; el techado no tiene ninguna inclinación; no existe ninguna integración arquitectónica, ya que la forma de la estructura no sigue a ningún elemento de la fachada y los materiales de ambos no tienen relación entre sí.

Al analizar este inmueble podemos ver una estructura ligera con lonas de color blanco en la azotea, la fachada cuenta con dos ejes en sentido horizontal, así mismo se aprecian cinco ejes verticales de los cuales todos corresponden con los módulos de construcción de la estructura sobre la azotea (Ver Ilustración 92, clave de ficha Hc - 06); esto nos indica que la estructura ligera ha sido modulada con respecto a la proporción de los ejes de la propia fachada.

Ilustración 92: Av. I. Madero Poniente, entorno al Monumento Histórico de catedral, dentro del centro histórico de Morelia; se puede ver la fachada del edificio y una estructura ligera en la azotea, así mismo los ejes compositivos de la fachada (por la autora 22/Mar/2020).

La estructura ligera es visible desde cualquier ángulo, si vemos la facha desde nivel de banqueta en un sentido frontal se aprecian la estructura ligera, es pertinente mencionar que no se aprecia todo el cuerpo de la estructura sino solamente una sección. De acuerdo con los requerimientos del INAH la estructura cumple con el remetimiento en la azotea, pero es evidente de que este no es suficiente ya que se puede ver su participación en el contexto.

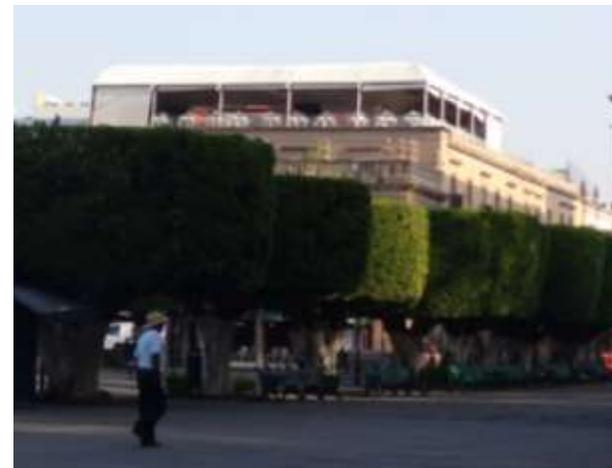
Sin embargo, al alejarnos de la fachada una distancia considerable, vemos que el edificio cuenta con un nivel extra y la estructura ligera está colocada sobre este nivel; es adecuado referir que si se ve el edificio de frente se aprecia únicamente la estructura ligera al alejarse del edificio se alcanza a apreciar también el nivel (Ver Ilustración 93, clave de ficha Hc – 06).

Ilustración 93: Av. I. Madero Poniente, entorno al Monumento Histórico de catedral, dentro del centro histórico de Morelia; se puede apreciar la estructura ligera sobre un nivel que se encuentra construido en la azotea de este predio (por la autora 22/Mar/2020).

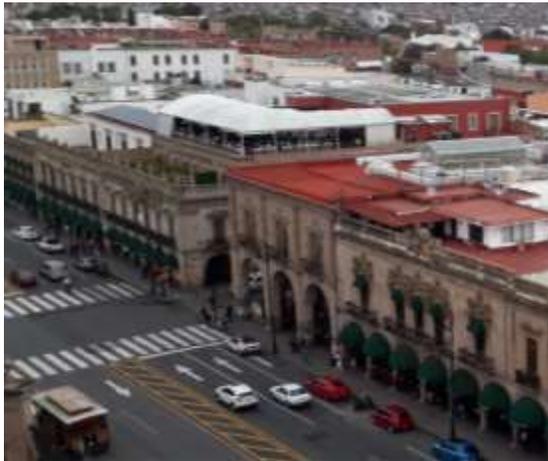
Este caso en particular podemos verlo desde otro ángulo visual, para ser más precisos de una altura superior al del propio edificio, esto nos confirma lo antes referido, lo cual es un nivel construido sobre la azotea y sobre éste, una estructura que podría considerarse reversible (Ver Ilustración 94, clave de ficha Hc – 06).

Ilustración 94: Av. Madero Poniente, entorno al Monumento Histórico Catedral en el centro histórico de la ciudad de Morelia; podemos ver la azotea, del predio analizado; fotografía tomada desde la torre noroeste de catedral (por la autora 04/Oct/2019).

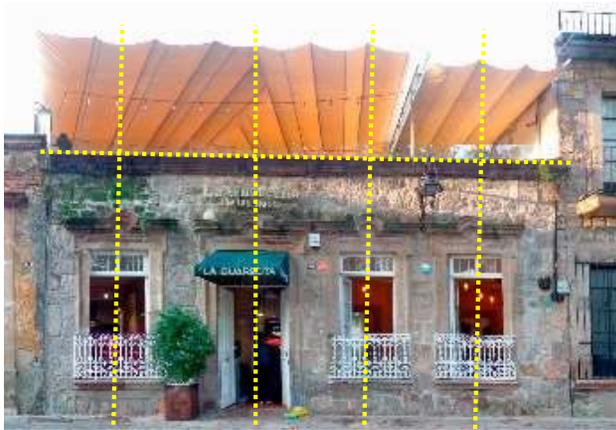
Entorno al Monumento Histórico de las Rosas, podemos ver nuestro segundo caso, es un predio que cuenta con un techado de lona con una estructura metálica. La lona es de color blanco, pero con la luz del sol y la luz artificial genera que se vea de color amarillo. Si vemos la fachada desde un ángulo frontal se puede apreciar la estructura ligera en la azotea, no cumple con ninguna integración con la fachada ni cromática, ni plástica, como tampoco con la volumetría de la fachada, no se ha seguido ningún patrón de la fachada en la terraza (Ver Ilustración 96, clave de ficha Hr-03).

Ilustración 96: Calle Luis González Gutiérrez, entorno al Monumento Histórico de las rosas, dentro del centro histórico de Morelia; se puede ver la fachada del edificio y una estructura ligera en la azotea, así mismo los ejes compositivos de la fachada (por la autora 14/Ags/2020).

Al analizar este inmueble podemos ver que la fachada cuenta con un eje en sentido horizontal, así mismo se aprecian cuatro ejes verticales de los cuales todos corresponden con los módulos

de construcción de la estructura sobre la azotea (Ver Ilustración 96, clave de ficha Hr-03).

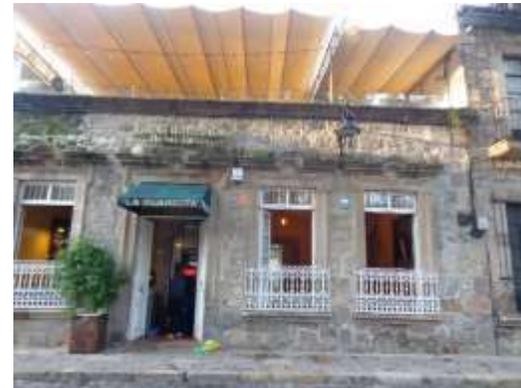
La estructura está compuesta por dos secciones la primera del lateral derecho, es la fracción más grande que comprende cuatro quintos en proporción a la fachada; la segunda fracción del lateral izquierdo es la fracción más pequeña, ocupando un quinto de la fachada (Ver Ilustración 97, clave de ficha Hr-03).

Ilustración 97: Calle Luis González Gutiérrez, entorno al Monumento Histórico de las rosas, dentro del centro histórico de Morelia; se puede ver la fachada del edificio y una estructura ligera en la azotea visible desde cualquier ángulo (por la autora 14/Ags/2020).

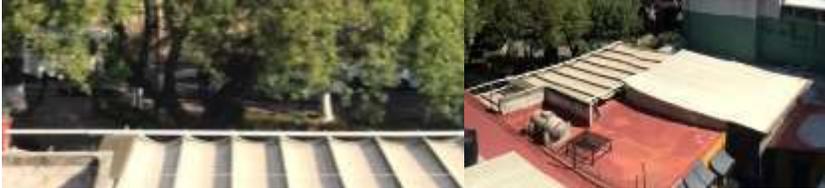
La estructura ligera es visible desde cualquier ángulo, si vemos la fachada desde nivel de banqueta en un sentido frontal se aprecian la estructura ligera; si cambiamos nuestro sentido visual a un sentido posterior al predio (Ver Ilustración 98, clave de ficha Hr-03), como en este caso en específico nos lo permite podemos apreciar que es mediamente pequeña en proporción con las dimensiones del predio; así mismo podemos apreciar que como ya se mencionó la composición de la estructura son perfiles metálicos, en este caso pintados de color blanco y lona

del mismo color. Es pertinente mencionar que de acuerdo con los requerimientos del INAH la estructura no cumple con el remetimiento en la azotea, por ello se puede ver su alteración en el contexto.

Ilustración 98: Calle Luis González Gutiérrez, entorno al Monumento Histórico de las rosas, dentro del centro histórico de Morelia; visto el predio desde un ángulo posterior al pedio (Fotografía tomada en trabajo cooperativo en el taller “Fábrica Urbana”)

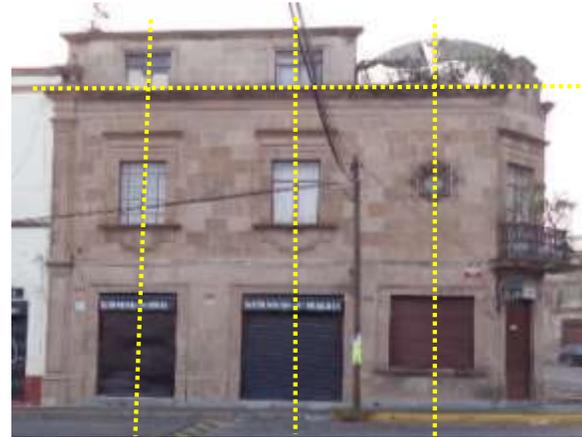
Como se puede observar sobre la azotea existe un módulo de crecimiento y una estructura; pero este último predomina con respecto a tamaño, por ello se clasifico de esta manera con el

“uso de terraza” debido a que la estructura utiliza mayor parte de la azotea que el módulo de construcción.

Ilustración 100: Av. Morelos Norte, entorno al Monumento Histórico del Carmen, dentro del centro histórico de Morelia; se puede ver la fachada del edificio sus ejes compositivos, así también un módulo de crecimiento y una terraza (por la autora 14/Ags/2020).
