Imagen urbana y el uso de las azoteas en el centro
histórico de Morelia, México.

Tesis

Nimsi Marisol Reyes Carlon

Morelia Michoacán, diciembre 2020

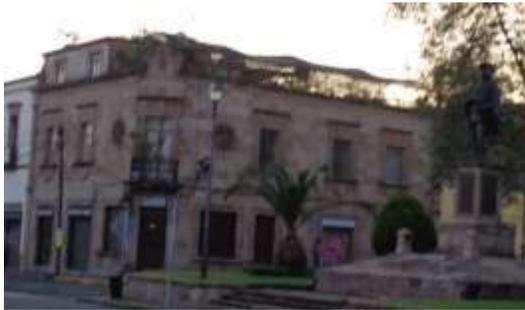
La estructura ligera es visible desde cualquier ángulo como antes ya se mencionó, podemos apreciar que esta estructura está compuesta por una cubierta con forma de bóveda de medio cañón, la cual se repite varias veces en sentido posterior a la fachada; es pertinente mencionar de acuerdo con los requerimientos del INAH que esta estructura no cumple con el remetimiento en la azotea, por ello su visibilidad desde un ángulo frontal (Ver Ilustración 101, clave de ficha Hm - 08).

Se debe considerar que el predio se encuentra en una esquina, esto repercute mucho en la visibilidad de la estructura; incluso el remetimiento que debería tener la estructura debería ir tanto

en la fachada frontal como en la lateral; pero no se consideró en ninguno de los dos lados.

Ilustración 101: Av. Morelos Norte, entorno al Monumento Histórico del Carmen, dentro del centro histórico de Morelia; podemos ver el predio desde un sentido diagonal, desde donde se aprecia el crecimiento y la estructura la cual predomina con respecto al nivel agregado (por la autora 14/Ags/2020).

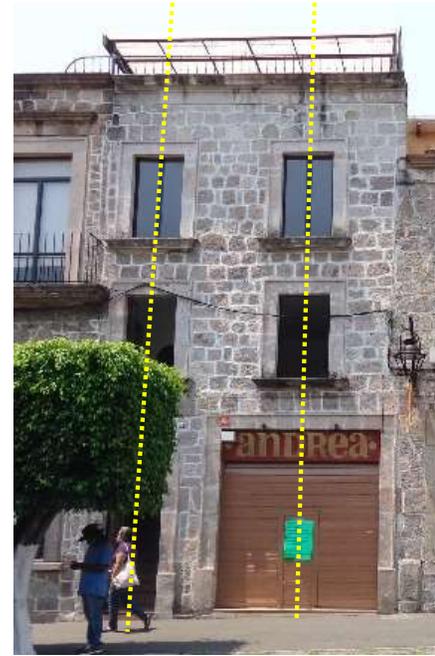
Entorno al Monumento Histórico de la plaza del Jardín de Villalongín podemos ver nuestro cuarto caso, es un predio que cuenta con una estructura metálica techada con policarbonato. Si vemos la fachada desde un ángulo frontal se puede apreciar que la estructura ligera en la azotea, no cumple con ninguna integración con la fachada, ni cromática, ni plástica, como tampoco con la volumetría de la misma; no se ha seguido ningún patrón de la fachada en la terraza.

Al analizar este inmueble podemos ver que la fachada cuenta con dos ejes verticales de los cuales no corresponden con alguna modulación con la estructura ligera (Ver Ilustración 103, clave de ficha Hv - 06a); esto nos indica que la estructura ligera no ha sido modulada con respecto a la proporción de los ejes de la propia fachada; la estructura está compuesta por un tipo de cuadrícula a base de perfiles metálicos sobre estos está asentada la lámina de policarbonato, la dimensión de la estructura comprende todo la fachada, desde el ángulo frontal se puede ver que esta estructura tiene únicamente apoyos laterales; el policarbonato utilizado es de color blanco para tratar de hacer menos visible la estructura, lo cual ayuda un poco a minimizar el impacto visual con respecto a la fachada y el contexto.

Ilustración 103: Av. Francisco I. Madero Ote. Entorno al Monumento Histórico del Villalongín, dentro del centro histórico de Morelia; podemos ver el predio desde un ángulo frontal una estructura sobre la azotea (por la autora 26/Jul/2020).

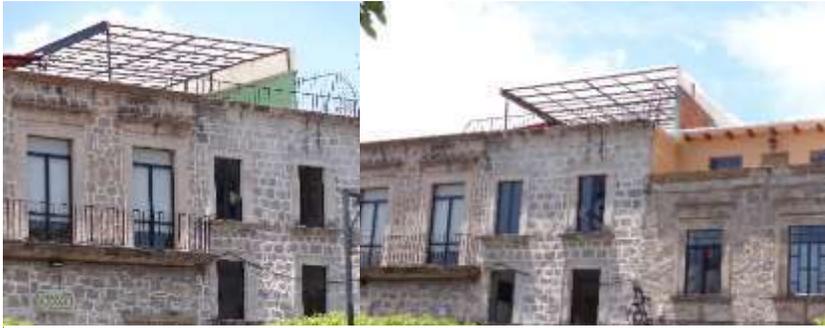
La estructura ligera es visible desde cualquier ángulo, si vemos la fachada desde nivel de banqueta en un sentido frontal se aprecian la estructura ligera, aunque cabe mencionar apenas es perceptible desde esta posición; si cambiamos nuestro sentido visual a un sentido diagonal hacia cualquier lado podemos ver claramente la estructura, la cual es bastante visible, y no presenta alguna intención de integrar la al contexto (Ver Ilustración 104, clave de ficha Hv - 06a); es pertinente mencionar que de acuerdo con los requerimientos del INAH la estructura cumple con el remetimiento en la azotea, pero ello no representa gran importancia, porque aun así es visible desde cualquier ángulo visual.

Ilustración 104: Av. Francisco I. Madero Ote. Entorno al Monumento Histórico del Villalongín, dentro del centro histórico de Morelia; vista de la estructura en la azotea, desde diversos ángulos visuales (por la autora 26/Jul/2020).

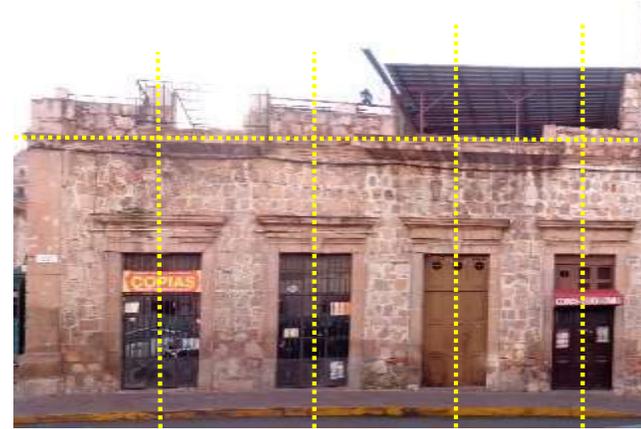
El quinto caso que se citará es un predio ubicado en el entorno al Monumento Histórico de San Agustín, sobre la azotea podemos ver desde un ángulo frontal o en sentido diagonal hacia el predio, dos estructuras a base de perfiles metálicos, ambas utilizan lámina para el techado, una metálica y la otra de policarbonato; la estructura no tiene ninguna inclinación; ya que la forma no sigue ningún patrón o elemento de la fachada y los materiales de ambos no tienen relación entre sí.

Al analizar este inmueble podemos ver dos estructuras ligeras, como antes ya se mencionó, de las cuales una únicamente es visible en un ángulo frontal. La fachada cuenta con un eje en sentido horizontal, así mismo se aprecian cuatro ejes verticales de los cuales ninguno coincide con la proporción de la estructura (Ver Ilustración 106, clave de ficha Hs-02b); esto nos indica que la estructura ligera visible no ha sido modulada con respecto a la proporción de los ejes de la propia fachada. La segunda estructura se encuentra remetida para evitar su visibilidad desde un ángulo frontal, pero es visible desde un ángulo diagonal, el remetimiento funciona hasta que nos posicionamos en otro sentido.

Ilustración 106: Calle Abasolo, entorno al Monumento Histórico del templo de San Agustín, dentro del centro histórico de Morelia; se puede ver la fachada del edificio sus ejes compositivos, así también una terraza (por la autora)

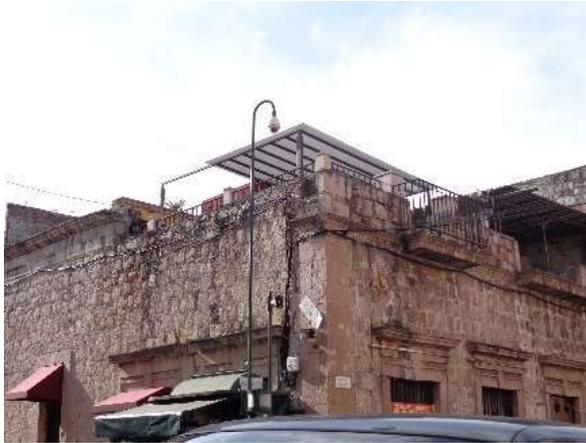
Al ver la fachada desde un ángulo frontal podemos apreciar una continuación del muro de la fachada únicamente, pero al cambiar nuestro ángulo visual podemos ver que sobre la azotea hay una estructura ligera conformada por perfiles metálicos techada con policarbonato en la sección lateral izquierda de la azotea. Con respecto a la otra mitad de la fachada en el lateral derecho desde una vista frontal podemos apreciar una estructura ligera compuesta por perfiles metálicos y techada con lámina metálica, la cual es visible desde cualquier ángulo (Ver Ilustración 107, clave de ficha Hs -02b).

Ilustración 107: Calle Abasolo, entorno al Monumento Histórico del templo de San Agustín, dentro del centro histórico de Morelia; vista del predio desde un ángulo diagonal desde donde se puede apreciar ambas estructura (por la autora 08/Ags/2020).

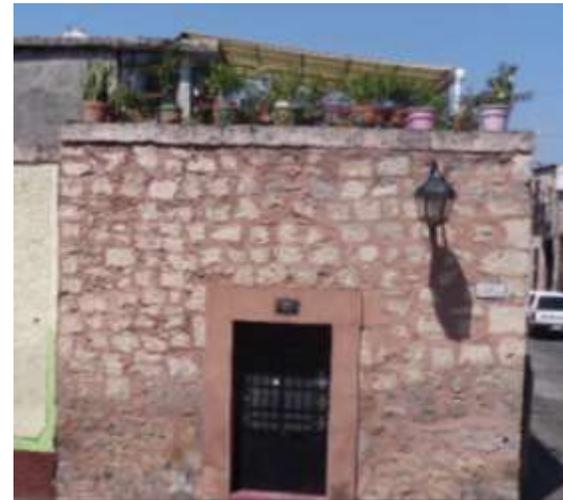
El primer ejemplo que abordaremos se encuentra ubicado en el Barrio de la Soterraña (Ver Ilustración 109, clave de ficha Bs-04b), sobre la azotea podemos ver que es una estructura a base de perfiles metálicos y lámina de color amarillo; el techado se encuentra con una ligera inclinación orientada al norte; no existe ninguna integración arquitectónica, ya que la forma de la

estructura no sigue a ningún elemento de la fachada y los materiales de ambos no tienen relación entre sí.

Ilustración 109: Calle Andrés Quintana Roo, Barrio de la Soterraña, centro histórico de Morelia; se puede ver la estructura en la azotea del edificio (por la autora 04/Abr/2020).

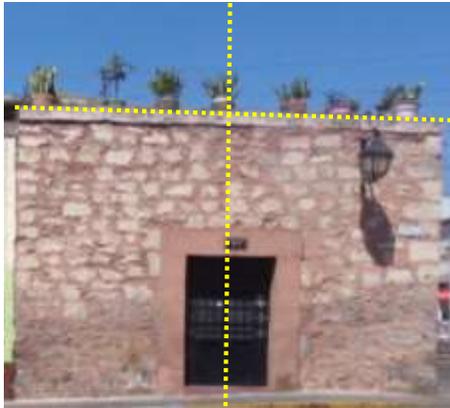
La estructura ligera no es visible desde cualquier ángulo, si vemos la fachada desde nivel de banqueta en un sentido frontal se aprecian solamente plantas de ornato, pero la estructura no es visible, al cambiar el ángulo visual y hacer la toma desde un nivel superior al de la banqueta, entonces sí se puede ver la estructura ligera integrada a la azotea (Ver Ilustración 110, clave de ficha Bs-04b).

Ilustración 110: Calle Andrés Quintana Roo, Barrio de la Soterraña, centro histórico de Morelia; se puede ver la fachada del edificio y plantas de ornato en la azotea, así mismo los ejes compositivos de la fachada (por la autora 04/Abr/2020).

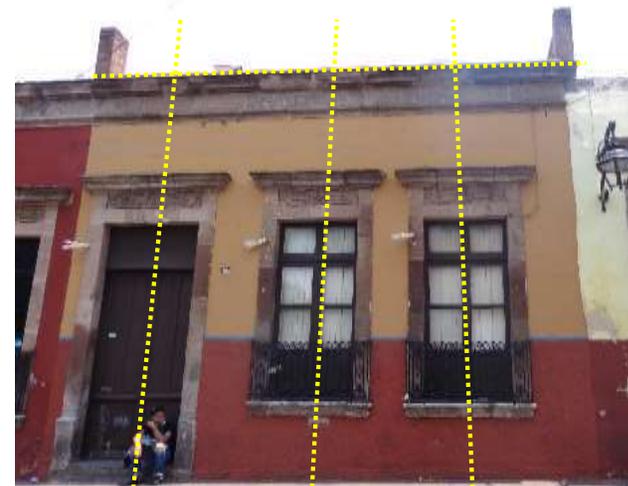
Ilustración 113: Calle plan de Ayala, barrio de San José, centro histórico de Morelia; se percibe la estructura sobre la azotea (por la autora 10/May/2020).

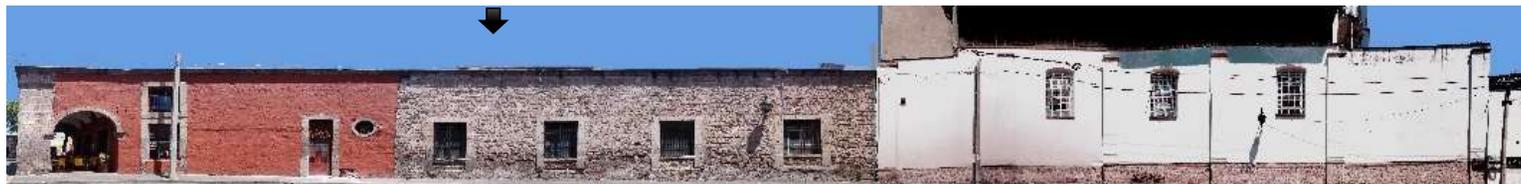
Ilustración 117: Larguillo de la manzana 1 en el barrio de Guadalupe clave de ficha Bg - 02a, en el centro histórico de la ciudad de Morelia; fachada del predio (marcado con una flecha de color negro) en contraste con el entorno (por la autora 4/Jul/2020).

En la imagen del larguillo de la manzana Ver Ilustración 117, clave de ficha Bg - 02a), se puede apreciar que el perfil volumétrico se ha conservado respetando una altura en toda la cuadra, aunque se aprecian algunas variaciones pequeñas en las alturas.

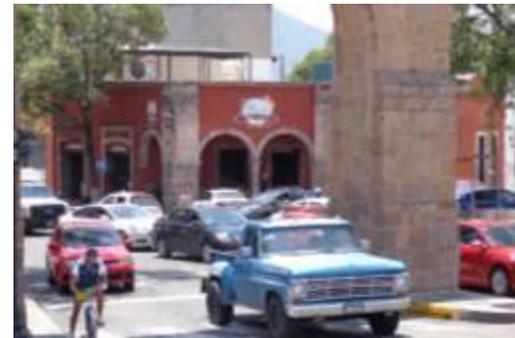
Si vemos el predio desde otro ángulo visual fácilmente podemos visualizar una estructura sobre la azotea, construida a base de perfiles metálicos y techado con lámina metálica (Ver Ilustración 116, clave de ficha Bg - 02a), es evidente que no se ha considerado como repercute este en la imagen urbana.

Ilustración 116: Calle Revillagigedo, Barrio de Guadalupe, centro histórico de Morelia; se puede ver la una estructura ligera construida sobre la azotea (por la autora 04/Jul/2020).

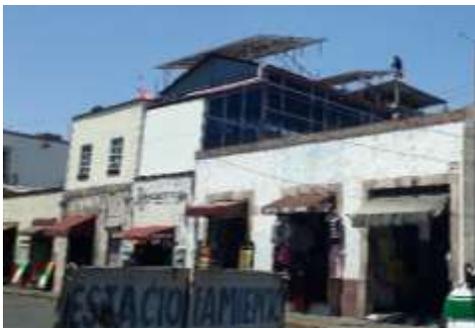
El primer ejemplo que abordaremos se encuentra ubicado en el sector Independencia (Ver Ilustración 118, clave de ficha Di-02), sobre la azotea podemos ver que es una estructura a base de perfiles metálicos y cristal; la forma de la estructura desde un ángulo frontal se percibe como un triángulo isósceles, al cambiar la visual podemos apreciar que la forma de la estructura es similar a una casa con techo a dos aguas; además sobre de esta se distinguen paneles solares, que sobresalen aún más con respecto a la altura.

Ilustración 118: Calle Benedicto López, sector Independencia, Límite de la zFMH de la ciudad de Morelia, sobre la azotea existe una estructura metálica (por la autora 20/Mar/2020).

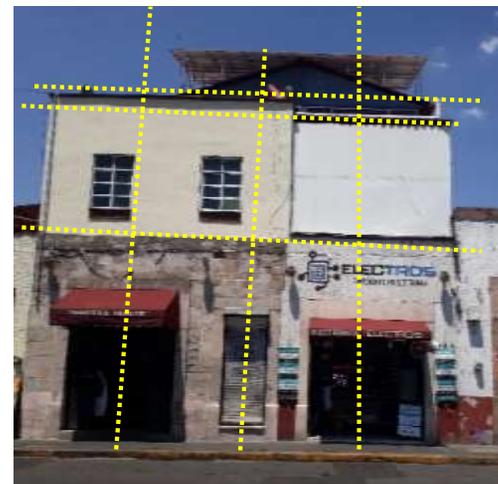
La estructura ligera incorporada a la azotea, está dispuesta en la parte oriente de la misma, es visible desde cualquier ángulo visual aun encontrándonos en una posición frontal hacia el edificio, es visible en dos terceros partes de la fachada; pero se puede apreciar que se construyó un muro del lado derecho sobre el segundo nivel, quizá buscando esconder una parte de la misma (Ver Ilustración 119, clave de ficha Di-02).

Ilustración 119: Calle Benedicto López, sector Independencia, Límite de la zFMH de la ciudad de Morelia, podemos apreciar los ejes compositivos de la fachada (por la autora 20/Mar/2020).

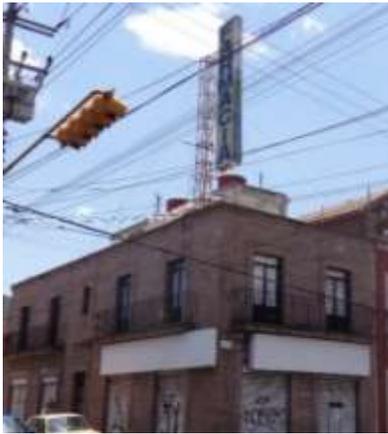
Un tercer ejemplo se ubica en el sector Revolución, este inmueble no tiene una terraza en su azotea, pero si se le ha integrado una estructura que no pasa desapercibida, es un escaparate publicitario, es evidente que cumple con el propósito por el cual fue colocado, pero carece de diseño y daña la imagen de la fachada (Ver Ilustración 121, clave de ficha Dv-04a).

Ilustración 121: Calle 5 de febrero, sector Revolución, límite de la zFMH de la ciudad de Morelia, se ve el escaparate publicitario en la azotea (por la autora 04/Abr/2020).

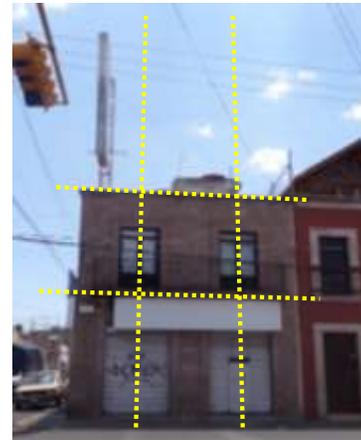
La estructura es visible desde cualquier ángulo, y contrasta con los ejes de la fachada ya que por sus características de diseño es evidente que no busca ni puede corresponder a ellos. (Ver Ilustración 122, clave de ficha Dv-04a).

Ilustración 122: Calle 5 de febrero, sector Revolución, límite de la zFMH de la ciudad de Morelia, se marcaron los ejes compositivos de la fachada (por la autora 04/Abr/2020).

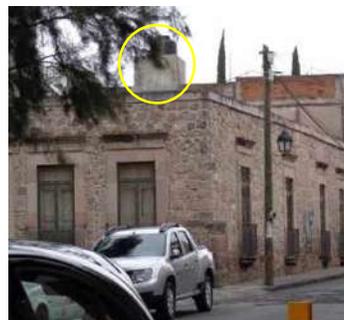
A) 25/06/2020

Servicio (Doméstico)

Al ver la fachada desde un ángulo frontal podemos apreciar unos elementos de color blanco en la azotea, pero al cambiar el ángulo visual a un sentido diagonal hacia la fachada podemos apreciar que los elementos corresponden al uso del servicio.

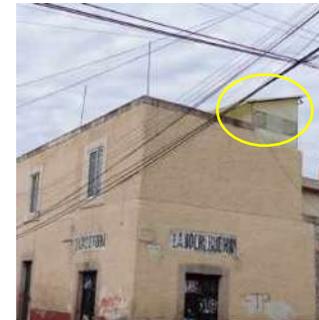
B) 07/07/2020

Crecimiento (Doméstico)

Al ver la fachada desde un ángulo frontal no podemos visualizar ningún elemento en la azotea, al cambiar el rango visual en un sentido diagonal hacia la fachada podemos ver una estructura ligera, construida con perfiles metálicos y lámina de policarbonato, se encuentra en la parte posterior de la azotea alejada de la fachada.

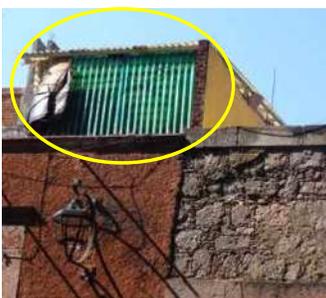
A) 29/05/2020

Crecimiento (Domestico)

Si vemos la fachada desde un ángulo frontal, se puede apreciar un módulo cuadrado de color verde, al cambiar el rango visual podemos ver que en la colindancia derecha, hay un muro de tabique rojo recocido, el cual es parte del módulo de lámina verde.

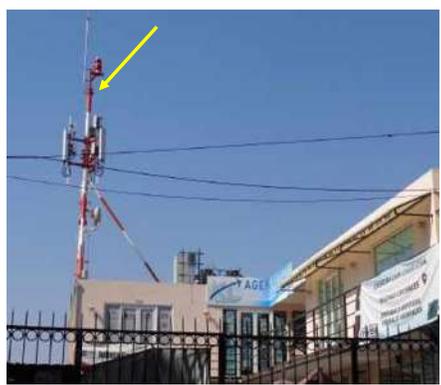
A) 29/05/2020 por la autora

La fachada tiene un eje vertical que la divide en dos secciones, el lateral izquierdo existe una reja modulada en cuatro secciones horizontales y dos verticales, en el lateral derecho se encuentra una construcción que tiene una puerta y una ventana.

Impacto visual: Al fondo del predio se encuentra otra construcción la cual tiene en la azotea una antena de señal de radio; se aprecia desde cualquier ángulo ya sea frontal o diagonal.

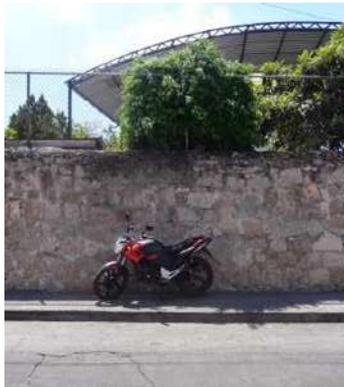
A) 28/05/2020

El predio es utilizado como escuela particular, el área más próxima a la fachada está destinada como jardín, en el cual existe una estructura metálica con un techo de lámina en forma de medio cañón, la cual es visible desde cualquier ángulo de la fachada.

Es importante señalar que este inmueble no cumple con el lineamiento al parámetro de la calle que caracteriza a la zona de monumentos.

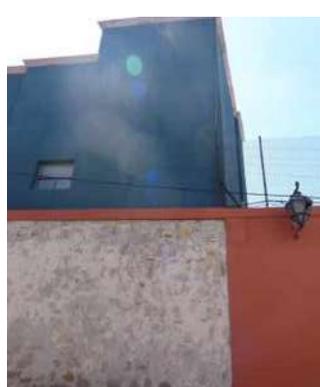
B) 28/05/2020

Podemos ver una construcción, que sobresale de los ejes horizontales de la fachada en el lateral derecho, esta construcción es visible desde cualquier ángulo es relevante mencionar que es de color verde lo cual lo hace sobresalir de la fachada, en el lateral derecho podemos encontrar una estructura ligera cubierta con policarbonato, se encuentra incrustada en la fachada dentro del límite del eje vertical con mayor altura.

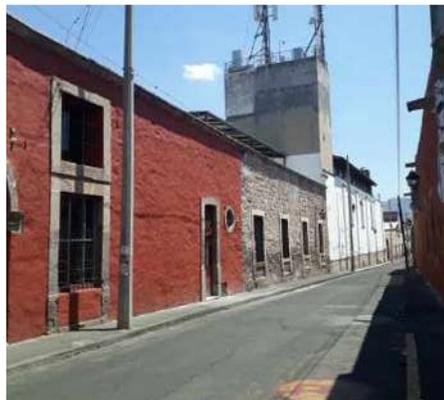
A) 25/06/2020

Al ver la fachada desde un ángulo frontal no se puede apreciar ningún elemento colocado en la azotea, al cambiar el rango visual en diagonal a la fachada se puede apreciar una estructura ligera cubierta con lámina, que corresponde a la parte lateral derecha de la fachada.

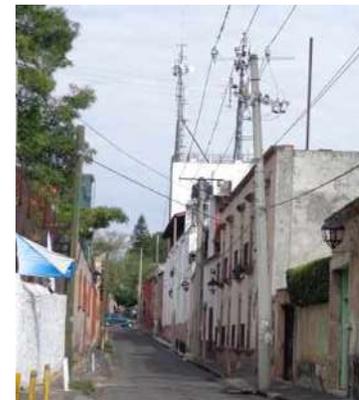
B) 25/06/2020

Los elementos en la azotea son visibles desde un ángulo frontal (por las características de la altura de la edificación, no se pudo poner completa en el larguillo), al ver el edificio desde un ángulo diagonal, se pueden apreciar una serie de antenas colocadas sobre un nivel agregado al edificio, estas antenas son visibles desde cualquier ángulo.

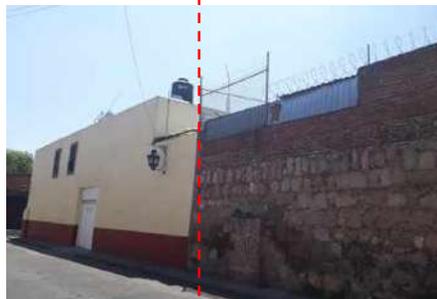
A) 28/05/2020

Impacto visual:
Por ser un espacio abierto, el predio no tiene azotea, sobre el muro perimetral se encuentra colocada malla ciclónica como elemento de seguridad; visible desde cualquier ángulo.
Es importante señalar que este inmueble no cumple con el lineamiento al paramento de la calle que caracteriza a la zona de monumentos.

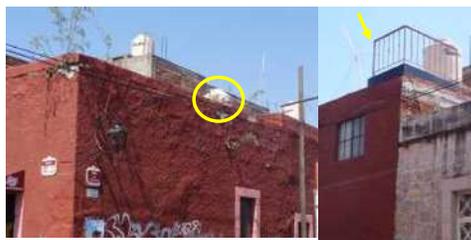
A) 29/05/2020 B) 29/05/2020

Impacto visual:
Al ver la fachada desde un ángulo frontal no podemos ver ningún elemento en la azotea, al cambiar la visual en diagonal podemos ver elementos de servicio colocados en la azotea.

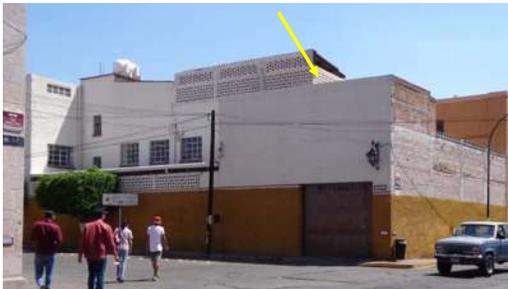
A) 28/03/2020 - por la autora

En la fotografía se puede apreciar el edificio en perspectiva, podemos ver el nivel construido, el cual esta techado a un agua con lámina metálica, y se puede ver un tanque de gas.

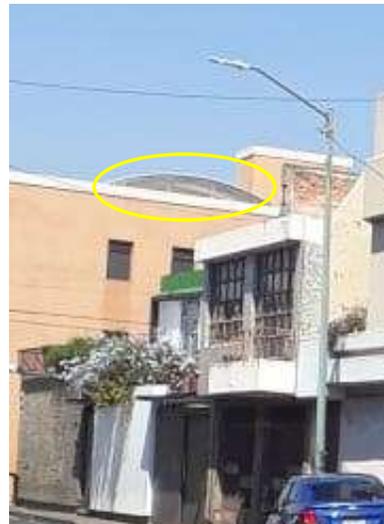
B) 28/03/2020 - por la autora

Desde el frente de la fachada no podemos apreciar ningún elemento sobre la azotea de igual manera en perspectiva diagonal, en la diagonal izquierda se percibe una estructura metálica en forma de medio elipse.

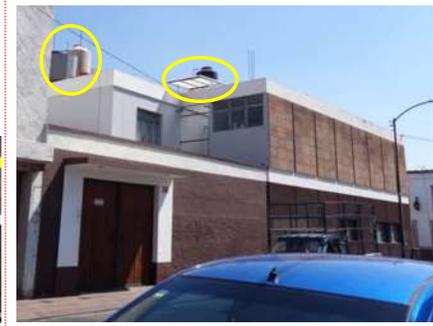
D) 28/03/2020 - por la autora

En la perspectiva del edificio podemos apreciar dos tinacos un prisma metálico de color gris, y una cubierta de estructura con lámina. La fachada tiene dos ejes horizontales, cuenta con un módulo de repetición en dos tercios de la fachada.

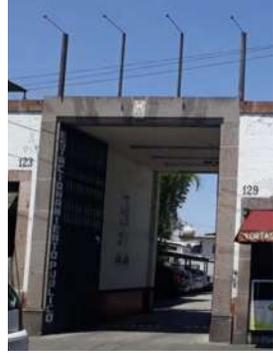
C) 28/03/2020 - por la autora

La azotea es utilizada en una sección donde se encuentra una serie de tubos que están modulados.

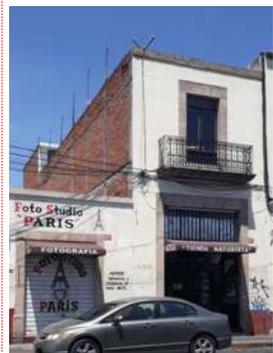
E) 28/03/2020 - por la autora

La fachada está compuesta por un eje horizontal el cual se respeta en la fachada, y tres ejes verticales, en los dos de la izquierda podemos ver el armado para castillos, el muro de mampostería corresponde con el eje de en medio.
