**RESTAURACIÓN Y  
REUTILIZACIÓN DE LA EX  
HACIENDA DE GUADALUPE DE  
TARIMBARO. MICH.**

**YULIANA PEREZ GONZALEZ**

**Morelia, Mich. Noviembre 2022**

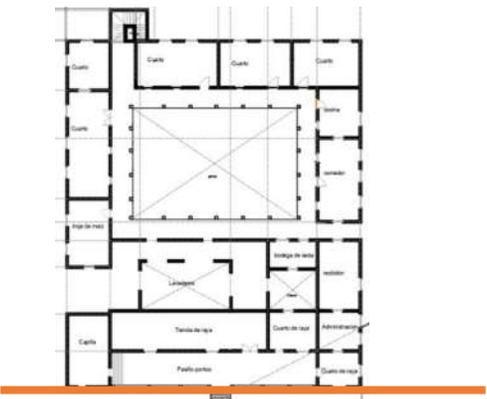
Ficha de deterioros	
Espacio: Fachada principal

Ubicación del deterioro: Fachada principal

Causa del deterioro: Intemperie humedad  
Detalles: la fachada principal presenta deterioro ya que a simple vista se pueden observar manchas de humedad, lo cual genera desprendimiento de la pintura y el deterioro en las columnas

2.- Deterioro en las ventanas

Causa del deterioro: intemperie y personas que la vandalizan

Detalles: se presenta un deterioro debido a causas naturales tales como la humedad, lo que causa que los marcos de madera se dañen, los cristales se encuentran quebrados y algunos rayados esto debido a que ve la ex hacienda en abandono y la vandalizan

3.- deterioro en la escalera

Causa del deterioro: Intemperie

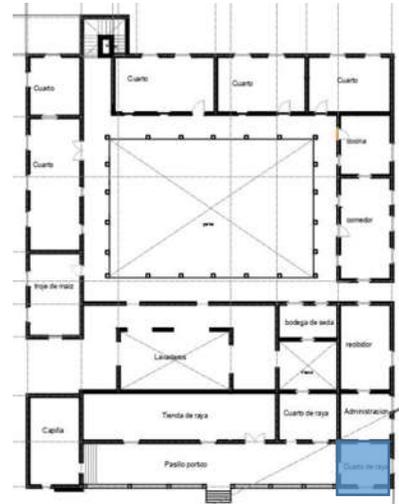
Fig 41 Ficha de deterioros de la Ex Hacienda de Guadalupe. autora: YPG

1.- Humedad en muros de acceso

Causa del deterioro: Intemperie y humedad  
Detalles: la entrada principal para esta habitación presenta humedad en los muros razón por la cual se presenta un desprendimiento del aplanado y algunos grafitis

Causa del deterioro: Falta de pendiente en la azotea

Detalles: debido a la falta de pendiente en la azotea se presenta un encharcamiento en la azotea, lo que provoca el daño de la humedad en el interior

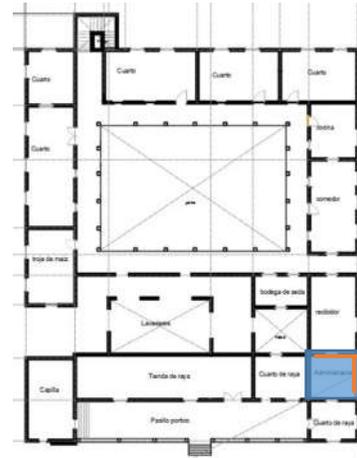
Fig 42 Tabla de levantamiento de deterioros de la Ex Hacienda de Guadupe. Autor: YPG

1.- Humedad en los muros

Causa del deterioro: Falta de pendiente en la azotea

Detalles: debido a la falta de pendiente en la azotea se presenta un encharcamiento en la azotea, lo que provoca el daño de la humedad en el interior

Causa del deterioro: Derrumbe de la puerta

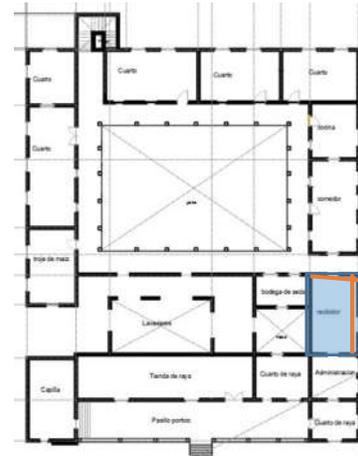
Ilustración 43 Tabla de levantamiento de deterioros de la Ex Hacienda de Guadalupe. Autor: YPG

Daños detectados:

1.- Humedad en los muros

Causa del deterioro: Falta de pendiente en la azotea

Detalles: debido a la falta de pendiente en la azotea se presenta un encharcamiento en la azotea, lo que provoca el daño de la humedad en el interior

Causa del deterioro: Derrumbe de la puerta

Liberación de aplanado con humedad, uno de los principales problemas es el problema de humedad, esto debido a que en la azotea no se encuentra ninguna bajada de agua pluvial, debido a este problema se genera un daño en los aplanados de algunos muros interiores y exteriores, lo cual nos ha generado que los aplanados no sean rescatables y tengan que ser liberados para evitar que el daño persista.

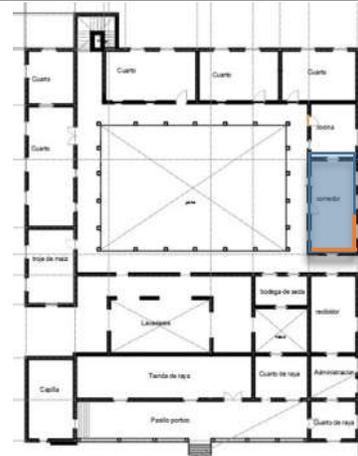
Fig 44 Tabla de levantamiento de deterioros de la Ex Hacienda de Guadupe. Autor: YPG

Daños detectados:

1.- Humedad en los muros

Causa del deterioro: Falta de pendiente en la azotea

Detalles: debido a la falta de pendiente en la azotea se presenta un encharcamiento en la azotea, lo que provoca el daño de la humedad en el interior

Causa del deterioro: Derrumbe de la puerta

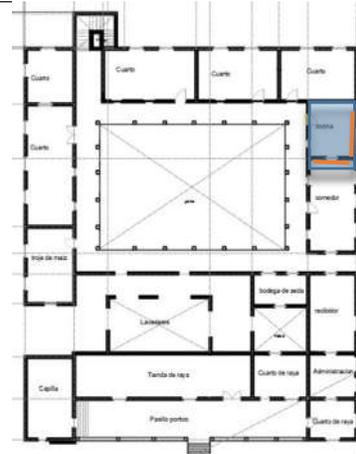
Fig 45 Tabla de levantamiento de deterioros de la Ex Hacienda de Guadupe. Autor: YPG

Daños detectados:

1.- Humedad en los muros

Causa del deterioro: Falta de pendiente en la azotea

Detalles: debido a la falta de pendiente en la azotea se presenta un encharcamiento en la azotea, lo que provoca el daño de la humedad en el interior

Causa del deterioro: Derrumbe de la puerta

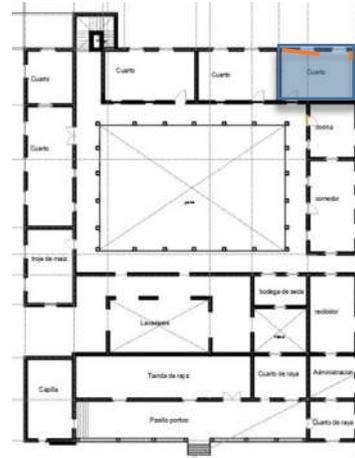
Fig 46 Tabla de levantamiento de deterioros de la Ex Hacienda de Guadupe. Autor: YPG

Daños detectados:

1.- Humedad en los muros

Causa del deterioro: Falta de pendiente en la azotea

Detalles: debido a la falta de pendiente en la azotea se presenta un encharcamiento en la azotea, lo que provoca el daño de la humedad en el interior

Causa del deterioro: Derrumbe de la puerta

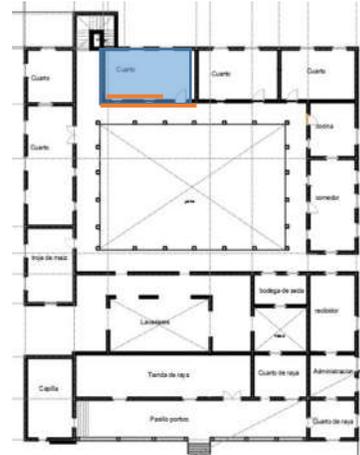
Fig 48 Tabla de levantamiento de deterioros de la Ex Hacienda de Guadupe. Autor: YPG

Daños detectados:

ç1.- Humedad en los muros

Causa del deterioro: Falta de pendiente en la azotea

Detalles: debido a la falta de pendiente en la azotea se presenta un encharcamiento en la azotea, lo que provoca el daño de la humedad en el interior

Causa del deterioro: Derrumbe de la puerta

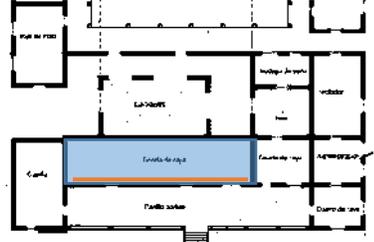
Fig 51 Ilustración 52 Tabla de deterioros de la Ex Hacienda de Guadalupe. autor: YPG

<p>Daños detectados:</p> <p>1.- humedad en los muros</p> <p>Causa del deterioro: humedad</p> <p>Detalles: humedad en los muros lo cual provoca que la pintura se caiga</p>
