**Proyecto de restauración y nuevo uso de la ex hacienda  
de Santa María, en el municipio de Zacazonapan, Estado  
de México**

**Para obtener el grado de Especialista en  
restauración de sitios monumentos**

**Morelia, Michoacán, febrero 2024**

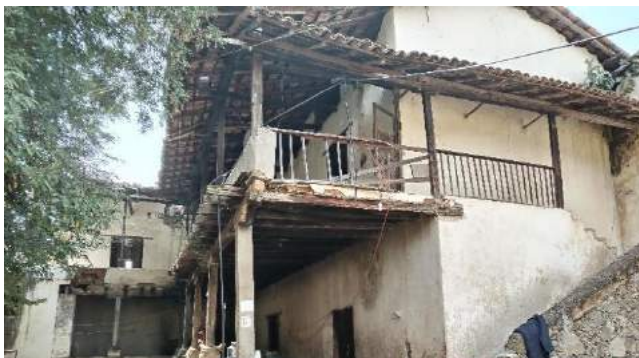
ILUSTRACIÓN 11:: FACHADA NORTE DEL CASCO DE HACIENDA SANTA MARÍA. FOTOGRAFÍA TOMADA POR MRLL&DCM

El casco de la hacienda está en de usos, solo se encuentra habitado y protegido por la familia del Sr José Luis Mondragón, pero la mayor parte de sus espacios dedicados a la producción queda como vestigios y el casco de la ex hacienda y la capilla cuentan con un alto nivel de deterioro.

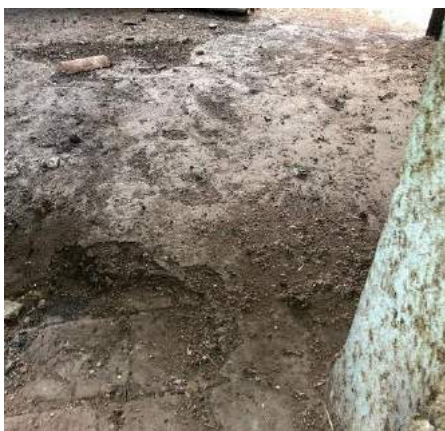
**ILUSTRACIÓN 62:IMAGEN DE BALDOSA DE BARRO POR MRLL CASCO DE EX HACIENDA SANTA MARIA.**

Elementos los cuales presentan un deterioro por desgaste ocasionado por el uso, la exposición a

los agentes atmosféricos y también la falta de junteado.

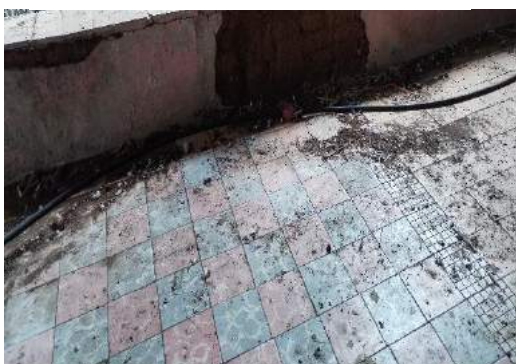
**ILUSTRACIÓN 64:IMAGEN DE PISO DE MOSAICO POR MRLL CASCO DE EX HACIENDA SANTA MARIA.**

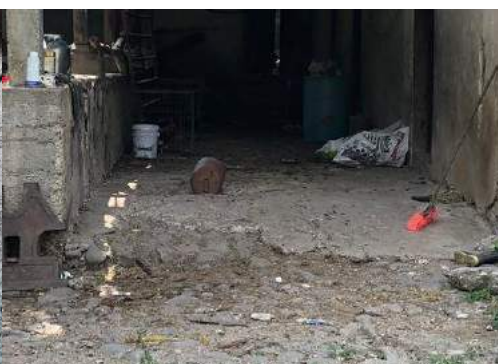
**ILUSTRACIÓN 63:IMAGEN DE EMPEDRADO CON FIRME DE CONCRETO POR MRLL CASCO DE EX HACIENDA SANTA MARIA.**

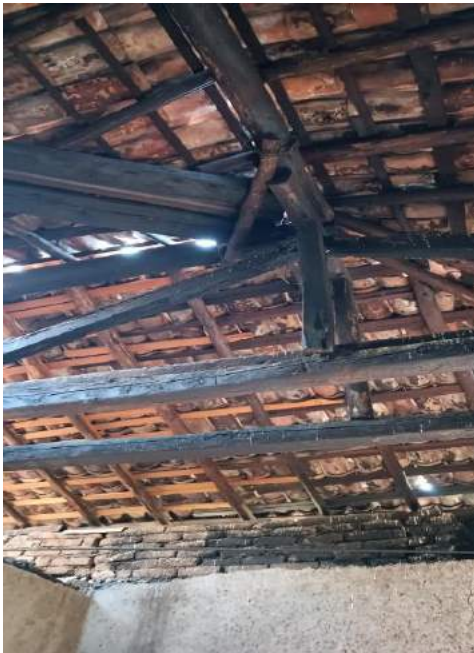
•Se observa el morillo en la losa estructura que soporta el firme de entre piso su estructura se basa en la colocación de morillos en ambos sentidos.

**ILUSTRACIÓN 69:IMAGEN DE CUBIERTA DE VERTIENTES POR MRLL CASCO DE EX HACIENDA SANTA MARIA.**

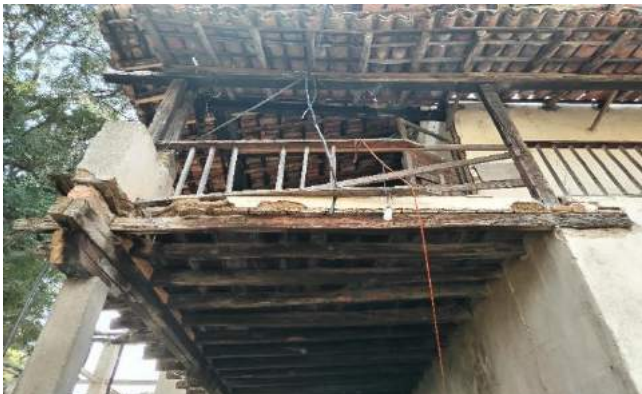
**ILUSTRACIÓN 70:IMAGEN DE ENTREPISO POR MRLL &DCM CASCO DE EX HACIENDA SANTA MARIA.**

Los materiales se ven expuestos a los agentes atmosféricos, a causa de desprendimiento de aplanados arena-cal

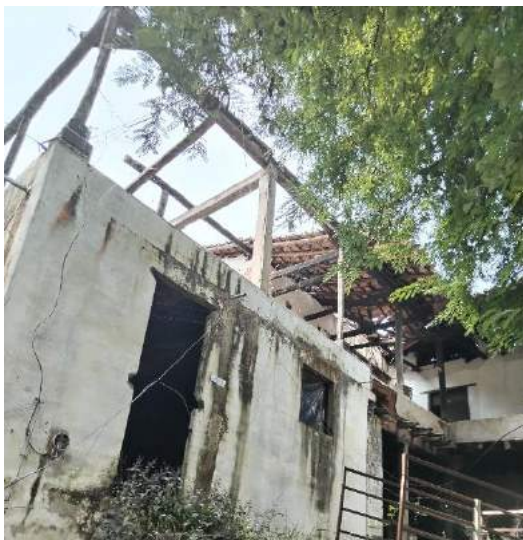
**ILUSTRACIÓN 71:IMAGEN DE AMPLIACIÓN 1,  
SISTEMA CONSTRUCTIVO CONCRETO ARMADO  
FACHADA EXTERIOR POR MRL CASCO DE EX  
HACIENDA SANTA MARIA.**

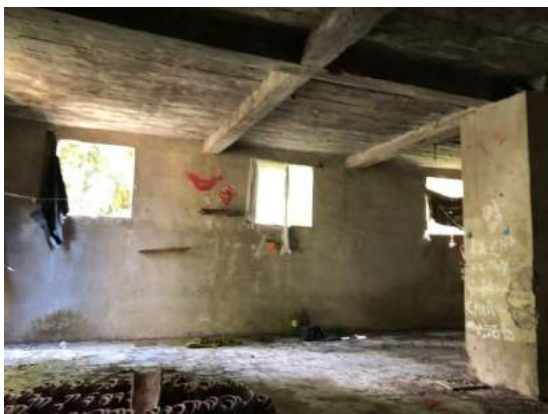
**ILUSTRACIÓN 72:IMAGEN DE AMPLIACIÓN,  
SISTEMA CONSTRUCTIVO CONCRETO ARMADO  
IMAGEN INTERNA POR MRL CASCO DE EX  
HACIENDA SANTA MARIA.**

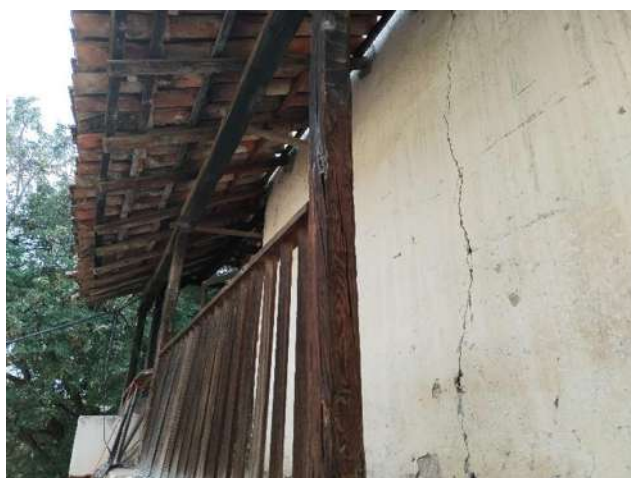
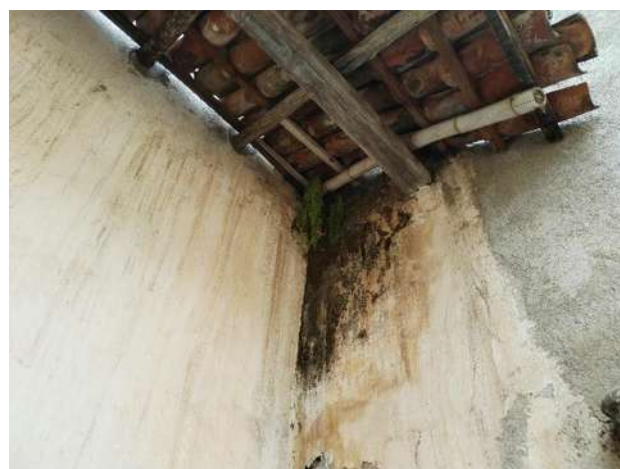
| REGISTRO FOTOGRAFICO | | | | | | | |
|---|---|---|---|---|---|---|---|
| IMAGEN 37-P.PA.1 | | | | IMAGEN 38-P.PA2 | | | |

Fachada Norte, acceso por escaleras presencia de manchas por humedad, presencia de flora, degradación y fisuras en aplanados

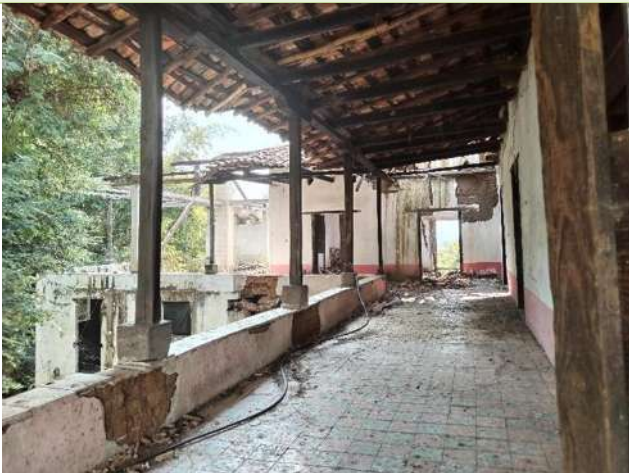
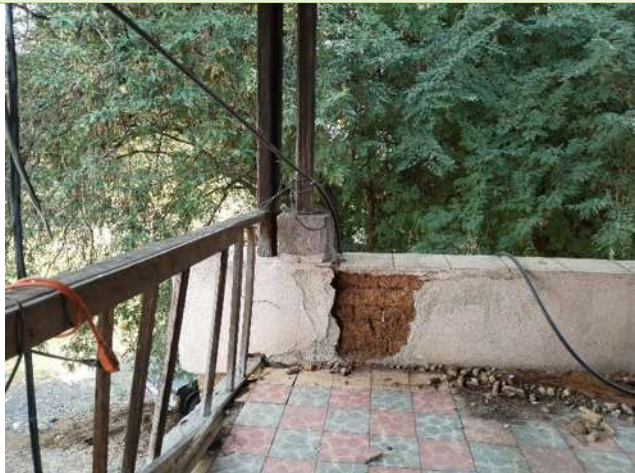
| REGISTRO FOTOGRAFICO | | | | | | | |
|---|---|---|---|---|---|---|---|
| IMAGEN 39-P.PA.3 | | | | IMAGEN 40-P.PA4 | | | |

Pasillo interno planta alta , se observa piso de mosaico con pasta de cemento-cal , muro de adobe, desprendimiento de aplanados , alteraciones en apoyos aislados .

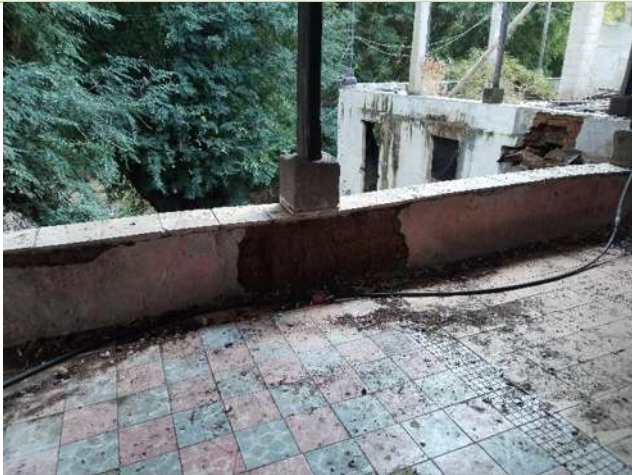
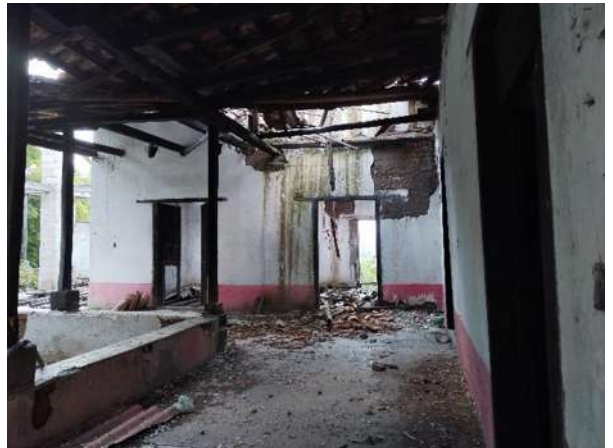
| REGISTRO FOTOGRAFICO | | | | | | | |
|---|---|---|---|---|---|---|---|
| IMAGEN 41-P.PA.5 | | | | IMAGEN 42-P.PA6 | | | |

Desprendimiento de aplanados, en murete y muros de abobe con apoyos aislados , derrumbe de cubierta , manchas de humedad.

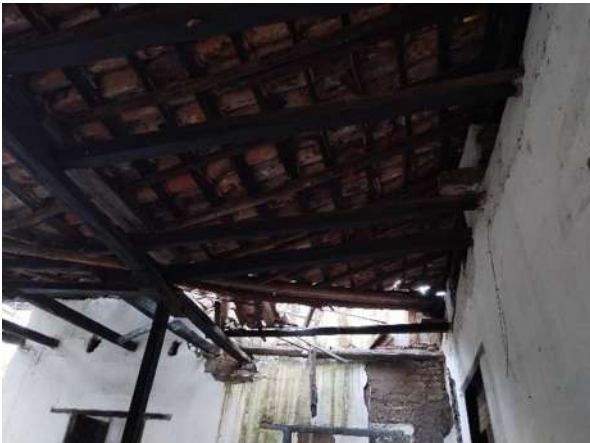
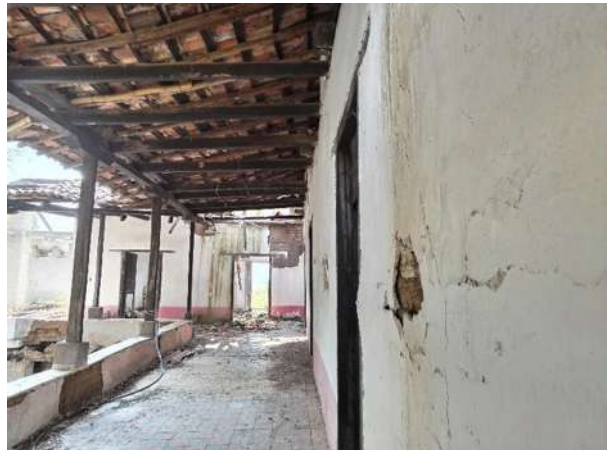
| IMAGEN 43-P.PA.7 | | | | IMAGEN 44-P.PA8 | | | | | | |

Flexión de vigas, degradación de agregados.

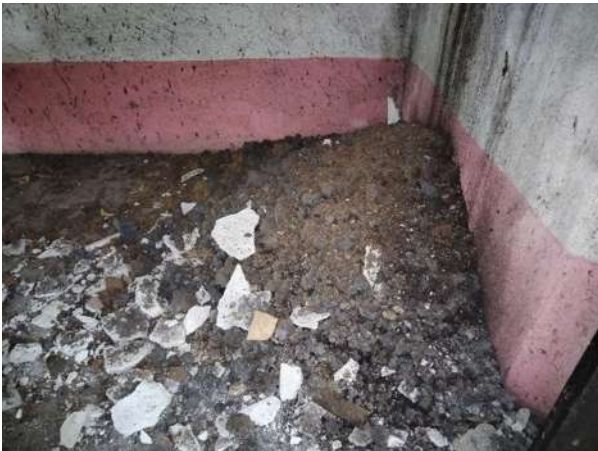
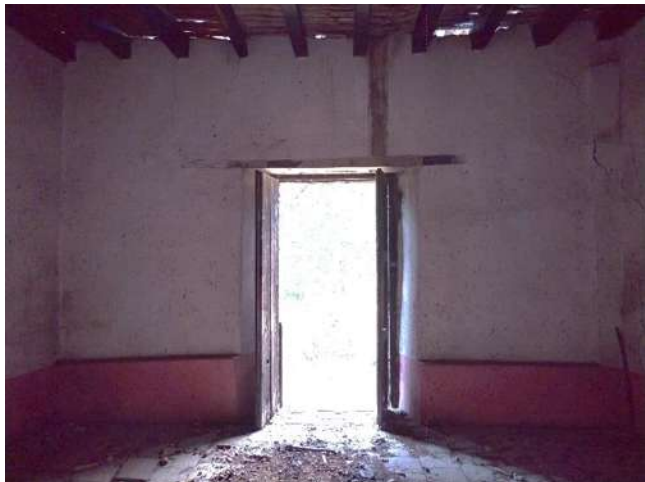
| REGISTRO FOTOGRAFICO | | | | | | | |
|---|---|---|---|---|---|---|---|
| IMAGEN 49-HAB3-3 | | | | IMAGEN 50-HAB3-4 | | | |

Derrumbe de muros, desgaste de baldosa de barro ,mancha en muros

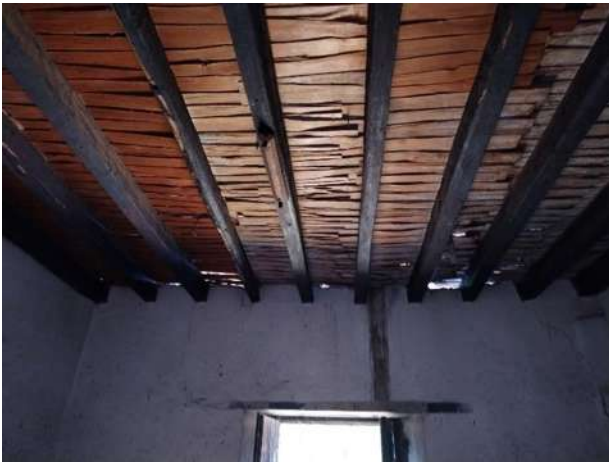
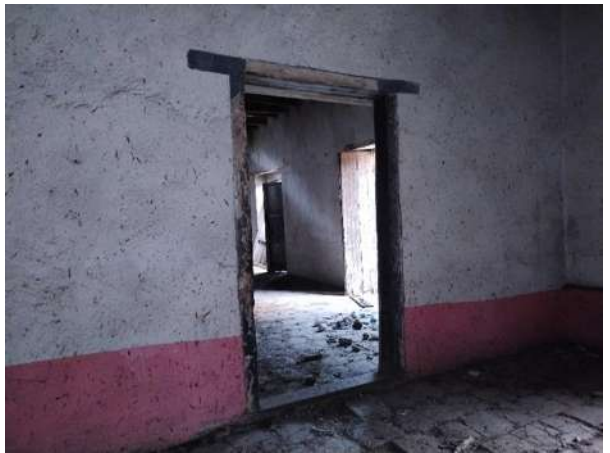
| REGISTRO FOTOGRAFICO | | | | | | | |
|---|---|---|---|---|---|---|---|
| IMAGEN 51-HAB3-5 | | | | IMAGEN 52-HAB3-6 | | | |

Desgaste de baldosa de barro , fractura de tapa de madera , presencia de termitas.

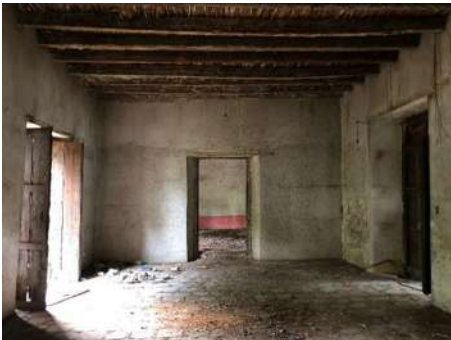
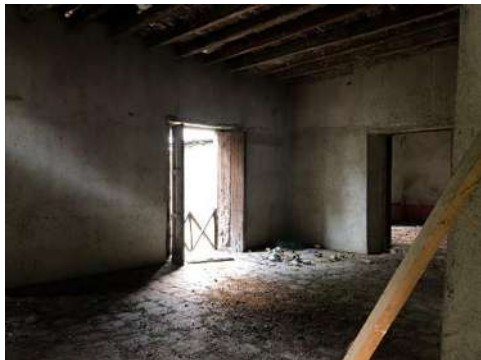
| REGISTRO FOTOGRAFICO | | | | | | | |
|---|---|---|---|---|---|---|---|
| IMAGEN 53-HAB4-1 | | | | IMAGEN 54-HAB4-2 | | | |

Flexión de vigas, desprendimiento de acabados, desgaste de baldosa de barro.

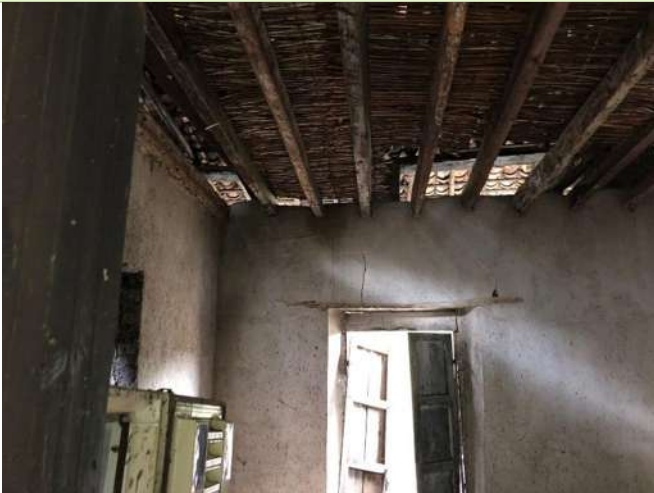
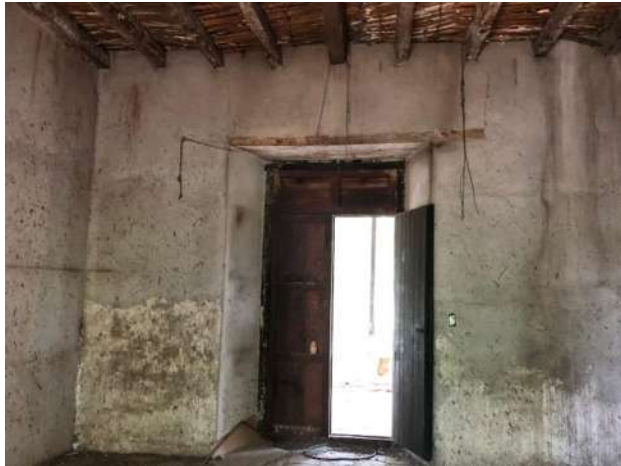
| REGISTRO FOTOGRAFICO | | | | | | | |
|---|---|---|---|---|---|---|---|
| IMAGEN 55-HAB-4-3 | | | | IMAGEN 56-HAB4-4 | | | |

Falta de carrizo, pudrimiento de vigas y de puertas , presencia de animales como murciélagos.

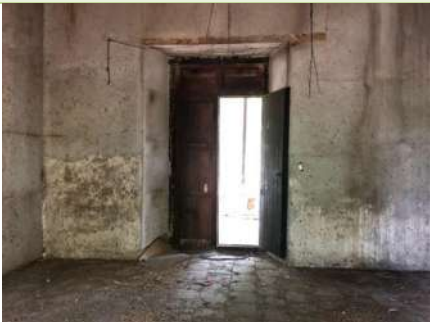
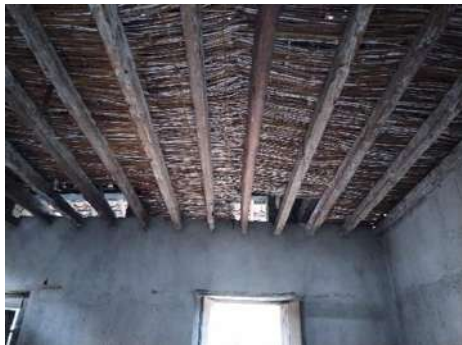
| REGISTRO FOTOGRAFICO | | | | | | | |
|---|---|---|---|---|---|---|---|
| IMAGEN 57-HAB4-5 | | | | IMAGEN 58-HAB4-6 | | | |

Se observa carrizo y vigas de madera, manchas por humedad en muro.

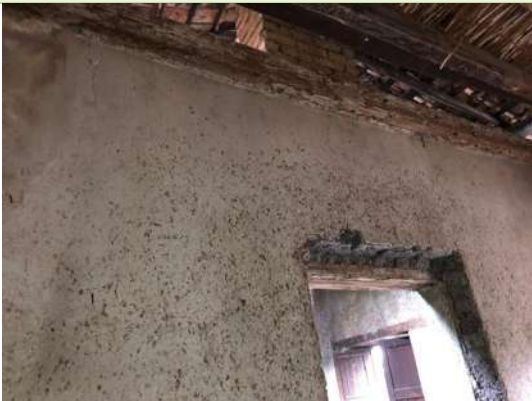
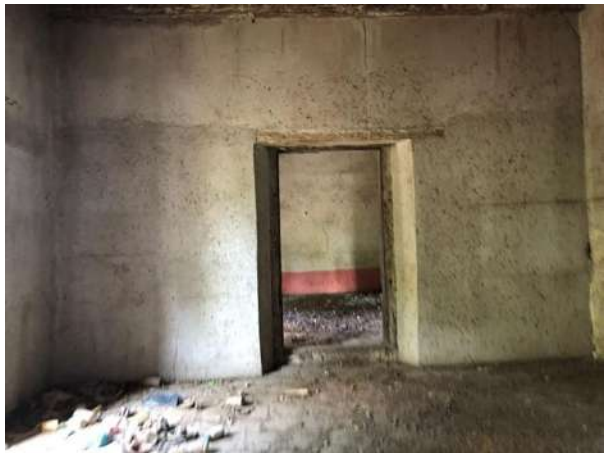
| REGISTRO FOTOGRAFICO | | | | | | | |
|---|---|---|---|---|---|---|---|
| IMAGEN 59-HAB4-7 | | | | IMAGEN 60-HAB4-8 | | | |

Desprendimiento de materiales, viga de madera con deterioro por humedad y presencia de termitas

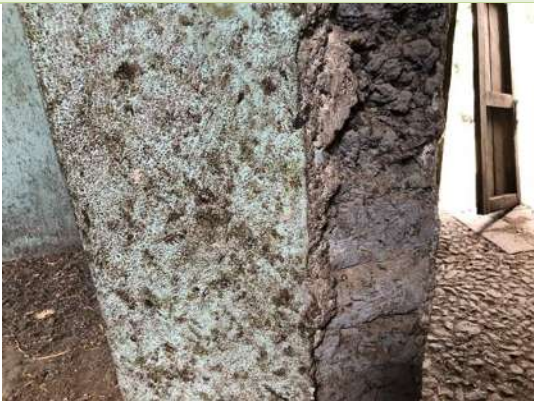
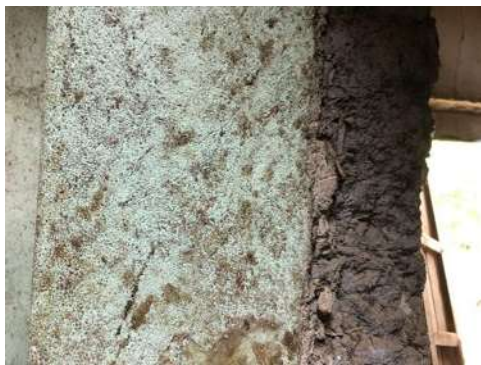
| REGISTRO FOTOGRAFICO | | | | | | | |
|---|---|---|---|---|---|---|---|
| IMAGEN 61-HAB4-9 | | | | IMAGEN 62-HAB4-10 | | | |

Desprendimiento de materiales, desgaste de baldosa y erosión de muros intermedios.

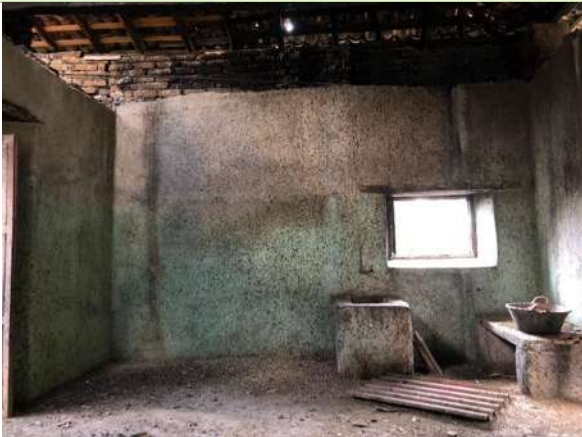
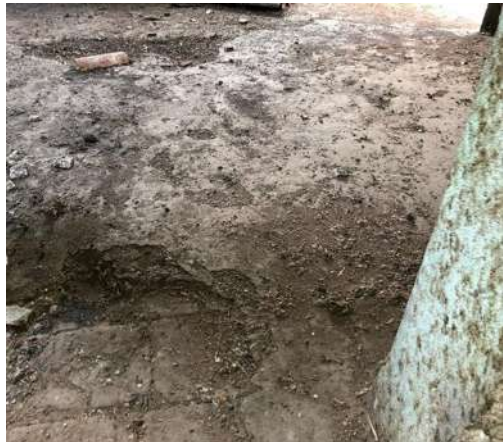
| REGISTRO FOTOGRAFICO | | | | | | | |
|---|---|---|---|---|---|---|---|
| IMAGEN 63-K.PA-1-1 | | | | IMAGEN 64-K.PA-1.2 | | | |

desgaste de baldosa y erosión de pisos , se nota presencia de animales invasivos y manchas en acabados por humedad , instalación hidráulica externa por muro

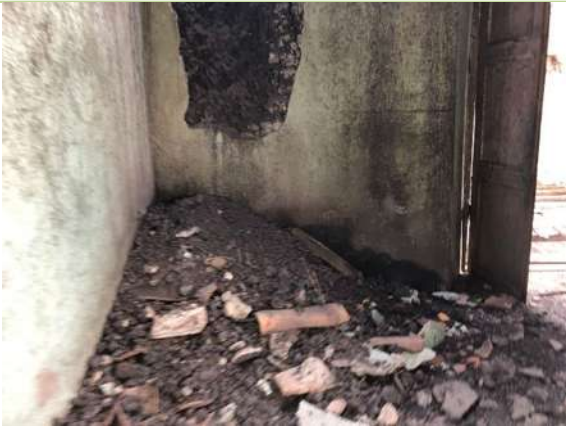
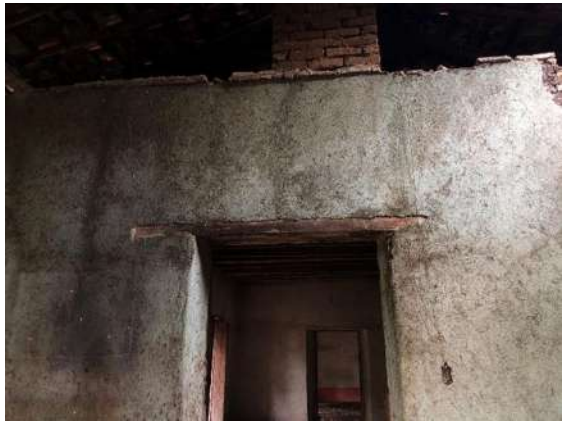
| REGISTRO FOTOGRAFICO | | | | | | | |
|---|---|---|---|---|---|---|---|
| IMAGEN 65-K.PA-1-3 | | | | IMAGEN 66-K.PA-1-4 | | | |

Desprendimiento de materiales, derrumbe de muro, deterioro de baldosa de barro.

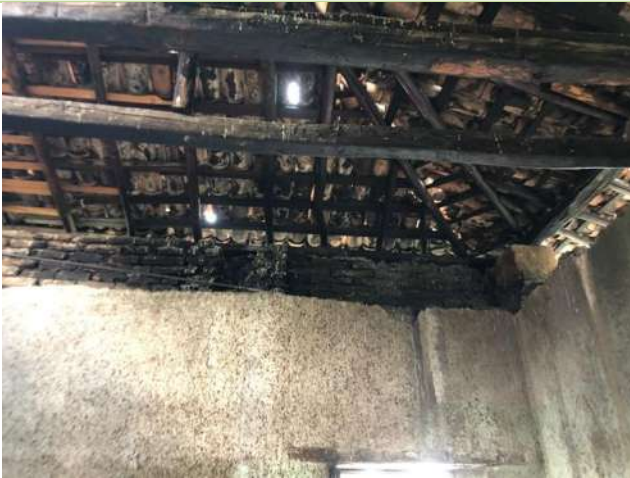
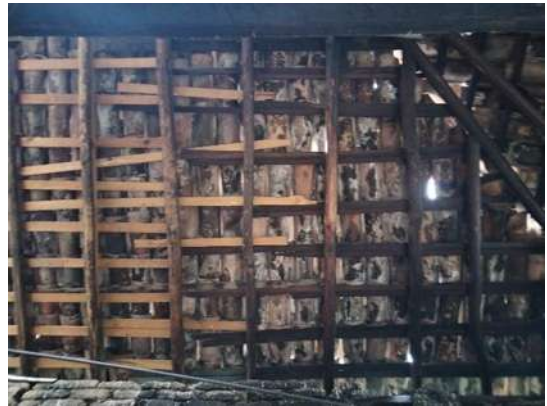
| REGISTRO FOTOGRAFICO | | | | | | | |
|---|---|---|---|---|---|---|---|
| IMAGEN 67-K.PA-1-5 | | | | IMAGEN 68-K.PA-1-6 | | | |

Debilitamiento de estructura por humedad, presencia de materiales nuevos en fajillas.

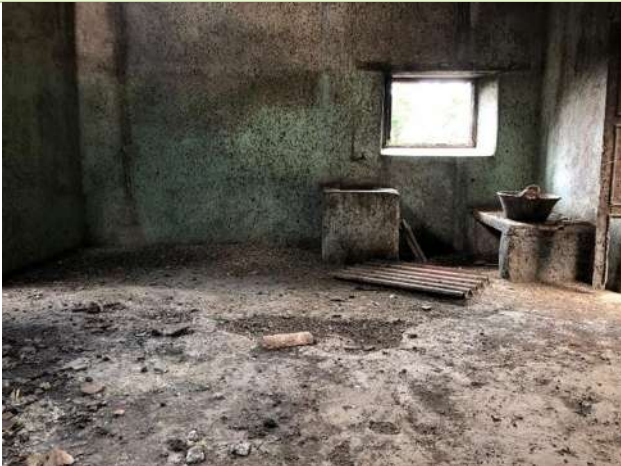
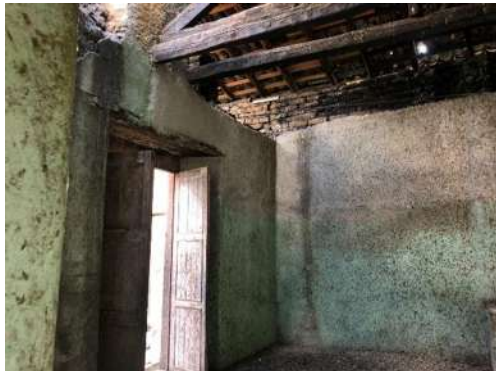
| REGISTRO FOTOGRAFICO | | | | | | | |
|---|---|---|---|---|---|---|---|
| IMAGEN 69-K.PA-1-7 | | | | IMAGEN 70-K.PA-1-8 | | | |

Desgaste de piso , presencia de durmientes , se observa estructura de cubierta estilo tijerilla.

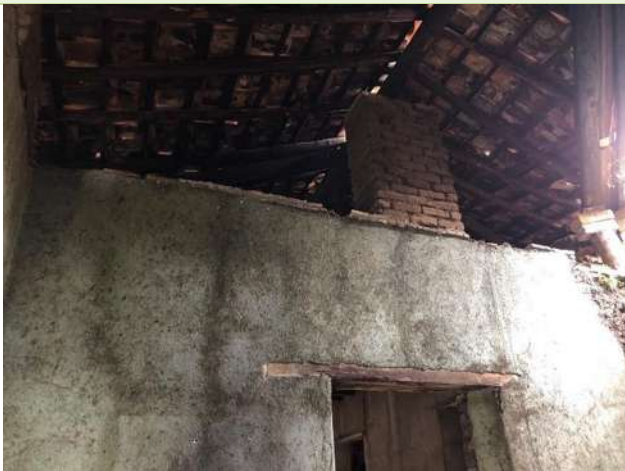
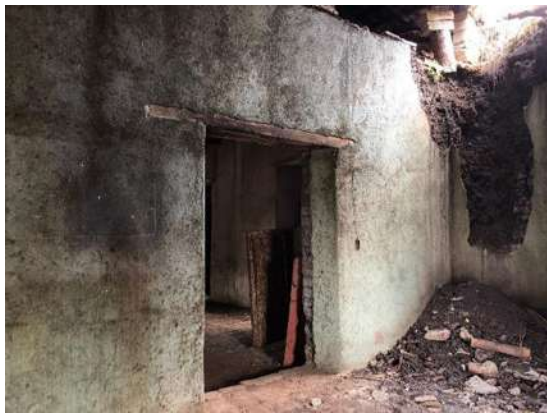
| REGISTRO FOTOGRAFICO | | | | | | | |
|---|---|---|---|---|---|---|---|
| IMAGEN 71-K.PA-1-9 | | | | IMAGEN 72-K.PA-1-10 | | | |

Se observa cubierta lateral a base de murillos actuando como largueros , fajillas y cumbrera , el acabado final teja de barro

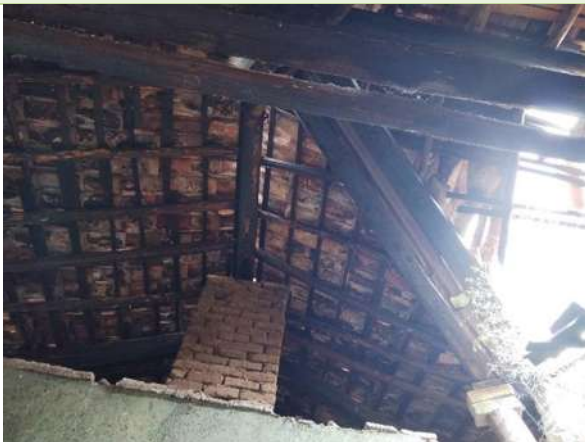
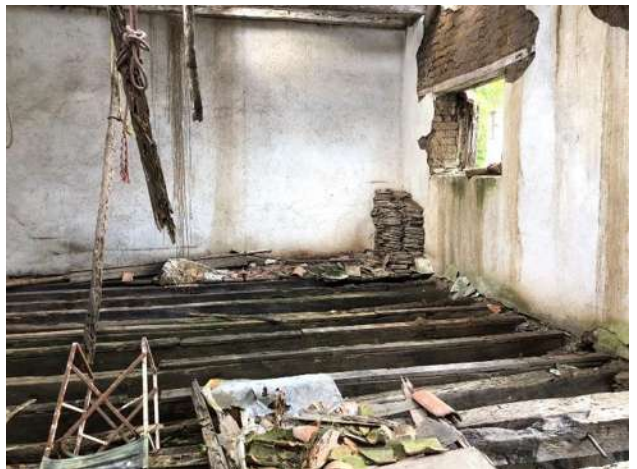
| REGISTRO FOTOGRAFICO | | | | | | | |
|---|---|---|---|---|---|---|---|
| IMAGEN 73-ESC.PA.1-1 | | | | IMAGEN 74-ESC.PA.1.2 | | | |

Durmiente sobre muros intermedios, se observa desprendimiento de aplanados y ausencia de estructura en entrespiso

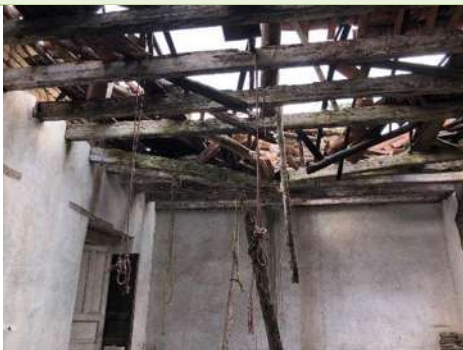
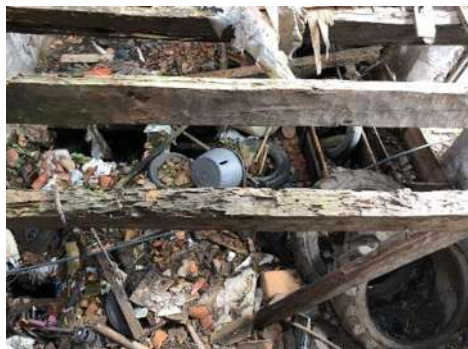
| REGISTRO FOTOGRAFICO | | | | | | | |
|---|---|---|---|---|---|---|---|
| IMAGEN 75-ESC.PA.1-3 | | | | IMAGEN 76-ESC.PA.1.4 | | | |

Ausencia de cubierta estilo tijerilla, vigas de madera con presencia de polilla y termitas, pudrición de vigas.

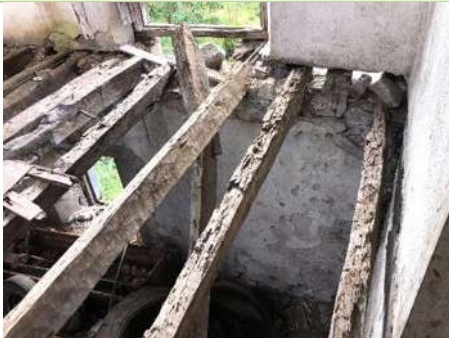
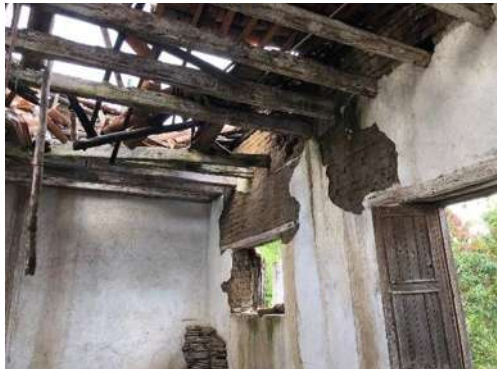
| REGISTRO FOTOGRAFICO | | | | | | | |
|---|---|---|---|---|---|---|---|
| IMAGEN 77-ESC.PA.1-5 | | | | IMAGEN 78-ESC.PA.1.6 | | | |

Desprendimiento de aplastados, se observa material base de muros, dintel de madera en ventana de

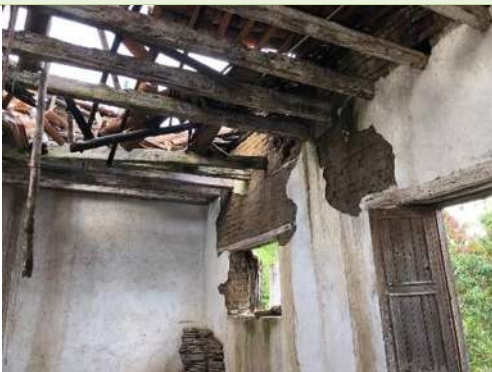
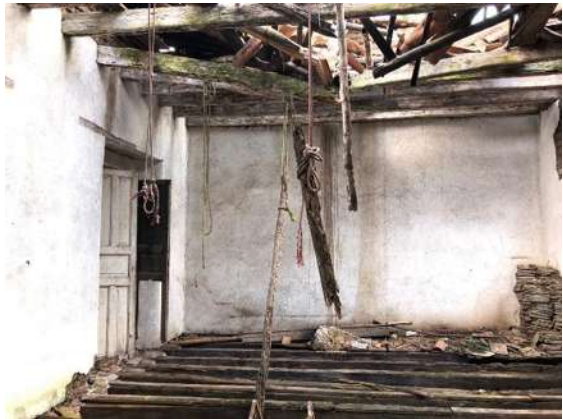
| REGISTRO FOTOGRAFICO | | | | | | | |
|---|---|---|---|---|---|---|---|
| IMAGEN 79-ESC.PA.1-7 | | | | IMAGEN 80-ESC.PA.1.8 | | | |

Desprendimiento de materiales, manchas de humedad por escurrimiento en muros.

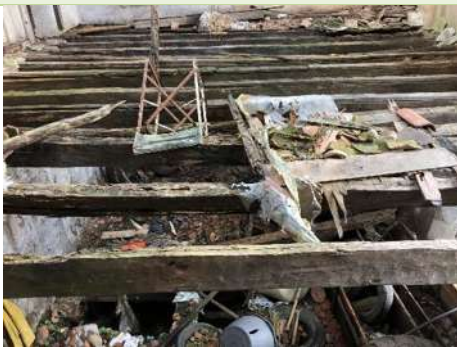
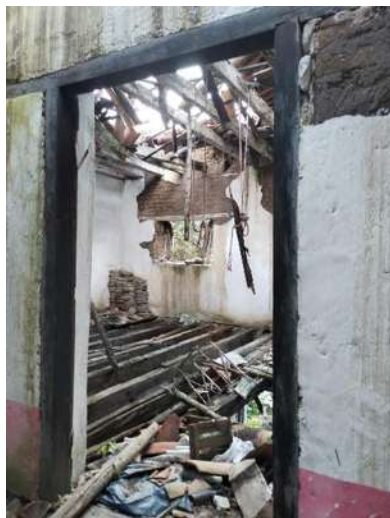
| REGISTRO FOTOGRAFICO | | | | | | | |
|---|---|---|---|---|---|---|---|
| IMAGEN 81-ESC.PA.1-9 | | | | IMAGEN 82-ESC.PA.1.10 | | | |

Colapso total de cubierta y de piso de entepiso.

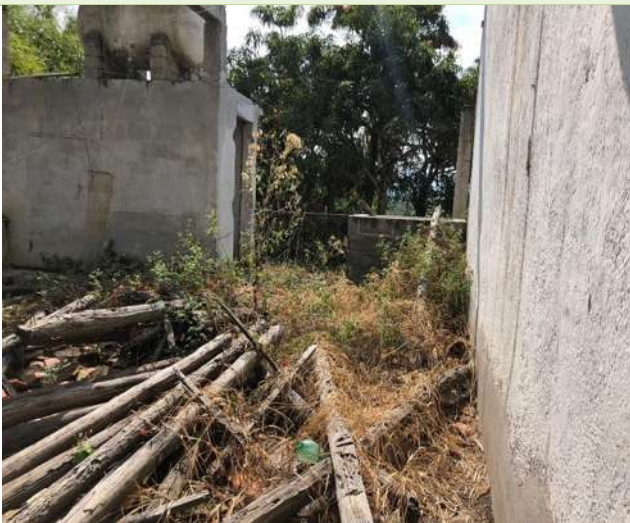
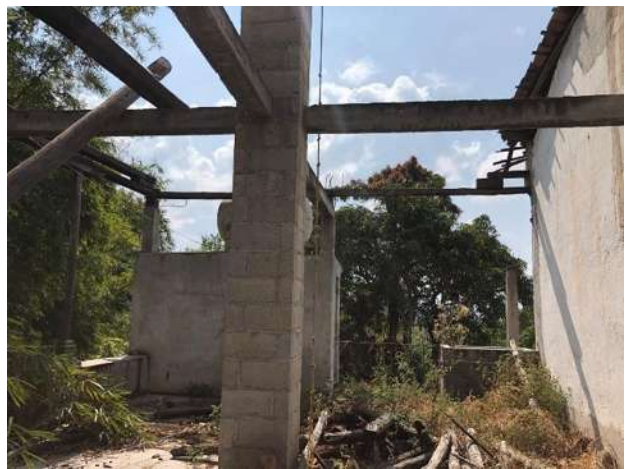
| REGISTRO FOTOGRAFICO | | | | | | | |
|---|---|---|---|---|---|---|---|
| IMAGEN 83-TECH-1 | | | | IMAGEN 84-TECH-2 | | | |

Colapso de cubierta, tejas, vigas , presencia de intervención adicional por adaptación mediante a un sistema constructivo incompatible.

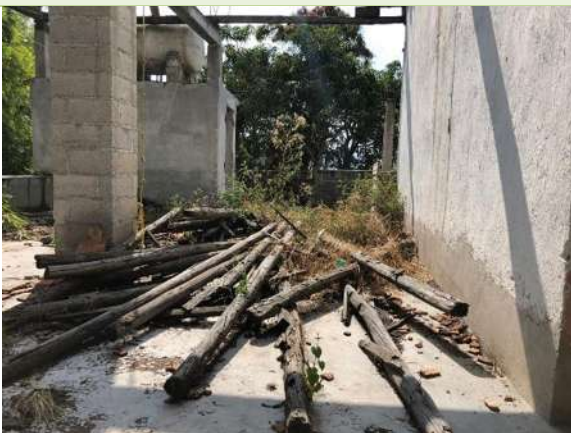
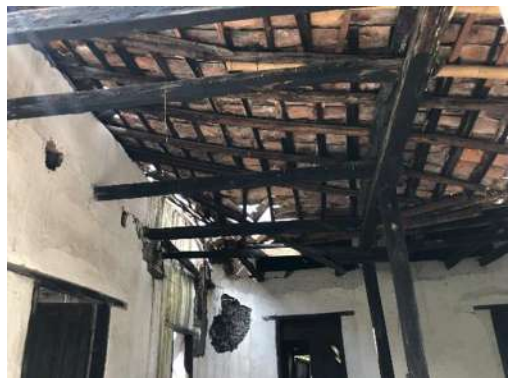
| REGISTRO FOTOGRAFICO | | | | | | | |
|---|---|---|---|---|---|---|---|
| IMAGEN 85-TECH-3 | | | | IMAGEN 86-TECH-4 | | | |

Colapso de cubierta , faltante de viguería a base de murillo , fisura de fajilla.

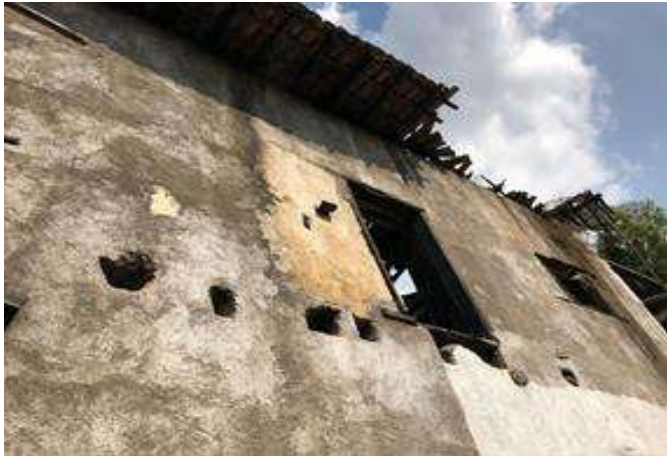
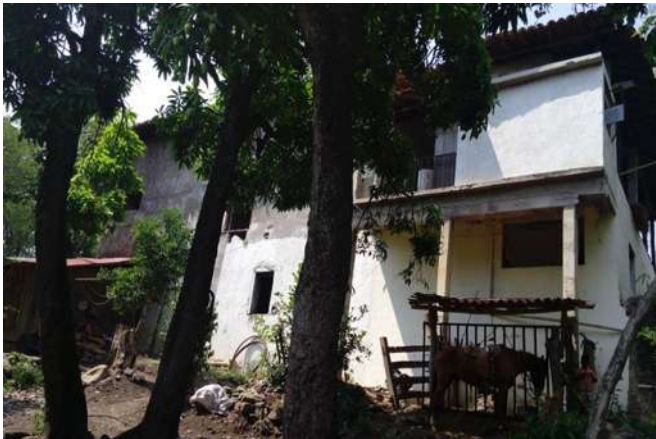
| IMAGEN 1-F1 | | | | IMAGEN2-F1 | | | | | | | | | | | |

Desprendimiento de materiales, deterioro de aplanados, ausencia de vigas, faltante de vigas , pudrición de elementos de madera

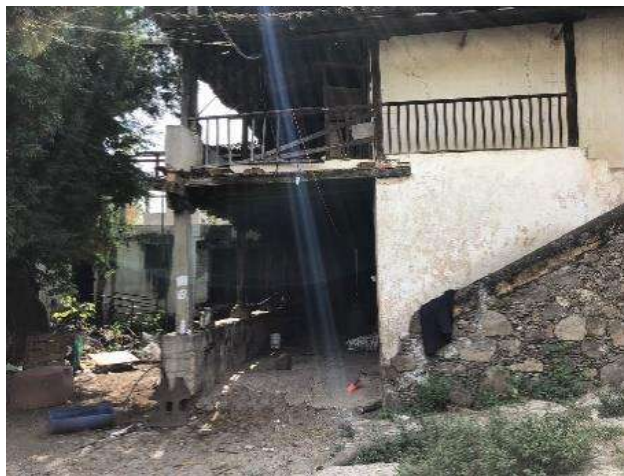
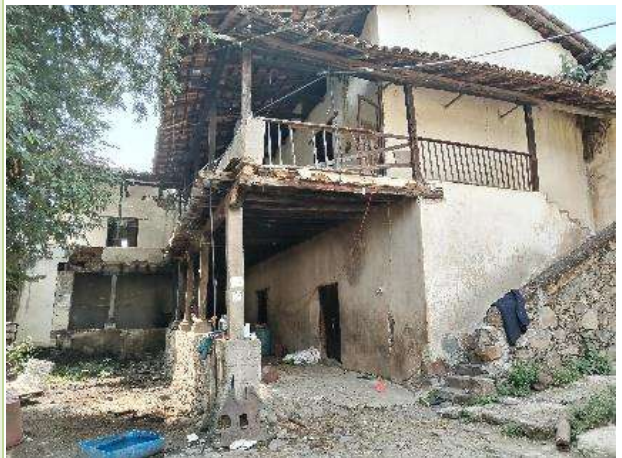
| Presencia de micro flora , desgaste de pisos (empedrado) , presencia de una intervención como firma de concreto , apoyos aislados con presencia de humedad, pudrición y termitas , se ve intervención en columna de concreto | | | | | | | | |

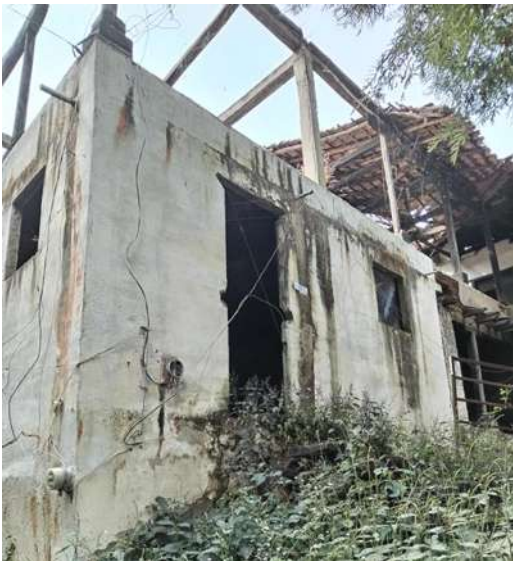
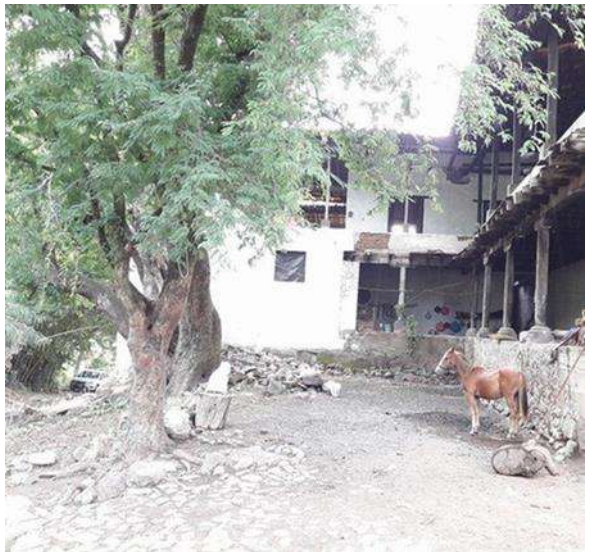
| IMAGEN 9-F5 | | IMAGEN10-F5 | | | | | |

| Desprendimiento de materiales, presencia de vegetación, presencia de manchas en aplanado, | | | | | | | |

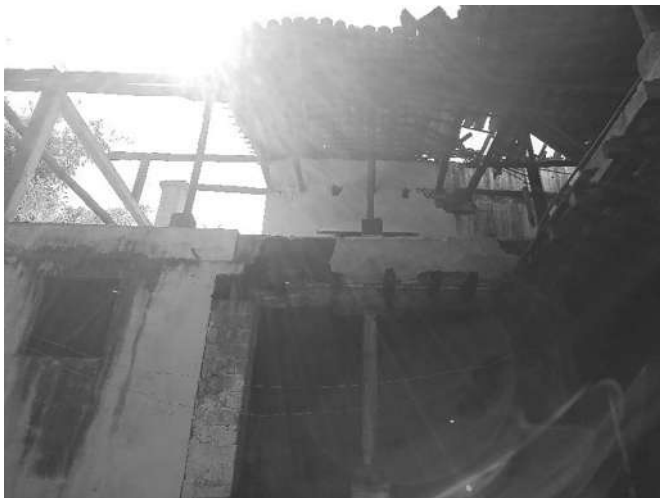
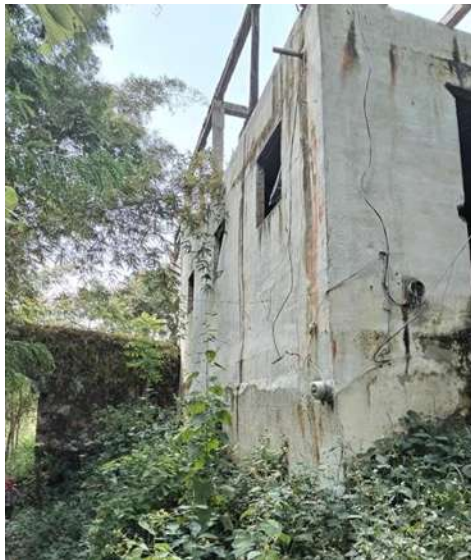
| EGISTRO FOTOGRAFICO | | | | | | | |
|---|---|---|---|---|---|---|---|
| IMAGEN 11-F5 | | | | IMAGEN12-F6 | | | |

| EGISTRO FOTOGRAFICO | | | | | | | |
|---|---|---|---|---|---|---|---|
| Desprendimiento de materiales, presencia de materiales no compatibles, ausencia de cubierta | | | | | | | |

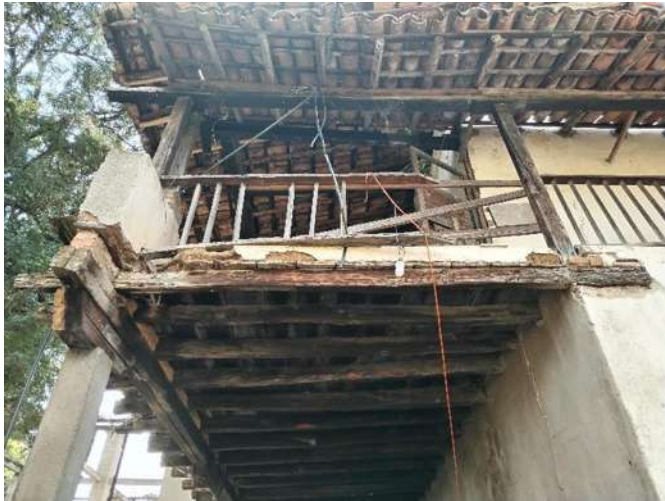
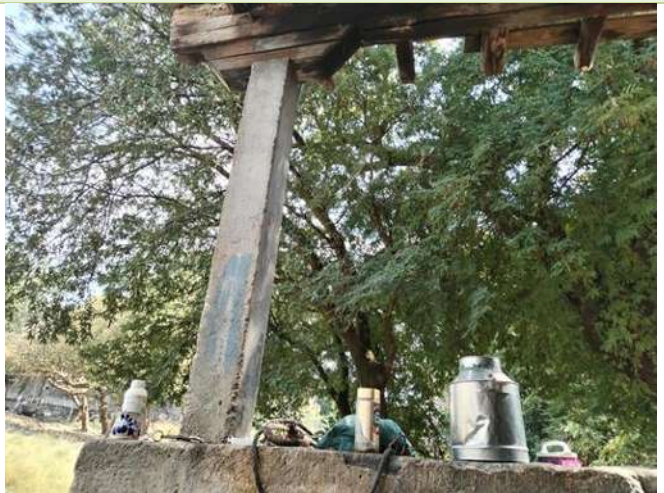
| IMAGEN 12-P.PB1 | | IMAGEN 13-P.PB2 | | | | | |

| Flexión de vigería, tapa de madera, exposición de materias al intemperie, desprendimientos de aplanados. | | | | | | | |

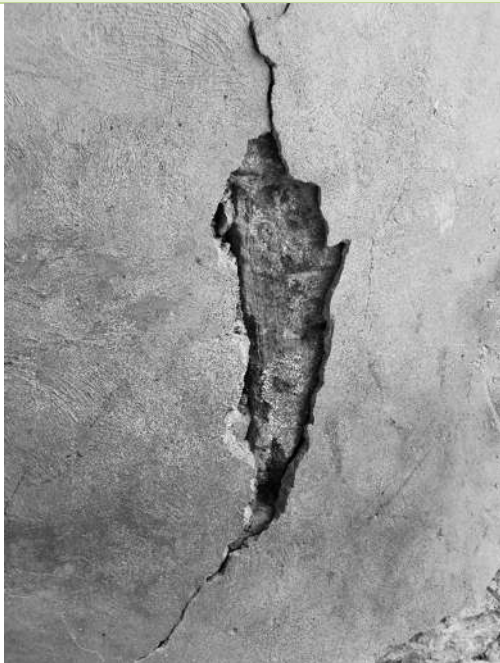
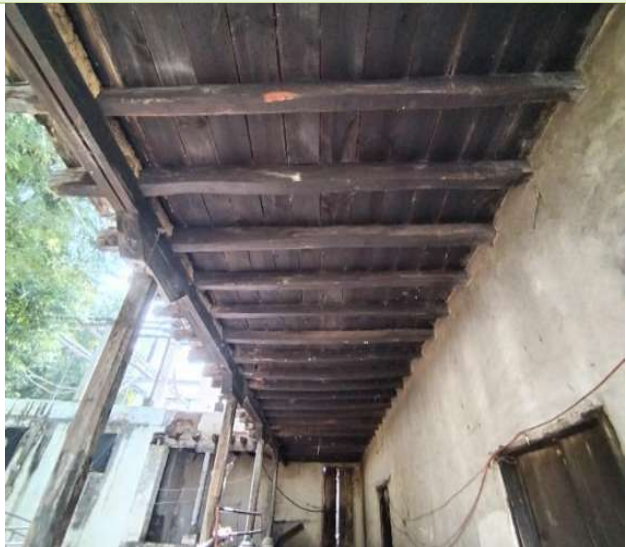
| IMAGEN 14-P.PB3 | | | | IMAGEN 15-P.PB4 | | | | |

| Desprendimiento de materiales. Fisuras en muros, flexión de vigería | | | | | | | | |

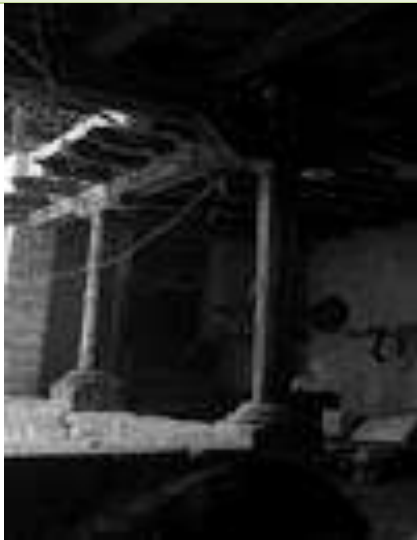
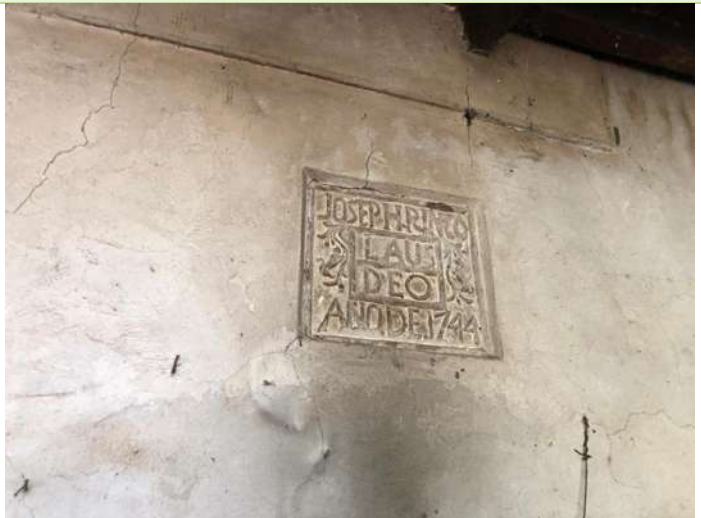
| IMAGEN 14-P.PB5 | | IMAGEN 15-P.PB6 | | | | | |

| Se observa la placa de fundación en muro lateral , con acabado a base mortero-cal. | | | | | | | |

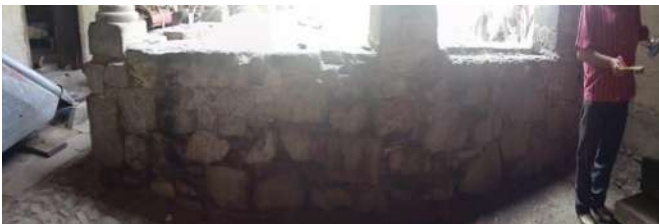
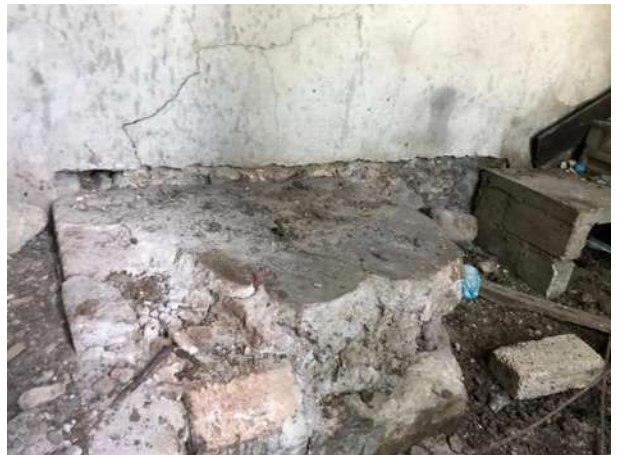
| REGISTRO FOTOGRAFICO | | | | | | | |
|---|---|---|---|---|---|---|---|
| IMAGEN 16-P.PB7 | | | | IMAGEN 17-P.PB8 | | | |

Desprendimiento de materiales, desgaste de baldosa y erosión de materiales.

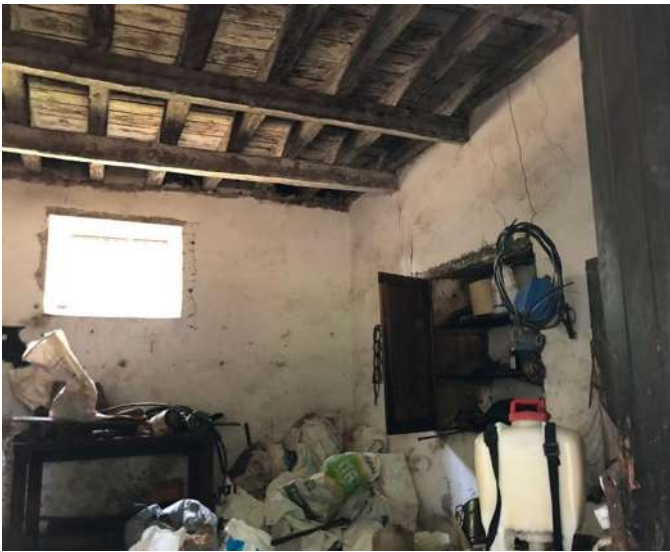
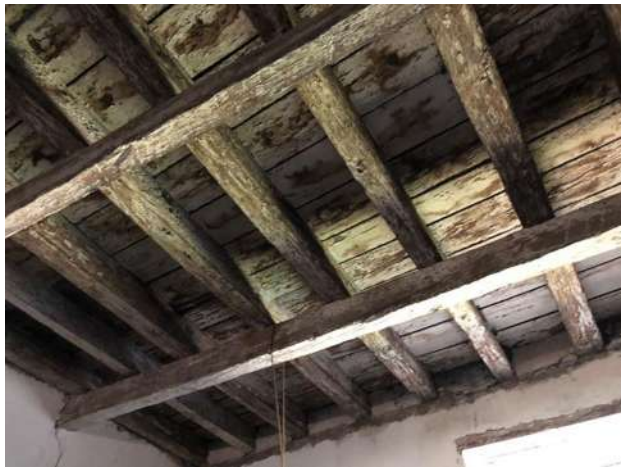
| IMAGEN 18-AL1 | | | | IMAGEN 19-AL2 | | | | |

Presencia por escurrimiento de muros , humedad en tapa de madera , flexión de vigas por humedad.

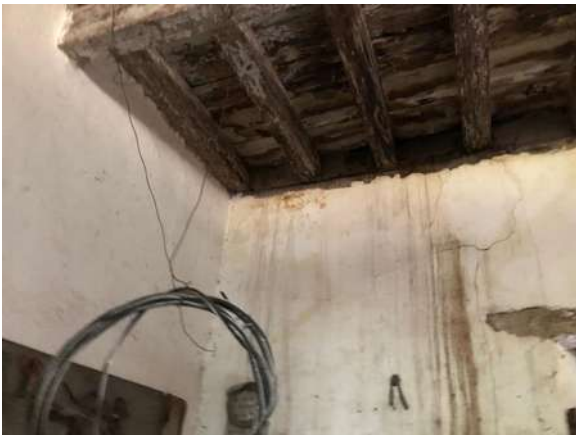
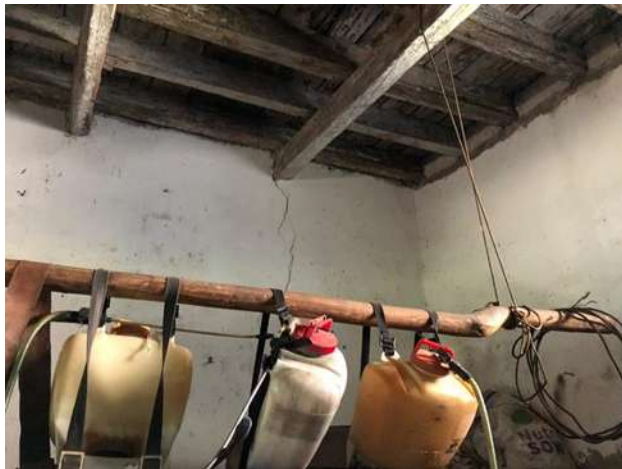
| REGISTRO FOTOGRAFICO | | | | | | | | |
|---|---|---|---|---|---|---|---|---|
| IMAGEN 20-AL3 | | | | IMAGEN 21-AL4 | | | | |

Fisuras y grietas en muros , desprendimiento de aplanados

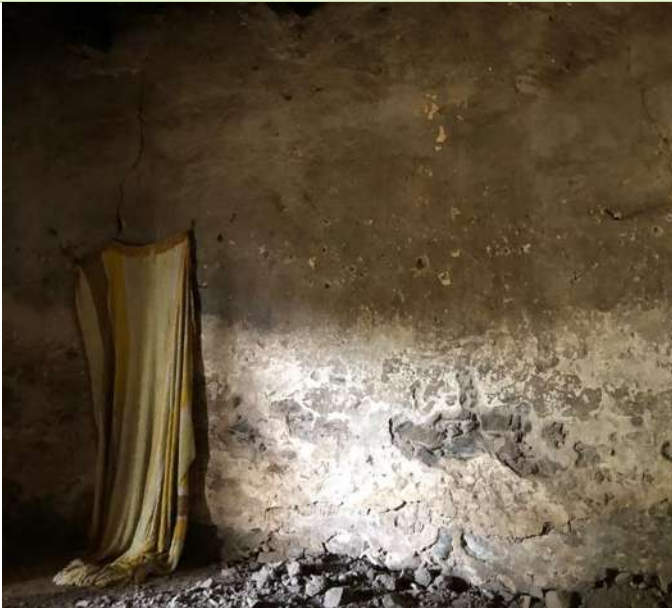
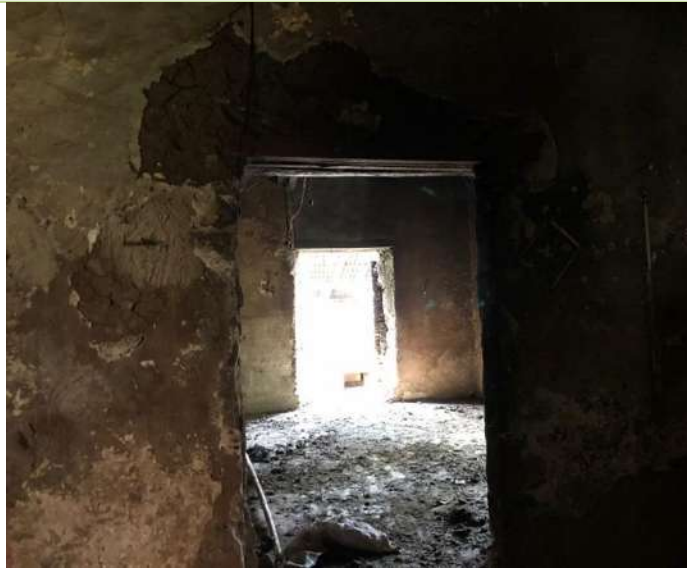
| REGISTRO FOTOGRAFICO | | | | | | | |
|---|---|---|---|---|---|---|---|
| IMAGEN 22-HAB1-1 | | | | IMAGEN 23-HAB1-2 | | | |

Desprendimiento de materiales, desgaste de baldosa y erosión de muros intermedios.

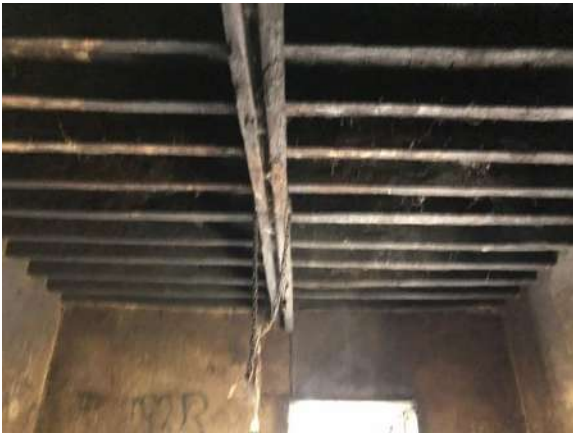
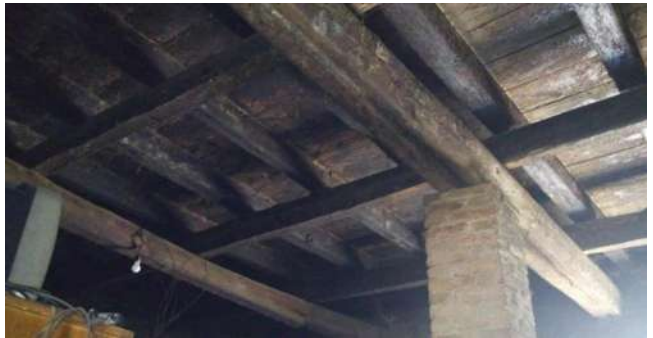
| IMAGEN 24-HAB1-3 | | | | IMAGEN 25-HAB1-4 | | | | |

Flexión de vigas y de tapa de madera, presencia de apoyo aislado.
