**Proyecto de restauración y nuevo uso de la ex hacienda  
de Santa María, en el municipio de Zacazonapan, Estado  
de México**

**Para obtener el grado de Especialista en  
restauración de sitios monumentos**

**Morelia, Michoacán, febrero 2024**

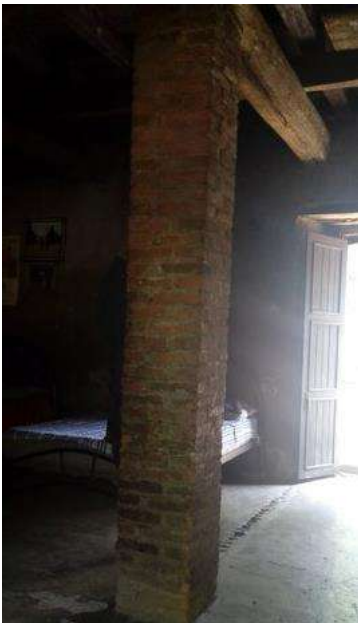
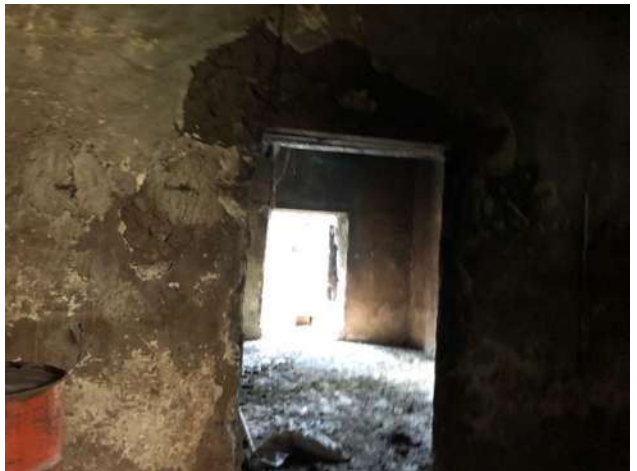
| REGISTRO FOTOGRAFICO | | | | | | | |
|---|---|---|---|---|---|---|---|
| IMAGEN 26-HAB1-5 | | | | IMAGEN 27-HAB1-6 | | | |

Desprendimiento de materiales, desgaste de baldosa y erosión de muros intermedios.

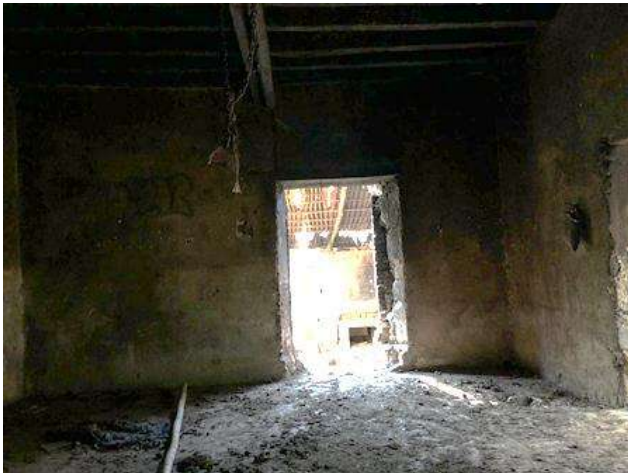
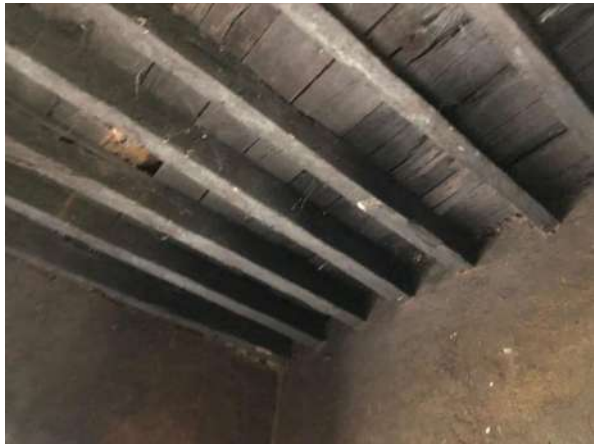
| REGISTRO FOTOGRAFICO | | | | | | | |
|---|---|---|---|---|---|---|---|
| IMAGEN 28-K1-1 | | | | IMAGEN 29-K1-2 | | | |

Desprendimiento de materiales, desgaste de baldosa y erosión , vigería con presencia de humedad y deterioro ,

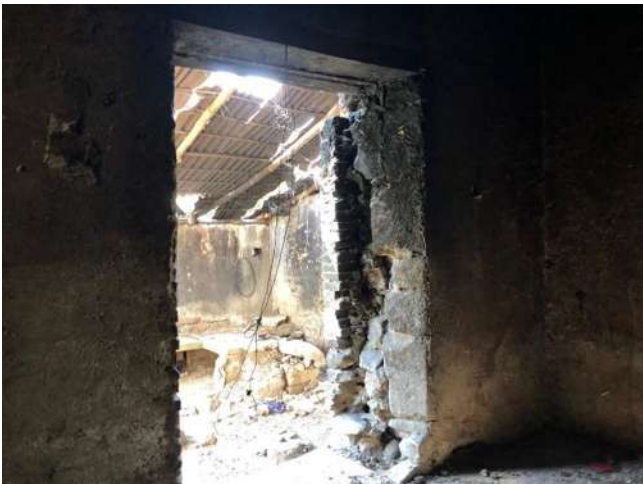
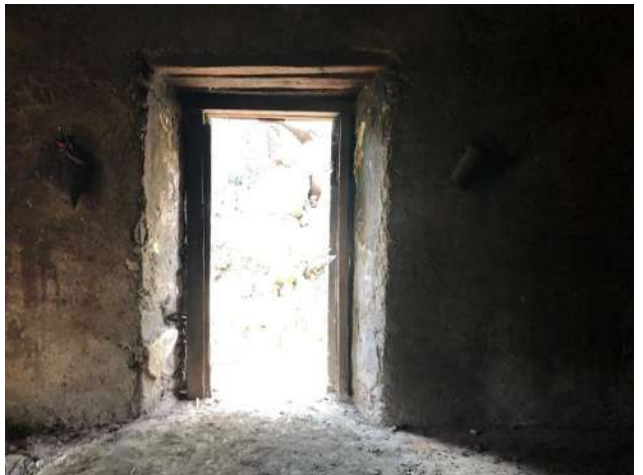
| REGISTRO FOTOGRAFICO | | | | | | | |
|---|---|---|---|---|---|---|---|
| IMAGEN 30-K1-3 | | | | IMAGEN 31-K1-4 | | | |

Desprendimiento de materiales, desgaste de baldosa y erosión de muros intermedios, se observa composición interna de muros perimetrales.

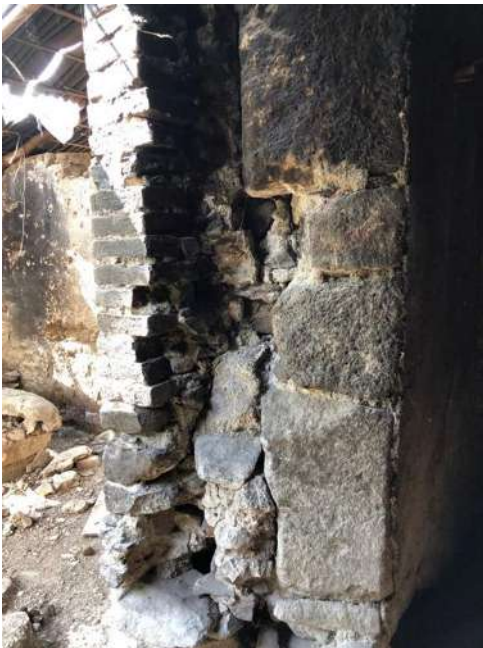
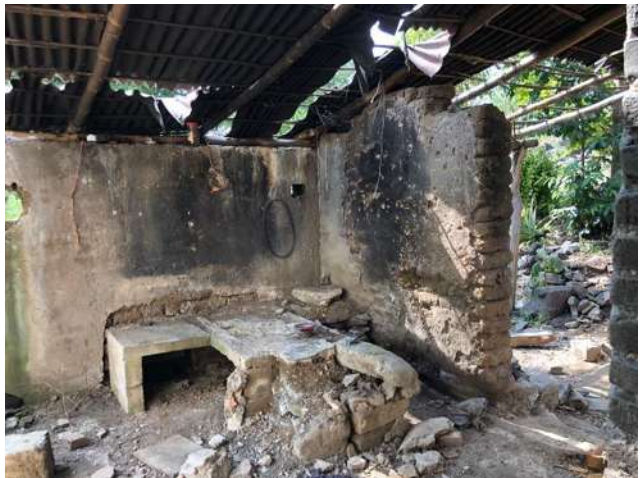
| REGISTRO FOTOGRAFICO | | | | | | | |
|---|---|---|---|---|---|---|---|
| IMAGEN 32-K1-5 | | | | IMAGEN 33-K1-6 | | | |

Se observa tres tipos de materiales , material en muro interno a base de piedra, muro externo a base tabique rojo , núcleo de piedra.

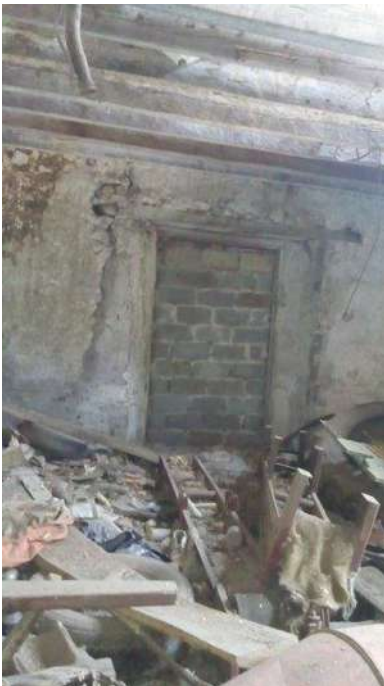
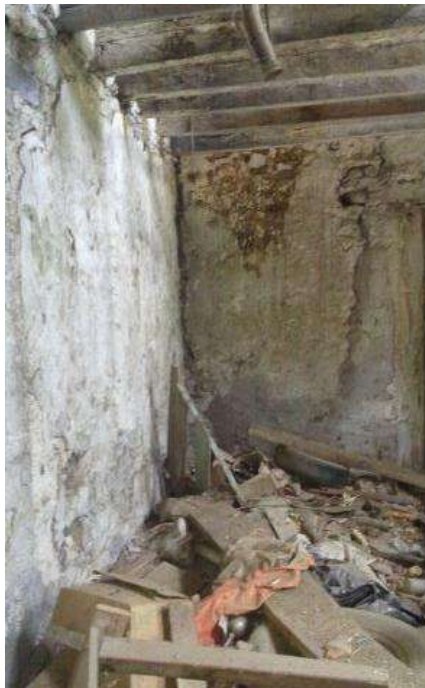
| REGISTRO FOTOGRAFICO | | | | | | | |
|---|---|---|---|---|---|---|---|
| IMAGEN 33-ESC1-1 | | | | IMAGEN 34 ESC1-2 | | | |

Desprendimiento de materiales, ausencia de entrepiso, presencia de escombros, basura y animales como ratas, alacranes etc.

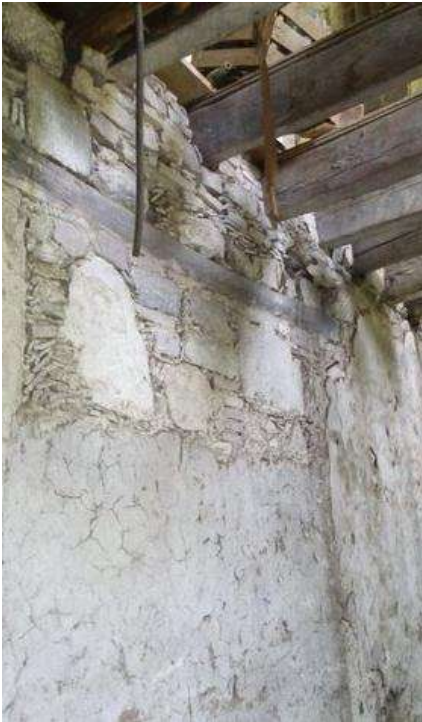
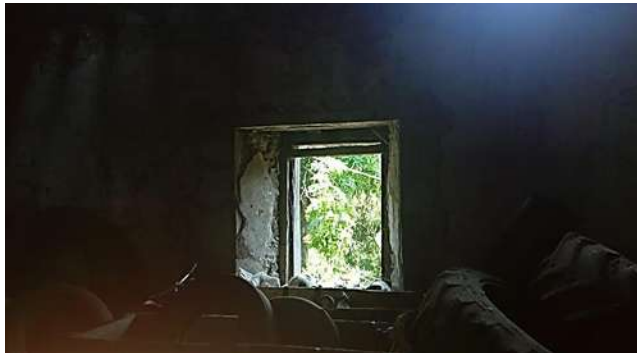
| IMAGEN 33-ESC1-3 | | | | IMAGEN 34 ESC1-4 | | | | |

Desprendimiento de materiales, falta de cubierta y entrepiso.

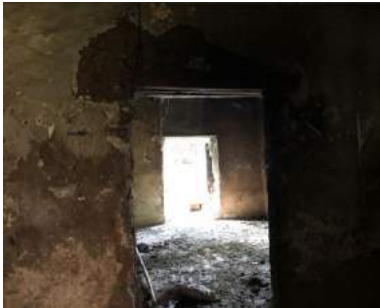
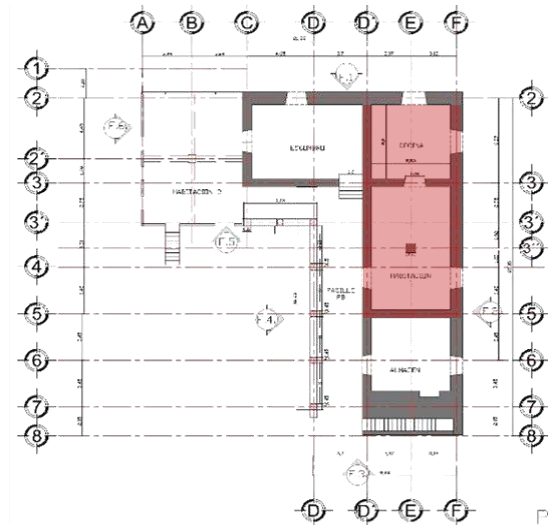
| REGISTRO DE ALTERACIONES Y DETERIOROS | | | | | | |
|---|---|---|---|---|---|---|
| | deterioro y perdida de vigeria | exposicion a la intemperie | atmosfericos ,fisicos y quimicos | Flexion de vigas por perdida de resistencia | NO APLICA | |

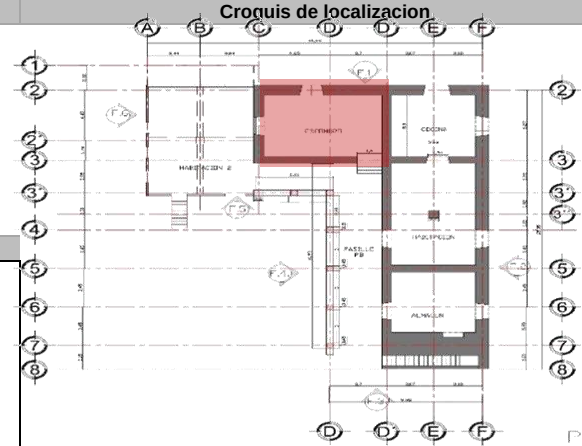
| PARTIDA | EFEECTO | CAUSA | AGENTE | DAÑO | ALTERACION | Fotografia |
|---|---|---|---|---|---|---|
| ENTREPISO | Fisuras y grietas | dilatacion de materiales | Agentes Abióticos | fisuras perdida del aplanados | espacial por ampliacion | |

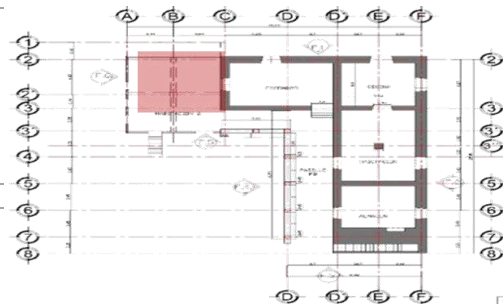
| USO ORIGINAL | | ABANDONO | | CLAVE DE FICHA | | PPB-01 |
|---|---|---|---|---|---|---|
| | Grietas y fisuras | dilatacion diferencial | fisicos y quimicos | separacion de aplanados | abioticos | |
