Conservar la habitabilidad en el Centro Histórico de Morelia.

Caso de estudio: Abasolo 587

Tesis para obtener el grado de Especialista en Restauración de
Sitios y Monumentos

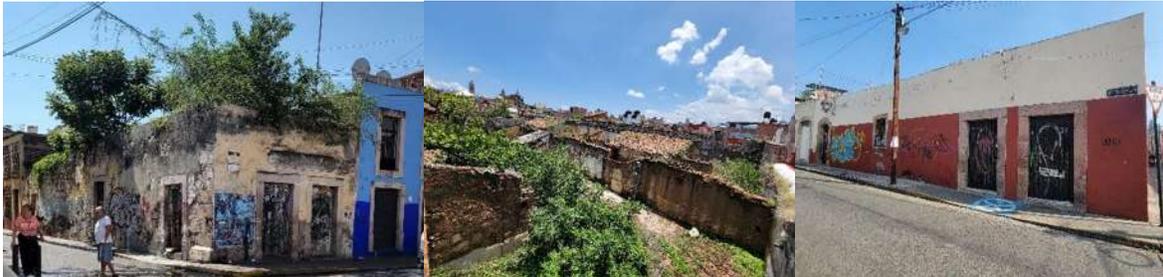
realizado por las diferentes calles del área de estudio, se pudieron identificar tres de estos colapsos, el más evidente en la calle Fuerte de Cópоро, esquina con Abasolo; y dos en la calle Fuerte de los Remedios, una en la parte posterior del caso de estudio, y la segunda en esquina con Leona Vicario.

Imagen 53 Colapsos en el área de estudio. Fotografías y elaboración por KNV, julio 2024.

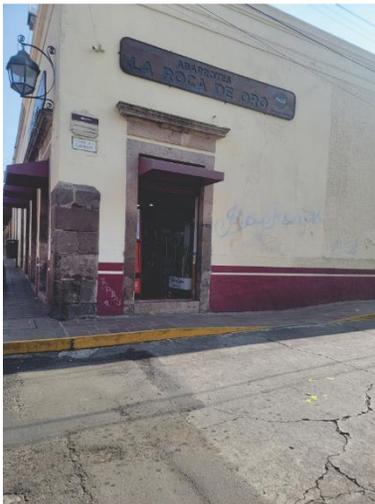
Rampa para discapacitados sin señalización

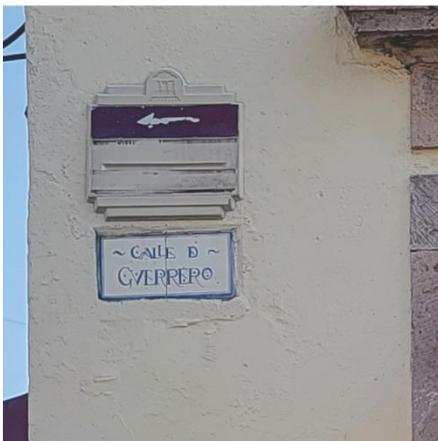
Placa de nombre de calle en malas condiciones

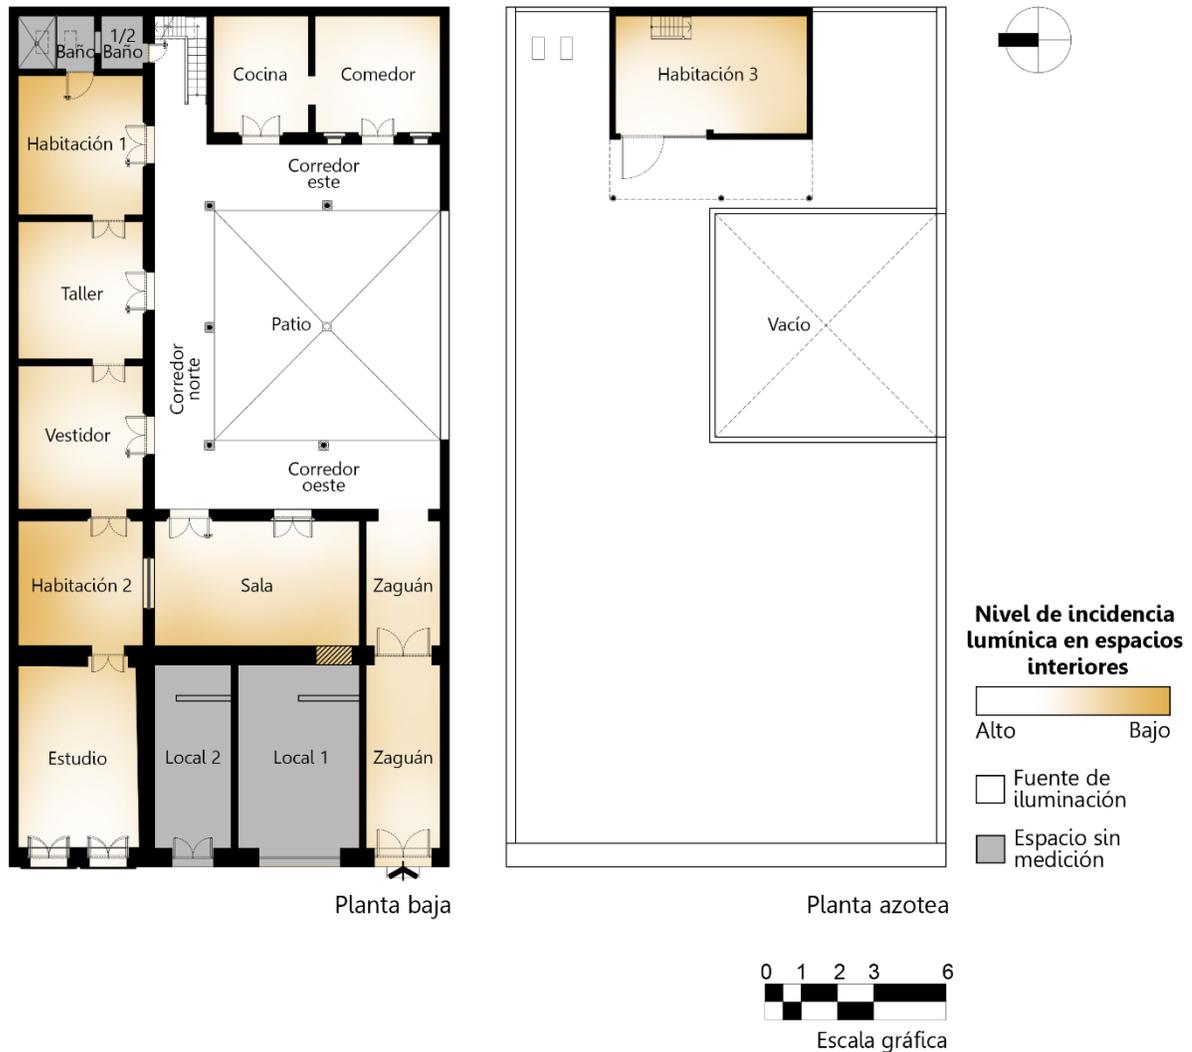
Imagen 94 Plano de iluminación de acuerdo a medición lumínica del 08 de abril de 2024. Elaborado por KNV.

De acuerdo a los datos obtenidos se tiene que el patio funciona como fuente de iluminación natural, al recibir luz solar directa. Son mínimos los espacios que presentan poca iluminación, y se observa que fueron los elegidos por los habitantes para su utilización como recámaras. Por otro lado, habitaciones mejor iluminadas, como el taller, que cuenta con el vano de acceso frente al patio; y el estudio, que cuenta con grandes ventanas hacia

el exterior; fueron elegidos como espacios de trabajo. Siendo importante mencionar, que de acuerdo con la percepción de los habitantes, en los espacios como cocina y comedor, en primavera, debido a la fuerte incidencia solar directa, los espacios llegan a ser poco funcionales en un horario entre 3 y 6 de la tarde.

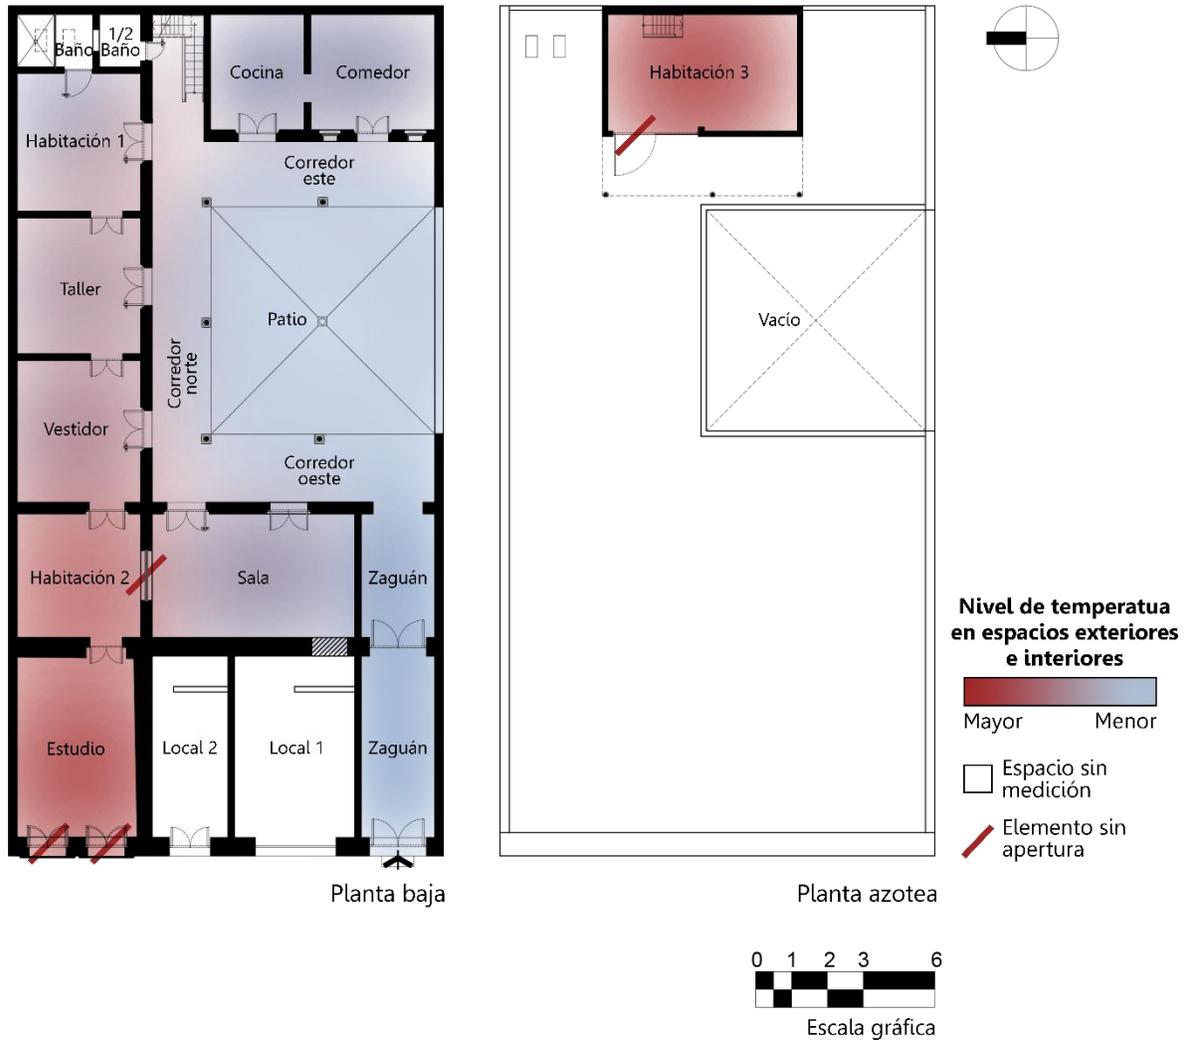
Imagen 97 Plano de comportamiento térmico de acuerdo a medición de temperatura del 08 de abril de 2024. Elaborado por KNV.

De acuerdo con la metodología de medición aplicada y con los datos obtenidos en la medición lumínica respecto a la elección de horarios y espacios de medición; se pudo corroborar que los espacios de mayor incidencia térmica son la habitación 1, el estudio y la habitación 3. La habitación 2 por sus condiciones de ubicación mencionadas anteriormente, y al ser fija la ventana con la que cuenta, la ventilación es mínima; al igual que en el estudio, ya que sus ventanas, no se abren por cuestión de seguridad al ser muy grandes y no contar con protección. En el caso de la habitación 3, en azotea, con la colocación del boiler debajo de ella presenta una ganancia térmica importante; además de actuar la escalera como chimenea transportando el calor hasta la habitación. Coincidiendo todas las habitaciones con una ubicación al este, hacia fachada, recibiendo una fuerte de incidencia solar durante el día,

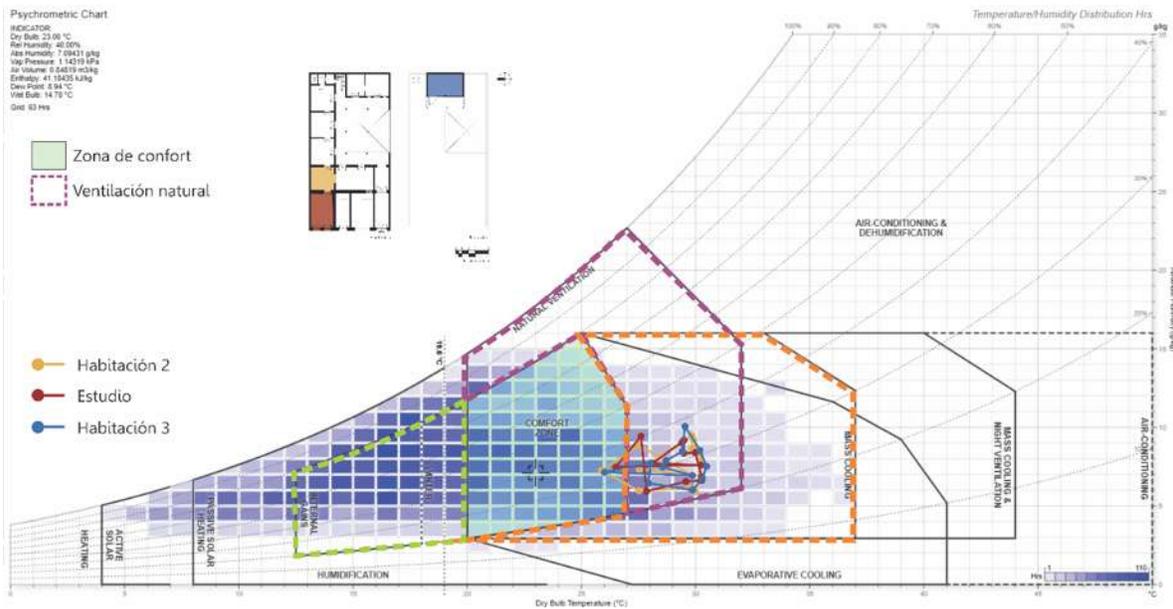
Imagen 98 Carta psicrométrica y carta de Givoni, ubicando espacios críticos de acuerdo a mediciones del 08 de abril de 2024. Obtenida de Andrew Marsh y editada por KNV.

Retomando la carta psicrométrica, se colocaron en ella los registros de temperatura obtenidos de los espacios críticos, que como se puede observar, salen de la zona de confort, que va de los 20°C a los 27°C, presentando cada uno de estos espacios, temperaturas promedio arriba de los 28°C, con máximas dentro de los 30°C. Las temperaturas mínimas van acompañadas de porcentajes de humedad entre el 34%, y las máximas, alrededor del 28%. Para ello, se recomienda que la humedad relativa vaya entre el 30 y el 70% para temperaturas entre los 15 y los 30°C, de acuerdo a los datos proporcionados en la materia de Reacondicionamiento Bioclimático del programa de la Especialidad en Restauración de Sitios y Monumentos, impartida por la Dra. Katia Carolina

Simancas Yovane de lo que se observa en el caso de estudio, que la humedad tiende a estar por debajo, en las temperaturas máximas.

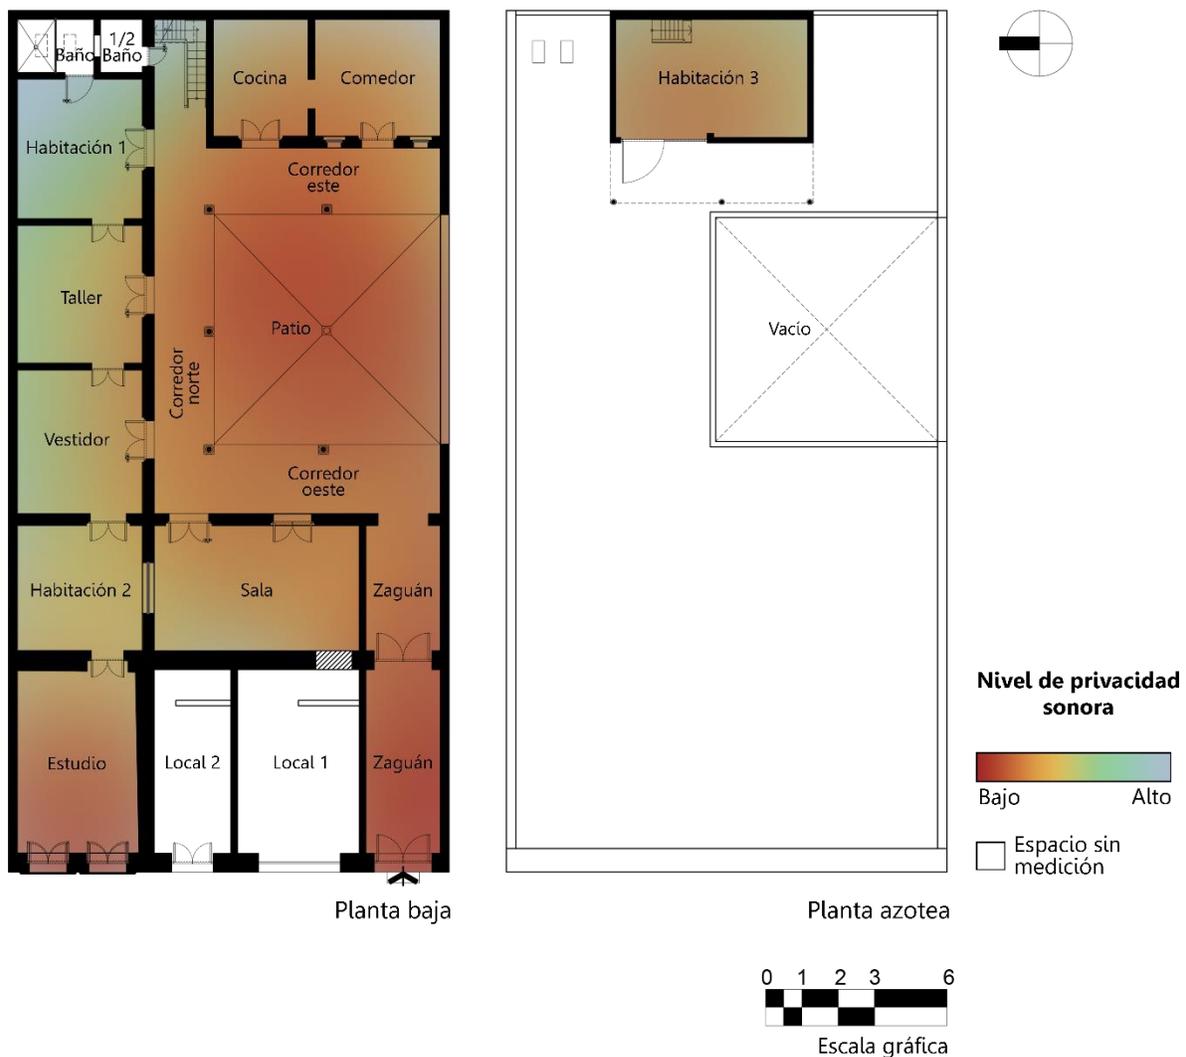
Imagen 99 Plano de privacidad sonora de acuerdo a medición de sonido del 08 de abril de 2024. Elaborado por KNV.

De acuerdo con las mediciones realizadas, se obtuvo que las horas de mayor presencia de ruido son las 15:00, las 17:00 y las 18:00h; donde los espacios con menor privacidad sonora son el zaguán, alcanzando los 58.2dB; el estudio, que alcanza los 48.8dB; y el patio, con 45.4dB. El patio y el estudio coinciden de acuerdo a la percepción de los habitantes, que aunado al zaguán, como se había mencionado anteriormente, son los espacios con mayor proximidad al contexto inmediato. En cuanto a la habitación 3, no se observaron niveles tan elevados de ruido, sin embargo, se le atribuye esta percepción, debido a que es un espacio aislado del resto de la casa, siendo la única construcción en azotea; por lo tanto, al no haber otros estímulos auditivos por parte de los habitantes, se percibe únicamente el del exterior.

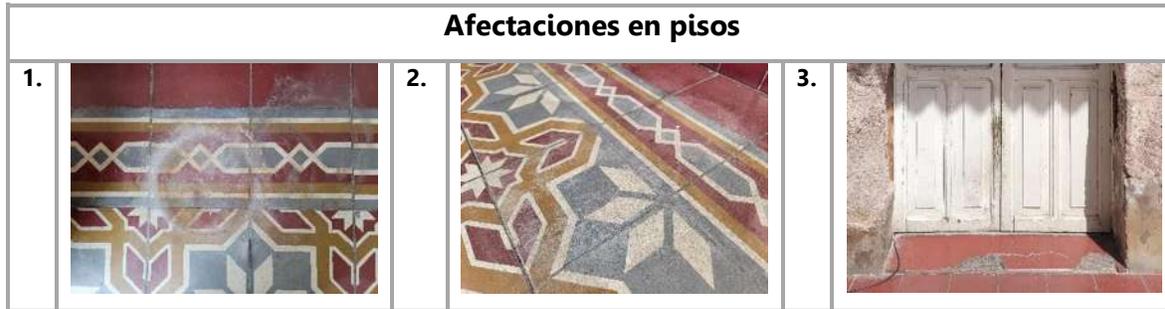
Tabla 17 Afectaciones en pisos en el caso de estudio. Fotografías y elaboración por KNV.

De manera general, el piso del caso del caso de estudio, en planta baja, presenta deterioro en cada uno de los diferentes espacios, todos ellos de pasta de cemento, de los cuales los principales efectos de deterioro son:

1. Manchas.
2. Decoloración.
3. Pérdida de elemento

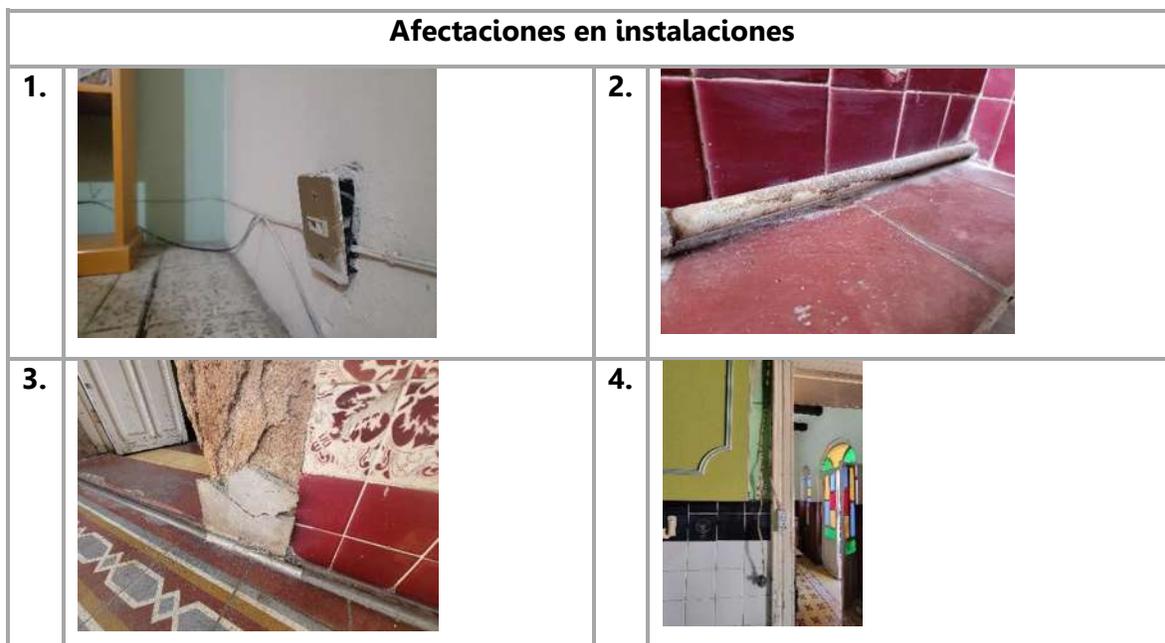
Tabla 18 Afectaciones en instalaciones en el caso de estudio. Fotografías y elaboración por KNV.

Las instalaciones de la vivienda se encuentran, en su mayoría, expuestas, como lo es la instalación eléctrica, parte de la hidráulica y de gas. Las afectaciones se encuentran en cables, enchufes, y tuberías; con los efectos de deterioro como:

1. Desprendimiento.
2. Oxidación.
3. Fugas.
4. Unión de cables.

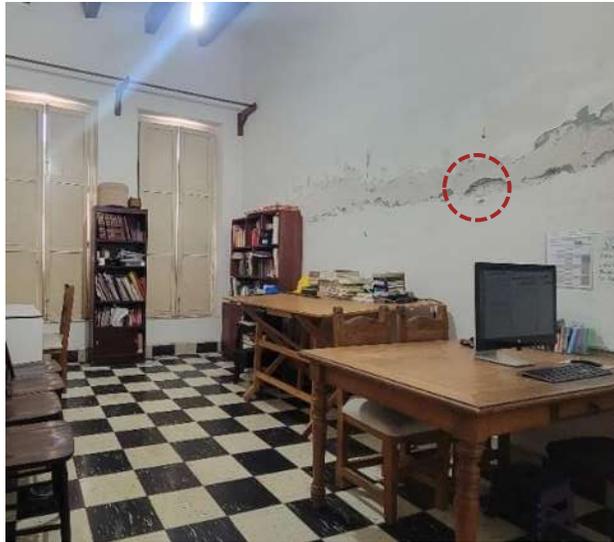
Ubicación de propuesta de cala de acuerdo al desprendimiento de aplanado en muros

Imagen 112 Vista interior del estudio donde se muestra la ubicación de propuesta de cala. Fotografía y elaboración por KNV.

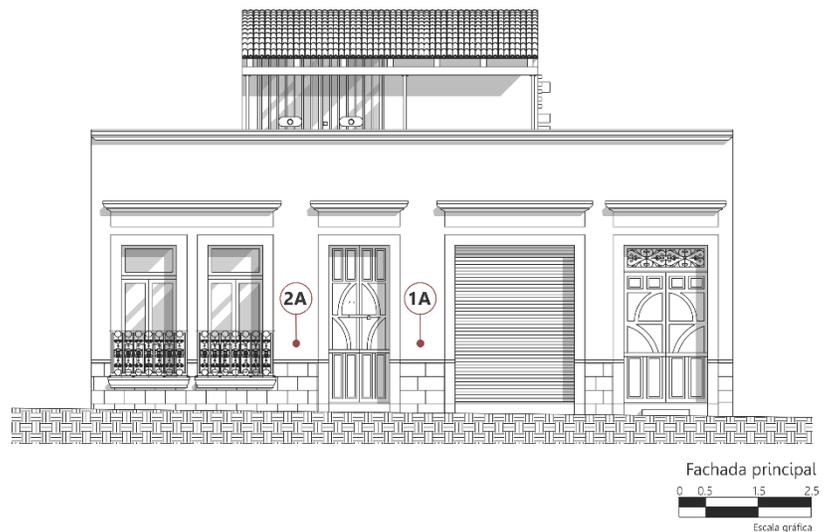
Imagen 113 Planimetría de calas arqueológicas. Elaborado por KNV.

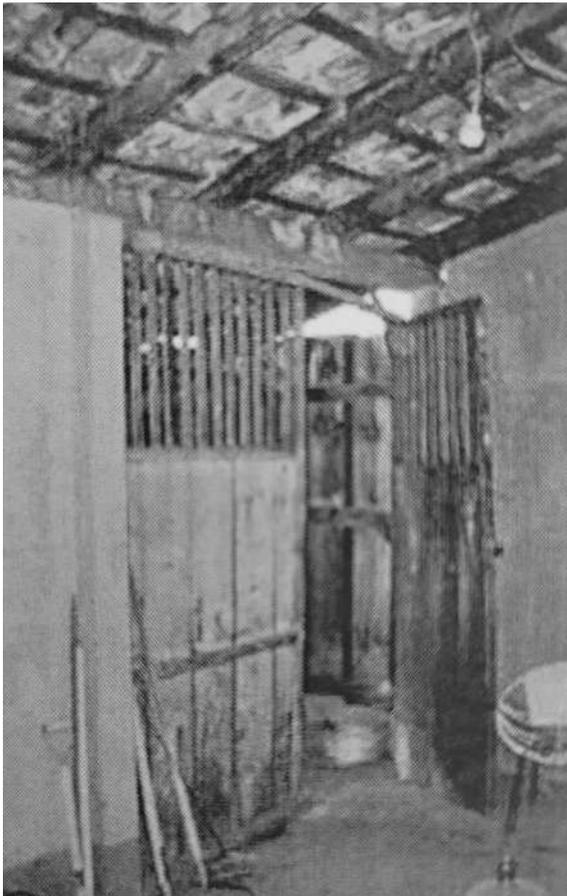
Imagen 121 Interior del cuarto de almacenamiento con vista a la cubierta y puerta de madera, hacia el área del lavadero, en el año 2004, antes de su intervención. Fotografía del archivo de la familia Villa.

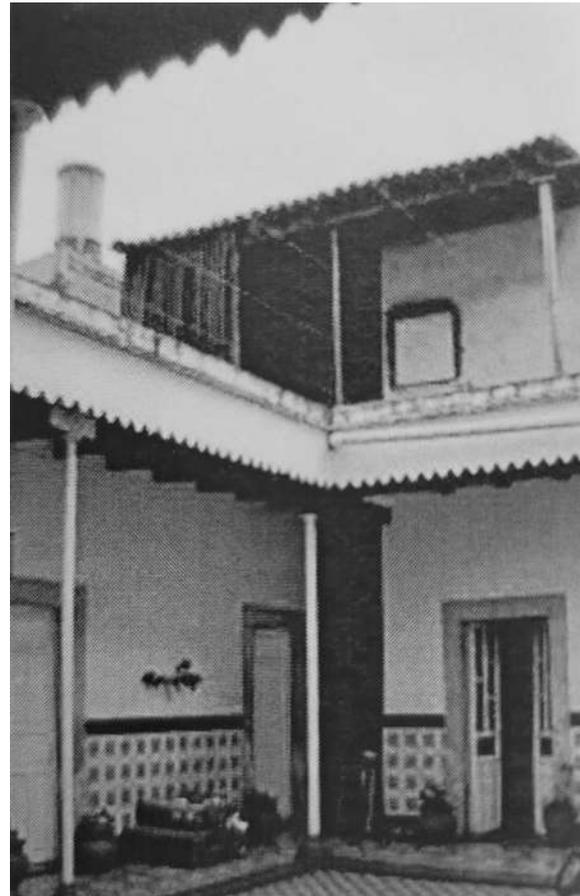
Imagen 120 Vista hacia el cuarto de almacenamiento desde el patio, en el año 2004, antes de su intervención, donde se aprecia la estructura de material endeble para el área de lavado. Fotografía de la familia Villa.

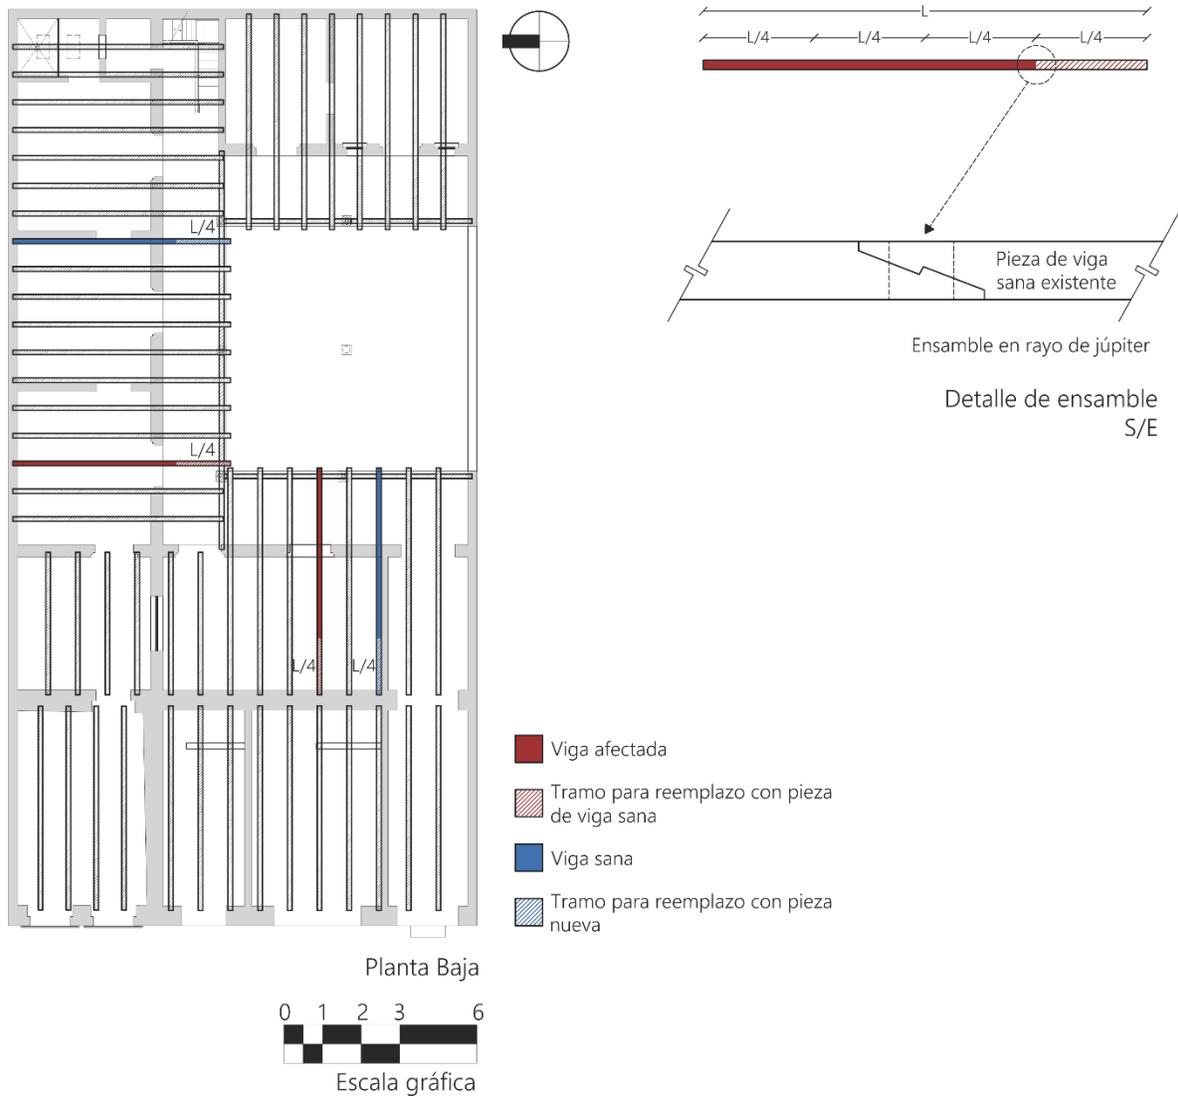
Una vez elegidas las vigas que proporcionarán la pieza para injerto, se procederá a realizar los cortes tanto en las vigas sanas, como en aquellas que presentan pudrición; para ello se tomará una cuarta parte de la viga a partir de la cabeza y hasta el medio. El injerto

deberá realizarse por medio de un ensamble en rayo de júpiter; y en el caso de las vigas sanas, las piezas de injerto serán reemplazadas por piezas nuevas de madera utilizando el mismo ensamble, ya que como se había mencionado anteriormente, son vigas que no se encuentran comprometidas a esfuerzos mayores, por lo que se puede utilizar este tipo de madera.

En elementos que cuenten con la presencia de termitas, se propone su eliminación a partir de tratamientos curativos como la inyección de insecticida en secciones con daños menores, de lo contrario, se propone la restitución de la pieza afectada. Para la puerta con presencia de hongos y escurrimientos de resina será necesaria su limpieza por medio de una espátula, para después aplicar resina sintética alta en bencinas, que permitirá eliminar
