**Proyecto de Intervención para el Conservatorio de las Rosas,
Morelia, Michoacán.**

Restauración en el Patio de Rectoría, Adecuación para garantizar la
Movilidad Universal e Integración de una nueva Cafetería.

Tesis para obtener el grado de
Especialista en Restauración de Sitios y Monumentos

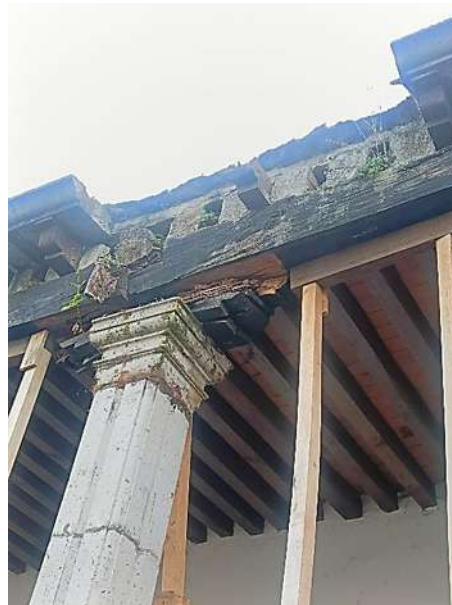
Como se mencionó ya, el inmueble seleccionado cuenta con una serie de daños y deterioros, según Salvador Muñoz, puntualiza dos rasgos del deterioro, el primero es una alteración material del objeto, el segundo es una alteración valorada negativamente, lo anterior, da pie, para desarrollar las actividades pertinentes para su intervención¹².

Ilustración 13 "Deterioros" 23 de octubre de 2023, fotografía propia.

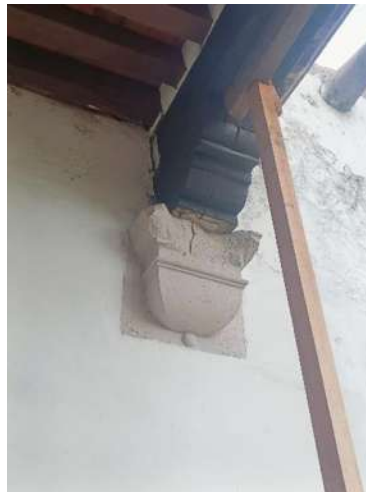
Ilustración 56 fotografía propia pérdida de elemento de cantería

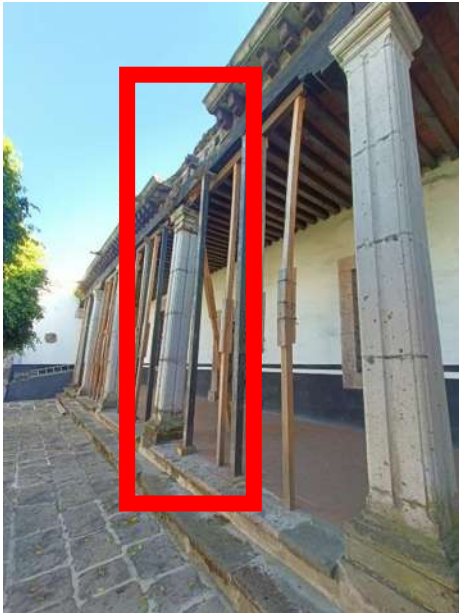
Ilustración 60 fotografía propia E1

Si bien, son bastantes los deterioros que se presentan en este pequeño espacio, se puntualizó para este trabajo, que en una de las pilastras, la cual se aprecia es una de las más dañadas, además de que se observa que justamente el área de la cornisa que recibe dicha pilastra, presenta pérdidas del mismo elemento.

Se registró una evolución en cuanto a los deterioros, inicialmente, solo estaba apuntalado por medio de puntales de madera, posteriormente, agregaron puntales metálicos algunos tuvieron contacto directo con la madera, la humedad provocó una rápida oxidación en el metal provocando un deterioro mayor y más rápido en la madera.

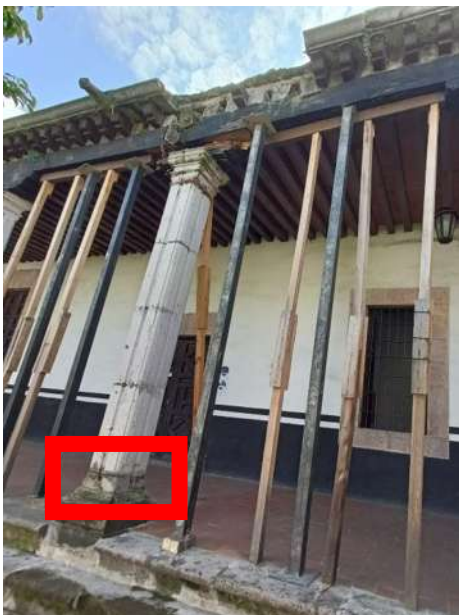
Ilustración 61 fotografía propia E3

Como se observa en las fotografías E3 y E4 una pilastra presenta, manchas de humedad por capilaridad, además de que en uno de sus vértices, presenta pérdida de la cantería, de forma vertical, se observa que la mampostería perdió la junta, lo cual ha provocado que la propia pilastra presente desplome en dirección sureste, se tiene la hipótesis, de que quizás dicho movimiento en la pilastra, además de un posible asentamiento en el suelo, provocó la fractura en la gualdra, además del daño que la madera estuviera conteniendo.

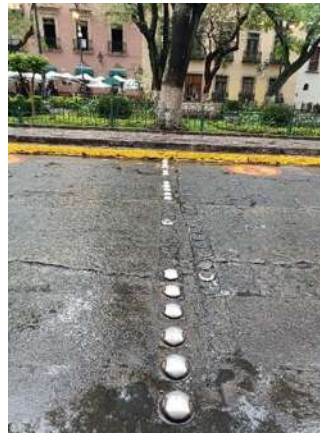
A mis papás, por su amor y apoyo incondicional.

En cuanto a la calidad del pavimento, se puede catalogar como malo, ya que se observan partes en mal estado, las boyas viales están dañadas, sueltas e incluso no se completa la línea, además de baches, desniveles, agrietamientos, entre otras afectaciones. Respecto al espacio de circulación para el peatón, se puede observar que de igual forma se encuentra en mal estado, afuera del templo, el área para que un peatón en silla de ruedas transite es casi nulo, las rampas, aunque

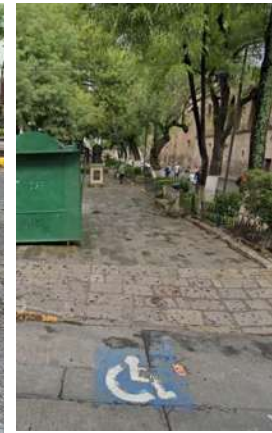
Dedicatoria

En el tema de las banquetas, afuera del Templo de las Rosas, se observa que ésta no cuenta con las dimensiones mínimas requeridas, además de que en toda esa acera hasta topar con Guillermo Prieto no existe ni una sola rampa para discapacitados, al igual que del lado del Jardín de las Rosas.

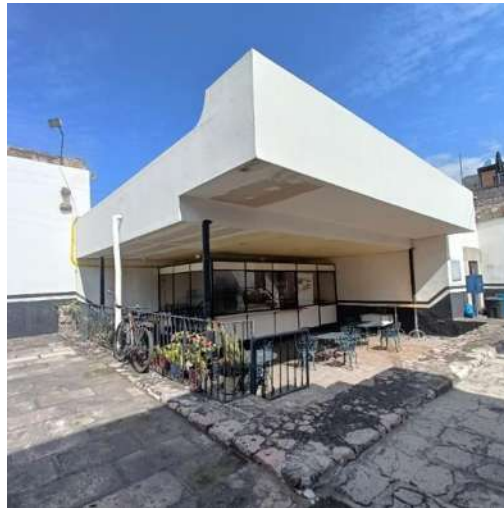
El área actual de la cafetería del Conservatorio de las Rosas, es una estructura metálica rectangular la cual posee cristal en dos de sus caras las cuales tienen orientación sur y poniente, las otras dos caras están dadas por los muros de mampostería de piedra con aplanado pertenecientes al inmueble, tiene por cubierta una lámina galvanizada inclinada, por el interior se observa un plafón de yeso y por la parte superior carece de impermeabilizante, visualmente posee un cajillo de Tablaroca con acabado blanco.

Es uno de los espacios más calurosos del inmueble, debido a la orientación y a la materialidad que posee, además de la actividad (cocinar) que se realiza en su interior y del mobiliario que contiene (estufa y refrigerador). Además, la estructura solo posee una ventana central en la fachada sur, espacio por el cual se atiende a los comensales, la estructura no está adosada al plafón en la parte superior pero el espacio es insuficiente para lograr una ventilación adecuada.

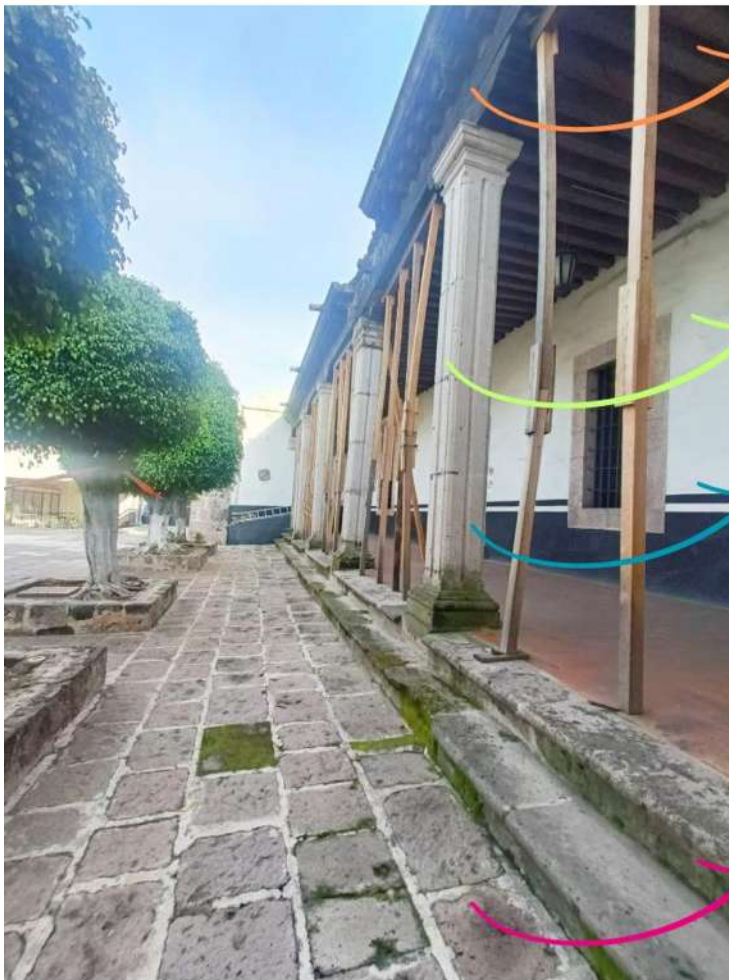
Ilustración 162 Sistema de materiales y sistemas constructivos, área de mayor deterioro, elaboración y fotografía propia.

Cubierta: sistema de viguería de madera con tapa de ladrillo, terrado, tapa de ladrillo impermeabilizado. Cornisa y gárgolas de mampostería de piedra.

Apoyo Aislado: Pilastra de mampostería de piedra ignimbrita

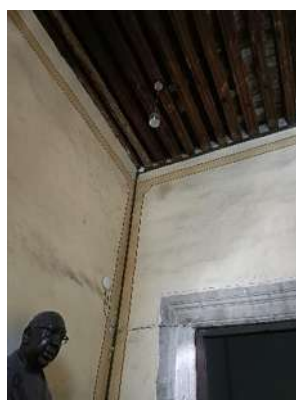
Otras instalaciones que son visibles en el inmueble son las cámaras de seguridad, las cuales están distribuidas por todo el inmueble con el fin de garantizar la seguridad de sus usuarios. Se observa también el uso de lámparas colgantes para iluminar el interior de los espacios, además de ello, se observan múltiples cables sobre los muros y algunos enchufes.

Ilustración 175 Cables visibles, fotografía propia.

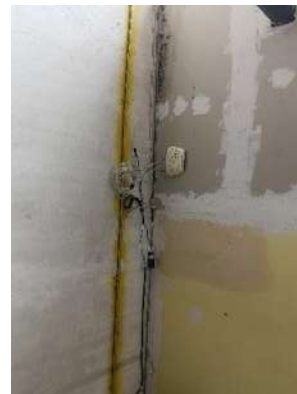
Ilustración 174 Cables visibles, cafetería, fotografía propia.

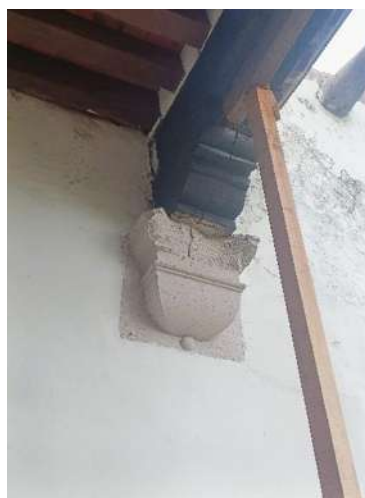
- Gárgolas: las cuales tienen la función del desagüe de las azoteas hacia los patios o hacia la calle.
- Ornamentos decorativos que, en el caso de la fotografía correspondiente, cumplía una función estructural.
- Cornisa: cuyos elementos decorativos, presentan daños.

Se observa que los tres manifiestan deterioros en su composición, debido a múltiples agentes, entre los efectos más visibles es el desprendimiento de los mismos, presencia de micro y macro flora.

Ilustración 190 Ornamentos, fotografía propia.

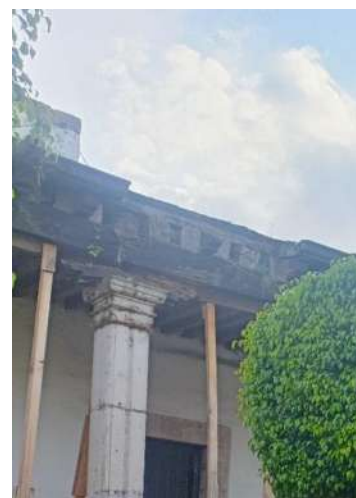
Ilustración 189 Cornisa, fotografía propia.

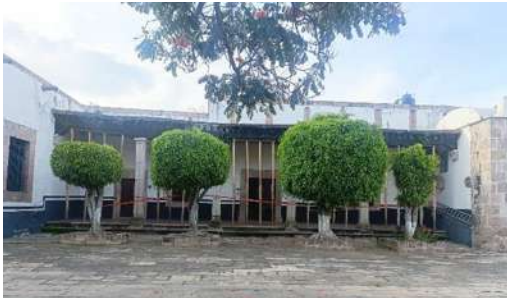
En general se observa que los deterioros en el inmueble en su gran mayoría son por la falta de trabajos de mantenimiento continuos, partiendo desde pisos que presentan fracturas, manchas de humedad y microflora, así como muros en los que se observa la pintura en mal estado, disgregación de la piedra, disgregación en juntas, en algunas cubiertas, se observa que los elementos de madera presentan humedad y fisuras, en algunas zonas de las cubiertas, se observa que hacen falta algunas tapas de ladrillo y en cuanto a la ornamentación, las cornisas y gárgolas sobre todo del claustro, presentan manchas de microflora, presencia de sales, algunas se encuentran fracturadas y algunas otras presentan partes faltantes.

Ilustración 197 Alteraciones y deterioros, fotografía propia.

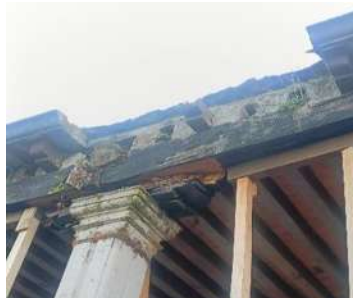
Ilustración 196 Alteraciones y deterioros, fotografía propia.

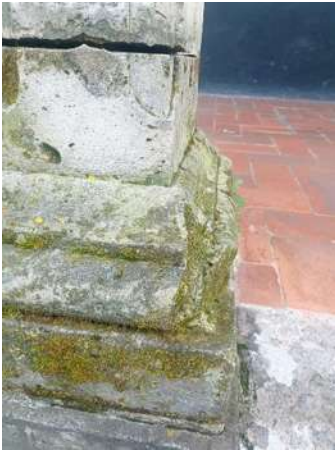
La falta de poda de la vegetación, ocasionó un sobrepeso en la estructura, ya que llegó un punto en el que las ramas crearon un empuje en la cornisa y en las gárgolas, además de que éstas se taparon y provocaron encharcamientos en la azotea, los cuales se filtraron hacia la vigería y causaron escurrimientos, afectando principalmente a los elementos de madera.

En suma, la humedad y el sobrepeso que recibía, fue afectando la cornisa, el árbol de mayor tamaño, provocó un empuje en la pilastra más dañada, pues en algún punto fue la que más peso recibió, provocando un ligero desplazamiento en el capitel de la pilastra, esto provocó una fractura en la junta y aunado con las condiciones de intemperismo, se fue disgregando la junta, hasta el punto en perder casi en su totalidad el mortero en el cual se asentaba.

Ilustración 200 Alteraciones y deterioros, fotografía propia.

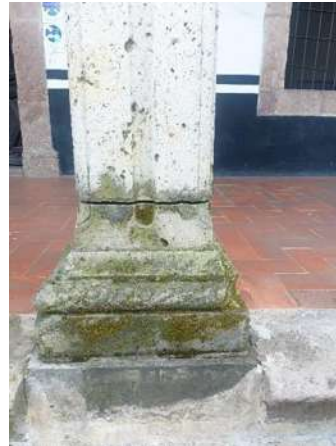
Ilustración 198 Alteraciones y deterioros, fotografía propia.

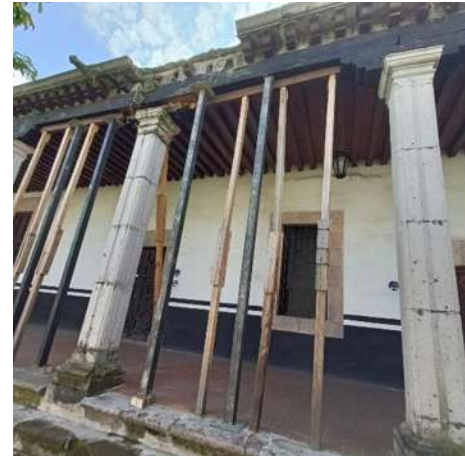
Ilustración 199 Alteraciones y deterioros, fotografía propia.

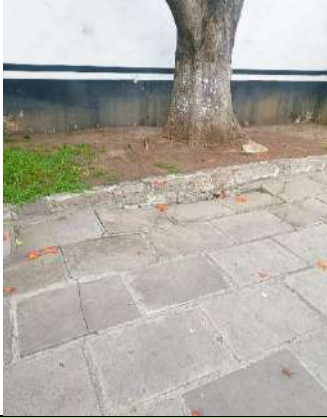
<p>Tipo de deterioro: Presencia de flora, fractura, grietas, juntas erosionadas.</p> <p>Agente: Abiótico, antrópico, biótico.</p> <p>Causa: Microflora, raíces del árbol, modificaron la estructura del suelo, intemperismo, uso</p>

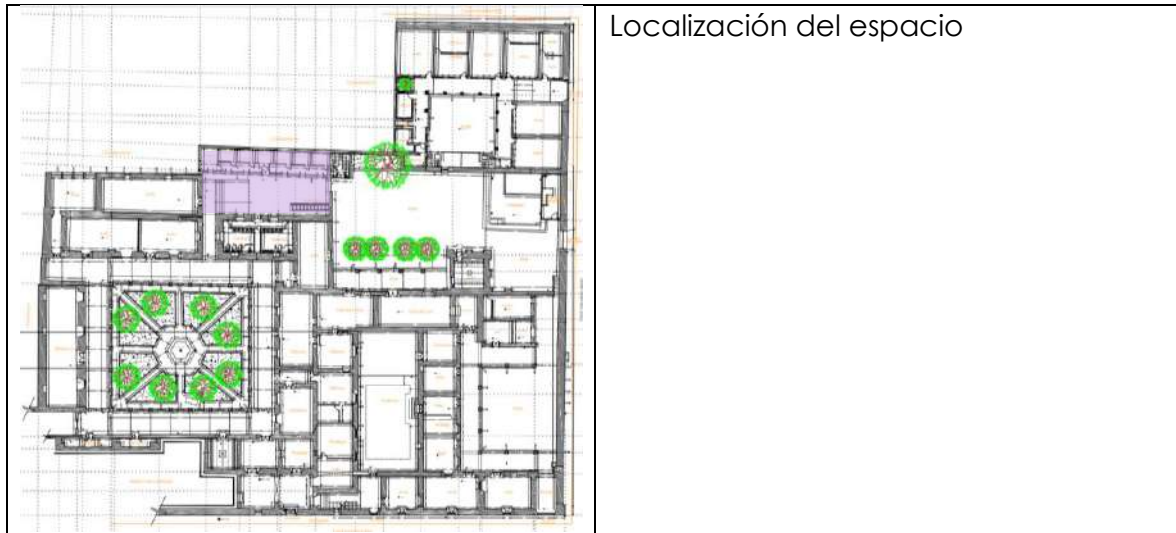
Espacio	Patio de los Lavaderos	Ficha no.	04	Clave	DEALT-04
----------------	------------------------	------------------	----	--------------	----------

Microflora, humedad por capilaridad, intemperismo, falta de mantenimiento.

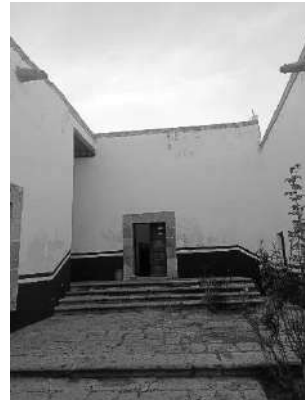
Humedad, manchas, pintura en mal estado.
