INSPECCIÓN, EVALUACIÓN, DIAGNOSIS Y PROGNOSIS DE LA ARQUITECTURA MODERNA DE CONCRETO REFORZADO CON FUNDAMENTOS DE DURABILIDAD - CASO MORELIA -

T E S I S

EMMA PAREDES CAMARILLO

MORELIA, MICH., MARZO DE 2012

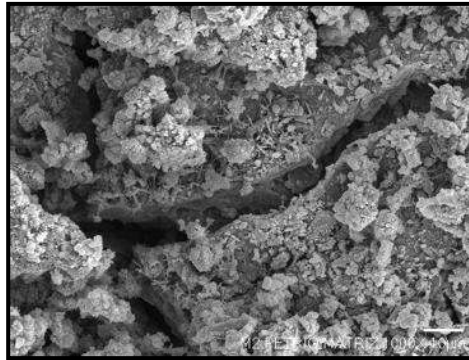
Todas estas heterogeneidades hacen que la interfase agregado-pasta presente una menor resistencia, menor microdureza y menor módulo de deformación que las otras dos fases. Además, a edades tempranas se produce una gran concentración de tensiones que favorecen la aparición de microgrietas (Figura 12).

Figura 12. Micrografía de la interfase agregado-pasta donde se observan microgrietas, MEB 1000x. (E. Paredes, 2010).

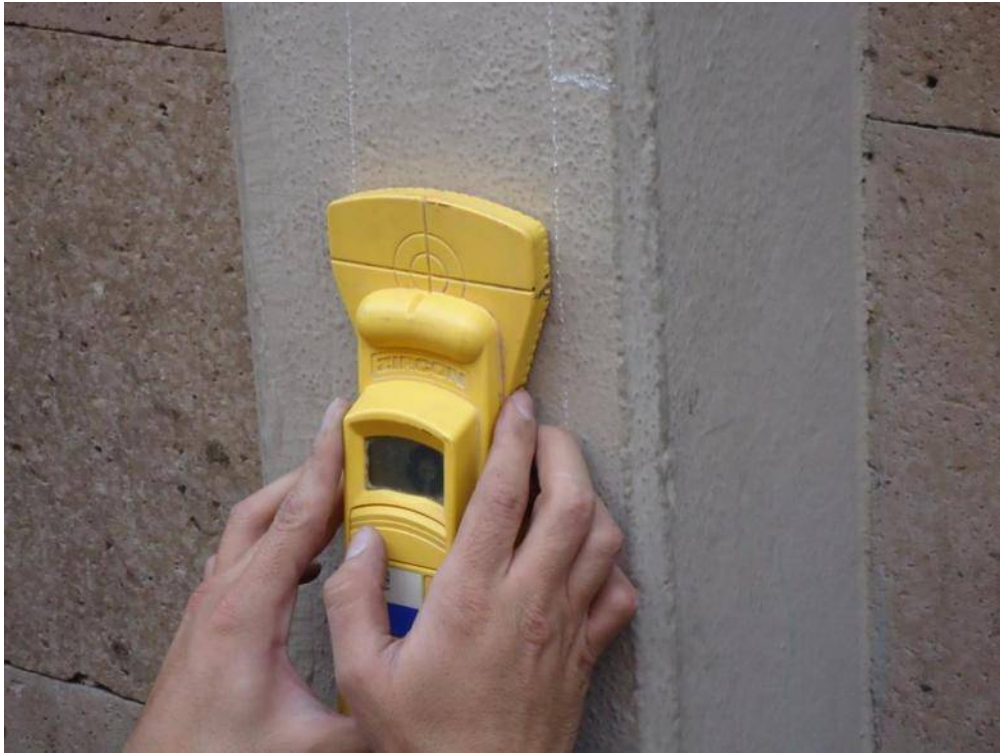
Detección del acero de refuerzo en columnas del hotel Alameda (E. Paredes, 2011).

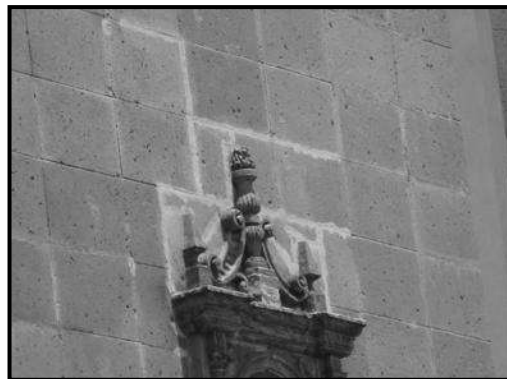
Otras de las reparaciones que se efectuaron en el exterior del hotel fueron las aplicadas a las juntas de la cantera ya que al interior del edificio comenzaban a observarse problemas derivados de las filtraciones de agua, motivo por el cual se rejuntearon con polvo de cantera y cemento blanco para posteriormente sellar con silicón el recubrimiento de cantera (Figura 42).

Figura 42. Reparaciones efectuadas al exterior del edificio. (E. Paredes, 2009).

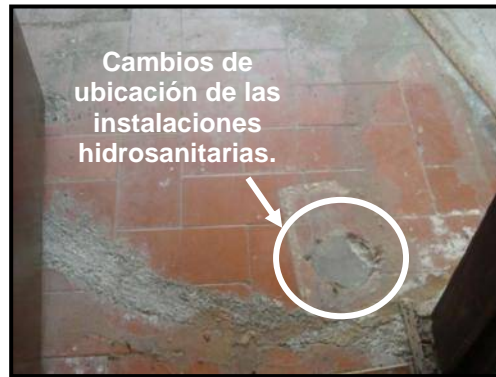
Algunas transformaciones que se pudieron observar al interior del hotel se realizaron en años recientes (2001-2002), como en el caso del cambio del cableado eléctrico y de la tubería de gas, al igual que de las instalaciones hidráulicas, los WC y los lavabos; así como de los ductos de las bajadas de aguas residuales (Figura 43). De igual forma las ventanas de perfiles tubulares fijadas

Figura 43. Cambios realizados al interior del hotel en las instalaciones hidrosanitarias. (E. Paredes, 2009).

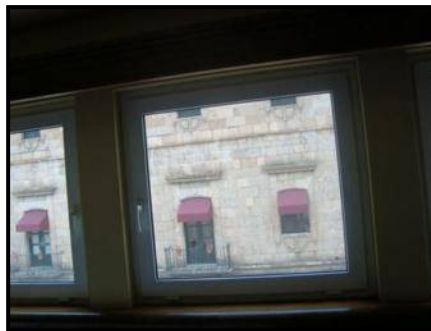
con mastique se han sustituido por cancelería de PVC con vidrios a prueba de ruido (Figura 44).

Figura 44. Cambios realizados al interior del hotel en las ventanas de las habitaciones. (E. Paredes, 2009).

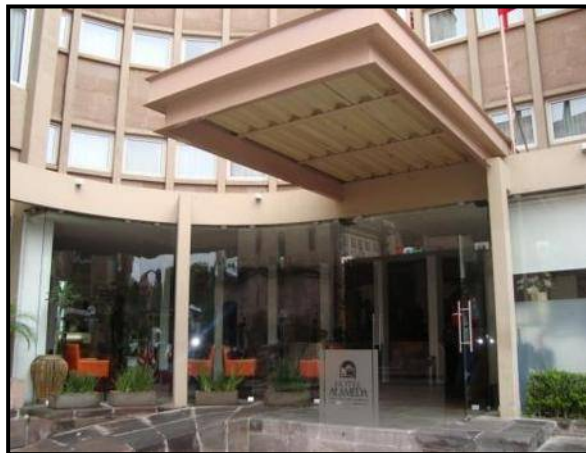
Recientemente, en el hotel Alameda se retiraron algunas de las columnas dejando solo dos de ellos y modificando, con esta acción, la fachada de la planta baja, percibiéndose una mayor continuidad entre los espacios exterior e interior (Figura 52). Actualmente en la ampliación de la planta baja se ubican la recepción y el lobby. El patio del primer anexo funciona como comedor y la casa del segundo anexo se usa como extensión del hotel con cuartos para huéspedes y un área de descanso.

Figura 52. Entrada principal al hotel Alameda, 2010. (E. Paredes, 2009).

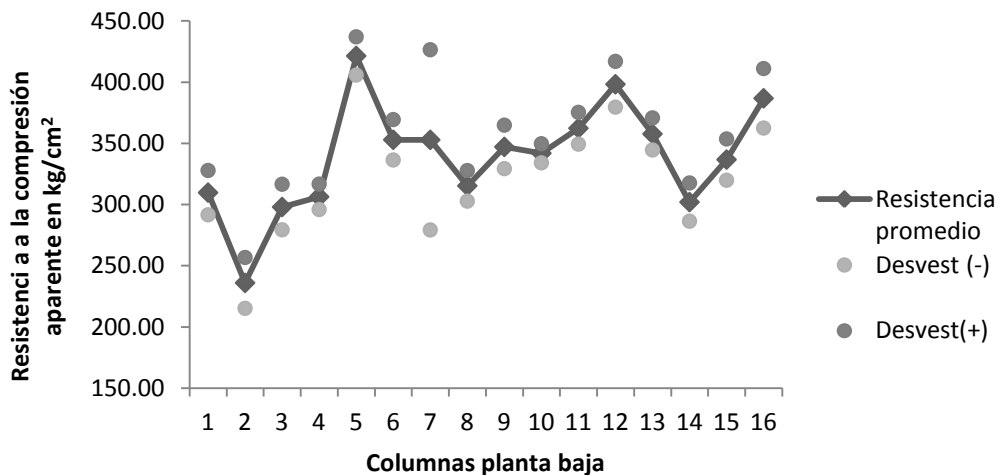
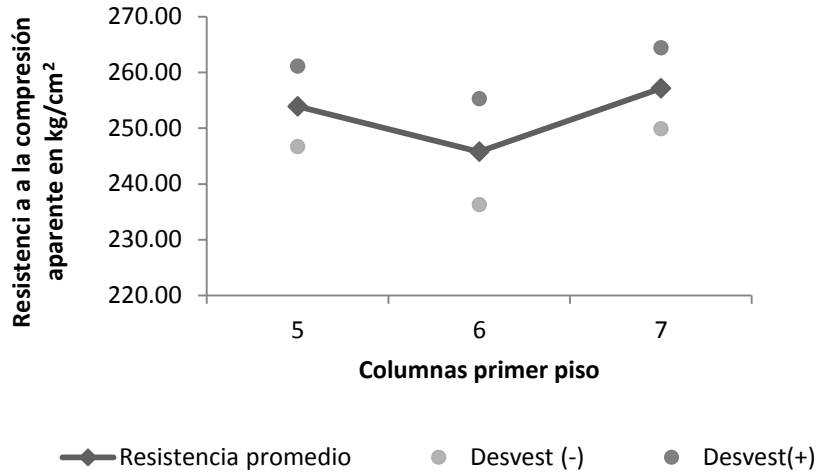
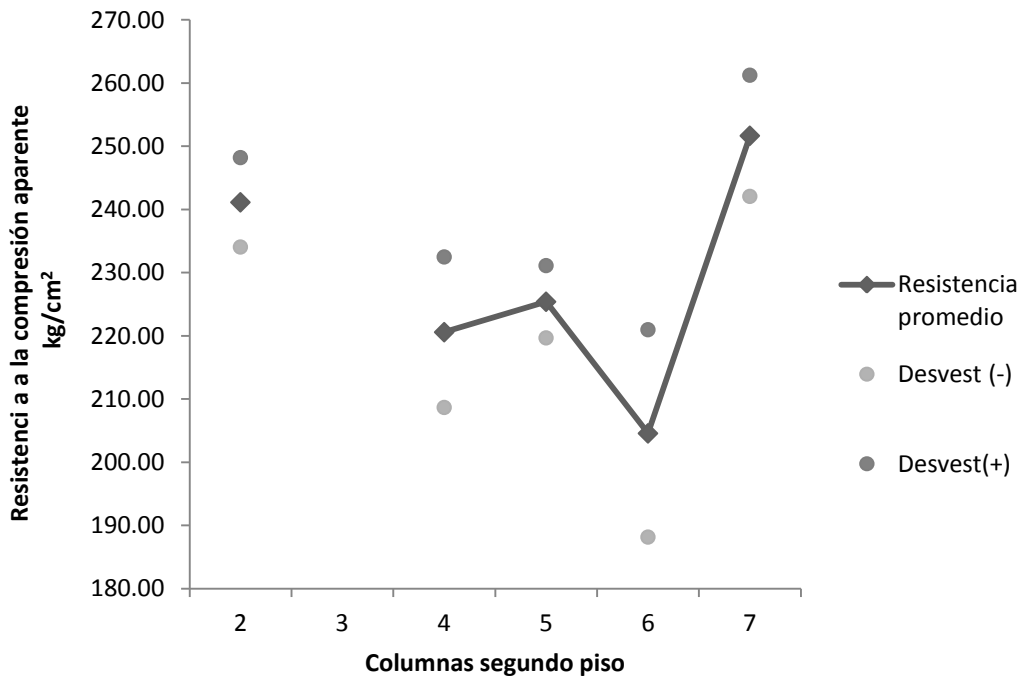
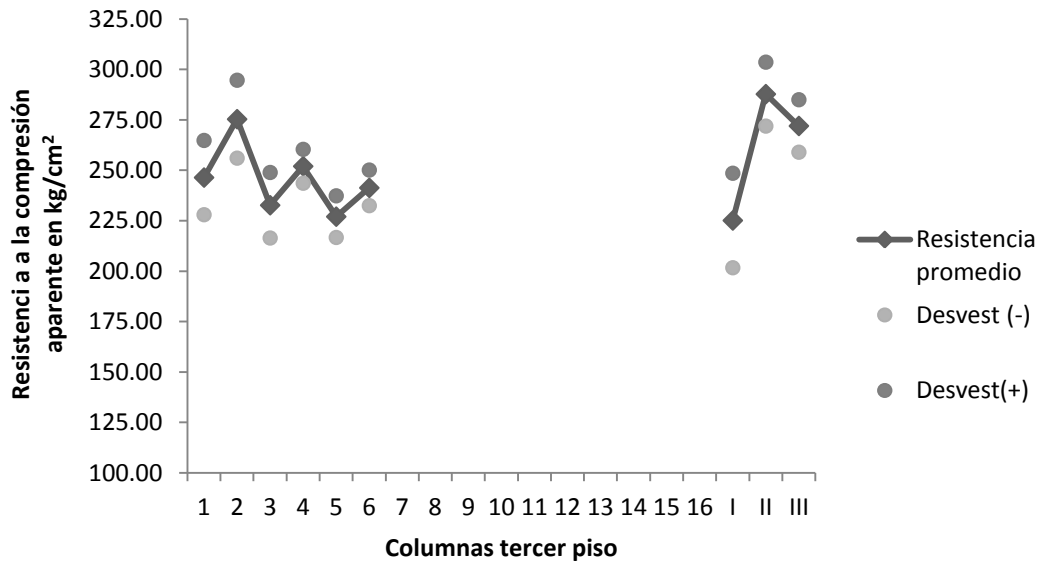
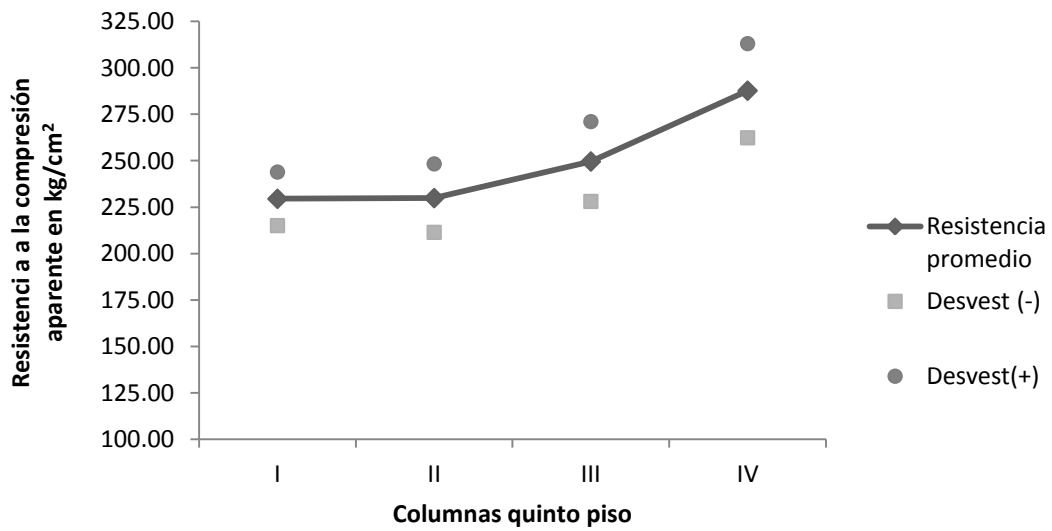
Figura 54. Resistencia a la compresión aparente de las columnas del hotel Alameda, (E. Paredes, 2010).

Figura 55. Resistencia a la compresión aparente de las columnas del hotel Alameda, (E. Paredes, 2010).

Figura 56. Resistencia a la compresión aparente de las columnas del hotel Alameda, (E. Paredes, 2010).

Figura 57. Resistencia a la compresión aparente de las columnas del hotel Alameda, (E. Paredes, 2010).

Figura 58. Resistencia a la compresión aparente de las columnas del hotel Alameda, (E. Paredes, 2010).

En las columnas de la planta baja las resistencias aparentes oscilan entre 235.82 kg/cm² y 421.29 kg/cm², con desviaciones estándar de 20.77 y 15.63 respectivamente, los demás valores oscilan entre los 300 y 350 kg/cm² con desviaciones estándar entre 15 y 20, aproximadamente; con excepción de la columna 7 cuyo resultado a la compresión es muy similar al de las demás columnas analizadas pero la desviación estándar es la más alta registrada con un valor de 73.62.

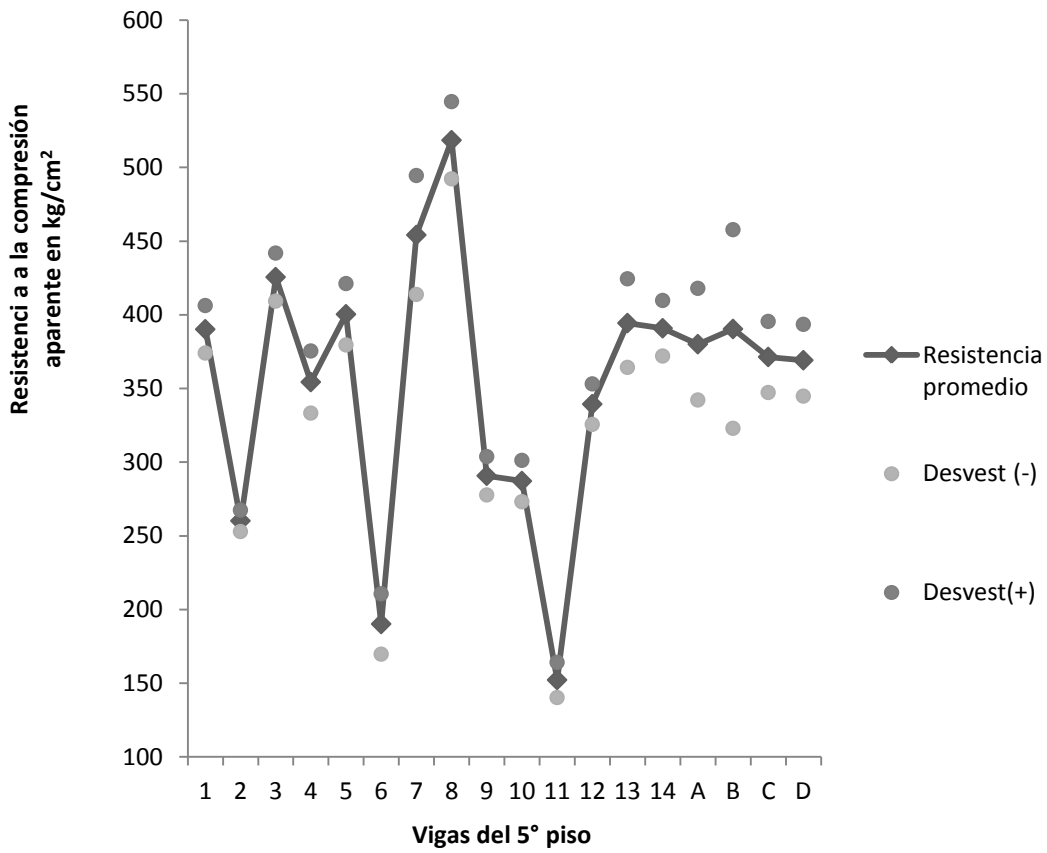
Figura 59. Resistencia a la compresión aparente de las vigas del hotel Alameda, (E. Paredes, 2010).

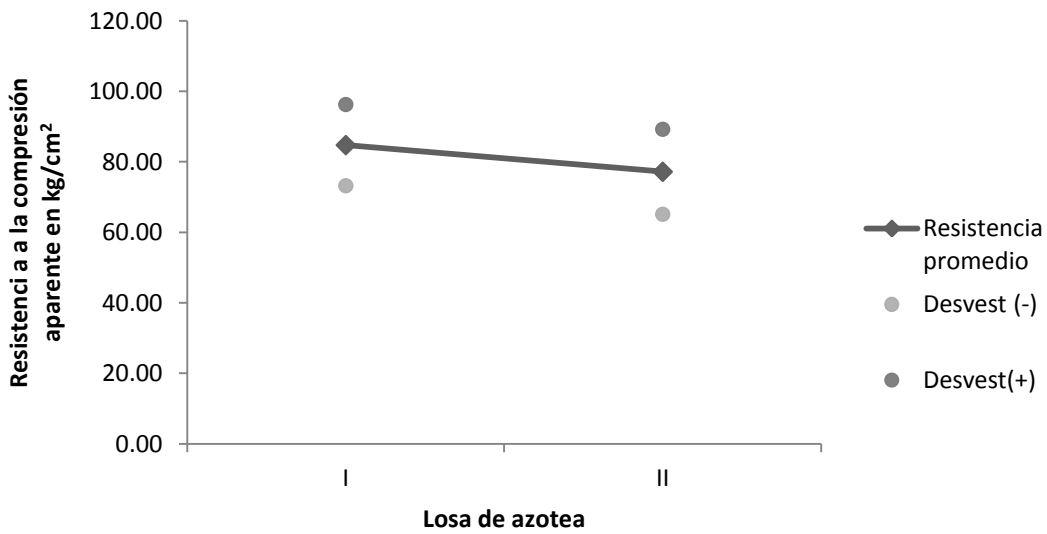
Figura 60. Resistencia a la compresión aparente de losa de azotea del hotel Alameda, (E. Paredes, 2010).

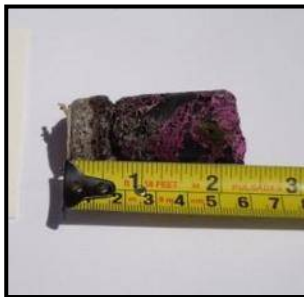
3. Testigo de concreto rociado con un líquido revelador de la zona carbonatada.

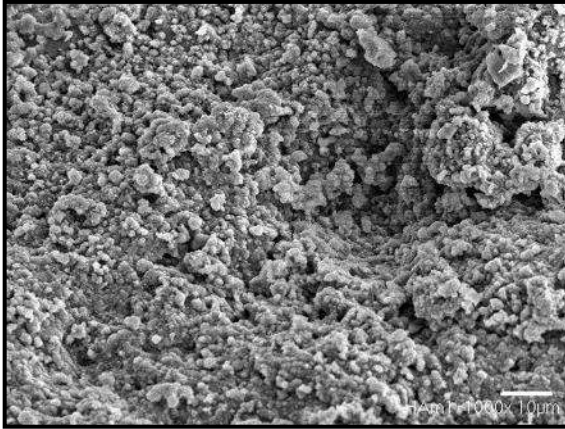
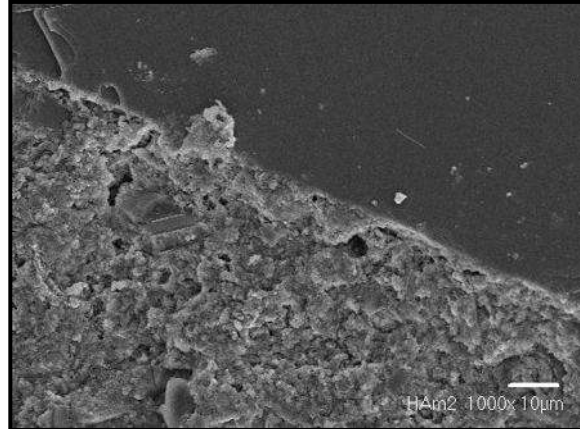
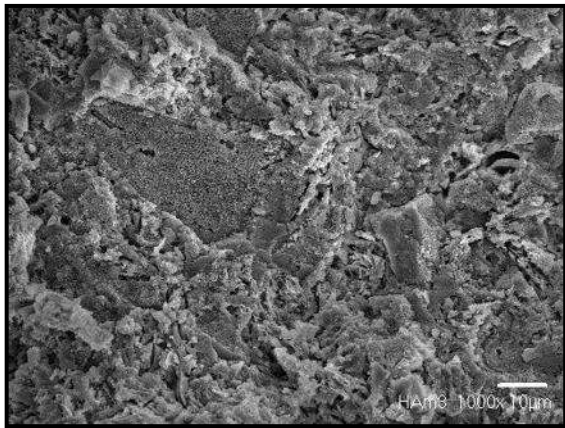
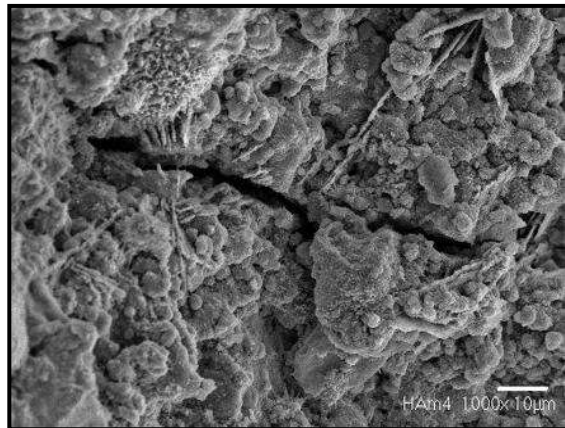
Figura 64. Secuencia de micrografías donde se observan las matrices de las diferentes muestras extraídas de las columnas del hotel Alameda. MEB a 1000x. (E. Paredes, 2011).

Ahora bien, al analizar las muestras de concreto por MEB a 1000x (Figura 64), observamos que las mezclas de los núcleos extraídos son diferentes entre sí; sin embargo, en la matriz de todas ellas se observaron grandes cantidades de silicato de calcio hidratado (gel de Tobermorita), responsable de la resistencia del material, asegurando buenas condiciones en la pasta de cemento hidratada. Por otro lado, se descubrieron cristales de portlandita lo que indica una reserva en la alcalinidad del concreto garantizando la pasividad del acero de refuerzo.

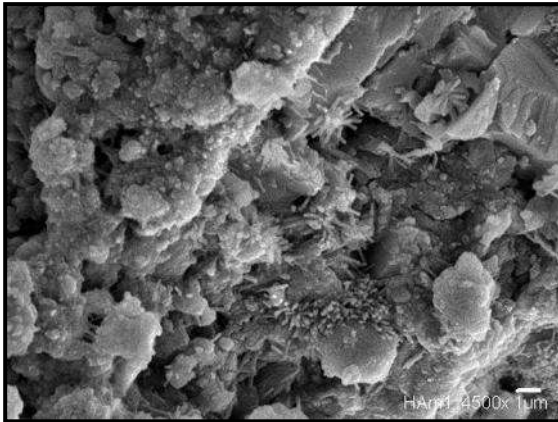
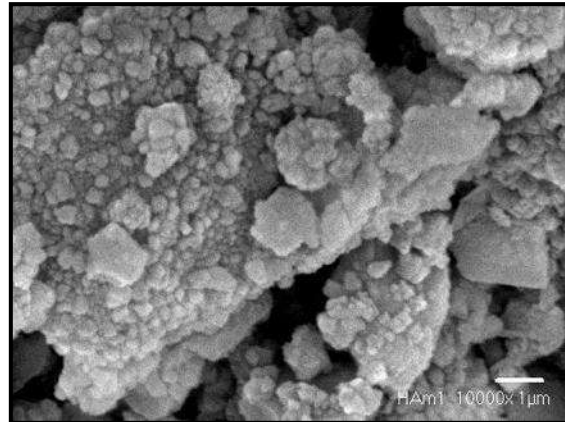
Figura 65. Micrografías de la matriz de concreto de la muestra M1 donde se observan silicatos de calcio hidratados (gel de tobermorita) de forma acicular, portlandita y agujas de ettringita. Esquirla tomada a 25 mm de profundidad (E. Paredes, 2011).

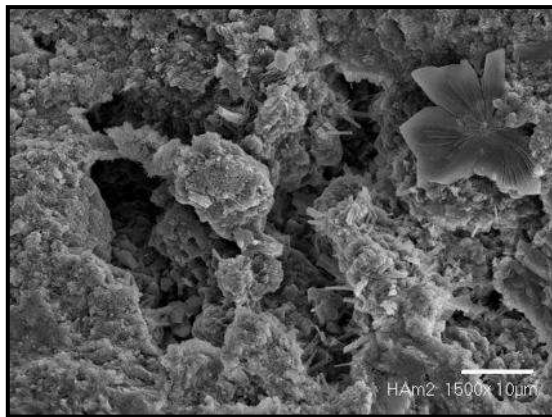
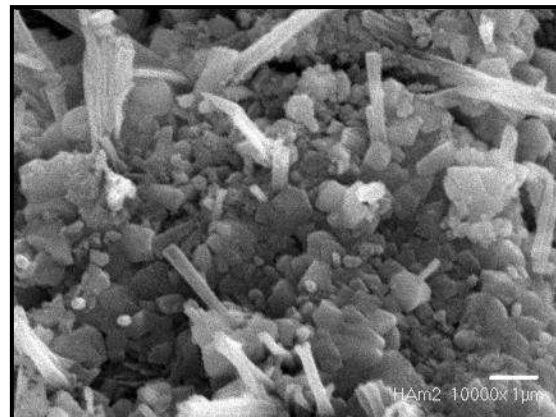
Figura 66. Micrografías de la matriz de mortero de la muestra M2 donde se observan silicatos de calcio hidratados (gel de tobermorita) de forma acicular, portlandita y agujas de ettringita. Esquirla tomada a 6 mm de profundidad, aproximadamente (E. Paredes, 2011).

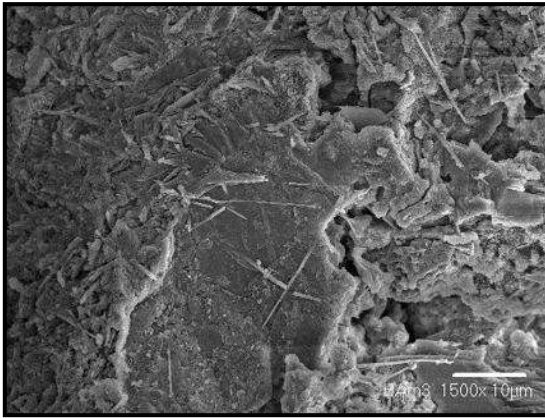
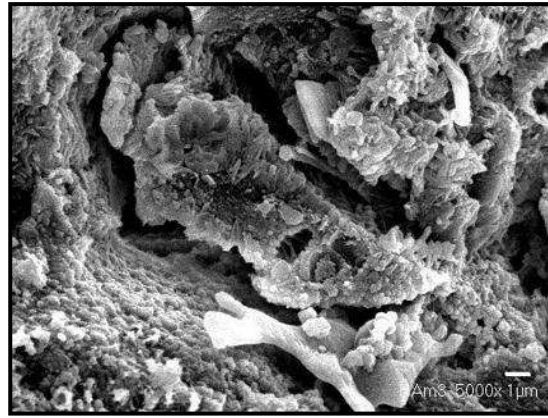
Figura 67. Micrografías de la matriz de concreto de la muestra M3 donde se observan silicatos de calcio hidratados (gel de tobermorita) de forma acicular, portlandita y agujas de ettringita. Esquirla tomada a 45 mm de profundidad. (E. Paredes, 2011).

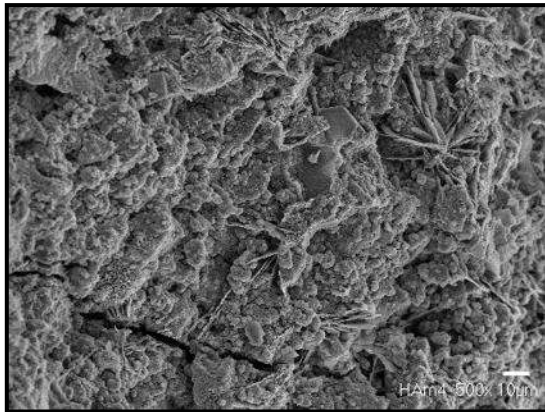
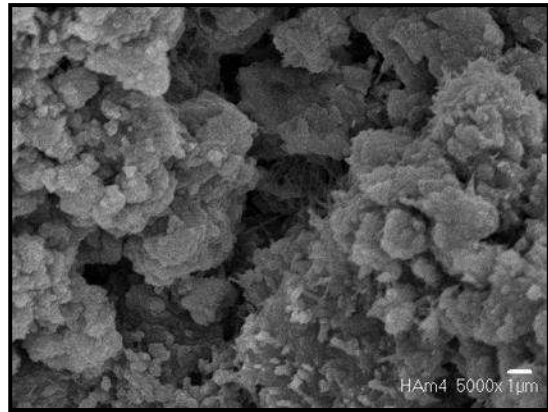
Figura 68. Micrografías de la matriz de concreto de la muestra M4 donde se observan silicatos de calcio hidratados (gel de tobermorita) de forma acicular, portlandita y agujas de ettringita. Esquirla tomada a 20 mm de profundidad, aproximadamente (E. Paredes, 2011).

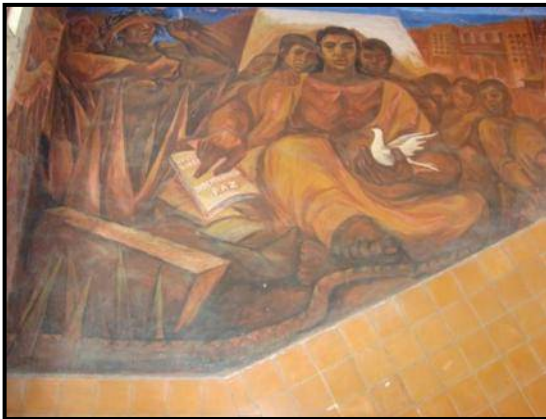
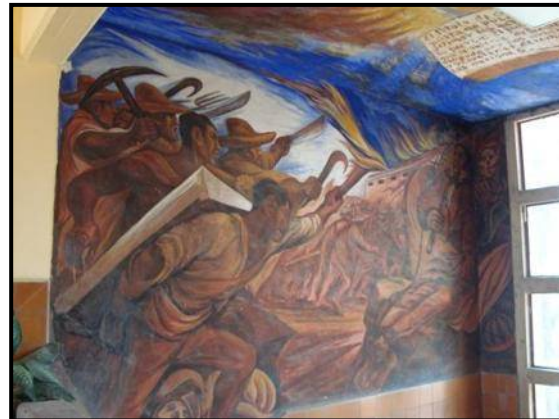
En las paredes de los cubos de las escaleras de la escuela se encuentran unos murales pintados por el maestro Trejo Osorio²²⁵. Dichos murales han resentido el paso del tiempo además de la humedad que ha comenzado a dañarlos (Figura 71).

Figura 71. Murales obra del pintor Antonio Trejo Osorio, (1953). (E. Paredes, 2010).

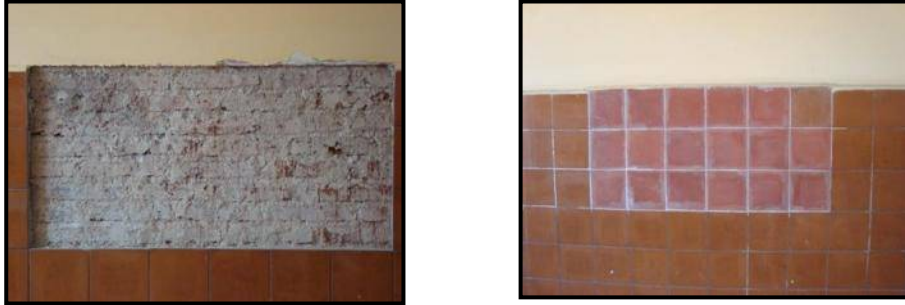
Al continuar con la inspección se advirtió que algunos de los muros de la planta alta fueron reparados sustituyendo los mosaicos faltantes (Figura 72). A pesar de estos cuidados, aún existen varias partes del edificio que no han sido

Figura 72. Pared con recubrimiento de mosaico antes y después de su reparación. (E. Paredes, 2009-2010).

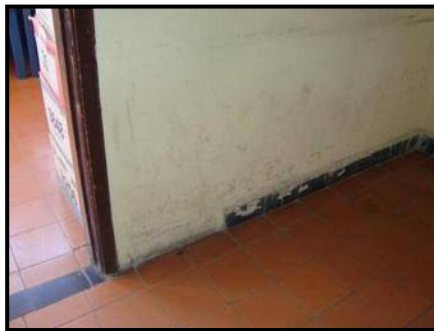
atendidas como es el caso de algunos muros desprovistos de zoclo (Figura 73) y el desaseo en la azotea que recibe constantemente las hojas desprendidas de los árboles (Figura 74).

Figura 73. Zoclos faltantes en algunos de los salones del centro escolar. (E. Paredes, 2010).

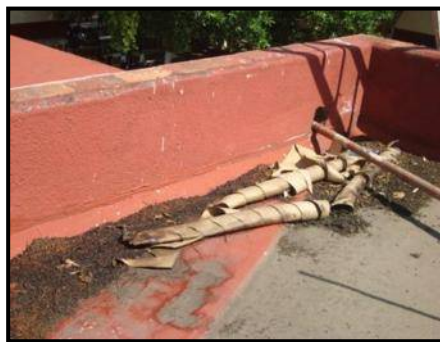
Figura 74. Losa de azotea de la escuela Independencia donde se observa un notable desaseo. (E. Paredes, 2010).

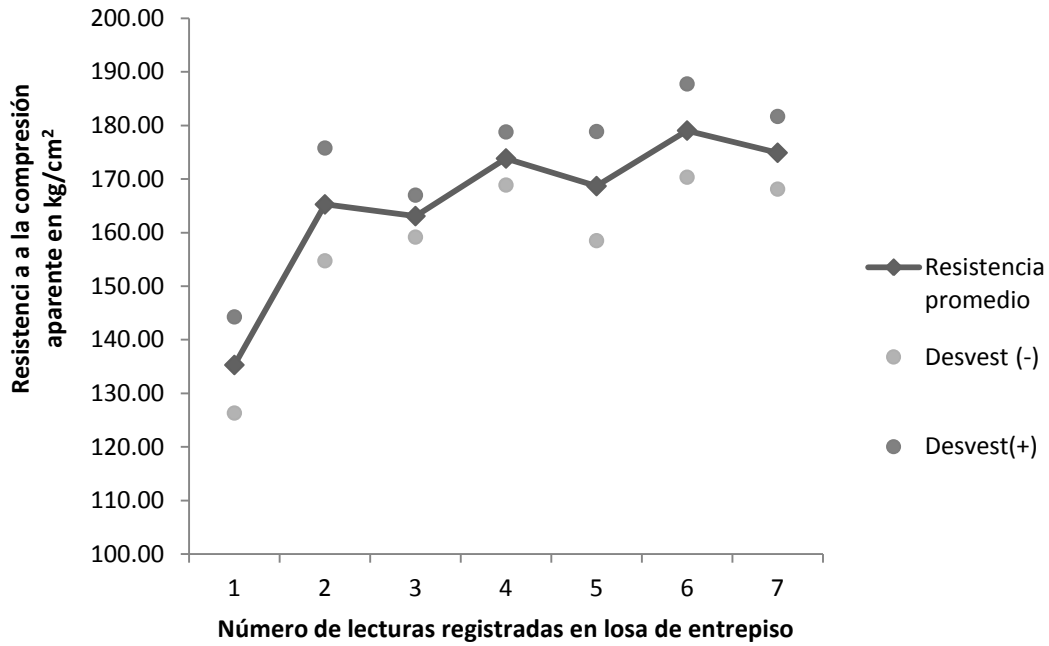
Figura 82. Resistencia a la compresión aparente en losa de entepiso del centro escolar Independencia. (E. Paredes, 2010).

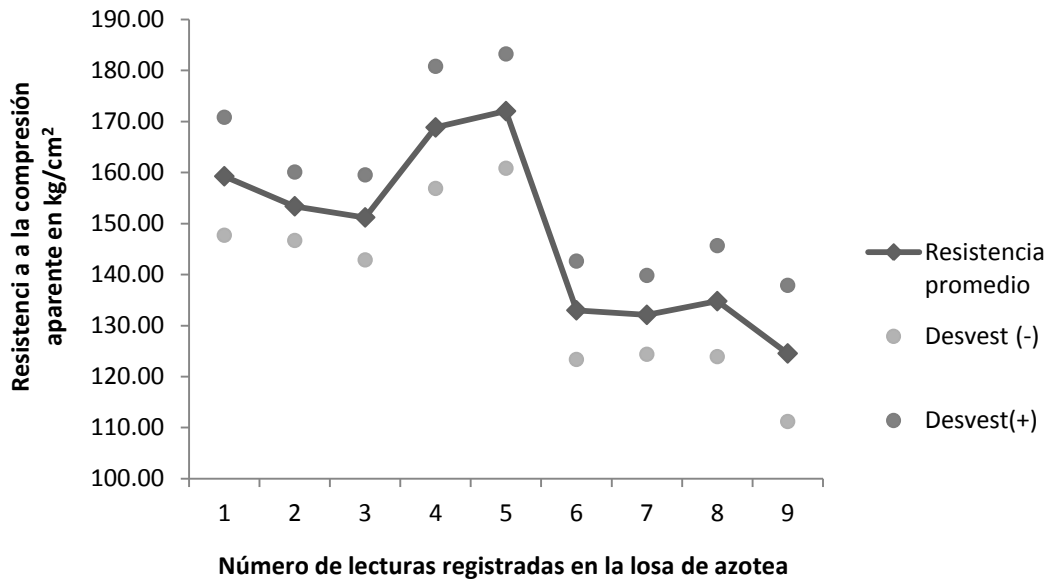
Figura 83. Resistencia a la compresión aparente en losa de azotea del centro escolar Independencia. (E. Paredes, 2010).

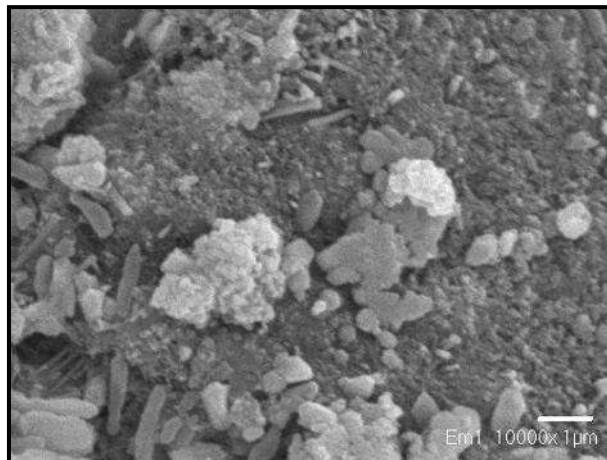
Figura 85. Secuencia de micrografías de la matriz de la muestra M1 donde se observan silicatos de calcio hidratados (gel de tobermorita) de forma acicular, portlandita y agujas de ettringita. Esquirla desprendida de

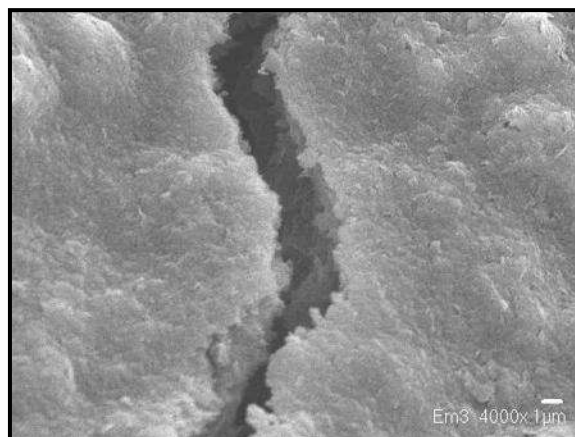
Figura 87. Secuencia de micrografías de la matriz de la muestra M3 donde se observan silicatos de calcio hidratados (gel de tobermorita) de forma acicular, portlandita y agujas de ettringita, además de microgrietas. Esquirla tomada a una profundidad 40 mm (E. Paredes, 2011).

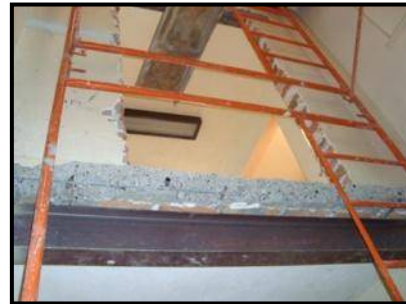
Losa de entepiso de concreto armado de 10 cm de espesor, reforzada con parrilla de acero en su parte inferior (con 2.5 cm de recubrimiento libre, aproximadamente). En la imagen se observa una viga de acero de perfil IPR que sirve de apoyo a la losa de entepiso.

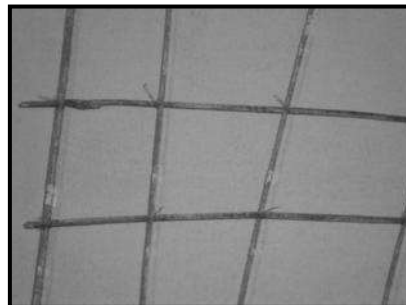
Emparrillado de la losa de entepiso original de 18 cm x 18 cm, aproximadamente.

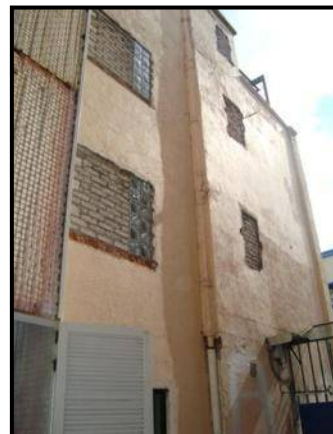
Vanos de ventanas que se están cerrando con tabicón y/o tabla roca en los muros exteriores del Edificio.

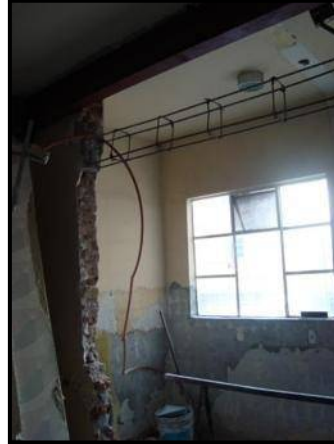
Transformaciones al interior del Edificio Sandoval donde se observa el armado de una trabe de cerramiento de un muro de tabique rojo recocido. Actualmente se están abriendo vanos en los muros, quitando algunas de las trabes originales y reforzando la estructura con perfiles de acero de sección IPR.

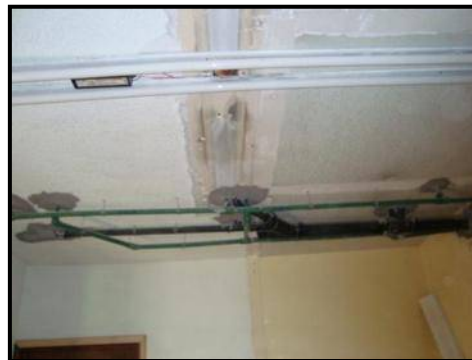
Cambios que se están efectuando en las instalaciones eléctricas e hidráulicas al interior del edificio.

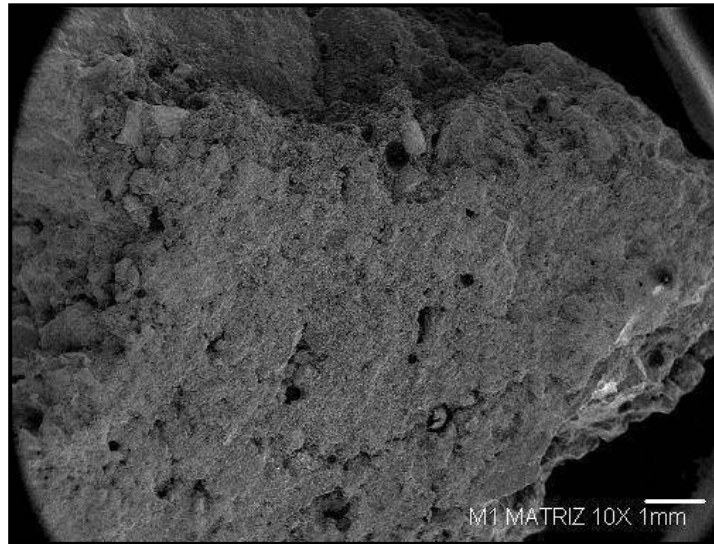
Figura 92. Micrografía de la matriz de concreto de la muestra M1 donde se observa la porosidad. MEB a 10x. (E. Paredes, 2010).

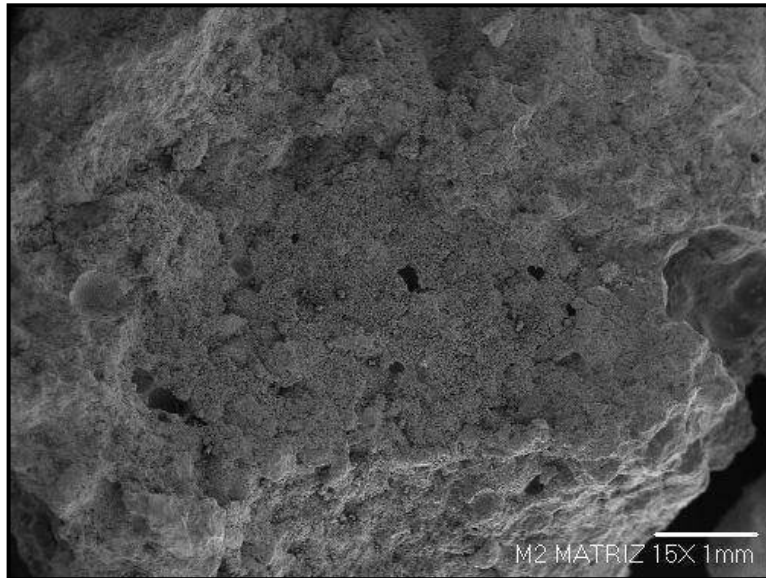
Figura 96. Micrografía de la matriz de la muestra M2 donde se observan los poros. MEB a 15x. (E. Paredes, 2010)

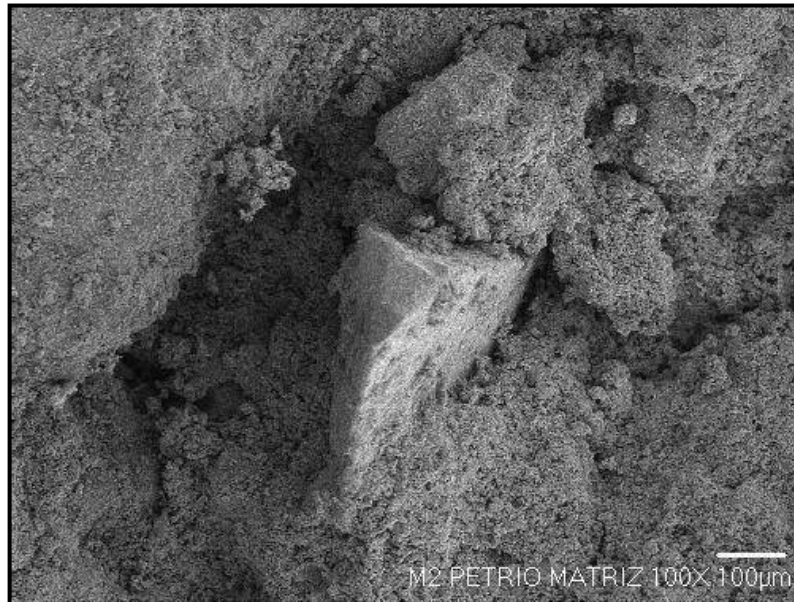
Figura 99. Micrografía de la interfase árido-matriz. MEB a 100x. (E. Paredes, 2010).

Estos resultados se confirman al inspeccionar las muestras de varilla recuperadas de la losa de entrepiso ya que estas exhiben solo un poco de óxido en su superficie después de 60 años. En la interfase árido-matriz las micrografías revelaron microfisuras, microporos así como ettringita en su interior lo que provoca aumentos de volumen favoreciendo tensiones internas. Esta interfase se considera una debilidad en el material (Figura 99).

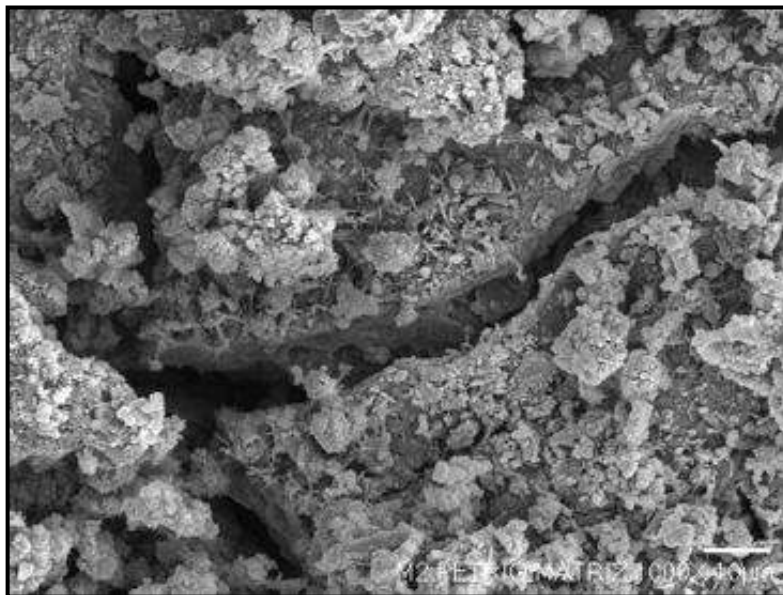
Figura 100. Micrografía de la interfase árido-pasta de la muestra M2 donde se observan microfisuras, silicatos de calcio hidratados y ettringita. MEB a 1000x. (E. Paredes, 2010).

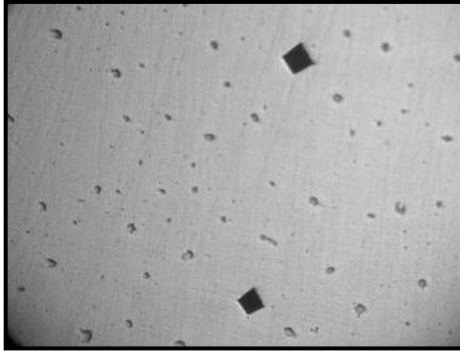
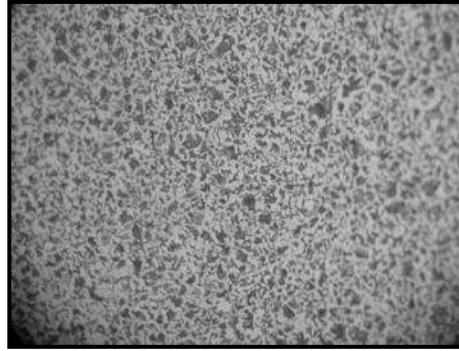
a) Metalografía a 50x. Se observan las indentaciones de la prueba para microdureza.

b) Metalografía a 200x. Se observa la distribución de las dos fases ferrita (de color claro) y perlita (más oscuro).

Figura 101. Metalografías de acero de la muestra M1 (1950). (E. Paredes, 2010).

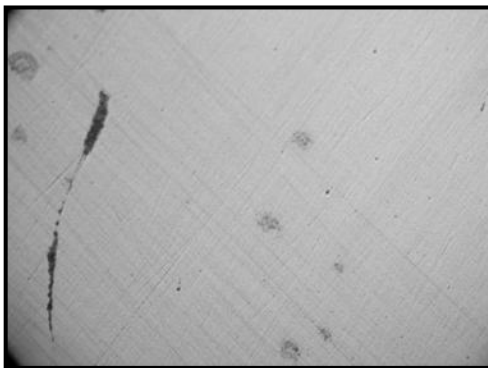
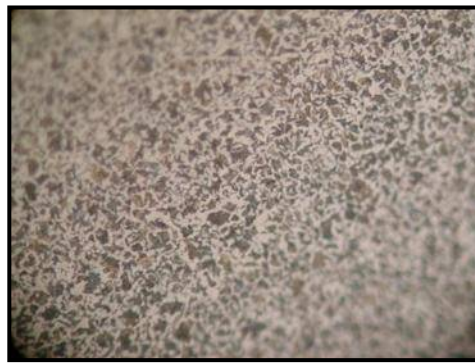
Figura 102. Metalografías de acero de la muestra M2 (1980). (E. Paredes, 2010).

a) Metalografía a 50x. Se observan las indentaciones de la prueba para microdureza.

b) Metalografía a 200x. Se observa la distribución de las dos fases ferrita (de color claro) y perlita (más oscuro).

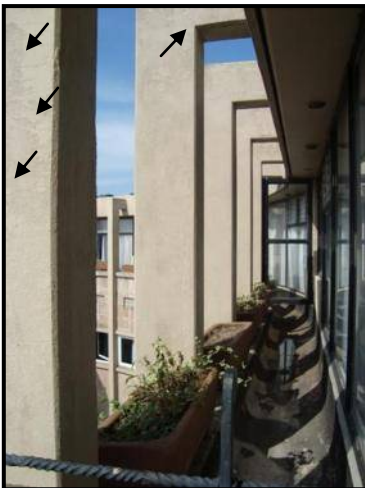
Figura 103. Columnas del quinto piso del hotel Alameda, fachada sur. (E. Paredes, 2010).

Durante la inspección visual se estableció que no existen evidencias que demuestren un deterioro severo en el edificio; sin embargo, en algunas de las columnas exteriores se observaron agrietamientos. Dichos agrietamientos siguen la dirección del acero de refuerzo sugiriendo que en algunos de los elementos puede estar manifestándose el fenómeno de la corrosión o bien que existen problemas de adherencia (Figura 103, 104 y 105).

Se recomienda realizar una reparación en las columnas identificadas con daños, que recupere la protección necesaria para que el acero de refuerzo se mantenga pasivado, de tal forma que la durabilidad y el funcionamiento estructural se garantice. Esta reparación deberá realizarse a la brevedad y de la siguiente forma:

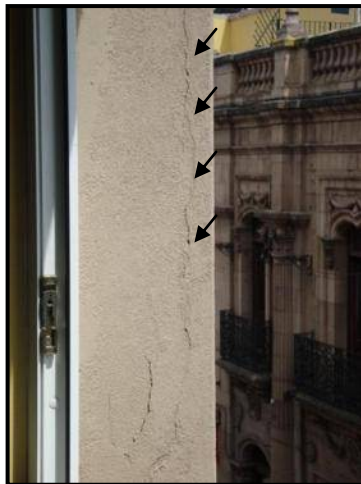
Figura 104. Cara sur de columnas del segundo piso del hotel Alameda fachada este. (E. Paredes, 2010).

La sintomatología detectada se presenta en los diversos niveles del hotel, además de mostrar señales de resanes aplicados al recubrimiento que no detuvieron los procesos de deterioro. En el plano de levantamiento de daños [anexo A3], se enumeran las columnas que muestran señales de agrietamientos.

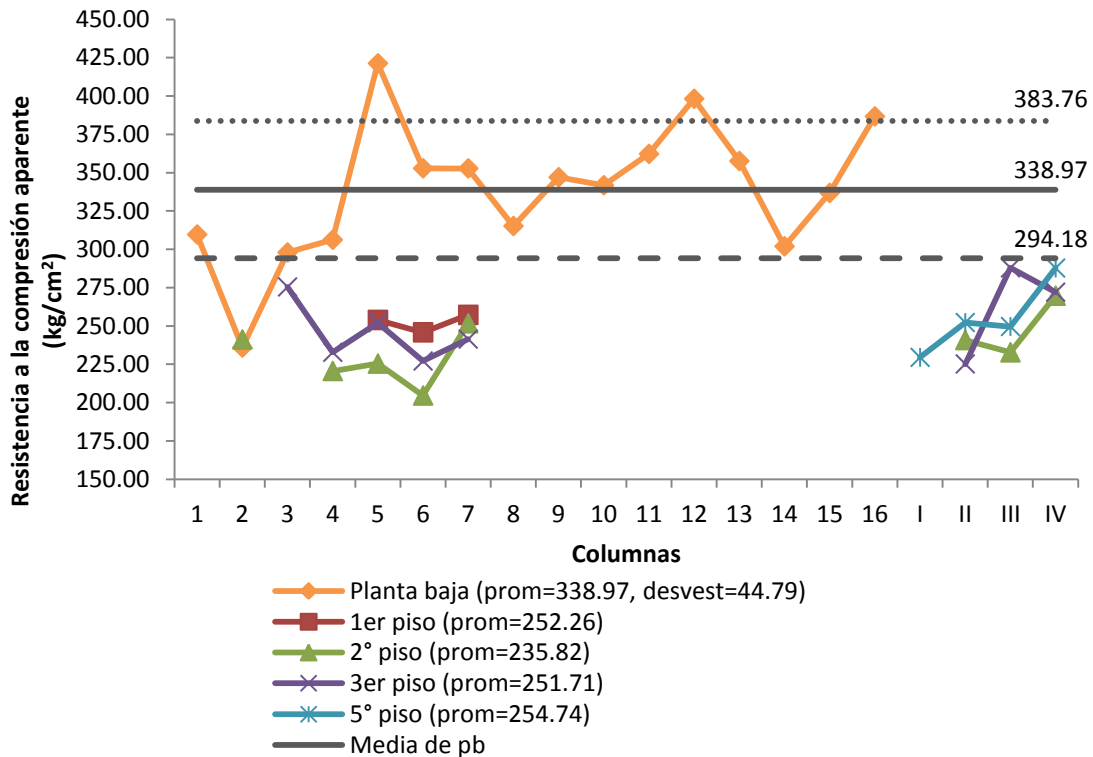
Figura 106. Resistencia a la compresión aparente promedio del concreto en las columnas del hotel Alameda. (E. Paredes, 2011).

Ahora bien, al analizar los resultados de las pruebas realizadas con el esclerómetro digital en las columnas del 1°, 3° y 5° nivel, se observa que los valores promedio son prácticamente iguales dando resistencias de 250 kg/cm², aproximadamente; con desviaciones estándar mínima y máxima de 5.85 y 24.23, respectivamente. Las columnas del 2° piso exhiben la resistencia promedio más baja (235.82 kg/cm²), con una desviación estándar de 19.92. En la planta baja del hotel se observa la resistencia promedio más alta (338.97 kg/cm²); sin embargo, la desviación estándar es la más grande registrada con un valor de 44.79 (Figura 106).

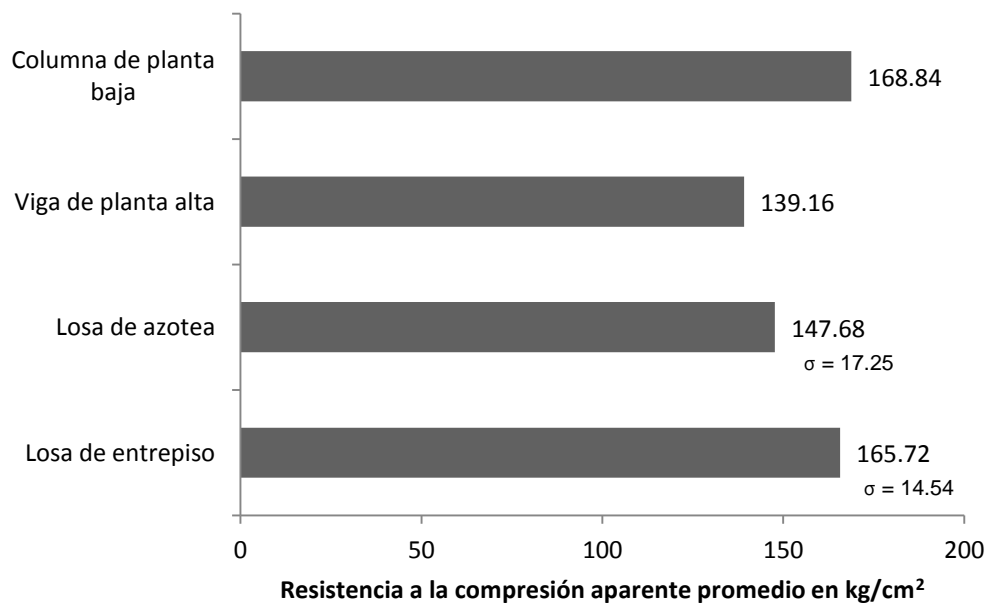
Figura 107. Resistencia a la compresión aparente promedio del concreto en los elementos estructurales del centro escolar Independencia. (E. Paredes, 2011).

En cuanto a los resultados de las pruebas *in situ* con el esclerómetro para determinar la resistencia a compresión (Figura 107), la columna de la planta baja registra la mayor resistencia (168.84 kg/cm^2), con una desviación estándar de 6.65, la cual es la más baja en los elementos analizados. En cuanto a las losas, la de entrepiso generó un valor de 165.72 kg/cm^2 , mientras la losa de azotea da una resistencia de 147.68 kg/cm^2 , sus desviaciones estándares son de 14.54 y 17.25, respectivamente. Finalmente, en la viga de la planta alta se obtuvo un valor de 139.16 kg/cm^2 con una desviación estándar de 9.41.

En general, los resultados obtenidos en la losa de entrepiso y la columna de la planta baja son prácticamente iguales y las desviaciones de los elementos son de 17.25 y 6.65, respectivamente. En cuanto a las resistencias promedio de la losa de azotea y de entrepiso, éstas difieren en 18.04 kg/cm^2 . La diferencia no es muy

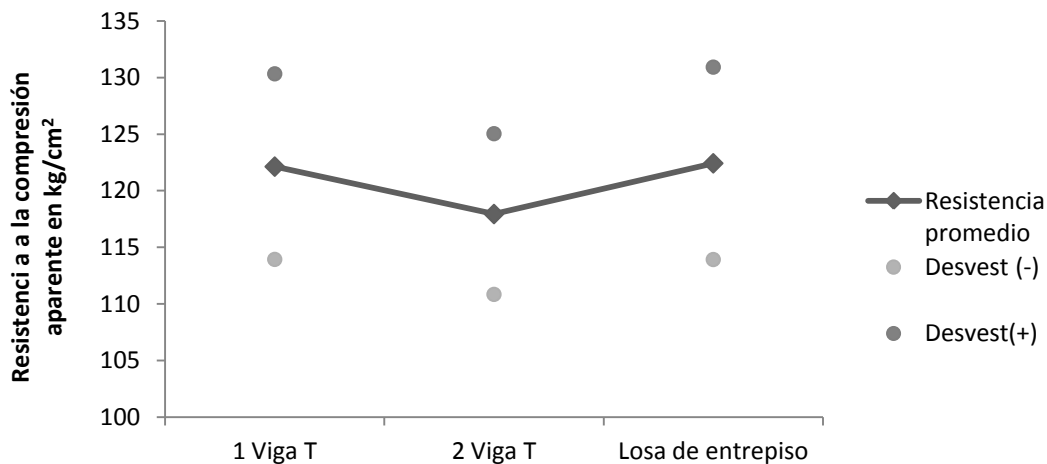
Figura 108. Resistencia a la compresión promedio del concreto por esclerometría de los elementos estructurales del edificio Sandoval. (E. Paredes, 2011).

Respecto a los ensayos *in situ*, los resultados de las pruebas no destructivas con esclerómetro digital aplicadas a los elementos estructurales arrojan a valores muy similares con desviaciones estándares que oscilan entre 7.1 y 8.5 (Figura 108).

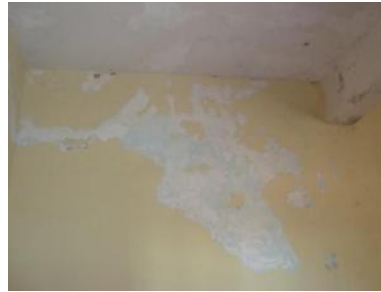
Humedad al interior del edificio que ha comenzado a dañar la pintura de las paredes. La humedad se ha resentido principalmente en los salones ubicados al norte, en la planta alta.

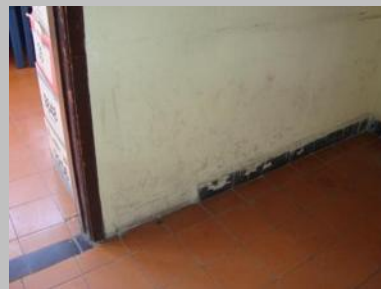
Zoclos faltantes en algunos de los salones del centro escolar.

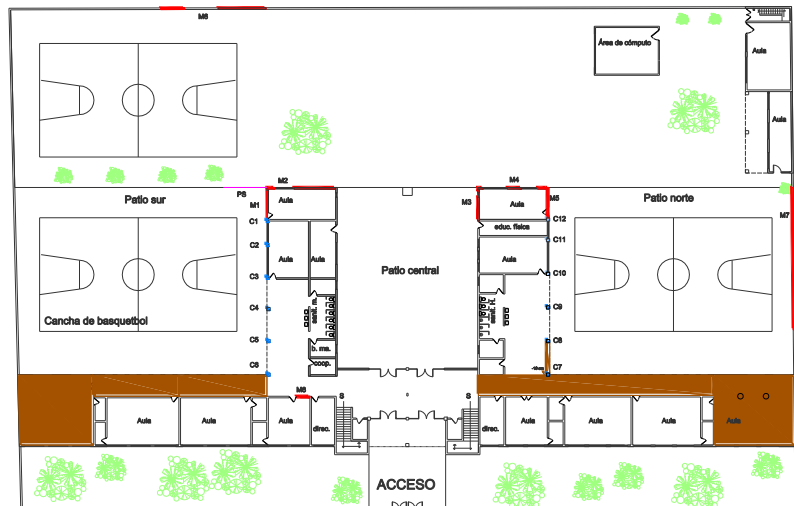
Otro aspecto importante es el hecho de que la escuela presenta importantes hundimientos diferenciales de suelo que han provocado daños en los muros, en el firme de concreto y en las losas.

Todos estos aspectos sugieren la necesidad de realizar nuevos estudios (monitoreos de control, entre ellos), que revelen en forma certera el estado de servicio de la edificación.

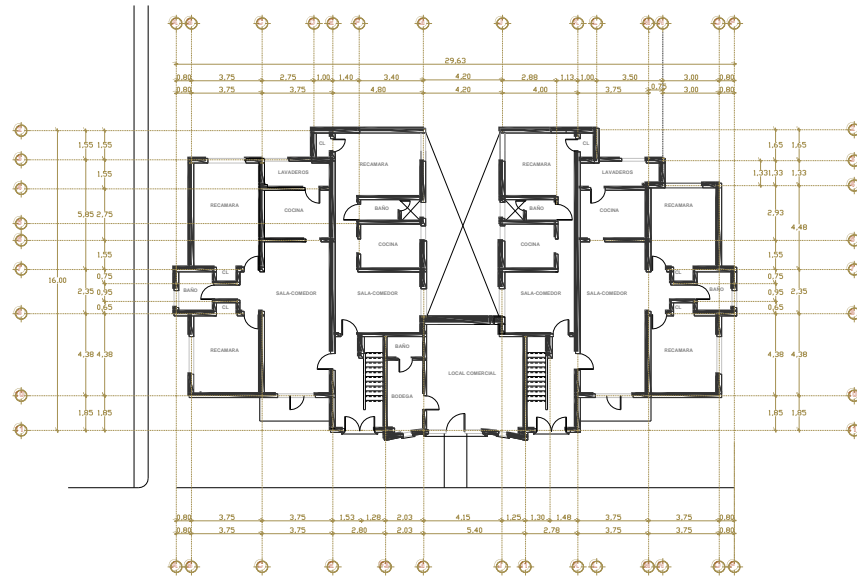
Patio sur con firme de concreto asentado sobre cimientos de mampostería, con agrietamientos que van en dirección noreste.

Rehabilitar los muros agrietados para aumentar su resistencia y rigidez, así como para mejorar su capacidad de deformación inelástica. Para determinar la técnica de rehabilitación más adecuada se recomienda en primer lugar: verificar el tamaño de las grietas y su coincidencia a ambos lados del muro o muros por rehabilitar.
