UNIVERSIDAD
MICHOCANA DE
SAN NICOLÁS DE
HIDALGO

TESIS PARA OBTENER EL GRADO DE MAESTRO EN INGENIERÍA

**IDENTIFICACIÓN DE DAÑO Y PROPUESTAS DE
REPARACIÓN DE LOS PUENTES CARRETEROS
TRAMO MORELIA – GUADALAJARA (RUTA 15)**

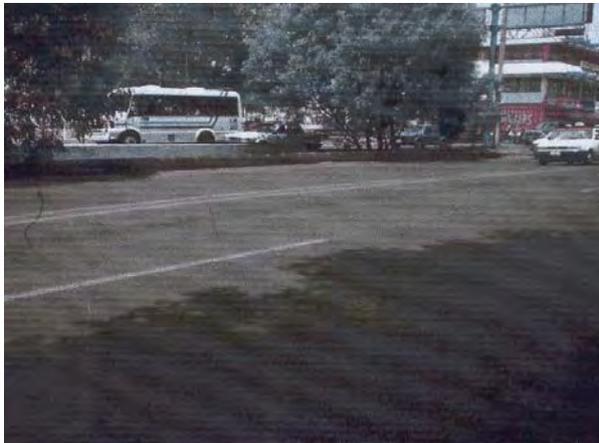
(a) Arroyo vehicular del puente

En la Figura 4.16 (a) Se observa que el puente no tiene daño significativo en la superficie de rodamiento; los estribos y el arco de mampostería no presentan daños importantes (Figura 4.16 b); se puede apreciar que el caudal del puente se encuentra limpio de vegetación y montículos de tierra por lo cual se encuentra en buen estado (Figura 4.16 c)

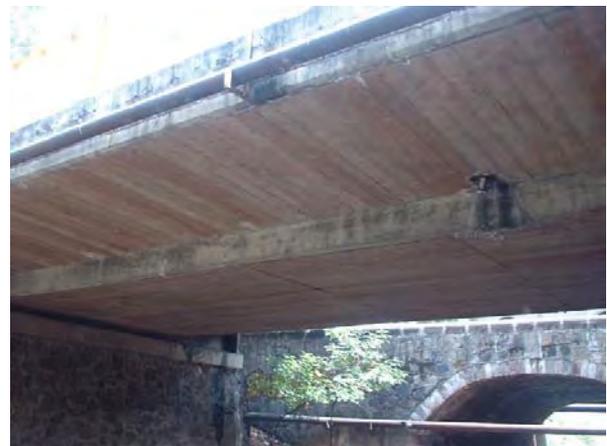
(b) Losa inferior del puente

En la Figura 4.17 (a) Se observa que el puente no tiene desgaste en la superficie de rodamiento, pero hace falta la colocación de drenes y pintura en el parapeto; en la parte inferior de la losa se empieza a formar sarro alrededor del dren debido al escurrimiento del agua (Figura 4.17 b)

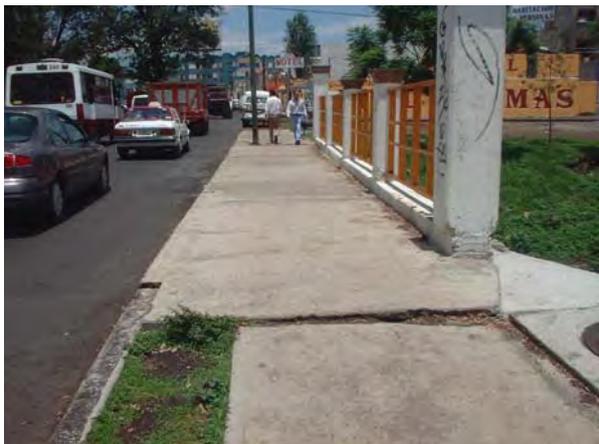
(a) Arroyo vehicular y banqueta del puente

En la Figura 4.18 (a) Se observa que el puente tiene una superficie de rodamiento en buen estado, en la parte del parapeto donde empieza el castillo que lo sostiene se ve en la parte inferior del mismo que se empieza a despostillar por lo cual es necesario repararlo; en la parte inferior de la losa se ésta formando sarro alrededor de los drenes y el caudal del puente se encuentra en condiciones óptimas sin obstrucción de vegetación sobre el cauce (Figura 4.18 b)

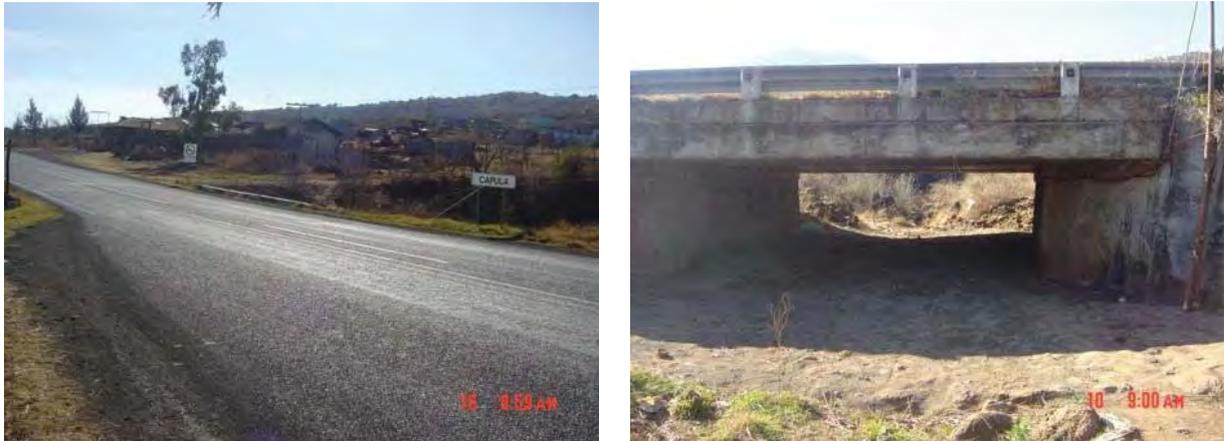
Figura 4.22 Puente Capula

En la Figura 4.22 (a) La parte de la superficie de rodamiento se encuentra en buen estado; en la parte lateral derecha del puente se observa que en la losa y viga se requiere mantenimiento de pintura debido al desgaste que esta surgiendo el concreto a la intemperie, los estribos del puente se observan en buen estado y el cauce limpio de vegetación las traveses en la parte inferior de la losa requieren de pintura para evitar la corrosión (Figura 4.22 b)

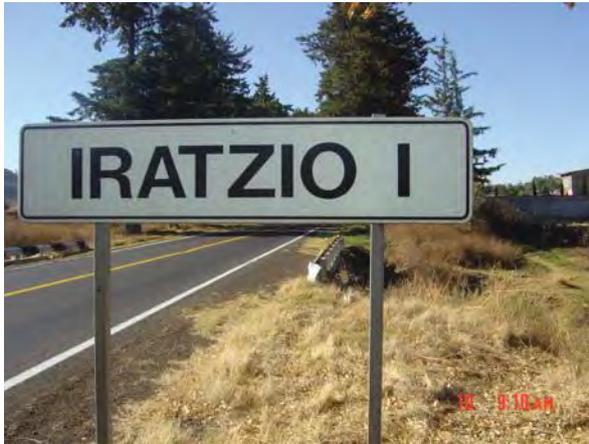
(a) Arroyo vehicular del puente

En la Figura 4.23 (a) La superficie de rodamiento se encuentra en buenas condiciones, así como el parapeto; en la parte inferior de la losa del puente se observa que entre la unión de la viga de acero y la losa de concreto el acero está expuesto a la intemperie; esto se debe a una mano de obra inapropiada ya que el concreto no llegó a cubrir el acero por lo cual hay presencia de corrosión. Falta mantenimiento de pintura en las vigas de acero (Figura 4.23 b)

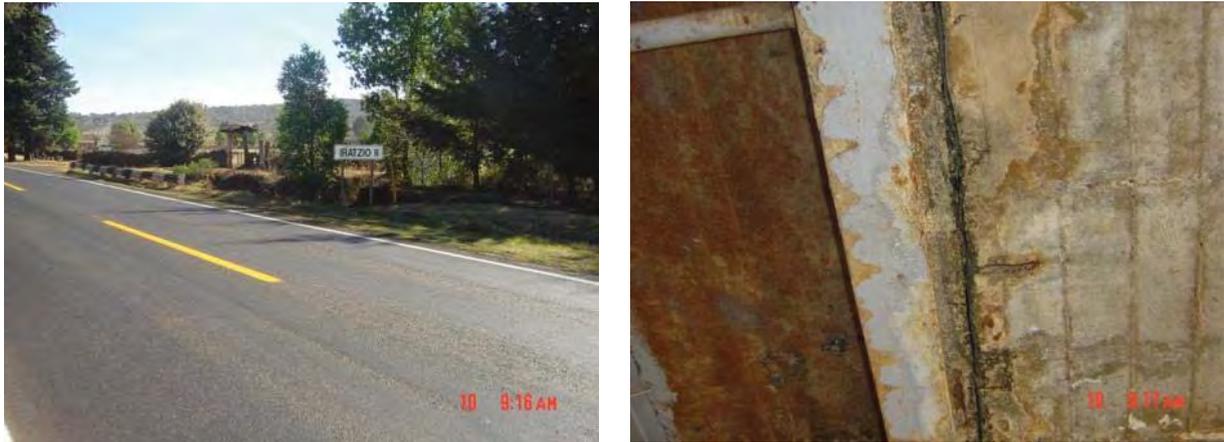
Figura 4.24 Puente Iratzio II

En la Figura 4.24 (a) Se observa que el puente en la superficie de rodamiento se encuentra en buenas condiciones; en la parte inferior de la losa del puente se observa que entre la unión de la viga de acero y la losa de concreto hay una separación importante donde debido a la intemperie, cambios de temperatura y humedad se está provocando la corrosión a todo lo largo de la unión de la losa. Falta mantenimiento de pintura en todas las vigas de acero (Figura 4.24 b)

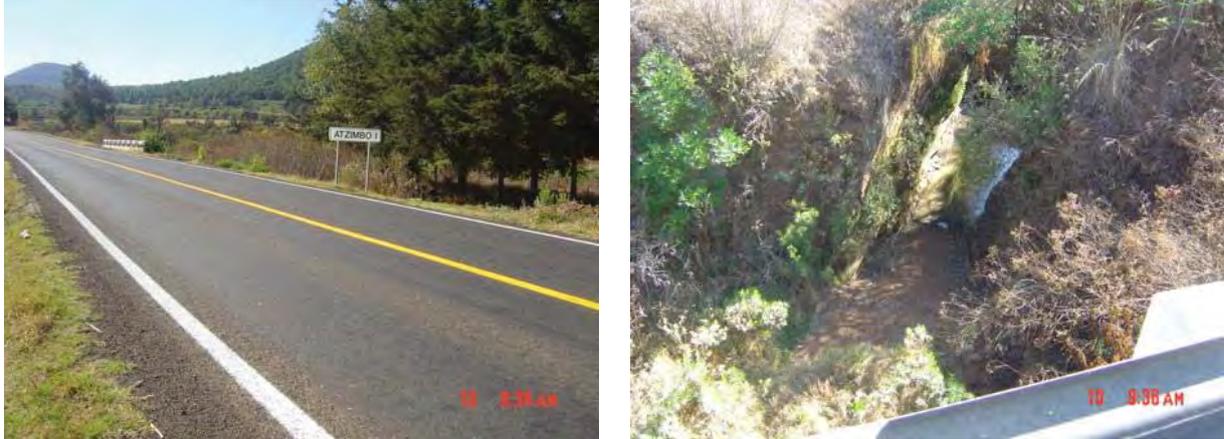
Figura 4.25 Puente Atzimbo I

En la Figura 4.25 (a) Se observa que el puente en la superficie de rodamiento se encuentra en buenas condiciones; se requiere limpieza sobre el cauce ya que hay demasiada vegetación, lo cual obstruye al agua (Figura 4.25 b)

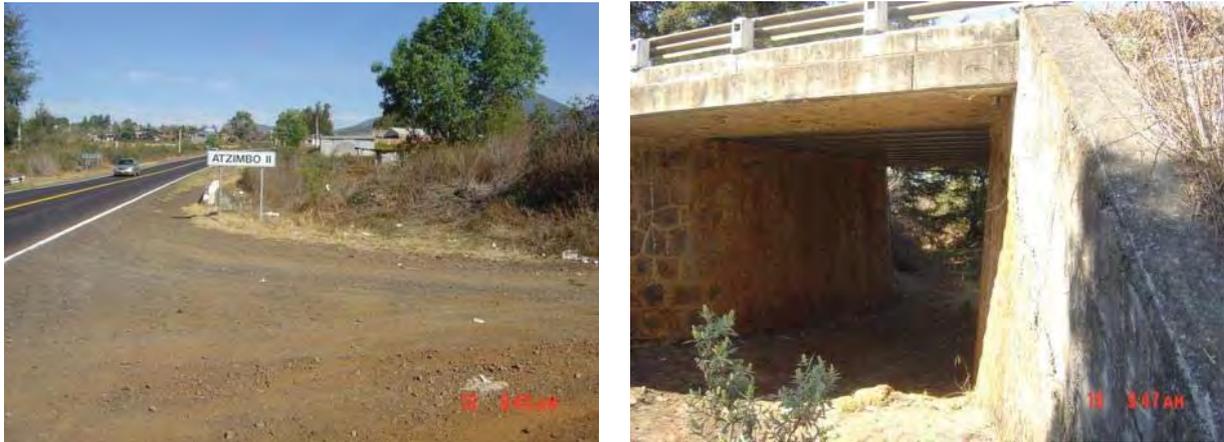
Figura 4.26 Puente Atzimbo II

En la Figura 4.26 (a) Se observa que el puente en la superficie de rodamiento se encuentra en buenas condiciones; se observa que en los estribos se empieza a formar sarro y en las vigas de acero de la parte inferior de la losa requieren periódicamente de pintura (Figura 4.26 b)

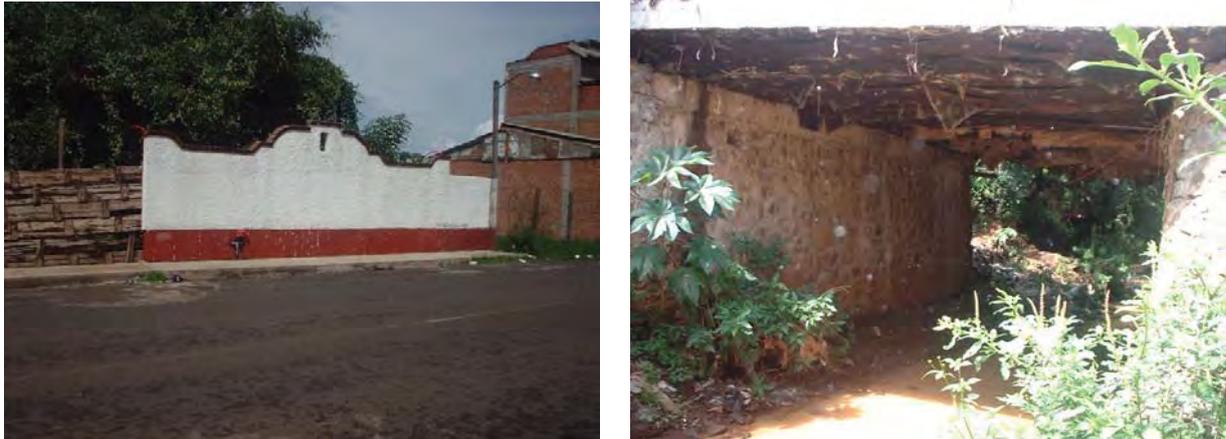
En la Figura 4.28 (a) Se observa que el puente en la superficie de rodamiento tiene un desgaste; empieza la formación de vegetación sobre el caudal y las vigas de acero que se encuentran en la parte inferior de la losa requieren de mantenimiento de pintura periódicamente para evitar la corrosión (Figura 4.28 b)

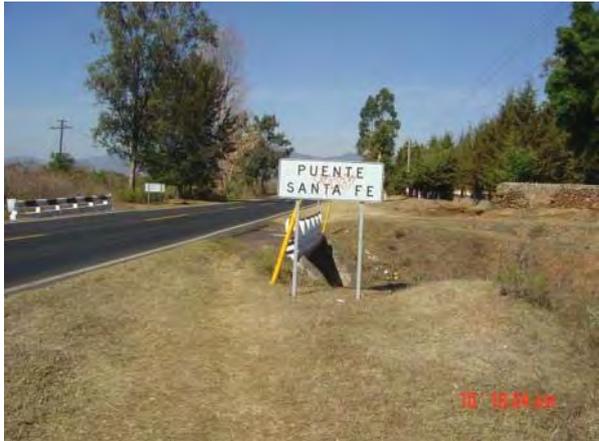
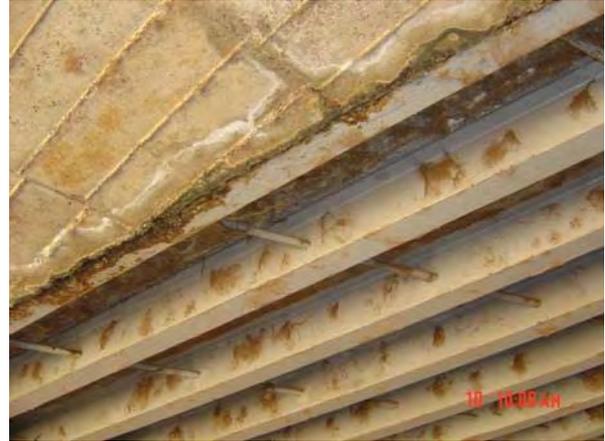
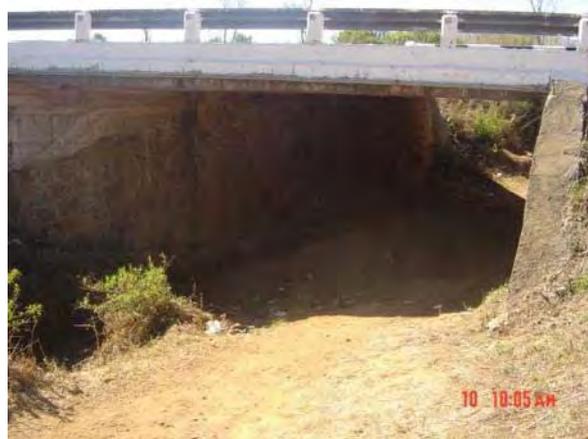
Figura 4.29 Puente Santa Fé

En la Figura 4.29 (a) Se observa que el puente en la superficie de rodamiento se encuentra en buenas condiciones; en la parte inferior de la losa del puente se observa que entre la unión de la viga de acero y la losa de concreto hay una separación importante donde debido a la intemperie, cambios de temperatura y humedad está provocando la corrosión a todo lo largo de la unión de la losa, falta limpieza en las vigas de acero y mantenimiento de pintura para evitar la corrosión (Figura 4.29 b); No hay daños importantes en los estribos del puente, sobre el caudal empieza la formación de vegetación (Figura 4.29 c)

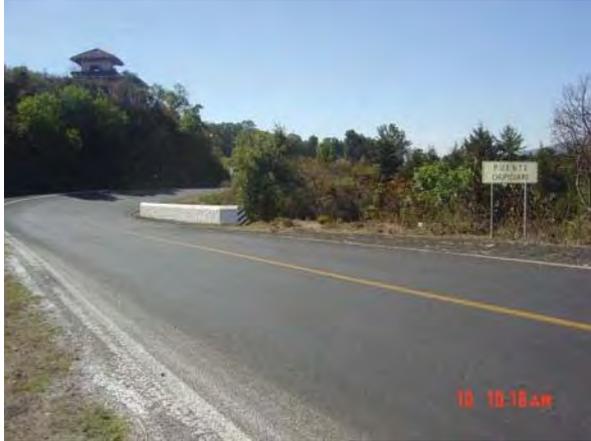
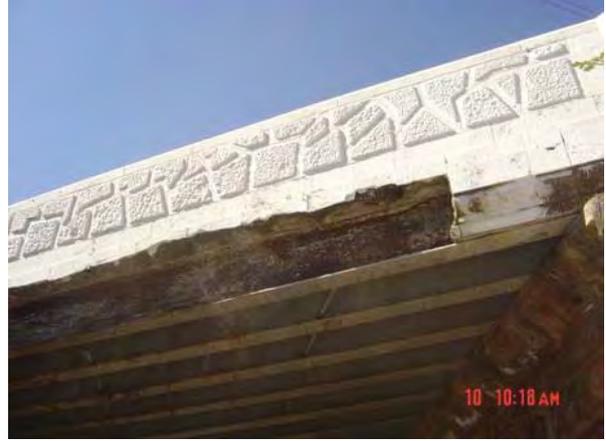
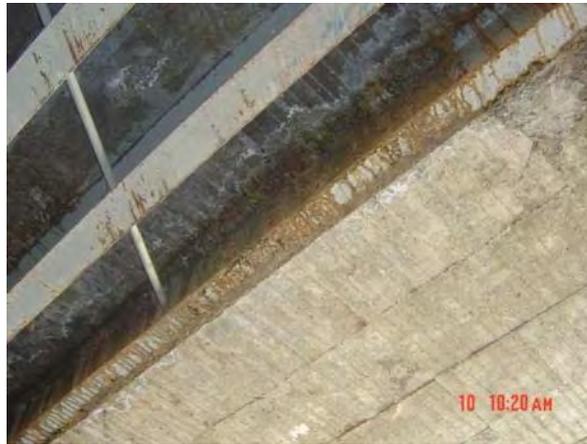
Figura 4.30 Puente Chupícuaro

En la Figura 4.30 (a) Se observa que el puente en la superficie de rodamiento se encuentra en buenas condiciones; se observa el desprendimiento que se ésta

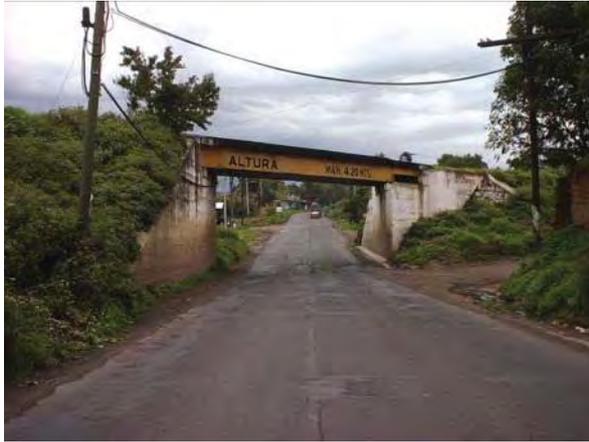
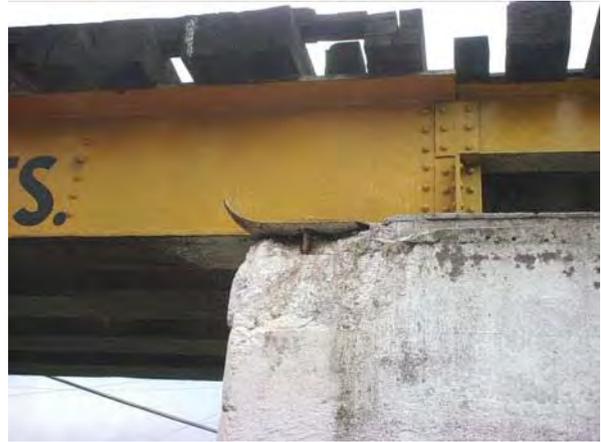
Figura 4.32 PIV. FNM Naranja

En la Figura 4.32 (a) Se encuentra desgastada la superficie de rodamiento; se observa en la parte superior del estribo derecho que se está desprendiendo el concreto donde se ancla la placa para conexión entre la vía ferrocarrilera y el estribo (Figura 4.32 b)

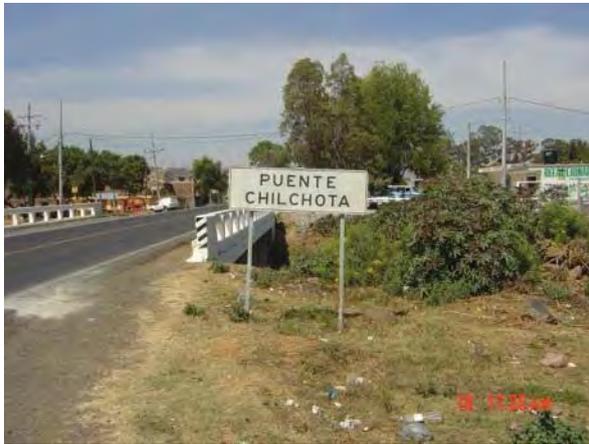
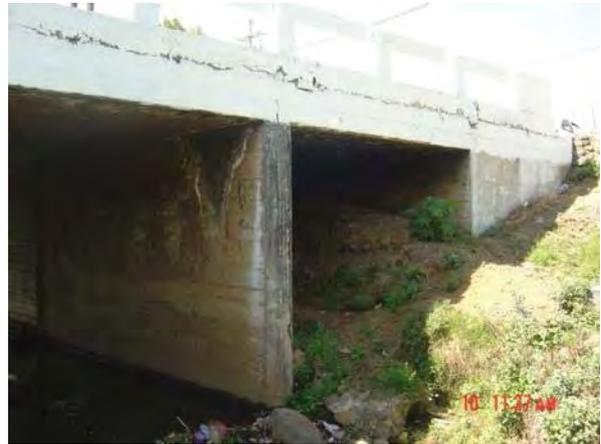
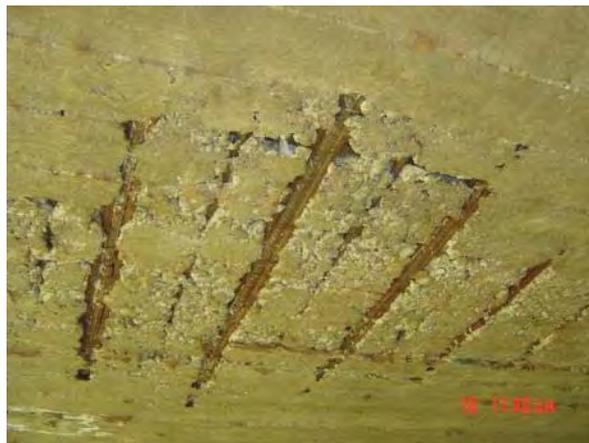
Figura 4.33 Puente Chilchota

En la Figura 4.33 (a) Se observa que el puente en la superficie de rodamiento se encuentra en buenas condiciones; se observa la saturación de vegetación y tierra en un claro del puente donde obstruye la salida al agua, también se observa que hay enmohecimiento en la pared de la pila de concreto (Figura 4.33 b); el acero está expuesto a la intemperie esto es debido a una mala calidad en la mano de obra durante el colado y no calzar la losa, por lo tanto empieza la presencia de corrosión y (Figura 4.33 c)

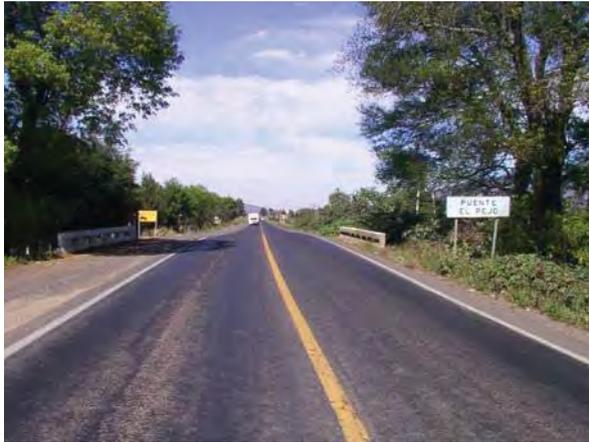
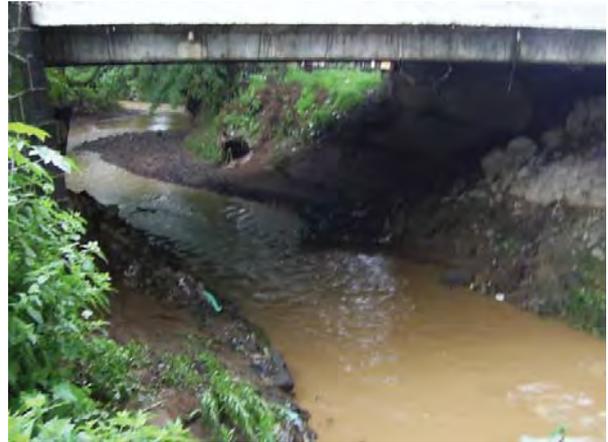
Figura 4.34 Puente Pejo

En la Figura 4.34 (a) Se observa que el puente en la superficie de rodamiento tiene un desgaste; se empieza a acumular residuos de tierra y vegetación sobre el cause, en la parte de la viga y losa se está enmohecimiento alrededor de los drenes (Figura 4.34 b)

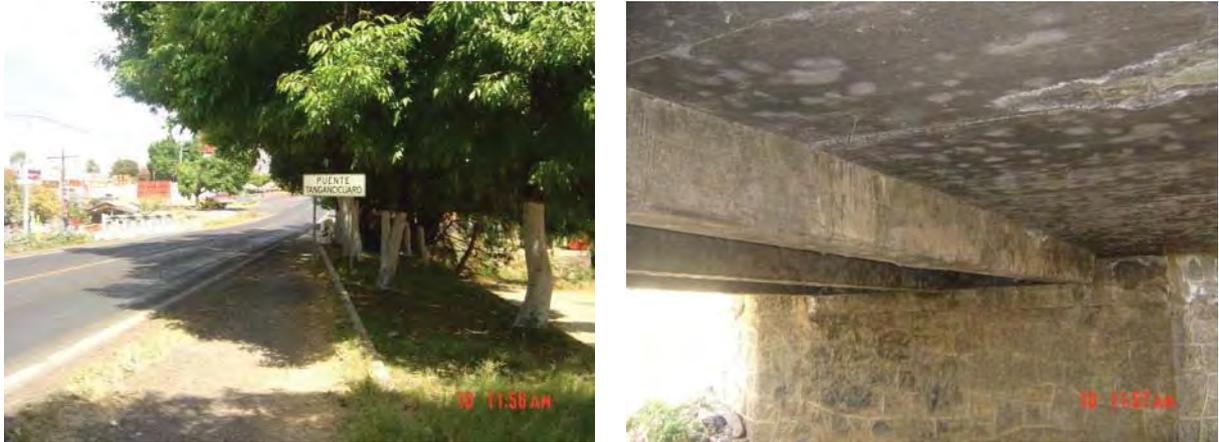
Figura 4.35 Puente Tangancicuaro

En la Figura 4.35 (a) Se observa que el puente en la superficie de rodamiento se encuentra en buen estado y también el parapeto; en la parte inferior de la losa se empieza a formar moho sobre las vigas (Figura 4.35 b)

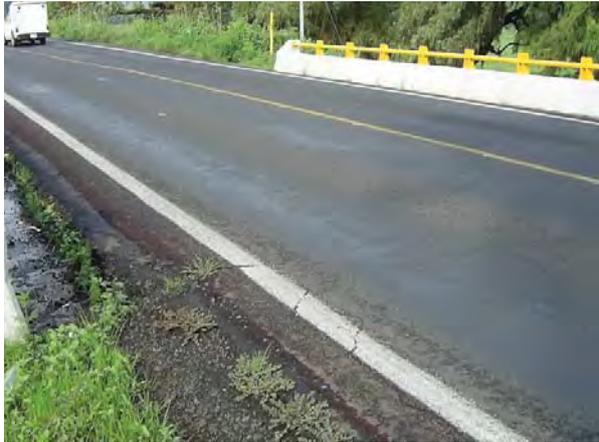
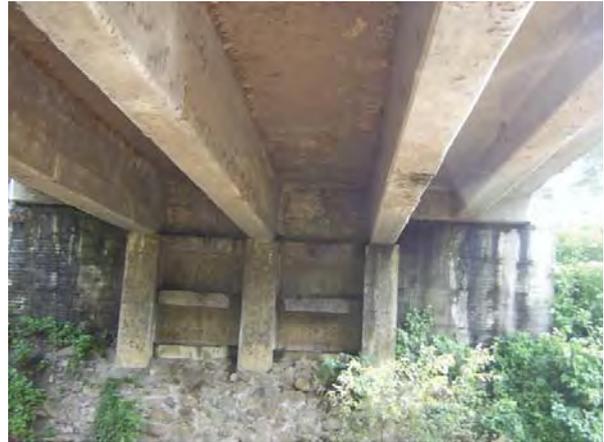
Figura 4.36 Puente Las Adjuntas

En la Figura 4.36 (a) Se observa que el puente en la superficie de rodamiento se empieza a desgastar la superficie de rodamiento presentándose grietas, en la parte inferior de la losa se encuentra la presencia de papel de bultos de cemento donde se une con las vigas, lo cual es una mala calidad en la mano de obra. También se observa enmohecimiento de los estribos del puente y la presencia de vegetación sobre el cauce (Figura 4.36 b)

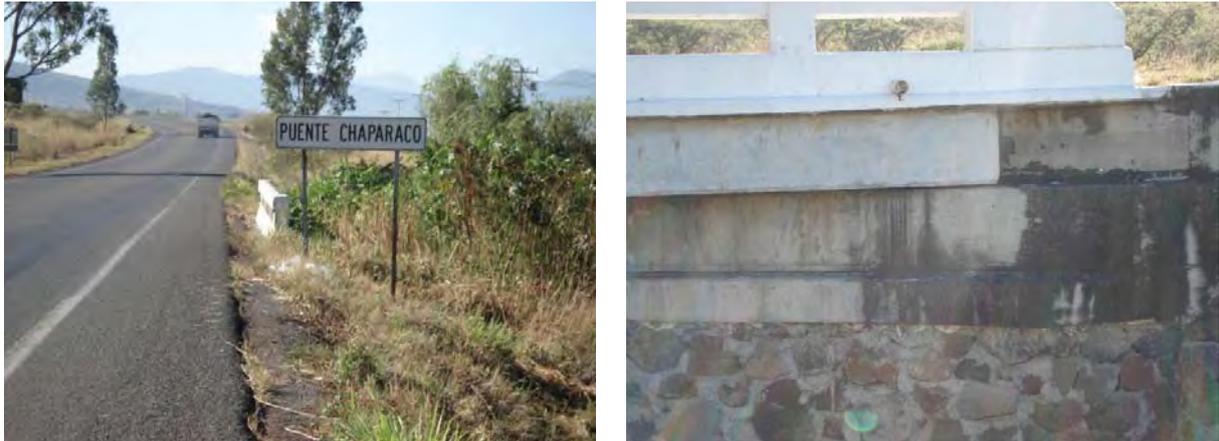
Figura 4.37 Puente Chaparaco

En la Figura 4.37 (a) Se observa que el puente en la superficie de rodamiento se observa en buen estado; se observa escurrimiento y filtración en la parte derecha del estribo (Figura 4.37 b)

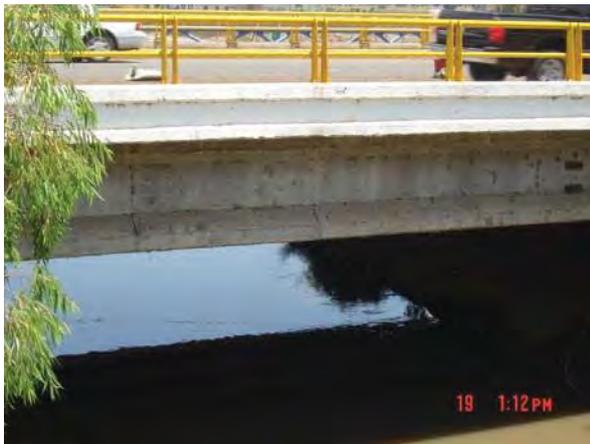
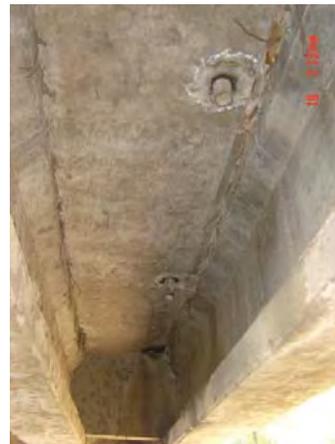
Figura 4.39 Puente El Duero Derecho

En la Figura 4.39 (a) Se observa que el puente en la superficie de rodamiento se observa en buen; La parte inferior de la losa se empieza a formar alrededor de los drenes enmohecimiento y en la parte interior al lado de los drenes en todo lo largo se observa un mala calidad en la mano de obra, porque hay papel de bultos de cemento tapando orificios (Figura 4.39 b)

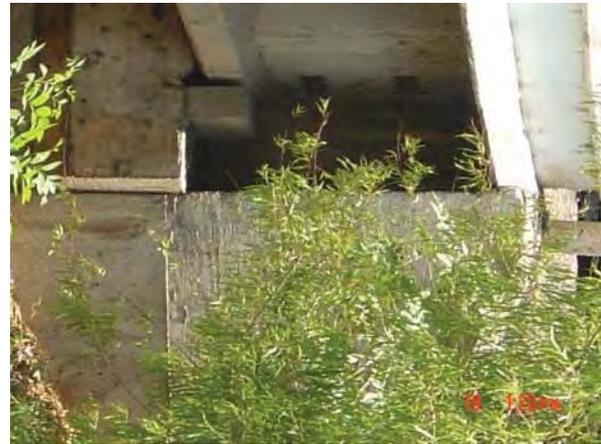
Figura 4.40 Puente El Duero Izquierdo

(b) Parte inferior de la losa del puente

En la Figura 4.40 (a) No se observan daños importantes en el puente, solo el crecimiento de vegetación sobre los estribos; se observa en perfectas condiciones la estructura del puente (Figura 4.40 b)

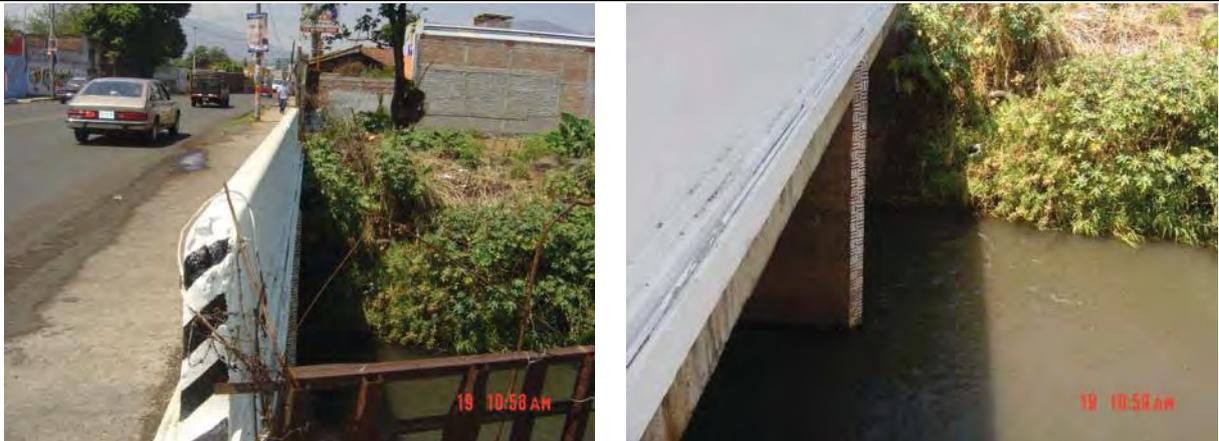
Figura 4.41 Puente Jacona

En la Figura 4.41 (a) Se observa que el puente en la superficie de rodamiento se observa en buen estado; empieza el crecimiento de vegetación sobre el arroyo (Figura 4.41 b)

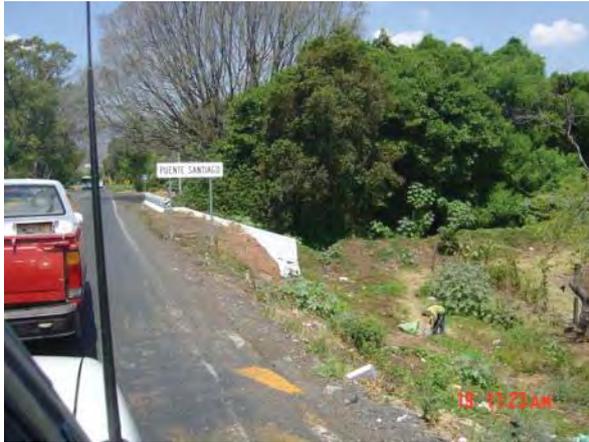
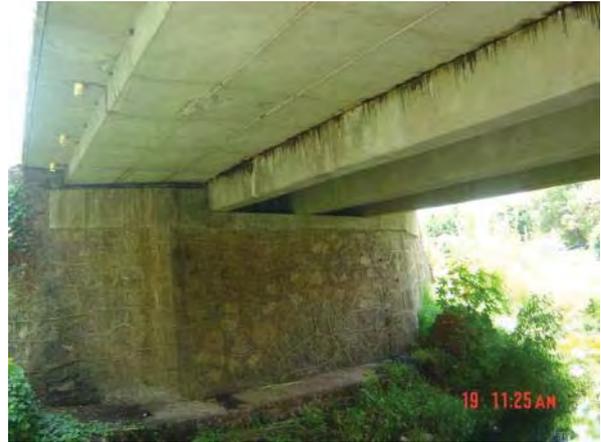
Figura 4.42 Puente Santiago Tangamandapio

En la Figura 4.42 (a) Se observa la formación en la orilla del parapeto y el arroyo montículos de tierra que empiezan a obstruir el arroyo vehicular; en la parte inferior de la losa hay infiltración entre las nervaduras y la losa y la formación abundante de vegetación sobre el caudal (Figura 4.42 b)

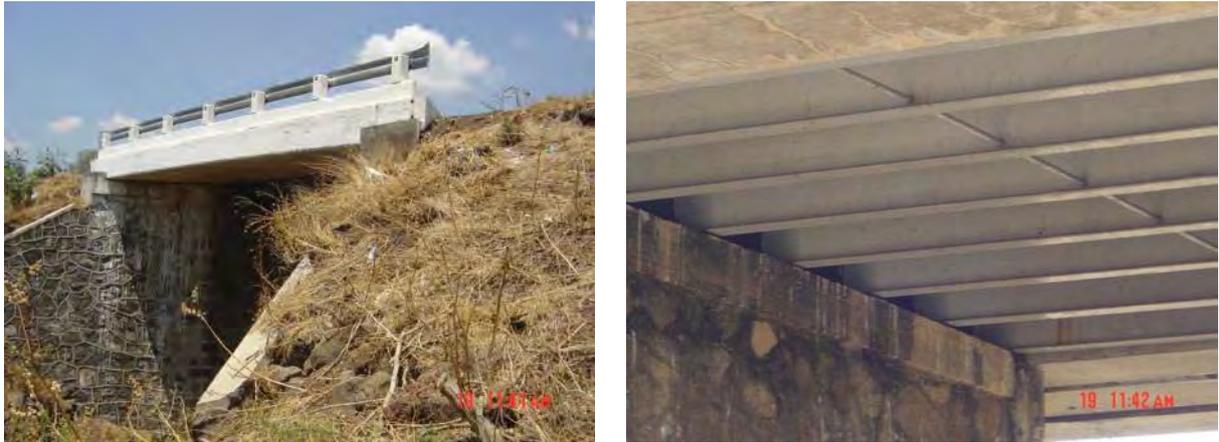
Figura 4.43 Puente PSV. FNM Estación Moreno

En la Figura 4.43 (a) No se observan ningún daño importante sobre la estructura del puente; en la parte superior de los estribos del puente se empieza a formar sarro (Figura 4.43 b)

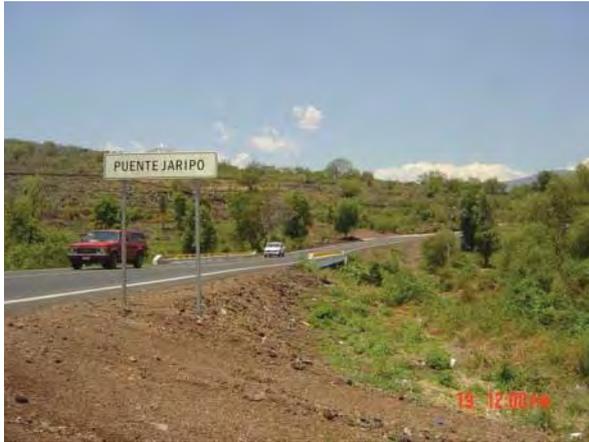
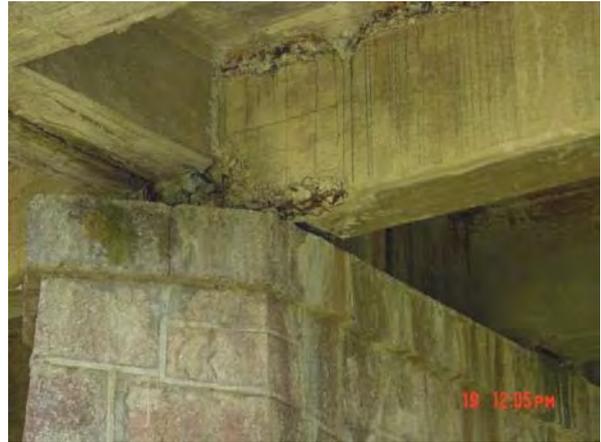
Figura 4.44 Puente Jaripo

En la Figura 4.44 (a) Se observa en buen estado el paso vehicular del puente; Hay una pésima calidad en la mano de obra en la parte inferior de la losa, porque quedaron adheridos papeles de bultos de cemento provocando oquedades sobre el concreto y así mismo la exposición del acero a la intemperie empezando a provocar la corrosión (Figura 4.44 b)

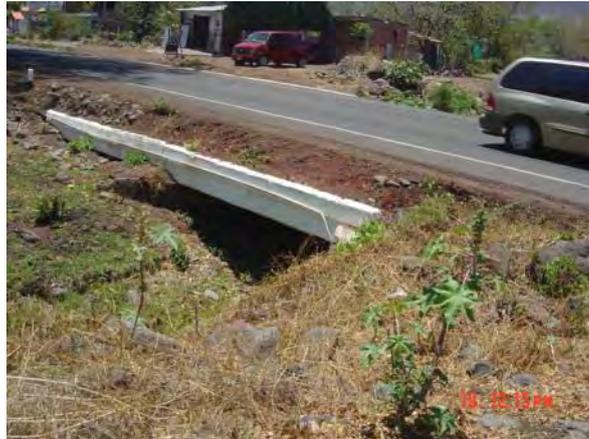
Figura 4.45 Puente El Totolán

En la Figura 4.45 Se observa claramente una total obstrucción de la vegetación sobre el caudal del puente.

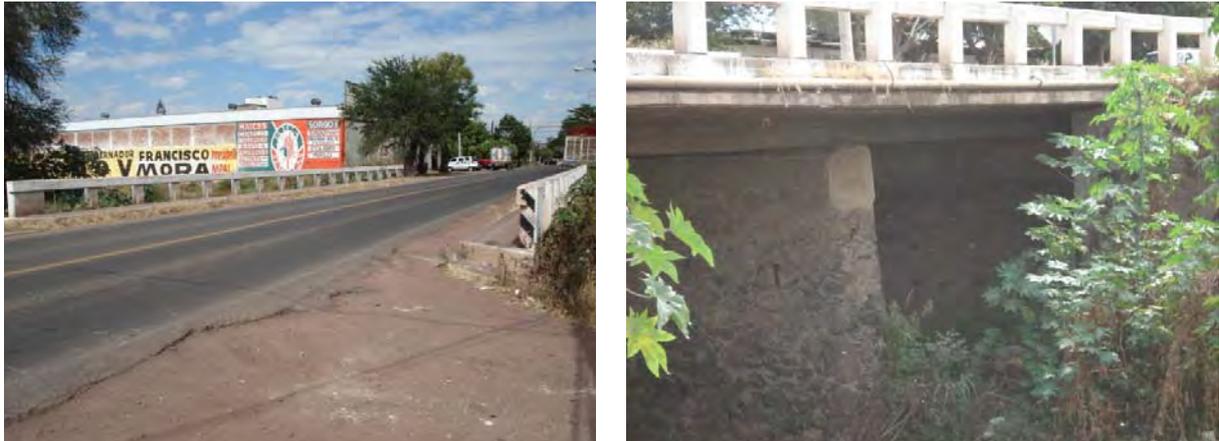
Figura 4.46 Libramiento Jiquilpan

En la Figura 4.46 (a) Se observa que el puente en la superficie de rodamiento se observa en buen estado; se observa obstrucción de vegetación sobre el caudal del puente y falta de mantenimiento sobre el parapeto y la losa en la parte lateral (Figura 4.46 b)

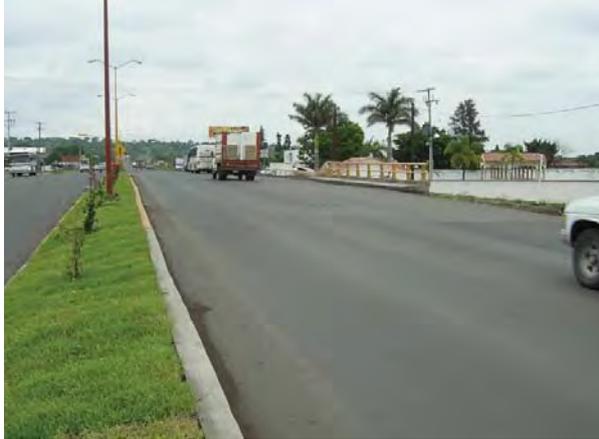
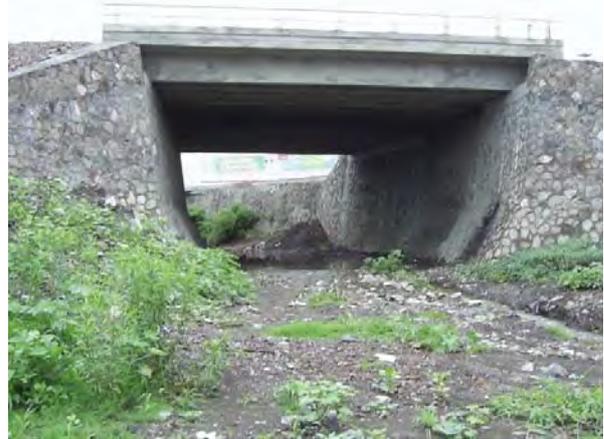
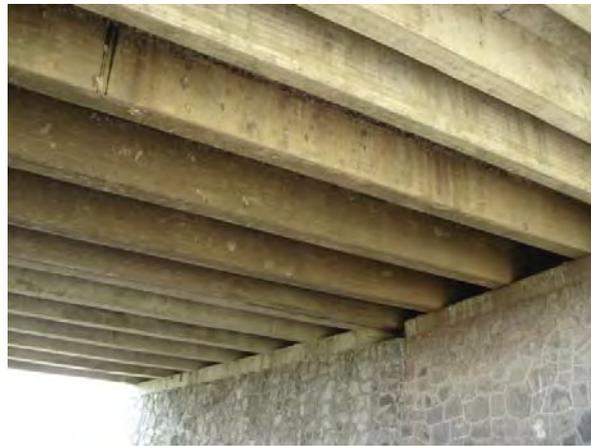
Figura 4.50 La Ladrillera

En la Figura 4.50 (a) El arroyo vehicular se observa en buenas condiciones; la estructura del puente se observa en buenas condiciones sólo empieza a formarse

vegetación sobre el caudal (Figura 4.50 b); No se observa ninguna falla importante en la losa inferior del puente (Figura 4.50 c)

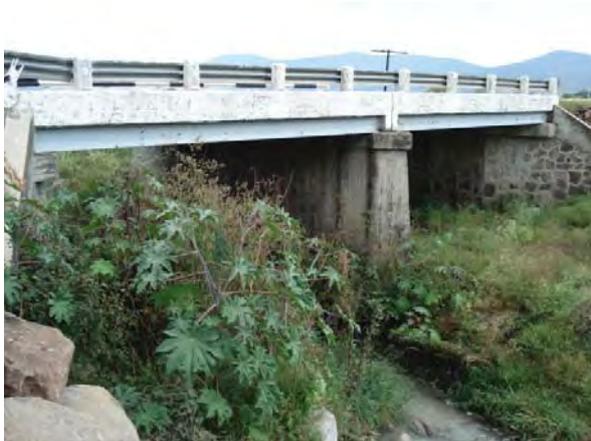
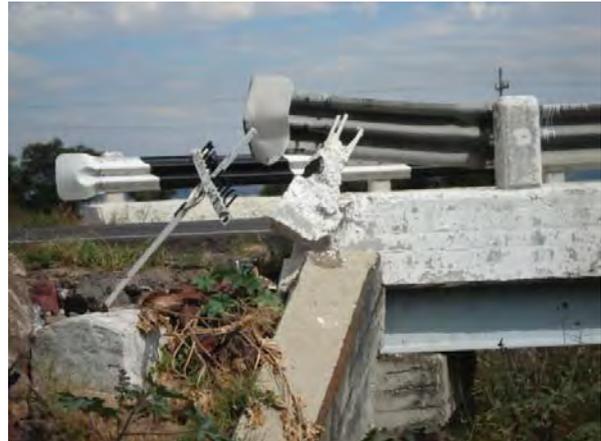
Figura 4.51 Puente Cojumatlán I

En la Figura 4.51 (a) Se observa una gran obstrucción de vegetación sobre el caudal; Se derrumbó la esquina del parapeto debido a un choque (Figura 4.51 b)

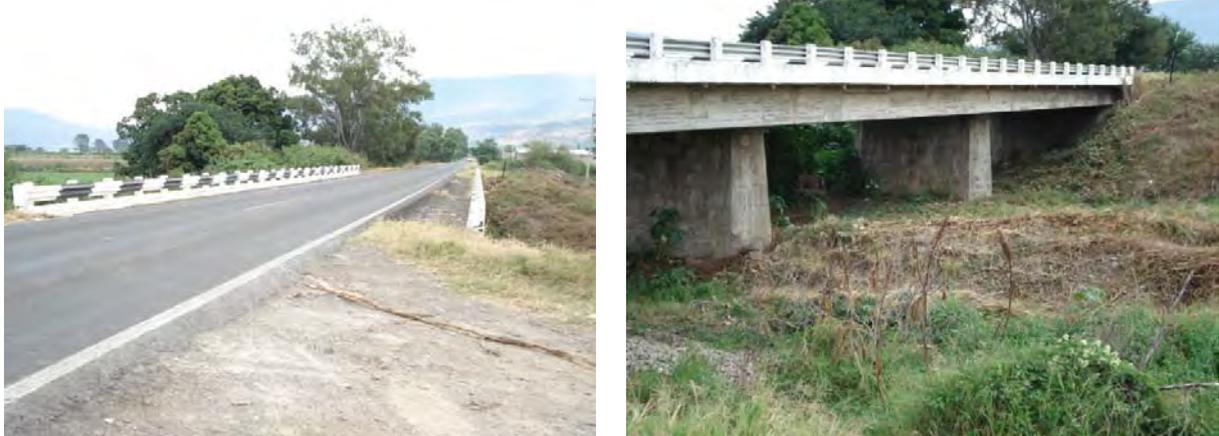
Figura 4.52 Puente Cojumatlán II

En la Figura 4.52 (a) No se observan daños importantes sobre el arroyo vehicular; Hay demasiada obstrucción de vegetación sobre el caudal (Figura 4.52 b)

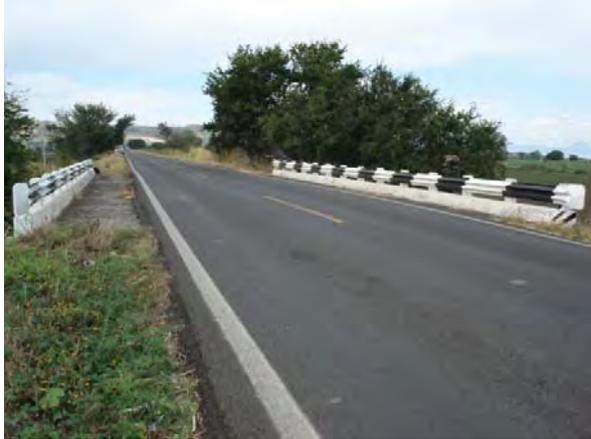
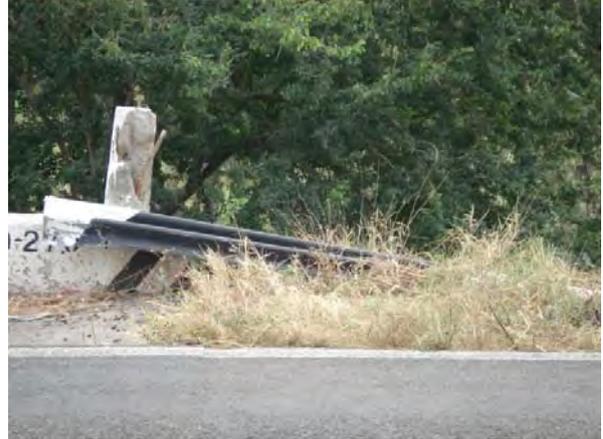
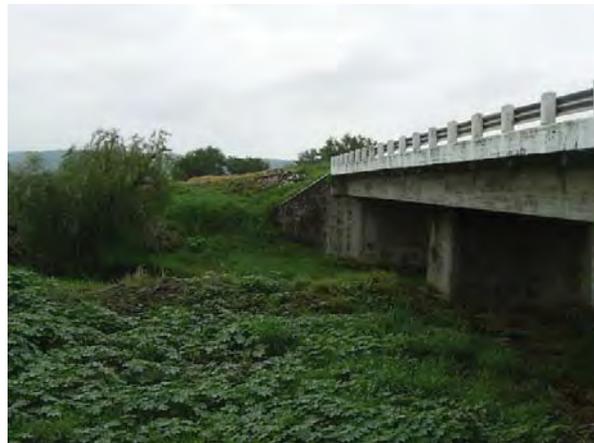
Figura 4.53 Puente Cojumatlán III

En la Figura 4.53 (a) No se observa ningún daño importante sobre el arroyo vehicular del puente; Hay una de las esquinas del parapeto despostillada (Figura 4.53 b); sobre

el cauce del río hay obstrucción de vegetación (Figura 4.53 c)

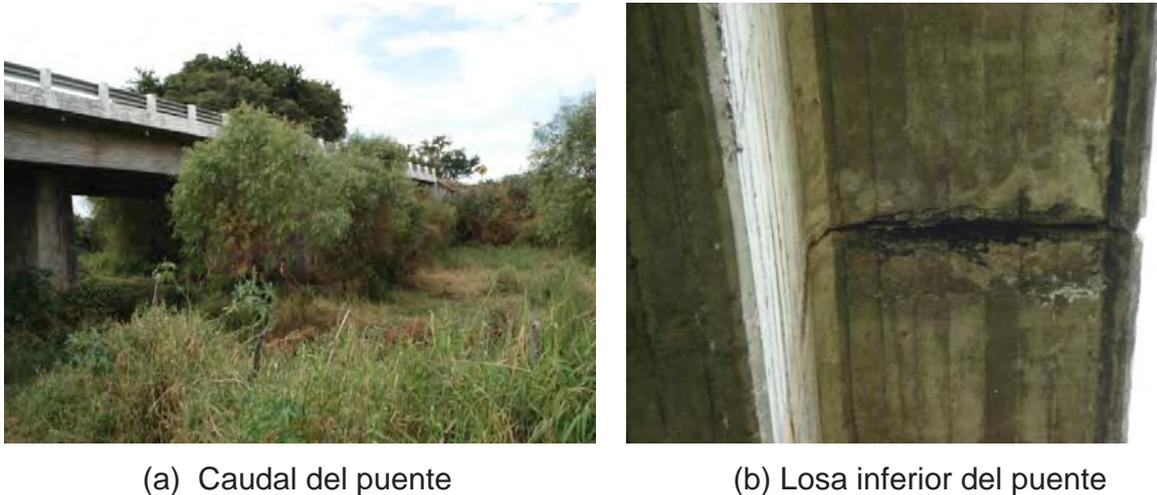
Figura 4.54 Puente Santa Martha

En la Figura 4.54 (a) Abundante obstrucción de vegetación sobre el caudal del puente; en la parte inferior de la losa del puente hay un agrietamiento significativo donde se observa el acero expuesto a la intemperie y el concreto desprendido lo cual empieza a ver presencia de corrosión (Figura 4.54 b)

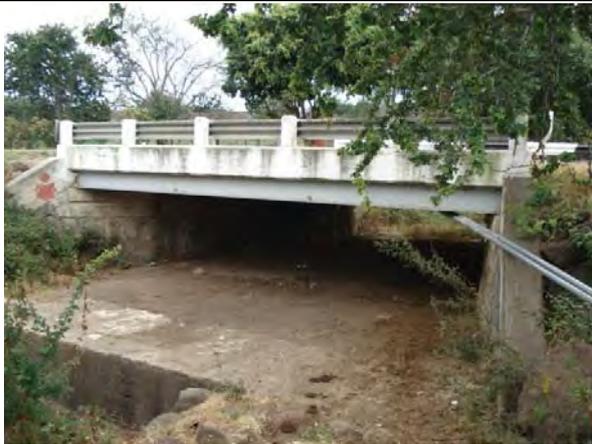
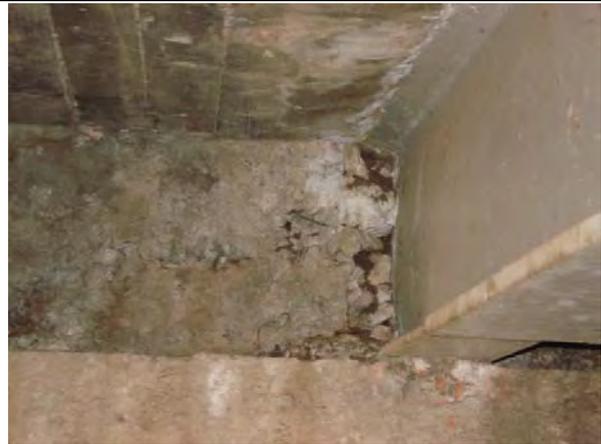
Figura 4.55 Puente El Callejón

En la Figura 4.55 (a) Falta mantenimiento en el parapeto; en la parte inferior de la losa hay una mala calidad de mano de obra donde se observan oquedades y la exposición del acero a la intemperie (Figura 4.55 b)

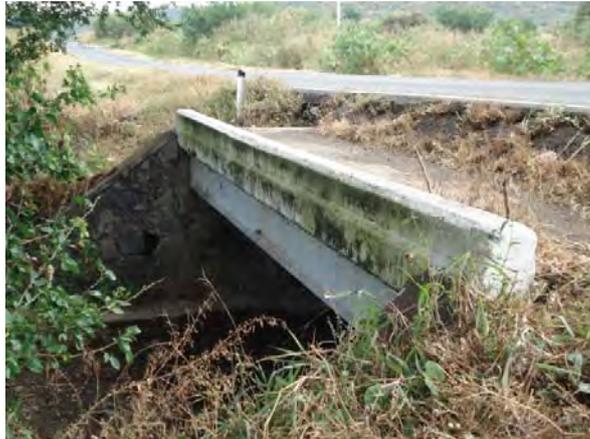
Figura 4.56 Puente Palo Alto I

En la Figura 4.56 Le falta mantenimiento al parapeto, no hay daños importantes en las otras partes de la estructura del puente

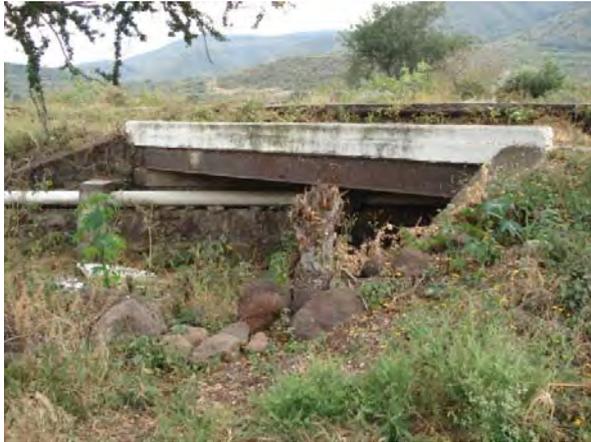
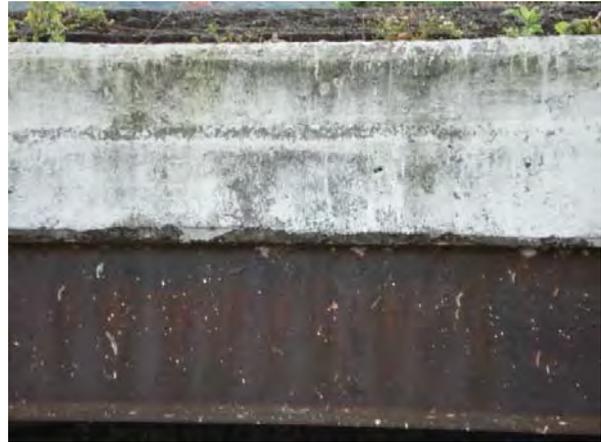
Figura 4.57 Puente Palo Alto II

En la Figura 4.57 (a) Hay obstrucción de vegetación sobre el caudal de río; la viga de acero presenta corrosión por falta de un mantenimiento rutinario y la losa de concreto se está desprendiendo en toda la orilla (Figura 4.57 b)

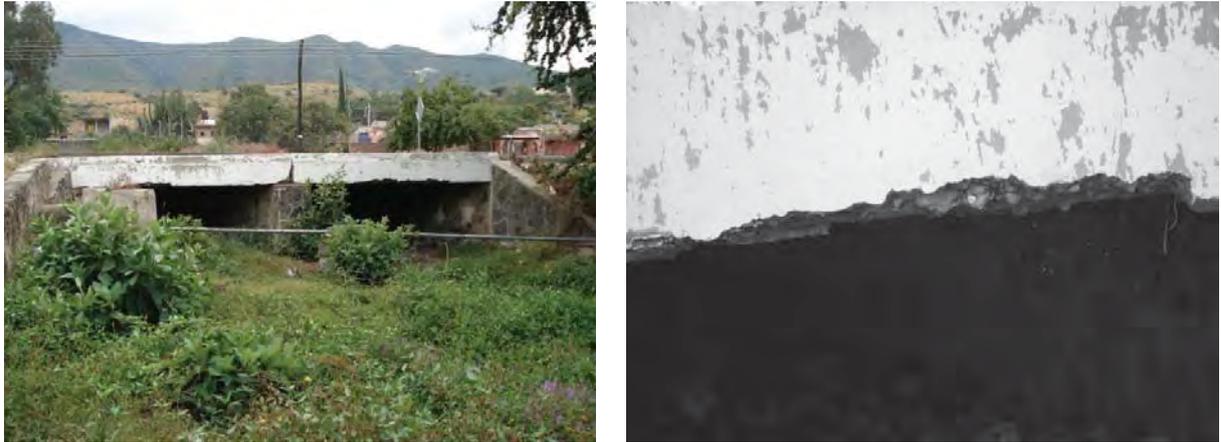
En la Figura 4.58 (a) Obstrucción de la vegetación sobre el caudal del río; se observa en la parte inferior de la orilla de la losa el desprendimiento del concreto por lo tanto el acero a quedado expuesto a la intemperie teniendo inicios de corrosión (Figura 4.58 b)

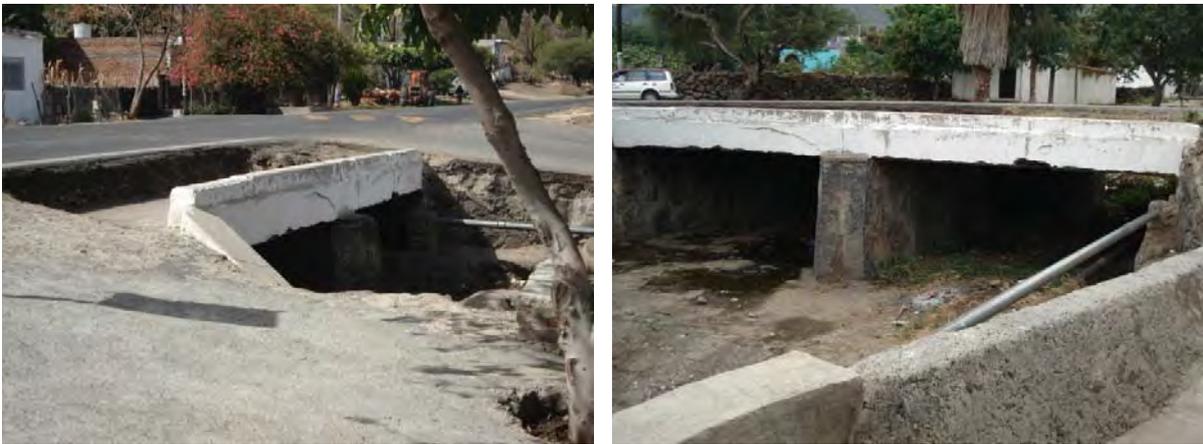
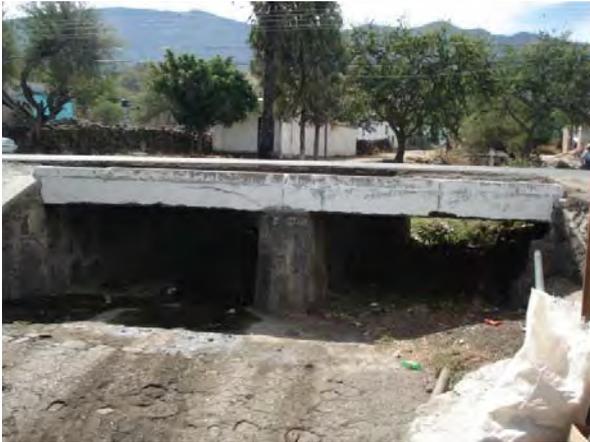
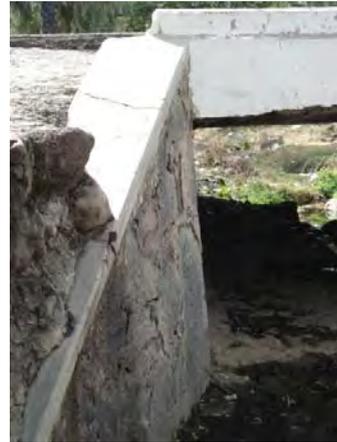
Figura 4.59 Puente Palo Alto IV

En la Figura 4.59 (a) Se observa la parte de la superestructura del puente que desde ese enfoque hay daños de desprendimiento en la parte inferior lateral de la losa; se observan los dos claros del puente en donde a todo lo largo de la losa hay desprendimiento de concreto sobre toda la orilla inferior (Figura 4.59 b); el cauce del río se encuentra libre de vegetación aguas abajo (Figura 4.59 c); se observa en buen estado el estribo izquierdo en la Figura 4.59 d); el estribo intermedio se observa en buen estado la grieta comienza en la losa (Figura 4.59 e); el caudal se observa con obstrucción de tierra y vegetación (Figura 4.59 f); el estribo intermedio se observa en buen estado (Figura 4.59 g); entre la unión de las dos losas se empieza a observar el desprendimiento del concreto (Figura 4.59 h) ; el espesor de la superficie de rodamiento está muy grueso y la carpeta no llega hasta el límite del parapeto (Figura 4.59 i); entre la unión del estribo y la losa se observan oquedades donde se observa el agregado pétreo expuesto (Figura 4.59 j); empieza la formación de tierra sobre el caudal del puente (Figura 4.59 k); Al centro del estribo empieza a formarse la grieta de la losa de lado izquierdo y la losa del lado derecho toda la parte inferior hay un desprendimiento del concreto (Figura 4.59 l); exposición del acero a la intemperie por causa del desprendimiento del concreto de la losa en la parte inferior latera (Figura 4.59 m); tanto el estribo intermedio y la losa inferior se encuentran en buen estado (Figura 4.59 n); el estribo derecho también se encuentra en buenas condiciones y no presenta grietas (Figura 4.59 o); se observa el paso de un

Por lo tanto de acuerdo a lo antes mencionado el Puente Palo Alto IV del Tramo Jiquilpan – Límite Michoacán/ Jalisco se inspeccionó más detalladamente por que se observa más problemática en el puente de acuerdo a que la carga por la que fue diseñada es para un H15-S12 y actualmente la carga que transita por ahí es un T3-S2-R4. Por lo tanto pues tiene una sobrecarga el puente, se llega a observar mediante las inspecciones visuales que la subestructura ésta en buenas condiciones por que no se observan grietas sobre los estribos del puente en cuanto a la superestructura del mismo se observa la sobrecarga en la parte lateral de la losa y se debe tener mayor cuidado o atención especial antes de que vaya ocurrir un colapso.

De todos los puentes inspeccionados el que se le detectó mayor problemática fue el último llamado Palo Alto IV del Tramo Jiquilpan – Límite Michoacán/Jalisco el cual presenta un agrietamiento importante en la parte lateral de la losa debido a la sobrecarga que se le ha presentado a dicho puente ya que transitan trailers con un peso mayor de lo que puede soportar dicho puente; por lo tanto va hacer de vital importancia la atención inmediata de la reparación del puente con todo el proceso correspondiente para que se obtenga una estructura reforzada con una buena calidad.
