UNIVERSIDAD
MICHOCANA DE
SAN NICOLÁS DE
HIDALGO

TESIS PARA OBTENER EL GRADO DE MAESTRO EN INGENIERÍA

**IDENTIFICACIÓN DE DAÑO Y PROPUESTAS DE
REPARACIÓN DE LOS PUENTES CARRETEROS
TRAMO MORELIA – GUADALAJARA (RUTA 15)**

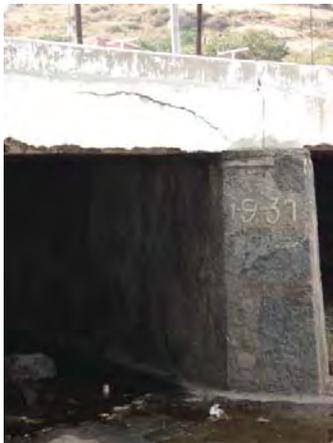
(e) Estribo intermedio de la parte lateral derecha

En la Figura 4.59 (a) Se observa la parte de la superestructura del puente que desde ese enfoque hay daños de desprendimiento en la parte inferior lateral de la losa; se observan los dos claros del puente en donde a todo lo largo de la losa hay desprendimiento de concreto sobre toda la orilla inferior (Figura 4.59 b); el cauce del río se encuentra libre de vegetación aguas abajo (Figura 4.59 c); se observa en buen estado el estribo izquierdo en la Figura 4.59 d); el estribo intermedio se observa en buen estado la grieta comienza en la losa (Figura 4.59 e); el caudal se observa con obstrucción de tierra y vegetación (Figura 4.59 f); el estribo intermedio se observa en buen estado (Figura 4.59 g); entre la unión de las dos losas se empieza a observar el desprendimiento del concreto (Figura 4.59 h) ; el espesor de la superficie de rodamiento está muy grueso y la carpeta no llega hasta el límite del parapeto (Figura 4.59 i); entre la unión del estribo y la losa se observan oquedades donde se observa el agregado pétreo expuesto (Figura 4.59 j); empieza la formación de tierra sobre el caudal del puente (Figura 4.59 k); Al centro del estribo empieza a formarse la grieta de la losa de lado izquierdo y la losa del lado derecho toda la parte inferior hay un desprendimiento del concreto (Figura 4.59 l); exposición del acero a la intemperie por causa del desprendimiento del concreto de la losa en la parte inferior latera (Figura 4.59 m); tanto el estribo intermedio y la losa inferior se encuentran en buen estado (Figura 4.59 n); el estribo derecho también se encuentra en buenas condiciones y no presenta grietas (Figura 4.59 o); se observa el paso de un

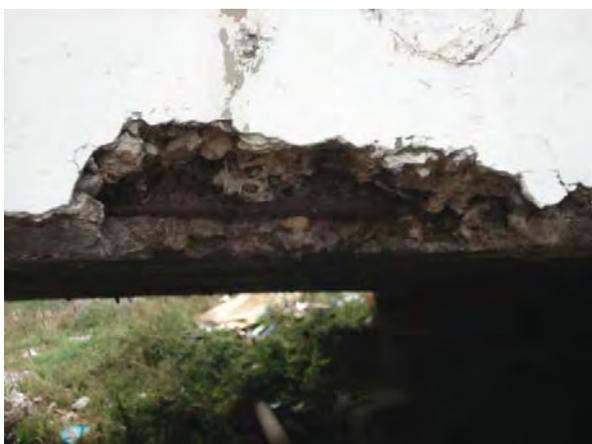
(m) Exposición del acero

De todos los puentes inspeccionados el que se le detectó mayor problemática fue el último llamado Palo Alto IV del Tramo Jiquilpan – Límite Michoacán/Jalisco el cual presenta un agrietamiento importante en la parte lateral de la losa debido a la sobrecarga que se le ha presentado a dicho puente ya que transitan trailers con un peso mayor de lo que puede soportar dicho puente; por lo tanto va hacer de vital importancia la atención inmediata de la reparación del puente con todo el proceso correspondiente para que se obtenga una estructura reforzada con una buena calidad.

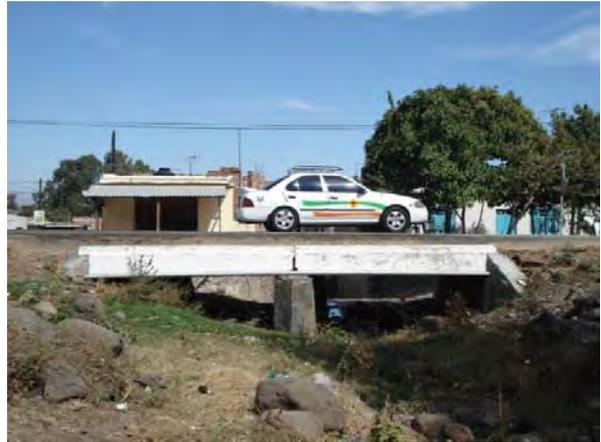
(p) Paso de un automóvil sobre la superficie de rodamiento del puente

vehículo ligero sobre la superficie de rodamiento (Figura 4.59 p); se observa el paso de un camión H20 (18.1 Ton.) sobre la superficie de rodamiento del cual el puente está diseñado para soportar ésta carga (Figura 4.59 q); se observa el paso de un camión HS-15 (24.5 Ton.) sobre la superficie de rodamiento que también está diseñado para soportar ésta carga (Figura 4.59 r); Se observa el paso de un trailer T3-S3 (48.5 Ton.) sobre la superficie de rodamiento el cual éste puente no está diseñado para soportar ésta carga (Figura 4.59 s)

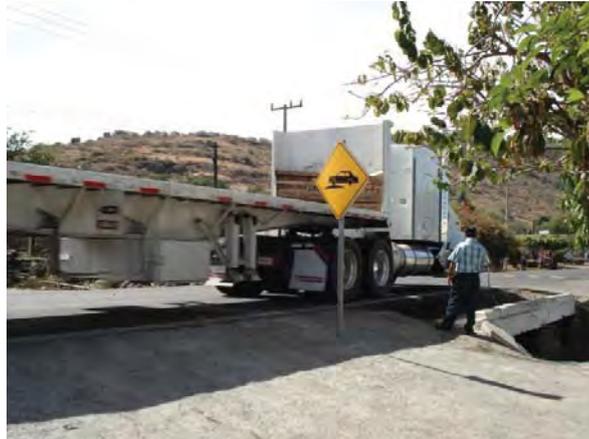
(s) Paso de un camión T3-S3 sobre el puente
Figura 4.59 Puente Palo Alto IV (continuación)

Por lo tanto de acuerdo a lo antes mencionado el Puente Palo Alto IV del Tramo Jiquilpan – Límite Michoacán/ Jalisco se inspeccionó más detalladamente por que se observa más problemática en el puente de acuerdo a que la carga por la que fue diseñada es para un H15-S12 y actualmente la carga que transita por ahí es un T3-S2-R4. Por lo tanto pues tiene una sobrecarga el puente, se llega a observar mediante las inspecciones visuales que la subestructura ésta en buenas condiciones por que no se observan grietas sobre los estribos del puente en cuanto a la superestructura del mismo se observa la sobrecarga en la parte lateral de la losa y se debe tener mayor cuidado o atención especial antes de que vaya ocurrir un colapso.
