Universidad
Michoacana de San
Nicolás de Hidalgo

“INSPECCIÓN Y EVALUACIÓN DE LOS
PUENTES VEHICULARES DE MORELIA”

TESIS QUE PARA OBTENER EL GRADO DE MAESTRO EN INGENIERÍA PRESENTA:

Morelia, Michoacán. Enero 2018.

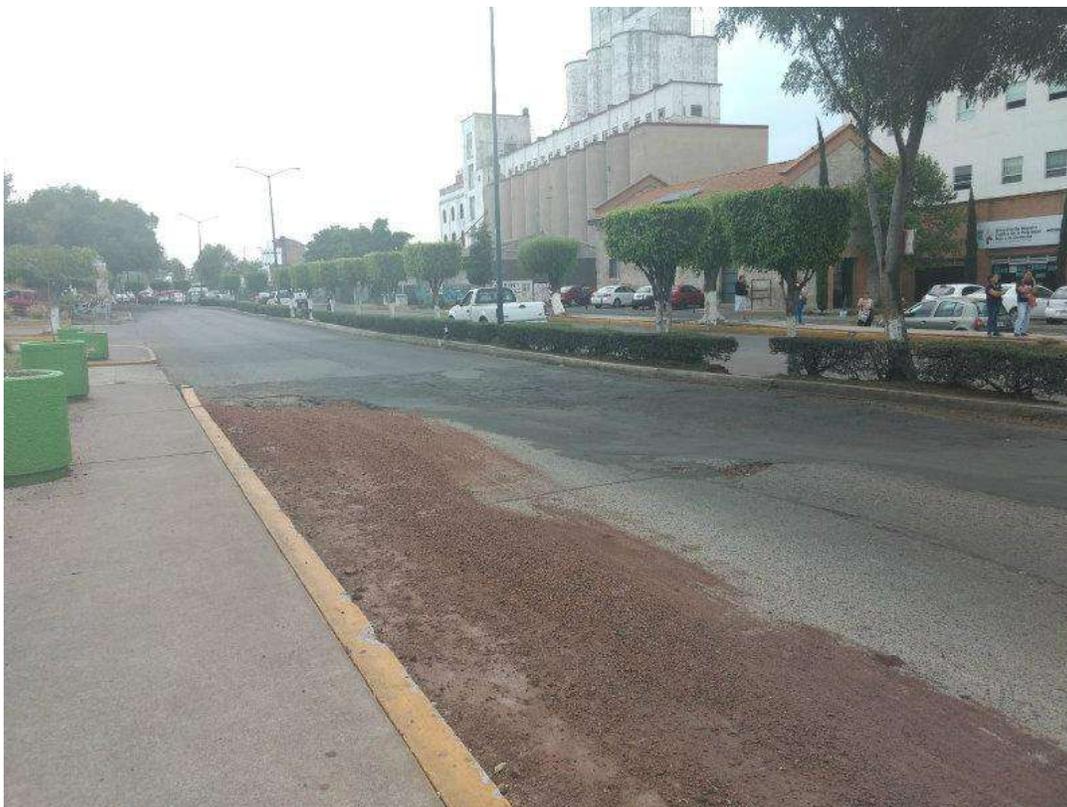
Figura 2.8 Falla geológica en la Avenida Héroes de Nocupétaro. 2017 (Grupo Marmor)

En la figura 1.7 se muestran las fallas más importantes de Morelia, así como la tasa de hundimiento que tuvo la ciudad entre el año 2003 y 2004. En la figura 1.8 se muestra la Avenida Héroes de Nocupétaro, por donde pasa una de las fallas geológicas de Morelia.

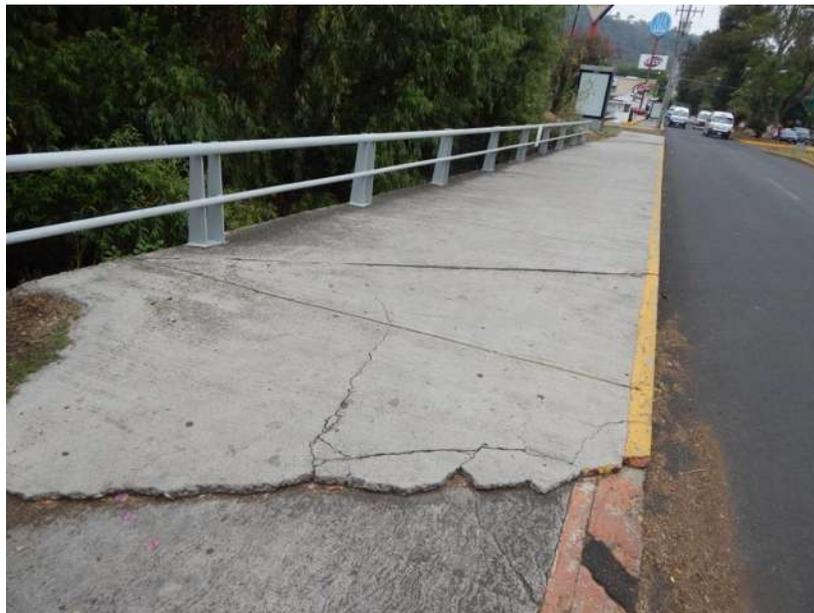
Figura 4.5 Banqueta y Parapeto. Puente Av. Camelinas-Río Chiquito.

03 Banqueta / Camellón. La banqueta presenta juntas constructivas mal elaboradas, habiendo desprendimiento de concreto y fracturas. El camellón se encuentra en buen estado, sirviendo de área verde en el puente. Su calificación es de 2 con un mantenimiento negativo (-), debido a la acumulación de vegetación y suelo en la banqueta. Figura 3.5.

04 Parapeto / Pasamanos. Se encuentra en buen estado, siendo este pintado recientemente. Su calificación es de 0 con mantenimiento positivo (+). Figura 3.5

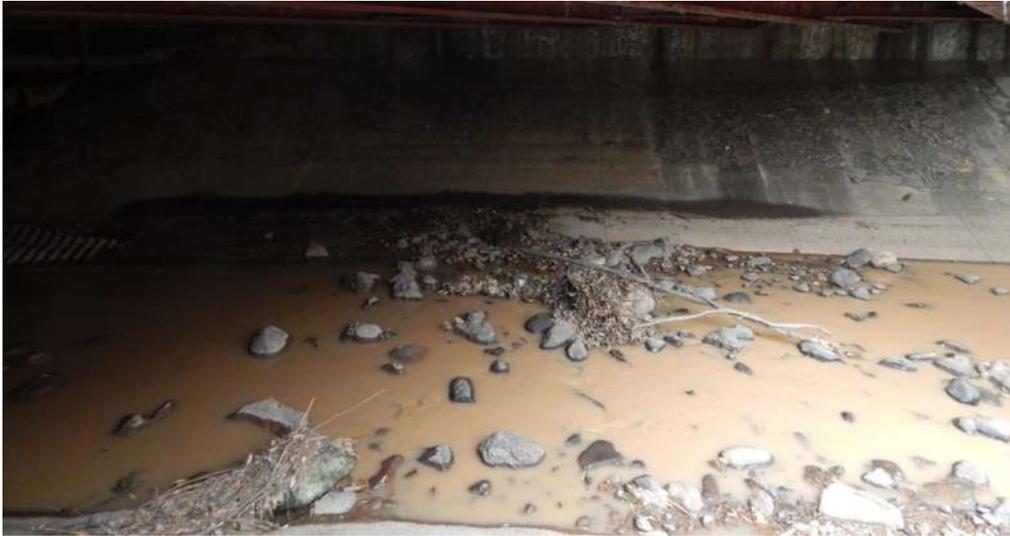
Figura 4.6 Conos / Taludes revestidos con concreto. Puente Av. Camelinas-Río Chiquito.

05 Conos / Taludes. Los taludes reciben calificación 1 estando en buen estado. Figura 3.6.

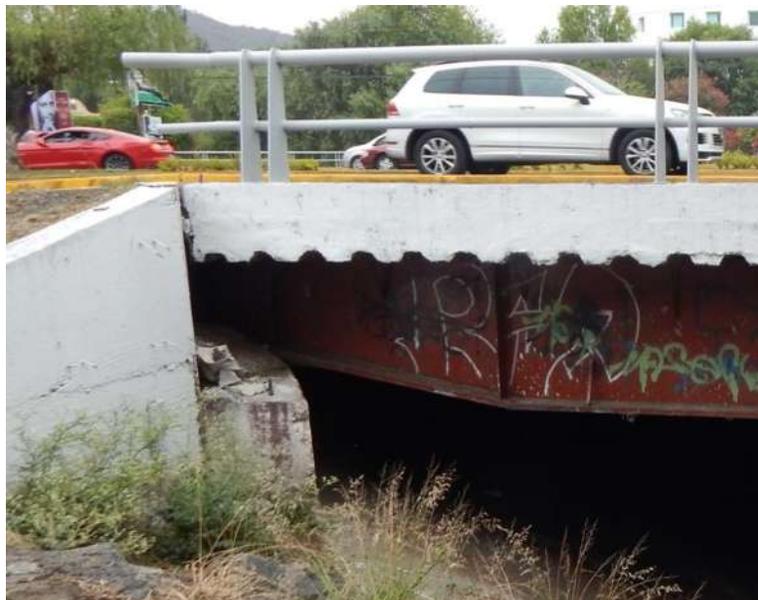
Figura 4.7 Alero y estribo de concreto. Puente Av. Camelinas-Río Chiquito

06 Aleros. Se encuentran en buen estado, solo requiere mantenimiento menor, y aplanado en zonas aisladas. Se da una calificación de 2 con mantenimiento negativo (-). Figura 3.7.

07 Estribos. Se encuentran en buen estado dando una calificación de 2, requiriendo limpieza y pintura. Mantenimiento negativo (-). Figura 3.7.

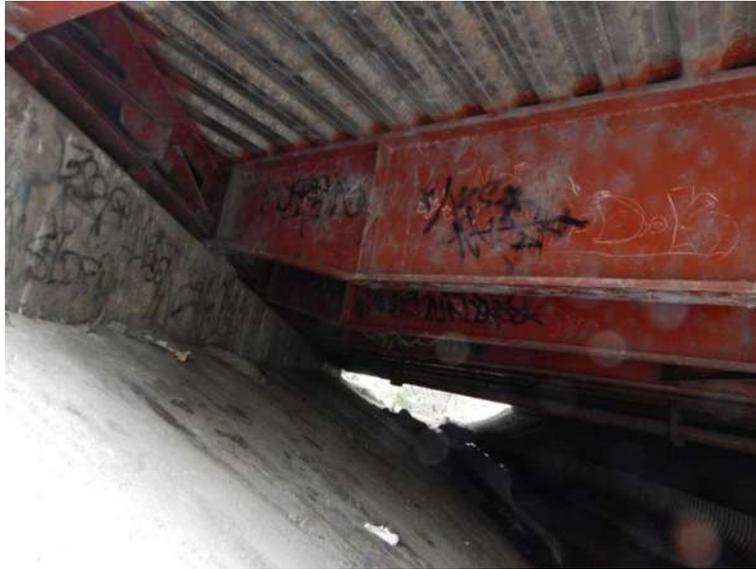
Figura 4.8 Apoyos. Puente Av. Camelinas-Río Chiquito

09. Apoyos. Calificación de 1, requiere limpieza. Mantenimiento negativo (-). Figura 3.8.

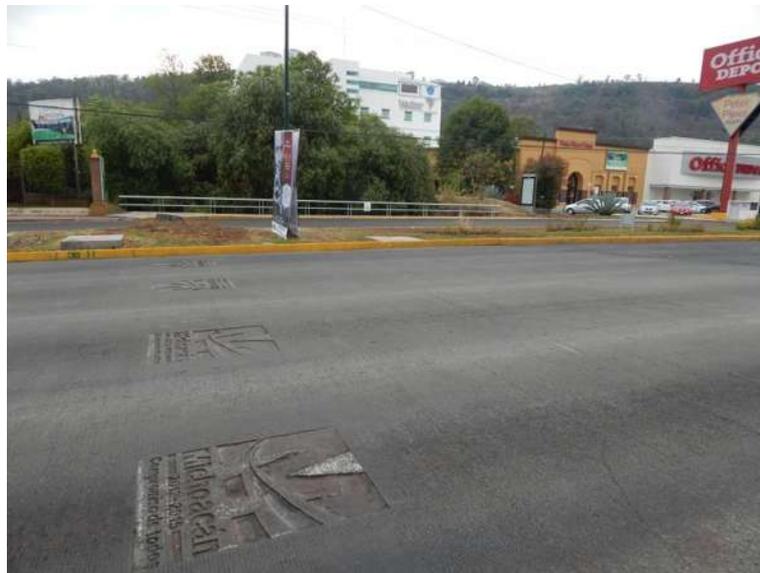
Figura 4.9 Losa. Puente Av. Camelinas-Río Chiquito

10 Losa. La losa se encuentra recientemente reconstruida, por lo que recibe calificación de 0 y un mantenimiento positivo (+). Figura 3.9.

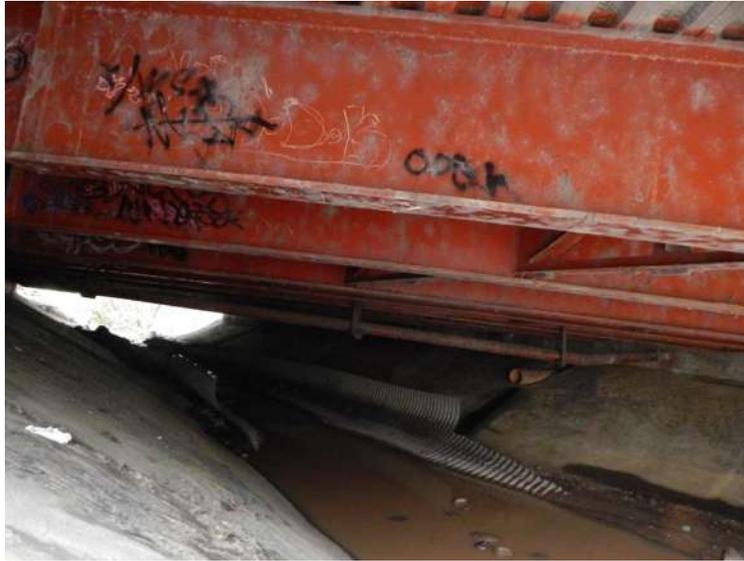
Figura 4.10 Largueros / Trabes. Puente Av. Camelinas-Río Chiquito

11 Largueros / Trabes. Presentan principios de oxidación, por lo que se recomienda pintura. Se da una calificación de 2 y un mantenimiento negativo (-). Figura 3.10.

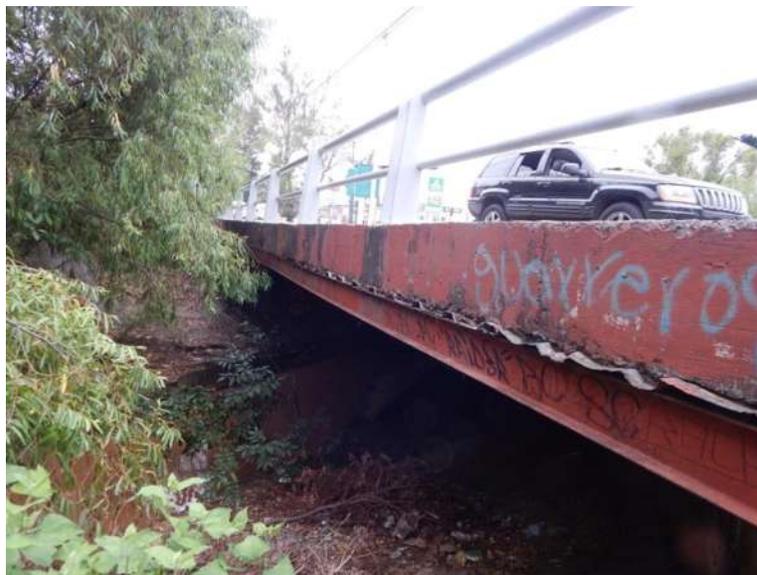
Figura 4.11 Cauce. Puente Av. Camelinas-Río Chiquito

12 Cauce. El cauce se encuentra azolvado y obstruido por vegetación. Se da una calificación de 3. Se recomienda limpieza. Mantenimiento negativo (-). Figura 3.11.

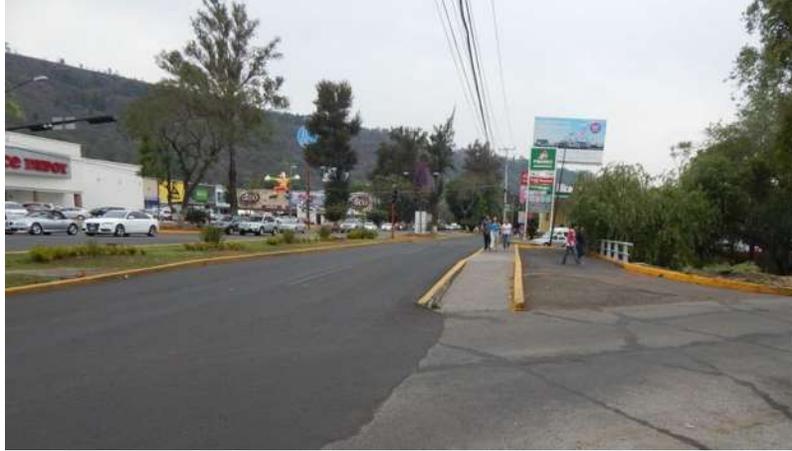
Figura 4.12 Vista general del puente Av. Camelinas – Río Chiquito.

14. Puente en general. El puente funciona como se diseñó, solo se requiere mantenimiento menor. Obtiene una calificación de 2. Se recomienda inspeccionar en un año. Figura 3.12.

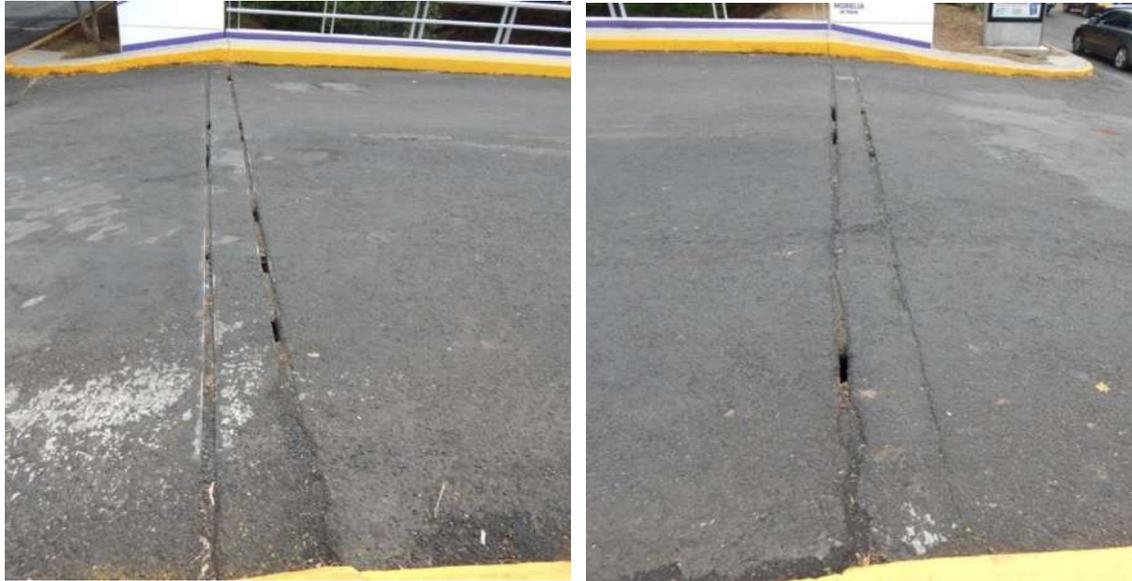
Figura 4.15 Juntas de expansión. Puente Antonio del Moral – Río Chiquito.

02 Juntas de expansión. Las juntas se encuentran obstruidas por asfalto por lo que no trabajan adecuadamente. Su calificación es de 3. Figura 3.15.

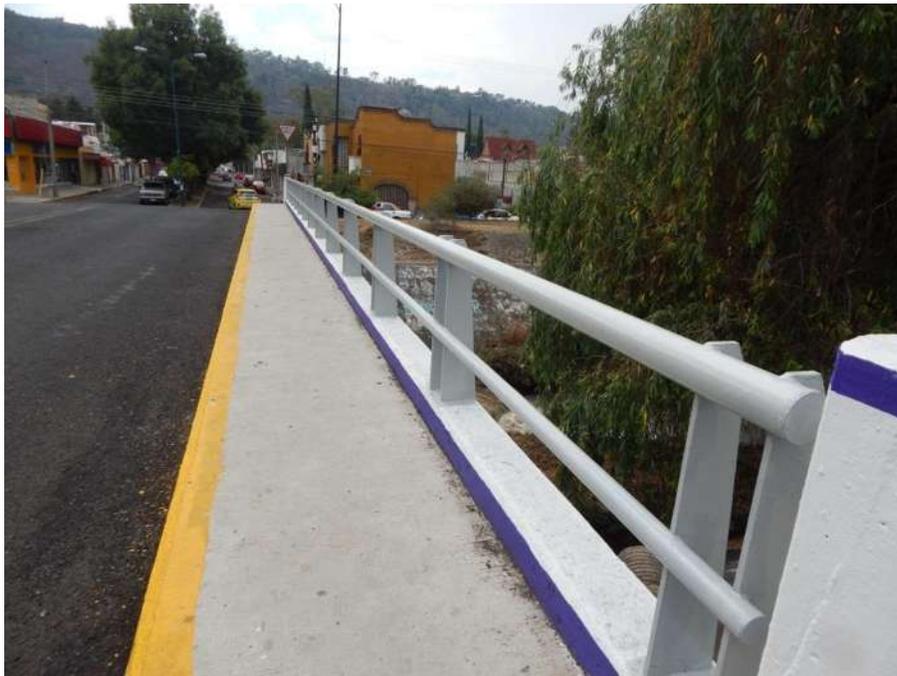
Figura 4.16 Banqueta y parapeto. Puente Antonio del Moral – Río Chiquito.

03 Banqueta / Camellón. La banqueta se encuentra en buen estado con un mantenimiento adecuado y positivo (+). Calificación de 0. Figura 3.16

04 Parapeto / Pasamanos. Se encuentra en buen estado, siendo este pintado recientemente. Su calificación es de 0 con mantenimiento positivo (+).

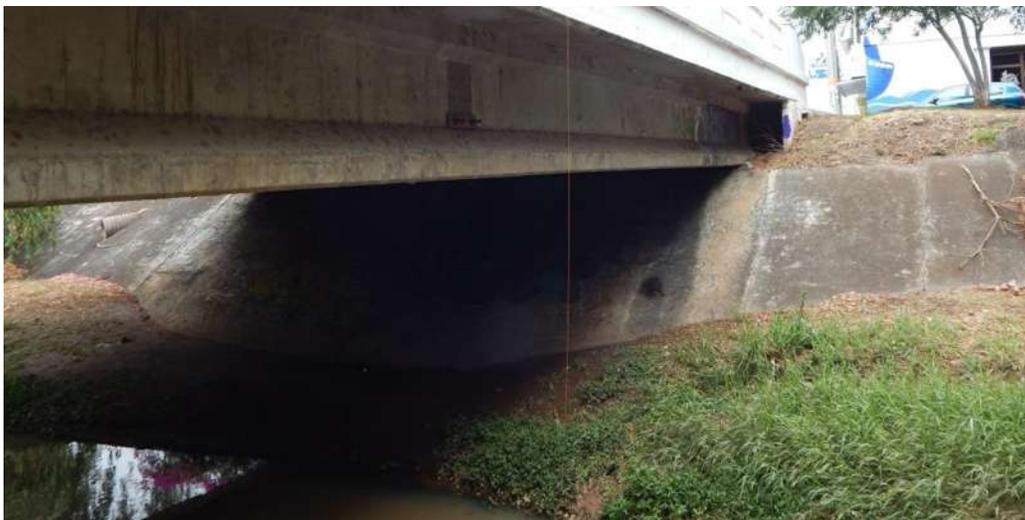
Figura 4.17 Banqueta y parapeto. Puente Antonio del Moral – Río Chiquito.

05 Conos / Taludes. Los taludes reciben calificación 1 estando revestidos y en buen estado. Con un mantenimiento negativo (-) debido a escasa maleza presente. Figura 3.17.

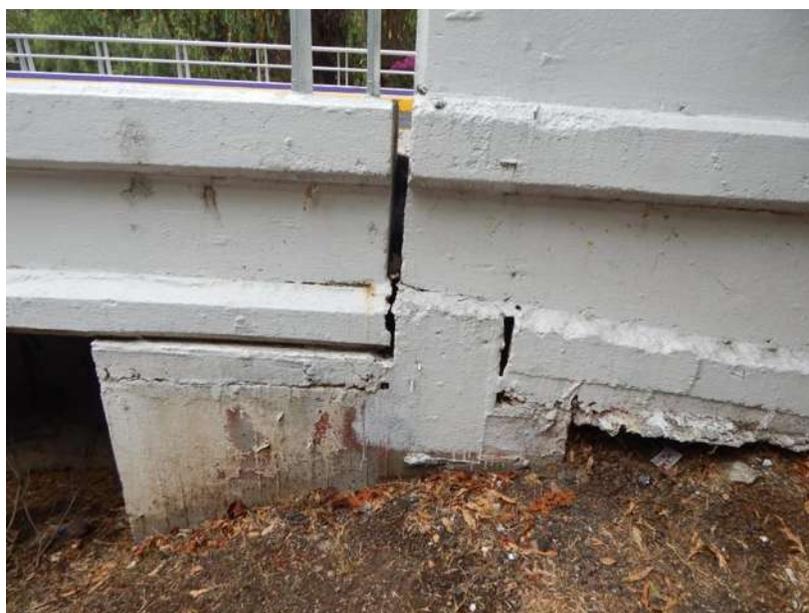
Figura 4.18 Estribo. Puente Antonio del Moral – Río Chiquito.

07 Estribos. Se encuentran en buen estado dando una calificación de 2, requiriendo limpieza y pintura. Mantenimiento negativo (-). Figura 3.18.

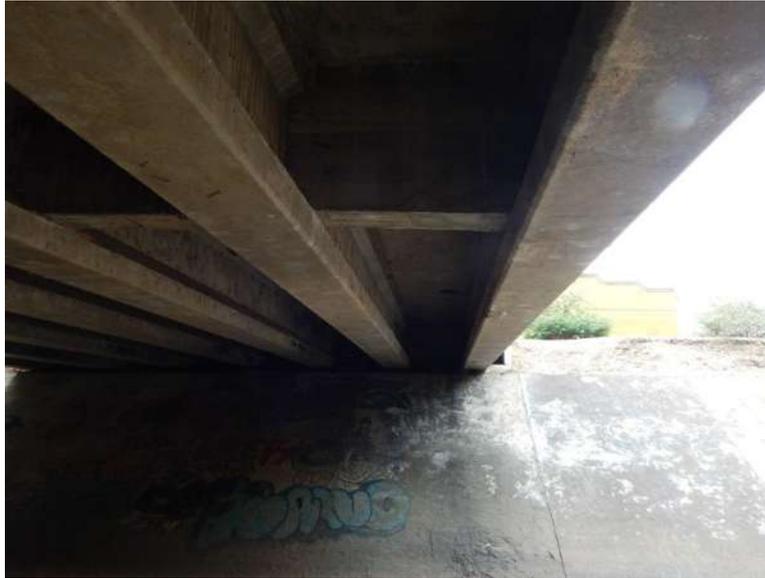
Figura 4.19 Sección de losa. Puente Antonio del Moral – Río Chiquito.

10 Losa. En buen estado, calificación de 1 y mantenimiento positivo (+). Figura 3.19.

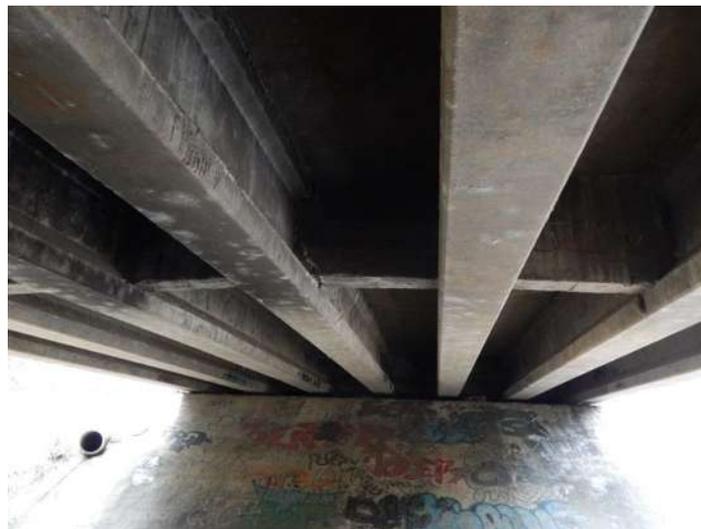
Figura 4.20 Largueros / Trabes. Puente Antonio del Moral – Río Chiquito.

11 Largueros / Trabes. Presentan humedad aislada, se recomienda. Se da una calificación de 1 y un mantenimiento negativo (-). Figura 3.20.

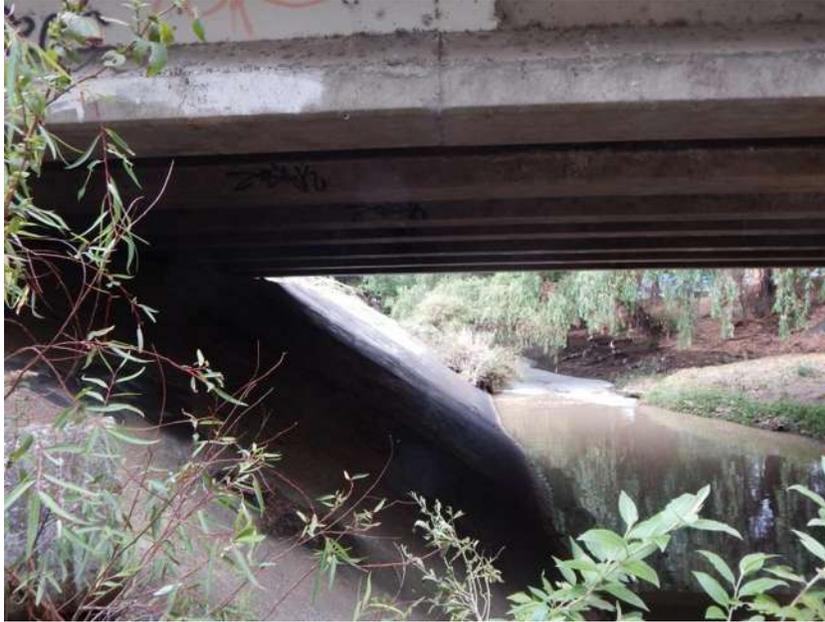
Figura 4.21 Cauce. Puente Antonio del Moral – Río Chiquito.

12 Cauce. El cauce se encuentra azolvado y obstruido por vegetación. Se da una calificación de 2. Se recomienda limpieza. Mantenimiento negativo (-). Figura 3.21.

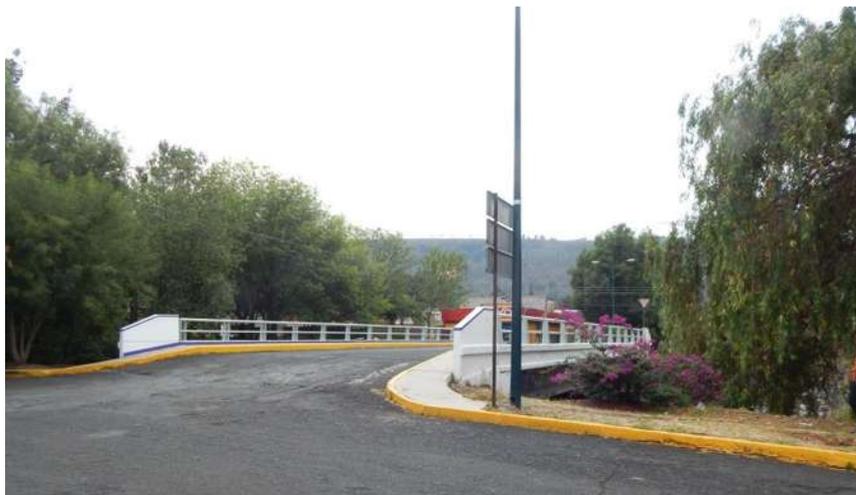
Figura 4.22 Vista general. Puente Antonio del Moral – Río Chiquito.

14. Puente en general. El puente funciona como se diseñó, solo se requiere mantenimiento menor. Obtiene una calificación de 2. Se recomienda inspeccionar en un año.

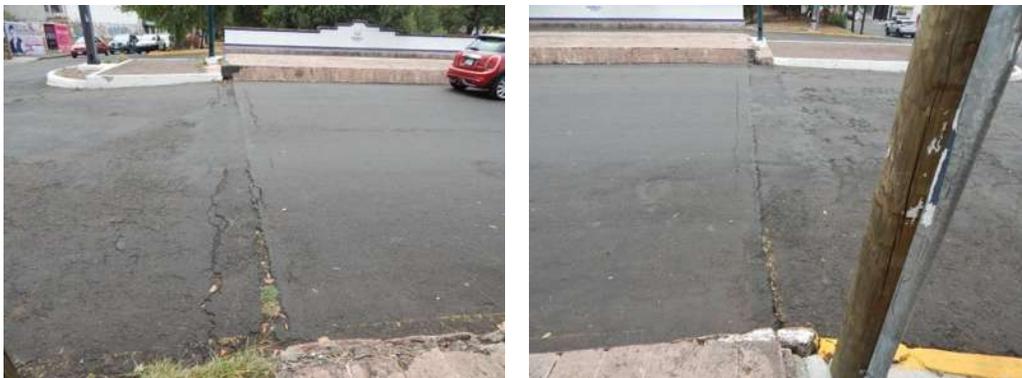
Figura 4.25 Juntas de expansión. Puente Blvd. Agustín Arriaga Rivera–Río Chiquito.

02 Juntas de expansión. No pueden ser vistas debido a la obstrucción con material asfáltico. Trabajando inadecuadamente. Calificación de 4, mantenimiento negativo (-) Figura 3.25.

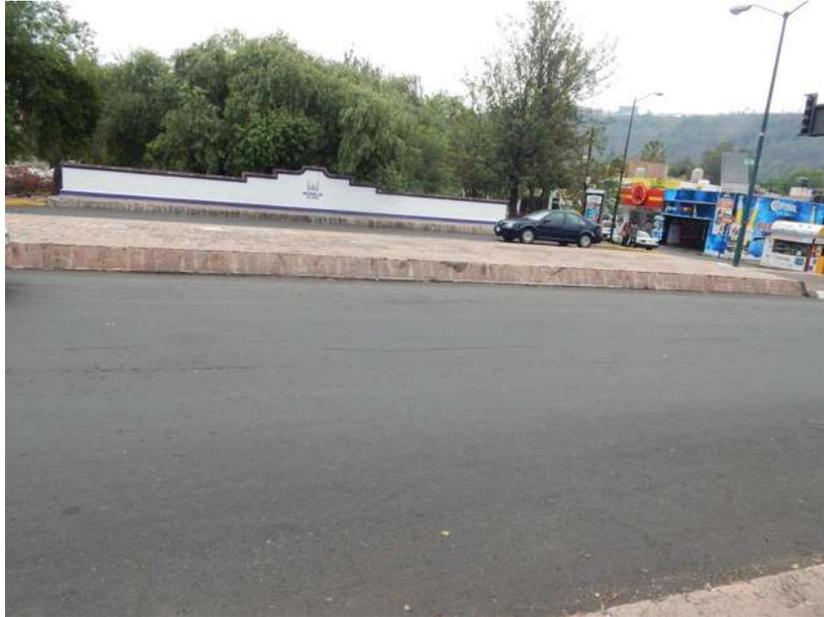
Figura 4.26 Banqueta. Camellón. Puente Blvd. Agustín Arriaga Rivera–Río Chiquito.

03 Banqueta / Camellón. La banqueta se encuentra en buen estado, así como el camellón, faltando solo piezas aisladas de cantera sobre este último. Su calificación es de 1 con un mantenimiento negativo (-), Figura 3.26.

04 Parapeto / Pasamanos. Se encuentra en buen estado, siendo este pintado recientemente. Su calificación es de 0 con mantenimiento positivo (+). Figura 3.26.

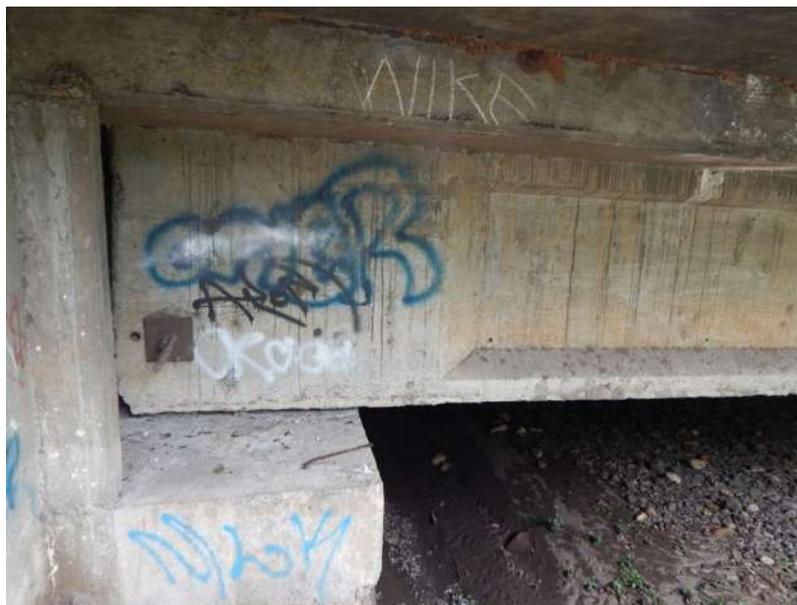
Figura 4.28 Apoyos. Puente Blvd. Agustín Arriaga Rivera–Río Chiquito.

09. Apoyos. Calificación de 1, requiere limpieza. Mantenimiento negativo (-). Figura 3.28.

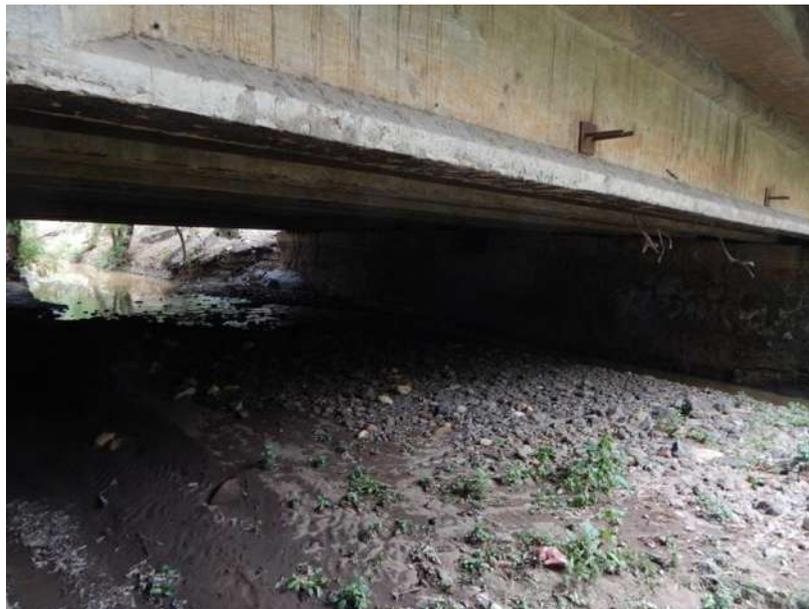
Figura 4.30 Cauce. Puente Blvd. Agustín Arriaga Rivera–Río Chiquito

12 Cauce. El cauce se encuentra azolvado en exceso, reduciendo el área hidráulica del puente, posible desbordamiento en este punto ante avenidas típicas. Se da una calificación de 4. Se recomienda limpieza. Mantenimiento negativo (-). Figura 3.30.

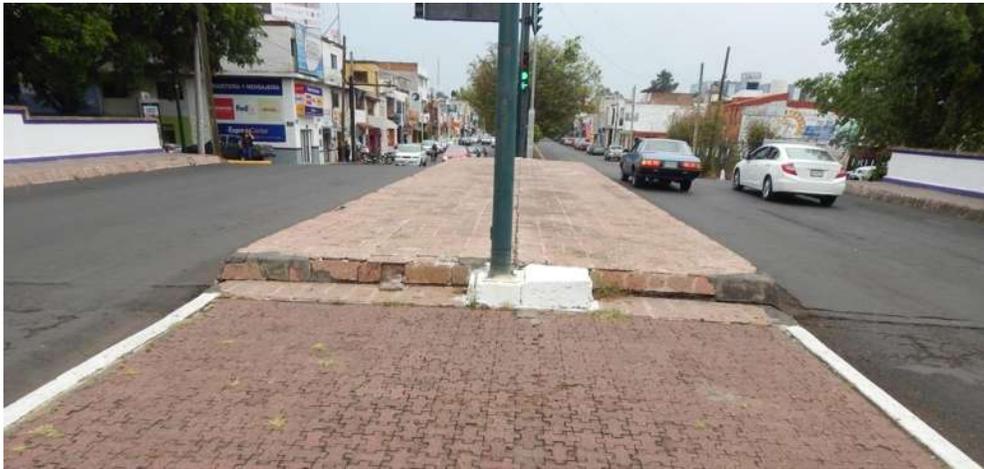
Figura 4.31 Vista general. Puente Agustín Arriaga Rivera–Río Chiquito.

14. Puente en general. El puente funciona como se diseñó, se requiere desazolve del cauce para mejor inspección de estribos. Se da calificación de 3 mantenimiento negativo (-). Se recomienda inspeccionar en un año. Figura 3.31.

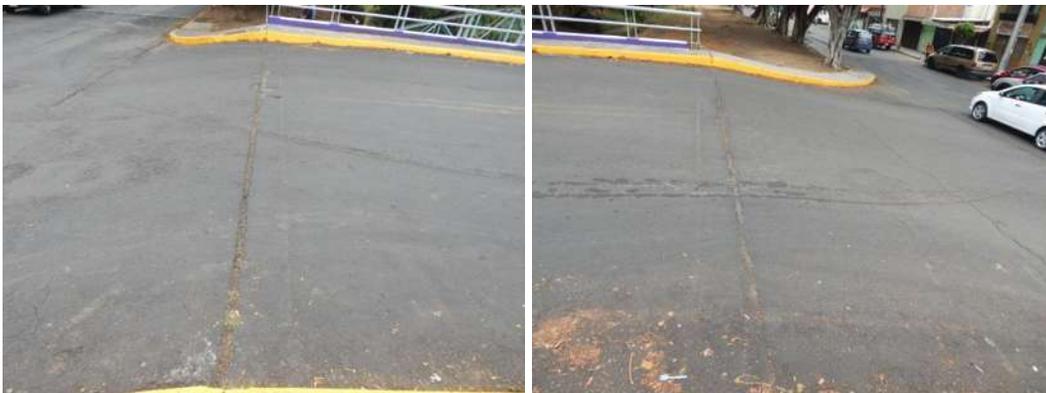
Figura 4.33 Juntas de expansión. Puente Rubén C. Navarro–Río Chiquito.

02 Juntas de expansión. Las juntas se encuentran obstruidas por material asfáltico, por lo que no trabajan adecuadamente. Su calificación es de 3. Figura 3.33.

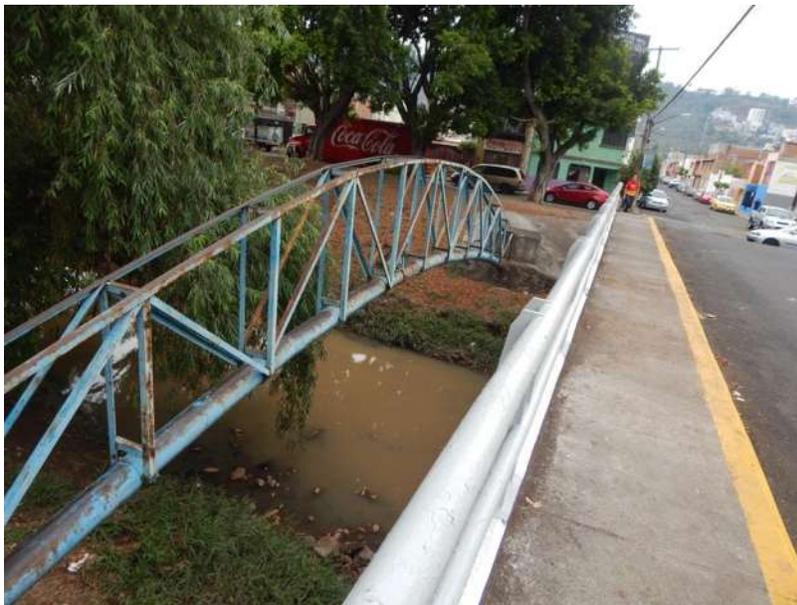
Figura 4.34 Banqueta. Puente Rubén C. Navarro–Río Chiquito.

03 Banqueta / Camellón. La banqueta se encuentra en buen estado presentando solo suciedad y leve acumulación de suelo. Su calificación es de 1 con un mantenimiento negativo (-).
Figura 3.34.

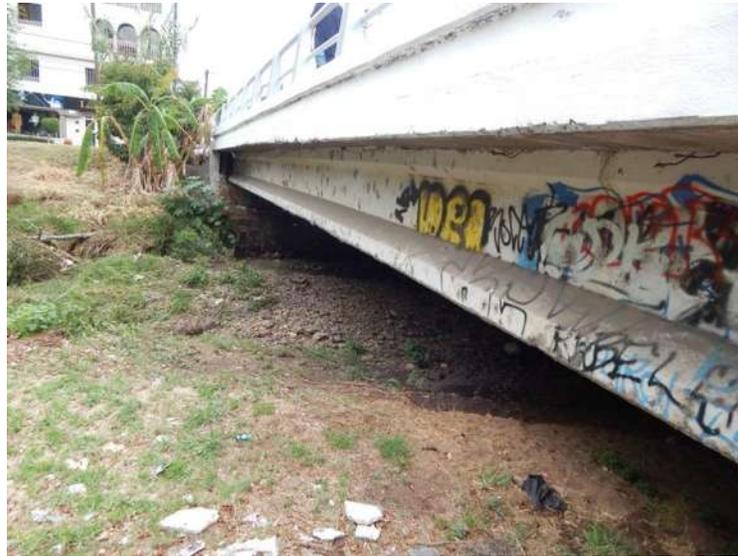
Figura 4.35 Largueros / Trabes. Cauce. Puente Rubén C. Navarro–Río Chiquito.

11 Largueros / Trabes. Se encuentran en buen estado. Se recomienda limpiar y pintar para proteger contra la humedad. Se da una calificación de 1 y un mantenimiento negativo (-).
Figura 3.35.

12 Cauce. El cauce se encuentra azolvado en exceso, reduciendo el área hidráulica del puente, posible desbordamiento en este punto ante avenidas típicas. Se da una calificación de 4. Se recomienda limpieza. Mantenimiento negativo (-). Figura 3.35.

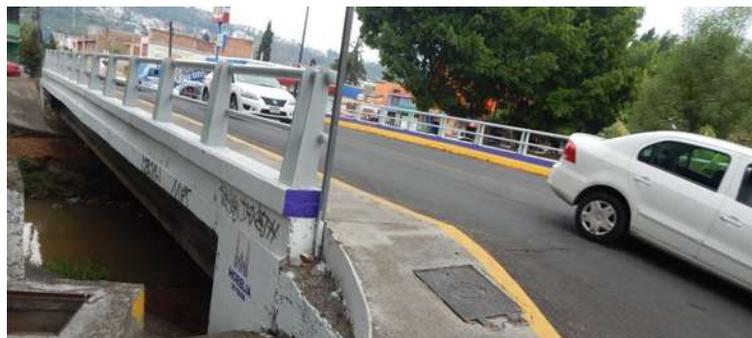
Figura 4.36 Vista general. Puente Rubén C. Navarro–Río Chiquito.

14. Puente en general. El puente funciona como se diseñó, solo se requiere mantenimiento menor. Obtiene una calificación de 2. Se recomienda inspeccionar en un año. Figura 3.36.

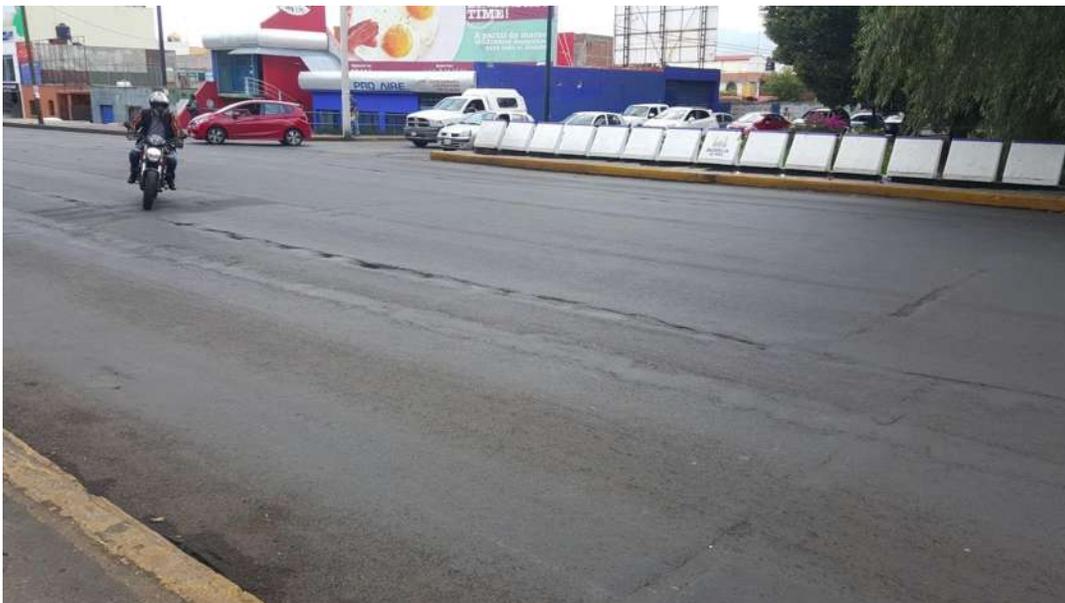
Figura 4.38 Superficie. Puente Ventura Puente-Río Chiquito.

01 Superficie del puente. La junta en la superficie está mal elaborada entre la sección central y las secciones laterales. Se observa aberturas que pudieran ocasionar accidentes al usuario. Se recomienda rehacer la junta de construcción. Calificación de 3. Metimiento negativo (-).

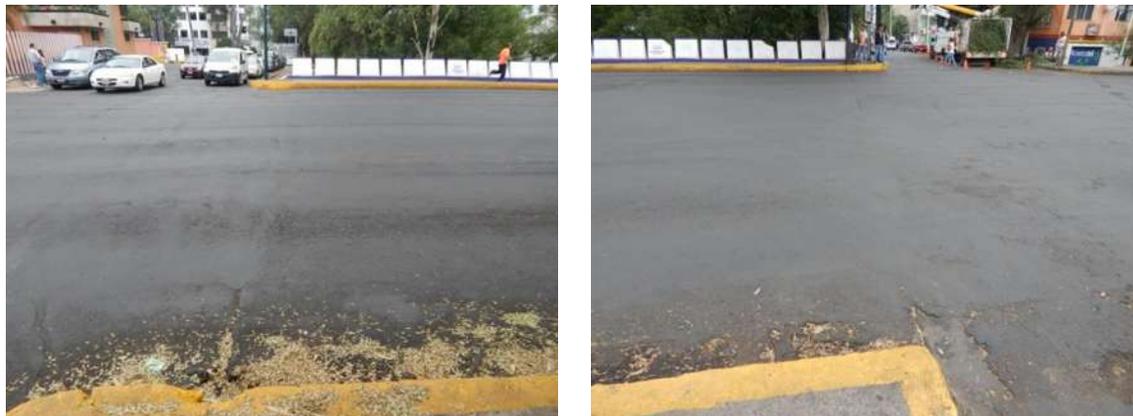
Figura 4.39 Juntas de expansión. Puente Ventura Puente-Río Chiquito.

02 Juntas de expansión. Las juntas se encuentran obstruidas por material asfáltico, por lo que no se puede determinar de qué tipo son. De esta manera se da una calificación 3 y mantenimiento negativo (-). Figura 3.39.

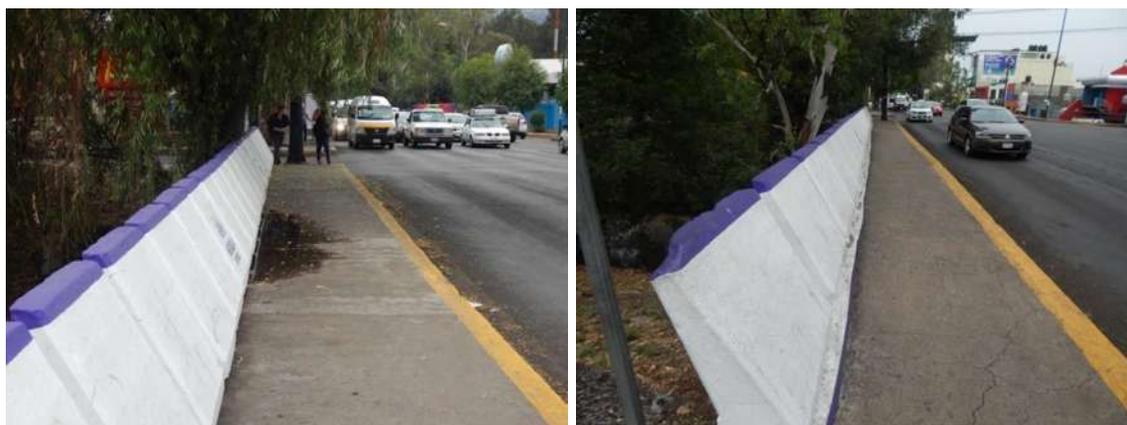
Figura 4.40 Banqueta / Parapeto. Puente Ventura Puente-Río Chiquito.

03 Banqueta / Camellón. La banqueta se encuentra en buen estado, solo falta de limpieza. Calificación de 1 y mantenimiento negativo (-). Figura 3.40.

04 Parapeto / Pasamanos. Desprendimiento menor aislado de concreto. Se recomienda aplanar en zonas aisladas. Calificación de 1 y mantenimiento negativo (-). Figura 3.40.

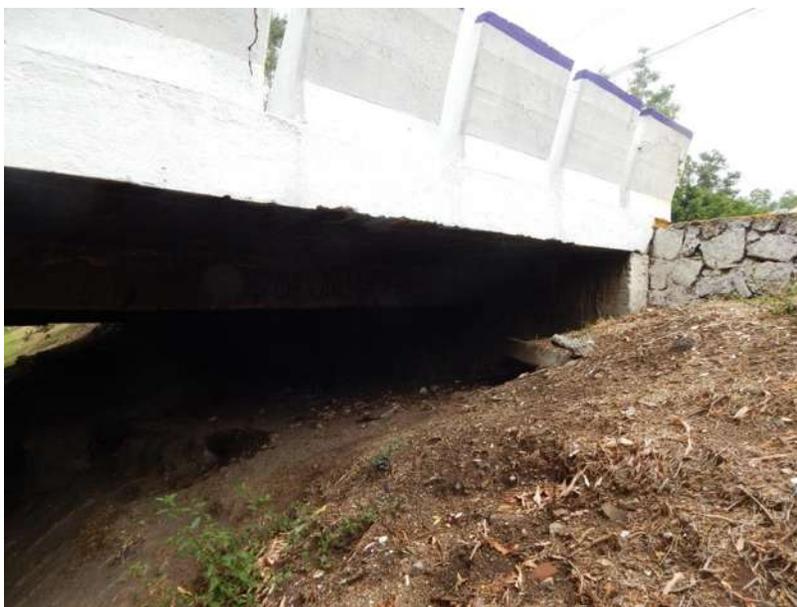
Figura 4.41 Conos / Taludes. Punte Ventura Punte-Río Chiquito.

05 Conos / Taludes. Se encuentran en buen estado. Se recomienda limpieza menor. Calificación 1. Mantenimiento negativo (-). Figura 3.41.

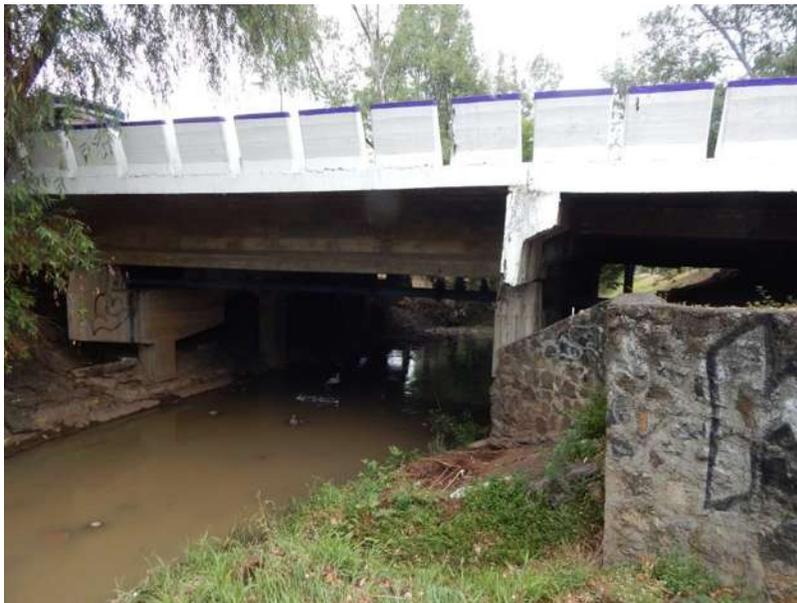
Figura 4.47 Vista general. Puente Ventura Puente–Río Chiquito

14 Puente en general. El puente se encuentra con mal mantenimiento, teniendo elementos estructurales afectados. Su calificación general es de 3 con un mantenimiento negativo (-). Se recomienda mantenimiento e inspección el próximo año. Figura 3.47.

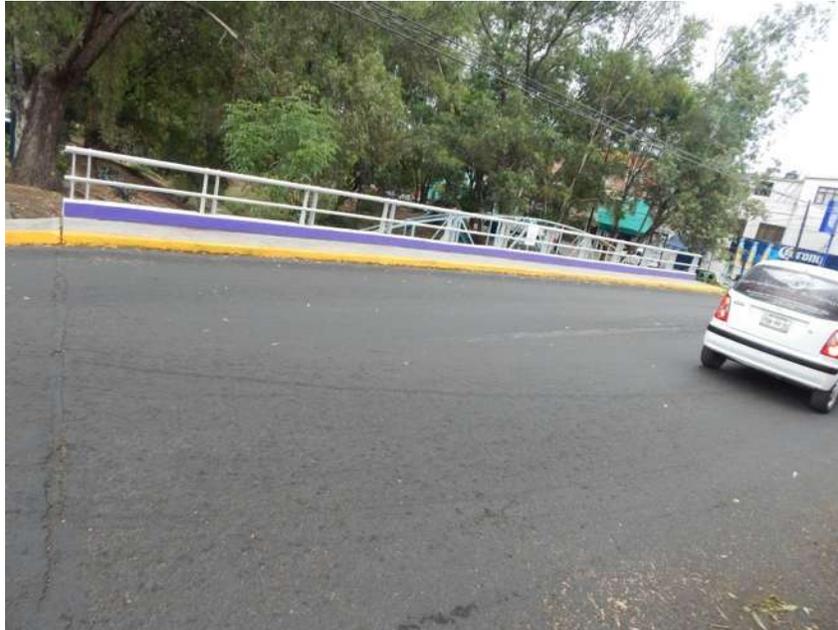
Figura 4.49 Superficie, Juntas, Banqueta y Parapeto. Puente Isidro Huarte–Río Chiquito.

01 Superficie del puente. Desprendimiento de agregado fino en la superficie. Se recomienda sellar. Su calificación es de 2 con un mantenimiento negativo (-). Figura 3.49.

02 Juntas de expansión. Las juntas se encuentran obstruidas por material asfáltico y suelo por lo que no funcionan adecuadamente. Su calificación es de 4 y mantenimiento negativo (-). Figura 3.49.

03 Banqueta / Camellón. La banqueta se encuentra en buen estado, solo requiere limpieza menor. Se da calificación 1 y mantenimiento negativo (-). Figura 3.49.

04 Parapeto / Pasamanos. Se encuentra con mantenimiento reciente. Calificación 0 mantenimiento positivo (+). Figura 3.49.

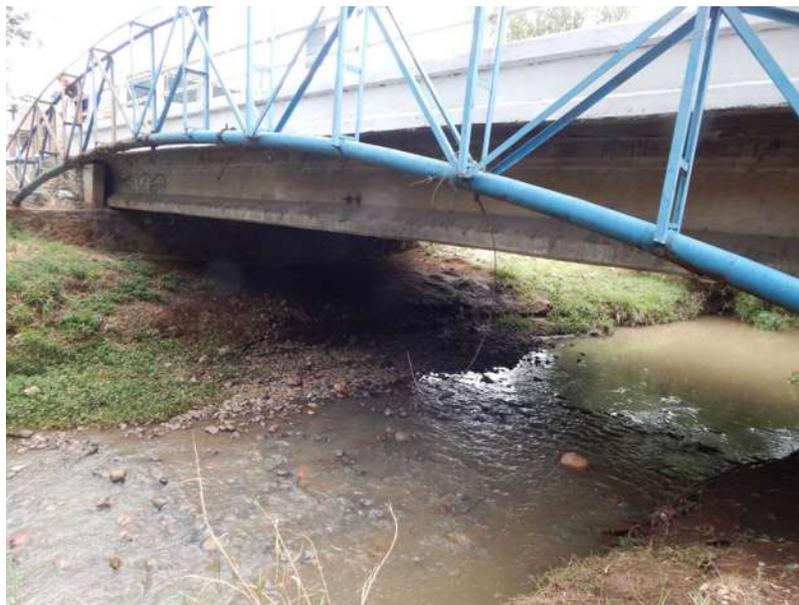
Figura 4.50 Conos / Taludes, Aleros, Estribos. Puente Isidro Huarte–Río Chiquito.

05 Conos / Taludes. Se encuentran en buen estado. Solo requieren mantenimiento menor y limpieza. Calificación de 0, mantenimiento negativo (-). Figura 3.50.

06 Aleros. Se presenta desprendimiento de piezas de mampostería aislados. Se recomienda aplanar. Calificación de 2 con mantenimiento negativo. Figura 3.50.

07 Estribos. Desprendimiento de piezas de mampostería aislados. Se recomienda aplanar. Calificación de 2 con mantenimiento negativo. Figura 3.50.

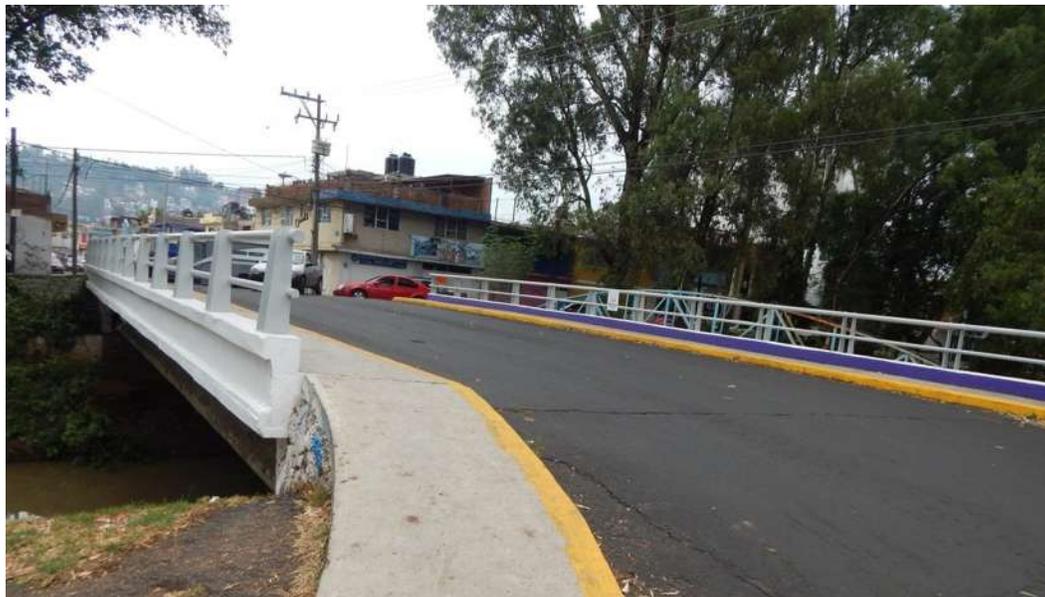
Figura 4.52 Vista general. Puente Isidro Huarte-Río Chiquito.

14 Puente en general. El puente se encuentra funcionando adecuadamente, es necesario mantenimiento y limpieza, se recomienda mayor atención en el cauce. Calificación de 2 con mantenimiento negativo (-). Figura 3.52.

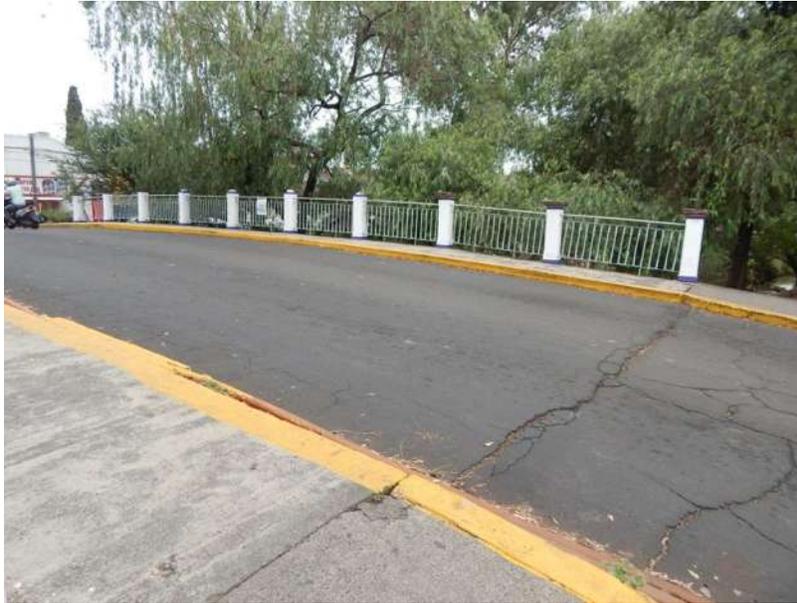
Figura 4.54 Superficie, Juntas, Banqueta, Parapeto. Puente Vicente Santa María-Río Chiquito.

01 Superficie del puente. Se presenta agrietamiento en la superficie asfáltica del puente, probablemente se deba al envejecimiento del asfalto. Se da una calificación de 2 y un mantenimiento negativo (-). Figura 3.54.

02 Juntas de expansión. No se puede determinar el tipo de juntas de expansión, ya que se encuentran en su totalidad cubiertas por material asfáltico por lo que no permite que trabajen adecuadamente. Se otorga una calificación de 4 y un mantenimiento negativo. Figura 3.54.

03 Banqueta / Camellón. La banqueta se encuentra en buen estado. Calificación de 1 y mantenimiento negativo (-) por falta de limpieza. Figura 3.54.

04 Parapeto/ Pasamanos. El parapeto se encuentra vencido y desoldado en una sección. Se da calificación de 3 y mantenimiento negativo (-). Figura 3.54.

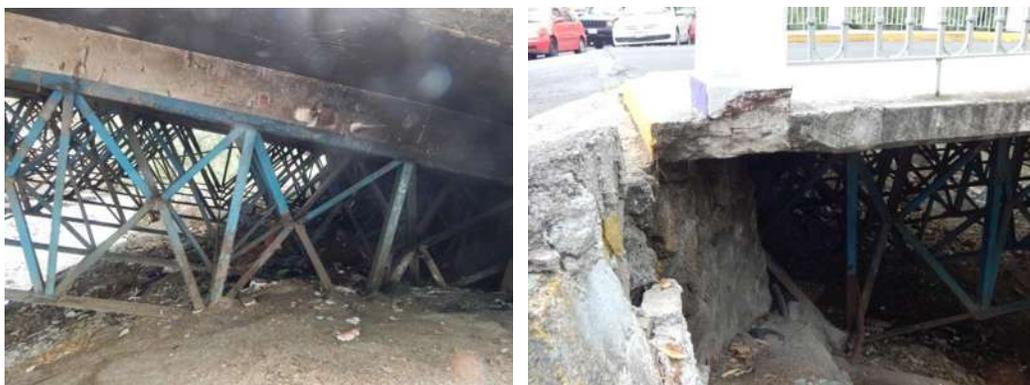
Figura 4.55 Estribos, Apoyos, Losa. Puente Vicente Santa María-Río Chiquito.

07 Estribos. Se requiere de limpieza, existe acumulación de basura, suelo y vegetación. Figura 3.55.

09 Apoyos. El puente se encuentra simplemente apoyado en el estribo, unido la superestructura, mediante concreto al estribo. Se observa corrosión en los apoyos. Calificación de 3 y mantenimiento negativo (-). Figura 3.55.

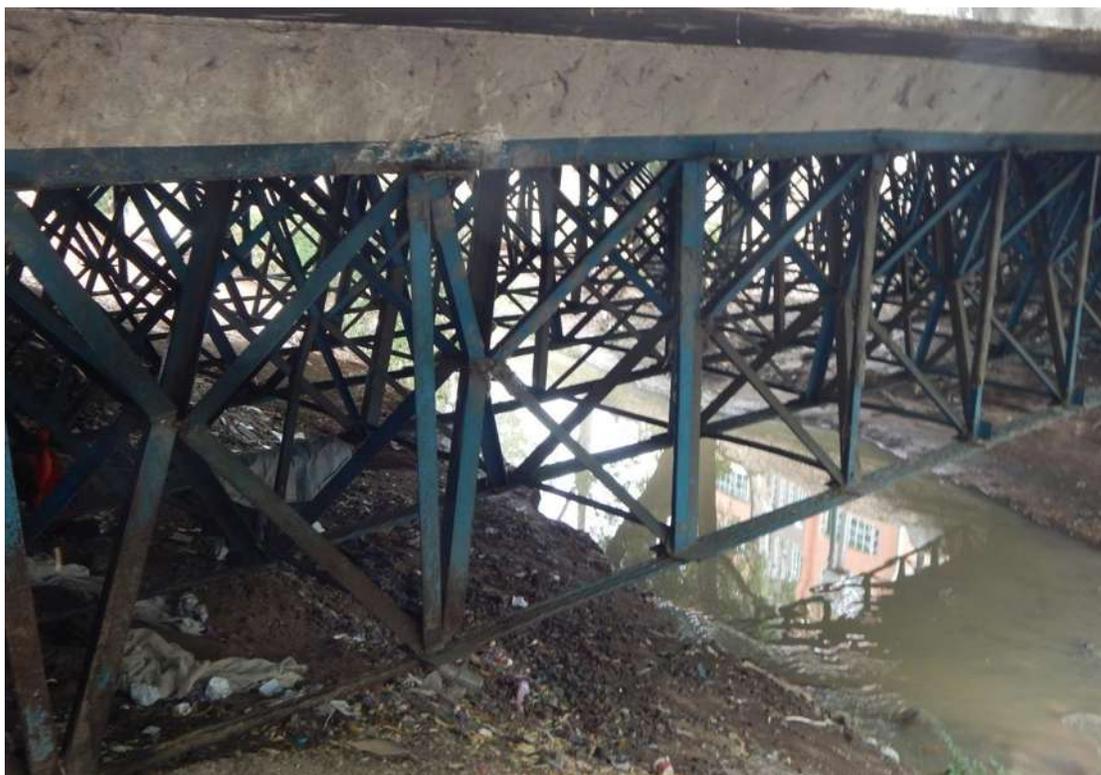
Figura 4.56 Losa. Puente Vicente Santa María–Río Chiquito.

10 Losa. Se observa humedad y fisuras menores a 0.2 milímetros. Calificación de 1 y mantenimiento negativo (-). Figura 3.56.

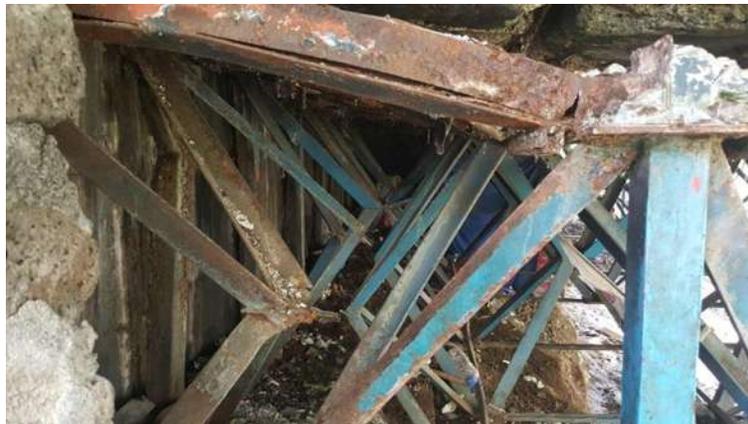
Figura 4.59 Falla del puente Vicente Santa María-Río Chiquito.

En julio de 2017, casi por finalizar la presente investigación, el puente Vicente Santa María-Río Chiquito, presentó falla en la superestructura debido al paso de un vehículo de carga, en específico un tracto camión, según testimonios de vecinos. El puente presentó daño en la estructura, debido a que los elementos que constituyen la tridilosa se vencieron ante la carga, aunado a la corrosión que presentaba en el acero. Figura 3.59 y 3.60. Al cierre de esta investigación, agosto de 2017, se sabe que el puente no podrá repararse, por lo que se procederá a su demolición y reconstrucción total. El puente se evaluó en octubre de 2016 con calificación 4, y en menos de un año paso a condición con calificación 5. Este es un claro ejemplo del porque la importancia de contar con un estudio de inspección y evaluación de los puentes vehiculares de una red vial para poder prevenir desastres y riesgos, ya que en esta ocasión solo se verá reflejado en costos económicos para la población, sin embargo, la falta de inspección y mantenimiento de los puentes puede costar vidas humanas.

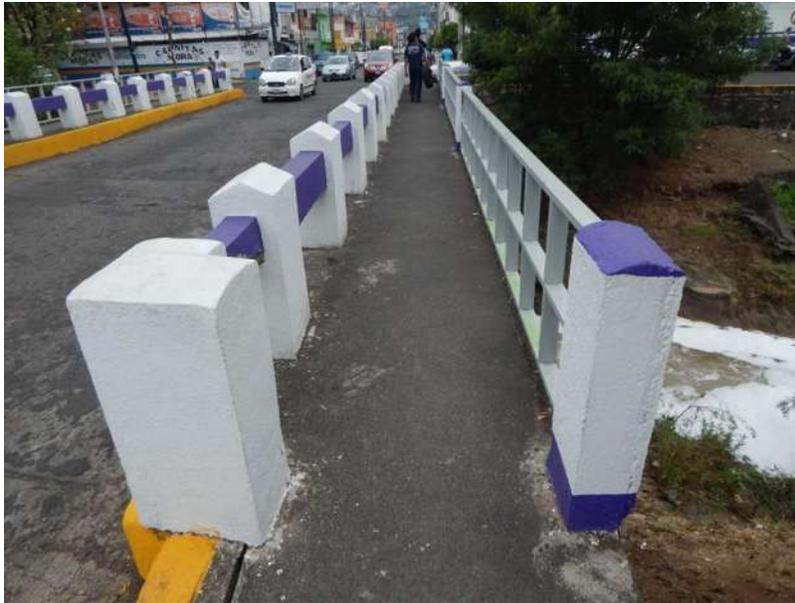
Figura 4.63 Banqueta, Parapeto, Pasamanos. Puente Virrey Antonio de Mendoza–Río Chiquito.

03 Banqueta / Camellón. Las banquetas se encuentran en buen estado, faltando solo limpieza menor. Se da calificación de 1 con mantenimiento negativo (-). Figura 3.63.

04 Parapeto / Pasamanos. El parapeto y el pasamanos se encuentran recién restaurados, por lo que reciben calificación 0, solo es necesario limpieza de suciedad. Mantenimiento negativo (-). Figura 3.63.
