Universidad
Michoacana de San
Nicolás de Hidalgo

“INSPECCIÓN Y EVALUACIÓN DE LOS
PUENTES VEHICULARES DE MORELIA”

TESIS QUE PARA OBTENER EL GRADO DE MAESTRO EN INGENIERÍA PRESENTA:

Morelia, Michoacán. Enero 2018.

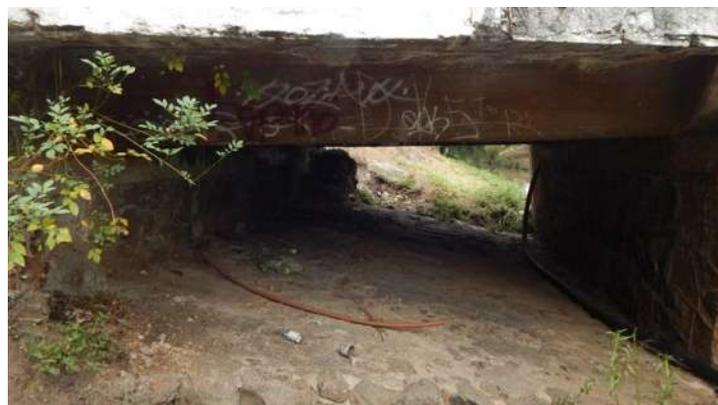
Figura 4.64 Conos / Taludes. Puente Virrey Antonio de Mendoza–Río Chiquito.

05 Conos / Taludes. Se encuentran en buen estado, es necesario solo mantenimiento menor para retirar maleza escasa. Calificación de 0 mantenimiento negativo (-). Figura 3.64.

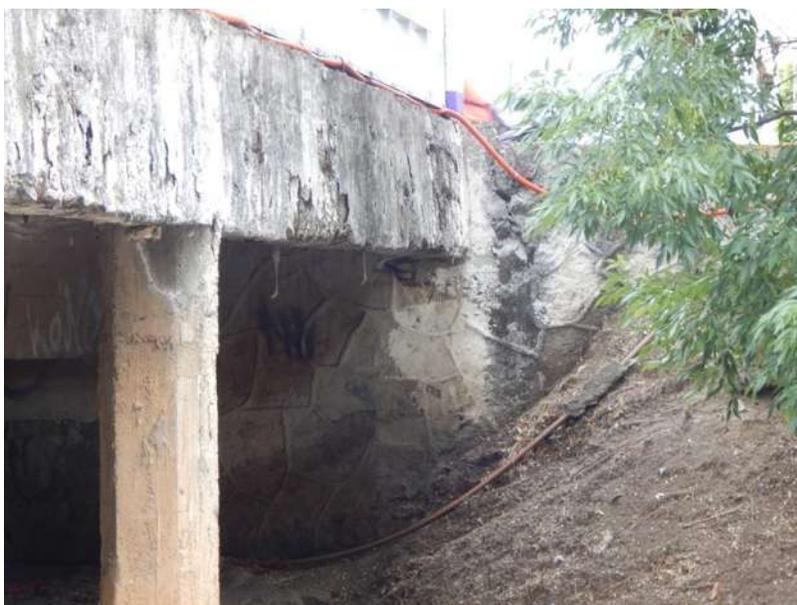
Figura 4.65 Aleros, Estribos. Puente Virrey Antonio de Mendoza–Río Chiquito.

06 Aleros. Los aleros se encuentran en buen estado, presentando solo Desconchamiento aislado. Se recomienda aplanar. Se da calificación de 2 con mantenimiento negativo (-). Figura 3.65.

07 Estribos. Los estribos se encuentran en buen estado, pero se recomienda aplanar para evitar humedad y desconchamiento. Calificación de 2 con mantenimiento negativo (-). Figura 3.65

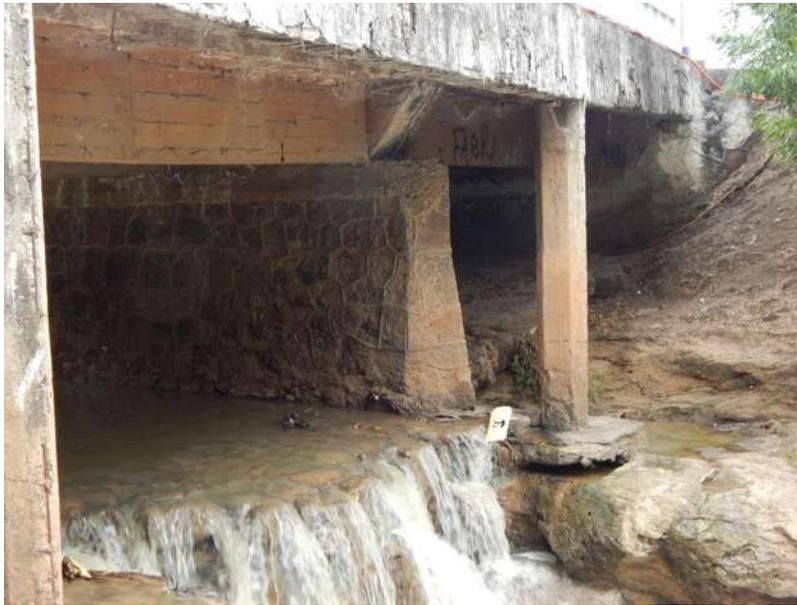
Figura 4.66 Pilas. Puente Virrey Antonio de Mendoza–Río Chiquito.

08 Pilas. Pilas en buen estado, sin embargo, comienza a presentarse erosión del caudal, pudiendo provocar socavación en las pilas. Se recomienda realizar zampeado en el cauce del río. Calificación de 3 con mantenimiento negativo (-). Figura 3.66.

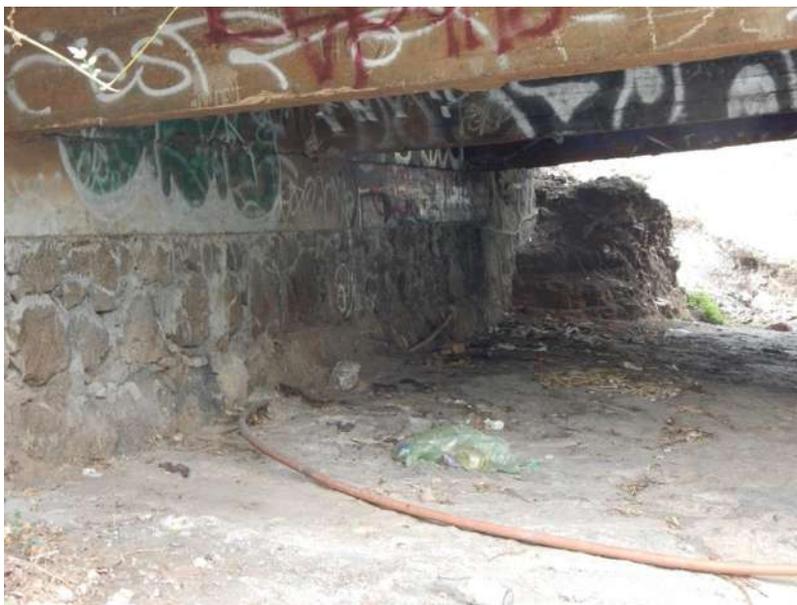
Figura 4.67 Apoyos. Puente Virrey Antonio de Mendoza–Río Chiquito.

09 Apoyos. Los apoyos son a base de junta constructiva, encontrándose en buen estado, solo es necesario limpieza menor. Calificación de 1 con mantenimiento negativo (-). Figura 3.67

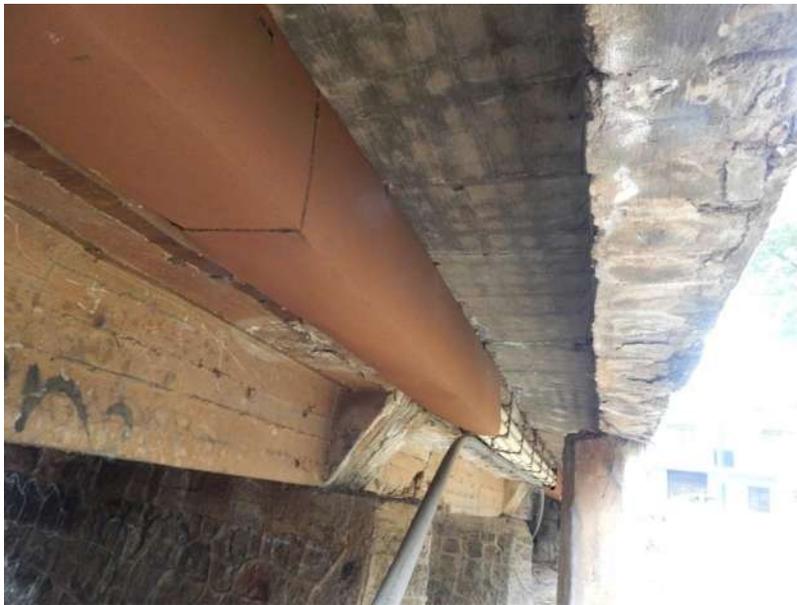
Figura 4.68 Losa. Puente Virrey Antonio de Mendoza–Río Chiquito.

10 Losa. Se observan grietas, fisuras y desconchamiento en la parte lateral. Funciona como capa de rodadura, riesgo de exposición de acero. Se recomienda aplanar por la parte inferior y colocar capa de rodadura. Calificación 3 y mantenimiento negativo (-). Figura 3.68.

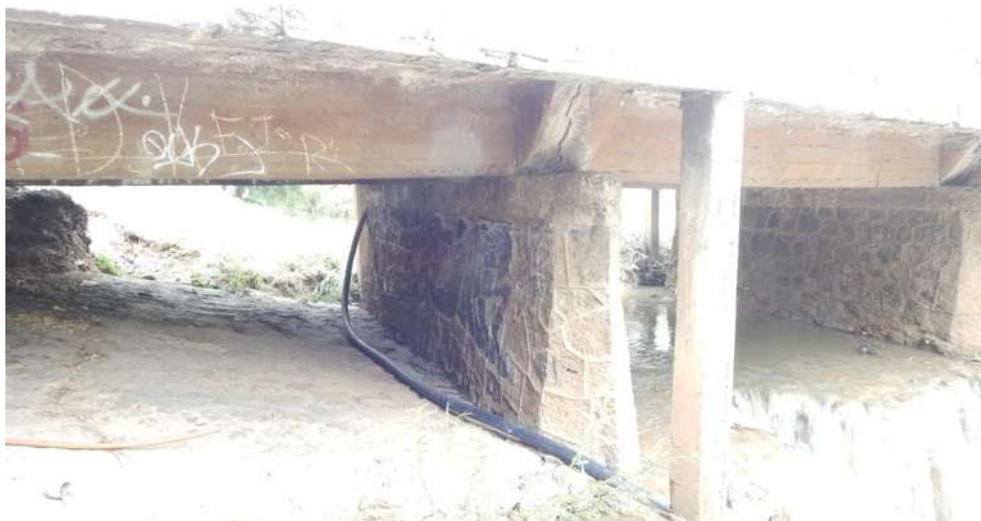
Figura 4.69 Largueros / Trabes. Puente Virrey Antonio de Mendoza–Río Chiquito.

11 Largueros / Trabes. Las trabes se encuentran en buen estado, presentando suciedad y desconchamientos menores aislados. Se recomienda aplanar para proteger de humedad. Calificación de 2 y mantenimiento negativo (-). Figura 3.69.

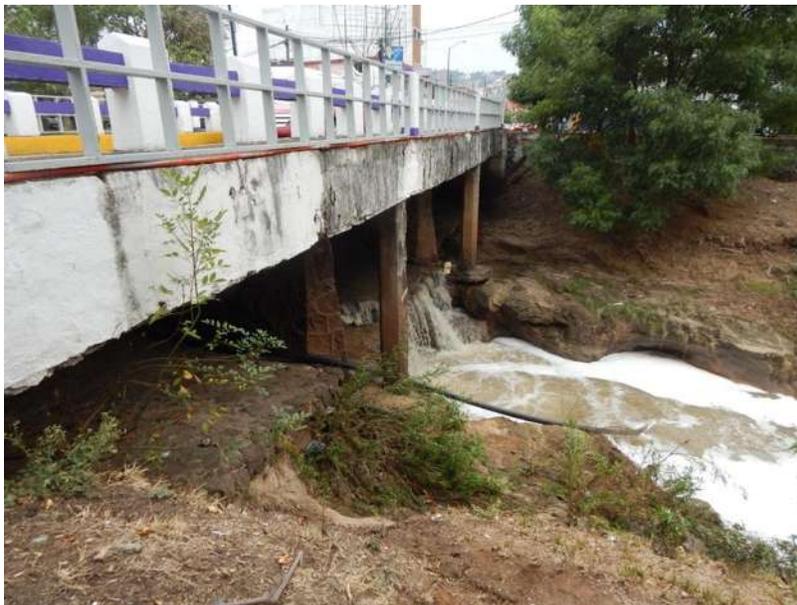
Figura 4.70 Cauce. Puente Virrey Antonio de Mendoza–Río Chiquito

12 Cauce. El cauce se encuentra obstruido por vegetación escasa, se recomienda limpieza y deshierbe. Calificación de 2 y mantenimiento negativo (-). Figura 3.70.

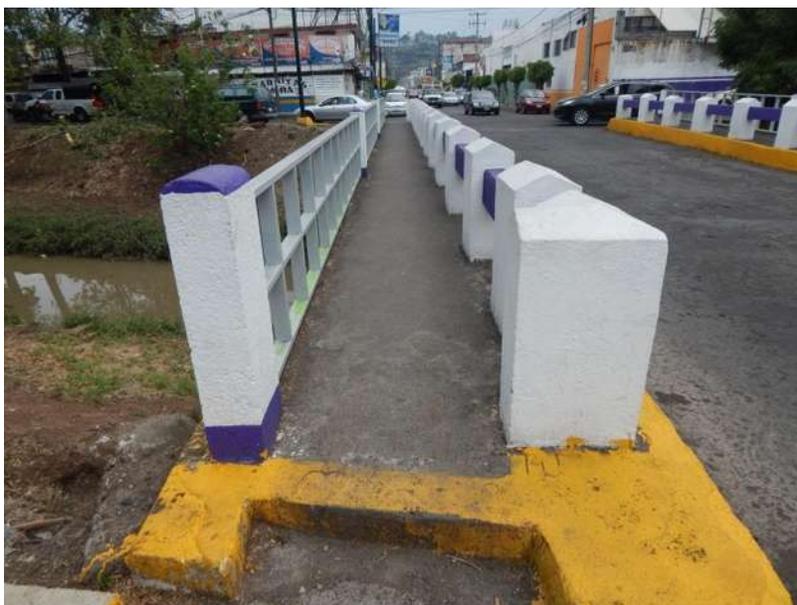
Figura 4.71 Vista general. Puente Virrey Antonio de Mendoza–Río Chiquito.

14 Puente general. El puente se encuentra funcionando adecuadamente, sin embargo, existen elementos que necesitan mantenimiento pronto, ya que de no hacerse podría verse afectado estructuralmente. Calificación de 3 y mantenimiento negativo (-). Figura 3.71.

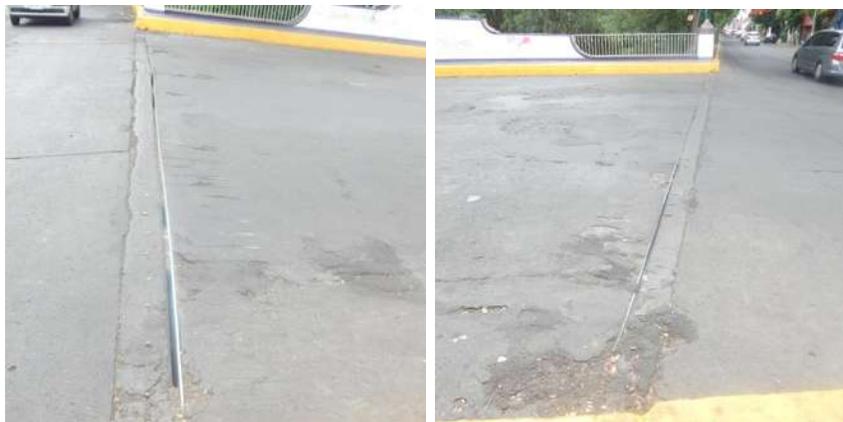
Figura 4.74 Juntas de expansión. Puente Morelos Sur-Río Chiquito.

02 Juntas de expansión. Las juntas se encuentran obstruidas impidiendo que trabajen adecuadamente. Calificación de 4 y mantenimiento negativo (-). Figura 3.74.

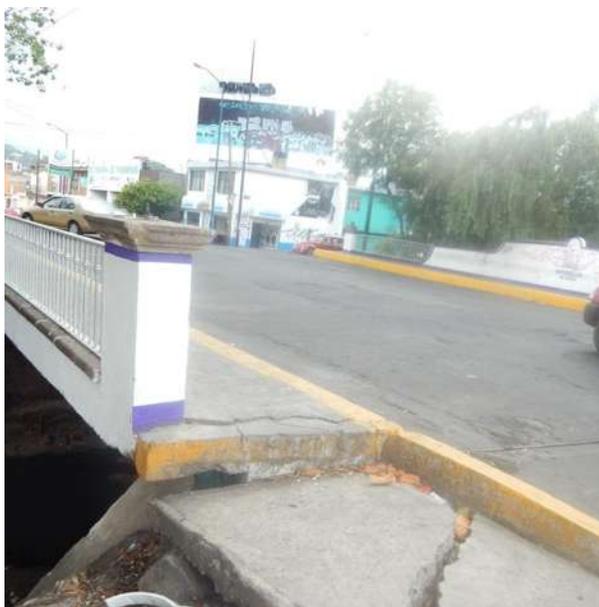
Figura 4.75 Banqueta, Parapeto. Puente Morelos Sur-Río Chiquito.

03 Banqueta / Camellón. Se observa la banqueta hundida al erosionarse el terreno donde la banqueta se asentaba. Calificación de 4 y mantenimiento negativo. Figura 3.75.

04 Parapeto / Pasamanos. Se encuentra recientemente restaurado, Requiere limpieza. Se da calificación de 0 y mantenimiento negativo (-). Figura 3.75.

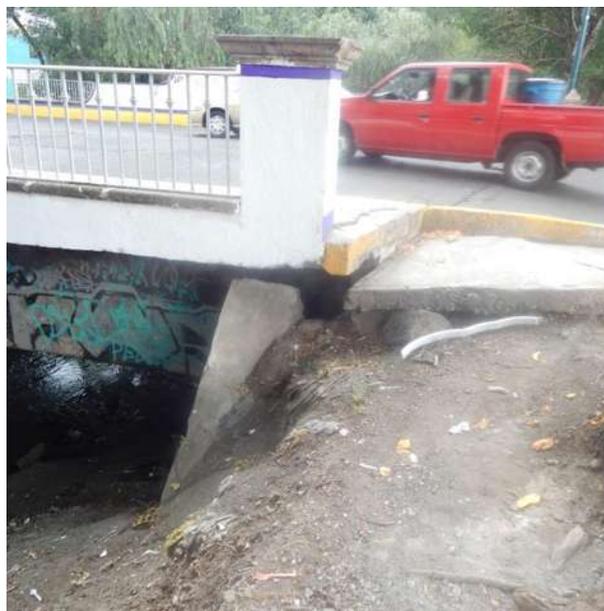
Figura 4.76 Conos, Taludes, Estribo. Puente Morelos Sur–Río Chiquito.

05 Conos / Taludes. Se encuentran en buen estado. Se requiere limpieza de basura. Calificación de 0 y mantenimiento negativo (-). Figura 3.76.

06 Aleros. Se observan en buen estado, solo limpieza menor. Se recomienda pintar. Calificación de 0 y mantenimiento menor (-). Figura 3.76.

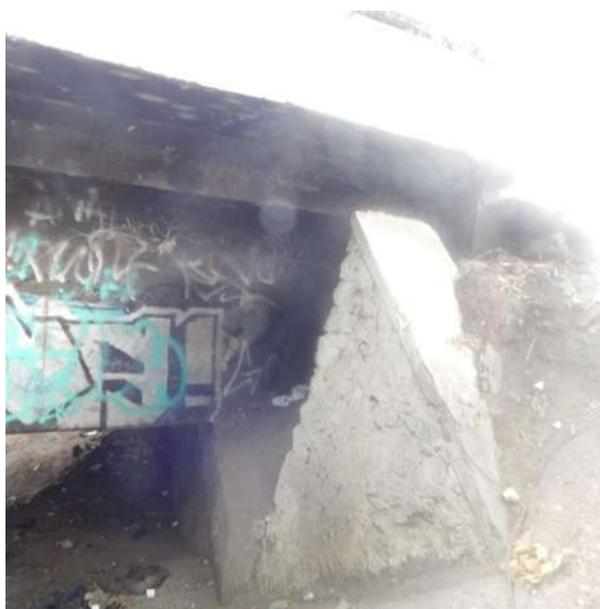
Figura 4.77 Estribos, Apoyos, Losa. Puente Morelos Sur–Río Chiquito.

07 Estribos. Los estribos se encuentran en buen estado, se da calificación de 0 y mantenimiento negativo (-). Figura 3.77.

09 Apoyos. Los apoyos se encuentran en buen estado, siendo estos, juntas constructivas. Se da calificación de 0 y mantenimiento negativo (-). Figura 3.77.

10 Losa. En buen estado, calificación 0 y mantenimiento negativo (-). Figura 3.77.

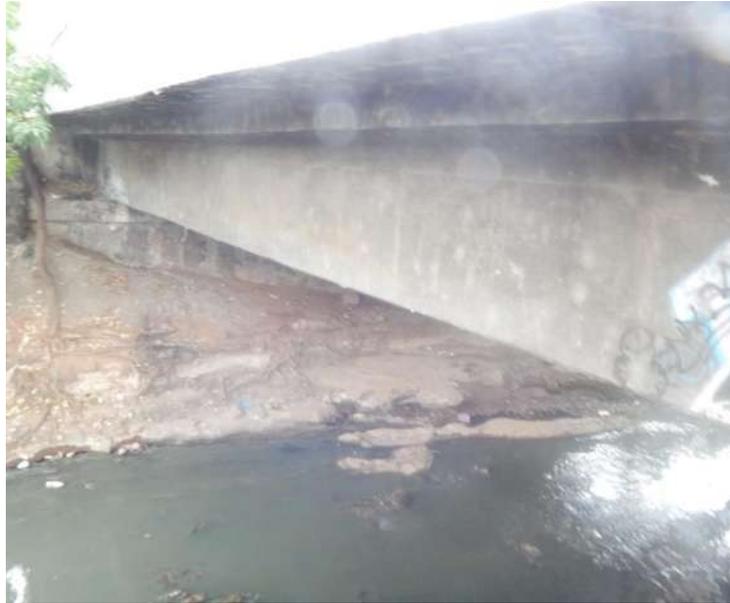
Figura 4.78 Largueros, Cauce. Puente Morelos Sur-Río Chiquito.

11 Largueros / Trabes. Se encuentran con desconchamientos menores y aislados, falta de limpieza, se recomienda aplanar y pintar. Calificación de 1 con mantenimiento negativo (-).
Figura 3.78.

12 Cauce. El cauce se encuentra con azolve. Se recomienda limpiar. Calificación de 1 y mantenimiento negativo (-). Figura 3.78.

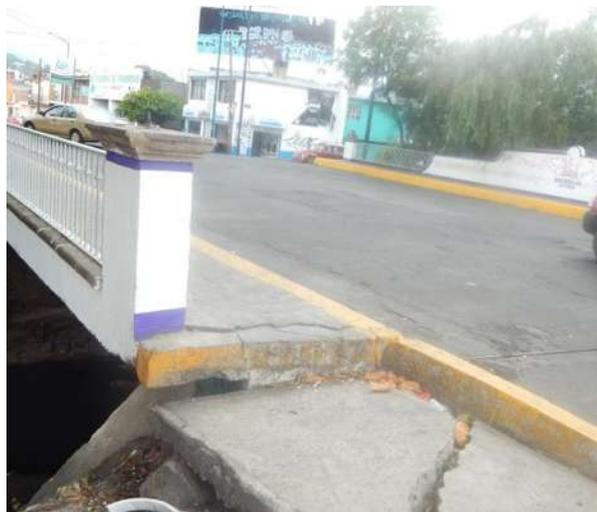
Figura 4.79 Vista general. Puente Morelos Sur-Río Chiquito.

14 Puente en general. El puente se encuentra en buenas condiciones, requiere mantenimiento menor. Se da calificación 2 y un mantenimiento negativo (-). Figura 3.79.

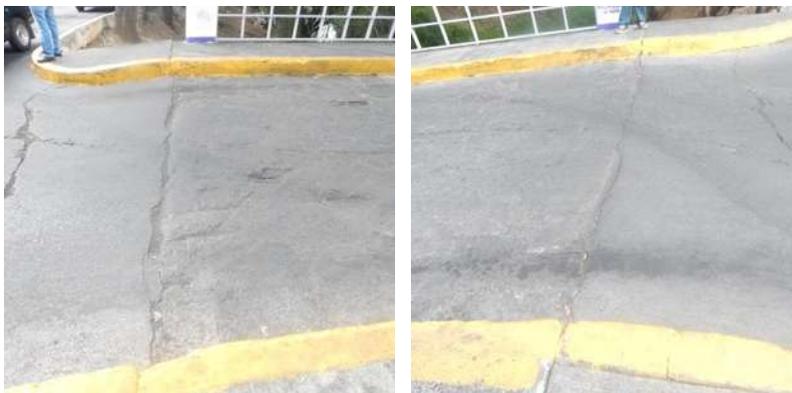
Figura 4.82 Juntas de expansión. Puente García Obeso–Río Chiquito.

02 Juntas de expansión. Las juntas de expansión se encuentran obstruidas por lo que no trabajan adecuadamente. Calificación de 4 y mantenimiento negativo (-).
Figura 3.82.

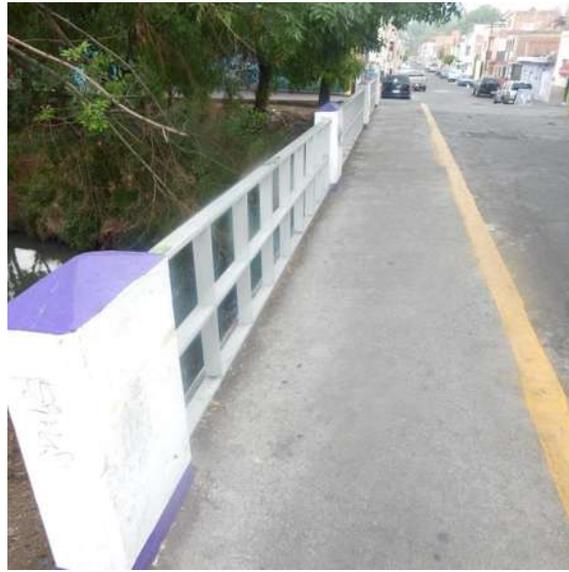
Figura 4.83 Banqueta, Parapeto. Puente García Obeso–Río Chiquito.

03 Banqueta / Camellón. La banqueta se encuentra en buen estado presentando solo falta de limpieza. Calificación de 0 y mantenimiento negativo (-). Figura 3.83.

04 Parapeto / Pasamanos. Se encuentra recientemente rehabilitado, por lo que recibe calificación de 1, siendo necesaria solo limpieza. Mantenimiento negativo (-). Figura 3.83.

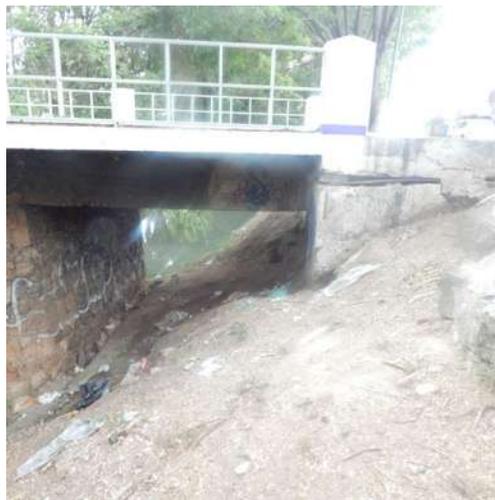
Figura 4.84 Taludes. Puente García Obeso–Río Chiquito.

05 Conos / Taludes. Se encuentran en buen estado, requiriendo solo limpieza. Calificación de 0 y mantenimiento negativo (-). Figura 3.84.

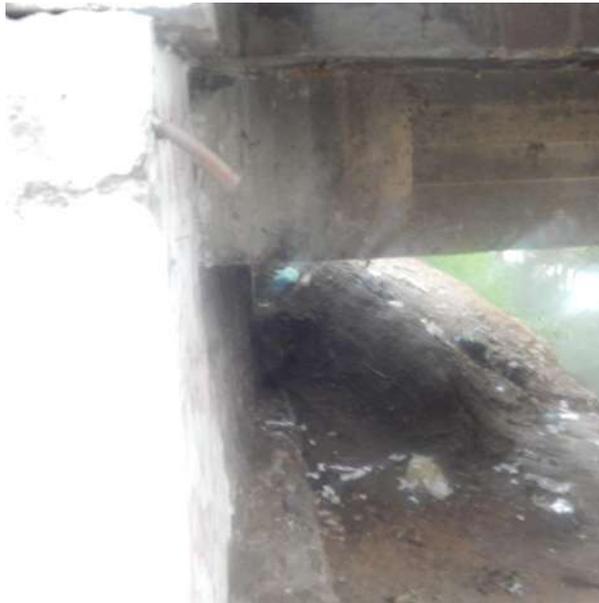
Figura 4.85 Estribo. Puente García Obeso-Río Chiquito.

07 Estribos. En buen estado requiriendo solo limpieza. Calificación de 1, mantenimiento negativo (-). Figura 3.85.

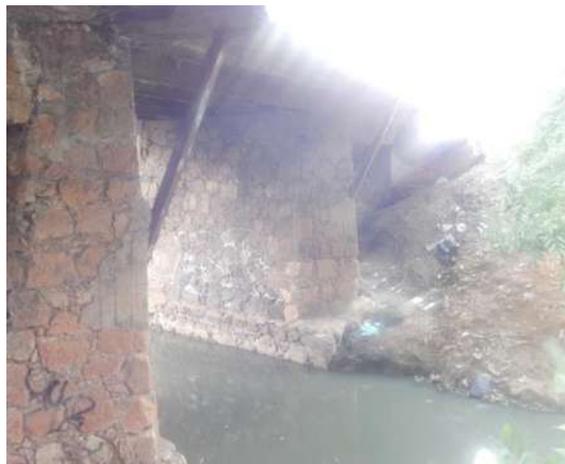
Figura 4.86 Pilas. Puente García Obeso-Río Chiquito.

08 Pilas. El elemento se encuentra en buen estado. Se recomienda realizar zampeado en el cauce del río para evitar socavación, así como limpieza y aplanado de las mismas para proteger el elemento. Calificación de 2 con mantenimiento negativo (-). Figura 3.86.

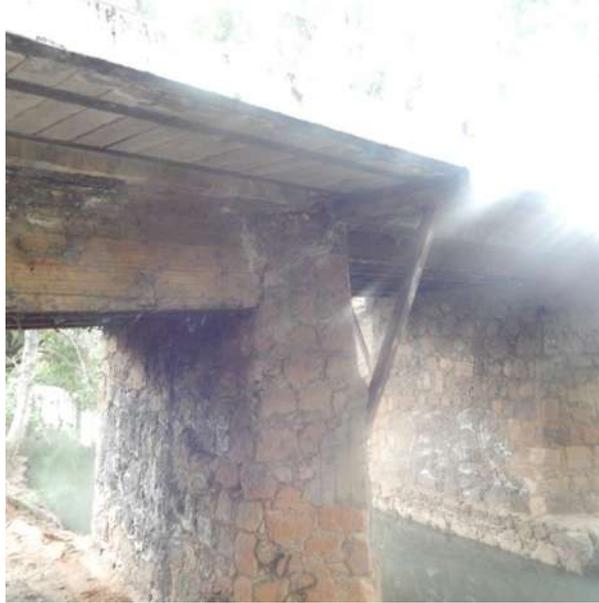
Figura 4.87 Apoyos. Puente García Obeso–Río Chiquito.

09 Apoyos. Se observa el elemento en buen estado, siendo este un apoyo simple con junta constructiva. Se da calificación de 0 con mantenimiento negativo (-). Figura 3.87.

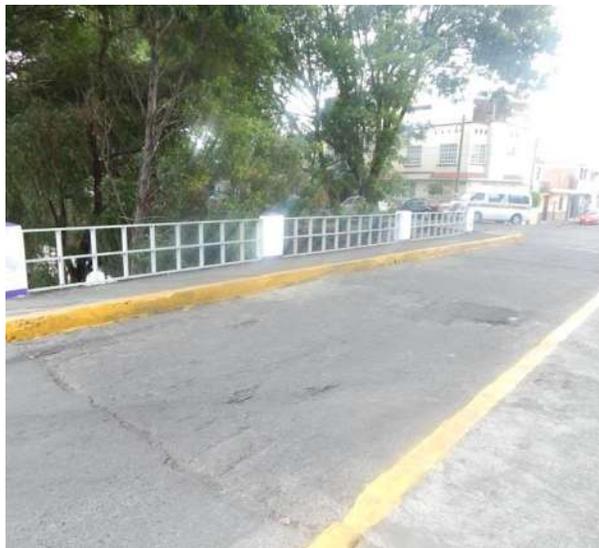
Figura 4.88 Losa. Puente García Obeso–Río Chiquito.

10 Losa. El elemento se encuentra como superficie de rodamiento y desgastada, exponiéndose el acero. Se recomienda una capa de carpeta asfáltica. Calificación de 3 con mantenimiento negativo (-). Figura 3.88.

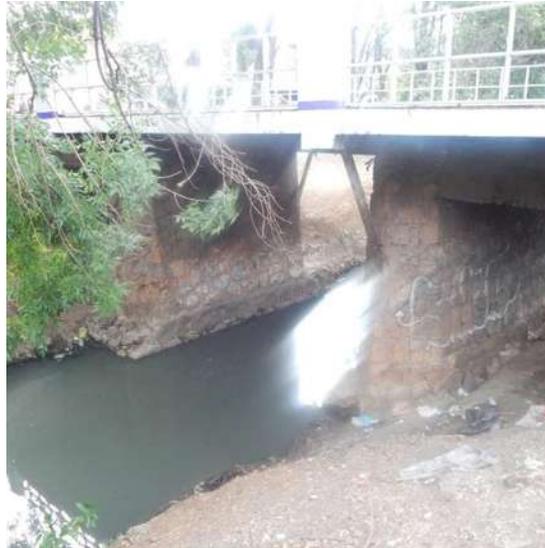
Figura 4.89 Cauce. Puente García Obeso–Río Chiquito.

11 Largueros / Trabes. Las trabes de acero requieren pintura para evitar oxidación y posterior corrosión, las trabes de concreto presentan leve desconchamiento aislado. Se recomienda aplanar y pintar. Calificación de 2 con mantenimiento negativo (-). Figura 3.89.

12 Cauce. El cauce se encuentra limpio, requiriendo limpieza de basura. Se da calificación de 0 y mantenimiento negativo (-). Figura 3.89.

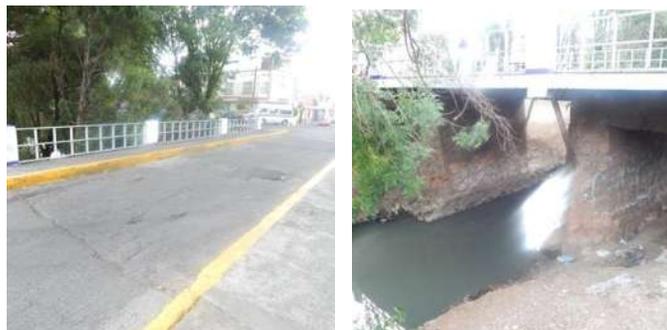
Figura 4.90 Vista general. Puente García Obeso–Río Chiquito.

14 Puente en general. El puente se comporta adecuadamente, requiriendo atención pronta en la losa de compresión y superficie de rodamiento. Se recomienda realizar mantenimiento menor pronto. Su calificación es de 2 con un mantenimiento negativo (-). Figura 3.90.

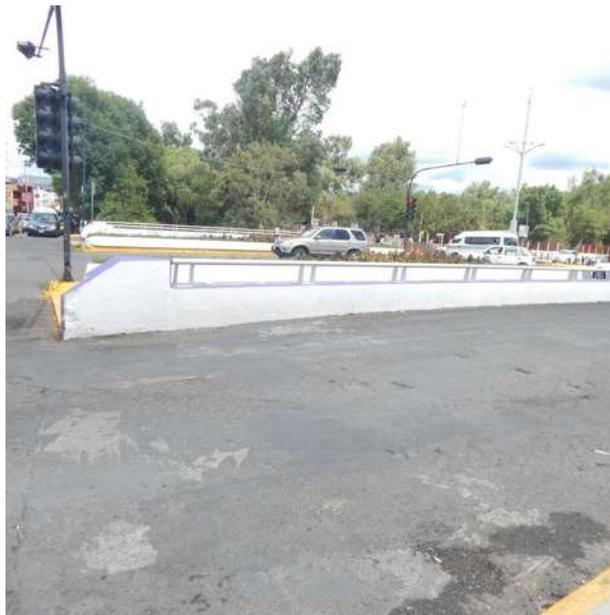
Figura 4.92 Superficie del puente. Puente Av. Juárez–Río Chiquito.

01 Superficie del puente. Se presenta desprendimiento de agregado, mostrando la losa de compresión de la superestructura en gran parte del área, provocando acumulación de polvo y humedad, afectando la losa. Su calificación es de 4 con un mantenimiento negativo (-).
Figura 3.92.

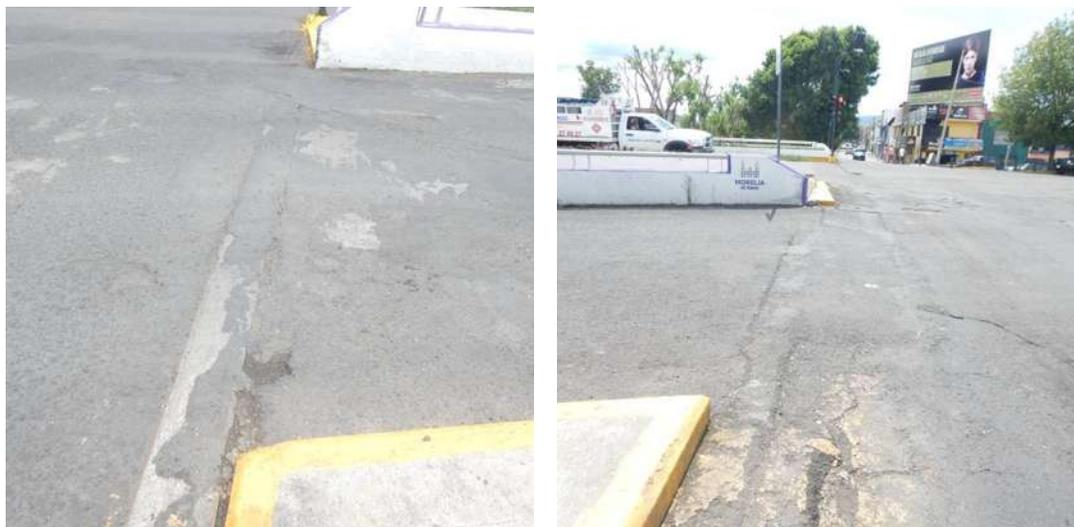
Figura 4.93 Juntas de expansión. Puente Av. Juárez–Río Chiquito.

02 Juntas de expansión. Se encuentran obstruidas impidiendo que trabajen adecuadamente, obteniendo una calificación de 4 con un mantenimiento negativo (-). Se recomienda cambiar el dispositivo de junta. Figura 3.93.

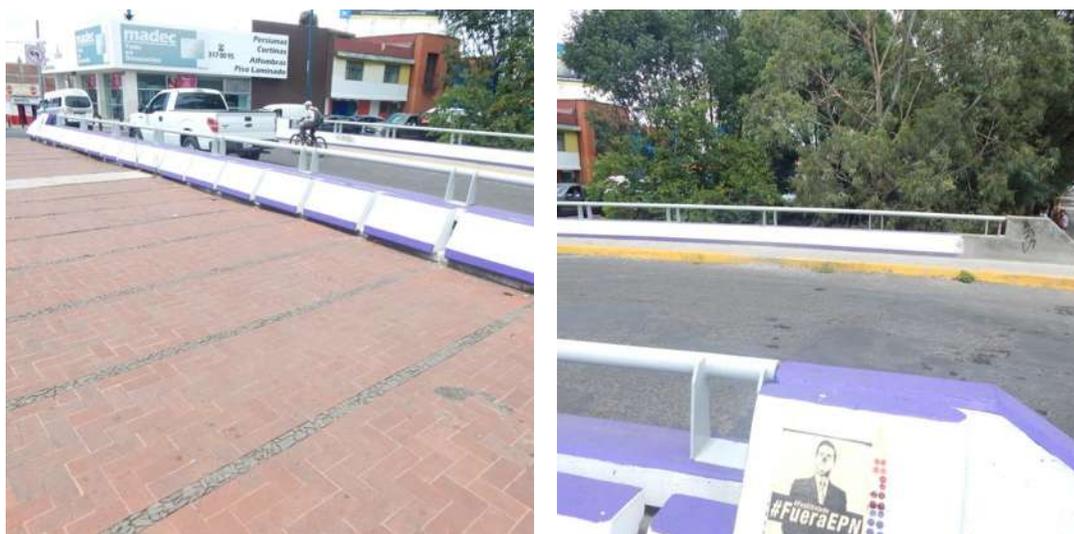
Figura 4.94 Banqueta, Camellón, Parapeto, Pasamanos. Puente Av. Juárez–Río Chiquito.

03 Banqueta / Camellón. Se encuentran en buen estado, solo con falta de limpieza, recibe calificación de 1 y mantenimiento negativo (-). Figura 3.94.

04 Parapeto / Pasamanos. Se encuentran en buen estado, recientemente restaurados, se da calificación 0 con mantenimiento negativo (-) por la falta de pintura. Figura 3.94.

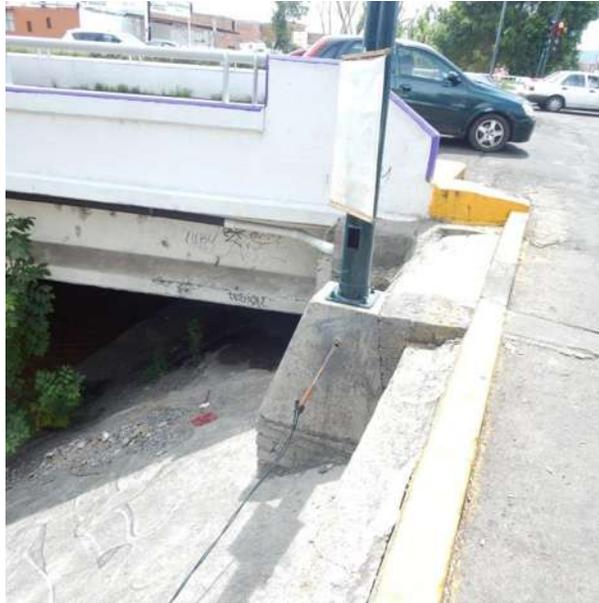
Figura 4.95 Conos, Taludes. Puente Av. Juárez–Río Chiquito.

05 Conos / Taludes. SE encuentran en buen estado al estar revestidos de concreto. Solo necesaria limpieza menor. Calificación de 0 con mantenimiento negativo (-). Figura 3.95.

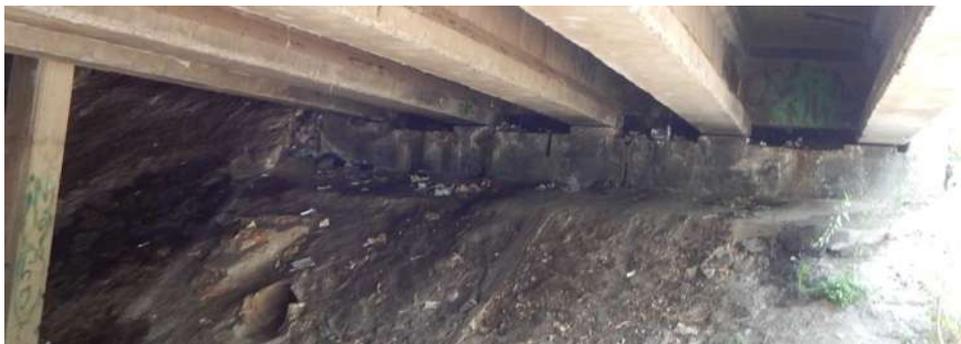
Figura 4.96 Estribo. Puente Av. Juárez–Río Chiquito.

07 Estribos. Los estribos se encuentran en buen estado, con leve desconchamiento aislado, se recomienda aplanar. Calificación de 2 con mantenimiento negativo (-). Figura3.96.

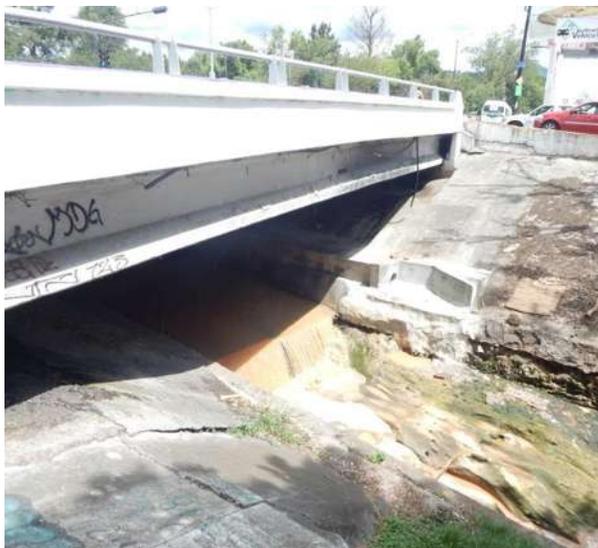
Figura 4.100 Cauce. Puente Av. Juárez–Río Chiquito.

12 Cauce. El cauce se encuentra en buen estado, estando revestido en el área del puente, se requiere limpieza menor. Calificación de 1 y mantenimiento negativo (-). Figura 3.100.

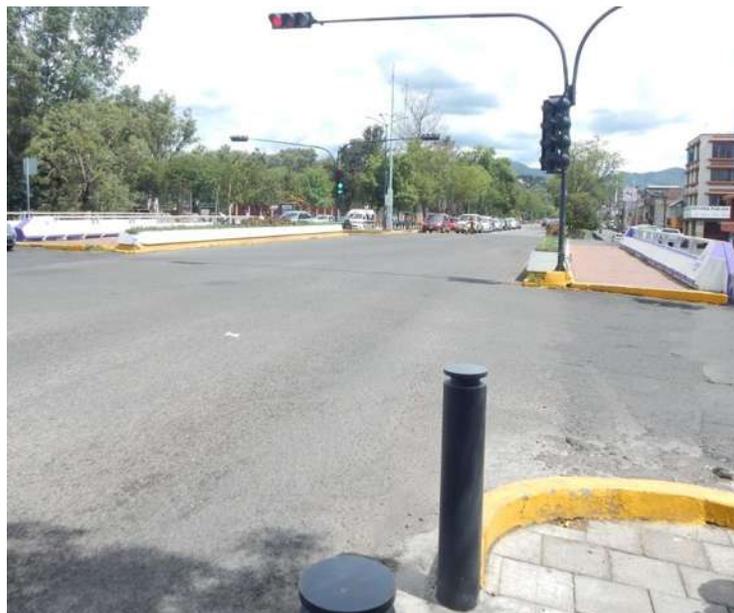
Figura 4.101 Vista general. Puente Av. Juárez-Río Chiquito.

14 Puente en general. El puente requiere atención inmediata, en específico en la sección central, que es la más antigua y requiere mayor mantenimiento. Se recomienda atender los daños descritos anteriormente por elemento e inspección en un año. Calificación de 4 con mantenimiento negativo (-). Figura 3.101.

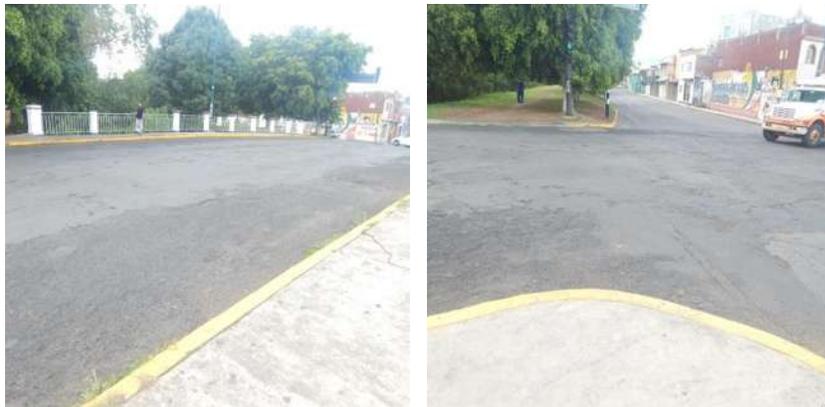
Figura 4.103 Superficie del puente. Puente Cautla–Río Chiquito.

01 Superficie del puente. Presenta desprendimiento de agregado, baches en el terraplén de aproximación. Se requiere nueva carpeta asfáltica. Calificación de 3 con mantenimiento negativo (-). Figura 3.103.

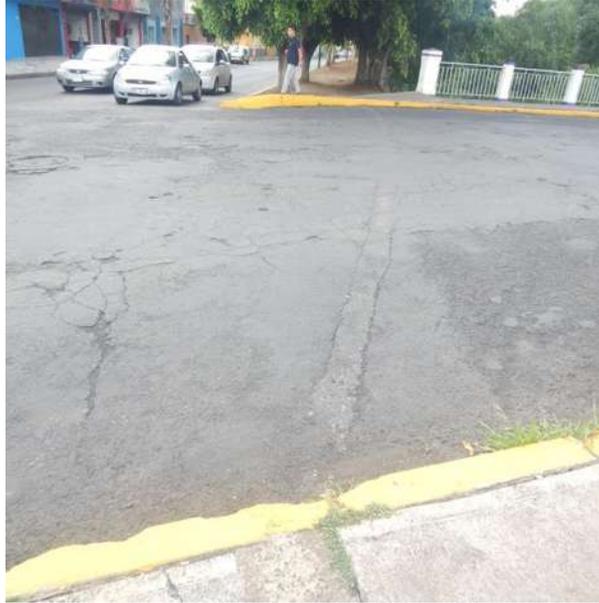
Figura 4.104 Juntas de expansión. Puente Cautla–Río Chiquito.

02 Juntas de expansión. Constan de juntas constructivas. Se encuentran obstruidas con asfalto. Calificación de 3 con mantenimiento negativo (-). Figura 3.104.

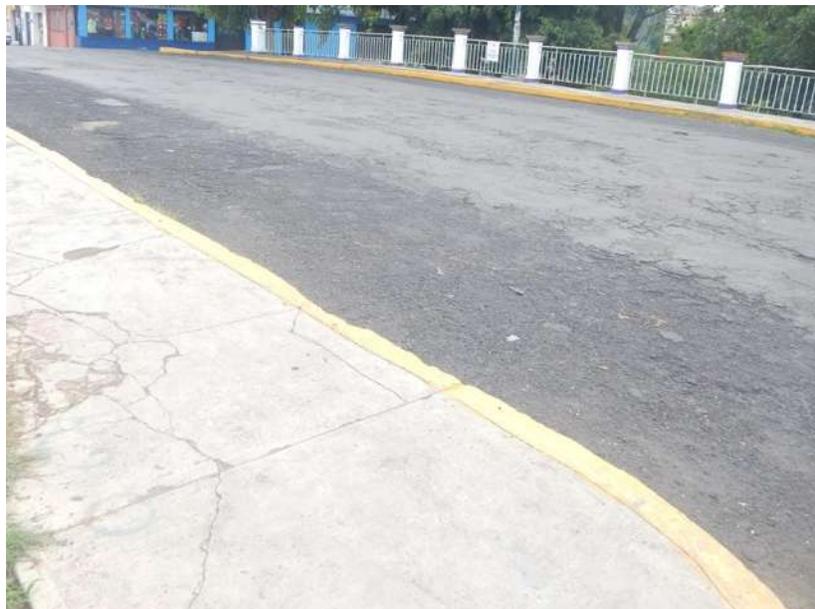
Figura 4.105 Banqueta. Puente Cautla–Río Chiquito.

03 Banqueta / Camellón. Se encuentra fracturada con zonas de desconchamiento del concreto. Se da calificación de 3 y mantenimiento negativo (-). Figura 3.105.

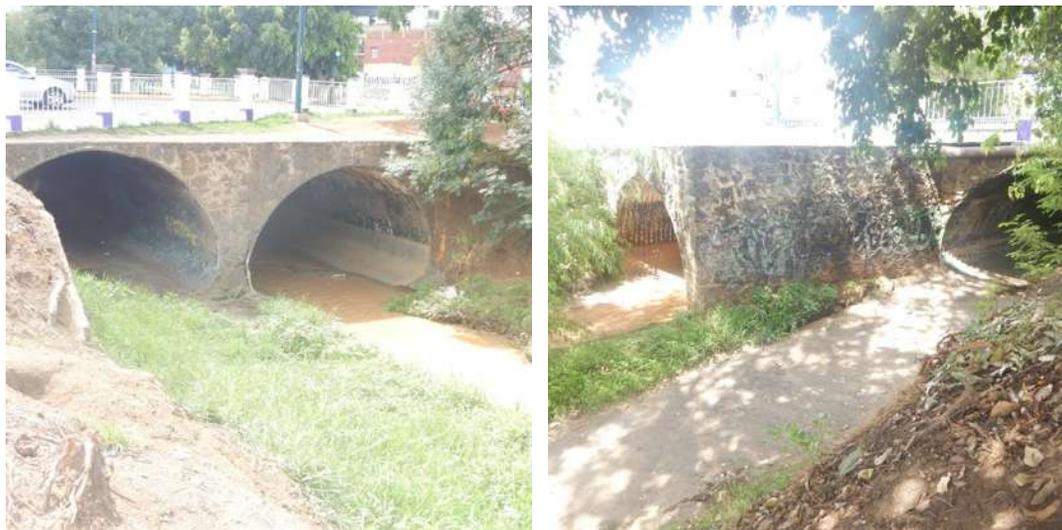
Figura 4.106 Elementos y vista general. Puente Cautla-Río Chiquito.

05 Conos / Taludes. En buen estado, requiriendo limpieza de maleza. Calificación de 1 con mantenimiento negativo (-). Figura 3.106.

06 Aleros. El arco de mampostería funciona como alero del puente, estando en buen estado, requiriendo solo de limpieza. Calificación de 1 con mantenimiento negativo (-). Figura 3.106.

07 Estribos. Los estribos forman parte del arco de mampostería, encontrándose en buen estado. Calificación de 1 y mantenimiento negativo (-). Figura 3.106.

08 Pilas. La parte central de los claros del puente funge como pila, encontrándose en buen estado. Calificación de 1 y mantenimiento negativo (-). Figura 3.106.

12 Cauce. En buen estado, requiere mantenimiento menor y limpieza de maleza y deshierbe. Calificación 2 y mantenimiento negativo (-) Figura 3.106.

14 Puente en general. El puente se encuentra en buen estado, requiere mantenimiento menor. Calificación de 2 con mantenimiento negativo (-). Figura 3.106.

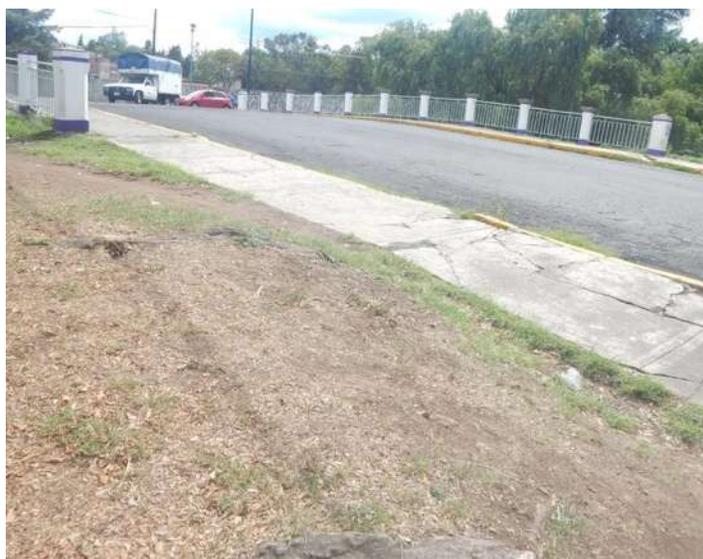
Figura 4.108 Superficie, Juntas, Banqueta, Parapeto. Puente Chiapas/Cayetano Andrade–Río Chiquito.

01 Superficie del puente. Presenta desprendimiento de agregado, baches en el terraplén de aproximación. Se requiere nueva carpeta asfáltica. Calificación de 3 con mantenimiento negativo (-). Figura 3.108.

02 Juntas de expansión. Constan de juntas constructivas. Se encuentran obstruidas con asfalto. Calificación de 3 con mantenimiento negativo (-). Figura 3.108.

03 Banqueta / Camellón. Se encuentra fracturada con zonas de desconchamiento del concreto. Se da calificación de 3 y mantenimiento negativo (-). Figura 108.

04 Parapeto / Pasamanos. Falta una sección del pasamanos, requiere limpieza menor. Calificación de 3 con mantenimiento negativo (-). Figura 3.108.

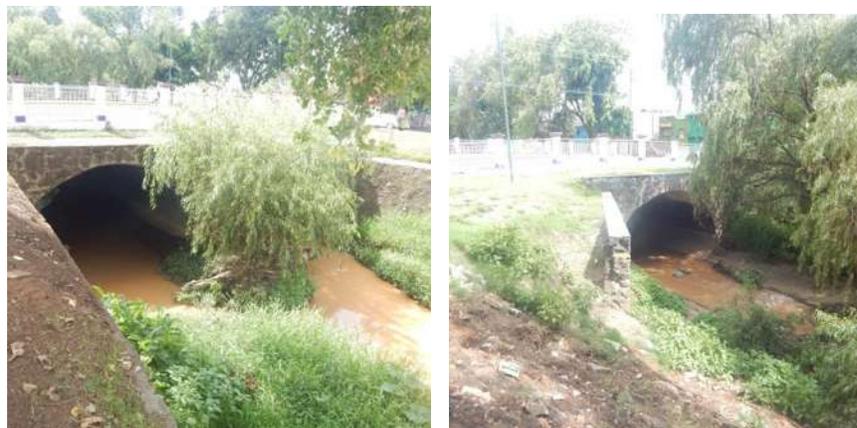
Figura 4.109 Elementos y vista general. Puente Chiapas/Cayetano Andrade-Río Chiquito

05 Conos / Taludes. En buen estado, requiriendo limpieza de maleza. Calificación de 1 con mantenimiento negativo (-). Figura 3.109.

06 Aleros. El arco de mampostería funciona como alero del puente, estando en buen estado, requiriendo solo de limpieza. Calificación de 1 con mantenimiento negativo (-). Figura 3.109.

07 Estribos. Los estribos se encuentran en buen estado. Calificación de 1 y mantenimiento negativo (-). Figura 3.109.

08 Pilas. La parte central de los claros del puente funge como pila, encontrándose en buen estado. Calificación de 1 y mantenimiento negativo (-). Figura 3.109.

12 Cauce. Se requiere desazolve del cauce y deshierbe. Calificación de 3 y mantenimiento negativo (-). Figura 3.109.

14 Puente en general. El puente se encuentra en buen estado, requiere mantenimiento menor. Calificación de 2 con mantenimiento negativo (-). Figura 3.109.

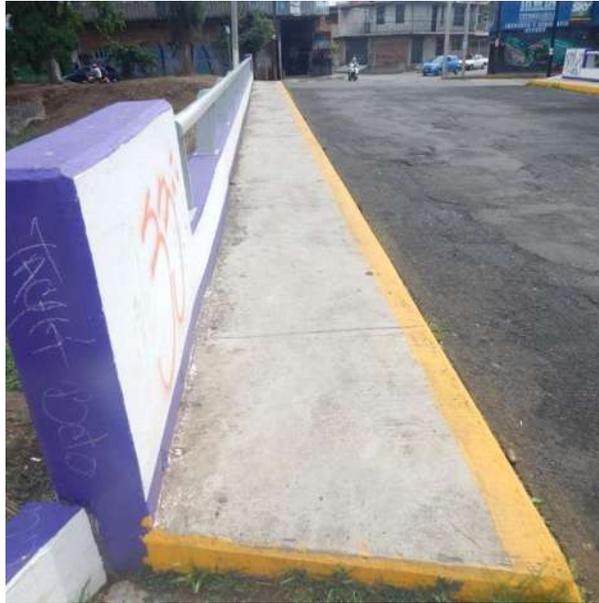
Figura 4.111 Superficie del puente, Banqueta, Parapeto. Puente Justicia/Oaxaca–Río Chiquito.

01 Superficie del puente. Se observa desprendimiento de agregado y baches debido a la falta de carpeta asfáltica en zonas aisladas. Se recomienda remover carpeta actual y sustituir por una nueva. Calificación de 3 y mantenimiento negativo (-). Figura 3.111.

03 Banqueta / Camellón. Se encuentra en buen estado, requiriendo solo limpieza menor. Calificación de 1 y mantenimiento negativo (-). Figura 3.111.

04 Parapeto / Pasamanos. Se encuentra recientemente restaurado y pintado, obteniendo calificación de 0 y mantenimiento positivo (+). Figura 3.111.

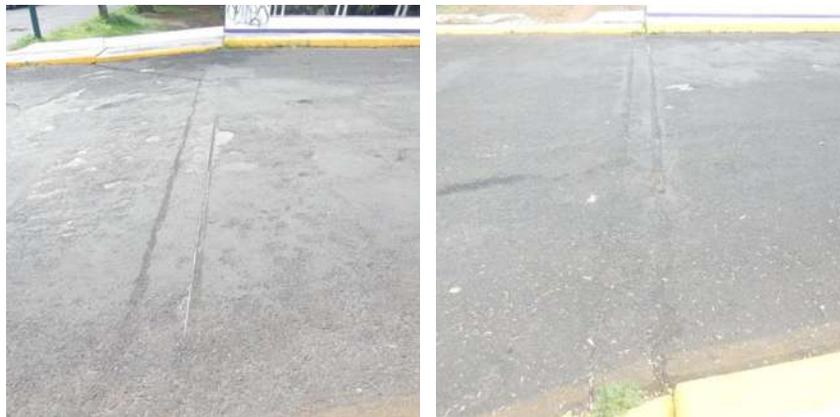
Figura 4.112 Juntas de expansión. Puente Justicia/Oaxaca–Río Chiquito.

02 Juntas de expansión. Se encuentran obstruidas por material asfáltico, evitando que trabajen adecuadamente. Calificación de 3 y mantenimiento negativo (-). Figura 3.112.

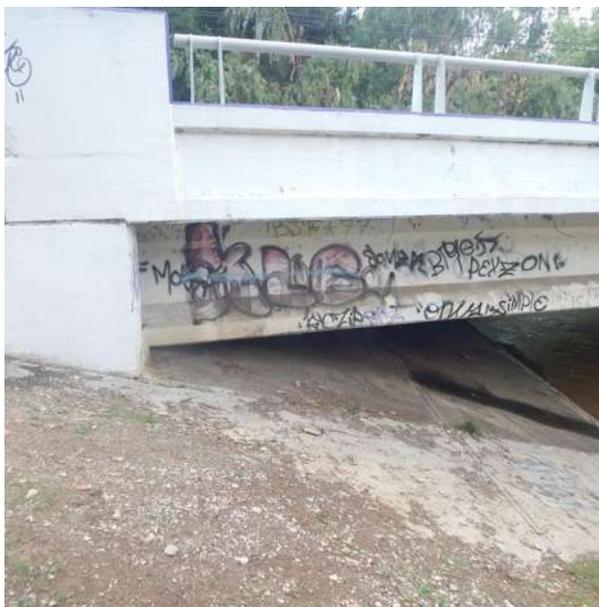
Figura 4.113 Conos, Taludes, Estribos. Puente Justicia/Oaxaca-Río Chiquito.

05 Conos / Taludes. Se encuentran en buen estado, estando revestidos de concreto simple. Calificación de 0 con mantenimiento positivo (+). Figura 3.113.

07 Estribos. Se observan en buen estado y limpios. Calificación de 0 y mantenimiento positivo (+). Figura 3.113.

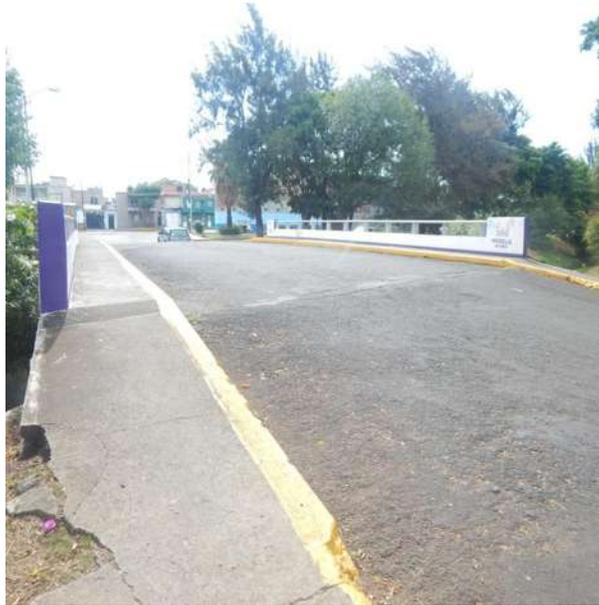
Figura 4.117 Superficie del puente, Banqueta, Parapeto. Puente Justicia/Oaxaca-Río Chiquito.

01 Superficie del puente. Se observa desprendimiento de agregado en zonas aisladas. Se recomienda remover carpeta actual y sustituir por una nueva. Calificación de 3 y mantenimiento negativo (-). Figura 3.117.

03 Banqueta / Camellón. Se encuentra en buen estado, requiriendo solo limpieza menor. Calificación de 1 y mantenimiento negativo (+). Figura 3.117.

04 Parapeto / Pasamanos. Se encuentra recientemente restaurado y pintado, obteniendo calificación de 0 y mantenimiento positivo (+). Figura 3.117.

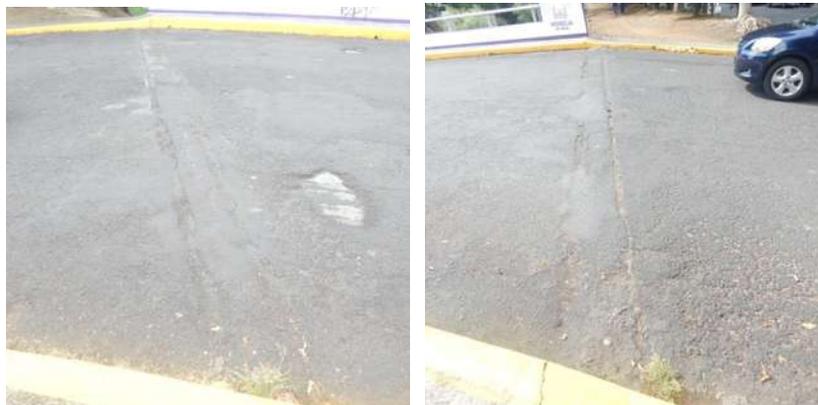
Figura 4.118 Juntas de expansión. Puente Justicia/Oaxaca-Río Chiquito.

02 Juntas de expansión. Se encuentran obstruidas por material asfáltico, evitando que trabajen adecuadamente. Calificación de 3 y mantenimiento negativo (-). Figura 3.118.

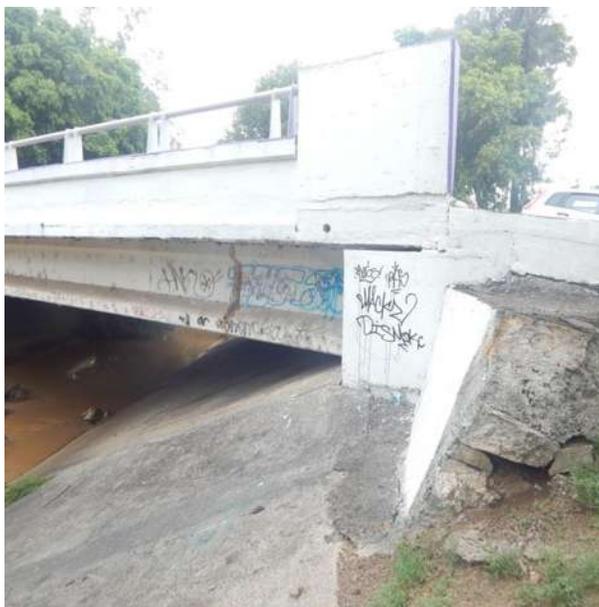
Figura 4.119 Conos, Taludes, Estribos. Puente Justicia/Oaxaca-Río Chiquito.

05 Conos / Taludes. Se encuentran en buen estado, estando revestidos de concreto simple. Calificación de 0 con mantenimiento positivo (+). Figura 3.119.

07 Estribos. Se observan en buen estado y limpios. Calificación de 0 y mantenimiento positivo (+). Figura 3.119.

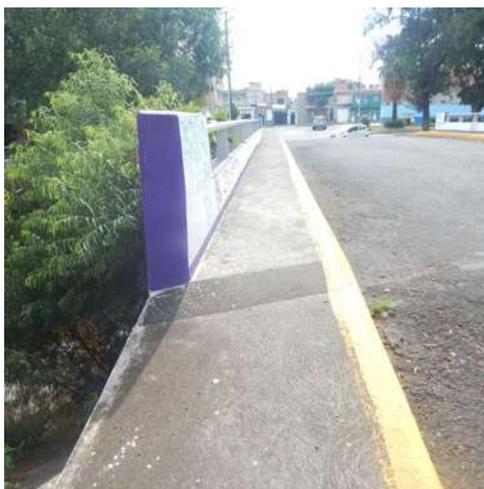
Figura 4.121 Vista general. Puente Justicia/Oaxaca–Río Chiquito.

14 Puente en general. El puente funciona correctamente. Recibe calificación de 1 con mantenimiento negativo (-). Figura 3.121.

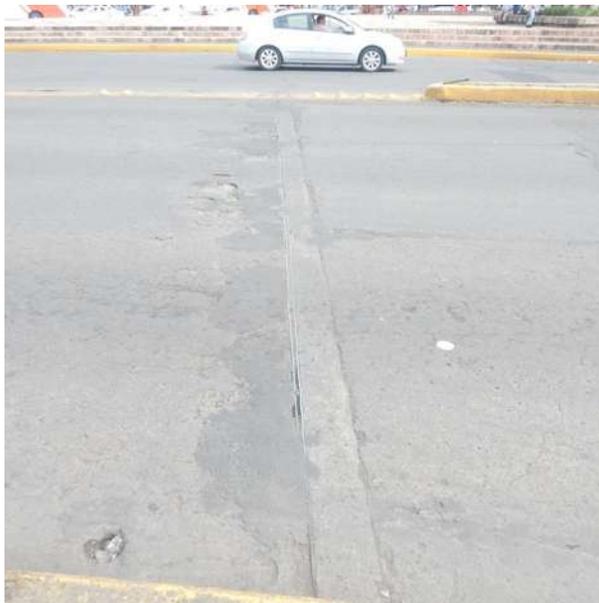
Figura 4.123 Superficie, Juntas de expansión. Puente Av. Nocupétaro/Fco. I. Madero–Río Chiquito.

01 Superficie del puente. Presenta desprendimiento de agregados, ocasionando baches en zonas aisladas. Calificación de 3 con mantenimiento negativo (-). Figura 3.123.

02 Juntas de expansión. Se encuentran obstruidas por material asfáltico impidiendo que trabajen de una manera adecuada. Calificación de 3 con mantenimiento negativo (-) Figura 3.123.

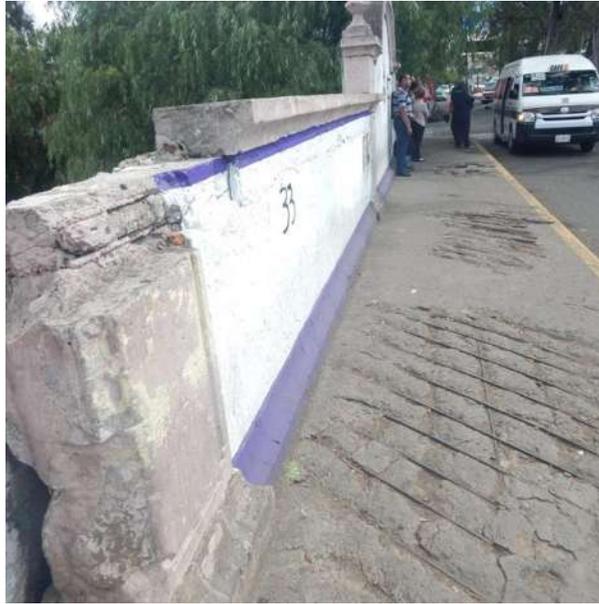
Figura 4.124 Banqueta, Parapeto. Puente Av. Nocupétaro/Fco. I. Madero–Río Chiquito.

03 Banqueta / Camellón. El camellón se encuentra en buen estado, sin embargo, la banqueta presenta acero expuesto por lo que es necesario reparación inmediata. Calificación de 4 y mantenimiento negativo (-). Figura 3.124.

04 Parapeto / Pasamanos. Se encuentra con acero expuesto y desconchamiento de concreto. Se recomienda aplanar. Calificación de 3 y mantenimiento negativo (-). Figura 3.124.

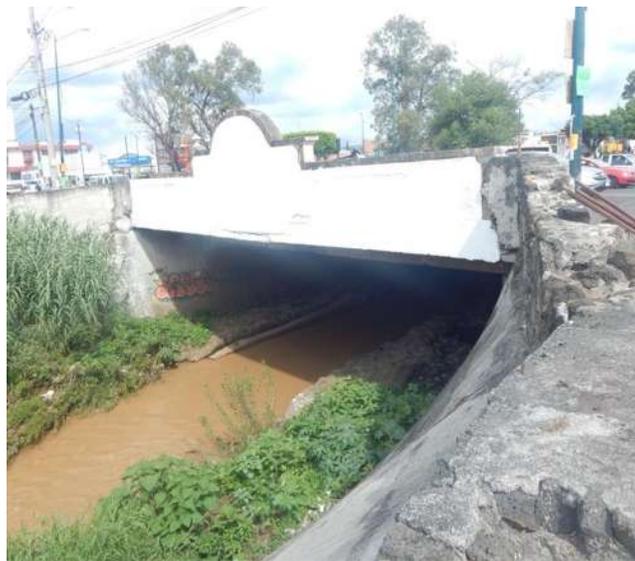
Figura 4.125 Taludes, Aleros. Puente Av. Nocupétaro/Fco. I. Madero–Río Chiquito.

05 Conos / Taludes. Se encuentran en buen estado, siendo necesaria solo limpieza menor. Calificación de 1 y mantenimiento negativo (-). Figura 3.125.

06 Aleros. En buen estado, requiriendo limpieza menor. Calificación de 1 y mantenimiento negativo (-). Figura 3.125.

07 Estribos. Se encuentran en buen estado siendo necesaria solo limpieza menor. Calificación de 1 y mantenimiento negativo (-). Figura 3.125.

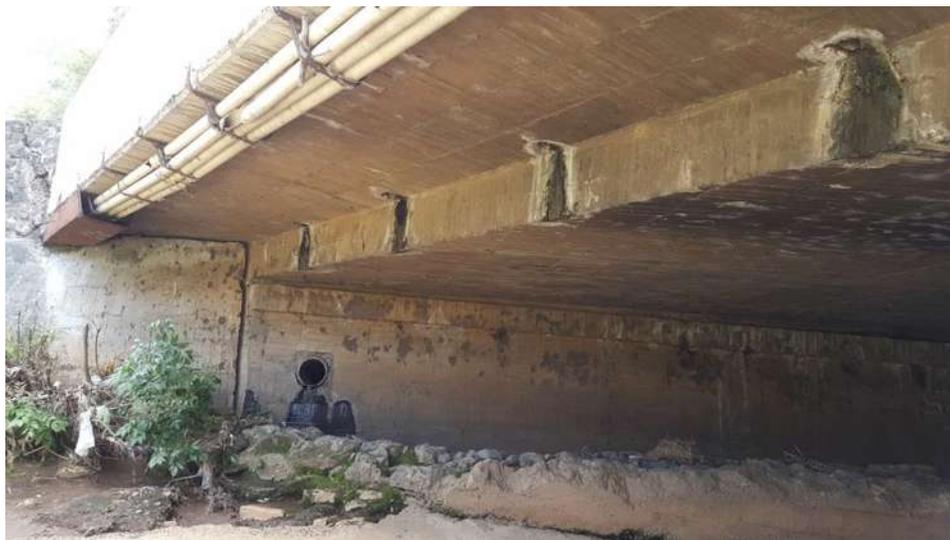
Figura 4.126 Apoyos, Losa. Puente Av. Nocupétaro/Fco. I. Madero–Río Chiquito.

09 Apoyos. Cuenta con apoyos por junta de construcción en buen estado, requiriendo mantenimiento menor. Calificación 1 mantenimiento negativo (-). Figura 3.126.

10 Losa. Se observa desprendimiento de concreto y fisuras. Se recomienda sellar fisuras y aplanar. Calificación 3 con mantenimiento negativo (-). Figura 3.126 y 3.127.
