Universidad
Michoacana de San
Nicolás de Hidalgo

“INSPECCIÓN Y EVALUACIÓN DE LOS
PUENTES VEHICULARES DE MORELIA”

TESIS QUE PARA OBTENER EL GRADO DE MAESTRO EN INGENIERÍA PRESENTA:

Morelia, Michoacán. Enero 2018.

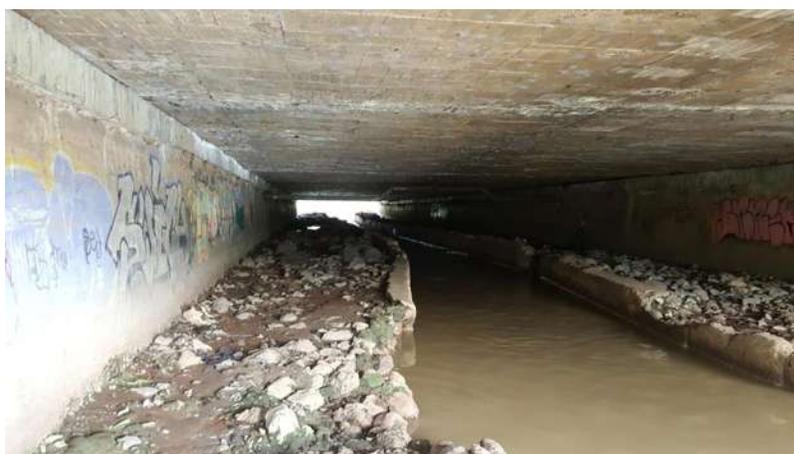
Figura 4.127 Cauce, Losa. Puente Av. Nocupétaro/Fco. I. Madero–Río Chiquito

12 Cauce. Se encuentra en buen estado, requiriendo retirar basura acumulada. Calificación de 1 y mantenimiento negativo (-). Figura 3.127.

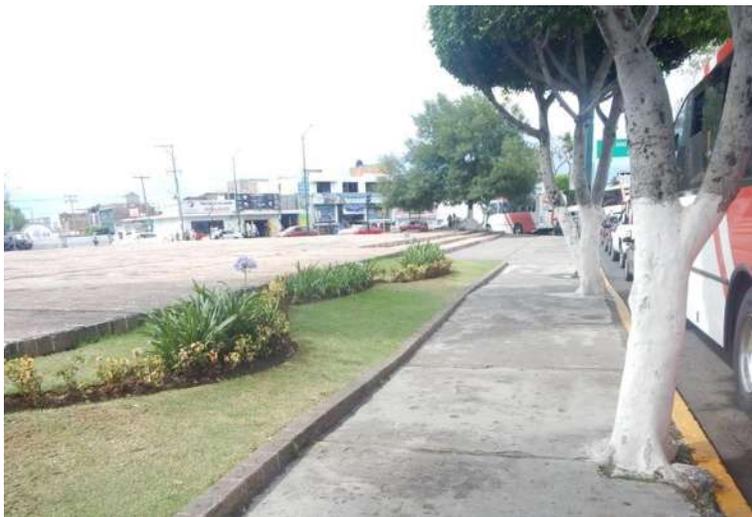
Figura 4.128 Vista general. Puente Av. Nocupétaro/Fco. I. Madero-Río Chiquito

14 Puente en general. Requiere especial atención en la superficie de desgaste y en la losa, para evitar daños mayores y estructurales. Su calificación es de 3 con un mantenimiento negativo (-). Figura 3.128.

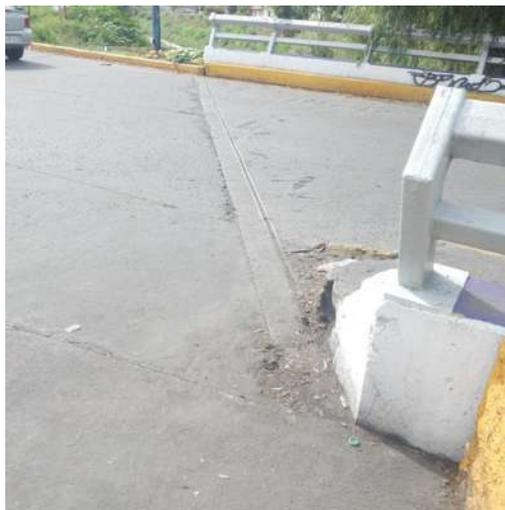
Figura 4.130 Superficie, Juntas de expansión. Puente Av. Michoacán-Río Chiquito.

01 Superficie del puente. Sin capa de rodadura. El asfalto se desprendió por completo de la losa. Acero expuesto. Calificación de 4 y mantenimiento negativo (-). Figura 3.130.

02 Juntas de expansión. Se encuentran obstruidas y dobladas. No trabajan adecuadamente. Su calificación es de 3 con un mantenimiento negativo (-). Figura 3.130.

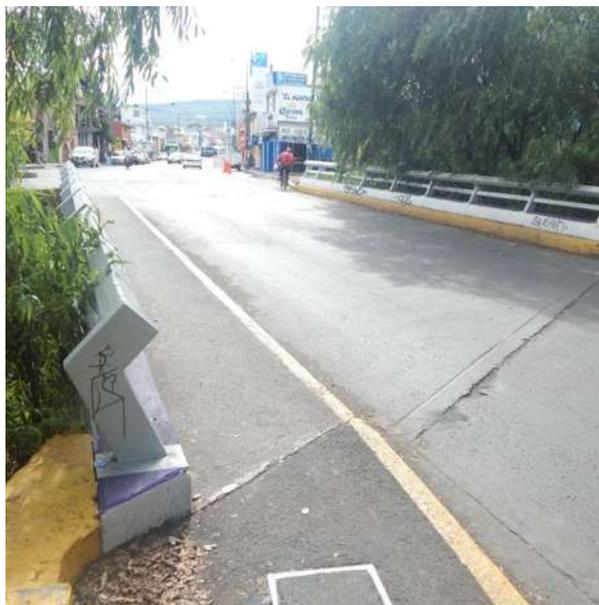
Figura 4.131 Banqueta, Parapeto. Puente Av. Michoacán-Río Chiquito.

03 Banqueta / Camellón. La banqueta se encuentra con acero expuesto en uno de sus extremos, presentando desconchamiento de concreto y concreto fisurado. Su calificación es de 3 con un mantenimiento negativo (-). Figura 3.131.

04 Parapeto / Pasamanos. El parapeto se encuentra recientemente rehabilitado, por lo que recibe calificación 0 y mantenimiento positivo (+). Figura 3.131.

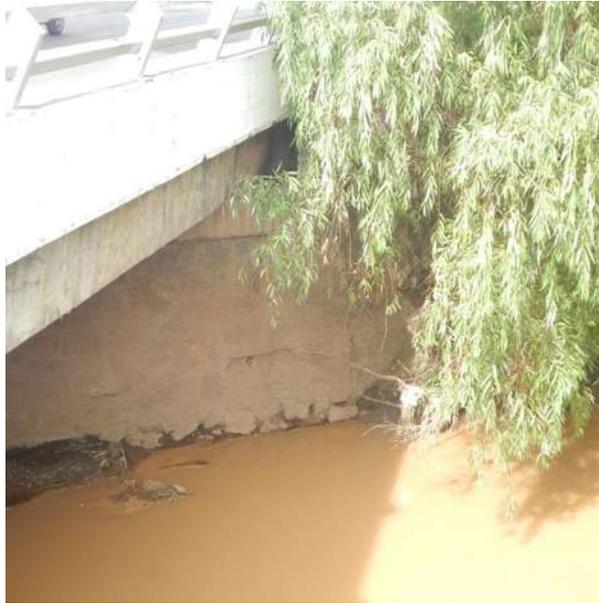
Figura 4.132 Estribos, Trabes. Puente Av. Michoacán–Río Chiquito.

07 Estribos. Con estribos en buen estado, sin embargo, falta limpieza en los mismos. Calificación de 1 y mantenimiento negativo (-). Figura 3.132.

11 Largueros / Trabes. Se presentan grietas menores a 0.3 milímetros. Se recomienda limpieza. Calificación de 2 y mantenimiento negativo (-). Figura 3.132.

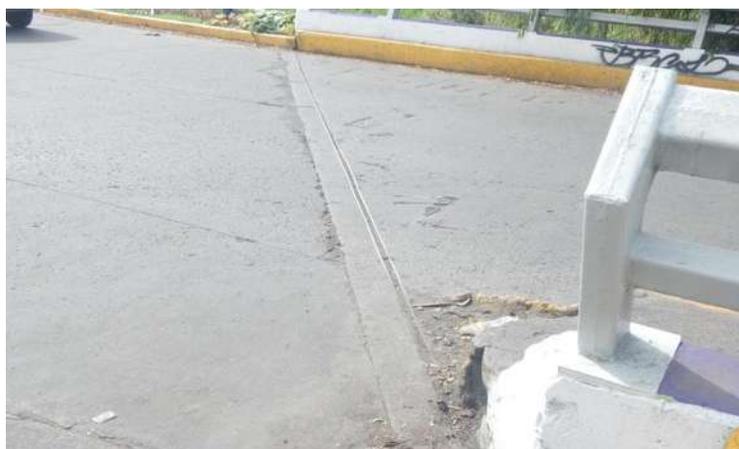
Figura 4.133 Losa. Puente Av. Michoacán–Río Chiquito.

10 Losa. Se encuentra con acero expuesto en la superficie debido a que se usa como capa de rodadura. Se recomienda sellar y colocar una superficie de rodamiento. Calificación de 2 y mantenimiento negativo (-). Figura 3.133.

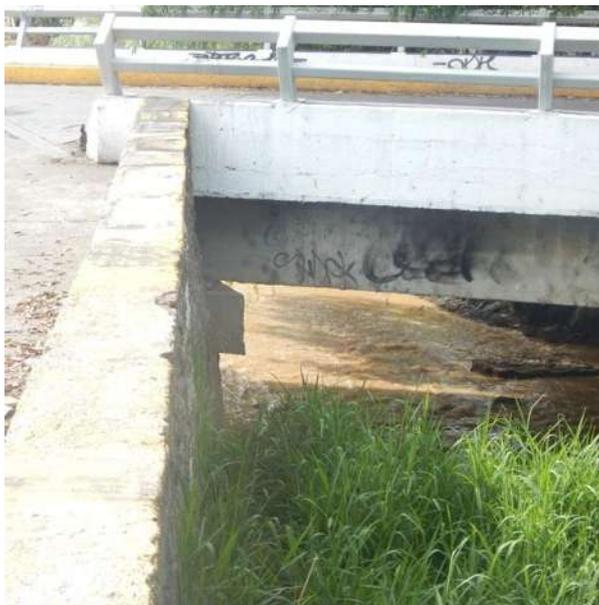
Figura 4.134 Cauce. Puente Av. Michoacán–Río Chiquito.

12 Cauce. Presenta maleza que impide la buena circulación del agua. Se recomienda desazolve y deshierbe. Calificación de 3 y mantenimiento negativo (-). Figura 3.134.

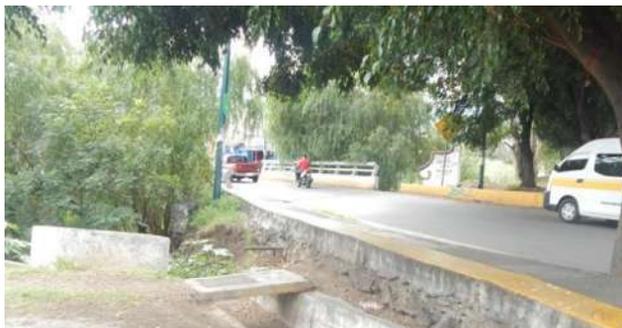
Figura 4.135 Vista general. Puente Av. Michoacán–Río Chiquito.

14 Puente en general. Se recomienda dar seguimiento a las fisuras de las trabes para corroborar que su largo y ancho no aumenten. Su calificación es de 3 y mantenimiento negativo (-). Inspección en un año. Figura 3.135.

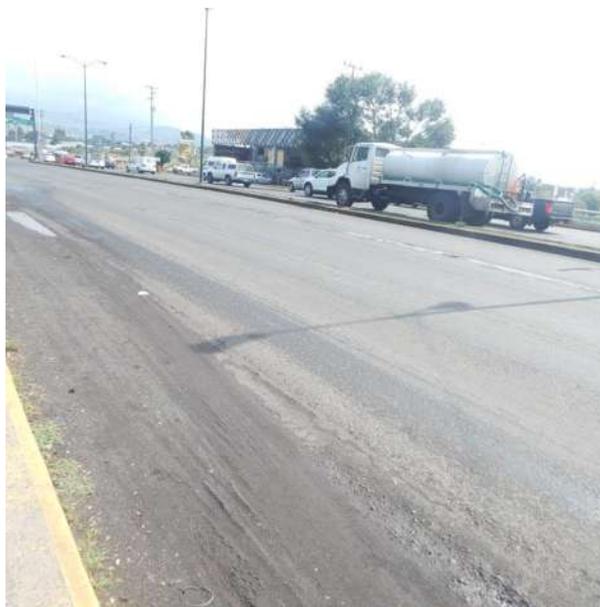
Figura 5.3 Superficie. Puente Periférico Paseo de la República-Río Grande.

01 Superficie del puente. Se puede observar desprendimiento de agregado de la carpeta, junta constructiva mal elaborada longitudinalmente en ampliación. Se observan fisuras y acumulación de suelo y vegetación. Su calificación corresponde a 3, con un mantenimiento negativo (-). Figura 5.3.

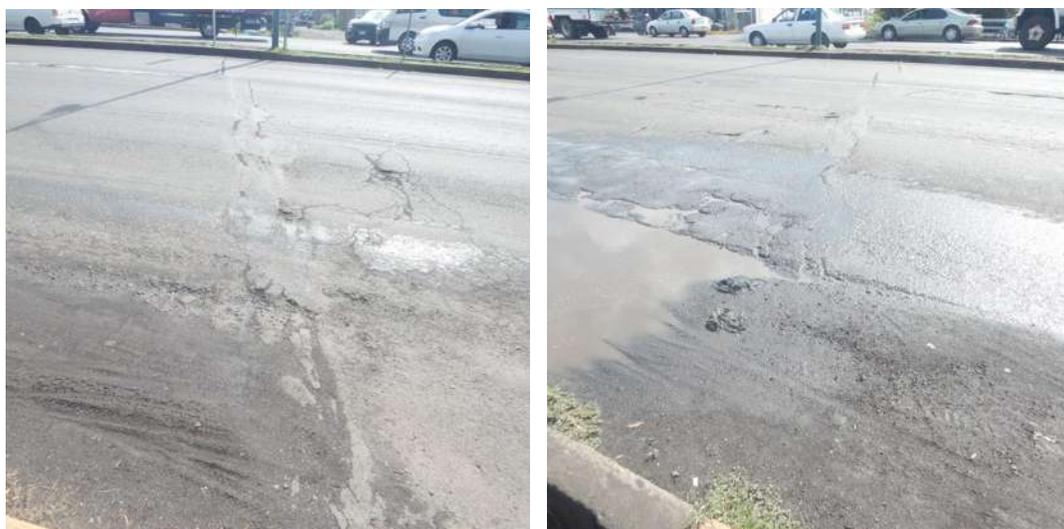
Figura 5.4 Juntas de expansión. Puente Periférico Paseo de la República-Río Grande.

02 Juntas de expansión. Las juntas no pueden ser vistas debido al reencarpetamiento que tiene el puente por lo que no trabajan adecuadamente. Su calificación es de 3, y un mantenimiento negativo. Figura 5.4.

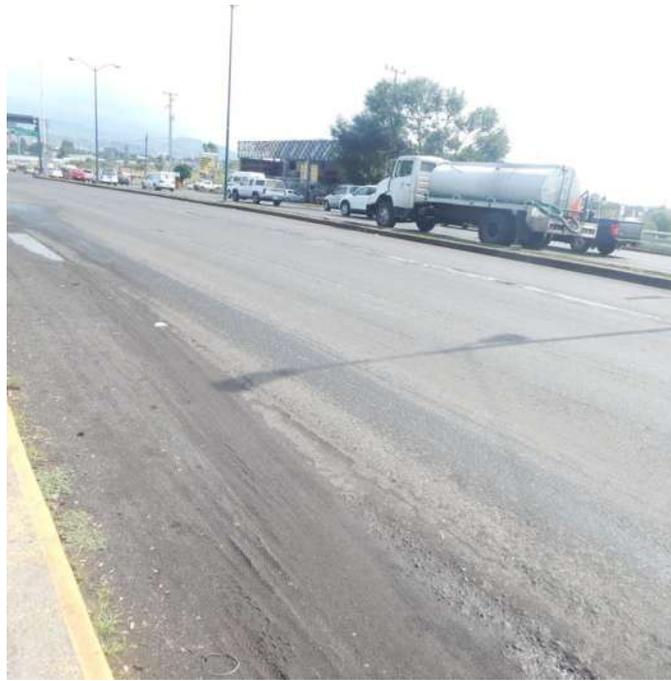
Figura 5.5 Banqueta / Camellón. Puente Periférico Paseo de la República-Río Grande.

03 Banqueta / Camellón. La banqueta y el camellón se encuentran en buen estado, presentando solo algunas grietas menores y suciedad. Su calificación es de 2 con un mantenimiento negativo (-). Figura 5.5.

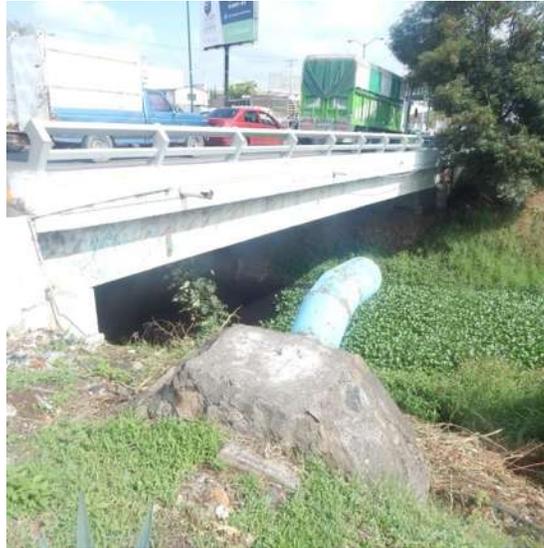
Figura 5.6 Parapeto / Pasamanos, Taludes. Puente Periférico Paseo de la República-Río Grande.

04 Parapeto / Pasamanos. Se encuentra en buen estado, siendo este pintado recientemente. Su calificación es de 1 con mantenimiento positivo (+). Figura 5.6.

05 Conos / Taludes. Reciben calificación 1 y mantenimiento negativo (-). Al estar en buen estado, requiriendo limpieza menor y deshierbe. Figura 5.6.

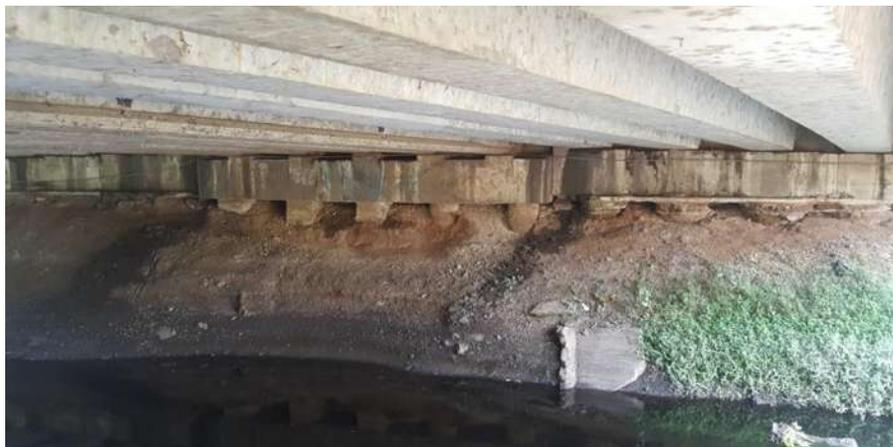
Figura 5.7 Estribo (Cabezal y pilotes). Puente Periférico Paseo de la República-Río Grande.

07 Estribos. Cabezal y pilotes en buen estado. Calificación de 1 y mantenimiento negativo (-), se recomienda limpiar y pintar el cabezal. Figura 5.7.

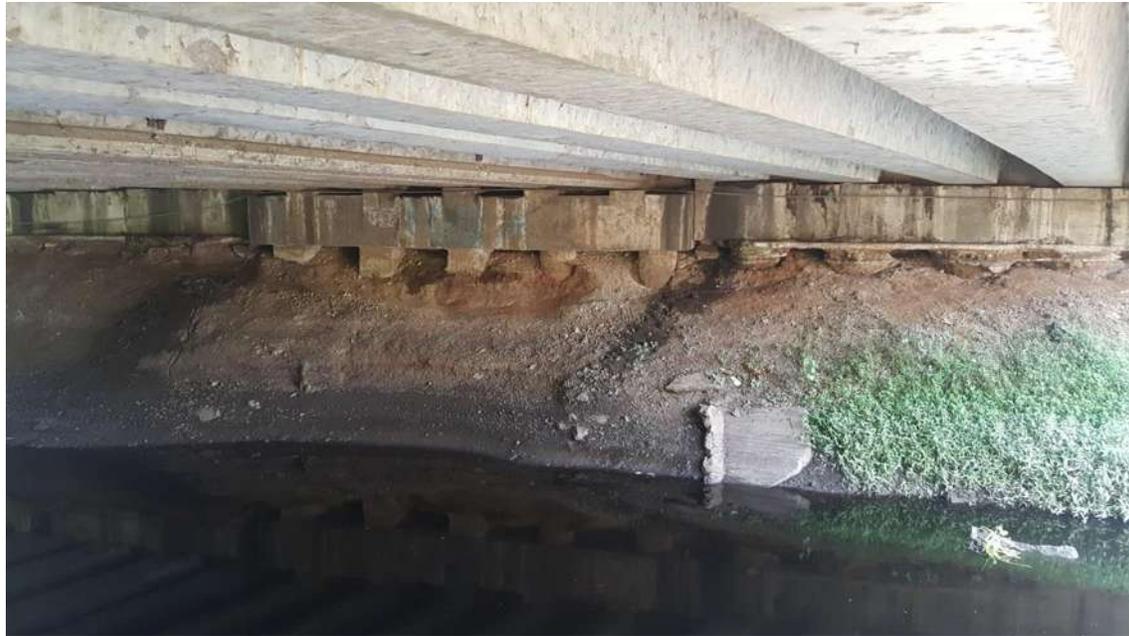
Figura 5.8 Largueros / Trabes. Puente Periférico Paseo de la República-Río Grande.

09. Apoyos. Calificación de 0, requiere limpieza. Mantenimiento negativo (-). Figura 5.8.

11 Largueros / Trabes. Presentan fisuras menores a 0.3 milímetros y falta de limpieza, por lo que se recomienda pintura. Se da una calificación de 2 y un mantenimiento negativo (-).
Figura 5.8.

12 Cauce. El cauce se encuentra azolvado y obstruido por vegetación. Se da una calificación de 3. Se recomienda limpieza. Mantenimiento negativo (-). Figura 5.8.

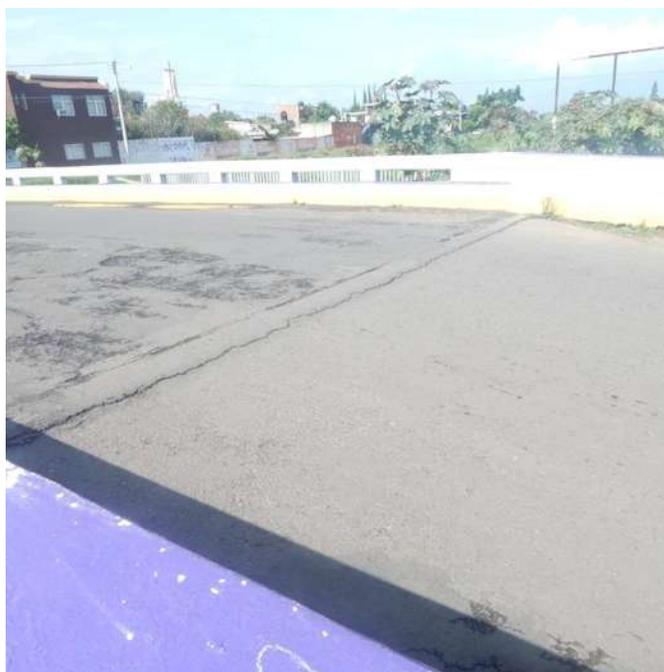
Figura 5.10 Superficie, Juntas de expansión. Puente Loma del Rey-Río Grande.

01 Superficie del puente. Se encuentra deteriorada con desprendimiento de agregado, ocasionando acumulación de agua en zonas aisladas. Se recomienda remover el pavimento actual y colocar una nueva carpeta asfáltica, o en su defecto un riego de sello. Su calificación es de 3 con mantenimiento negativo (-). Figura 5.10.

02 Juntas de expansión. Se encuentran obstruidas por material asfáltico impidiendo que trabajen adecuadamente. Se da calificación de 3 con mantenimiento negativo (-). Figura 5.10.

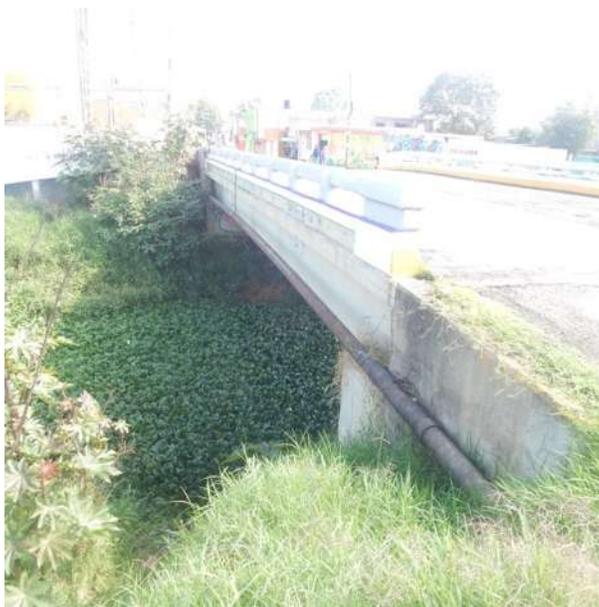
Figura 5.11 Parapeto, Taludes. Puente Loma del Rey-Río Grande.

04 Parapeto / Pasamanos. Se encuentra en buen estado, recientemente pintado, se observa desconchamiento aislado menor. Obtiene calificación de 2 con mantenimiento negativo (-). Figura 5.11.

05 Conos / Taludes. Se requiere limpieza y deshierbe en los taludes, así como retiro de basura. Requiere solo mantenimiento menor. Calificación de 1 con un mantenimiento negativo (-).

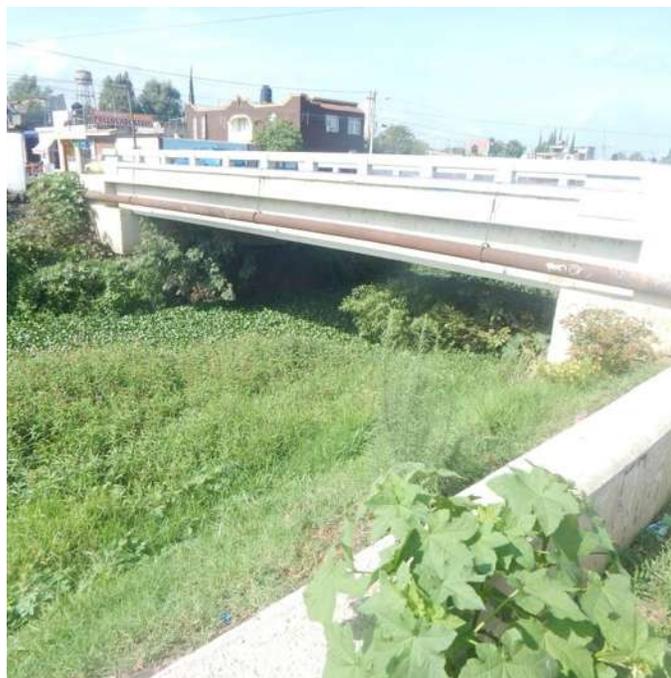
Figura 5.12 Estribos. Puente Loma del Rey-Río Grande.

07 Estribos. Los estribos, compuestos a base de cimentación con pilotes y corona de concreto armado, se encuentran en buen estado, se recomienda pintura. Calificación de 1 y mantenimiento negativo (-). Figura 5.12.

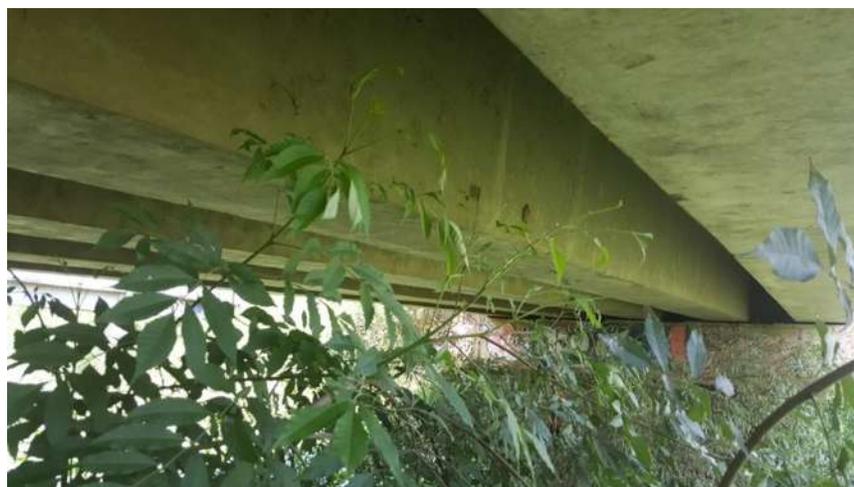
Figura 5.13 Trabes, Cauce. Puente Loma del Rey-Río Grande.

11 Largueros / Trabes. En buen estado con presencia de suciedad y grietas menores a 0.2 milímetros. Calificación de 1 con mantenimiento negativo (-). Figura 5.13.

12 Cauce. Se encuentra con vegetación en el lecho del cauce. Se recomienda deshierbe y desazolve en caso de ser necesario. Calificación de 2 con mantenimiento negativo (-). Figura 5.13.

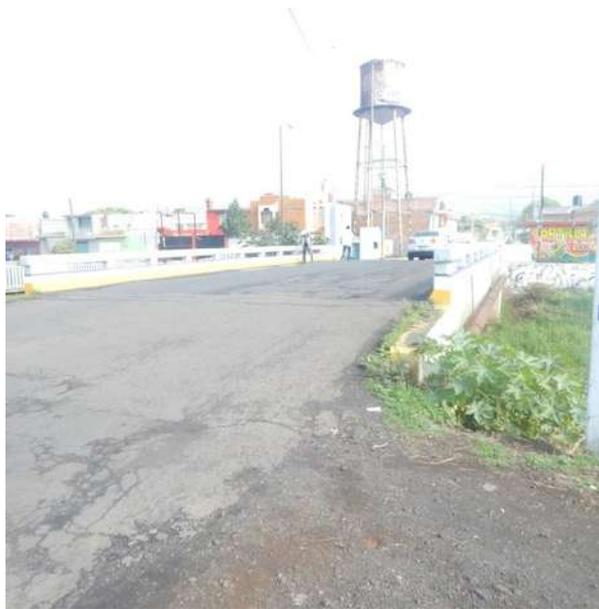
Figura 5.14 Vista general. Puente Loma del Rey-Río Grande.

14 Puente en general. Recibe calificación de 2 con mantenimiento negativo (-). Funciona como se diseñó. Se recomienda inspeccionar el siguiente año y dar seguimiento a fisuras para registrar su evolución. El cauce requiere de limpieza. Figura 5.14.

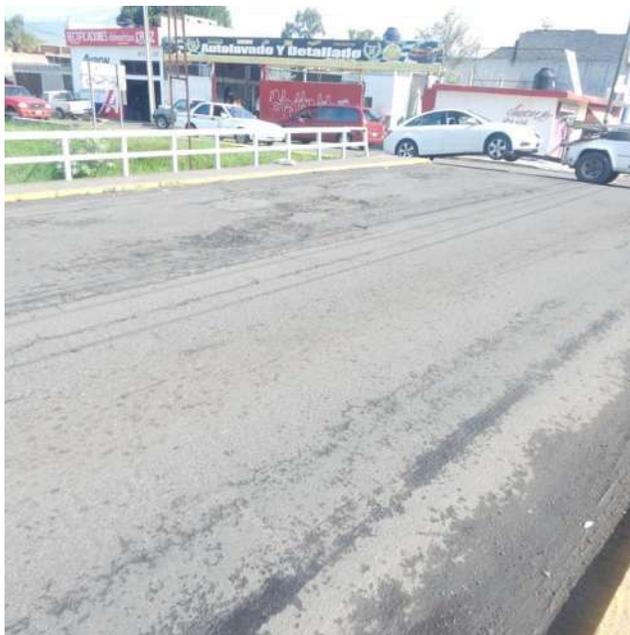
Figura 5.16 Superficie. Puente José Ma. Vargas-Río Grande.

01 Superficie del puente. En la superficie se puede observar desprendimiento de agregado de la carpeta, agrietamientos y baches. Su calificación corresponde a 3, con un mantenimiento negativo (-). Figura 5.16.

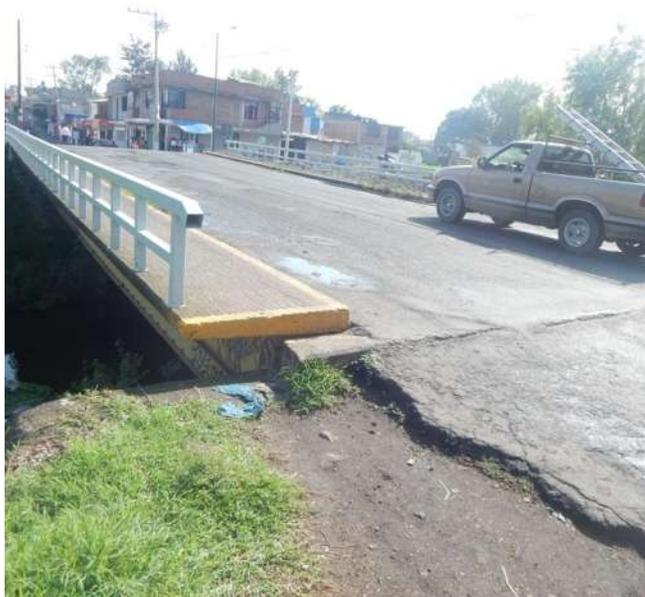
Figura 5.17 Juntas, Banqueta, Parapeto. Puente José Ma. Vargas-Río Grande.

02 Juntas de expansión. Las juntas se encuentran obstruidas impidiendo que trabajen adecuadamente. Su calificación se da de 3 con un mantenimiento negativo (-). Figura 4.17.

03 Banqueta / Camellón. La banqueta presenta grietas y falta de limpieza. Se da una calificación de 2. Mantenimiento negativo (-). Figura 5.17.

04 Parapeto / Pasamanos. Se encuentra recientemente rehabilitado. Su calificación es de 1 con un mantenimiento negativo (-). Requiere limpieza. Figura 5.17.

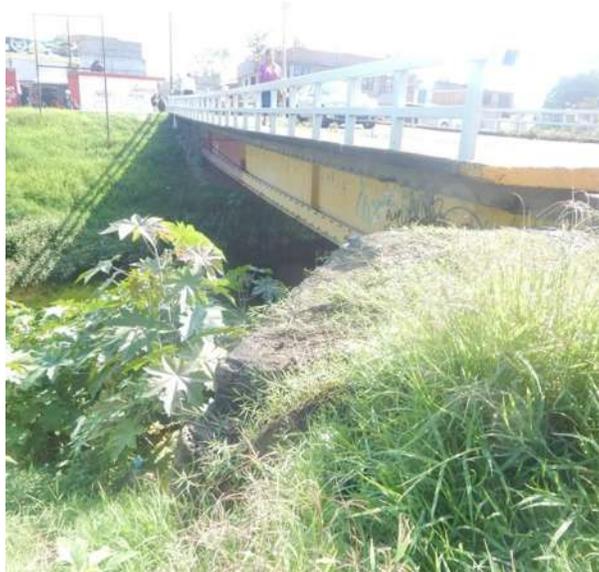
Figura 5.18 Conos / Taludes. Puente José Ma. Vargas-Río Grande.

05 Conos / Taludes. En buen estado. Requiriendo limpieza de maleza. Su calificación es de 1 con mantenimiento negativo (-). Figura 5.18.

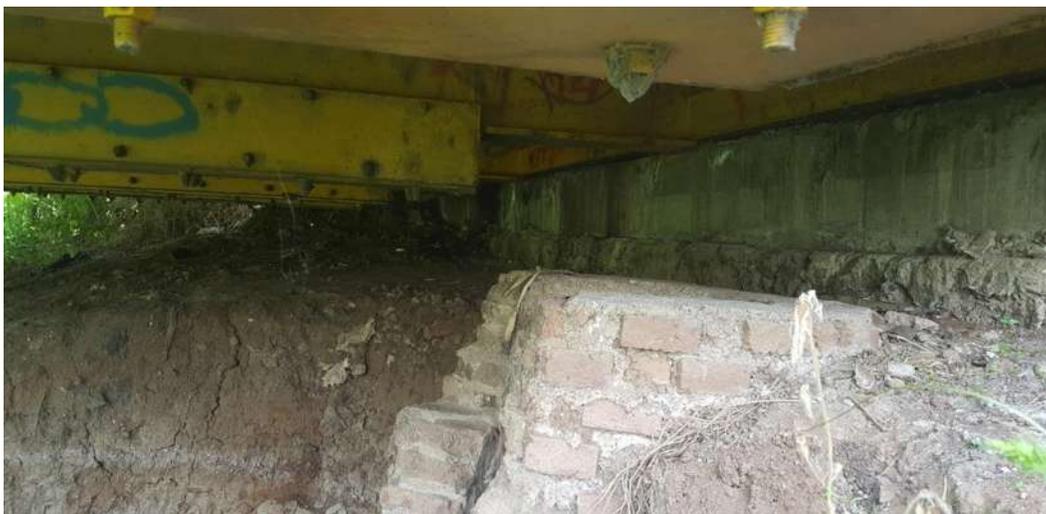
Figura 5.19 Estribos, Apoyos. Puente José Ma. Vargas-Río Grande.

07 Estribos. Se encuentran en buen estado, requiriendo solo de limpieza. Su calificación es de 1 con un mantenimiento negativo (-). Figura 5.19.

09 Apoyos. En buen estado, requieren de limpieza para evitar oxidación y corrosión. Su calificación es de 1 con mantenimiento negativo (-). Figura 5.19.

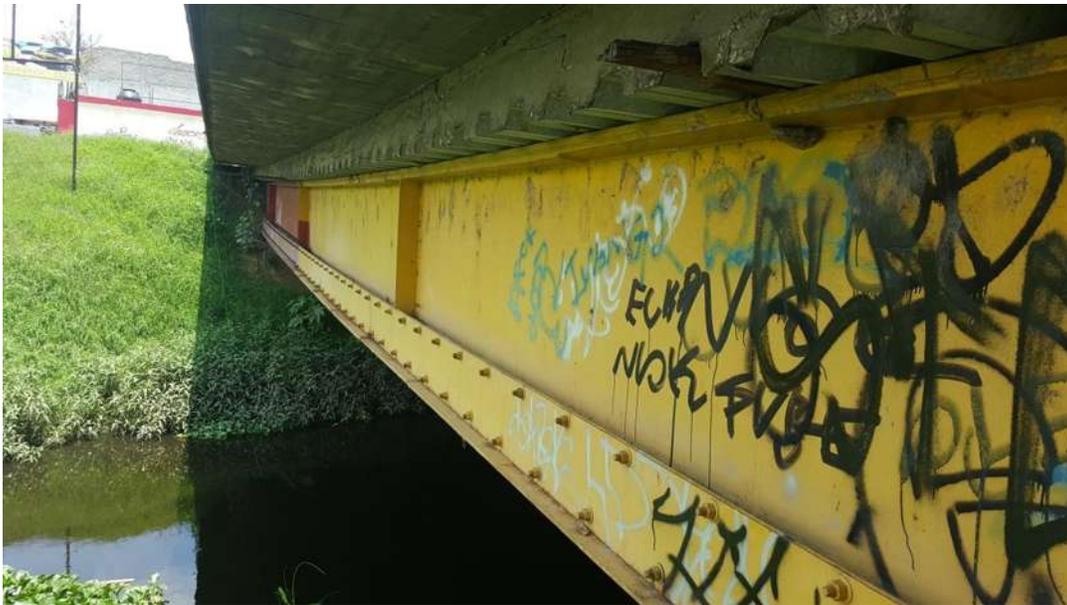
Figura 5.20 Losa, Largueros, Cauce. Puente José Ma. Vargas-Río Grande.

10 Losa. Se encuentra en buen estado, presenta fisuras menores a 0.1 milímetros. Calificación de 1 con mantenimiento negativo (-). Figura 5.20

11 Largueros / Trabes. En buen estado, pero con deflexión importante, se recomienda observación, ya que por ser acero, sus fallas se pueden presentar súbitamente. Calificación de 2 y mantenimiento negativo (-). Figura 5.20.

12 Cauce. Azolvado y con vegetación. Se recomienda desazolve y deshierbe. Calificación de 2 con mantenimiento negativo (-). Figura 5.20.

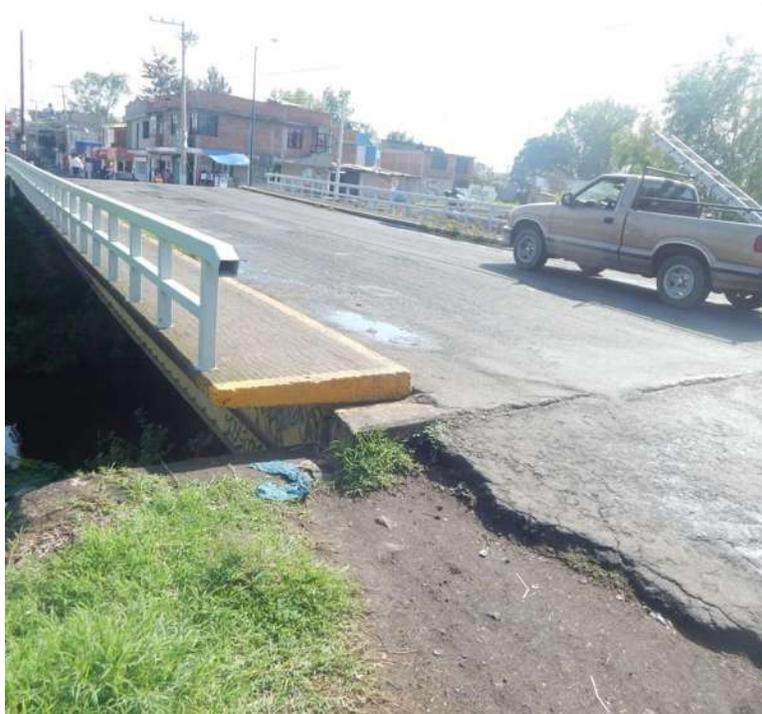
Figura 5.21 Terraplén de acceso, Vista general. Puente José Ma. Vargas-Río Grande.

13 Otros elementos. El terraplén de acceso al puente se encuentra consolidado, presentando un asentamiento respecto al nivel de la superficie del puente. Se recomienda re nivelar. Su calificación es de 2 con un mantenimiento negativo (-). Figura 5.21.

14 Puente en general. El puente se encuentra funcionando como se diseñó. Se recomienda observación en elementos estructurales, ya que por ser acero, puede presentar fallas súbitas,

sin presentar signos de advertencia alguna. Inspección al año siguiente. Su calificación es de 2 con un mantenimiento negativo (-). Figura 5.21.

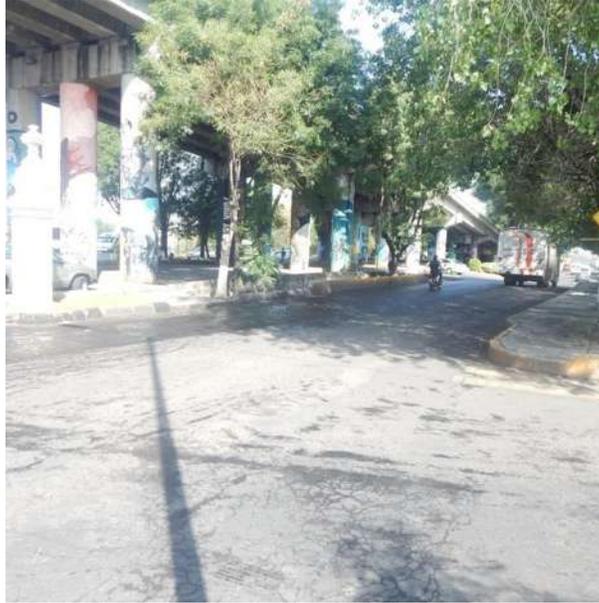
Figura 5.23 Superficie. Puente Fco. I. Madero-Río Grande.

01 Superficie del puente. Se encuentra con desprendimiento de agregado, grietas y baches superficiales. Recibe una calificación de 3 con un mantenimiento negativo (-). Figura 5.23.

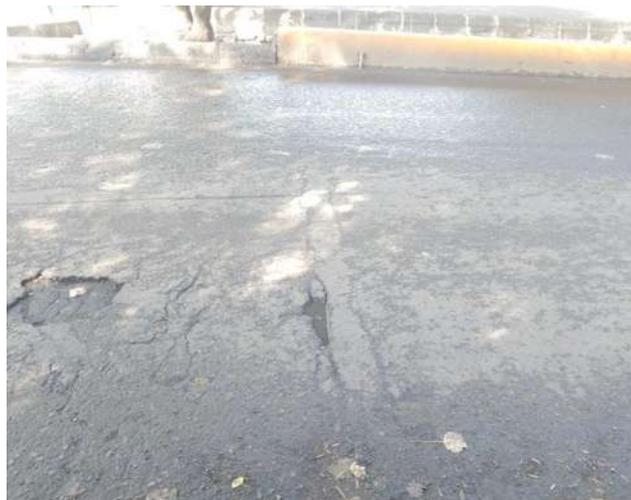
Figura 5.24 Juntas de expansión. Puente Fco. I. Madero-Río Grande.

02 Juntas de expansión. Las juntas de expansión se encuentran obstruidas por material asfáltico, ocasionando que no trabajen adecuadamente, se observa acumulación de agua y tierra. Se recomienda colocar un dispositivo nuevo para la junta de expansión. Su calificación es de 3 con un mantenimiento negativo (-). Figura 5.24.

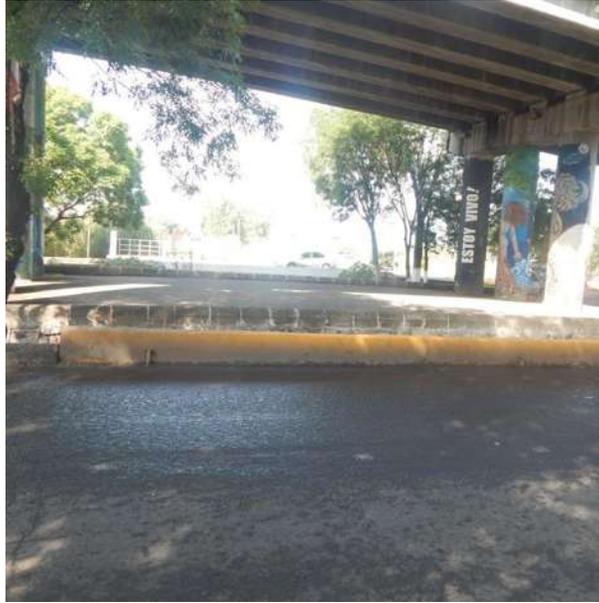
Figura 5.25 Banqueta / Camellón. Puente Fco. I. Madero-Río Grande.

03 Banqueta / Camellón. Las banquetas se encuentran con grietas menores y aisladas, se recomienda limpieza y sellado de fisuras. El camellón se encuentra en buen estado, solo requiere limpieza menor. Su calificación es de 2 con un mantenimiento negativo (-). Figura 5.25.

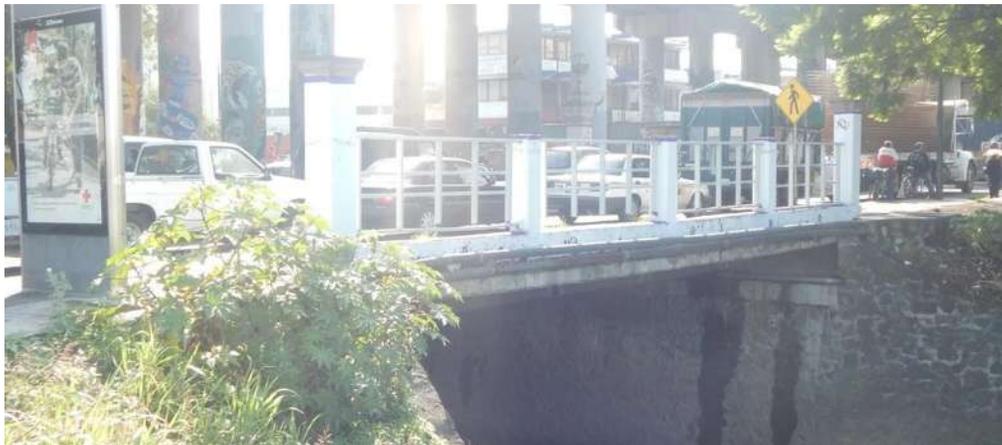
Figura 5.26 Parapeto / Pasamanos. Puente Fco. I. Madero-Río Grande.

04 Parapeto / Pasamanos. El parapeto se encuentra doblado por impacto en una sección, el resto está en buen estado, recientemente pintado. Su calificación es de 2 con un mantenimiento negativo (-). Figura 5.26.

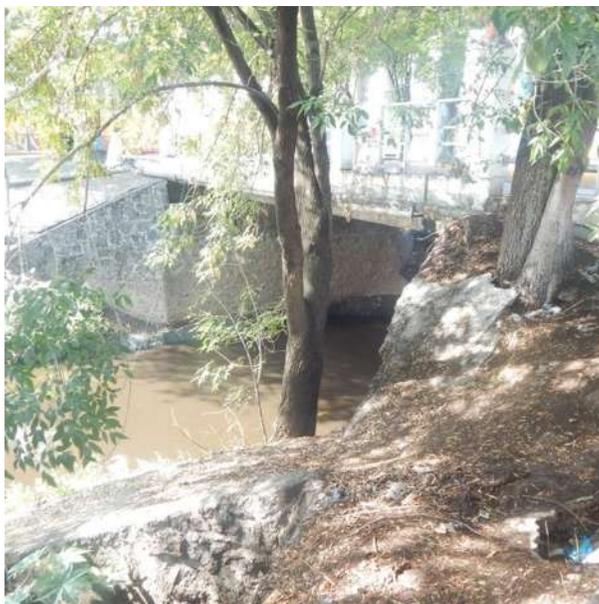
Figura 5.27 Conos / Taludes. Puente Fco. I. Madero-Río Grande.

05 Conos / Taludes. En buen estado, requiriendo limpieza y deshierbe. Su calificación es de 1 con mantenimiento negativo (-). Figura 5.27.

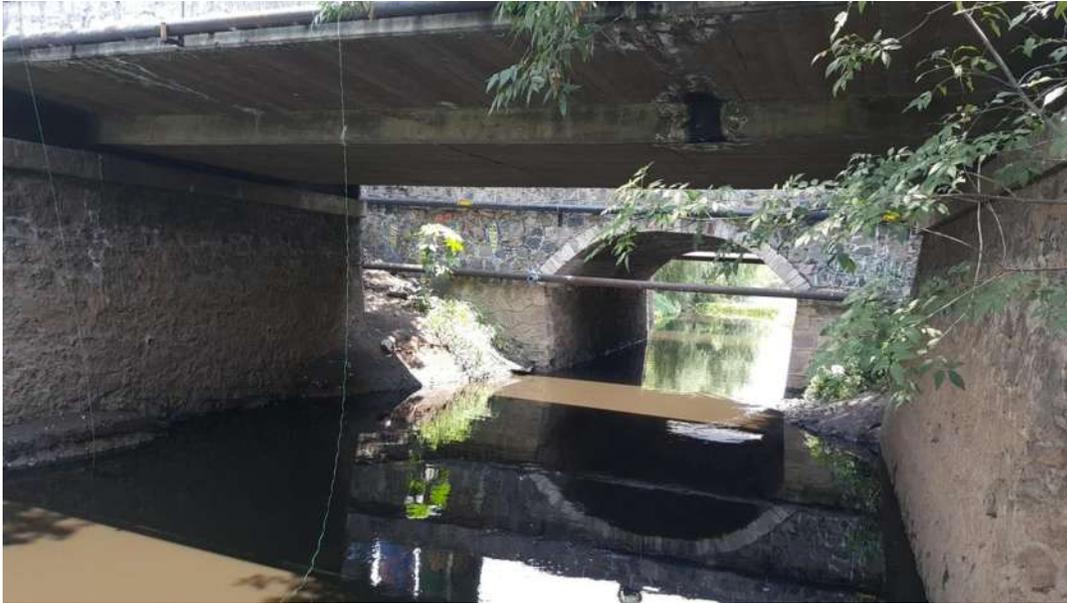
Figura 5.28 Aleros, Estribos, Apoyos, Losa, Largueros, Cauce. Puente Fco. I. Madero-Río Grande.

06 Aleros. En buen estado, requieren limpieza para retirar suciedad y acumulación de polvo. Su calificación es de 1 con mantenimiento negativo (-). Figura 5.28.

07 Estribos. En buen estado, requieren limpieza para retirar suciedad y acumulación de polvo. Su calificación es de 1 con mantenimiento negativo (-). Figura 5.28.

09 Apoyos. En buen estado en las tres secciones del puente. Limpieza menor. Su calificación es de 1 con mantenimiento positivo (+). Figura 5.28.

10 Losa. Se observa desconchamiento aislado por efecto de la humedad en los drenes verticales. Su calificación con mantenimiento negativo (-). Se recomienda aplanar. Figura 5.28.

12 Cauce. Requiere desazolve y deshierbe. Su calificación es de 2 con mantenimiento negativo (-). Figura 5.28.

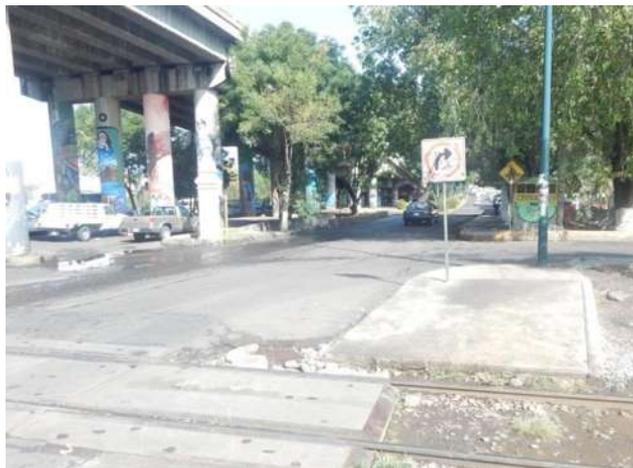
Figura 5.29 Vista general. Puente Fco. I. Madero-Río Grande.

14 Puente en general. El puente se encuentra funcionando como se diseñó, requiere mantenimiento menor. Se recomienda aplanado en la losa para proteger de humedad. Calificación de 2 y un mantenimiento negativo (-). Inspección en un año. Figura 5.29.

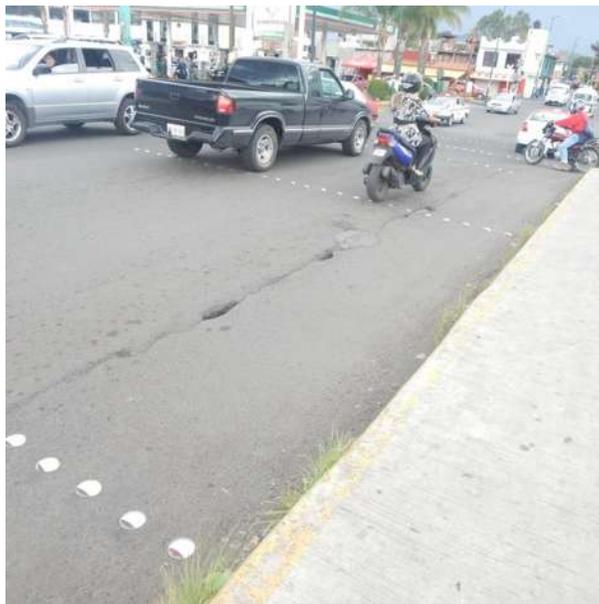
Figura 5.31 Superficie. Puente Av. Michoacán-Río Grande.

01 Superficie del puente. Se encuentra mal elaboradas las juntas longitudinales de construcción en zona de ampliación. Calificación de 3 con mantenimiento negativo (-).
Figura 5.31.

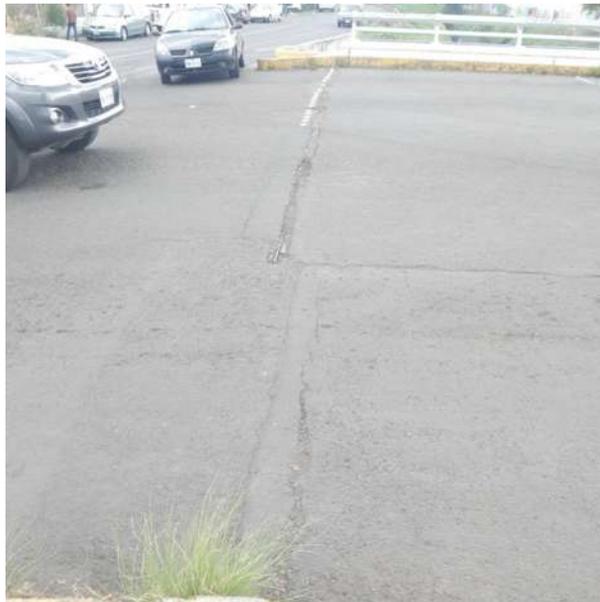
Figura 5.32 Juntas de expansión. Puente Av. Michoacán-Río Grande.

02 Juntas de expansión. Se encuentran obstruidas por material asfáltico, impidiendo que trabajen adecuadamente, además, se encuentran dobladas por impacto de los vehículos. Su calificación es de 3 con mantenimiento negativo (-). Figura 5.32.

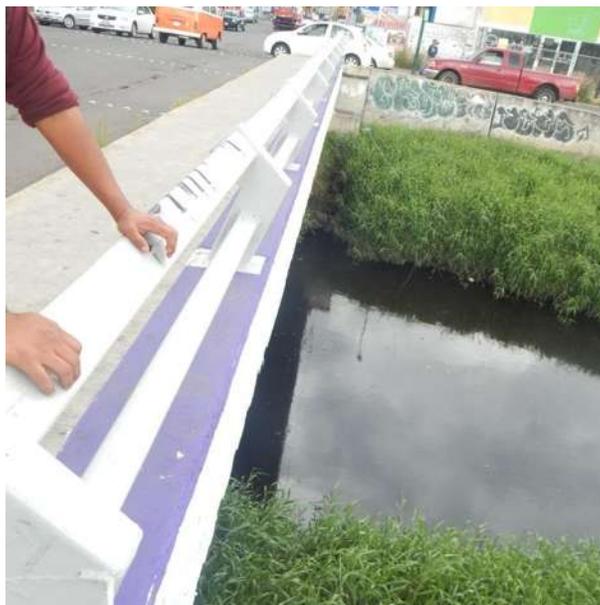
Figura 5.33 Banqueta, Parapeto. Puente Av. Michoacán-Río Grande.

04 Parapeto / Pasamanos. Recientemente rehabilitado y pintado. Su condición es de 0 con un mantenimiento positivo (+). Figura 5.33.

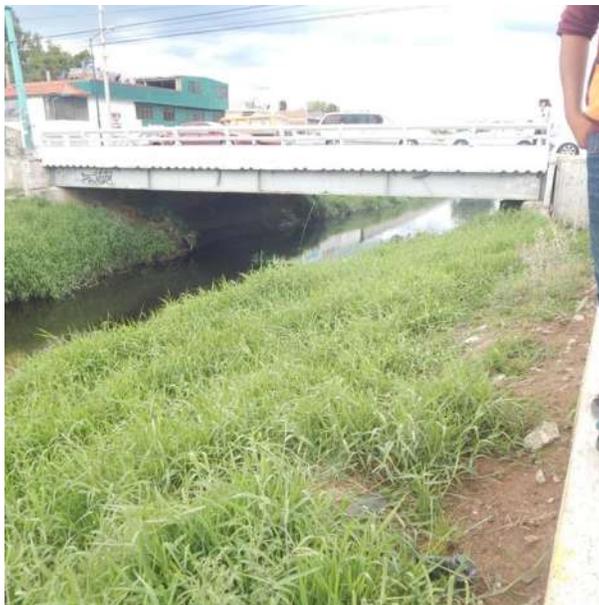
Figura 5.34 Conos, Taludes. Puente Av. Michoacán-Río Grande.

05 Conos / Taludes. En buen estado. Requieren de limpieza menor. Calificación de 0 con mantenimiento negativo (-). Figura 5.34.

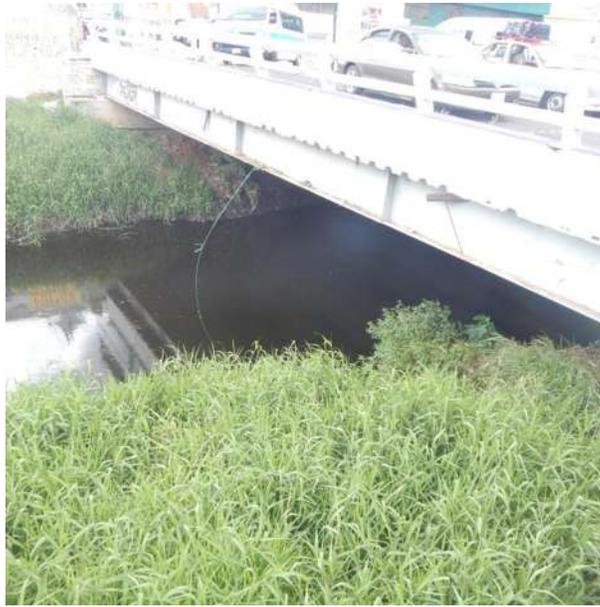
Figura 5.35 Estribos, Losa, Largueros, Cauce. Puente Av. Michoacán-Río Grande.

07 Estribos. En buen estado, requiriendo solo limpieza menor cuando se presente la ocasión. Su calificación es de 0 con mantenimiento positivo (+). Figura 5.35.

11 Largueros / Trabes. Se encuentran en buen estado, con presencia de manchas de óxido menores aisladas. Se recomienda pintar. Calificación de 1 con mantenimiento negativo (-).
Figura 5.35.

12 Cauce. Requiere limpieza. Calificación de 2 y mantenimiento negativo (-). Figura 5.35.

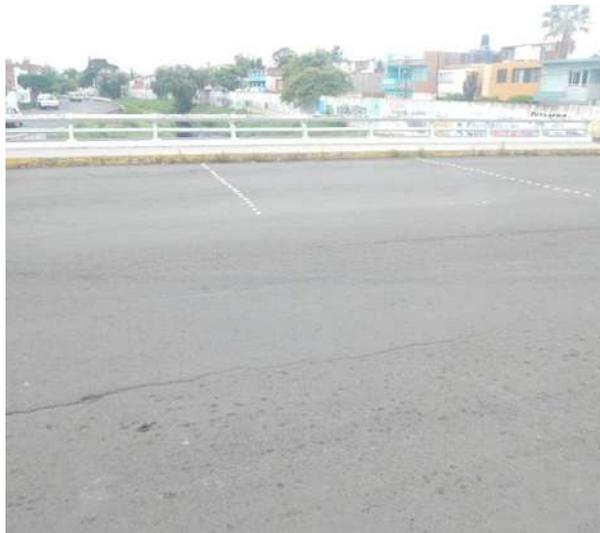
Figura 5.36 Vista general. Puente Av. Michoacán-Río Grande.

14 Puente en general. El puente funciona como se diseñó. Requiere mantenimiento menor. Su calificación es de 2 y mantenimiento negativo (-). Inspección en un año. Se recomienda reemplazar la superficie del puente elaborando una adecuada junta de construcción entre las tres secciones del puente. Figura 5.36.

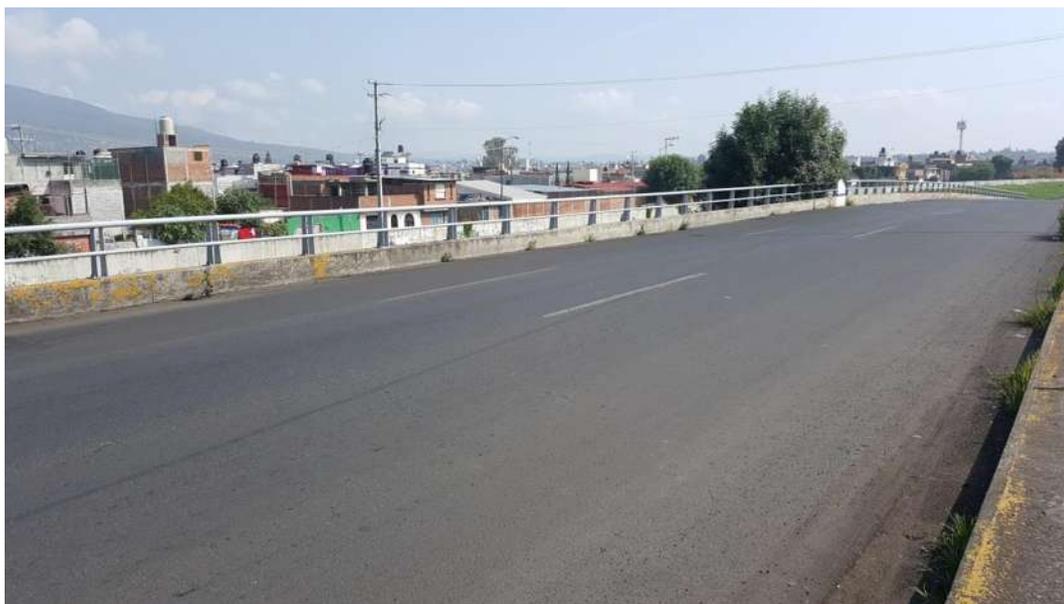
Figura 5.38 Superficie, Parapeto. Puente Río Colorado-Río Grande.

01 Superficie del puente. La superficie del puente se encuentra en buen estado. Se observa reciente mantenimiento. Su calificación es de 1 con mantenimiento positivo (+). Figura 5.37.

04 Parapeto / Pasamanos. En buen estado, requiriendo solo limpieza menor. Calificación 0 con mantenimiento negativo (-). Figura 5.38.

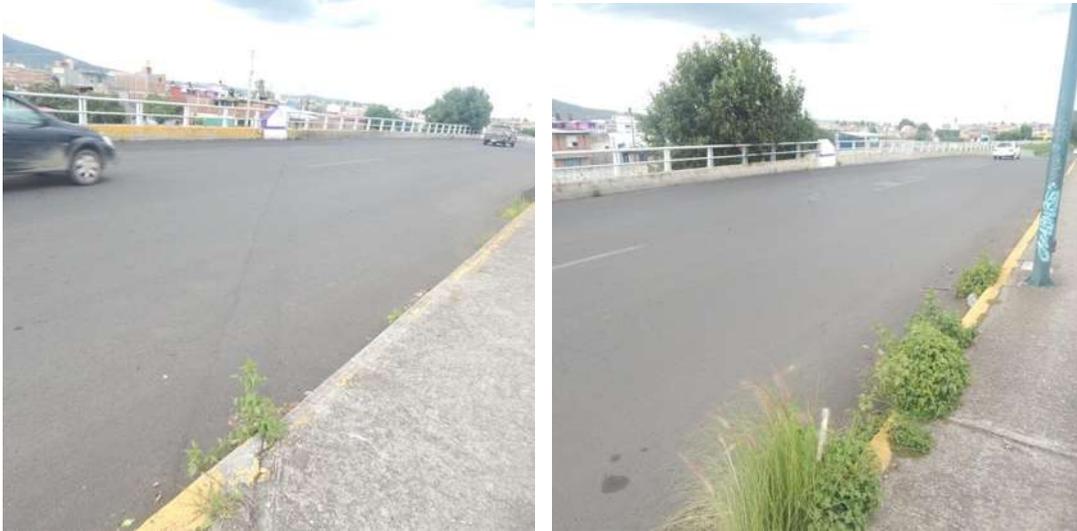
Figura 5.39 Juntas de expansión. Puente Río Colorado-Río Grande.

02 Juntas de expansión. Se encuentran obstruidas impidiendo que trabajen adecuadamente. Su calificación es de 3 con un mantenimiento negativo (-). Figura 5.39.

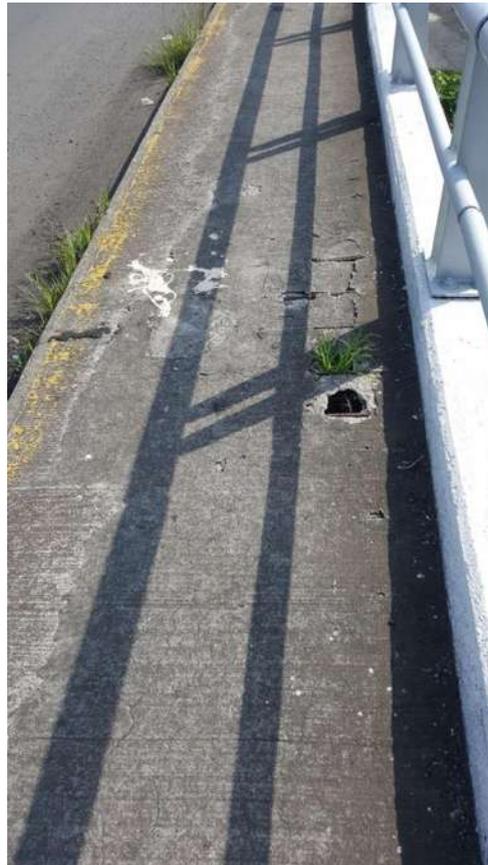
Figura 5.40 Banqueta. Puente Río Colorado-Río Grande.

03 Banqueta / Camellón. La banqueta se encuentra con desconchamiento y grietas en zona aislada. Se recomienda sellar. Su calificación es de 2 con un mantenimiento negativo (-). Figura 5.40.

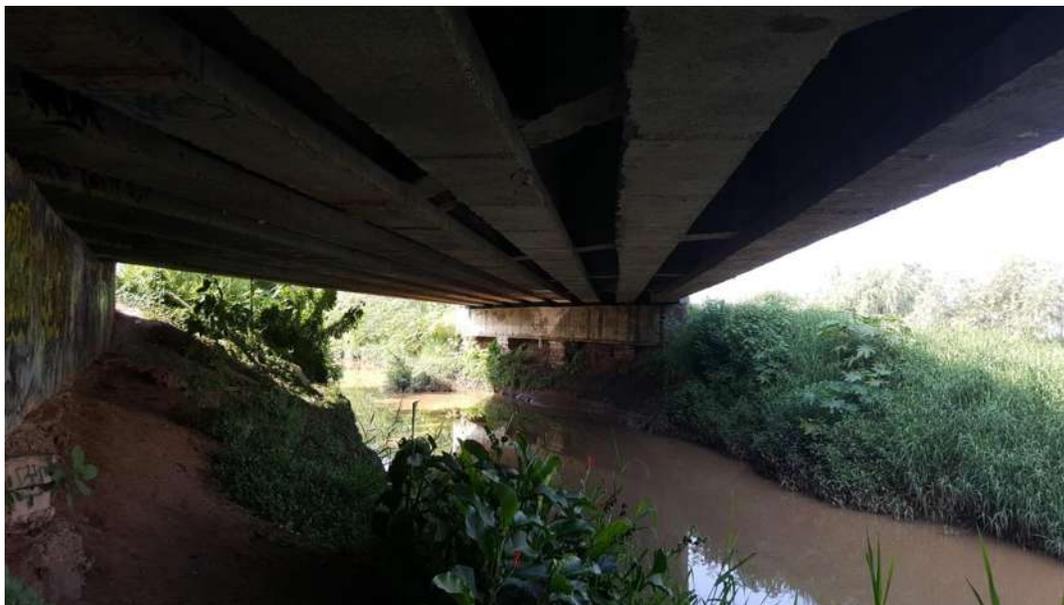
Figura 5.41 Taludes, Estribos. Puente Río Colorado-Río Grande.

05 Conos / Taludes. Los taludes se encuentran en buen estado, requiriendo limpieza y deshierbe. Su calificación es de 2 con un mantenimiento negativo (-). Figura 5.41.

07 Estribos. Se observa acero de refuerzo en la corona que une los pilotes. Se recomienda aplanar. Su calificación es de 2 con mantenimiento negativo (-). Figura 5.41.

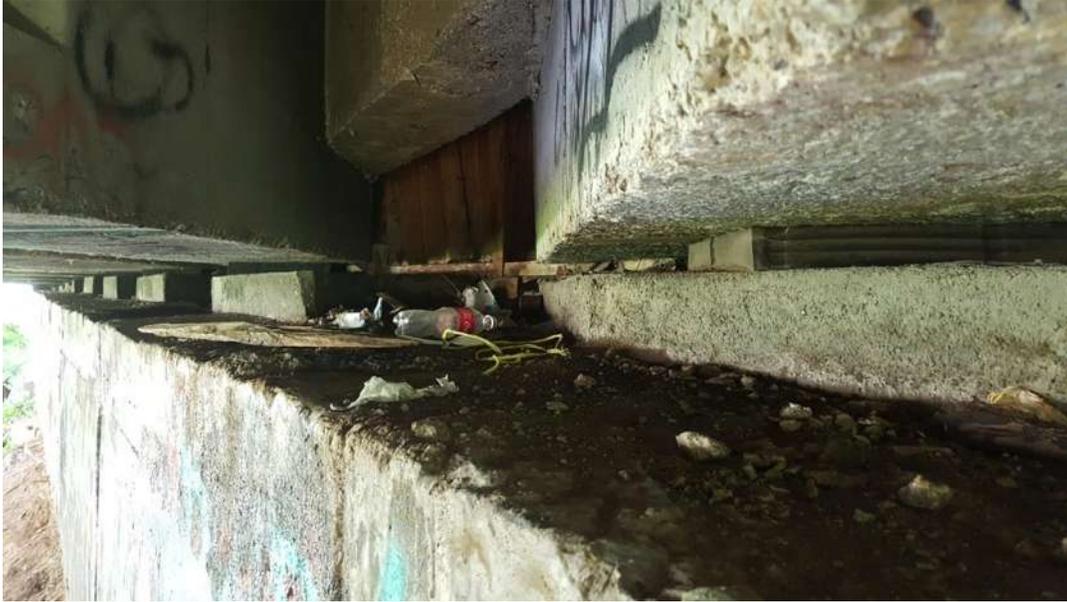
Figura 5.42 Apoyos. Puente Río Colorado-Río Grande.

09 Apoyos. En buen estado, requiriendo limpieza. Calificación de 0 con mantenimiento negativo (-). Figura 5.42.
