Universidad
Michoacana de San
Nicolás de Hidalgo

“INSPECCIÓN Y EVALUACIÓN DE LOS
PUENTES VEHICULARES DE MORELIA”

TESIS QUE PARA OBTENER EL GRADO DE MAESTRO EN INGENIERÍA PRESENTA:

Morelia, Michoacán. Enero 2018.

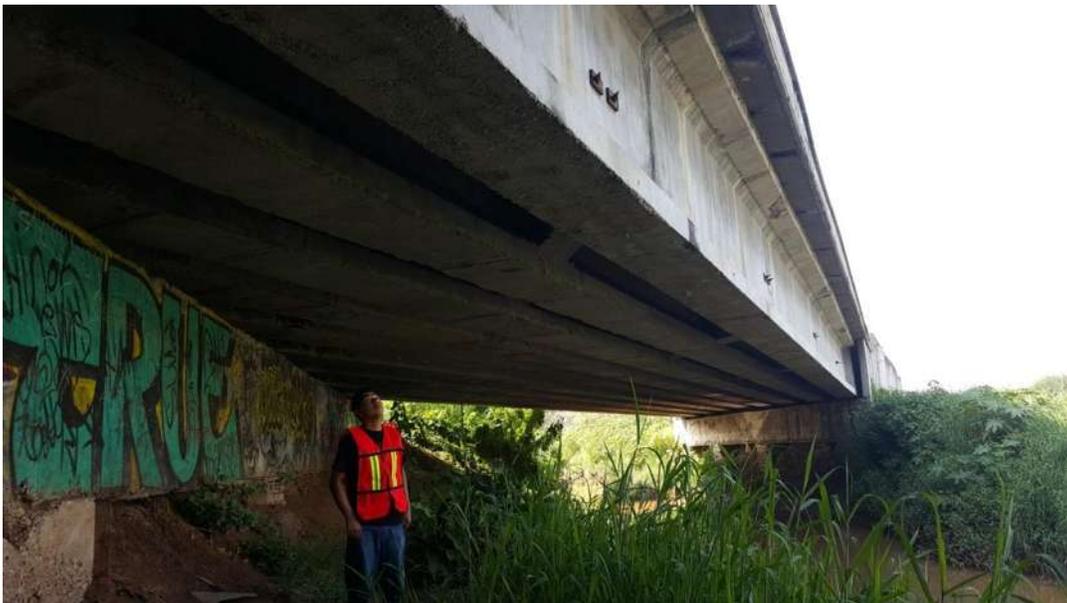
Figura 5.43 Largueros, Cauce. Puente Río Colorado-Río Grande.

11 Largueros / Trabes. Se observan en buen estado. Su calificación es de 0 con mantenimiento positivo (+). Se recomienda pintura para proteger de la humedad. Figura 5.43.

12 Cauce. Se encuentra azolvado y con maleza. Calificación de 3 con mantenimiento negativo (-). Figura 5.43.

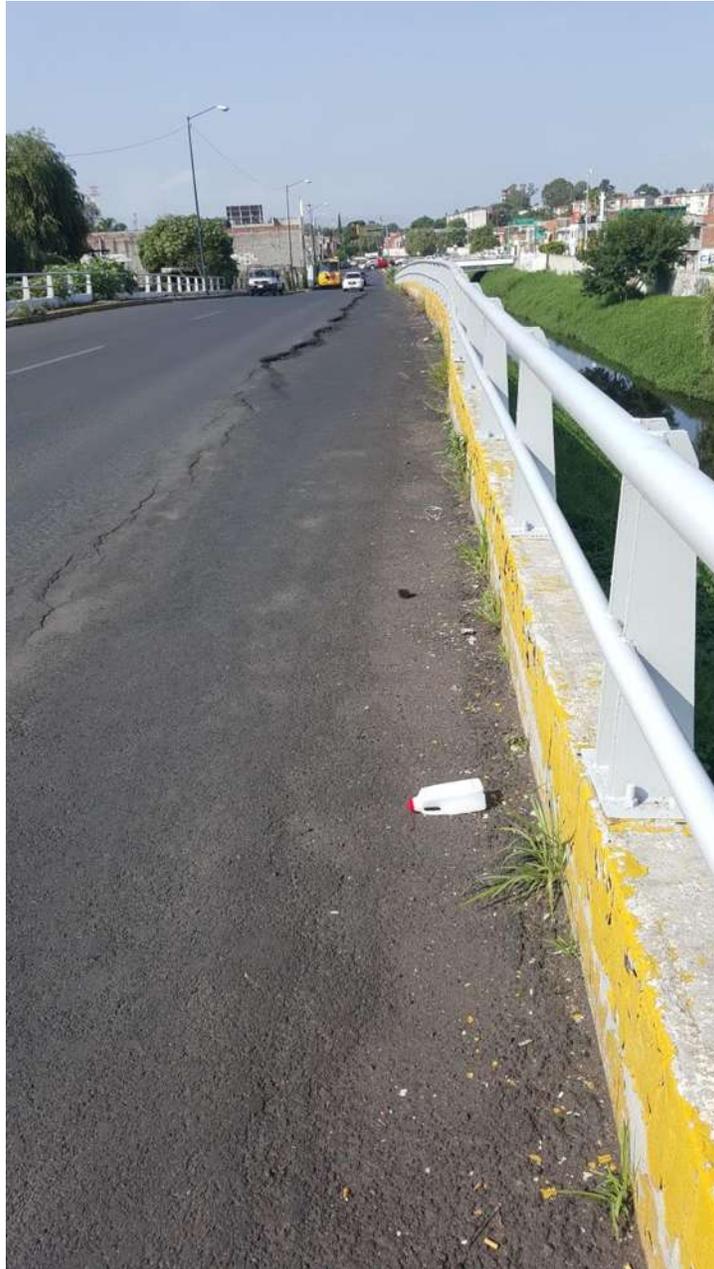
Figura 5.44 Terraplén de acceso. Puente Río Colorado-Río Grande.

13 Otros elementos. El terraplén de acceso al puente se encuentra consolidado, ejerciendo empuje sobre el muro de contención, ocasionando hundimiento en la superficie. El muro se encuentra fracturado en peligro de colapso. Se recomienda rehacer. Calificación de 4 con mantenimiento negativo (-). Figura 5.44.

14 Puente en general. El puente recibe una calificación 3 y un mantenimiento negativo (-), debido al riesgo de colapso del terraplén de acceso. Requiere atención inmediata. Se recomienda rehacer el muro de contención del puente, así como colocar material filtrante para evitar empuje debido a la humedad. Inspección en un año.

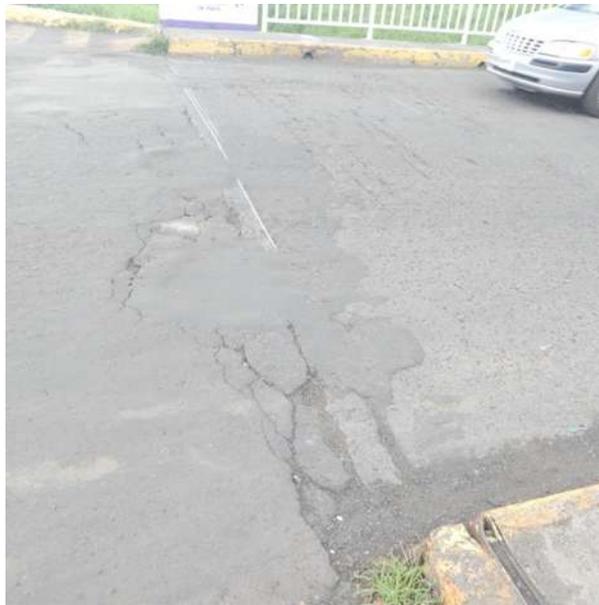
Figura 5.46 Superficie, Juntas de expansión. Puente Paseo de las Jacarandas-Río Grande.

01 Superficie del puente. La capa de desgaste de asfalto se encuentra desprendida casi en su totalidad. Se observa la losa de compresión y acero de refuerzo de la misma expuesto por el desgaste. Se recomienda sellar y colocar una carpeta asfáltica como capa de rodadura. Su calificación es de 3 con un mantenimiento negativo (-). Figura 5.46.

02 Juntas de expansión. Se encuentran obstruidas por material asfáltico, así como dobladas en su parte superior. Su calificación es de 3 con un mantenimiento negativo (-). Figura 5.46.

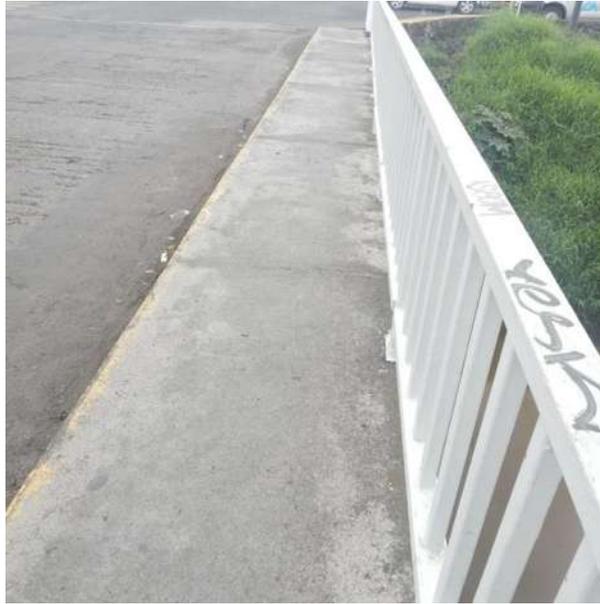
Figura 5.47 Banqueta, Pasamanos. Puente Paseo de las Jacarandas-Río Grande.

03 Banqueta / Camellón. La banqueta se encuentra en buen estado, requiriendo solo limpieza menor. Su calificación es de 0 con un mantenimiento positivo (+). Figura 5.47.

04 Parapeto / Pasamanos. En buen estado, pintado recientemente. Calificación de 0 y mantenimiento positivo (+). Figura 5.47.

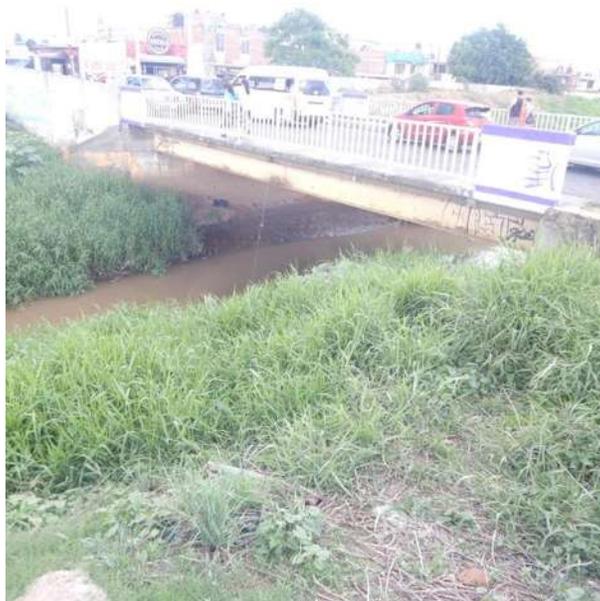
Figura 5.48 Taludes. Puente Paseo de las Jacarandas-Río Grande.

05 Conos / Taludes. En buen estado, requiriendo limpieza y deshierbe. Calificación de 2 con mantenimiento negativo (-). Figura 5.48.

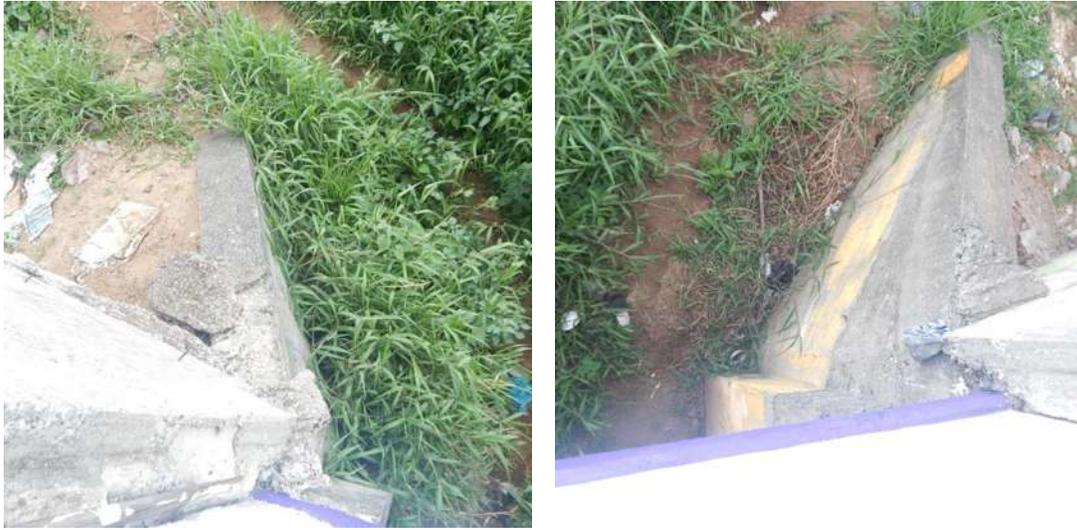
Figura 5.49 Aleros. Puente Paseo de las Jacarandas-Río Grande.

06 Aleros. Requiere aplanar y limpieza. Desconchamiento asilado. Calificación de 3 con mantenimiento negativo (-). Figura 5.49.

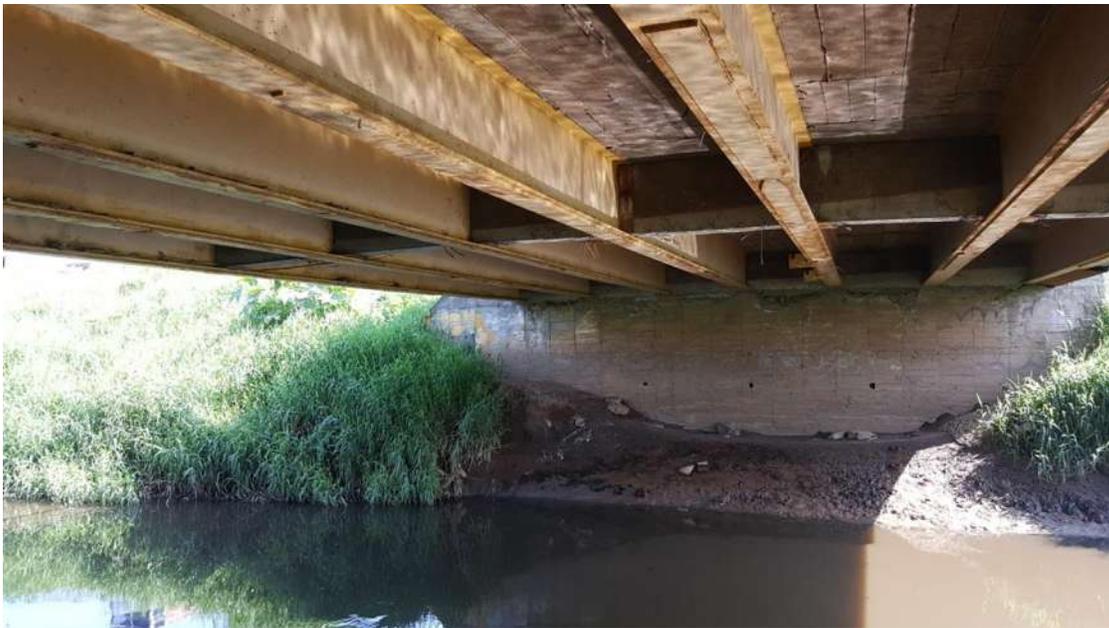
Figura 5.50 Estribos, Losa, Largueros, Cauce. Puente Paseo de las Jacarandas-Río Grande.

07 Estribos. Presencia de humedad y grietas. Calificación de 3 con mantenimiento negativo (-). Figura 5.50.

10 Losa. Se observa desconchamiento aislado de concreto y humedad. Se recomienda aplanar y pintar. Calificación de 2 con mantenimiento negativo (-). Figura 5.50.

11 Largueros / Trabes. Se observa presencia de óxido, se recomienda limpieza y pintura anticorrosiva. Calificación de 2 con mantenimiento negativo (-). Figura 5.50.

12 Cauce. Azolvado. Calificación 3 y mantenimiento negativo (-). Figura 5.50.

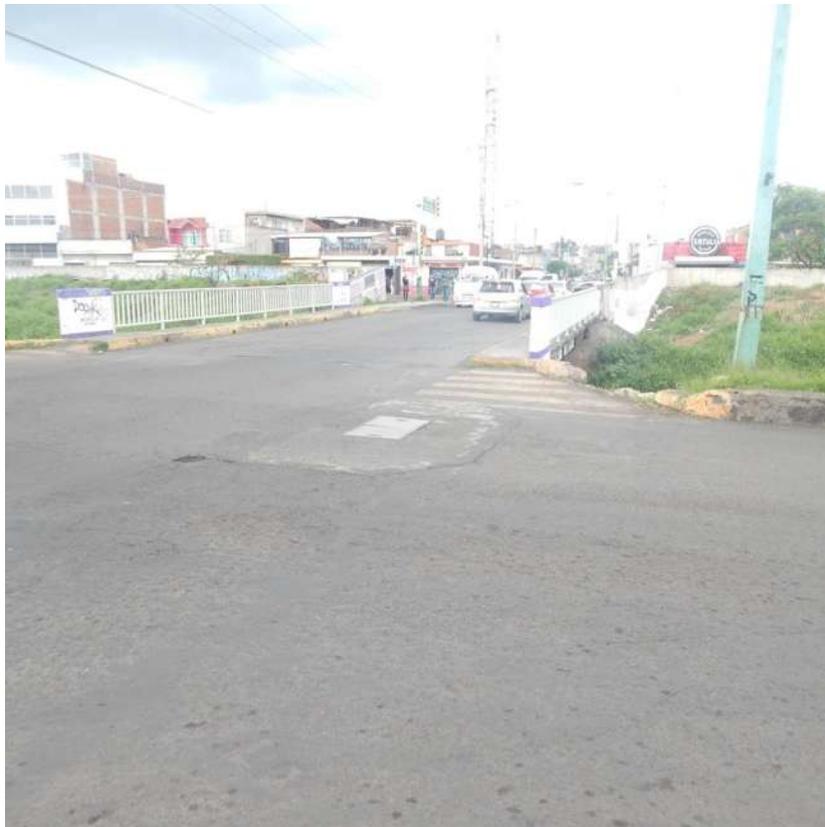
Figura 5.51 Vista general. Puente Paseo de las Jacarandas-Río Grande.

14 Puente en general. Presenta vibraciones perceptibles al paso de vehículos. Las trabes presentan principios de oxidación. Se recomienda revisar la estructura ante vibraciones ya que se sabe que una estructura de acero, en la mayoría de los casos, no presenta signos de falla perceptibles, ante un colapso inminente. Su calificación es de 2 con mantenimiento negativo (-). Figura 5.51.

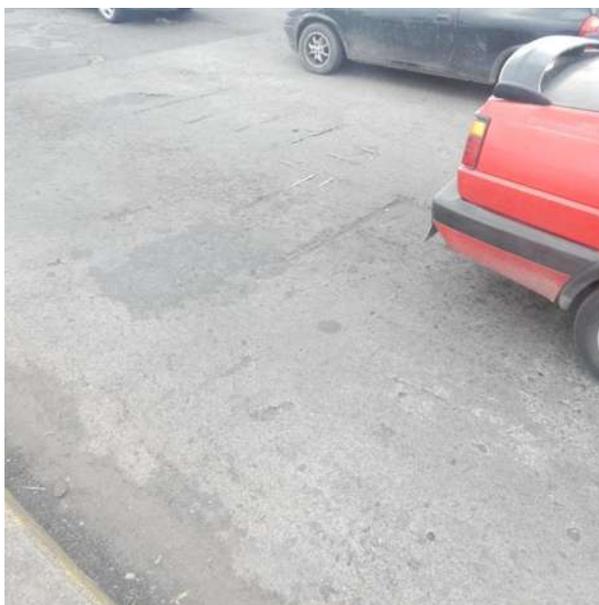
Figura 5.53 Superficie. Puente Gpe. Victoria-Río Grande.

01 Superficie del puente. Se encuentra casi en su totalidad desprendida la carpeta asfáltica. La losa de compresión funciona como capa de rodadura, teniendo acero de refuerzo expuesto por el desgaste. Se recomienda sellar y colocar una carpeta asfáltica. Su calificación es de 4 con mantenimiento negativo (-). Figura 5.53.

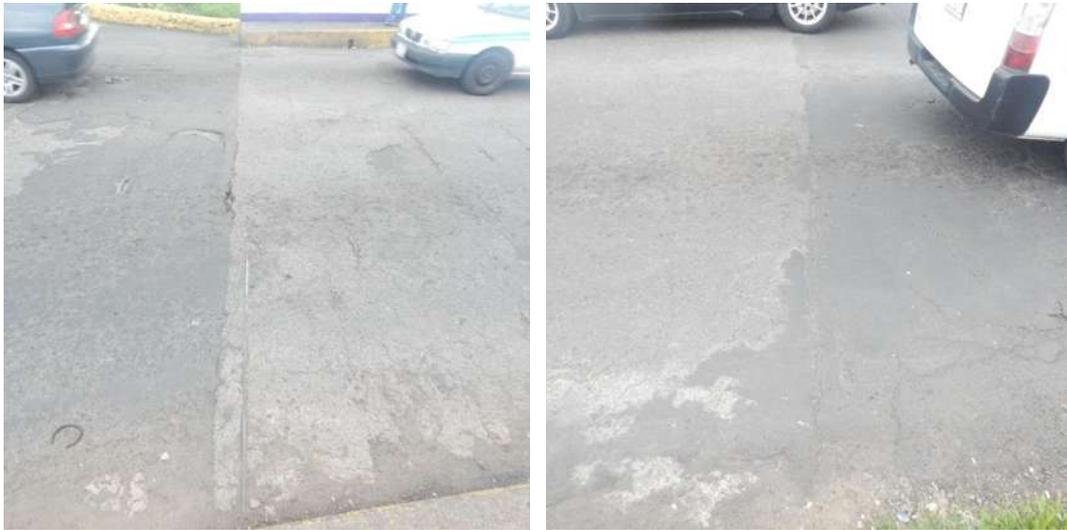
Figura 5.54 Juntas de expansión. Puente Gpe. Victoria-Río Grande.

02 Juntas de expansión. Se encuentran obstruidas impidiendo el buen funcionamiento de las mismas. Calificación de 3 con un mantenimiento negativo (-). Figura 5.54.

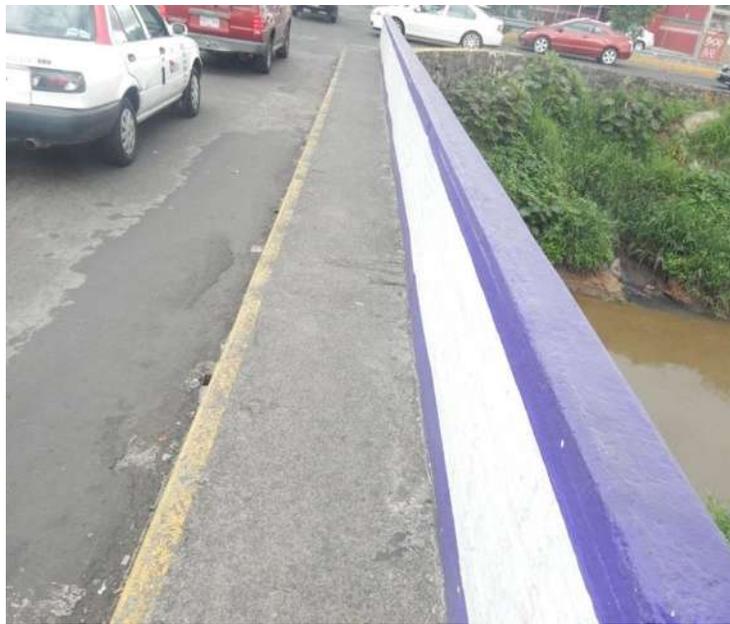
Figura 5.55 Banqueta, Pasamanos. Puente Gpe. Victoria-Río Grande.

03 Banqueta / Camellón. En buen estado. Calificación 0 con mantenimiento negativo (-) por falta de limpieza. Figura 5.55.

04 Parapeto / Pasamanos. En buen estado. Calificación 0 con mantenimiento negativo (-) por falta de limpieza. Figura 5.55.

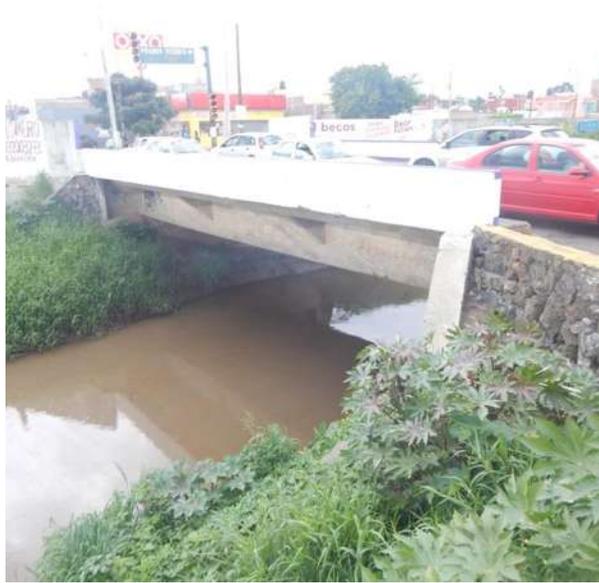
Figura 5.56 Taludes, Aleros. Puente Gpe. Victoria-Río Grande.

05 Conos / Taludes. En buen estado con maleza y basura. Requiere mantenimiento menor. Su calificación es de 2 con mantenimiento negativo (-). Figura 5.56.

06 Aleros. En buen estado requiriendo limpieza. Calificación de 1 y mantenimiento negativo (-). Figura 5.56.

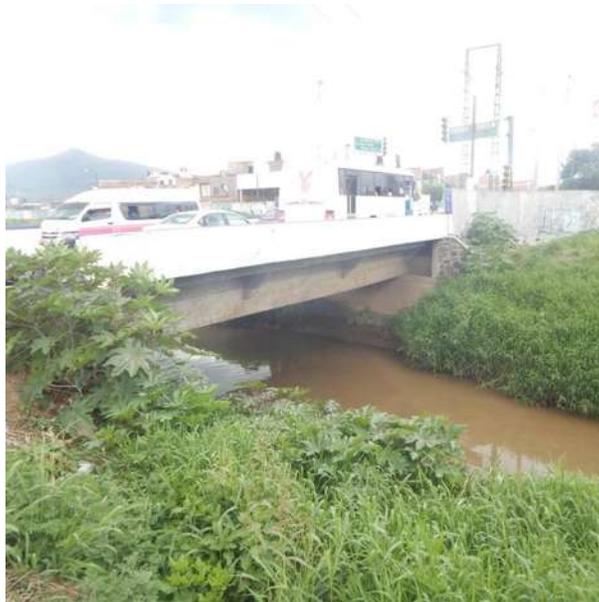
Figura 5.57 Estribos, Largueros, Cauce. Puente Gpe. Victoria-Río Grande.

07 Estribos. En buen estado, requiriendo limpieza y sellado de fisuras. Se recomienda aplanado. Calificación de 1 y mantenimiento negativo (-). Figura 5.57.

11 Largueros / Trabes. Se observa desconchamiento de concreto aislado y fisuras menores a 0.2 milímetros. Se recomienda aplanar. Calificación de 2 con mantenimiento negativo (-). Figura 5.57.

12 Cauce. Se observa maleza y azolve en el cauce. Calificación de 2 con mantenimiento negativo (-). Figura 5.57.

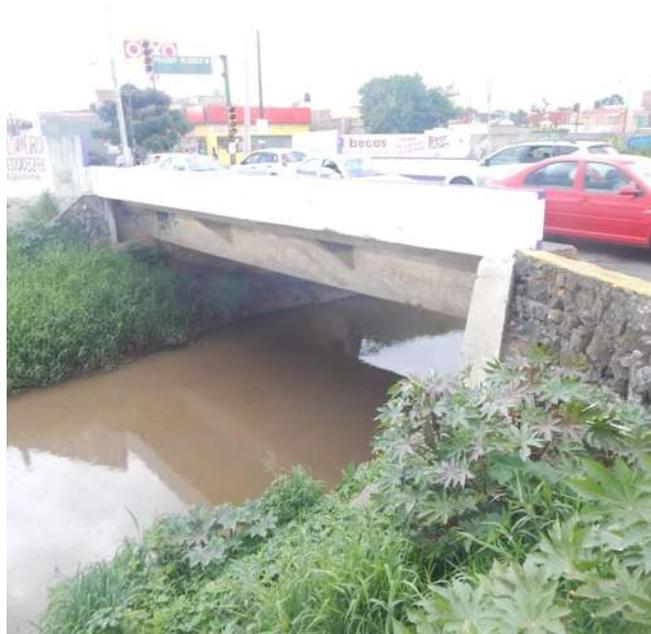
Figura 5.58 Vista general. Puente Gpe. Victoria-Río Grande.

14 Puente en general. El puente funciona como se diseñó. Requiere mantenimiento menor. Calificación de 2 con mantenimiento negativo (-). Figura 5.58.

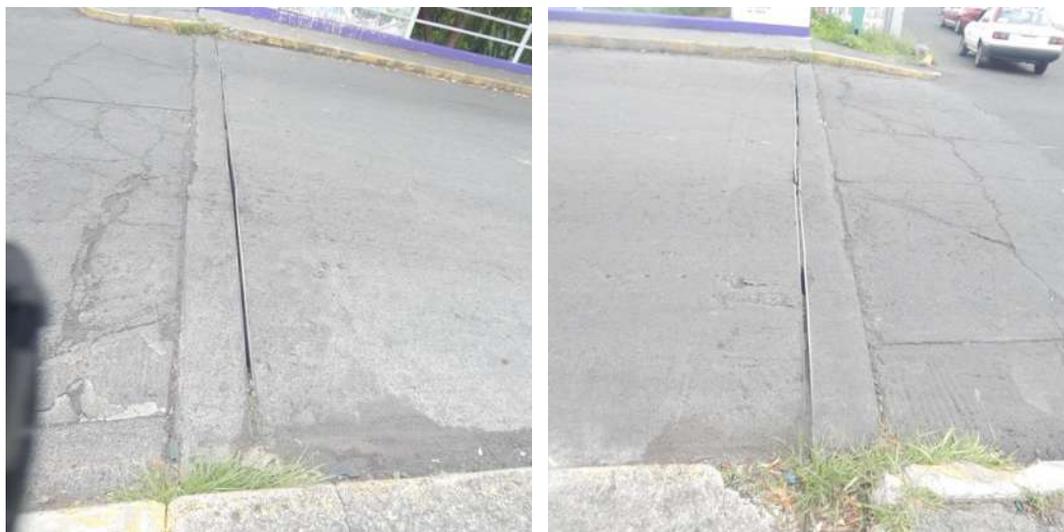
Figura 5.60 Superficie, Juntas de expansión. Puente Guillermo Prieto-Río Grande.

01 Superficie del puente. Se observa desprendimiento casi en su totalidad del agregado, dejando al descubierto la losa, funcionando como capa de rodadura dejando el acero expuesto por el desgaste. Su calificación es de 3 y mantenimiento negativo (-). Figura 5.60.

02 juntas de expansión. Se encuentran obstruidas y dobladas, impidiendo su buen funcionamiento. Su calificación es de 4 y mantenimiento negativo (-) Figura 5.60.

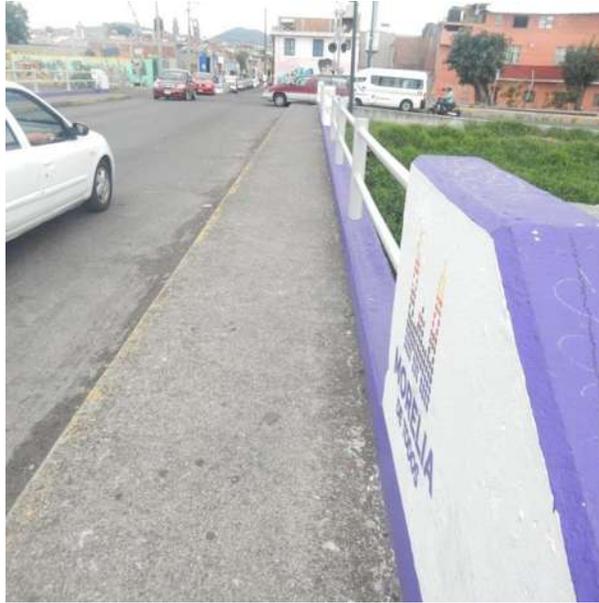
Figura 5.61 Banqueta, Pasamanos. Puente Guillermo Prieto-Río Grande.

03 Banqueta / Camellón. La banqueta se encuentra en buen estado. Recibe calificación de 0 con mantenimiento negativo (-) por falta de limpieza menor. Figura 5.61.

04 Parapeto / Pasamanos. En buen estado. Recibe calificación de 0 con mantenimiento negativo (-) por falta de limpieza menor. Figura 5.61.

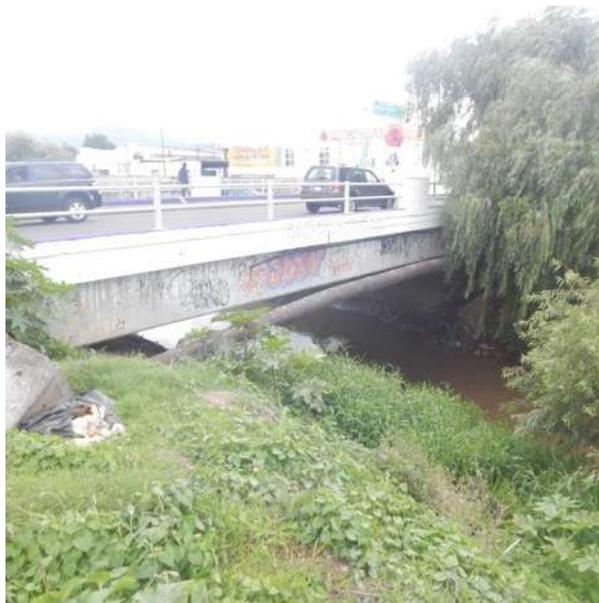
Figura 5.62 Taludes. Puente Guillermo Prieto-Río Grande.

05 Conos / Taludes. Se observa maleza en los taludes. Requiere limpieza menor. Calificación de 1 con mantenimiento negativo (-). Figura 5.62.

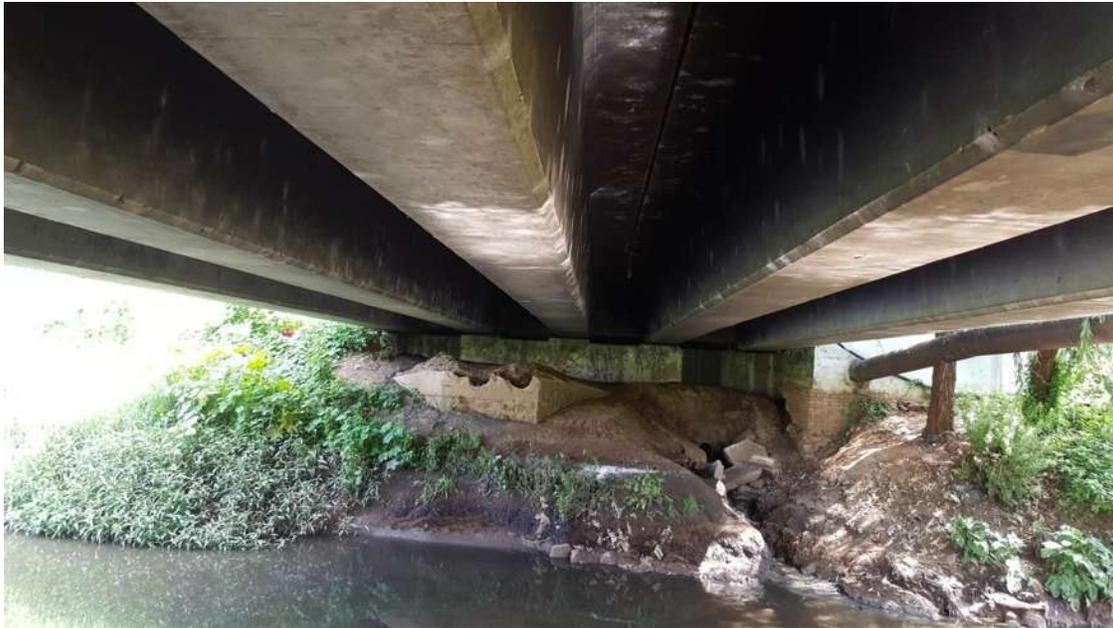
Figura 5.63 Estribos, Largueros, Cauce. Puente Guillermo Prieto-Río Grande.

07 Estribos. En buen estado. Calificación de 1 y mantenimiento negativo (-). Figura 5.63.

11 Largueros / Trabes. En buen estado, requiriendo solo limpieza. Calificación de 0 con mantenimiento negativo (-). Figura 5.63.

12 Cauce. Se encuentra azolvado y con maleza. Calificación de 2 con mantenimiento negativo (-). Figura 5.63.

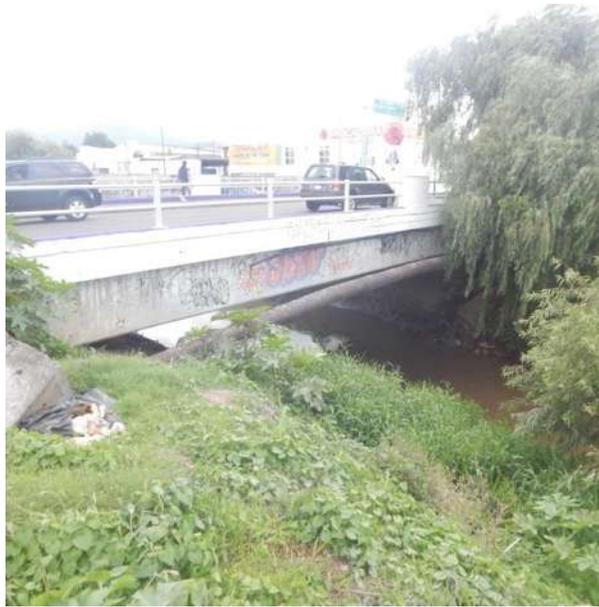
Figura 5.64 Vista general. Puente Guillermo Prieto-Río Grande.

14 Puente en general. El puente se encuentra en condiciones de operación. Funciona como se diseñó. Su calificación es de 2 con mantenimiento negativo (-). Se recomienda pintar toda la superestructura. Realizar inspección en un año. Figura 5.64.

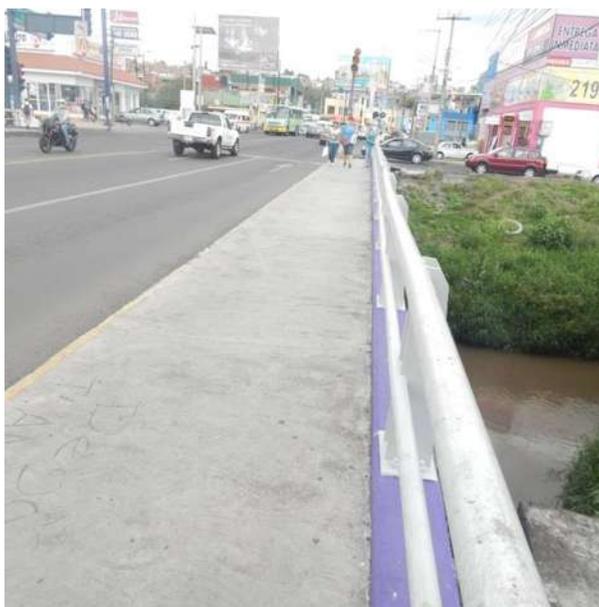
Figura 5.67 Banqueta, Pasamanos. Puente Av. Morelos Norte-Río Grande.

03 Banqueta / Camellón. La banqueta se encuentra en buen estado. Recibe calificación de 0 y mantenimiento positivo (+). Figura 5.67.

04 Parapeto / Pasamanos. En buen estado. Calificación de 0 y mantenimiento positivo (+). Figura 5.67.

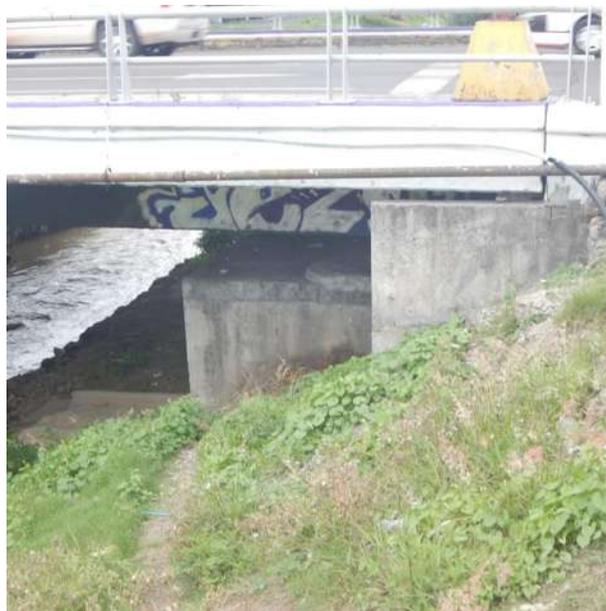
Figura 5.68 Taludes. Puente Av. Morelos Norte-Río Grande.

05 Conos / Taludes. En buen estado. Solo requiere limpieza menor de basura. Calificación de 0 con mantenimiento positivo (+). Figura 5.68.

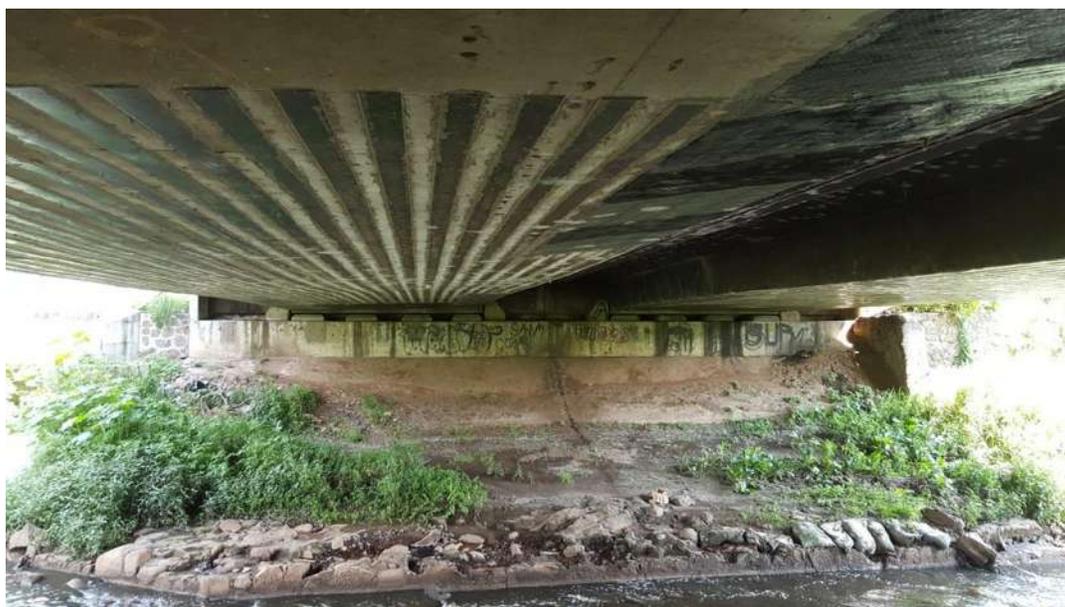
Figura 5.69 Aleros, Estribos. Puente Av. Morelos Norte-Río Grande.

06 Aleros. En buen estado. Necesario solo limpieza menor. Calificación de 1 y mantenimiento negativo (-). Figura 5.69.

07 Estribos. En buen estado. Necesario solo limpieza menor. Calificación de 1 y mantenimiento negativo (-). Figura 5.69.

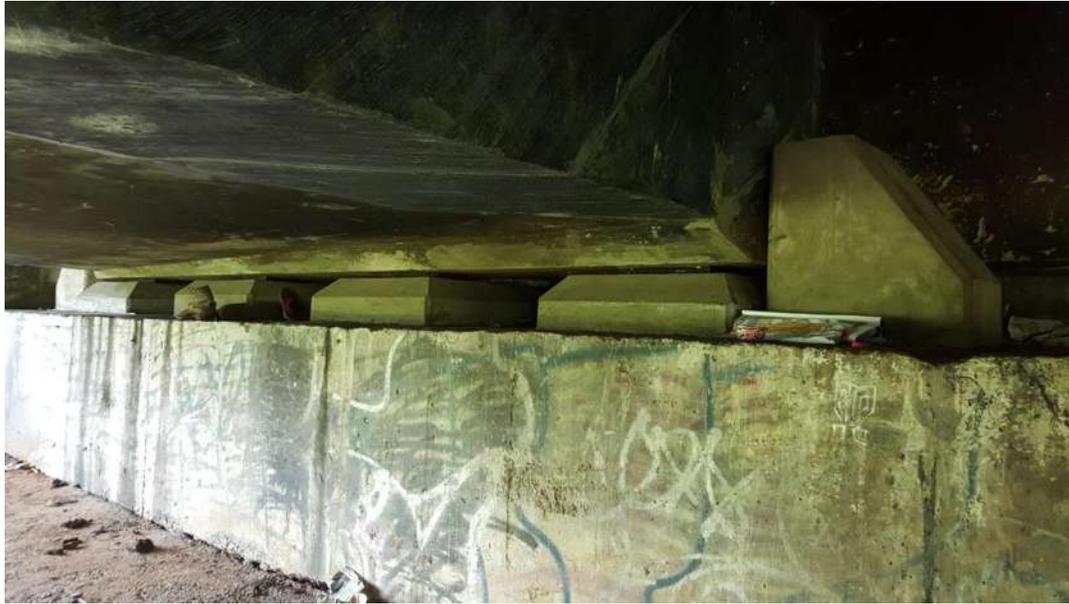
Figura 5.70 Apoyos. Puente Av. Morelos Norte-Río Grande.

09. Apoyos. En buen estado. Calificación de 0 y mantenimiento negativo (-) Figura 5.70.

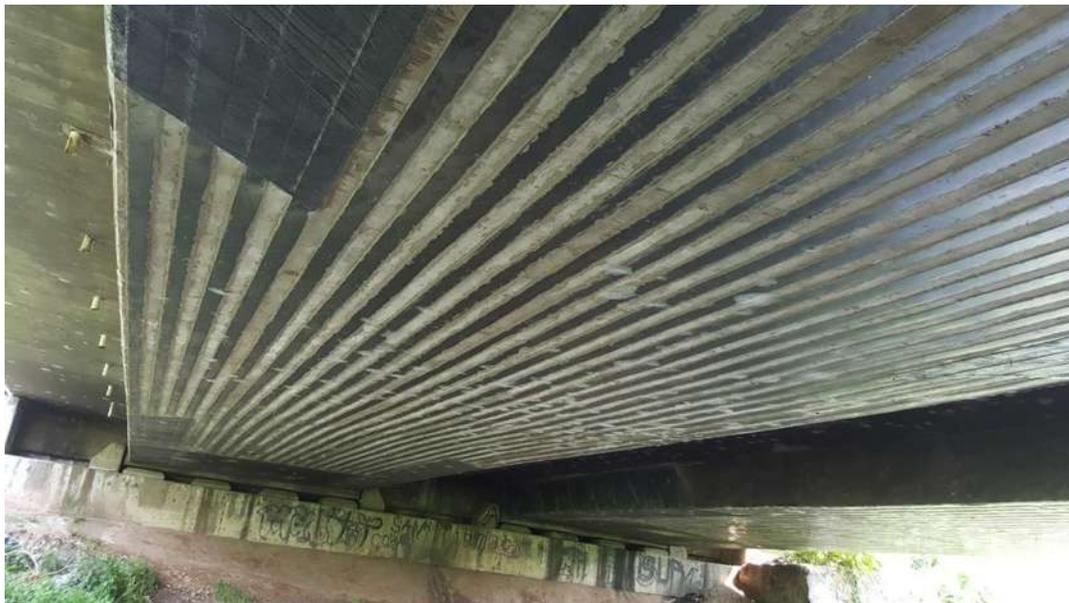
Figura 5.71 Largueros. Puente Av. Morelos Norte-Río Grande.

11 Largueros. Se observan en buen estado, sin deterioro aparente. Calificación de 0 con mantenimiento negativo (-). Figura 5.71.

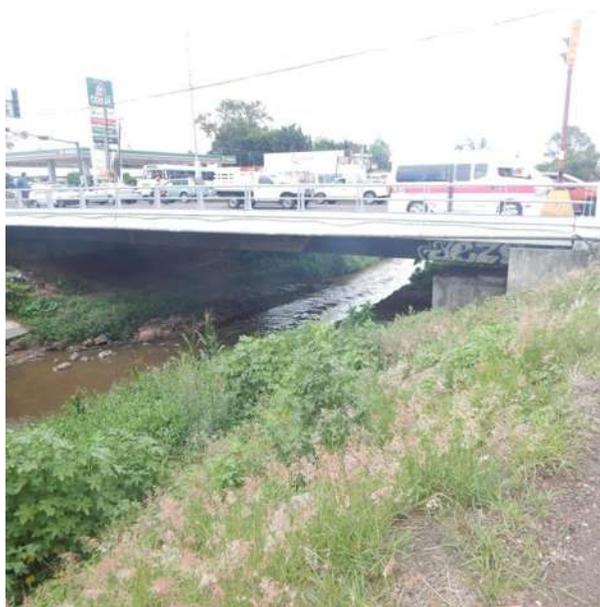
Figura 5.72 Cauce. Puente Av. Morelos Norte-Río Grande.

12 Cauce. Se encuentra azolvado y con maleza. Calificación de 2 y un mantenimiento negativo (-). Figura 5.72.

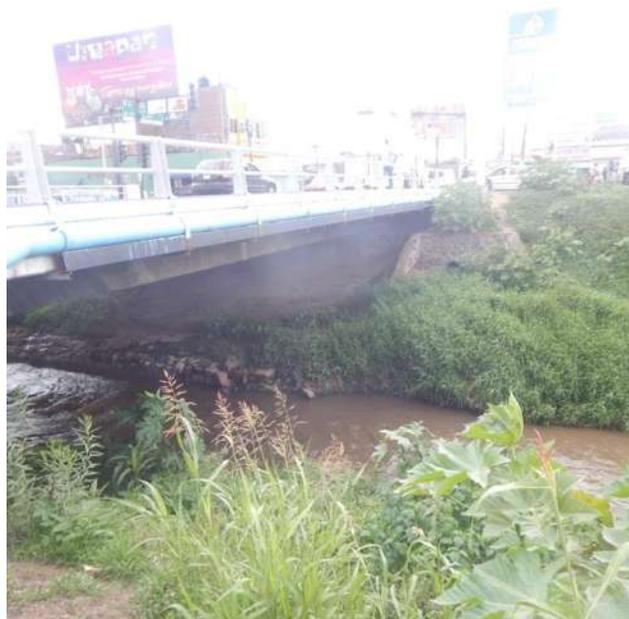
Figura 5.73 Vista general. Puente Av. Morelos Norte-Río Grande.

14 Puente en general. El puente funciona como se diseñó. Se recomienda reparar la junta longitudinal en la superficie. Así como limpieza del cauce. La calificación otorgada es de 2 con un mantenimiento negativo (-). Figura 5.73.

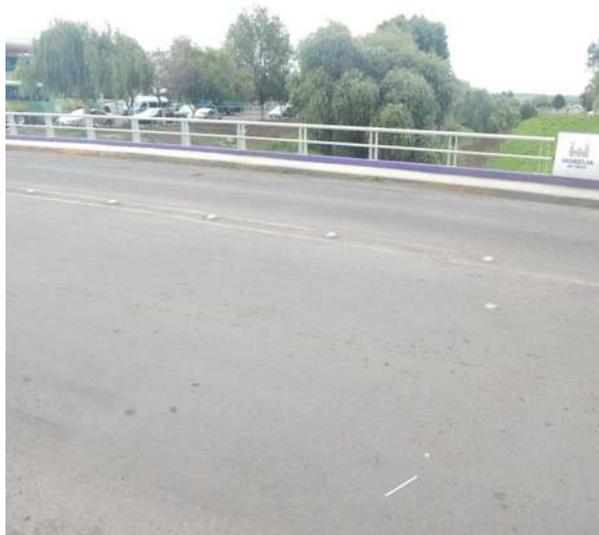
Figura 5.75 Superficie. Puente Alberto Bremauntz Martínez-Río Grande.

01 Superficie del puente. Se encuentra en buen estado, con desgaste menor en zonas aisladas. Su calificación es de 1 con mantenimiento negativo (-). Figura 5.75.

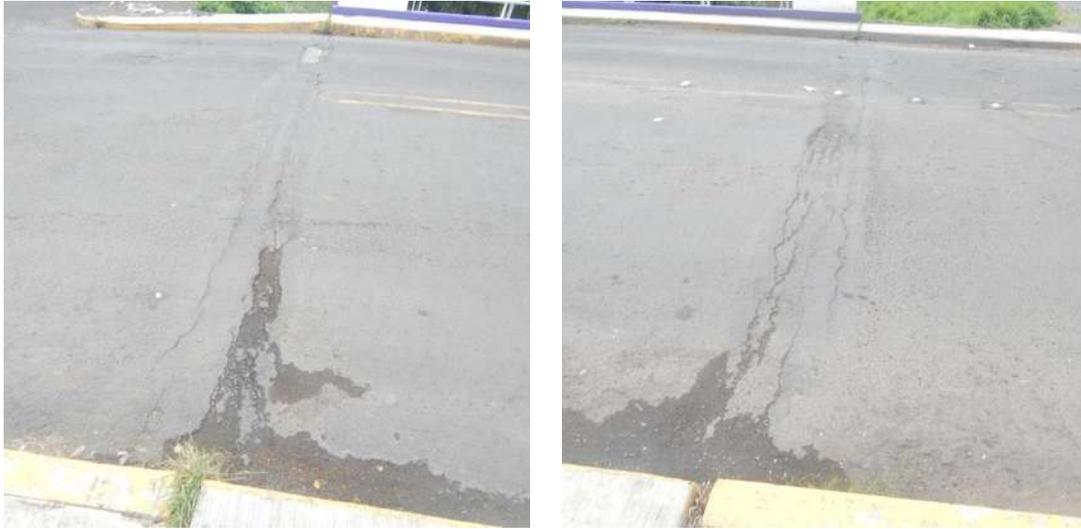
Figura 5.76 Juntas de expansión. Puente Alberto Bremauntz Martínez-Río Grande.

03 Juntas de expansión. Se encuentran obstruidas por material asfáltico, impidiendo que trabajen de manera adecuada. Su calificación es de 3 con mantenimiento negativo (-). Figura 5.76.

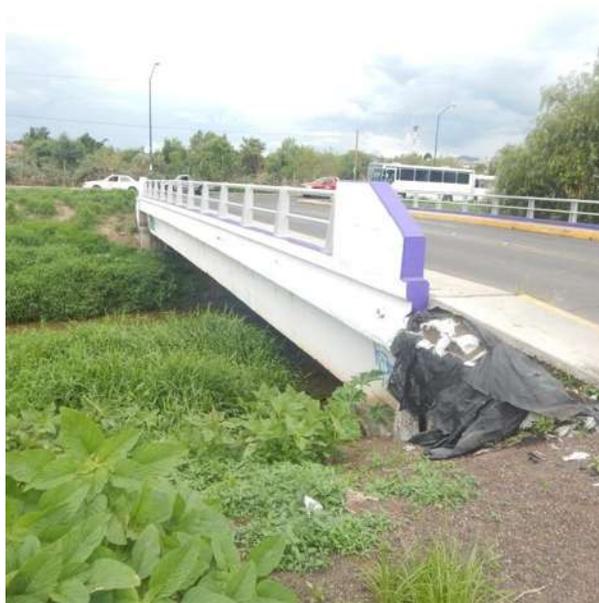
Figura 5.77 Banqueta, Pasamanos Taludes. Puente Alberto Bremauntz Martínez-Río Grande.

04 Banqueta / Camellón. En buen estado. Calificación 0 y mantenimiento negativo (-). Figura 5.77.

05 Parapeto / Pasamanos. En buen estado. Calificación de 0 y mantenimiento negativo (-). Figura 5.77.

05 Conos / Taludes. Buen estado, requiere limpieza menor. Calificación de 0 y mantenimiento negativo (-). 5.77.

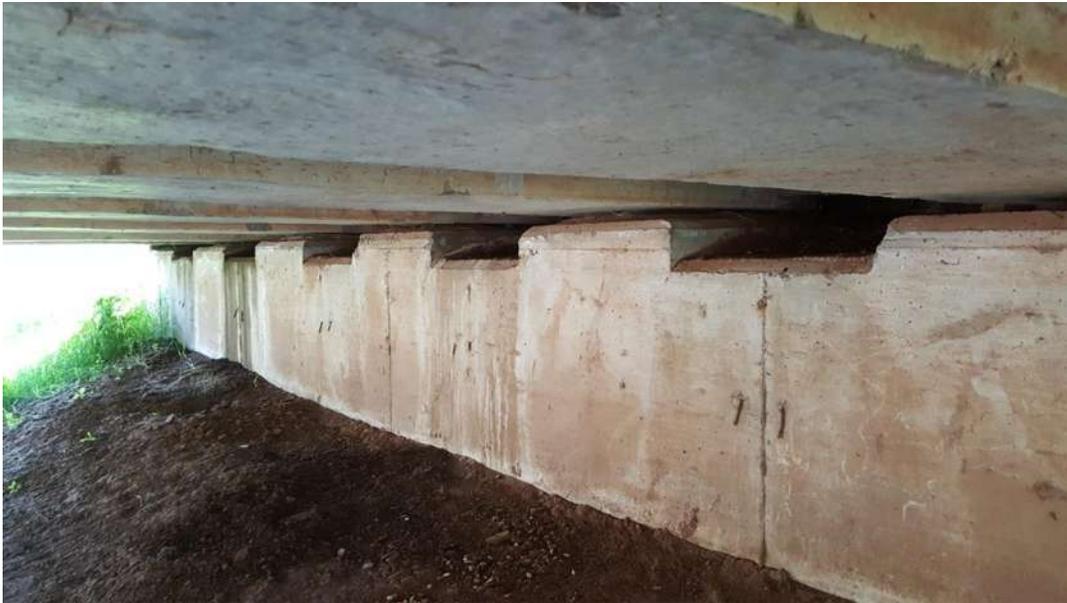
Figura 5.78 Estribos, Apoyos. Puente Alberto Bremauntz Martínez-Río Grande.

07 Estribos. Los estribos presentan fisuras y oquedades. Se recomienda aplanar y pintar. Su calificación es de 2 con mantenimiento negativo (-). Figura 5.78.

09 Apoyos. En buen estado, requiriendo solo limpieza. Calificación de 0 y mantenimiento negativo (-). Figura 5.78.

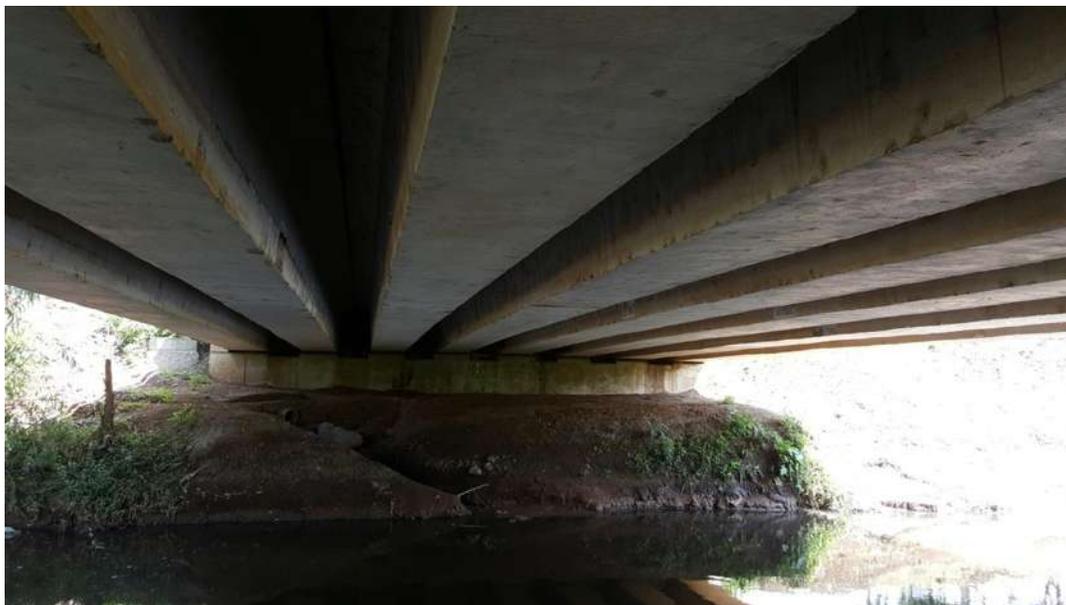
Figura 5.79 Largueros. Puente Alberto Bremauntz Martínez-Río Grande.

11 Largueros. En buen estado, requiriendo limpieza. Se recomienda pintar para proteger de la humedad. Calificación de 0 y mantenimiento negativo (-). Figura 5.79.

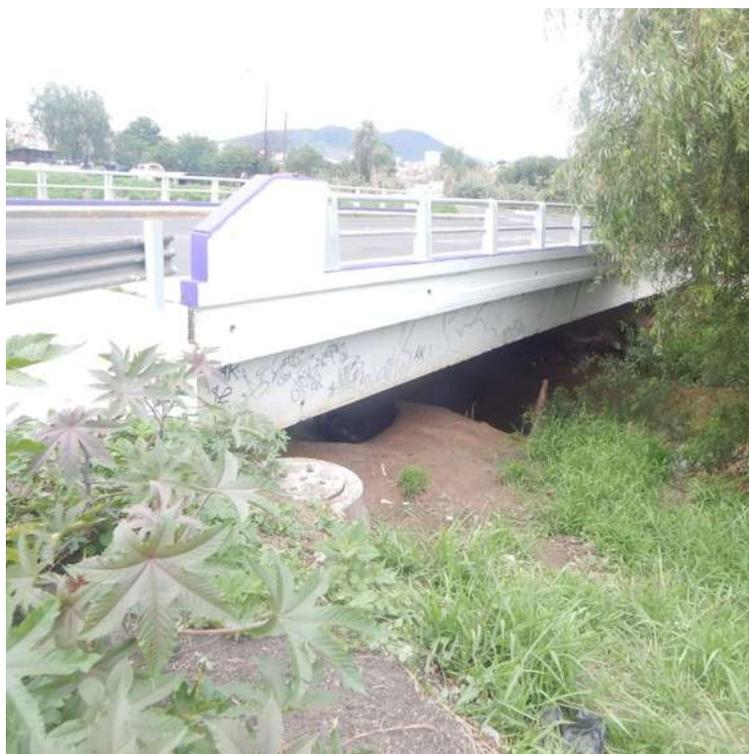
Figura 5.80 Cauce, Vista general. Puente Alberto Bremauntz Martínez-Río Grande.

12 Cauce. Se encuentra azolvado. Requiere deshierbe. Calificación de 1 con mantenimiento negativo (-). Figura 5.80.

14 Puente en general. El puente se encuentra en buen estado. Requiere limpieza y mantenimiento menor. Priorizando las juntas de expansión. Su clasificación es de 1 con mantenimiento negativo (-). Figura 5.80.

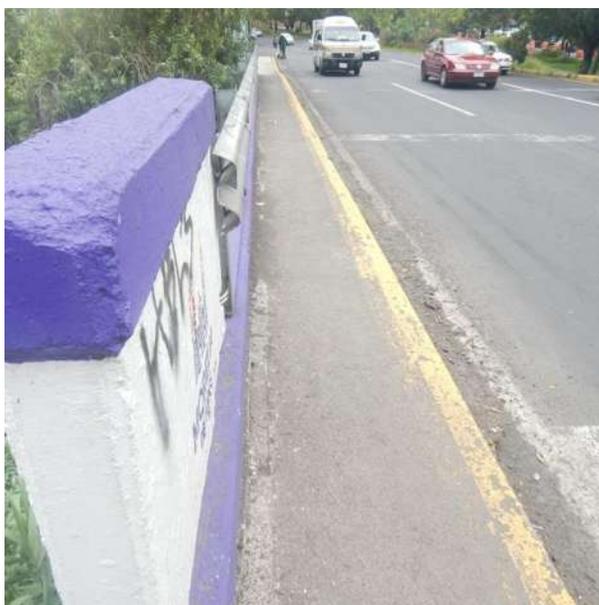
Figura 5.82 Superficie, Banqueta. Puente Periférico Revolución-Río Grande.

01 Superficie del puente. Se observan roderas en la superficie del puente, lo que indica un espesor de carpeta considerable. Su calificación es de 2 con un mantenimiento negativo (-).

03 Banqueta / Camellón. Se encuentra en buen estado. Calificación de 0 y mantenimiento negativo (-) a falta de limpieza. Figura 5.82.

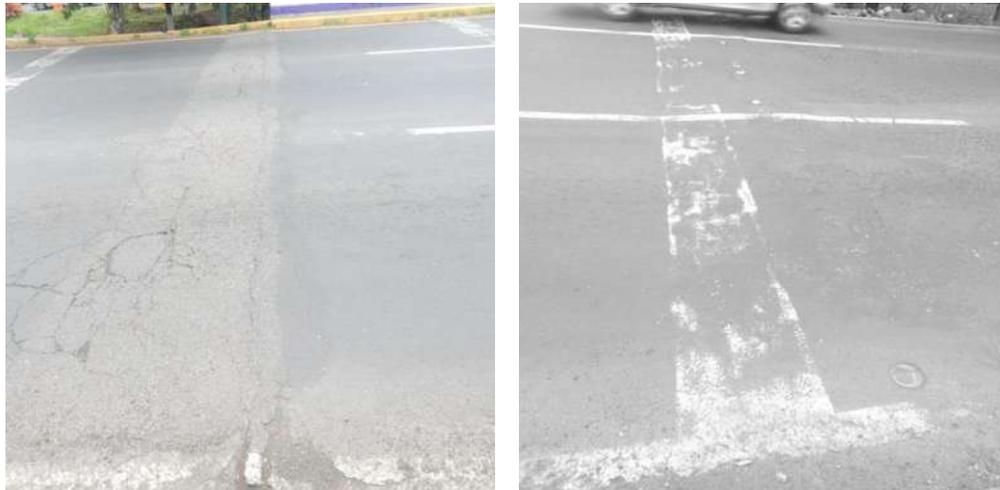
Figura 5.83 Juntas de expansión. Puente Periférico Revolución-Río Grande.

02 Juntas de expansión. Se encuentran obstruidas impidiendo que trabajen adecuadamente. Su calificación es de 3 con un mantenimiento negativo (-). Figura 5.83.

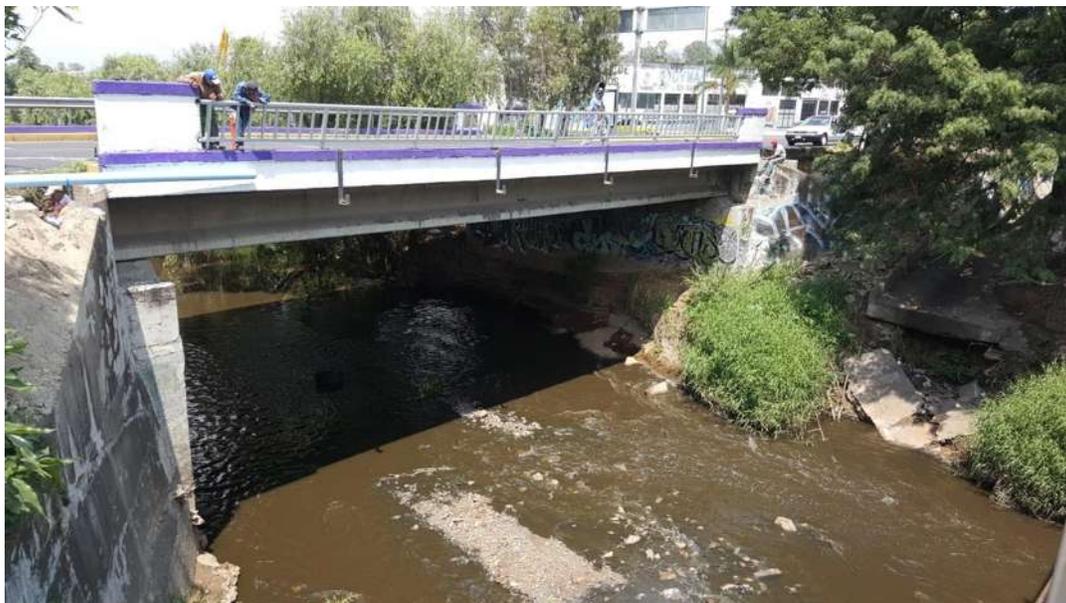
Figura 5.84 Pasamanos, Taludes. Puente Periférico Revolución-Río Grande.

04 Parapeto / Pasamanos. Se encuentra desoldado de uno de sus extremos. Riesgo de caída. Calificación 4 con mantenimiento negativo (-). Figura 5.84.

05 Conos / Taludes. En buen estado, necesario solo limpieza menor. Calificación de 1 y mantenimiento negativo (-). Figura 5.84.

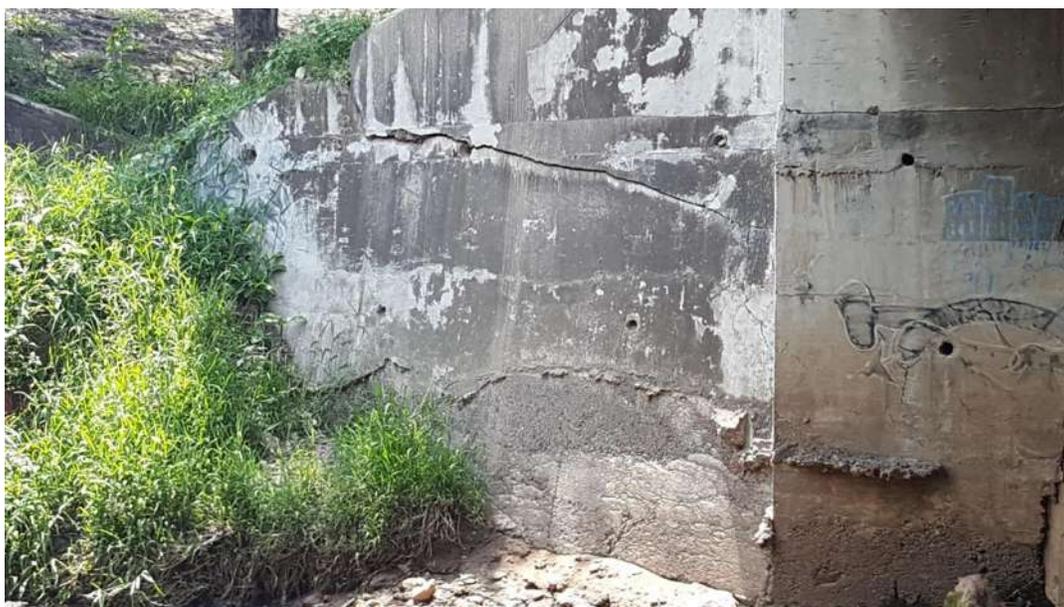
Figura 5.85 Aleros. Puente Periférico Revolución-Río Grande.

06 Aleros. Presentan desconchamiento de concreto y fisuras. Calificación de 3 con mantenimiento negativo (-). Figura 5.85.

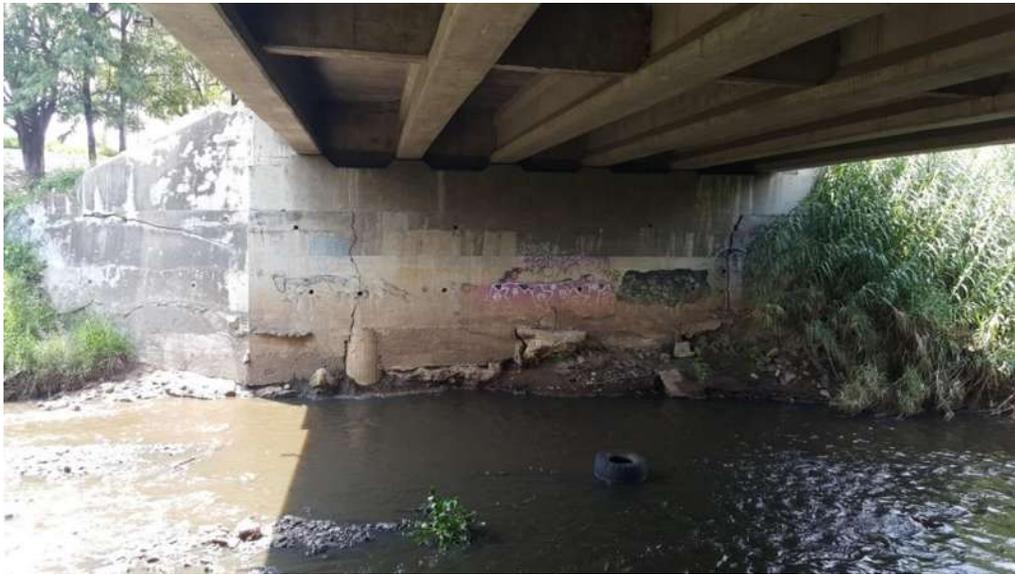
Figura 5.86 Largueros, Cauce, Muro contención. Puente Periférico Revolución-Río Grande.

11 Largueros / Trabes. En buen estado. Calificación de 0 con mantenimiento negativo (-), por falta de limpieza menor. Figura 5.86.

12 Cauce. En buen estado, requiriendo limpieza de maleza. Calificación de 1 con mantenimiento negativo (-). Figura 5.86.

13 Otros elementos. El muro de contención del terraplén de acceso se encuentra fisurado, por lo que el terraplén puede colapsar. Se necesita reparación inmediata. Calificación de 5 con mantenimiento negativo (-). Figura 5.86.

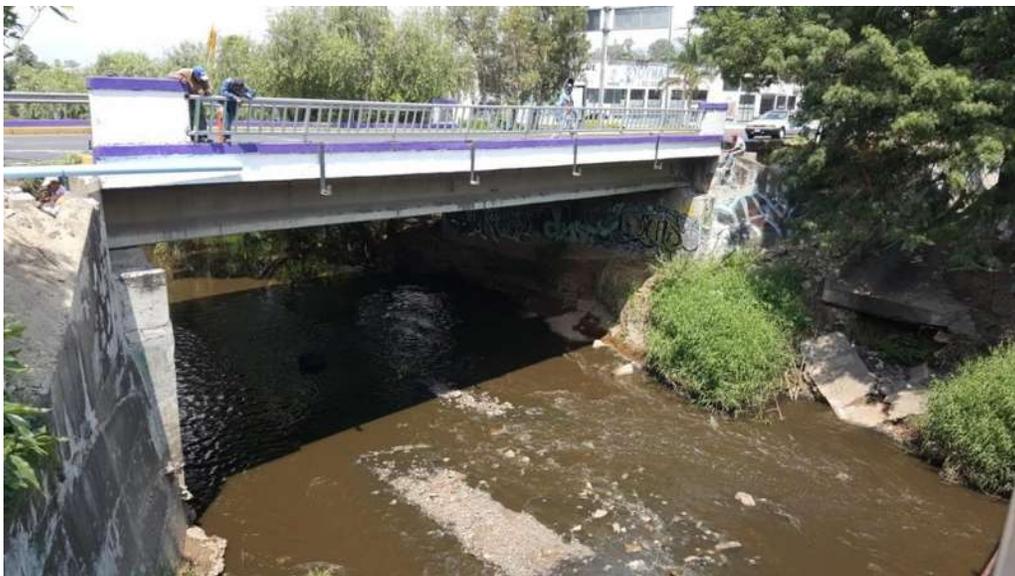
Figura 5.87 Vista general. Puente Periférico Revolución-Río Grande.

14 Puente en general. El puente recibe una calificación de 3 con un mantenimiento negativo (-). Los elementos estructurales se encuentran en buen estado, sin embargo, el muro de contención del terraplén está en riesgo de falla. Se recomienda reparar e inspeccionar en un año. Figura 5.87.
