Universidad
Michoacana de San
Nicolás de Hidalgo

“INSPECCIÓN Y EVALUACIÓN DE LOS
PUENTES VEHICULARES DE MORELIA”

TESIS QUE PARA OBTENER EL GRADO DE MAESTRO EN INGENIERÍA PRESENTA:

Morelia, Michoacán. Enero 2018.

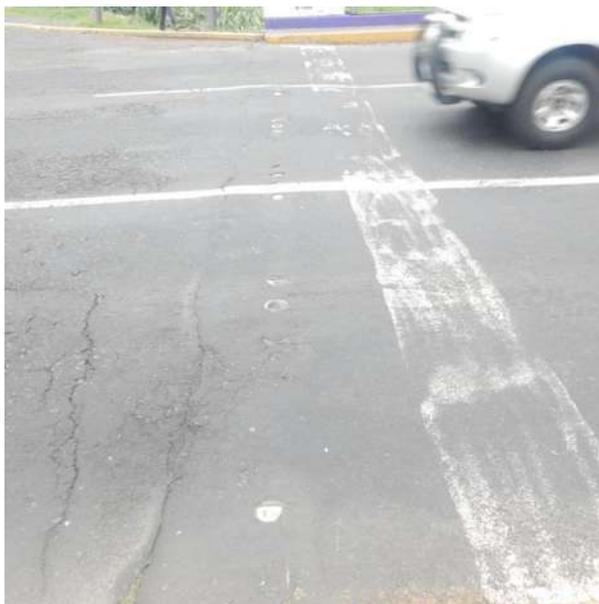
Figura 5.89 Superficie, Juntas de expansión. Puente Periférico Revolución Estadio-Río Grande.

01 Superficie del puente. La superficie del puente se encuentra en buen estado, sin presentar deformaciones o roderas. Se observa solo falta de limpieza. Su calificación es de 1 con mantenimiento negativo (-). Figura 5.89.

02 Juntas de expansión. Las juntas de expansión se encuentran obstruidas impidiendo que trabajen adecuadamente. Se da una calificación de 3 con un mantenimiento negativo (-). Figura 5.89.

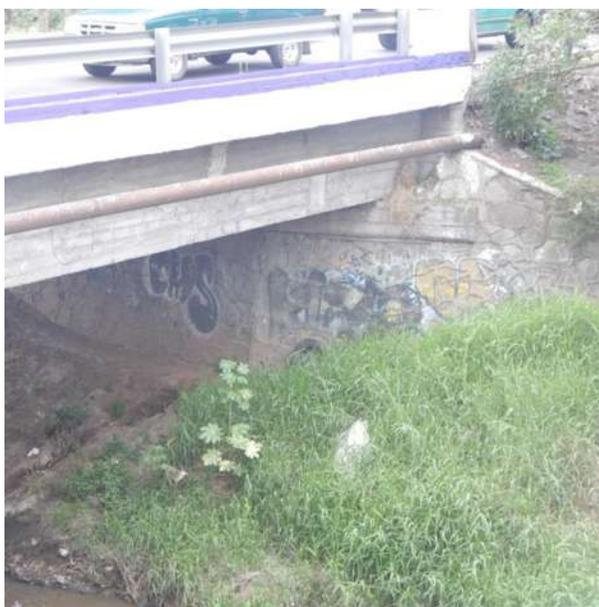
Figura 5.90 Taludes, Aleros, Estribos. Puente Periférico Revolución Estadio-Río Grande.

05 Conos / Taludes. Los taludes se encuentran en buen estado, requiriendo solo limpieza menor. Calificación de 0 con mantenimiento negativo (-). Figura 5.90.

06 Aleros. En buen estado. Se recomienda aplanado para proteger de la humedad. Calificación de 0 y mantenimiento negativo (-). Figura 5.90.

07 Estribos. En buen estado, requiriendo solo limpieza menor. Calificación de 0 y mantenimiento negativo (-). Figura 5.90.

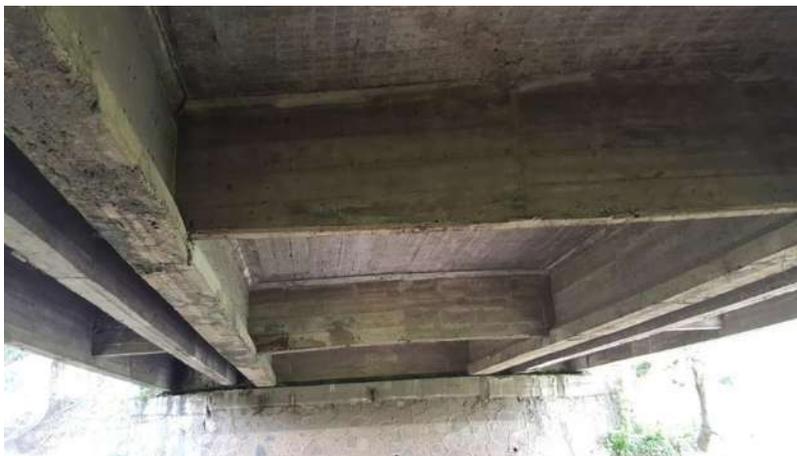
Figura 5.91 Apoyos, Losa, Largueros. Puente Periférico Revolución Estadio-Río Grande.

09 Apoyos. En buen estado. Se requiere limpieza menor. Calificación de 0 y mantenimiento negativo (-). Figura 5.91.

10 Losa. La losa se encuentra en buen estado, presentando solo suciedad. Su calificación es de 0 y su mantenimiento negativo (-). Figura 5.91.

11 Largueros / Trabes. Los largueros presentan signos de humedad y desconchamiento aislado. Se recomienda aplanar y pintar. Calificación de 2 con un mantenimiento negativo (-). Figura 5.91.

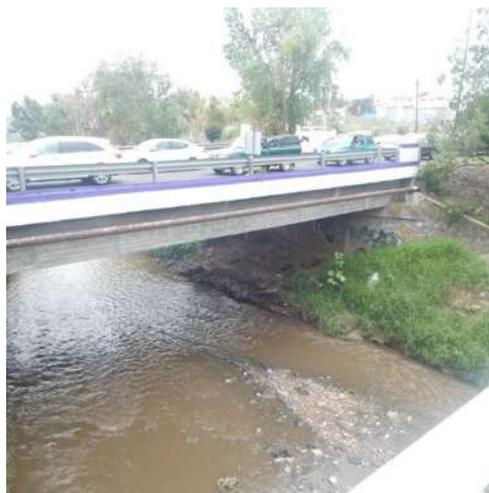
Figura 5.92 Cauce, Vista general. Puente Periférico Revolución Estadio-Río Grande.

12 Cauce. El cauce se encuentra con azolve y maleza. Se recomienda limpiar y dar mantenimiento. Calificación de 3 con un mantenimiento negativo (-). Figura 5.92.

14 Puente en general. Funciona como se diseñó. Requiere mantenimiento menor. Calificación de 2 y mantenimiento negativo (-). Figura 5.92.

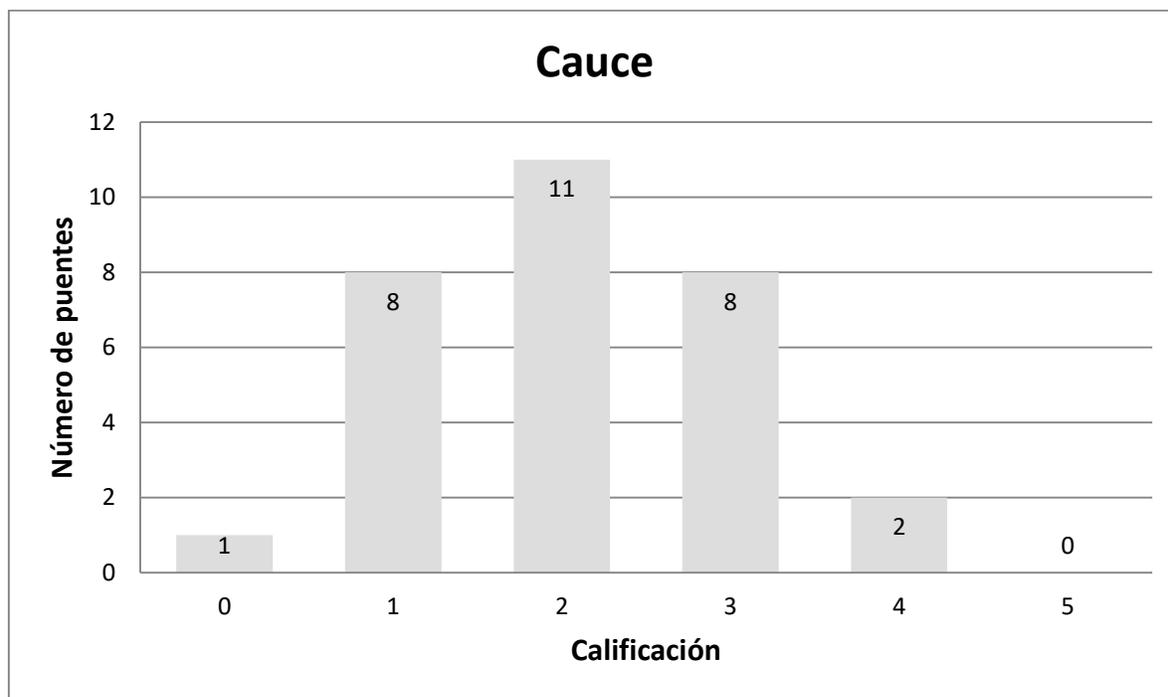
Figura 6.12 Calificación del cauce de los puentes en estudio.

Una tercera parte de los puentes en estudio, tienen problemas con su cauce, al estar obstruido por maleza y árboles. De igual manera, el área hidráulica es reducida, debido al claro de los puentes. Como se mencionó anteriormente, en el capítulo 2, los puentes tienen insuficiente área para las avenidas, ocasionando desbordamientos e inundaciones. Aunque el elemento no forma parte integral del puente, al estar comprometido, puede ocasionar severos daños en el mismo. En la figura 6.12 se observa la distribución de la calificación de este elemento en los puentes en estudio.

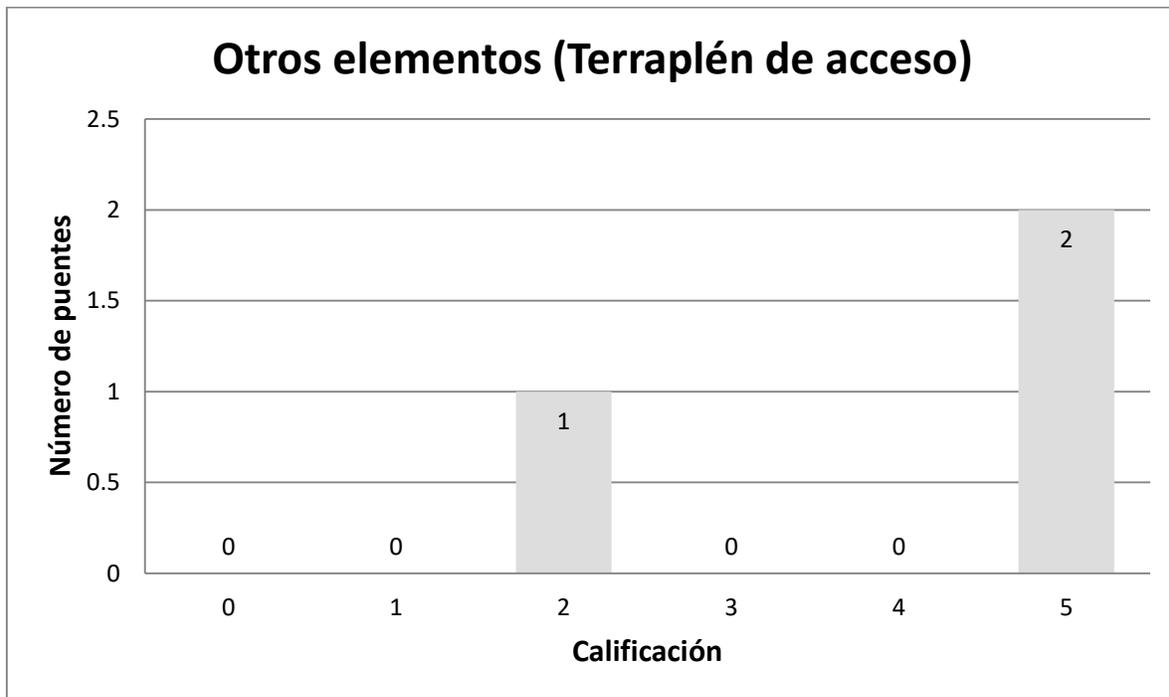
Figura 6.13 Calificación de otros elementos de los puentes en estudio.

Dentro de otros elementos que conforman el puente, encontramos el terraplén de acceso, o aproche. Este elemento se calificó en tres puentes por su estado crítico. Dos de los puentes, presentan un terraplén propenso a colapsar, debido al elemento de contención. Dos de ellos, presentan un muro de contención fallado debido a la presión y carga del material del terraplén

sobre este. Es urgente atenderlos, ya que de no hacerlo podría presentarse un daño mayor a los puentes y elevar costes de reparación. En la figura 6.13 se observa la distribución de la calificación de este elemento en los puentes en estudio.

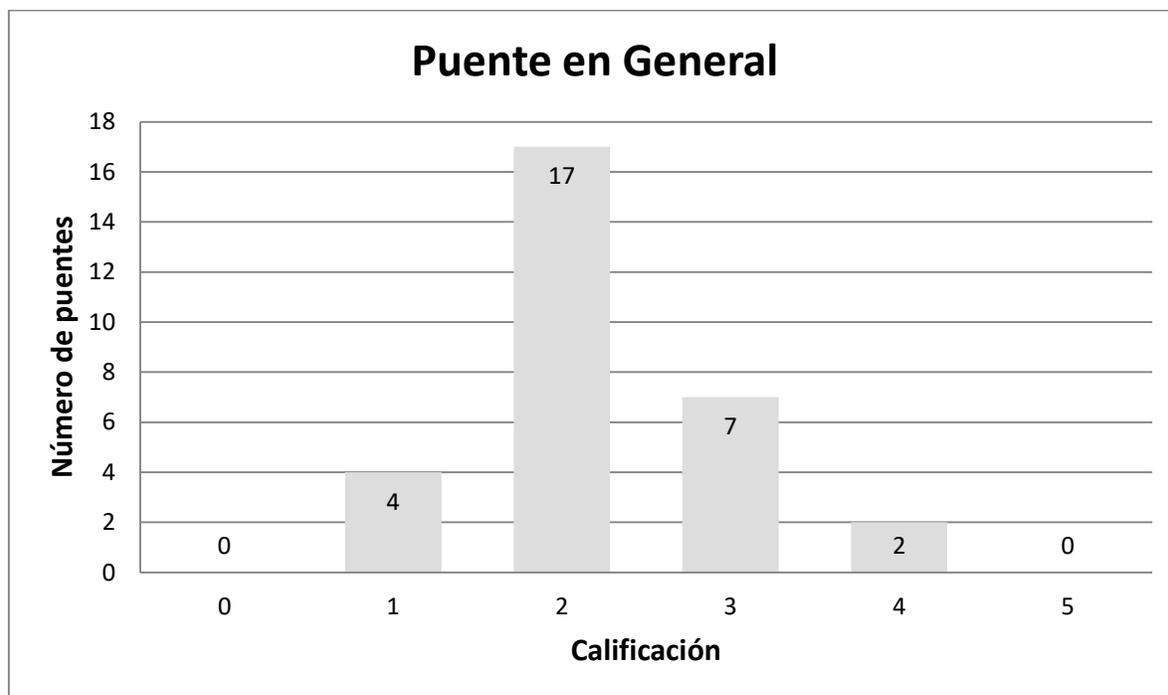
Figura 6.14 Calificación de puente en general de los puentes en estudio

Dentro de los puentes en estudio, se observa 21 puentes, con una calificación aceptable, requiriendo en general mantenimiento menor y limpieza, es decir obtuvieron una calificación de dos o menor. Siete de ellos, obtuvieron una calificación de 3, por lo que su atención es necesaria en un plazo no mayor de un año, de lo contrario, su calificación de daño aumentara y con ello los costos y tiempos de mantenimiento y reparación. Dos de los puentes presentan una calificación crítica, de 4 o más. Estos puentes son los que ocupan atención prioritaria. Como se mencionó anteriormente, el puente de Vicente Sta. María y Río Chiquito, obtuvo una calificación de 4, estando a punto de colapsar, y en un periodo de un año, su calificación de daño aumento a 5, con el colapso de los largueros o trabes. En la figura 6.13 se observa la distribución de la calificación del puente en general en los puentes en estudio.
