**PROYECTO DE RESTAURACIÓN  
DEL TEMPLO DE SAN FRANCISCO  
MORELIA, MICHOACÁN**

Tesina que para obtener el grado de  
Especialista en Restauración de Sitios y Monumentos, presenta:

**Blanca Alejandra Fernández Barriga.**

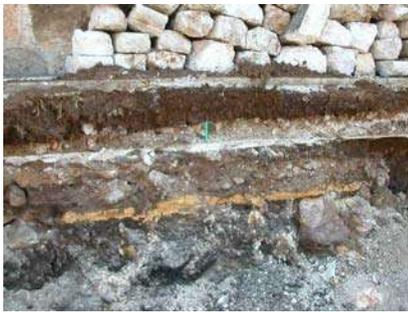
Figura 4.15. Estratigrafía del suelo Cuadrante e-1

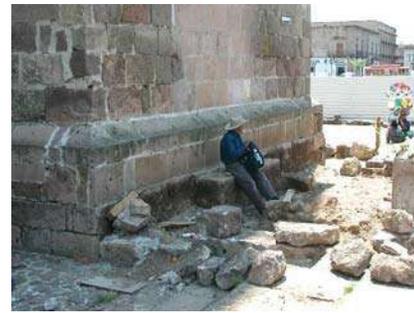
Figura 4.17. Desplante de cimentación empotrado al muro norte de la torre.

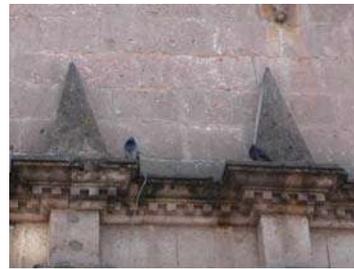
Pináculos que rematan la cornisa del primer cuerpo de la portada.

Las cornisas que enmarcan los cuerpos de la portada presentan daños severos por la presencia de micro organismos y vegetación crecida sobre sus juntas, así como la acumulación de polvo que en contacto con la lluvia conservan la humedad sobre los elementos deteriorando gradualmente. Uno de los grandes problemas que enfrentan en su mayoría los elementos ornamentales es la presencia de las palomas, quienes almacenan sus excrementos en las superficies planas y estos al entrar en contacto con la humedad y el agua penetran al interior de la piedra causando graves daños a la composición química de la piedra por lo que su deterioro aumenta en gran medida.

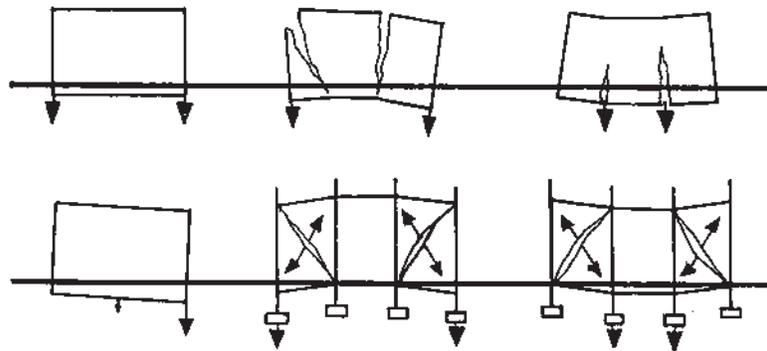
fenómeno es denunciado como agrietamiento de una cierta importancia y se clasifica de acuerdo al tipo de hundimiento: el edificio cede como una entidad rígida, hundimiento terminal o hundimiento intermedio.

Este caso se considera como un hundimiento terminal, ya que los cimientos laterales son los que presentan este fenómeno.

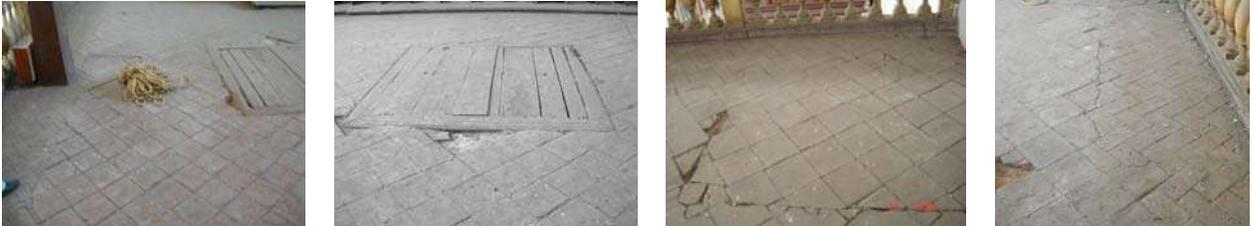
El piso de este espacio es de loseta de barro de 25x25 cm., colocada a 45°; en la parte central se encuentra una sección de 2.30 x 2.30 mt., recubierta con tabloncillos de madera. Ambos materiales presentan deterioros dada su antigüedad y el estado de abandono en el que se

encuentra este espacio. En el caso de las losetas de barro la pérdida de juntas es evidente y se detectan faltantes en algunas zonas; en el piso adyacente a la balaustrada, se observa un cambio en la disposición de las piezas así como en la sección del material a 25x12 cm., lo cual insinúa una intervención anterior. Los tablonces de madera del centro están apolillados debido a la falta de protección y mantenimiento para este material.
