**PROYECTO DE REHABILITACIÓN DEL INMUEBLE DEL MOLINO DE LA
ANTIGUA ESCUELA CENTRAL AGRÍCOLA LA HUERTA
MORELIA, MICHOACÁN**

Tesina para obtener el Diploma de
Especialización en Restauración de Sitios y Monumentos

Morelia, Michoacán, Diciembre del 2007.

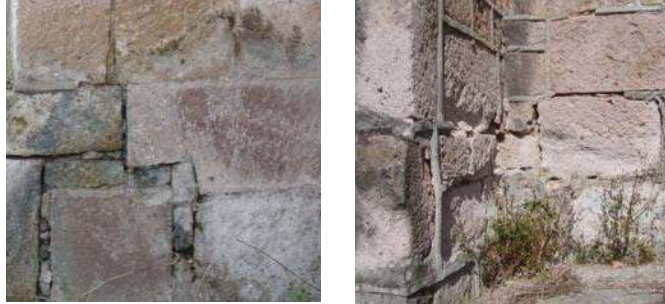
Foto 29. Detalle del sobrecimiento.
Fotografía Yunuén Y. Barrios Muñoz

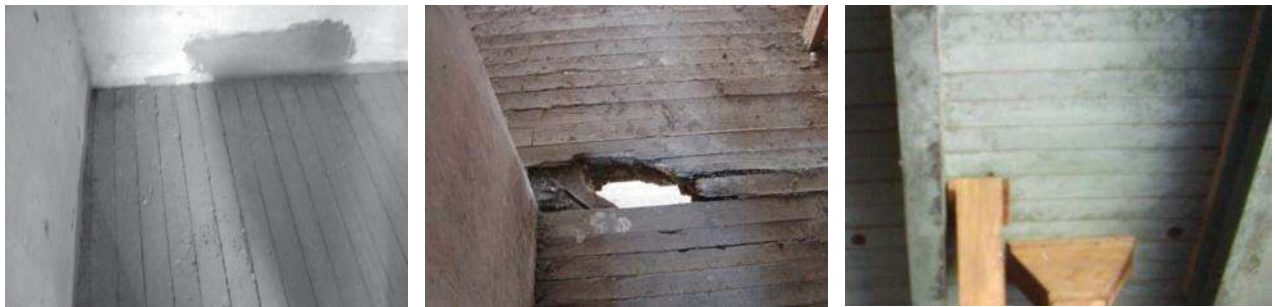
Fotos de detalles del bastidor de madera de los entrepisos.
Fotografía Yunuén Y. Barrios Muñoz. Fotos tomadas en febrero del 2006.

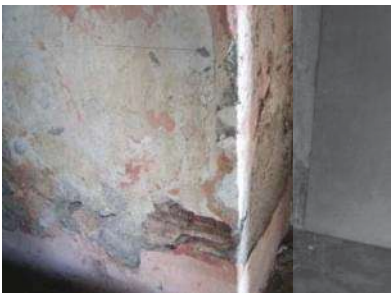
DESCRIPCIÓN DE LA FOTO: Detalle de la pérdida de recubrimiento que presentan los apoyos en el interior del inmueble.

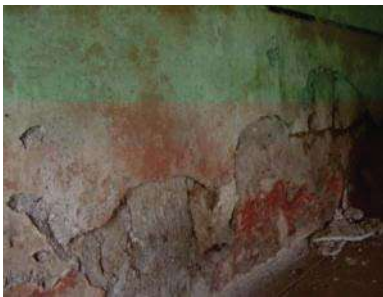
DESCRIPCIÓN DE LA FOTO: Espacio localizado en planta baja, local A1, detalle de la pérdida de recubrimiento que presentan los apoyos por falta de mantenimiento.

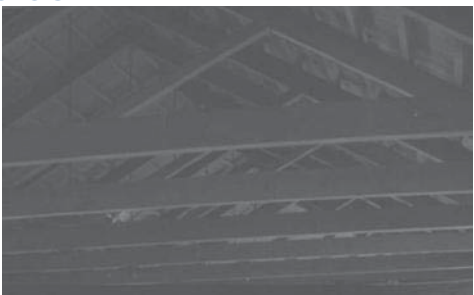
<p>DESCRIPCIÓN DE LA FOTO:</p> <p>Detalle de la estructura de madera de la cubierta, se puede apreciar que el estado de conservación es bueno.</p>

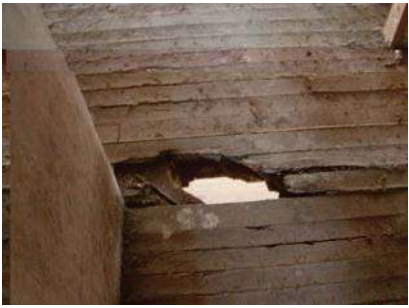
DESCRIPCIÓN DE LA FOTO: Detalle de faltante en piso de madera del local B2, primer piso.

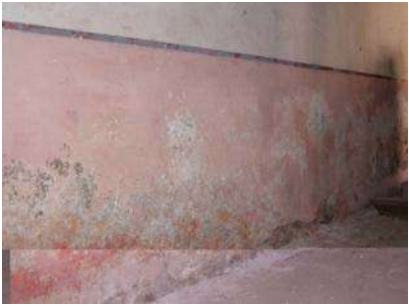
DESCRIPCIÓN DE LA FOTO: Detalle de la presencia de humedad en apoyos.

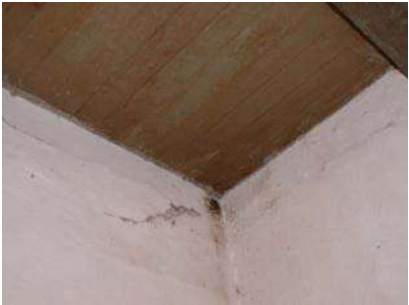
DESCRIPCIÓN DE LA FOTO: Detalle de los entrepisos en el que se aprecia la tapa a base de tablón de madera sostenido por vigería de acero.

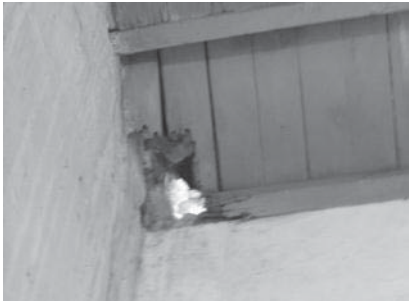
DESCRIPCIÓN DE LA FOTO: Detalle de faltante en la estructura de la cubierta de madera.

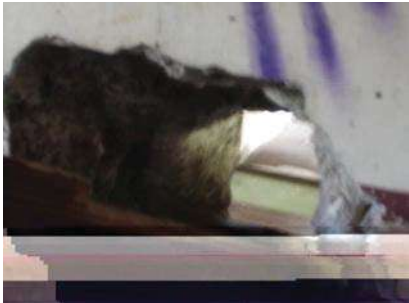
DESCRIPCIÓN DE LA FOTO: Detalle faltante en la mampostería, provocado para introducir una parte de la maquinaria del molino.

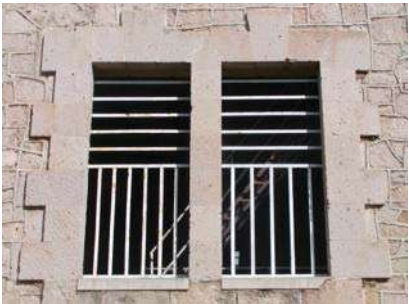
DESCRIPCIÓN DE LA FOTO: Detalle del marco y platabandas de cantería labrada que conforman el vano. Al fondo se aprecia la escalera metálica que comunica los diferentes niveles de la edificación.

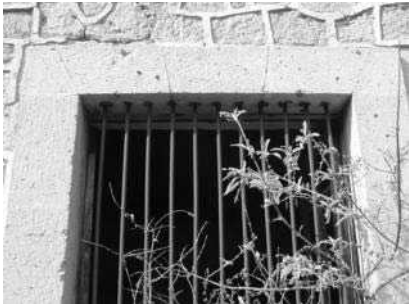
<p>DESCRIPCIÓN DE LA FOTO:</p> <p>Detalle del dovelado de la platabanda y marco que conforman el vano. Se aprecia la herrería y el contramarco de madera.</p>

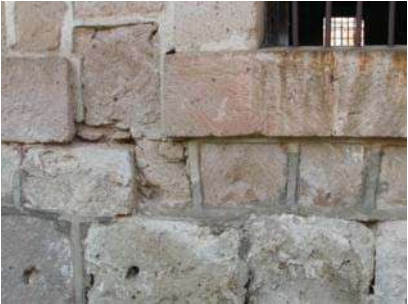
DESCRIPCIÓN DE LA FOTO: Detalle de la estereotomía de los sillares que conforman los apoyos.

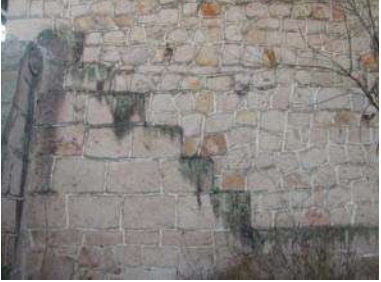
<p>DESCRIPCIÓN DE LA FOTO:</p> <p>Detalle de la estereotomía de los sillares que conforman los apoyos. En esta foto se aprecia con mayor claridad el escalonamiento en los sillares de cantería.</p>

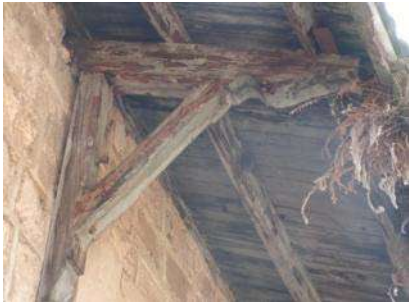
DESCRIPCIÓN DE LA FOTO: Detalle de los canes que soportan los aleros de la techumbre del edificio B.

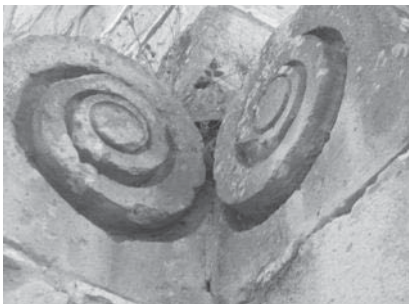
DESCRIPCIÓN DE LA FOTO: Detalle de las volutas de cantería labrada que se ubican en la parte superior de los contrafuertes como ornamento.

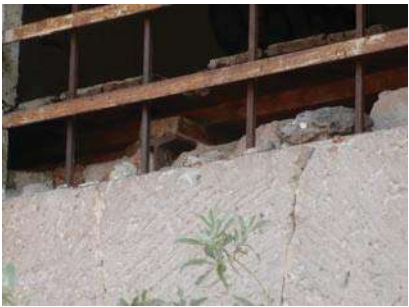
DESCRIPCIÓN DE LA FOTO: En esta imagen se aprecian los tablones que conforman el entrepiso, así como una de las vigas que reciben el entarimado.

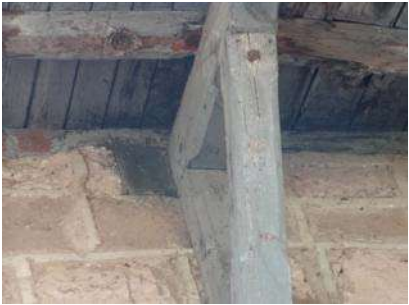
DESCRIPCIÓN DE LA FOTO: Se aprecia uno de los canes del alero en la techumbre del edificio B, también la cabeza de la viga interior, que sobresale hacia el exterior.

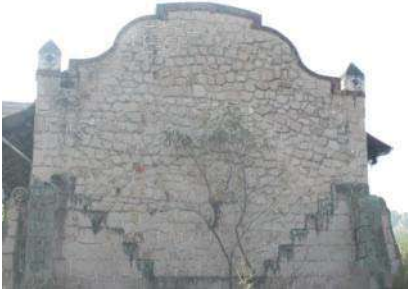
<p>DESCRIPCIÓN DE LA FOTO:</p> <p>Se aprecian los detalles ornamentales del inmueble en los remates de las esquinas, así como la cornisa curva formada con tabique de barro recocido.</p>

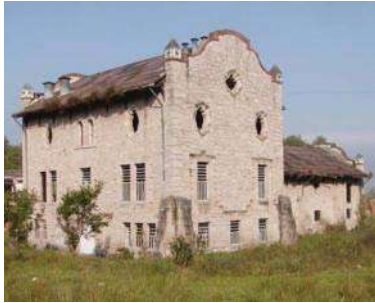
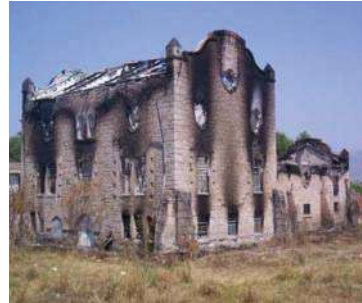
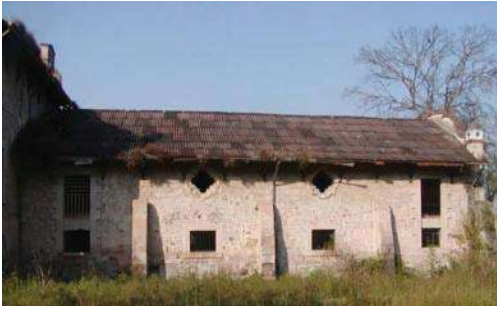
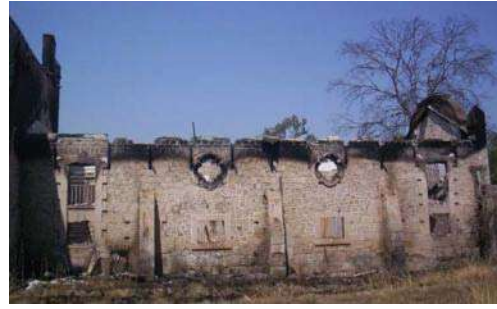
recubrimientos de sus muros se calcinan e incluso en el primer piso, no sólo se afectó el recubrimiento sino que también la mampostería. Todo ello ocasionó que el inmueble presente nuevas alteraciones en cuanto a su función, estructura y concepto.

Fotos del inmueble del molino antes (2005) del incendio y después (2006) del incendio.
Fotografía Yunuén Y. Barrios Muñoz.

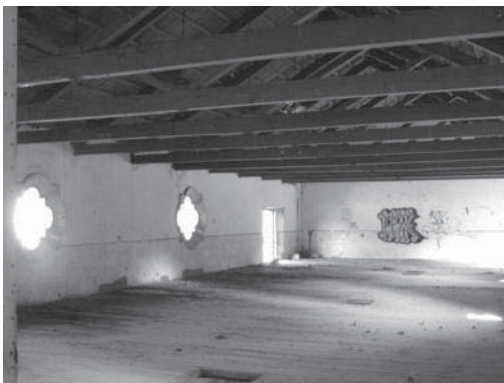
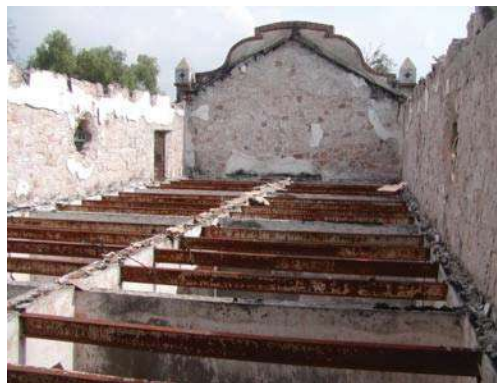
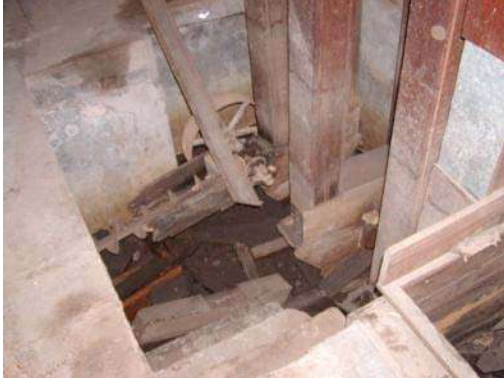
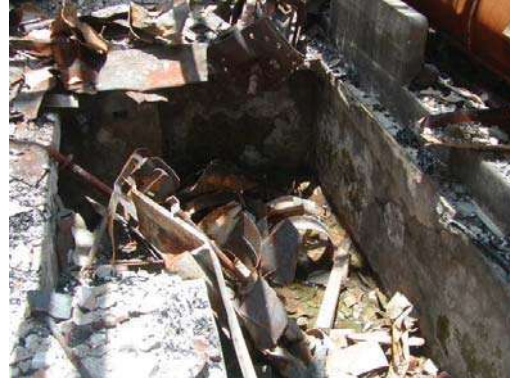
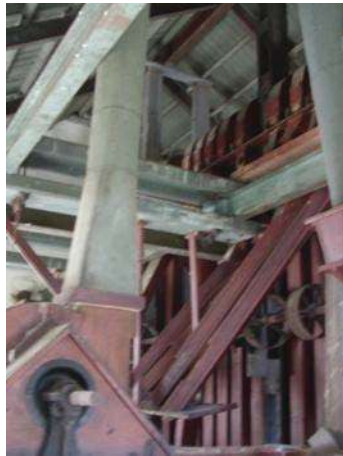
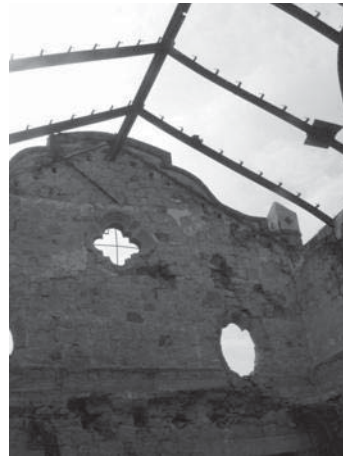
Fotos del inmueble del molino antes del incendio (2005) y después del incendio (2006).
Fotografía Yunuén Y. Barrios Muñoz.

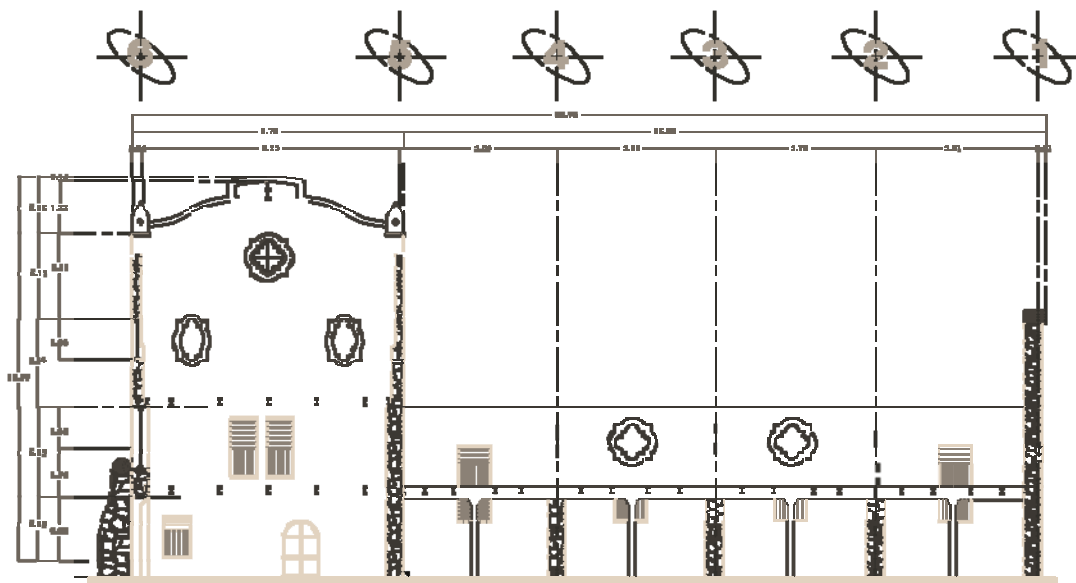
CORTE A - A'

- La pérdida de la vigería de los entrepisos, así como pérdida de la estructura de las cubiertas de ambos edificios (**A** y **B**), lo que ocasiona que los muros hayan perdido rigidez y por lo tanto estabilidad en los elementos restantes (incluyendo vanos de puertas y ventanas). Esto a su vez ocasionó en algunas jambas y dinteles fracturas y pérdida de sección.

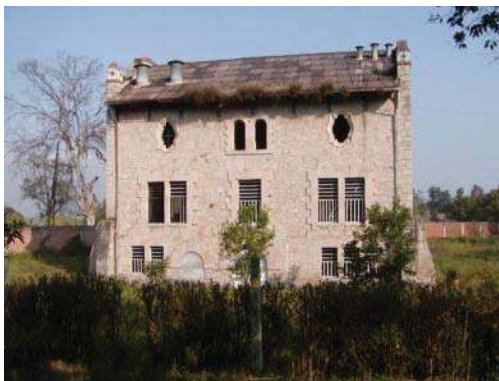
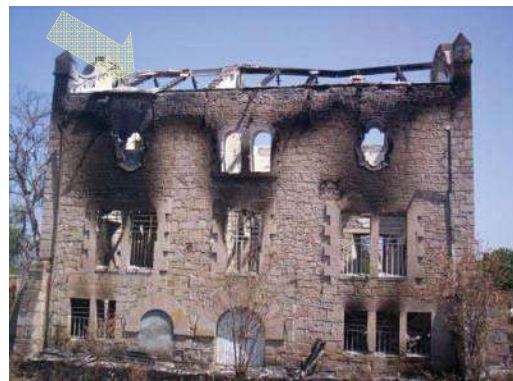
Debido al estado ruinoso que presenta el inmueble, a raíz del incendio (ocurrido el 13 de abril del 2006), no es posible mantener ningún tipo de uso en el mismo, por lo que será fundamental su rehabilitación.

Fotos del inmueble antes del incendio y después del incendio en el que pierde cubiertas y entrepisos.
Fotografía Yunuén Y. Barrios Muñoz. Diciembre del 2005 y Abril del 2006.

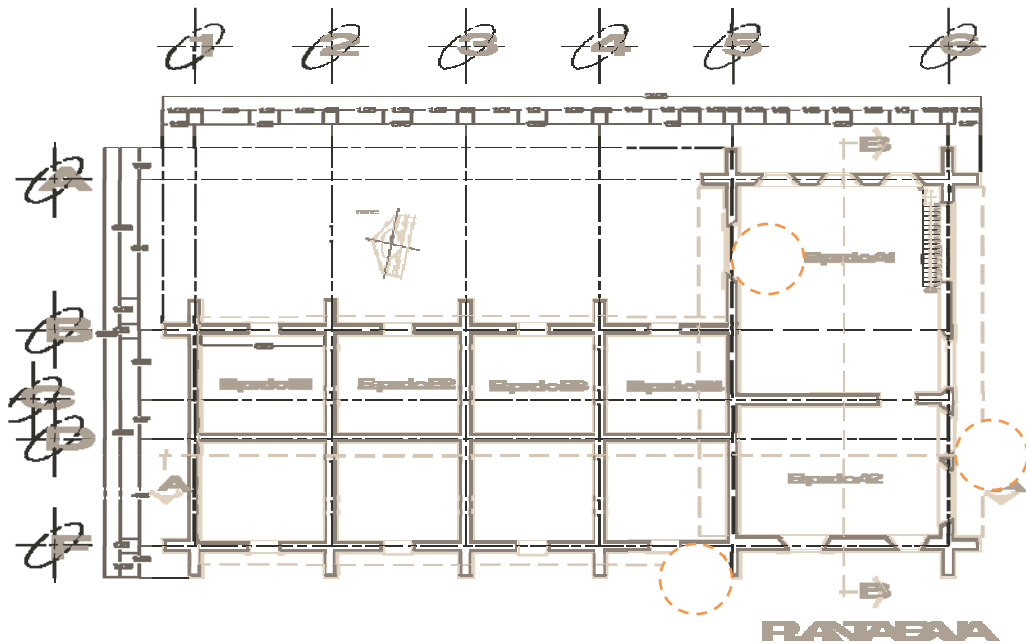
Estas consisten en vanos tapiados con tabique rojo en puertas y ventanas, los cuales aceleraron la proliferación de agentes bióticos por la falta de ventilación en los espacios, dichos agentes causaron mayores daños a los materiales. Los vanos de las puertas, uno se localiza en el espacio A1 del edificio A, hacia la fachada norte, otro en el espacio A2 del mismo edificio, hacia la fachada sur y finalmente el vano de la ventana del edificio B, planta baja, que da hacia la fachada poniente. De estos vanos tapiados el que provocó mayores daños es el de la ventana.

Imagen de Vanos tapiados en planta baja del molino.

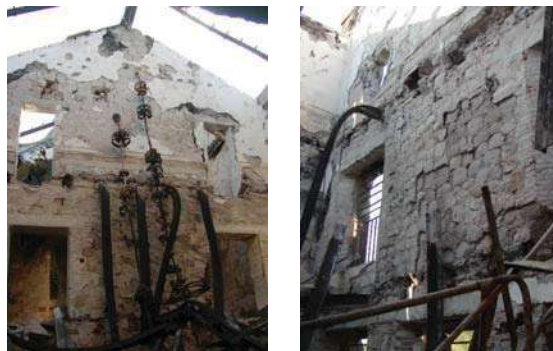
En el edificio **A**, en los locales A1, A3 y A5, la viguería de acero que sostenía el piso de duela se derrumbó, algunas vigas en el extremo del muro intermedio aún se encuentran empotradas pero en el extremo oriente se desprendieron y se encuentran dobladas, por lo que suponemos que las temperaturas que alcanzó el fuego durante el incendio fueron tan altas que terminaron doblando las piezas.

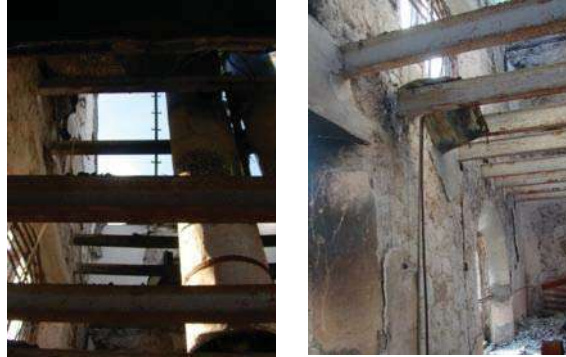
En el mismo edificio **A**, pero en los locales A2, A4 y A6 suponemos que la temperatura alcanzada no fue tan elevada debido a que se conservan en su sitio las vigas de sus entrepisos.

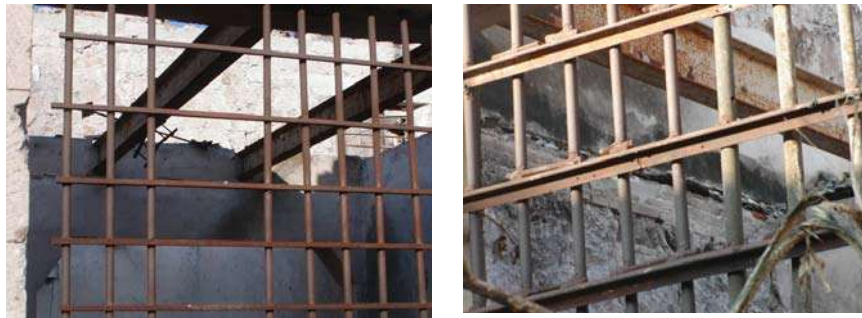
En cuanto al edificio señalado como **B**, la vigería de entrepiso también se conserva en su lugar, sin embargo aún no se sabe el estado del piso en la planta baja, pero suponemos que el mismo se perdió debido a que consistía también en duela de madera.

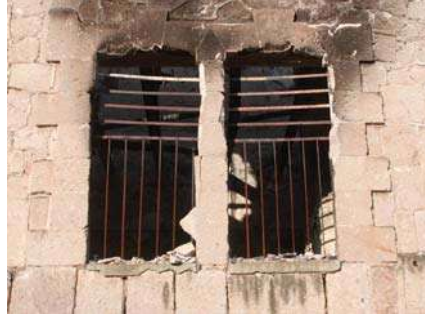
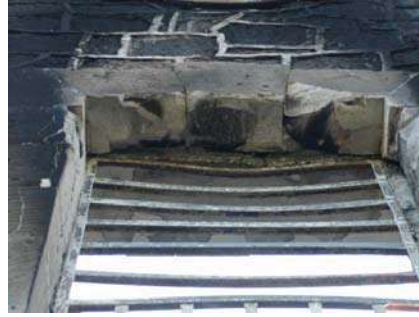
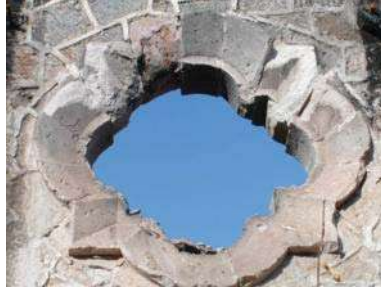
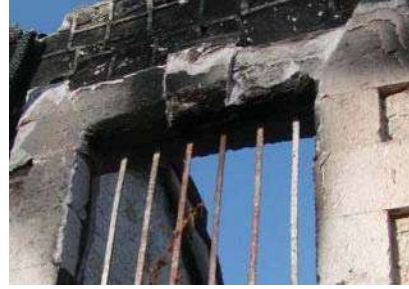
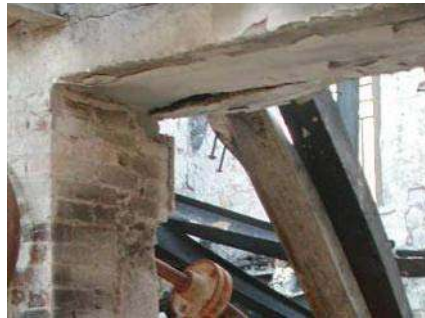
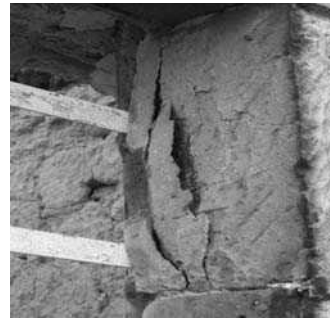
Referente a los vanos y cerramientos de puertas y ventanas, estos presentan deterioro en las dovelas, las cuales presentan fisuras, grietas y algunas de las piezas han perdido consolidación y estabilidad.

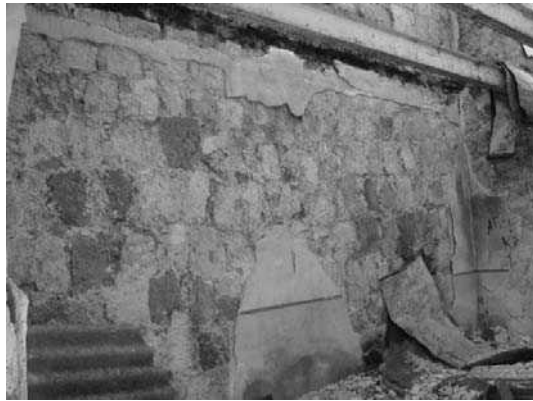
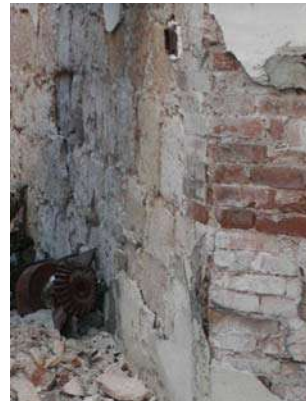
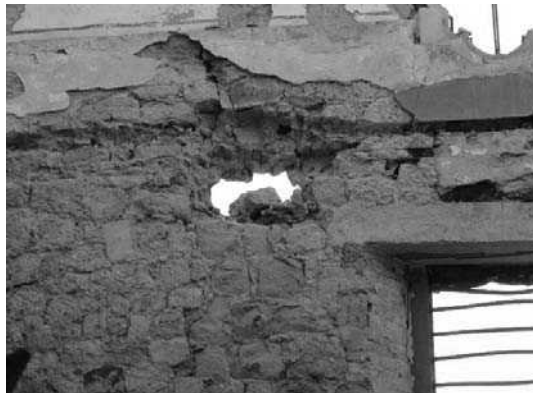
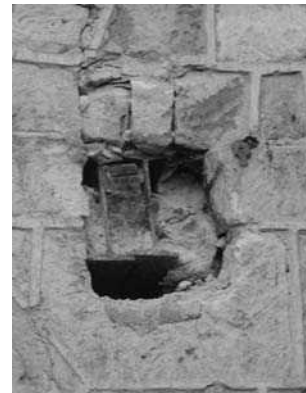
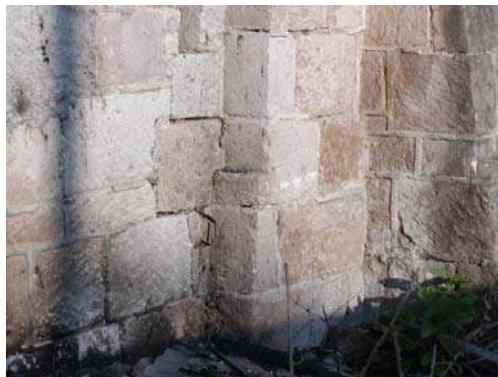
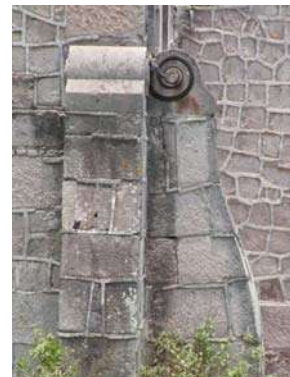
En el interior del inmueble los muros presentan desprendimiento de la mayor parte de sus aplanados, así como la pérdida de algunas piezas de mampostería, la mayoría en donde se encontraban empotradas las cabezas de las vigas que sostenían los entresijos, debido a que éstas se separaron del muro donde se encontraban empotradas.

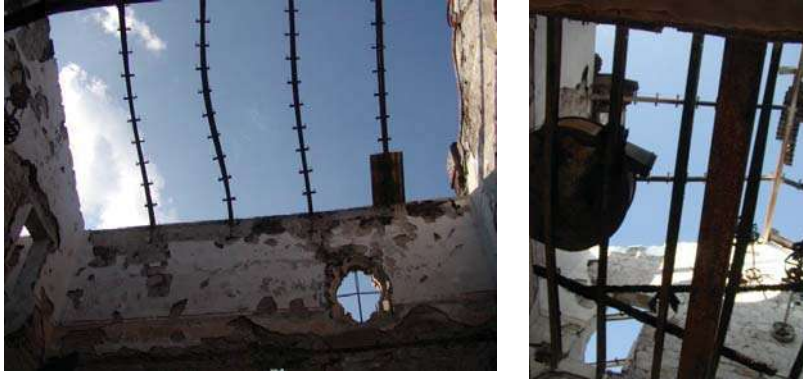
Cómo se registró en el levantamiento de materiales y sistema constructivo del edificio **A**, consistía en vigería de acero, tabla y lámina de asbesto, de las cuales sólo quedaron en pie las vigas de acero.

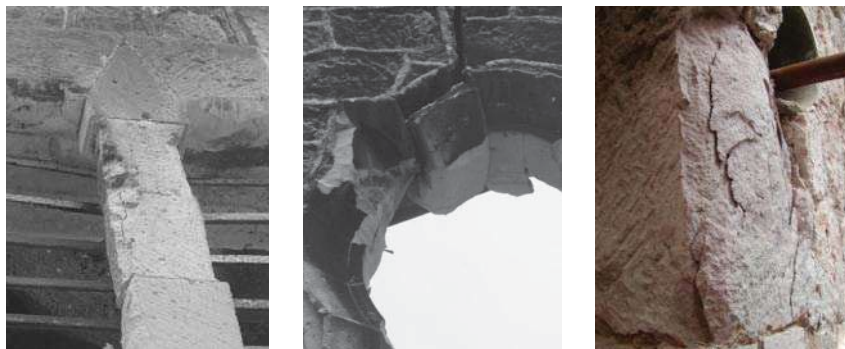
- Algunos elementos de cantería cómo dinteles y platabandas presentan fracturas, grietas y disgregación, en puertas y ventanas, por lo que se vió afectada su resistencia mecánica, incluso algunos de ellos presentan un deslizamiento de dovelas, haciendo que el vano (y por ende el muro) pierda estabilidad.
 - Se recomienda la consolidación de los marcos y elementos de cantería, así como la restitución de piezas fracturadas que ponen en riesgo la estabilidad de los vanos y muros.

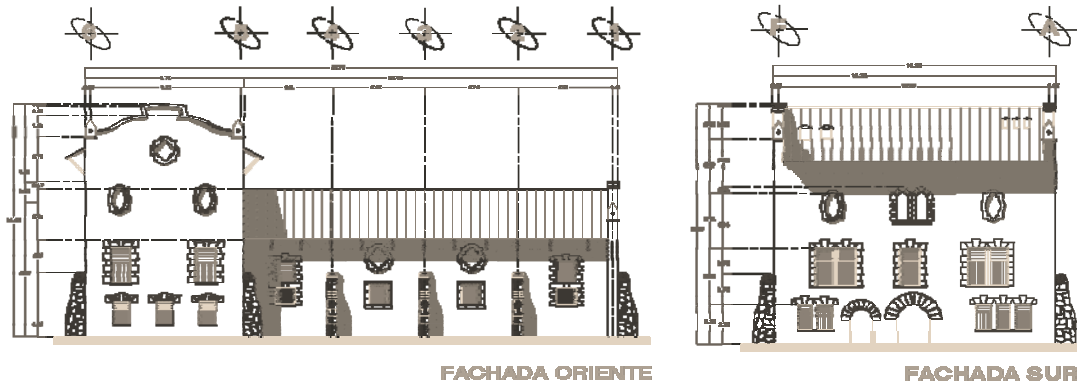
En el caso de México, Catherine Rose Ettinger Mc Enulty menciona que se dieron dos evocaciones de arquitectura porfirista, "motivos indigenistas dentro de los elementos decorativos y composiciones clasicistas de la arquitectura mexicana del momento."⁸

El edificio presenta homogeneidad en todas sus fachadas, por los elementos arquitectónicos y constructivos incluyendo los elementos decorativos como contrafuertes con volutas en la parte superior, sus remates están marcados por frontones quebrados y cornisas curvas y en sus esquinas, pináculos decorados con azulejos.

Sin embargo se considera que desde su origen el edificio presenta una falta de proporción entre macizo y vano y la relación de altura-esbeltez, han favorecido que la estructura sea inestable, además de falta de marco estructural en los vanos, así como arrastres en los muros, por lo que se recomienda reforzar los vanos con marcos estructurales para aumentar su capacidad de confinamiento.
